MELSHÚSATÚN
SELTJARNARNESI

HÚSAKÖNNUN

NÓVEMBER 2014

KANON ARKITEKTAR

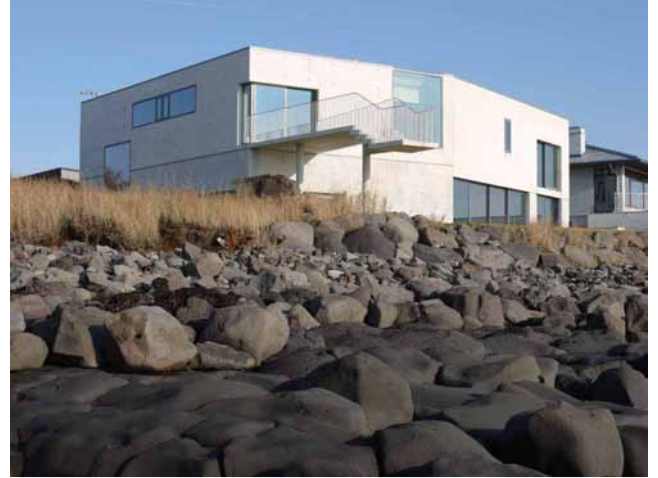
Hrólfsskálavör 2

byggingarstíll:	Höfundarverk Studio Granda. Nútímalegt hús sem fellur ágætlega í landið.
menningarsaga:	Fundist hafa minjar frá fyrri tíð sjávarmegin við lóðina. Sjá nánar: Fornleifaskráning Seltjarnarnesi 2006.
umhverfi:	Endahús á sjávarlóð. Garður fremur fábrotinn. Hluti götummyndar. Skýra þarf landnotkun vestan megin lóðamarka þ.e. á óbyggðu svæði milli Hrólfsskálavara og Steinavara.
ástand:	Ágætt.
varðveislugildi:	Ekki er gerð sérsök tillaga um verndun húss.

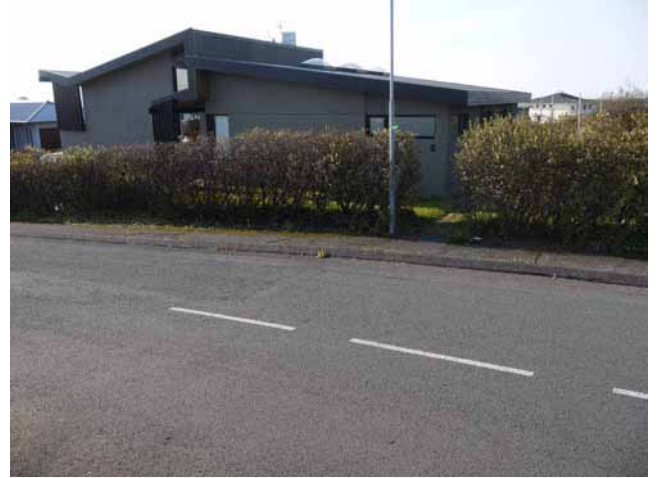
Hrólfsskálavör 3

byggingarstíll:	Höfundarverk Gunnars Friðbjörnssonar arkitekts. Nútímaleg bygging sem fellur vel í landið.
menningarsaga:	Heimild er til um fjós á eða við lóðamörk vestan megin. Stór hluti svæðis norðan og vestan megin þessarar lóðar hefur að geyma minjar frá fyrri tíð þ.m.t. býlið Hrólfsskála. Sjá nánar: Fornleifaskráning Seltjarnarnesi 2006.
umhverfi:	Stendur stakt norðvestan megin aðkomuvegar frá Suðurströnd. Skýra þarf landnotkun vestan megin lóðamarka þ.e. á óbyggðu svæði milli Hrólfsskálavara og Steinavara.
ástand:	Ágætt.
varðveislugildi:	Ekki er gerð sérsök tillaga um verndun húss.

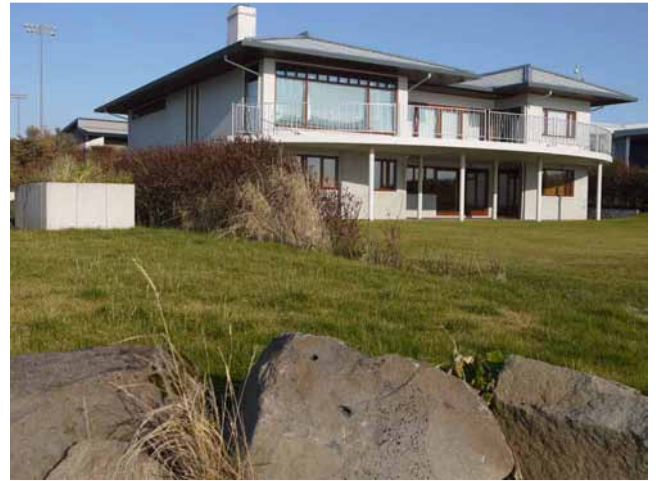
Hrólfsskálavör 4

byggingarstíll:	Höfundarverk Ingu Dagfinnsdóttur arkitekts. Svipmikið þakform er áberandi. Húsið situr fremur hátt í landinu.
menningarsaga:	Fundist hafa minjar frá fyrri tíð sjávarmegin við lóðina. Sjá nánar: Fornleifaskráning Seltjarnarnesi 2006.
umhverfi:	Sjávarlóð. Gróinn garður. Hluti götumyndar. Almenn gönguleið er á milli lóða númer 4 og 6.
ástand:	Ágætt.
varðveislugildi:	Ekki er gerð sérsök tillaga um verndun húss.

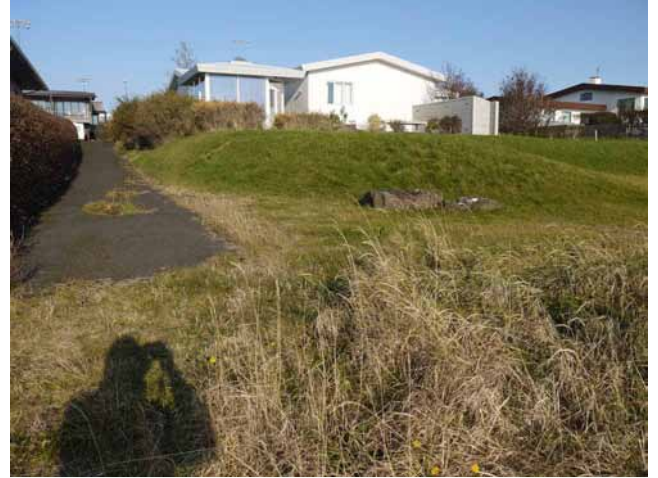
Hrólfsskálavör 6

byggingarstíll: Dæmi um byggingarlist frá áttunda áratug 20 aldar.

umhverfi: Sjávarlóð. Gróinn garður. Hluti götumyndar. Almenn gönguleið er á milli lóða númer 4 og 6.

ástand: Ágætt.

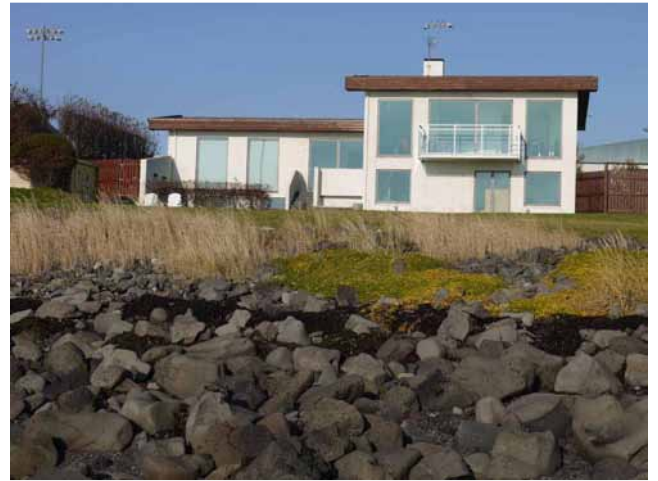
Hrólfsskálavör 8

byggingarstíll: Dæmi um byggingarlist frá áttunda áratug 20 aldar. Aðalhæðin stendur nokkuð hærra en götuhæð. Ekið er niður í bílskúr á jarðhæð / kjallara.

umhverfi: Sjávarlóð. Garður er fábrotinn.

ástand: Ágætt.

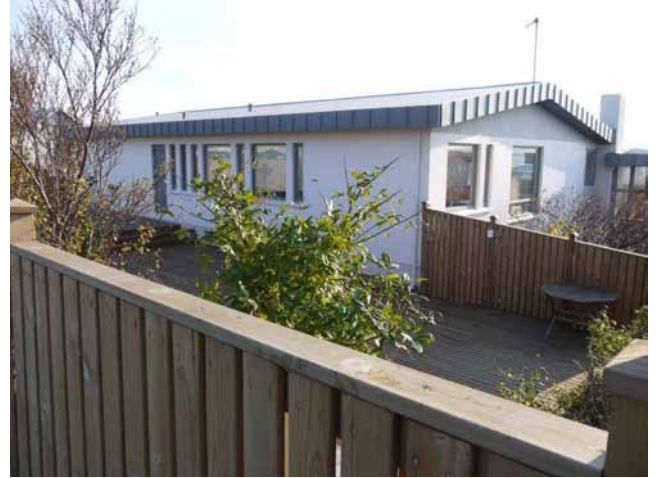
Hrólfsskálavör 9

byggingarstíll: Dæmi um byggingarlist frá áttunda áratug 20 aldar. Stór garðskáli einkennir yfirbragð hússins sunnan megin.

umhverfi: Húsið stendur aftarlega á lóðinni. Gróinn garður.

ástand: Ágætt.

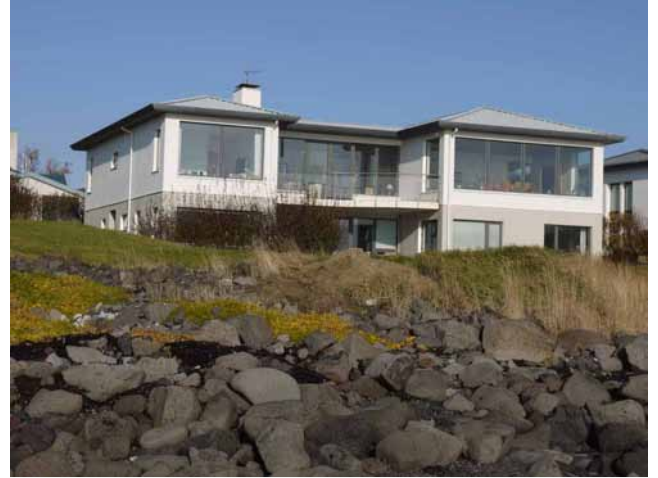
Hrólfsskálavör 10

byggingarstíll: Höfundarverk Hilmars Þórs Björnssonar arkitekts. Dæmi um byggingarlist í lok 20 aldar. Aðalhæð hússins stendur nokkuð hærra en götuhæð.

umhverfi: Sjávarlóð. Hluti götummyndar. Gróinn garður.

ástand: Ágætt.

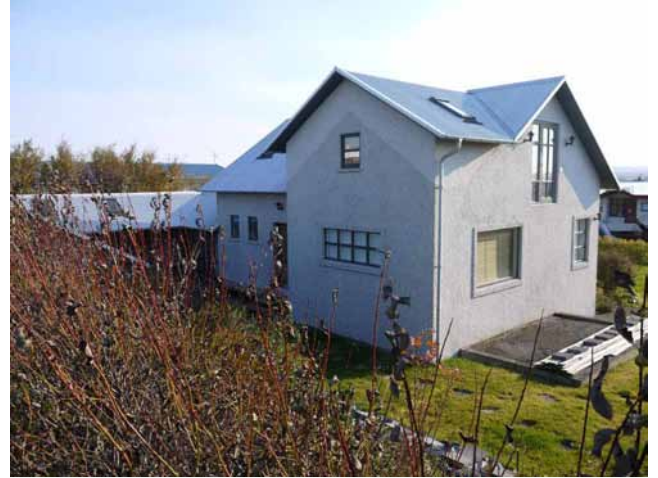
Hrólfsskálavör 11

byggingarstíll:	Dæmi um byggingarlist eftirstríðsáranna. Talsvert breytt í seinni tíð.
menningarsaga:	Eitt þeirra húsa á þessu svæði sem byggt var áður en fyrirliggjandi skipulag var gert. Með elstu húsum bæjarins.
umhverfi:	Situr aftarlega á lóðinni. Gróinn garður.
ástand:	Ágætt.
varðveislugildi:	Ekki er gerð sérsök tillaga um verndun húss.

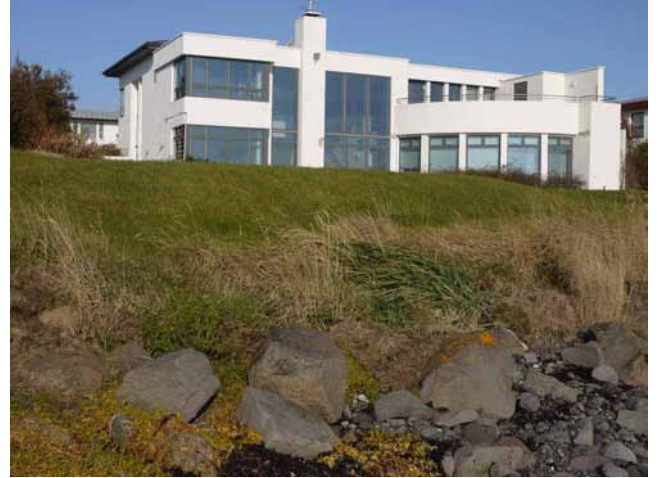
Hrólfsskálavör 12

byggingarstíll: Dæmi um byggingarlist frá síðari hluta 20 aldar. Aðalhæðin situr hærra í landinu miðað við götuhæð.

umhverfi: Sjávarlóð. Hluti götumyndar. Gróinn garður

ástand: Ágætt.

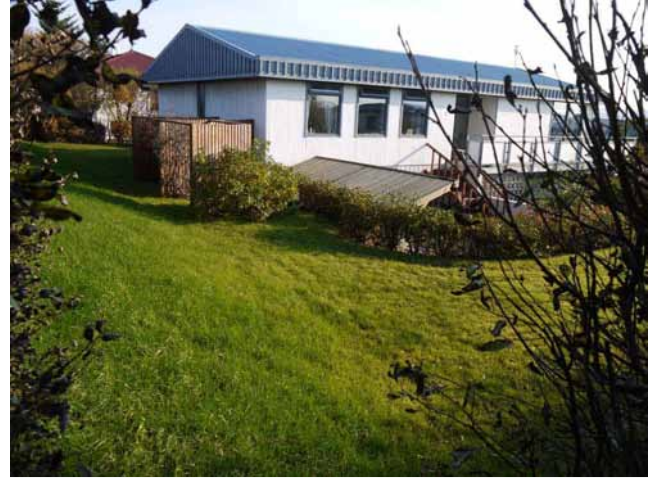
Hrólfsskálavör 13

byggingarstíll: Dæmi um byggingarlist frá áttunda áratug 20 aldar. Aðalhæðin situr hærra í landinu miðað við götuhæð.

umhverfi: Hluti götummyndar og hverfisheildar. Gróinn garður.

ástand: Ágætt.

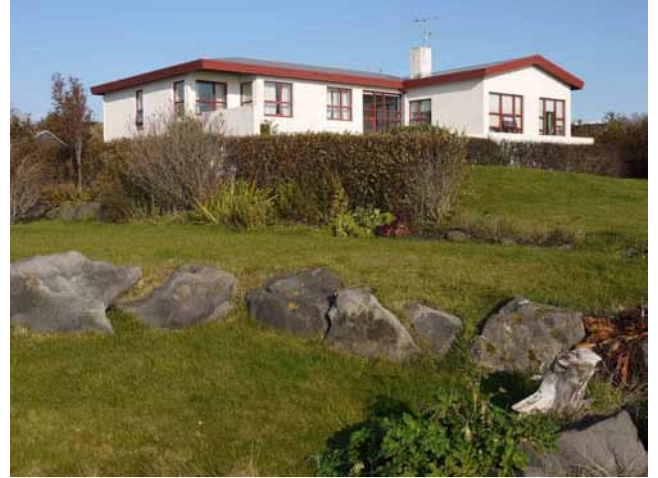
Hrólfsskálavör 14

byggingarstíll: Höfundarverk Stefáns Benediktssonar arkitekts. Dæmi um byggingarlist seinni hluta 20 aldar.

umhverfi: Endahús í botnlangagötu. Hluti götumyndar og hverfisheildar. Gróinn garður.

ástand: Ágætt.

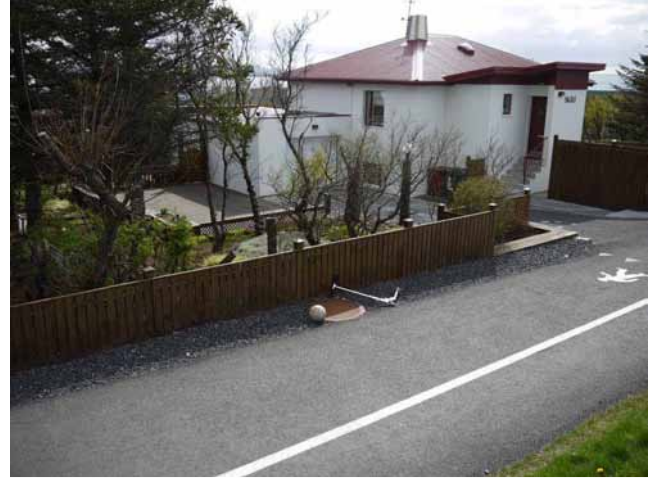
Hrólfsskálavör – Skáli 15

byggingarstíll: Steinsteipt hús í anda eftirstríðsáranna. Hefur tekið talsverðum breytingum.

umhverfi: Aðgengi að húsinu er frá Suðurströnd. Gróinn garður.

ástand: Gott

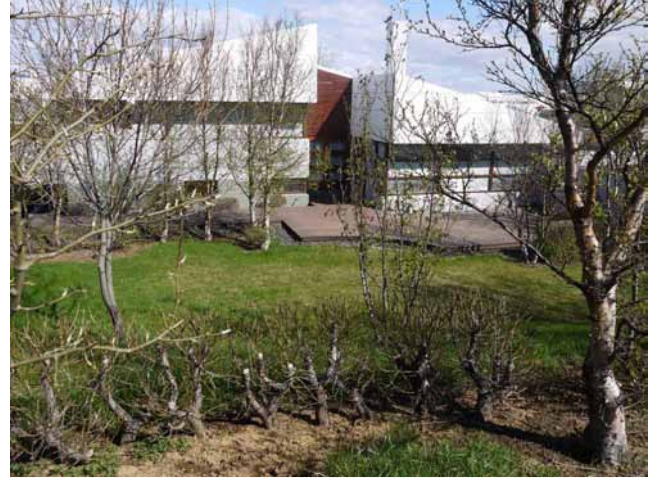
Selbraut 1

byggingarstíll: Dæmi um byggingarlist á níunda áratug 20 aldar. Pallahús með svipmiklum þakkanti. Áhugavert samspil er á milli húss og garðhönnunar.

umhverfi: Hornhús sem liggur hornrétt á Selbraut og Skerjabraut. Hluti götumynda Selbrautar og skerjabrautar og hverfisheildar þessa svæðis. Gróinn garður.

ástand: Ágætt.

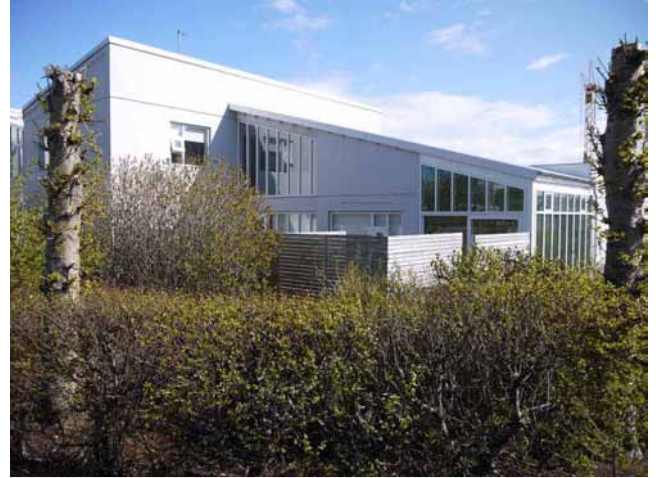
Selbraut 2

byggingarstíll:	Dæmi um raðhús frá níunda áratug 20 aldar. Tveggja hæða íbúðir með einnar hæðar bílgeymslu milli eininga. Einingar skarast til norðurs. Seinni tíma viðbygging fellur vel að upprunalegum arkitekúr hússins.
menningarsaga:	
umhverfi:	Raðhúsið standur milli Selbrautar og Nesvegjar. Er engu að síður hluti götummyndar beggja þessara gatna. Gróinn garður.
ástand:	Ágætt.
varðveislugildi:	Ekki er gerð sérsök tillaga um verndun húss.

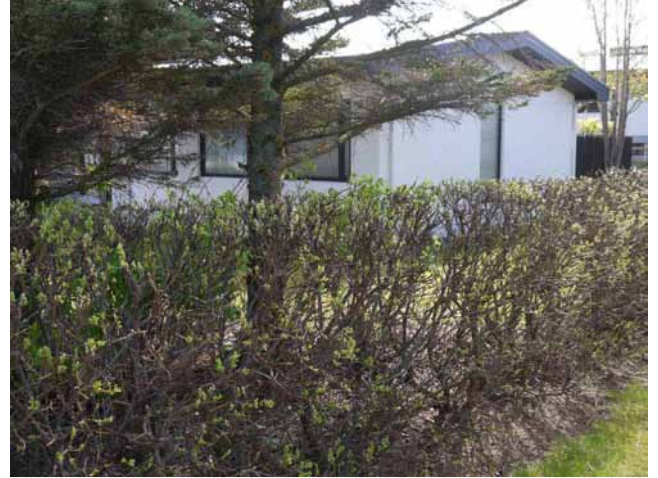
Selbraut 3

byggingarstíll: Dæmi um byggingarlist frá áttunda áratug 20 aldar. Húsið fellur ágætlega í landið.

umhverfi: Hluti götummyndar og hverfisheildar. Húsið liggur ekki hornrétt á götuna. Þetta er einkennandi fyrir hverfið og gefur því ákveðið yfirbragð. Gróinn garður.

ástand: Ágætt.

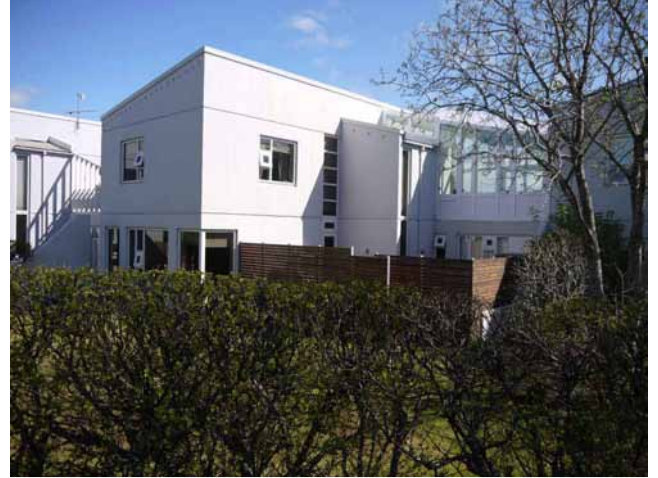
Selbraut 4

byggingarstíll: Dæmi um raðhús frá áttunda áratug 20 aldar. Tveggja hæða íbúðir með einnar hæðar bílgeymslu milli eininga. Einingar skarast til norðurs. Síðari tíma garðskáli byggður ofan á bílskúr.

umhverfi: Raðhúsið standur milli Selbrautar og Nesvegjar. Er engu að síður hluti götumyndar beggja þessara gatna. Gróinn garður.

ástand: Ágætt.

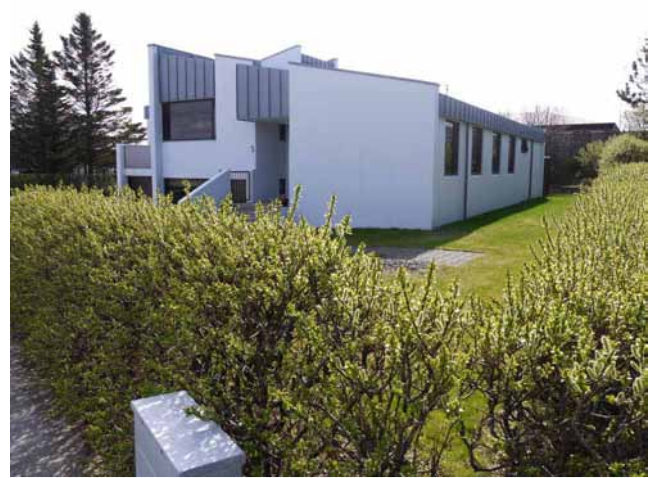
Selbraut 5

byggingarstíll: Dæmi um byggingarlist frá áttunda áratug 20 aldar. Svipmikið hús með áberandi þakköntum. Húsið fellur vel að landinu.

umhverfi: Hluti götummyndar og hverfisheildar. Húsið liggur ekki hornrétt á götuna. Þetta er einkennandi fyrir hverfið og gefur því ákveðið yfirbragð. Gróinn garður.

ástand: Ágætt.

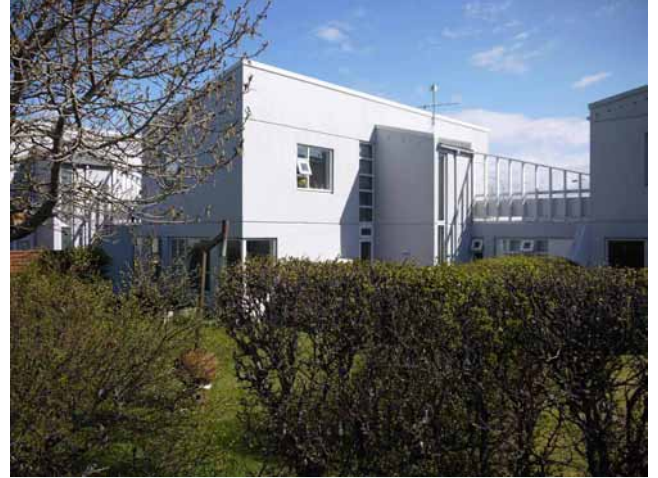
Selbraut 6

byggingarstíll: Dæmi um raðhús frá áttunda áratug 20 aldar. Tveggja hæða íbúðir með einnar hæðar bílgeymslu milli eininga. Einingar skarast til norðurs. Síðari tíma garðskáli byggður ofan á bílskúr.

umhverfi: Raðhúsið standur milli Selbrautar og Nesvegjar. Er engu að síður hluti götumyndar beggja þessara gatna. Gróinn garður.

ástand: Ágætt.

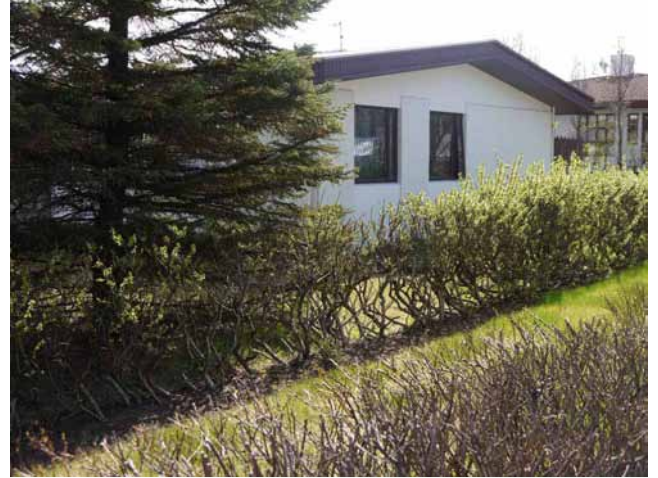
Selbraut 7

byggingarstíll:	Dæmi um byggingarlist frá áttunda áratug 20 aldar. Svipmikill þakkantur. Húsið fellur vel að landinu.
menningarsaga:	
umhverfi:	Hluti götummyndar og hverfisheildar. Húsið liggur ekki hornrétt á götuna. Þetta ereinkennandi fyrir hverfið og gefur því ákveðið yfirbragð. Gróinn garður.
ástand:	Ágætt.
varðveislugildi:	Ekki er gerð sérsök tillaga um verndun húss.

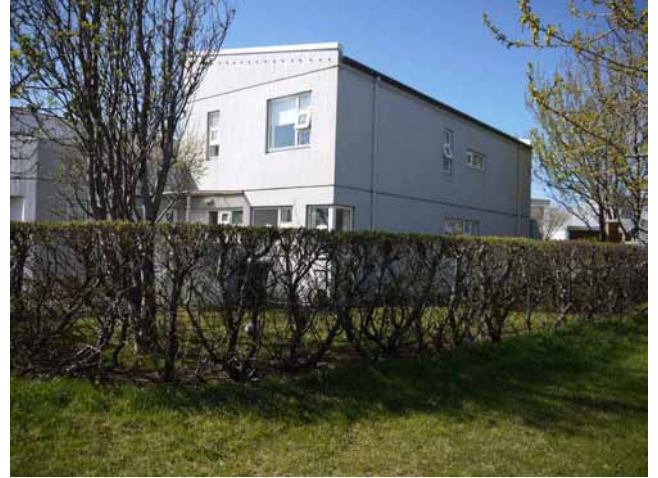
Selbraut 8

byggingarstíll: Dæmi um raðhús frá áttunda áratug 20 aldar. Tveggja hæða íbúðir með einnar hæðar bílgeymslu milli eininga. Einingar skarast til norðurs. Síðari tíma garðskáli byggður ofan á bílskúr.

umhverfi: Raðhúsið standur milli Selbrautar og Nesvegjar. Er engu að síður hluti götumyndar beggja þessara gatna. Endahús. Gróinn garður

ástand: Ágætt.

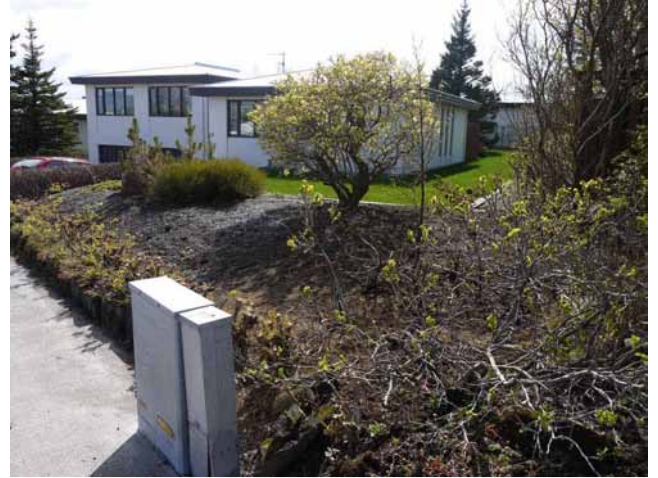
byggingarstíll:	Dæmi um byggingarlist frá áttunda áratug 20 aldar. Húsið fellur ágætlega að landinu.
menningarsaga:	Melstaður – heimild um útihús í götustæði Selbrautar til móts við Selbraut 9 Heimild: sjá nánar Fornleifaskráning Seltjarnarnesi 2006.
umhverfi:	Hluti götummyndar og hverfisheildar. Húsið liggur ekki hornrétt á götuna. Þetta er einkennandi fyrir hverfið og gefur því ákveðið yfirbragð. Gróinn garður.
ástand:	Ágætt.
varðveislugildi:	Ekki er gerð sérsök tillaga um verndun húss.

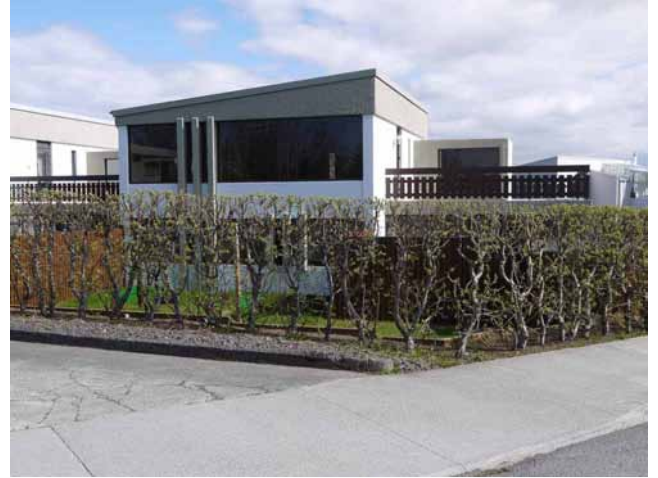
Selbraut 10

byggingarstíll: Dæmi um raðhús frá áttunda áratug 20 aldar. Tveggja hæða íbúðir með frammliggjandi einnar hæðar bílgeymslu milli eininga.

umhverfi: Húsið liggur ekki hornrétt á götuna. Þetta er einkennandi fyrir hverfið og gefur því ákveðið yfirbragð. Hluti götummyndar og hverfisheildar. Gróinn garður.

ástand: Ágætt.

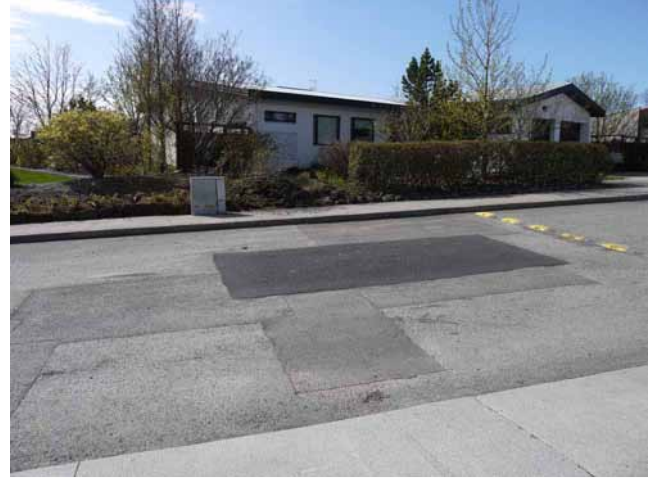
Selbraut 11

byggingarstíll: Dæmi um byggingarlist frá áttunda áratug 20 aldar.

ástand: Ágætt.
