BATTERÍÐ | ARKITEKTAR

# Garðabær - Grundir

## Húsakönnun

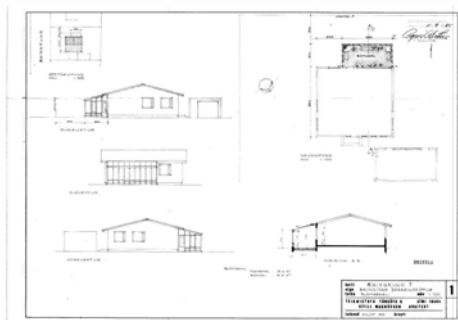
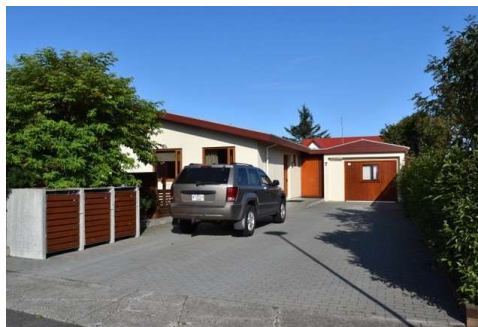
mynd frá 1985

| Gerð húss: | Upphafleg: | Núverandi: | Helstu breytingar: | Hönnuðir breytinga: |
|---|---|---|---|---|
| Byggingarefni: Steinsteyp | | Steinsteyp | 1985 Sólstofu bætt við húsið. | Vífill Magnússon, Arkitekt |

| Listrænt gildi / Byggingarlist: | Miðlungs | Byggingartækni og efnisval eru hefðbundin. Lítið listrænt/byggingarlistarlegt gildi. |
| Upprunalegt gildi: | Miðlungs | Húsinu hefur líklega lítið verið breytt, aðeins bætt við sólstofu. Erfitt var að finna eldri teikningar til samanburðar. |
| Tæknilegt ástand: | Hátt | Húsið er í góðu standi. |

Húsið er í góðu standi en af algengri gerð og er ekki gerð tillaga að sérstökum verndunarákvæðum.

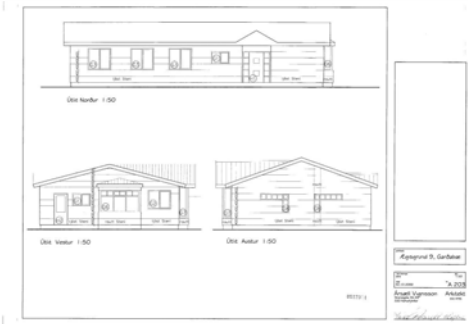
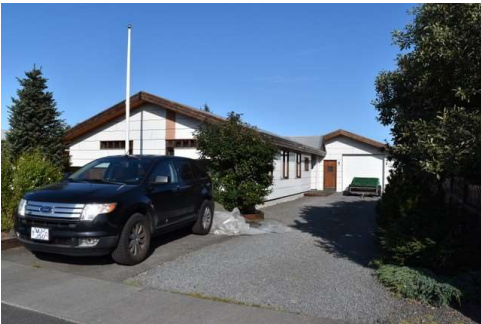
| Gerð húss: | Upphafleg: | Núverandi: | Helstu breytingar: | Hönnuðir breytinga: |
|---|---|---|---|---|
| Byggingarefni: | Timbur, bindingar | Timbur, bindingar | Bílskúr bætt við húsið | Ársæll Vignisson, Arkitekt |
| Útveggir: | Steniklæðning | | | |

| Upprunalegt gildi: | Hátt | Húsinu hefur ekki verið breytt svo vitað sé. |
| Tæknilegt ástand: | Hátt | Húsið er í góðu standi. |

Miðlungs  
Húsið er í góðu standi og hefur lítið sem ekkert verið breytt. Það er af algengri gerð og er ekki gerð  
tillaga að sérstökum verndunarákvæðum.

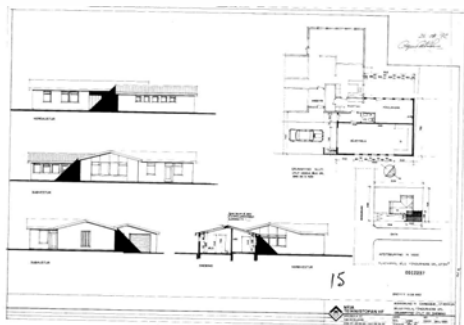
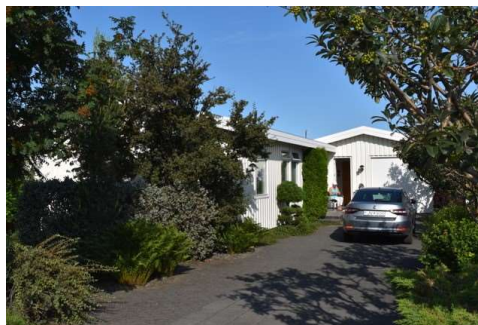
| Gerð húss: | Upphafleg: | Núverandi: | Helstu breytingar: | Hönnuðir breytinga: |
|---|---|---|---|---|
| Byggingarefni: | | | 1992 Stækkun, bílageymsla | Nýja Teiknistofan HF, |

| Upprunalegt gildi: | Hátt | Aðeins hefur verið bætt við bílageymslu. Þessi breyting var ekki gerð í takt við upphaflegt útlit. |
| Tæknilegt ástand: | Hátt | Húsið er í góðu standi. |

Miðlungs Húsið er í góðu standi og hefur lítið verið breytt. Það er af algengri gerð og er ekki gerð tillaga að sérstökum verndunarákvæðum.

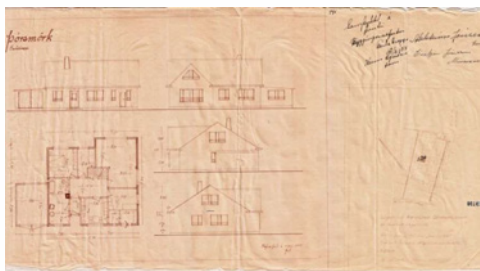
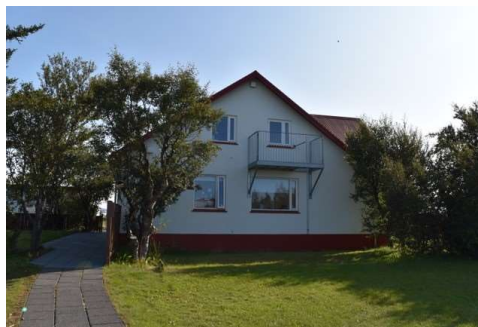
| Gerð húss: | Upphafleg: | Núverandi: | Helstu breytingar: | Hönnuðir breytinga: |
|---|---|---|---|---|
| Byggingarefni: | Steinsteypt | Steinsteypt | 2016 Allar innri klæðningar, einangrun, gluggar og hurðar endurnýjaðar. | |

Húsið “Þórsmörk” byggðu hjónin Þórarinn Símonarson flugeldasmiður og Ingunn Ingvadóttir iðnverkakona á árunum 1954-1956. Hjónin stofnuðu meðal annars Flugeldaiðjuna sem var starfrækt á landinu þar til árið 2005. Garðabær hefur nú standsett húsið og hefur tekist að viðhalda því vel.

| Upprunalegt gildi: | Miðlungs | Notkun hússins hefur verið breytt ásamt gluggum, hurðum og innviðum hússins. |
| Tæknilegt ástand: | Hátt | Húsið er í góðu standi. |

| Varðveislugildi: | Miðlungs | Aðallega vegna umhverfis- og menningarsögulegs gildis. Húsið er af algengri gerð og er ekki gerð tillaga að sérstökum verndunarákvæðum. |
