Húsakönnun
Garðahverfi á Álftanesi
Desember 2016

GARÐABÆR

ATA

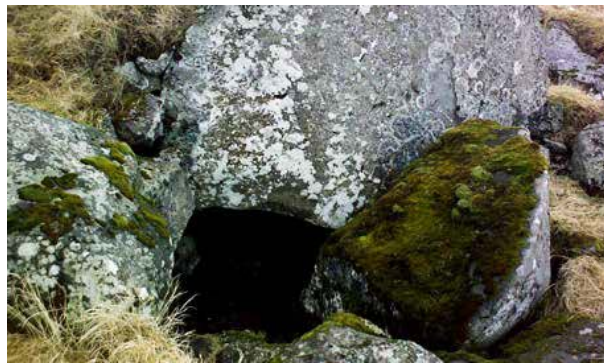
Allar götur lágu til Garðalindar, sem aldrei þraut.

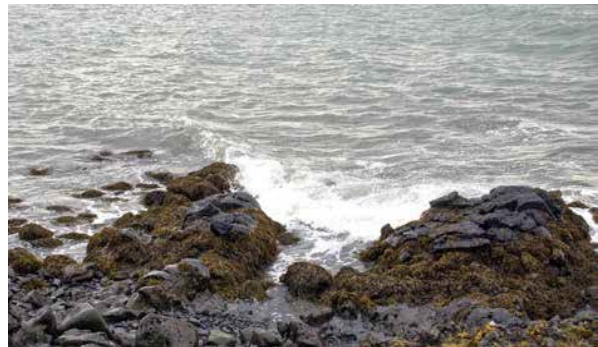
Sýnileg vör við Garðafjöru

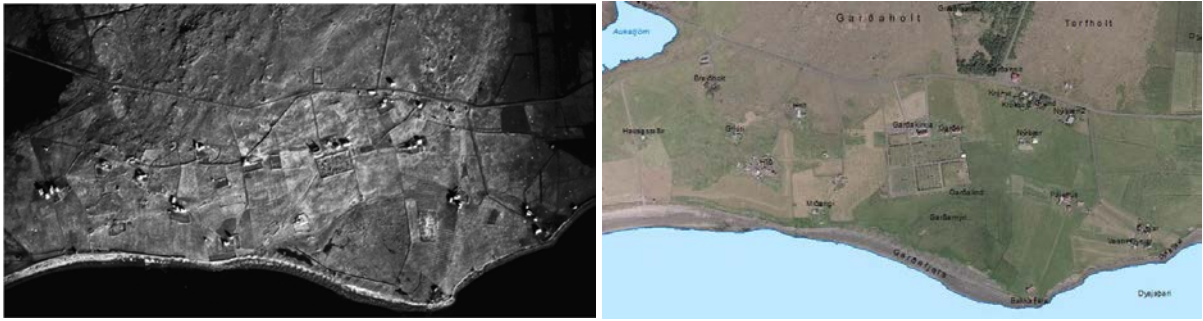
Hér fyrir neðan má sjá loftmynd frá árinu 1953 og svo loftmynd sem sýnir byggðamynstrið í dag til samanburðar.

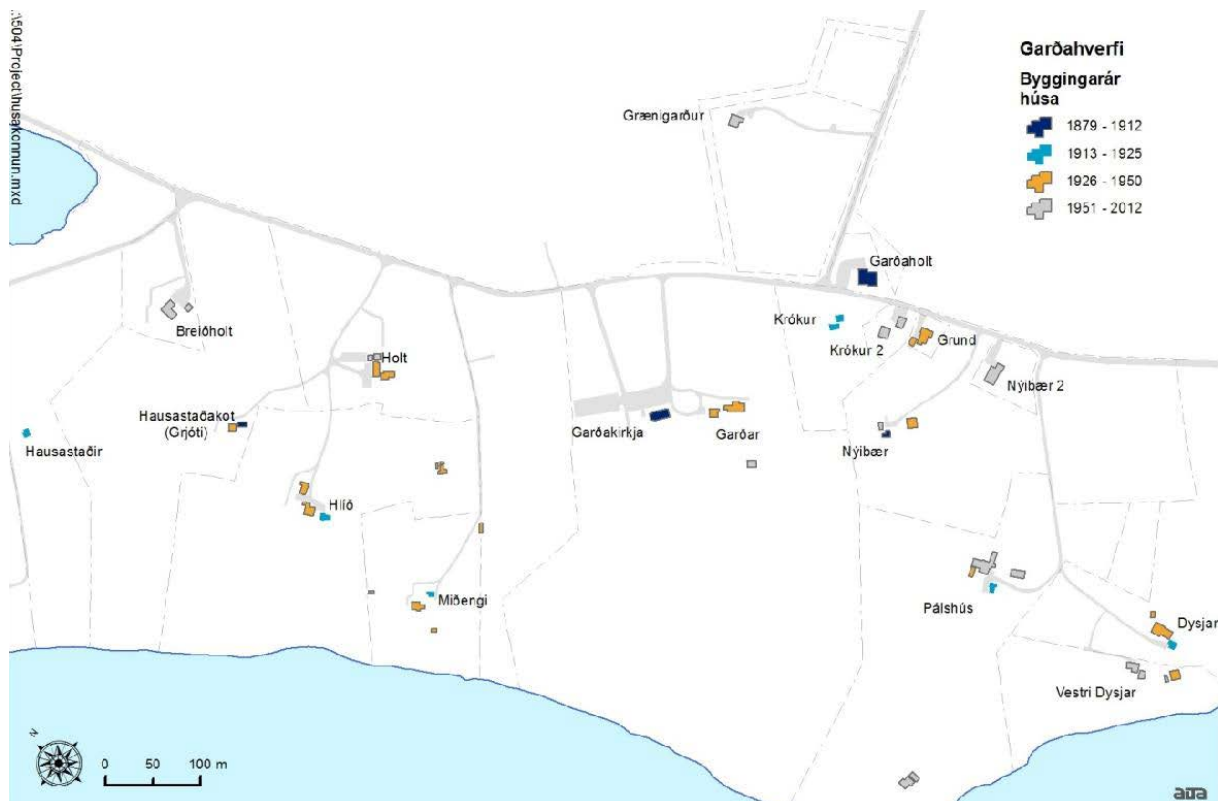
Á eftirfarandi korti má sjá yfirlit yfir aldur húsanna í Garðahverfi skipt eftir aldri.

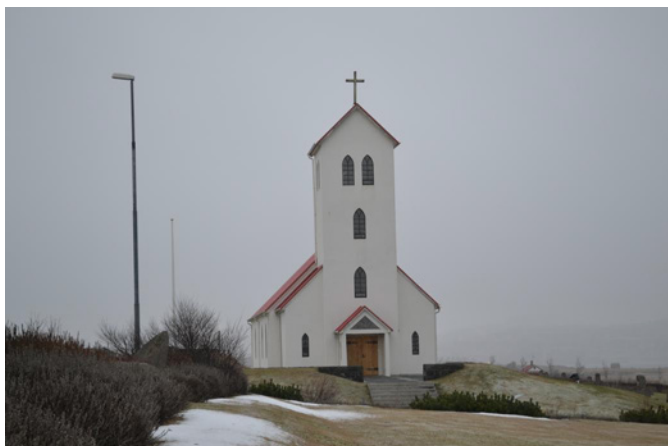
Garðakirkja, eldra útlit reist 1880

Tegund	Hlaðið úr steini
Klæðning	Múrsléttað
Þakgerð	Mænisþak
Þakklæðning	Bárujárn
Undirstaða	Hlaðin í múr
Útlit	Einlyft

Garðakirkja er á einum elsta kirkjustað landsins og var upphaflega hlaðin úr grjóti úr holtinu.

Garðakirkja var vegleg kirkja á sögufrægum stað og reist 1879-1880. Þegar ný kirkja var vígð í Hafnarfirði 1914 var Garðakirkja formlega lögð niður. Árið 1916 var kirkjan orðin hrörleg, einhver viðgerð fór þá fram á kirkjunni en dugði lítt. Þegar farið var að óttast að turninn hryndi var hann rifinn, þakið tekið af og allt rífið inn úr kirkjunni innan veggja. Kirkjan lét því mjög á sjá með árunum og þegar ákveðið var að endurbyggja hana 1953 hafði hún verið rústir einar að heita má í aldarfjórðung. Turni var bætt við í endurbyggingu eftir 1953.

Byggingarlist	Kirkjan er nokkuð hefbundin, kirkjuskip með turnhúsi og gluggar bogadregnir. Kirkjuhúsið hvítt með rauðu þaki
Menningarsögulegt gildi	Kirkjan stendur á sögufrægum stað. Elsta byggingin í hverfinu.
Umhverfisgildi	Kirkjan er miðpunktur svæðisins, ásjón hverfisins er bundinn henni, sveitakirkja í landbúnaðarlandslagi, tengd
Upprunaleiki	Við endurgerð hússins var haldið í útveggi kirkjuskipsins og útlit glugga. Útliti glugga er haldið ánýjum turni
Ástand	Ástand hússins er gott og í góðu viðhaldi.
Varðveislugildi	Varðveislugildi er hátt, bæði vegna aldurs og mikilvægis fyrir stað og sögu.

Hús er friðað (blátt)

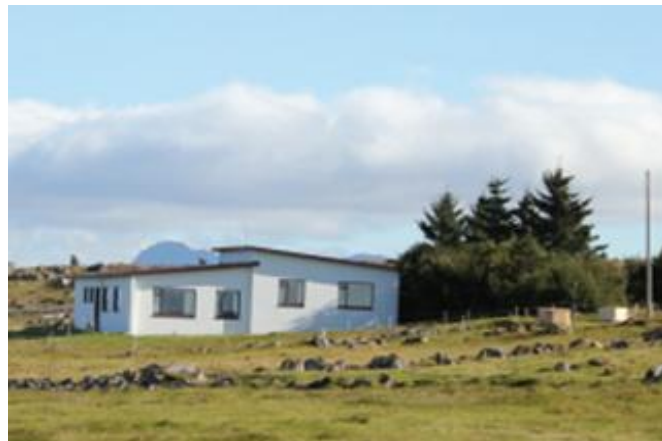
2010

Tegund	Steinsteypt
Klæðning	Múrsléttað
Þakgerð	Skáþak(skúrþak)
Þakklæðning	Bárujárn
Undirstaða	Steinsteypt
Útlit	Einlyft
	Bílskúr
	Gripahús

Húsið er ungt en er eina húsið á svæðinu sem ber sterk einkenni byggingar íbúðarhúsa í dreifbýli Íslands milli 1965 og 1970. Á lóð við íbúðarhúsið er bílskúr og þar skamt frá 2 hesthús.

Byggingarlist	Dæmi um steinsteypt hús byggt á sjöunda áratug síðustu aldar.
Menningarsögulegt gildi	Nýbýli.
Umhverfisgildi	Nýbýli í fornu landbúnaðarlandslagi
Upprunaleiki	-
Ástand	Gott
Varðveislugildi

Ekki gerð sérstök tillaga um verndun húss

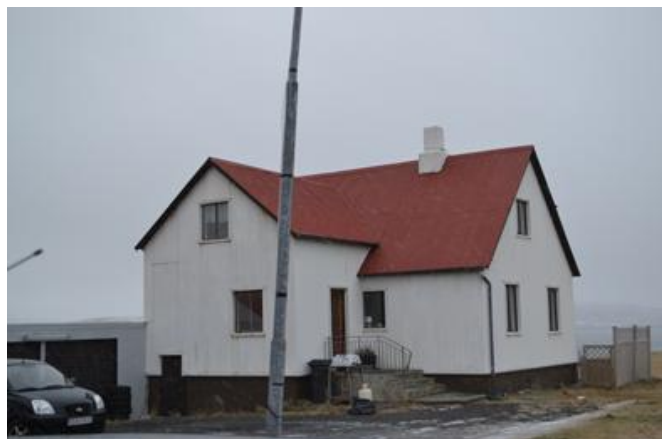
2013

Tegund	Timbur
Klæðning	Bárujárn
Þakgerð	Risþak
Þakklæðning	Bárujárn
Undirstaða	
Útlit	Tvílyft Kjallari Ris Útitróppur Geymsla Bílskúr Gripahús

Dysjar er lögbýli og er nefnt meðal Garðakirkjujarða árið 1397. Hjáleigur voru við Dysjar. Dysjar er syðsta jörðin í Garðahverfi.

Byggingarlist	Háreist timburhús, mjög áþekkt mörgum íbúðarhúsum frá þessum tíma til sveita.
Menningarsögulegt gildi	Á jörðinni hefur verið búskapur lengi.
Umhverfisgildi	Mikilvægt hús í umhverfi sínu, myndar heild með útihúsum, hluti af landbúnaðarlandi.
Upprunaleiki	Óbreytt að mestu frá upprunalegri gerð
Ástand	Ytra ástand húss ágætt.
Varðveislugildi

Samstæð hús og heild sem lagt er til að vernda með hverfisvernd í deiliskipulagi (gult)

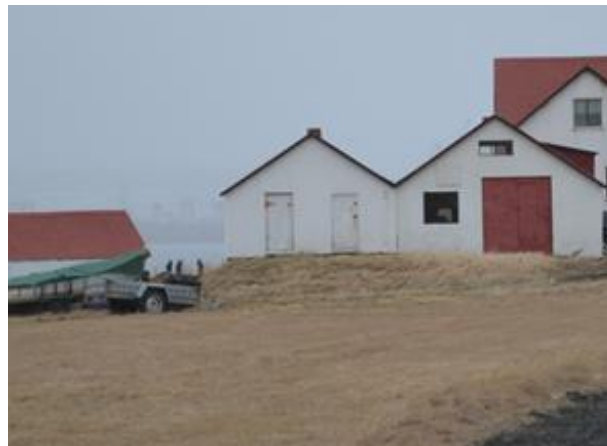
2013

Tegund	Timbur
Klæðning	Bárujárn
Þakgerð	Mænisþak
Þakklæðning	Bárujárn
Undirstaða	
Útlit	Geymsla Bílskúr Hlaða Einlyft Gripahús

Dysjar er lögbýli og er nefnt meðal Garðakirkjujarða árið 1397. Hjáleigur voru við Dysjar. Dysjar er syðsta jörðin í Garðahverfi. Fjósið er útihús á bænum Dysjar.

Byggingarlist	Einfalt timburútihús.
Menningarsögulegt gildi	Fjós, er ekki nýtt lengur sem slíkt.
Umhverfisgildi	Mikilvægt hús í umhverfi sínu, myndar heild með öðrum húsum á bænum, hluti af landbúnaðarlandi.
Upprunaleiki	Óbreytt að mestu frá upprunalegri gerð
Ástand	Ytra ástand húss ágætt.
Varðveislugildi	Varðveislugildi vegna yfirbragðs byggðar.

Samstæð hús og heild sem lagt er til að vernda með hverfisvernd í deiliskipulagi (gult)

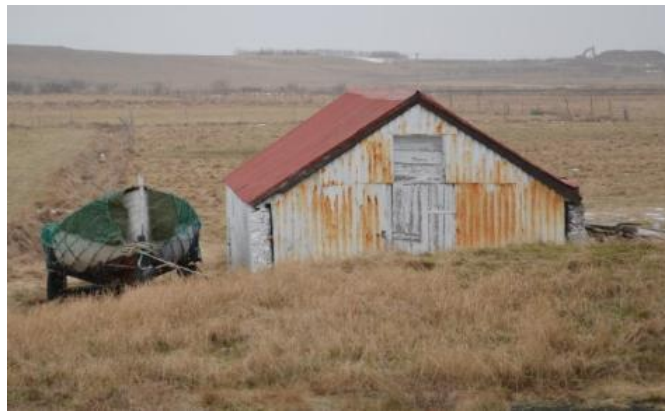
2013

Tegund	Steinsteypt
Klæðning	Múrsléttað
Þakgerð	Mænisþak
Þakklæðning	Bárujárn
Undirstaða	Steinsteypt
Útlit	Geymsla Bílskúr Hlaða Einlyft Gripahús

Dysjar er lögbýli og er nefnt meðal Garðakirkjujarða árið 1397. Hjáleigur voru við Dysjar. Dysjar er syðsta jörðin í Garðahverfi. Fjárhúsið stendur fast undan fjósinu.

Byggingarlist	Einfalt útihús.
Menningarsögulegt gildi	-
Umhverfisgildi	Mikilvægt hús í umhverfi sínu, myndar heild með öðrum húsum á bænum, hluti af landbúnaðarlandi.
Upprunaleiki	Óbreytt að mestu frá upprunalegri gerð
Ástand	Ytra ástand húss ágætt.
Varðveislugildi	Varðveislugildi vegna yfirbragðs byggðar.

Samstæð hús og heild sem lagt er til að vernda með hverfisvernd í deiliskipulagi (gult)

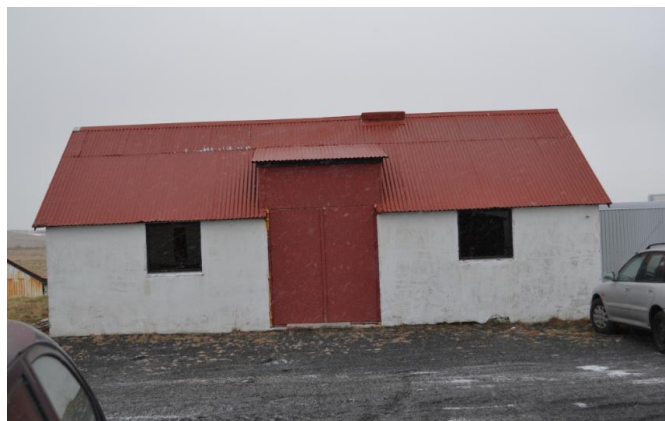
2013

Tegund	Steinsteypt
Klæðning	Múrsléttað
Þakgerð	Mænisþak
Þakklæðning	Bárujárn
Undirstaða	Steinsteypt
Útlit	Geymsla Bílskúr Einlyft Gripahús Kvistir

Dysjar er lögbýli og er nefnt meðal Garðakirkjujarða árið 1397. Hjáleigur voru við Dysjar. Dysjar er syðsta jörðin í Garðahverfi. Hlaðan er útihús á bænum Dysjar.

Byggingarlist	Einfalt steinsteypt útihús
Menningarsögulegt gildi	-
Umhverfisgildi	Mikilvægt hús í umhverfi sínu, myndar heild með öðrum húsum á bænum, hluti af landbúnaðarlandi.
Upprunaleiki	Óbreytt að mestu frá upprunalegri gerð
Ástand	Ytra ástand húss ágætt.
Varðveislugildi	Varðveislugildi vegna yfirbragðs byggðar.

Samstæð hús og heild sem lagt er til að vernda með hverfisvernd í deiliskipulagi (gult)

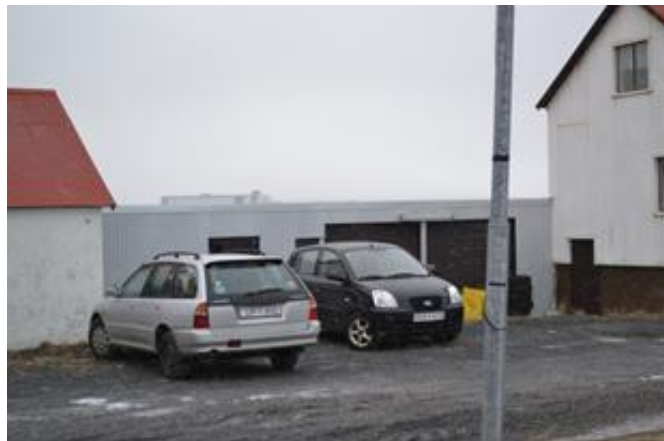
2013

Tegund	Steinsteypt
Klæðning	Múrsléttað
Þakgerð	Skáþak(skúrþak)
Þakklæðning	Bárujárn
Undirstaða	Steinsteypt
Útlit	Bílskúr
	Einlyft
	Geymsla
	Gripahús
	Hlaða

Dysjar er lögbýli og er nefnt meðal Garðakirkjujarða árið 1397. Hjáleigur voru við Dysjar. Dysjar er syðsta jörðin í Garðahverfi. Véla- og verkfærageymsla, sambyggð fjósi og tengd við íbúðarhús

Byggingarlist	Einfalt klætt steinsteypt hús
Menningarsögulegt gildi	-
Umhverfisgildi	Mikilvægt hús í umhverfi sínu, myndar heild með öðrum húsum á bænum, hluti af landbúnaðarlandi.
Upprunaleiki	Óbreytt að mestu frá upprunalegri gerð
Ástand	Ytra ástand húss ágætt.
Varðveislugildi	Varðveislugildi vegna yfirbragðs byggðar.

Samstæð hús og heild sem lagt er til að vernda með hverfisvernd í deiliskipulagi (gult)

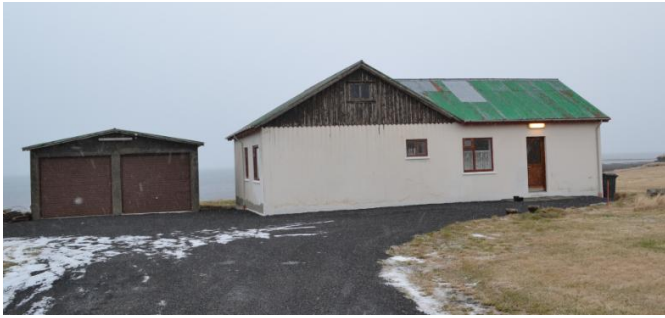
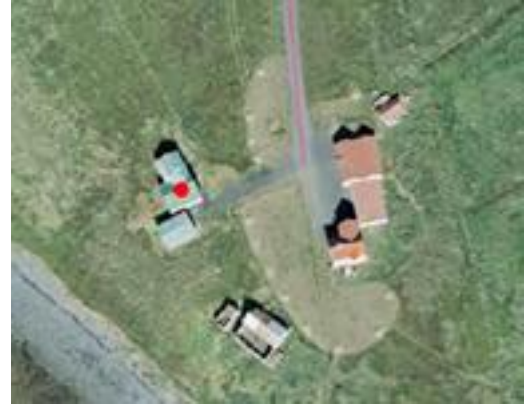
Tegund	Steinsteypt
Klæðning	Múrsléttað
Þakgerð	Mænisþak
Þakklæðning	Bárujárn
Undirstaða	Steinsteypt
Útlit	Einlyft
	Ris
	Bílskúr
	Gripahús
	Hlaða

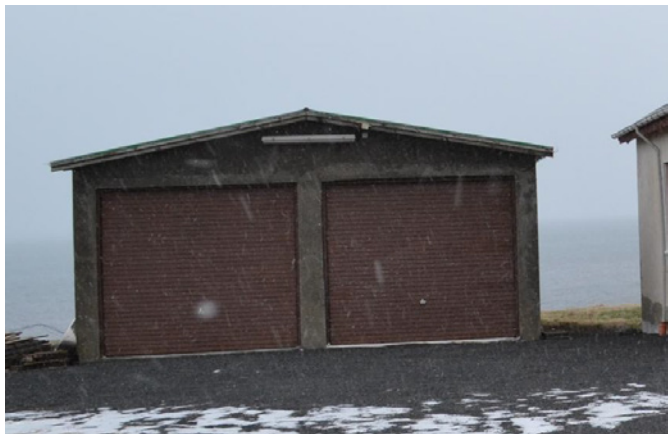
2012

Tegund	Steinsteyp
Klæðning	Múrsléttað
Þakgerð	Mænisþak
Þakklæðning	Bárujárn
Undirstaða	Steinsteyp
Útlit	Einlyft
	Gripahús
	Hlaða

Bílskúr við bæinn Vestri Dysjar.

Ekki gerð sérstök tillaga um verndun húss

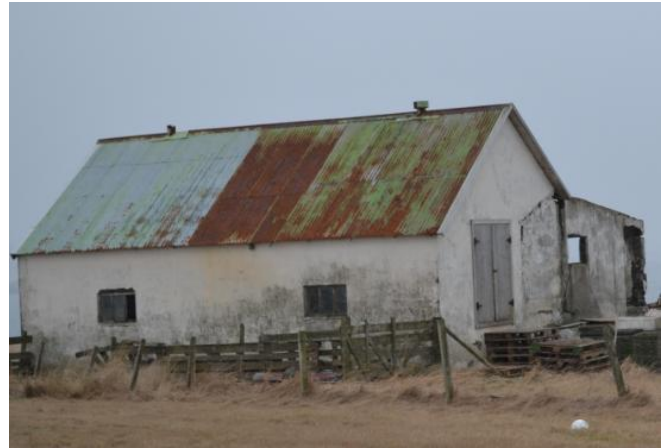
2013

Tegund	Steinbær
Klæðning	Múrsléttað
Þakgerð	Mænisþak
Þakklæðning	Bárujárn
Undirstaða	
Útlit	Einlyft
	Bílskúr
	Gripahús

Hlaða við bæinn Vestri Dysjar.

Útihús hafa verið áföst hlöðunni en nú standa bara útveggir eftir eða ummerki á gafli um útihúsin.

Byggingarlist	Einfalt timburhús, útihús
Menningarsögulegt gildi	Hluti af eldri búskaparháttum
Umhverfisgildi	Mikilvægt hús í umhverfi sínu, myndar heild með öðrum húsum á bænum, hluti af landbúnaðarlandi.
Upprunaleiki	Óbreytt að mestu frá upprunalegri gerð
Ástand	Farið að láta á sjá.
Varðveislugildi	Varðveislugildi vegna yfirbragðs byggðar.

Samstæð hús og heild sem lagt er til að vernda með hverfisvernd í deiliskipulagi (gult)

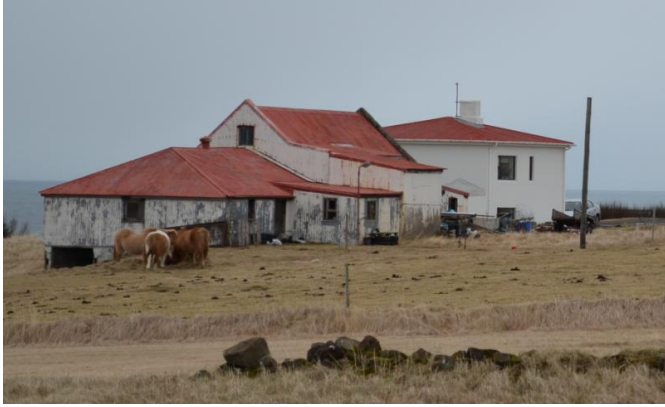
2013

Tegund	Steinsteypt
Klæðning	Múrsléttað
Þakgerð	Valmaþak
Þakklæðning	Bárujárn
Undirstaða	Steinsteypt
Útlit	Tvílyft
	Gripahús
	Hlaða
	Útitróppur

Garðar er annað af tveimur fyrrum megin höfuðbólum á Álftanesi. Hitt eru Bessastaðir. Bæjarstæðið í Görðum kann að geyma leyfar frá landnámi.

Núverandi íbúðarhús er frá 1935 en áður stóðu þarna eldri hús. Garðar er gott dæmi um sveitabæ sem byggður hefur verið eftir teikningum frá Teiknistofu landbúnaðarins.

Suðaustan við íbúðarhúsið eru útihúsin sem með íbúðarhúsinu mynda byggingarheild á bæjartorfunni.

Byggingarlist	Einfalt steinsteypt hús
Menningarsögulegt gildi	Mikil saga tengd bæjarstæðinu, löng saga um byggð á Görðum.
Umhverfisgildi	Bæjarmynd með útihúsum, nálægð við Garðakirkju.
Upprunaleiki	Óbreytt að mestu frá upprunalegri gerð
Ástand	Gott
Varðveislugildi	Varðveislugildi vegna yfirbragðs byggðar.

Samstæð hús og heild sem lagt er til að vernda með hverfisvernd í deiliskipulagi (gult)

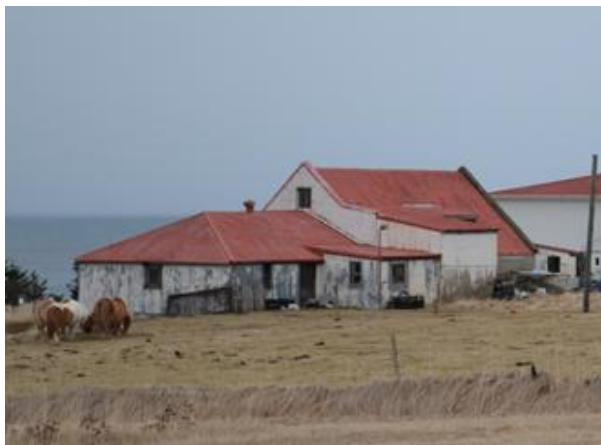
2012

Tegund	Hlaðið úr holsteini
Klæðning	Bárujárn
Þakgerð	Mænisþak
Þakklæðning	Bárujárn
Undirstaða	
Útlit	Einlyft
	Hlaða

Fjós sambyggt við hlöð við bæinn Garða.

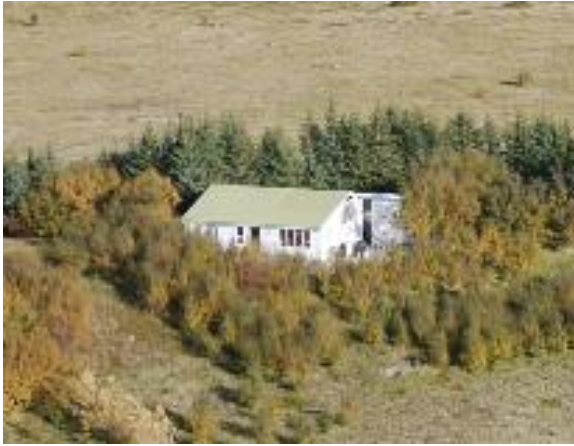
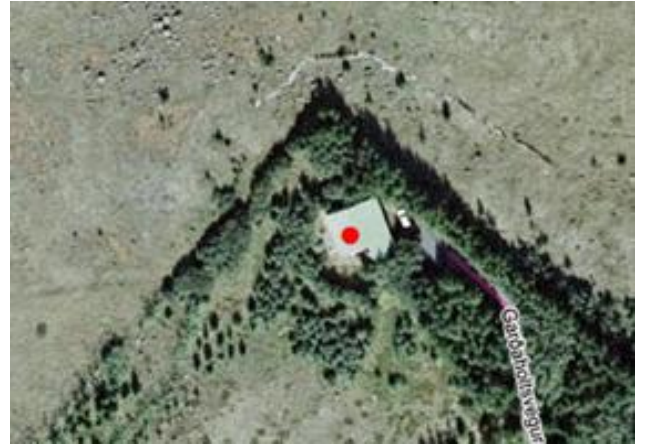
Tegund	Timbur
Klæðning	Timbur
Þakgerð	Mænisþak
Þakklæðning	Bárujárn
Undirstaða	
Útlit	Einlyft

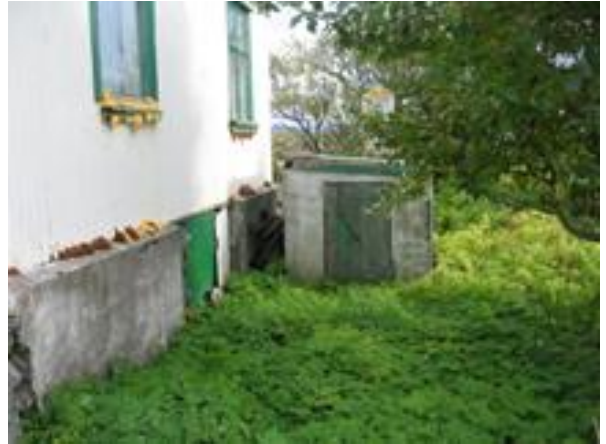
2010 - lítil geymsla í garðinum

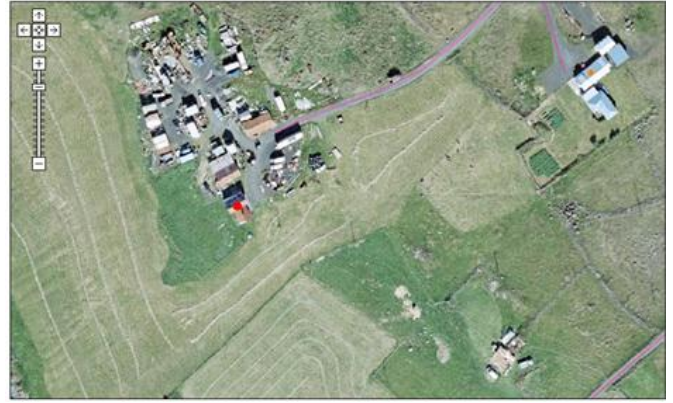
Fjárhúsin sjást niðri til vinstri, yfirlitsmynd frá fmr.is

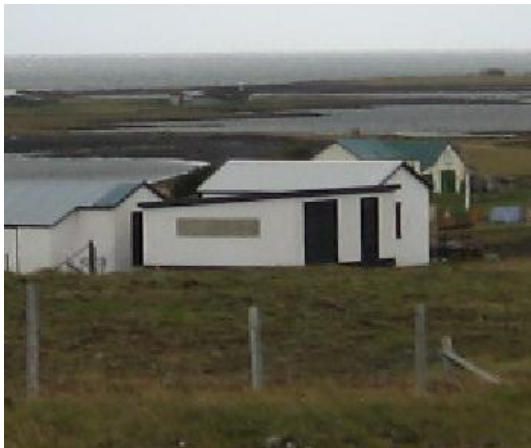
Mynd 2010

Tegund	Timbur
Klæðning	Bárujárn
Þakgerð	Skáþak(skúrþak)
Þakklæðning	Bárujárn
Undirstaða	
Útlit	Einlyft
	Geymsla
	Bílskúr
	Útskot

Stakstæð geymsla fyrir aftan skúr á lóðinni sem er við hlið íbúðarhússins að Holti.

Ekki gerð sérstök tillaga um verndun húss

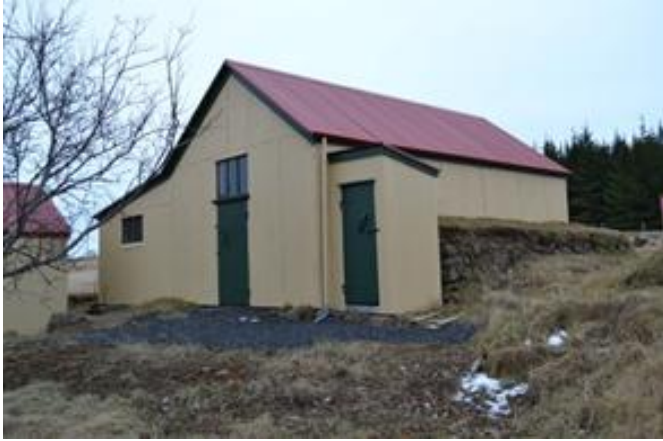
Mynd 2013

Tegund	Timbur
Klæðning	Bárujárn
Þakgerð	Mænisþak
Þakklæðning	Bárujárn
Undirstaða	
Útlit	Einlyft

Útihús við bæinn Krók, í góðu viðhaldi.

Byggingarlist	Einföld útihús, hlaða og gripahús
Meningarsögulegt gildi	Byggingin er til vitnis um þá byggð og þann búskap sem stundaður var áður fyrr.
Umhverfisgildi	Útihús, hátt gildi vegna mikilvægi hússins í samhengi við nærliggjandi hús.
Upprunaleiki	Vel uppgert hús, útlit breytist með viðbyggingum en heldur yfirbragði.
Ástand	Gott
Varðveislugildi	Hátt varðveislugildi með íbúðarhúsinu að Króki.

Samstæð hús og heild sem lagt er til að vernda með hverfisvernd í deiliskipulagi (gult)

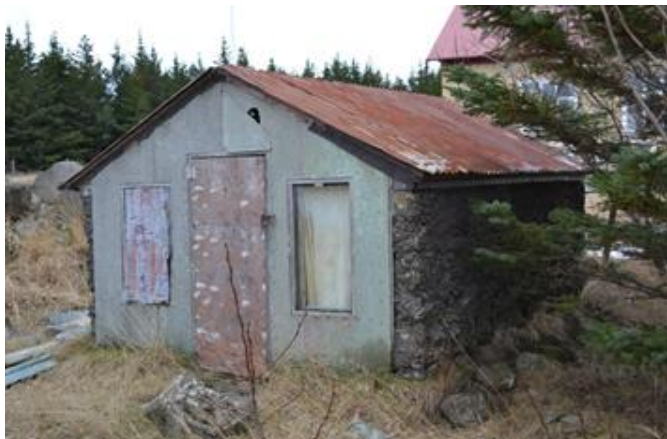
Tegund	Steinsteypt
Klæðning	Ómúrað
Þakgerð	Mænisþak
Þakklæðning	Bárujárn
Undirstaða	
Útlit	Einlyft

Skúr við Garðaveg, gengt samkomuhúsinu Garðaholti.

Byggingarlist	Einfaldur skúr.
Meningarsögulegt gildi	Dæmi um gamlan skúr.
Umhverfisgildi	Ummerki um garða og rústir í nágrenninu.
Upprunaleiki	Liltar breytingar hafa verið gerðar á húsinu.
Ástand	Slæmt.
Varðveislugildi	Hluti af menningarlandslagi svæðisins.

Samstæð hús og heild sem lagt er til að vernda með hverfisvernd í deiliskipulagi (gult)

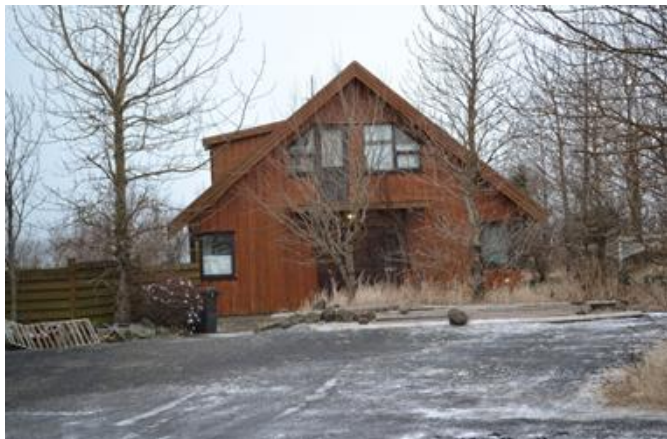
Mynd frá 2013

Tegund	Timbur
Klæðning	Timbur
Þakgerð	Mænisþak
Þakklæðning	
Undirstaða	
Útlit	Kvistir Bílskúr

Nýbýlið Krókur.

Ekki gerð sérstök tillaga um verndun húss

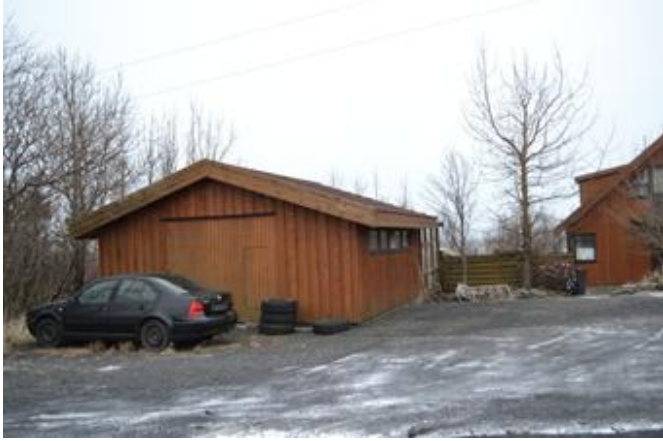
Mynd frá 2013

Tegund	Timbur
Klæðning	Timbur
Þakgerð	Mænisþak
Þakklæðning	
Undirstaða	
Útlit

Bílskúr við nýbýlið Krók 2.

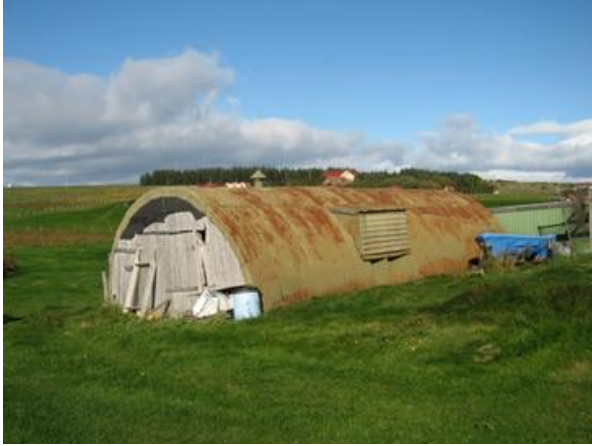
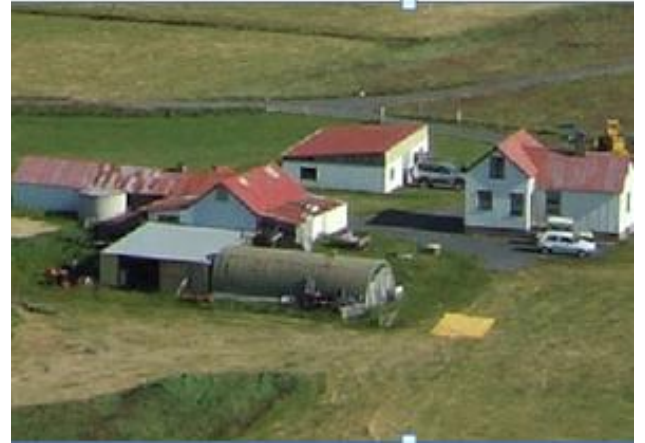
Mynd frá 2010.

Tegund	Timbur
Klæðning	Bárujárn
Þakgerð	Bogaþak
Þakklæðning	Bárujárn
Undirstaða	
Útlit	Einlyft

Braggi fluttur frá braggahverfi sem stóð efst á Garðaholti. Kallaður Bretabraggi eða Offiserabragga með kvisti og fluttur að Pálshúsum. Í lélegu ástandi.

Byggingarlist	Bárujárnsbraggi
Menningarsögulegt gildi	Frá stríðsárunum, fágætt eintak úr braggabyggðinni á Garðaholti.
Umhverfisgildi	Hluti af bæjarmyndinni við Pálshús.
Upprunaleiki	Nálægt upprunalegu útliti en í slæmu ástandi.
Ástand	Lélegt.
Varðveislugildi	Hátt varðveislugildi vegna menningarsögu.

Samstæð hús og heild sem lagt er til að vernda með hverfisvernd í deiliskipulagi (gult)

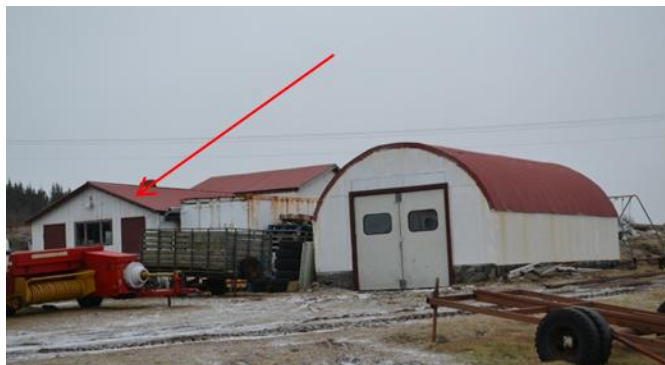
Mynd frá 2013.

Fjárhús sem tilheyrir Pálshúsum eða Nýjabæ

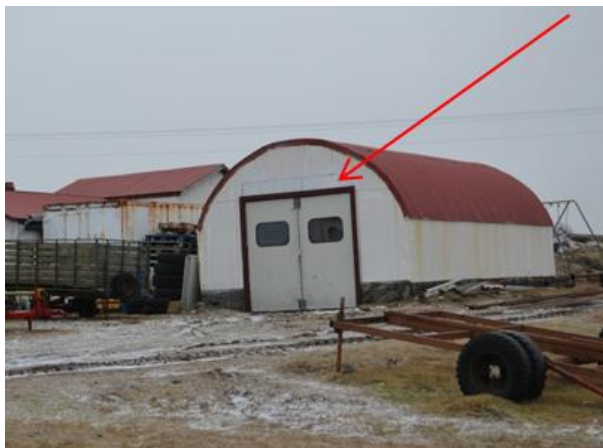
Mynd frá 2013

Vélagæmsla sem tilheyrir Pálshúsum eða Nýjabæ

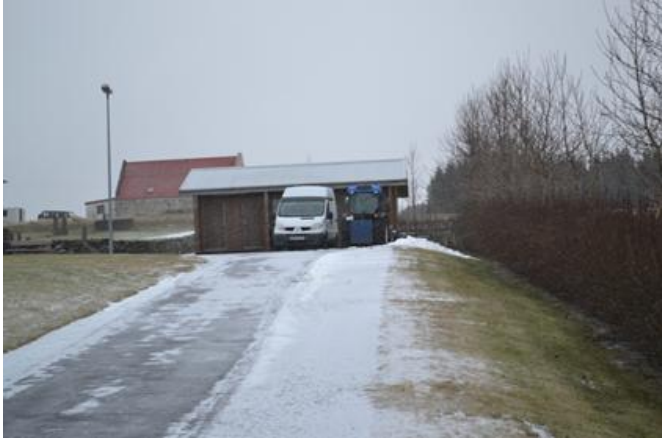
Mynd 2013

Tegund	Timbur
Klæðning	Timbur
Þakgerð	Mænisþak
Þakklæðning	Bárujárn
Undirstaða	
Útlit	Einlyft
	Annað

Á lóð Garðakirkju er nýlegt þjónustuhús frá 2005, 48 fm timburbygging við suð-austurhorn gamla kirkjugarðsins. Þar er kaffistofa ásamt snyrtingu fyrir starfsfólk og áhaldageymsla

Byggingarlist	Einingahús úr timbri
Menningarsögulegt gildi	Ekkert.
Umhverfisgildi	Lítið.
Upprunaleiki	Upprunalegt útlit.
Ástand	Ágætt.
Varðveislugildi	Óverulegt.

Ekki gerð sérstök tillaga um verndun húss

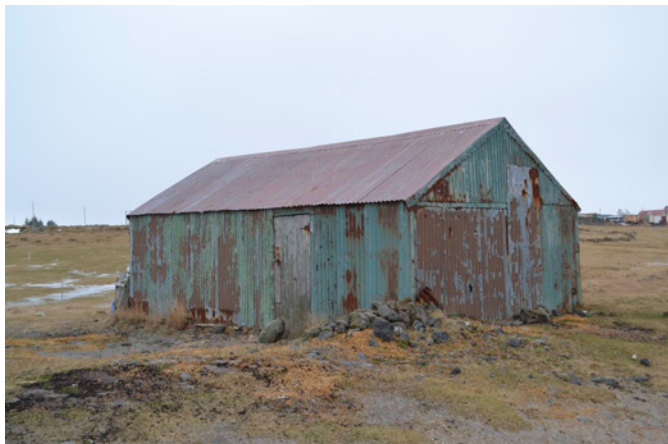
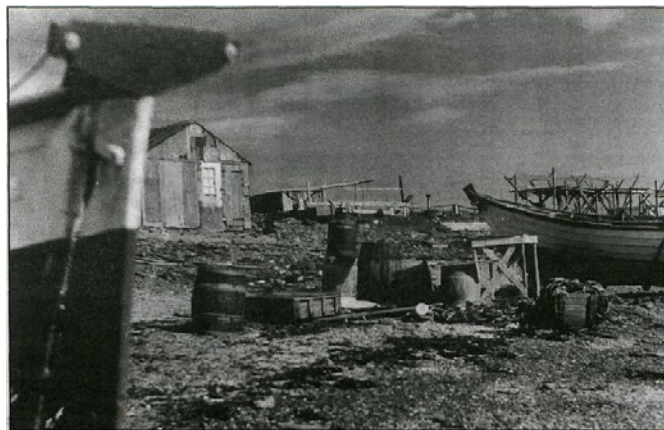
Mynd tekin 2013

Tegund	timbur
Klæðning	Bárujárn
Þakgerð	Mænisþak
Þakklæðning	Bárujárn
Undirstaða	
Útlit	Einlyft

Einfalt bárujárnshús niðri við ströndina, við Hausastaðavör, ekki langt frá Hausastöðum. Ekki skráð hjá FMR.

Útræði var frá Garðahverfi, samanber vísuna: "Hraunamennirnir gapa og góna. Garðhverfinga sjá þeir róna". Á mynd sem fylgir með lesbók Morgunblaðsins 1. nóvember 1997 sést í skúrinn.

Samstæð hús og heild sem lagt er til að vernda með hverfisvernd í deiliskipulagi (gult)
