# ÁSBÚÐ OG HOLTSBÚÐ

HÚSAKÖNNUN UNNIN Í TENGLUM VIÐ DEILISKIPULAGSGERÐ

Titill: Ásbúð og Holtsbúð: Húsakönnun unnin í tengslum við deiliskipulagsgerð  
Unnið að beiðni Skipulagsstjóra Garðabajar vegna deiliskipulagsgerðar.  
Unnið af Bergljótu Jónsdóttur arkitekt FAÍ  
September 2015

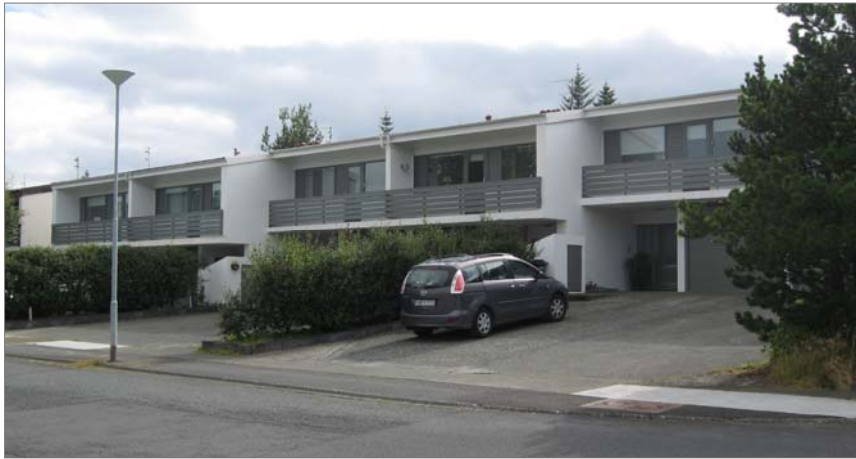
## Á S B Ú Ð 2 - 12

Byggingarár	1976
Skilgreining	Raðhús, 6 sambyggð hús með innbyggðum bílskúrum
Fjöldi hæða	1-2 H
Fermetrar	997,8 m <sup>2</sup> alls
Stærð lóðar	1.837,0 m <sup>2</sup>

Aðalbyggingarefni	Steinsteypa
Útveggir	Sléttúðaðir og málaðir
Þak	Tvíhalla

Byggingarlist	B
Menningarsögulegt gildi	
Umhverfisgildi	B
Upprunaleiki	B-
Varðveislugildi	B

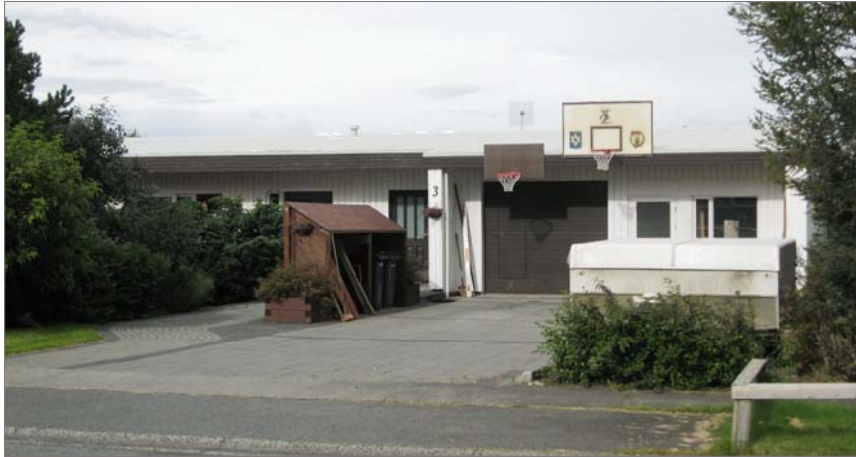
## Á S B Ú Ð 3

Byggingarár	1973
Skilgreining	Einbýlishús með sambyggðum bílskúr
Fjöldi hæða	1 H
Fermetrar	229,1 m <sup>2</sup>
Stærð lóðar	972,0 m <sup>2</sup>

Höfundur	Guðmundur G. Þórarinnsson verkfræðingur
Breytingar	1990: Stækkun íbúðarhúss og bílskúrs, þaki breytt.
Höfundur breytinga	Kristján Þórarinnsson byggingafræðingur

Aðalbyggingarefni	Timbur
Útveggir	Viðarklæddir og málaðir
Þak	Mænispak

Byggingarlist	C
Menningarsögulegt gildi	A
Umhverfisgildi	B
Upprunaleiki	B-
Varðveislugildi	B-

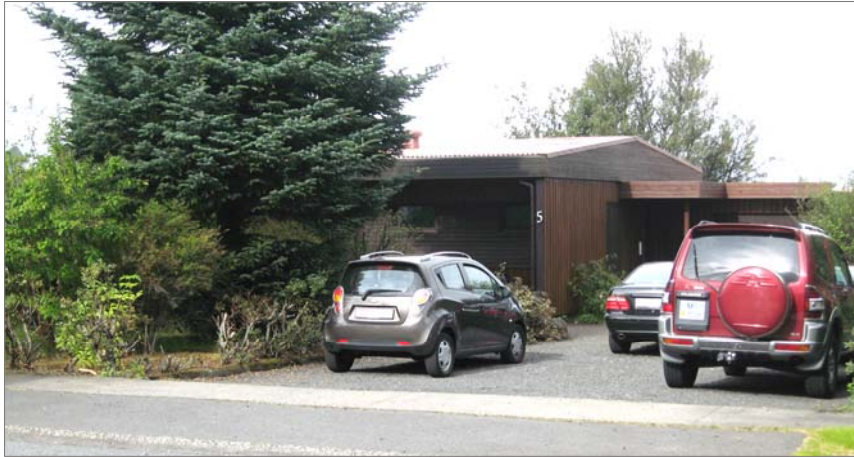
## Á S B Ú Ð 5

Byggingarár	1974
Skilgreining	Einbýlishús með sambyggðum bílskúr
Fjöldi hæða	1 H
Fermetrar	159,7 m <sup>2</sup>
Stærð lóðar	972,0 m <sup>2</sup>

Höfundur	Guðmundur G. Þórarinnsson verkfræðingur
Breytingar	Pakkantur á bílskúr, óljóst hvenær það var gert.
Höfundur breytinga

Aðalbyggingarefni	Timbur
Útveggir	Viðarklæddir
Þak	Mænispak er á íbúðarhúsi, bílskúr er með skúrþaki.

Byggingarlist	C
Menningarsögulegt gildi	A
Umhverfisgildi	B
Upprunaleiki	B
Varðveislugildi	B

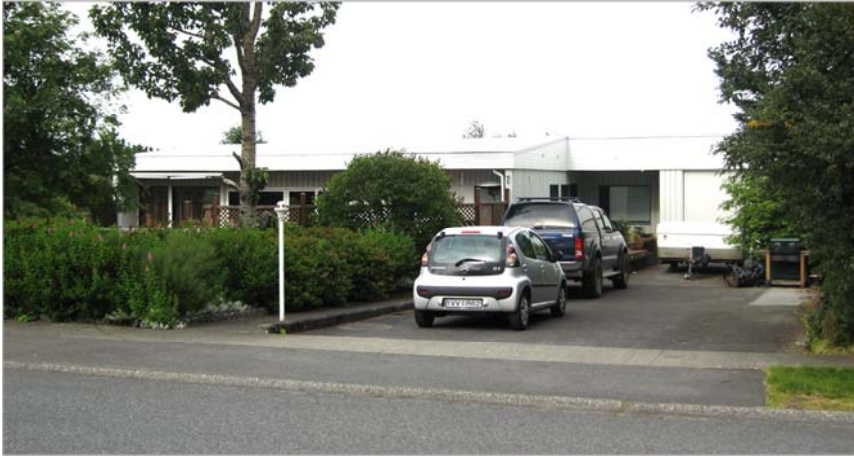
## Á S B Ú Ð 7

Byggingarár	1974
Skilgreining	Einbýlishús með sambyggðum bílskúr
Fjöldi hæða	1 H
Fermetrar	202,8 m <sup>2</sup>
Stærð lóðar	972,0 m <sup>2</sup>

Höfundur	Guðmundur G. Þórarinnsson verkfræðingur
Breytingar	1981: Viðbygging og þaki breytt.
Höfundur breytinga	Haukur Viktorsson arkitekt

Aðalbyggingarefni	Timbur
Útveggir	Viðarklæddir og málaðir
Þak	Mænispak er á íbúðarhúsi, bílskúr er með einhalla þaki.

Byggingarlist	C
Menningarsögulegt gildi	A
Umhverfisgildi	B
Upprunaleiki	B-
Varðveislugildi	B-

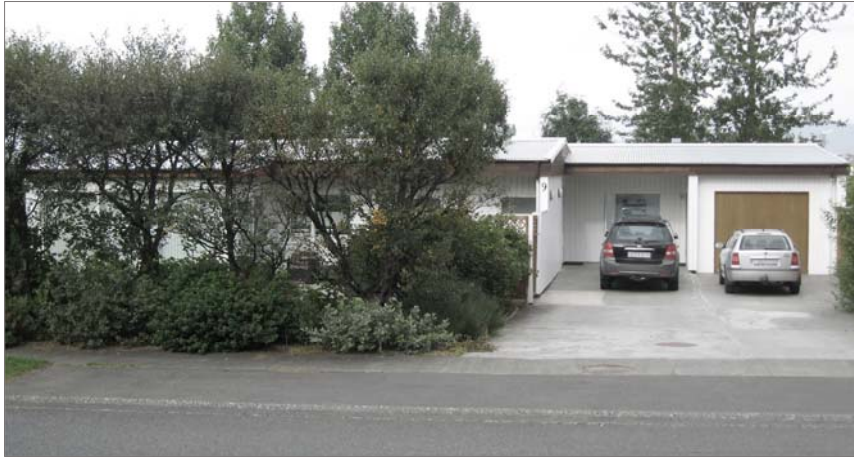
# Á S B Ú Ð 9

Byggingarár	1974
Skilgreining	Einbýlishús með sambyggðum bílskúr
Fjöldi hæða	1 H
Fermetrar	216,9 m <sup>2</sup>
Stærð lóðar	972,0 m <sup>2</sup>

Höfundur	Guðmundur G. Þórarinnsson verkfræðingur
Breytingar	2010: Stækkun íbúðarhúss
Höfundur breytinga	Þjarni Snæbjörnsson arkitekt

Aðalbyggingarefni	Timbur
Útveggir	Viðarklæddir og málaðir
Þak	Mænispak er á íbúðarhúsi, bílskúr er með skúrþaki.

Byggingarlist	C
Menningarsögulegt gildi	A
Umhverfisgildi	B
Upprunaleiki	B
Varðveislugildi	B

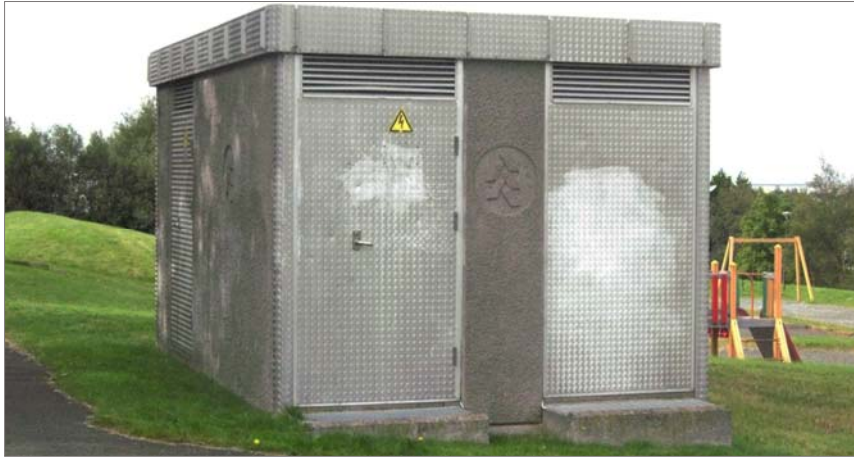
# Á S B Ú Ð 9A

Byggingarár	1974
Skilgreining	Sérhæfð bygging: spennistöð
Fjöldi hæða	1 H
Fermetrar	15,0 m <sup>2</sup>
Stærð lóðar	25,0 m <sup>2</sup>

Höfundur	
Breytingar	1990: Ný bygging
Höfundur breytinga	Guðmundur Kr. Kristinnsson arkitekt

Aðalbyggingarefni	Forsteyptar einingar
Útveggir	Hraunaðir
Þak	Flatt þak

Byggingarlist	B
Menningarsögulegt gildi	
Umhverfisgildi	B-
Upprunaleiki	B-
Varðveislugildi	B-

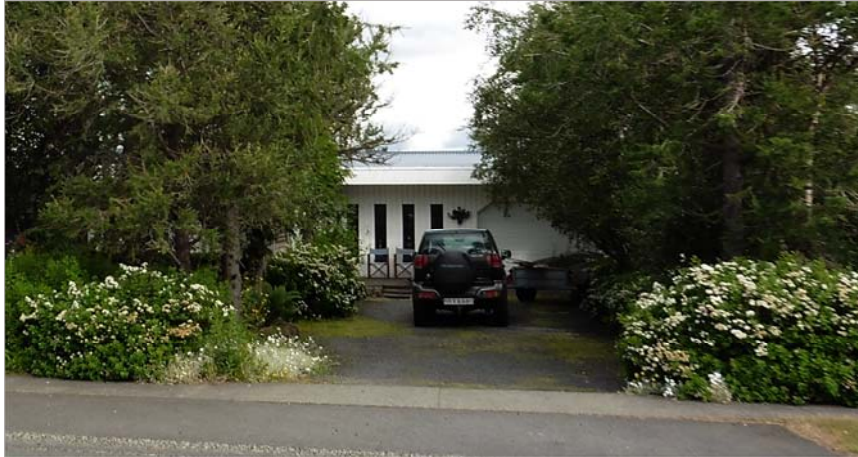
# Á S B Ú Ð 11

Byggingarár	1974
Skilgreining	Einbýlishús með sambyggðum bílskúr.
Fjöldi hæða	1 H
Fermetrar	193,2 m <sup>2</sup>
Stærð lóðar	972,0 m <sup>2</sup>

Höfundur	Guðmundur G. Þórarinnsson verkfræðingur
Breytingar	1979: Bílskúrspaki breytt. 1980: Útliti húss og innra skipulagi breytt.

Aðalbyggingarefni	Timbur
Útveggir	Viðarklæddir og málaðir
Þak	Mænispak er á íbúðarhúsi og bílskúr.

Byggingarlist	C
Menningarsögulegt gildi	A
Umhverfisgildi	B
Upprunaleiki	B-
Varðveislugildi	B

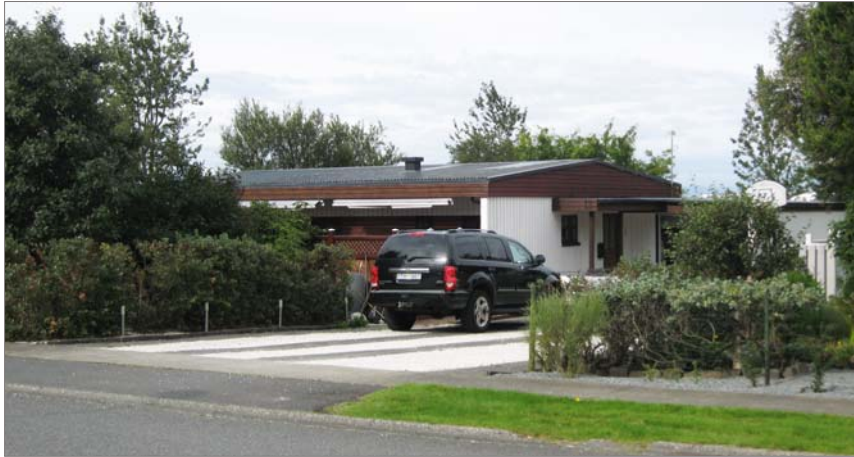
## Á S B Ú Ð 13

Byggingarár	1974
Skilgreining	Einbýlishús með sambyggðum bílskúr
Fjöldi hæða	1 H
Fermetrar	159,7 m <sup>2</sup>
Stærð lóðar	972,0 m <sup>2</sup>

Höfundur	Guðmundur G. Þórarinnsson verkfræðingur
Breytingar	1996: Sólfallur, skjólgirðing, útidyrhurð gluggar. Leyfi veitt fyrir viðbyggingu, en hefur ekki verið framkvæmt.
Höfundur breytinga	Óli Þórðarson arkitekt

Aðalbyggingarefni	Íbúðarhús er úr timbri, bílskúr er forsteyptur.
Útveggir	Viðarklæddir og málaðir
Þak	Mænispak er á íbúðarhúsi, bílskúr er með skúrþaki.

Byggingarlist	C
Menningarsögulegt gildi	A
Umhverfisgildi	B
Upprunaleiki	B
Varðveislugildi	B

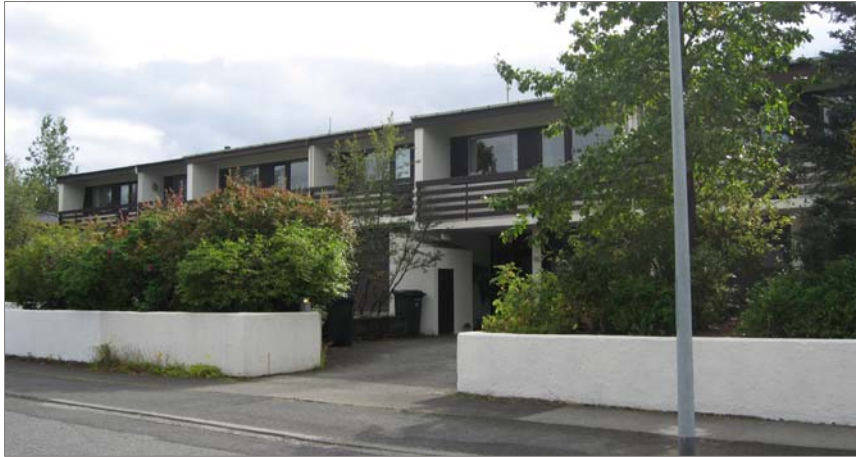
## Á S B Ú Ð 14 - 24

Byggingarár	1976
Skilgreining	Raðhús, 6 sambyggð hús með innbyggðum bílskúrum
Fjöldi hæða	1-2 H
Fermetrar	997,8 m <sup>2</sup> alls
Stærð lóðar	1.973,0 m <sup>2</sup>

Aðalbyggingarefni	Steinsteypa
Útveggir	Sléttúðaðir og málaðir
Þak	Tvíhalla

Byggingarlist	B
Menningarsögulegt gildi	
Umhverfisgildi	B
Upprunaleiki	B-
Varðveislugildi	B

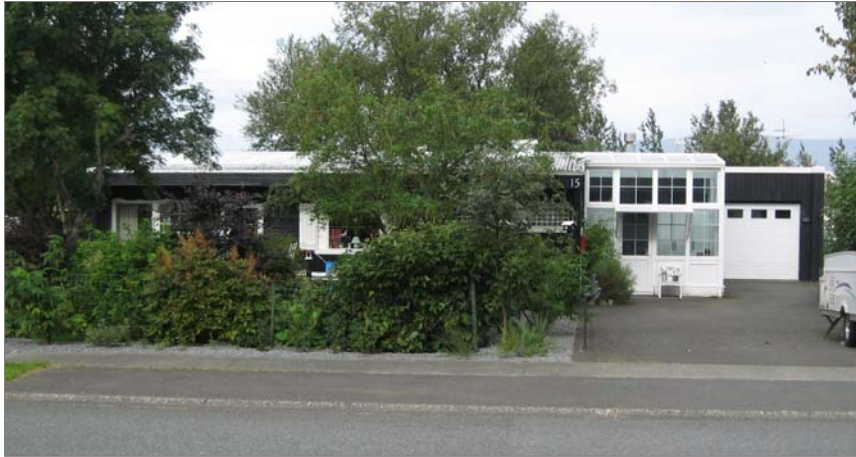
## Á S B Ú Ð 15

Byggingarár	1973
Skilgreining	Einbýlishús með sambyggðum bílskúr
Fjöldi hæða	1 H
Fermetrar	199,3 m <sup>2</sup>
Stærð lóðar	972,0 m <sup>2</sup>

Höfundur	Guðmundur G. Þórarinnsson verkfræðingur
Breytingar	1983: Viðbygging: blómaskáli og bílskúr
Höfundur breytinga	Þorvaldur Ásgeirsson byggingafræðingur

Aðalbyggingarefni	Timbur
Útveggir	Viðarklæddir
Þak	Mænisþak er á íbúðarhúsi og blómaskála, bílskúr er með einhalla þaki.

Byggingarlist	C
Menningarsögulegt gildi	A
Umhverfisgildi	B-
Upprunaleiki	B-
Varðveislugildi	B-

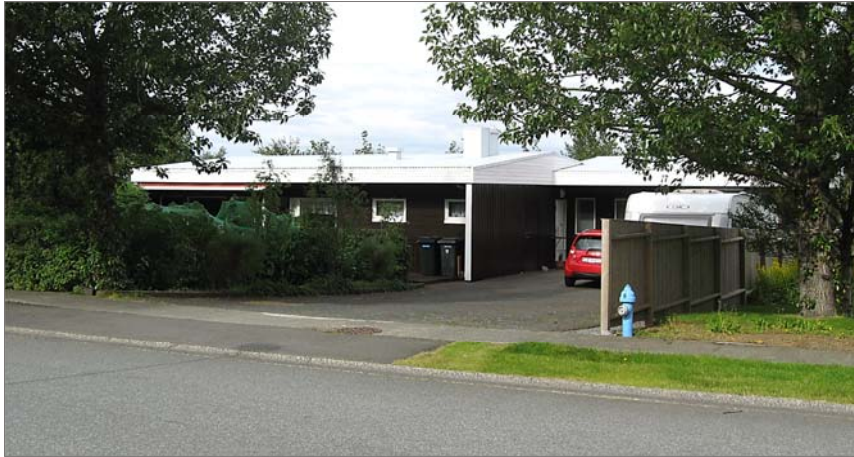
## Á S B Ú Ð 17

Byggingarár	1974
Skilgreining	Einbýlishús með sambyggðum bílskúr
Fjöldi hæða	1 H
Fermetrar	159,7 m <sup>2</sup>
Stærð lóðar	972,0 m <sup>2</sup>

Höfundur	Guðmundur G. Þórarinnsson verkfræðingur
Breytingar	1996: Viðbygging, sólstofa, einnig gluggabreytingar. Skúrþaki bílskúrs hefur verið breytt í mænispak, óljóst hvenær það var gert.
Höfundur breytinga	Óli Þórðarson arkitekt

Aðalbyggingarefni	Timbur
Útveggir	Viðarklæddir
Þak	Mænispak

Byggingarlist	C
Menningarsögulegt gildi	A
Umhverfisgildi	B
Upprunaleiki	B
Varðveislugildi	B

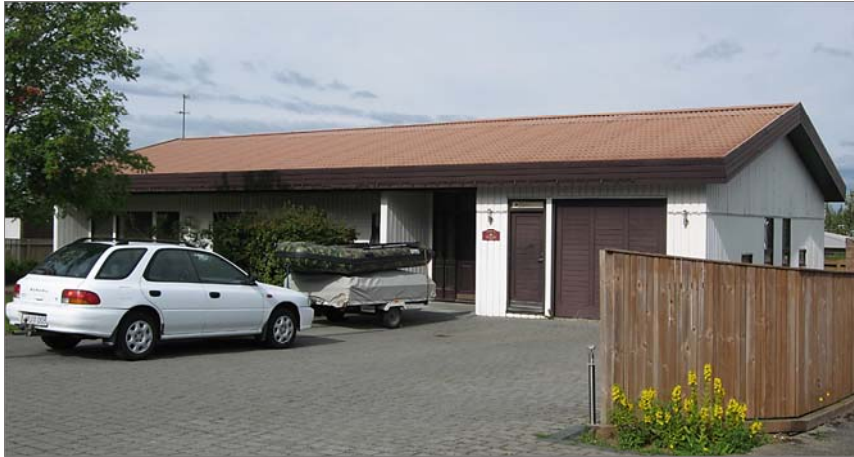
# Á S B Ú Ð 19

Byggingarár	1973
Skilgreining	Einbýlishús með sambyggðum bílskúr
Fjöldi hæða	1 H
Fermetrar	257,7 m <sup>2</sup>
Stærð lóðar	1.066,0 m <sup>2</sup>

Höfundur	Guðmundur G. Þórarinnsson verkfræðingur
Breytingar	1984: Stækkun íbúðarhúss, gróðurstofa og þaki breytt.
Höfundur breytinga	Knútur Jeppesen arkitekt

Aðalbyggingarefni	Timbur
Útveggir	Viðarklæddir og málaðir
Þak	Mænisþak

Byggingarlist	C
Menningarsögulegt gildi	A
Umhverfisgildi	B
Upprunaleiki	B
Varðveislugildi	B

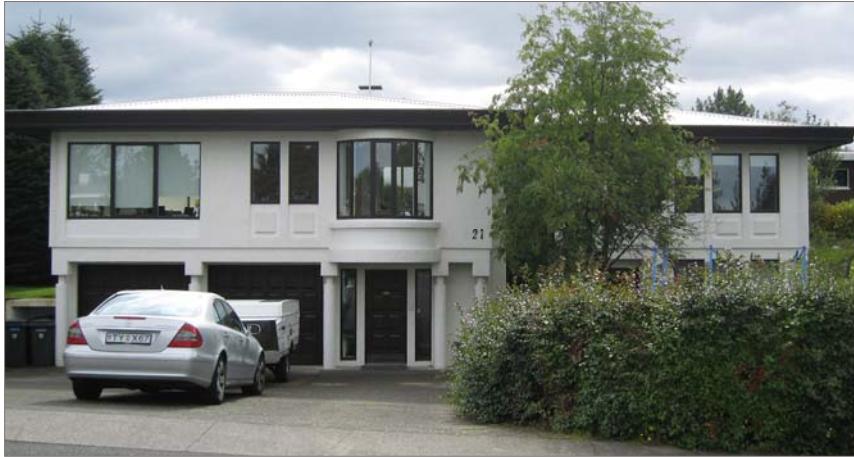
# Á S B Ú Ð 21

Byggingarár	1982
Skilgreining	Sambýlishús með innbyggðum tvöföldum bílskúr
Fjöldi hæða	1-2 H
Fermetrar	344,9 m <sup>2</sup>
Stærð lóðar	1.065,0 m <sup>2</sup>

Aðalbyggingarefni	Steinsteypa
Útveggir	Hraunaðir, sléttúðaðir fletir, málaðir
Þak	Valmaþak

Byggingarlist	C
Menningarsögulegt gildi	
Umhverfsgildi	B
Upprunaleiki	B
Varðveislugildi	B-

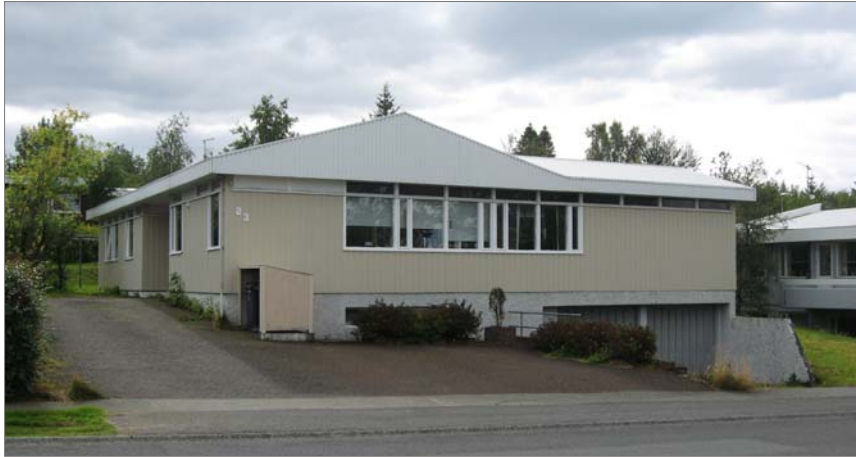
## Á S B Ú Ð 23

Byggingarár	1980
Skilgreining	Einbýlishús með innbyggðum tvöföldum bílskúr
Fjöldi hæða	Hæð og kjallari
Fermetrar	245,6 m <sup>2</sup>
Stærð lóðar	973,0 m <sup>2</sup>

Aðalbyggingarefni	Timburhús á steiptum kjallara
Útveggir	Útveggir kjallara eru hraunaðir og málaðir, íbúðarhæð er viðarklædd og máluð.
Þak	Mænisþak

Byggingarlist	C
Menningarsögulegt gildi	
Umhverfisgildi	C
Upprunaleiki	C
Varðveislugildi	C

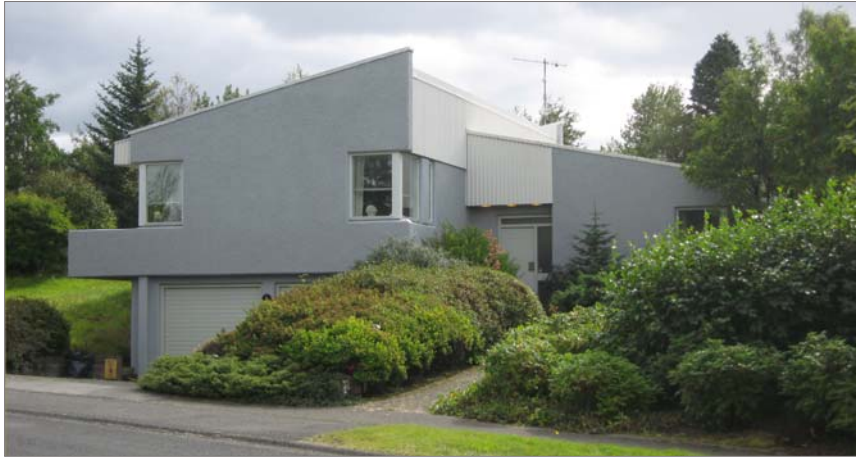
## Á S B Ú Ð 25

Byggingarár	1982
Skilgreining	Einbýlishús með innbyggðum tvöföldum bílskúr
Fjöldi hæða	1-2 H (pallar)
Fermetrar	227,4 m <sup>2</sup>
Stærð lóðar	1.243,0 m <sup>2</sup>

Aðalbyggingarefni	Steinsteypa
Útveggir	Hraunaðir og málaðir, klæddir bástúáli að hluta.
Þak	Tvíhalla

Byggingarlist	B
Menningarsögulegt gildi	
Umhverfisgildi	B+
Upprunaleiki	B
Varðveislugildi	B

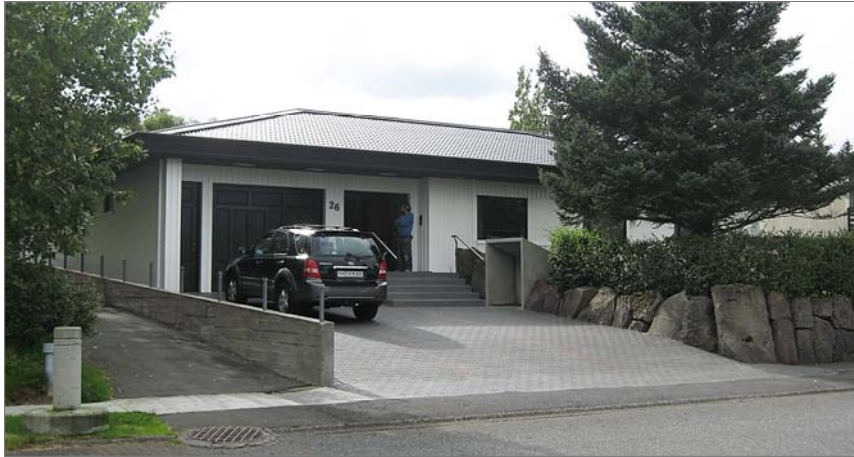
## Á S B Ú Ð 26

Byggingarár	1973
Skilgreining	Einbýlishús með sambyggðum bílskúr
Fjöldi hæða	1 H
Fermetrar	159,7 m <sup>2</sup>
Stærð lóðar	972,0 m <sup>2</sup>

Höfundur	Guðmundur G. Þórarinnsson verkfræðingur
Breytingar	1989: Viðbygging, skúr- og mænisþaki breytt í valmaþak.
Höfundur breytinga	Eðvarð Guðmundsson og Sigurður Kjartansson tæknifræðingar (ES Teiknistofan)

Aðalbyggingarefni	Steinsteypa
Útveggir	Viðarklæddir og málaðir
Þak	Valmaþak

Byggingarlist	C
Menningarsögulegt gildi	A
Umhverfisgildi	B
Upprunaleiki	B-
Varðveislugildi	B-

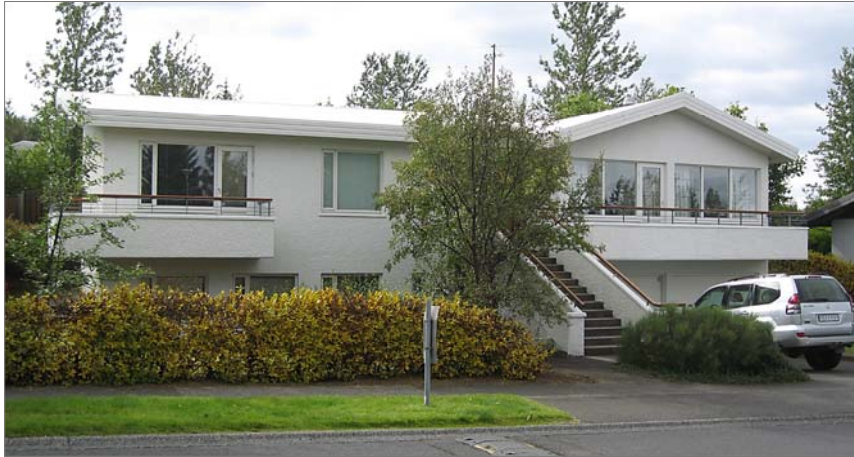
## Á S B Ú Ð 27

Byggingarár	1985
Skilgreining	Einbýlishús með innbyggðum tvöföldum bílskúr
Fjöldi hæða	1-2 H
Fermetrar	284,2 m <sup>2</sup>
Stærð lóðar	1.036,0 m <sup>2</sup>

Höfundur	Snorri Hauksson og Sigurður Jónsson f.h. Tækniþjónustunnar sf.
Breytingar	1986: Breytingar innanhúss
Höfundur breytinga	Snorri Hauksson og Sigurður Jónsson f.h. Tækniþjónustunnar sf.

Aðalbyggingarefni	Steinsteypa
Útveggir	Hraunaðir og málaðir
Þak	Mænispak

Byggingarlist	C
Menningarsögulegt gildi	
Umhverfisgildi	B-
Upprunaleiki	B
Varðveislugildi	B-

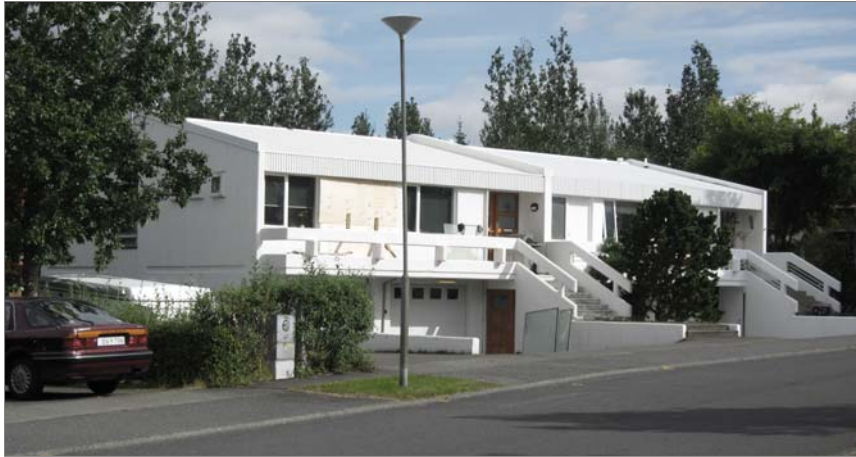
## Á S B Ú Ð 60-62

Byggingarár	1980
Skilgreining	Parhús, 2 sambyggð hús með innbyggðum tvöföldum bílskúrum
Fjöldi hæða	1-2 H
Fermetrar	427,6 m <sup>2</sup>
Stærð lóðar	1.108,0 m <sup>2</sup>

Aðalbyggingarefni	Steinsteypa
Útveggir	Málaðir
Þak	Mænispak

Byggingarlist	B-
Menningarsögulegt gildi	
Umhverfsgildi	B-
Upprunaleiki	B
Varðveislugildi	B-

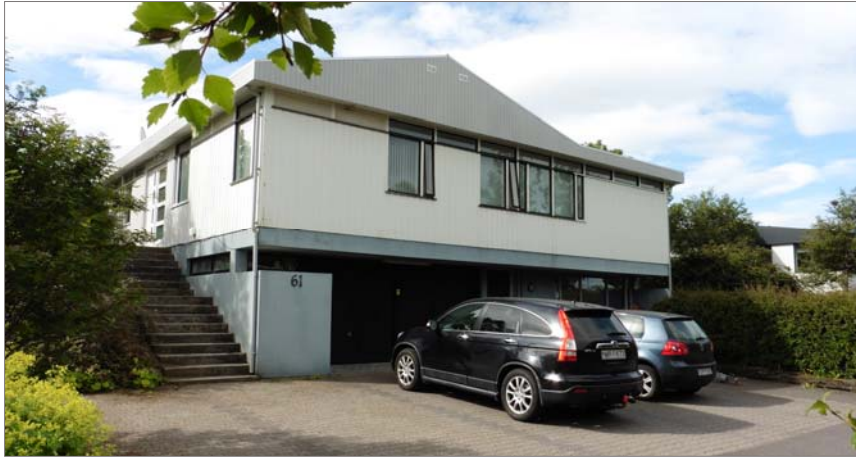
# Á S B Ú Ð 61

Byggingarár	1979
Skilgreining	Einbýlishús með innbyggðum tvöföldum bílskúr
Fjöldi hæða	1-2 H
Fermetrar	198,4 m <sup>2</sup>
Stærð lóðar	1.100,0 m <sup>2</sup>

Aðalbyggingarefni	Neðri hæð er staðsteypt, efri hæð er úr timbureiningum.
Útveggir	Útveggir neðri hæðar eru málaðir, íbúðarhæð er víðarklædd og máluð.
Þak	Mænispak

Byggingarlist	C
Menningar sögulegt gildi	
Umhverfisgildi	B-
Upprunaleiki	C
Varðveislugildi	C

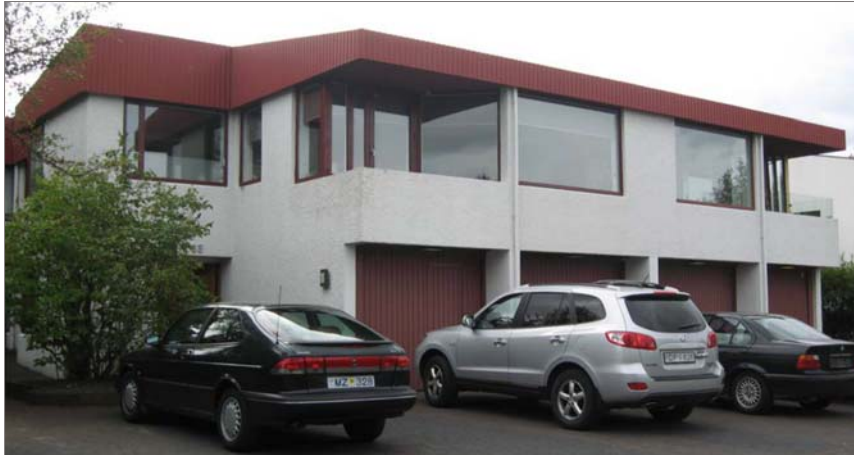
## ÁSBÚÐ 63-65

Byggingarár	1980
Skilgreining	Parhús, 2 sambyggð hús með innbyggðum tvöföldum bílskúrum
Fjöldi hæða	1-2 H
Fermetrar	526,2 m <sup>2</sup>
Stærð lóðar	1.100,0 m <sup>2</sup>

Aðalbyggingarefni	Steinsteypa
Útveggir	Hraunaðir og málaðir
Þak	Mænispak

Byggingarlist	C
Menningar sögulegt gildi	
Umhverfisgildi	B-
Upprunaleiki	B
Varðveislugildi	B-

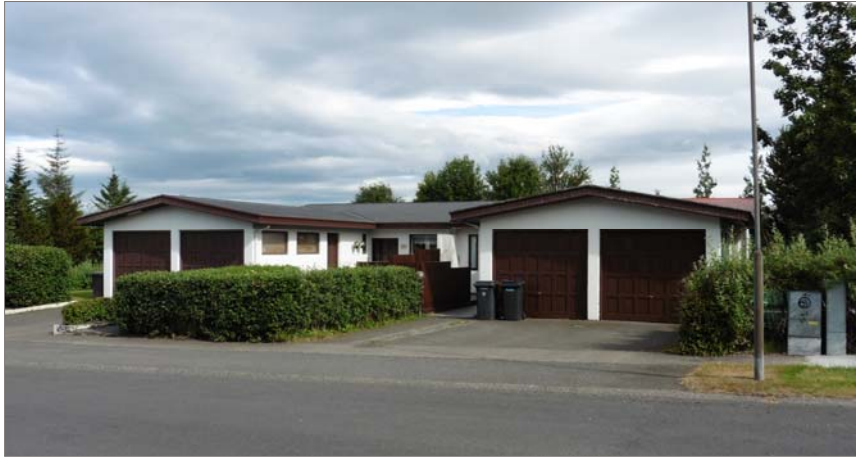
## Á S B Ú Ð 64-66

Byggingarár	1980
Skilgreining	Parhús, 2 sambyggð hús með sambyggðum tvöföldum bílskúrum
Fjöldi hæða	1 H
Fermetrar	357,0 m <sup>2</sup>
Stærð lóðar	1.077,0 m <sup>2</sup>

Aðalbyggingarefni	Steinsteypa
Útveggir	Málaðir
Þak	Mænispak

Byggingarlist	C
Menningarsögulegt gildi	
Umhverfsgildi	B
Upprunaleiki	B-
Varðveislugildi	B-

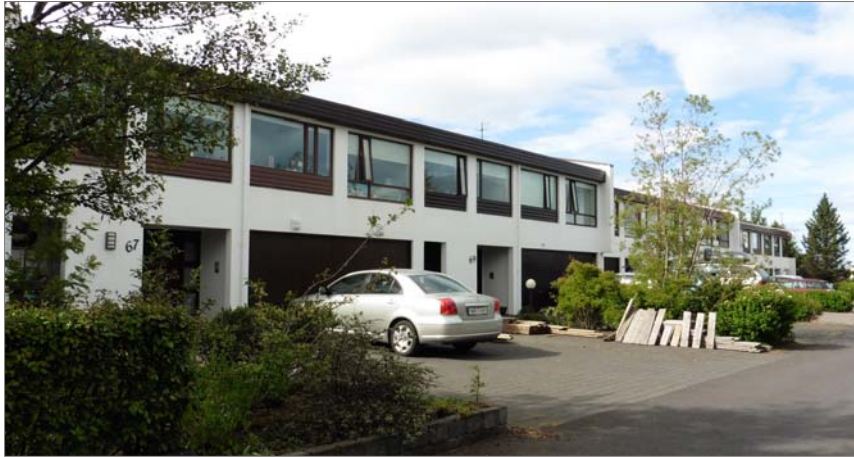
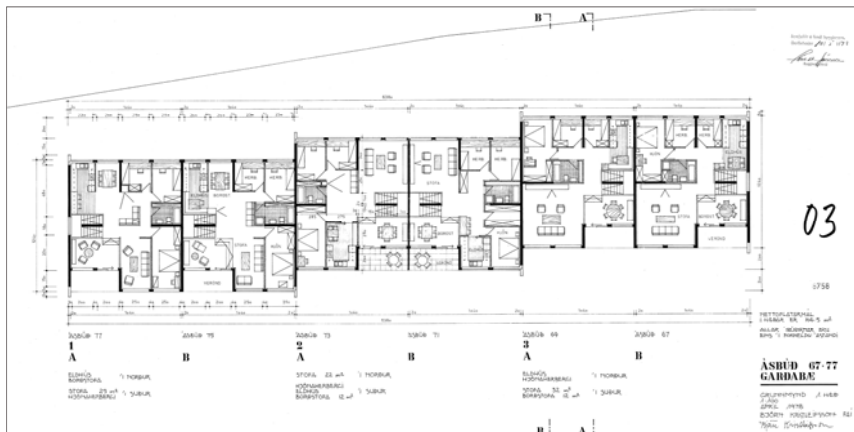
## Á S B Ú Ð 67-77

Byggingarár	Ásbúð nr. 67-73: 1979. Ásbúð nr.75-77: 1980.
Skilgreining	Einbýlishús með innbyggðum tvöföldum bílskúr
Fjöldi hæða	1-2 H
Fermetrar	1.466,3 m <sup>2</sup>
Stærð lóðar	2.765,0 m <sup>2</sup>

Aðalbyggingarefni	Steinsteypa
Útveggir	Sléttúðaðir og málaðir
Þak	Mænispak

Byggingarlist	B
Menningarsögulegt gildi	
Umhverfisgildi	B
Upprunaleiki	B
Varðveislugildi	B

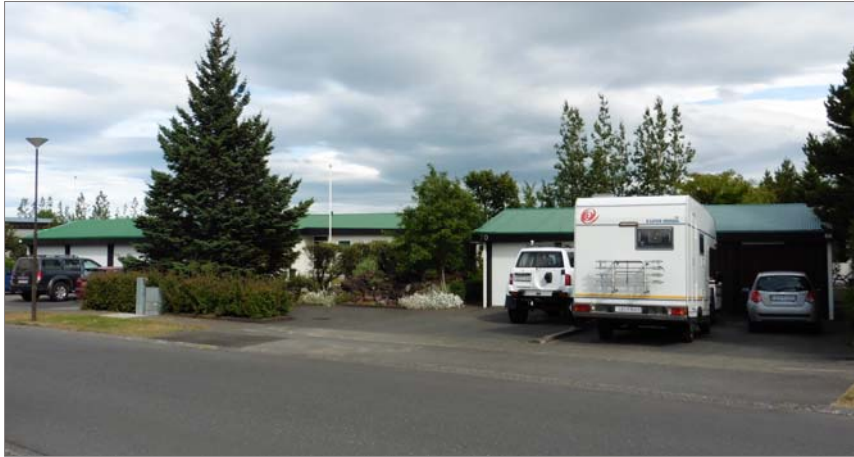
## Á S B Ú Ð 68-74

Byggingarár	1979
Skilgreining	Raðhús, 4 sambyggð hús og stakstæðir tvöfaldir bílskúrar
Fjöldi hæða	1 H
Fermetrar	671,2 m <sup>2</sup>
Stærð lóðar	2.780,0 m <sup>2</sup>

Aðalbyggingarefni	Forsteyptar einingar
Útveggir	Málaðir
Þak	Mænisþök

Byggingarlist	C
Menningarsögulegt gildi	
Umhverfisgildi	B-
Upprunaleiki	B-
Varðveislugildi	B-

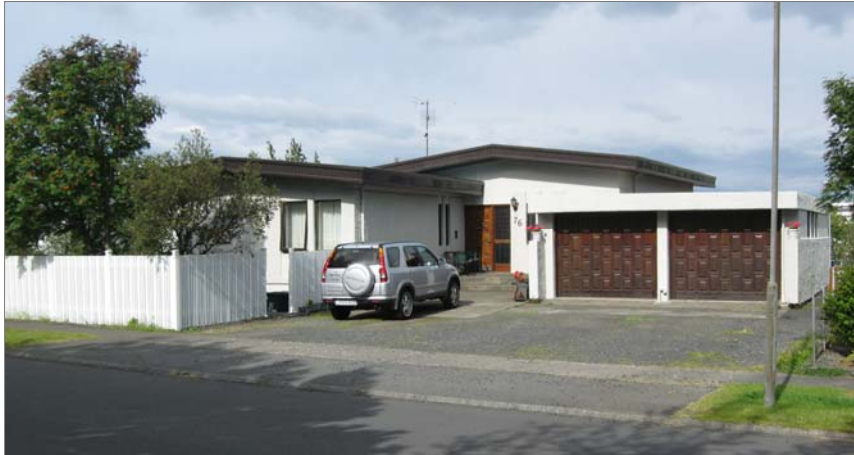
## Á S B Ú Ð 76

Byggingarár	1979
Skilgreining	Einbýlishús með sambyggðum tvöföldum bílskúr
Fjöldi hæða	1-2 H
Fermetrar	288,9 m <sup>2</sup>
Stærð lóðar	1.055,0 m <sup>2</sup>

Aðalbyggingarefni	Steinsteypa
Útveggir	Hraunaðir, sléttúðaðir fletir, málaðir
Þak	Mænisþak er á íbúðarhúsi, bílskúr er með steypu flötu þaki.

Byggingarlist	B-
Menningarsögulegt gildi	B
Umhverfsgildi	B
Upprunaleiki	B
Varðveislugildi	B

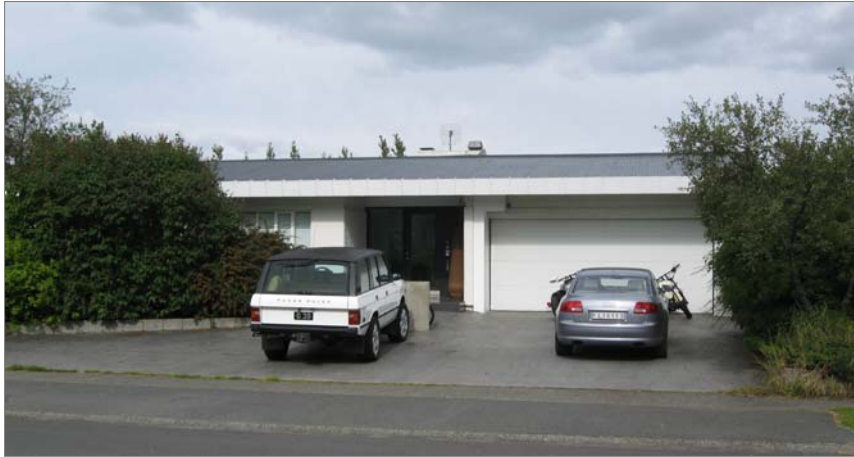
# Á S B Ú Ð 78

Byggingarár	1982
Skilgreining	Sambýlishús með innbyggðum tvöföldum bílskúr
Fjöldi hæða	1-2 H
Fermetrar	482,4 m <sup>2</sup>
Stærð lóðar	988,0 m <sup>2</sup>

Aðalbyggingarefni	Steinsteypa
Útveggir	Hraunaðir og málaðir
Þak	Mænisþak

Byggingarlist	B-
Menningar sögulegt gildi	B
Umhverfisgildi	B
Upprunaleiki	B
Varðveislugildi	B

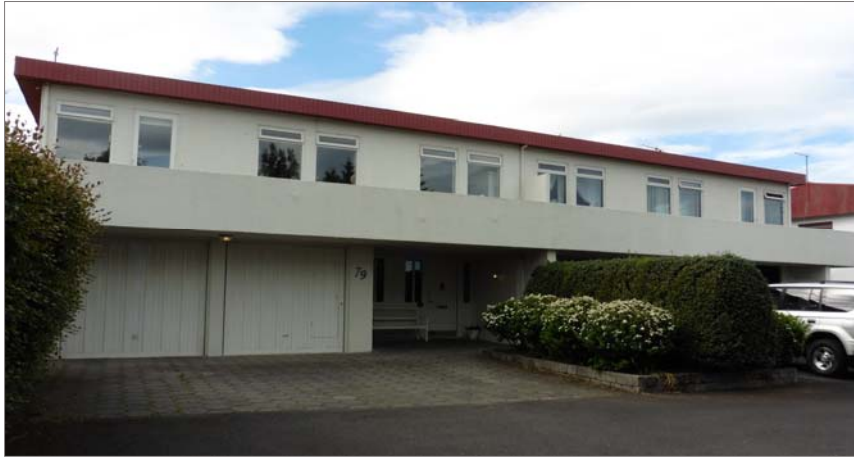
## Á S B Ú Ð 79-81

Byggingarár	1976
Skilgreining	Parhús, 2 sambyggð hús með innbyggðum tvöföldum bílskúrum
Fjöldi hæða	1-2 H
Fermetrar	514,8 m <sup>2</sup>
Stærð lóðar	1.008,0 m <sup>2</sup>

Aðalbyggingarefni	Steinsteypa
Útveggir	Sléttúðaðir og málaðir
Þak	Mænisþak

Byggingarlist	C
Menningar sögulegt gildi	
Umhverfisgildi	B-
Upprunaleiki	B-
Varðveislugildi	B-

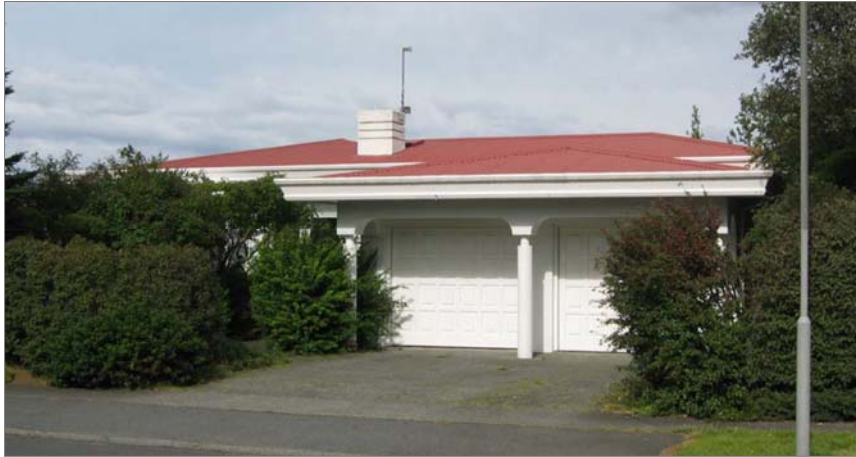
# Á S B Ú Ð 80

Byggingarár	1980
Skilgreining	Sambylishús með sambyggðum tvöföldum bílskúr
Fjöldi hæða	1-2 H
Fermetrar	362,9 m <sup>2</sup>
Stærð lóðar	987,0 m <sup>2</sup>

Aðalbyggingarefni	Steinsteypa
Útveggir	Hraunaðir, sléttúðaðir, málaðir
Þak	Valmaþak

Byggingarlist	C
Menningar sögulegt gildi	
Umhverfisgildi	B
Upprunaleiki	B
Varðveislugildi	B-

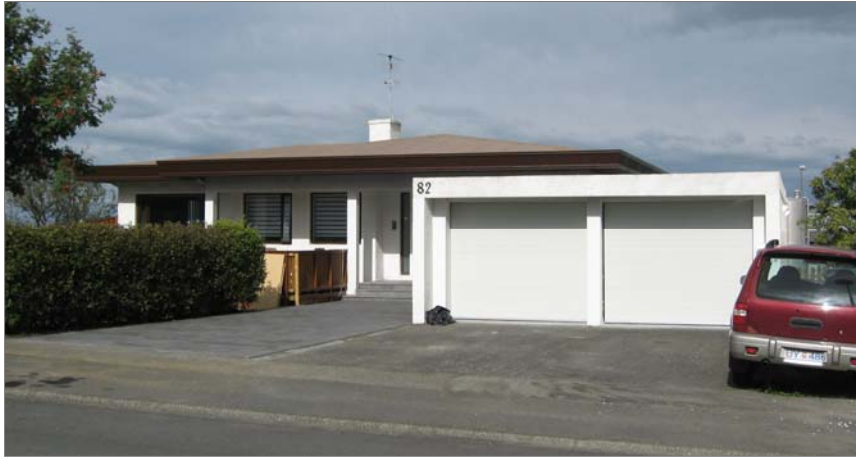
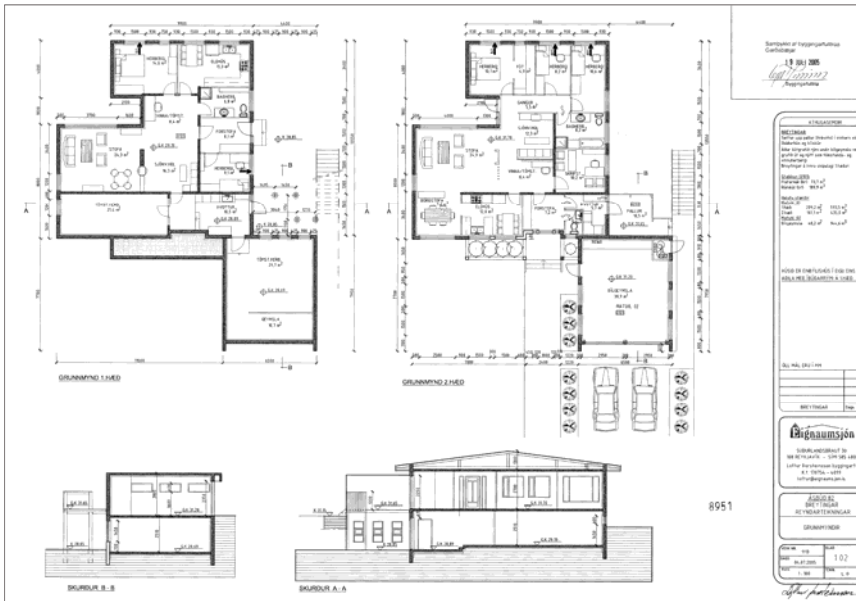
# Á S B Ú Ð 82

Byggingarár	1980
Skilgreining	Sambýlishús með innbyggðum tvöföldum bílskúr
Fjöldi hæða	1-2 H
Fermetrar	418,5 m <sup>2</sup>
Stærð lóðar	960,0 m <sup>2</sup>

Aðalbyggingarefni	Steinsteypa
Útveggir	Hraunaðir, sléttúðaðir, málaðir
Þak	Valmaþak er á íbúðarhúsi, bílskúr er með flötu steypu þaki.

Byggingarlist	B-
Menningar sögulegt gildi	
Umhverfisgildi	B
Upprunaleiki	B-
Varðveislugildi	B-

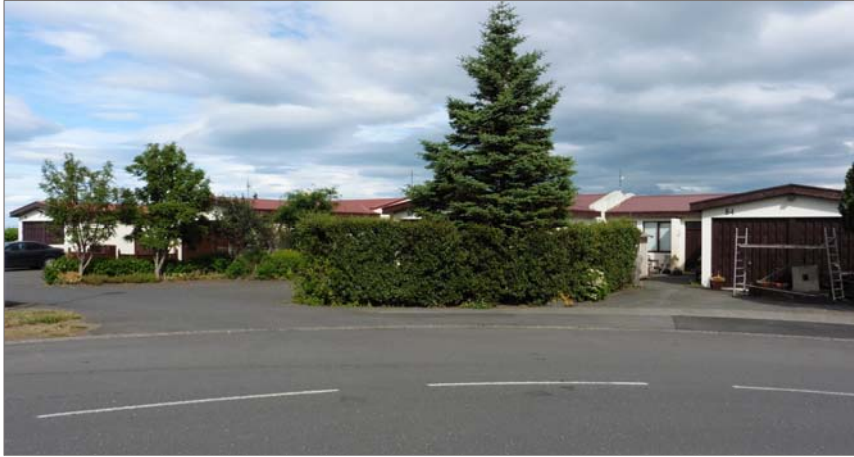
## Á S B Ú Ð 84-90

Byggingarár	1979 (Ásbúð 84-88), 1980 (Ásbúð 90)
Skilgreining	Raðhús, 4 sambyggð hús með innbyggðum tvöföldum bílskúrum
Fjöldi hæða	1-2 H
Fermetrar	983,2 m <sup>2</sup>
Stærð lóðar	2.031,0 m <sup>2</sup>

Aðalbyggingarefni	Steinsteypa
Útveggir	Hraunaðir og málaðir
Þak	Mænispak

Byggingarlist	C
Menningarsögulegt gildi	
Umhverfisgildi	B-
Upprunaleiki	B
Varðveislugildi	B-

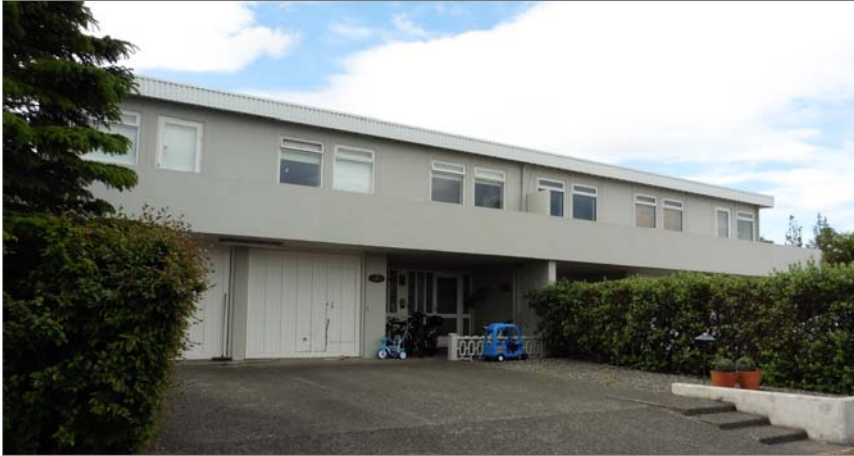
## Á S B Ú Ð 87-89

Byggingarár	1976
Skilgreining	Parhús, 2 sambyggð hús með innbyggðum tvöföldum bílskúrum
Fjöldi hæða	1-2 H
Fermetrar	531,8 m <sup>2</sup>
Stærð lóðar	Lóðirnar eru tvær, nr.87: 557,0 m <sup>2</sup> , nr.89: 534,0 m <sup>2</sup> , alls 1.091 m <sup>2</sup>

Aðalbyggingarefni	Steinsteypa
Útveggir	Sléttúðaðir og málaðir
Þak	Mænisþak

Byggingarlist	C
Menningarsögulegt gildi	
Umhverfsgildi	B
Upprunaleiki	B-
Varðveislugildi	B-

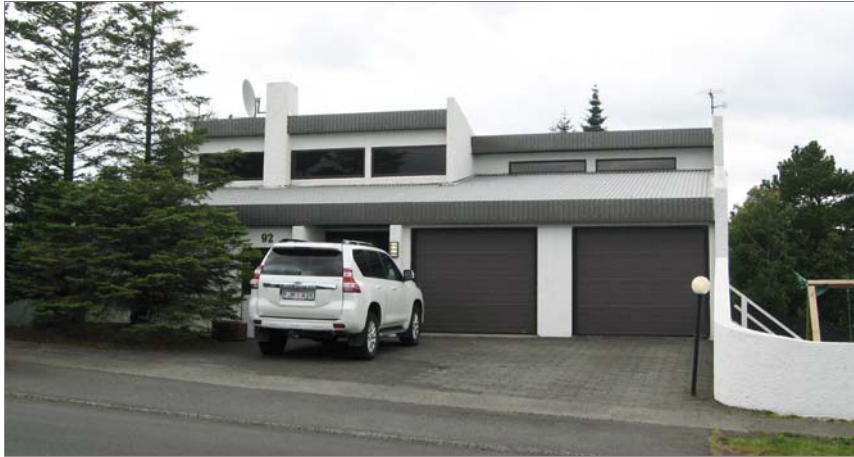
# Á S B Ú Ð 92

Byggingarár	1979
Skilgreining	Einbýlishús með innbyggðum tvöföldum bílskúr
Fjöldi hæða	1-2 H
Fermetrar	271,7 m <sup>2</sup>
Stærð lóðar	990,0 m <sup>2</sup>

Aðalbyggingarefni	Steinsteypa
Útveggir	Hraunaðir og málaðir
Þak	Tvíhalla

Byggingarlist	B+
Menningarsögulegt gildi	
Umhverfsgildi	B+
Upprunaleiki	B-
Varðveislugildi	B

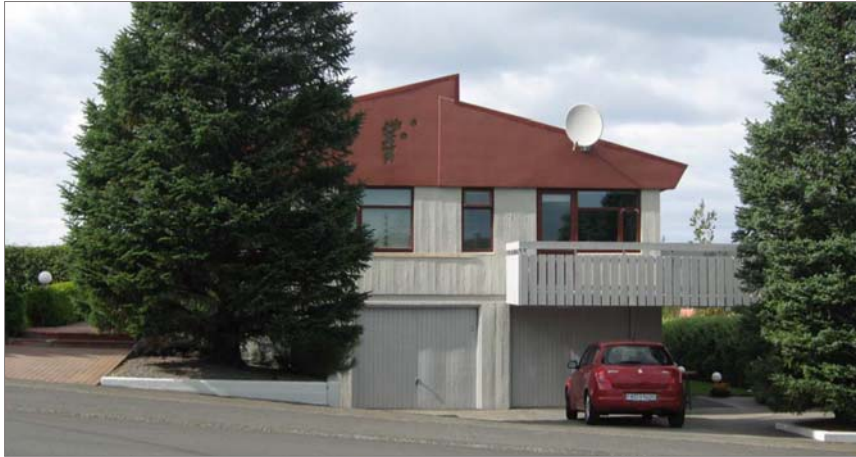
# Á S B Ú Ð 94

Byggingarár	1980
Skilgreining	Einbýlishús með innbyggðum tvöföldum bílskúr
Fjöldi hæða	1-2 H
Fermetrar	328,0 m <sup>2</sup>
Stærð lóðar	964,0 m <sup>2</sup>

Aðalbyggingarefni	Steinsteypa
Útveggir	Steyptir og málaðir
Þak	Tvíhalla

Byggingarlist	B-
Menningar sögulegt gildi	
Umhverfisgildi	B
Upprunaleiki	B
Varðveislugildi	B

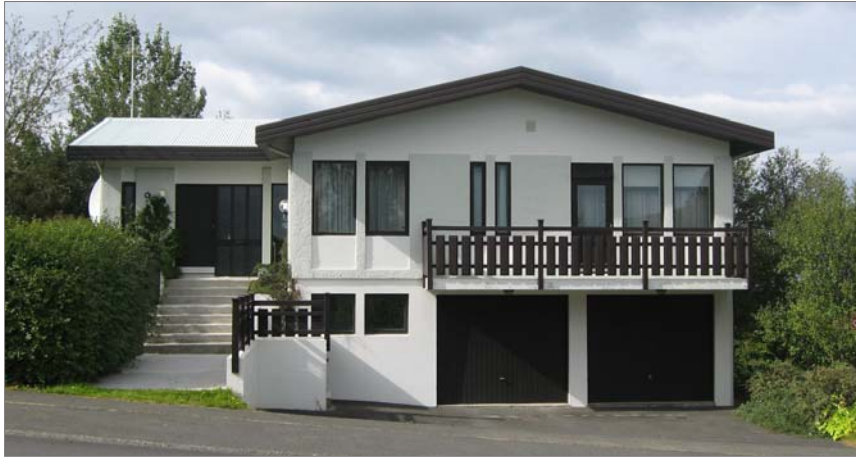
# Á S B Ú Ð 96

Byggingarár	1978
Skilgreining	Einbýlishús með innbyggðum tvöföldum bílskúr
Fjöldi hæða	1-2 H
Fermetrar	252,6 m <sup>2</sup>
Stærð lóðar	964,0 m <sup>2</sup>

Aðalbyggingarefni	Steinsteypa
Útveggir	Hraunaðir, sléttuðaðir fletir, málaðir
Þak	Mænisþak

Byggingarlist	B-
Menningarsögulegt gildi	B
Umhverfisgildi	B
Upprunaleiki	B+
Varðveislugildi	B

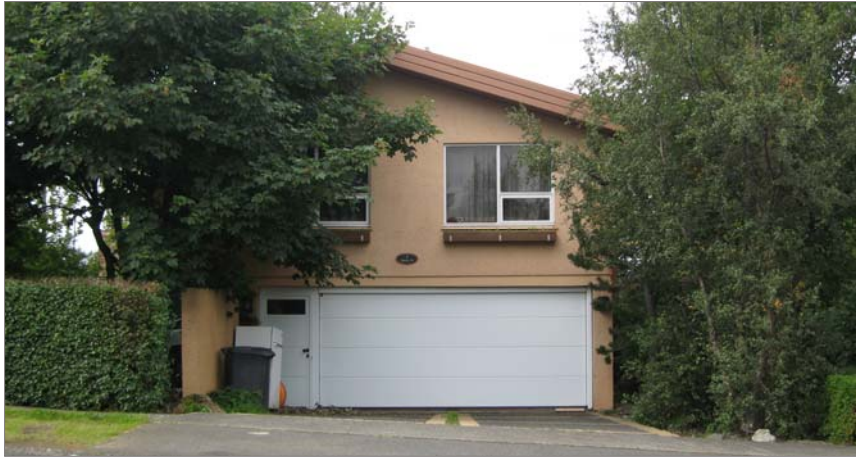
# Á S B Ú Ð 98

Byggingarár	1980
Skilgreining	Einbýlishús með innbyggðum tvöföldum bílskúr
Fjöldi hæða	2 H
Fermetrar	304,4 m <sup>2</sup>
Stærð lóðar	1.009,0 m <sup>2</sup>

Aðalbyggingarefni	Steinsteypa
Útveggir	Hraunaðir og málaðir
Þak	Mænispak

Byggingarlist	B
Menningarsögulegt gildi	
Umhverfisgildi	B
Upprunaleiki	B
Varðveislugildi	B

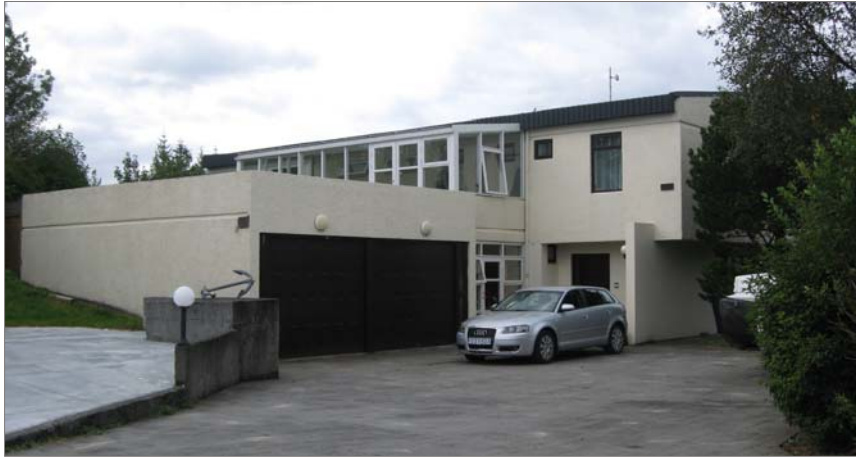
# Á S B Ú Ð 100

Byggingarár	1981
Skilgreining	Einbýlishús með sambyggðum tvöföldum bílskúr
Fjöldi hæða	2 H
Fermetrar	376,4 m <sup>2</sup>
Stærð lóðar	1.554,0 m <sup>2</sup>

Aðalbyggingarefni	Steinsteypa
Útveggir	Hraunaðir og málaðir
Þak	Tvíhalla þak er á íbúðarhúsi, bílskúr er með flötu steypu þaki.

Byggingarlist	B
Menningarsögulegt gildi	
Umhverfisgildi	B
Upprunaleiki	B-
Varðveislugildi	B

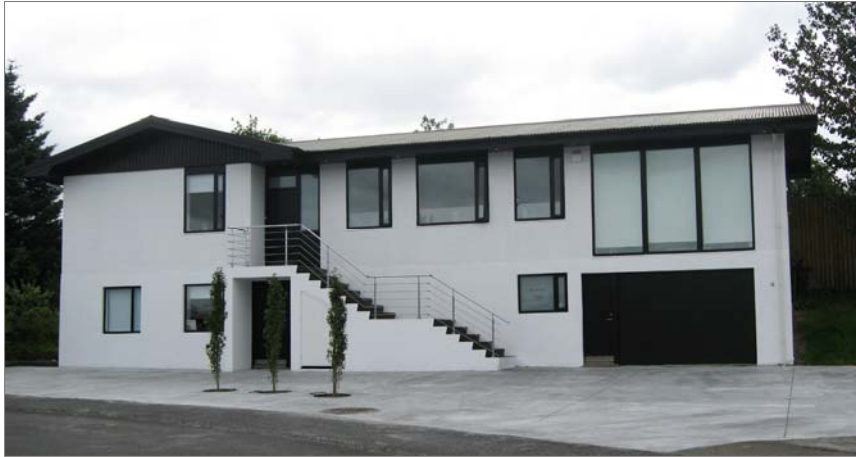
## Á S B Ú Ð 102

Byggingarár	1979
Skilgreining	Einbýlishús með innbyggðum tvöföldum bílskúr
Fjöldi hæða	1-2 H
Fermetrar	293,6 m <sup>2</sup>
Stærð lóðar	989,0 m <sup>2</sup>

Aðalbyggingarefni	Forsteyptar einingar
Útveggir	Málaðir, viðarklæddir að hluta
Þak	Mænisþak

Byggingarlist	B-
Menningarsögulegt gildi	B
Umhverfisgildi	B
Upprunaleiki	B
Varðveislugildi	B

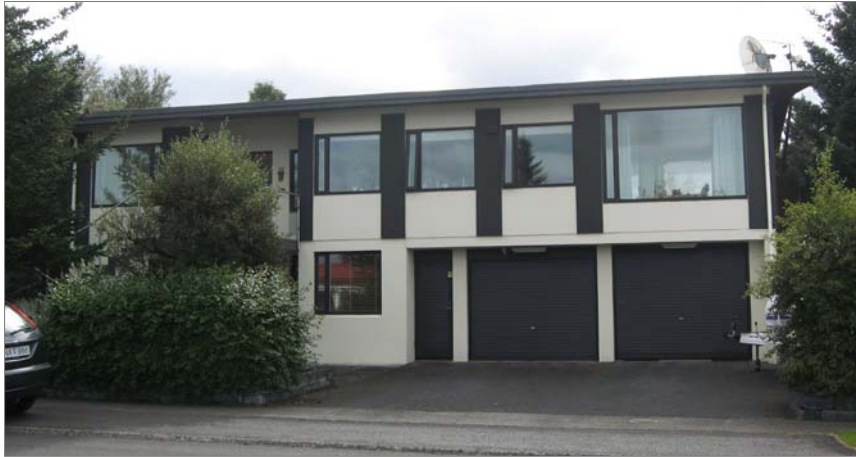
## Á S B Ú Ð 104

Byggingarár	1978
Skilgreining	Einbýlishús með innbyggðum tvöföldum bílskúr
Fjöldi hæða	1-2 H
Fermetrar	246,0 m <sup>2</sup>
Stærð lóðar	972,0 m <sup>2</sup>

Aðalbyggingarefni	Steinsteypa
Útveggir	Hraunaðir, sléttúðaðir fletir, málaðir
Þak	Mænisþak

Byggingarlist	B-
Menningarsögulegt gildi	
Umhverfisgildi	B
Upprunaleiki	B
Varðveislugildi	B

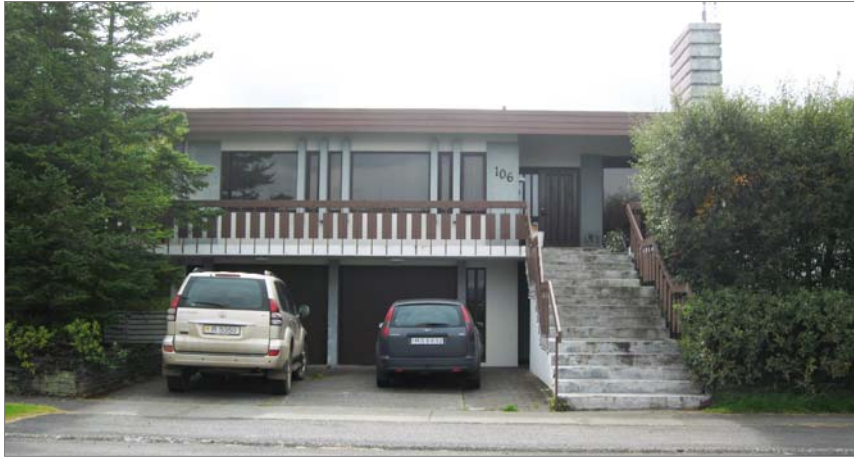
# Á S B Ú Ð 106

Byggingarár	1976
Skilgreining	Einbýlishús með innbyggðum tvöföldum bílskúr
Fjöldi hæða	1-2 H
Fermetrar	306,6 m <sup>2</sup>
Stærð lóðar	1.124,0 m <sup>2</sup>

Aðalbyggingarefni	Steinsteypa
Útveggir	Hraunaðir, sléttúðaðir fletir, málaðir
Þak	Mænispak

Byggingarlist	B-
Menningarsögulegt gildi	
Umhverfisgildi	B
Upprunaleiki	B+
Varðveislugildi	B

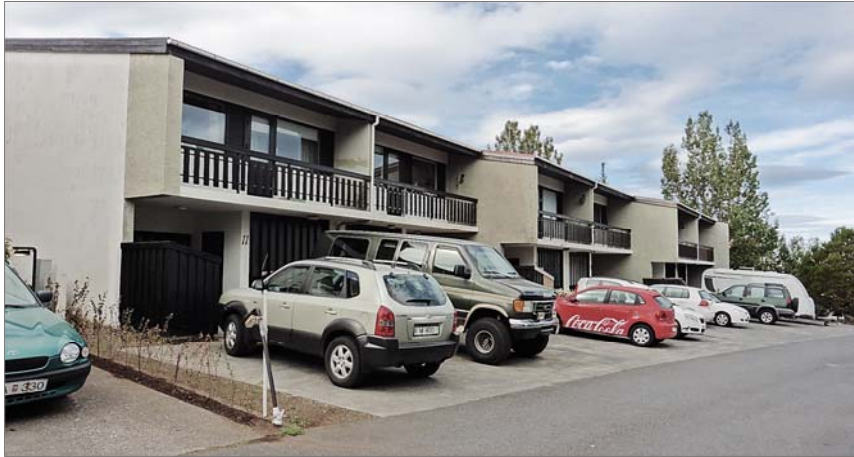
## H O L T S B Ú Ð 1-11

Byggingarár	1977 (nr. 7: 1976)
Skilgreining	Raðhús, 6 sambyggð hús með innbyggðum bílskúrum
Fjöldi hæða	1-2 H
Fermetrar	997,5 m <sup>2</sup> alls
Stærð lóðar	1.739,0 m <sup>2</sup>

Aðalbyggingarefni	Steinsteypa
Útveggr	Hraunaðir, sléttúðaðir fletir, málaðir
Þak	Tvihalla

Byggingarlist	B
Menningarögulegt gildi	
Umhverfisgildi	B-
Upprunaleiki	B-
Varðveislugildi	B-

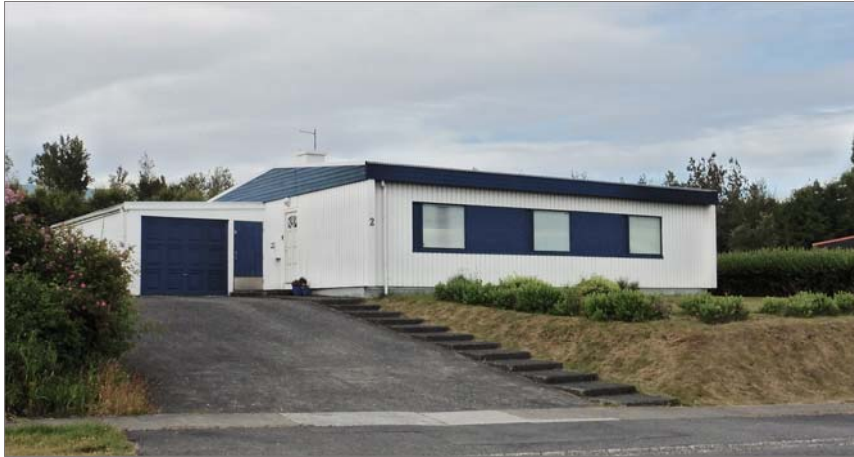
## H O L T S B Ú Ð 2

Byggingarár	1973
Skilgreining	Einbýlishús með sambyggðum bílskúr
Fjöldi hæða	1 H
Fermetrar	158,9 m <sup>2</sup>
Stærð lóðar	1.011,0 m <sup>2</sup>

Aðalbyggingarefni	Timbur
Útveggir	Viðarklæddir og málaðir
Þak	Mænispak er á íbúðarhúsi, bílskúr er með skúrþaki.

Húsið tengist flutningum Vestmannaeyinga til Garðahrepps í kjölfar eldgossins í Heimaey árið 1973, en í Garðahreppi, nánar tiltekið í Búðahverfi voru reist á fjórða tug innfluttra timbureiningahúsa frá Finnlandi fyrir tilstílli Viðlagasjóðs. Hús þessi voru leigð Vestmannaeyingum sem margir hverjir festu kaup á þeim síðar, þetta er ókannað. Viðlagasjóðshúsin mynda elsta hluta hverfisins, mörg þeirra eru lítið breytt.

Byggingarlist	C
Menningar sögulegt gildi	A
Umhverfisgildi	B-
Upprunaleiki	B
Varðveislugildi	B-

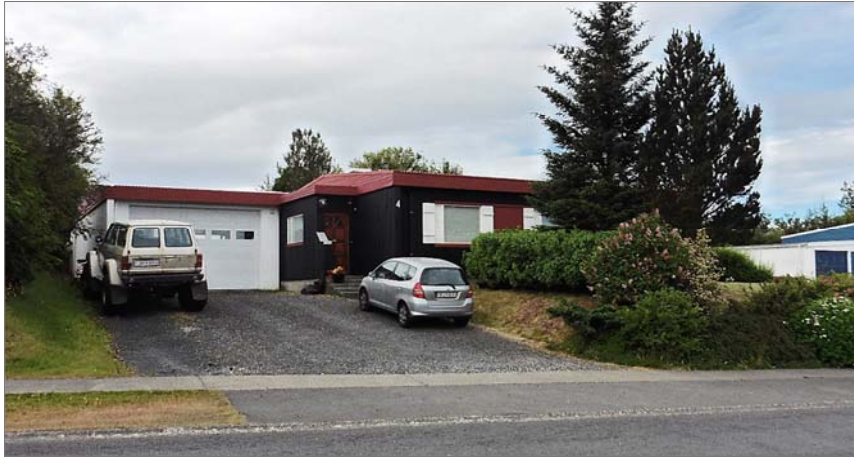
## H O L T S B Ú Ð 4

Byggingarár	1974
Skilgreining	Einbýlishús með sambyggðum bílskúr
Fjöldi hæða	1 H
Fermetrar	193,9 m <sup>2</sup>
Stærð lóðar	1.000,0 m <sup>2</sup>

Aðalbyggingarefni	Timbur
Útveggir	Viðarklæddir, málaðir
Þak	Mænispak er á íbúðarhúsi, bílskúr er með skúrþaki.

Húsið tengist flutningum Vestmannaeyinga til Garðahrepps í kjölfar eldgossins í Heimaey árið 1973, en í Garðahreppi, nánar tiltekið í Búðahverfi voru reist á fjórða tug innfluttra timbureiningahúsa frá Finnlandi fyrir tilstilli Viðlagasjóðs. Hús þessi voru leigð Vestmannaeyingum sem margir hverjir festu kaup á þeim síðar, þetta er ókannað. Viðlagasjóðshúsin mynda elsta hluta hverfisins, mörg þeirra eru lítið breytt.

Byggingarlist	C
Menningarsögulegt gildi	A
Umhverfisgildi	B-
Upprunaleiki	B-
Varðveislugildi	B-

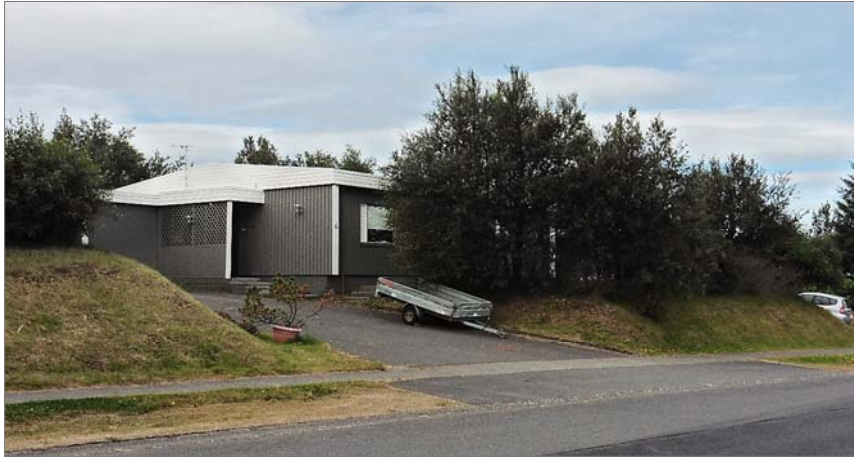
## H O L T S B Ú Ð 6

Byggingarár	1974
Skilgreining	Einbýlishús með sambyggðum bílskúr
Fjöldi hæða	1 H
Fermetrar	158,1 m <sup>2</sup>
Stærð lóðar	989,0 m <sup>2</sup>

Höfundur	Guðmundur G. Þórarinnsson verkfræðingur
Breytingar	Við austurhlíð hússins er kominn upp skjólveggur og skyggni, einnig hafa þakkantar verið endurnýjaðir, óljóst hvenær það var gert.

Aðalbyggingarefni	Timbur
Útveggir	Viðarklæddir og málaðir
Þak	Mænispak er á íbúðarhúsi, bílskúr er með skúrþaki.

Byggingarlist	C
Menningar sögulegt gildi	A
Umhverfisgildi	B-
Upprunaleiki	B-
Varðveislugildi	B-
