# ÁSBÚÐ OG HOLTSBÚÐ

HÚSAKÖNNUN UNNIN Í TENGLUM VIÐ DEILISKIPULAGSGERÐ

Titill: Ásbúð og Holtsbúð: Húsakönnun unnin í tengslum við deiliskipulagsgerð  
Unnið að beiðni Skipulagsstjóra Garðabajar vegna deiliskipulagsgerðar.  
Unnið af Bergljótu Jónsdóttur arkitekt FAÍ  
September 2015

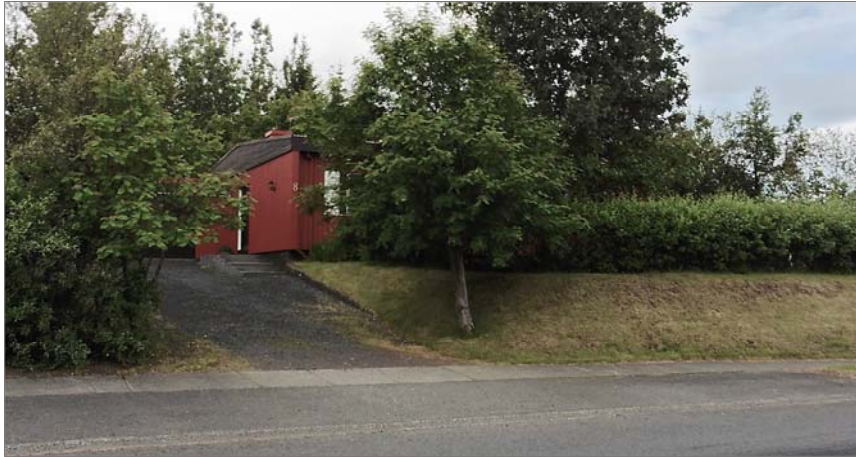
## H O L T S B Ú Ð 8

Byggingarár	1974
Skilgreining	Einbýlishús og sambyggður bílskúr
Fjöldi hæða	1 H
Fermetrar	158,1 m <sup>2</sup>
Stærð lóðar	992,0 m <sup>2</sup>

Höfundur	Guðmundur G. Þórarinnsson verkfræðingur
Breytingar	Gluggahlerar á norðurhlíð hússins, óljóst hvenær það var gert.
Höfundur breytinga

Aðalbyggingarefni	Timbur
Útveggir	Viðarklæddir og málaðir
Þak	Mænispak er á íbúðarhúsi, bílskúr er með skúrþaki.

Byggingarlist	C
Menningarsögulegt gildi	A
Umhverfisgildi	B-
Upprunaleiki	B-
Varðveislugildi	B-

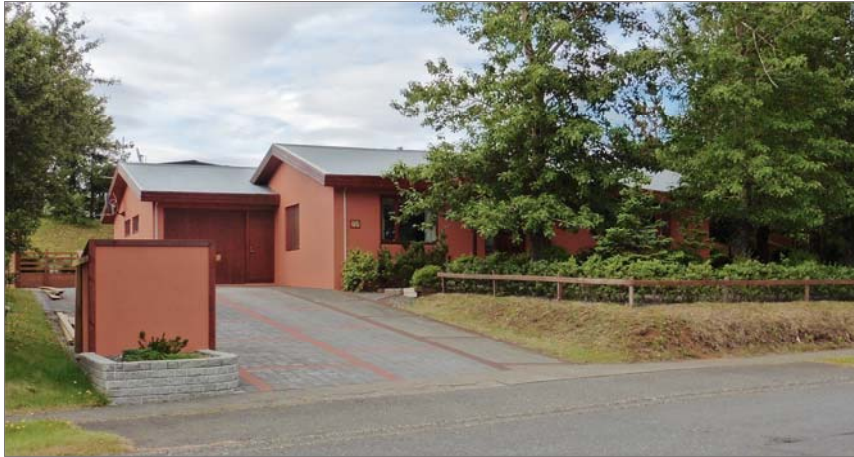
## H O L T S B Ú Ð 10

Byggingarár	Liklega 1973 eða 1974, heimildir skortir.
Skilgreining	Einbýlishús með sambyggðum bílskúr
Fjöldi hæða	1 H
Fermetrar	163,2 m <sup>2</sup>
Stærð lóðar	1.046,0 m <sup>2</sup>

Byggingarlist	C
Menningarsögulegt gildi	
Umhverfisgildi	B-
Upprunaleiki	B-
Varðveislugildi	B-

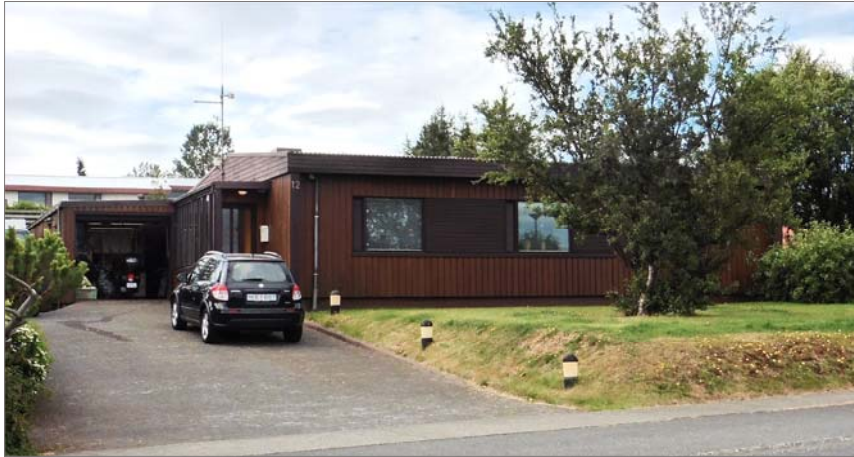
# H O L T S B Ú Ð 12

Byggingarár	1974
Skilgreining	Einbýlishús með sambyggðum bílskúr
Fjöldi hæða	1 H
Fermetrar	163,3 m <sup>2</sup>
Stærð lóðar	1.032,0 m <sup>2</sup>

Byggingarlist	C
Menningarögulegt gildi	A
Umhverfisgildi	B-
Upprunaleiki	B-
Varðveislugildi	B-

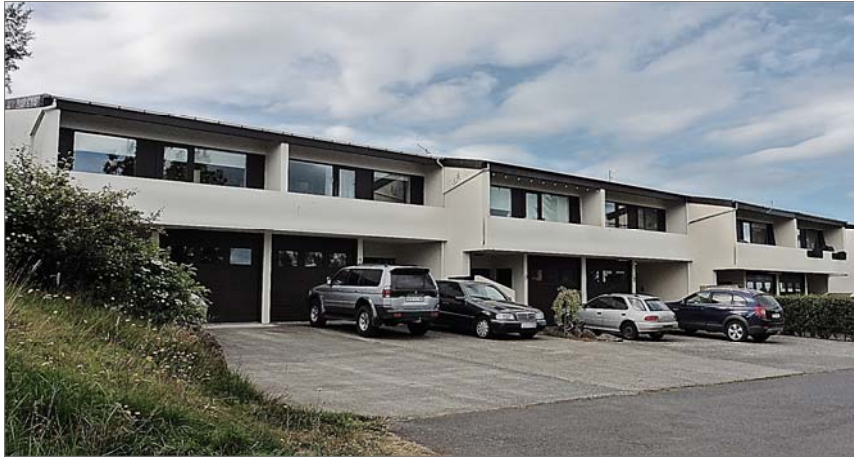
## H O L T S B Ú Ð 13-23

Byggingarár	1977 (nr. 13: 1974)
Skilgreining	Raðhús, 6 sambyggð hús með innbyggðum bílskúrum.
Fjöldi hæða	1-2 H
Fermetrar	997,8 m <sup>2</sup> alls
Stærð lóðar	1.738,0 m <sup>2</sup>

Byggingarlist	B
Menningarsögulegt gildi	
Umhverfisgildi	B-
Upprunaleiki	B-
Varðveislugildi	B-

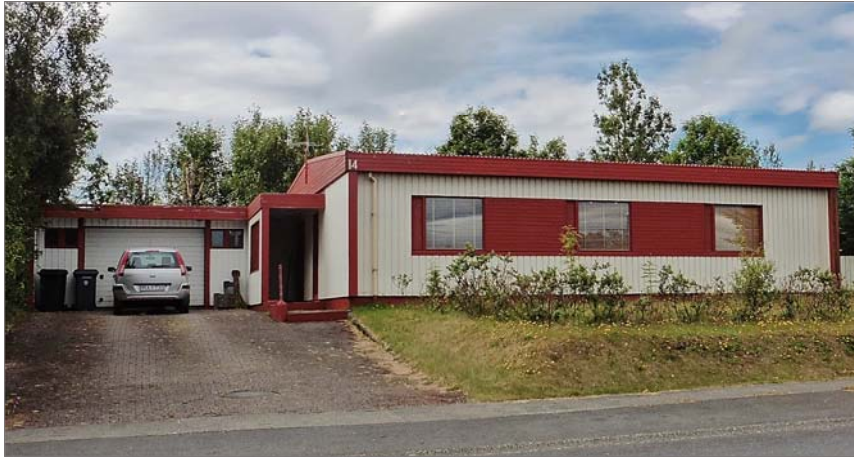
## H O L T S B Ú Ð 14

Byggingarár	1974, bílsk. 1973
Skilgreining	Einbýlishús með sambyggðum bílskúr
Fjöldi hæða	1 H
Fermetrar	184,3 m <sup>2</sup>
Stærð lóðar	939,0 m <sup>2</sup>

Byggingarlist	C
Menningarsögulegt gildi	A
Umhverfisgildi	B-
Upprunaleiki	B-
Varðveislugildi	B-

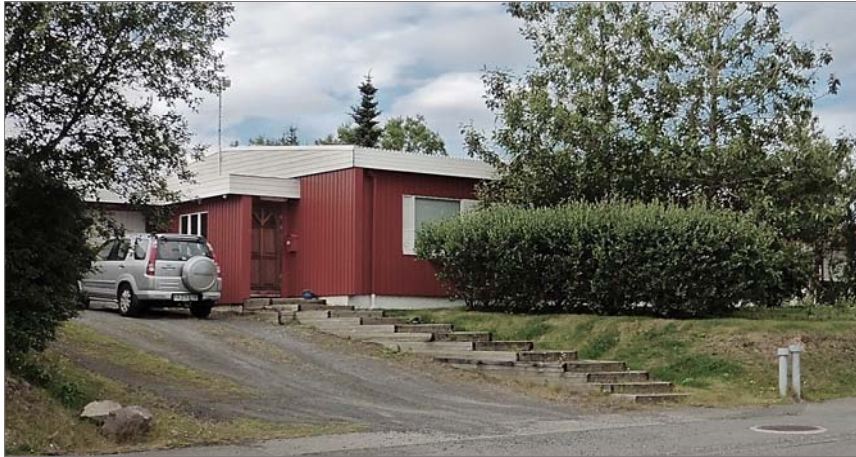
## H O L T S B Ú Ð 16

Byggingarár	1974, bílsk. 1973
Skilgreining	Einbýlishús með sambyggðum bílskúr
Fjöldi hæða	1 H
Fermetrar	156,8 m <sup>2</sup>
Stærð lóðar	993,0 m <sup>2</sup>

Byggingarlist	C
Menningarsögulegt gildi	A
Umhverfisgildi	B-
Upprunaleiki	B-
Varðveislugildi	B-

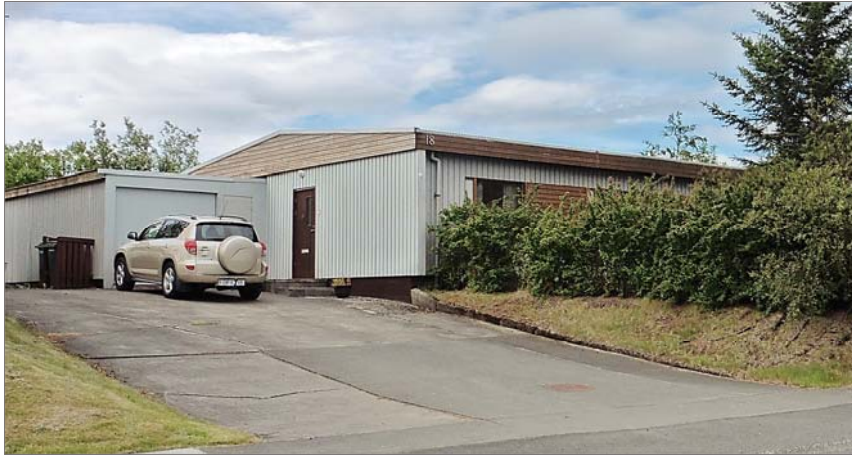
## H O L T S B Ú Ð 18

Byggingarár	1974, bílsk. 1973
Skilgreining	Einbýlishús með sambyggðum bílskúr
Fjöldi hæða	1 H
Fermetrar	158,2 m <sup>2</sup>
Stærð lóðar	1.000,0 m <sup>2</sup>

Byggingarlist	C
Menningarsögulegt gildi	A
Umhverfisgildi	B-
Upprunaleiki	B-
Varðveislugildi	B-

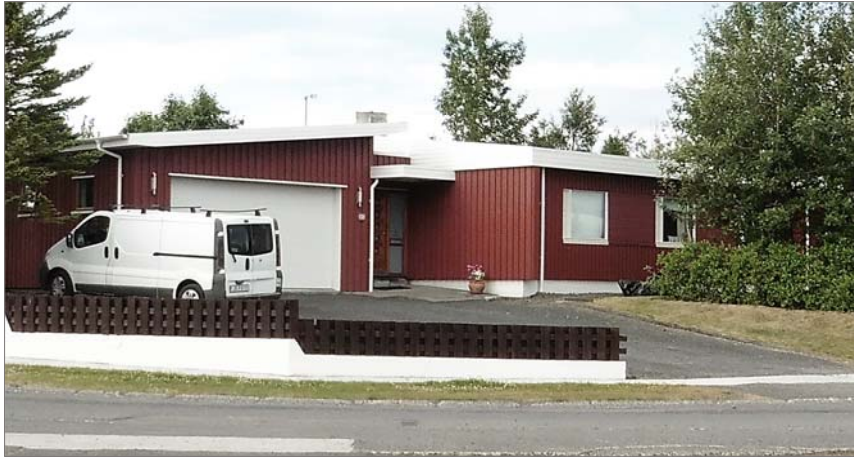
# H O L T S B Ú Ð 20

Byggingarár	1974
Skilgreining	Einbýlishús með sambyggðum bílskúr
Fjöldi hæða	1 H
Fermetrar	255,7 m <sup>2</sup>
Stærð lóðar	1.257,0 m <sup>2</sup>

Byggingarlist	C
Menningsögulegt gildi	A
Umhverfisgildi	B
Upprunaleiki	B
Varðveislugildi	B

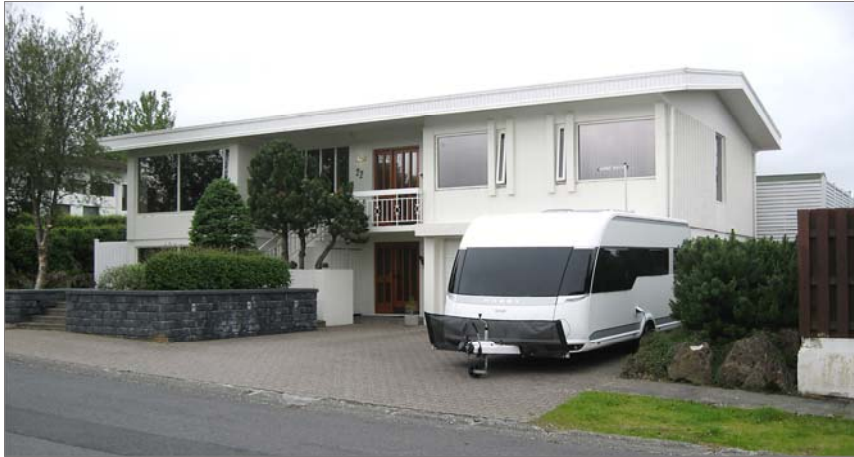
## H O L T S B Ú Ð 22

Byggingarár	1977
Skilgreining	Einbýlishús með innbyggðum tvöföldum bílskúr
Fjöldi hæða	1-2 H
Fermetrar	253,9 m <sup>2</sup>
Stærð lóðar	972,0 m <sup>2</sup>

Byggingarlist	B-
Menningarsögulegt gildi	
Umhverfsgildi	B
Upprunaleiki	B-
Varðveislugildi	B-

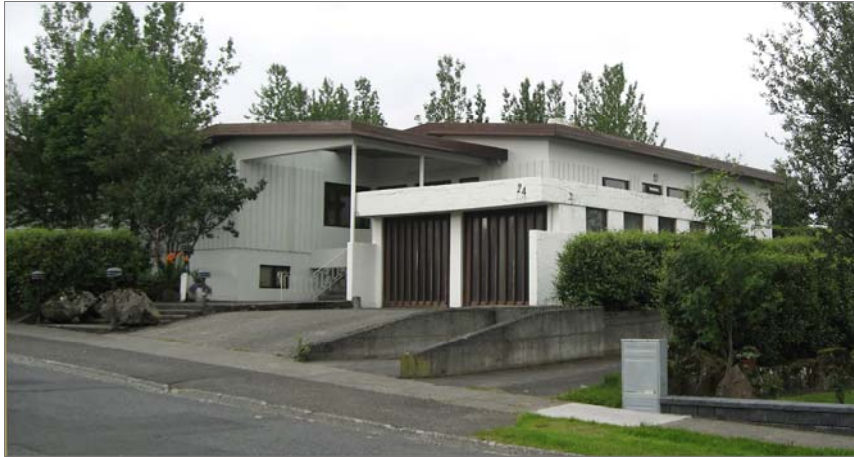
# H O L T S B Ú Ð 24

Byggingarár	1977
Skilgreining	Einbýlishús með innbyggðum tvöföldum bílskúr
Fjöldi hæða	1 H og kjallari
Fermetrar	368,5 m <sup>2</sup>
Stærð lóðar	972,0 m <sup>2</sup>

Byggingarlist	B-
Menningarsögulegt gildi	
Umhverfsgildi	B
Upprunaleiki	B-
Varðveislugildi	B-

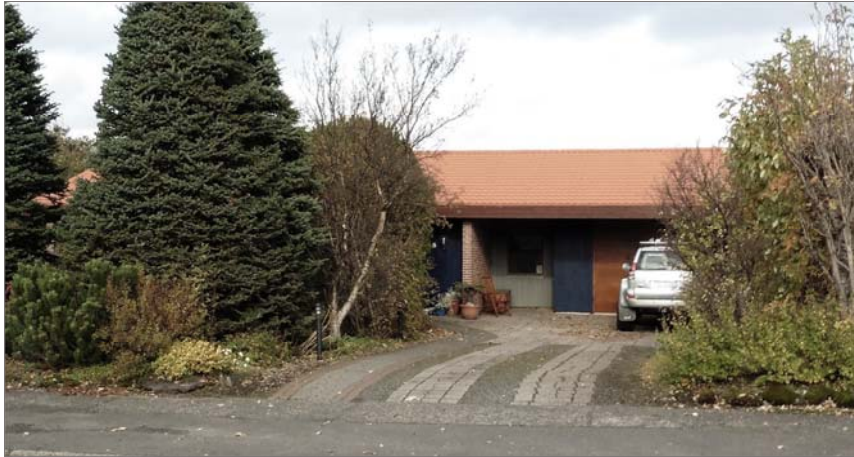
# H O L T S B Ú Ð 25

Byggingarár	1973
Skilgreining	Einbýlishús með sambyggðum bílskúr
Fjöldi hæða	1 H
Fermetrar	185,4 m <sup>2</sup>
Stærð lóðar	1.112,0 m <sup>2</sup>

Byggingarlist	C
Menningarsögulegt gildi	A
Umhverfisgildi	B-
Upprunaleiki	B-
Varðveislugildi	B-

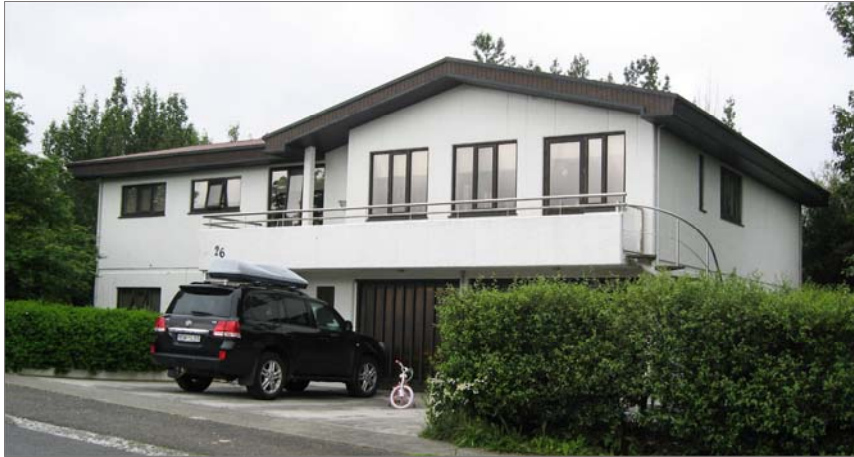
# H O L T S B Ú Ð 26

Byggingarár	1981
Skilgreining	Einbýlishús með innbyggðum tvöföldum bílskúr
Fjöldi hæða	1-2 H
Fermetrar	339,1 m <sup>2</sup>
Stærð lóðar	1.006,0 m <sup>2</sup>

Byggingarlist	C
Menningarsögulegt gildi	
Umhverfisgildi	B
Upprunaleiki	B-
Varðveislugildi	B-

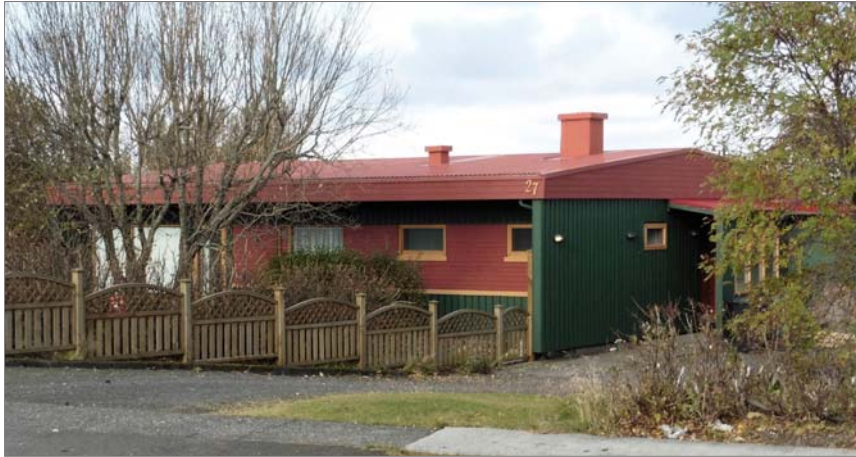
## H O L T S B Ú Ð 27

Byggingarár	1973, bílsk. 1974
Skilgreining	Einbýlishús með sambyggðum bílskúr
Fjöldi hæða	1 H
Fermetrar	159,6 m <sup>2</sup>
Stærð lóðar	1.051,0 m <sup>2</sup>

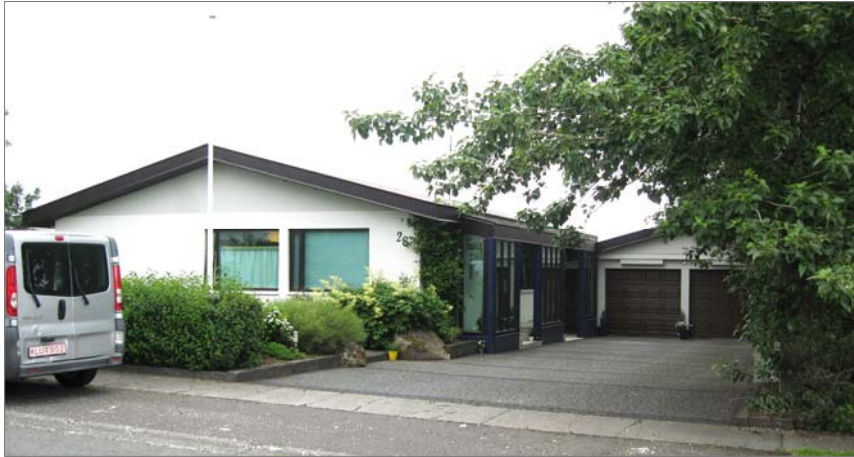
## H O L T S B Ú Ð 28

Byggingarár	1977
Skilgreining	Einbýlishús með sambyggðum tvöföldum bílskúr
Fjöldi hæða	1 H
Fermetrar	187,2 m <sup>2</sup>
Stærð lóðar	972,0 m <sup>2</sup>

Höfundur	Haraldur V. Haraldsson arkitekt
Breytingar	1991: Bílskúrspaki breytt í mænispak. 2004: Skjólveggur og skyggni, breytingar á innra fyrirkomulagi og lóð
Höfundur breytinga	1991: Haraldur V. Haraldsson arkitekt 2004: Guðmundur Gunnlaugsson f.h. Teiknistofunnar Arkhús ehf

Aðalbyggingarefni	Steinsteypa
Útveggir	Hraunaðir, sléttúðaðir, málaðir
Þak	Mænispak er á íbúðarhúsi og bílskúr.

Byggingarlist	C
Menningarsögulegt gildi	
Umhverfisgildi	B
Upprunaleiki	B-
Varðveislugildi	B-

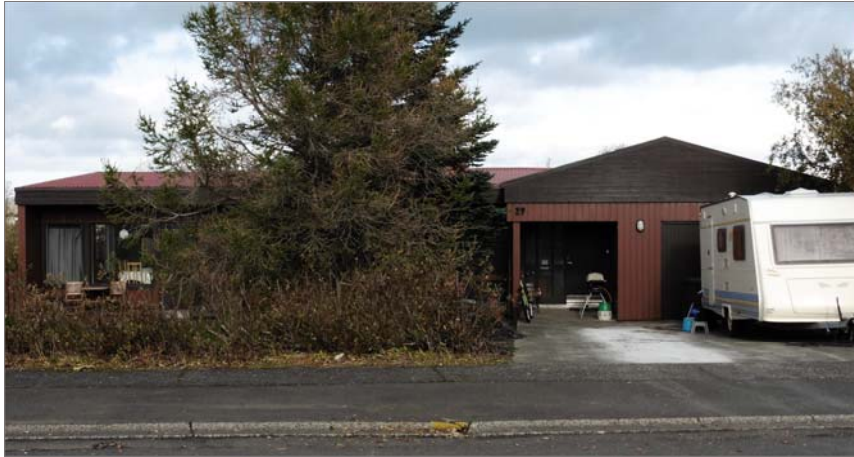
## H O L T S B Ú Ð 29

Byggingarár	1973
Skilgreining	Einbýlishús með sambyggðum bílskúr
Fjöldi hæða	1 H
Fermetrar	250,0 m <sup>2</sup>
Stærð lóðar	1.063,0 m <sup>2</sup>

Höfundur	Guðmundur G. Þórarinnsson verkfræðingur
Breytingar	1981: Viðbygging og þaki breytt.
Höfundur breytinga	Páll V. Bjarnason arkitekt

Aðalbyggingarefni	Timbur
Útveggir	Viðarklæddir
Þak	Mænispak

Byggingarlist	C
Menningarsögulegt gildi	A
Umhverfisgildi	B-
Upprunaleiki	B
Varðveislugildi	B-

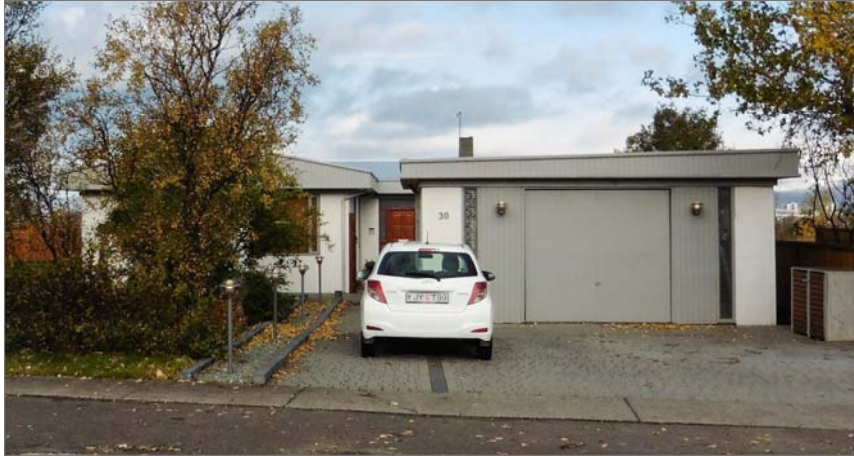
## H O L T S B Ú Ð 30

Byggingarár	1977
Skilgreining	Einbýlishús og stakstæður tvöfaldur bílskúr
Fjöldi hæða	1 H
Fermetrar	199,9 m <sup>2</sup>
Stærð lóðar	941,0 m <sup>2</sup>

Höfundur	Kristinn Sveinbjörnsson byggingafræðingur
Breytingar	
Höfundur breytinga

Aðalbyggingarefni	Forsteyptar einingar
Útveggir	Málaðir
Þak	Mænisþak er á íbúðarhúsi, bílskúr er með skúrþaki.

Byggingarlist	C
Menningarsögulegt gildi	
Umhverfsgildi	B
Upprunaleiki	B-
Varðveislugildi	B-

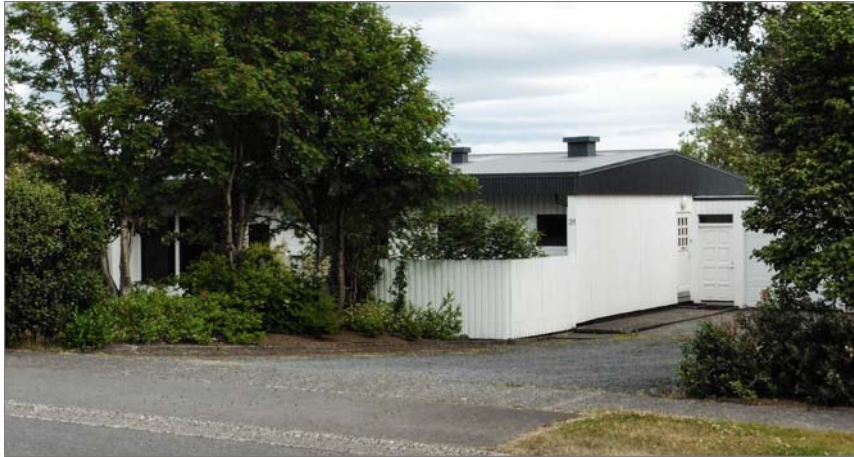
## H O L T S B Ú Ð 31

Byggingarár	1974
Skilgreining	Einbýlishús með sambyggðum bílskúr.
Fjöldi hæða	1 H
Fermetrar	159,7 m <sup>2</sup>
Stærð lóðar	977,0 m <sup>2</sup>

Höfundur	Guðmundur G. Þórarinnsson verkfræðingur
Breytingar	1975: Bílskúr stækkaður. Þakklæðning endurnýjuð, skjólveggur reistur, óljóst hvenær það var gert.
Höfundur breytinga	1975: Guðmundur G. Þórarinnsson verkfræðingur

Aðalbyggingarefni	Timbur
Útveggir	Viðarklæddir og málaðir
Þak	Mænispak er á íbúðarhúsi, bílskúr er með skúrþaki.

Byggingarlist	C
Menningarsögulegt gildi	A
Umhverfisgildi	B
Upprunaleiki	B-
Varðveislugildi	B-

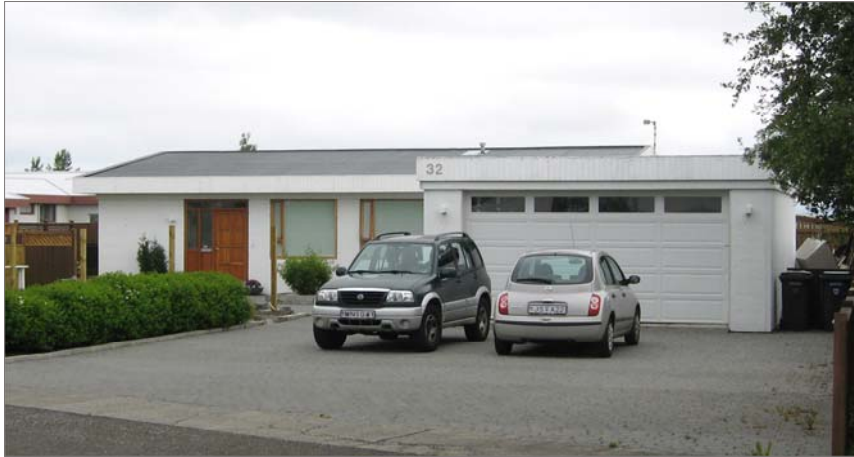
## H O L T S B Ú Ð 32

Byggingarár	1976
Skilgreining	Einbýlishús og stakstæður tvöfaldur bílskúr
Fjöldi hæða	1 H
Fermetrar	193,2 m <sup>2</sup>
Stærð lóðar	1.158,0 m <sup>2</sup>

Höfundur	Kristinn Sveinbjörnsson byggingafræðingur
Breytingar	
Höfundur breytinga

Aðalbyggingarefni	Forsteyptar einingar
Útveggir	Málaðir
Þak	Mænisþak er á íbúðarhúsi, bílskúr er með steypu flötu þaki.

Byggingarlist	C
Menningarsögulegt gildi	
Umhverfsgildi	B
Upprunaleiki	B-
Varðveislugildi	B-

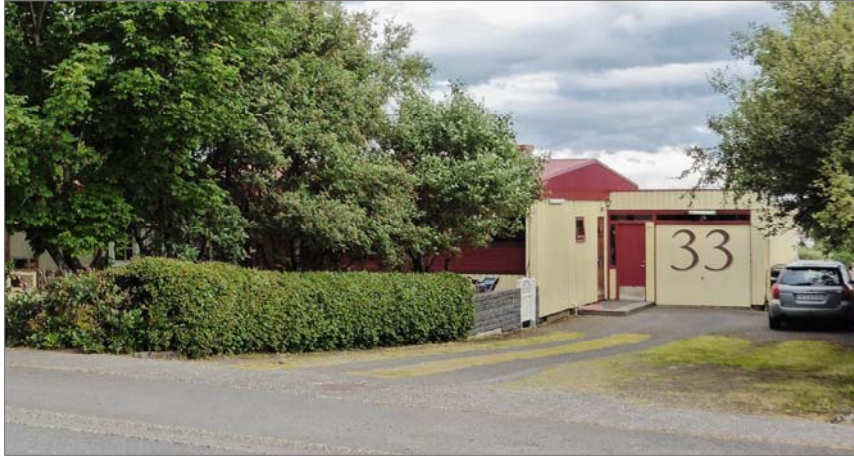
## H O L T S B Ú Ð 33

Byggingarár	1974
Skilgreining	Einbýlishús með sambyggðum bílskúr
Fjöldi hæða	1 H
Fermetrar	
Stærð lóðar	1.016,0 m <sup>2</sup>

Höfundur	Guðmundur G. Þórarinnsson verkfræðingur
Breytingar	1974: Leyfi veitt fyrir stækkun bílskúrs, en hefur ekki komið til framkvæmda. Sólstofa hefur verið byggð við húsið sunnanvert, smáhýsi reist í garðinum og þakkantar Endurnýjaðir. Óljóst hvenær það var gert.
Höfundur breytinga	1974: Guðmundur G. Þórarinnsson verkfræðingur

Aðalbyggingarefni	Timbur
Útveggir	Viðarklæddir og málaðir
Þak	Mænisþak er á íbúðarhúsi, bílskúr er með skúrþaki.

Byggingarlist	C
Menningarsögulegt gildi	A
Umhverfisgildi	B-
Upprunaleiki	B-
Varðveislugildi	B-

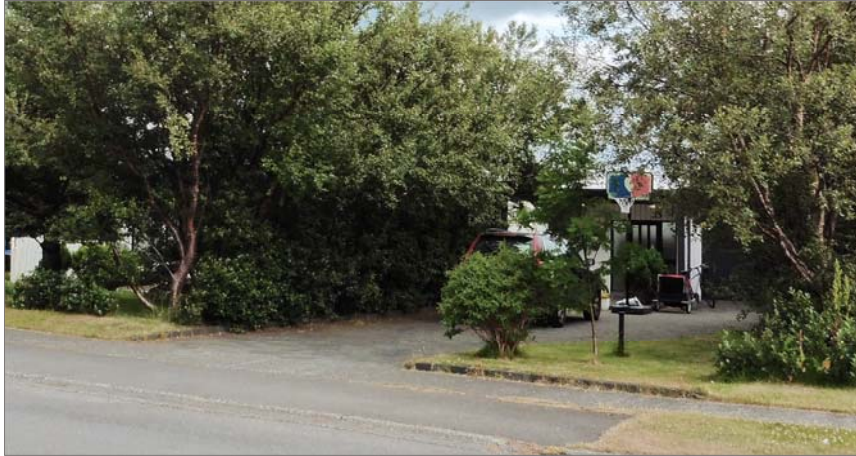
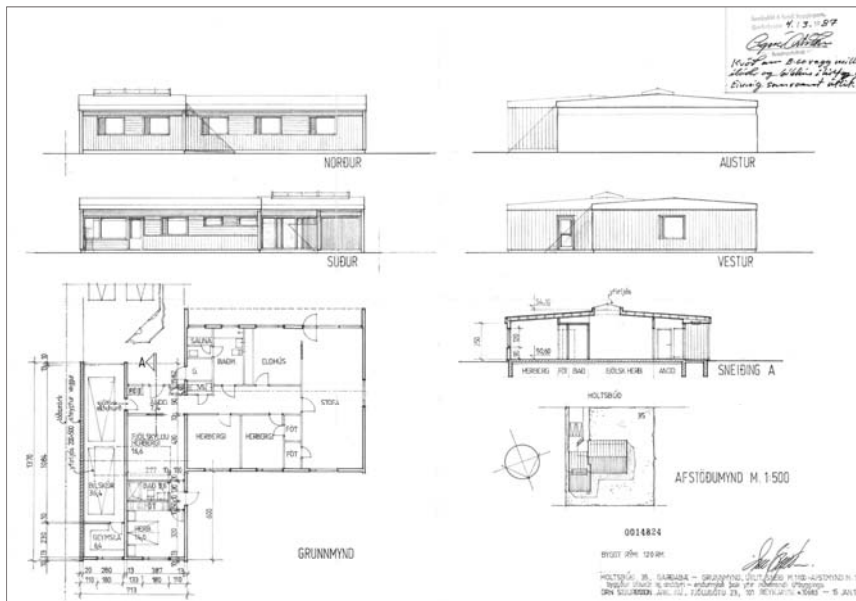
## H O L T S B Ú Ð 35

Byggingarár	1973
Skilgreining	Einbýlishús með sambyggðum bílskúr
Fjöldi hæða	1 H
Fermetrar	212,2 m <sup>2</sup>
Stærð lóðar	1.021,0 m <sup>2</sup>

Höfundur	Guðmundur G. Þórarinnsson verkfræðingur
Breytingar	1987: Bílskúr og anddyri byggt við húsið, þak yfir útbýggingu endurnýjað.
Höfundur breytinga	1987: Örn Sigurðsson arkitekt

Aðalbyggingarefni	Timbur
Útveggir	Viðarklæddir og málaðir
Þak	Mænisþak

Byggingarlist	C
Menningarsögulegt gildi	A
Umhverfsgildi	B-
Upprunaleiki	B-
Varðveislugildi	B-

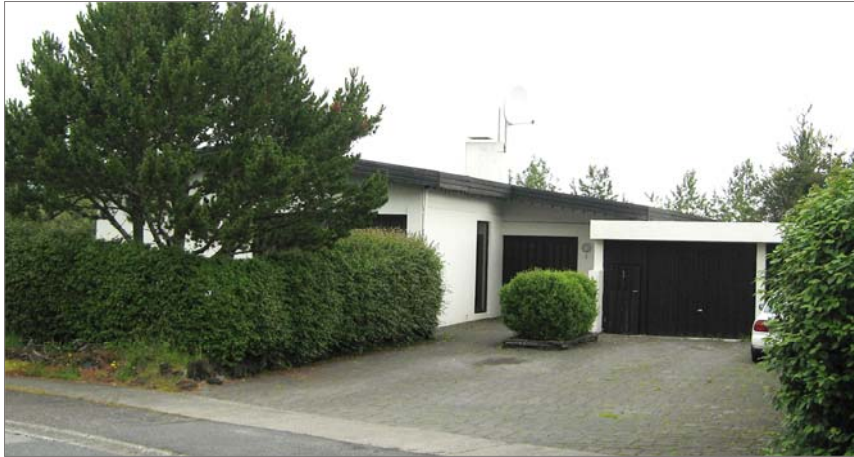
## H O L T S B Ó D 36

Byggingarár	1976
Skilgreining	Einbýlishús með sambyggðum tvöföldum bílskúr
Fjöldi hæða	1 H
Fermetrar	216,3 m <sup>2</sup>
Stærð lóðar	1.149,0 m <sup>2</sup>

Höfundur	Kjartan Sveinsson byggingatæknifræðingur
Breytingar	1994: Viðbygging, sólstofa
Höfundur breytinga	Sæmundur Eiríksson tæknifræðingur

Aðalbyggingarefni	Steinsteypa
Útveggir	Sléttúðaðir og málaðir
Þak	Mænispak er á íbúðarhúsi, bílskúr er með steypu flötu þaki.

Byggingarlist	B-
Menningsögulegt gildi	B
Umhverfisgildi	B-
Upprunaleiki	B-
Varðveislugildi	B-

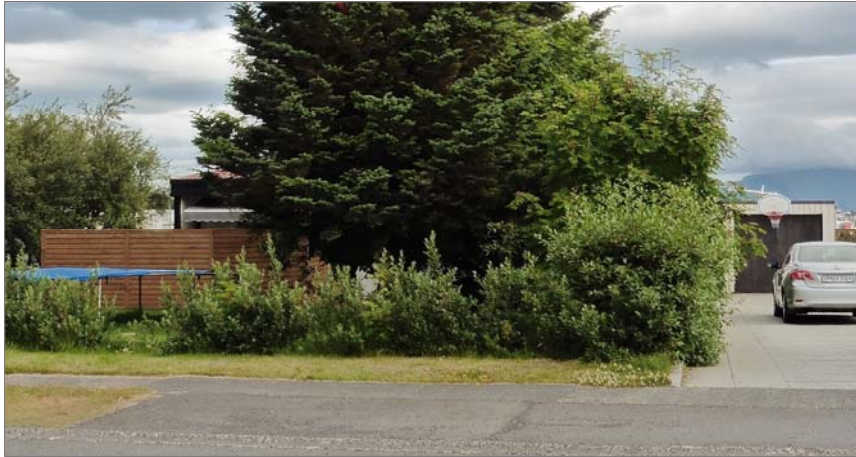
## H O L T S B Ú Ð 37

Byggingarár	1973
Skilgreining	Einbýlishús með sambyggðum bílskúr.
Fjöldi hæða	1 H
Fermetrar	159,7 m <sup>2</sup>
Stærð lóðar	1.030,0 m <sup>2</sup>

Höfundur	Guðmundur G. Þórarinnsson verkfræðingur
Breytingar	
Höfundur breytinga

Aðalbyggingarefni	Timbur
Útveggir	Viðarklæddir og málaðir
Þak	Mænisþak er á íbúðarhúsi, bílskúr er með skúrþaki.

Byggingarlist	C
Menningarsögulegt gildi	A
Umhverfsgildi	B-
Upprunaleiki	B-
Varðveislugildi	B-

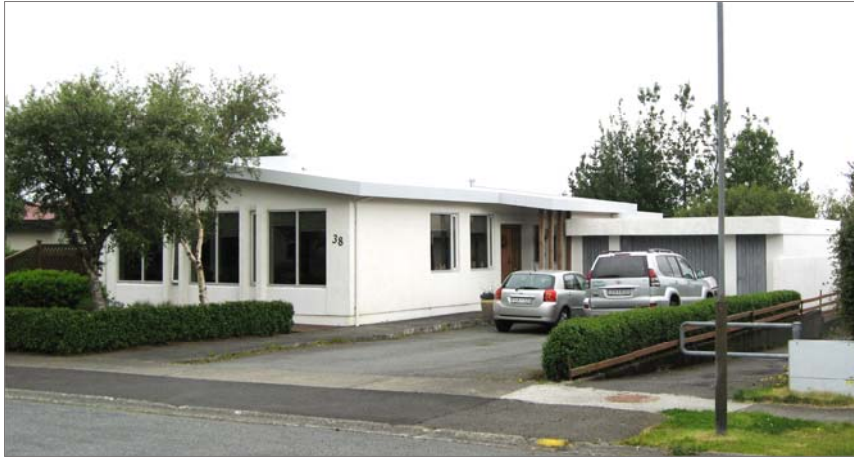
# H O L T S B Ú Ð 38

Byggingarár	1974
Skilgreining	Einbýlishús og sambyggður tvöfaldur bílskúr
Fjöldi hæða	1 H
Fermetrar	279,0 m <sup>2</sup>
Stærð lóðar	1.072,0 m <sup>2</sup>

Höfundur	Kjartan Sveinsson byggingatæknifræðingur
Breytingar	1986: Viðbygging, sólstofa og herbergi. Sólstofan hefur ekki verið byggð.
Höfundur breytinga	Kjartan Sveinsson byggingatæknifræðingur

Aðalbyggingarefni	Steinsteypa
Útveggir	Hraunaðir, sléttúðaðir fletir, málaðir
Þak	Mænispak er á íbúðarhúsi, bílskúr er með steypu flötu þaki.

Byggingarlist	B-
Menningarsögulegt gildi	
Umhverfisgildi	B
Upprunaleiki	B
Varðveislugildi	B

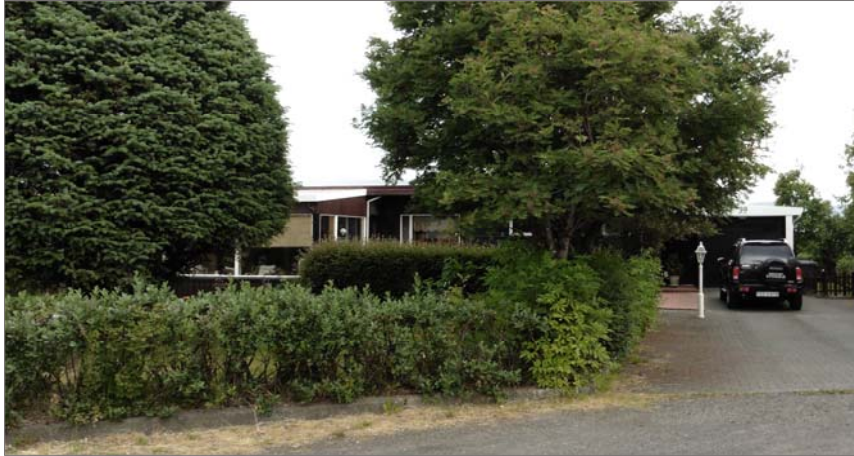
## H O L T S B Ú Ð 39

Byggingarár	1974
Skilgreining	Einbýlishús með sambyggðum bílskúr
Fjöldi hæða	1 H
Fermetrar	180,2 m <sup>2</sup>
Stærð lóðar	1.067,0 m <sup>2</sup>

Höfundur	Guðmundur G. Þórarinnsson verkfræðingur
Breytingar	1985: Viðbygging, sólstofa Skjólveggar og skyggni eru komin upp við anddyri hússins, óljóst hvenær það var gert.
Höfundur breytinga	Einar Ingimarsson arkitekt

Aðalbyggingarefni	Timbur
Útveggir	Viðarklæddir og málaðir
Þak	Mænispak er á íbúðarhúsi, bílskúr er með skúrþaki.

Byggingarlist	C
Menningarsögulegt gildi	A
Umhverfisgildi	B
Upprunaleiki	B+
Varðveislugildi	B

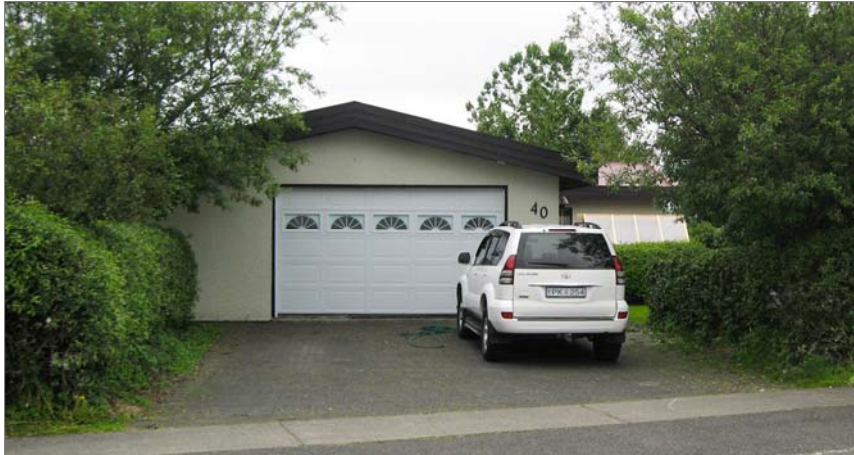
## H O L T S B Ú Ð 40

Byggingarár	1976
Skilgreining	Einbýlishús með sambyggðum bílskúr.
Fjöldi hæða	1 H
Fermetrar	204,1 m <sup>2</sup>
Stærð lóðar	1.047,0 m <sup>2</sup>

Höfundur	ARKO
Breytingar	1989: Viðbygging, sólstofa
Höfundur breytinga	ARKO

Aðalbyggingarefni	Steinsteypa
Útveggir	Hraunaðir og málaðir
Þak	Mænispak er á íbúðarhúsi og sambyggðum bílskúr.

Byggingarlist	C
Menningarsögulegt gildi	
Umhverfisgildi	B-
Upprunaleiki	B-
Varðveislugildi	B-

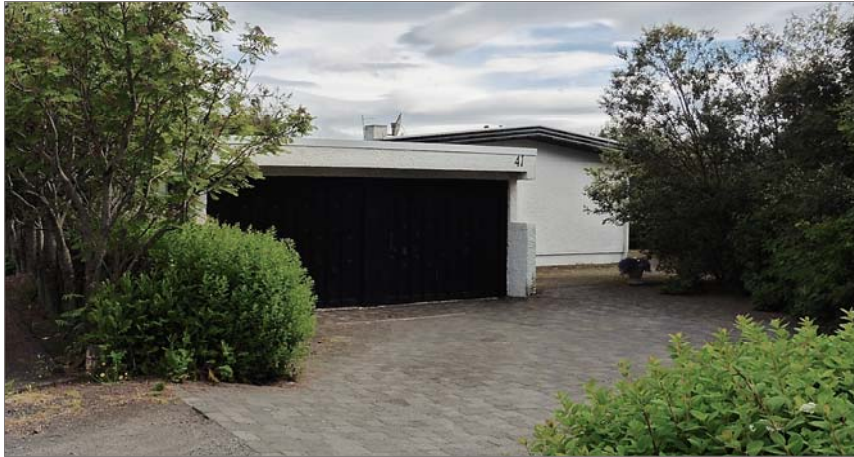
# H O L T S B Ú Ð 41

Byggingarár	1975
Skilgreining	Einbýlishús með sambyggðum tvöföldum bílskúr
Fjöldi hæða	1-2 H
Fermetrar	274,0 m <sup>2</sup>
Stærð lóðar	1.275,0 m <sup>2</sup>

Höfundur	Kjartan Sveinsson byggingatæknifræðingur
Breytingar	
Höfundur breytinga

Aðalbyggingarefni	Steinsteypa
Útveggir	Hraunaðir og málaðir
Þak	Mænispak er á íbúðarhúsi, bílskúr er með steyptu flötu þaki.

Byggingarlist	C
Menningarsögulegt gildi	
Umhverfsgildi	B-
Upprunaleiki	B-
Varðveislugildi	B-

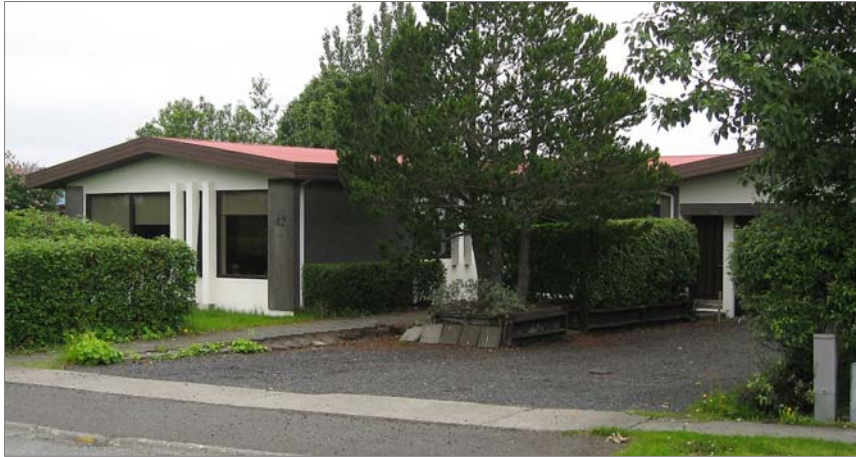
## H O L T S B Ú Ð 42

Byggingarár	1977
Skilgreining	Einbýlishús með sambyggðum bílskúr
Fjöldi hæða	1 H
Fermetrar	225,9 m <sup>2</sup>
Stærð lóðar	967,0 m <sup>2</sup>

Höfundur	Kjartan Sveinsson byggingatæknifræðingur
Breytingar	1990: Viðbygging; skáli og breyting á bílskúrspaki
Höfundur breytinga	Sigurður R. Halldórsson byggingafræðingur

Aðalbyggingarefni	Steinsteypa
Útveggir	Hraunaðir, sléttúðaðir fletir, málaðir
Þak	Mænisþak er á íbúðarhúsi og bílskúr.

Byggingarlist	B-
Menningarsögulegt gildi	B-
Umhverfsgildi	B
Upprunaleiki	B-
Varðveislugildi	B-

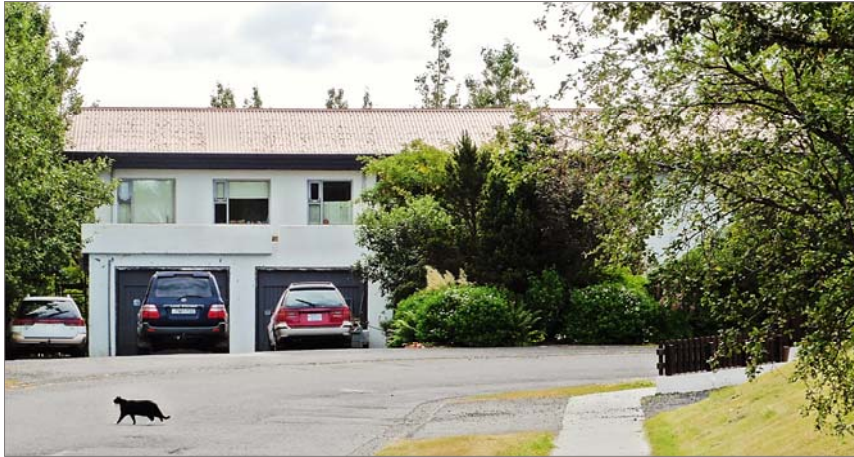
## H O L T S B Ú Ð 43

Byggingarár	1979
Skilgreining	Einbýlishús með innbyggðum tvöföldum bílskúr.
Fjöldi hæða	1-2 H
Fermetrar	313,7 m <sup>2</sup>
Stærð lóðar	991,0 m <sup>2</sup>

Höfundur	Óli Þórðarson arkitekt
Breytingar	1979: Innra fyrirkomulagi neðri hæðar breytt.
Höfundur breytinga	Óli Þórðarson arkitekt

Aðalbyggingarefni	Steinsteypa
Útveggir	Sléttmúraðir og málaðir
Þak	Mænispak er á íbúðarhúsi og bílskúr.

Byggingarlist	C
Menningar sögulegt gildi	
Umhverfisgildi	B
Upprunaleiki	B-
Varðveislugildi	B-

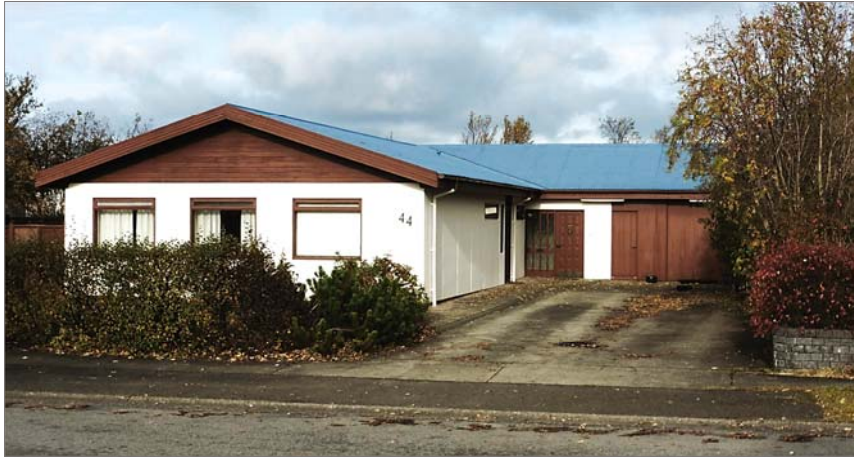
## H O L T S B Ú Ð 44

Byggingarár	1977
Skilgreining	Einbýlishús með tvöföldum sambyggðum bílskúr
Fjöldi hæða	1 H
Fermetrar	210,0 m <sup>2</sup>
Stærð lóðar	972,0 m <sup>2</sup>

Höfundur	Pálmar Ólason arkitekt
Breytingar	1985: Skjólgröðing
Höfundur breytinga	Pálmar Ólason arkitekt

Aðalbyggingarefni	Forsteyptar einingar
Útveggir	Viðarklæddir að hluta, málaðir
Þak	Mænisþak

Byggingarlist	B-
Menningarsögulegt gildi	
Umhverfisgildi	B
Upprunaleiki	B
Varðveislugildi	B

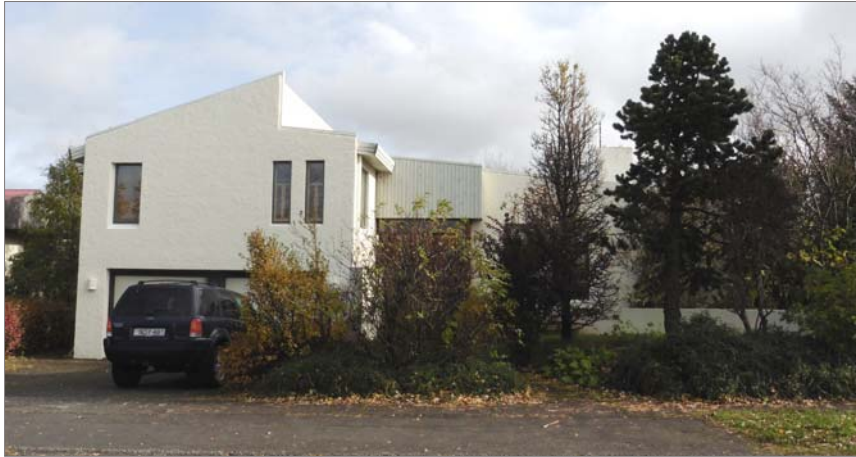
# H O L T S B Ú Ð 45

Byggingarár	1978
Skilgreining	Einbýlishús með tvöföldum innbyggðum bílskúr
Fjöldi hæða	1-2 H (pallar)
Fermetrar	308,0 m <sup>2</sup>
Stærð lóðar	972,0 m <sup>2</sup>

Höfundur	Pálmar Ólason arkitekt
Breytingar	1984: Óljóst
Höfundur breytinga	2003: Útveggjaklæðning, útitróppur og pallur yfir sundlaug
	1984: Pálmar Ólason arkitekt
	2003: Tryggvi Tryggvason arkitekt

Aðalbyggingarefni	Steinsteypa
Útveggir	Hraunaðir og málaðir, viðarklæddir að hluta
Þak	Tvíhalla

Byggingarlist	B
Menningarsögulegt gildi	B
Umhverfsgildi	B
Upprunaleiki	B
Varðveislugildi	B

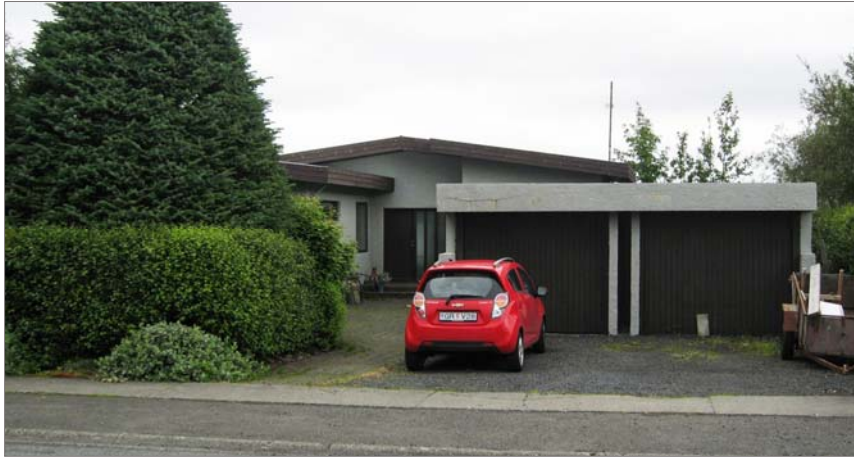
# H O L T S B Ú Ð 46

Byggingarár	1976
Skilgreining	Einbýlishús og stakstæður bílskúr
Fjöldi hæða	1 H
Fermetrar	193,7 m <sup>2</sup>
Stærð lóðar	972,0 m <sup>2</sup>

Höfundur	Kjartan Sveinsson byggingatæknifræðingur
Breytingar	
Höfundur breytinga

Aðalbyggingarefni	Steinsteypa
Útveggir	Hraunaðir og málaðir
Þak	Íbúðarhús er með mænispaki, bílskúr er með flötu steypu þaki.

Byggingarlist	B-
Menningarsögulegt gildi	
Umhverfisgildi	B
Upprunaleiki	C
Varðveislugildi	B-

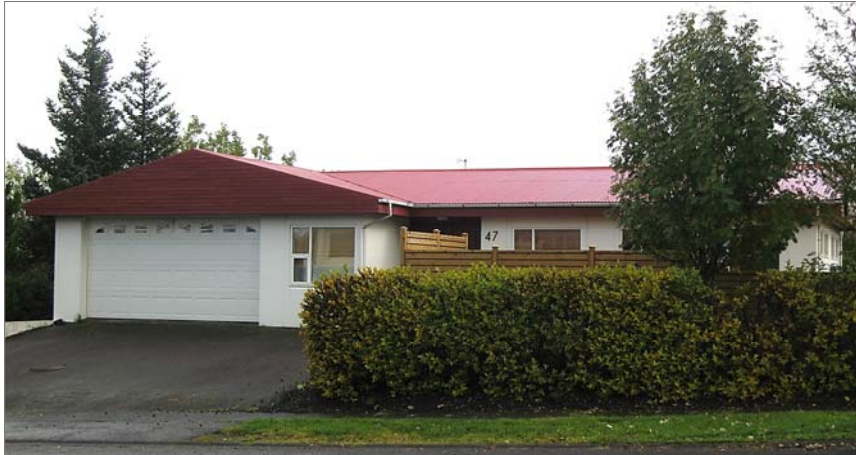
## H O L T S B Ú Ð 47

Byggingarár	1976
Skilgreining	Einbýlishús með sambyggðum tvöföldum bílskúr
Fjöldi hæða	1-2 H
Fermetrar	271,8 m <sup>2</sup>
Stærð lóðar	972,0 m <sup>2</sup>

Höfundur	ARKO
Breytingar	
Höfundur breytinga

Aðalbyggingarefni	Steinsteypa
Útveggir	Málaðir
Þak	Mænisþak

Byggingarlist	C
Menningarsögulegt gildi	
Umhverfsgildi	C
Upprunaleiki	B
Varðveislugildi	C

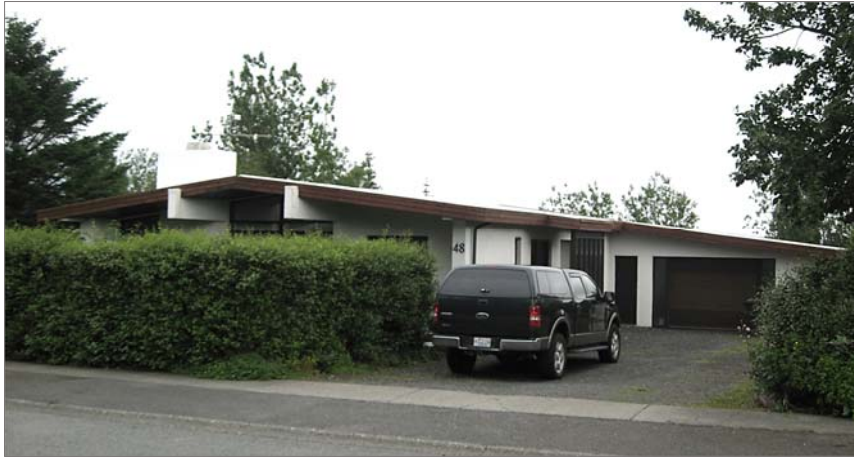
## H O L T S B Ú Ð 48

Byggingarár	1976
Skilgreining	Einbýlishús með sambyggðum bílskúr
Fjöldi hæða	1 H
Fermetrar	190,6 m <sup>2</sup>
Stærð lóðar	972,0 m <sup>2</sup>

Höfundur	Kristinn Sveinbjörnsson byggingafræðingur
Breytingar	1986: Skjólveggur og skyggni við anddyri á austurhlíð hússins.
Höfundur breytinga

Aðalbyggingarefni	Steinsteypa
Útveggir	Múrhúðaðir og málaðir
Þak	Mænisþak

Byggingarlist	C
Menningarsögulegt gildi	
Umhverfisgildi	B
Upprunaleiki	B-
Varðveislugildi	B-

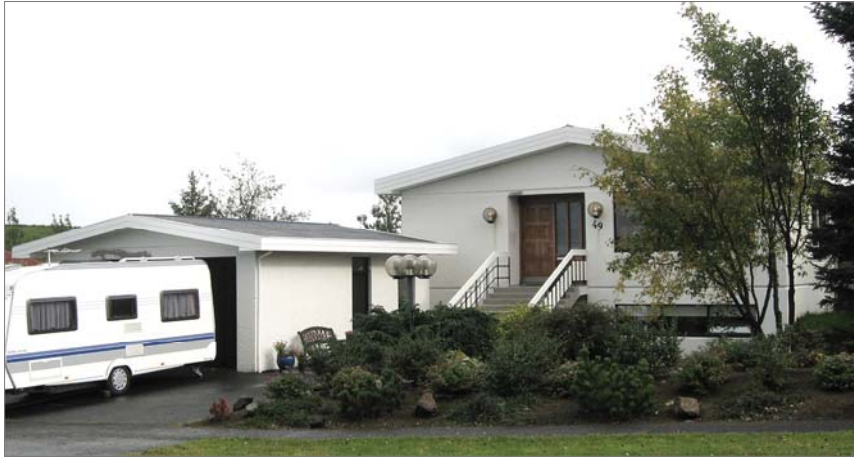
# H O L T S B Ú Ð 49

Byggingarár	1976
Skilgreining	Sambylishús og stakstæður tvöfaldur bílskúr
Fjöldi hæða	Hæð og kjallari
Fermetrar	302,5 m <sup>2</sup>
Stærð lóðar	972,0 m <sup>2</sup>

Höfundur	Þ.A. f.h. Teiknistofunnar Kvarða
Breytingar	1977: Óljóst 1987: Viðbygging, sólstofa
Höfundur breytinga	1977: Þ.A. f.h. Teiknistofunnar Kvarða 1987: Gunnar Indriðason f.h. Verktaka- og tækniþjónustu Gunnars Indriðasonar

Aðalbyggingarefni	Steinsteypa
Útveggir	Sléttúðaðir og málaðir
Þak	Mænisþak

Byggingarlist	C
Menningarsögulegt gildi	
Umhverfisgildi	B-
Upprunaleiki	B
Varðveislugildi	B-

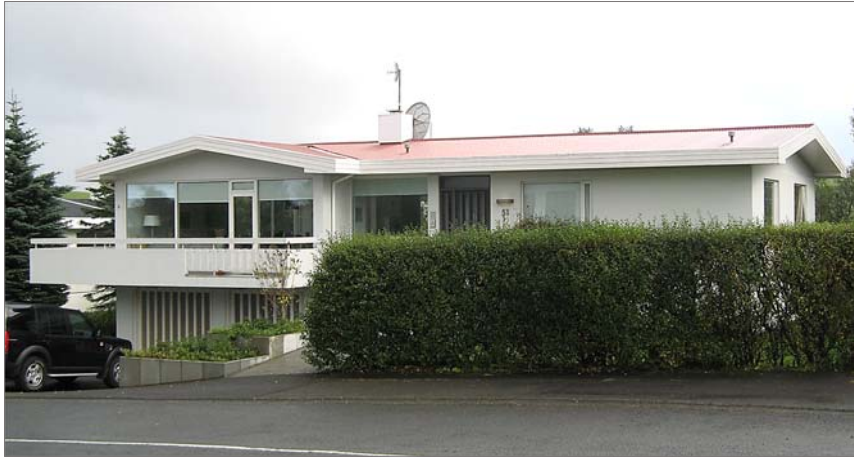
# H O L T S B Ú Ð 51

Byggingarár	1975
Skilgreining	Einbýlishús með innbyggðum tvöföldum bílskúr
Fjöldi hæða	1-2 H
Fermetrar	274,3 m <sup>2</sup>
Stærð lóðar	973,0 m <sup>2</sup>

Höfundur	Sigurður R. Halldórsson og Magnús Jónsson tæknifræðingar
Breytingar	1979: Gróðurhús, stakstætt.
Höfundur breytinga	Sigurður R. Halldórsson tæknifræðingur

Aðalbyggingarefni	Steinsteypa
Útveggir	Sléttúðaðir og málaðir
Þak	Mænispak er á íbúðarhúsi, bílskúr er með steypu flötu þaki.

Byggingarlist	C
Menningarsögulegt gildi	
Umhverfsgildi	B-
Upprunaleiki	B
Varðveislugildi	B-

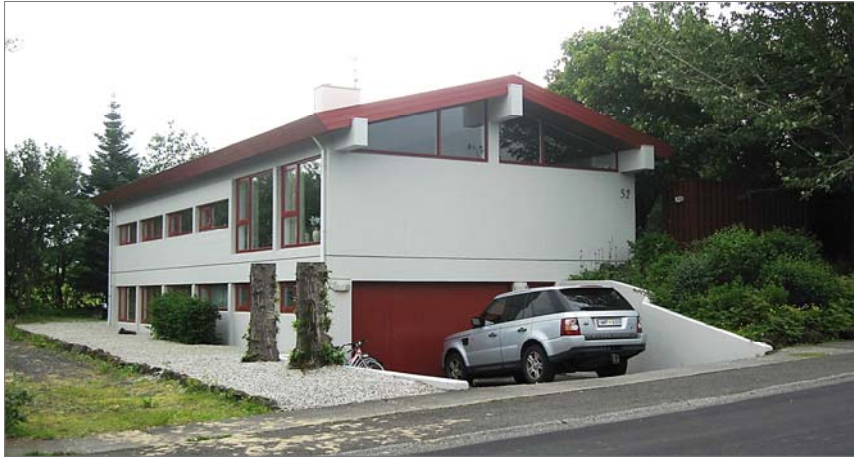
## H O L T S B Ú Ð 52

Byggingarár	1976
Skilgreining	Einbýlishús með innbyggðum tvöföldum bílskúr.
Fjöldi hæða	1 hæð og kjallari
Fermetrar	279,6 m <sup>2</sup>
Stærð lóðar	972,0 m <sup>2</sup>

Höfundur	Hilmar Björnsson arkitekt
Breytingar	
Höfundur breytinga

Aðalbyggingarefni	Steinsteypa
Útveggir	Málaðir
Þak	Mænisþak

Byggingarlist	B
Menningar sögulegt gildi	
Umhverfisgildi	B-
Upprunaleiki	B
Varðveislugildi	B

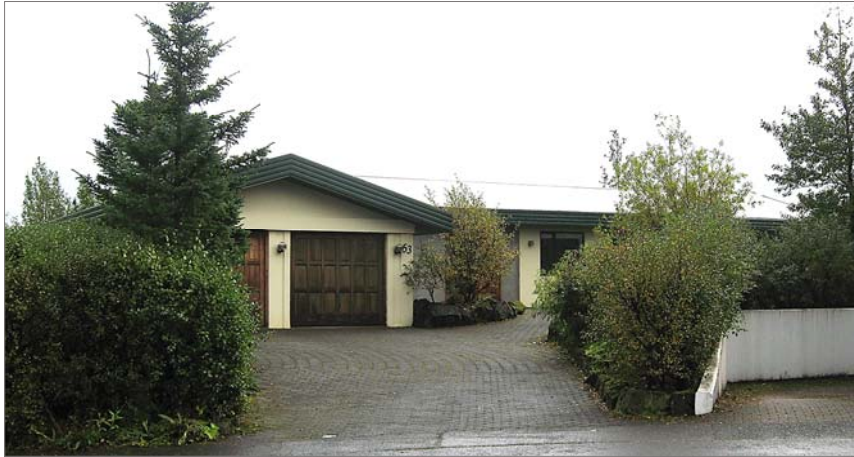
## H O L T S B Ú Ð 53

Byggingarár	1981
Skilgreining	Einbýlishús með sambyggðum tvöföldum bílskúr
Fjöldi hæða	Hæð og kjallari
Fermetrar	323,9 m <sup>2</sup>
Stærð lóðar	1.508,0 m <sup>2</sup>

Byggingarlist	C
Menningarsögulegt gildi	
Umhverfisgildi	B
Upprunaleiki	B
Varðveislugildi	B-

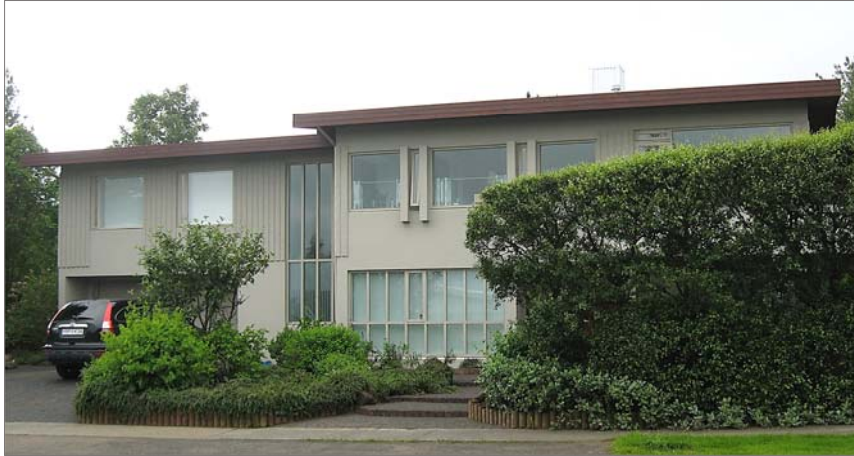
## H O L T S B Ú Ð 54

Byggingarár	1973
Skilgreining	Einbýlishús með innbyggðum tvöföldum bílskúr
Fjöldi hæða	1-2 H
Fermetrar	292,9 m <sup>2</sup>
Stærð lóðar	972,0 m <sup>2</sup>

Byggingarlist	B-
Menningarsögulegt gildi	
Umhverfsgildi	B
Upprunaleiki	B+
Varðveislugildi	B

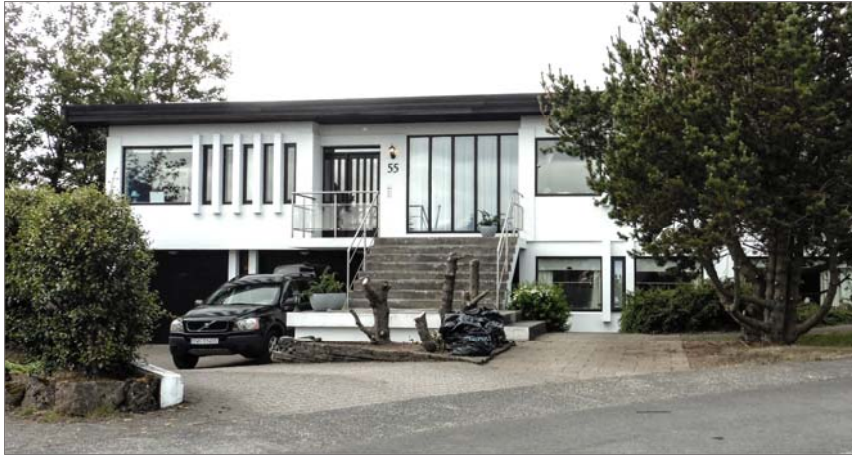
## H O L T S B Ú Ð 55

Byggingarár	1979
Skilgreining	Einbýlishús með innbyggðum tvöföldum bílskúr
Fjöldi hæða	1-2 H
Fermetrar	249,6 m <sup>2</sup>
Stærð lóðar	1.031,0 m <sup>2</sup>

Byggingarlist	B-
Menningarsögulegt gildi	
Umhverfsgildi	B-
Upprunaleiki	B
Varðveislugildi	B-

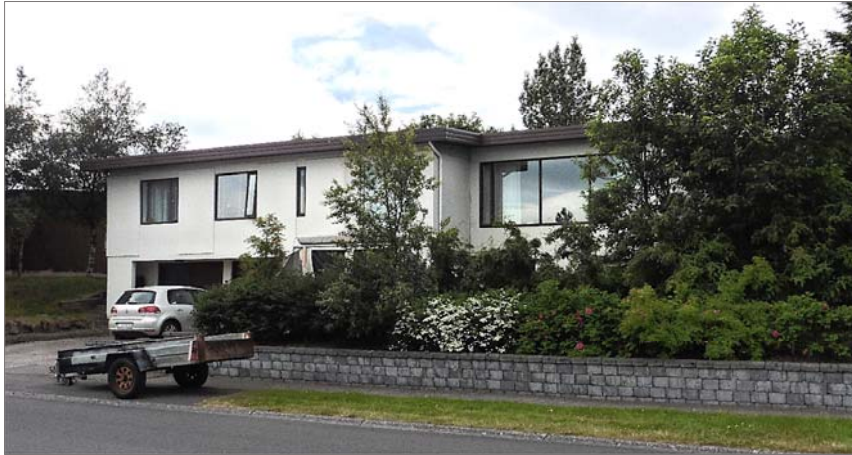
# H O L T S B Ú Ð 56

Byggingarár	1975
Skilgreining	Einbýlishús með innbyggðum tvöföldum bílskúr
Fjöldi hæða	1-2 H
Fermetrar	271,3 m <sup>2</sup>
Stærð lóðar	972,0 m <sup>2</sup>

Byggingarlist	B-
Menningsögulegt gildi	
Umhverfsgildi	B-
Upprunaleiki	B+
Varðveislugildi	B-

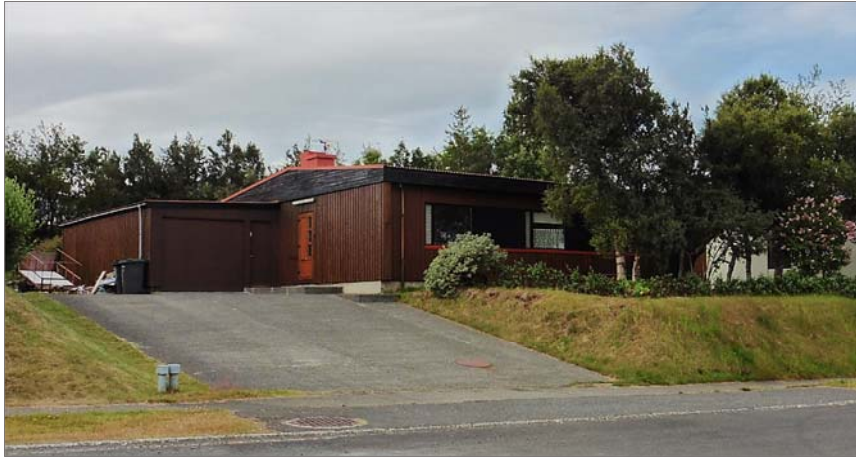
## H O L T S B Ú Ð 58

Byggingarár	1973
Skilgreining	Einbýlishús með sambyggðum bílskúr
Fjöldi hæða	1 H
Fermetrar	
Stærð lóðar	966,0 m <sup>2</sup>

Byggingarlist	C
Menningarsögulegt gildi	A
Umhverfisgildi	B
Upprunaleiki	B
Varðveislugildi	B

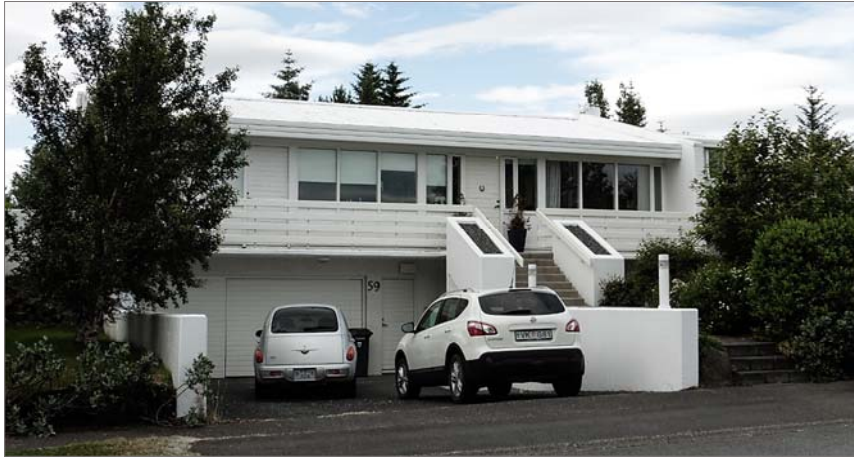
# H O L T S B Ú Ð 59

Byggingarár	1977
Skilgreining	Einbýlishús með innbyggðum bílskúr
Fjöldi hæða	Hæð og kjallari
Fermetrar	255,0 m <sup>2</sup>
Stærð lóðar	972,0 m <sup>2</sup>

Byggingarlist	C
Menningarsögulegt gildi	
Umhverfsgildi	B-
Upprunaleiki	B-
Varðveislugildi	B-

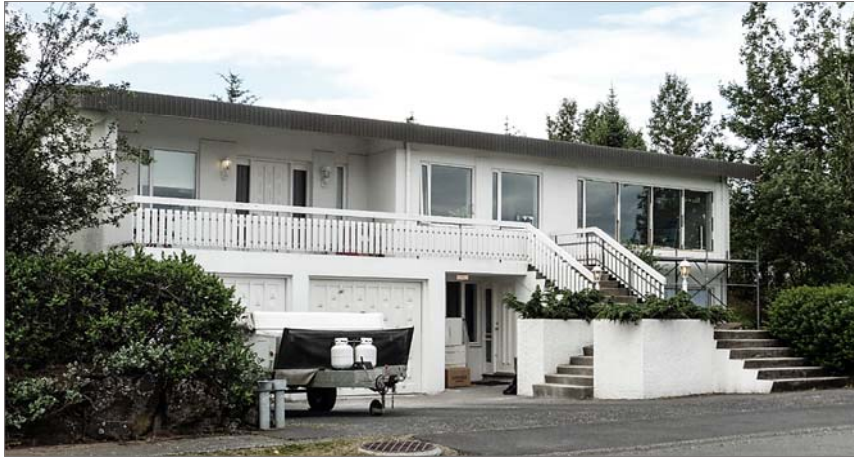
# H O L T S B Ú Ð 61

Byggingarár	1976
Skilgreining	Einbýlishús með innbyggðum tvöföldum bílskúr
Fjöldi hæða	Hæð og kjallari
Fermetrar	312,8 m <sup>2</sup>
Stærð lóðar	998,0 m <sup>2</sup>

Byggingarlist	C
Menningarsögulegt gildi	
Umhverfisgildi	B-
Upprunaleiki	B
Varðveislugildi	B-

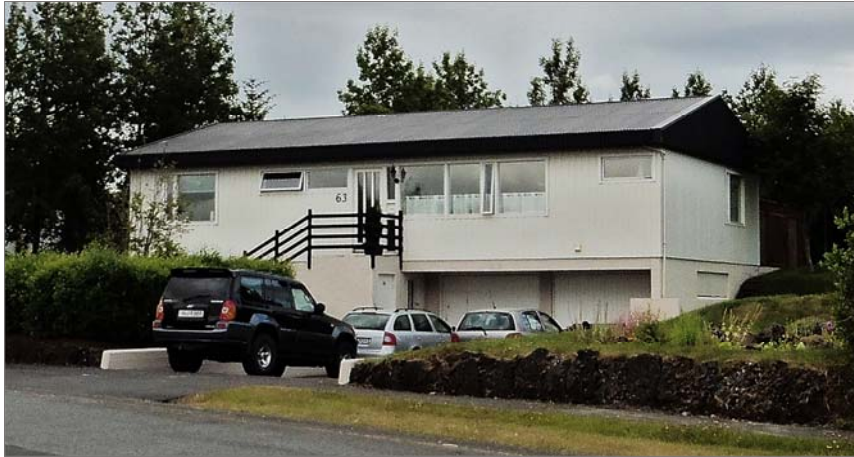
## H O L T S B Ú Ð 63

Byggingarár	1975
Skilgreining	Einbýlishús með innbyggðum tvöföldum bílskúr
Fjöldi hæða	Hæð og kjallari
Fermetrar	220,2 m <sup>2</sup>
Stærð lóðar	1.191,0 m <sup>2</sup>

Byggingarlist	B-
Menningarsögulegt gildi	
Umhverfsgildi	B
Upprunaleiki	B-
Varðveislugildi	B-
