# ÁSBÚÐ OG HOLTSBÚÐ

HÚSAKÖNNUN UNNIN Í TENGLUM VIÐ DEILISKIPULAGSGERÐ

Titill: Ásbúð og Holtsbúð: Húsakönnun unnin í tengslum við deiliskipulagsgerð  
Unnið að beiðni Skipulagsstjóra Garðabajar vegna deiliskipulagsgerðar.  
Unnið af Bergljótu Jónsdóttur arkitekt FAÍ  
September 2015

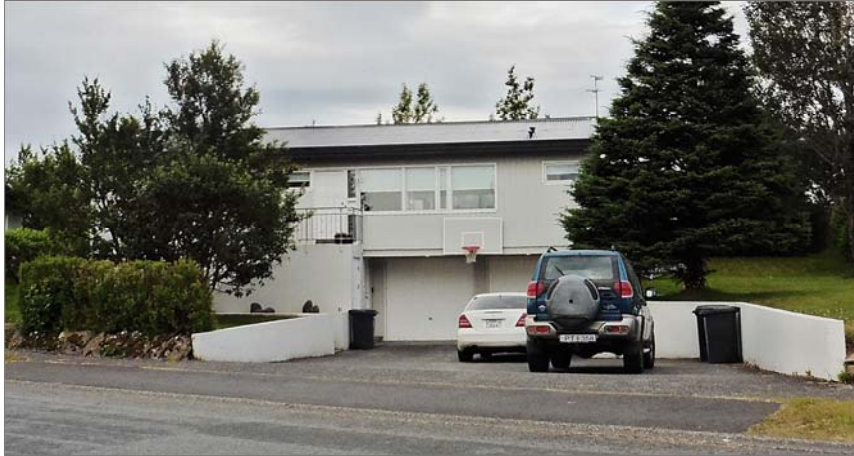
## H O L T S B Ú Ð 65

Byggingarár	1974
Skilgreining	Einbýlishús með innbyggðum tvöföldum bílskúr
Fjöldi hæða	Hæð og kjallari
Fermetrar	220,2 m <sup>2</sup>
Stærð lóðar	1.168,0 m <sup>2</sup>

Byggingarlist	B-
Menningarsögulegt gildi	
Umhverfsgildi	B
Upprunaleiki	B
Varðveislugildi	B

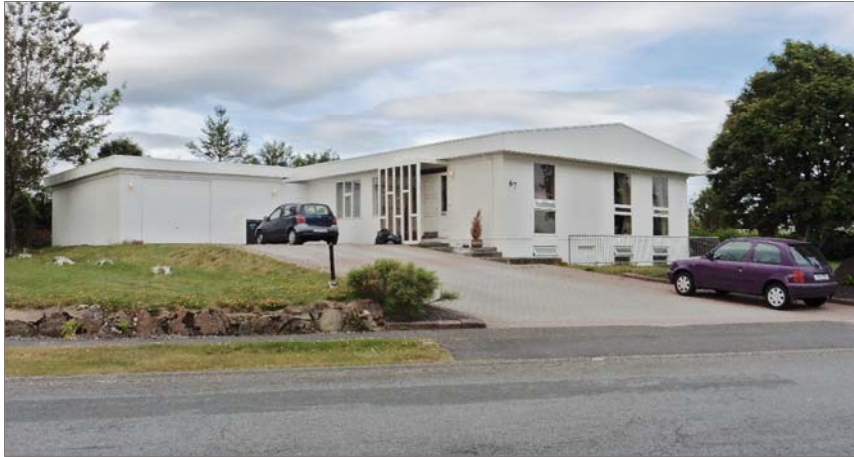
## H O L T S B Ú Ð 67

Byggingarár	1976
Skilgreining	Einbýlishús og stakstæður tvöfaldur bílskúr
Fjöldi hæða	Hæð og kjallari
Fermetrar	192,6 m <sup>2</sup>
Stærð lóðar	1.144,0 m <sup>2</sup>

Byggingarlist	C
Menningarsögulegt gildi	
Umhverfisgildi	B-
Upprunaleiki	B
Varðveislugildi	B-

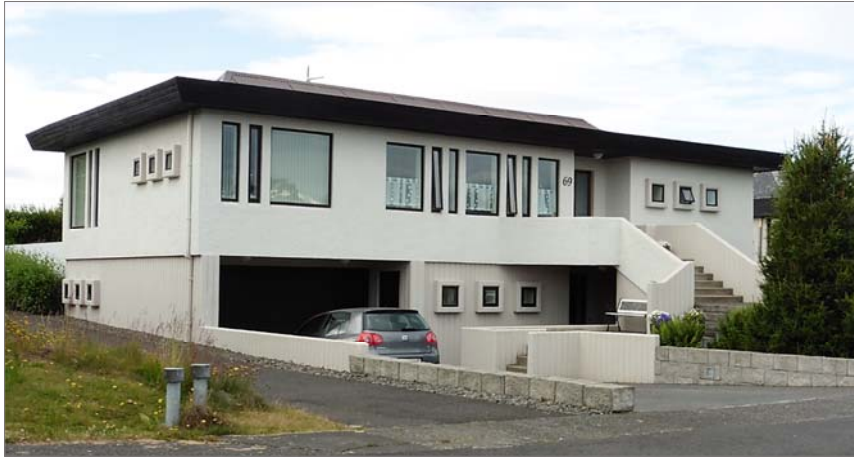
## H O L T S B Ú Ð 69

Byggingarár	1975
Skilgreining	Einbýlishús með innbyggðum tvöföldum bílskúr
Fjöldi hæða	1-2 H
Fermetrar	
Stærð lóðar	1.042,0 m <sup>2</sup>

Byggingarlist	C
Menningarsögulegt gildi	
Umhverfisgildi	B
Upprunaleiki	B+
Varðveislugildi	B

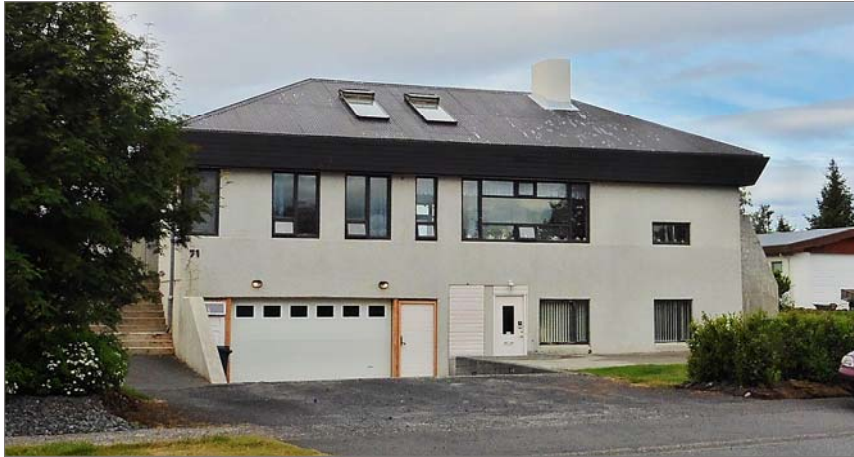
# H O L T S B Ú Ð 71

Byggingarár	1978
Skilgreining	Einbýlishús með innbyggðum tvöföldum bílskúr
Fjöldi hæða	Hæð, kjallari og rís
Fermetrar	425,3 m <sup>2</sup>
Stærð lóðar	1.070,0 m <sup>2</sup>

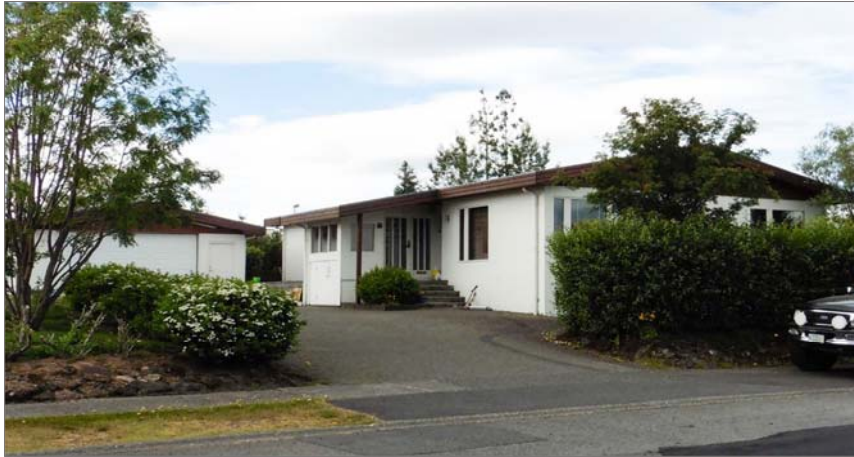
## H O L T S B Ú Ð 73

Byggingarár	1975
Skilgreining	Einbýlishús og stakstæður tvöfaldur bílskúr
Fjöldi hæða	1 H
Fermetrar	233,4 m <sup>2</sup>
Stærð lóðar	972,0 m <sup>2</sup>

Byggingarlist	B-
Menningarsögulegt gildi	
Umhverfsgildi	B
Upprunaleiki	B
Varðveislugildi	B

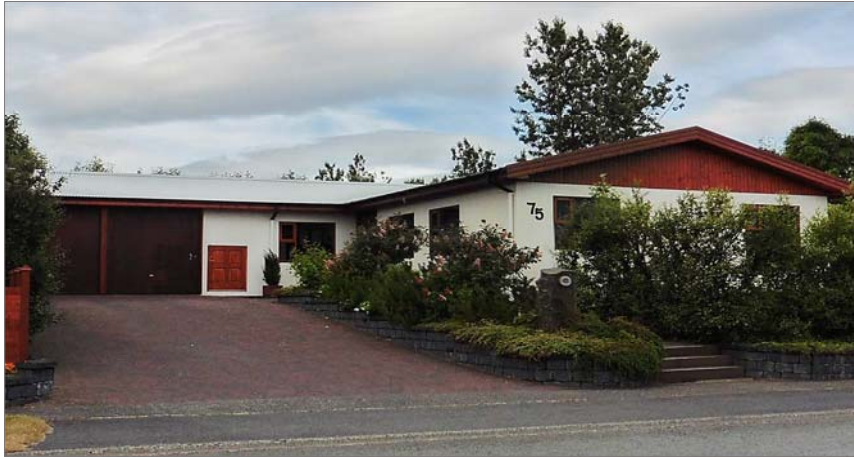
# H O L T S B Ú Ð 75

Byggingarár	1976
Skilgreining	Einbýlishús með sambyggðum tvöföldum bílskúr
Fjöldi hæða	1 H
Fermetrar	207,8 m <sup>2</sup>
Stærð lóðar	968,0 m <sup>2</sup>

Byggingarlist	B-
Menningar sögulegt gildi	
Umhverfisgildi	B
Upprunaleiki	B
Varðveislugildi	B

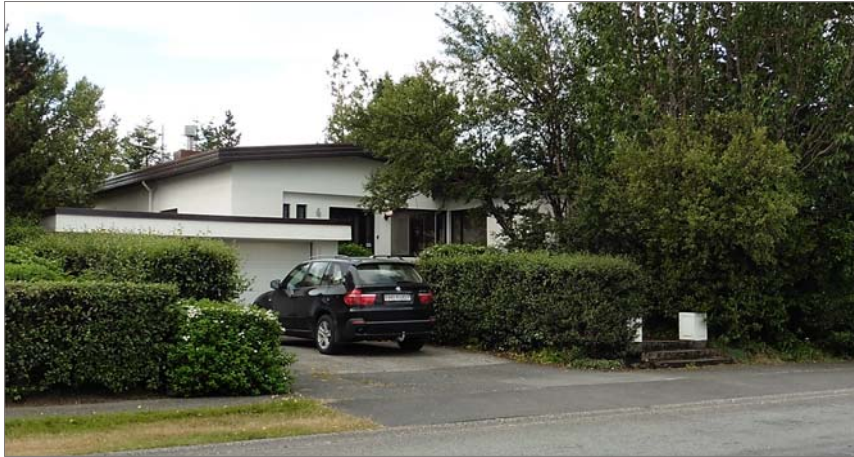
## H O L T S B Ú Ð 79

Byggingarár	1975
Skilgreining	Einbýlishús með sambyggðum tvöföldum bílskúr
Fjöldi hæða	1 H
Fermetrar	194,6 m <sup>2</sup>
Stærð lóðar	968,0 m <sup>2</sup>

Byggingarlist	B-
Menningar sögulegt gildi	
Umhverfisgildi	B
Upprunaleiki	B
Varðveislugildi	B

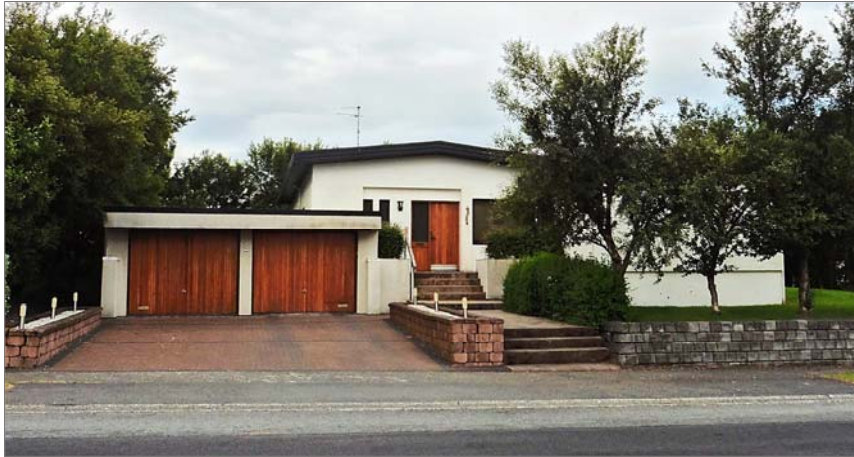
# H O L T S B Ú Ð 81

Byggingarár	1975
Skilgreining	Einbýlishús með sambyggðum tvöföldum bílskúr
Fjöldi hæða	1 H
Fermetrar	194,6 m <sup>2</sup>
Stærð lóðar	968,0 m <sup>2</sup>

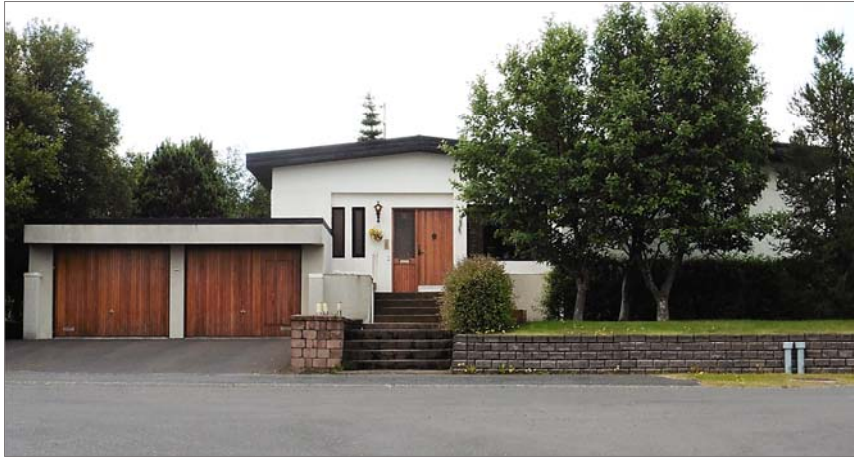
## H O L T S B Ú Ð 83

Byggingarár	1975
Skilgreining	Einbýlishús með sambyggðum tvöföldum bílskúr
Fjöldi hæða	1 H
Fermetrar	194,6 m <sup>2</sup>
Stærð lóðar	968,0 m <sup>2</sup>

Aðalbyggingarefni	Steinsteypa
Útveggir	Hraunaðir, sléttúðaðir fletir, málaðir
Þak	Mænisþak er á íbúðarhúsi, bílskúr er með flötu steypu þaki.

Byggingarlist	B-
Menningarsögulegt gildi	
Umhverfsgildi	B
Upprunaleiki	B
Varðveislugildi	B

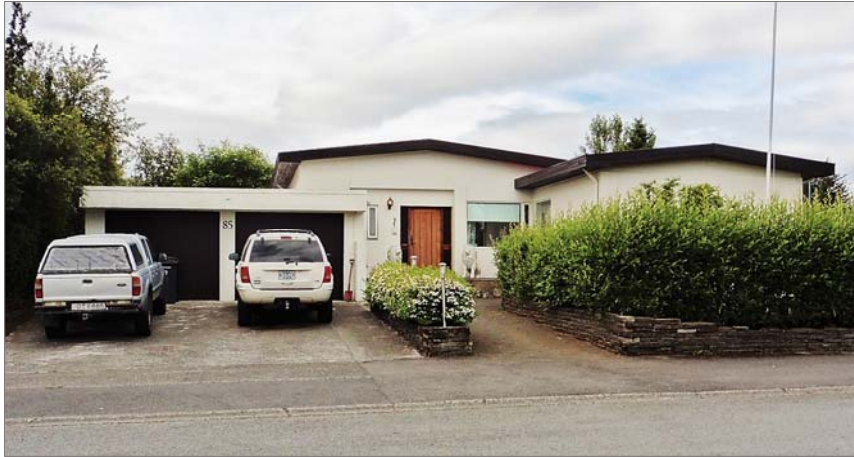
# H O L T S B Ú Ð 85

Byggingarár	1975
Skilgreining	Einbýlishús með sambyggðum tvöföldum bílskúr
Fjöldi hæða	1 H
Fermetrar	194,6 m <sup>2</sup>
Stærð lóðar	968,0 m <sup>2</sup>

Höfundur	Kjartan Sveinsson byggingatæknifræðingur
Breytingar	2006: Viðbygging, setustofa
Höfundur breytinga	Einar Ingimarsson arkitekt

Aðalbyggingarefni	Steinsteypa
Útveggir	Hraunaðir, sléttúðaðir fletir, málaðir
Þak	Mænisþak er á íbúðarhúsi, bílskúr er með steypu, flötu þaki.

Byggingarlist	B-
Menningarsögulegt gildi	B
Umhverfsgildi	B
Upprunaleiki	B
Varðveislugildi	B

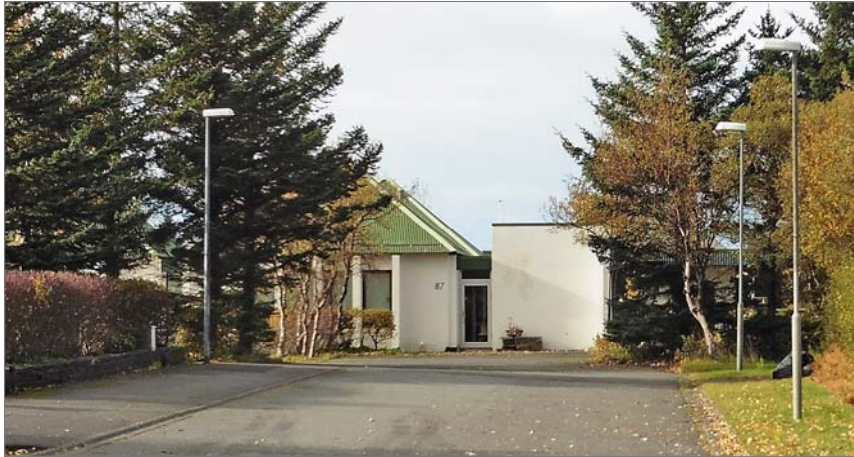
# H O L T S B Ú Ð 87

Byggingarár	1977
Skilgreining	Hjúkrunarheimili
Fjöldi hæða	1 H og kjallari
Fermetrar	2.292,2 m <sup>2</sup>
Stærð lóðar	9.129,0 m <sup>2</sup>

Aðalbyggingarefni	Steinsteypa
Útveggir	Sléttúðaðir og málaðir
Þak	Pírámítapök

Á lóðinni Holtsbúð 87 var reist árið 1977 heimili (hjúkrunarheimili) fyrir nunnur. Árið 1999 var húsinu breytt í hjúkrunarheimili fyrir aldraða, og var sú starfsemi til ársins 2011. Nú eru áform um að nota húsið fyrir leikskóla og ýmsa aðra opinbera starfsemi.

Byggingarlist	B
Menningar sögulegt gildi	
Umhverfisgildi	A
Upprunaleiki	B
Varðveislugildi	B+

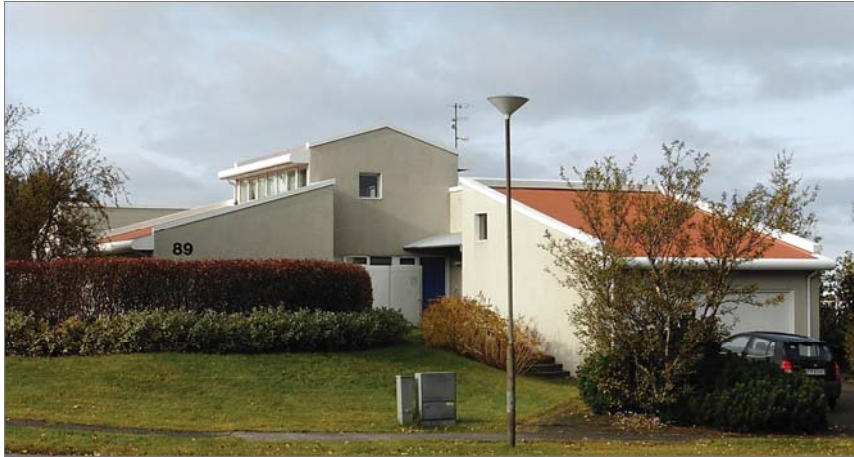
# H O L T S B Ú Ð 89

Byggingarár	1974
Skilgreining	Einbýlishús og staktæður tvöfaldur bílskúr
Fjöldi hæða	1-2 H
Fermetrar	308,0 m <sup>2</sup>
Stærð lóðar	958,0 m <sup>2</sup>

Höfundur	Sverrir Norðjörð arkitekt
Breytingar	2003: Stækkun: íbúðarrými og laufskáli
Höfundur breytinga	Sverrir Norðjörð arkitekt

Aðalbyggingarefni	Steinsteypa
Útveggir	Hraunaðir og málaðir.
Þak	Íbúðarhús er með einhalla þökum, önnur hæð þess og bílskúr eru með mænispaki.

Byggingarlist	B+
Menningar sögulegt gildi	
Umhverfisgildi	B+
Upprunaleiki	B+
Varðveislugildi	B+

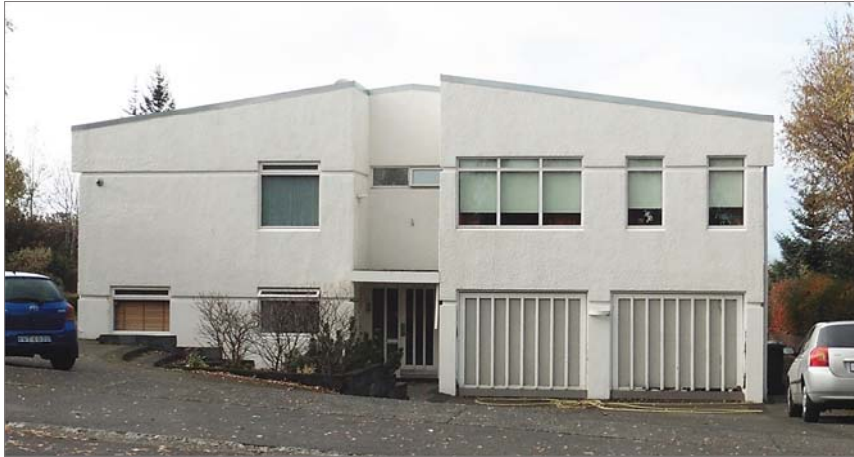
# H O L T S B Ú Ð 93

Byggingarár	1977
Skilgreining	Sambylishús með innbyggðum tvöföldum bílskúr
Fjöldi hæða	1-2 H
Fermetrar	354,1 m <sup>2</sup>
Stærð lóðar	936,0 m <sup>2</sup>

Höfundur	Pálmar Ólason arkitekt
Breytingar	1994: Stækkun íbúðar á neðri hæð
Höfundur breytinga	Einar Ingimarsson arkitekt

Aðalbyggingarefni	Steinsteypa
Útveggir	Hraunaðir og málaðir.
Þak	Tvíhalla

Byggingarlist	C
Menningar sögulegt gildi	
Umhverfisgildi	C
Upprunaleiki	B
Varðveislugildi	B-

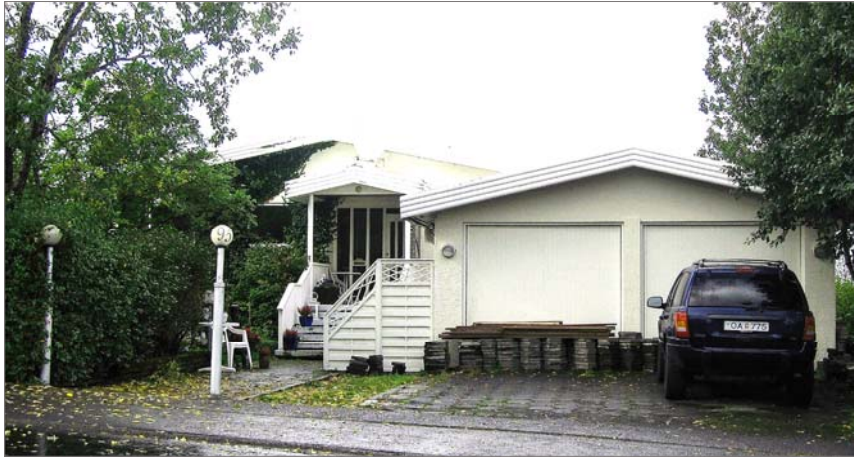
# H O L T S B Ú Ð 95

Byggingarár	1975
Skilgreining	Einbýlishús og stakstæður tvöfaldur bílskúr
Fjöldi hæða	Hæð og kjallari
Fermetrar	327,7 m <sup>2</sup>
Stærð lóðar	939,0 m <sup>2</sup>

Höfundur	
Breytingar	1989: Sólstofa stækkuð.
Höfundur breytinga	Jón Guðmundsson arkitekt

Aðalbyggingarefni	Steinsteypa
Útveggir	Hraunaðir, sléttúðaðir fletir, málaðir.
Þak	Mænisþak er á íbúðarhúsi og stakstæðum bílskúr.

Byggingarlist	C
Menningarsögulegt gildi	
Umhverfsgildi	B-
Upprunaleiki	B-
Varðveislugildi	B-

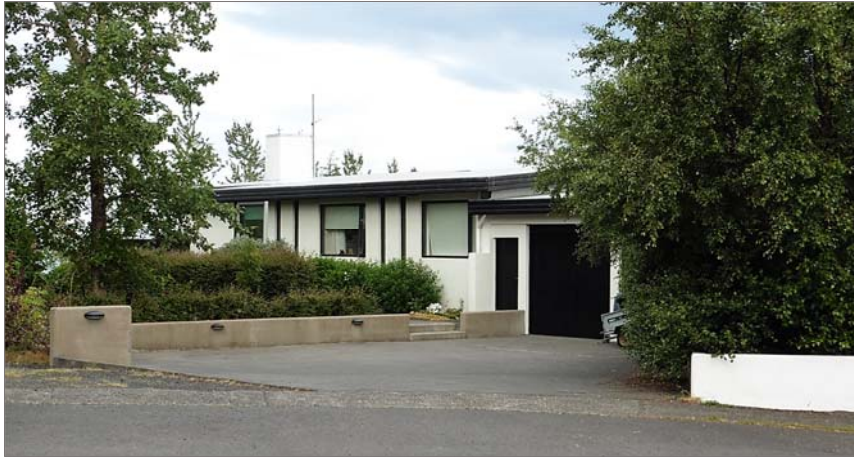
# H O L T S B Ú Ð 97

Byggingarár	1977
Skilgreining	Einbýlishús og sambyggður tvöfaldur bílskúr
Fjöldi hæða	1-2 H
Fermetrar	306,5 m <sup>2</sup>
Stærð lóðar	1.554,0 m <sup>2</sup>

Aðalbyggingarefni	Steinsteypa
Útveggir	Hraunaðir, sléttúðaðir fletir, málaðir.
Þak	Mænispak

Byggingarlist	C
Menningarsögulegt gildi	
Umhverfisgildi	B-
Upprunaleiki	B
Varðveislugildi	B-

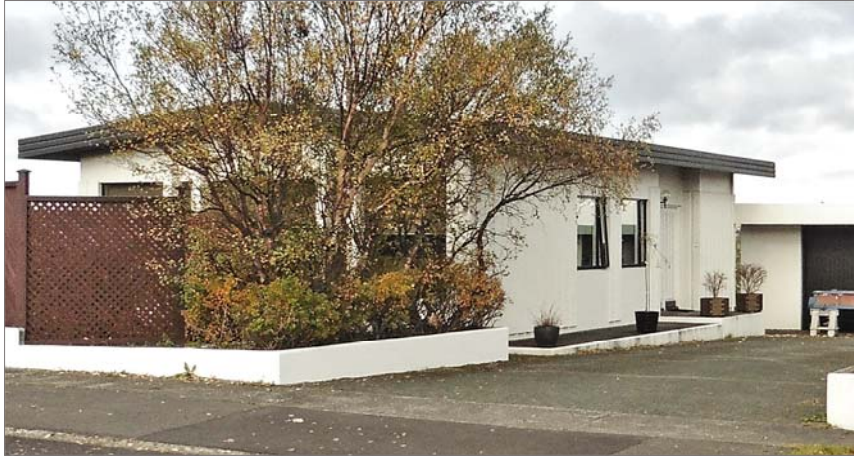
## H O L T S B Ú Ð 99

Byggingarár	1976 (Bilskúr: 1975)
Skilgreining	Einbýlishús og stakstæður tvöfaldur bilskúr
Fjöldi hæða	1 H
Fermetrar	196,6 m <sup>2</sup>
Stærð lóðar	989,0 m <sup>2</sup>

Aðalbyggingarefni	Steinsteypa
Útveggir	Hraunaðir, sléttúðaðir fletir, málaðir
Þak	Mænisþak er á íbúðarhúsi, bilskúr er með steypu flötu þaki.

Byggingarlist	B-
Menningarsögulegt gildi	
Umhverfsgildi	B-
Upprunaleiki	B
Varðveislugildi	B-

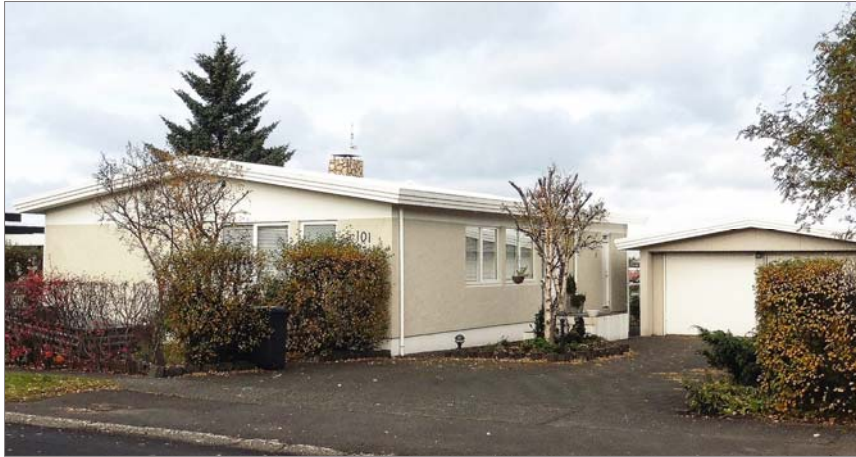
# H O L T S B Ú Ð 101

Byggingarár	1976
Skilgreining	Einbýlishús og stakstæður tvöfaldur bílskúr
Fjöldi hæða	1 H
Fermetrar	182,1 m <sup>2</sup>
Stærð lóðar	972,0 m <sup>2</sup>

Höfundur	Magnús Ingi Ingvarsson f.h. Húsnæðismálastofnunar Ríkisins
Breytingar	1983: Flötu bílskúrsþaki breytt í mænisþak.
Höfundur breytinga	Magnús Ingi Ingvarsson f.h. Húsnæðismálastofnunar Ríkisins

Aðalbyggingarefni	Steinsteypa
Útveggir	Hraunaðir, sléttúðaðir fletir, málaðir
Þak	Mænisþak er á íbúðarhúsi og stakstæðum bílskúr.

Byggingarlist	B-
Menningar sögulegt gildi	
Umhverfisgildi	B-
Upprunaleiki	B
Varðveislugildi	B-

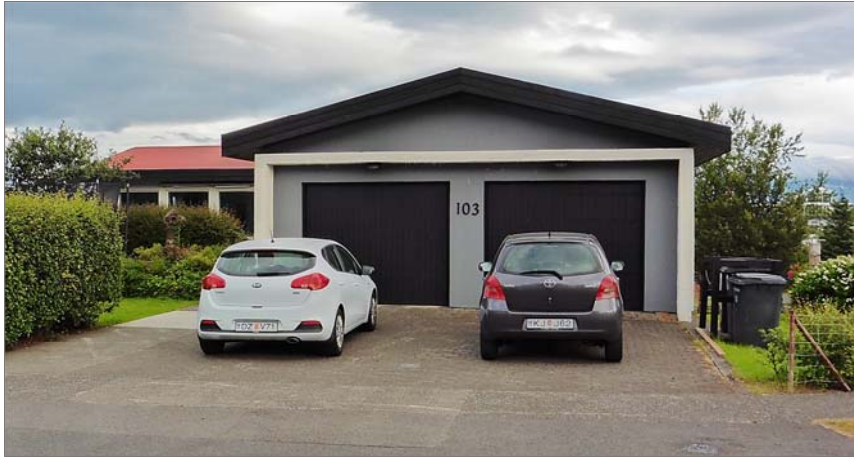
## H O L T S B Ú Ð 103

Byggingarár	1977
Skilgreining	Einbýlishús og samtengdur tvöfaldur bílskúr
Fjöldi hæða	1-2 H
Fermetrar	329,0 m <sup>2</sup>
Stærð lóðar	1.124,0 m <sup>2</sup>

Aðalbyggingarefni	Steinsteypa
Útveggir	Hraunaðir, sléttúðaðir fletir, málaðir
Þak	Mænispak

Byggingarlist	C
Menningarsögulegt gildi	
Umhverfisgildi	B-
Upprunaleiki	B
Varðveislugildi	B-

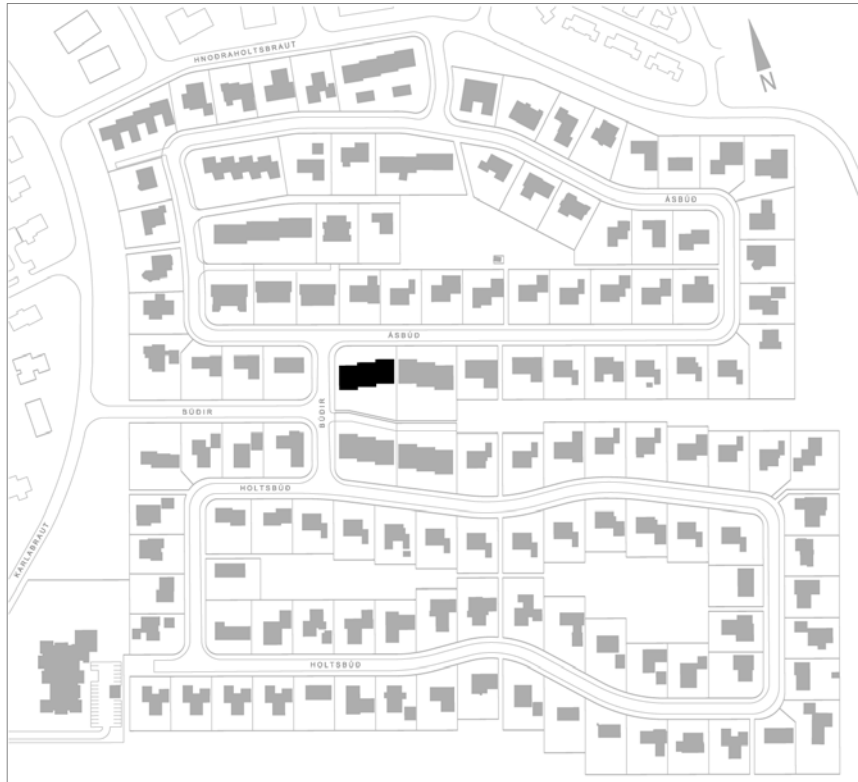
## Á S B Ú Ð 2-12

Hlutföil	Góð	B
Samsvörun útlits og einst. byggingarhl.	Góð	B
Samspil forms efnis og notgildis	Gott	B
Höfundur		
Stefna í byggingarlist / flokkun	Síðfunktis	B
Staða innan stefunnar	Góð	B
Dæmigert	Já	B
NÍÐURSTAÐA		B

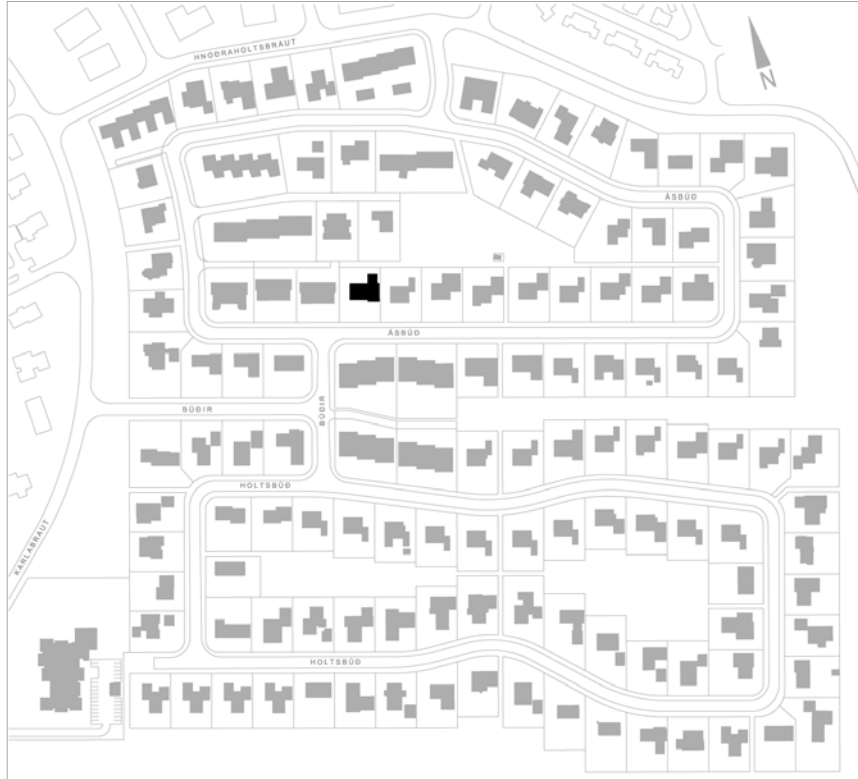
## Á S B Ú Ð 3

Hlutföil	Pokkaleg	C
Samsvörun útlits og einst. byggingarhl.	Pokkaleg	C
Samspil forms efnis og notgildis	Pokkalegt	C
Höfundur		
Stefna í byggingarlist / flokkun	Einfalt timbureiningahús	C
Staða innan stefunnar		
Dæmigert	Viðlagasjóðshús	C
<b>NIÐURSTAÐA</b>		<b>C</b>

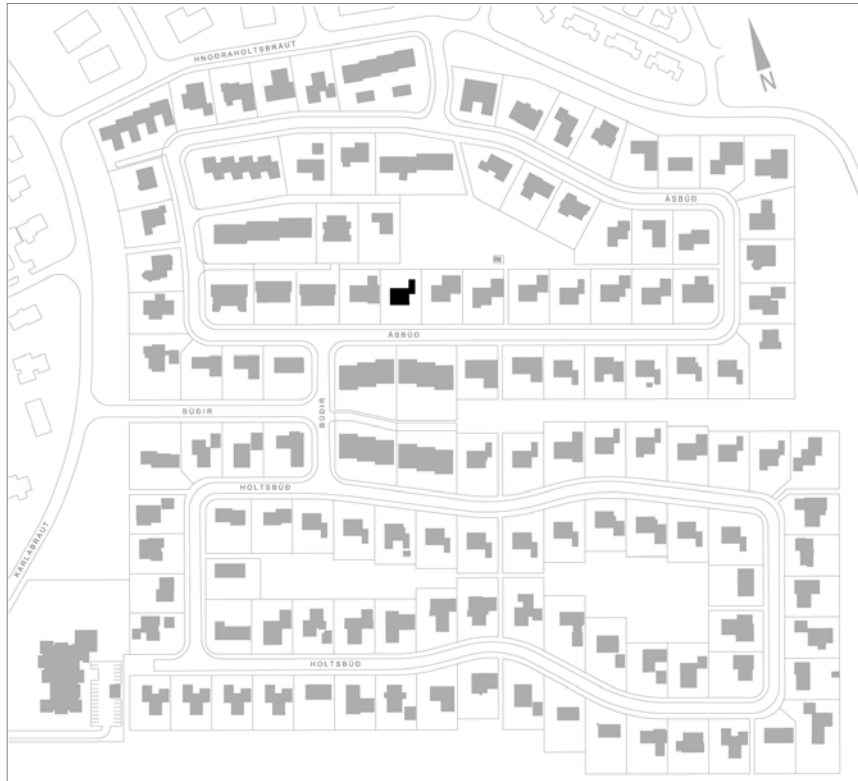
## Á S B Ú Ð 5

Hlutföil	Pokkaleg	C
Samsvörun útlits og einst. byggingarhl.	Pokkaleg	C
Samspil forms efnis og notgildis	Pokkalegt	C
Höfundur		
Stefna í byggingarlist / flokkun	Einfalt timbureiningahús	C
Staða innan stefunnar		
Dæmigert	Viðlagasjóðshús	C
NÍÐURSTAÐA		C

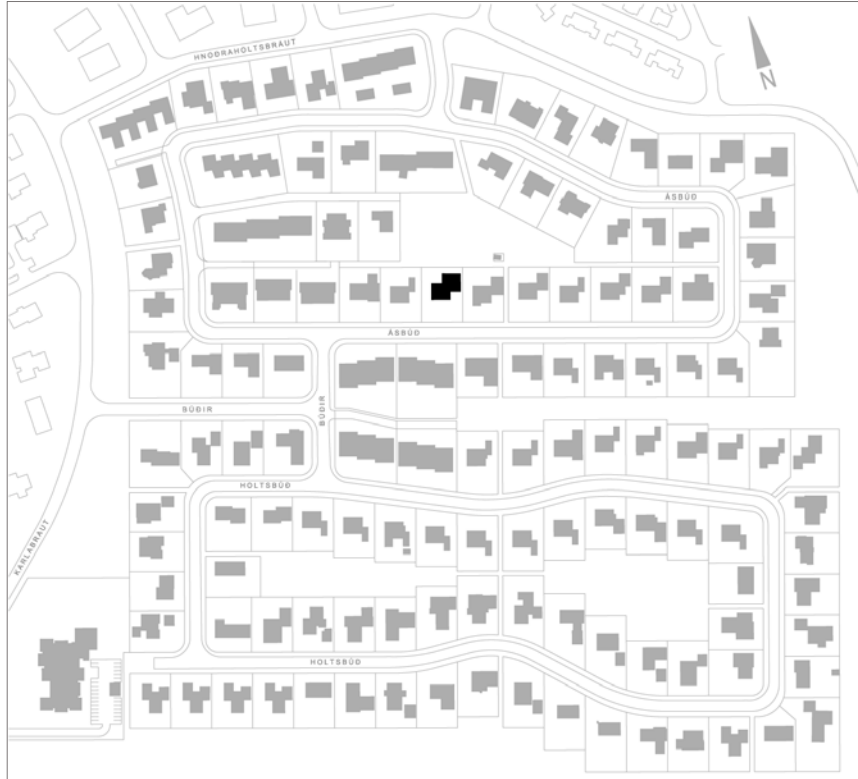
## ÁSBÚÐ 7

Hlutföil	Pokkaleg	C
Samsvörun útlits og einst. byggingarhl.	Pokkaleg	C
Samspil forms efnis og notgildis	Pokkalegt	C
Höfundur		
Stefna í byggingarlist / flokkun	Einfalt timbureiningahús	C
Staða innan stefunnar		
Dæmigert	Viðlagasjóðshús	C
NÍÐURSTAÐA		C

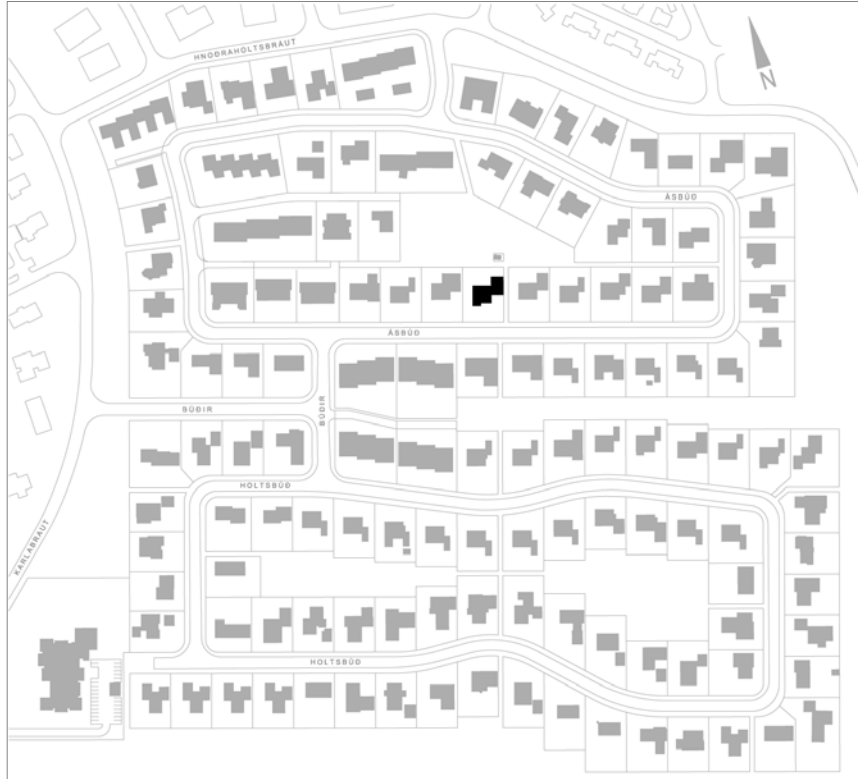
## Á S B Ú Ð 9

Hlutföil	Pokkaleg	C
Samsvörun útlits og einst. byggingarhl.	Pokkaleg	C
Samspil forms efnis og notgildis	Pokkalegt	C
Höfundur		
Stefna í byggingarlist / flokkun	Einfalt timbureiningahús	C
Staða innan stefunnar		
Dæmigert	Viðlagasjóðshús	C
<b>NÍÐURSTAÐA</b>		<b>C</b>

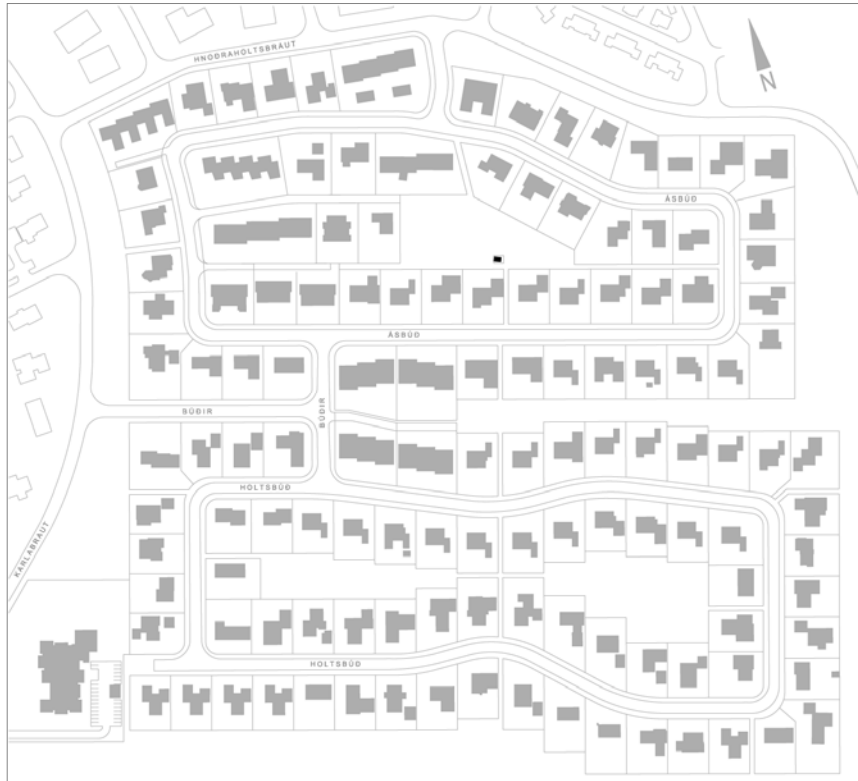
## Á S B Ú Ð 9A

Hlutföll	Góð	B
Samsvörun útlits og einst. byggingarhl.	Góð	B
Samspil forms efnis og notgildis	Gott	B
Höfundur		
Stefna í byggingarlist / flokkun	Einföld sérhæfð bygging úr forsteyptum einingum.	B
Staða innan stefnunnar		
Dæmigert		
NÍÐURSTAÐA		B

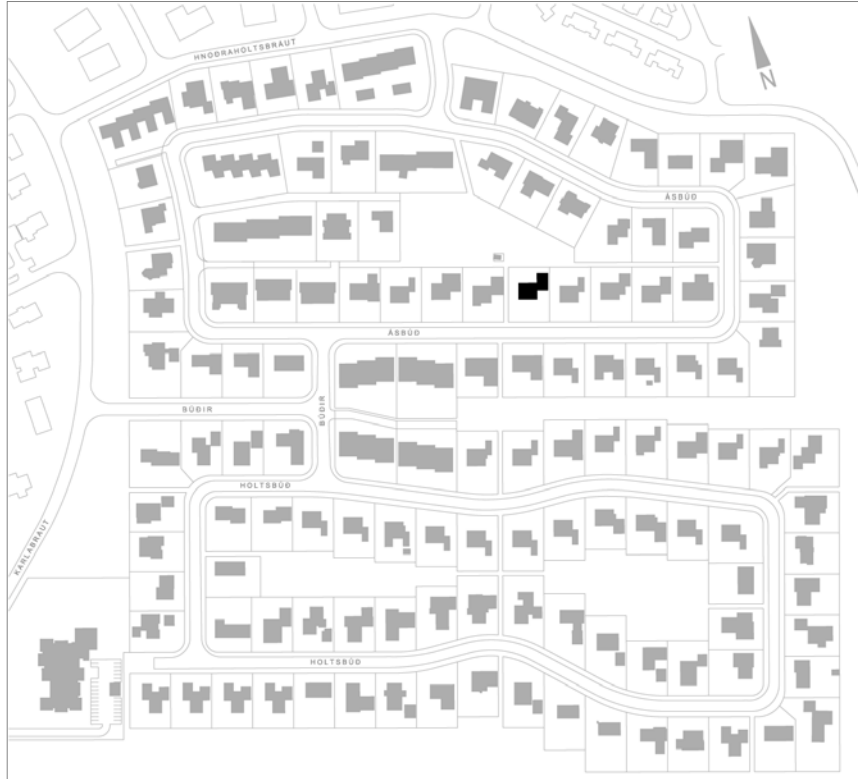
## Á S B Ú Ð 11

Hlutföil	Pokkaleg	C
Samsvörun útlits og einst. byggingarhl.	Pokkaleg	C
Samspil forms efnis og notgildis	Pokkalegt	C
Höfundur		
Stefna í byggingarlist / flokkun	Einfalt timbureiningahús	C
Staða innan stefunnar		
Dæmigert	Viðlagasjóðshús	C
<b>NÍÐURSTAÐA</b>		<b>C</b>

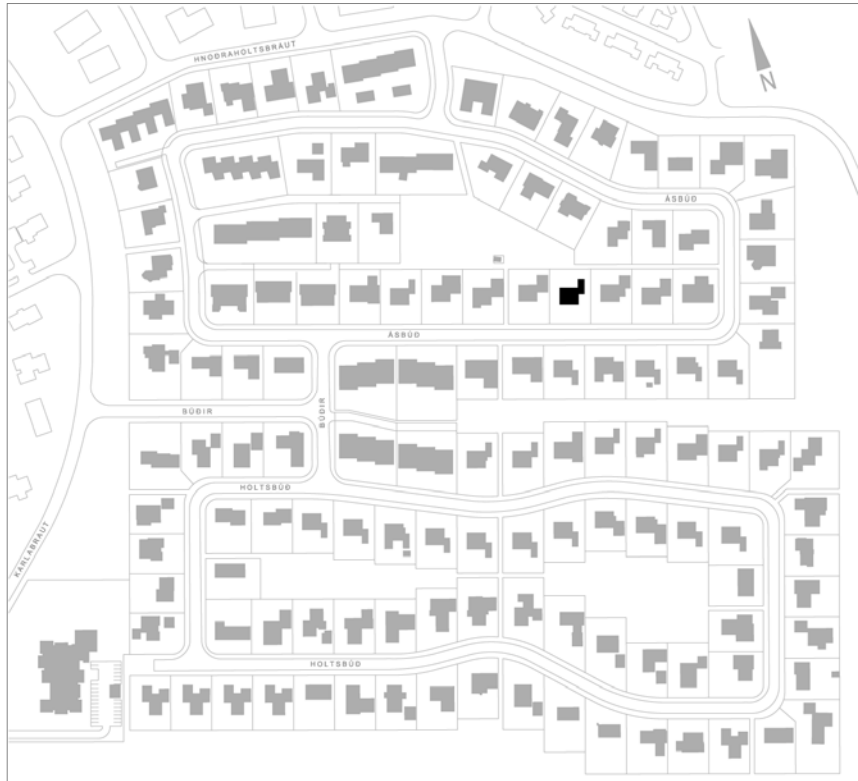
## Á S B Ú Ð 13

Hlutföil	Pokkaleg	C
Samsvörun útlits og einst. byggingarhl.	Pokkaleg	C
Samspil forms efnis og notgildis	Pokkalegt	C
Höfundur		
Stefna í byggingarlist / flokkun	Einfalt timbureiningahús	C
Staða innan stefunnar		
Dæmigert	Viðlagasjóðshús	C
NÍÐURSTAÐA		C

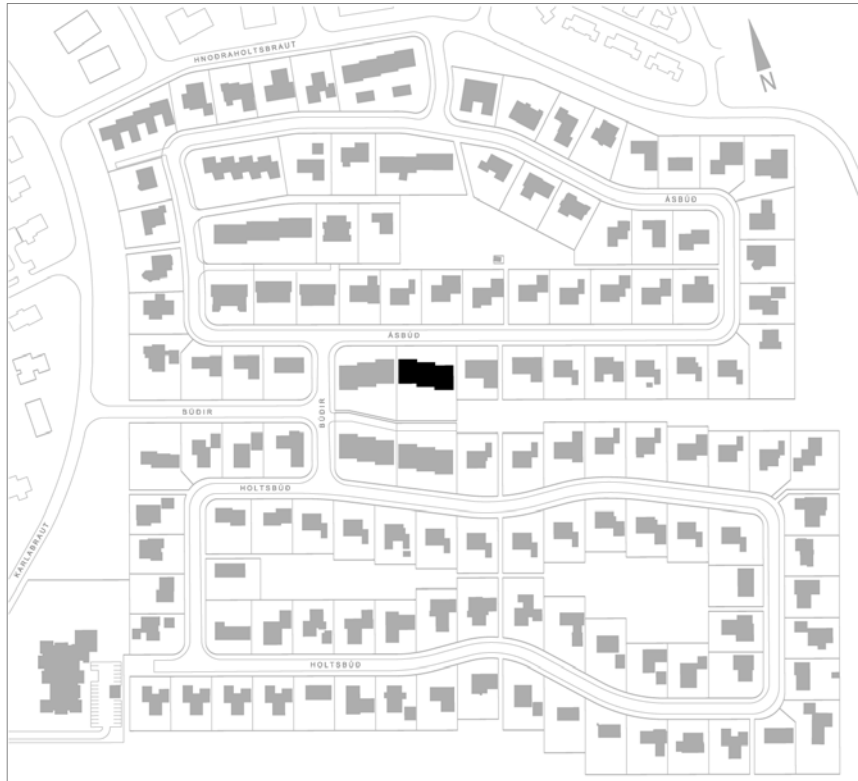
## Á S B Ú Ð 14-24

Hlutföil	Góð	B
Samsvörun útlits og einst. byggingarhl.	Góð	B
Samspil forms efnis og notgildis	Gott	B
Höfundur		
Stefna í byggingarlist / flokkun	Siðfunktis	B
Staða innan stefunnar	Góð	B
Dæmigert	Já	B
NÍÐURSTAÐA		B

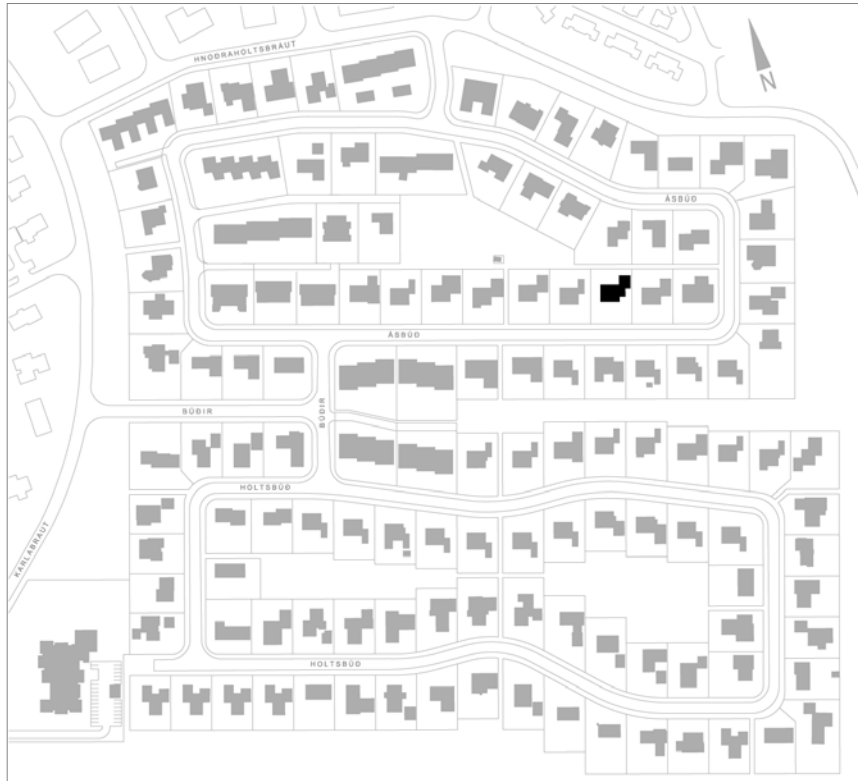
## Á S B Ú Ð 15

Hlutföil	Pokkaleg	C
Samsvörun útlits og einst. byggingarhl.	Pokkaleg	C
Samspil forms efnis og notgildis	Pokkalegt	C
Höfundur		
Stefna í byggingarlist / flokkun	Einfalt timbureiningahús	C
Staða innan stefunnar		
Dæmigert	Viðlagasjóðshús	C
NÍÐURSTAÐA		C

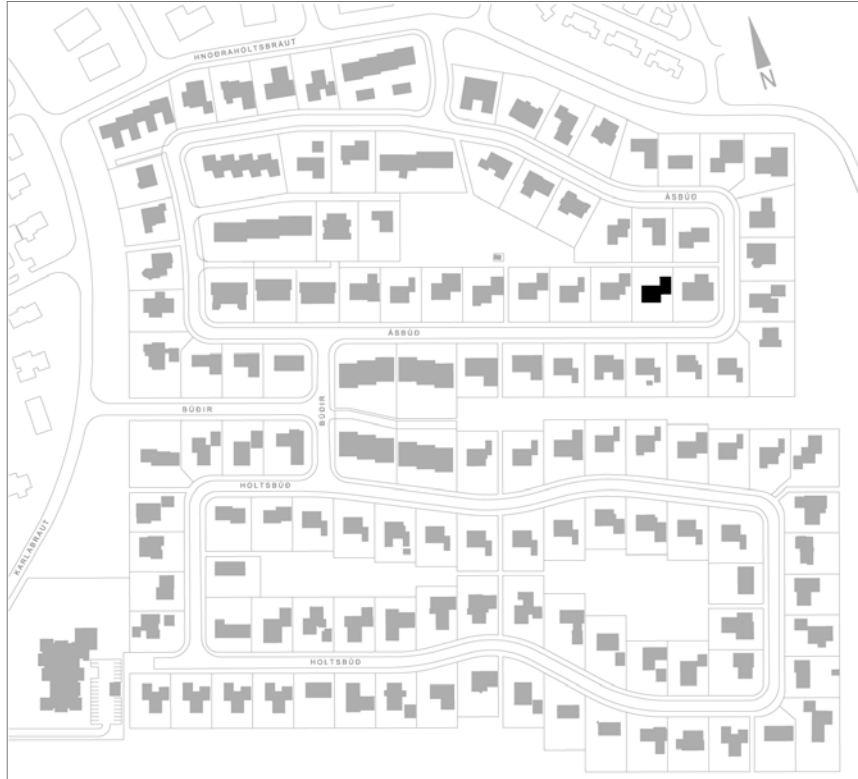
## Á S B Ú Ð 17

Hlutföil	Pokkaleg	C
Samsvörun útlits og einst. byggingarhl.	Pokkaleg	C
Samspil forms efnis og notgildis	Pokkalegt	C
Höfundur		
Stefna í byggingarlist / flokkun	Einfalt timbureiningahús	C
Staða innan stefunnar		
Dæmigert	Viðlagasjóðshús	C
<b>NÍÐURSTAÐA</b>		<b>C</b>

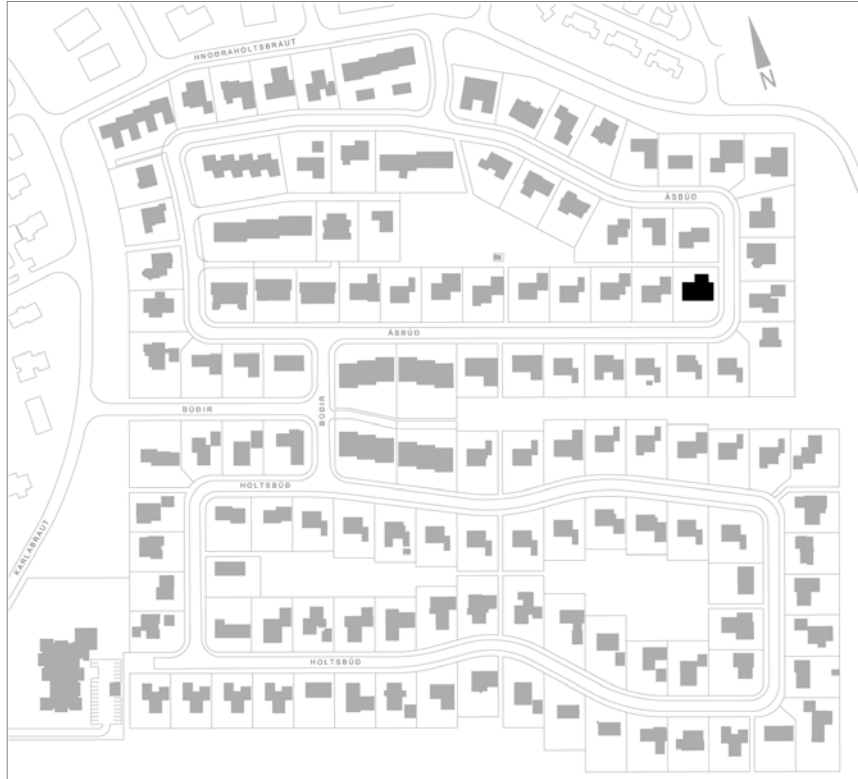
## Á S B Ú Ð 19

Hlutföll	Pokkaleg	C
Samsvörun útlits og einst. byggingarhl.	Pokkaleg	C
Samspil forms efnis og notgildis	Pokkalegt	C
Höfundur		
Stefna í byggingarlist / flokkun	Einfalt timbureiningahús	C
Staða innan stefunnar		
Dæmigert	Viðlagasjóðshús	C
NÍÐURSTAÐA		C

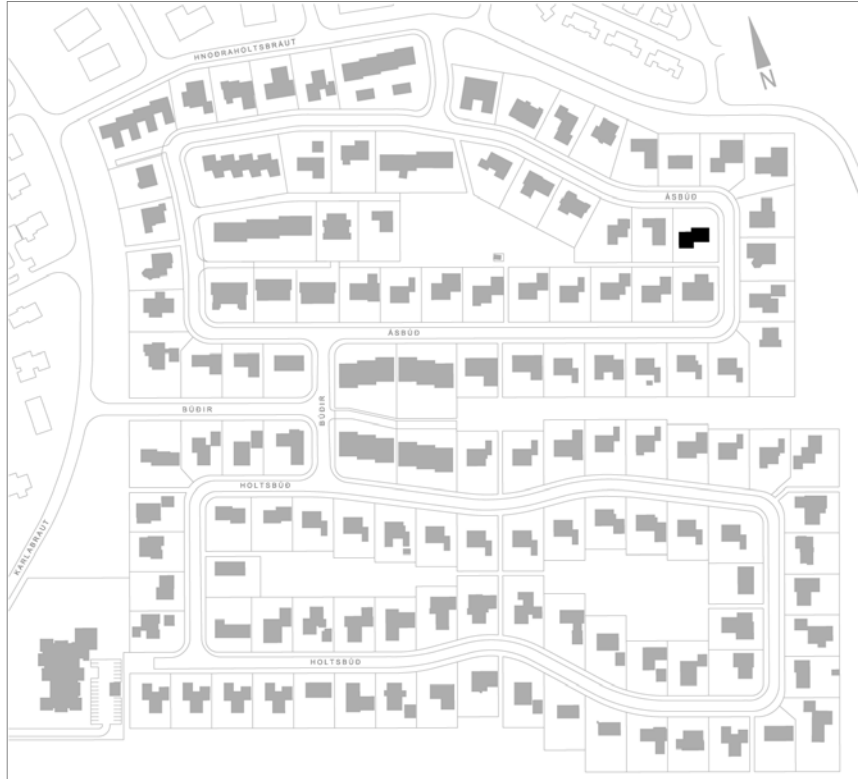
## Á S B Ú Ð 21

Hlutföil	Pokkaleg	C
Samsvörun útlits og einst. byggingarhl.	Pokkaleg, (skreyti hefði hæft stærra húsi betur).	C
Samspil forms efnis og notgildis	Pokkalegt	C
Höfundur		
Stefna í byggingarlist / flokkun	Hefðbundin húsagerð frá níunda áratug 20.aldar	C
Staða innan stefunnar		
Dæmigert	Já	C
NÍÐURSTAÐA		C

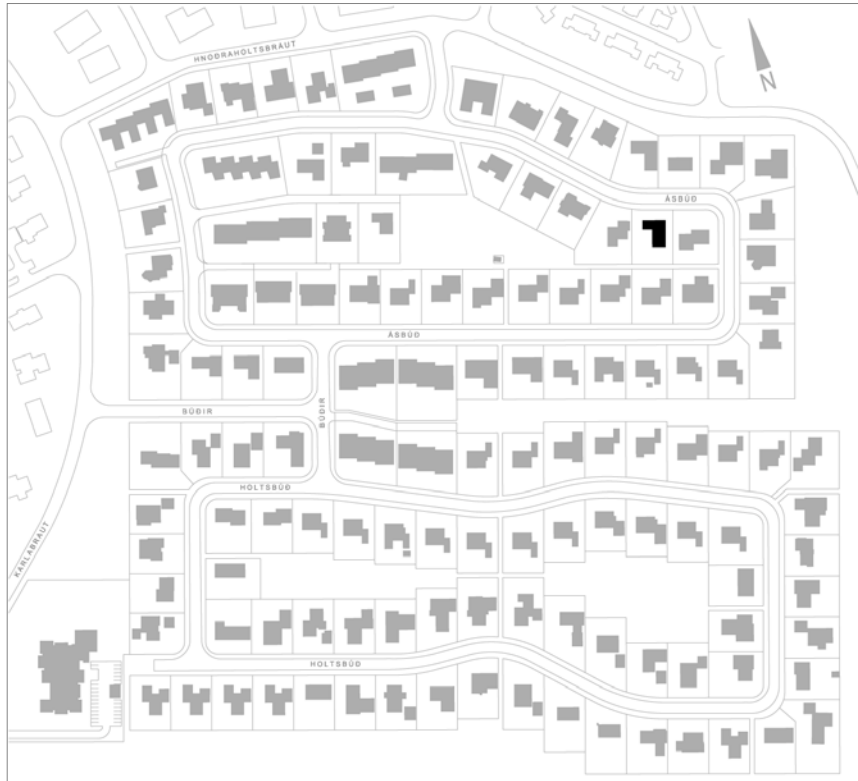
## Á S B Ú Ð 23

Hlutföil	Pokkaleg	C
Samsvörun útlits og einst. byggingarhl.	Pokkaleg	C
Samspil forms efnis og notgildis	Pokkalegt	C
Höfundur		
Stefna í byggingarlist / flokkun	Hefðbundið timbureiningahús frá niunda áratug 20.aldar	C
Staða innan stefunnar	Pokkaleg	C
Dæmigert		
NÍÐURSTAÐA		C

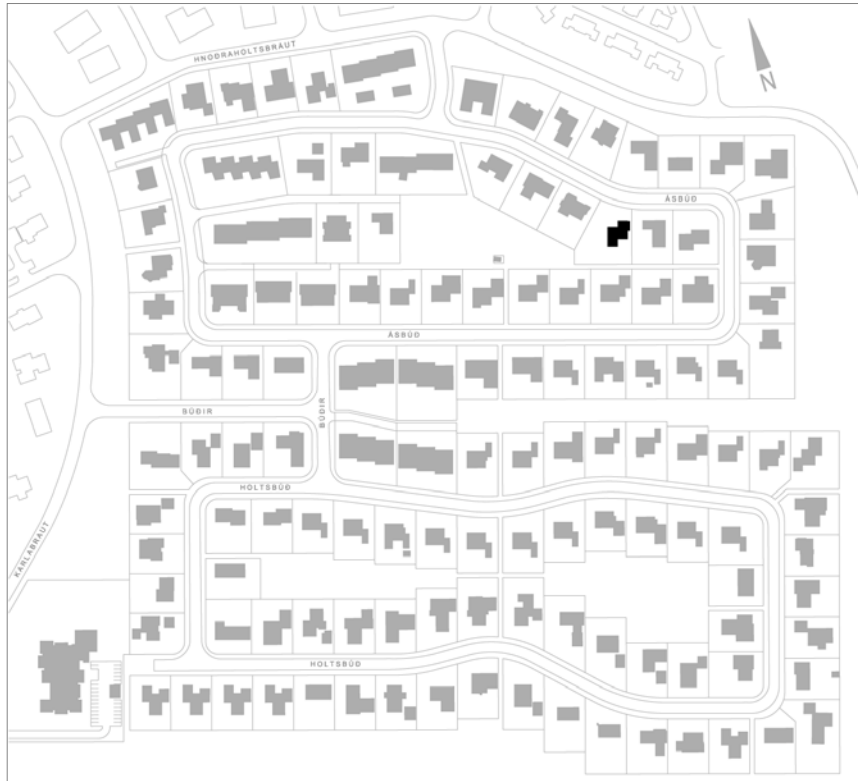
## ÁSBÚÐ 25

Hlutföil	Góð	B
Samsvörun útlits og einst. byggingarhl.	Góð	B
Samspil forms efnis og notgildis	Gott	B
Höfundur		
Stefna í byggingarlist / flokkun	Síðfunktis	B
Staða innan stefunnar	Allgóð	B-
Dæmigert		
<b>NÍÐURSTAÐA</b>		<b>B</b>

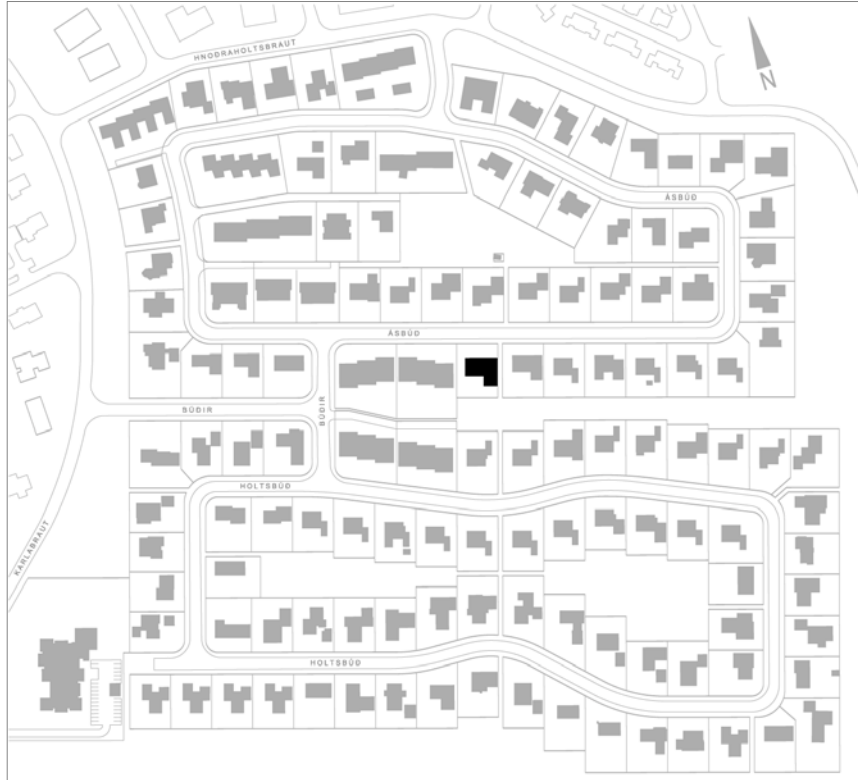
## Á S B Ú Ð 26

Hlutföil	Pokkaleg	C
Samsvörun útlits og einst. byggingarhl.	Pokkaleg	C
Samspil forms efnis og notgildis	Pokkalegt	C
Höfundur		
Stefna í byggingarlist / flokkun	Einfalt timbureiningahús	C
Staða innan stefunnar		
Dæmigert	Viðlagasjóðshús	C
NÍÐURSTAÐA		C

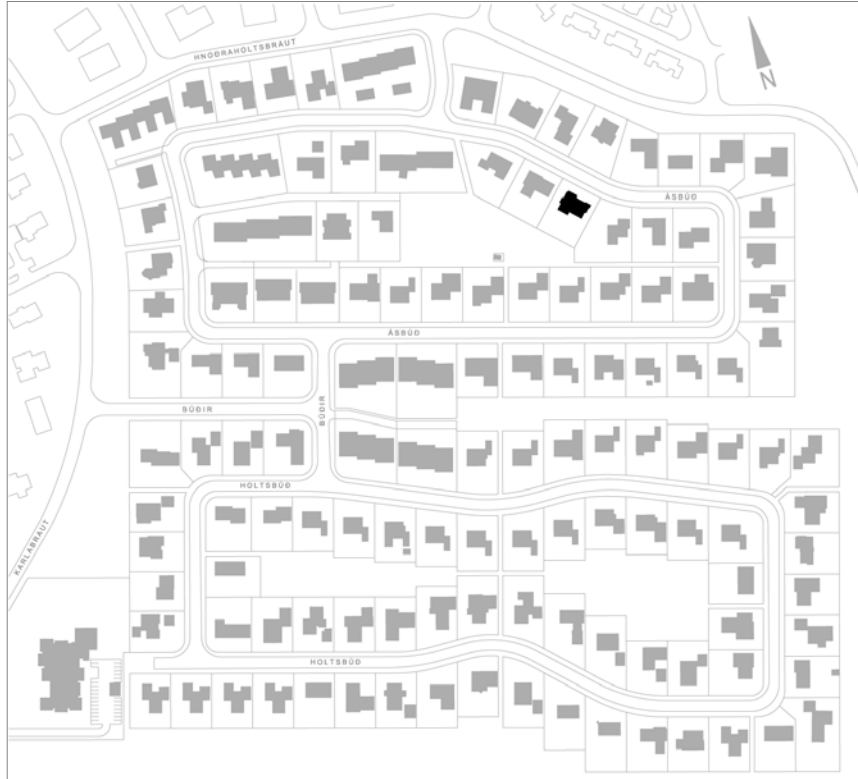
## Á S B Ú Ð 27

Hlutföil	Allgóð	B-
Samsvörun útlits og einst. byggingarhl.	Pokkaleg	C
Samspil forms efnis og notgildis	Pokkalegt	C
Höfundur		
Stefna í byggingarlist / flokkun	Hefðbundið íbúðarhús frá níunda áratug 20.aldar	C
Staða innan stefunnar		
Dæmigert		
NÍÐURSTAÐA		C

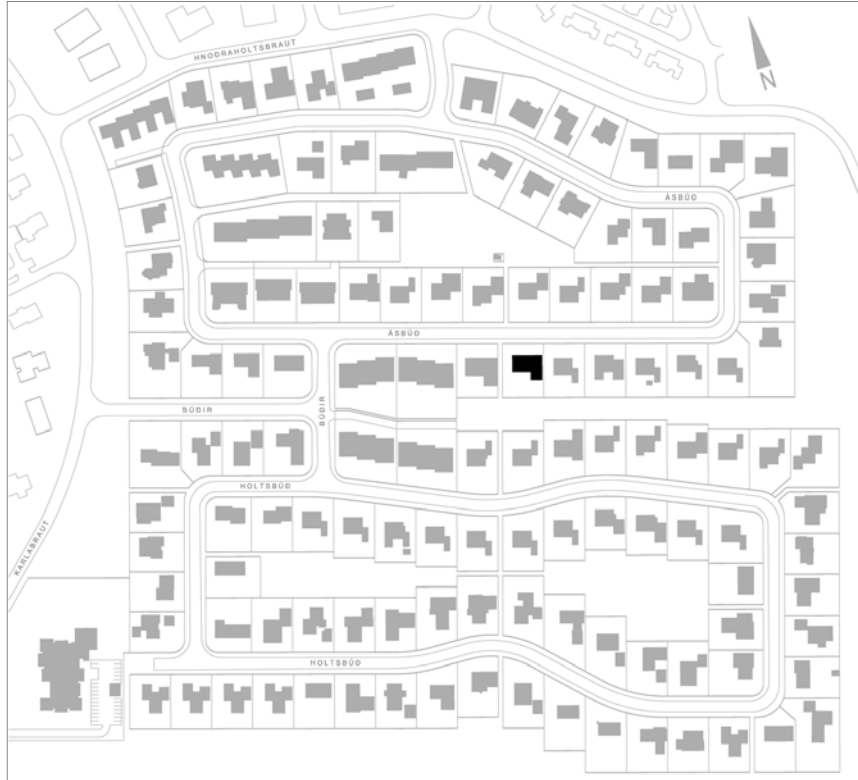
## Á S B Ú Ð 28

Hlutföil	Pokkaleg	C
Samsvörun útlits og einst. byggingarhl.	Pokkaleg	C
Samspil forms efnis og notgildis	Pokkalegt	C
Höfundur		
Stefna í byggingarlist / flokkun	Einfalt timbureiningahús	C
Staða innan stefunnar		
Dæmigert	Viðlagasjóðshús	C
NÍÐURSTAÐA		C
