# ÁSBÚÐ OG HOLTSBÚÐ

HÚSAKÖNNUN UNNIN Í TENGLUM VIÐ DEILISKIPULAGSGERÐ

Titill: Ásbúð og Holtsbúð: Húsakönnun unnin í tengslum við deiliskipulagsgerð  
Unnið að beiðni Skipulagsstjóra Garðabajar vegna deiliskipulagsgerðar.  
Unnið af Bergljótu Jónsdóttur arkitekt FAÍ  
September 2015

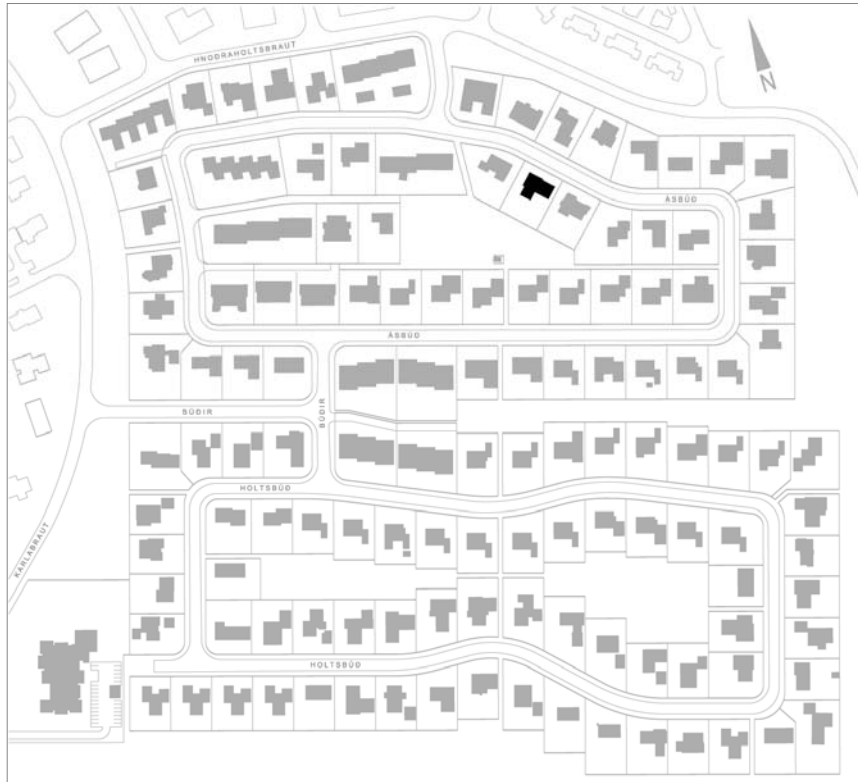
## ÁSBÚÐ 29

Hlutföll	Góð	B
Samsvörun útlits og einst. byggingarhl.	Góð	B
Samspil forms efnis og notgildis	Gott	B
Höfundur		
Stefna í byggingarlist / flokkun	Siðfunktis	B
Staða innan stefunnar	Góð	B
Dæmigert		
NÍÐURSTAÐA		B

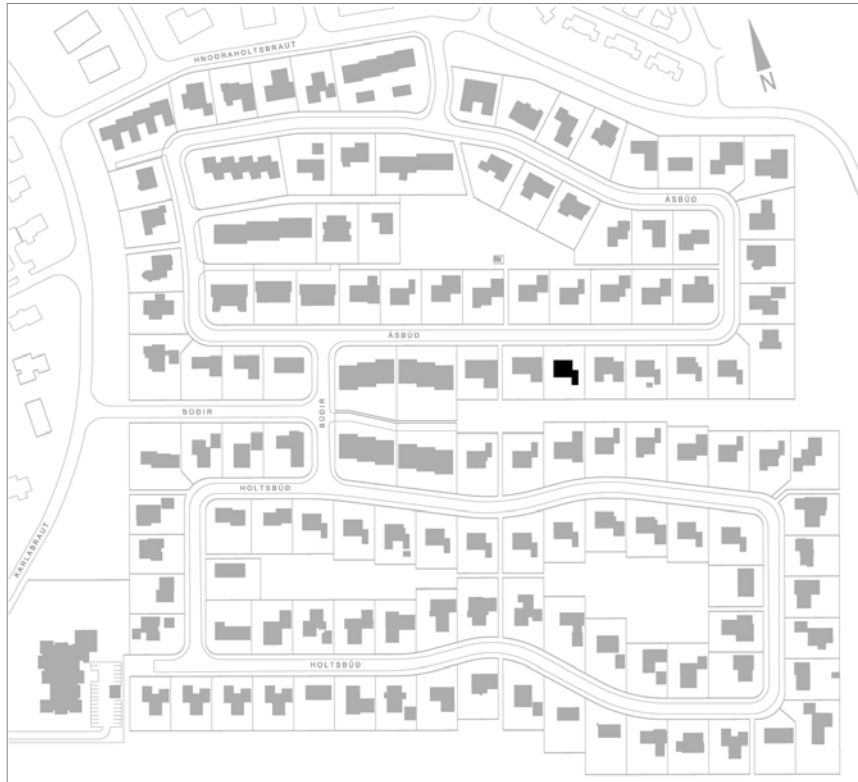
## Á S B Ú Ð 30

Hlutföil	Pokkaleg	C
Samsvörun útlits og einst. byggingarhl.	Pokkaleg	C
Samspil forms efnis og notgildis	Pokkalegt	C
Höfundur		
Stefna í byggingarlist / flokkun	Einfalt timbureiningahús	C
Staða innan stefunnar		
Dæmigert	Viðlagasjóðshús	C
<b>NÍÐURSTAÐA</b>		<b>C</b>

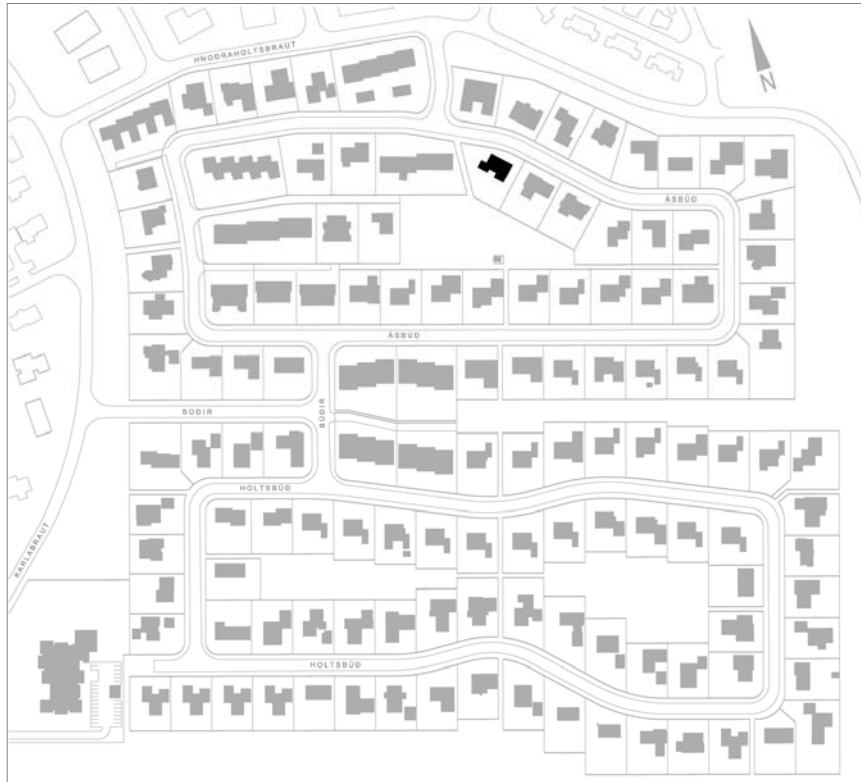
## Á S B Ú Ð 31

Hlutföil	Allgóð	B-
Samsvörun útlits og einst. byggingarhl.	Allgóð	B-
Samspil forms efnis og notgildis	Allgott	B-
Höfundur		
Stefna í byggingarlist / flokkun	Hefðbundið, látlaut íbúðarhús frá áttunda áratug 20.aldar	B-
Staða innan stefunnar		
Dæmigert		
<b>NÍÐURSTAÐA</b>		<b>B-</b>

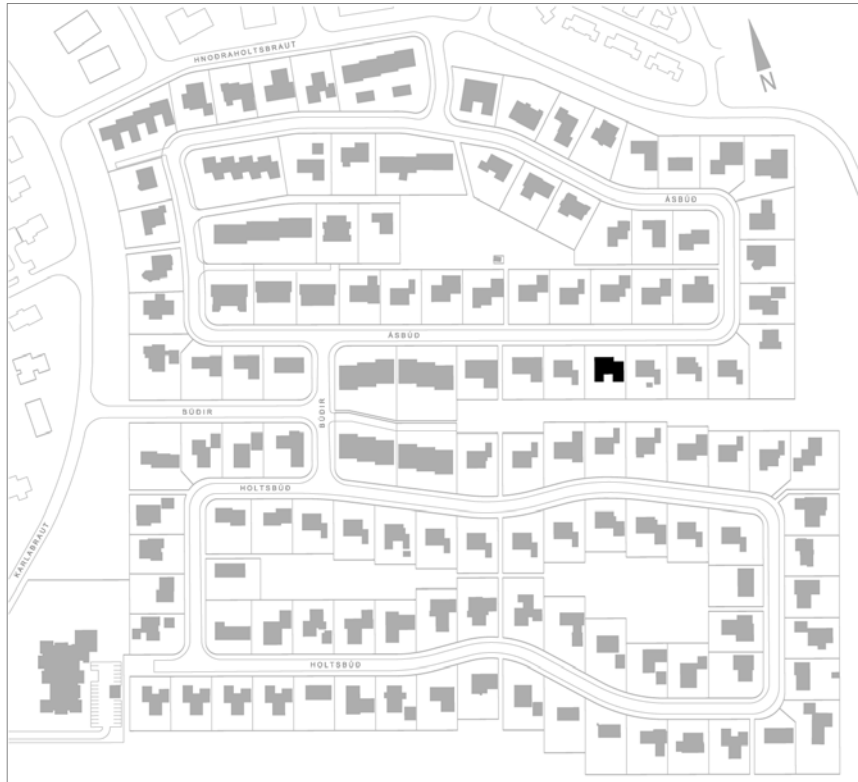
## Á S B Ú Ð 32

Hlutföil	Pokkaleg	C
Samsvörun útlits og einst. byggingarhl.	Pokkaleg	C
Samspil forms efnis og notgildis	Pokkalegt	C
Höfundur		
Stefna í byggingarlist / flokkun	Einfalt timbureiningahús	C
Staða innan stefunnar		
Dæmigert	Viðlagasjóðshús	C
NÍÐURSTAÐA		C

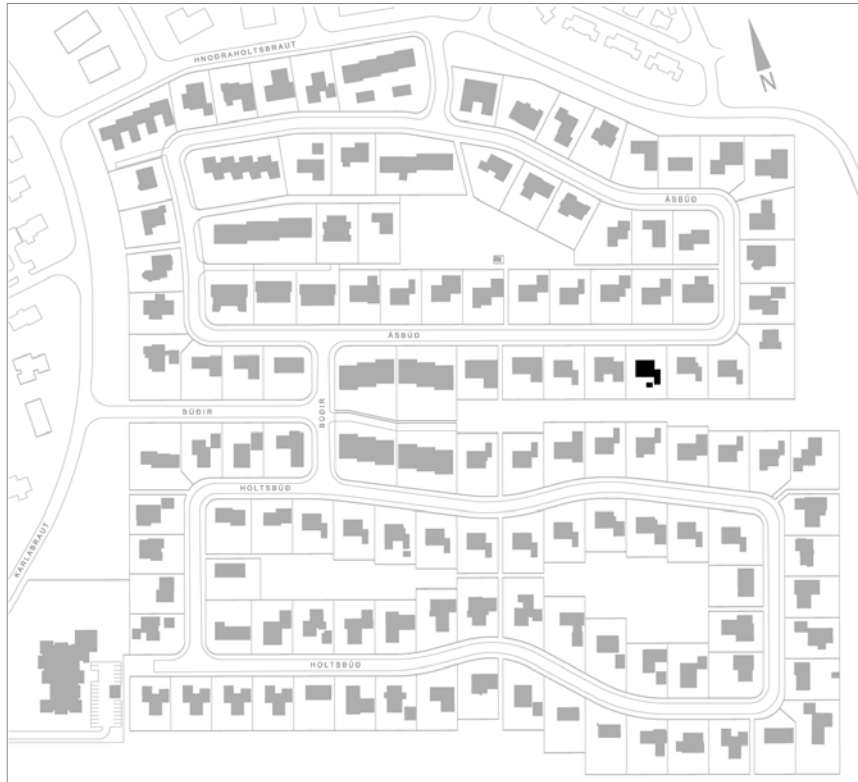
## Á S B Ú Ð 34

Hlutföil	Pokkaleg	C
Samsvörun útlits og einst. byggingarhl.	Pokkaleg	C
Samspil forms efnis og notgildis	Pokkalegt	C
Höfundur		
Stefna í byggingarlist / flokkun	Einfalt timbureiningahús	C
Staða innan stefunnar		
Dæmigert	Viðlagasjóðshús	C
NÍÐURSTAÐA		C

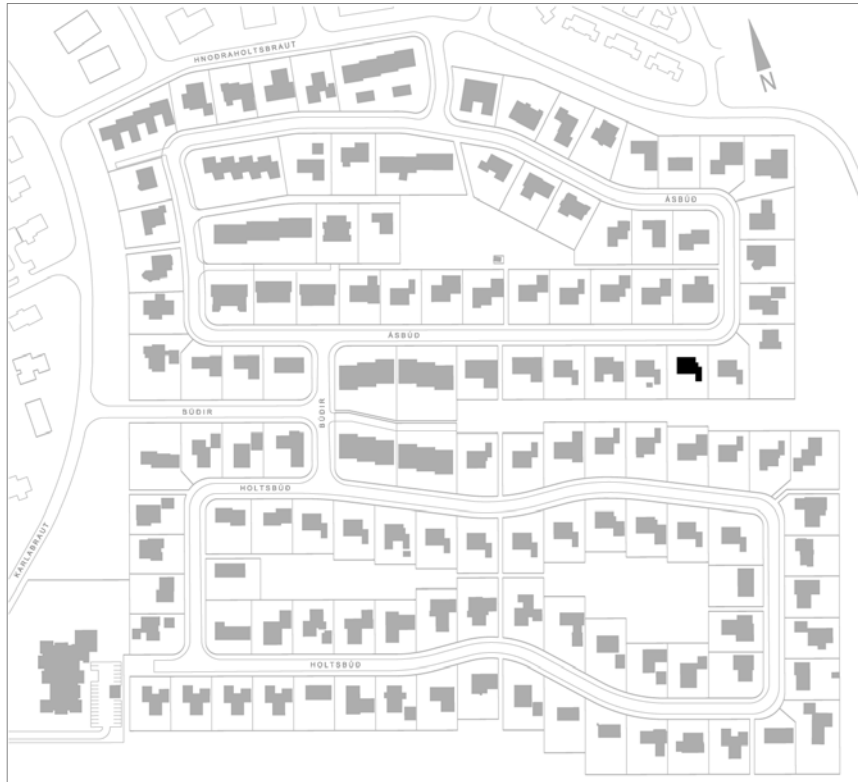
## Á S B Ú Ð 36

Hlutföil	Pokkaleg	C
Samsvörun útlits og einst. byggingarhl.	Pokkaleg	C
Samspil forms efnis og notgildis	Pokkalegt	C
Höfundur		
Stefna í byggingarlist / flokkun	Einfalt timbureiningahús	C
Staða innan stefunnar		
Dæmigert	Viðlagasjóðshús	C
NÍÐURSTAÐA		C

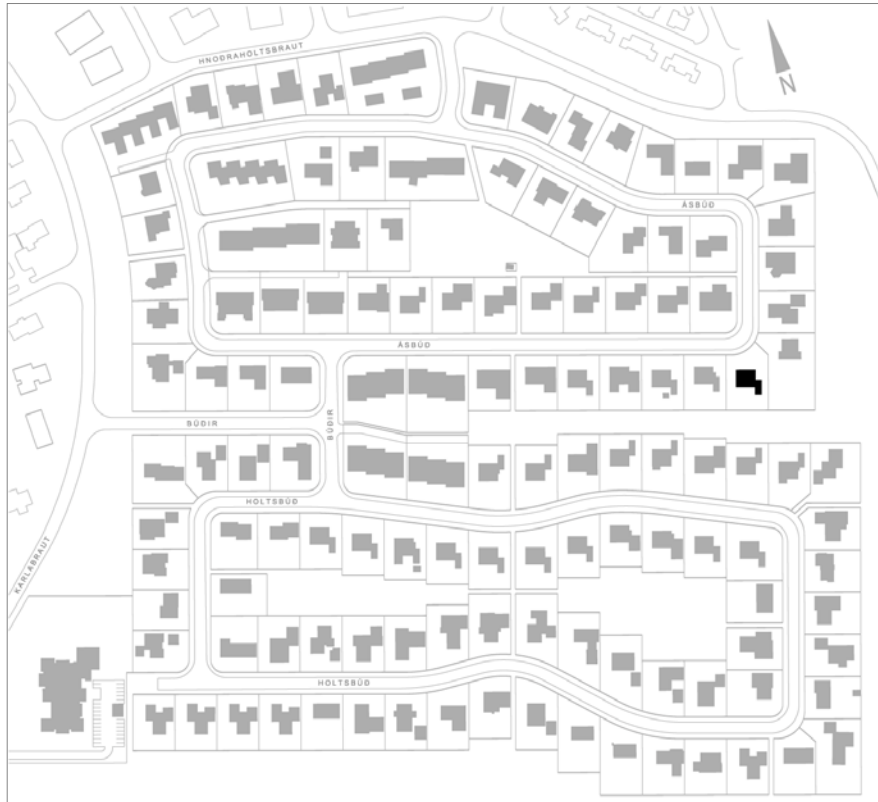
## Á S B Ú Ð 38

Hlutföil	Pokkaleg	C
Samsvörun útlits og einst. byggingarhl.	Pokkaleg	C
Samspil forms efnis og notgildis	Pokkalegt	C
Höfundur		
Stefna í byggingarlist / flokkun	Einfalt timbureiningahús	C
Staða innan stefunnar		
Dæmigert	Viðlagasjóðshús	C
<b>NÍÐURSTAÐA</b>		<b>C</b>

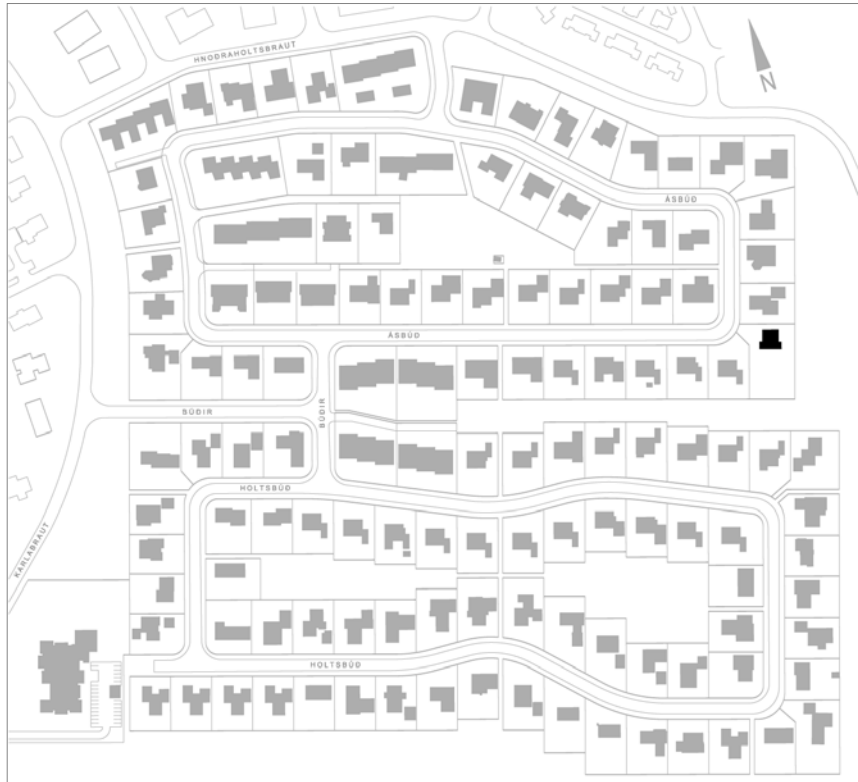
## Á S B Ú Ð 40

Hlutföil	Góð	B
Samsvörun útlits og einst. byggingarhl.	Góð	B
Samspil forms efnis og notgildis	Gott	B
Höfundur		
Stefna í byggingarlist / flokkun	Siðfunktis	B
Staða innan stefunnar	Góð	B
Dæmigert		
<b>NÍÐURSTAÐA</b>		<b>B</b>

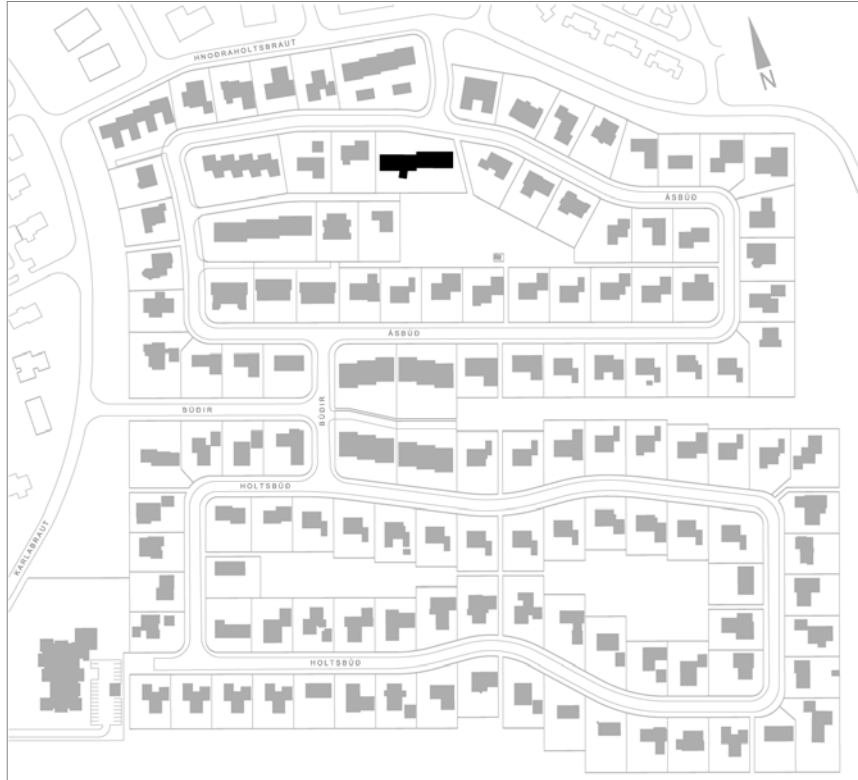
## Á S B Ú Ð 41-47

Hlutföil	Allgóð	B-
Samsvörun útlits og einst. byggingarhl.	Allgóð	B-
Samspil forms efnis og notgildis	Allgott	B-
Höfundur		
Stefna í byggingarlist / flokkun	Siðfunktis	B
Staða innan stefunnar	Allgóð	B-
Dæmigert	Já	B
<b>NÍÐURSTAÐA</b>		<b>B-</b>

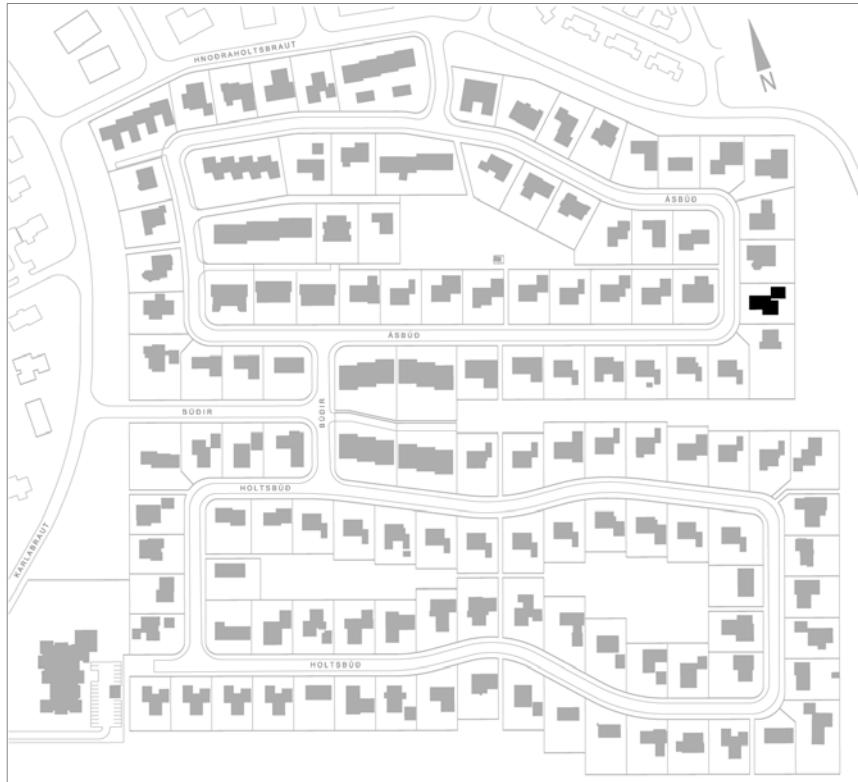
## Á S B Ú Ð 42

Hlutföil	Pokkaleg	B-
Samsvörun útlits og einst. byggingarhl.	Allgóð	B-
Samspil forms efnis og notgildis	Allgott	B-
Höfundur		
Stefna í byggingarlist / flokkun	Hefðbundin húsagerð frá áttunda áratug 20.aldar	B-
Staða innan stefunnar		
Dæmigert	Já	B-
<b>NIÐURSTAÐA</b>		<b>B-</b>

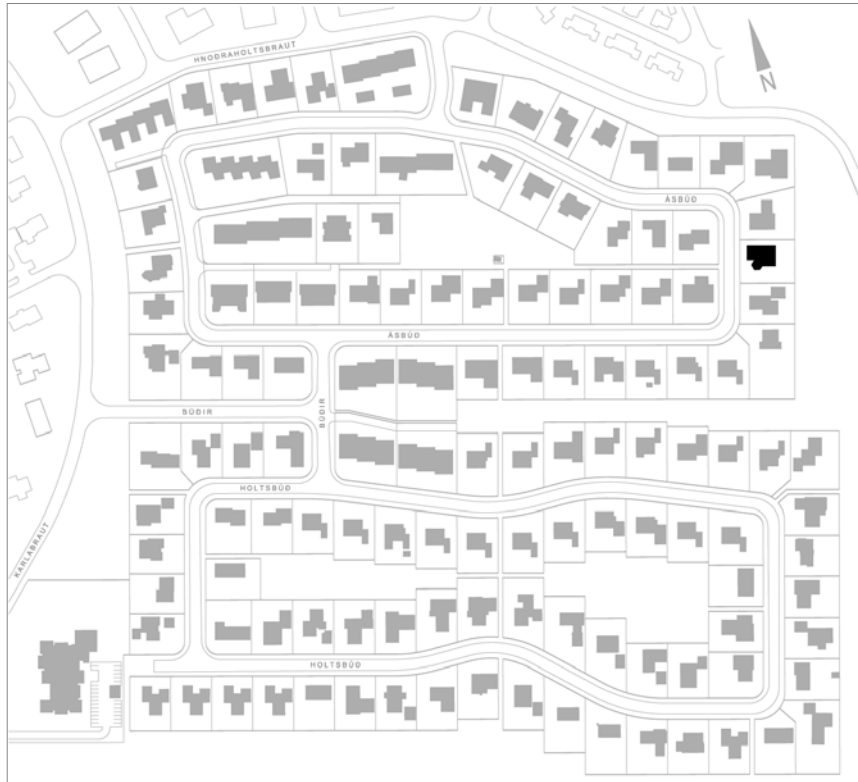
## Á S B Ú Ð 44

Hlutföil	Allgóð	B-
Samsvörun útlits og einst. byggingarhl.	Pokkaleg	C
Samspil forms efnis og notgildis	Pokkalegt	C
	(Skreyti er framandi í umhverfinu og hefði hæft stærra húsi betur.)

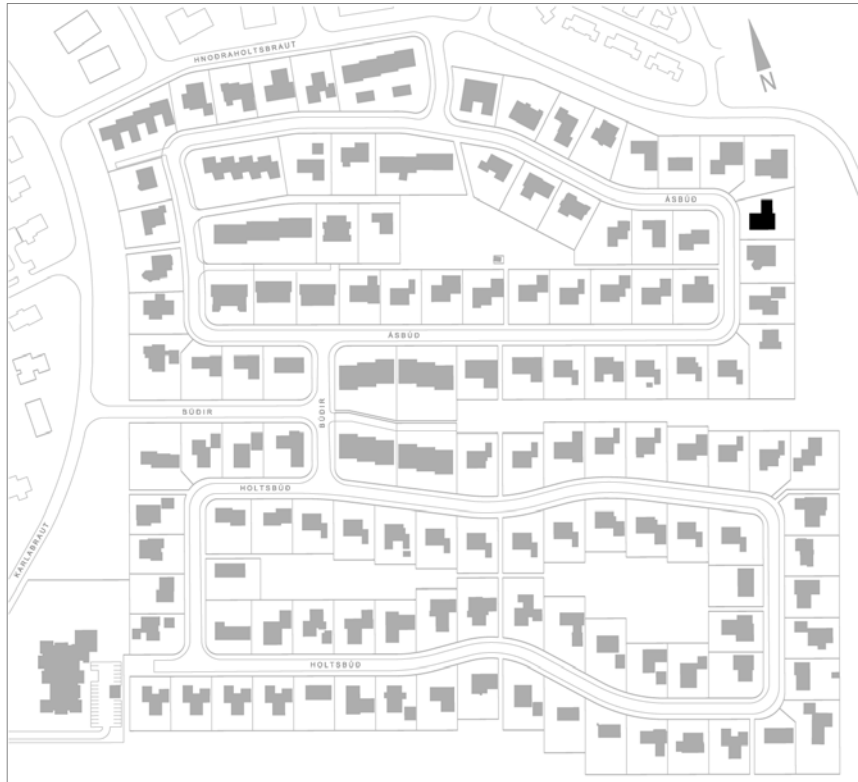
## Á S B Ú Ð 46

Hlutföil	Pokkaleg	C
Samsvörun útlits og einst. byggingarhl.	Pokkaleg	C
Samspil forms efnis og notgildis	Pokkalegt	C
Höfundur		
Stefna í byggingarlist / flokkun	Hefðbundin húsagerð, einingahús frá áttunda áratug 20.aldar	C
Staða innan stefunnar		
Dæmigert		
<b>NIÐURSTAÐA</b>		<b>C</b>

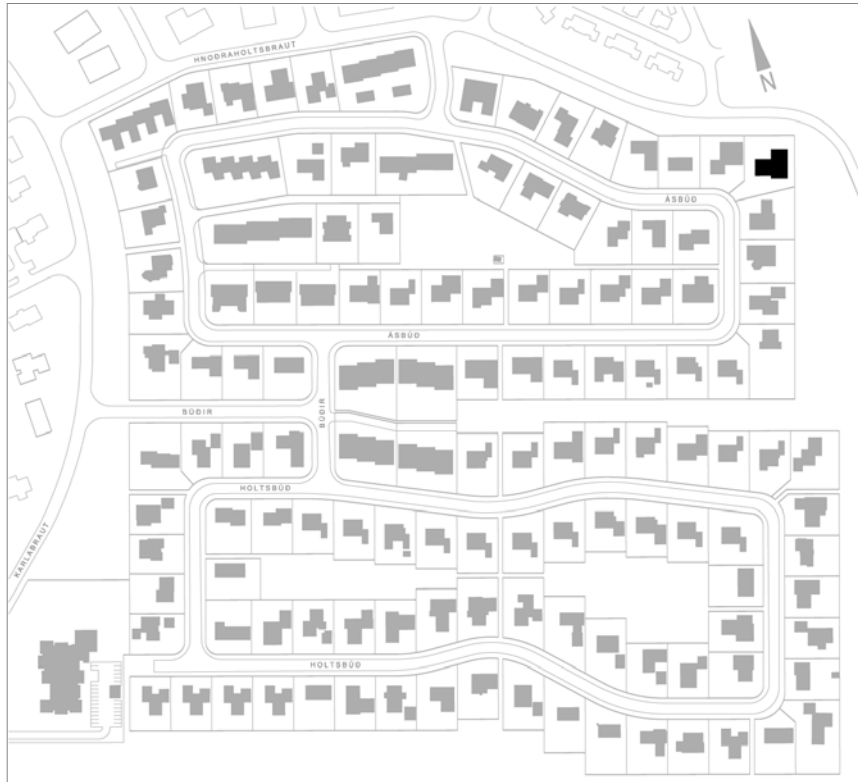
## Á S B Ú Ð 48

Hlutföil	Allgóð	B-
Samsvörun útlits og einst. byggingarhl.	Allgóð	B-
Samspil forms efnis og notgildis	Allgott	B-
Höfundur		
Stefna í byggingarlist / flokkun	Hefðbundið íbúðarhús, einingahús frá áttunda áratug 20.aldar	B-
Staða innan stefunnar		
Dæmigert		
NÍÐURSTAÐA		B-

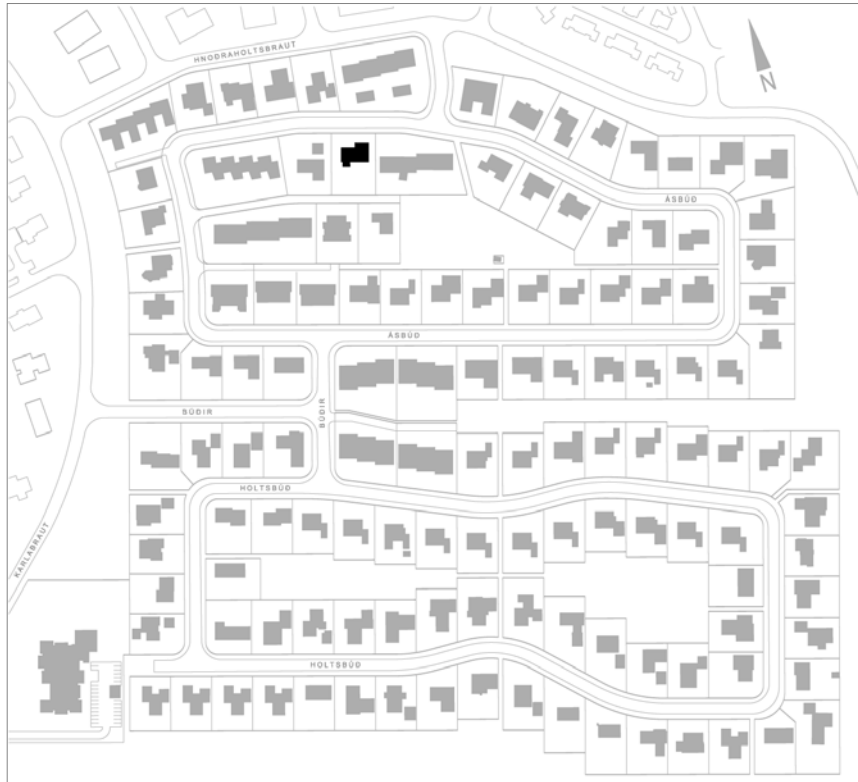
## Á S B Ú Ð 49

Hlutföil	Allgóð	B-
Samsvörun útlits og einst. byggingarhl.	Allgóð	B-
Samspil forms efnis og notgildis	Pokkalegt, skreyti er þó nokkuð framandi í íslensku umhverfi.	C
Höfundur		
Stefna í byggingarlist / flokkun	Hefðbundin húsagerð frá áttunda áratug 20. aldar	B-
Staða innan stefunnar		
Dæmigert		
NÍÐURSTAÐA		B-

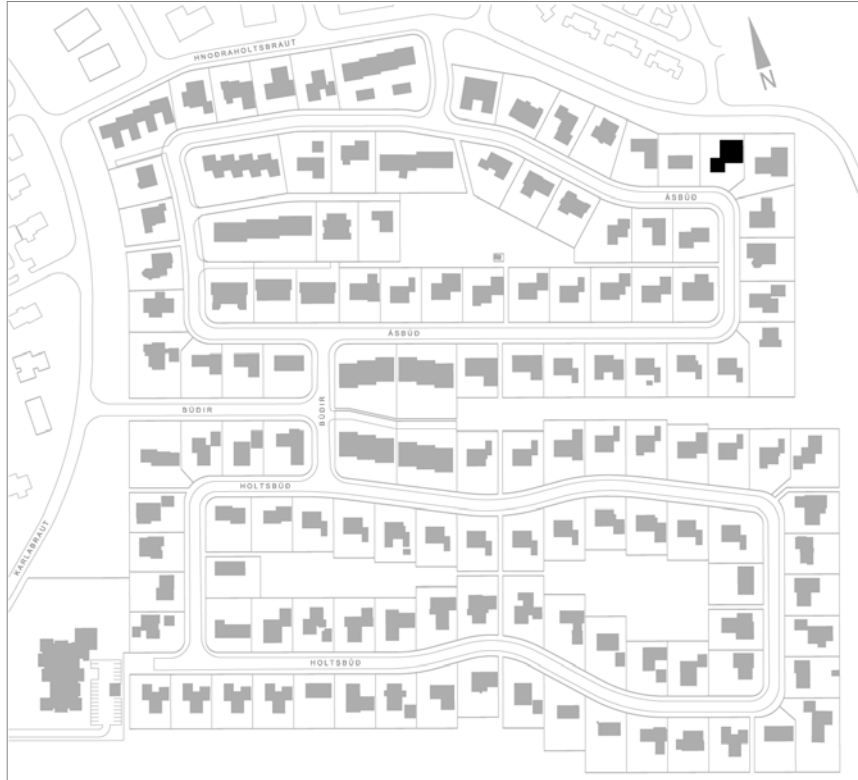
## Á S B Ú Ð 50

Hlutföil	Pokkaleg	C
Samsvörun útlits og einst. byggingarhl.	Pokkaleg	C
Samspil forms efnis og notgildis	Pokkalegt (Skreyti er framandi í umhverfinu og hefði hæft stærra húsi betur.)	C
Höfundur		
Stefna í byggingarlist / flokkun	Nokkuð óvenjuleg húsagerð í íslensku umhverfi, sjá ofangreint.	C
Staða innan stefunnar		
Dæmigert		
NÍÐURSTAÐA		C

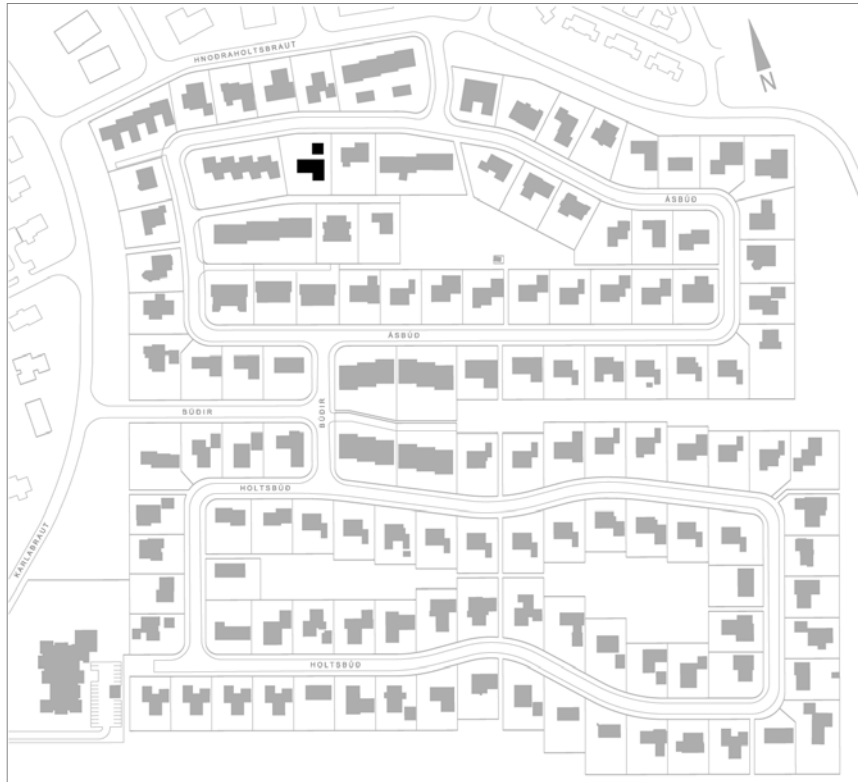
## Á S B Ú Ð 51

Hlutföil	Allgóð	B-
Samsvörun útlits og einst. byggingarhl.	Allgóð	B-
Samspil forms efnis og notgildis	Allgott	B-
Höfundur		
Stefna í byggingarlist / flokkun	Hefðbundið timbureiningahús frá áttunda áratug 20.aldar	B-
Staða innan stefnunnar		
Dæmigert		
<b>NÍÐURSTAÐA</b>		<b>B-</b>

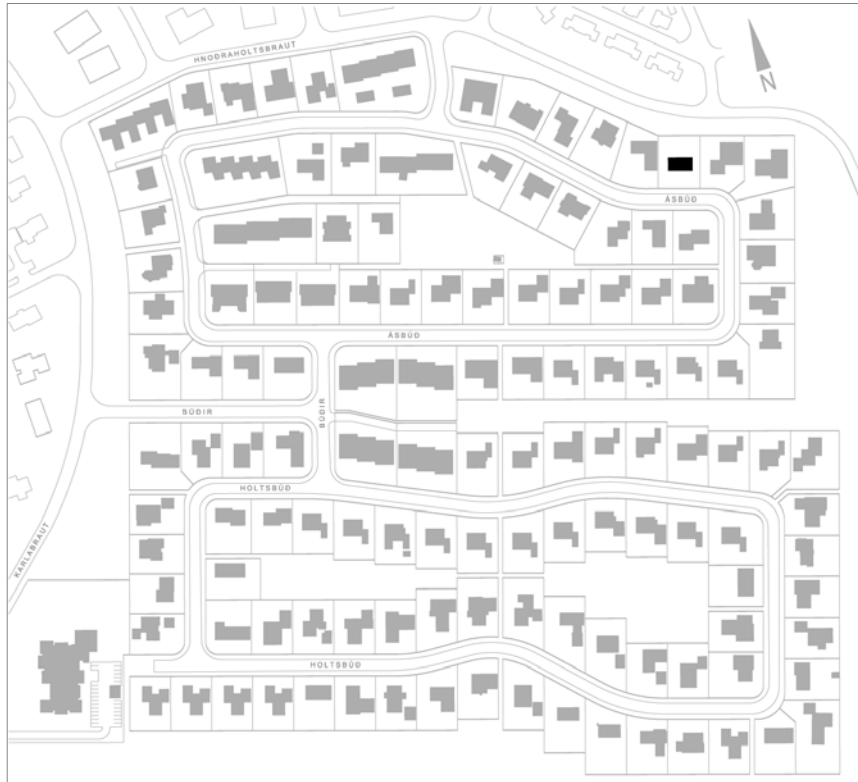
## Á S B Ú Ð 52

Hlutföil	Allgóð	B-
Samsvörun útlits og einst. byggingarhl.	Allgóð	B-
Samspil forms efnis og notgildis	Allgott	B-
Höfundur		
Stefna í byggingarlist / flokkun	Hefðbundið timbureiningahús frá áttunda áratug 20.aldar	B-
Staða innan stefunnar		
Dæmigert		
<b>NÍÐURSTAÐA</b>		<b>B-</b>

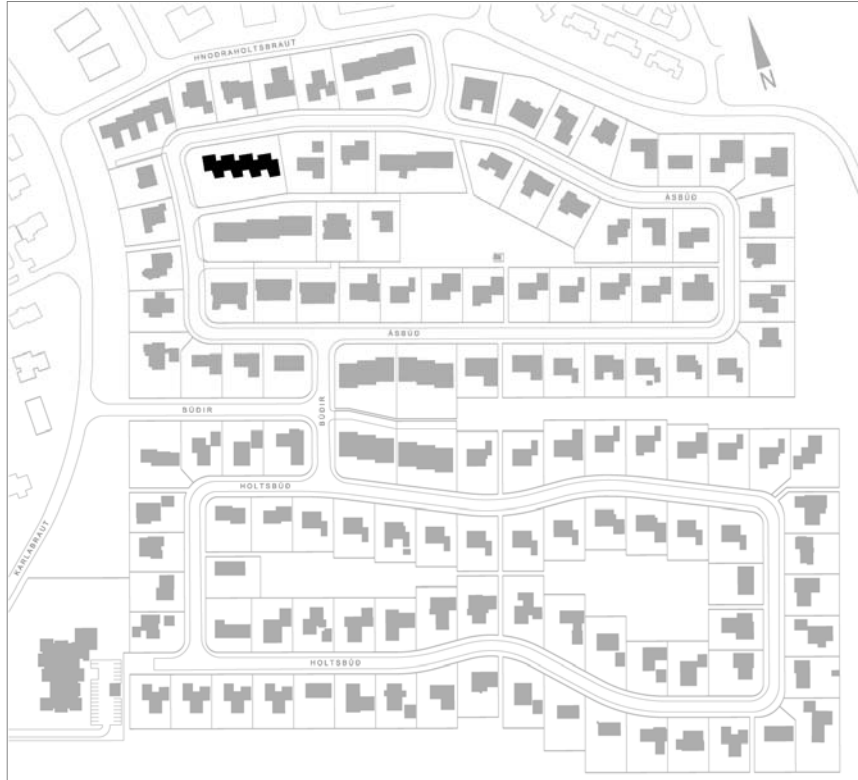
## Á S B Ú Ð 53-59

Hlutföll	Mjög góð	B+
Samsvörun útlits og einst. byggingarhl.	Ágætt	A
Samspil forms efnis og notgildis	Ágætt	A
Höfundur		A
Stefna í byggingarlist / flokkun	Siðfunktis	A
Staða innan stefnunnar	Ágætur fulltrúi þessa byggingarstils	A
Dæmigert		
<b>NÍÐURSTAÐA</b>		<b>A</b>

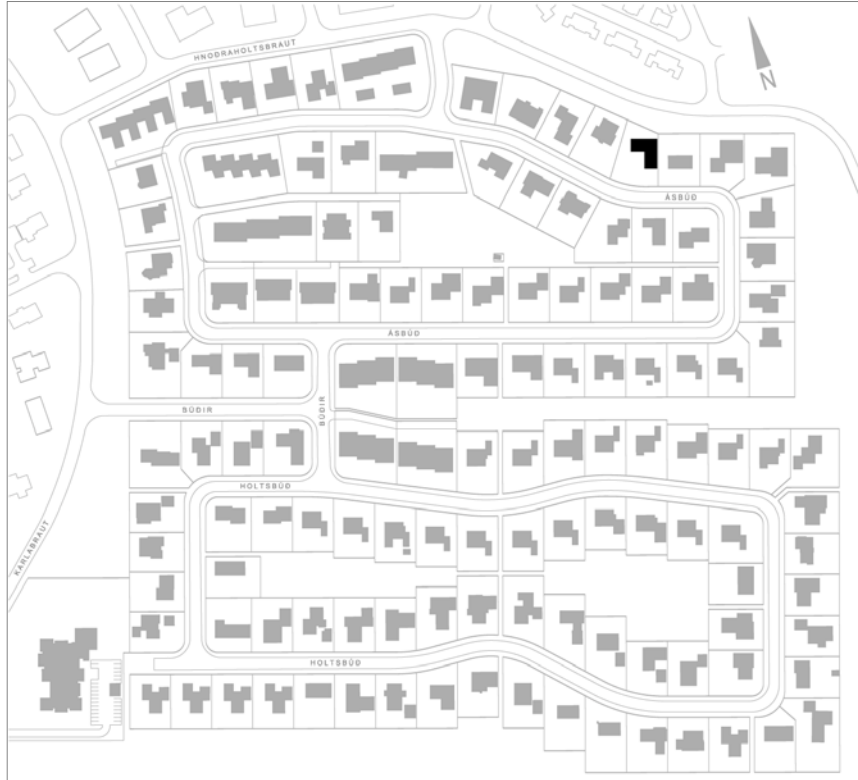
## Á S B Ú Ð 54

Hlutföil	Allgóð	B-
Samsvörun útlits og einst. byggingarhl.	Allgóð	B-
Samspil forms efnis og notgildis	Allgott	B-
Höfundur		
Stefna í byggingarlist / flokkun	Hefðbundið timbreiningahús frá áttunda áratug 20.aldar	B-
Staða innan stefunnar		
Dæmigert		
NÍÐURSTAÐA		B-

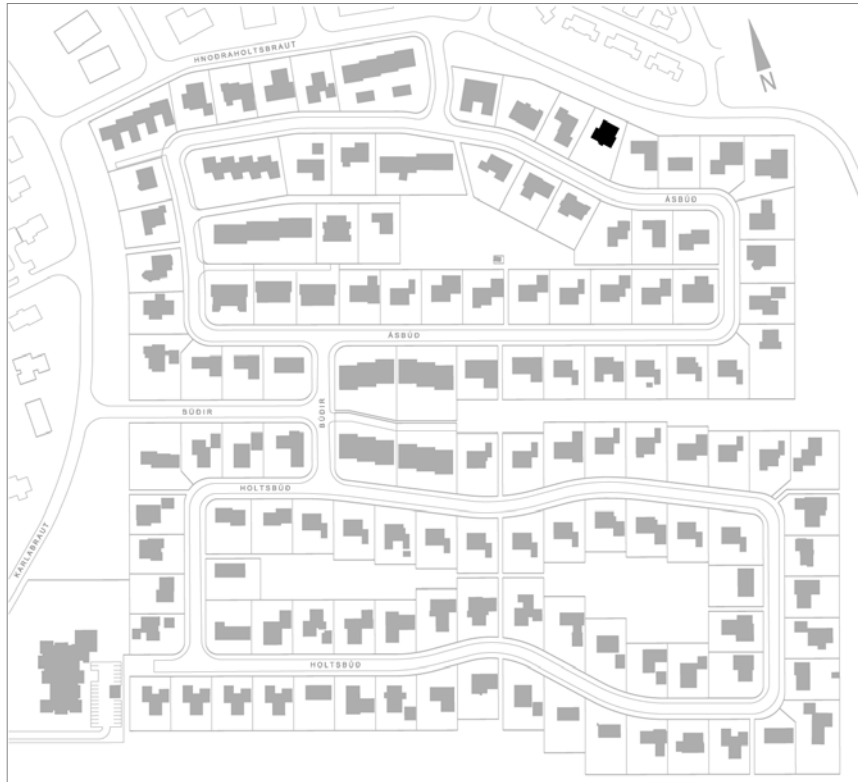
## Á S B Ú Ð 56

Hlutföll	Ágæt	A
Samsvörun útlits og einst. byggingarhl.	Ágæt	A
Samspil forms efnis og notgildis	Ágætt	A
Höfundur		
Stefna í byggingarlist / flokkun	Siðfunkis	A
Staða innan stefunnar	Mjög góð	B+
Dæmigert		
<b>NIÐURSTAÐA</b>		<b>A</b>

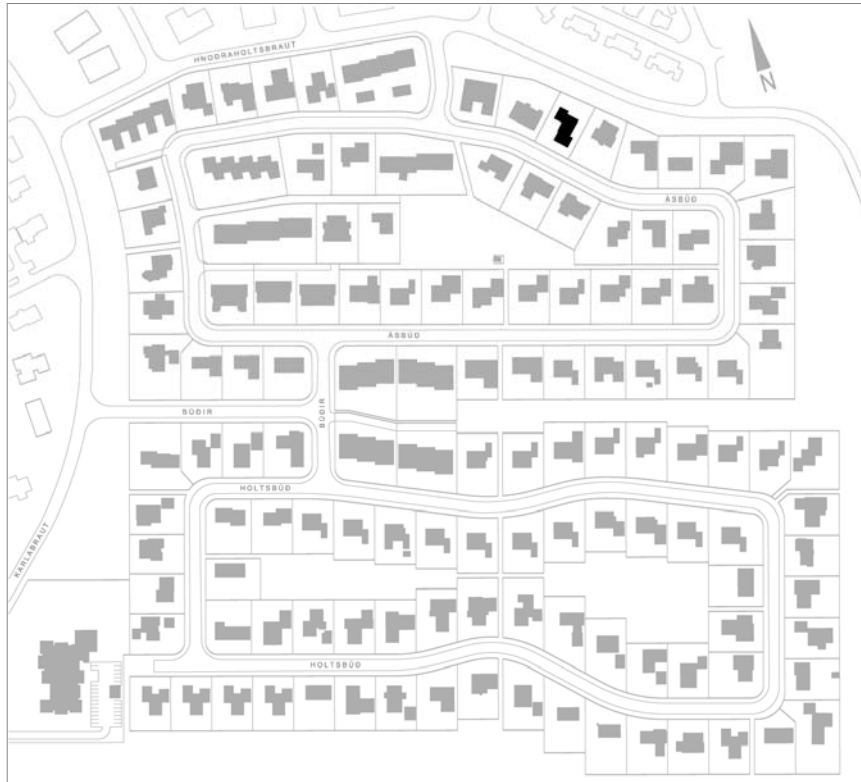
## Á S B Ú Ð 58

Hlutföil	Pokkaleg	C
Samsvörun útlits og einst. byggingarhl.	Allgóð	B-
Samspil forms efnis og notgildis	Allgott	B-
Höfundur		
Stefna í byggingarlist / flokkun	Hefðbundin húsagerð frá níunda áratug 20. aldar	B-
Staða innan stefunnar		
Dæmigert	Já	
<b>NIÐURSTAÐA</b>		<b>B-</b>

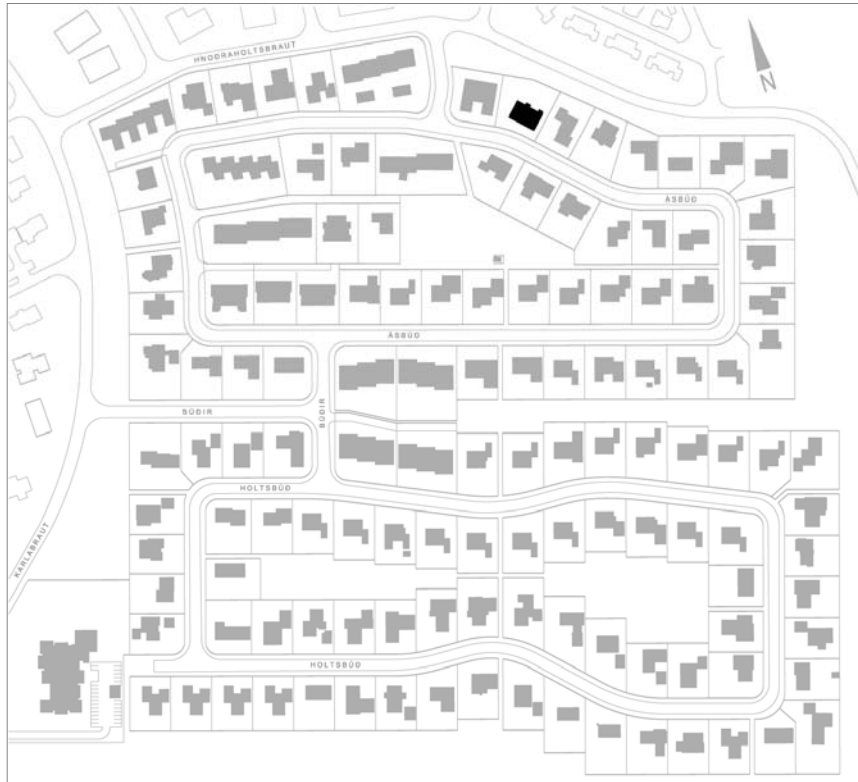
## Á S B Ú Ð 60 - 62

Hlutföil	Allgóð	B-
Samsvörun útlits og einst. byggingarhl.	Pokkaleg	C
Samspil forms efnis og notgildis	Pokkalegt	C
Höfundur		
Stefna í byggingarlist / flokkun	Hefðbundin húsagerð frá níunda áratug 20. aldar í anda síðfunktis.	B-
Staða innan stefunnar		
Dæmigert	Já	B-
NÍÐURSTAÐA		B-

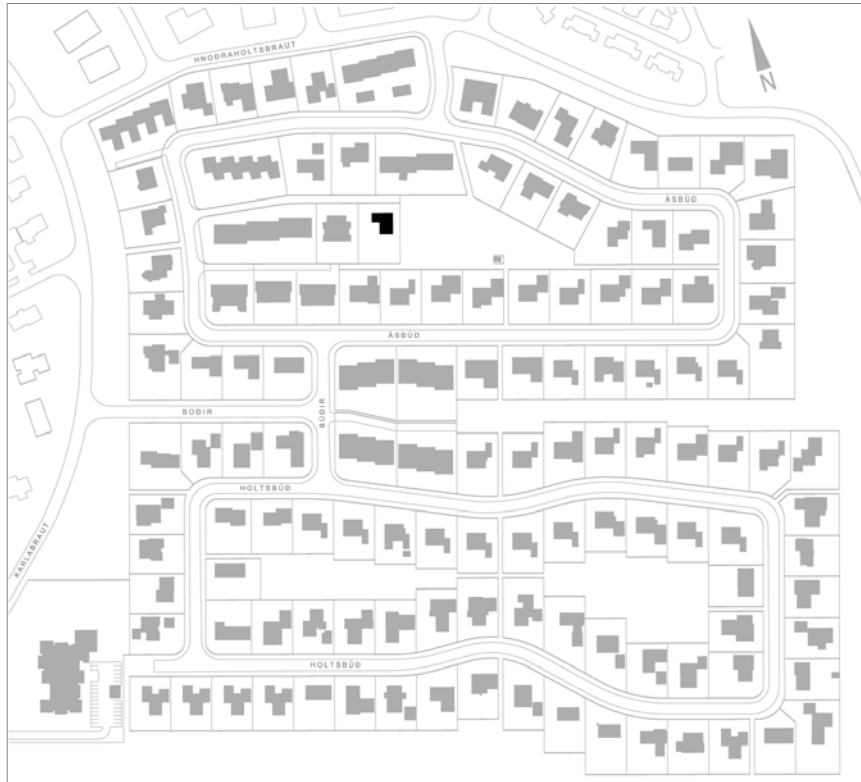
## Á S B Ú Ð 61

Hlutföil	Pokkaleg	C
Samsvörun útlits og einst. byggingarhl.	Pokkaleg	C
Samspil forms efnis og notgildis	Pokkalegt	C
Höfundur		
Stefna í byggingarlist / flokkun	Hefðbundið timbureiningahús frá áttunda áratug 20.aldar	C
Staða innan stefunnar		
Dæmigert		
<b>NÍÐURSTAÐA</b>		<b>C</b>

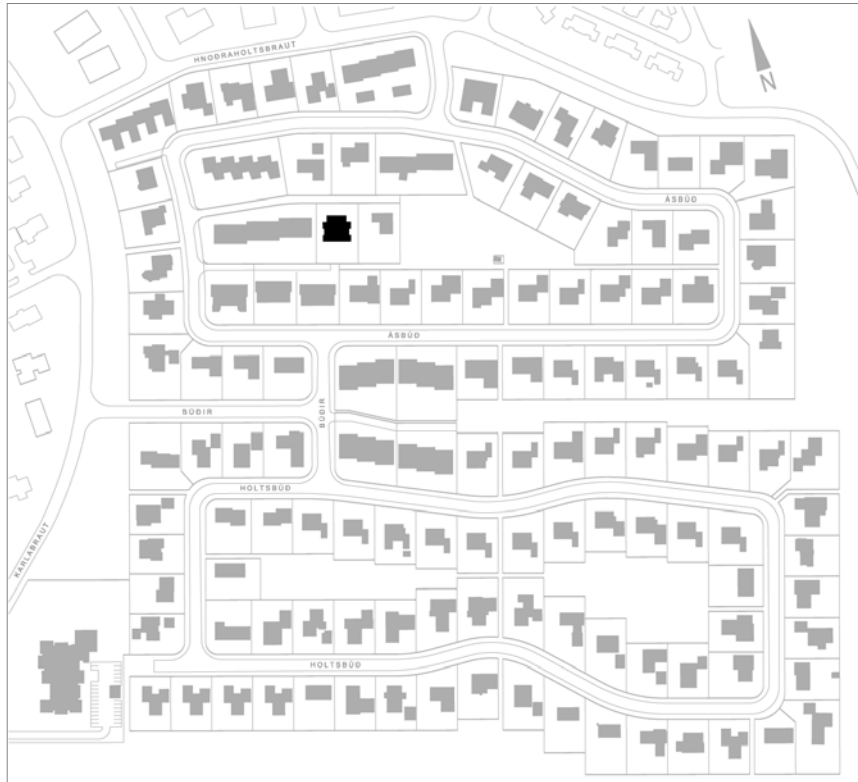
## Á S B Ú Ð 63-65

Hlutföll	Pokkaleg	C
Samsvörun útlits og einst. byggingarhl.	Pokkaleg	C
Samspil forms efnis og notgildis	Pokkalegt	C

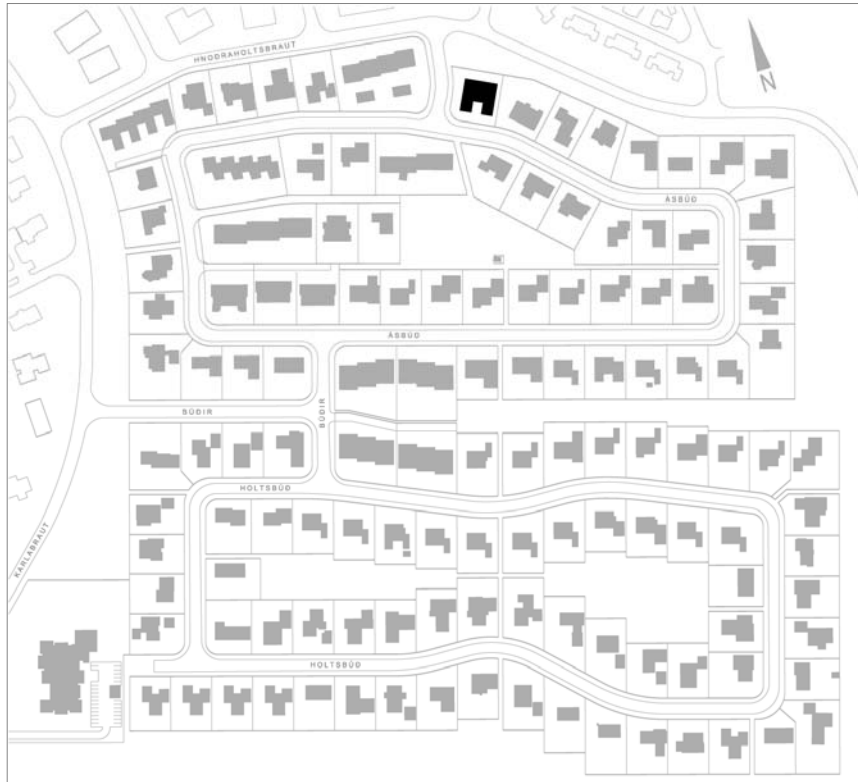
## Á S B Ú Ð 64-66

Hlutföil	Pokkaleg	C
Samsvörun útlits og einst. byggingarhl.	Pokkaleg	C
Samspil forms efnis og notgildis	Pokkalegt	C
Höfundur		
Stefna í byggingarlist / flokkun	Hefðbundið íbúðarhús frá niunda áratug 20.aldar	C
Staða innan stefunnar		
Dæmigert		
NÍÐURSTAÐA		C

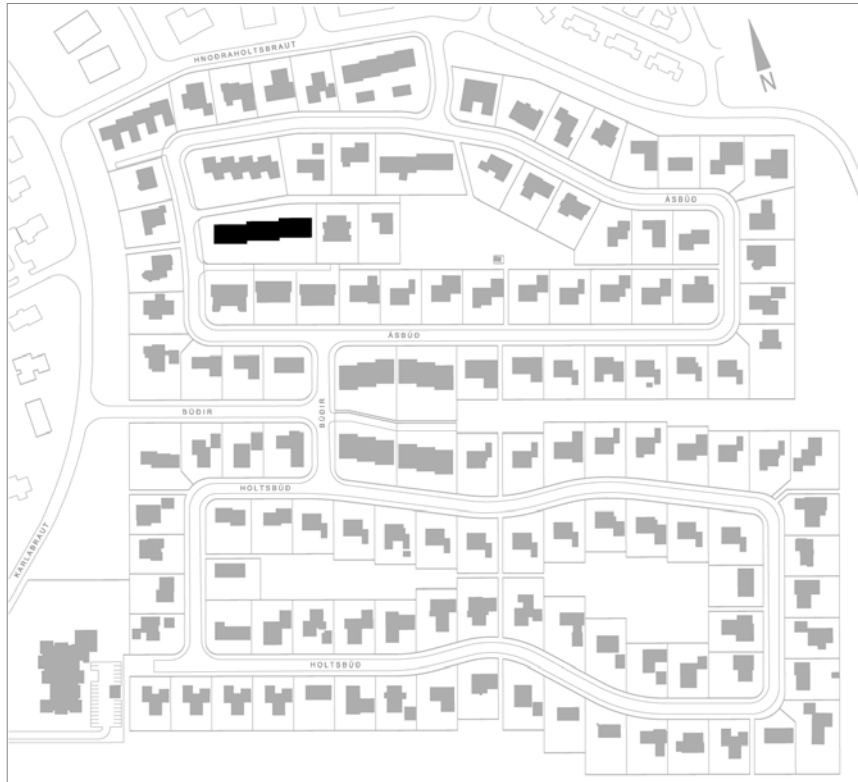
## Á S B Ú Ð 67-77

Hlutföll	Góð	B
Samsvörun útlits og einst. byggingarhl.	Góð	B
Samspil forms efnis og notgildis	Gott	B
Höfundur		
Stefna í byggingarlist / flokkun	Siðfunkis	B
Staða innan stefunnar	Góð	B
Dæmigert	Já	B
<b>NIÐURSTAÐA</b>		<b>B</b>

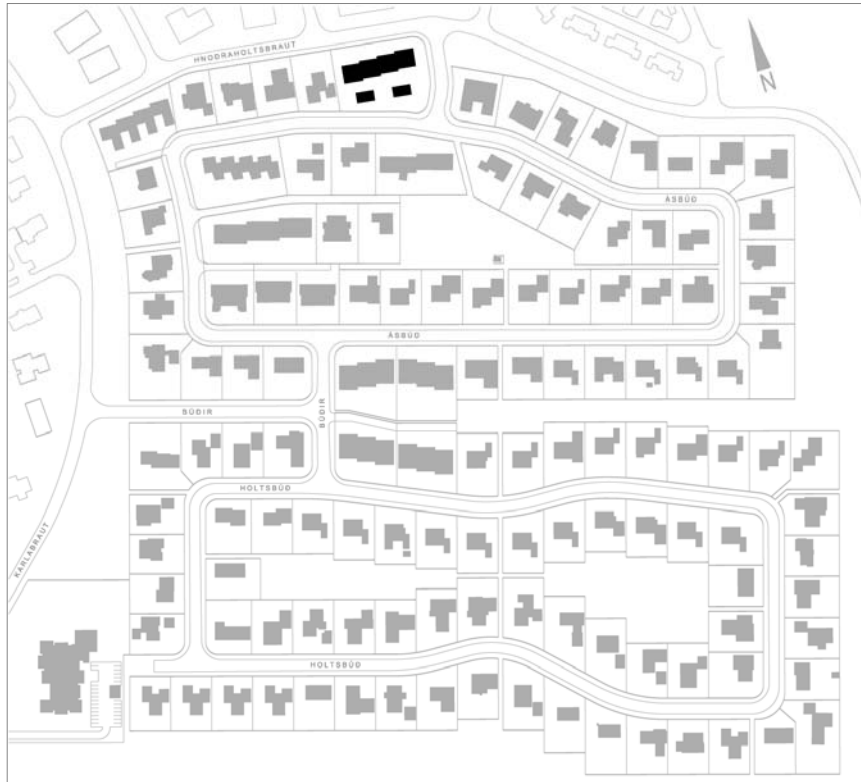
## Á S B Ú Ð 68-74

Hlutföll	Pokkaleg	C
Samsvörun útlits og einst. byggingarhl.	Pokkaleg	C
Samspil forms efnis og notgildis	Pokkalegt	C
Höfundur		
Stefna í byggingarlist / flokkun	Hefðbundið íbúðarhús frá áttunda áratug 20.aldar	C
Staða innan stefunnar		
Dæmigert		
<b>NÍÐURSTAÐA</b>		<b>C</b>

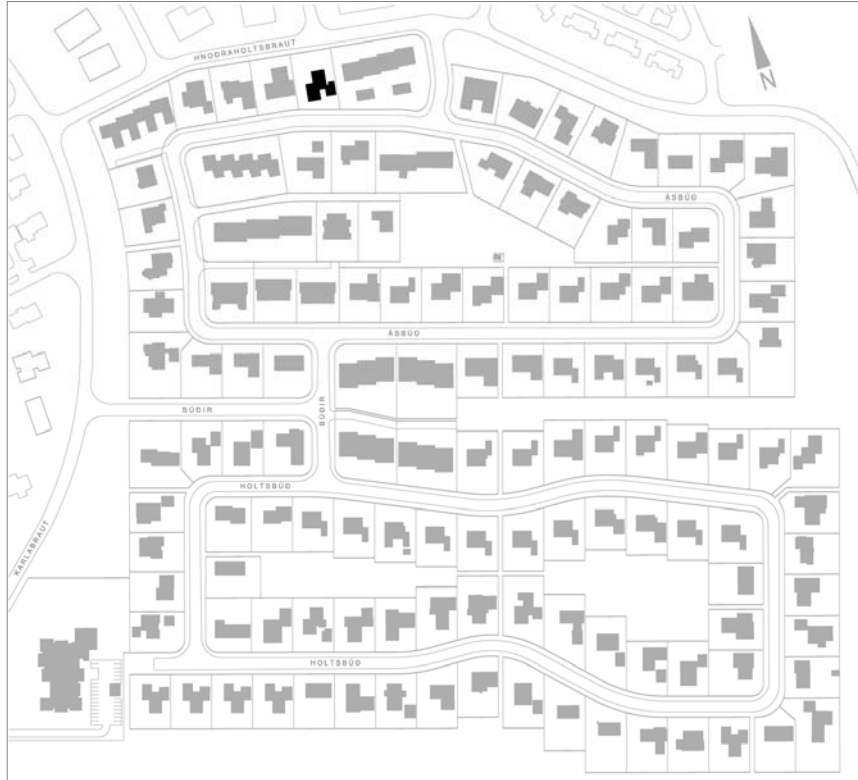
## Á S B Ú Ð 76

Hlutföll	Allgóð	B-
Samsvörun útlits og einst. byggingarhl.	Allgóð	B-
Samspil forms efnis og notgildis	Allgott	B-
Höfundur		
Stefna í byggingarlist / flokkun	Hefðbundin húsagerð frá áttunda áratug 20.aldar.	B-
Staða innan stefnunnar		
Dæmigert	Já	B-
<b>NIÐURSTAÐA</b>		<b>B-</b>

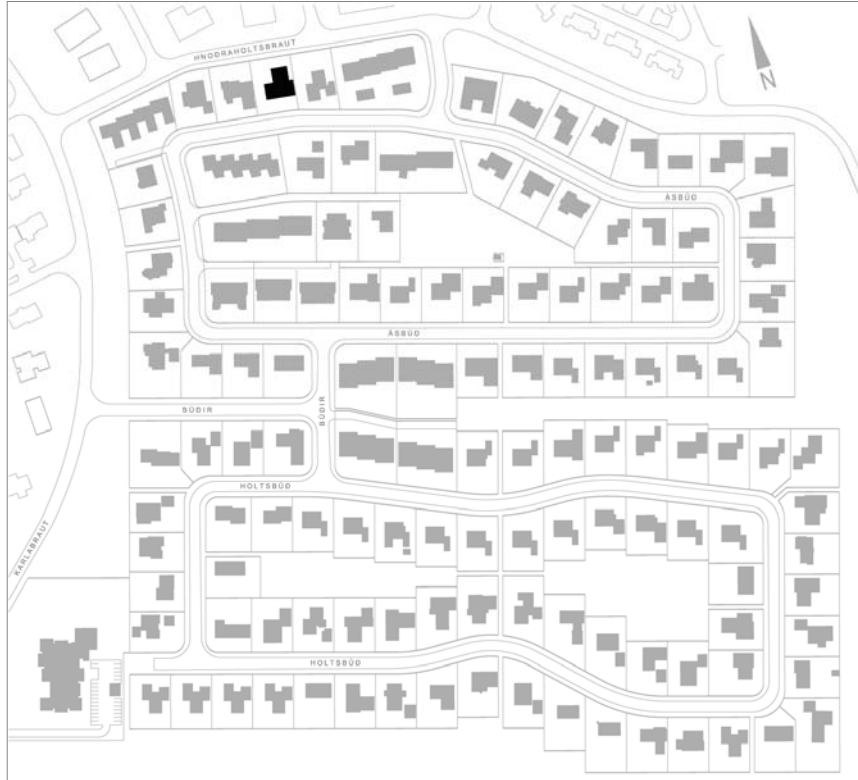
## Á S B Ú Ð 78

Hlutföil	Allgóð	B-
Samsvörun útlits og einst. byggingarhl.	Allgóð	B-
Samspil forms efnis og notgildis	Allgott	B-
Höfundur		
Stefna í byggingarlist / flokkun	Hefðbundið íbúðarhús frá níunda áratug 20. aldar	B-
Staða innan stefnunnar		
Dæmigert		
<b>NÍÐURSTAÐA</b>		<b>B-</b>

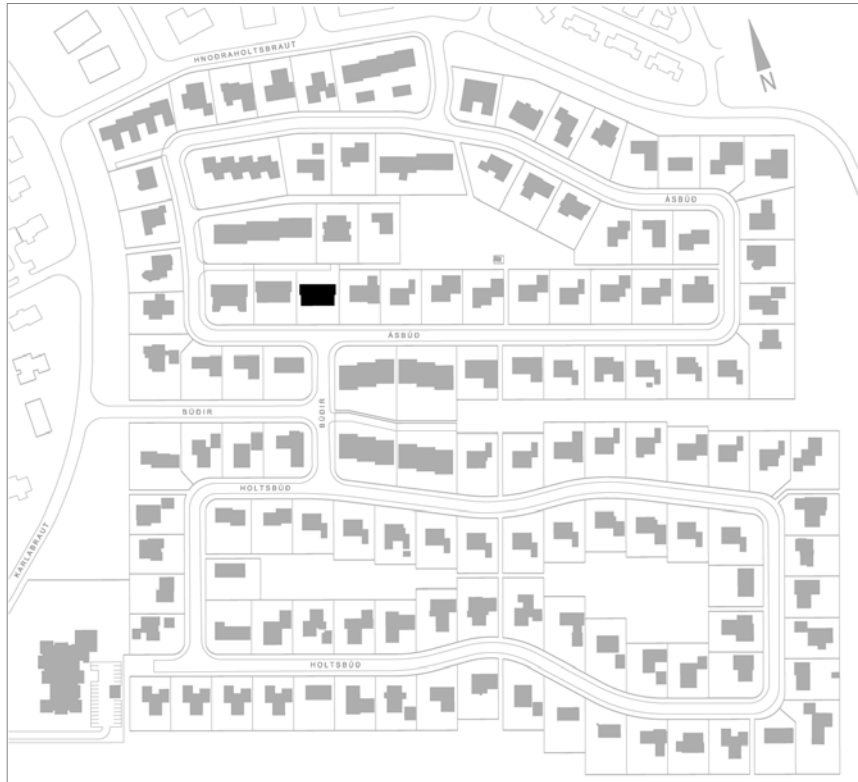
## Á S B Ú Ð 79-81

Hlutföil	Pokkaleg	C
Samsvörun útlits og einst. byggingarhl.	Pokkaleg	C
Samspil forms efnis og notgildis	Pokkalegt	C
Höfundur		
Stefna í byggingarlist / flokkun	Hefðbundið íbúðarhús frá áttunda áratug 20.aldar	C
Staða innan stefunnar		
Dæmigert		
<b>NÍÐURSTAÐA</b>		<b>C</b>
