# ÁSBÚÐ OG HOLTSBÚÐ

HÚSAKÖNNUN UNNIN Í TENGLUM VIÐ DEILISKIPULAGSGERÐ

Titill: Ásbúð og Holtsbúð: Húsakönnun unnin í tengslum við deiliskipulagsgerð  
Unnið að beiðni Skipulagsstjóra Garðabajar vegna deiliskipulagsgerðar.  
Unnið af Bergljótu Jónsdóttur arkitekt FAÍ  
September 2015

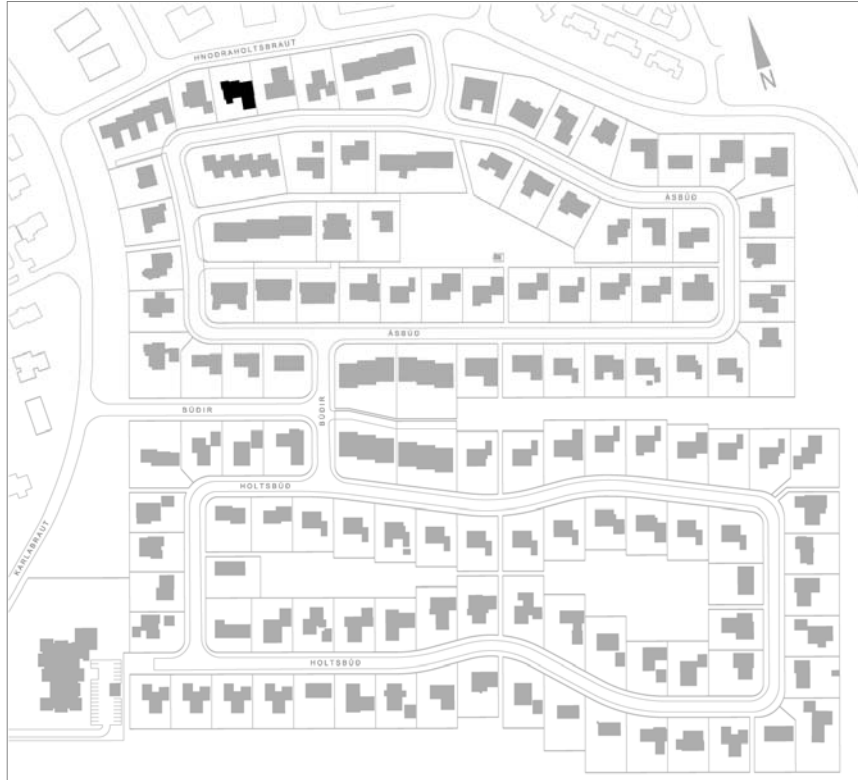
## ÁSBÚÐ 80

Hlutföil	Pokkaleg	C
Samsvörun útlits og einst. byggingarhl.	Pokkaleg (Skreyti hefði hæft stærra húsi betur, það er nokkuð framandi í umhverfinu).	C
Samspil forms efnis og notgildis	Pokkalegt	C
Höfundur		
Stefna í byggingarlist / flokkun	Hefðbundin húsagerð frá níunda áratug 20.aldar	C
Staða innan stefnunnar		
Dæmigert	Já	C
NÍÐURSTAÐA		C

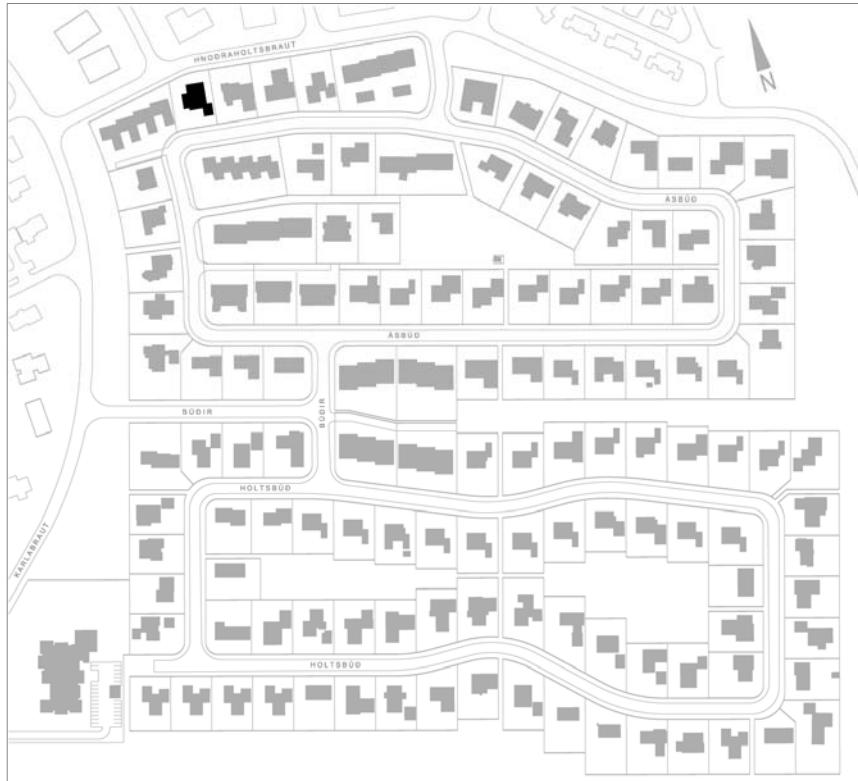
## Á S B Ú Ð 82

Hlutföll	Góð	B
Samsvörun útlits og einst. byggingarhl.	Allgóð	B-
Samspil forms efnis og notgildis	Allgott	B-
Höfundur		
Stefna í byggingarlist / flokkun	Hefðbundin húsagerð frá áttunda áratug 20. aldar	B-
Staða innan stefunnar		
Dæmigert	Já	B-
NÍÐURSTAÐA		B-

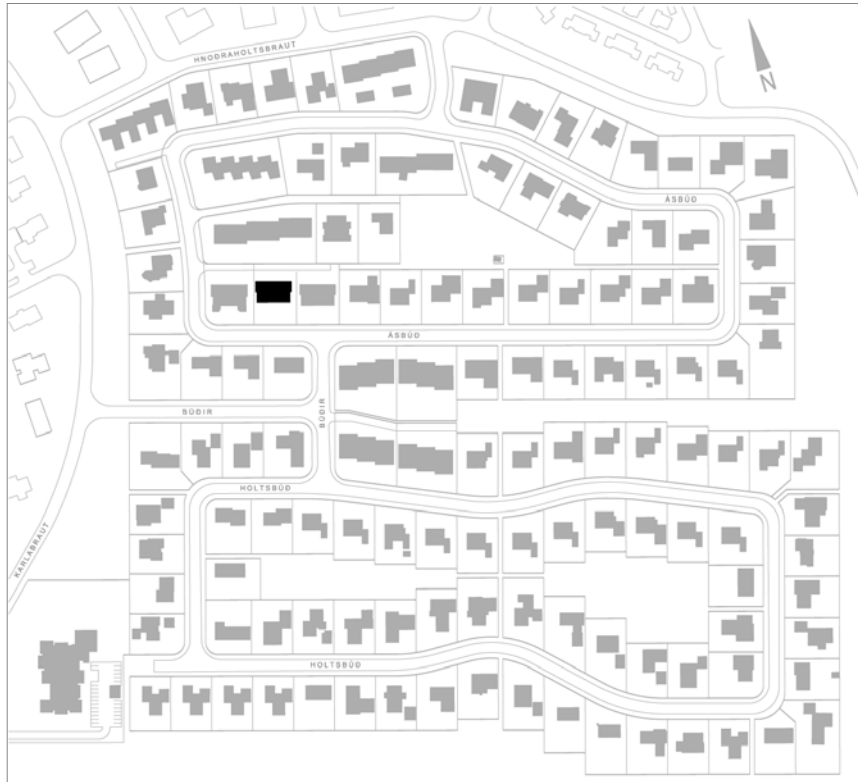
## Á S B Ú Ð 83-85

Hlutföil	Pokkaleg	C
Samsvörun útlits og einst. byggingarhl.	Pokkaleg	C
Samspil forms efnis og notgildis	Pokkalegt	C
Höfundur		
Stefna í byggingarlist / flokkun	Hefðbundið íbúðarhús frá áttunda áratug 20.aldar	C
Staða innan stefunnar		
Dæmigert		
<b>NÍÐURSTAÐA</b>		<b>C</b>

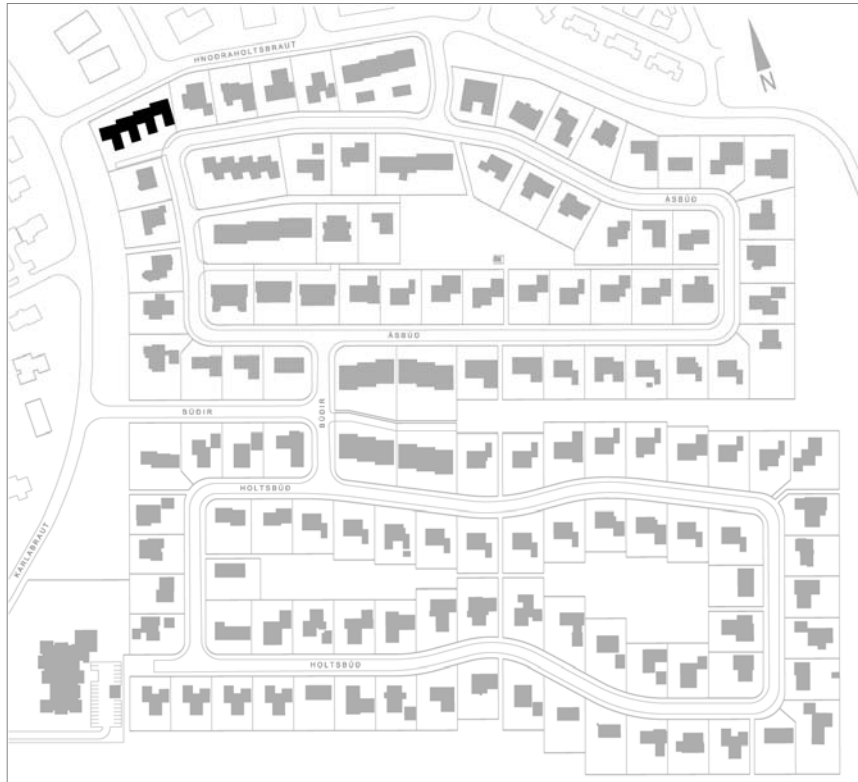
## Á S B Ú Ð 84-90

Hlutföil	Pokkaleg	C
Samsvörun útlits og einst. byggingarhl.	Pokkaleg	C
Samspil forms efnis og notgildis	Pokkalegt	C
Höfundur		
Stefna í byggingarlist / flokkun	Hefðbundin húsagerð frá áttunda áratug 20. aldar	C
Staða innan stefunnar		
Dæmigert		C
NÍÐURSTAÐA		C

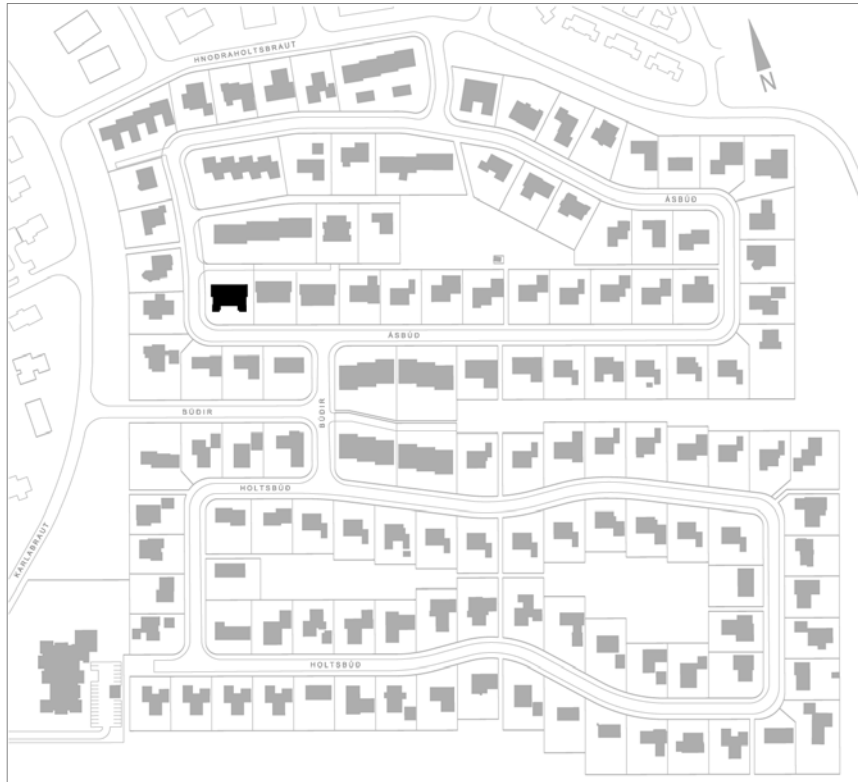
## Á S B Ú Ð 87-89

Hlutföil	Pokkaleg	C
Samsvörun útlits og einst. byggingarhl.	Pokkaleg	C
Samspil forms efnis og notgildis	Pokkalegt	C
Höfundur		
Stefna í byggingarlist / flokkun	Hefðbundið íbúðarhús frá áttunda áratug 20.aldar	C
Staða innan stefunnar		
Dæmigert		
<b>NÍÐURSTAÐA</b>		<b>C</b>

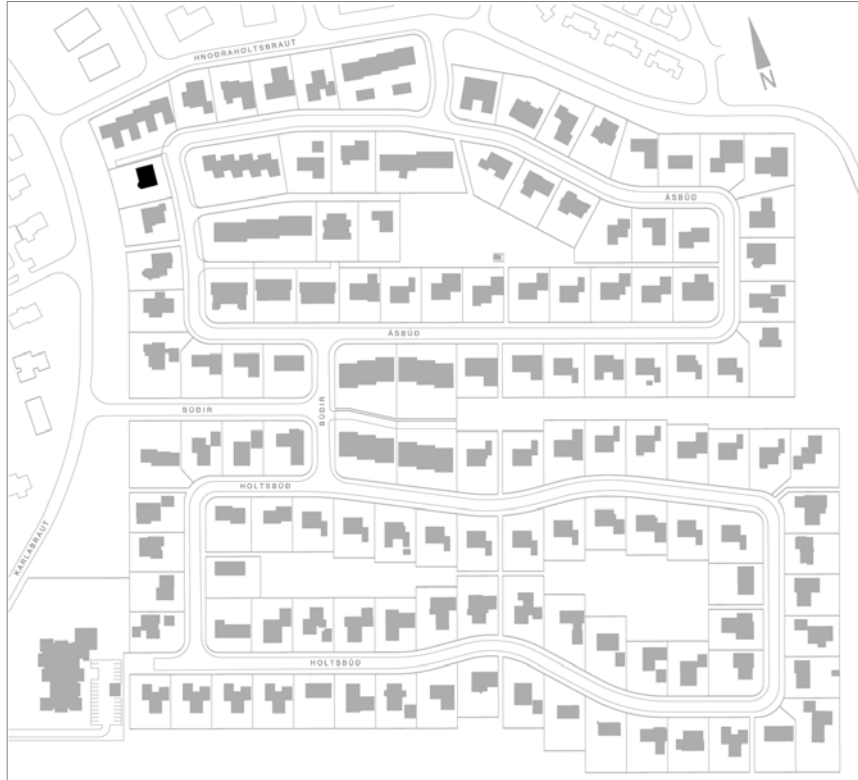
## Á S B Ú Ð 92

Hlutföll	Mjög góð	B+
Samsvörun útlits og einst. byggingarhl.	Mjög góð	B+
Samspil forms efnis og notgildis	Mjög gott	B+
Höfundur		
Stefna í byggingarlist / flokkun	Siðfunktis	B+
Staða innan stefunnar	Mjög góð	B+

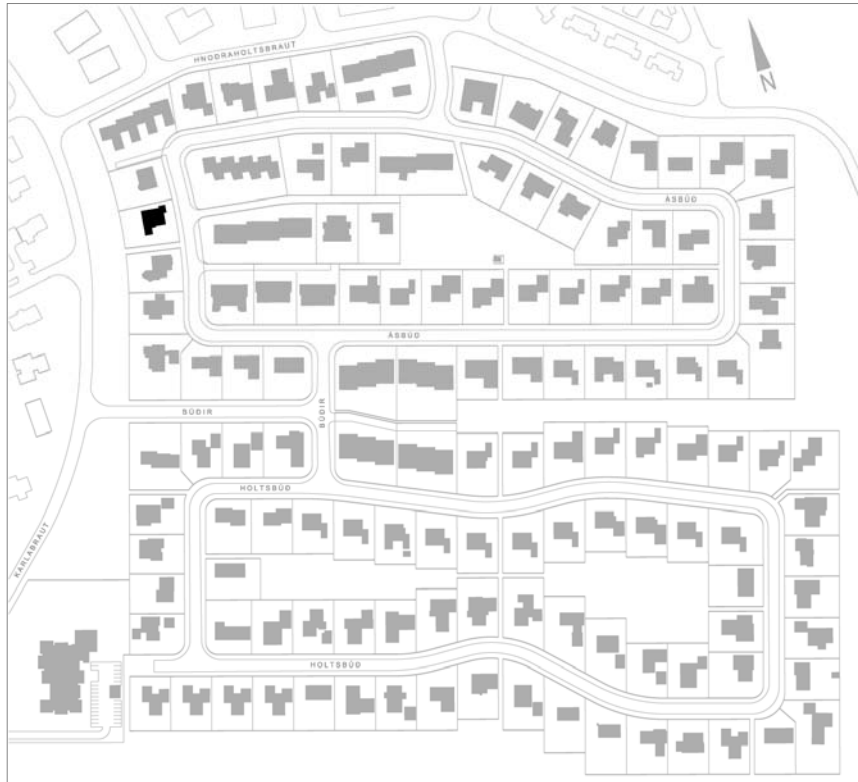
## ÁSBÚÐ 94

Hlutföil	Pokkaleg	C
Samsvörun útlits og einst. byggingarhl.	Allgóð	B-
Samspil forms efnis og notgildis	Allgott	B-
Höfundur		
Stefna í byggingarlist / flokkun	Siðfunkis	B-
Staða innan stefunnar	Allgóð	B-
Dæmigert		
<b>NIÐURSTAÐA</b>		<b>B-</b>

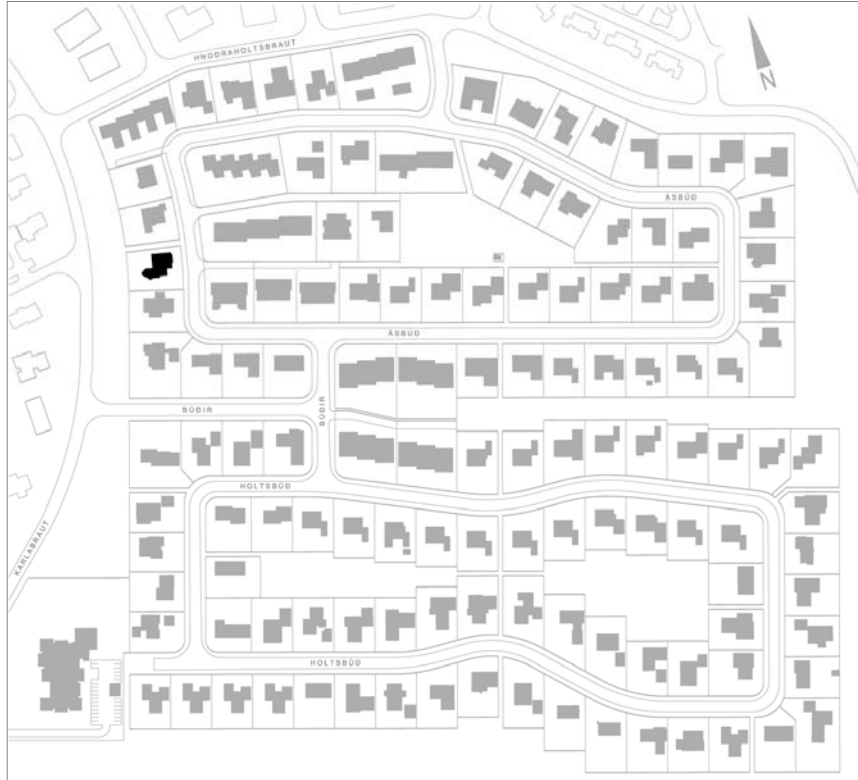
## Á S B Ú Ð 96

Hlutföil	Allgóð	B-
Samsvörun útlits og einst. byggingarhl.	Góð	B
Samspil forms efnis og notgildis	Gott	B
Höfundur		
Stefna í byggingarlist / flokkun	Hefðbundið íbúðarhús frá áttunda áratug 20.aldar	B-
Staða innan stefnunnar		B-
Dæmigert	Já	B-
NÍÐURSTAÐA		B-

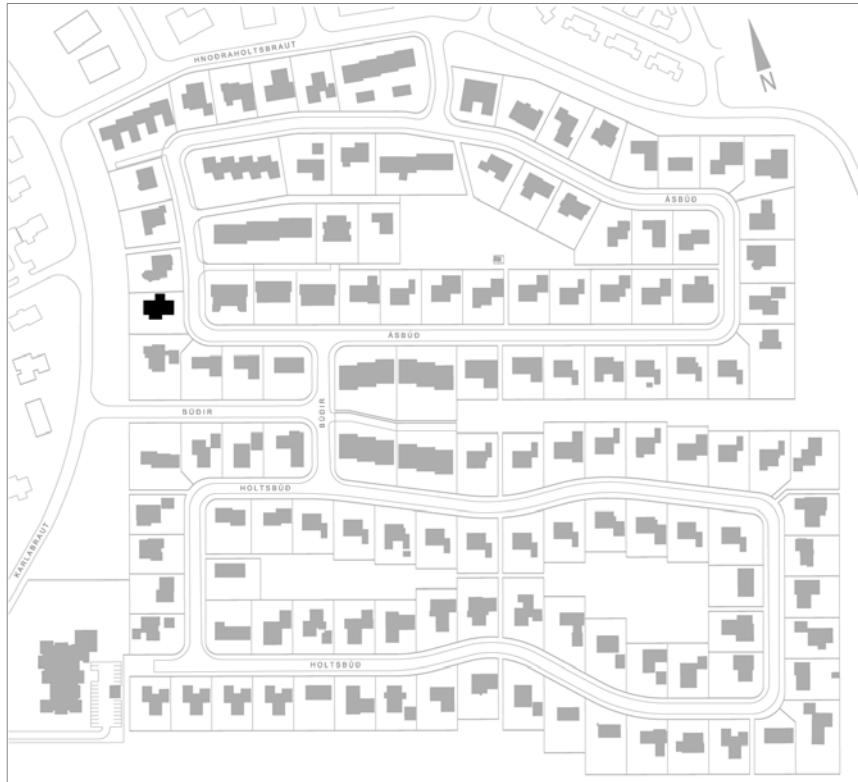
## Á S B Ú Ð 98

Hlutföil	Góð	B
Samsvörun útlits og einst. byggingarhl.	Góð	B
Samspil forms efnis og notgildis	Gott	B
Höfundur		
Stefna í byggingarlist / flokkun	Hefðbundið íbúðarhús frá níunda áratug 20. aldar.	B
Staða innan stefunnar		
Dæmigert		
NÍÐURSTAÐA		B

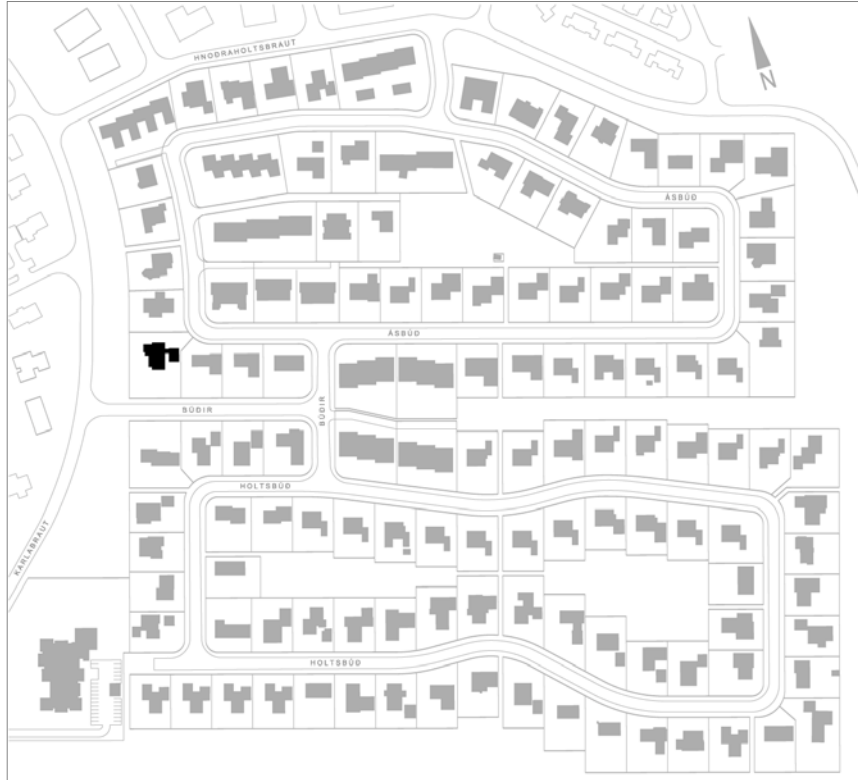
## Á S B Ú Ð 100

Hlutföll	Góð	B
Samsvörun útlits og einst. byggingarhl.	Góð	B
Samspil forms efnis og notgildis	Gott	B
Höfundur		
Stefna í byggingarlist / flokkun	Hefðbundið íbúðarhús frá níunda áratug 20. aldar	B
Staða innan stefunnar		
Dæmigert		
NÍÐURSTAÐA		B

Lega innan heildarmyndar	Húsið stendur á hornlóð (ytra horn) við suðvesturenda Ásbúðar, það sést lítið til þess.	B
Lega innan götumyndar	Gildi hússins fyrir götumyndina takmarkast af legu lóðarinnar.	B
Lega á lóð	Góð	B
Gæði lóðar	Allgóð	B
NÍÐURSTAÐA		B

Upprunaleg heildarmynd	Glerbygging með einhalla þaki hefur verið byggð yfir aðalinngang hússins á milli bílskúrs og íbúðarhúss. Neðri hæð hússins hefur verið stækkuð.	B
------------------------	---	---

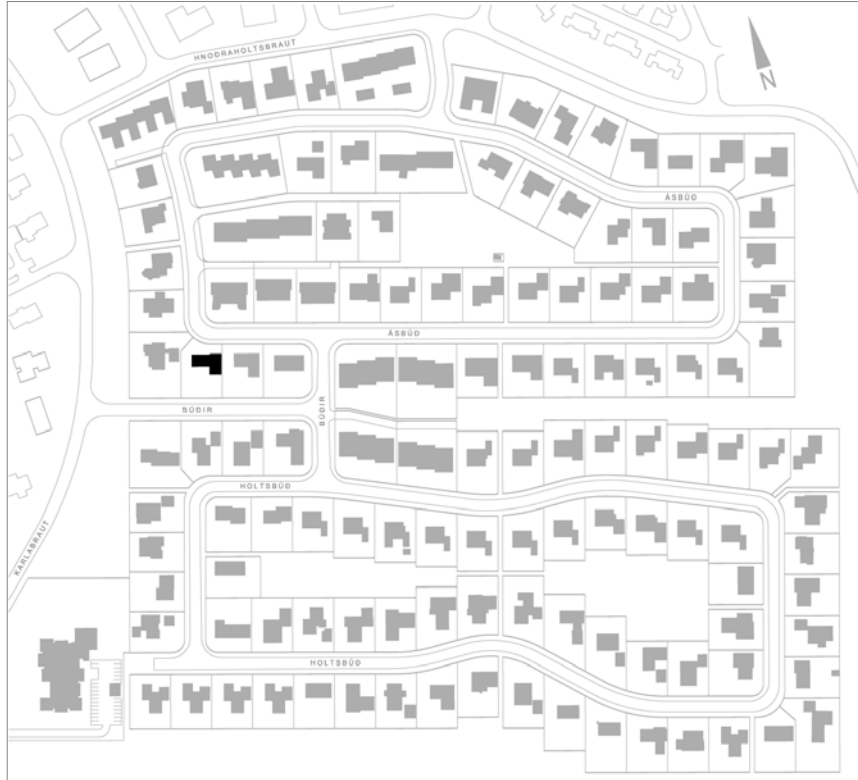
## Á S B Ú Ð 102

Hlutföll	Pokkaleg	C
Samsvörun útlits og einst. byggingarhl.	Allgóð	B-
Samspil forms efnis og notgildis	Allgott	B-
Höfundur		
Stefna í byggingarlist / flokkun	Hefðbundið, myndarlegt íbúðarhús frá níunda áratug 20.aldar	B-
Staða innan stefunnar		
Dæmigert		
NÍÐURSTAÐA		B-

Lega innan heildarmyndar	Húsið er í sjónlínu við suðvesturenda Ásbúða.	A
Lega innan götummyndar	Húsið hefur gildi í götummyndinni, en er nokkuð stórt miðað við aðlægt hús.	B-
Lega á lóð	Góð	B
Gæði lóðar	Allgóð, lóð að götu er hellulögð, dálítil trjágróður er einnig til staðar.	B-
NÍÐURSTAÐA		B

Upprunaleg heildarmynd	Skilveggur hefur verið reistur umhverfis laug sunnan við húsið.	
Byggingarlag		
Yfirborð veggja og þaka		
Gluggar		
Skreytingar		
Nýting		
Gæði breytinga		
Athugasemdir (ástand húss)	Húsið er verið vel viðhaldið.	B
NÍÐURSTAÐA		B

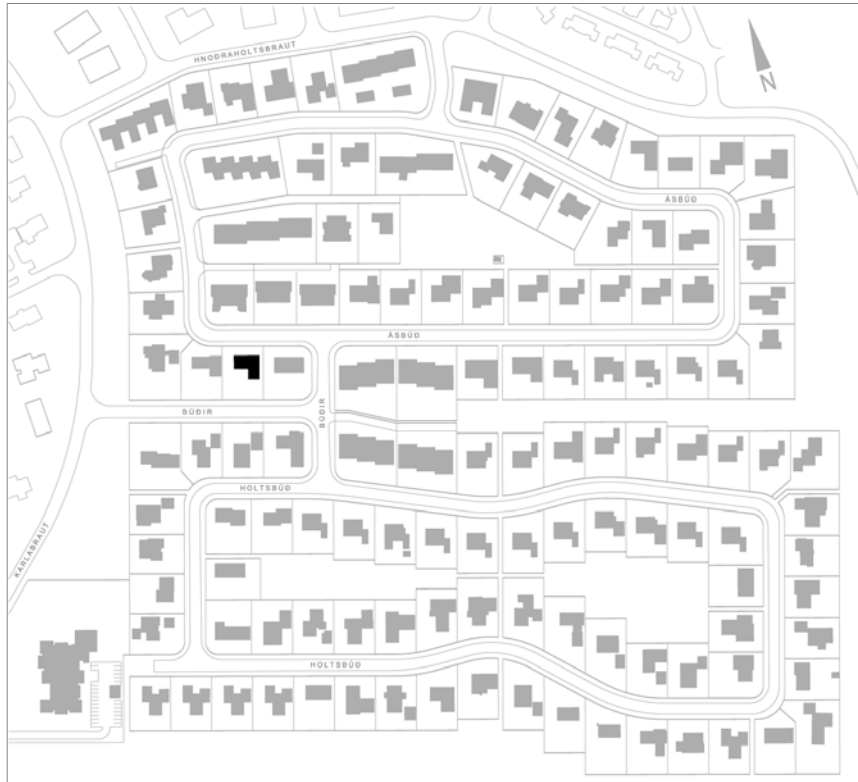
## Á S B Ú Ð 104

Hlutföll	Góð	B
Samsvörun útlits og einst. byggingarhl.	Allgóð	B-
Samspil forms efnis og notgildis	Allgott	B-
Höfundur		
Stefna í byggingarlist / flokkun	Hefðbundið íbúðarhús frá áttunda áratug 20.aldar	B-
Staða innan stefunnar		
Dæmigert	Já	B-
NÍÐURSTAÐA		B-

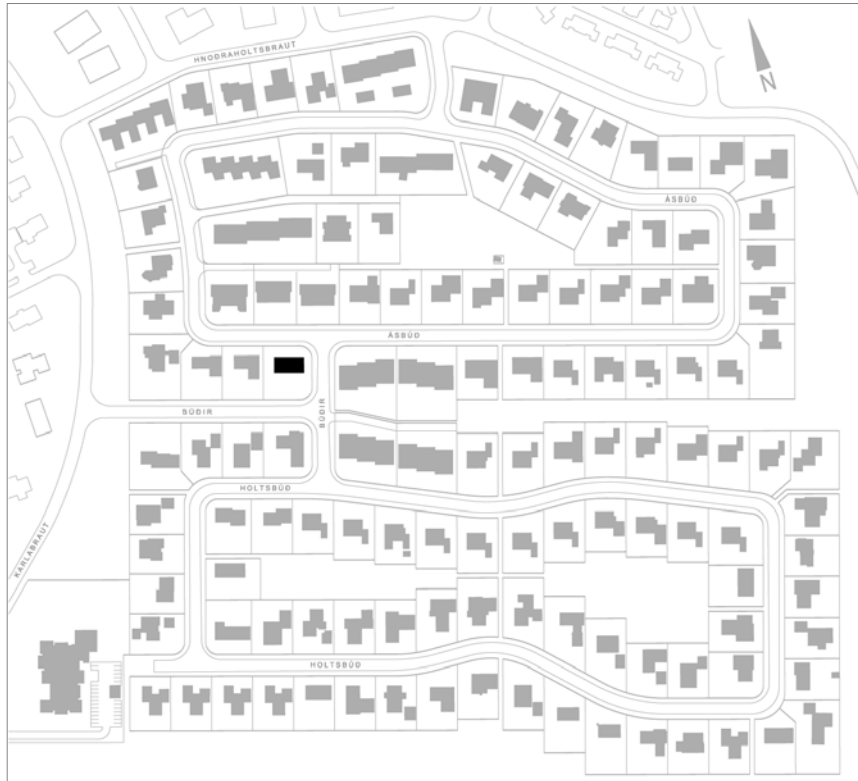
## Á S B Ú Ð 106

Hlutföil	Allgóð	B-
Samsvörun útlits og einst. byggingarhl.	Allgóð	B-
Samspil forms efnis og notgildis	Allgott	B-
Höfundur		
Stefna í byggingarlist / flokkun	Hefðbundið íbúðarhús frá áttunda áratug 20.aldar	C
Staða innan stefunnar		
Dæmigert	Já	
<b>NÍÐURSTAÐA</b>		<b>B-</b>

Legu innan heildarmyndar	Húsið stendur á hornlóð við Ásbúð norðvestanverða, vestan við aðkomuna um Búðir frá Karlabraut.	A
Legu innan götumyndar	Húsið hefur talsvert mikið gildi í götumyndinni.	B+
Legu á lóð	Góð	B
Gæði lóðar	Lóð er mjög gróin og vel hirt. Garðveggur, að hluta hlaðinn, að hluta úr timbri, er mjög fyriferðarmikill á lóðarmörkum á suður og austurhlíð lóðarinnar. Frágangur á lóðarmörkum með limgerði á norðurhlíð lóðarinnar styður við götumyndina.	B-
<b>NÍÐURSTAÐA</b>		<b>B</b>

Upprunaleg heildarmynd	Húsið er óbreytt.	
Byggingarlag		
Yfirborð veggja og þaka		
Gluggar		
Skreytingar		
Nýting		
Gæði breytinga		
Athugasemdir (ástand húss)	Húsið er mjög vel viðhaldið.	B+
<b>NÍÐURSTAÐA</b>		<b>B+</b>

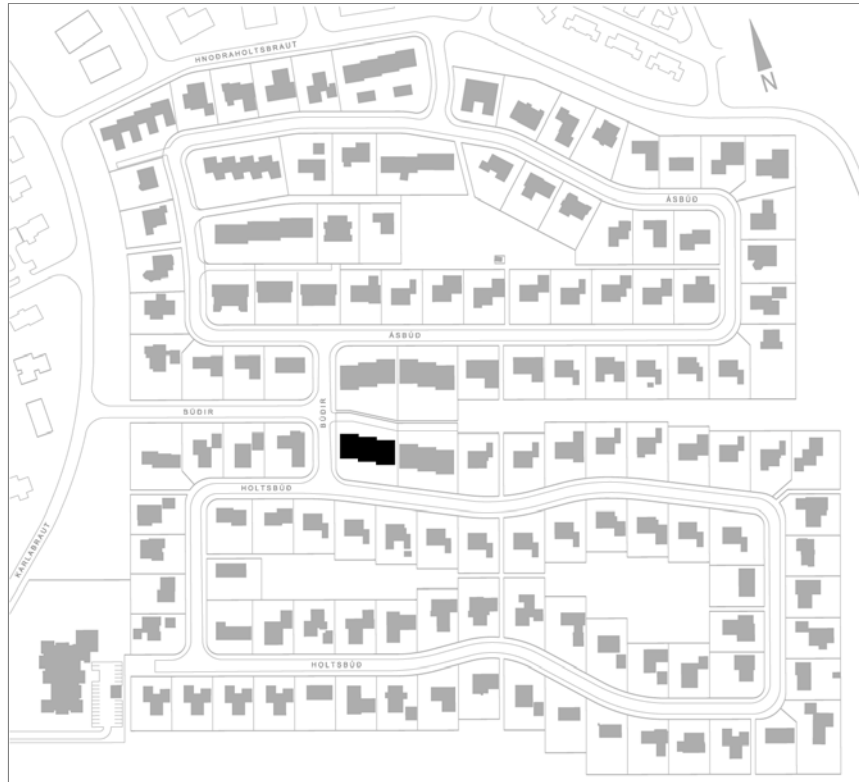
## HOLTSBÚÐ 1-11

Hlutföll	Góð	B
Samsvörun útlits og einst. byggingarhl.	Góð	B
Samspil forms efnis og notgildis	Gott	B
Höfundur		
Stefna í byggingarlist / flokkun	Síðfunktis	B
Staða innan stefnunnar	Góð	B
Dæmigert	Já	B
<b>NÍÐURSTAÐA</b>		<b>B</b>

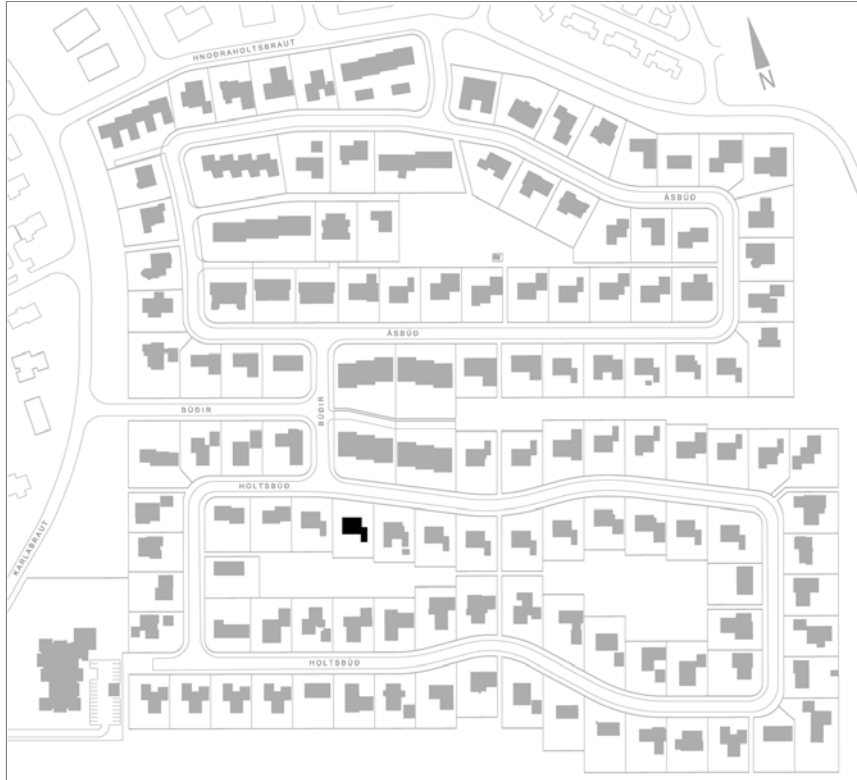
## HOLTSBÚÐ 2

Hlutföll	Pokkaleg	C
Samsvörun útlits og einst. byggingarhl.	Pokkaleg	C
Samspil forms efnis og notgildis	Pokkalegt	C
Höfundur		
Stefna í byggingarlist / flokkun	Einfalt timbureiningahús	C
Staða innan stefnunnar		
Dæmigert	Viðlagasjóðshús	C
NÍÐURSTAÐA		C

Sögufrægir atburðir	Húsið tengist flutningum Vestmannaeyinga til Garðabæjar í kjölfar eldgossins í Heimaey árið 1973.	A+
Mikilvægi í sögu staðarins	Viðlagasjóðshúsin mynda elsta hluta hverfisins.	B+
NÍÐURSTAÐA		A

Legu innan heildarmyndar	Húsið stendur við Holtsbúð norðanverða, austan aðkomunnar frá Búðum. Götumyndin hér einkennist ekki síður af landmótun og gróðri en byggðinni sjálfri.	
Legu innan götummyndar	Húsið styður við heildstæða götummynd.	B
Legu á lóð	Pokkaleg. Húsið stendur bæði mjög hátt og innarlega á lóðinni.	C
Gæði lóðar	Pokkaleg, lóð er gróin og allvel hirt, frágangur á lóðamörkum með grasi grónum fláa er í samræmi við aðlægt hús.	C
NÍÐURSTAÐA		B-

Upprunaleg heildarmynd	Húsið virðist óbreytt.	
Byggingarlag		
Yfirborð veggja og þaka	Litaval rýrir ásýnd hússins.	
Gluggar		
Skreytingar		
Nýting		
Gæði breytinga		
Athugasemdir (ástand húss)	Ástand hússins er gott.	B
NÍÐURSTAÐA		B

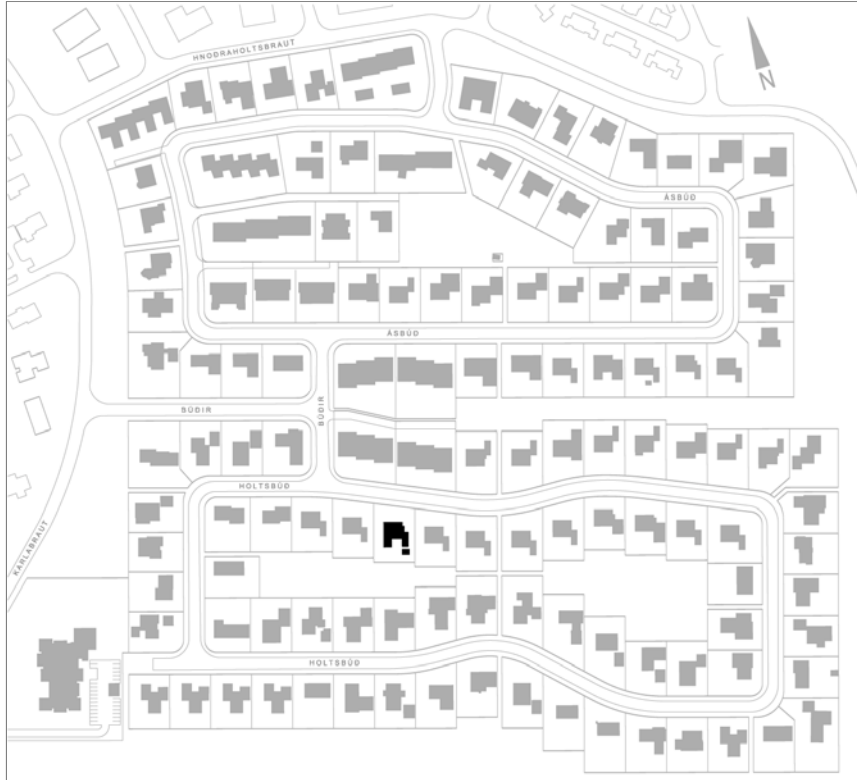
## HOLTSBÚÐ 4

Hlutföll	Pokkaleg	C
Samsvörun útlits og einst. byggingarhl.	Pokkaleg	C
Samspil forms efnis og notgildis	Pokkalegt	C
Höfundur		
Stefna í byggingarlist / flokkun	Einfalt timbureiningahús	C
Staða innan stefnunnar		
Dæmigert	Viðlagasjóðshús	C
<b>NÍÐURSTAÐA</b>		<b>C</b>

Legu innan heildarmyndar	Húsið stendur við Holtsbúð norðanverða, austan aðkomunnar frá Búðum. Götumyndin hér einkennist ekki siður af landmótun og gróðri en byggðinni sjálfri.	
Legu innan götummyndar	Húsið styður við heildstæða götummynd.	B
Legu á lóð	Pokkaleg. Húsið stendur bæði mjög hátt og innanlega á lóðinni.	C
Gæði lóðar	Pokkaleg, lóð er gróin og allvel hirt, frágangur á lóðamörkum með grasi grónum fláa er í samræmi við aðlæg hús.	C
<b>NÍÐURSTAÐA</b>		<b>B-</b>

Upprunaleg heildarmynd	Húsinu hefur verið breytt talsvert mikið. Bílskúr hefur verið stækkaður og anddyri byggt við austurhlíð hússins. Við suðurhlíð hússins hefur verið byggður gróðurskáli, einnig pallur og setlaug. Gróðurhús hefur verið reist í garðinum sunnanverðum.	B-
------------------------	--	----

Byggingarlag		
Yfirborð veggja og þaka	Þaki bílskúrs hefur verið breytt í mænispak.	B
Gluggar	Gluggahlerar hafa verið settir upp við glugga á norðurhlíð hússins.	C
Skreytingar		
Nýting		
Gæði breytinga	Breytingarnar hæfa húsinu ekki sérlega vel.	C
Athugasemdir (ástand húss)	Húsið er vel viðhaldið	B
<b>NÍÐURSTAÐA</b>		<b>B-</b>

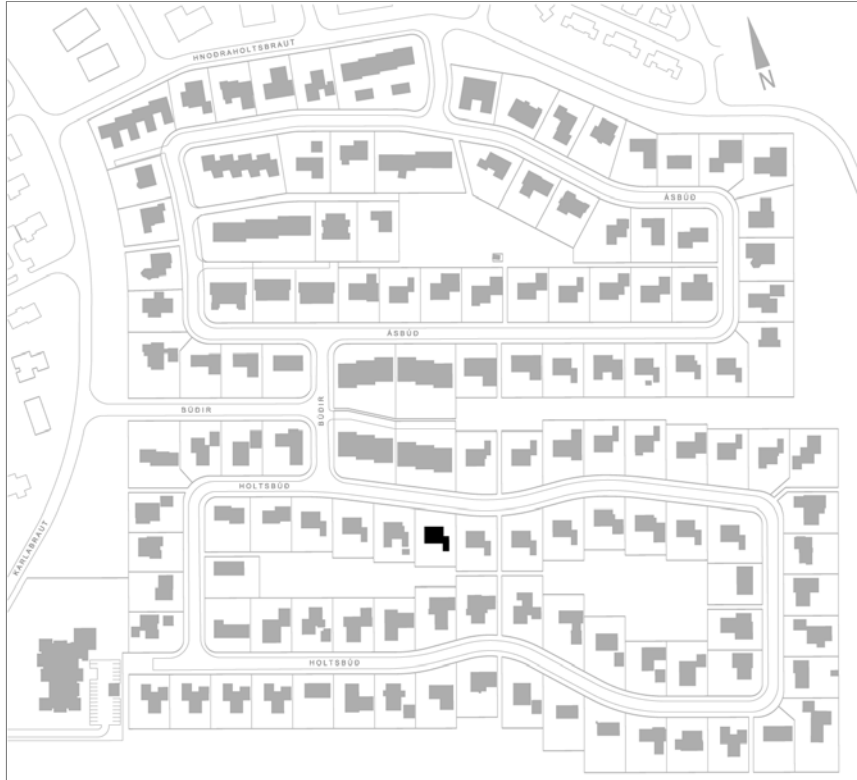
## HOLTSBÚÐ 6

Hlutföll	Pokkaleg	C
Samsvörun útlits og einst. byggingarhl.	Pokkaleg	C
Samspil forms efnis og notgildis	Pokkalegt	C
Höfundur		
Stefna í byggingarlist / flokkun	Einfalt timbureiningahús	C
Staða innan stefnunnar		
Dæmigert	Viðlagasjóðshús	C
<b>NÍÐURSTAÐA</b>		<b>C</b>

Legu innan heildarmyndar	Húsið stendur við Holtsbúð norðanverða, austan aðkomunnar frá Búðum. Götumyndin hér einkennist ekki siður af landmótun og gróðri en byggðinni sjálfri.	
Legu innan götumyndar	Húsið styður við heildstæða götumynd.	B
Legu á lóð	Pokkaleg. Húsið stendur bæði mjög hátt og innarlega á lóðinni.	C
Gæði lóðar	Pokkaleg, lóð er gróin og allvel hirt, frágangur á lóðamörkum með grasi grónum fláa er í samræmi við aðlægt hús. Trjágróður er talsvert mikill og skyggir nær alveg á húsið.	C

Upprunaleg heildarmynd	Kominn er upp skjólveggur og skyggni yfir anddyri á austurhlíð hússins.	B-
Byggingarlag		
Yfirborð veggja og þaka	Þakkantar á bílskúr og skyggni rýra ásýnd hússins.	B-
Gluggar		
Skreytingar		
Nýting		
Gæði breytinga	Breytingarnar hæfa húsinu að allvel.	B-
Athugasemdir (ástand húss)	Ástand hússins er gott.	B
<b>NÍÐURSTAÐA</b>		<b>B-</b>

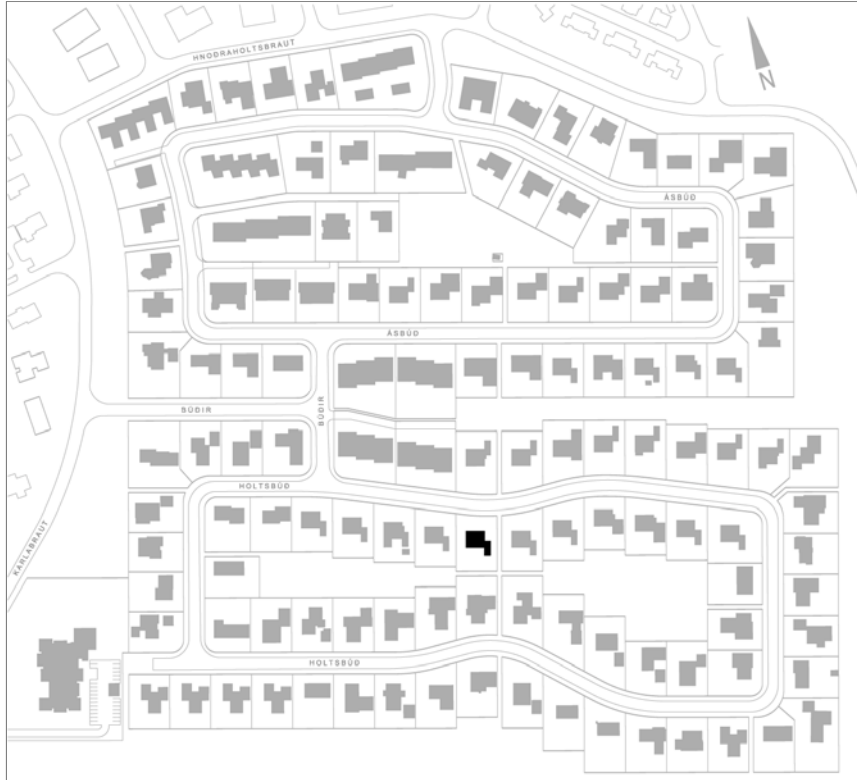
## HOLTSBÚÐ 8

Hlutföll	Pokkaleg	C
Samsvörun útlits og einst. byggingarhl.	Pokkaleg	C
Samspil forms efnis og notgildis	Pokkalegt	C
Höfundur		
Stefna í byggingarlist / flokkun	Einfalt timbureiningahús	C
Staða innan stefnunnar		
Dæmigert	Viðlagasjóðshús	C
<b>NÍÐURSTAÐA</b>		<b>C</b>

Legu innan heildarmyndar	Húsið stendur við Holtsbúð norðanverða, austan aðkomunnar frá Búðum. Götumyndin hér einkennist ekki síður af landmótun og gróðri en byggðinni sjálfri.	
Legu innan götummyndar	Húsið styður við heildstæða götummynd.	B
Legu á lóð	Pokkaleg. Húsið stendur bæði mjög hátt og innarlega á lóðinni.	C
Gæði lóðar	Pokkaleg, lóð er gróin og allvel hirt, frágangur á lóðarmörkum með grasi grónum fláa er í samræmi við aðlægt hús. Trjágróður er talsvert mikill og skyggir nær alveg á húsið.	C

Upprunaleg heildarmynd	Lítils háttar breytingar hafa verið gerðar á húsinu.	
Byggingarlag		
Yfirborð veggja og þaka		
Gluggar	Gluggahlerar hafa verið settir upp við glugga á norðurhlíð hússins.	B-
Skreytingar		
Nýting		
Gæði breytinga	Breytingarnar hæfa húsinu allvel.	B-
Athugasemdir (ástand húss)	Ástand hússins er gott.	B
<b>NÍÐURSTAÐA</b>		<b>B-</b>

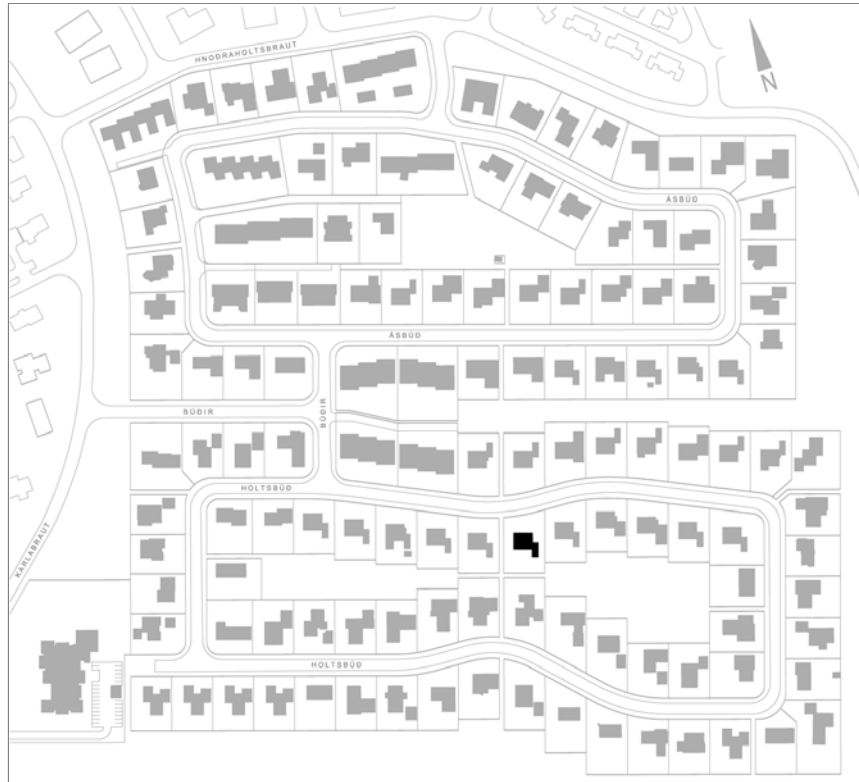
## HOLTSBÚÐ 10

Hlutföll	Pokkaleg	C
Samsvörun útlits og einst. byggingarhl.	Pokkaleg	C
Samspil forms efnis og notgildis	Pokkalegt	C
Höfundur		
Stefna í byggingarlist / flokkun	Einfalt steinsteypt hús	C
Staða innan stefnunnar		
Dæmigert		C
NÍÐURSTAÐA		C

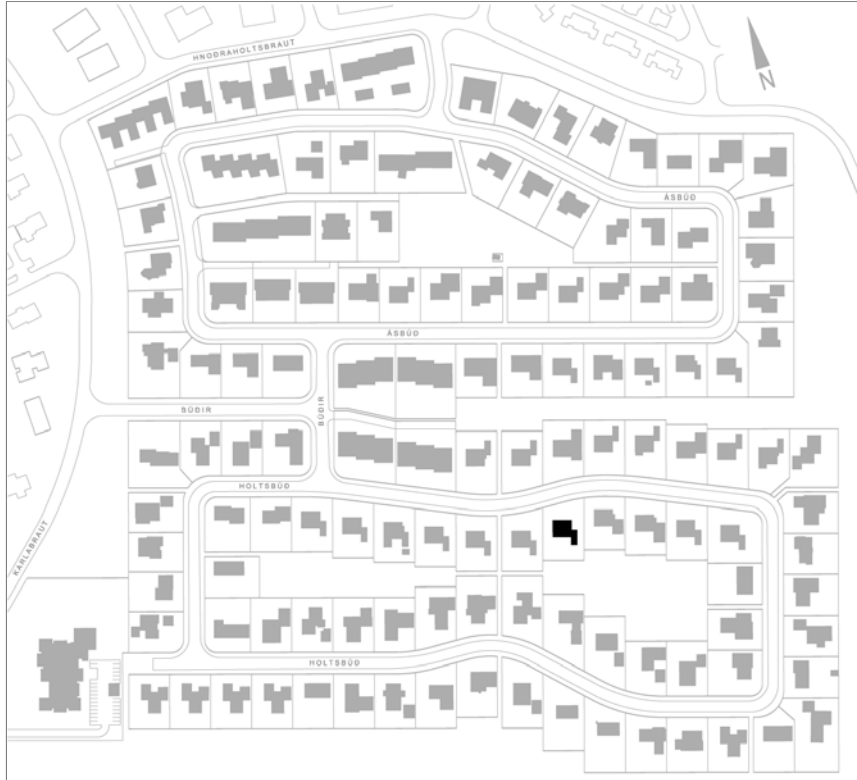
## HOLTSBÚÐ 12

Hlutföll	Pokkaleg	C
Samsvörun útlits og einst. byggingarhl.	Pokkaleg	C
Samspil forms efnis og notgildis	Pokkalegt	C
Höfundur		
Stefna í byggingarlist / flokkun	Einfalt timbureiningahús	C
Staða innan stefnunnar		
Dæmigert	Viðlagasjóðshús	C
<b>NÍÐURSTAÐA</b>		<b>C</b>

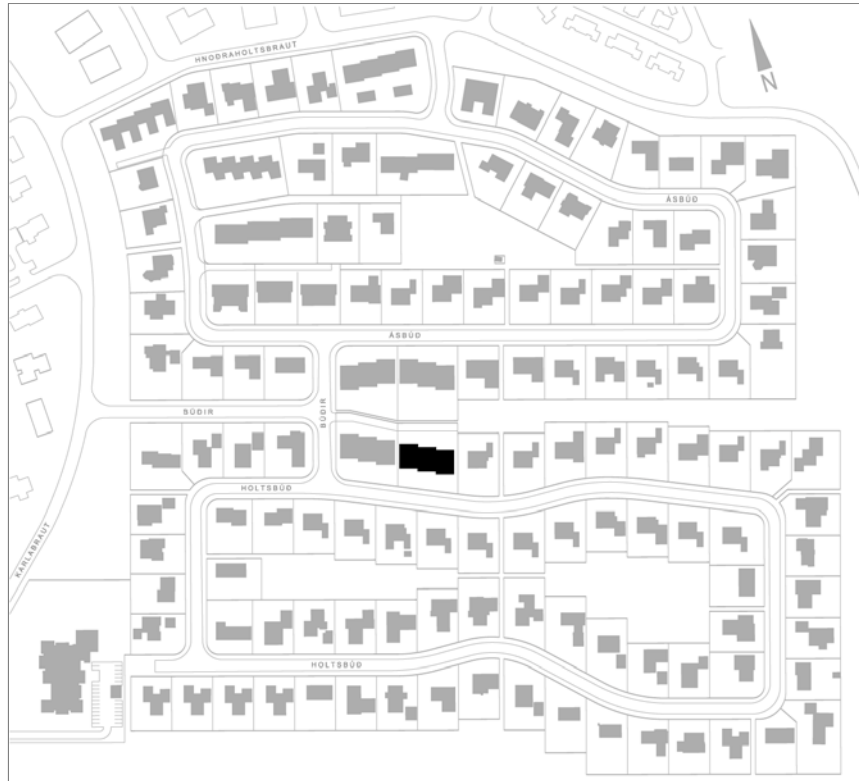
## HOLTSBÚÐ 13-23

Hlutföll	Góð	B
Samsvörun útlits og einst. byggingarhl.	Góð	B
Samspil forms efnis og notgildis	Gott	B
Höfundur		
Stefna í byggingarlist / flokkun	Síðfunktis	B
Staða innan stefnunnar	Góð	B
Dæmigert	Já	B
<b>NÍÐURSTAÐA</b>		<b>B</b>

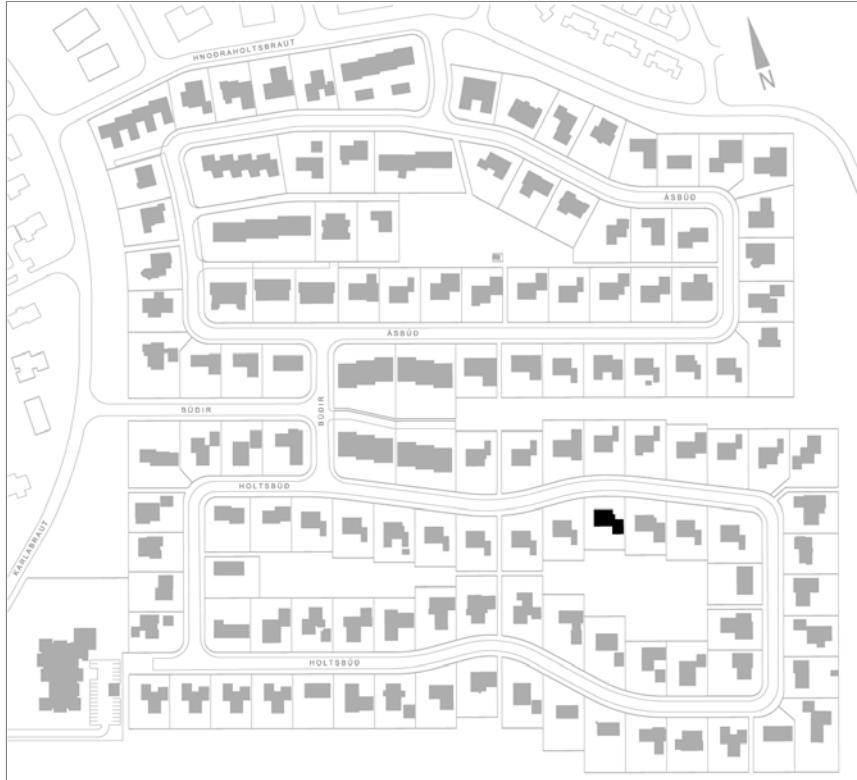
## HOLTSBÚÐ 14

Hlutföll	Pokkaleg	C
Samsvörun útlits og einst. byggingarhl.	Pokkaleg	C
Samspil forms efnis og notgildis	Pokkalegt	C
Höfundur		
Stefna í byggingarlist / flokkun	Einfalt timbureiningahús	C
Staða innan stefnunnar		
Dæmigert	Viðlagasjóðshús	C
<b>NIÐURSTAÐA</b>		<b>C</b>

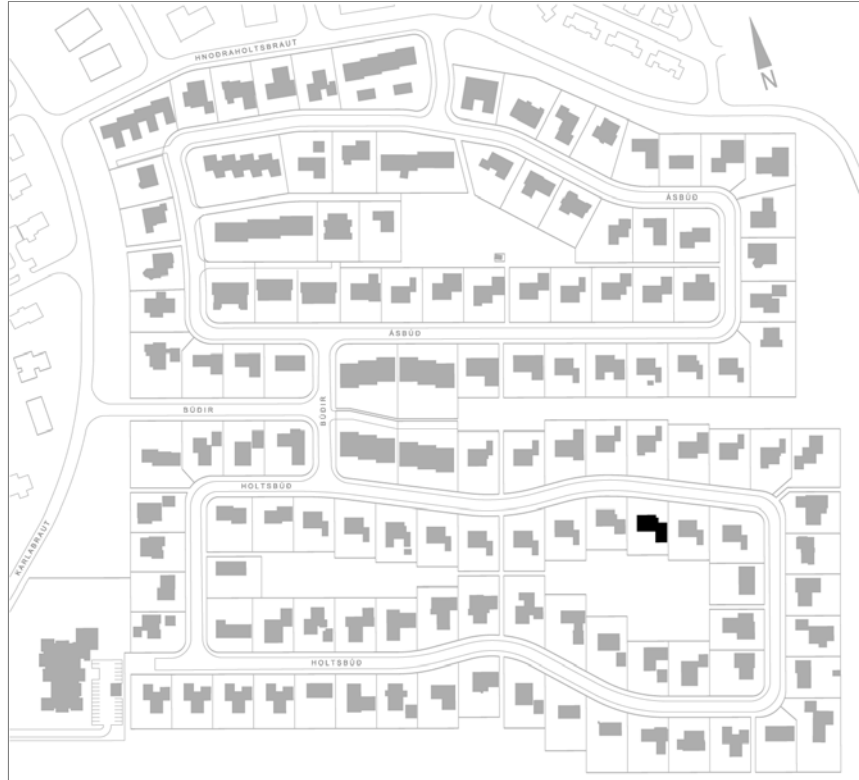
## HOLTSBÚÐ 16

Hlutföll	Pokkaleg	C
Samsvörun útlits og einst. byggingarhl.	Pokkaleg	C
Samspil forms efnis og notgildis	Pokkalegt	C
Höfundur		
Stefna í byggingarlist / flokkun	Einfalt timbureiningahús	C
Staða innan stefnunnar		
Dæmigert	Viðlagasjóðshús	C
<b>NÍÐURSTAÐA</b>		<b>C</b>

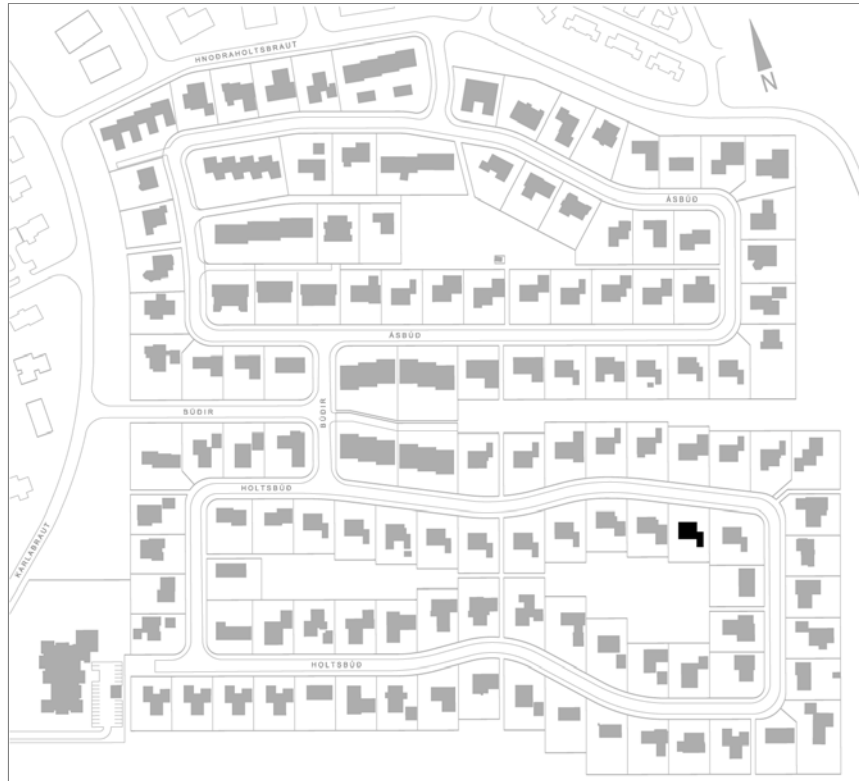
## HOLTSBÚÐ 18

Hlutföll	Pokkaleg	C
Samsvörun útlits og einst. byggingarhl.	Pokkaleg	C
Samspil forms efnis og notgildis	Pokkalegt	C
Höfundur		
Stefna í byggingarlist / flokkun	Einfalt timbureiningahús	C
Staða innan stefnunnar		
Dæmigert	Viðlagasjóðshús	C
<b>NÍÐURSTAÐA</b>		<b>C</b>

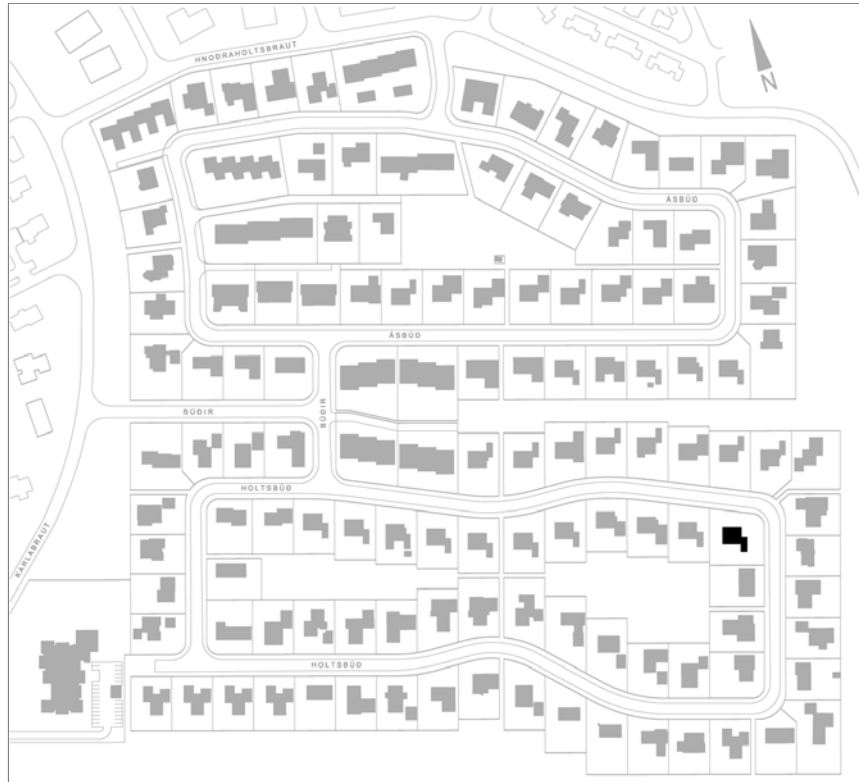
## HOLTSBÚÐ 20

Hlutföll	Pokkaleg	C
Samsvörun útlits og einst. byggingarhl.	Pokkaleg	C
Samspil forms efnis og notgildis	Pokkalegt	C
Höfundur		
Stefna í byggingarlist / flokkun	Einfalt timbureiningahús	C
Staða innan stefnunnar		
Dæmigert	Viðlagasjóðshús	C
<b>NÍÐURSTAÐA</b>		<b>C</b>

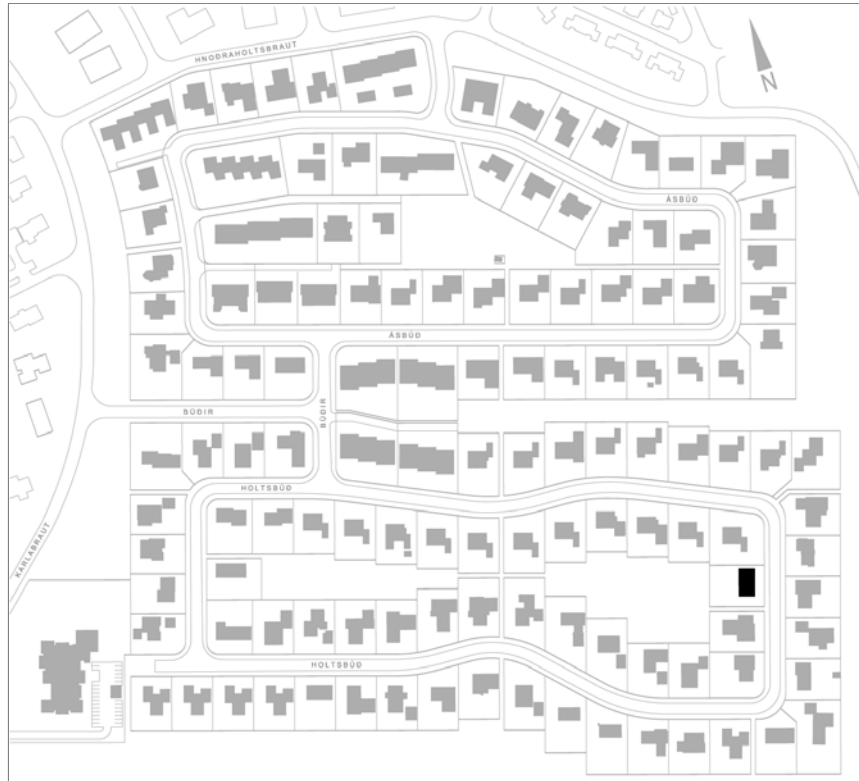
## HOLTSBÚÐ 22

Hlutföll	Allgóð	B-
Samsvörun útlits og einst. byggingarhl.	Allgóð	B-
Samspil forms efnis og notgildis	Allgótt	B-
Höfundur		
Stefna í byggingarlist / flokkun	Hefðbundin húsagerð frá áttunda áratug 20.aldar	B-
Staða innan stefnunnar	Allgóð	B-
Dæmigert	Já	B-
<b>NIÐURSTAÐA</b>		<b>B-</b>

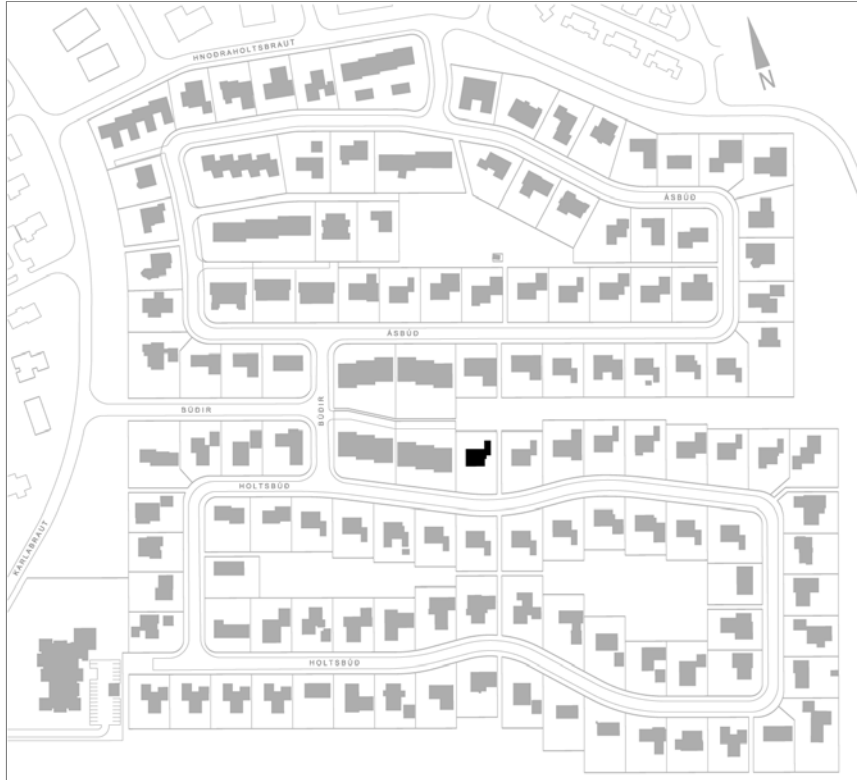
## HOLTSBÚÐ 25

Hlutföll	Pokkaleg	C
Samsvörun útlits og einst. byggingarhl.	Pokkaleg	C
Samspil forms efnis og notgildis	Pokkalegt	C
Höfundur		
Stefna í byggingarlist / flokkun	Einfalt timbureiningahús	C
Staða innan stefnunnar		
Dæmigert	Viðlagasjóðshús	C
<b>NIÐURSTAÐA</b>		<b>C</b>

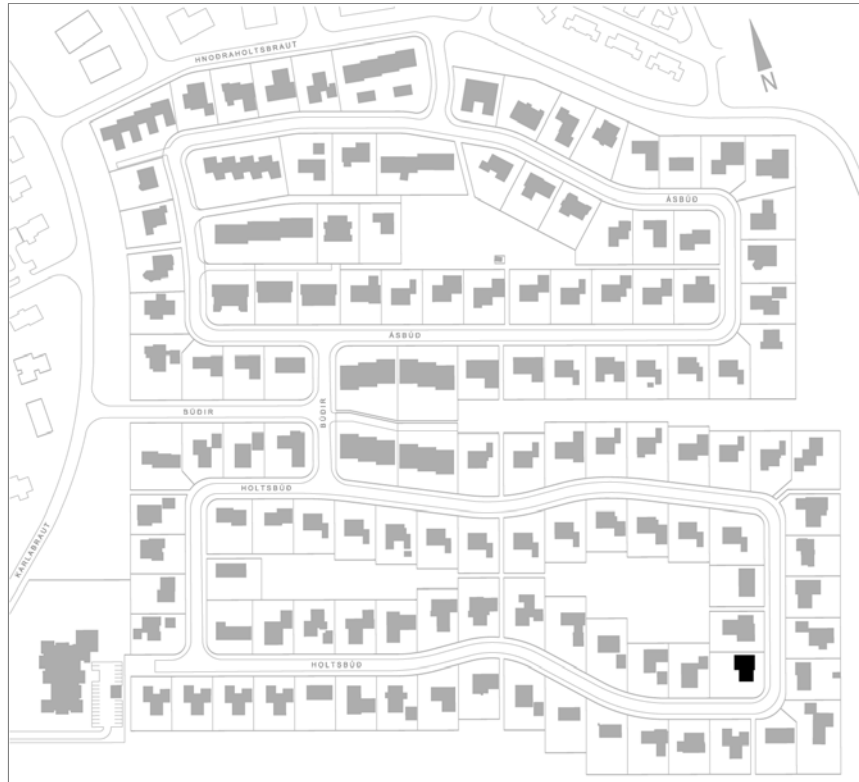
## HOLTSBÚÐ 26

Hlutföll	Pokkaleg	C
Samsvörun útlits og einst. byggingarhl.	Pokkaleg	C
Samspil forms efnis og notgildis	Pokkalegt	C
Höfundur		
Stefna í byggingarlist / flokkun	Hefðbundin húsagerð frá áttunda áratug 20.aldar	C
Staða innan stefnunnar	Pokkaleg	
Dæmigert	Já	C
<b>NIÐURSTAÐA</b>		<b>C</b>
