# ÁSBÚÐ OG HOLTSBÚÐ

HÚSAKÖNNUN UNNIN Í TENGLUM VIÐ DEILISKIPULAGSGERÐ

Titill: Ásbúð og Holtsbúð: Húsakönnun unnin í tengslum við deiliskipulagsgerð  
Unnið að beiðni Skipulagsstjóra Garðabajar vegna deiliskipulagsgerðar.  
Unnið af Bergljótu Jónsdóttur arkitekt FAÍ  
September 2015

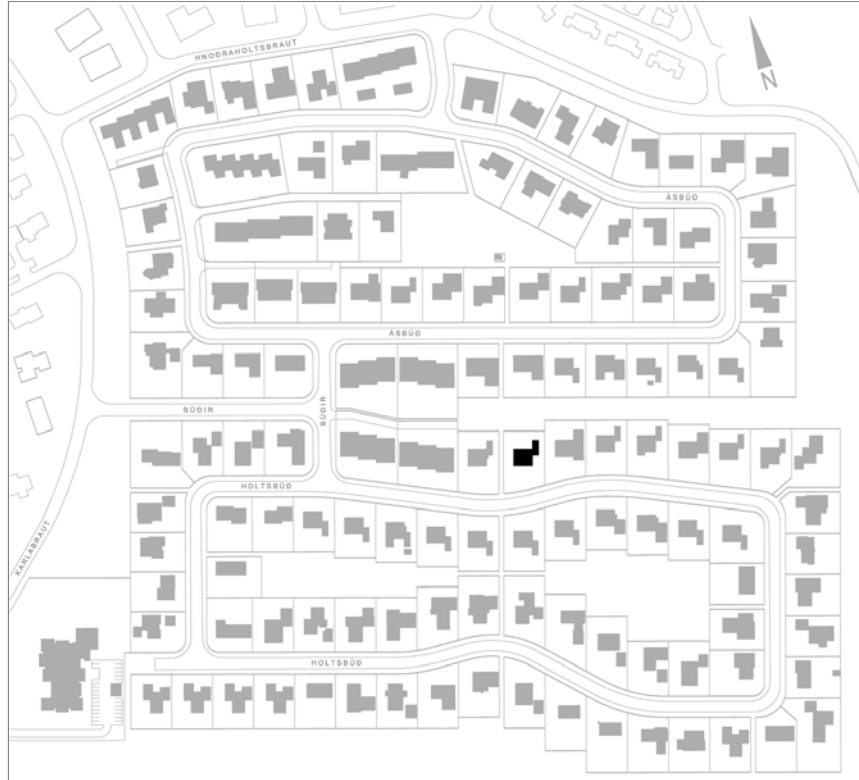
## HOLTSBÚÐ 27

Hlutföll	Pokkaleg	C
Samsvörun útlits og einst. byggingarhl.	Pokkaleg	C
Samspil forms efnis og notgildis	Pokkalegt	C
Höfundur		
Stefna í byggingarlist / flokkun	Einfalt timbureiningahús	C
Staða innan stefnunnar		
Dæmigert	Viðlagasjóðshús	C
NÍÐURSTAÐA		C

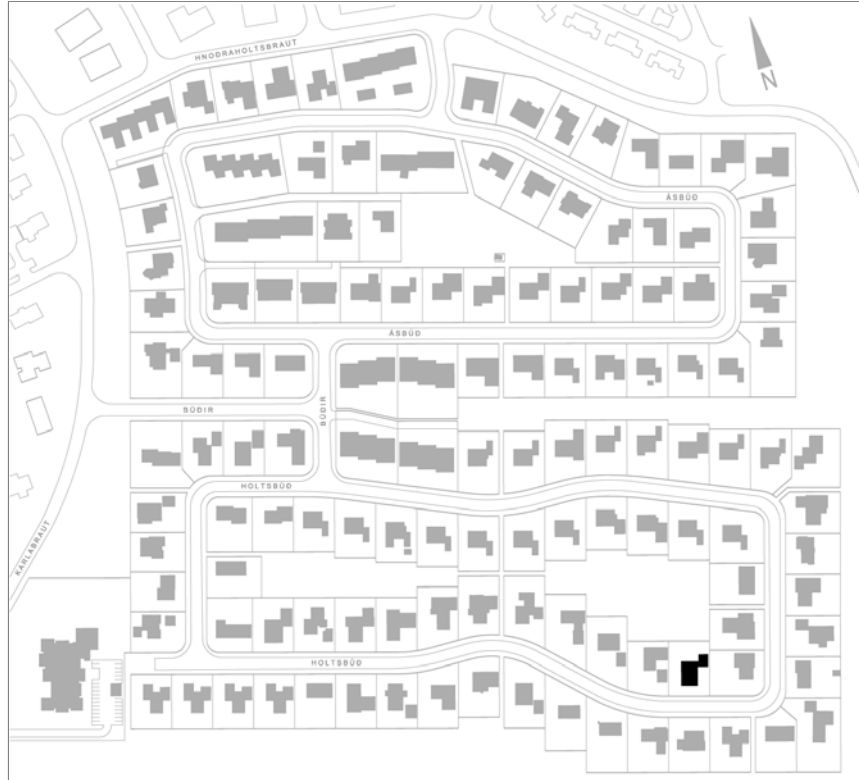
## HOLTSBÚÐ 28

Hlutföll	Pokkaleg	C
Samsvörun útlits og einst. byggingarhl.	Pokkaleg	C
Samspil forms efnis og notgildis	Pokkalegt	C
Höfundur		
Stefna í byggingarlist / flokkun	Hefðbundin húsagerð frá áttunda áratug 20.aldar	C
Staða innan stefnunnar	Pokkaleg	
Dæmigert	Já	C
<b>NIÐURSTAÐA</b>		<b>C</b>

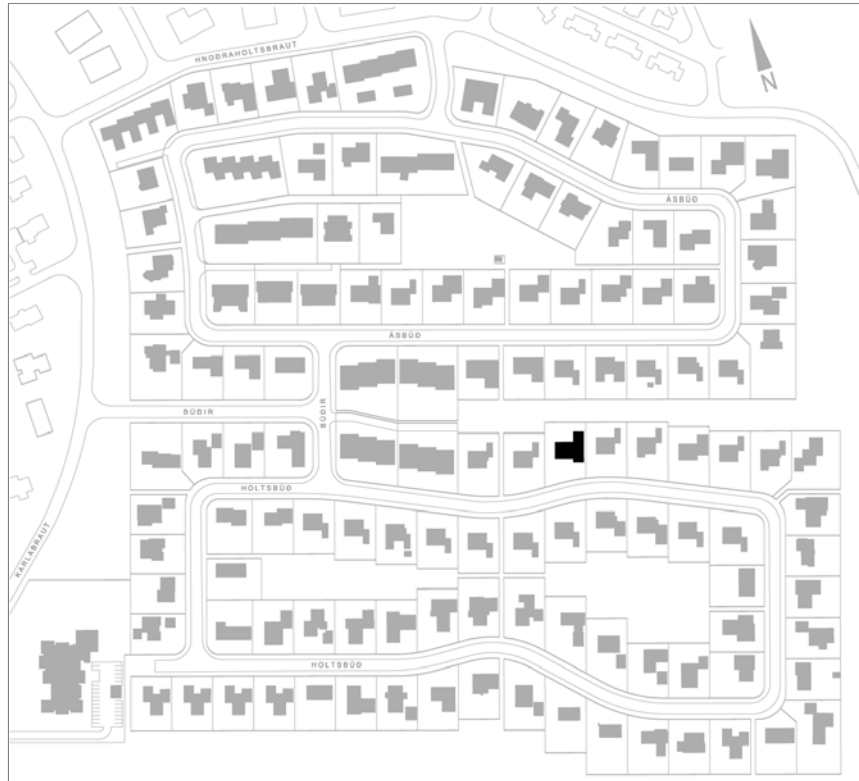
## HOLTSBÚÐ 29

Hlutföll	Pokkaleg	C
Samsvörun útlits og einst. byggingarhl.	Pokkaleg	C
Samspil forms efnis og notgildis	Pokkalegt	C
Höfundur		
Stefna í byggingarlist / flokkun	Einfalt timbureiningahús	C
Staða innan stefnunnar		
Dæmigert	Viðlagasjóðshús	C
<b>NÍÐURSTAÐA</b>		<b>C</b>

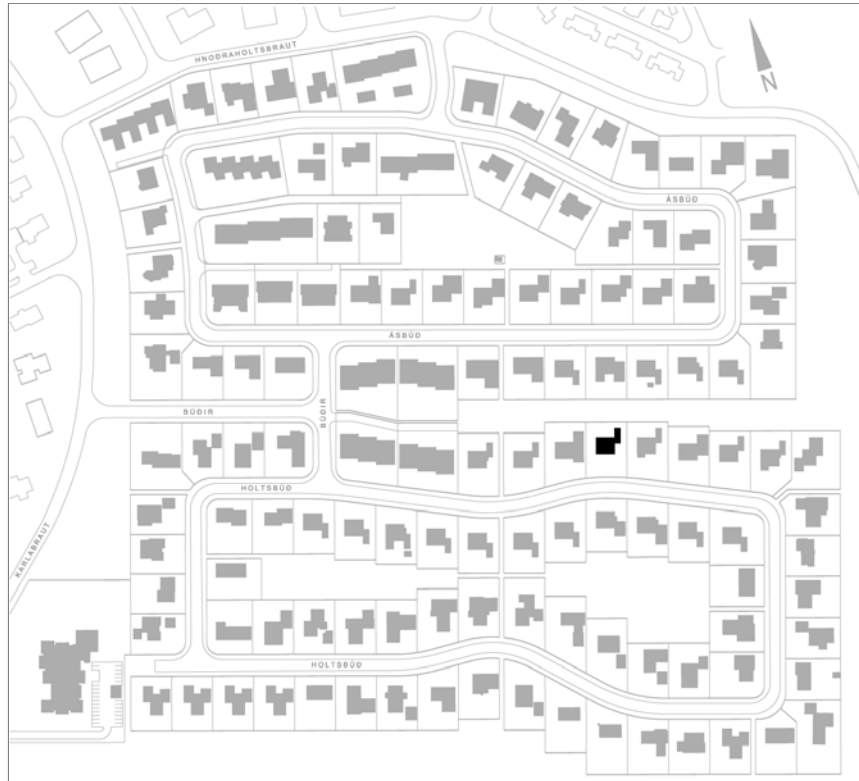
## HOLTSBÚÐ 31

Hlutföll	Pokkaleg	C
Samsvörun útlits og einst. byggingarhl.	Pokkaleg	C
Samspil forms efnis og notgildis	Pokkalegt	C
Höfundur		
Stefna í byggingarlist / flokkun	Einfalt timbureiningahús	C
Staða innan stefnunnar		
Dæmigert	Viðlagasjóðshús	C
<b>NIÐURSTAÐA</b>		<b>C</b>

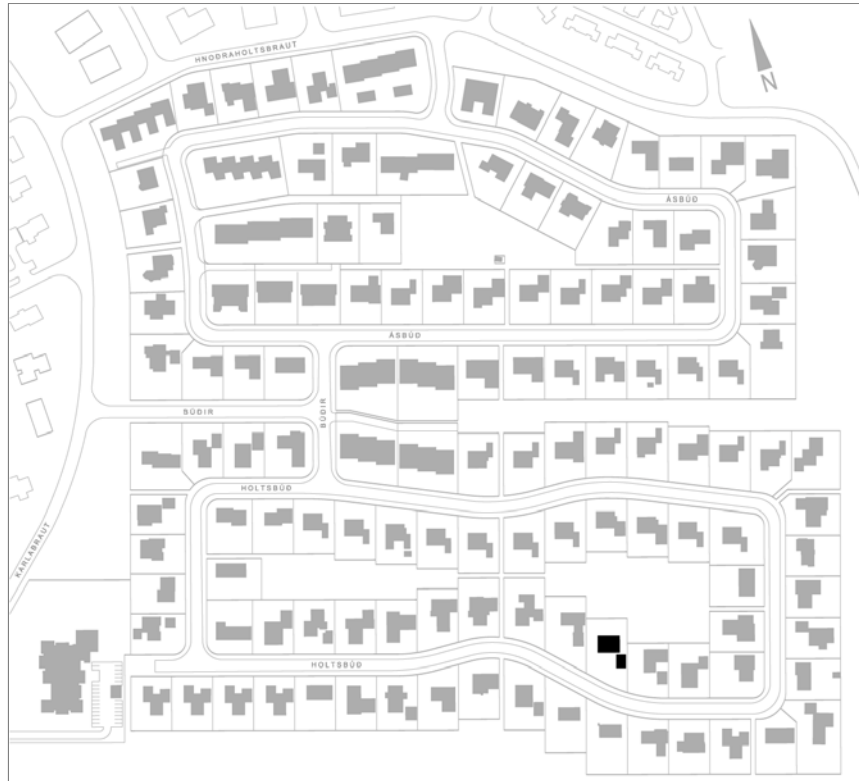
## HOLTSBÚÐ 32

Hlutföll	Pokkaleg	C
Samsvörun útlits og einst. byggingarhl.	Pokkaleg	C
Samspil forms efnis og notgildis	Pokkalegt	C
Höfundur		
Stefna í byggingarlist / flokkun	Hefðbundin húsagerð frá áttunda áratug 20.aldar	C
Staða innan stefnunnar	Pokkaleg	C
Dæmigert	Já	C
<b>NÍÐURSTAÐA</b>		<b>C</b>

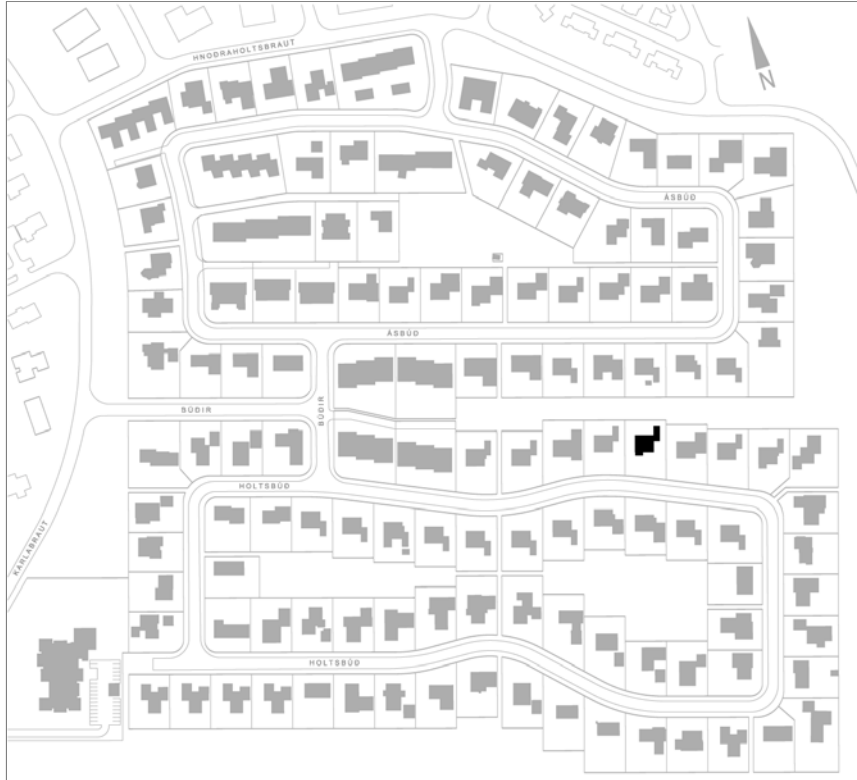
## HOLTSBÚÐ 33

Hlutföll	Pokkaleg	C
Samsvörun útlits og einst. byggingarhl.	Pokkaleg	C
Samspil forms efnis og notgildis	Pokkalegt	C
Höfundur		
Stefna í byggingarlist / flokkun	Einfalt timbureiningahús	C
Staða innan stefnunnar		
Dæmigert	Viðlagasjóðshús	C
<b>NÍÐURSTAÐA</b>		<b>C</b>

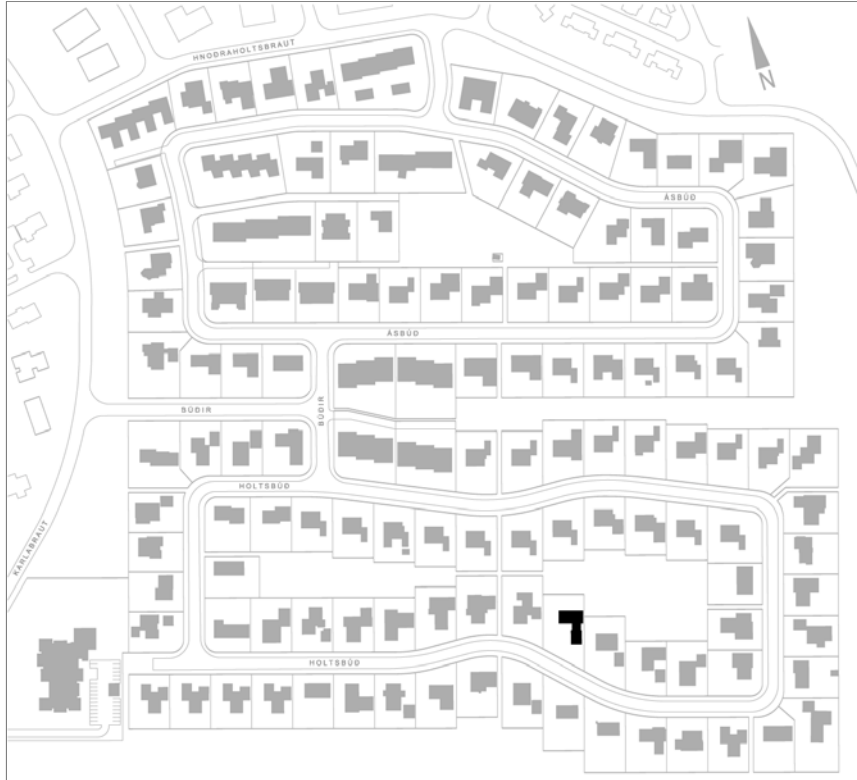
## HOLTSBÚÐ 34

Hlutföll	Pokkaleg	C
Samsvörun útlits og einst. byggingarhl.	Pokkaleg	C
Samspil forms efnis og notgildis	Pokkalegt	C
Höfundur		
Stefna í byggingarlist / flokkun	Hefðbundin húsagerð frá áttunda áratug 20.aldar	C
Staða innan stefnunnar	Pokkaleg	C
Dæmigert	Já	C
<b>NIÐURSTAÐA</b>		<b>C</b>

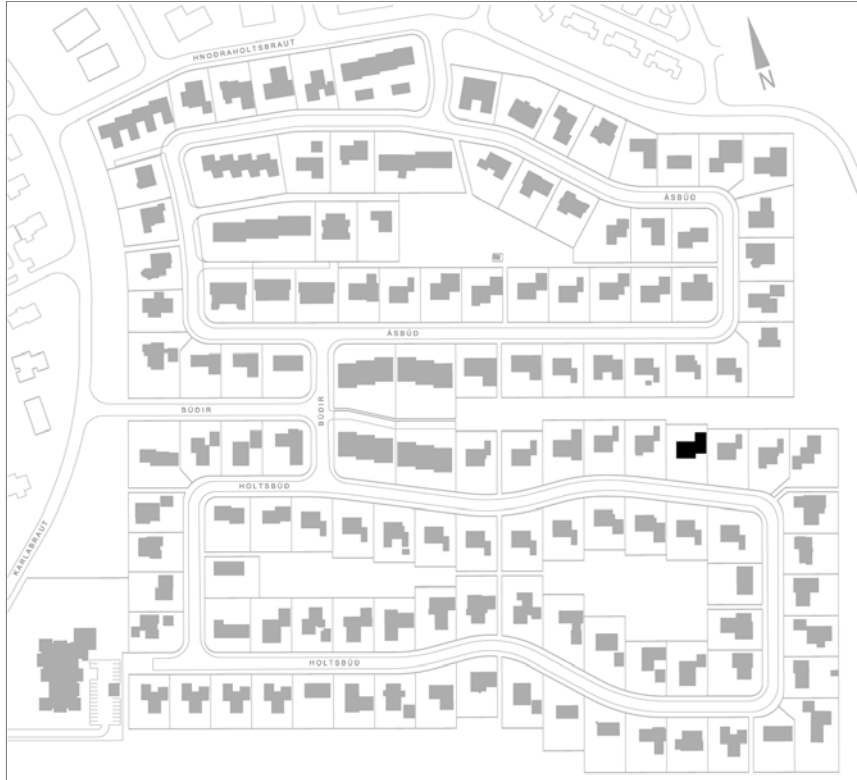
## HOLTSBÚÐ 35

Hlutföll	Pokkaleg	C
Samsvörun útlits og einst. byggingarhl.	Pokkaleg	C
Samspil forms efnis og notgildis	Pokkalegt	C
Höfundur		
Stefna í byggingarlist / flokkun	Einfalt timbureiningahús	C
Staða innan stefnunnar		
Dæmigert	Viðlagasjóðshús	C
<b>NÍÐURSTAÐA</b>		<b>C</b>

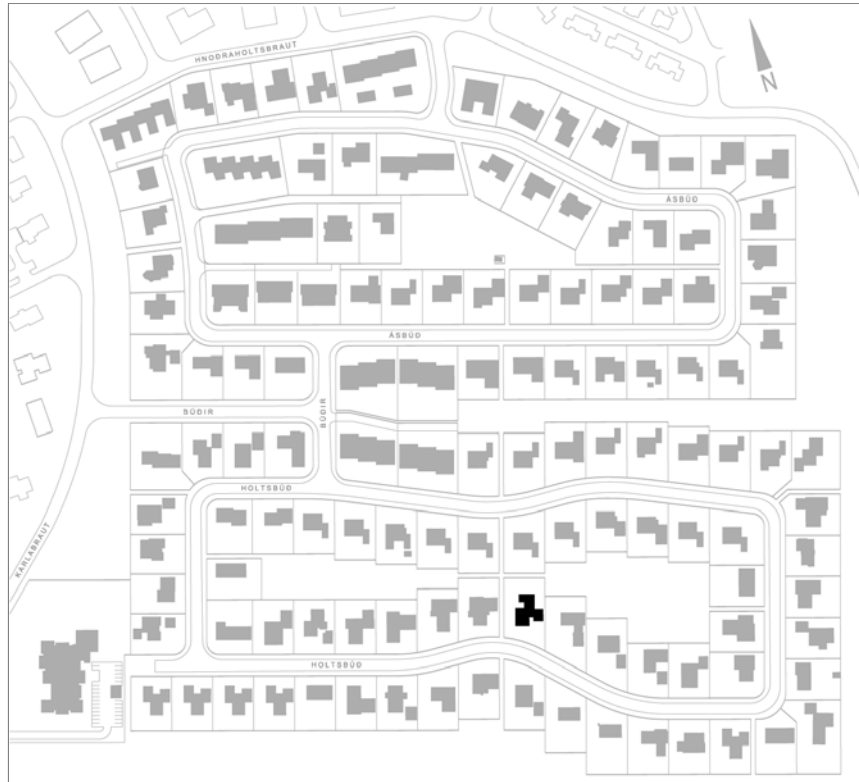
## HOLTSBÚÐ 36

Hlutföll	Allgóð	B-
Samsvörun útlits og einst. byggingarhl.	Allgóð	B-
Samspil forms efnis og notgildis	Allgótt	B-
Höfundur		
Stefna í byggingarlist / flokkun	Hefðbundin húsagerð frá áttunda áratug 20.aldar	B-
Staða innan stefnunnar	Allgóð	B-
Dæmigert	Já	B-
<b>NIÐURSTAÐA</b>		<b>B-</b>

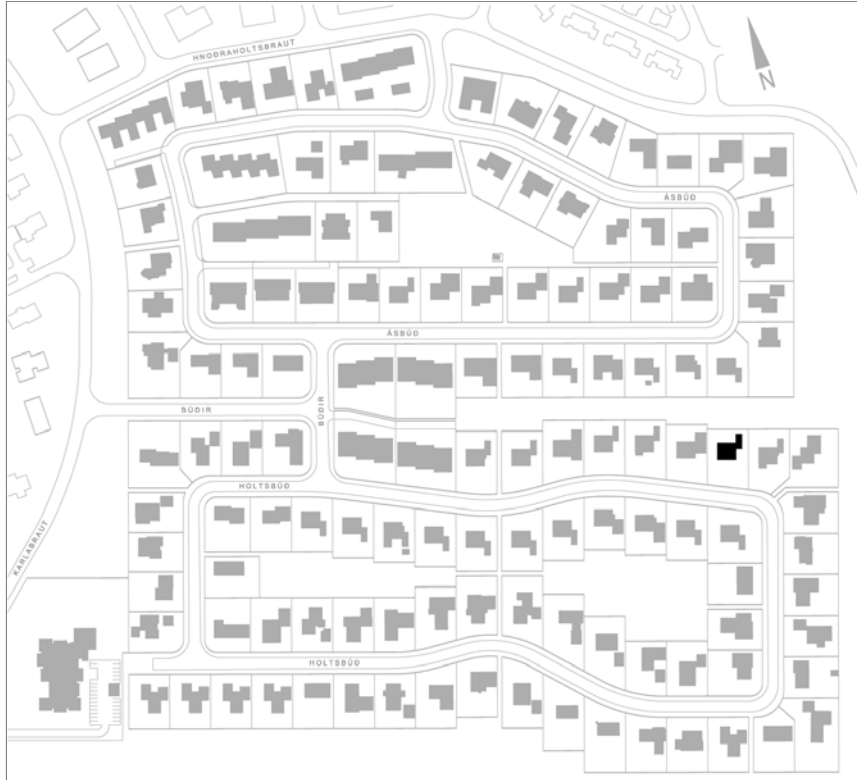
## HOLTSBÚÐ 37

Hlutföll	Pokkaleg	C
Samsvörun útlits og einst. byggingarhl.	Pokkaleg	C
Samspil forms efnis og notgildis	Pokkalegt	C
Höfundur		
Stefna í byggingarlist / flokkun	Einfalt timbureiningahús	C
Staða innan stefnunnar		
Dæmigert	Viðlagasjóðshús	C
<b>NIÐURSTAÐA</b>		<b>C</b>

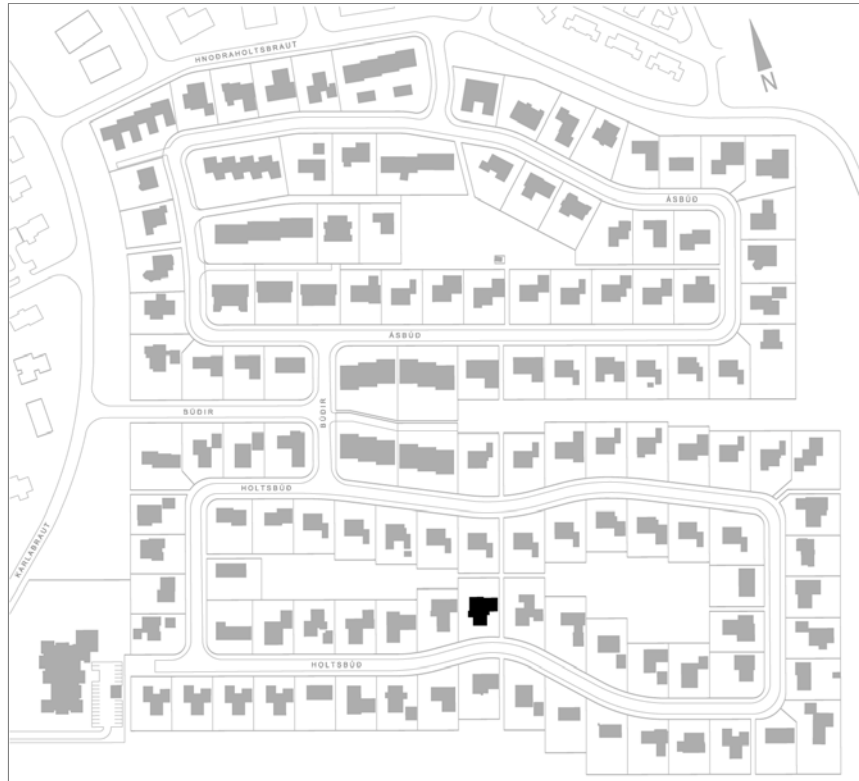
## HOLTSBÚÐ 38

Hlutföll	Allgóð	B-
Samsvörun útlits og einst. byggingarhl.	Allgóð	B-
Samspil forms efnis og notgildis	Allgóð	B-
Höfundur		
Stefna í byggingarlist / flokkun	Hefðbundin húsagerð frá áttunda áratug 20.aldar	B-
Staða innan stefnunnar	Allgóð	B-
Dæmigert	Já	B-
<b>NIÐURSTAÐA</b>		<b>B-</b>

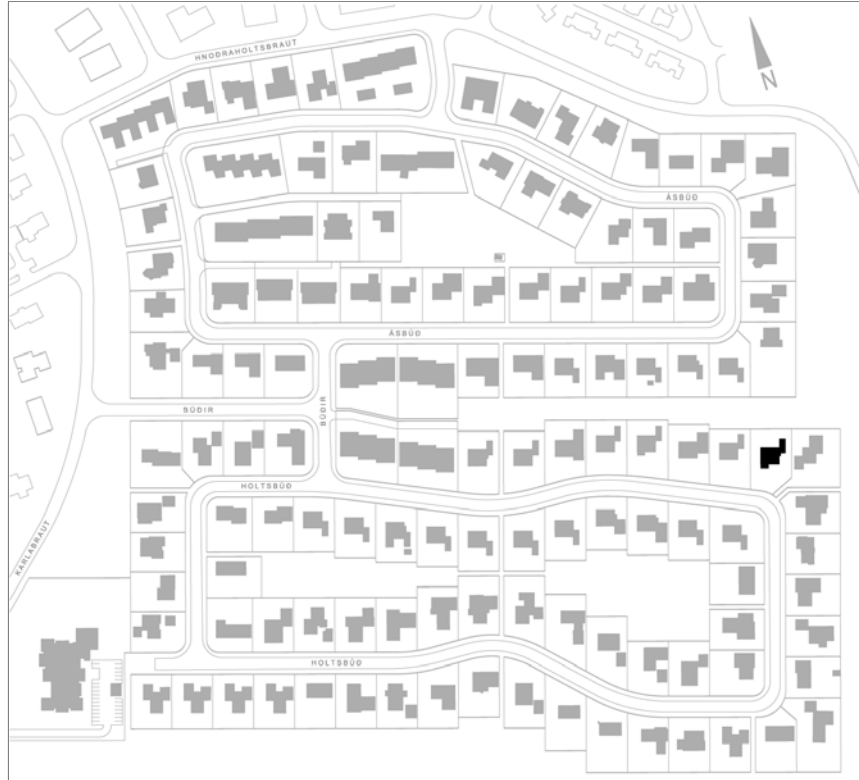
## HOLTSBÚÐ 39

Hlutföll	Pokkaleg	C
Samsvörun útlits og einst. byggingarhl.	Pokkaleg	C
Samspil forms efnis og notgildis	Pokkalegt	C
Höfundur		
Stefna í byggingarlist / flokkun	Einfalt timbureiningahús	C
Staða innan stefnunnar		
Dæmigert	Viðlagasjóðshús	C
<b>NÍÐURSTAÐA</b>

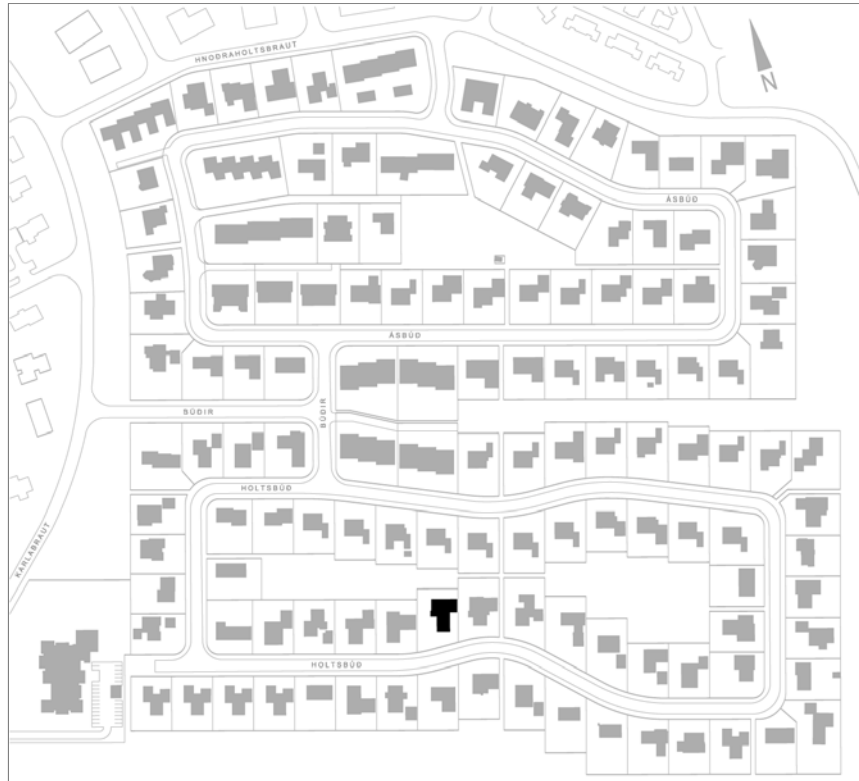
## HOLTSBÚÐ 40

Hlutföll	Pokkaleg	C
Samsvörun útlits og einst. byggingarhl.	Pokkaleg	C
Samspil forms efnis og notgildis	Pokkalegt	C
Höfundur		
Stefna í byggingarlist / flokkun	Hefðbundin húsagerð frá áttunda áratug 20.aldar	C
Staða innan stefnunnar	Pokkaleg	C
Dæmigert	Já	C
<b>NÍÐURSTAÐA</b>		<b>C</b>

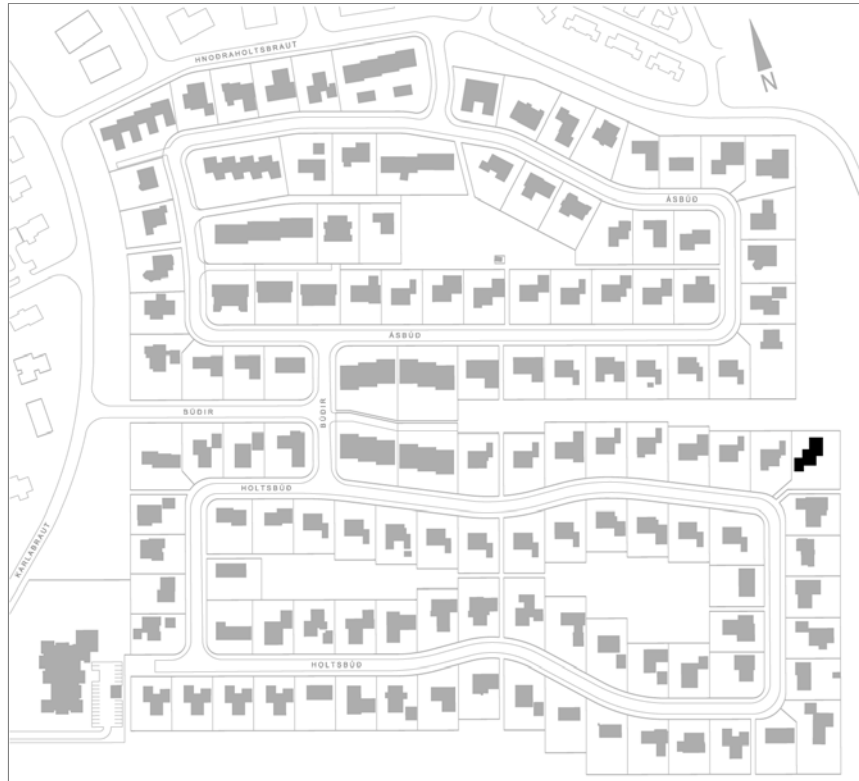
## HOLTSBÚÐ 41

Hlutföll	Allgóð	B-
Samsvörun útlits og einst. byggingarhl.	Allgóð	B-
Samspil forms efnis og notgildis	Allgótt	B-
Höfundur		
Stefna í byggingarlist / flokkun	Héfbundin húsagerð frá áttunda áratug 20.aldar	B-
Staða innan stefnunnar	Allgóð	B-
Dæmigert	Já	B-
<b>NÍÐURSTAÐA</b>		<b>B-</b>

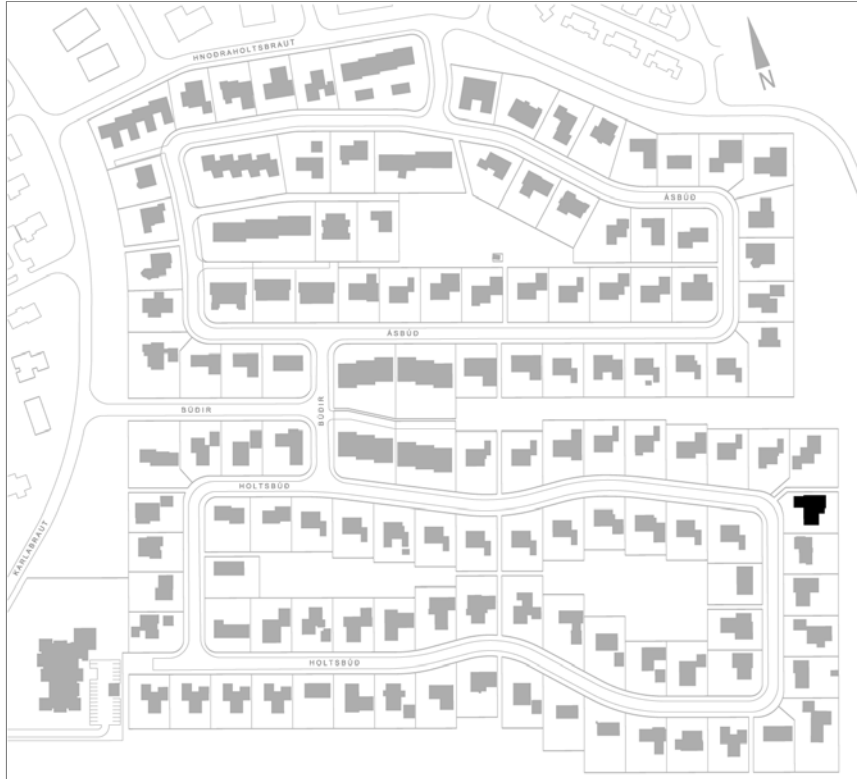
## HOLTSBÚÐ 43

Hlutföll	Pokkaleg	C
Samsvörun útlits og einst. byggingarhl.	Pokkaleg	C
Samspil forms efnis og notgildis	Pokkalegt	C
Höfundur		
Stefna í byggingarlist / flokkun	Hefðbundin húsagerð frá áttunda áratug 20.aldar	C
Staða innan stefnunnar	Allgóð	B-
Dæmigert		
<b>NIÐURSTAÐA</b>		<b>C</b>

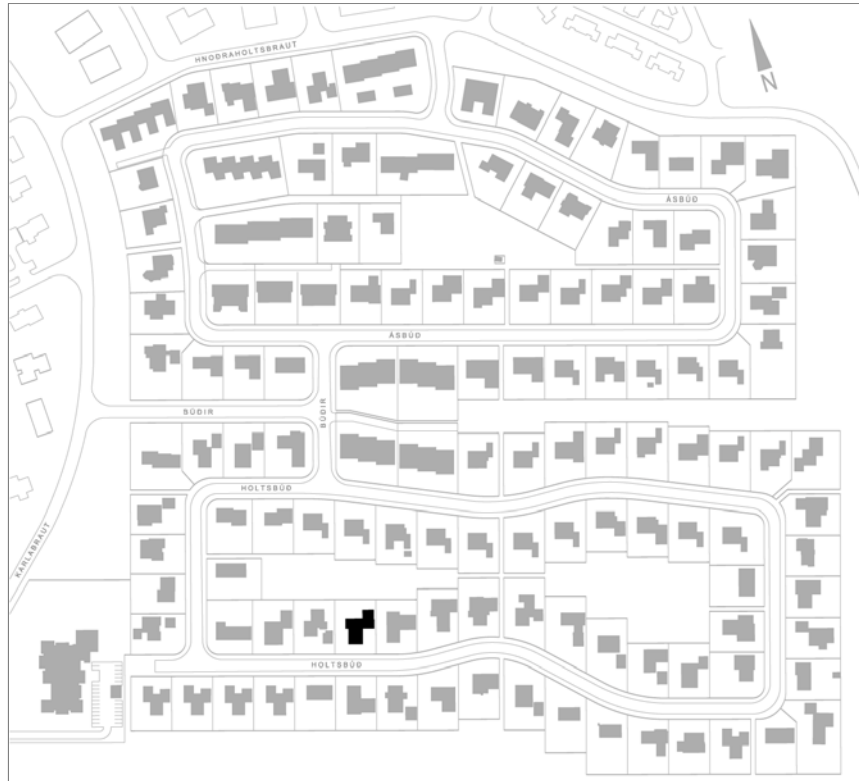
## HOLTSBÚÐ 44

Hlutföll	Allgóð	B-
Samsvörun útlits og einst. byggingarhl.	Allgóð	B-
Samspil forms efnis og notgildis	Allgott	B-

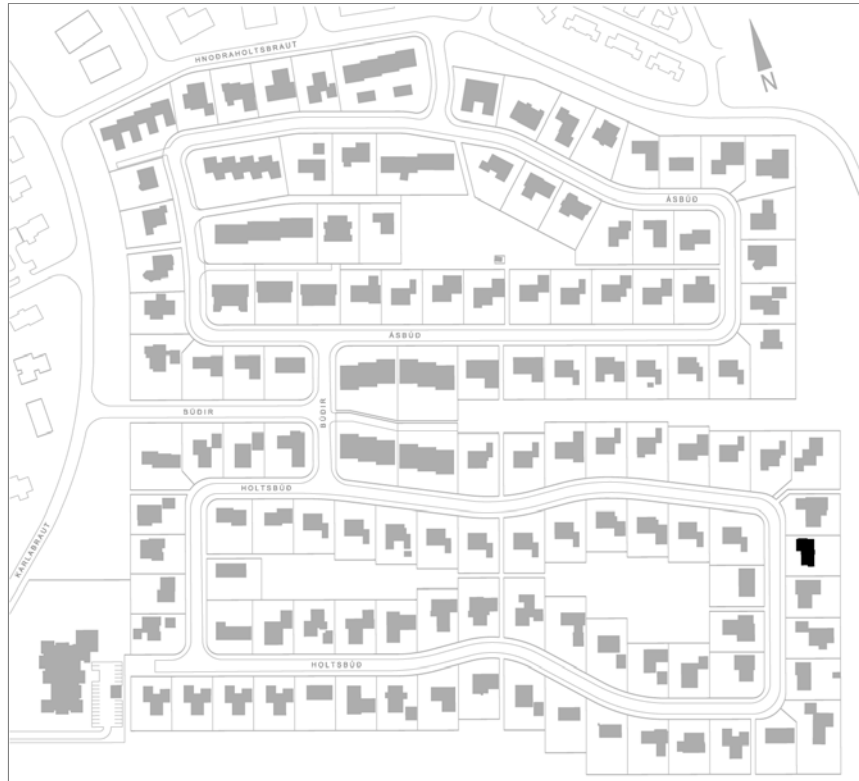
## HOLTSBÚÐ 45

Hlutföll	Góð	B
Samsvörun útlits og einst. byggingarhl.	Góð	B
Samspil forms efnis og notgildis	Gott	B
Höfundur		
Stefna í byggingarlist / flokkun	Síðfunktis	B-
Staða innan stefnunnar	Góð	B
Dæmigert	Já	B-
<b>NÍÐURSTAÐA</b>		<b>B</b>

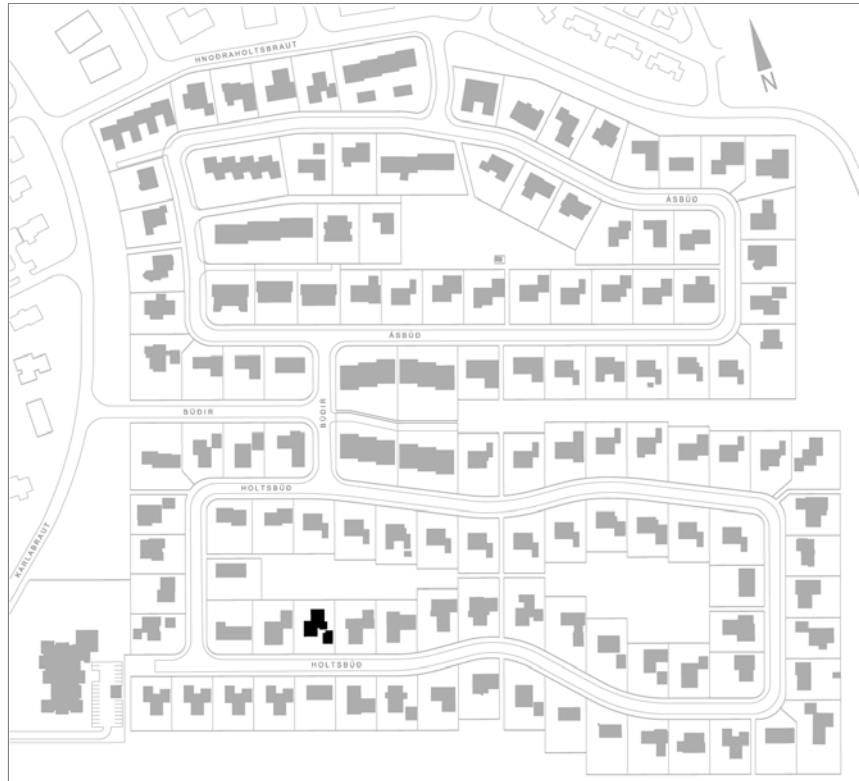
## HOLTSBÚÐ 46

Hlutföll	Allgóð	B-
Samsvörun útlits og einst. byggingarhl.	Allgóð	B-
Samspil forms efnis og notgildis	Allgótt	B-
Höfundur		
Stefna í byggingarlist / flokkun	Hefðbundin húsagerð frá áttunda áratug 20.aldar	B-
Staða innan stefnunnar	Allgóð	B-
Dæmigert	Já	B-
<b>NÍÐURSTAÐA</b>		<b>B-</b>

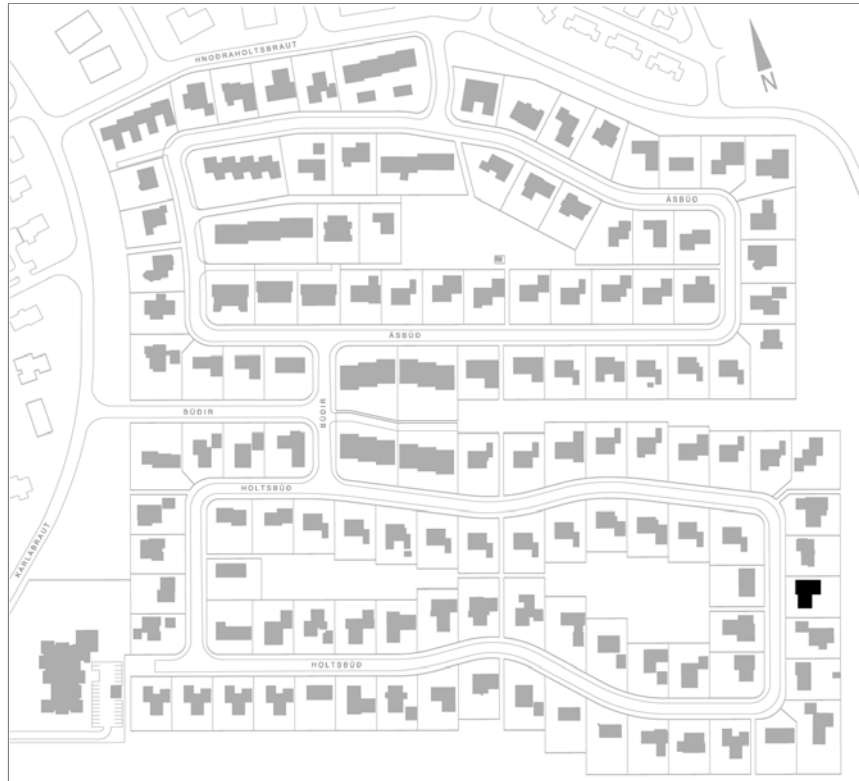
## HOLTSBÚÐ 47

Hlutföll	Pokkaleg	C
Samsvörun útlits og einst. byggingarhl.	Pokkaleg	C
Samspil forms efnis og notgildis	Pokkalegt	C
Höfundur		
Stefna í byggingarlist / flokkun	Hefðbundin húsagerð frá áttunda áratug 20.aldar	C
Staða innan stefnunnar	Pokkaleg	C
Dæmigert		
<b>NÍÐURSTAÐA</b>		<b>C</b>

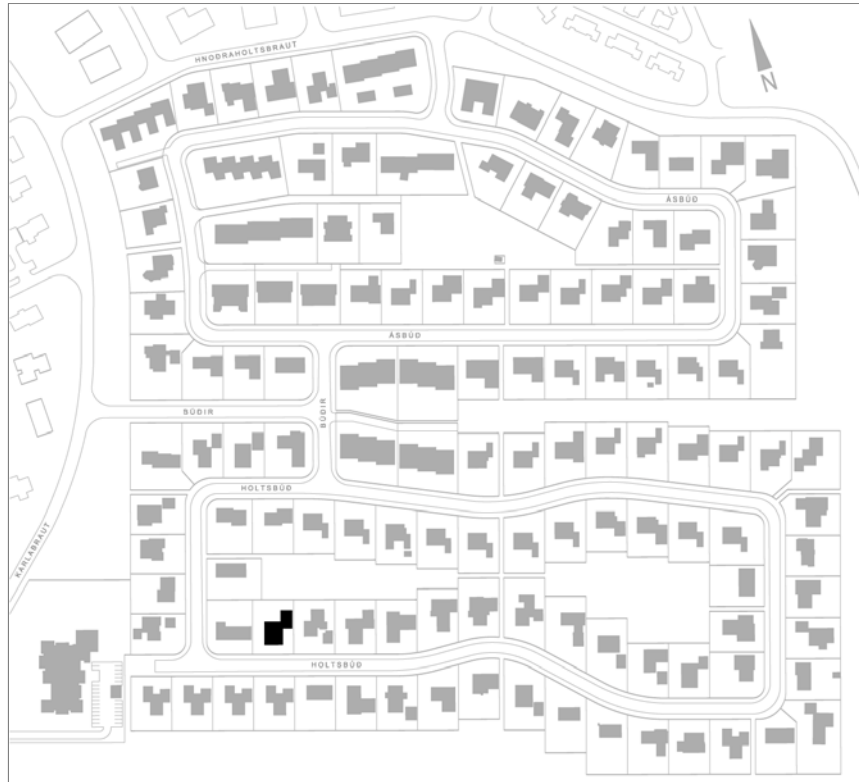
## HOLTSBÚÐ 48

Hlutföll	Pokkaleg	C
Samsvörun útlits og einst. byggingarhl.	Pokkaleg	C
Samspil forms efnis og notgildis	Pokkalegt	C
Höfundur		
Stefna í byggingarlist / flokkun	Hefðbundin húsagerð frá áttunda áratug 20.aldar	C
Staða innan stefnunnar	Pokkaleg	C
Dæmigert	Já	C
<b>NIÐURSTAÐA</b>		<b>C</b>

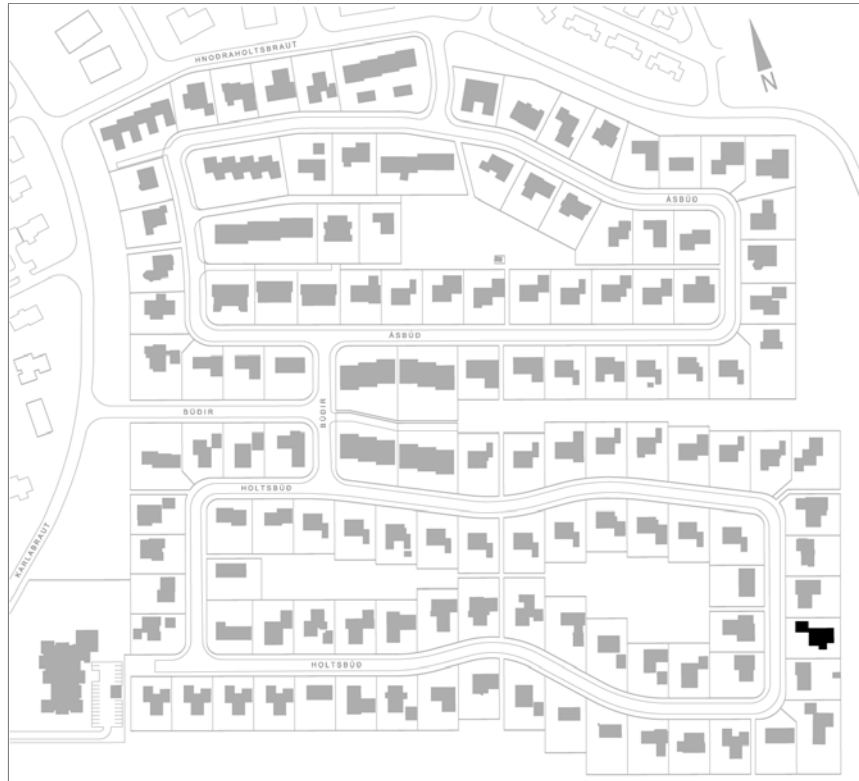
## HOLTSBÚÐ 49

Hlutföll	Pokkaleg	C
Samsvörun útlits og einst. byggingarhl.	Pokkaleg	C
Samspil forms efnis og notgildis	Pokkalegt	C
Höfundur		
Stefna í byggingarlist / flokkun	Hefðbundin húsagerð frá áttunda áratug 20.aldar	C
Staða innan stefnunnar	Allgóð	B-
Dæmigert		
<b>NIÐURSTAÐA</b>		<b>C</b>

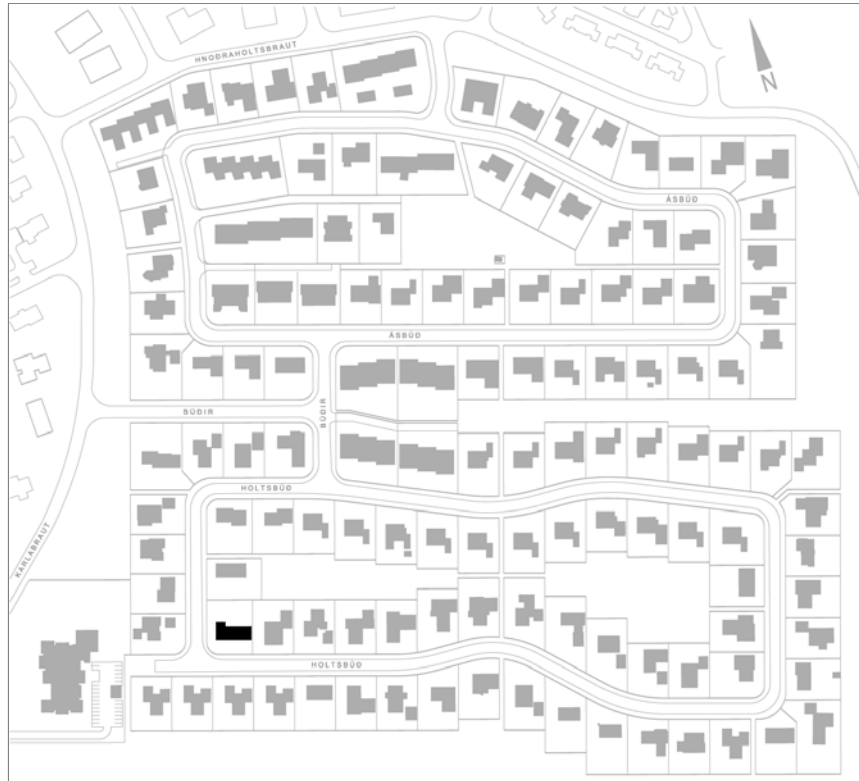
## HOLTSBÚÐ 50

Hlutföll	Pokkaleg	C
Samsvörun útlits og einst. byggingarhl.	Pokkaleg	C
Samspil forms efnis og notgildis	Pokkalegt	C
Höfundur		
Stefna í byggingarlist / flokkun	Hefðbundin húsagerð frá áttunda áratug 20.aldar	C
Staða innan stefnunnar	Pokkaleg	C
Dæmigert		
<b>NÍÐURSTAÐA</b>		<b>C</b>

Lega innan heildarmyndar	Húsið stendur á hornlóð við Holtsbúð suðvestanverða.	A
Lega innan götummyndar	Húsið styður ekki vel við götummyndina.	B-
Lega á lóð	Allgóð	B-
Gæði lóðar	Lóð er gróin og vel hirt. Skjólgirðing sunnan við húsið rýrir ásýnd þess, frágangur á lóðarmörkum að götu nær ekki að styðja við götummyndina.	B-
<b>NÍÐURSTAÐA</b>		<b>B-</b>

Upprunaleg heildarmynd	Skjólgirðing hefur verið reist sunnan við húsið.	B-
Byggingarlag		
Yfirborð veggja og þaka		
Gluggar		
Skreytingar		
Nýting		
Gæði breytinga	Breytingarnar rýra ásýnd hússins.	B-
Athugasemdir (ástand húss)	Ástand hússins er gott.	B-
<b>NÍÐURSTAÐA</b>		<b>B-</b>

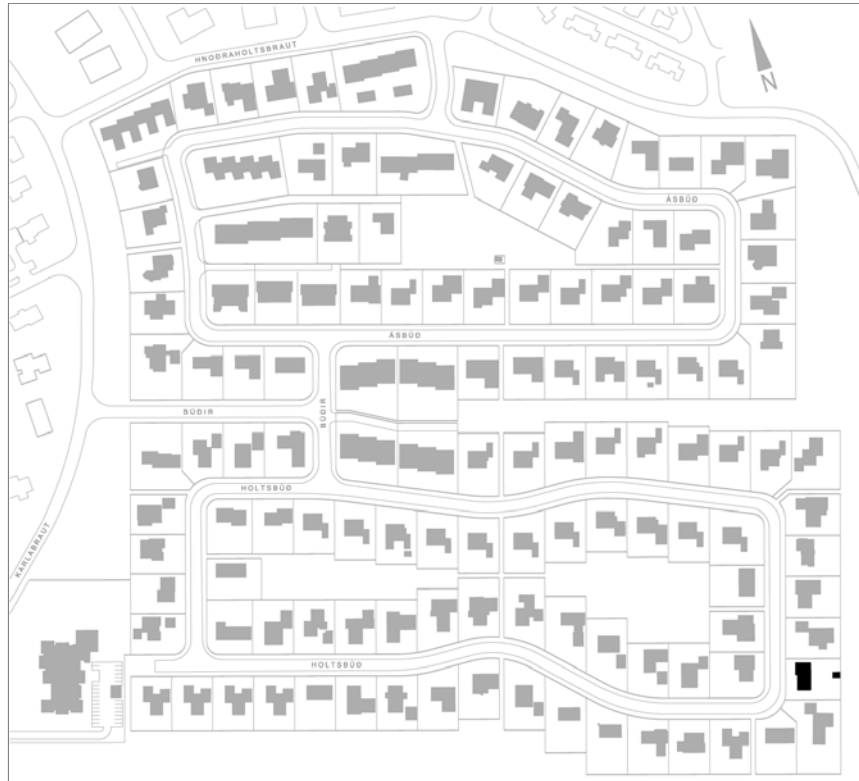
## HOLTSBÚÐ 51

Hlutföll	Pökkaleg	C
Samsvörun útlits og einst. byggingarhl.	Pökkaleg	C
Samspil forms efnis og notgildis	Pökkalegt	C
Höfundur		
Stefna í byggingarlist / flokkun	Hefðbundin húsagerð frá áttunda áratug 20.aldar	C
Staða innan stefnunnar	Allgóð	B-
Dæmigert	Já	B-
<b>NIÐURSTAÐA</b>		<b>C</b>

Legna innan heildarmyndar	Húsið stendur við Holtsbúð austanverða.	
Legna innan götumyndar	Húsið er allstórt miðað við aðlægt hús, en það styður nokkuð vel við götumyndina.	B-
Legna á lóð	Húsið fellur ekki sérlega vel að halla lóðar.	B-
Gæði lóðar	Lóð er gróin og mjög vel hirt. Limgerði á lóðarmörkum styður vel við götumyndina.	B
<b>NIÐURSTAÐA</b>		<b>B-</b>

Upprunaleg heildarmynd	Gróðurhús hefur verið reist á lóðinni austanverðri.	B
Byggingarlag		
Yfirborð veggja og þaka		
Gluggar		
Skreytingar		
Nýting		
Gæði breytinga	Góð	B
Athugasemdir (ástand húss)	Húsið er mjög vel viðhaldið.	B+
<b>NIÐURSTAÐA</b>		<b>B</b>

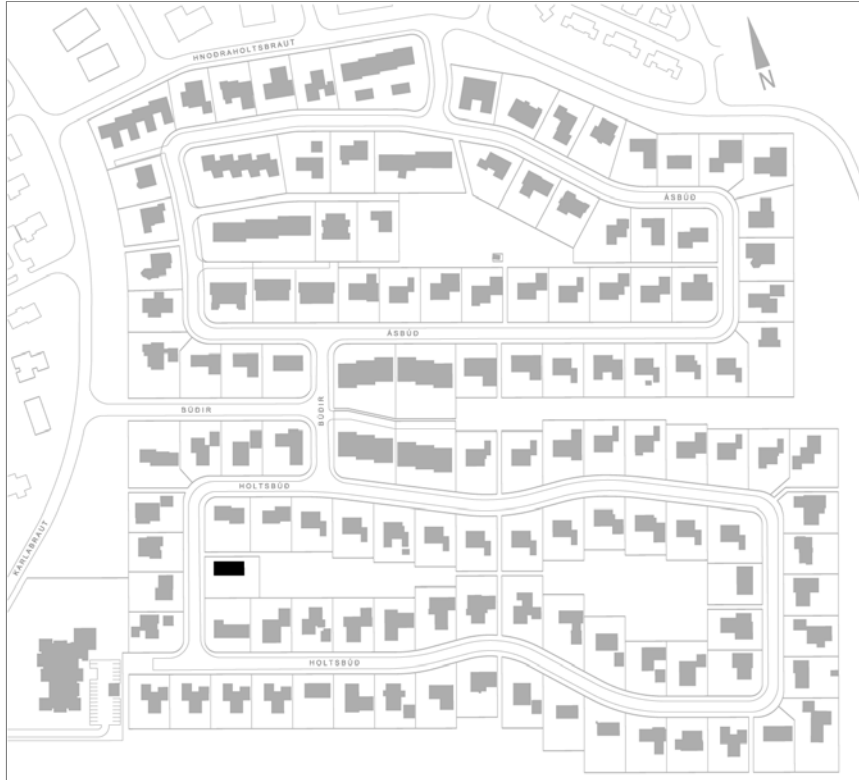
## HOLTSBÚÐ 52

Hlutföll	Góð	B
Samsvörun útlits og einst. byggingarhl.	Góð	B
Samspil forms efnis og notgildis	Gott	B
Höfundur		
Stefna í byggingarlist / flokkun	Síðfunktis	B
Staða innan stefnunnar	Góð	B
Dæmigert	Já	B
<b>NIÐURSTAÐA</b>		<b>B</b>

Legu innan heildarmyndar	Húsið stendur við Holtsbúð vestanverða.	
Legu innan götumyndar	Húsið styður nokkuð vel við götumyndina.	B-
Legu á lóð	Húsið fellur vel að halla lóðar.	B
Gæði lóðar	Lóð er gróin og vel hirt. Frágangur á lóðarmörkum styður allvel við götumyndina.	B-
<b>NIÐURSTAÐA</b>		<b>B-</b>

Upprunaleg heildarmynd	Húsið er óbreytt.	
Byggingarlag		
Yfirborð veggja og þaka		
Gluggar		
Skreytingar		
Nýting		
Gæði breytinga		
Athugasemdir (ástand húss)	Húsið er vel viðhaldið.	B
<b>NIÐURSTAÐA</b>		<b>B</b>

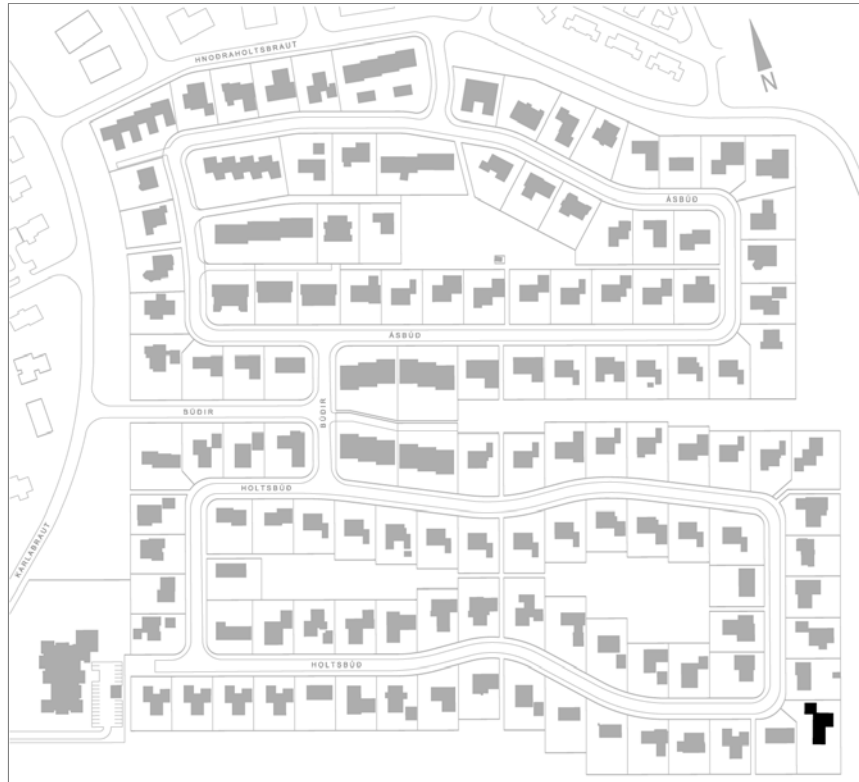
## HOLTSBÚÐ 53

Hlutföll	Pokkaleg	C
Samsvörun útlits og einst. byggingarhl.	Pokkaleg	C
Samspil forms efnis og notgildis	Pokkalegt	C
Höfundur		
Stefna í byggingarlist / flokkun	Hefðbundin húsagerð frá áttunda áratug 20.aldar	C
Staða innan stefnunnar	Pokkaleg	C
Dæmigert	Já	C
<b>NIÐURSTAÐA</b>		<b>C</b>

Legu innan heildarmyndar	Húsið stendur á hornlóð (ytra horn) við Holtsbúð suðaustanverða. Það er í sjónlínu frá Holtsbúð sunnanverðri og lokar götumyndinni.	A
Legu innan götummyndar	Húsið hefur gildi í götummyndinni.	B
Legu á lóð	Húsið stendur nokkuð hátt á lóðinni.	B-
Gæði lóðar	Lóð er gróin og allvel hirt, sú hlið hennar sem snýr að götu hefur hins vegar ekki mikið gildi fyrir götummyndina.	B-
<b>NIÐURSTAÐA</b>		<b>B</b>

Upprunaleg heildarmynd	Húsið er óbreytt.	
Byggingarlag		
Yfirborð veggja og þaka		
Gluggar		
Skreytingar		
Nýting		
Gæði breytinga		
Athugasemdir (ástand húss)	Húsið er vel viðhaldið.	B
<b>NIÐURSTAÐA</b>		<b>B</b>

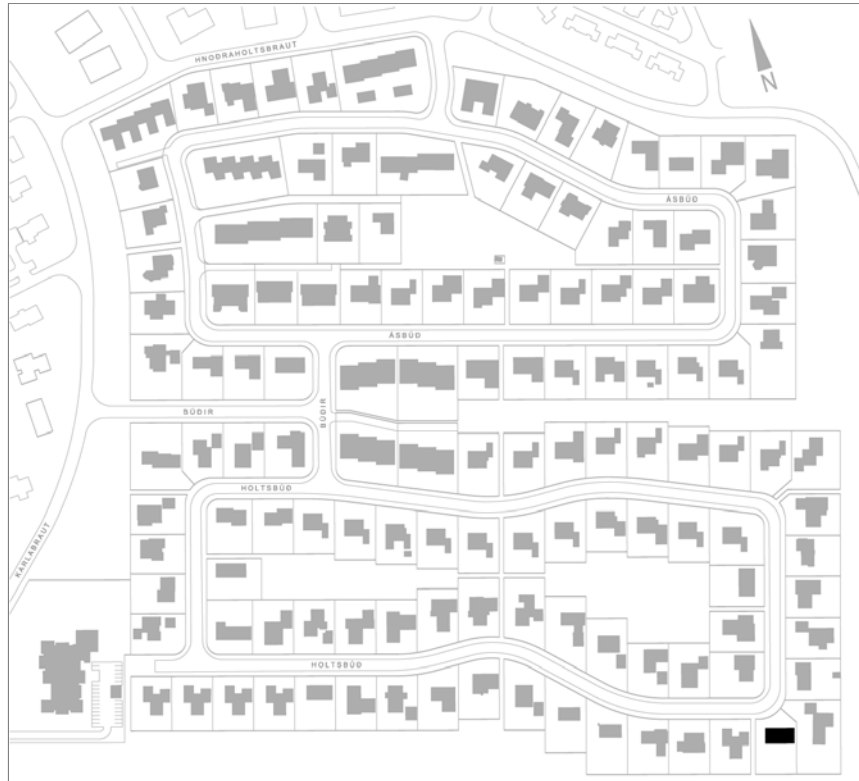
## HOLTSBÚÐ 55

Hlutföll	Allgóð	B-
Samsvörun útlits og einst. byggingarhl.	Allgóð	B-
Samspil forms efnis og notgildis	Allgótt	B-
Höfundur		
Stefna í byggingarlist / flokkun	Hefðbundin húsagerð frá áttunda áratug 20.aldar	B-
Staða innan stefnunnar	Allgóð	B-
Dæmigert	Já	B-
<b>NIÐURSTAÐA</b>		<b>B-</b>

Legu innan heildarmyndar	Húsið stendur við Holtsbúð suðaustanverða, það er í sjónlínu frá Holtsbúð austanverðri.	A
Legu innan götummyndar	Húsið styður allvel við götummyndina.	B-
Legu á lóð	Allgóð	B-
Gæði lóðar	Lóð er gróin og allvel hirt, frágangur á lóðarmörkum að götu styður ekki sérlega vel við götummyndina.	B-
<b>NIÐURSTAÐA</b>		<b>B-</b>

Upprunaleg heildarmynd	Húsið er óbreytt.	
Byggingarlag		
Yfirborð veggja og þaka		
Gluggar		
Skreytingar		
Nýting		
Gæði breytinga		
Athugasemdir (ástand húss)	Húsið er vel viðhaldið.	B
<b>NIÐURSTAÐA</b>		<b>B</b>

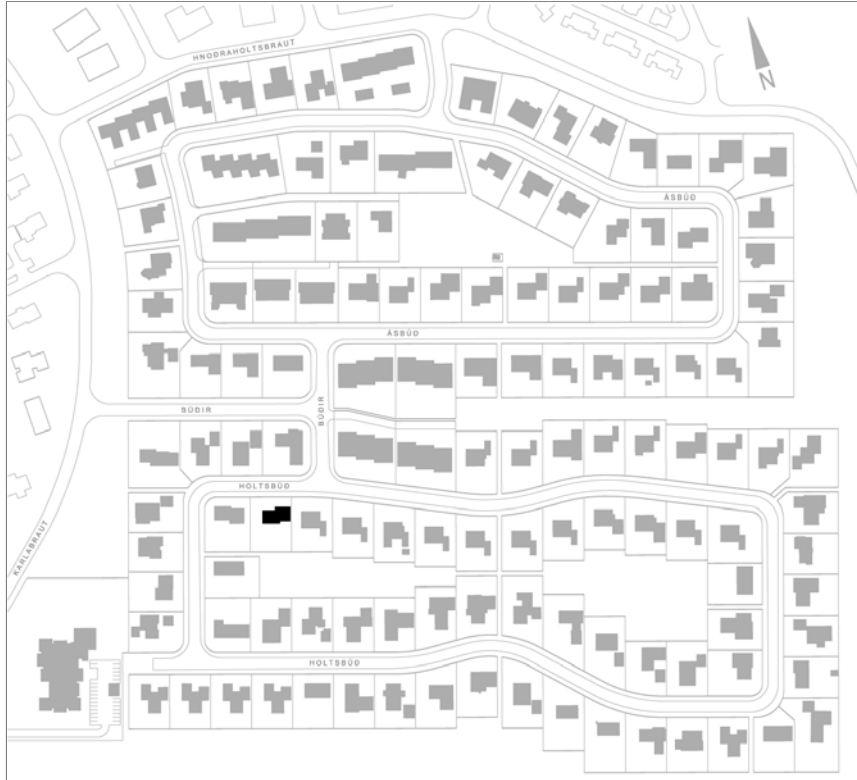
## HOLTSBÚÐ 56

Hlutföll	Allgóð	B-
Samsvörun útlits og einst. byggingarhl.	Allgóð	B-
Samspil forms efnis og notgildis	Allgótt	B-
Höfundur		
Stefna í byggingarlist / flokkun	Hefðbundin húsagerð frá áttunda áratug 20.aldar	B-
Staða innan stefnunnar	Allgóð	B-
Dæmigert	Já	B-
<b>NIÐURSTAÐA</b>		<b>B-</b>

Legga innan heildarmyndar	Húsið stendur við Holtsbúð norðanverða, vestan aðkomunnar frá Búðum.	
Legga innan götummyndar	Húsið er allstórt í umhverfinu, sérstaklega með tilliti til Holtsbúðar nr. 58 (viðlagasjóðshús).	B-
Legga á lóð	Allgóð, húsið tekur á sig halla lóðarinnar ólíkt viðlagasjóðshúsinu (nr.58) sem stendur mjög hátt og innanlega á lóð sinni. Gengið hefur verið frá lóðarmörkum nr. 58 og nr. 56 með grasi grónum fláa, hæðarmunurinn er talsverður.	B-
Gæði lóðar	Lóð er gróin og vel hirt, frágangur á lóðarmörkum styður vel við götummyndina.	B
<b>NIÐURSTAÐA</b>		<b>B-</b>

Upprunaleg heildarmynd	Byggt hefur verið við norðurhlíð hússins, anddyri stækkað.	B
Byggingarlag		
Yfirborð veggja og þaka		
Gluggar		
Skreytingar		
Nýting		
Gæði breytinga	Breytingarnar hæfa upprunalegu húsi mjög vel.	B+
Athugasemdir (ástand húss)	Húsið er mjög vel viðhaldið.	B+
<b>NIÐURSTAÐA</b>		<b>B+</b>

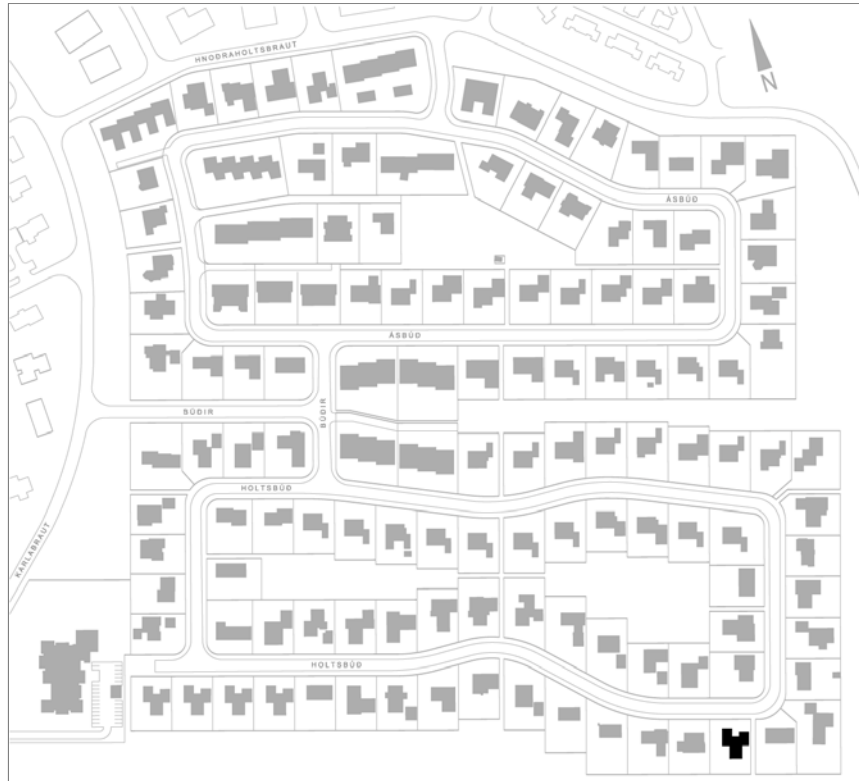
## HOLTSBÚÐ 57

Hlutföll	Allgóð	B-
Samsvörun útlits og einst. byggingarhl.	Allgóð	B-
Samspil forms efnis og notgildis	Allgótt	B-
Höfundur		
Stefna í byggingarlist / flokkun	Hefðbundin húsagerð frá áttunda áratug 20.aldar	B-
Staða innan stefnunnar	Allgóð	B-
Dæmigert	Já	B-
<b>NIÐURSTAÐA</b>		<b>B-</b>

Legu innan heildarmyndar	Húsið stendur við Holtsbúð sunnanverða.	
Legu innan götummyndar	Húsið styður allvel við götummyndina.	B-
Legu á lóð	Húsið stendur fullhátt á lóðinni.	B-
Gæði lóðar	Lóð er fallega gróin og mjög vel hirt. Að innkeyrslunni undanskilinni, er frágangur á lóðarmörkum að götu til mikillar prýði og styður vel við götummyndina.	B+
<b>NIÐURSTAÐA</b>		<b>B-</b>

Upprunaleg heildarmynd	Húsið er óbreytt.	
Byggingarlag		
Yfirborð veggja og þaka		
Gluggar		
Skreytingar		
Nýting		
Gæði breytinga		
Athugasemdir (ástand húss)	Húsið er mjög vel viðhaldið.	B
<b>NIÐURSTAÐA</b>		<b>B</b>
