# ÁSBÚÐ OG HOLTSBÚÐ

HÚSAKÖNNUN UNNIN Í TENGLUM VIÐ DEILISKIPULAGSGERÐ

Titill: Ásbúð og Holtsbúð: Húsakönnun unnin í tengslum við deiliskipulagsgerð  
Unnið að beiðni Skipulagsstjóra Garðabajar vegna deiliskipulagsgerðar.  
Unnið af Bergljótu Jónsdóttur arkitekt FAÍ  
September 2015

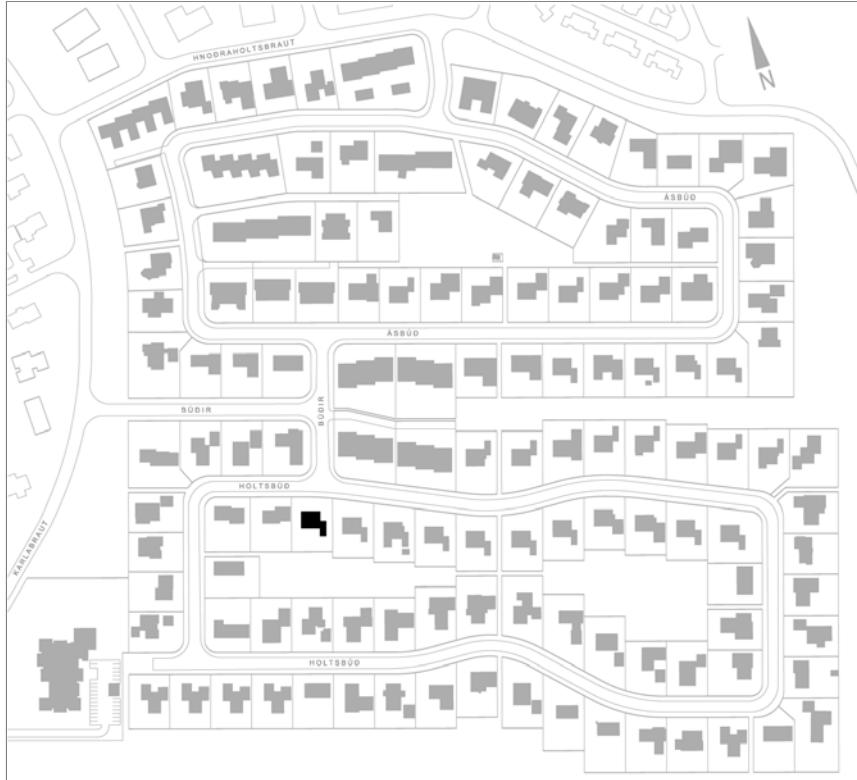
## HOLTSBÚÐ 58

Hlutföll	Pokkaleg	C
Samsvörun útlits og einst. byggingarhl.	Pokkaleg	C
Samspil forms efnis og notgildis	Pokkalegt	C
Höfundur		
Stefna í byggingarlist / flokkun	Einfalt timbureiningahús	C
Staða innan stefnunnar		
Dæmigert	Viðlagasjóðshús	C
NÍÐURSTAÐA		C

Sögufrægir atburðir	Húsið tengist flutningum Vestmannaeyinga til Garðabæjar í kjölfar eldgossins í Heimaey árið 1973.	A+
Mikilvægi í sögu staðarins	Viðlagasjóðshúsin mynda elsta hluta hverfisins.	B+
NÍÐURSTAÐA		A

Legg innan heildarmyndar	Húsið stendur við Holtsbúð norðanverða, austan aðkomunnar frá Búðum. Götumyndin hér einkennist ekki siður af landmótun og gróðri en byggðinni sjálfri.	A
Legg innan götummyndar	Húsið er styður við heildstæða götummynd.	B
Legg á lóð	Pokkaleg. Húsið stendur bæði mjög hátt og innarlega á lóðinni.	C
Gæði lóðar	Pokkaleg, lóð er gróin og allvel hirt, frágangur á lóðamörkum með grasi grónum fláa er í samræmi við aðlægt viðlagasjóðshús. Trjágróður er talsvert mikill og skyggir nokkuð á húsið.	B-
NÍÐURSTAÐA		B

Upprunaleg heildarmynd		
Byggingarlag		
Yfirborð veggja og þaka		
Gluggar		
Skreytingar		
Nýting		
Gæði breytinga		
Athugasemdir (ástand húss)	Húsið er vel viðhaldið.	B
NÍÐURSTAÐA		B

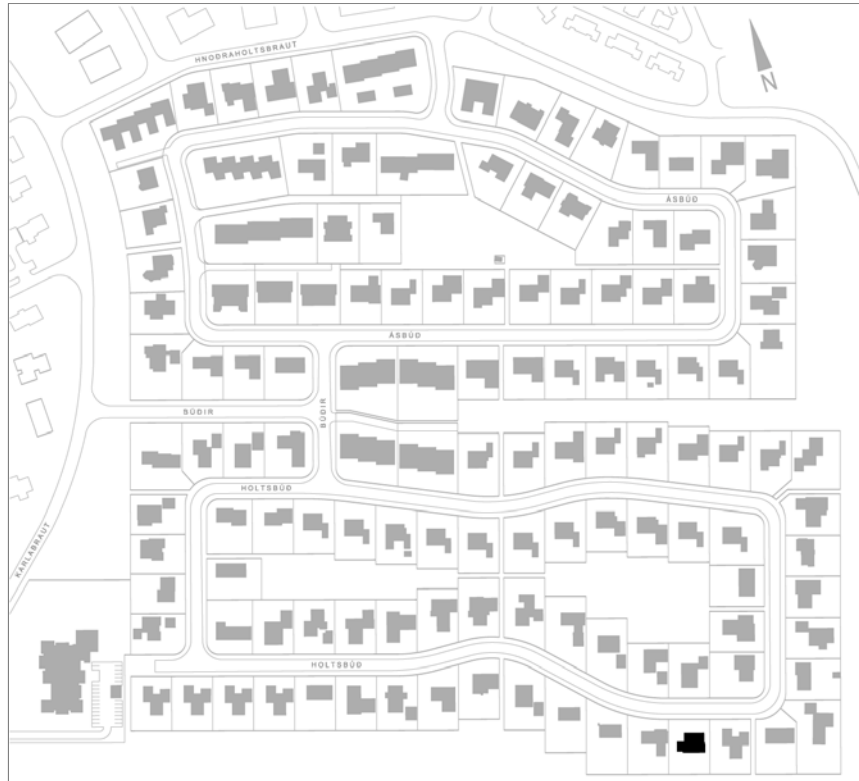
## HOLTSBÚÐ 59

Hlutföll	Pokkaleg	C
Samsvörun útlits og einst. byggingarhl.	Pokkaleg	C
Samspil forms efnis og notgildis	Pokkalegt	C
Höfundur		
Stefna í byggingarlist / flokkun	Hefðbundin húsagerð frá áttunda áratug 20.aldar	C
Staða innan stefnunnar	Allgóð	B-
Dæmigert	Já	B-
NÍÐURSTAÐA		C

Lega innan heildarmyndar	Húsið stendur við Holtsbúð sunnanverða.	
Lega innan götumyndar	Húsið styður nokkuð vel við götumyndina.	B-
Lega á lóð	Húsið fellur ekki sérlega vel að halla lóðar.	B-
Gæði lóðar	Lóð er gróin og mjög vel hirt. Limgerði á lóðarmörkum að götu styður vel við götumyndina.	B+
NÍÐURSTAÐA		B-

Upprunaleg heildarmynd	Sólskýli hefur verið byggt við vesturhlíð hússins.	B-
Byggingarlag		
Yfirborð veggja og þaka		
Gluggar		
Skreytingar		
Nýting		
Gæði breytinga	Viðbyggingin hæfir húsinu ekki sérlega vel.	B-
Athugasemdir (ástand húss)	Húsið er mjög vel viðhaldið.	B+
NÍÐURSTAÐA		B-

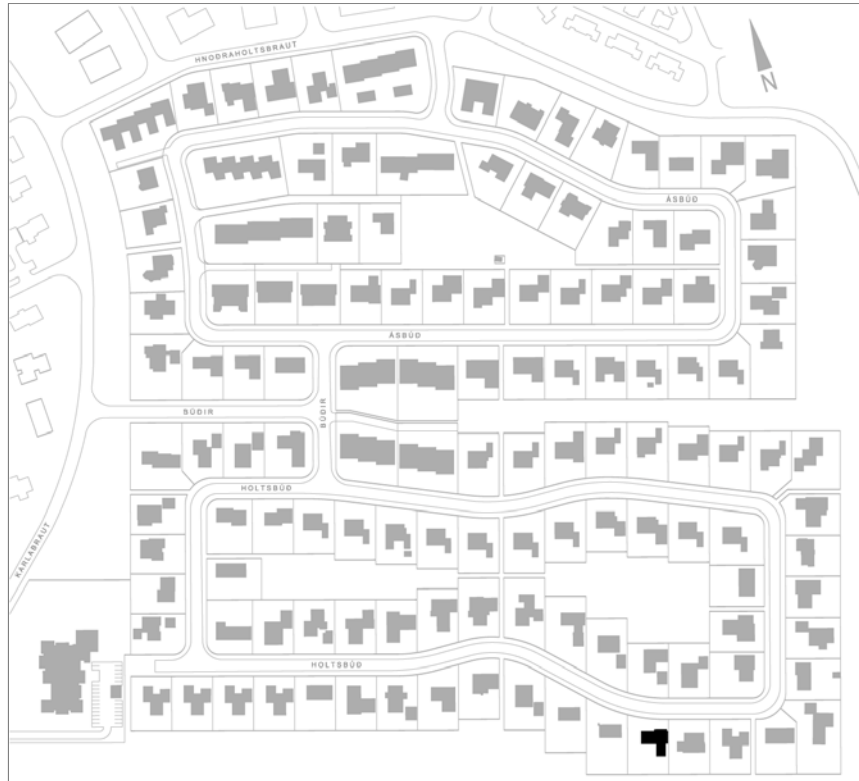
## HOLTSBÚÐ 61

Hlutföll	Pokkaleg	C
Samsvörun útlits og einst. byggingarhl.	Pokkaleg	C
Samspil forms efnis og notgildis	Pokkalegt	C
Höfundur		
Stefna í byggingarlist / flokkun	Hefðbundin húsagerð frá áttunda áratug 20.aldar	C
Staða innan stefnunnar	Allgóð	B-
Dæmigert	Já	B-
NÍÐURSTAÐA		C

Legu innan heildarmyndar	Húsið stendur við Holtsbúð sunnanverða.	
Legu innan götummyndar	Húsið styður allvel við götummyndina.	B-
Legu á lóð	Allgóð	B-
Gæði lóðar	Lóð er gróin og vel hirt. Limgerði á lóðarmörkum að götu styður vel við götummyndina.	B
NÍÐURSTAÐA		B-

Upprunaleg heildarmynd	Húsið er óbreytt.	
Byggingarlag		
Yfirborð veggja og þaka		
Gluggar		
Skreytingar		
Nýting		
Gæði breytinga		
Athugasemdir (ástand húss)	Húsið er vel viðhaldið.	B
NÍÐURSTAÐA		B

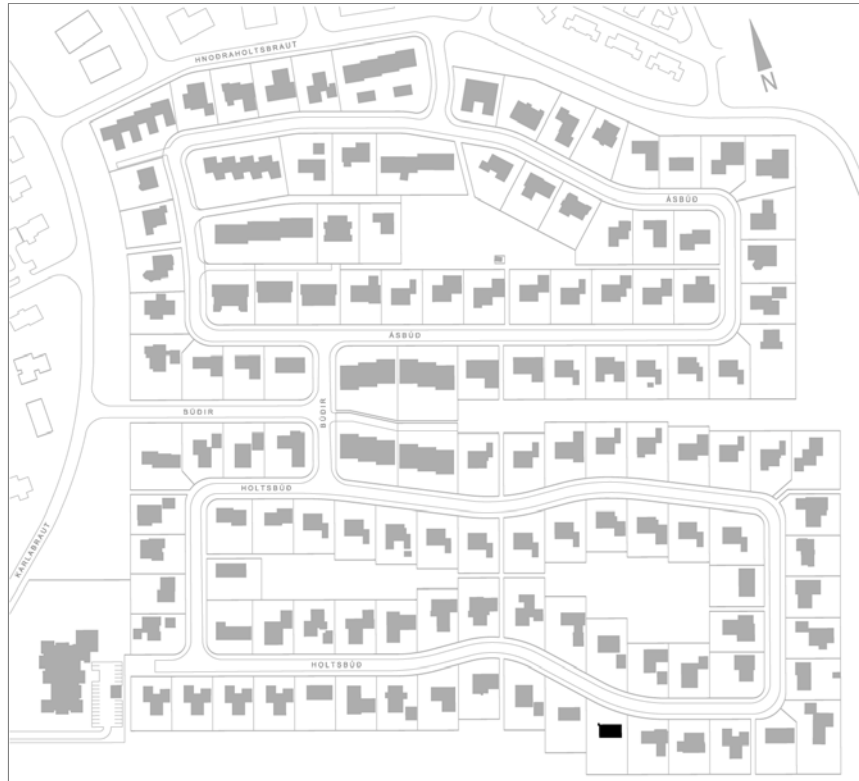
## HOLTSBÚÐ 63

Hlutföll	Allgóð	B-
Samsvörun útlits og einst. byggingarhl.	Allgóð	B-
Samspil forms efnis og notgildis	Allgótt	B-
Höfundur		
Stefna í byggingarlist / flokkun	Hefðbundni látaust íbúðarhús, einingahús frá áttunda áratug 20.aldar	B-
Staða innan stefnunnar	Allgóð	B-
Dæmigert	Já	B-
<b>NIÐURSTAÐA</b>		<b>B-</b>

Lega innan heildarmyndar	Húsið stendur við Holtsbúð sunnanverða, á þessum kafla er gatan bogadregin. Stóllun húsanna hér er einkennandi fyrir götumyndina.	
Lega innan götummyndar	Góð	B
Lega á lóð	Góð	B
Gæði lóðar	Lóð er gróin og allvel hirt. Limgerði á lóðarmörkum að götu styður við götummyndina.	B
<b>NIÐURSTAÐA</b>		<b>B</b>

Upprunaleg heildarmynd	Húsið er óbreytt.	
Byggingarlag		
Yfirborð veggja og þaka		
Gluggar		
Skreytingar		
Nýting		
Gæði breytinga		
Athugasemdir (ástand húss)	Ástand hússins er gott.	B
<b>NIÐURSTAÐA</b>		<b>B</b>

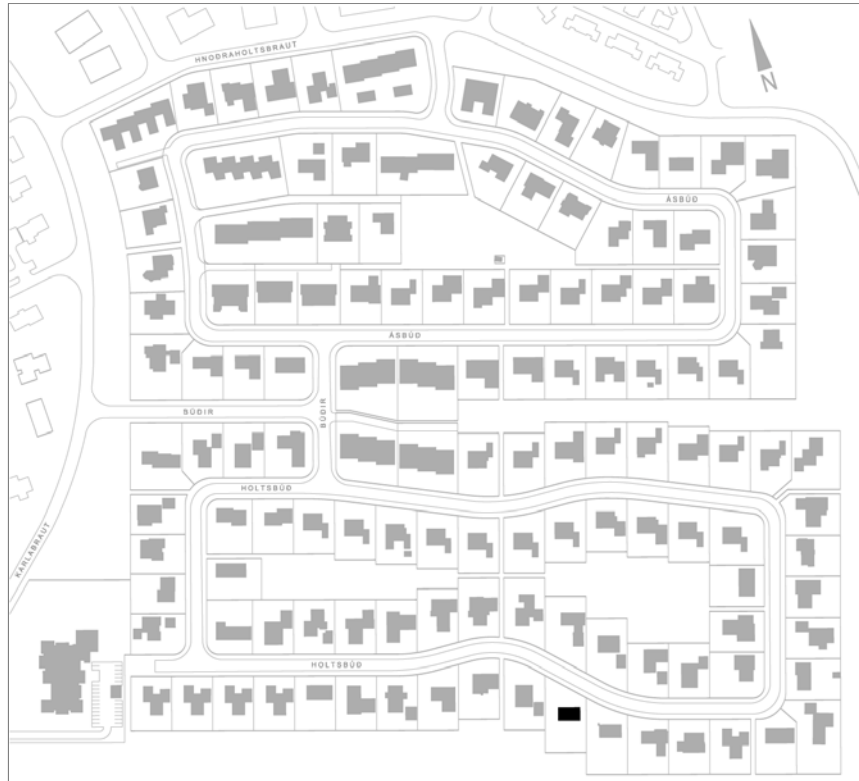
## HOLTSBÚÐ 65

Hlutföll	Allgóð	B-
Samsvörun útlits og einst. byggingarhl.	Allgóð	B-
Samspil forms efnis og notgildis	Allgótt	B-
Höfundur		
Stefna í byggingarlist / flokkun	Hefðbundni látaust íbúðarhús, einingahús frá áttunda áratug 20.aldar	B-
Staða innan stefnunnar	Allgóð	B-
Dæmigert	Já	B-
<b>NIÐURSTAÐA</b>		<b>B-</b>

Lega innan heildarmyndar	Húsið stendur við Holtsbúð sunnanverða, á þessum kafla er gatan bogadregin. Stóllun húsanna hér er einkennandi fyrir götummyndina.	
Lega innan götummyndar	Góð.	B
Lega á lóð	Góð	B
Gæði lóðar	Lóð er gróin og allvel hirt. Limgerði á lóðarmörkum að götu styður við götummyndina.	B
<b>NIÐURSTAÐA</b>		<b>B</b>

Upprunaleg heildarmynd	Húsið er óbreytt.	
Byggingarlag		
Yfirborð veggja og þaka		
Gluggar		
Skreytingar		
Nýting		
Gæði breytinga		
Athugasemdir (ástand húss)	Húsið er vel viðhaldið.	B
<b>NIÐURSTAÐA</b>		<b>B</b>

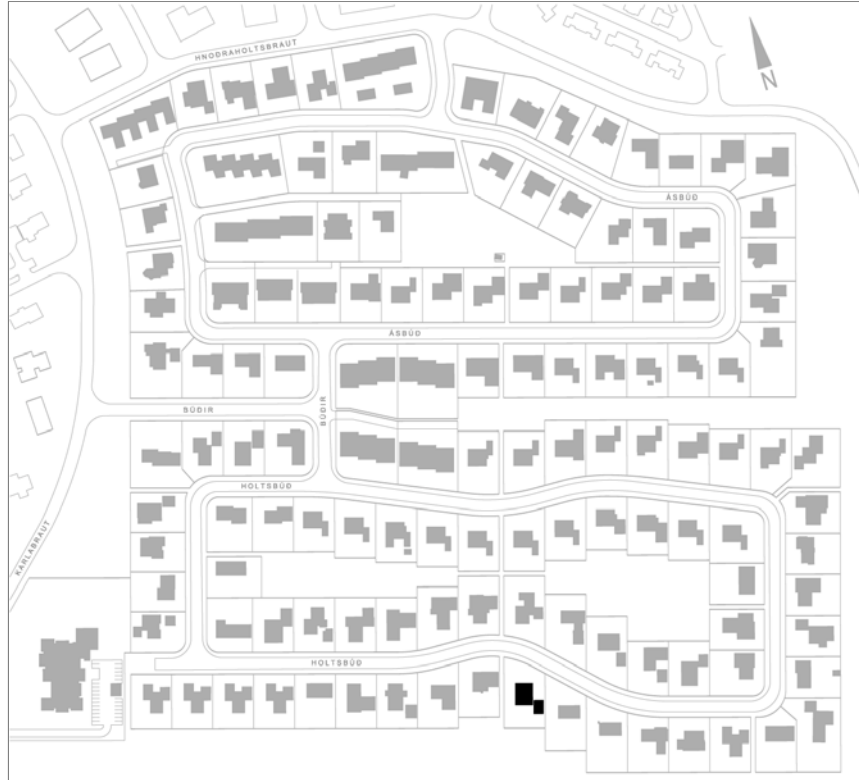
## HOLTSBÚÐ 67

Hlutföll	Pokkaleg	C
Samsvörun útlits og einst. byggingarhl.	Pokkaleg	C
Samspil forms efnis og notgildis	Pokkalegt	C
Höfundur		
Stefna í byggingarlist / flokkun	Hefðbundnið íbúðarhús frá áttunda áratug 20.aldar	B-
Staða innan stefnunnar		
Dæmigert	Já	B-
NÍÐURSTAÐA		C

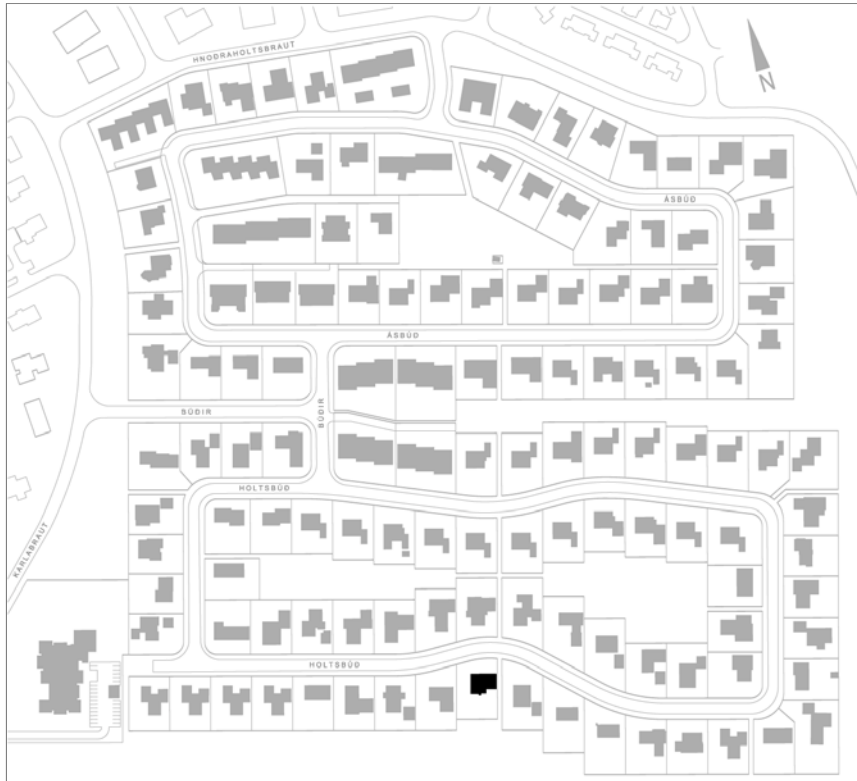
## HOLTSBÚÐ 69

Hlutföll	Pokkaleg	C
Samsvörun útlits og einst. byggingarhl.	Pokkaleg	C
Samspil forms efnis og notgildis	Pokkalegt	C

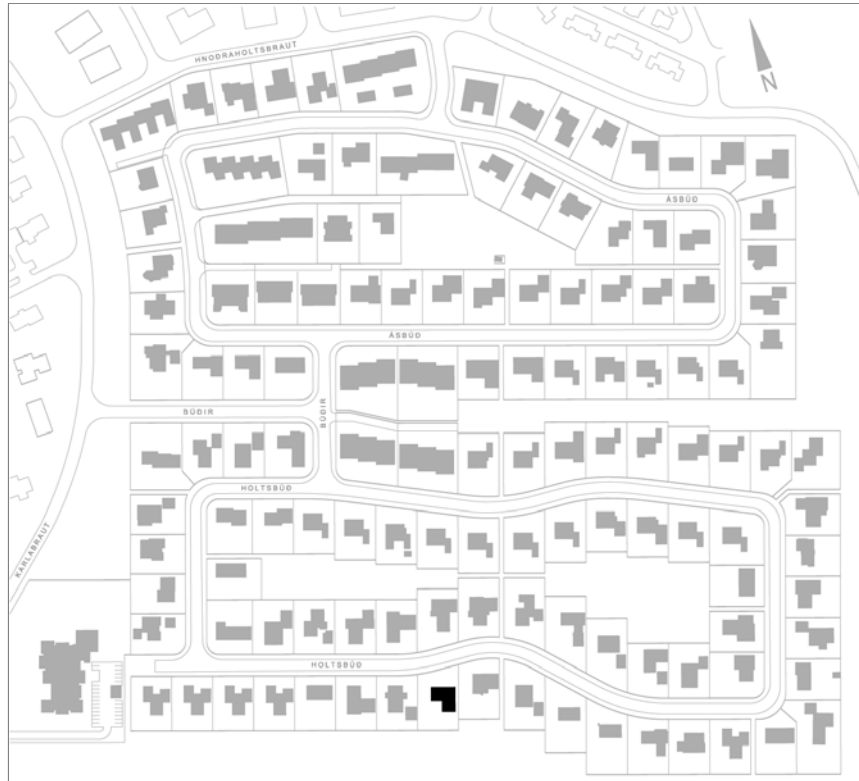
## HOLTSBÚÐ 71

Hlutföll	Pokkaleg	C
Samsvörun útlits og einst. byggingarhl.	Pokkaleg	C
Samspil forms efnis og notgildis	Pokkalegt	C
Höfundur		
Stefna í byggingarlist / flokkun	Allsérkennilegt íbúðarhús, í anda síðfunktis.	C
Staða innan stefnunnar	Pokkaleg	C
Dæmigert	Nei

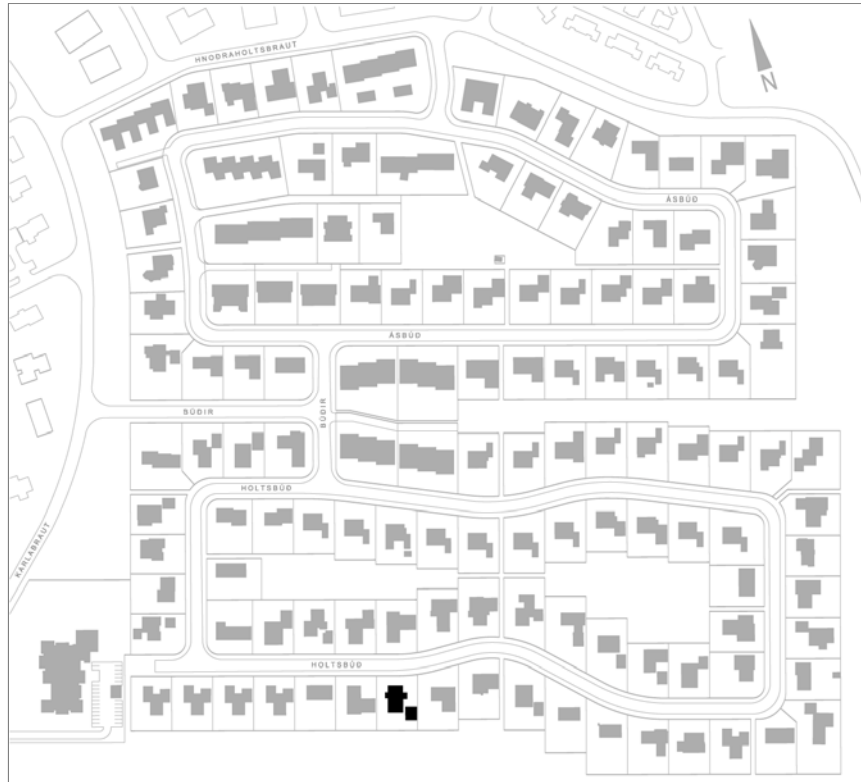
## HOLTSBÚÐ 73

Hlutföll	Allgóð	B-
Samsvörun útlits og einst. byggingarhl.	Allgóð	B-
Samspil forms efnis og notgildis	Allgóð	B-
Höfundur		
Stefna í byggingarlist / flokkun	Hefðbundið látaust íbúðarhús, einingahús frá áttunda áratug 20.aldar	B-
Staða innan stefnunnar	Allgóð	B-
Dæmigert	Já	B-
NÍÐURSTAÐA		B-

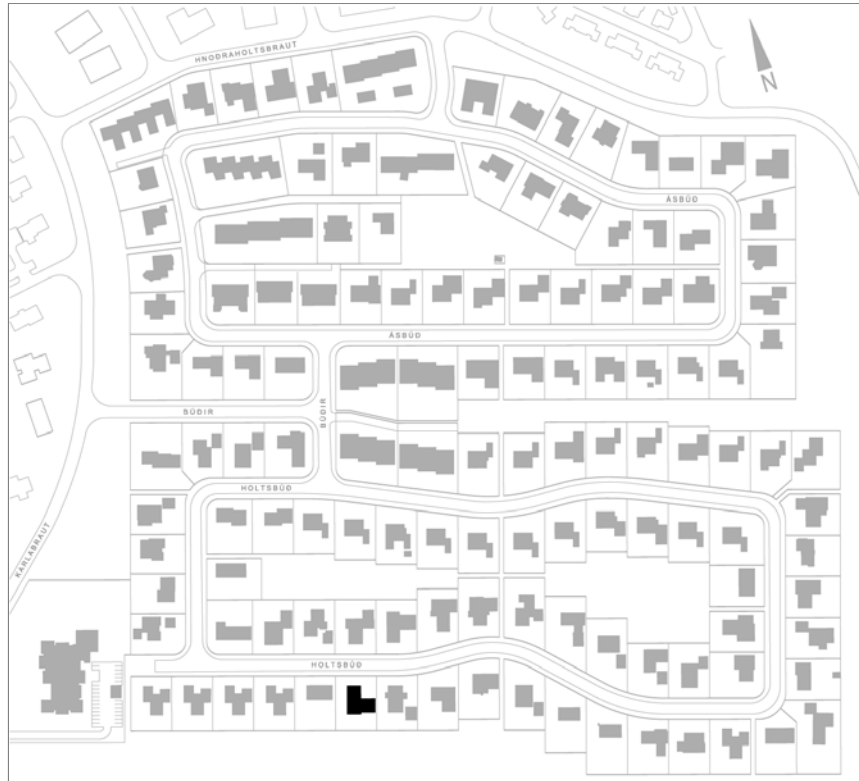
## HOLTSBÚÐ 75

Hlutföll	Allgóð	B-
Samsvörun útlits og einst. byggingarhl.	Allgóð	B-
Samspil forms efnis og notgildis	Allgóð	B-
Höfundur		
Stefna í byggingarlist / flokkun	Hefðbundnið, láttlaust íbúðarhús, einingahús frá áttunda áratug 20. aldar	B-
Staða innan stefnunnar	Allgóð	B-
Dæmigert	Já	B-
NÍÐURSTAÐA		B-

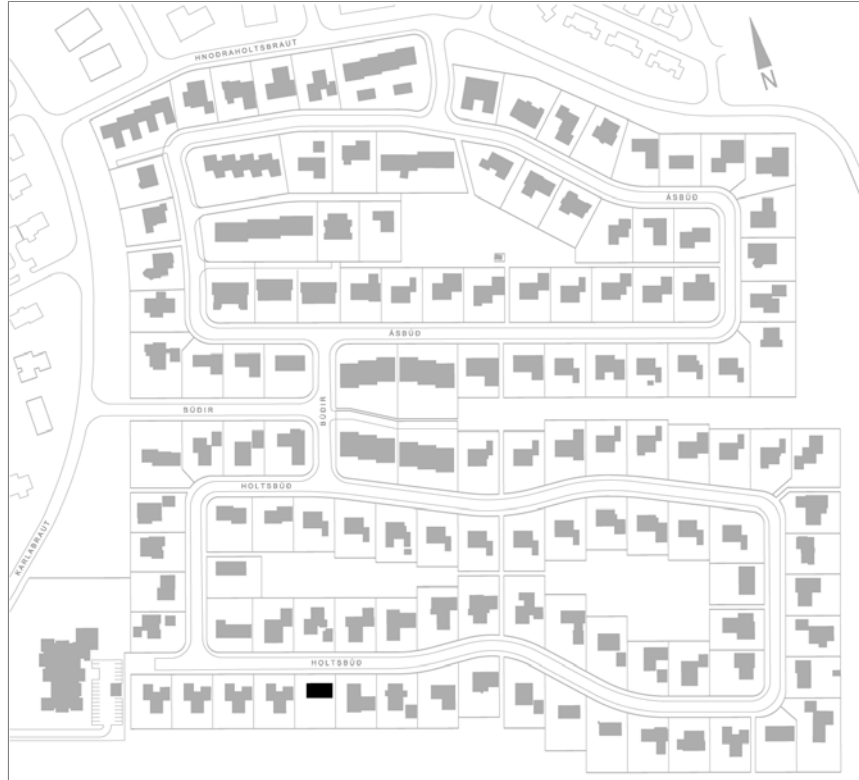
## HOLTSBÚÐ 77

Hlutföll	Pokkaleg	C
Samsvörun útlits og einst. byggingarhl.	Pokkaleg	C
Samspil forms efnis og notgildis	Pokkalegt	C
Höfundur		
Stefna í byggingarlist / flokkun	Hefðbundin húsagerð frá áttunda áratug 20.aldar	C
Staða innan stefnunnar	Pokkaleg	C
Dæmigert	Já	C
<b>NIÐURSTAÐA</b>		<b>C</b>

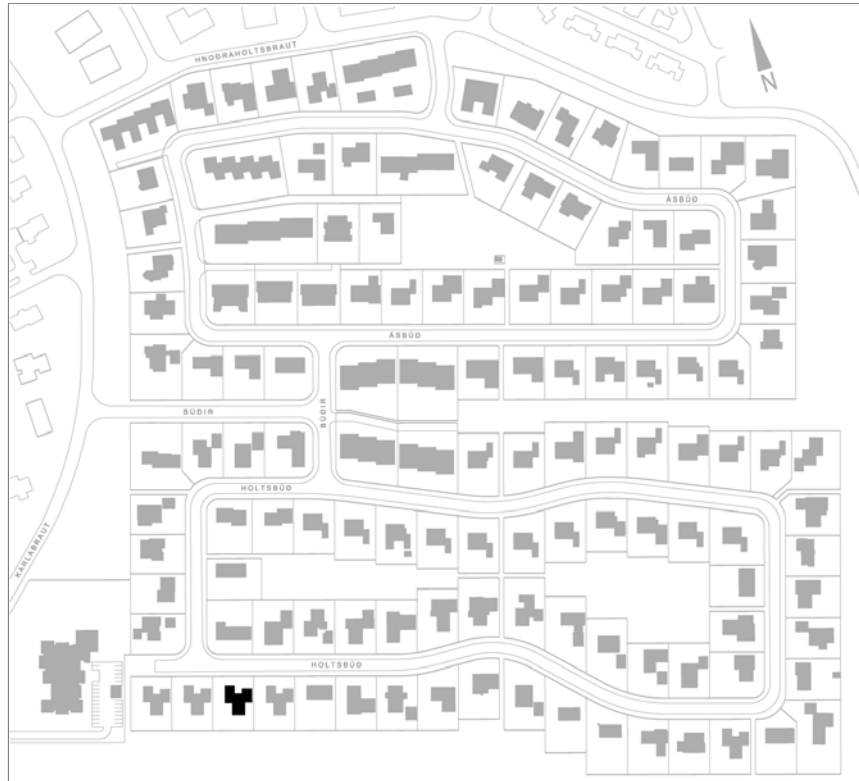
## HOLTSBÚÐ 81

Hlutföll	Allgóð	B-
Samsvörun útlits og einst. byggingarhl.	Allgóð	B-
Samspil forms efnis og notgildis	Allgóð	B-
Höfundur		
Stefna í byggingarlist / flokkun	Hefðbundin húsagerð frá áttunda áratug 20.aldar	B-
Staða innan stefnunnar	Allgóð	B-
Dæmigert	Já	B-
<b>NÍÐURSTAÐA</b>		<b>B-</b>

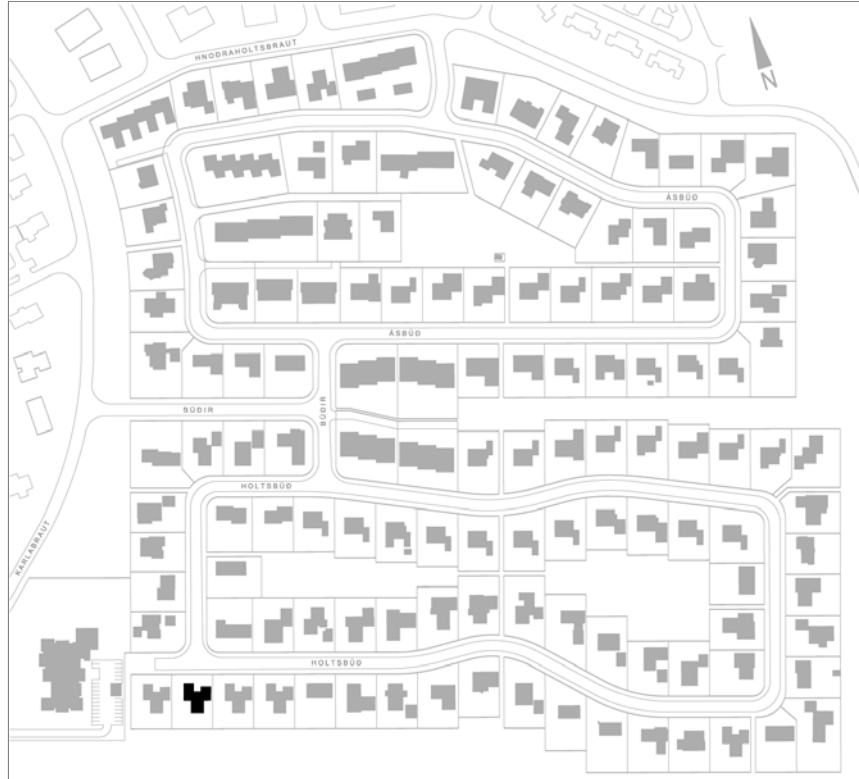
## HOLTSBÚÐ 83

Hlutföll	Allgóð	B-
Samsvörun útlits og einst. byggingarhl.	Allgóð	B-
Samspil forms efnis og notgildis	Allgóð	B-
Höfundur		
Stefna í byggingarlist / flokkun	Hefðbundin húsagerð frá áttunda áratug 20.aldar	B-
Staða innan stefnunnar	Allgóð	B-
Dæmigert	Já	B-
<b>NIÐURSTAÐA</b>		<b>B-</b>

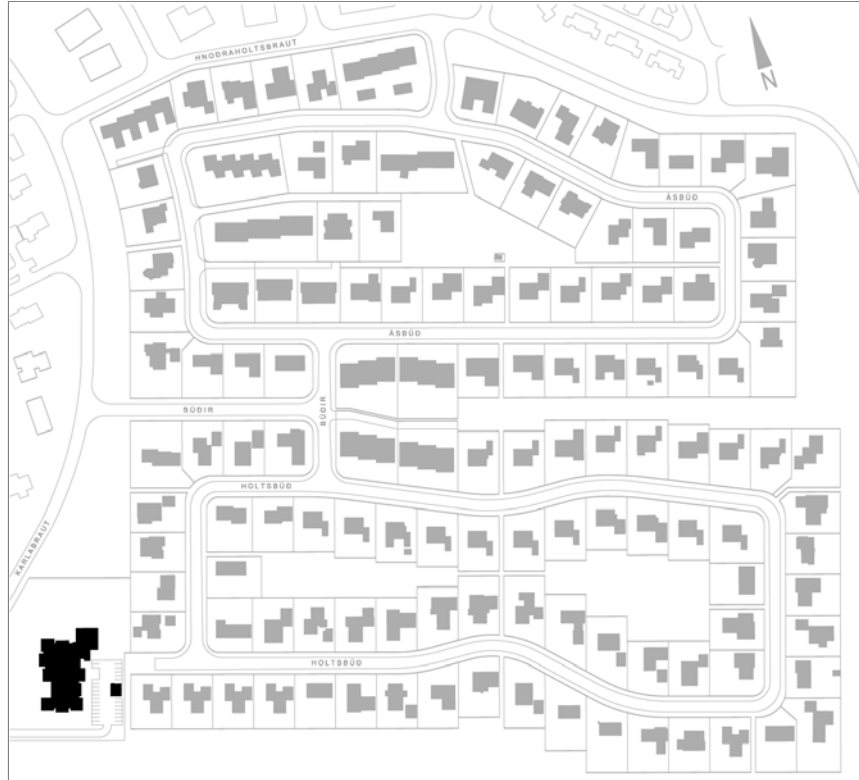
## HOLTSBÚÐ 87

Hlutföll	Góð	B
Samsvörun útlits og einst. byggingarhl.	Góð	B
Samspil forms efnis og notgildis	Gott	B
Höfundur		
Stefna í byggingarlist / flokkun	Síðfunktis	B
Staða innan stefnunnar	Góð	B
Dæmigert		
<b>NÍÐURSTAÐA</b>		<b>B</b>

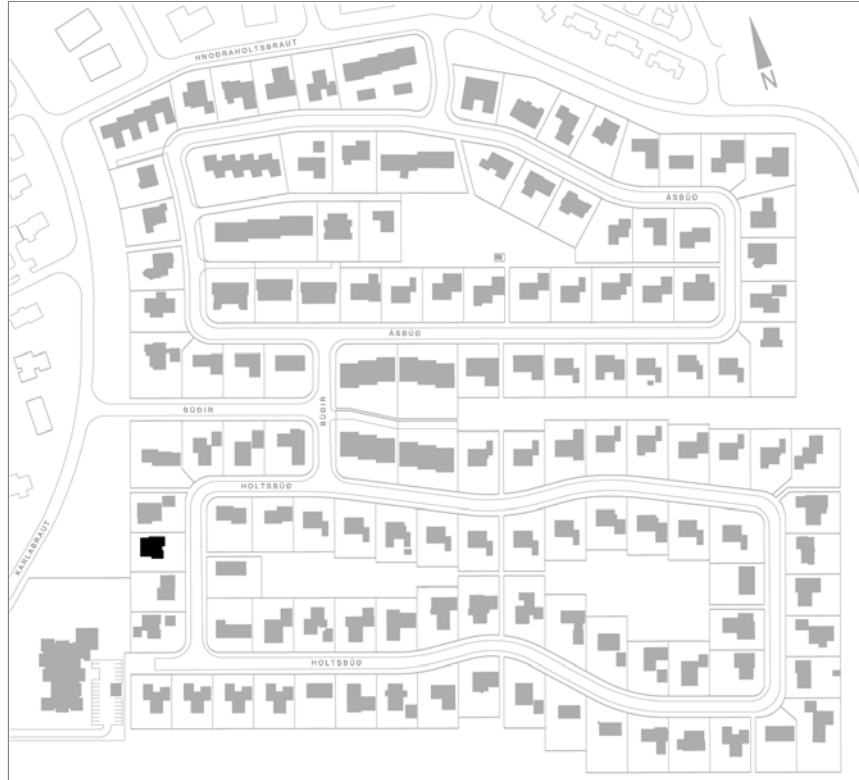
## HOLTSBÚÐ 93

Hlutföll	Pokkaleg	C
Samsvörun útlits og einst. byggingarhl.	Pokkaleg	C
Samspil forms efnis og notgildis	Pokkalegt	C
Höfundur		
Stefna í byggingarlist / flokkun	Síðfunktis	B-
Staða innan stefnunnar	Allgóð	B-

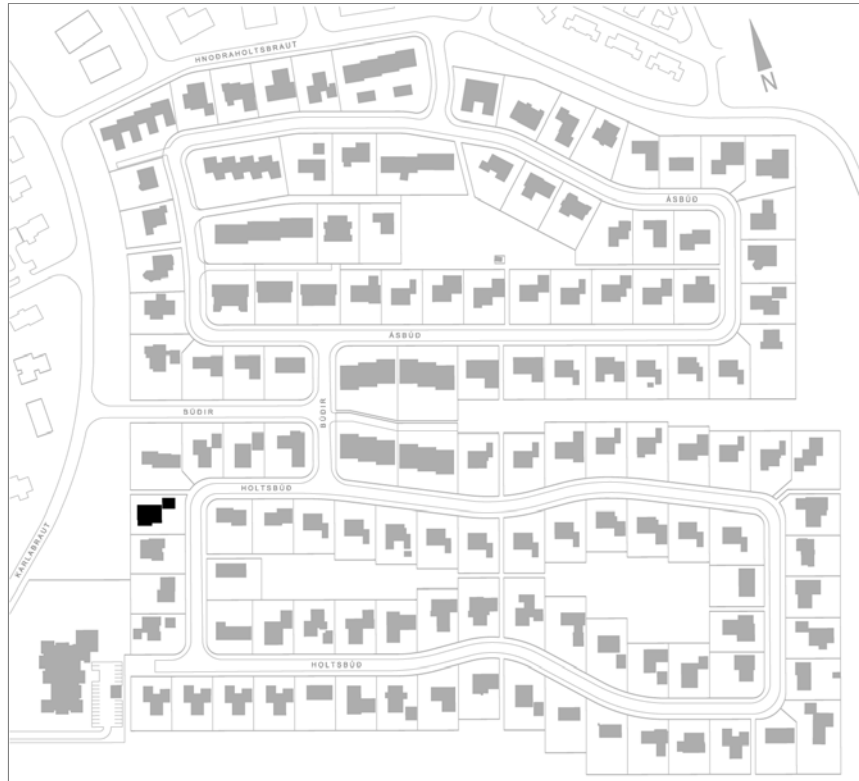
## HOLTSBÚÐ 95

Hlutföll	Pokkaleg	C
Samsvörun útlits og einst. byggingarhl.	Pokkaleg	C
Samspil forms efnis og notgildis	Pokkalegt	C

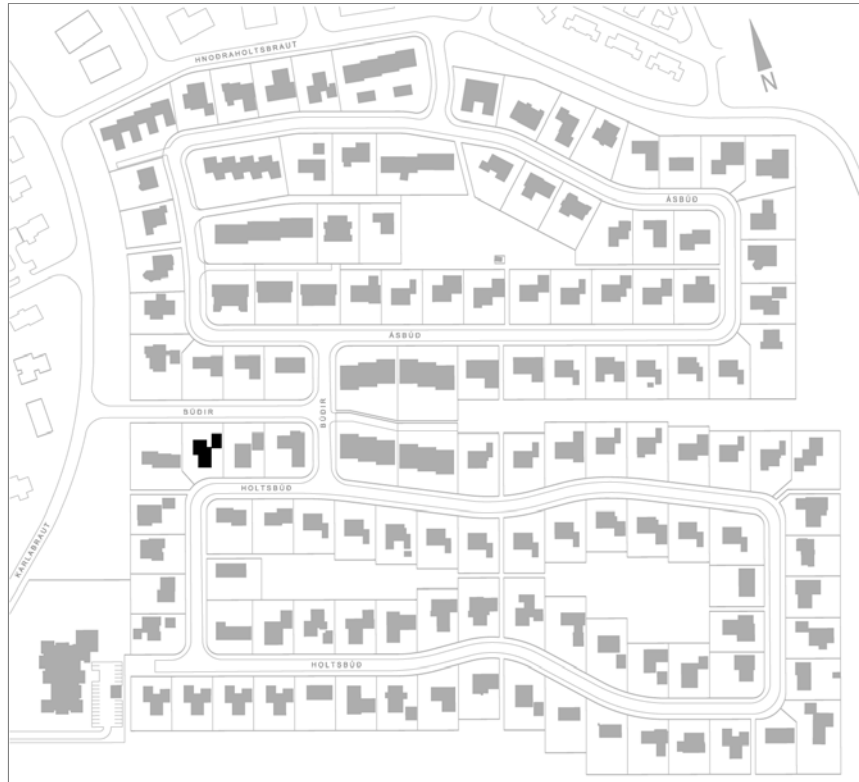
## HOLTSBÚÐ 99

Hlutföll	Allgóð	B-
Samsvörun útlits og einst. byggingarhl.	Allgóð	B-
Samspil forms efnis og notgildis	Allgótt	B-
Höfundur		
Stefna í byggingarlist / flokkun	Hefðbundnið íbúðarhús frá áttunda áratug 20.aldar	B-
Staða innan stefnunnar	Allgóð	B-
Dæmigert	Já	B-
<b>NÍÐURSTAÐA</b>		<b>B-</b>

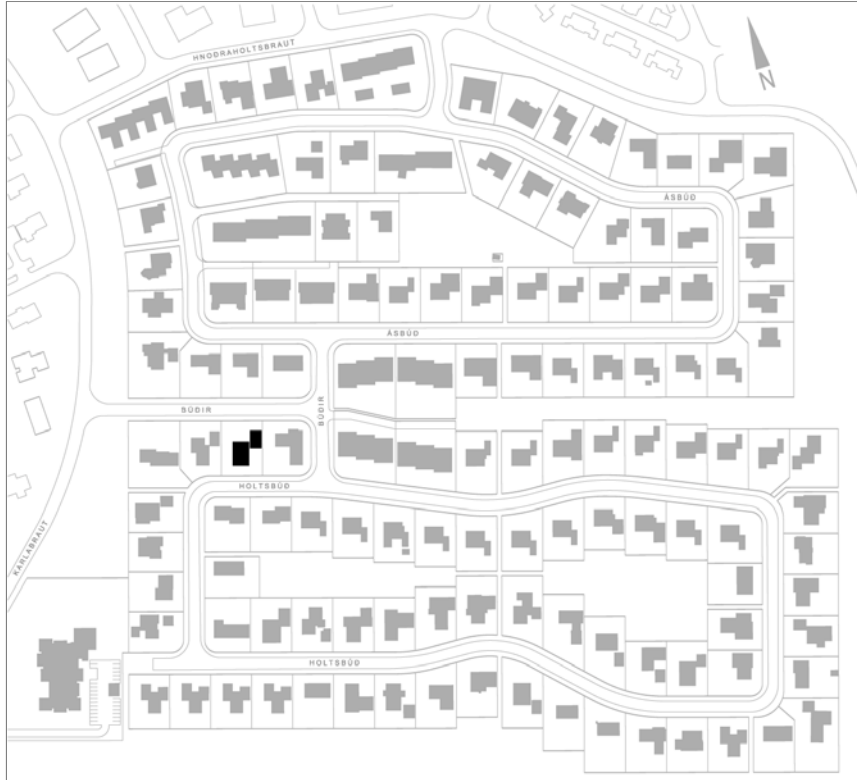
## HOLTSBÚÐ 101

Hlutföll	Allgóð	B-
Samsvörun útlits og einst. byggingarhl.	Allgóð	B-
Samspil forms efnis og notgildis	Allgótt	B-
Höfundur		
Stefna í byggingarlist / flokkun	Hefðbundið íbúðarhús frá áttunda áratug 20.aldar	B-
Staða innan stefnunnar	Allgóð	B-
Dæmigert	Já	B-
<b>NIÐURSTAÐA</b>		<b>B-</b>

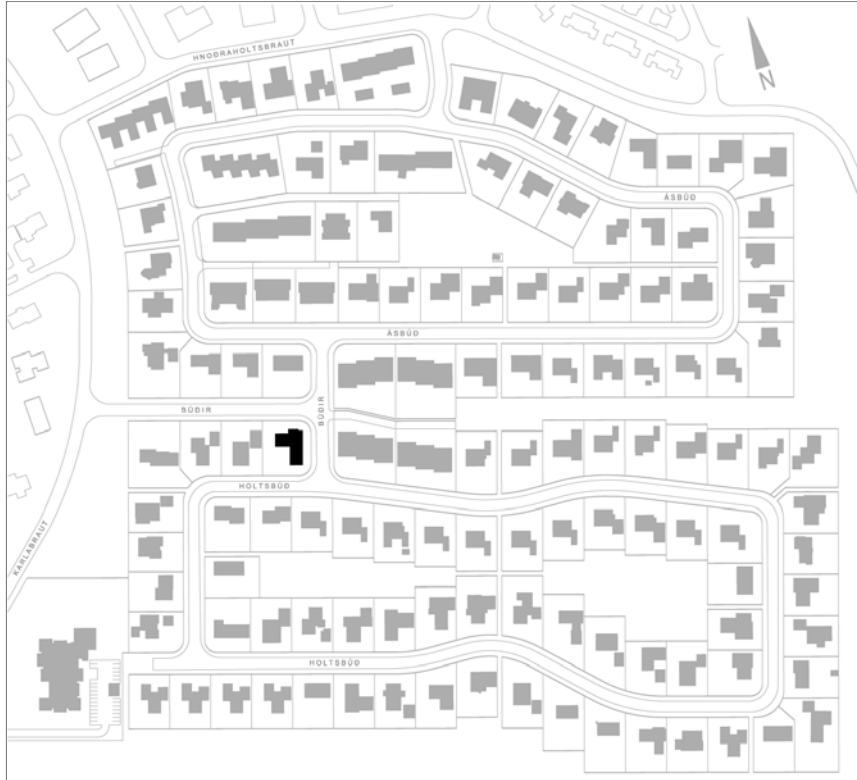
## HOLTSBÚÐ 103

Hlutföll	Pokkaleg	C
Samsvörun útlits og einst. byggingarhl.	Pokkalegt	C
Samspil forms efnis og notgildis	Pokkalegt	C
Höfundur		
Stefna í byggingarlist / flokkun	Hefðbundið íbúðarhús frá áttunda áratug 20.aldar	C
Staða innan stefnunnar	Pokkaleg	C
