Húsakönnun Patterson

Byggða- og húsakönnun Patterson flugvallar.

Húsakönnun mannvirkja á Patterson

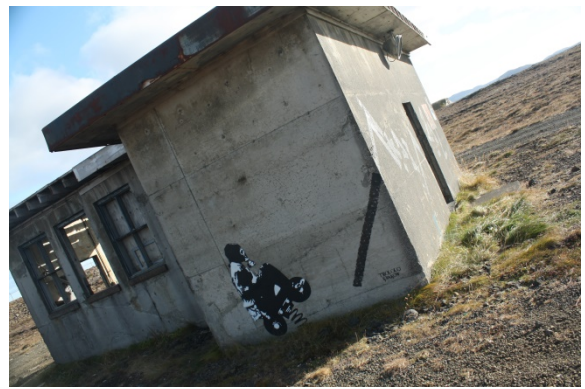
Mynd: Helgi Biering

Bygging 2006. Steinsteipt bygging sem var líklega nýtt til varðveislu einhvers viðkvæms búnaðar. Á nokkrum stöðum innan byggingarinnar eru merkingar sem segja „Personnel must ground self before handling electronic initiated munitions“

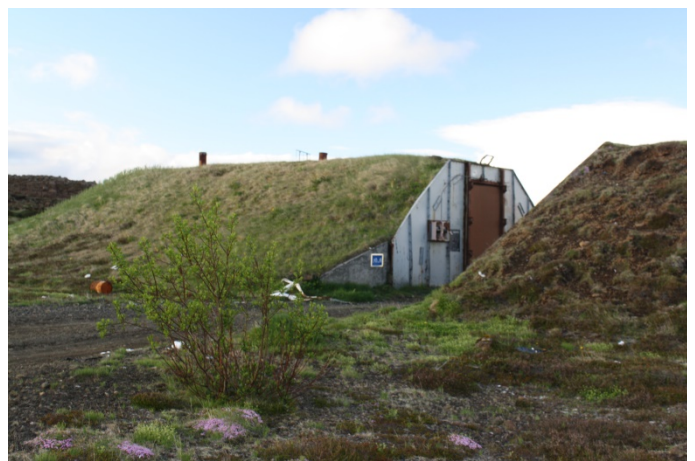
Sprengjugeymsla 2026 haustið 2019. Þessi geymsla er ein af upphaflegri gerð og enn með stálframhlið. Á mörgum öðrum er búið að steypa upp framhliðina. Mynd: Helgi Biering.

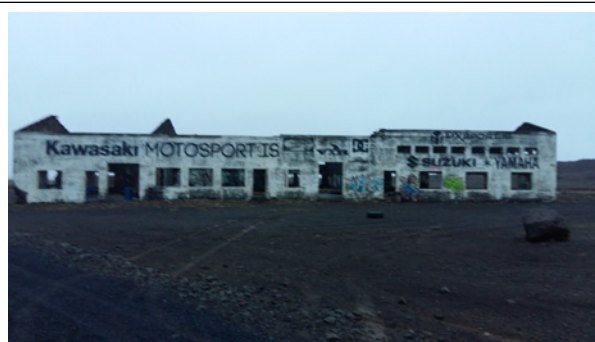
Það sem eftir stendur af steinsteypta byggingunni við Broadstreet í janúar 2019. Þessi bygging var byggð 1948 og notuð frá 1949 til 1955. Mynd: Helgi Biering.

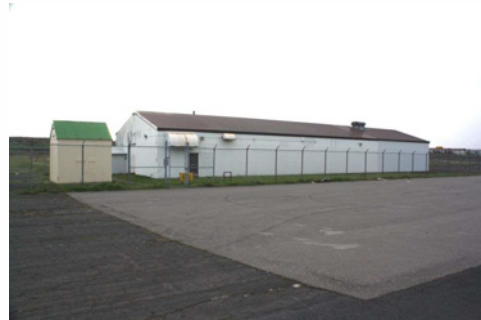
Mynd: Helgi Biering, Sept 2018

Gerð húss:	Upphafleg:	Núverandi:	Helstu breytingar:	Hönnuðir breytinga:
Byggingarefni: Stálgrind		Stálgrind		
Útveggir: Bárújárn		Bárújárn		
Þakgerð: Mænisþak		Mænisþak		
Þakklæðning: Bárújárn		Bárújárn		
Undirstaða: Steinsteipt		Steinsteipt		
Útlit: Einlyft		Einlyft		
	Portbyggt	Portbyggt		
	Viðbygging	Viðbygging

Á níunda áratug tuttugustu aldar var framhlið sprengjugeymslunnar steypur upp og nýjar hurðir settar á hana. Ástæða þess er að frostlyftingur í jarðvegi sem er yfir mannvirkinu var farinn að sprengja framhliðina frá meginbyggingunni.

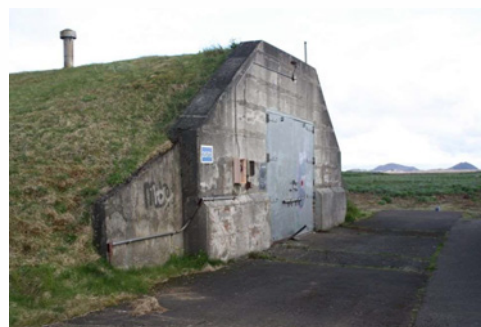
Ljósmynd. Helgi Biering, sept 2018

Upphafleg notkun: Sprengjugeymsla
Núverandi notkun: Aflögð sprengju og skotfærageymsla.

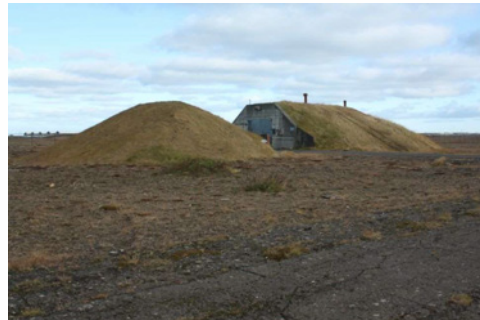
Ljós. Helgi Biering. sept 2018

Gerð húss:	Upphafleg:	Núverandi:	Helstu breytingar:	Hönnuðir breytinga:
Byggingarefni: Stál		Stál	Framhlið steipt upp	
Útveggir: Torf		Torf		
Þakgerð: Bogabak		Bogabak		
Þakklæðning: Torf		Torf		
Undirstaða: Steinsteypt		Steinsteypt		
Útlit: Einlyft		Einlyft		
	Stálbogaskemma hulin torfi	Stálbogaskemma hulin torfi

Á níunda áratug tuttugustu aldar var framhlið sprengjugeymslunnar steiptur upp og nýjar hurðir settar á hana. Ástæða þess er að frostlyftingur í jarðvegi sem er yfir mannvirkinu var farinn að sprengja framhliðina frá meginbyggingunni.

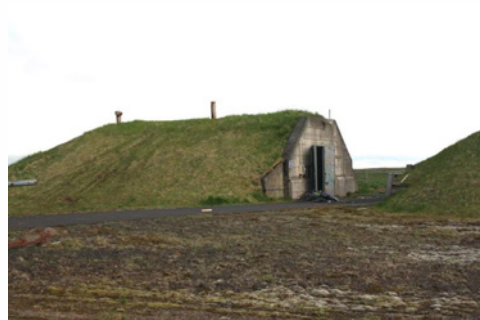
Ljós. Helgi Biering, sept 2018

Gerð húss:	Upphafleg:	Núverandi:	Helstu breytingar:	Hönnuðir breytinga:
Byggingarefni: Stálbogar		Stálbogar		
Útveggir: Torf		Torf		
Þakgerð: Bogabak		Bogabak		
Þakklæðning: Bárújárn		Torf		
Undirstaða: Steinsteypt				
Útlit:	Einlyft Stálbogi hulinn torfi	Einlyft Stálbogaskemma hulin torfi

Á níunda áratug tuttugustu aldar var framhlið sprengjugeymslunnar steypur upp og nýjar hurðir settar á hana. Ástæða þess er að frostlyftingur í jarðvegi sem er yfir mannvirkinu var farinn að sprengja framhliðina frá meginbyggingunni.

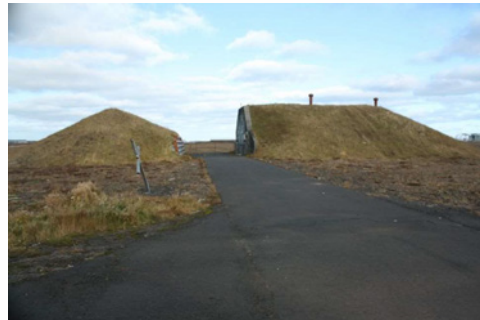
Ljós. Helgi Biering, sept 2018

Á níunda áratug tuttugustu aldar var framhlið sprengjugeymslunnar steyptur upp og nýjar hurðir settar á hana. Ástæða þess er að frostlyftingur í jarðvegi sem er yfir mannvirkinu var farinn að sprengja framhliðina frá meginbyggingunni.

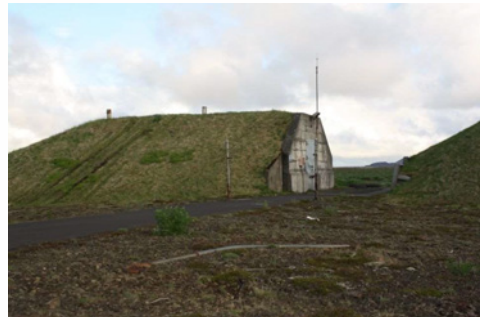
Ljós. Helgi Biering, sept 2018

Á níunda áratug tuttugustu aldar var framhlið sprengjugeymslunnar steypur upp og nýjar hurðir settar á hana. Ástæða þess er að frostlyftingur í jarðvegi sem er yfir mannvirkinu var farinn að sprengja framhliðina frá meginbyggingunni.

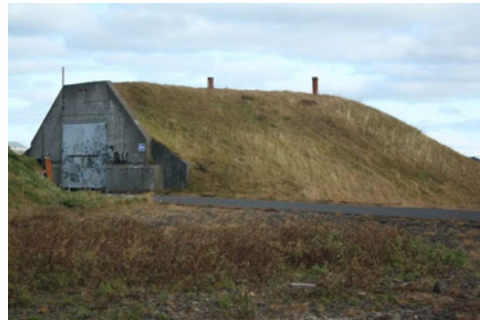
Ljós. Helgi Biering, sept 2018

Á níunda áratug tuttugustu aldar var framhlið sprengjugeymslunnar steypur upp og nýjar hurðir settar á hana. Ástæða þess er að frostlyftingur í jarðvegi sem er yfir mannvirkinu var farinn að sprengja framhliðina frá meginbyggingunni.

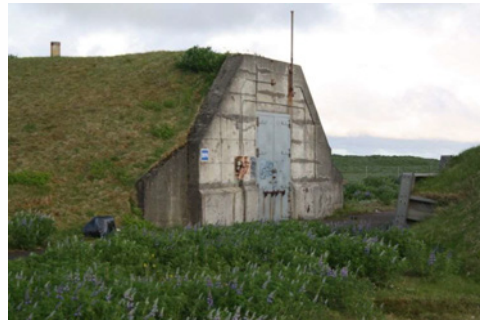
Ljós. Helgi Biering, sept 2018

Á níunda áratug tuttugustu aldar var framhlið sprengjugeymslunnar steypur upp og nýjar hurðir settar á hana. Ástæða þess er að frostlyftingur í jarðvegi sem er yfir mannvirkinu var farinn að sprengja framhliðina frá meginbyggingunni.

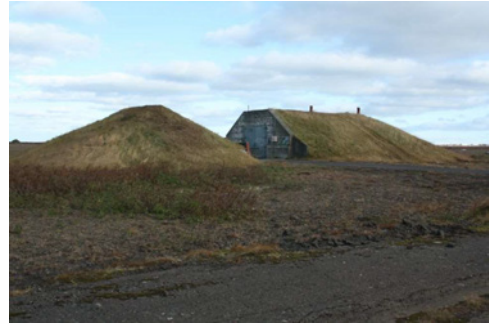
Ljós. Helgi Biering, sept 2018

Á níunda áratug tuttugustu aldar var framhlið sprengjugeymslunnar steypur upp og nýjar hurðir settar á hana. Ástæða þess er að frostlyftingur í jarðvegi sem er yfir mannvirkinu var farinn að sprengja framhliðina frá meginbyggingunni.

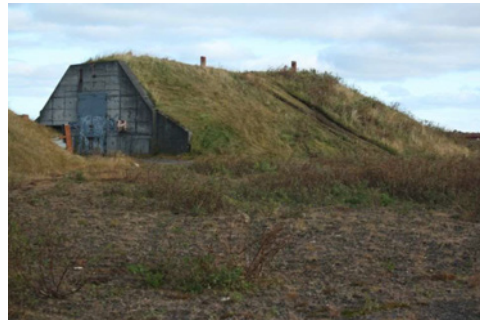
Ljós. Helgi Biering, sept 2018

Á níunda áratug tuttugustu aldar var framhlið sprengjugeymslunnar steypur upp og nýjar hurðir settar á hana. Ástæða þess er að frostlyftingur í jarðvegi sem er yfir mannvirkinu var farinn að sprengja framhliðina frá meginbyggingunni.

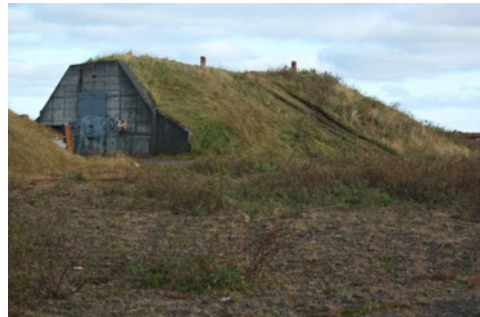
Ljós. Helgi Biering, sept 2018

Á níunda áratug tuttugustu aldar var framhlið sprengjugeymslunnar steiptur upp og sett á nýjar hurðir. Ástæða þess er að frostlyftingur í jarðvegi þeim sem er yfir mannvirkinu var farinn að sprengja framhliðina frá meginbyggingunni.

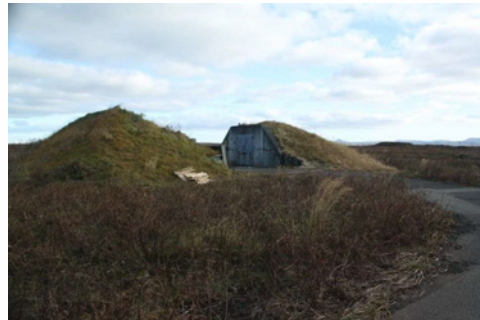
Ljós. Helgi Biering, sept 2018

Á níunda áratug tuttugustu aldar var framhlið sprengjugeymslunnar steypur upp og nýjar hurðir settar á hana. Ástæða þess er að frostlyftingur í jarðvegi sem er yfir mannvirkinu var farinn að sprengja framhliðina frá meginbyggingunni.

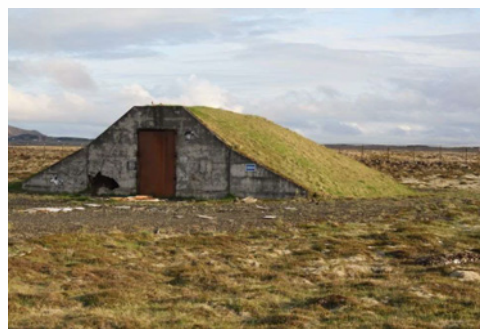
Ljós. Helgi Biering, sept 2018

Á níunda áratug tuttugustu aldar var framhlið sprengjugeymslunnar steiptur upp og nýjar hurðir settar á hana. Ástæða þess er að frostlyftingur í jarðvegi sem er yfir mannvirkinu var farinn að sprengja framhliðina frá meginbyggingunni.

Listrænt gildi / Byggingarlist:	Lágt	Sprengjugeymslunnar eru einstök mannvirki sem þó fá lágt mat vegna byggingarstíls.
Menningarsögulegt gildi:	Miðlung	Mannvirkið skipar sess í sögu varnarliðsins á Íslandi.
Umhverfisgildi:	Lágt	Mannvirkið er hannað til að falla inn í umhverfi sitt af landi og úr lofti.
Upprunalegt gildi:	Lágt	Mannvirkið er ekki í upprunalegu horfi
Tæknilegt ástand:	Lágt	Byggingin er í lélegu ástandi

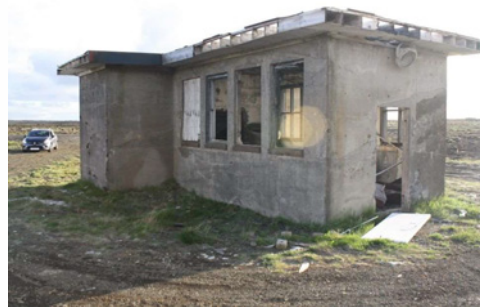
Ljós. Helgi Biering, sept 2018

Gerð húss:	Upphafleg:	Núverandi:	Helstu breytingar:	Hönnuðir breytinga:
Byggingarefni: Steinsteipt		Steinsteipt		
Útveggir: Múrsléttað		Múrsléttað		
Þakgerð: Flatt þak		Flatt þak		
Þakklæðning: Tjörudúkur		Þakklæðning horfin að		
Undirstaða: Steinsteipt		Steinsteipt		
Útlit: Einlyft		Einlyft		
	Útskot (karnap)	Útskot (karnap)

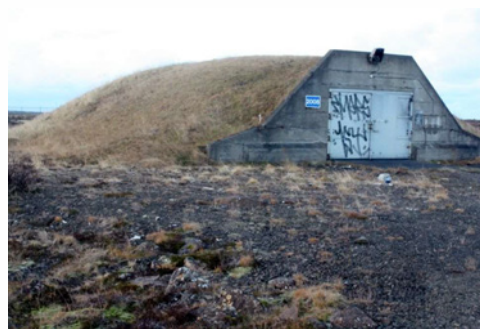
Ljósmynd. Helgi Biering, sept 2018

Á níunda áratug tuttugustu aldar var framhlið sprengjugeymslunnar steiptur upp og nýjar hurðir settar á hana. Ástæða þess er að frostlyftingur í jarðvegi sem er yfir mannvirkinu var farinn að sprengja framhliðina frá meginbyggingunni.

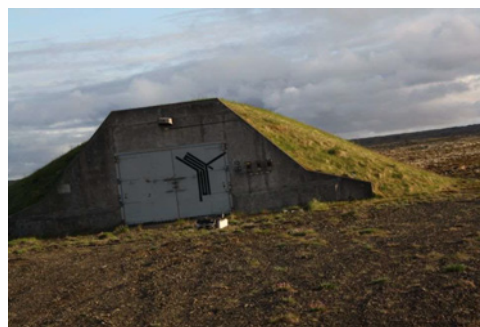
Ljós. Helgi Biering, sept 2018

Á níunda áratug tuttugustu aldar var framhlið sprengjugeymslunnar steypur upp og nýjar hurðir settar á hana. Ástæða þess er að frostlyftingur í jarðvegi sem er yfir mannvirkinu var farinn að sprengja framhliðina frá meginbyggingunni.

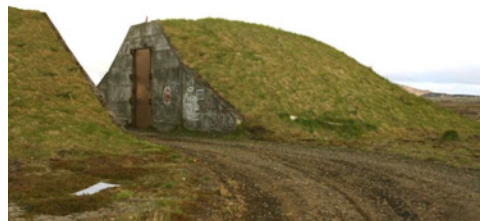
Ljós. Helgi Biering, sept 2018

Gerð húss:	Upphafleg:	Núverandi:	Helstu breytingar:	Hönnuðir breytingar:
Byggingarefni: Stál		Stál		
Útveggir: Torf		Torf		
Þakgerð: Bogabak		Bogabak		
Þakklæðning: Torf		Bárujárn		
Undirstaða:		Steinsteypt		
Útlit:	Einlyft	Einlyft		
	Stálbogaskemma hulin	Stálbogaskemma hulin		
	torfi	torfi

Á níunda áratug tuttugustu aldar var framhlið sprengjugeymslunnar steypur upp og nýjar hurðir settar á hana. Ástæða þess er að frostlyftingur í jarðvegi sem er yfir mannvirkinu var farinn að sprengja framhliðina frá meginbyggingunni.

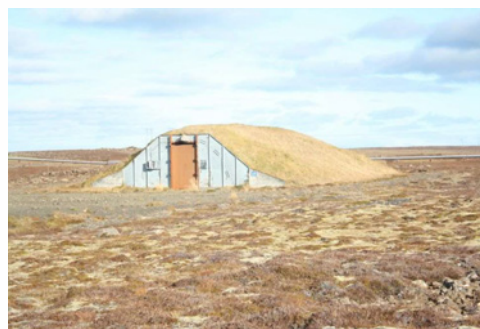
Ljós. Helgi Biering, sept 2018

Gerð húss:	Upphafleg:	Núverandi:	Helstu breytingar:	Hönnuðir breytinga:
Byggingarefni: Stál		Stál		
Útveggir: Torf		Stálplötur		
Þakgerð: Bogabak		Bogabak		
Þakklæðning: Torf		Bárujárn		
Undirstaða:		Steinsteypt		
Útlit:	Einlyft	Einlyft		
	Stálbogaskemma hulin	Stálbogaskemma hulin		
	torfi	torfi

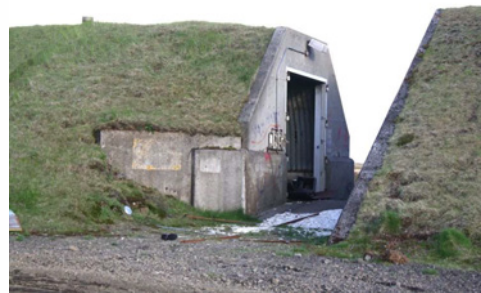
Ljós. Helgi Biering, sept 2018

Gerð húss:	Upphafleg:	Núverandi:	Helstu breytingar:	Hönnuðir breytinga:
Byggingarefni: Stál		Stál		
Útveggir: Torf		Torf		
Þakgerð: Bogabak		Bogabak		
Þakklæðning: Torf		Bárujárn		
Undirstaða: Steinsteypt		Steinsteypt		
Útlit: Einlyft		Einlyft		
	Stálbogaskemma hulin torfi	Stálbogaskemma hulin torfi

Á níunda áratug tuttugustu aldar var framhlið sprengjugeymslunnar steypur upp og nýjar hurðir settar á hana. Ástæða þess er að frostlyftingur í jarðvegi sem er yfir mannvirkinu var farinn að sprengja framhliðina frá meginbyggingunni.

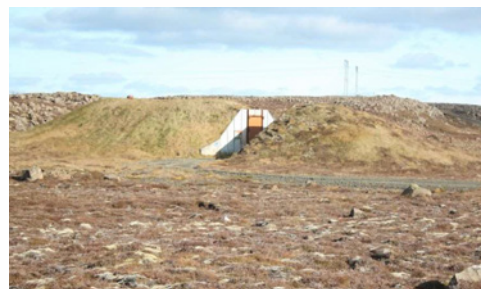
Ljós. Helgi Biering, sept 2018

Gerð húss:	Upphafleg:	Núverandi:	Helstu breytingar:	Hönnuðir breytinga:
Byggingarefni: Stál		Stál		
Útveggir: Torf		Stálplötur		
Þakgerð: Bogabak		Bogabak		
Þakklæðning: Torf		Bárujárn		
Undirstaða: Steinsteypt		Steinsteypt		
Útlit: Einlyft		Einlyft		
	Stálbogaskemma hulin torfi	Stálbogaskemma hulin torfi

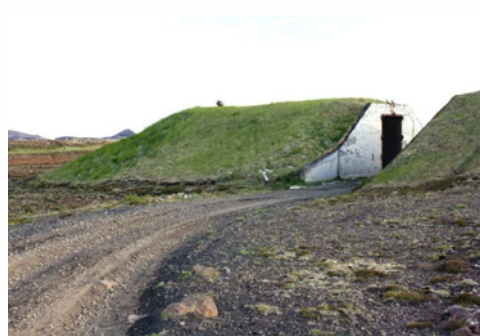
Ljós. Helgi Biering, sept 2018

Á níunda áratug tuttugustu aldar var framhlið sprengjugeymslunnar steypur upp og sett á nýjar hurðir. Ástæða þess er að frostlyftingur í jarðvegi þeim sem er yfir mannvirkinu var farinn að sprengja framhliðina frá meginbyggingunni.

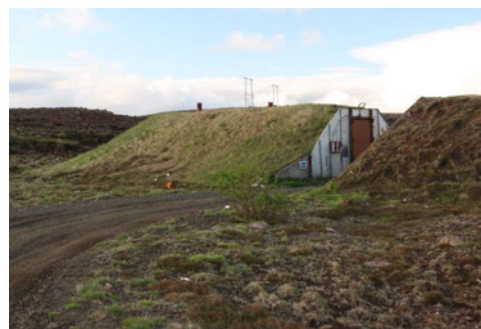
Ljós. Helgi Biering, sept 2018

Gerð húss:	Upphafleg:	Núverandi:	Helstu breytingar:	Hönnuðir breytinga:
Byggingarefni: Stál		Stál		
Útveggir: Torf		Stálplötur		
Þakgerð: Bogabak		Bogabak		
Þakklæðning: Torf		Bárujárn		
Undirstaða: Steinsteypt		Steinsteypt		
Útlit: Einlyft		Einlyft		
	Stálbogaskemma hulin torfi	Stálbogaskemma hulin torfi

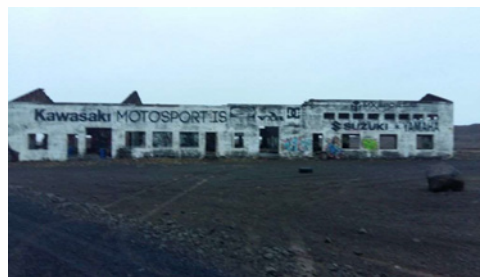
Mynd: Helgi Biering 6. janúar 2019

Gerð húss:	Upphafleg:	Núverandi:	Helstu breytingar:	Hönnuðir breytinga:
Byggingarefni:	Steinsteypt	Steinsteypt		
Útveggir:	Múrsléttað			
Þakgerð:	Mænisþak			
Þakklæðning:	Bárujárn			
Undirstaða:	Steinsteypt	Steinsteypt		
Útlit:	Einlyft	Einlyft		
	Tvílyft	Tvílyft		
	Portbyggt	Portbyggt		
	Reykháfur	Viðbygging		
Saga	Viðbygging

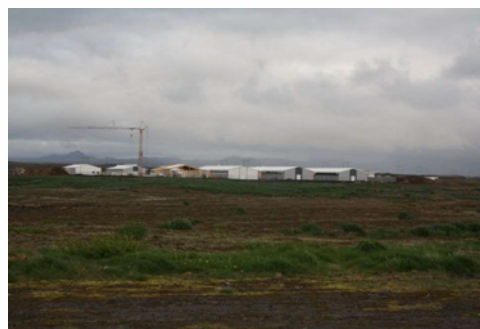
Mynd: Helgi Biering sept 2018

Gerð húss:	Upphafleg:	Núverandi:	Helstu breytingar:	Hönnuðir breytingar:
Byggingarefni:	Límtrésbitar	Límtrésbitar		
Útveggir:	Stálplötur	Stálplötur		
Þakgerð:	Mænisþak	Mænisþak		
Þakklæðning:	Bárujárn	Bárujárn		
Undirstaða:	Steinsteypt	Steinsteypt		
Útlit:	Einlyft	Einlyft		
	Tvílyft	Tvílyft		
	Portbyggt	Portbyggt		
	Viðbygging	Viðbygging		
Saga	Skýli fyrir stórar kæliviftur	Skýli fyrir stórar kæliviftur

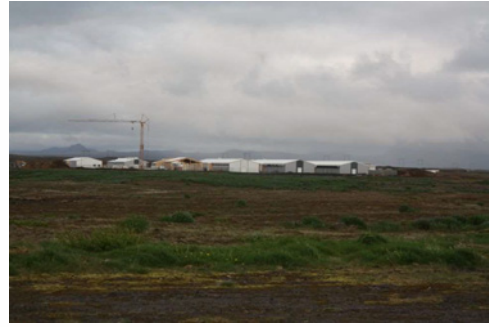
Mynd: Helgi Biering sept 2018

Gerð húss:	Upphafleg:	Núverandi:	Helstu breytingar:	Hönnuðir breytinga:
Byggingarefni:	Límtrésbitar	Límtrésbitar		
Útveggir:	Stálplötur	Stálplötur		
Þakgerð:	Mænisþak	Mænisþak		
Þakklæðning:	Bárujárn	Bárujárn		
Undirstaða:	Steinsteypt	Steinsteypt		
Útlit:	Einlyft	Einlyft		
	Tvílyft	Tvílyft		
	Portbyggt	Portbyggt		
	Viðbygging	Viðbygging		
Saga	Skýli fyrir stórar kæliviftur	Skýli fyrir stórar kæliviftur

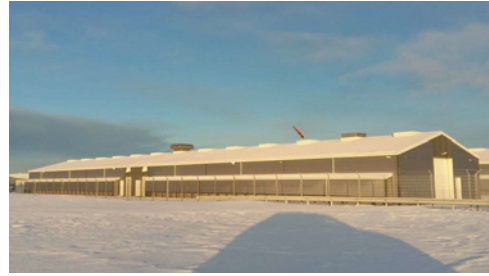
Mynd Helgi Biering 4 feb. 2019

Gerð húss:	Upphafleg:	Núverandi:
Byggingarefni: Límtré		Límtré
Útveggir: Stálplötur		Stálplötur
Þakgerð: Mænisþak		Mænisþak
Þakklæðning: Bárujárn		Bárujárn
Undirstaða: Steinsteipt		Steinsteipt
Útlit:	Einlyft	Einlyft
	Portbyggt	Tvílyft
	Tvílyft	Portbyggt
	Skýli fyrir stórar viftur

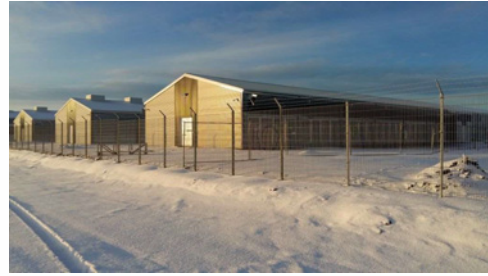
Mynd Helgi Biering 4 feb. 2019

Gerð húss:	Upphafleg:	Núverandi:	Helstu breytingar:	Hönnuðir breytinga:
Byggingarefni:	Límtrésbitar	Límtrésbitar		
Útveggir:	Stálplötur	Stálplötur		
Þakgerð:	Mænisþak	Mænisþak		
Þakklæðning:	Bárujárn	Bárujárn		
Undirstaða:	Steinsteypt	Steinsteypt		
Útlit:	Einlyft	Einlyft		
	Tvílyft	Tvílyft		
	Portbyggt	Portbyggt		
	Viðbygging	Viðbygging		
Saga	Skýli fyrir stórar viftur	Stór skýli fyrir kæliviftur

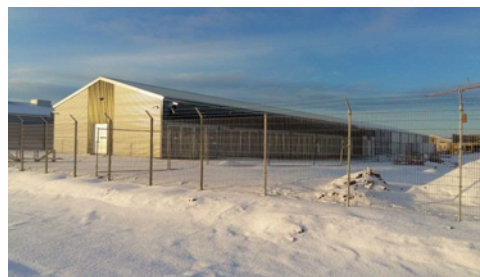
Mynd Helgi Biering 4 feb. 2019

Gerð húss:	Upphafleg:	Núverandi:	Helstu breytingar:	Hönnuðir breytinga:
Byggingarefni:	Límtrésbita	Límtrésbita		
Útveggir:	Stálplötur	Stálplötur		
Þakgerð:	Mænisþak	Mænisþak		
Þakklæðning:	Bárujárn	Bárujárn		
Undirstaða:	Steinsteypt	Steinsteypt		
Útlit:	Einlyft	Einlyft		
	Tvílyft	Tvílyft		
	Portbyggt	Portbyggt		
	Viðbygging	Viðbygging		
Saga	Skýli fyrir stórar kæliviftur	Skýli fyrir stórar kæliviftur

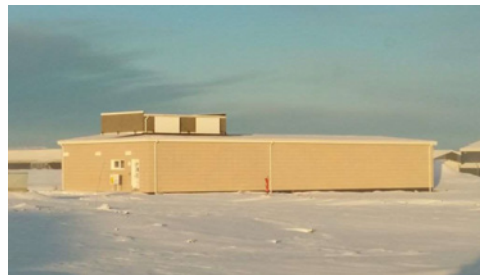
Mynd Helgi Biering 4 feb. 2019

Gerð húss:	Upphafleg:	Núverandi:	Helstu breytingar:	Hönnuðir breytinga:
Byggingarefni: Steinsteipt	Steinskífur	Steinsteipt	2017 Byggt við stækkun rofarýmis til norðurs	Jón Guðmundsson, Arkitekt
Útveggir: Steinskífur	Steinskífur	Steining, skeljasandur	2017 Stækkun til norðurs	Jón Guðmundsson, Arkitekt
Þakgerð: Einhalla (skúrþak)	Einhalla (skúrþak)	Einhalla (skúrþak)		
Þakklæðning: Bárújárn	Bárújárn	Bárújárn		
Undirstaða: Steinsteipt	Steinsteipt	Steinsteipt		
Útlit: Einlyft	Einlyft	Einlyft		
	Viðbygging

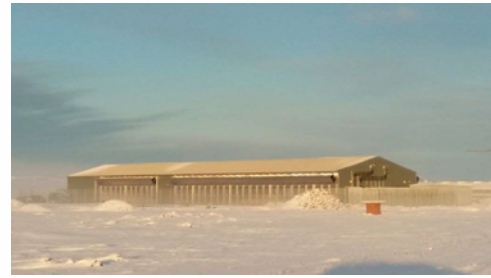
Mynd Helgi Biering 4 feb. 2019

Gerð húss:	Upphafleg:	Núverandi:	Helstu breytingar:	Hönnuðir breytinga:
Byggingarefni:	Stálgrind	Stálgrind		
Útveggir:	Litað stál	Bárujárn		
Þakgerð:	Mænisþak	Mænisþak		
Þakklæðning:	Bárujárn	Bárujárn		
Undirstaða:	Steinsteypt	Steinsteypt		
Útlit:	Einlyft	Einlyft		
	Tvílyft	Tvílyft		
	Portbyggt	Portbyggt		
	Viðbygging	Viðbygging		
Saga	Skýli fyrir stórar kæliviftur	Skýli fyrir stórar kæliviftur
