HÚSAKÖNNUN Í ÞÓRKÖTLUSTAÐAHVERFI:

VERNDARSVÆÐI Í BYGGÐ

FORNLEIFASTOFNUN ÍSLANDS SES/GULLINSNIÐ EHF.
REYKJAVÍK 2018
FS687-17171

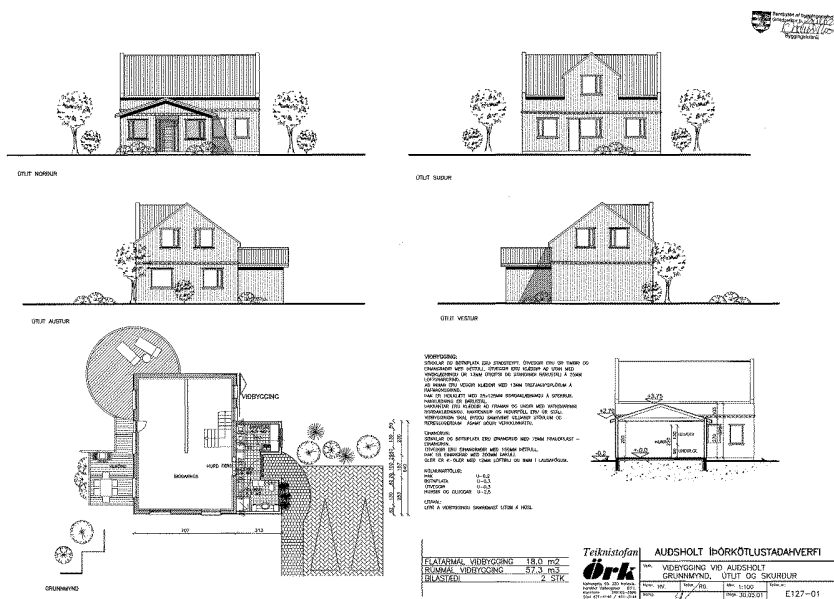
Teikningar af viðbyggingum við Auðsholt frá 2001

Húsið er steinsteypt en einangrað að utan og klætt bárujárn. Það er ein hæð og portbyggt ris með mænisþaki. Á miðri suðurhlíð er mæniskvistur og við norðurhlíðina er einlyft viðbygging með lágreistu risþaki þar sem gengið er í húsið. Við suðurhlíðina er stór glerskáli með einhalla þaki. Gluggaskipan hússins virðist upphafleg en gluggagerðin gjörbreytt.

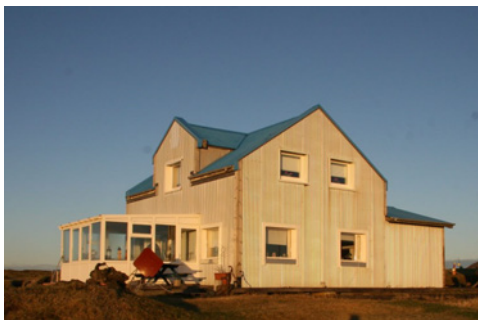
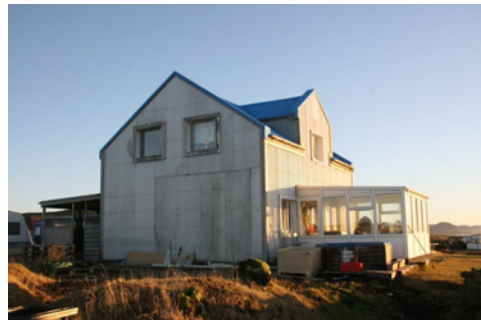
Auðsholt 2017, horf til norðvesturs

Auðsholt 2017, horft til austurs

Listrænt gildi / Byggingarlist:	Miðlungs	Klassískt steinhús frá miðri 20. öld
Menningar sögulegt gildi:	Miðlungs	Klassískt steinhús frá miðri 20. öld
Umhverfisgildi:	Miðlungs	Sem hluti af svipmóti hverfisins
Upprunalegt gildi:	Lágt	Margvíslegar breytingar hafa verið gerðar á húsinu
Tæknilegt ástand:	Lágt	Að ytri útliti að dæma
Varðveislugildi:	Miðlungs	Húsið hefur varðveislugildi sem huti af svipmóti hverfisins
Verndarflokkar:		Verndarsvæði í byggð - grænn litur á korti

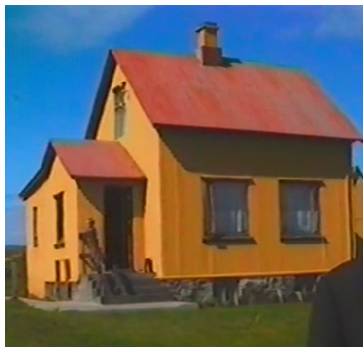
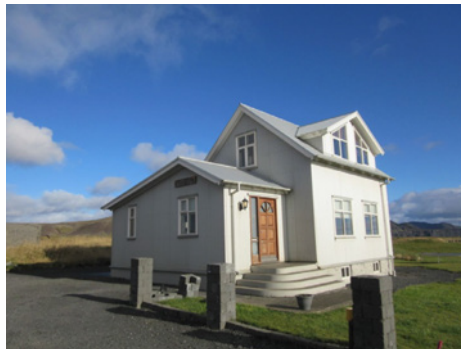
Bjarmaland 1986, úr myndbandsupptöku á Ísmus,

Bjarmaland 2017, horft til norðausturs

Bjarmaland er einlyft timburhús á hlöðnum kjallara með portbyggðu risi og mænisþaki. Á báðum hliðum þaksins er mæniskvistur. Inngönguskúr er við vesturgafli með hjámiðjuþaki og nær skúrinn eftir allri norðurhlið hússins þar sem hann er með einhalla þaki og nær hann austur fyrir eystri gafflinn þar sem þakið verður aftur hjámiðjulaga. Húsið er allt klætt nýlegu bárujárni. Gluggar eru nýlegir með svipmóti gamalla glugga nema á kvistunum báðum þar sem gluggarnir eru annarrar gerðar. Sperrutær hússins og gluggagerð (nema á kvistum) vitna um Sveitserhúsaáhrif.

Listrænt gildi / Byggingarlist:	Miðlungs	Klassískt timburhús frá fyrri hluta 20. aldar
Menningarsögulegt gildi:	Miðlungs	Klassískt timburhús frá fyrri hluta 20. aldar
Umhverfisgildi:	Hátt	Meðal elstu húsa hverfisins og afar mikilvægt sem hluti af svipmóti þess
Upprunalegt gildi:	Hátt	Breytingar á húsinu falla vel að upprunalegri gerð
Tæknilegt ástand:	Hátt	Yfirbragð hússins ber það með sér
Varðveislugildi:	Miðlungs	Húsið hefur varðveislugildi sem huti af svipmóti hverfisins
Verndarflokkar:		Umsagnarskyld hús - appelsínugulur litur á korti / Verndarsvæði í byggð - grænn litur á korti

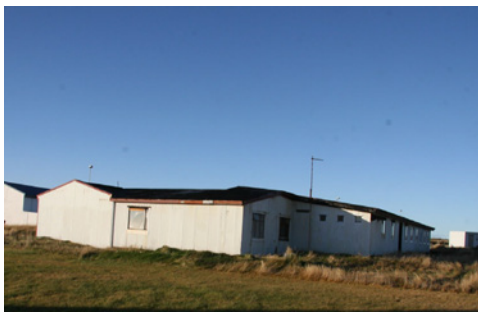
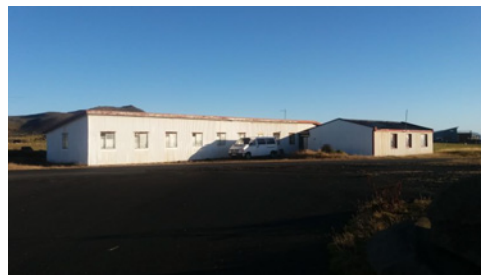
Bjarnarhöfn 2017 horft til NNA

Bjarnarhöfn og Fögruvellir, horft til norðurs

Um er að ræða tvö hús (hitt er Fögruvellir) sem tengd eru með byggingu á milli þeirra. Húsið sem fjær er götunni, Bjarnarhöfn, timburhús með einhalla þaki. Húsið og viðbyggingar eru með bárujárnsklæðningu en að hluta til er þó um trapisujárn að ræða. Húsin er óvandað. Fyrir nokkrum árum keypti sami maður Bjarnarhöfn og Fögruvelli og býr í öllu húsinu sem hann nefnir Bjarnarborg.

Listrænt gildi / Byggingarlist: Lágt Einfalt og óvandað timburhús

Menningarsögulegt gildi: Miðlungs Húsið tengist atvinnusögu hverfisins

Umhverfisgildi: Miðlungs Sem hluti af svipmóti hverfisins

Upprunalegt gildi: Miðlungs Húsið hefur ekki breyst mikið

Tæknilegt ástand: Lágt Af ytra útliti húss að dæma

Varðveislugildi: Miðlungs Húsið hefur varðveislugildi sem huti af svipmóti hverfisins

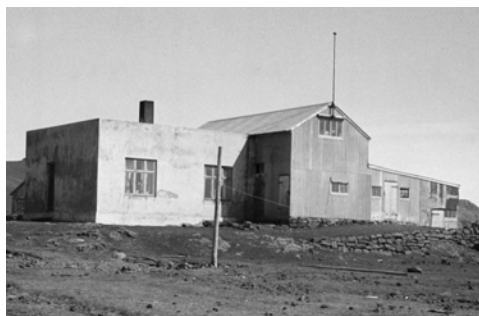
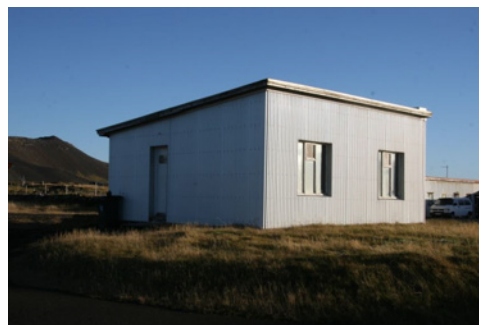
Brautarholt (án ártals), horft til norðurs

Brautarholt 2017, horft til norðausturs

Um er að ræða bárujármsklætt hús með einhalla þaki. Dyr eru á vesturhlíð og á hurðinni er málmskilti með ártalinu 1947 en húsið var byggt árið 1934 samkvæmt Húsakönnun Lofts Jónssonar. Á suðurhlíð eru tveir gluggar með tveimur lóðréttum póstum hvor. Umbúnaður þeirra bendir til þess að húsið sé steinsteipt og einangrað að utan. Þakið slútir fram yfir norðurhlíðina og á henni er einn lífíll gluggi. Austurveggur hússins er láréttur að ofan og nær upp fyrir þakið. Bárujárnið á húsinu er nýlegt.

Listrænt gildi / Byggingarlist:	Lágt	Einkennalítið og einfalt hús
Menningarsögulegt gildi:	Lágt	Einkennalítið og einfalt hús
Umhverfisgildi:	Miðlungs	Sem hluti af svipmóti
Upprunalegt gildi:	Lágt	Húsið er talsvert breytt
Tæknilegt ástand:	óvíst	Húsið er nýlega endurbætt
Varðveislugildi:	Miðlungs	Sem hluti af svipmóti hverfis
Verndarflokkar:		Verndarsvæði í byggð - grænn litur á korti

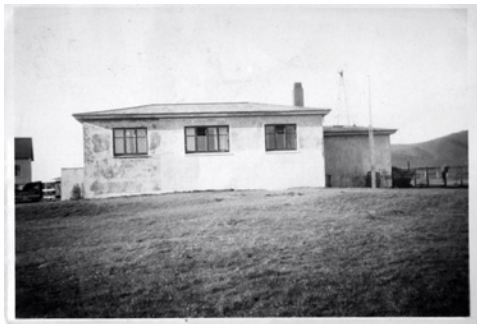
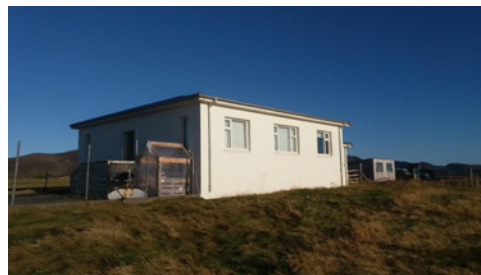
Buðlunga (óvíst ártal), horft til NN

Buðlunga 2017, horft til norðurs

Buðlunga er steinsteypt hús, ein hæð með lágu valmaþaki, klæddu nýlegu bárujárn og með nýjum þakrennum og niðurföllum. Gluggaskipan er líklega upphafleg en gluggagerðin breytt. Gluggar eru nýlegir, klæddir plasti að utan. Gerð hússins sem ber einkenni fúnkisstefunnar varð vinsæl á byrjun 4. áratugar 20. aldar og rekja má til Þóris Baldvínssonar arkitekts á Teiknistofu landbúnaðarins.

Listrænt gildi / Byggingarlist:	Miðlungs	Steinsteypt hús frá fyrri hluta 20. aldar í anda Þóris Baldvínssonar
Menningarsögulegt gildi:	Miðlungs	Steinsteypt hús frá fyrri hluta 20. aldar í anda Þóris Baldvínssonar
Umhverfisgildi:	Miðlungs	Hluti af svipmóti hverfisins
Upprunalegt gildi:	Miðlungs	Hefur ekki breyst mikið
Tæknilegt ástand:	Lágt	Af ytra útliti húss að dæma
Varðveislugildi:	Miðlungs	Húsið hefur varðveislugildi sem huti af svipmóti hverfisins
Verndarflokkar:		Verndarsvæði í byggð - grænn litur á korti

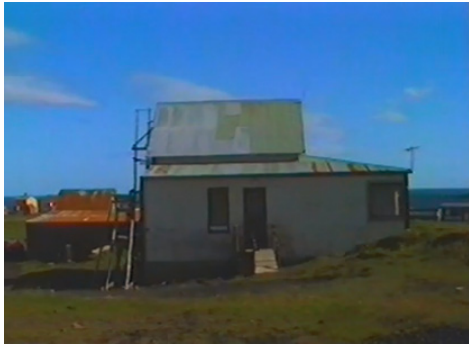
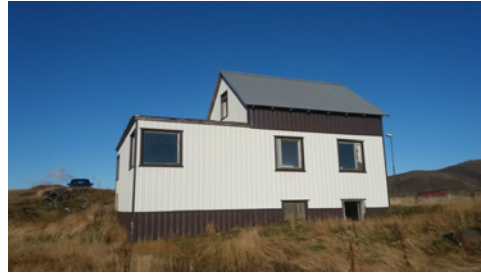
Búðir 1986, horft til suðurs

Búðir 2017, horft til norðurs

Búðir eru einlyft timburhús með portbyggtu risi undir mænisþaki. Við norðurhlíð þess er skúrbygging með einhalla þaki sem líklega hefur risið í tveimur áföngum. Í þeim hluta hennar sem fyrr reis hefur gólfíð verið í sömu hæð og í meginhúsinu. Viðbyggingin hefur verið breikkuð og þakið lengt með sama halla og gólfíð í viðbótinni því þurft að vera neðar. Á norðurhlíð viðbyggingarinnar er samfelld gluggaröð. Við vesturgafllinn er önnur viðbygging eða inngönguskúr, allstór með hornlugga og valmaþaki. Þak hússins er klætt bárujárn en veggir klæddir „prófiljárni“. Gluggar eru allir af tiltölulega nýrri gerð. Húsið stendur autt og er í afar slæmu ástandi. Ekkert gler er lengur einum kjallaraglugganum og það stendur því opið. Þar sem sá gluggi er var áður dyr inn í kjallarar utan frá samkvæmt Lofti Jónssyni heimildamanni.

Listrænt gildi / Byggingarlist:	Miðlungs	Klassískt timburhús frá fyrri hluta 20. aldar
Menningar sögulegt gildi:	Miðlungs	Klassískt timburhús frá fyrri hluta 20. aldar
Umhverfisgildi:	Miðlungs	Sem hluti af svipmóti
Upprunalegt gildi:	Lágt	Húsinu hefur verið breytt talsvert
Tæknilegt ástand:	Lágt	Húsið er í vanhirðu
Varðveislugildi:	Miðlungs	Sem hluti af svipmóti hverfis
Verndarflokkar:		Verndarsvæði í byggð - grænn litur á korti

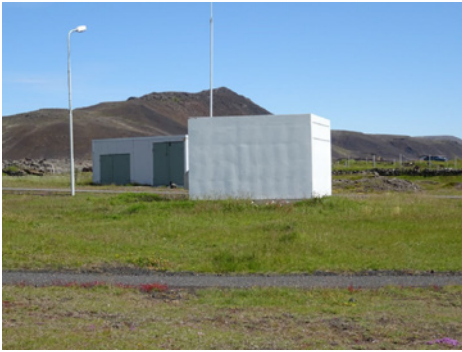
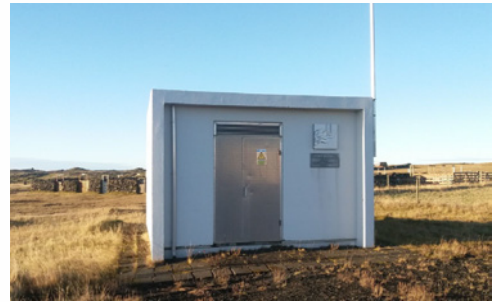
Dreifistöð 2017, horft til NNA

Dreifistöð 2017, horft til vesturs

Lýsing húss:
Nýlegt steinsteypuhús með steypu, flötu þaki. Ástand gott.
Saga húss:
Byggingarár vantar. Ekki íbúðarhús.

Listrænt gildi / Byggingarlist:	Lágt	Einfaldur skúr
Menningarsögulegt gildi:	Lágt	Einfaldur skúr
Umhverfisgildi:	Lágt	Án samhengis við umhverfi
Upprunalegt gildi:	Miðlungs	Lítilsháttar breytingar
Tæknilegt ástand:	Miðlungs	Af ytra útliti að dæma
Varðveislugildi:	Lágt	Án samhengis við umhverfi
Verndarflokkar:	Verndarsvæði í byggð - grænn litur á korti

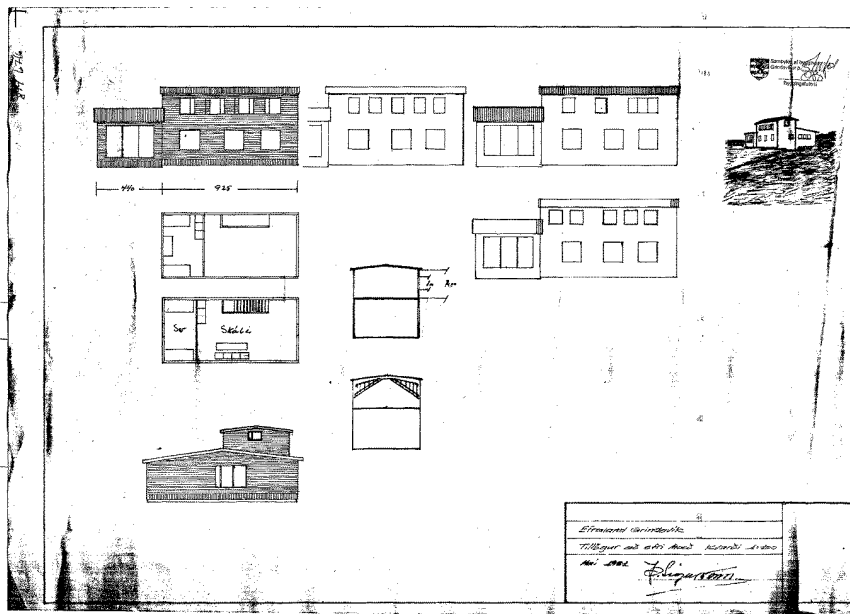
Teikningar að breytingum á Efralandi frá 1981

1981 Húsið var hækkað og gerð efri hæð ofan á þá sem fyrir var.

Efraland er steinsteypuhús, einangrað að utan og klætt bárujárn. Við vesturgabl þess og alla norðurhlíð er einlyft viðbygging. Húsið er að steinsteypum undirstöðum. Á sökklínunum er lárétt bárujárn en lóðrétt á veggjum. Þakskegg eru klædd láréttum borðum, dökkum á lit. Ytra byrði hússins er allt nýlegt, bæði klæðningar og gluggar.

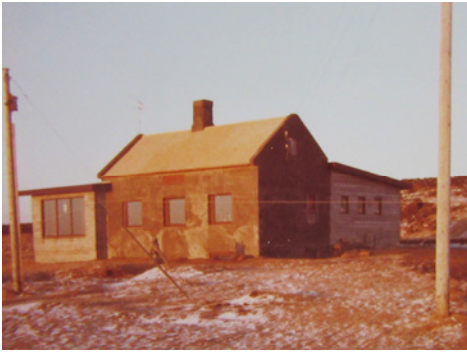
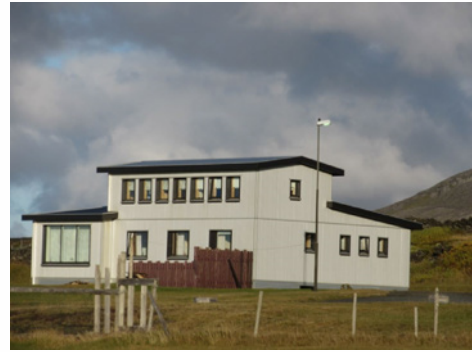
Efraland 1975, horft til norðvesturs

Efraland 2017, horft til NNV

Listrænt gildi / Byggingarlist: Miðlungs Ber í sér flókna byggingasögu

Menningarsögulegt gildi: Miðlungs Ber í sér flókna byggingasögu

Umhverfisgildi: Miðlungs Sem hluti af svipmóti

Upprunalegt gildi: Lágt Húsið hefur tekið stórfelldum breytingum

Tæknilegt ástand: Hátt Af ytra útliti húss að dæma

Varðveislugildi: Miðlungs Sem hluti af svipmóti

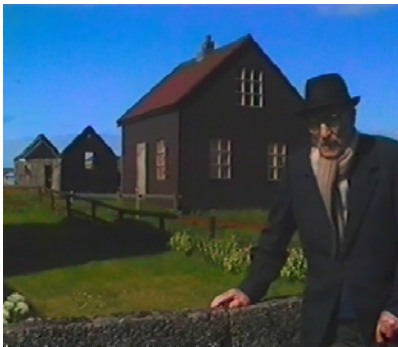
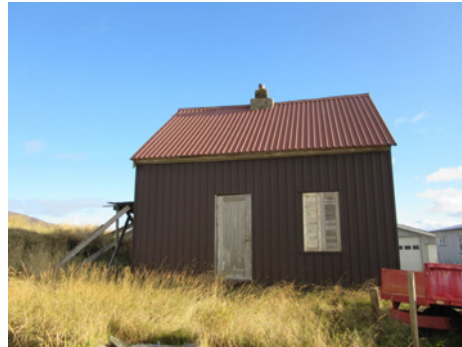
Einland 1986 horft til NNV

Einland 2017, horft til norðausturs

Einland er timburhús, ein hæð með portbyggðu risi undir bröttu mænisþaki á lágum undirstöðum, líklega hlöðum úr grjóti og bundnu með sementsmúr. (Ekki auðvelt að komast að undirstöðunum til að ganga úr skugga um þetta atriði.) Veggir eru klæddir málmplötum með nútímalegum prófíl. Á norðurgaffli má sjá leifar af múrhúð sem verið hefur utan á veggjum. Steinsteypur reykháfur er upp úr miðju þakinu og upp úr honum leirrör. Dyr eru á vesturhlöð. Gluggasetning er líklega upprunaleg en neglt er fyrir flesta glugga og því óvist um gerð þeirra. Á suðugaffli í risinu er nú stærri gluggi en verið hefur upphaflega. Húsið er ekki í notkun.

Listrænt gildi / Byggingarlist:	Hátt	Elsta hús hverfisins, klassískt timburhús frá aldamótunum 1900.
Menningar sögulegt gildi:	Hátt	Elsta hús hverfisins, klassískt timburhús frá aldamótunum 1900. Flutt úr Járngerðarstaðahverfi
Umhverfisgildi:	Hátt	Eitt mikilvægasta húsið í svipmótinu
Upprunalegt gildi:	Miðlungs	Umtalsverðar breytingar þótt formið sé óbreytt
Tæknilegt ástand:	Lágt	Af ytra útliti húss að dæma
Varðveislugildi:	Hátt	Elsta hús hverfisins
Verndarflokkar:		Friðuð hús - fjóluþálur litur á korti / Verndarsvæði í byggð - grænn litur á korti

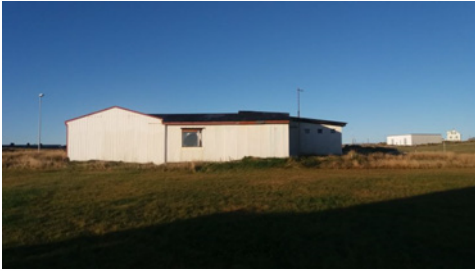
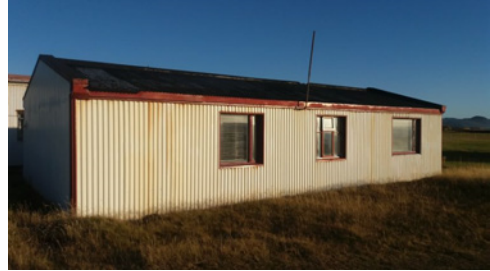
Fögruvellir 2017, horft til vesturs

Fögruvellir 2017, horft til norðausturs

Fögruvellir eru ein hæð með lágu risþaki. Gavlveggir ná upp fyrir þakið. Húsið er tengt Bjarnarhöfn með a.m.k. tveimur millibyggingum. Allar eru byggingarnar með bárujárnsklæðningu en að hluta til er þó um trapisujárn að ræða. Af umbúnaði glugga Fögruvalla má ætla að húsið sé með steinsteiptum útveggjum.

Listrænt gildi / Byggingarlist:	Lágt	Einfalt og óvandað hús sem byggt var án mikils metnaðar
Menningarsögulegt gildi:	Miðlungs	Minjar um menningarsögu hverfisins
Umhverfisgildi:	Miðlungs	Sem hluti af svipmóti hverfis
Upprunalegt gildi:	Lágt	Uppruni hússins er samhljóma byggingarsögu þess. Húsið er upprunið á löngu tímaskeiði
Tæknilegt ástand:	Lágt	Af ytra útliti að dæma
Varðveislugildi:	Miðlungs	Sem hluti af svipmóti hverfis
Verndarflokkar:		Verndarsvæði í byggð - grænn litur á korti

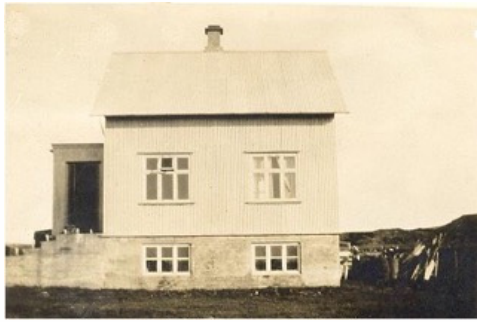
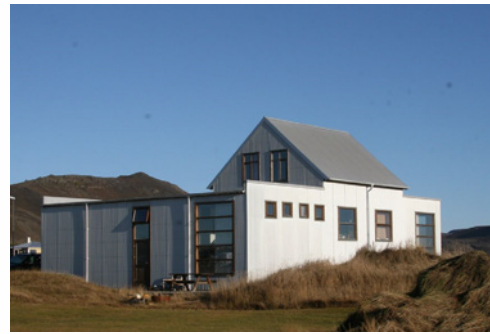
Garðbær óvíst ártal, horft til NNV

Garðbær 2017, horft til norðurs

Garðbær er timburhús, ein hæð með portbyggðu risi með stórum viðbyggingum við báða gafla með einhalla þökum. Allt er húsið klætt nýju bárujárn. Gluggasetning hússins er líklega upphafleg en gluggar eru nýlegir og flestir með nýju sniði. Gaflgluggar í risinu eru þó með krosspóstum. Gluggar viðbygginganna eru með nútímasniði. Í hluta af vestari viðbyggingunni er líklega bílskúr með bráðabirgðahurð fyrir dyrum og er hann sambyggður húsinu.

Listrænt gildi / Byggingarlist:	Miðlungs	Klassískt timburhús frá fyrri hluta 20. aldar
Menningarsögulegt gildi:	Miðlungs	Klassískt timburhús frá fyrri hluta 20. aldar
Umhverfisgildi:	Hátt	Meðal elstu húsa hverfisins og mikilvægur hluti af svipmóti þess
Upprunalegt gildi:	Miðlungs	Upprunalegur hluti hússins greinilegur þrátt fyrir miklar viðbyggingar
Tæknilegt ástand:	Hátt	Af ytra útliti húss að dæma
Varðveislugildi:	Hátt	Sem hluti af svipmóti hverfis
Verndarflokkar:		Verndarsvæði í byggð - grænn litur á korti

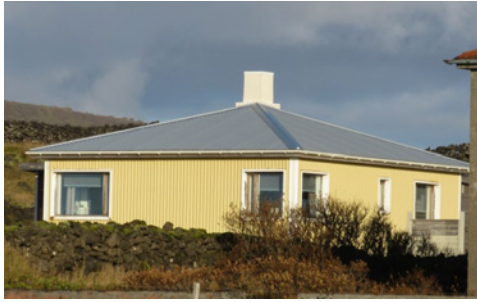
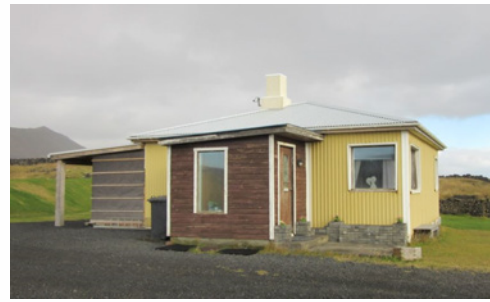
Heimaland 2017, horft til norðurs

Heimaland 2017, horft til ANA

Húsið er steinhús með geirarisi og horngluggum af þeirri fúnkishúsagerð sem helst verður rakin til Þóris Baldvinssonar og Teiknistofu Landbúnaðarins. Bárujárn er á þakinu og veggir eru klæddir bárujárni að utan. Nýleg skúrbygging er við norðurhlöðina og inngönguskúr eða bíslag við vesturhlöð. Í Fasteignamati er húsið sagt vera úr holsteini.

Listrænt gildi / Byggingarlist:	Miðlungs	Steinsteypuhús með svipmóti Þóris Baldvinssonar
Menningarsögulegt gildi:	Miðlungs	Steinsteypuhús með svipmóti Þóris Baldvinssonar
Umhverfisgildi:	Miðlungs	Sem hluti af heild
Upprunalegt gildi:	Miðlungs	Lögun hússins lítið breytt þrátt fyrir viðbyggingar
Tæknilegt ástand:	óvíst	Þegar húsið var skráð voru að hefjast endurbætur
Varðveislugildi:	Miðlungs	Sem hluti af svipmóti hverfis
Verndarflokkar:		Verndarsvæði í byggð - grænn litur á korti

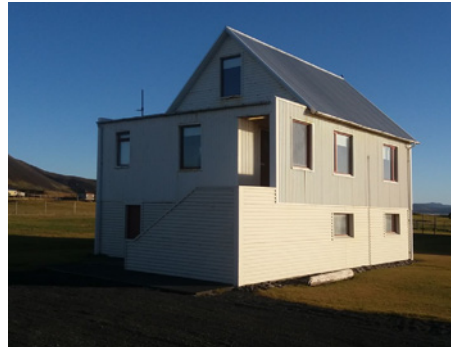
Hof 2017, horft til NNA

Hof er timburhús, ein hæð með háu risþaki á háum steinsteyptum kjallara. Inngönguskúr með einhalla þaki er við vesturgabl og tröppur að útidrym. Allt er húsið klætt bárujárni og trapisjárni. Láréttar plötur eru utan á kjallaranum og tröppum en lóðréttar á 1. hæðinni. Láréttar plötur eru á vesturgablum ofan við bíslagið. Gluggaskipan er líklega upphafleg en gluggagerðin nýleg. Frágangur ytri klæðningar og gluggagerðin stinga nokkuð í stúf við upphaflega gerð hússins.

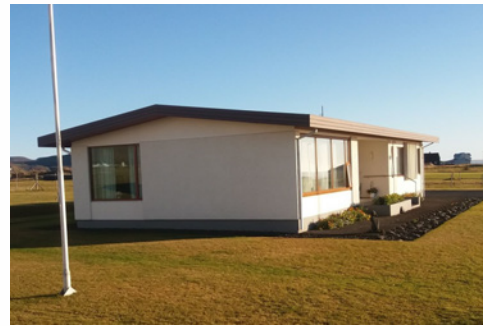
Hof 2 2017, horft til ANA

Steinsteypt hús með lágu risi. Dæmigerð húsagerð sem mjög algeng var á seinustu áratugum 20. aldar. (Minnir óneitanlega á hús sem Kjartan Sveinsson teiknaði í stórum stíl).

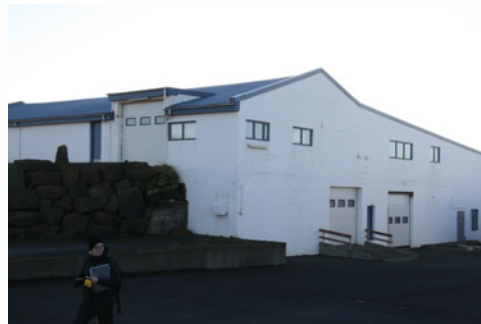
Hraðfrystihúsið 2017, horft til suðurs

Hraðfrystihúsið er steinsteypt bygging með bárujárnsþaki sem reis í mörgum áföngum.

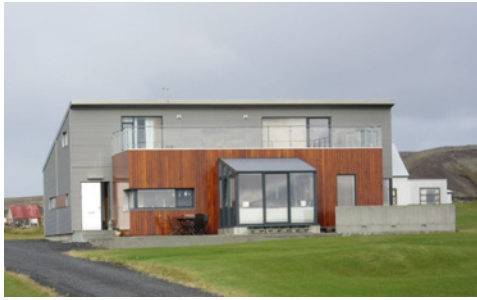
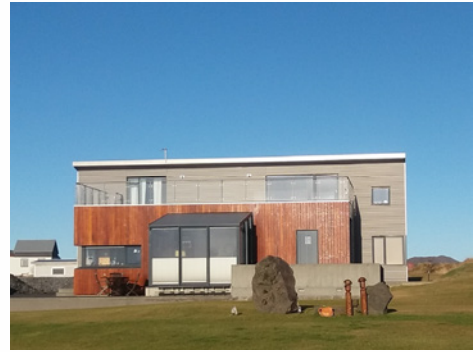
Lambhúskot 2017, horft til norðurs

Lambhúskot er nýlegt íbúðarhús úr steinsteypu, klætt að utan með bárujárni og timbri. Byggt 2008.

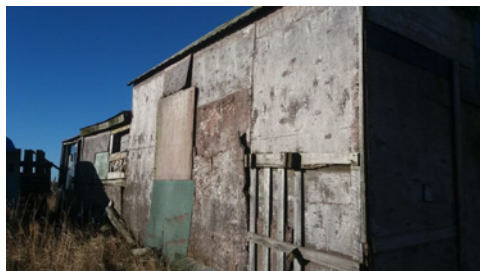
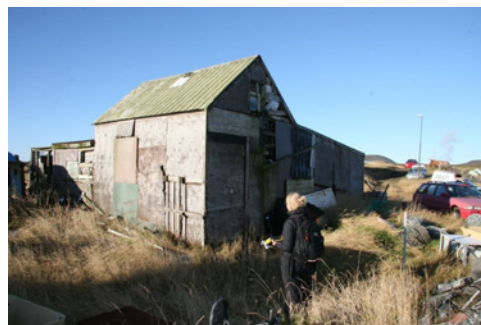
Húsið 2017, horft til NNV

Á lóð Miðhúsa, nokkuð nærri Búðum. Á þessum stað stendur hræ af gömlu húsi sem líklega hefur verið svipaðrar gerðar og Búðir, þ.e. einlyft timburhús með portbygðu risi. Á tvo vegu hafa síðar risið við það skúrbyggingar og þeir útveggir hússins sem skúrarnir lágu við hafa síðar verið rifnir að mestu leyti. Lögun upphaflega hússins hefur þó haldist að mestu leyti óbreytt og sést vel. Greinilega má sjá hvar strompur hefur verið í þaki en hann hefur verið fjarlægður. Svo virðist sem húsið hafi fyrir löngu breyst í útihús/geymslu frá Búðum.

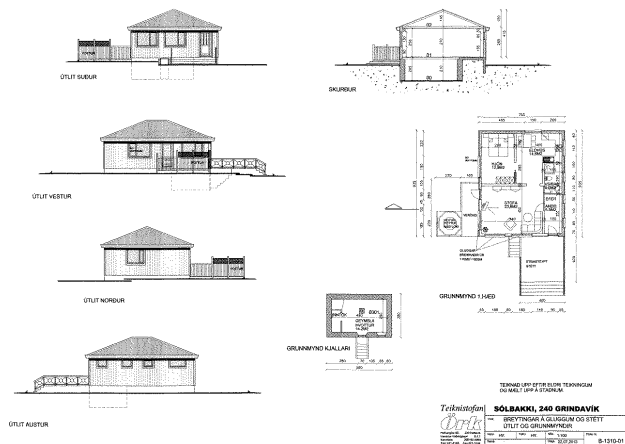
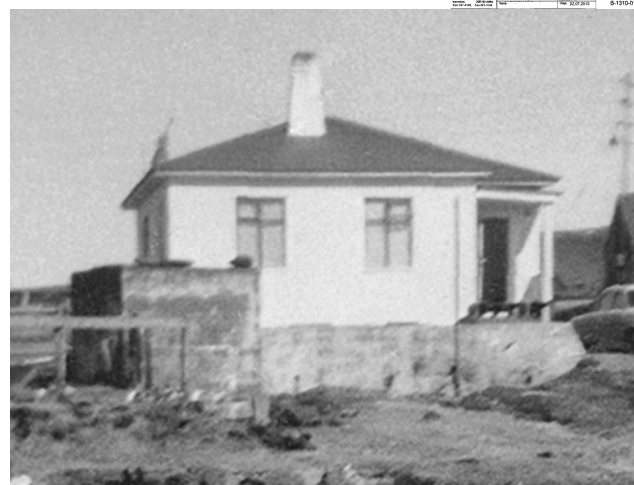
Teikningar af Sólbakka frá 2013 og ljósmynd frá 1965.
Eigandi ljósmyndar: Bjarni Kristinn Garðarsson.

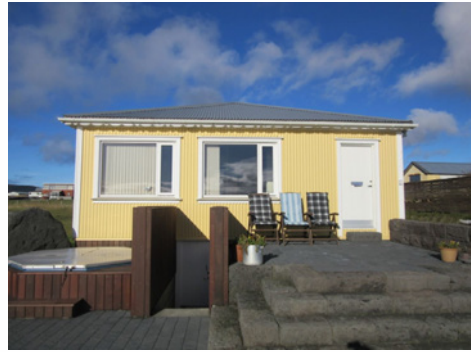
Sólbakki 2017, horft til norðurs

Húsið forskalað timburhús. Það er ein hæð með lágu valmapaki með nýlegu bárujárn á veggjum og þaki. Kjallari hlaðinn úr grjóti með steinlími er undir húsinu. Sunnan við húsið er steinlagður pallur með tröppum úr tilhöggnu hraungrýti og stoðvegg úr þéttara basalti með brotinni áferð. Skrautlisti er undir þakskeggi. Gluggar eru nýlegir og gluggasetningu er gjörbreytt. Árið 1945 var húsið bárujárnsklætt en ári síðar var það forskalað. Húsið hefur tekið stakkaskiptum, líklega a.m.k. tvisvar sinnum að ljósmyndum að dæma og var byggt við það um 1960 en það er sagt "afskriftarár" hússins í fasteignamati. Gerð hússins eins og það er nú verður helst kennd við fúnksjónalism.

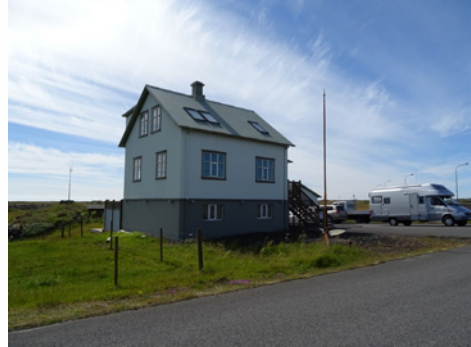
Stafholt 2017, horft til VNV

Stafholt er einlyft, bárujárnsklætt timburhús á háum steinsteyptum kjallara sem er lítið sem ekkert niðurgrafinn og gæti allt eins kallast jarðhæð hússins. Með portbyggðu risi undir bröttu mænisþaki. Á suðurhlíð þaksins er breiður kvistur með einhalla þaki sem nær að austurgafli. Við norðvesturgafli er allstór inngönguskúr með timburtröppum að norðurhlíð skúrsins. Gluggasetning og gluggagerð er í samræmi við húsgerðina að mestu leyti, en glerjað er í gluggapósta án gluggaramma. Húsið hefur allt hlotið mikla og allvandaða endurnýjun nýlega. Sperrutær eru skreyttar í samræmi við upphaflega gerð hússins. Við suðvesturhlíð hússins er stór glerskáli og innangengt í hann úr kjallaranum (jarðhæðinni). Skreyttar sperrutær og gluggagerðin benda til áhrifa frá Sveitserhúsagerð.

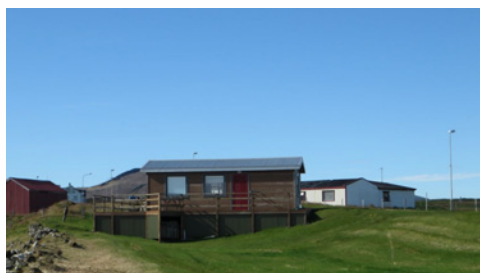
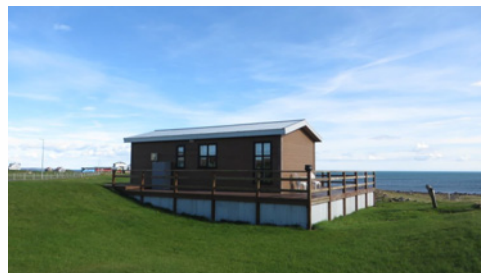
Sumarbústaðurinn Sigla 2017 horft til NNV

Sumarbústaðurinn Sigla 2017, horft til SSA

Lítið timburhús með lágu rispaki. Útveggir klæddir með plötum í viðarlíki, líklega úr einhvers konar plastrefjum. Bárujárn á þakinu. Húsið er byggt yfir gildrag og framan við það er timburpallur á háum stoðum og líklega mikið geymslupláss undir.

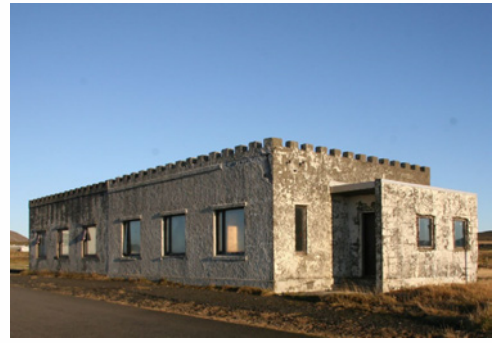
Klökk og Teigur 2017, horft til NNA

Húsið var byggt 1934, sambyggt Klökk sem byggð var fjórum árum áður. Steinsteipt hús, ein hæð með einhalla bárujárnsþaki. Útveggir suðvesturhlíðar og beggja gaffla ná upp fyrir þakið. Þeir eru láréttir að ofan með tökkum. Um tvö sambyggð hús er að ræða en þau eru svo keimlík að nær er að fjalla um þau sem eitt hús með tveimur íbúðum. Útidyr eru á göflunum. Við suðurgafflinn er lítil viðbygging úr steinsteiptum hleðslusteinum en sambærileg bygging er ekki á Klökk. Suðausturhluti hússins hefur verið með skeljasandsmúrhlúð á suðurhlíð sem að mestu leyti hefur máðst af. Lítilsháttar munur er á frágangi við þakbrún húshlutanna tveggja. Að Teigi er upphleypt, lárétt brík neðan við takkana en á Klökk er lítilsháttar láréttur stallur í sömu hæð og efri brún bríkur á Teigi. Á norðvesturhlíðinni slútir þakskeggið fram yfir útvegginn.

Gluggaskipan er líklega óbreytt frá upphafi en gluggar hafa allir verið endurnýjaðir og pótaskipan líklega breytt. Búíð er í Klökk en ekki á Teigi. Stíleinkenni sem þessi hafa gjarna verið kennd til gotnesk áhrif. Einar Erlendsson húsameistari teiknaði nokkur hús í Reykjavík með þessum einkennum, meðal annarra hús Sturlubræðra við Laufásveg. Nokkuð sérstætt hús.

Tæknilegt ástand: Lágt Af ytra útliti húss að dæma

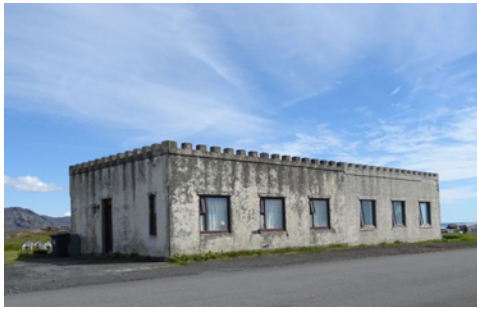
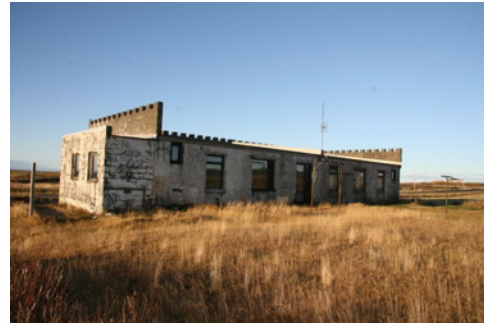
Klöpp og Teigur 2017, horft til SA

Klöpp og Teigur 2017, horft til VNV

Húsið er steinsteypt, ein hæð með einhalla bárujárnþaki. Útveggir suðvesturhlíðar og beggja gafla ná upp fyrir þakið. Þeir eru láréttir að ofan með tökkum. Um tvö sambyggð húsnæði er að ræða en þau eru svo keimlík að nær er að fjalla um þau sem eitt hús með tveimur íbúðum. Lítilsháttar munur er á frágangi við þakbrún húshlutanna tveggja. Í suðausturi hlutanum, Teigi, er upphleypt, lárétt brík neðan við takkana en norðvestar á Klöpp er lítilsháttar láréttur stallur í sömu hæð og efri brún bríkur Teigs. Á norðvesturhlíðinni slútir þakskeggið fram yfir útvegginn. Gluggaskípan er líklega óbreytt frá upphafi en gluggar hafa allir verið endurnýjaðir og pótaskípan líklega breytt. Búið er í Klöpp en ekki í Teigi. Stíleinkenni hússins hafa gjarna verið kennd til gotnesk áhrif. Einar Erlendsson húsameistari teiknaði nokkur hús í Reykjavík með þessum einkennum, meðal annarra hús Sturlubræðra við Laufásveg. Nokkuð sérstætt hús.

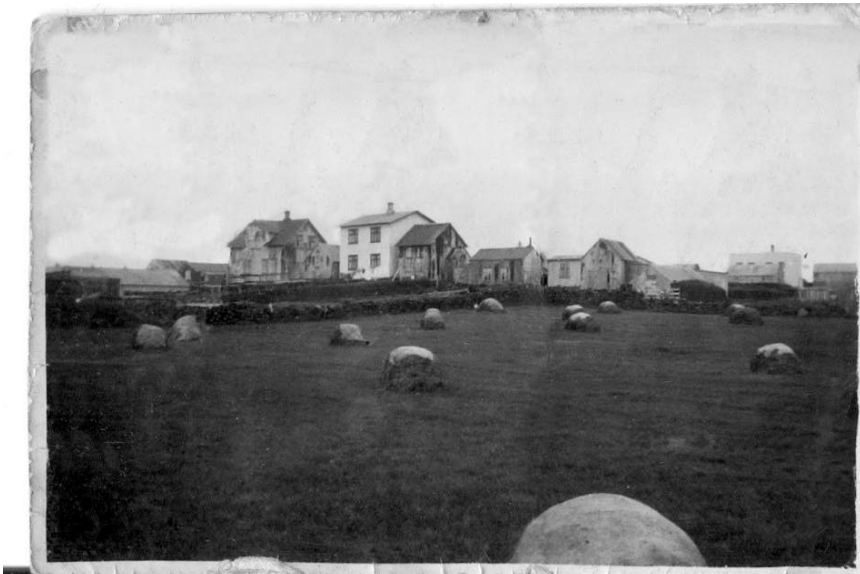
Gömul ljósmynd af Þórkötlustaðatorfunni. Miðbærinn er hvítmálaður og vinstra megin við hann á mynd er lítil hlaða og þá Vestari Austurbær Þórkötlustaða. Hægra megin við íbúðarhúsið stendur enn eldra íbúðarhúss Miðbæjar en þá Vestari Austurbær og Austari Austurbær og loks fiskhjalli. Lengst til hægri má sjá kassalaga hús, Valhöll, sem var byggð 1932 og rifin 2010 (upplýsingar og ljósmynd: Loftur Jónsson).

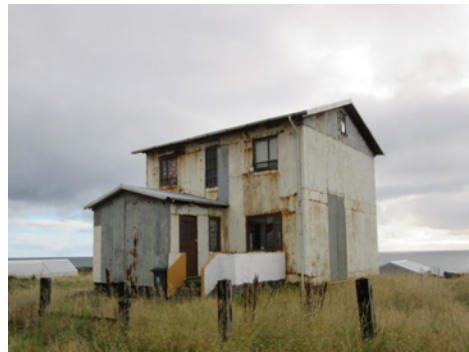
Miðbær Þórkötlustaða 2017, horft til SSA

Miðbær er bárujárnsklætt timburhús, tvær hæðir með lágu risi á lágum steinsteyptum undirstöðum. Bárujárnið er víða ryðgað og illa farið. Gluggasetning er að miklu leyti upprunaleg en gluggar hafa verið endurnýjaðir fyrir löngu síðan og gerð þeirra er framandleg. Við norðurhlíð hússins er einlyftur inngönguskúr með lágu mænisþaki.

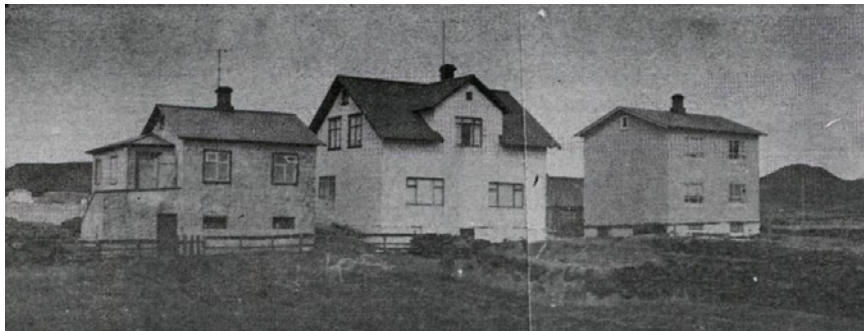
Ljósmynd af Vestari Vesturbæ Þórkötlustaða (lengra til vinstri) og þá Austari Vesturbænum og Miðbæ. Birtist í Lesbók Morgunblaðsins, 15. október 1967.

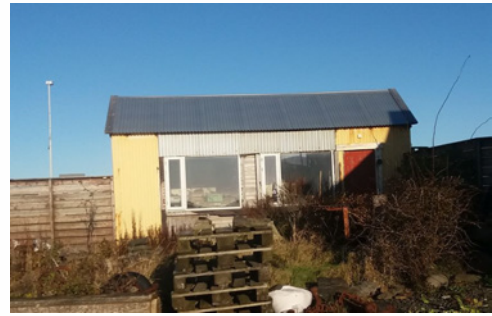
Hús 02 árið 2017, horft til norðurs

Norðvestan við Vesturbæ Þórkötlustaða er bárujárnsklætt hús með risþaki sem um tíma hefur að líkindum verið notað sem bílskúr en gæti upphaflega hafa verið reist sem geymsla eða hlaða. Á suðurhlíð þess eru stórir gluggar og dyr austarlega en á vesturgaffli er stór, tvöföld hurð og gluggi yfir. Á húsinu er bæði nýtt og gamalt bárujárn auk þess sem það skín í timburverkið undir á nokkrum stöðum. Samkvæmt Bjarna Kristni Garðssyni heimildamanni var húsið sem hér er skráð aðeins byggt 1972-1974 en á svipuðum slóðum voru samkvæmt honum áður tvö hús. Annars vegar heyhlaða sunnar og austar og svo skammt frá henni fjós sem notað var fram yfir miðja 20. öld. Bæði hús sjást á ljósmynd frá 1965. Bjarni telur að núverandi hús sé á svipuðum slóðum og fjósið. Loftur Jónsson taldi að húsið sem hér er skráð væri talsvert eldra.

Tæknilegt ástand: Lágt

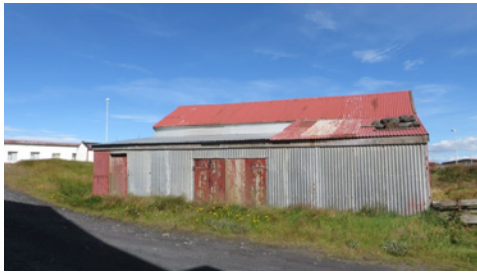
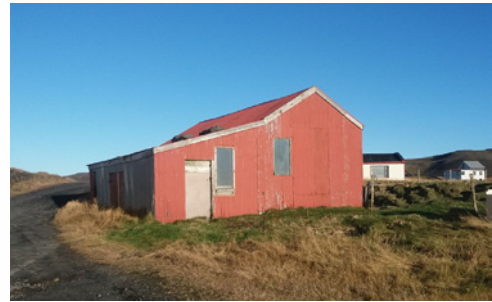
Hús 03 Fjánhús og hlaða Hofi

Hús 3 2017: horft til NNA

Fjánhús og hlaða 2017, horft til NNV

Fjánhús og hlaða eru um 10 m austan við hraðfrystihúsið og um 50 m VSV við íbúðarhúsið í Hofi og er húsið skráð undir Hofi en tilheyrir líklega Hofi 2 nú. Húsið er bárujárnlætt timburhús með mænisþaki. Við vesturhlíð þess er samfelld skúrbyggingu sem byggð hefur verið í tveimur áföngum. Þak yfir syðri hluta skúrsins nær upp undir þakskegg mænisþaksins en yfir nyrðri hlutanum er þakhallinn minni. Hluti bárujárns hefur nýlega verið endurnýjaður. Á suðurgafli eru tveir gluggar og hurð. Annar glugginn og hurðin er á skúrnum. Á vesturhlíðinni eru stór, tvöföld hurð á miðri hlíð og einnig hurð nálægt norðurenda. Hvorki eru gluggar né hurð á austurhlíð. Á norðurhlíð er gluggi á skúrbyggingunni en á hlöðunni eru stórar dyr ofarlega þar sem ætla mætti að heyi hafi verið keyrt inn.

Lágt

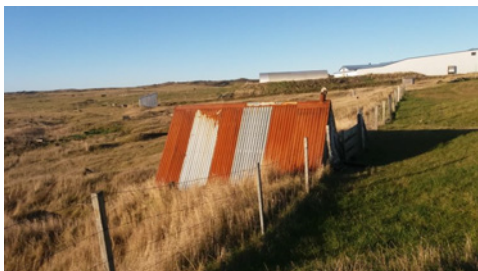
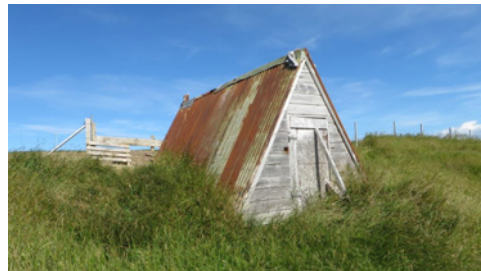
Hús 04 Reykkofi frá Hofi 2

Hús 4: Reykkofi, horft til vesturs

Reykkofi 2017, horft til NNA

Reykkofi er byggður inn í brekkurætur ofan við fjöru um 90 m SSA við íbúðarhúsið Hof 2 og var byggður af eigendum þess. Kofinn var byggður á 9. áratug 20. aldar Hann er timburhús með A-lögun, byggt að hluta til inn í brekkuna. Bárujárn er á þaki en annars timburþil. Inngangur er á suðurgafli. Fram að húsinu er niðurgroftur þar sem reykturna var og var reyknum þaðan veitt inn í húsið.

Miðlungs

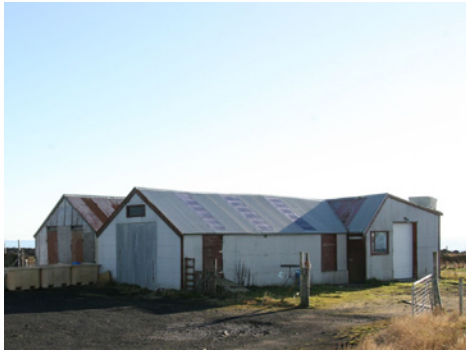
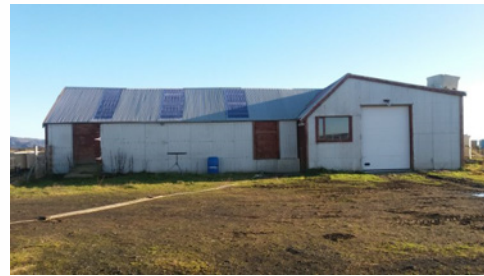
Hús 05 Fjánhús og hlaða frá Buðlungu

Hús 5, horft til suðurs

Fjárhús frá Buðlungu 2017, horft til austurs

Fjárhús og hlaða 030101 og 040101 eru skráð sérstaklega á fasteignamati. Allstór timburhús, sambyggð, klædd bárujárni. Norðurhluti hússins er tvær burstir sem eru fjárhús með mænisþökum. Hurð er á gaffli vestari húsanna hefur verið lokið af og klædd bárujárni og þak þeirra er með glæru bárujárnsplasti að hluta. Syðsti hlutinn hærrí með hjámiðjuþaki. Hann er líklega vélageymsla. Samkvæmt fasteignamati voru fjárhús frá Buðlungu að stofni til byggð 1962 og hlaða byggð 1928 stærð ekki gefin upp. Fast sunnan við skemmuna stóð bærin í Buðlungu áður (GK-012:001) og þar austan við var einnig gamli Klapparbærinn (GK-013:001) og eru umfangsmiklar tóftir á þeim slóðum og er útihúsasamstæðan að hluta byggt ofan á þær. Sunnar eru svo fleiri tóftir og garðar (t.d. GK-013:003-008, GK-011:168 í fornleifaskrá).

Miðlungs

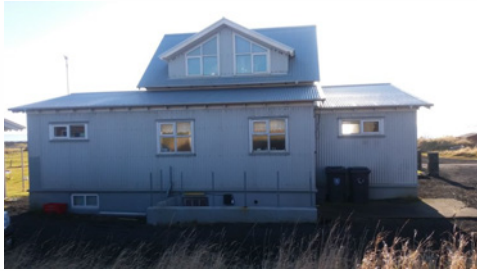
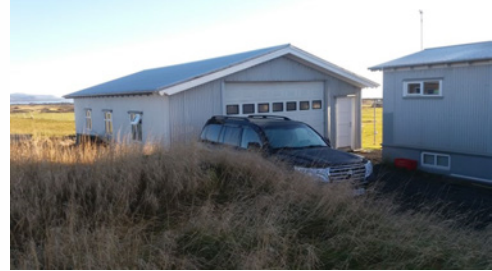
Hús 06 Bílskúr við Bjarmaland

Bílskúr við Bjarmaland 2017, horft til suðurs

Bílskúr við Bjarmalandi 2017, horft til ASA

Bílskúr fast norðaustan við Bjarmaland en er þó stakstæður. Bílskúrin er bárujárnskætt timburhús með lágu rispaki. Mögulega nýttur sem verkstæði og/eða vinnustofa að hluta.

Tæknilegt ástand: Miðlungs

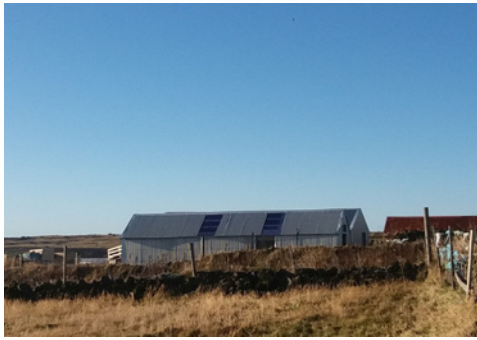
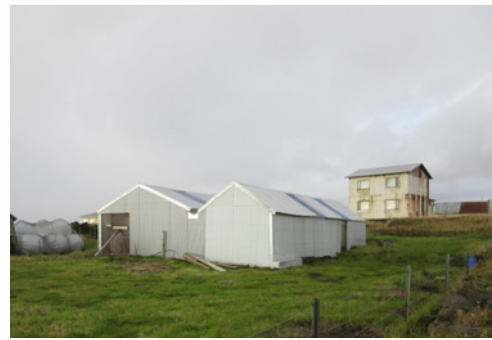
Hús 07 Fjánhús frá Miðbæ

Hús 07: fjánhús frá Miðbæ Þórkötlustaða 2017,

Fjánhús frá Miðbæ 2017, horft til NNV

Fjánhús með tveimur burstum eru tæpum 30 m sunnan við Miðbæ Þórkötlustaða. Tvö samliggjandi timburhús, klædd nýlegu bárujárn með mænispaki. Þau eru því sem næst jafnbreið en annað mun lengra en hitt. Langhliðar þeirra liggja saman og mynda gaflar þeirra tvær samliggjandi burstir til norðurs. Húsin virðast hafa verið byggt í nokkrum áföngum og eru líklega nýlega uppgerð. Húsin eru klædd nýju bárujárn og á austurþökum þeirra beggja er glært báruplast að hluta. Á þessum slóðum var áður nokkur hús (GK-011:006) samkvæmt túnakorti frá 1918 og miklir garðar í kring sem sjást enn. Lengi stóðu eftir 4 hús á þessum slóðum og þá tvö hús þar til á allra síðustu áratugum. Þar stóðu m.a. fiskverkunar- og salthús frá Vestari-Austurbænum. Á myndbandi sem tekið er í Þórkötlustaðahverfi árið 1986 má sjá að þá standa bárujárnsklædd hús á þessum slóðum og ná talsvert langt til suðurs. Samkvæmt Árna Guðmundssyni voru tvö af húsunum sem þarna stóðu nefnt Keflavíkurbús (frá Duus-verslun) og Eyrarbakkaús (Lafollie-versluninni) og samkvæmt honum stóð þá (1986) Eyrarbakkaúsið (sem var vestar) í svipaðri mynd og það gerði áður. Leifar af grjóthleðslu liggja upp að vesturvegg hússins.

Tæknilegt ástand: Miðlungs

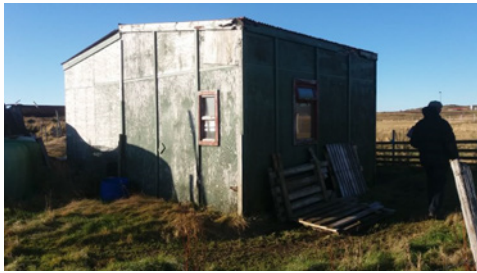
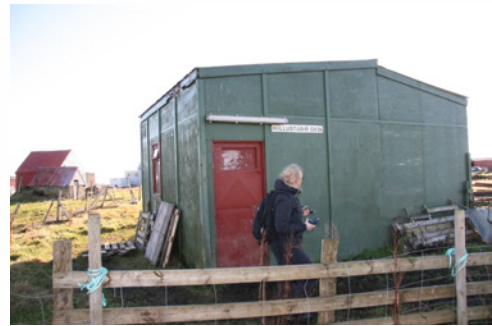
Hús 08 Höllustaðir (útihús)

Hús 08 2017, horft til norðausturs

Höllustaðir 2017, horft til suðvesturs

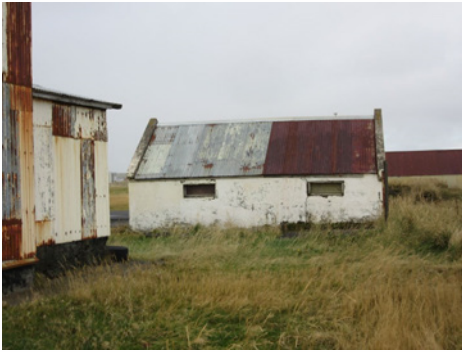
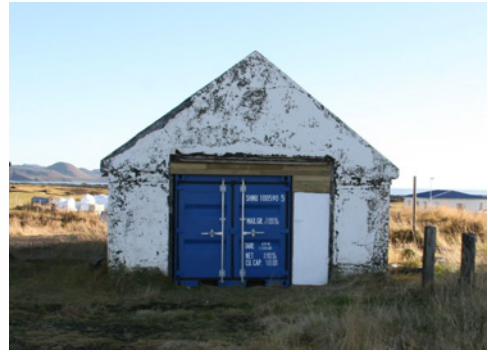
Hús 09 2017, horft til norðausturs

Hús 09 við Miðbæ 2017 horft til ASA

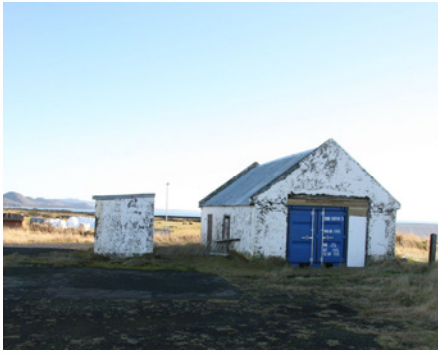
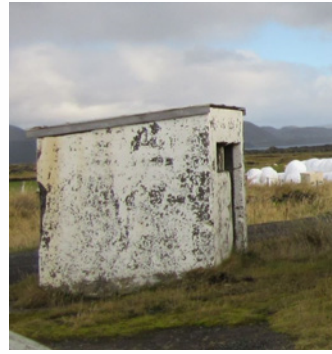
Hús 10 Útikamar við Miðbæ

Hús 09 (til vinstri) 2017 horft til austurs

Lítíð hús við Miðbæ Þórkötlustaða 2017, horft til

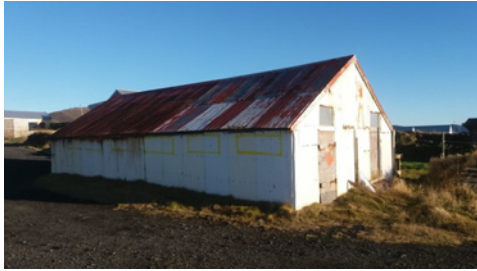
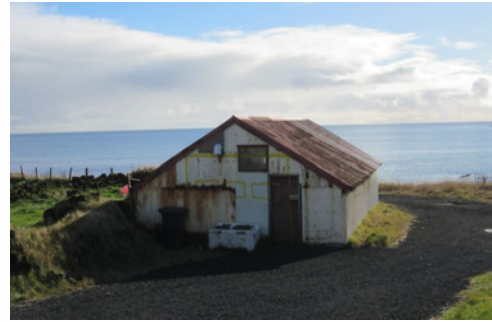
Hús 11 Fjárhús og hlaða við Vesturbæ Þórkötlustaða

Hús 11: 2017, horft til ANA

Hús 11 2017, horft til suðurs

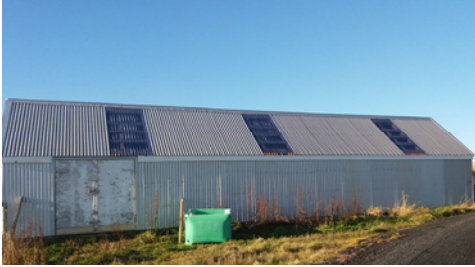
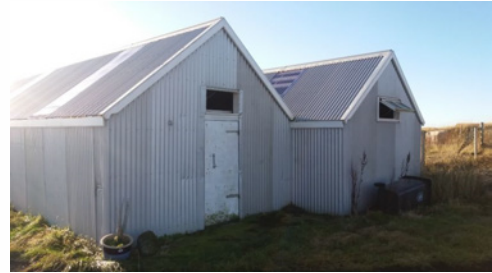
Hús 13 Fjánhús frá Bjarmalandi

Hús 13 2017, horft til vesturs

Fjánhús frá Bjarmalandi 2017, horft til SV

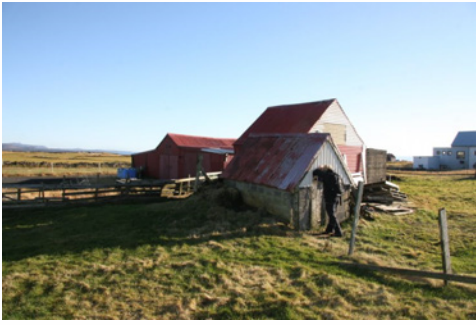
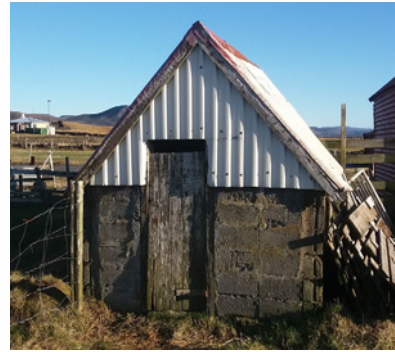
Hús 14 Útihús frá Garðbæ

Hús 14 2017, horft til NNV

Hús 14 2017, horft til austurs

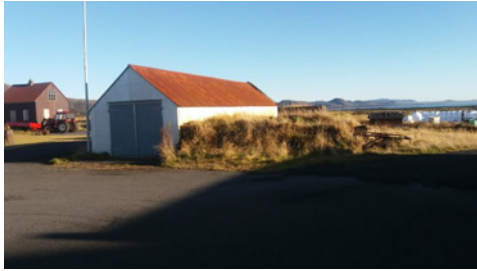
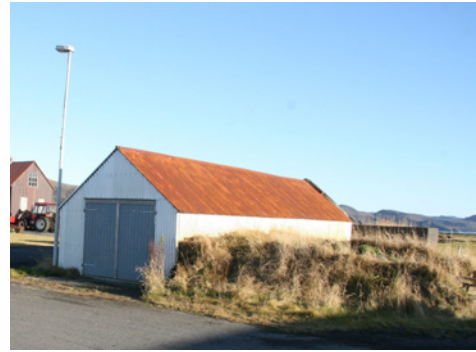
Hús 15 Bílskúr frá Valhöll

Hús 15: 2017, horft til austurs

Bílskúr frá Valhöll 2017, horft til austurs

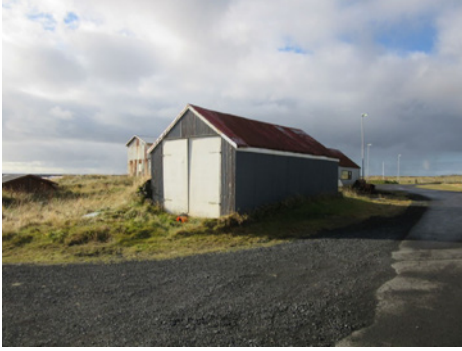
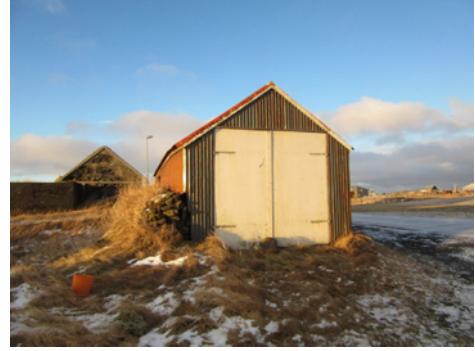
Hús 16: 2017, horft til VSV

Hlaða frá Bjarmalandi 2017, horft til vesturs

Bárujárnsklætt timburhús með mænisþaki. Á vesturhlíðinni eru dyr með glugga yfir en á austurhlíð tvöfaldar/bílskúrsdyr. Grjóthlaðinn veggur er með suðurhlíð hússins, hugsanlega leifar eldra húss á sama stað. Húsið er merkt bílskúr frá Bjarmalandi á uppdrátt Lofts Jónssonar.

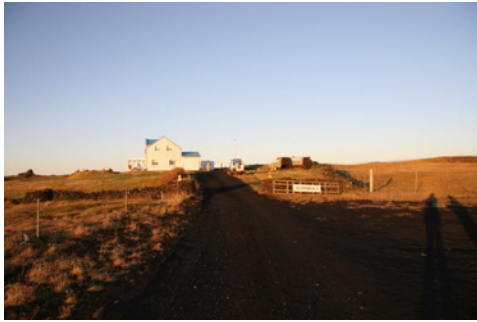
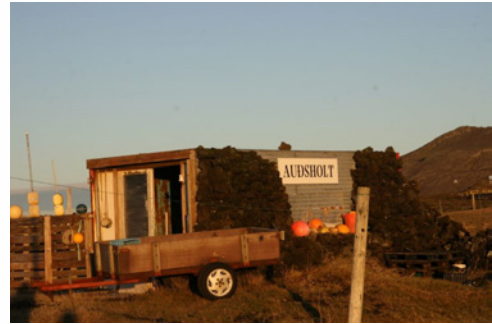
Hús 17 Geymsla við Auðsholt

Geymsluskúr 2017, horft til norðvesturs

Geymsluskúr við Auðsholt 2017, horft til NNV

Norðaustan við Auðsholt hefur flutningagámi verið komið fyrir sem geymsluhúsi og austurhlíð hans hefur verið hulin að nokkru leyti með hraungrýti sem hróflað hefur verið upp að gámmum.

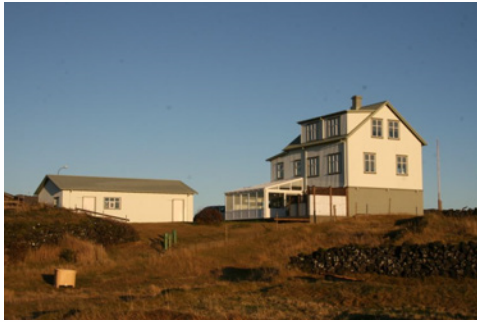
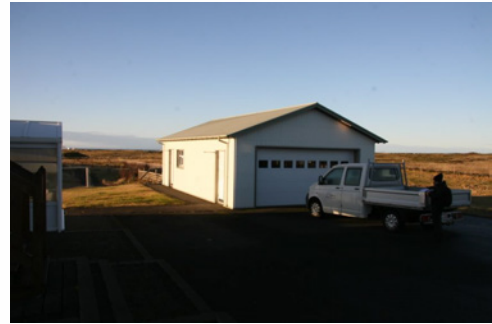
Hús 18 Bílskúr frá Stafholti

Bílskúr og íbúðarhús 2017, horft til NNV

Bílskúr í Stafholti 2017, horft til vesturs

Stór stakstæður bílskúr er innan við 5 m norðvestan við Stafholt. Bílskúrin er bárujárnsklætt timburhús með með lágu risþaki. Hann var byggður eftir 2003.

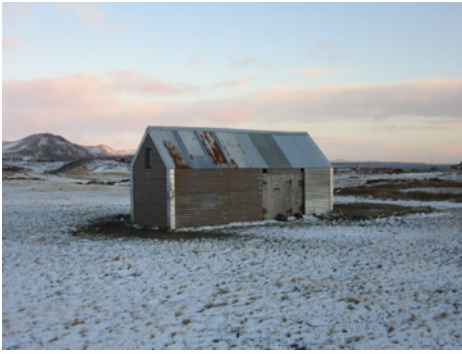
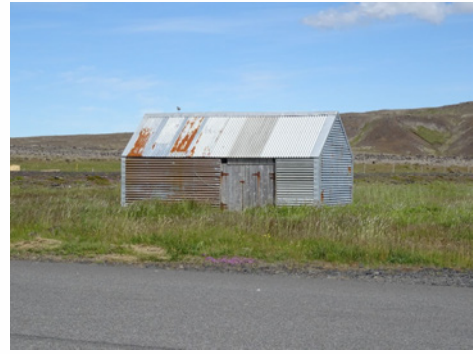
Hús 19 Fjós og heyhlaða við Klöpp

Hús 19: við Klöpp 2017, horft til norðurs

Skúr við Klöpp 2017, horft til NNA

Einfalt bárujárnsklætt timburhús við íbúðarhúsið Klöpp. Húsið er með mænisþaki og tvöföldum dyr suðaustarlega á vesturhlíð og einum glugga á norðurgafi. Húsið var fjós og heyhlaða samkvæmt Lofti Jónssyni heimildamanni.

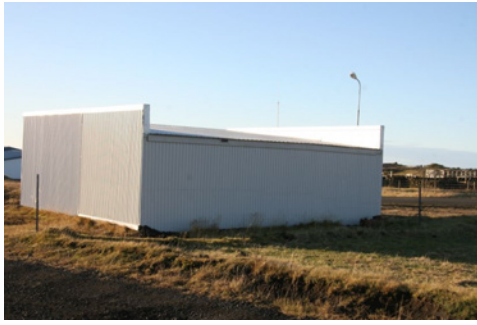
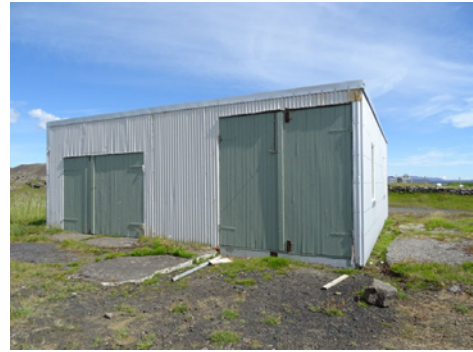
Hús 20: Verslunin Katla 2017, horft til suðurs

Verslunin Katla 2017, horft til norðausturs

Húsið er skráð sem bílskúr í fasteignamati á iðnaðarlóð í Þórkötlustaðahverfi. Það er um 80 m norðan við Hraðfrystihúsið. Um er að ræða bárujárnsklætt timburhús með einhalla þaki. Veggjabrúnir þriggja hliða eru láréttar en á norðurhliðinni slútir þakið fram yfir vegginn. Á vesturhlið eru tvennar bílskúrsdyr og á suðurhlið tveir gluggar. Húsið hefur verið byggt í tvennu lagi. Austur- og norðurhliðar eru gluggalaugar. Bárujárnsklæðningin er nýleg. Ekki er ljóst hvaða not eru höfð af húsinu.

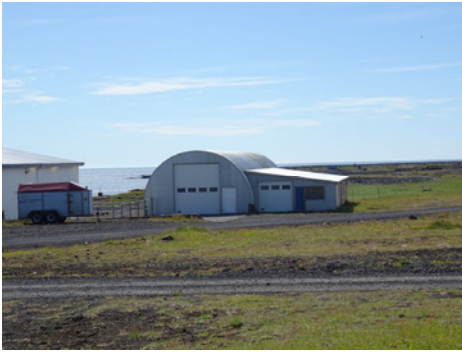
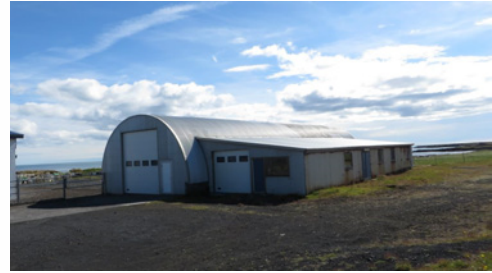
Hús 21 Braggi við Hraðfrystihús

Hús 21: 2017, horft til suðurs

Braggi við Hraðfrystihús 2017, horft til SSA

Braggi og viðbygging eru um 5 m suðvestan við hraðfrystihúsið í Þórkötlustaðahverfi. Bragginn er með skúrbyggingu að vestan með einhalla þaki. Á norðurgafli braggans er stór bílskúrshurð og önnur venjuleg hurð og bílskúrshurð og önnur hurð er einnig á norðurgafli skúrs. Húsin hafa nýlega verið endurnýjuð og skipt um bárujárn og hurðir nema vesturhlíð skúrbyggingar þar sem ennþá er upprunalegt bárujárn. Sjálfur bragginn virðist að stofni til vera frá því um miðja 20. öld a.m.k. sést hús með sama lag á loftmynd frá 1956. Húsið var nýtt sem skreiðarskemma og netaverkstæði Hraðfrystihúss Þórkötlustaða.

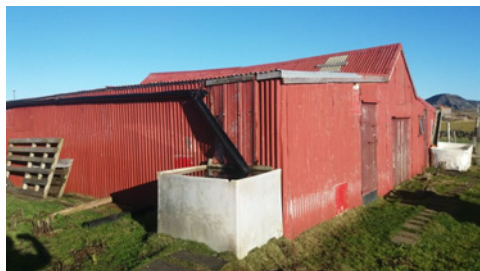
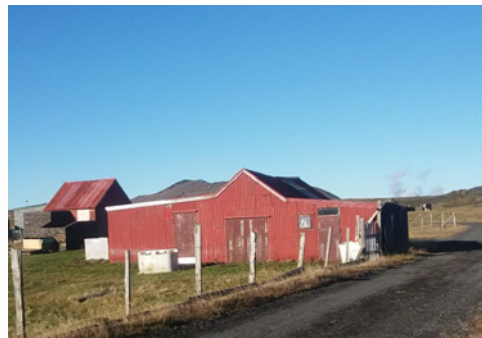
Hús 22 Fjánhús frá Garðbæ

Fjárhús/geymsla 2017, horft til austurs

Fjárhús/geymsla 2017, horft til NNV

Svæðið er nefnt Garðbær II og eru þrjú útihúshús (sjá líka hús 14 og 23) á því. Það sem hér er skráð (hús 22) þeirra stærst. Húsið er með mænisþaki og einhalla skúrbyggingum við báðar langhlíðar. Þrennar stórar dyr eru á húsinu sem bendir til þess að það hafi undir lokin verið notað sem hlaða eða vélageymsla en að auki eru a.m.k. tvennar göngudyr. Húsið er líklega fjárhús

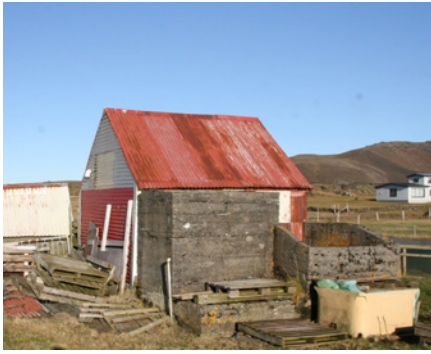
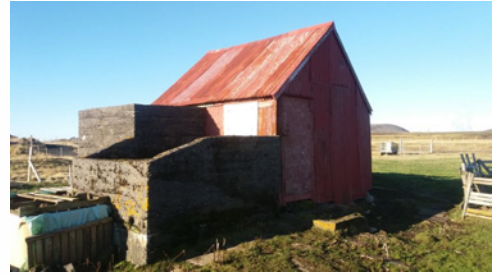
Hús 23 Fjós frá Garðbæ

Hús 23, horft til VNV

Hús 23 horft til NNV

Svæðið er nefnt Garðbær II eru þrjú hús (sjá líka hús 14 og 22) og er það hús sem hér er skráð hús 23. Húsið er lítið bárujárnhús með bröttu mænisþaki. Við það eru tvær þrær úr steinsteypu. Húsið var fjós samkvæmt Lofti Jónssyni heimildamanni.

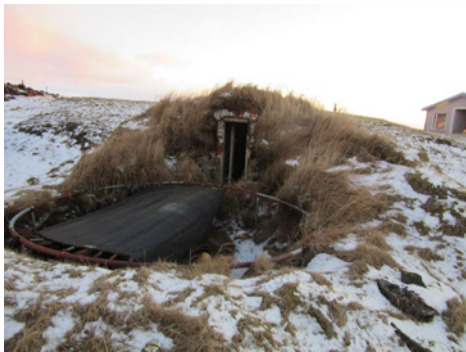
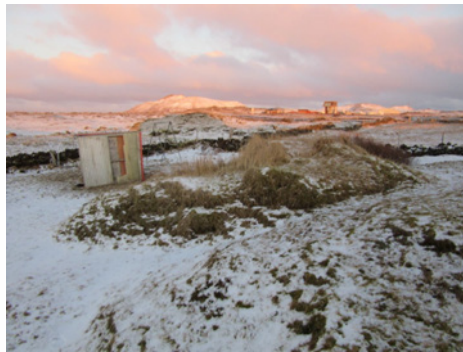
Hús 24 Torfkofi við Auðsholt

Hús 24: torfkofi 2017, horft til suðurs

Hús 24 og hús 30 2017, horft til norðurs
