HÚSAKÖNNUN Í ÞÓRKÖTLUSTAÐAHVERFI:

VERNDARSVÆÐI Í BYGGÐ

FORNLEIFASTOFNUN ÍSLANDS SES/GULLINSNIÐ EHF.
REYKJAVÍK 2018
FS687-17171

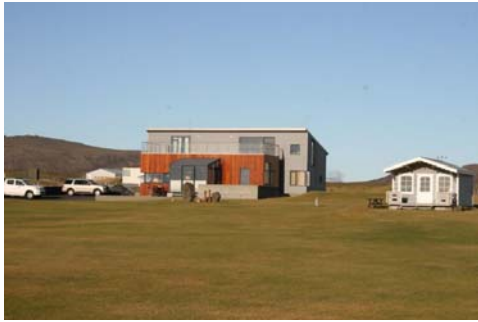
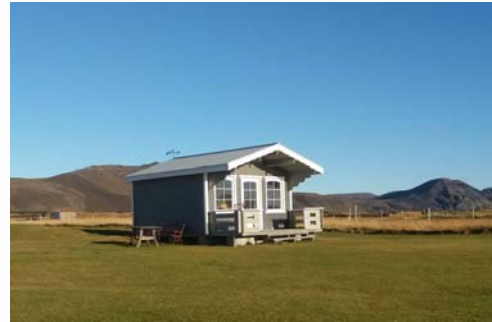
Hús 25 Lysthús við Lambhúskot

Afstaða Lambhúskots og húss 25, 2017

Hús 25, horft til norðurs

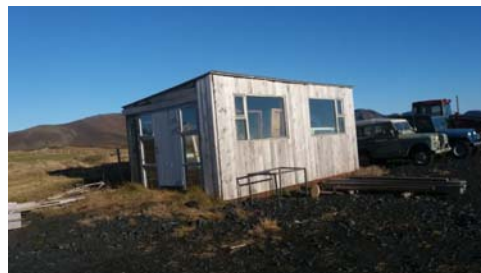
Hús 26 Geymsluskúr við Buðlungu

Geymsluskúr við Buðlungu 2017, horft til norðurs

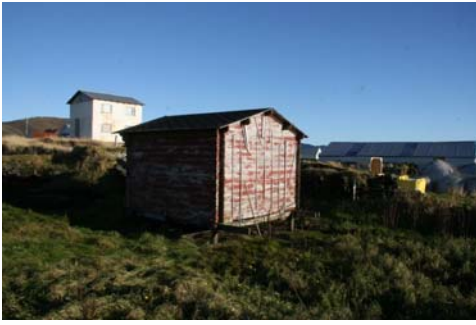
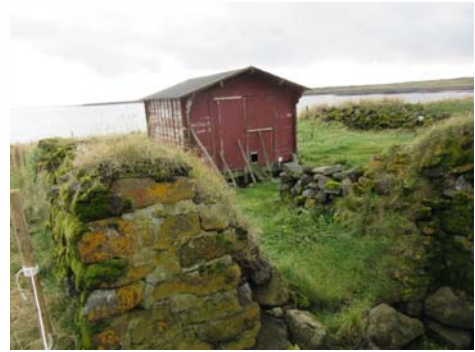
Hús 27 Hænsnakofi við Vesturbæ Þórkötlustaða

Hús 27, 2017, hænsnakofi við Vesturbæ

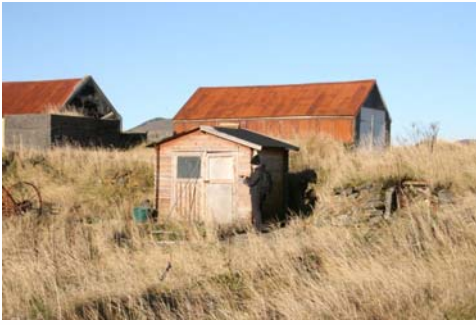
Hús 28 hæsnakofi, 2017, horft til NNV

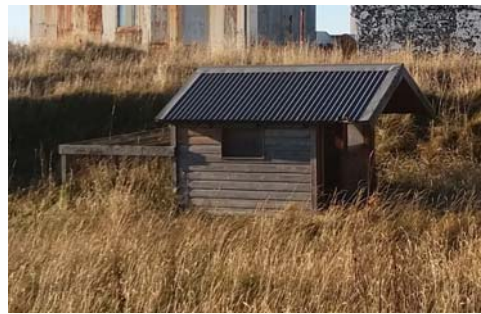
Hús 29 2017, horft til VSV

Gerð húss:	Upphafleg:	Núverandi:	Helstu breytingar:	Hönnuðir breytinga:
Byggingarefni:				
Útveggir:		Timbur		
Þakgerð:		Mænisþak		
Þakklæðning:		Bárujárn		
Undirstaða:				
Útlit:

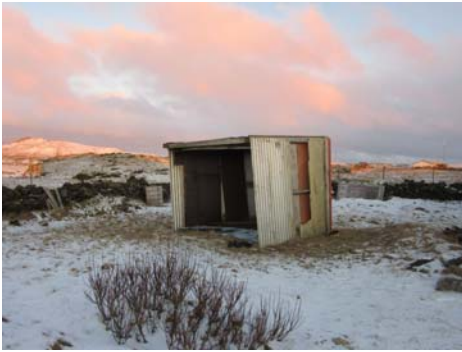
Núverandi notkun: Skýlið hrörlegt og virðist ekki í notkun

Hús 30 við Auðsholt 2017, horft til NNA

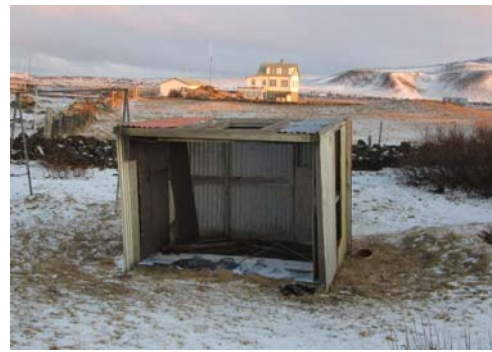
Hús 30 við Auðsholt 2017, horft til norðurs

Hrörlegt skýli, lélegur skúr úr afgangstimbri og bárujárni, undir þaki en opinn til austurs. Skúrin virðist ekki byggður til að standa lengi.

Listrænt gildi / Byggingarlist: Lágt

Menningarsögulegt gildi: Lágt

Umhverfisgildi: Lágt

Upprunalegt gildi: Lágt

Tæknilegt ástand: Lágt

Varðveislugildi: Lágt

Verndarflokkar: Verndarsvæði í byggð - grænn litur á korti

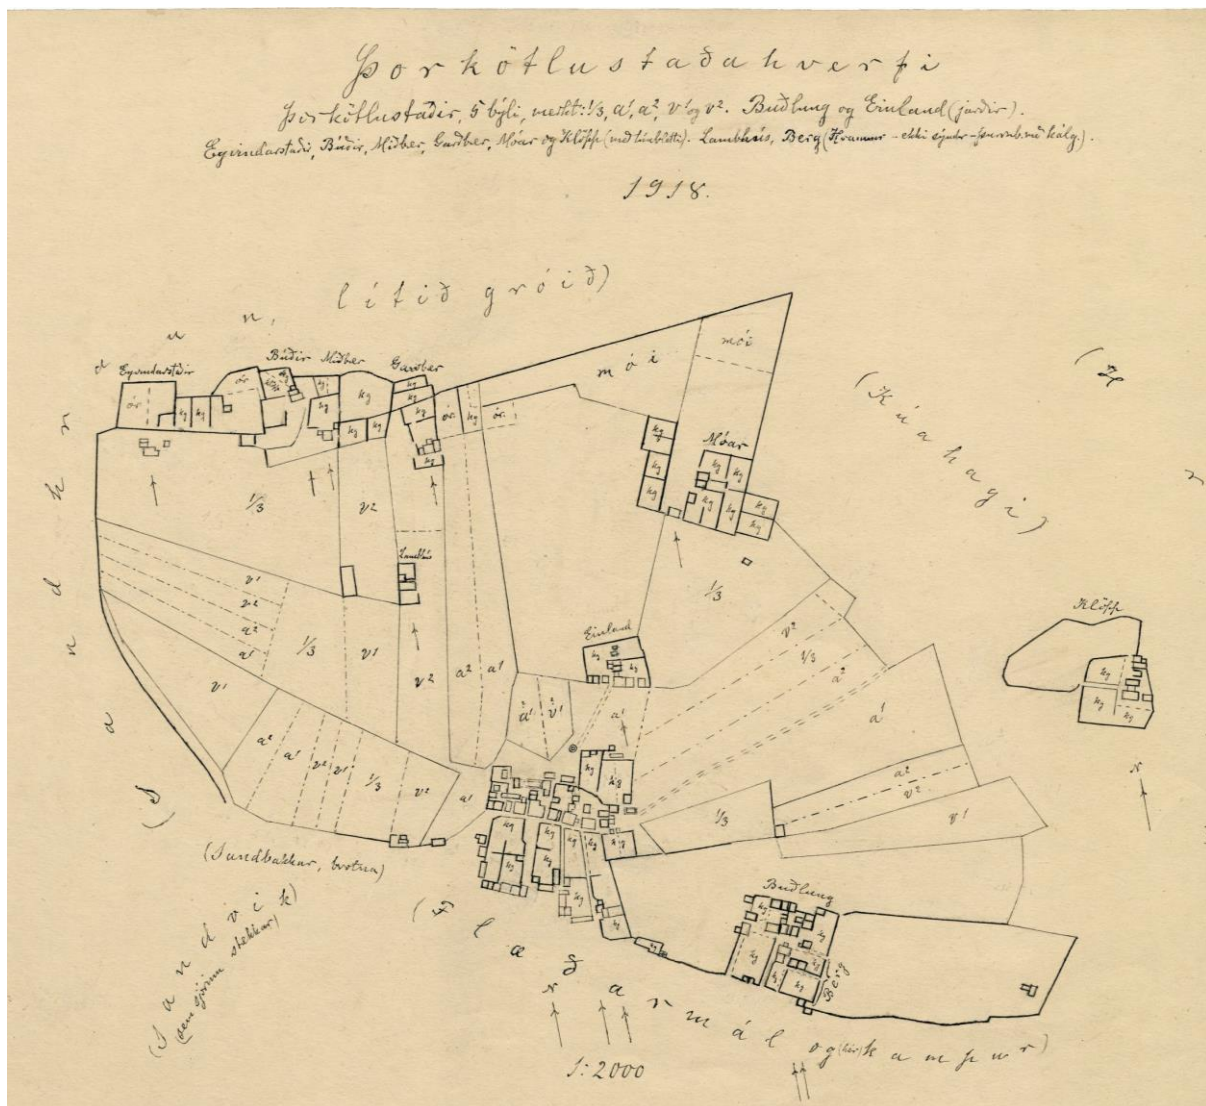
Þórkötlustaðahverfi 1918. Túnakortið gerði Vigfús Guðmundsson. Af því má sjá hinn mikla fjölda kofa og garða í hverfinu snemma á 20. öld. Túnakortið er varðveitt á Þjóðskjalasafni Íslands.
