HÚSAKÖNNUN

Stykkishólmur

Deiliskipulagssvæði: austan Aðalgötu

STYKKISHÓLMSBÆR

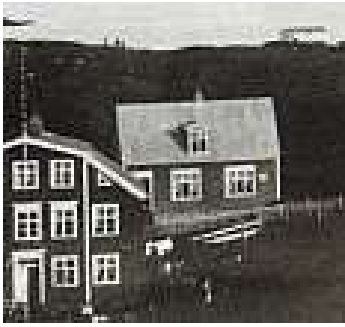
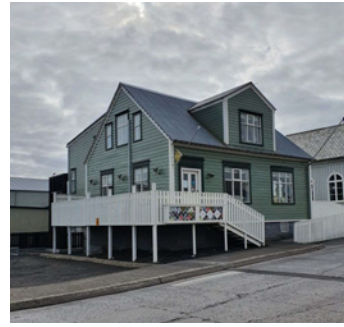
Aðalgata 3 um 1900

Gerð húss:	Upphafleg	Núverandi	Helstu breytingar:	Hönnuðir breytinga:
Byggingarefni:	Timbur	Timbur	1935 skipulagi breytt og herbergi komin í áfastann skúr (stigahús í dag).	
Útveggir:	Annað	Timbur	1996 Húsið enduruppgerð sem næst uppranalegu útliti.	
Þakgerð:	Mænisþak	Mænisþak	2000 Veitingastaður á neðri hæð. Íbúð á efri hæð. Kjallari starfsfólk + óráðstafaður	Jon Nordstein og Ólöf Flygering, arkitekt
Þakklæðning:		Bárujárn	2002 Nýtt stigahús. Veitingasalur á efri hæð	Bæring Bjarnar Jónsson, arkitekt
Undirstaða:	Hlaðin í múr	Hlaðin í múr	2016 Viðbygging Eldhús.	Bæring Bjarnar Jónsson, arkitekt
Útlit:	Einlyft / Kvistir / Ris / Reykháfur / Kjallari	Einlyft / Kvistir / Ris / Svalir / Útitróppur / Viðbygging / Kjallari

Listrænt gildi / Bygg.list:	Hátt	Norskt-íslenskt timburhús undir sveitseráhrifum
Menningarsögulegt gildi:	Hátt	Eitt af elstu húsum bæjarins og hefur sögulegt gildi hvað við kemur verslun og búsetu.
Umhverfisgildi:	Hátt	Hluti af merkri timburhúsabyrpingu staðarins.
Upprunalegt gildi:	Hátt	Á elsta hlutanum sem snýr að götu sem hefur haldist lítið breyttur í gegnum árin og er mikilvægur hluti af bæjarmyndinni
Tæknilegt ástand:	Hátt	Hefur verið endurgert og haldið við í áratugi.
Varðveislugildi:	Hátt	Hátt varðveislugildi vegna byggingarlistar og menningarsögu umhverfis
Verndarflokkar:		Fríðuð hús - fjóluþlár litur á korti

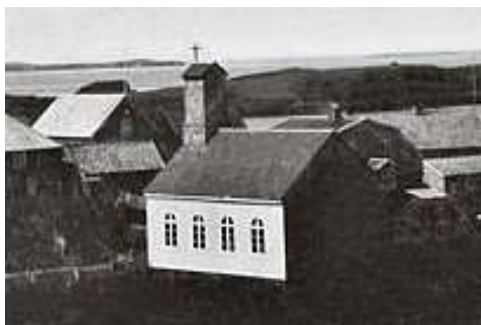
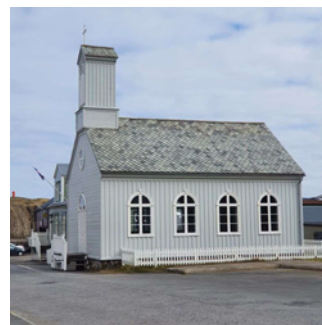
Mynd tekin 2020

Gerð húss:	Upphafleg	Núverandi	Helstu breytingar:	Hönnuðir breytinga:
Byggingarefni:	Timbur	Timbur	1880 Turninn spónarklæddur	
Útveggir:	Timbur	Timbur		
Þakgerð:	Mænisþak	Mænisþak	1899 Bárújárn sett á þakið og turninum líklega breytt á sama tíma	
Þakklæðning:	Steinskífur	Steinskífur	1940 Austurgafllinn múrhúðaður.	
Undirstaða:	Hlaðin í múr	Hlaðin í múr		
Útlit:	Einlyft / Turn / Útitróppur	Einlyft / Turn / Útitróppur	1951 Rafhitun sett í kirkjuna. Bekkir breikkaðir.	
			1993 Kirkjan sett í upprunalegt horf. Framkv. lauk árið 1998.

Listrænt gildi / Bygg.list:	Hátt	Einföld timburkirkja
Menningarsögulegt gildi:	Hátt	Er með elstu húsum í bænum og hluti af sögu bæjarins
Umhverfisgildi:	Hátt	Hluti af elstu timburhúsabyrpingu bæjarins við Aðalgötu
Upprunalegt gildi:	Hátt	Kirkjan hefur haldið upprunalegu gildi sínu
Tæknilegt ástand:	Hátt	Endurgerð var lokið 1997 og hefur kirkjunni verið vel haldið við síðan.

Varðveislugildi: Hátt Vegna byggingar og menningarsögu og umhverfis

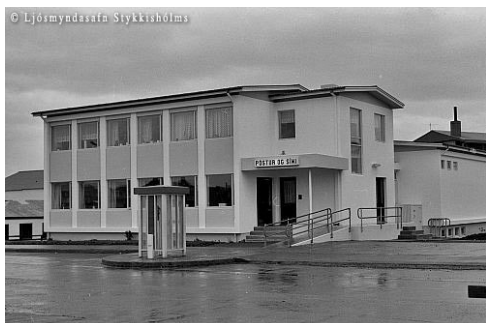
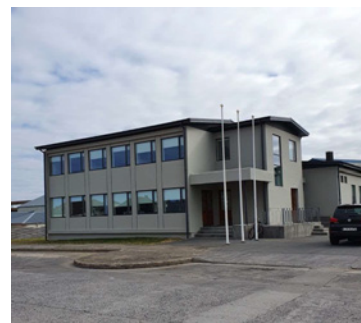
Mynd tekin um 1986

Gerð húss:	Upphafleg	Núverandi	Helstu breytingar:	Hönnuðir breytinga:
Byggingarefni:	Steinsteypt	Steinsteypt		
Útveggir:	múrað	Múrað		
Þakgerð:	Mænisþak	Mænisþak		
Þakklæðning:	Bárujárn	Bárujárn		
Undirstaða:		Steinsteypt		
Útlit:	Tvílyft / Útitróppur / Kjallari	Tvílyft / Útitróppur / Kjallari

Listrænt gildi / Bygg.list:	Miðlungs	Tvílyft hús með módernísk einkenni
Menningarsögulegt gildi:	Hátt	Var byggt sem pósthús með íbúð á efri hæð.
Umhverfisgildi:	Miðlungs	Hluti af gömlu götummyndinni
Upprunalegt gildi:	Hátt	Hefur haldið upprunna sínum
Tæknilegt ástand:	Hátt	Hefur fengið viðhald í gegnum árin
Varðveislugildi:	Hátt	Vel við haldið steinsteypuhús. Þjónaði bæjarbúum sem pósthús í áratugi.

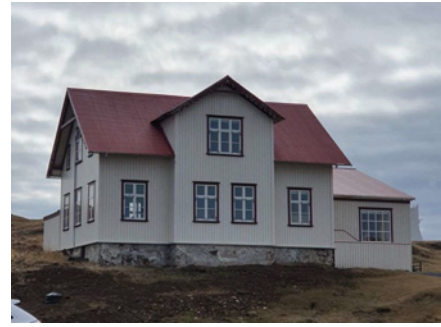
Mynd tekin 2020

Gerð húss:	Upphafleg	Núverandi	Helstu breytingar:	Hönnuðir breytinga:
Byggingarefni:	Timbur	Timbur	1947 Viðbygging við suðurenda hússins 8,6x6x4m.	Björgvin Rögnvaldsson, arkitekt
Útveggir:	Timbur	Timbur		
Þakgerð:	Mænisþak	Mænisþak	1960 Byggt við suðaustur hluta hússins. Stærð 5,8x10,65m	H.K
Þakklæðning:	Járnvarið	Bárujárn		
Undirstaða:	Hlaðin í múr	Hlaðin í múr		
Útlit:	Einlyft / Kvistir / Portbyggt / Ris / Reykháfur / Útitróppur / Kjallari	Einlyft / Kvistir / Ris / Útitróppur / Viðbygging / Kjallari

Listrænt gildi / Bygg.list:	Hátt	Tvílyft reisulegt timburhús með norsk-íslenskum sveitseráhrifum
Menningarsögulegt gildi:	Hátt	Kemur víða við í sögu bæjarins
Umhverfisgildi:	Hátt	Er stæðilegt timburhús. Stendur hátt og er áberandi í bæjarmyndinni.
Upprunalegt gildi:	Hátt	Hátt á eldri húshlutunum. Var endurgert í sinni upprunalegu mynd fyrir um 7 árum.
Tæknilegt ástand:	Hátt	Ástand nokkuð gott

Varðveislugildi: Hátt Hefur varðveislugildi vegna byggingarlistar uppruna og menningarsögu

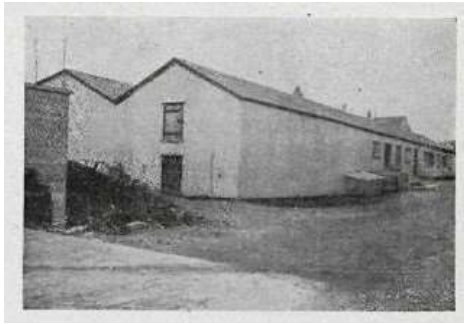
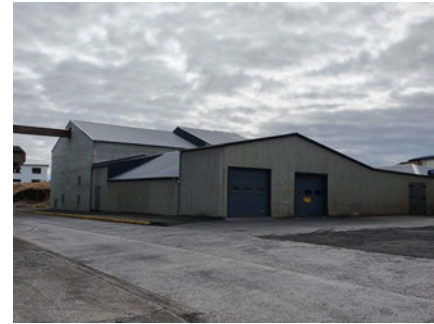
Austurgata 2 um 1945

Gerð húss:	Upphafleg	Núverandi	Helstu breytingar:	Hönnuðir breytinga:
Byggingarefni:	Timbur	Timbur	1932 Viðbygging, 25x7 metrar og 2,5 metrar að hæð, austan við húsið.	
Útveggir:	Bárujárn	Bára og steinsteypt	1943 Steinsteipt viðbygging austan við húsið. 25x7 metrar og 2,5 metrar að	
Þakgerð:		Mænisþak	1955 Viðbygging við norðausturhluta hússins. Frystiklefar og vélasalur	
Þakklæðning:		Bárujárn		
Undirstaða:		Steinsteypt		
Útlit:		Einlyft / Tvílyft

Listrænt gildi / Bygg.list:	Lágt	Fjórar samsettar byggingar í mismunandi formi
Menningarsögulegt gildi:	Hátt	Hluti af athafnarsögu bæjarins
Umhverfisgildi:	Miðlungs	Tengist atvinnustarfsemi í götunni
Upprunalegt gildi:	Lágt	Hefur tekið breytingum í gegnum árin og stækkað frá því að vera einföld timburskemma.
Tæknilegt ástand:	Miðlungs	Ytra byrði þökkalega við haldið

Varðveislugildi: Miðlungs Miðlungs varðveislugildi vegna tengingar við iðnsögu bæjarins

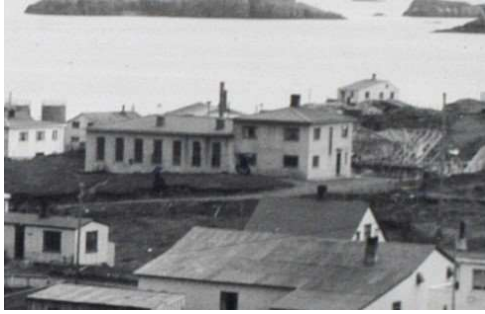
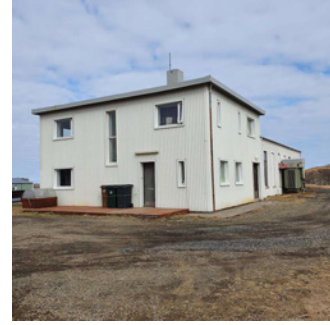
Mynd tekin um 1950

Gerð húss:	Upphafleg	Núverandi	Helstu breytingar:	Hönnuðir breytinga:
Byggingarefni:	Steinsteypt	Steinsteypt		
Útveggir:	Hraunað	Bára og hraunað		
Þakgerð:	Valmaþak	Valmaþak		
Þakklæðning:	Bárujárn	Bárujárn		
Undirstaða:	Steinsteypt	Steinsteypt		
Útlit:	Tvílyft / Reykháfur	Tvílyft / Reykháfur

Listrænt gildi / Bygg.list:	Miðlungs	Stílhreint steinsteypt hús með funkísáhrifum.
Menningarsögulegt gildi:	Hátt	Hluti af sögu bæjarins. Var byggt sem rafstöð bæjarins og þjónar enn því hlutverki í dag sem varadiselrafstöð. Einnig er í húsinu íbúð og áður slökkvistöð
Umhverfisgildi:	Miðlungs	Hluti af bæjarmyndinni.
Upprunalegt gildi:	Miðlungs	Byggingin hefur verið klædd.
Tæknilegt ástand:	Miðlungs	Húsinu hefur verið haldið vel við
Varðveislugildi:	Miðlungs	Húsið tengist menningarsögu bæjarins.

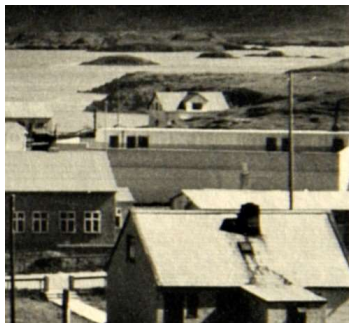
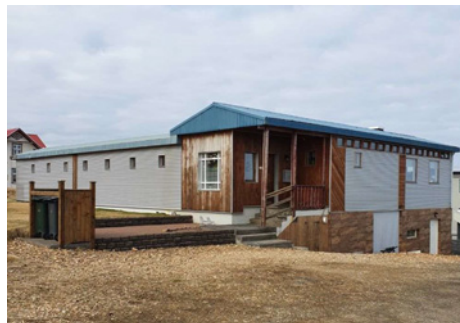
Mynd tekin um 1960

Gerð húss:	Upphafleg	Núverandi	Helstu breytingar:	Hönnuðir breytinga:
Byggingarefni:	Steinsteypt	Steinsteypt	1979 Búningsherbergi kvenna og afgreiðsla.	Jes Einar Þorsteinsson,
Útveggir:	Múrsléttað	Bára timbur og steinflísar	Grunnflöturinn stækkaði ekki	arkitekt
Þakgerð:	Valmaþak	Mænisþak	2003 Sundlaug breytt í íbúðarhús.	Erlar Kristjánsson,
Þakklæðning:	Bárujárn	Bárujárn		verkfræðingur
Undirstaða:	Steinsteypt	Steinsteypt		
Útlit:	Reykháfur	Einlyft / Glerskáli/Sólstofa / Reykháfur / Útitróppur / Viðbygging / Kjallari

Listrænt gildi / Bygg.list:	Lágt	Einfalt steinsteypt hús.
Menningarsögulegt gildi:	Hátt	Var byggt sem sundlaug og þjónaði því hlutverki í áratugi.
Umhverfisgildi:	Miðlungs	Hluti af menningarsögu bæjarins.
Upprunalegt gildi:	Lágt	Hefur verið breytt frá upprunalegu útliti og er íbúðarhús í dag.
Tæknilegt ástand:	Hátt	Húsið var gert upp árið 2003

Varðveislugildi: Miðlungs Þrátt fyrir tengingu hússins við sögu bæjarins hefur því verið breytt mikið.

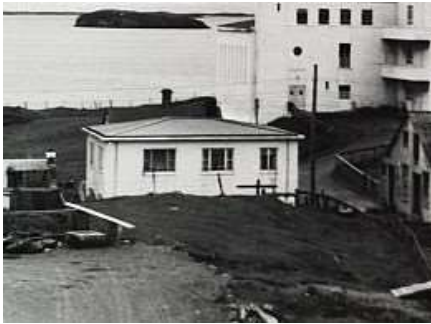
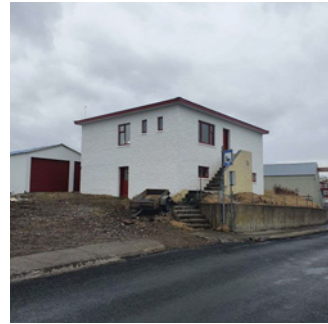
Mynd tekin árið 2020

Gerð húss:	Upphafleg	Núverandi	Helstu breytingar:	Hönnuðir breytinga:
Byggingarefni:	Steinsteyp	Steinsteyp	1960 Bílskúr	Steinar Guðmundsson
Útveggir:	Hraunað	Hraunað		
Þakgerð:	Valmaþak	Valmaþak		
Þakklæðning:		Bárujárn		
Undirstaða:	Steinsteyp	Steinsteyp		
Útlit:	Tvílyft / Reykháfur / Útitröppur / Kjallari	Einlyft / Útitröppur / Kjallari

Listrænt gildi / Bygg.list:	Miðlungs	Stílhreint einlyft steinsteypuhús með valmaþaki
Menningarsögulegt gildi:	Miðlungs	Íbúðarhús
Umhverfisgildi:	Miðlungs	
Upprunalegt gildi:	Hátt	Húsið hefur haldið sínu upprunalega formi
Tæknilegt ástand:	Lágt	Verið er að gera húsið upp.

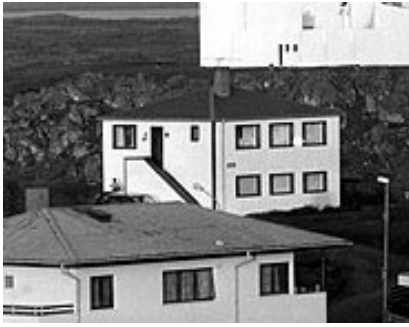
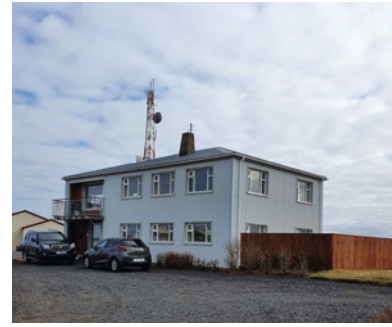
Mynd tekin um 1990

Gerð húss:	Upphafleg	Núverandi	Helstu breytingar:	Hönnuðir breytinga:
Byggingarefni:	Steinsteyp	Steinsteyp	2007 Viðbygging við norðurenda	Bæring Bjarnar Jónsson, arkitekt
Útveggir:	Steining, kvarts og tinna	Bárujárn		
Þakgerð:	Valmaþak	Valmaþak		
Þakklæðning:	Bárujárn	Bárujárn		
Undirstaða:	Steinsteyp	Steinsteyp		
Útlit:	Tvílyft / Reykháfur / Útitróppur	Tvílyft / Reykháfur / Svalir / Viðbygging

Listrænt gildi / Bygg.list:	Miðlungs	Tvílyft einfalt steinsteypuhús með funkisáhrifum
Menningarsögulegt gildi:	Miðlungs	Íbúðarhús og á tímabili í eigu Stykkishólmsbæjar og notað sem læknisbústaður
Umhverfisgildi:	Miðlungs	Húsið stendur hátt og sést vel frá Aðalgötunni
Upprunalegt gildi:	Miðlungs	Byggt hefur verið við húsið og það klætt
Tæknilegt ástand:	Hátt	Var gert upp árið 2007
Varðveislugildi:	Miðlungs	Vel við haldið steinsteypuhús

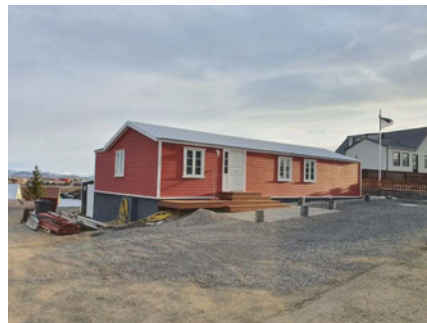
Danskir landmælingamenn ca. 1906

Gerð húss:	Upphafleg	Núverandi	Helstu breytingar:	Hönnuðir breytinga:
Byggingarefni:			1950 Húsið orðið 11,5x5m. Hæð 2m.	Ebenezer Sívertsen, smiður
Útveggir:	timbur að hluta járnvarið	Timbur		
Þakgerð:	Mænisþak	Mænisþak	1999 Viðbygging. Burðarvirki úr timbri. Þak er plexigler. Veggir krossviður og	Árni Traustason, verkfræðingur
Þakklæðning:	Bárujárn	Bárujárn	2020 Húsið lengt til suðurs og þaki breytt.	Sigurbjartur Loftsson, byggingatæknifræðingur
Undirstaða:	Steinsteypt	Steinsteypt		
Útlit:	Einlyft	Einlyft / Viðbygging

Listrænt gildi / Bygg.list:	Miðlungs	Einlyft timburhús með lágu rispaki
Menningarsögulegt gildi:	Hátt	Hluti af húsasögu bæjarins í upphafi 20. aldarinnar
Umhverfisgildi:	Miðlungs	Hluti af eldri timburhúsabygginginni í götunni
Upprunalegt gildi:	Miðlungs	Hefur tekið breytingum í gegn um tíðina og m.a. stækkað til suðurs og austurs. Hefur ekkert sérstakt upprunalegt gildi, en hefur verið gert upp.
Tæknilegt ástand:	Hátt	Húsið var gert upp árið 2021

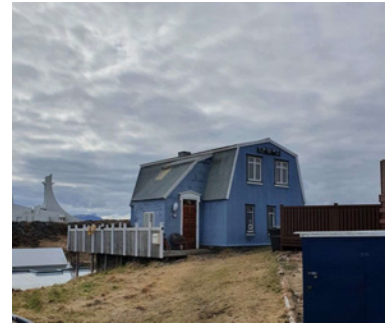
Danskir landmælingamenn ca. 1906

Gerð húss:	Upphafleg	Núverandi	Helstu breytingar:	Hönnuðir breytinga:
Byggingarefni:	Timbur	Timbur	1916 húsið orðið 9x8 álnir kjallari undir öllu húsinu skúrinn 5x4 álnir	
Útveggir:		Bárujárn		
Þakgerð:		Brotapak (mansard)	1922 Stækkað 1919. 8,35x6m. 5 herb eldh, gangur. Útihús 6,95x5,3m vegg hæð	
Þakklæðning:		Bárujárn		
Undirstaða:		Steinsteypt	1955 Byggt ofan á húsið	
Útlit:	Einlyft / Kjallari	Tvílyft / Inngönguskúr (bísлаг) / Kvistir / Svalir / Viðbygging / Kjallari

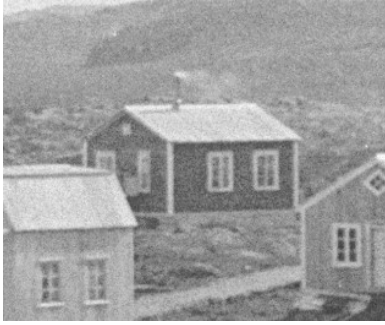
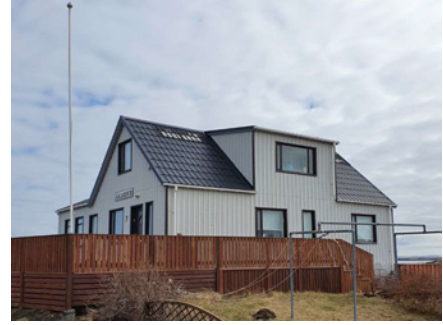
Danskir landmælingamenn ca. 1906

Gerð húss:	Upphafleg	Núverandi	Helstu breytingar:	Hönnuðir breytinga:
Byggingarefni:	Burður er timburstoðir	Burður er timburstoðir	1945 Norðrendinn byggður. Húsið orðið 11x5,15. vegg hæð 2,17 ris 1,20	
Útveggir:	Timbur	Ál		
Þakgerð:	Mænisþak	Mænisþak	1948 Ásgarður II endurbyggð 1948-1950. Húsið var 5x5m. að grunnfleti	
Þakklæðning:	Bárujárn	Litað skífujárn	1948 Húsinu skipt upp í tvær eingnir, Ásgarður I og II	
Undirstaða:	Hlaðin í múr	Steinsteypt	1949 Ásgarður 1 endurbyggður 1949-1951. Húsið var 11,2x6,3m. að grunnfleti	
Útlit:	Einlyft	Tvílyft / Kvistir / Ris / Viðbygging / Kjallari	1962 Byggt ofan á suðurhluta hússins
