VATNEYRI HÚSAKÖNNUN

Greinagerð ágúst 2019

GINGI teiknistofa

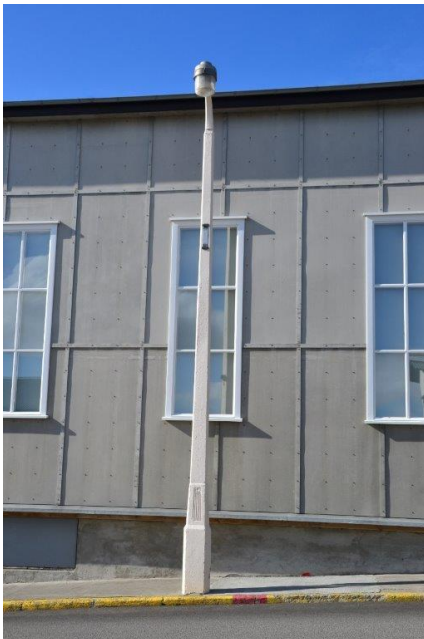
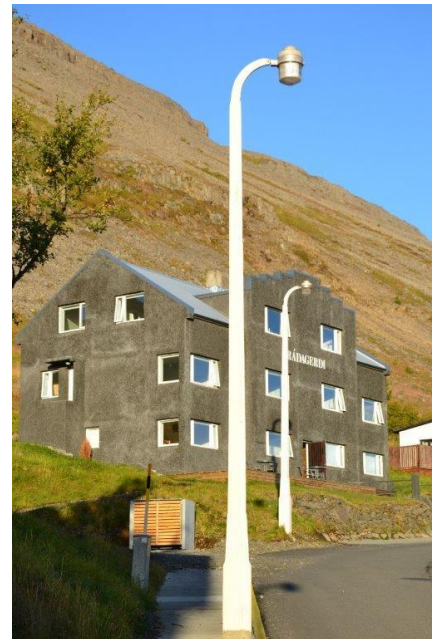
Árið 1950 er tekin í notkun ný díselrafstöð í þorpinu og samhliða sett upp ný götulýsing. Ljósastaurarnir voru úr járnbentri steynsteypu og fluttir inn frá Englandi með togurum Vatneyrarversluar. Milli stauranna voru 60 metrar, í hverju ljóskeri 300 watta perur og þótti þorpið flóðlýst þegar framkvæð lauk. Staurar þessir eru einstakir hér á landi og eitt af einkennum þorpsins en því miður hefur þeim fækkað mikið en nú er ætlunin að varðveita þá sem eftir eru og þá í samfelldrun röðum, frá Aðalstræti 1 og upp Hólsbrekku, í Túngötu og hluta Bjarkargötu, í Króknum og í Urðargötu.

Mynd 22. Ljósastaur við Skaldborg.

Mynd 23. Ljósastaur í Hólsbrekku.

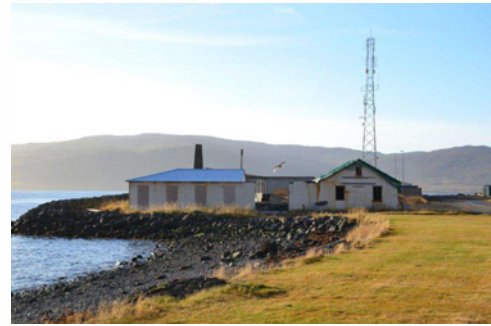
Salthúsið, 2018.

Gerð húss:	Upphafleg:	Núverandi:	Helstu breytingar:	Hönnuðir breytinga:
Byggingarefni: Timbur, bindingar		Timbur, bindingar	1938 Smiðjan tengd Salthúsinu með viðbyggingu.	Ókunnur,
Útveggir: Bárújárn		Bárújárn		
Þakgerð: Mænisþak		Mænisþak		
Þakklæðning: Rennisúð		Bárújárn		
Undirstaða: Grunnur er úr		4" x 4" gólfbitar hvíla á 6" x		
Útlit: Einlyft		Einlyft

Salthúsið verður til í núverandi mynd árið 1912 þegar svo kölluðum Oddahúsum, sem voru tvö samliggjandi þakkús, var breytt þannig að þau urðu undir einu þaki. Óvíst er um aldur Oddahúsana en komið hefur í ljós að þau höfðu timburþak, rennisúð. Veggir hússins voru hafðir útstæðir að neðan þannig að ekki reyndi eins mikið á þá, þegar húsið var fullt upp í mæni. Smiðjan var tengd Salthúsinu með viðbyggingu árið 1938.

Millibygging og salthús voru að hrúni kominn og var tekin sú ákvörðun árið 2015, í samráði við Húsafriðunarnefnd, að taka niður millibyggingu og stærstan hluta salthús. Skambitar og stoðir höfðu verið fjarlægðar úr salthúsinu þannig að útveggir höfðu gengið út og þakið sigið. Þak millibyggingar sem hvíldi á salthúsi hafði sigið og ýtt steiptum útvegg út þannig að hann var að hrúni kominn. Sá hluti salthúss sem enn stendur, steiptur milliveggur hélt þeim hluta saman, er upprunalegur og er ætlunin að varðveita hann en endurbyggja síðan þann hluta sem tekinn var niður í sömu mynd og upprunalegt hús. Ennfremur er ætlunin að gera hálfþak milli smiðju og salthúss í norðausturenda og steypa upp í op á útvegg millirýmis þannig að upprunalegt útlit verði á þeirri hlið. Tillögur hafa verið gerðar að þessari endurbyggingu og er beðið fjármögnunar.

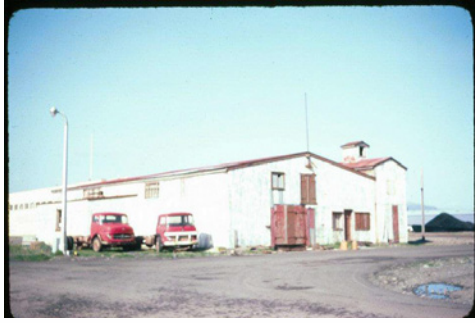
Pakkhúsið u.þ.b. 1970

Gerð húss:	Upphafleg:	Núverandi:	Helstu breytingar:	Hönnuðir breytinga:
Byggingarefni: Timbur, bindingar		Timbur, bindingar	1906 Fiskþurrkunarturn	Ókunnur,
Útveggir: Timbur		Bárujárn		
Pakgerð: Mænisþak		Mænisþak	1899 Verbúðarskúr við suðausturhlið - nú horfinn.	Ókunnur,
Pakkklæðning: Bárujárn		Bárujárn		
Undirstaða: Hlaðin úr hraungrýti/grjóti		Hlaðin úr hraungrýti/grjóti		
Útlit: Tvílyft		Tvílyft Turn

Undanfarin ár hefur verið unnið að uppgerð hússins en það var orðið í mjög slæmu ástandi þegar viðgerð hófst. Húsið var klætt bárujarni til bráðabirgða til að verja húsið meðan unnið er að viðgerð en ætlunin er að húsið verði með upprunalegu útliti að viðgerð lokinni.

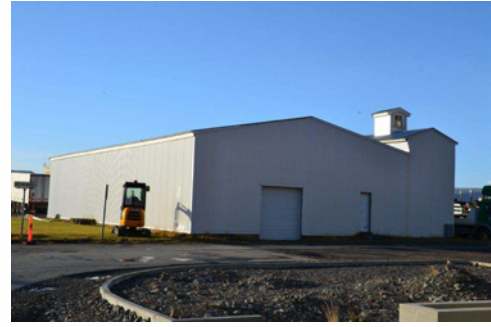
Pakkhúsið 2017

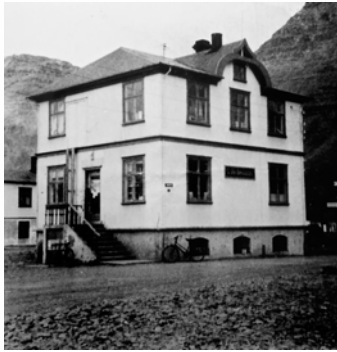
Vatneyrabúðin fyrir miðja síðustu öld.

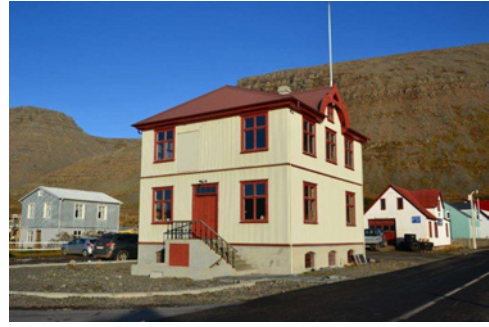
Vatneyrabúðin 2018.

Gerð húss:	Upphafleg:	Núverandi:	Helstu breytingar:	Hönnuðir breytinga:
Byggingarefni:	Timbur, bindingar	Timbur, bindingar		
Útveggir:	Bárujárn	Bárujárn		
Þakgerð:	Valmaþak	Valmaþak		
Þakklæðning:	Bárujárn	Bárujárn		
Undirstaða:	Steinsteypt	Steinsteypt		
Útlit:	Tvílyft Kvistir Ris Reykháfur Útitróppur	Tvílyft Kvistir Ris Reykháfur Útitróppur		
Saga

Þegar Vatneyrarfyrirtækin hættu rekstri stóð búðin eftir með öllum innréttingum og gögnum. Þegar uppgerð á búðinni hófst undir leiðsögn Húsafriðunarnefndar voru munir og innréttingar settar í geymslu. Endurbótum og viðhaldi að utan var lokið fyrir um það bil 8 árum en bið hefur verið á að framkvæmdum að innan ljúki.

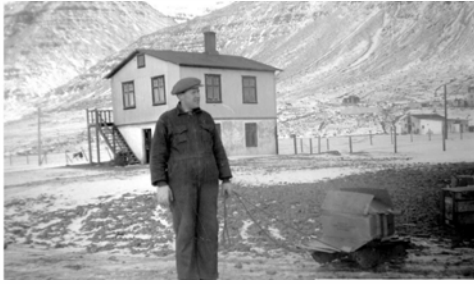
Gamla bakaríið fyrir 1946.

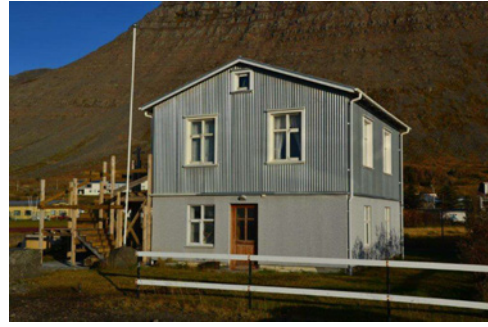
Aðalstræti 1a, 2018.

Gerð húss:	Upphafleg:	Núverandi:	Helstu breytingar:	Hönnuðir breytinga:
Byggingarefni: Steinsteyp		Steinsteyp	1930 Byggt hæð ofan á húsið úr timbri.	Ó. F. Ólafsson,
Útveggir: Múrsléttað		Bárujárn	Jugendgluggar.	
Þakgerð: Mænisþak		Mænisþak		
Þakklæðning: Bárujárn		Bárujárn		
Undirstaða: Steinsteyp		Steinsteyp		
Útlit: Einlyft		Tvílyft		
	Inngönguskúr (bíslag)	Inngönguskúr (bíslag)		
	Reykháfur

Húsið hefur verið einangrað að utan, efri hæð klædd báru og neðri steni, og sitja því gluggar innar en áður. Inngangsskúr og steyptrar tröppur eru seinni tíma.

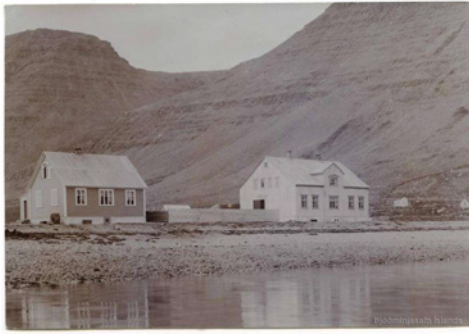
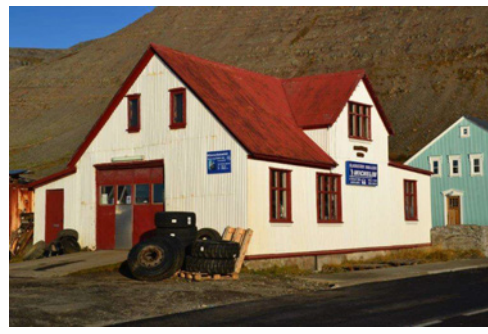
Aðalstræti 3, 2017.

Mynd tekin fyrir 1907 - Húsið til vinstri,

Gerð húss:	Upphafleg:	Núverandi:	Helstu breytingar:	Hönnuðir breytinga:
Byggingarefni:	Timbur, bindingar	Timbur, bindingar	Viðbygging	
Útveggir:	Bárujárn	Bárujárn		
Þakgerð:	Mænisþak	Mænisþak	Kvistur	
Þakklæðning:	Bárujárn	Bárujárn		
Undirstaða:	Hlaðin úr tilhöggnu grjóti	Hlaðin í múr		
Útlit:	Einlyft Inngönguskúr (bíslag) Reykháfur Kjallari	Einlyft Inngönguskúr (bíslag) Kvistur Ris Viðbygging

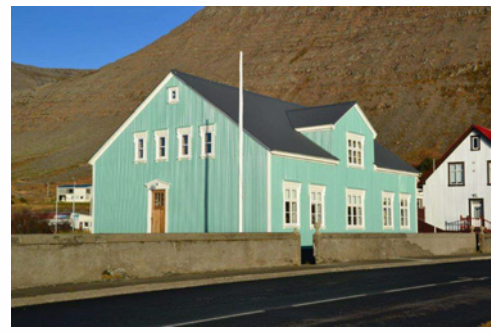
Ólafshús 2017.

Gerð húss:	Upphafleg:	Núverandi:	Helstu breytingar:	Hönnuðir breytinga:
Byggingarefni: Timbur, bindingar		Timbur, bindingar	2016 Húsið gert upp og fært nær upprunalegu útliti.	Gunnlaugur Björn Jónsson, Arkitekt
Útveggir: Timbur		Bárujárn		
Þakgerð: Mænisþak		Mænisþak		
Þakklæðning: Bárujárn		Bárujárn		
Undirstaða: Hlaðin í múr		Hlaðin í múr		
Útlit: Portbyggt		Einlyft		
	Ris	Kvistir		
	Einlyft	Portbyggt		
	Reykháfur	Ris		
Saga	Kvistir	Kjallari

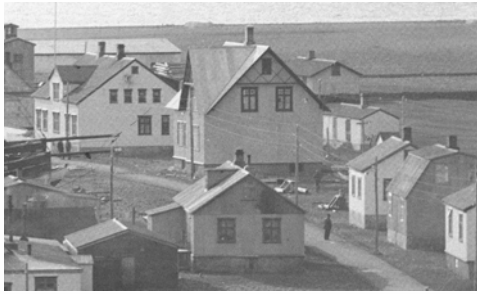
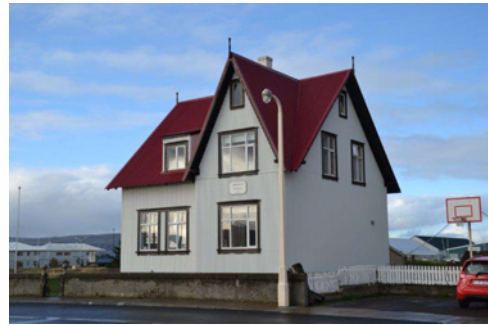
Garðarshús með gaffskrauti - 1928.

Garðarshús 2017.

Gerð húss:	Upphafleg:	Núverandi:	Helstu breytingar:	Hönnuðir breytinga:
Byggingarefni:	Timbur, bindingar	Timbur, bindingar		
Útveggir:	Bárujárn	Bárujárn		
Þakgerð:	Mænisþak	Mænisþak		
Þakklæðning:	Bárujárn	Bárujárn		
Undirstaða:	Steinsteypt	Steinsteypt		
Útlit:	Einlyft Kvistir Portbyggt Ris	Einlyft Kvistir Portbyggt Ris		
Saga	Reykháfur	Reykháfur

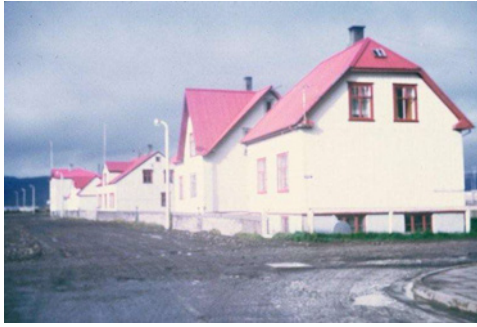
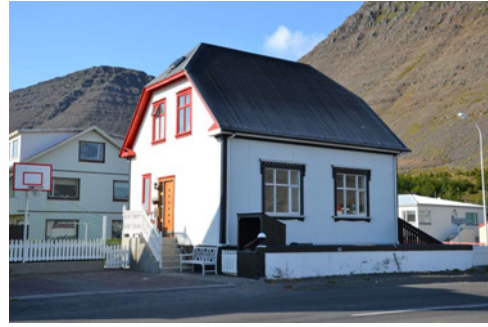
Aðalstræti 9, 2018.

Jóhannshús fremst á myndinni, 1960-70.

Gerð húss:	Upphafleg:	Núverandi:	Helstu breytingar:	Hönnuðir breytinga:
Byggingarefni:	Timbur, bindingar	Timbur, bindingar		
Útveggir:	Bárujárn	Bárujárn		
Þakgerð:	Gaflsneitt þak	Gaflsneitt þak		
Þakklæðning:	Bárujárn	Bárujárn		
Undirstaða:	Hlaðin úr tilhöggnu grjóti	Steinsteypt		
Útlit:	Einlyft Portbyggt Ris Reykháfur	Einlyft Portbyggt Ris Útitróppur		
Saga	Útitróppur	Kjallari

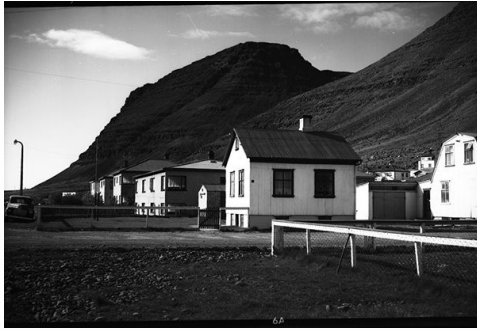
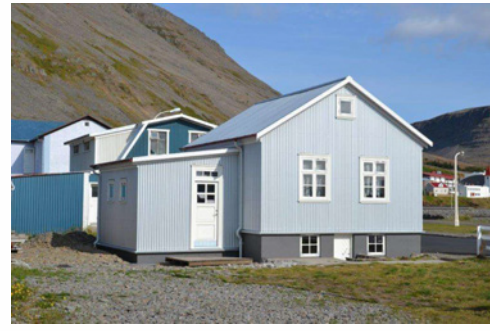
Aðalstræti 11, 2017.

Stínihús á 6. áratug síðustu aldar.

Gerð húss:	Upphafleg:	Núverandi:	Helstu breytingar:	Hönnuðir breytinga:
Byggingarefni:	Timbur, bindingar	Timbur, bindingar	2015 Stækking bíslags og nýir gluggar í upprunal. mynd	Gunnlaugur Björn Jónsson, Arkitekt
Útveggir:	Bárujárn	Bárujárn		
Þakgerð:	Mænisþak	Mænisþak		
Þakklæðning:	Bárujárn	Bárujárn		
Undirstaða:	Steinsteypt	Steinsteypt		
Útlit:	Einlyft Inngönguskúr (bíslag) Ris Reykháfur	Einlyft Inngönguskúr (bíslag) Ris Viðbygging		
Saga	Útitróppur	Kjallari

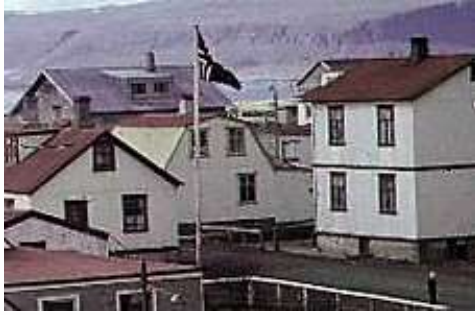
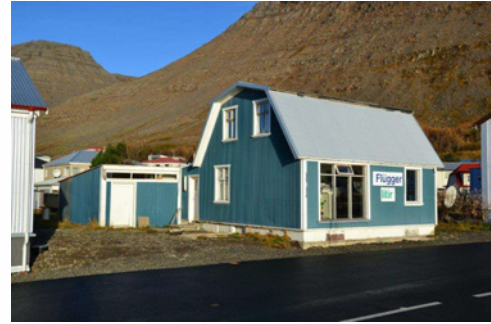
Aðalstræti 13, 2018.

Húsið fyrir miðju, u.þ.b. 1960

Gerð húss:	Upphafleg:	Núverandi:	Helstu breytingar:	Hönnuðir breytinga:
Byggingarefni:	Timbur, bindingar	Timbur, bindingar	1956 Bílskúr	Ókunnur,
Útveggir:	Bárujárn	Trapisustál		
Þakgerð:	Brotapak (mansard)	Brotapak (mansard)	Kvistur	Ókunnur,
Þakklæðning:	Bárujárn	Bárujárn		
Undirstaða:	Hlaðin í múr	Hlaðin úr tilhöggnu grjóti	1950 Ný klæðning	Ókunnur,
Útlit:	Einlyft Inngönguskúr (bísлаг) Ris Reykháfur	Einlyft Inngönguskúr (bísлаг) Viðbygging Ris		
Saga	Kjallari	Kjallari

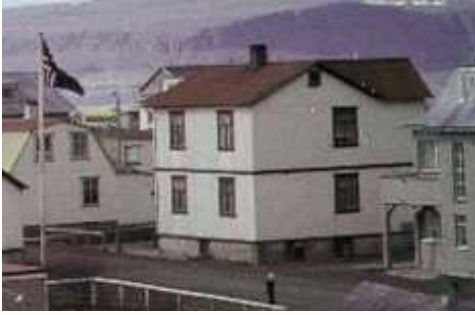
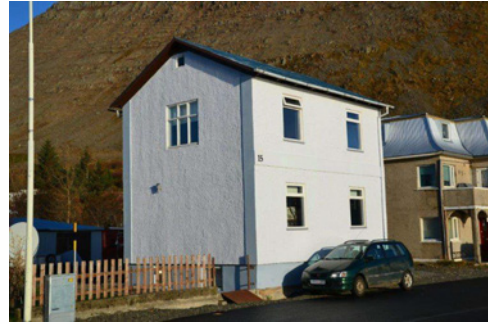
Aðalstræti 15, 2018.

Kristínshús, u.þ.b. 1960

Gerð húss:	Upphafleg:	Núverandi:	Helstu breytingar:	Hönnuðir breytinga:
Byggingarefni: Timbur, bindingar		Timbur, bindingar	1928 Byggð hæð ofan á húsið	Jón Ingibjörn Jónsson, Smiður
Útveggir: Bárújárn		Forskalaðir utan á bárújárn		
Þakgerð: Mænisþak		Mænisþak		
Þakklæðning: Bárújárn		Bárújárn		
Undirstaða:		Steinsteypt		
Útlit:	Einlyft Reykháfur Kjallari	Ris Tvílyft Svalir Útitröppur Kjallari

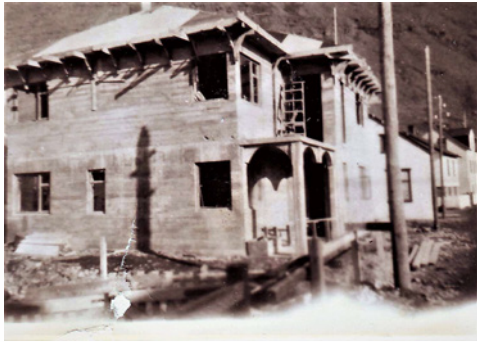
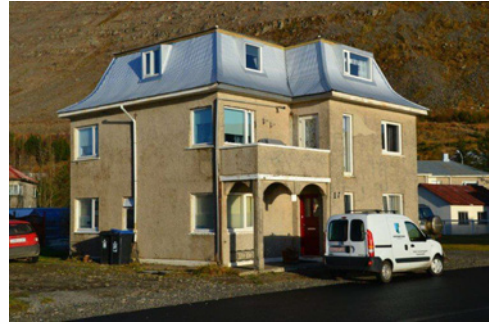
Aðalstræti 17, 2017.

Húsið í byggingu 1944

Gerð húss:	Upphafleg:	Núverandi:	Helstu breytingar:	Hönnuðir breytinga:
Byggingarefni: Steinsteyp		Steinsteyp	1966 Þakhæð ca 1966	
Útveggir: Skeljasandur		Skeljasandur		
Þakgerð: Valmaþak		Valmaþak		
Þakklæðning: Bárújárn		Bárújárn		
Undirstaða: Steinsteyp		Steinsteyp		
Útlit: Tvílyft		Tvílyft		
	Svalir	Ris		
	Reykháfur	Portbyggt		
		Svalir

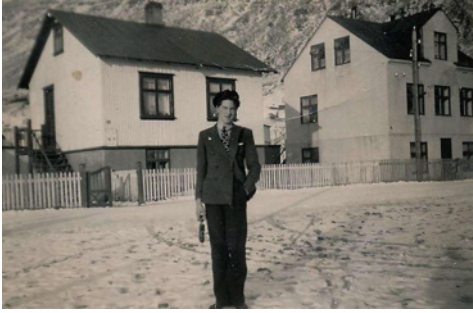
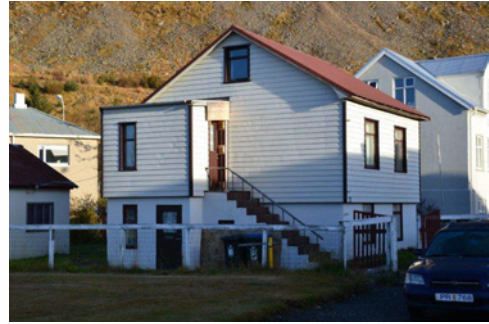
Aðalstræti 21, 2018.

Aðalstræti 21 á 4. áratug síðustu aldar.

Gerð húss:	Upphafleg:	Núverandi:	Helstu breytingar:	Hönnuðir breytinga:
Byggingarefni: Timbur, bindingar		Timbur, bindingar		
Útveggir: Bárújárn		Bárújárn	Húsið einangrað að utan og klætt skarsúðsmótaðri stálklæðningu	
Þakgerð: Mænisþak		Mænisþak		
Þakklæðning: Bárújárn		Bárújárn		
Undirstaða: Steinsteypt		Steinsteypt		
Útlit: Einlyft		Einlyft		
	Ris	Inngönguskúr (bíslag)		
	Útitróppur	Ris		
	Kjallari	Útitróppur		
Saga	Reykháfur	Kjallari

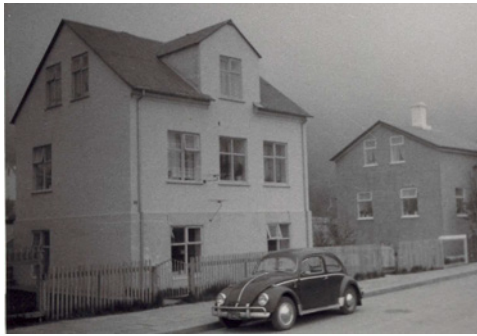
Steinninn á áttunda áratug síðustu aldar.

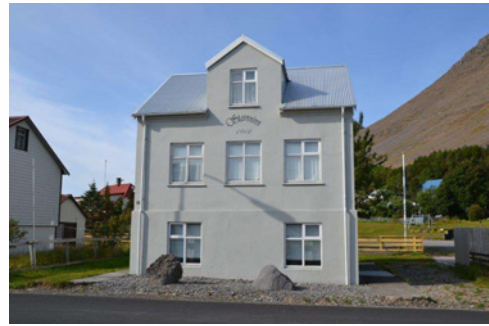
Aðalstræti 23, 2018.

Gerð húss:	Upphafleg:	Núverandi:	Helstu breytingar:	Hönnuðir breytinga:
Byggingarefni: Steinsteyp		Steinsteyp	1950 Inngangur jarðh. færður í viðb. á bakhlið. Tröppur og anddyri 1. h. í	
Útveggir: Múrsléttað		Múrsléttað		
Þakgerð: Mænisþak		Mænisþak		
Þakklæðning: Bárújárn		Bárújárn		
Undirstaða: Steinsteyp		Steinsteyp		
Útlit: Tvílyft		Tvílyft		
	Portbyggt	Inngönguskúr (bíslag)		
	Reykháfur	Viðbygging		
	Útitröppur	Portbyggt		
Saga	Viðbygging	Kvistir

Húsið Byggt 1912 sem tveggja íbúða hús og er það í dag elsta steinsteypa íbúðarhús Vatneyrar. Húsið hafði upphaflega tvo skorsteina sem hafa verið fjarlægðir. Inngangur jarðhæðar var á miðri götuhlið fram til ca 1952 en var þá færður á bakhlið samhliða því að tröppur og anddyri efri hæðar voru byggð. Framan af var kýr höfð í húsinu á jarðhæð en fleiri dæmi eru um að neðstu hæðir húsa væru notuð fyrir skepnur má þar t.d. nefna Veðramæti, (Aðalstræti 77a).

Listrænt gildi / Byggingarlist:	Miðlungs	Reisulegt steinsteyp hús frá byrjun síðustu aldar.
Menningarsögulegt gildi:	Hátt	Íbúðarhús. Elsta steinsteypa hús Vatneyrar og sem slíkt mikilvægt í byggingasögu Vatneyrar.
Umhverfisgildi:	Hátt	Mikilvægt í götummynd Aðalstrætis.
Upprunalegt gildi:	Hátt	Að mestu upprunalegt nema skorsteinar fjarlægðir og fög vantar í glugga.
Tæknilegt ástand:	Hátt	Húsinu vel viðhaldið.

Varðveislugildi: Hátt Elsta steinsteypa húsið á Vatneyri áberandi í götummynd og mikilvægt í byggingasögu Vatneyrar.

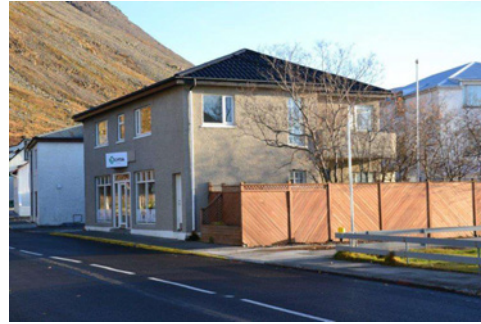
Aðalstræti 6, 2017.

Gerð húss:	Upphafleg:	Núverandi:	Helstu breytingar:	Hönnuðir breytinga:
Byggingarefni: Steinsteipt		Steinsteipt		
Útveggir: Skeljasandur		Málað yfir skeljun	Stallað stál á þaki og rennur færðar úr fyrir steipta rennu.	
Þakgerð: Valmaþak		Valmaþak		
Þakklæðning: Bárújárn		Mótaðar málmplötur		
Undirstaða: Steinsteipt		Steinsteipt		
Útlit: Tvílyft		Tvílyft		
	Reykháfur	Svalir		
	Svalir

Húsið byggt og hannað af Inga Kristjánssyni húsasmíðameistara fyrir Ásmund B. Ólsen kaupmann. Teikningar samþ. í byggingarnefnd 15. júní 1942. Ásmundur rak verslun á fyrstu hæð og flugafgreiðslu frá árinu 1965. Á efri hæð var íbúð Ásmundar. Innskot var á götuhlið fyrir miðju húsi þar sem gengið var inn í búðina. Þetta skot varð samkomustaður unglinga og kallað hreiðrið eða ástarhreiðrið. Nú hefur hurðin verið færð utar og í dag er apótek á jarðhæð. Stallað stál hefur verið sett á þak og kantur færður út fyrir steipta rennu.

Listrænt gildi / Byggingarlist:	Miðlung	Eitt af veglegri funkishúsum við Aðalstræti.
Menningarsögulegt gildi:	Hátt	Byggt sem verslun með íbúð á efti hæð.
Umhverfisgildi:	Hátt	Húsið mikilvægt í götummynd og hluti af vísi að miðbæ á Vatneyri.
Upprunalegt gildi:	Miðlung	Þak fært út fyrir steiptar rennur kantur klæddur og þak með stölluðu stáli. að öðru leiti upprunalegt.
Tæknilegt ástand:	Hátt	Gott viðhald.

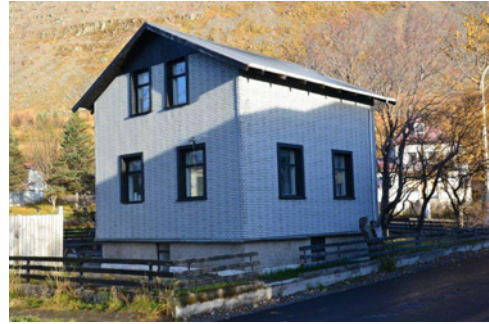
Aðalstræti 25, 2018.

Gerð húss:	Upphafleg:	Núverandi:	Helstu breytingar:	Hönnuðir breytinga:
Byggingarefni: Timbur, bindingar		Timbur, bindingar	1912 Ris með háu porti.	
Útveggir: Timbur		Múrsteinslíki		
Þakgerð: Mænisþak		Mænisþak	Húsið múrað að utan, (forskalað).	
Þakklæðning: Rennisúð - tillgáta		Bárujárn	1940-50	
Undirstaða: Hlaðin í múr		Hlaðin í múr		
Útlit: Einlyft		Einlyft		
	Inngönguskúr (bísлаг)	Inngönguskúr (bísлаг)		
	Kjallari	Kvistir		
	Ris	Portbyggt

Húsið er reist fyrir 1866 og átti það Steenbach sem var síðasti danski kaupmaðurinn á Vatneyri. Hann ánafnaði húsið Andríu Ásgeirsen frænku sinni, árið 1869. Byggingarár samkvæmt fasteignamati er 1912, en samkv. gömlum myndum líklega það ár sem byggð er hæð ofan á húsið. Upphaflega var húsið ein hæð á, hlöðnum kjallara, með lágu risi og líklega verið með timburklæðningu en síðar klætt bárujárni. Síðan hefur húsið verið hækkað augnstungið og múrhúðað og seinna einangrað að utan, klætt með múrsteinslíki og kvistir settir á þak. Húsið mun vera að stofni til það elsta á Vatneyri.

Listrænt gildi / Byggingarlist:	Lágt	Seinni tíma breytingar mjög til lýta, en að mestu afturkræfar.
Menningarsögulegt gildi:	Hátt	Elsta íbúðarhús Vatneyrar.
Umhverfisgildi:	Hátt	Mikilvægt í götummynd Aðalstrætis og hluti af timburhúsabyggð Vatneyrar.
Upprunalegt gildi:	Lágt	Einangrunargrind og klæðning að utan ásamt gluggabreytingu og kvistum til lýta.
Tæknilegt ástand:	Lágt	Húsinu vel viðhaldið með tilliti til seinni tíma breytinga.

Varðveislugildi: Hátt Sem elsta hús Vatneyrar er húsið með hátt varðveislugildi. Ennfremur mikilvægt fyrir götummynd.

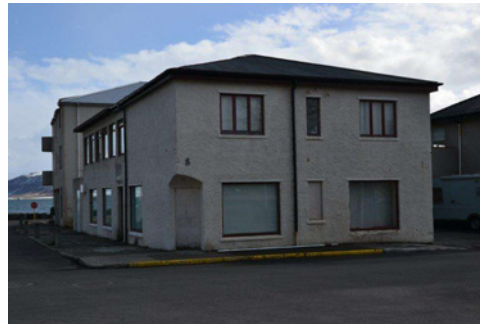
Aðalstræti 8, 2017.

Gerð húss:	Upphafleg:	Núverandi:	Helstu breytingar:	Hönnuðir breytinga:
Byggingarefni: Steinsteyp		Steinsteyp	1959 Viðbygging á einni hæð við suðurhlíð.	Gunnar B. Guðmundsson,
Útveggir: Skeljasandur		Skeljasandur - málað		
Þakgerð: Valmaþak		Valmaþak	1969 Byggð hæð ofná viðbyggingu og húsið stækkað, á tveimur hæðum í vestur.	Gunnar Hansson, Arkitekt
Þakklæðning: Bárújárn		Bárújárn		
Undirstaða: Steinsteyp		Steinsteyp		
Útlit: Tvílyft		Tvílyft		
	Reykháfur	Hornsneitt		
		Viðbygging

Elstu teikningar (ódagsettar og óundirritaðar) sýna húsið með tveimur íbúðum og án hornsneiðingar sem mun hafa komið þegar neðstu hæð var breytt í verslun. Hornluggar voru beggja vegna á suðurhlíð á báðum hæðum. Árið 1936 veitir bygginganefnd Kristjáni leyfi til að setja útidyr á norðausturhorn.

Húsið var byggt sem hornhús en Ingólfur byggir við það við það í tveimur áföngum, fyrst byggt við meðfram götu í átt að Strandgötu og síðast byggt við bakvið hús.

Listrænt gildi / Byggingarlist:	Miðlungs	Húsið, með viðbyggingu Gunnars Hanssonar, samsvarar sér þokkalega.
Menningarsögulegt gildi:	Miðlungs	Eitt af verslunarhúsum "miðbæjarins".
Umhverfisgildi:	Hátt	Áverandi í götummynd, hornhús.
Upprunalegt gildi:	Lágt	Upphaflega byggt sem íbúðarhús en byggt við það í tveimur áföngum. Hraunað í upphafi en nú málað.
Tæknilegt ástand:	Miðlungs	Komið að viðhaldi að uta.

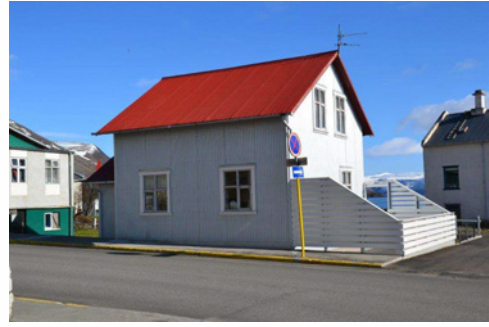
Aðalstræti 10, 2018.

Gerð húss:	Upphafleg:	Núverandi:	Helstu breytingar:	Hönnuðir breytinga:
Byggingarefni:	Timbur, bindingar	Timbur, bindingar		
Útveggir:	Bárujárn	Bárujárn		
Þakgerð:	Mænisþak	Mænisþak		
Þakklæðning:	Bárujárn	Bárujárn		
Undirstaða:	Steinsteypt	Steinsteypt		
Útlit:	Einlyft Inngönguskúr (bíslag) Portbyggt Reykháfur	Einlyft Inngönguskúr (bíslag) Portbyggt

Íbúðarhús kennt við fyrsta eiganda Jósep Guðjónsson. Húsið eitt af yngri timburhúsum Vatneyrar en hefðbundin timburhús voru byggð langt fram á fjórða áratuginn á Patreksfirði. Á tímabili var rekin greiðasala í húsinu og sóttu þangað mikið færeyskir sjómenr sem voru fjölmennir í áhöfnum togara Vatreyrarbræðra. Seinna var húsið nýtt sem verbúð.

Húsið óbreytt fyrir utan seinni tíma gluggabreytingar, líður fyrir hækun götu eins og önnur hús í Hólsbrekkunni.

Listrænt gildi / Byggingarlist:	Miðlungs	Einfalt timburhús hús frá þriðja áratugnum.
Menningarsögulegt gildi:	Miðlungs	Íbúðarhús - Byggingarhefð á staðnum í lok þriðja áratugarins.
Umhverfisgildi:	Hátt	Húsið er fyrst í samfeldri röð fjögurra timburhúsa í Hólsbrekkunni og mikilvægur hluti götumyndarinnar.
Upprunalegt gildi:	Miðlungs	Vantar fög í glugga og gluggum á götuhlið breytt. Að öðru leit upprunalegt.
Tæknilegt ástand:	Miðlungs	Gangstétt hefur verið steipt upp að útvegg og gluggar á götuhlið styttir.

Varðveislugildi: Hátt Eitt húsa í samfeldri röð timburhúsa í Hólsbrekkunni og hefur í því samhengi hátt varðveislugildi.

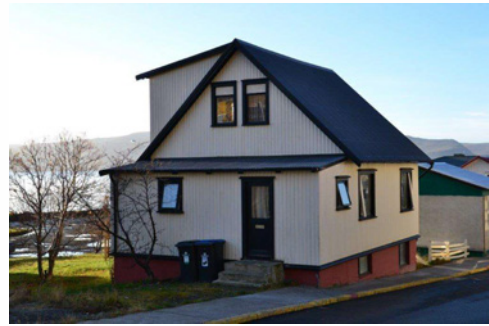
Aðalstræti 14, 2018.

Gerð húss:	Upphafleg:	Núverandi:	Helstu breytingar:	Hönnuðir breytinga:
Byggingarefni:	Timbur, bindingar	Timbur, bindingar	1957 Hafnarfjarðarkvistur á suðurhlíð.	Guðjón Jóhannesson, Smiður
Útveggir:	Bárujárn	Timbur		
Þakgerð:	Mænisþak	Mænisþak		
Þakklæðning:	Bárujárn	Bárujárn		
Undirstaða:	Steinsteypt	Steinsteypt		
Útlit:	Einlyft Inngönguskúr (bíslag) Ris Reykháfur	Einlyft Inngönguskúr (bíslag) Kvistir Ris		
Saga	Kjallari	Útitróppur

Hár steinsteyptu kjallari er á húsinu og voru upphaflega tvær íbúðir í því en við breytingu 1957 er þriðju íbúð bætt við á þakhæð. Húsið var upphaflega með bárujárn og krosspóstagluggum en er nú með lóðréttum kúlupanil og breyttum gluggum. Kvistur á húsinu seinni tíma (1957) fyrirbrigði.

Listrænt gildi / Byggingarlist:	Miðlungs	Húsið líður fyrir kvist, klæðningu og gluggabreytingu.
Menningarsögulegt gildi:	Hátt	Húsið er það elsta í Hólsbrekkunni og með byggingu þess fer byggðin að teygja sig í átt að Geyrseyri.
Umhverfisgildi:	Hátt	Húsið er það þriðja í samfeldri röð fjögurra timburhúsa í Hólsbrekkunni og mikilvægur hluti götumyndarinnar.
Upprunalegt gildi:	Lágt	Húsið líður fyrir kvist, klæðningu og gluggabreytingu. En samfara eðlilegu viðhaldi gæti húsið komið til sjálfs síns.
Tæknilegt ástand:	Lágt	Kúlupanesklæðning, breyttir gluggar og kvistur. Allt þó afturkræft.

Hátt Elsta húsið í samfeldri röð timburhúsa í Hólsbrekku sem kend er við húsið.

Húsið hefur verið mælt upp og gerð tillaga að endurbótum þar sem gert er ráð fyrir að húsið færist nær uppruna. Endurbætur eru hafnar og hafa gluggar á suðurhlíð kjallara verið smíðaðir í upprunalegri mynd.

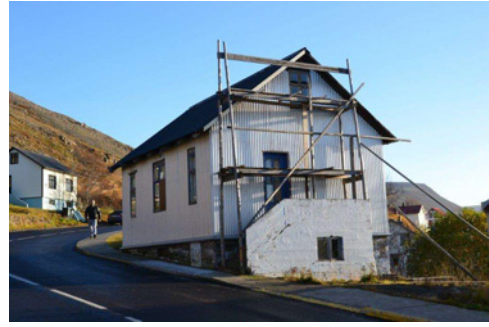
Dallahús 2017, unnið að uppgerð.

Gerð húss:	Upphafleg:	Núverandi:	Helstu breytingar:	Hönnuðir breytinga:
Byggingarefni:	Timbur, bindingar	Timbur, bindingar	1939 Steyptar útitróppur	Ókunnur,
Útveggir:	Bárujárn	Bárujárn		
Þakgerð:	Mænisþak	Mænisþak		
Þakklæðning:	Bárujárn	Bárujárn		
Undirstaða:	Steinsteypt	Steinsteypt		
Útlit:	Einlyft Ris Reykháfur Útitróppur Kjallari	Einlyft Ris Útitróppur Kjallari

Reist af Daníel P. Hansen, sem átti færeyska móður og norskan föður, og konu hans Sigríði Ólafsdóttur. Í húsinu voru tvær íbúðir og var kjallaraíbúð leigð út. Teikningar, undirritaðar af Davíð Jónssyni og voru samþykktar á fundi byggingarnefndar 21 ágúst 1928. Húsið er byggt undir lok timburhúsatímabilsins og er einfalt alþýðuhús í góðum hlutföllum. Húsið vel varðveitt, óbreytt að utan frá upphafi og er nú unnið við viðhald á ytra byrði. Húsið er mikilvægt í götummynd Aðalstrætis, það síðasta og efsta í samfeldri röð fjögura timburhúsa í Hólsbrekku.

Listrænt gildi / Byggingarlist:	Hátt	Einfalt alþýðuhús í góðum hlutföllum.
Menningarsögulegt gildi:	Hátt	Byggingarhefð á staðnum í lok þriðja áratugarins. Teiknað og byggt af smíði á staðnum.
Umhverfisgildi:	Hátt	Húsið er efst, það fjórða og síðasta, í samfeldri röð fjögurra timburhúsa í Hólsbrekkunni og mikilvægur hluti götummyndarinnar.
Upprunalegt gildi:	Hátt	Húsið óbreytt frá upphafi.
Tæknilegt ástand:	Hátt	Viðhaldvinna með uppruna að leiðarljósi.
Varðveislugildi:	Hátt	Einfalt alþýðuhús í góðum hlutföllum teiknað og byggt af smíði á staðnum. Í samfeldri röð timburhúsa í Hólsbrekku.
Verndarflokkar:		Varðveisluverð heild - gulur litur á korti / Götummynd - rauður litur á korti / Verndarsvæði í byggð - grænn litur á korti

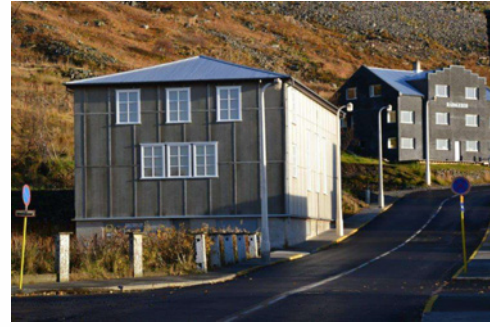
Aðalstræti 27, 2018.

Gerð húss:	Upphafleg:	Núverandi:	Helstu breytingar:	Hönnuðir breytinga:
Byggingarefni: Timbur, bindingar		Timbur, bindingar	1938 Anddyri	Ókunnur,
Útveggir: Eternit		Sementstrefjaplötur		
Þakgerð: Valmaþak		Valmaþak	1944 Viðbygging við anddyri.	Friðþjófur Jóhannesson, Kaup- og útgerðarmaður
Þakklæðning: Bárújárn		Bárújárn		
Undirstaða: Steinsteyp		Steinsteyp	1981 Viðbygging við anddyri á tveimur hæðum.	Finnur Fróðason, Innanhússarkitekt
Útlit: Tvílyft Útitróppur Kjallari		Tvílyft Viðbygging Kjallari

Byggt af sjálfstæðisfélaginu Skildi sem samkomuhús og í húsinu var aðstaða Leikfélags Patreksfjarðar. Uppdrættir undirritaðir af Ó. F. Ólafssyni samþykktir af byggingarnefnd 1. maí 1934. Byggt var við húsið, að ofanverðu við miðjan gafl, steinsteyp viðbygging á súlum yfir aðalinngangi árið 1944.

Aðalsal hússins var síðan breytt í bíosal og var þá byggt við austurenda hússins, anddyri á 1.hæð og voru sýningavélar á 2.hæð.

Listrænt gildi / Byggingarlist:	Miðlungs	Húsið hefur verið gert upp að utan og er gott dæmi um stórt samkomuhús úr timbri frá miðjum fjórða áratugnum.
Menningarsögulegt gildi:	Hátt	Samkomuhús og bíó. Skipar stóran sess í sögu og menningarlífi Patreksfjarðar. Virkt bíó í dag og uppistaðan í Skjaldborgarhátíðinni.
Umhverfisgildi:	Hátt	Mjög áberandi og mikilvægur hluti götummyndar með heilstæðri röð upprunalegra ljósastaura.
Upprunalegt gildi:	Hátt	Húsið hefur nýlega verið gert upp. Að mestu upprunalegt útlit fyrir utan að inngangur og trappa við götu eur horfin.
Tæknilegt ástand:	Hátt	Húsinu vel viðhaldið.

Varðveislugildi: Hátt Menningarsögulegt gildi og götummynd Aðalstrætis.

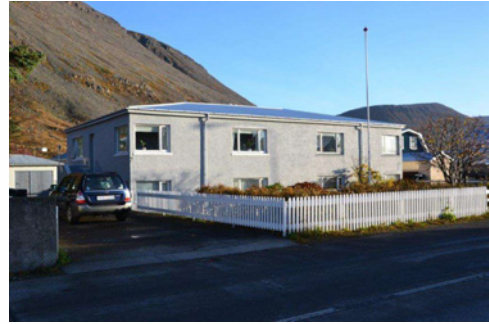
Gerð húss:	Upphafleg:	Núverandi:	Helstu breytingar:	Hönnuðir breytinga:
Byggingarefni:	Steinsteypt	Steinsteypt	Þak fært út yfir steptan rennukant og kantur klæddur blikki.	Ókunnur,
Útveggir:	Skeljasandur	Skeljasandur - málað		
Þakgerð:	Valmaþak	Valmaþak		
Þakklæðning:	Bárujárn	Bárujárn		
Undirstaða:	Hlaðin í múr	Steinsteypt		
Útlit:	Einlyft Reykháfur Útitröppur Kjallari	Einlyft Útitröppur Kjallari

Steinsteypt funkishús, samþykkt á fundi byggingarnefndar í maí 1939 byggt sem parhús. Húsið er eitt þeirra húsa á Patreksfirði sem voru hönnuð og byggð af Jóni Jónssyni húsasmíðameistara frá Flateyri. Jón Jónsson ólst upp á Rauðasandi og lærði húsasmíði hjá Finni Thorlaciús. Teikningar höfðu áður verið lagðar fyrir byggingarnefnd í ágúst 1934 en á í september á sama ári fær Jón samþykktar teikningar af Urðargötu 7 sem er hefðbundið timurhús þar sem funkiahrifa er farið að gæta. Líkleg hefur hönnun hússins því breyst frá fyrstu teikningum í fullskapaðan byggingmeistarafunkis árið 1939.

Upphaflega steiptar rennur en þak hefur verið fært út fyrir þær og skeljaðir útveggir málaðir. Húsið að öðru leiti óbreytt

Listrænt gildi / Byggingarlist:	Miðlungs	Einfaldur og heiðarlegur byggingameistarafunkis.
Menningarsögulegt gildi:	Miðlungs	Tveggja íbúða parhús, Húsið hannað og byggt af Jóni Jónssyni byggingameistara frá Flateyri.
Umhverfisgildi:	Hátt	Húsið hluti af funkishverfi Vatneyrar.
Upprunalegt gildi:	Miðlungs	Málð yfir skeljaðan múr, sagað af steiptum rennukanti og þak fært út yfir.
Tæknilegt ástand:	Hátt	Vel viðhaldið með tilliti til seinni tíma breytinga.
Varðveislugildi:	Hátt	Húsið eitt af mörgum funkishúsum sem byggð voru eftir skipulagi Guðjóns Samúelssonar og Guðmundar Hannessonar.
Verndarflokkar:		Verndarsvæði í byggð - grænn litur á korti / Götumynd - rauður litur á korti / Varðveisluverð heild - gulur litur á korti

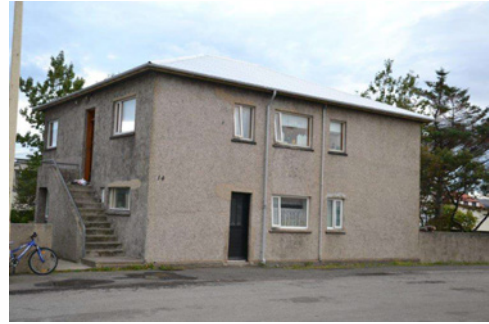
Túngata 14, 2018.

Gerð húss:	Upphafleg:	Núverandi:	Helstu breytingar:	Hönnuðir breytinga:
Byggingarefni: Steinsteipt		Steinsteipt		
Útveggir: Skeljasandur		Skeljasandur		
Þakgerð: Valmaþak		Valmaþak		
Þakklæðning: Bárújárn		Bárújárn		
Undirstaða: Steinsteipt		Steinsteipt		
Útlit: Steiptur skeljaður garðveggur. Reykháfur Tvílyft Útitróppur		Tvílyft Útitróppur		
Saga

Tveggja íbúða funkishús, hannað og byggt af Inga Kristjánssyni húsasmíðameistara á Patreksfirði en Ingi hannaði og byggði flest húsanna í funkishverfinu á Vatneyri. Uppdráttur Inga hefur varðveist dags. 5.4.1942.

Nánast óbreytt frá upphafi, bílskúr byggður 1960. Sérstakt við húsið að það er eina funkishúsið á Patreksfirði sem er (enn) með steipta girðingu við götu.

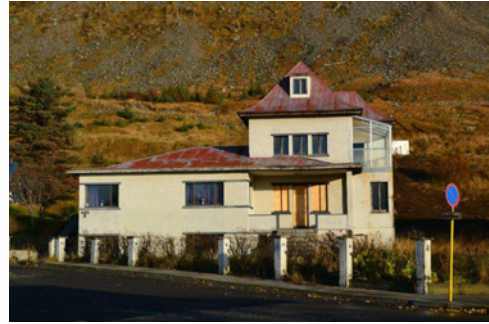
Urðargata 2, 2018.

Gerð húss:	Upphafleg:	Núverandi:	Helstu breytingar:	Hönnuðir breytinga:
Byggingarefni: Stálgrind		Stálgrind	Steynsteypt viðbygging	Sigurður Thoroddsen, Verkfræðingur
Útveggir: Airoblikkplötur		Eldri hluti múrsléttaður og		
Þakgerð: Valmaþak "þagóðupak"		Valmaþak		
Þakklæðning: Þaksteinn		Bárujárn		
Undirstaða: Steinsteypt		Steinsteypt		
Útlit: Tvílyft		Tvílyft		
	Kvistir	Einlyft		
	Ris	Ris		
	Reykháfur	Útitróppur		
Saga	Svalir	Viðbygging

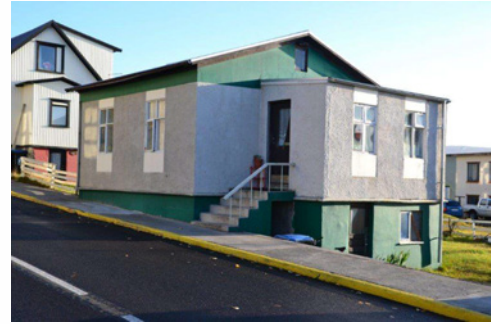
Aðalstræti 12, 2018.

Gerð húss:	Upphafleg:	Núverandi:	Helstu breytingar:	Hönnuðir breytinga:
Byggingarefni: Timbur, bindingar		Timbur, bindingar		
Útveggir: Bárújárn		Hraunaðir og sléttir	Húsið forskalað á seinni hluta 5. áratugs síðustu aldar.	Ókunnur,
Þakgerð: Mænisþak		Mænisþak		
Þakklæðning: Bárújárn		Bárújárn		
Undirstaða: Steinsteypt		Steinsteypt		
Útlit: Einlyft		Einlyft		
	Inngönguskúr (bíslag)	Inngönguskúr (bíslag)		
	Ris	Kjallari		
	Reykháfur	Útitróppur		
Saga	Útitróppur			
	...

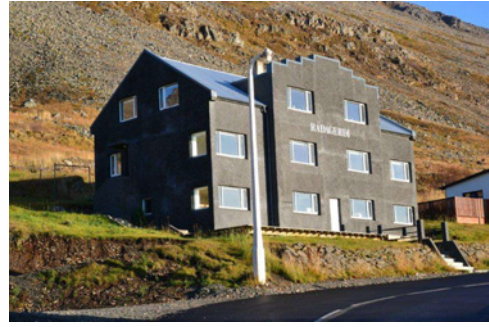
Aðalstræti 31, 2018.

Gerð húss:	Upphafleg:	Núverandi:	Helstu breytingar:	Hönnuðir breytinga:
Byggingarefni: Steinsteipt		Steinsteipt	1994 Húsinu breytt í hótel.	Kristján Ragnarsson, Arkitekt
Útveggir: Hraunað		hraunaðir og málaðr		
Þakgerð: Mænisþak		Mænisþak		
Þakklæðning: Bárújárn		Bárújárn		
Undirstaða: Steinsteipt		Steinsteipt		
Útlit: Tvílyft		Tvílyft		
		Kvistir		
		Portbyggt		
		Reykháfur		
Saga	Útitróppur	Útitróppur

Listrænt gildi / Byggingarlist:	Miðlungs	Sérstakt hús með funkisáhrifum.
Menningarsögulegt gildi:	Miðlungs	Fyrsta íbúðarhúsið á Patreksfirði sem byggt var sem fjölbýlishús.
Umhverfisgildi:	Hátt	Húsið áberandi og fer vel í götummynd og landi.
Upprunalegt gildi:	Hátt	Seinni tíma viðhaldsbreytingar falla vel að upprunalegri gerð.
Tæknilegt ástand:	Hátt	Húsinu vel viðhaldið.
Varðveislugildi:	Miðlungs	Mikilvægt og áberandi í götummynd, - fyrsta fjölbýlishús Patreksfjarðar.
Verndarflokkar:		Verndarsvæði í byggð - grænn litur á korti / Götummynd - rauður litur á korti

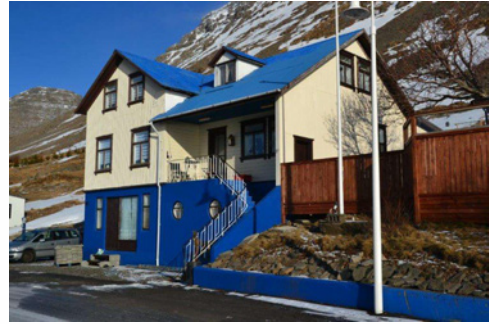
Aðalstræti 37, 2018.

Gerð húss:	Upphafleg:	Núverandi:	Helstu breytingar:	Hönnuðir breytinga:
Byggingarefni: Timbur, bindingar		Timbur, bindingar	1954 Byggt við ytri enda, (vesturgafli), Kjallari hækkaður og húsinu lyft	Guðjón Jóhannesson, Smiður
Útveggir: Bárújárn		Bárújárn		
Þakgerð: Mænisþak		Mænisþak		
Þakklæðning: Bárújárn		Bárújárn		
Undirstaða: Steinsteypt		Steinsteypt		
Útlit: Einlyft		Tvílyft		
	Viðbygging	Kvistir		
	Reykháfur	Portbyggt		
	Útitróppur	Reykháfur		
Saga	Inngönguskúr (bísлаг)	Svalir

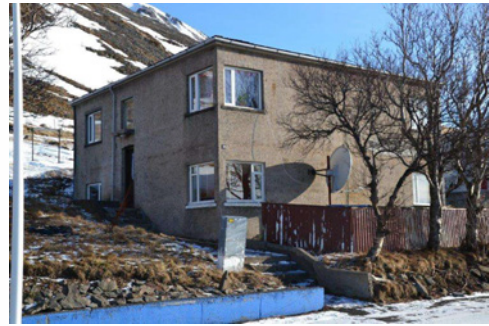
Aðalstræti 39, 2018.

Gerð húss:	Upphafleg:	Núverandi:	Helstu breytingar:	Hönnuðir breytinga:
Byggingarefni: Steinsteipt		Steinsteipt		
Útveggir: Skeljasandur		Skeljasandur		
Þakgerð: Valmaþak		Valmaþak		
Þakklæðning: Bárújárn				
Undirstaða: Steinsteipt		Steinsteipt		
Útlit: Tvílyft		Tvílyft		
	Reykháfur	Reykháfur		
	Útitróppur	Útitróppur		
			Klæðning á austurhlið. og rennur færðar út fyrir steiptan kannt / rennu.

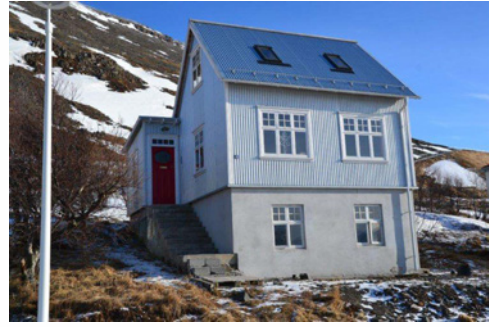
Aðalstræti 41, 2017.

Gerð húss:	Upphafleg:	Núverandi:	Helstu breytingar:	Hönnuðir breytinga:
Byggingarefni: Timbur, bindingar		Timbur, bindingar	1970 Byggð hæð ofan á húsið og útliti gjörbreytt.	Ólafur Helgason, Smiður
Útveggir: Bárújárn		Bárújárn	2012 Nýtt hús byggt á kjallara sem enn stóð. Stuðst við uppr. útlit.	Strendingur ehf, Verkfræðingur
Þakgerð: Mænisþak		Mænisþak		
Þakklæðning: Bárújárn		Bárújárn		
Undirstaða: Steinsteyp		Steinsteyp		
Útlit: Einlyft		Einlyft		
	Reykháfur	Ris		
	Útskot (karnap)	Viðbygging		
	Útitróppur	Kjallari		
Saga	Viðbygging

Verndarflokkar:	Miðlungs	Endurbyggt timburhús sem sómir sér vel og hefur vægi í götummynd sem einkennist af blöndu funkis- og timburhúsa.
	Götummynd - rauður litur á korti / Verndarsvæði í byggð - grænn litur á korti

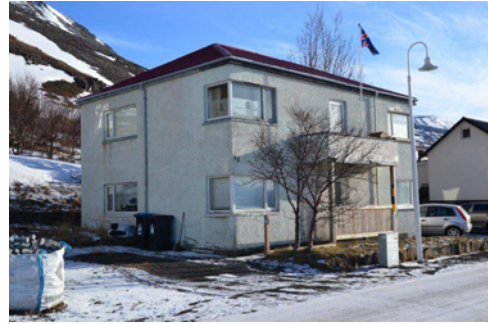
Aðalstræti 43, 2018

Gerð húss:	Upphafleg:	Núverandi:	Helstu breytingar:	Hönnuðir breytinga:
Byggingarefni: Steinsteyp		Steinsteyp		
Útveggir: Skeljasandur		Skeljasandur - málað		
Þakgerð: Valmaþak		Valmaþak		
Þakklæðning: Bárújárn		Bárújárn		
Undirstaða: Steinsteyp		Steinsteyp		
Útlit: Tvílyft		Tvílyft		
	Reykháfur	Svalir		
	Svalir

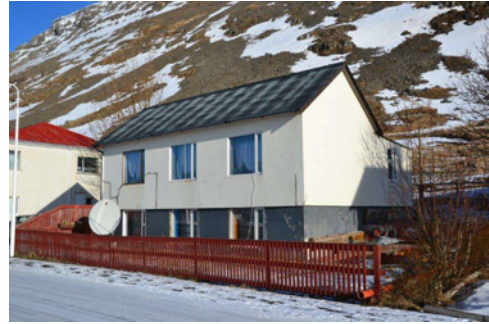
Aðalstræti 45, 2018.

Gerð húss:	Upphafleg:	Núverandi:	Helstu breytingar:	Hönnuðir breytinga:
Byggingarefni:	Timbur, bindingar	Timbur, bindingar		
Útveggir:	Bárujárn	Forskalað		
Þakgerð:	Mænisþak	Mænisþak		
Þakklæðning:	Bárujárn	Bárujárn		
Undirstaða:	Steinsteypt	Steinsteypt		
Útlit:	Einlyft Viðbygging Ris	Einlyft Viðbygging Kjallari		
Saga	Reykháfur Útitróppur

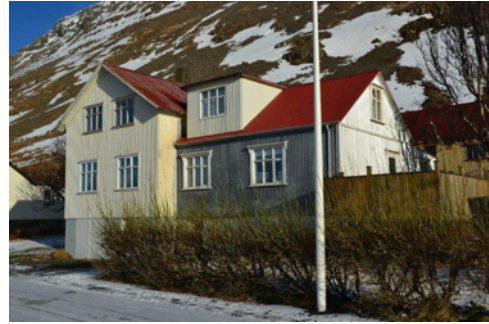
Aðalstræti 47, 2018, ytri og innri endi t.h.

Gerð húss:	Upphafleg:	Núverandi:	Helstu breytingar:	Hönnuðir breytinga:
Byggingarefni:	Timbur, bindingar	Timbur, bindingar	1960 Breyting og stækkun NA endi	Guðjón Jóhannesson,
Útveggir:	Bárujárn	Bárujárn		
Þakgerð:	Mænisþak	Mænisþak		
Þakklæðning:	Bárujárn	Bárujárn		
Undirstaða:	Hlaðin úr tilhöggnu grjóti	Hlaðin og stækkun		
Útlit:	Einlyft Ris Reykháfur	Einlyft Viðbygging Kjallari Reykháfur Kvistir

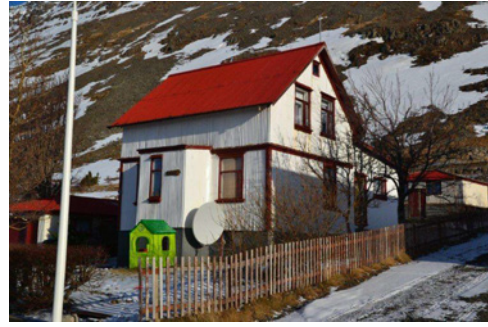
Aðalstræti 49, 2018.

Gerð húss:	Upphafleg:	Núverandi:	Helstu breytingar:	Hönnuðir breytinga:
Byggingarefni:	Timbur, bindingar	Timbur, bindingar	1928 Portbyggð þakhæð	
Útveggir:	Bárujárn	Bárujárn		
Þakgerð:	Mænisþak	Mænisþak	1974 Viðbygging aftan við húsið.	Ólafur J. Helgason, Smiður
Þakklæðning:	Bárujárn	Bárujárn		
Undirstaða:	Hlaðin úr tilhöggnu grjóti	Hlaðin úr tilhöggnu grjóti		
Útlit:	Einlyft Inngönguskúr (bísлаг) Útitróppur Kjallari	Einlyft Portbyggt Ris Útitróppur Útskot (karnap)

Húsið kom tilsniðið frá Noregi ásamt Arahúsi sem nú er horfið og stóð nokkrum húslengdum innar í götunni. Í byrjun var húsið ein hæð. Útbygging á götuhlið var upphaflega inngönguskúr, og voru tröppur að ytri (norðvestur) hlið skúrsins. Landið sem húsið var byggt á var ræma, þrihyrningur á Klifinu, landinu fylgdi uppsátur fyrir bát og hagaganga fyrir 8 ær í Geirseyrarlandi.

Árið 1928 er lögð fyrir byggingarnefnd beiðni frá Helga Árnassyni járnsmið um að byggja portbyggða hæð ofan á húsið og fylgdu beiðninni uppdráttur af húsinu fyrir og eftir breytingu ásamt tvírituðum uppdrætti af viðum hússins. "Samþykkti nefndin að veita umbeiðni leyfi með því skilyrði, að band verði sett á húsið um hæðamætin og sökkull um húsið ofan við grunninn." Mál þetta var fjórða byggingarleyfisumsókn sem hin nýskipaða byggingarnefnd afgreiddi og eitt af mörgum dæmum um að nefndin hafði meiningar um og tók afstöðu til fagurfræði.

Árið 1974 er samþykkt í byggingarnefnd viðbyggingu aftanvið húsið.

Húsið var mælt upp árið 2013 og gerð tillaga að uppgerð hússins með upphalegum krosspóstagluggum.

Listrænt gildi / Byggingarlist:	Hátt	Húsið samsvarar sér vel með seinni tíma breytingu, portbyggðri hæð árið 1928. Gluggabreytingar til lýta.
Menningarsögulegt gildi:	Hátt	Elsta húsið á Klifinu milli Geirs- og Vatneyrar.
Umhverfisgildi:	Hátt	Mikilvægt í götummynd Aðalstrætis, blöndu timbur- og funkishúsa.
Upprunalegt gildi:	Miðlungs	Gluggabreytingar veikja gildi hússins en afturkræfar.
Tæknilegt ástand:	Hátt	Gott viðhald.

Hátt Elsta húsið á Klifinu og eitt af merkari timburhúsum þorpsins.

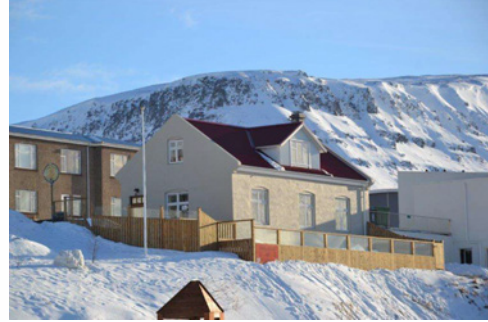
Aðalstræti 50, 2017.

Gerð húss:	Upphafleg:	Núverandi:	Helstu breytingar:	Hönnuðir breytinga:
Byggingarefni: Steinsteyp		Steinsteyp	1947 Kvistur og útlitsbreytingar.	Ókunnur,
Útveggir: Múrsléttað		Múrsléttað		
Þakgerð: Mænisþak		Bogaþak	2012 Endurbætur	Gunnlaugur Björn Jónsson, Arkitekt
Þakklæðning: Bárújárn		Bárújárn		
Undirstaða:		Steinsteyp		
Útlit:	Einlyft	Einlyft		
	Kvistir	Portbyggt		
	Ris	Kvistir		
	Portbyggt	Ris		
	Reykháfur	Reykháfur		
Saga

Aðalinngangur var frá götu og annar inngangur var á norðurgafnin nær sjó þar sem var lítið eldhús. Inni var hár salur með bogalofti og sena í norðurenda. Yfir senu var loft þar sem geymd voru gögn stúkunnar og aðstaða var fyrir leikara.

Húsið stóð tóm í mörg ár og var orðið mjög illa farið er endurbætur hófust árið 2012. Endar gólbíta voru orðnir svo fúnir að segja má að risið hafi hangið uppi á panilklaðningu útveggja. Varð því að endurnýja allar klæðningar og, gólf rishæðar og þak. Gaflar voru síðan steiptir upp aftur eins og áður hafði verið. Í dag er rekinn veitingastaður i húsinu sem ber nafn þess.

Listrænt gildi / Byggingarlist:	Hátt	Húsið hefur verið gert upp og fært nær uppruna .
Menningarsögulegt gildi:	Hátt	Byggt sem stúkuhús og var aðalsamkomuhús Patreksfjarðar þar til Skjaldborg var byggð.
Umhverfisgildi:	Hátt	Húsið áberandi í götu- og bæjarmynd. Fyrsta húsið neðan götu á Kifinu.
Upprunalegt gildi:	Hátt	Húsið hefur verið gert upp í upprunalegri mynd að utan.
Tæknilegt ástand:	Hátt	Nýuppgert í góðu ástandi.

Varðveislugildi: Hátt Vegna staðsetningar og mikilvægi í þorpssmynd - Hátt varðveislugildi.

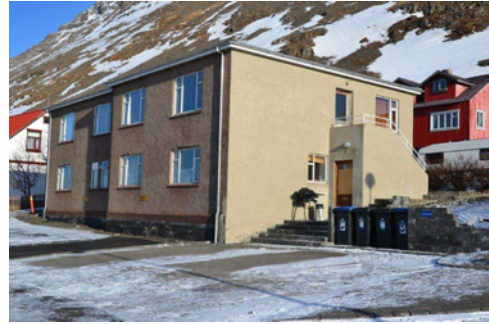
Aðalstræti 51, 2018

Gerð húss:	Upphafleg:	Núverandi:	Helstu breytingar:	Hönnuðir breytinga:
Byggingarefni: Steinsteyp		Steinsteyp		
Útveggir: Steining, skeljasandur		Skeljasandur		
Þakgerð: Valmaþak		Valmaþak		
Þakklæðning: Bárujárn		Bárujárn		
Undirstaða: Steinsteyp		Steinsteyp		
Útlit: Tvílyft		Tvílyft		
	Reykháfur	Útitróppur

Húsið byggt sem læknisbústaður og var íbúð læknis var á efri hæð en á þeirri neðri var læknastofa og lyfsala. Hönnuður hússins var Guðjón Samúelsson Húsameistari ríkisins.

Steinsteyp girðing með járnörum á milli stólpa var upphaflega við götu og aðkomu en bygginganefnd lét sig girðingar miklu varða og voru þær mikilvægur hluti götumyndar. Girðingin var samþykkt á fundi byggingaefndar þann 11. ágúst 1950 Húsið stendur, eins og Stúkuhúsið, á mörkum Vatneyrar og Geirseyyrar taldi Hannes læknir sem bjó í húsinu að skilin væru í gegnum hjónarúmið.

Nú eru í húsinu þrjár íbúðir. Húsið var orðið illa farið en uppgerð er vel á veg komin en miður að steyp girðing hefur verið fjarlægð.

Listrænt gildi / Byggingarlist:	Miðlungs	Húsameistari ríkisins - Guðjón Samúelsson.
Menningarsögulegt gildi:	Hátt	Íbúðarhús læknis, apótek og læknastofa.
Umhverfisgildi:	Hátt	Mikilvægt í götumynd Aðalstrætis, blöndu timbur- og funkishúsa.
Upprunalegt gildi:	Hátt	Húsið að mestu óbreytt að utan en missir af steyptri girðingu,
Tæknilegt ástand:	Miðlungs	Uppgerð hússins í gangi.

Hús hannað af Guðjóni Samúelssyni. Hefur vægi í götumynd sem einkennist af blöndu funkis- og timburhúsa.

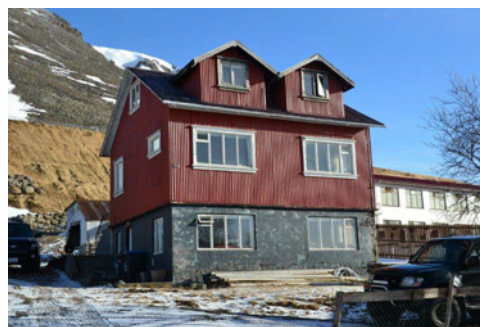
Aðalstræti 51a, 2018.

Gerð húss:	Upphafleg:	Núverandi:	Helstu breytingar:	Hönnuðir breytinga:
Byggingarefni:	Timbur, bindingar	Timbur, bindingar	1943 Viðbygging	Ókunnur,
Útveggir:	Bárujárn	Bárujárn		
Þakgerð:	Mænisþak	Mænisþak	1982 kvistir	Ókunnur,
Þakklæðning:	Bárujárn	Bárujárn		
Undirstaða:	Steinsteypt	Steinsteypt		
Útlit:	Einlyft Inngönguskúr (bísлаг) Portbyggt Reykháfur	Einlyft Kvistir Portbyggt Ris Reykháfur		
Saga	Kjallari	Kjallari

Árið 1934 er núverandi hús byggt af Viggó syni Benedikts sem Benediktshús er kennt við og Davíð Davíðssyni en þeir voru hálfbræður. Samhliða umsókn um byggingarleyfi var sótt um að rífa hús Elínar Sveinbjarardóttur, sem fyrir var á grunninum. Byggt var við húsið árið 1943 og kvistir byggðir 1982. Gluggar eru upprunalegir með lóðréttum póstum. Efst á lóðinni stendur lítið hús byggt 1897 af Benedikt Sigurðssyni skipstjóra.

Listrænt gildi / Byggingarlist:	Miðlungs	Timburhús með funkisáhrifum.
Menningarsögulegt gildi:	Miðlungs	Íbúðarhús hannað og byggt af smiði á staðnum.
Umhverfisgildi:	Miðlungs	Húsið er bakhús, stendur upp í hlíð ofan götu,
Upprunalegt gildi:	Lágt	Talsvert breytt, kvistir og viðbygging.
Tæknilegt ástand:	Miðlungs	Komið að viðhaldi.

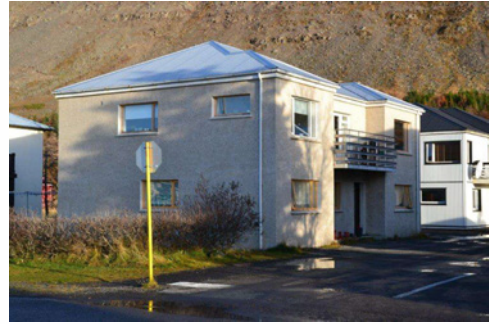
Túngata 15, 2018.

Gerð húss:	Upphafleg:	Núverandi:	Helstu breytingar:	Hönnuðir breytinga:
Byggingarefni: Steinsteyp		Steinsteyp		Ókunnur,
Útveggir: Skeljasandur		Skeljasandur	Húsið einangrað að utan, múrað og skeljað.	
Þakgerð: Valmaþak		Valmaþak		
Þakklæðning: Bárujárn		Bárujárn		
Undirstaða: Steinsteyp		Steinsteyp		
Útlit: Tvílyft		Tvílyft		
	Reykháfur	Svalir		
	Svalir	Útitróppur		
	Útitróppur

Tveggja íbúða funkishús. samþykkt í byggingarnefnd Patrekshrepps 23. mars 1946 eftir að því var fundin staður á horni Túngötu og Þórsstötu. Áður hafði verið sótt um að byggja húsið á Strandgötu 9, þann 12. nóv. 1945, en: "Nefndin sá sér ekki fært að leyfa bygginguna á umbeðinni lóð, þar sem það brýtur í bága við byggingarsamþykkt staðarins, að leyfa byggingu svo nærri íbúðarhúsi, sólarhlið, vegna íbúðarhúss Jóns Indtiðasonar. Hinsvegar samþykkti nefndin teikninguna." Byggt af byggingarmeistara á Patrekfirði, Helga Gestssyni. Teikningar af húsinu glataðar.

Húsið hefur verið einangrað að utan, múrað og skeljað. Svalir eru úr stáli, hafa upphaflega verið steyptar.

Listrænt gildi / Byggingarlist:	Miðlungs	Einfaldur byggingameistarafunkis.
Menningarsögulegt gildi:	Miðlungs	Íbúðarhús, byggingameistarafunkis.
Umhverfisgildi:	Hátt	Húsið hluti af funkishverfi Vatneyrar.
Upprunalegt gildi:	Miðlungs	Sagað af steypum rennukanti og þak fært útyfir. Stálsvalir hafa komið í stað upprunalegra steyptra.
Tæknilegt ástand:	Hátt	Húsið hefur nýlega verið einangrað að utan, klætt múrkerfi og skeljað.

Verndarflokkar:	Hátt	Funkishús byggt samkvæmt skipulagi Guðjóns Samúelssonar og Guðmundar Hannessonar.
		Verndarsvæði í byggð - grænn litur á korti / Götumynd - rauður litur á korti / Varðveisluverð heild - gulur litur á korti

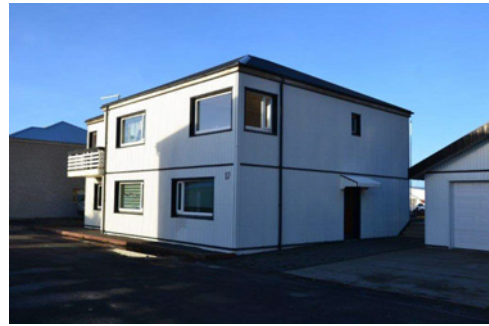
Túngata 17 götuhlið, 2018.

Byggingarefni:	Steinsteypt	Steinsteypt
Útveggir:	Skeljasandur	Stálplötur - trapisa
Þakgerð:	Valmaþak	Valmaþak
Þakklæðning:	Bárujárn	Bárujárn
Undirstaða:	Steinsteypt	Steinsteypt
Útlit:	Tvílyft Reykháfur Svalir	Tvílyft Svalir Útitróppur

1990	Húsið einangrað og klætt að utan með trapisustálplötum.	
1968	Steyptar tröppur og inngangi breyttá bakhlið, (NV hlið)	Ólafur Helgason, Smiður

Tveggja íbúða funkishús, hannað og byggt af Inga Kristjánssyni húsasmíðameistara á Patreksfirði. Teikningar Inga samþykktar á fundi byggingarnefndar 12. apríl 1946.

Húsið var einangrað og klætt að utan með trapisu stálplötum árið 1990.

Listrænt gildi / Byggingarlist:	Miðlungs	Klæðning til lýta en afturkræf framkvæmd.
Menningarsögulegt gildi:	Hátt	Húsið hluti af götummynd og heild funkishúsa frá stríðsárunum. Húsið hannað og byggt af Inga Kristjánssyni byggingameistara á Patreksfirði.
Umhverfisgildi:	Hátt	Húsið hluti af funkishverfi Vatneyrar.
Upprunalegt gildi:	Lágt	Húsið klætt trapisubáru og Steyptar svalið klædar og með timburhandriði.
Tæknilegt ástand:	Miðlungs	Húsinu vel viðhaldið með tilliti til seinni tíma breytinga.

Verndarflokkar: Miðlungs Funkishús byggt samkvæmt skipulagi Guðjóns Samúelssonar og Guðmundar Hannessonar. Seinni tíma breytingar núra varveislugildi en eftir sem áður hluti af mikilværi heild funkishverfisins

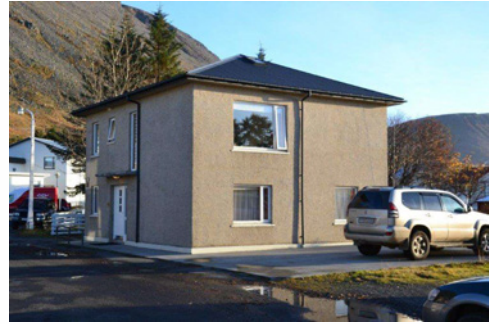
Túngata 18, 2018.

Gerð húss:	Upphafleg:	Núverandi:	Helstu breytingar:	Hönnuðir breytinga:
Byggingarefni: Steinsteipt		Steinsteipt		
Útveggir: Skeljasandur		Skeljasandur	Þak fært út yfir steptan rennukant og kantur klæddur blikki.	Ókunnur,
Þakgerð: Valmaþak		Valmaþak		
Þakklæðning: Bárújárn		Bárújárn		
Undirstaða: Steinsteipt		Steinsteipt		
Útlit: Tvílyft		Tvílyft

Funkishús byggt sem einbýli, samþykkt í byggingarnefnd Patreksahrepps 27.apríl 1943. Byggt af smiði á Patreksfirði, Kristjáni J. Guðbrandssyni.

Rennur hafa verið færðar út fyrir steiptu rennunar, skorsteinn fjarlægður gluggun breytt og húsið endurskeljað.

Listrænt gildi / Byggingarlist: Miðlungs Einfaldur byggingameistarafunkis.

Menningarsögulegt gildi: Hátt Íbúðarhús, Húsið hluti af götmynd og heild funkishúsa frá stríðsárunum.

Umhverfisgildi: Hátt Húsið hluti af funkishverfi Vatneyrar.

Upprunalegt gildi: Hátt Óbreytt en þak hefur verið fært út yfir steiptan rennukant.

Tæknilegt ástand: Hátt Húsið hefur nýlega verið endurskeljað.

Varðveislugildi: Hátt Funkishús byggt samkvæmt skipulagi Guðjóns Samúelssonar og Guðmundar Hannessonar.

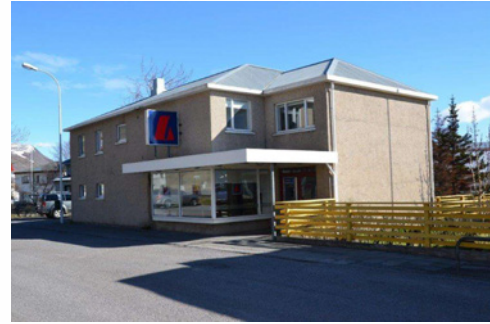
Bjarkargata 1, 2018.

Gerð húss:	Upphafleg:	Núverandi:	Helstu breytingar:	Hönnuðir breytinga:
Byggingarefni: Steinsteipt		Steinsteipt	1963 Byggt við suðurhlið og götuútliti breytt.	Gunnar Hansson, Arkitekt
Útveggir: Skeljasandur		Skeljasandur	1987 Anddyri og stigahús við vesturhlið.	Sveinn Ívarsson, Arkitekt
Þakgerð: Valmaþak		Valmaþak		
Þakklæðning: Bárújárn		Bárújárn		
Undirstaða: Steinsteipt		Steinsteipt		
Útlit: Tvílyft Reykháfur Svalir		Tvílyft Reykháfur Svalir Viðbygging

Samþykkt var á fundi byggingarefndar beiðni frá Inga Kristjánssyni þar sem óskað var eftir að leyfi til að byggja íbúðarhús á lóðinni þann 22. maí 1944. Ingi flytur frá Patreksfirði 1948 þannig að húsi er eldra en skráð er í fasteignaskrá. Ingi bjó á efrihæð og hafði smíðaverkstæði á neðri hæð. Árið 1946 og 47 var Iðnskóki Patreksfjarðar í tveimur herbergjum á efri hæð hússins og í öðru herbergi bjó Haraldur Ágústsson einn af kennurum skólans.

Síðar var byggt við suðurhlið hússins þegar Eyrarsparisjóður flytur í húsið árið 1963 og var þá afgreiðsla og skrifstofa á neðri hæð og íbúð sparisjóðsstjóra á efri. Anddyri og stigahús er byggt við vesturhlið 1987.

Listrænt gildi / Byggingarlist:	Miðlungs	Heiðarlegur byggingameistarafunkis.
Menningarsögulegt gildi:	Miðlungs	Byggt sem íbúðarhús og verkstæði smíðs.
Umhverfisgildi:	Hátt	Húsið hluti af funkishverfi Vatneyrar.
Upprunalegt gildi:	Miðlungs	Seinni tíma viðbyggingar í góðu samræmi við upprunalegt hús, Steiptur rennukantur enn til staðar,
Tæknilegt ástand:	Hátt	Gott viðhald.

Verndarflokkar:	Hátt	Húsið eitt af mörgum funkishúsum sem byggð voru eftir skipulagi Guðjóns Samúelssonar og Guðmundar Hannessonar.
		Verndarsvæði í byggð - grænn litur á korti / Götumynd - rauður litur á korti / Varðveisluverð heild - gulur litur á korti

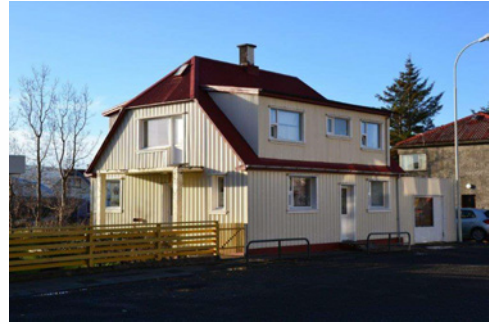
Bjarkargata 3, 2018.

Gerð húss:	Upphafleg:	Núverandi:	Helstu breytingar:	Hönnuðir breytinga:
Byggingarefni: Hlaðið, holsteinn		Hlaðið, holsteinn	1957 Áfastur bílskúr	Sigurður B. Jónasson,
Útveggir: Múrsléttað		Mótaðar stálplötur		
Þakgerð: Gaflsneitt þak		Gaflsneitt þak	1969 Kvistir.	Guðjón Jóhannesson,
Þakklæðning: Bárújárn		Bárújárn	Ný klæðning.	
Undirstaða: Steinsteipt		Steinsteipt		
Útlit: Einlyft		Einlyft		
	Reykháfur	Kvistir		
	Svalir	Ris		
		Reykháfur		
		Svalir

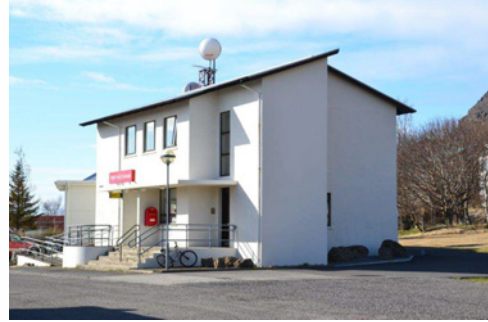
Bjarkargata 4, 2018.

Gerð húss:	Upphafleg:	Núverandi:	Helstu breytingar:	Hönnuðir breytinga:
Byggingarefni: Steinsteipt		Steinsteipt	Viðbygging.	Batterið, Arkitekt
Útveggir: Múrsléttað		Múrsléttað		
Þakgerð: Einhalla (skúrþak)		Einhalla (skúrþak)		
Þakklæðning: Bárújárn		Bárújárn		
Undirstaða: Steinsteipt		Steinsteipt		
Útlit: Tvílyft		Tvílyft		
	Útitróppur	Reykháfur		
	Reykháfur	Viðbygging

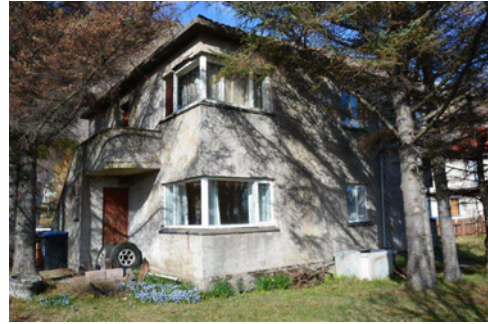
Bjarkargata 5, 2018.

Gerð húss:	Upphafleg:	Núverandi:	Helstu breytingar:	Hönnuðir breytinga:
Byggingarefni: Steinsteipt		Steinsteipt		
Útveggir: Skeljasandur		Skeljasandur		
Þakgerð: Valmaþak		Valmaþak		
Þakklæðning: Asbestbára		Asbestbára		
Undirstaða: Steinsteipt				
Útlit: Tvílyft		Tvílyft		
	Reykháfur	Reykháfur		
	Útitróppur	Útitróppur

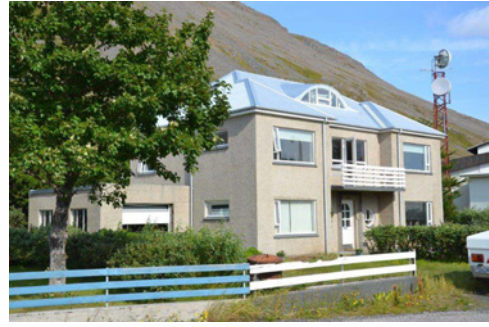
Bjarkargata 6, 2018.

Gerð húss:	Upphafleg:	Núverandi:	Helstu breytingar:	Hönnuðir breytinga:
Byggingarefni: Steinsteipt		Steinsteipt	1957 Bílskúr áfastur við hús.	
Útveggir: Skeljasandur		Skeljasandur		
Þakgerð: Valmaþak		Valmaþak		
Þakklæðning: Bárújárn		Bárújárn		
Undirstaða: Steinsteipt		Steinsteipt		
Útlit:	Tvílyft	Tvílyft		
	Kvistir	Ris		
	Ris	Reykháfur		
	Reykháfur	Svalir		
	Svalir

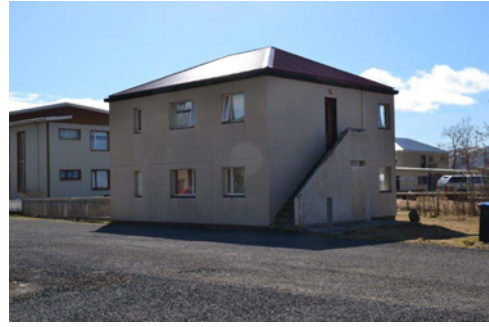
Bjarkargata 7, 2018

Gerð húss:	Upphafleg:	Núverandi:	Helstu breytingar:	Hönnuðir breytinga:
Byggingarefni: Steinsteipt		Steinsteipt		
Útveggir: Skeljasandur		Steniklæðning	Húsið klætt með steniplötum.	
Þakgerð: Valmaþak		Valmaþak		
Þakklæðning: Bárújárn		Bárújárn		
Undirstaða: Steinsteipt		Steinsteipt		
Útlit: Tvílyft		Tvílyft		
	Reykháfur	Útitróppur		
	Útitróppur

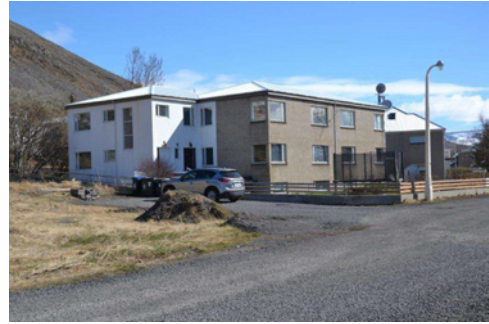
Húsið með viðbyggingu 2018.

Gerð húss:	Upphafleg:	Núverandi:	Helstu breytingar:	Hönnuðir breytinga:
Byggingarefni: Steinsteipt		Steinsteipt	1970 Viðbygging	Ólafur Helgason, Byggingarfulltrúi
Útveggir: Skeljasandur		Skeljasandur		
Þakgerð: Valmaþak		Valmaþak		
Þakklæðning: Bárújárn		Bárújárn		
Undirstaða: Steinsteipt		Steinsteipt		
Útlit: Tvílyft		Tvílyft		
	Reykháfur	Útitröppur		
	Útitröppur	Viðbygging		
	Kjallari

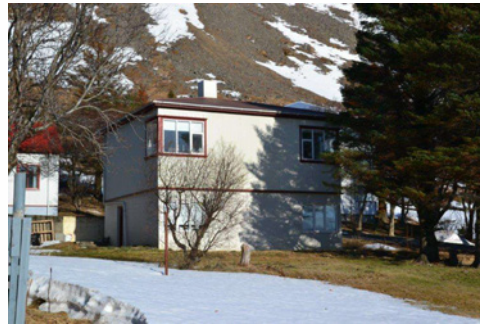
Kötuhús 2018.

Gerð húss:	Upphafleg:	Núverandi:	Helstu breytingar:	Hönnuðir breytinga:
Byggingarefni:	Timbur, bindingar	Timbur, bindingar		
Útveggir:	Bárujárn	Bárujárn		
Þakgerð:	Valmaþak	Valmaþak		
Þakklæðning:	Bárujárn	Bárujárn		
Undirstaða:	Steinsteypt	Steinsteypt		
Útlit:	Einlyft Reykháfur Útitröppur Kjallari	Einlyft Reykháfur Útitröppur Kjallari
