VATNEYRI HÚSAKÖNNUN

Greinagerð ágúst 2019

GINGI teiknistofa

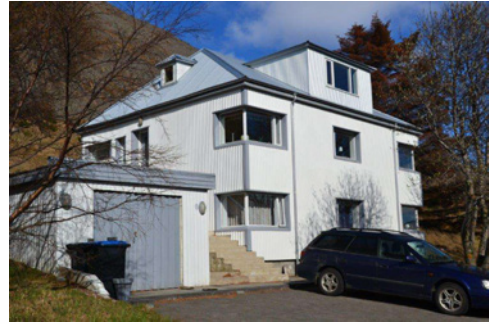
2018

Gerð húss:	Upphafleg:	Núverandi:	Helstu breytingar:	Hönnuðir breytingar:
Byggingarefni: Steinsteyp		Steinsteyp	Þak hækkað - kvistur.	Ókunnur,
Útveggir: Skeljasandur		Trapisubára		
Þakgerð: Valmaþak		Valmaþak	Trapisu stálklæðning.	Ókunnur,
Þakklæðning: Bárújárn		Bárújárn		
Undirstaða: Steinsteyp		Steinsteyp		
Útlit: Tvílyft		Tvílyft		
	Reykháfur	Kvistir		
	Útitröppur	Útitröppur		
		Ris

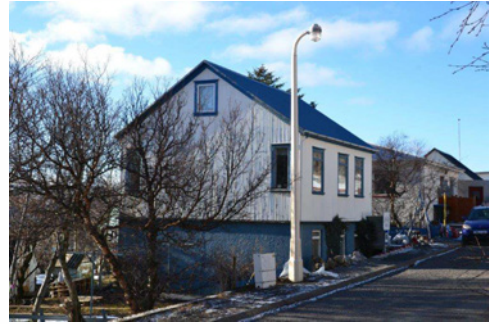
Urðargata 7, 2018.

Gerð húss:	Upphafleg:	Núverandi:	Helstu breytingar:	Hönnuðir breytinga:
Byggingarefni:	Timbur, bindingar	Timbur, bindingar		
Útveggir:	Bárujárn	Bárujárn		
Þakgerð:	Mænisþak	Mænisþak		
Þakklæðning:	Bárujárn	Bárujárn		
Undirstaða:	Steinsteypt	Steinsteypt		
Útlit:	Einlyft	Einlyft		
	Ris	Viðbygging		
	Reykháfur	Kjallari		
	Útitróppur	Ris		
Saga	Kjallari	Útitróppur

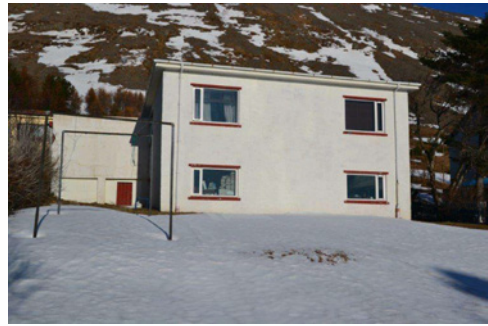
Urðargata 9, 2018.

Gerð húss:	Upphafleg:	Núverandi:	Helstu breytingar:	Hönnuðir breytinga:
Byggingarefni: Steinsteipt		Steinsteipt	1959 Bílskúr	
Útveggir: Hraunað				
Þakgerð: Geiraris				
Þakklæðning: Bárújárn				
Undirstaða: Steinsteipt		Steinsteipt		
Útlit: Einlyft		Einlyft		
	Kjallari	Útitröppur		
	Reykháfur	Víðbygging		
		Kjallari

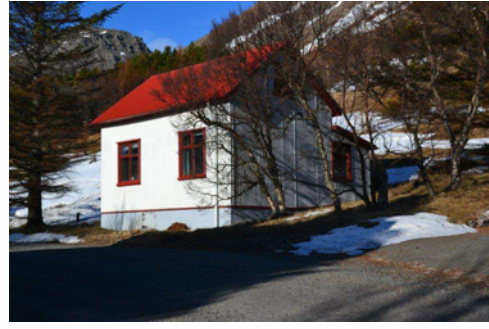
Urðargata 8

Gerð húss:	Upphafleg:	Núverandi:	Helstu breytingar:	Hönnuðir breytinga:
Byggingarefni: Timbur, bindingar		Timbur, bindingar		
Útveggir: Bárújárn		Bárújárn	Húsið hækkað - portbyggt ris.	Ókunnur,
Þakgerð: Mænisþak		Mænisþak		
Þakklæðning: Bárújárn		Bárújárn		
Undirstaða: Hlaðin úr tilhöggnu grjóti		Hlaðin úr tilhöggnu grjóti		
Útlit: Einlyft		Einlyft		
	Reykháfur	Portbyggt		
	Kjallari	Ris		
		Viðbygging		
		Kjallari

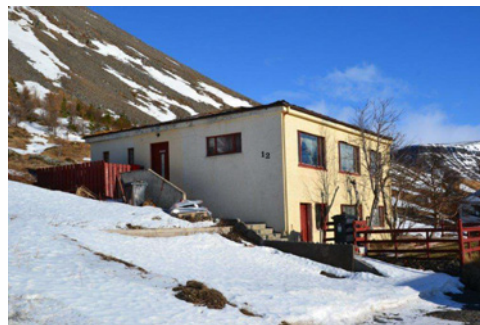
Urðargata 12, 2018.

Gerð húss:	Upphafleg:	Núverandi:	Helstu breytingar:	Hönnuðir breytinga:
Byggingarefni: Steinsteipt		Steinsteipt		
Útveggir: Skeljasandur		Skeljasandur - málað		
Þakgerð: Valmaþak		Valmaþak		
Þakklæðning: Asbestbára		Asbestbára		
Undirstaða: Steinsteipt		Steinsteipt		
Útlit: Útitröppur		Útitröppur		
	Einlyft	Tvílyft

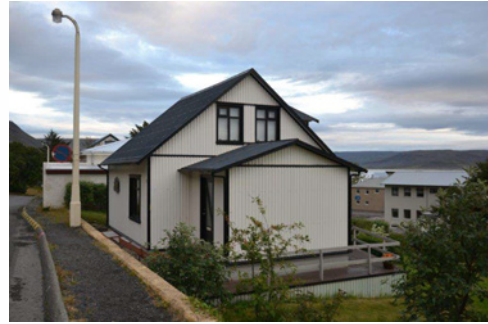
Urðargata 11, 2018.

Gerð húss:	Upphafleg:	Núverandi:	Helstu breytingar:	Hönnuðir breytinga:
Byggingarefni: Plankabyggt		Plankabyggt	1987 Kvistur á suðurhlíð og þaki breytt á anddyri og það stækkað.	Ókunnur,
Útveggir: Bárújárn		Trapisubára		
Þakgerð: Mænisþak		Mænisþak		
Þakklæðning: Bárújárn		Bárújárn		
Undirstaða: Hlaðin úr tilhöggnu grjóti				
Útlit: Einlyft		Einlyft		
	Inngönguskúr (bíslag)	Inngönguskúr (bíslag)		
	Ris	Kvistir		
	Reykháfur	Ris		
Saga	Viðbygging	Kjallari		
	...

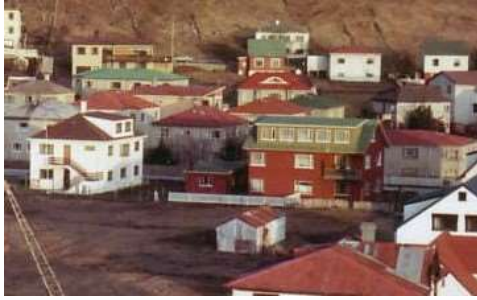
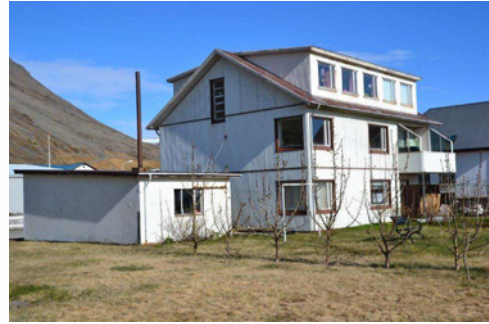
Pórsgata 1, 2018.

Pórsgata 1 ásamt Túngötu 12 (t.h.) sem nú er

Gerð húss:	Upphafleg:	Núverandi:	Helstu breytingar:	Hönnuðir breytinga:
Byggingarefni:	Hlaðið, holsteinn	Hlaðið, holsteinn	1967 Byggðir kvistir	Práinn Hjartarson,
Útveggir:	Múrsléttað	Trapisubára	Trapisustálklæðning	Ólafur Árnason og Hafliði Ottósson, Múrari
Þakgerð:	Mænisþak	Mænisþak		
Þakklæðning:	Bárujárn	Bárujárn		
Undirstaða:	Steinsteypt	Steinsteypt		
Útlit:	Tvílyft Kvistir Ris Reykháfur Svalir	Tvílyft Kvistir Ris Svalir Útitróppur

Húsið með funkisáhrifum, byggt sem verkstæði og íbúð, hlaðið úr holsteini. Teikningar samþykktar í byggingarnefnd 17. apríl 1958. Á sama fundi er Birni Guðmundssyni veitt leyfi til að standa fyrir byggingu íbúðarhúsa í umdæmi hreppsins. Byggt undir lok tímabils bygginganeistarafunkis.

Kvistir og klæðning seinni tíma.

Listrænt gildi / Byggingarlist:	Lágt	Hús með funkisáhrifum.
Menningarsögulegt gildi:	Miðlung	Íbúðarhús. Byggt undir lok tímabils bygginganeistarafunkis.
Umhverfisgildi:	Hátt	Húsið hluti af funkishverfi Vatneyrar.
Upprunalegt gildi:	Lágt	Mikið breytt, kvistir og klæðning.
Tæknilegt ástand:	Miðlung	Komið að viðhaldi.

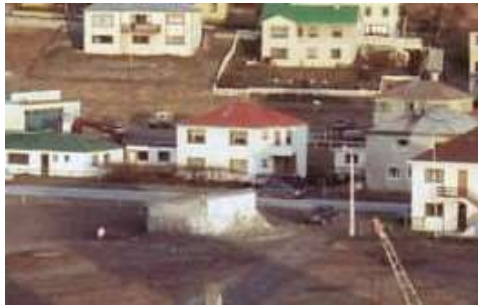
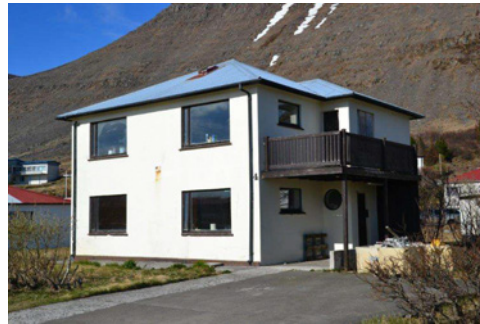
Gerð húss:	Upphafleg:	Núverandi:	Helstu breytingar:	Hönnuðir breytinga:
Byggingarefni: Steinsteyp		Steinsteyp		Ókunnur,
Útveggir: Múrsléttað		Múrsléttað	Timburvalir í stað steyptra og þak fært út yfir kant.	
Þakgerð: Geiraris		Valmaþak		
Þakklæðning: Bárújárn		Bárújárn		
Undirstaða: Steinsteyp				
Útlit: Tvílyft		Tvílyft		
	Svalir	Svalir		
	Reykháfur

Steinsteyp funkishús hannað af Guðjóni Jóhannessyni húsasmíðameistara sem teiknaði mörg hús á Patreksfirði og í nærsveitum. Þak hefur verið fært út yfir steyptra rennur. Steyptra svalir sem enduðu í boga hafa verið fjarlægðar og nýjar stærri timburvalir byggðar í stað þeirra.

Listrænt gildi / Byggingarlist:	Miðlungs	Einfaldur byggingameistarafunkis.
Menningarsögulegt gildi:	Miðlungs	Íbúðarhús, hannað og byggt af Guðjóni Jóhannessyni byggingameistara á Patreksfirði.
Umhverfisgildi:	Hátt	Húsið hluti af funkishverfi Vatneyrar.
Upprunalegt gildi:	Miðlungs	Timburvalir í stað steyptra, sagað af steiptum rennukanti og þak fært út yfir.
Tæknilegt ástand:	Hátt	Vel viðhaldið með tilliti til seinni tíma breytinga.
Varðveislugildi:	Hátt	Húsið eitt af mörgum funkishúsum sem byggð voru eftir skipulagi Guðjóns Samúelssonar og Guðmundar Hannessonar.
Verndarflokkar:		Götumynd - rauður litur á korti / Varðveisluverð heild - gulur litur á korti / Verndarsvæði í byggð - grænn litur á korti

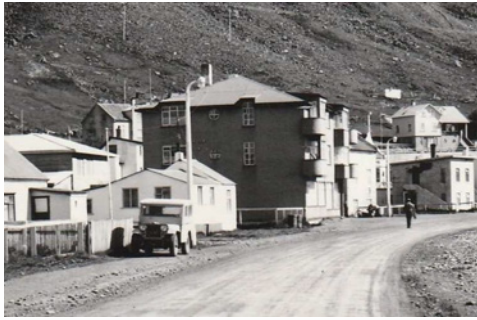
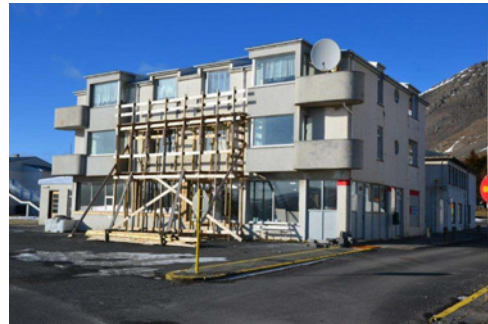
Strandgata 5, 2018.

Strandgata 5, 1964.

Gerð húss:	Upphafleg:	Núverandi:	Helstu breytingar:	Hönnuðir breytinga:
Byggingarefni: Steinsteipt		Steinsteipt	1988 Viðbygging við vesturgafi.	Freyr Jóhannesson, Byggingatæknifræðingur
Útveggir: Skeljasandur		Klætt akrýlefnir og	Akrýlefnir á 2" plasteinangrun.	
Þakgerð: Valmaþak		Valmaþak		
Þakklæðning: Bárújárn		Bárújárn		
Undirstaða: Steinsteipt		Steinsteipt		
Útlit: Þrílyft		Þrílyft		
	Svalir	Reykháfur		
	Reykháfur	Svalir		
		Viðbygging

Húsið byggt sem fjölbýlishús með verslun á jarðhæð. Húsið sem hannað var af Halldóri Jónssyni arkitekt boðaði nýja tíma, það sem koma skyldi á Vatneyri en ekki varð framhald á.

Verslunin Kjöt og Fiskur var í húsinu frá upphafi. Bókasafn og síðan bæjarskrifstofur voru á tímabili á helmingi miðhæðar hússins. Húsið upphaflega skeljað en hefur verið einangarað með 2" plasti og klætt með akrýlefnir (Sommer) sem reynst hefur illa or eru nú viðgerðir í gangi.

Listrænt gildi / Byggingarlist:	Miðlungs	Stærsta funkishús Vatneyrar og það eina sem hannað var af arkitekt.
Menningarsögulegt gildi:	Miðlungs	Byggt sem fjölbýlishús með verslun á jarðhæð.
Umhverfisgildi:	Hátt	Húsið mjög áberandi í ásýnd Vatneyrar.
Upprunalegt gildi:	Miðlungs	Húsið hefur verið einangrað að utan og klætt múrkerfi og málað. Missir af verslun á jarðhæð.
Tæknilegt ástand:	Miðlungs	Unnið er að viðhaldi.

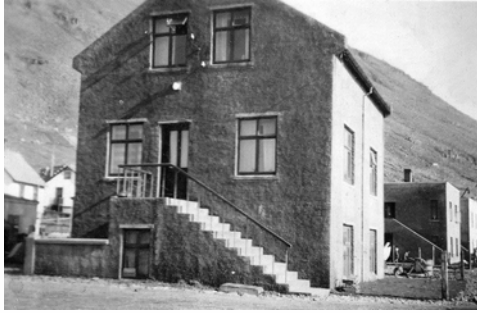
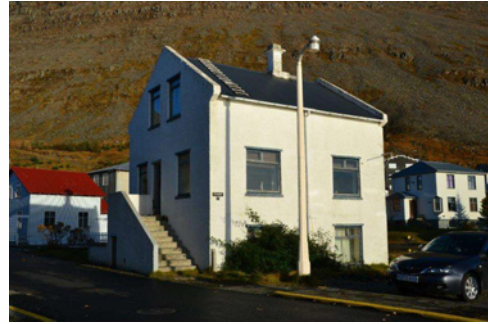
Strandgata 7, 2018.

Strandgata 7 á fjórða áratug síðustu aldar.

Gerð húss:	Upphafleg:	Núverandi:	Helstu breytingar:	Hönnuðir breytinga:
Byggingarefni: Steinsteypt		Steinsteypt		
Útveggir: Hraunað		Hraunað		
Þakgerð: Mænisþak		Mænisþak		
Þakklæðning: Bárújárn		Bárújárn		
Undirstaða: Steinsteypt		Steinsteypt		
Útlit:	Einlyft	Einlyft		
	Portbyggt	Ris		
	Ris	Portbyggt		
	Reykháfur	Reykháfur		
Saga	Útitróppur	Útitróppur

Einfalt steinsteypuhús, byggt sem þriggja íbúða hús. Samþykkt í byggingarnefnd 15. sept. 1928. Í beiðni Jóhanns um byggingaleyfi var jafnframt sótt um að fá að flytja inn í húsið þegar innréttingu á 1. gólfi væri lokið og að hann fengi að bíða með að fullgera smíði uppi eftir því sem ástæður leyfa. Jóhann sótt síðar um ýmsar breytingar m.a. hækkun kjallara þannig að hann yrði íbúðarhæfur, breykka útitróppur og að fá að setja vatnssalerni á efstu hæð. Setti nefndin það skilyrði að þakgluggi yrði settur á salernið og taldi rétt að leita álits heilbrigðisnefndar á framkvæmdinni.

Húsið upphaflega hraunað og með krosspóstagluggum. Húsið er nú málað og gluggum hefur verið breytt.

Listrænt gildi / Byggingarlist:	Miðlungs	Einfallt steinsteypt hús, fyrir tíma funkis.
Menningarsögulegt gildi:	Miðlungs	Íbúðarhús.
Umhverfisgildi:	Hátt	Áberandi í ásýnd Vatneyrar. Hluti af Krókshverfinu.
Upprunalegt gildi:	Miðlungs	Gluggabreytingar og mála yfir hraunaðan múr. Að öðru leiti óbreytt.
Tæknilegt ástand:	Lágt	Komið að viðhaldi.
Varðveislugildi:	Hátt	Sérstakt steinsteypt hús á Vatneyri og áberandi í ásýnd eyrarinnar.
Verndarflokkar:		Verndarsvæði í byggð - grænn litur á korti / Götumynd - rauður litur á korti

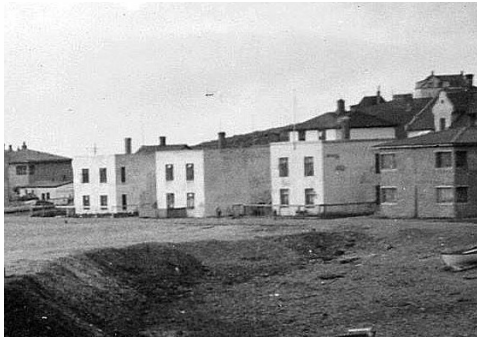
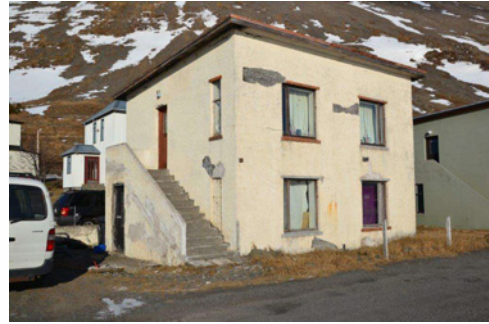
Strandgata 11, 2018.

Strandgata 11 lengst til vinstri, árið 1946

Gerð húss:	Upphafleg:	Núverandi:	Helstu breytingar:	Hönnuðir breytinga:
Byggingarefni: Steinsteipt		Steinsteipt	Virkisstallar fjarlægðir	
Útveggir: Hraunað		Hraunað og málað		
Þakgerð: Einhalla (skúrþak)		Einhalla (skúrþak)	1960 Þak fært út yfir útveggi	
Þakklæðning: Bárújárn		Bárújárn		
Undirstaða: Steinsteipt		Steinsteipt		
Útlit: Tvílyft		Tvílyft		
	Reykháfur	Útitróppur		
	Útitróppur

Eitt þriggja samsvarandi húsa sem hönnuð voru af smiðum á staðnum, steinsteypuöld gengin í garð og funkisinn rétt handan við hornið.

Teikningar Davíðs Friðlaugssonar samþykktar á fundi byggigarnefndar 25. júní 1930. Húsið er steinsteipt með timburgólfi á milli hæða, var í fyrstu ein hæð en nokkru seinna byggð önnur hæð og voru þá tvær íbúðir í húsinu. Upphaflegar teikningar sýna trésmiðju á jarðhæð. Fullbyggt var húsið með virkisstöllum á útveggjum þriggja hliða og einhalla þaki. Stærri gluggar voru tveggjapósta með misháum þverpóstum, þak og milligólf er úr timbri.

Virkisstallar hafa verið brotinir af útveggjum og þak nær nú út yfir þá og gluggum hefur verið breytt.

Listrænt gildi / Byggingarlist:	Miðlungs	Seinni tíma breytingar rýra listrænt gildi hússins. Væri verðugt verkefni að færa húsið nær uppruna.
Menningarsögulegt gildi:	Miðlungs	Íbúðarhús hannað og byggt af smiði á staðnum.
Umhverfisgildi:	Hátt	Eitt þriggja samsvarandi húsa. Mikilvægt fyrir ásýnd Vatneyrar. Hluti af Krókshverfinu.
Upprunalegt gildi:	Lágt	Efsti hluti útveggja sem náði upp yfir þak á þrjá vegu, með virkisstöllum, hefur verið brotinn af og þak fært út yfir þá. Gluggar breyttir.
Tæknilegt ástand:	Lágt	Komið að viðhaldi á útveggjum.

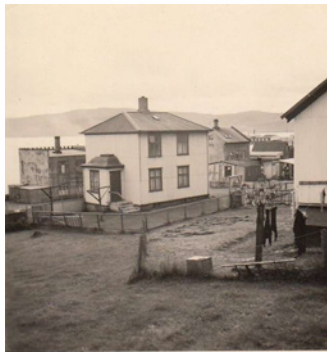
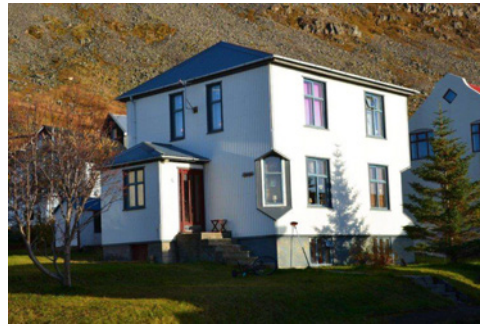
Strandgata 11a, 2018.

Prestshúsið á fjórða áratug síðustu aldar.

Gerð húss:	Upphafleg:	Núverandi:	Helstu breytingar:	Hönnuðir breytinga:
Byggingarefni:	Timbur, bindingar	Timbur, bindingar	Trapisuklæðming.	
Útveggir:	Bárujárn	Trapisubára		
Þakgerð:	Valmaþak	Valmaþak		
Þakklæðning:	Bárujárn	Bárujárn		
Undirstaða:	Steinsteypt	Steinsteypt		
Útlit:	Tvílyft Inngönguskúr (bíslag) Reykháfur Útitróppur Kjallari	Tvílyft Útitróppur Inngönguskúr (bíslag) Kjallari

Húsið byggt sem prestbústaður árið 1918. Haft er eftir eldri íbúum að húsið hafi verið flutt til Patreksfjarðar frá Flateyri. Teikning af húsinu er undirrituð af Finni Ó. Thorlasiusi í febr. 1918. Skúr á austurhlið var svonefndur heldrimannainngangur og snéri inngangsurð í norður að Aðalstræti og var tröð þaðan að húsinu.

Þak og útveggir hafa verið kæddir með trapisustáli og þaki inngangsskúrs (heldrimannainngangur) hefur verið breytt. Skorsteinn fjarlægður.

Listrænt gildi / Byggingarlist:	Hátt	Sérstakt hús, sneitt af hornum fyrir glugga.
Menningarsögulegt gildi:	Hátt	Prestbústaður.
Umhverfisgildi:	Hátt	Húsið er bakhús, en eftir sem áður áberandi í þorpsmynd. Hluti af Krókshverfinu.
Upprunalegt gildi:	Miðlungs	Vel varðveitt en trapisubáruklæðning til lýta. Þaki inngönguskúrs breytt og skorsteinn fjarlægður.
Tæknilegt ástand:	Miðlungs	Vel viðhaldið með tilliti til seinni tíma breytinga

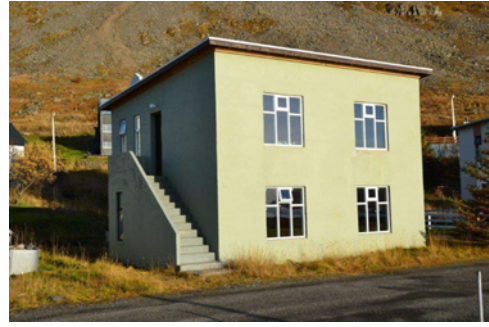
Strandgata 13, 2018.

Gerð húss:	Upphafleg:	Núverandi:	Helstu breytingar:	Hönnuðir breytinga:
Byggingarefni: Steinsteyp		Steinsteyp	Virkisstallar fjarlægðir.	
Útveggir: Múrsléttað		Múrsléttað		
Þakgerð: Einhalla (skúrþak)		Einhalla (skúrþak)	Þak fært út yfir útveggi	
Þakklæðning: Bárújárn		Bárújárn		
Undirstaða:		Steinsteyp		
Útlit: Tvílyft Reykháfur Útitróppur		Tvílyft Útitróppur

Húsið var í fyrstu ein hæð en nokkru seinna byggð önnur hæð og voru þá tvær íbúðir í húsinu. Fullbyggt var húsið með virkisstólum á útveggjum þriggja hliða og einhalla þaki. Stærri gluggar eru tveggjapósta með misháum þverpóstum, þak og milligólf er úr timbri.

Virkisstallar hafa verið brotnir af útveggjum og þak nær nú út yfir þá. Húsið hefur nýlega verið gert upp að utan og var þá gluggum breytt í átt að upprunalegu útliti, (fög vantar).

Listrænt gildi / Byggingarlist:	Miðlungs	Það hús, af þremur, sem er næst upprunlegu útliti
Menningarsögulegt gildi:	Miðlungs	Íbúðarhús hannað og byggt af smiði á staðnum.
Umhverfisgildi:	Hátt	Eitt þriggja samsvarandi húsa. Mikilvægt fyrir ásýnd Vatneyrar. Hluti af Krókshverfinu.
Upprunalegt gildi:	Miðlungs	Efsti hluti útveggja sem náði upp yfir þak á þrjá vegu, með virkisstólum, hefur verið brotinn af og þak fært út yfir þá. Gluggar hafa verið færðir nær uppruna.
Tæknilegt ástand:	Hátt	Húsið hefur nýlega verið gert upp að utan.

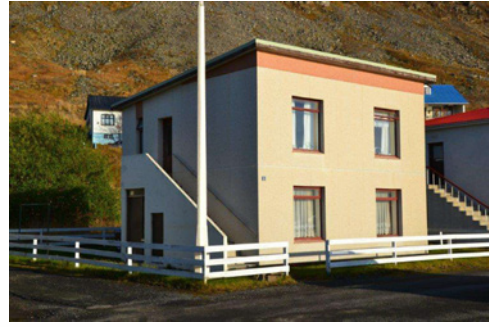
Strandgata 15, 2018.

Gerð húss:	Upphafleg:	Núverandi:	Helstu breytingar:	Hönnuðir breytingar:
Byggingarefni: Steinsteyp		Steinsteyp	Þak fært út yfir vegg.	
Útveggir: Múrsléttað		Steniklæðning		
Þakgerð: Einhalla (skúrþak)		Einhalla (skúrþak)	Þak fært út yfir útveggi	
Þakklæðning: Bárújárn		Bárújárn		
Undirstaða:		Steinsteyp	Steniklæðning	
Útlit:	Tvílyft Reykháfur Útitróppur	Tvílyft Útitróppur

Steinsteyp tveggja íbúða hús með steypu milligólfi sem var það fyrsta á Patreksfirði. Teikningar Gest O. Gestssonar af húsinu gera ekki ráð fyrir virkisstøllum eins og voru á húsum 11 og 13. Stærri gluggar voru tveggjapósta með misháum þverpóstum,

Listrænt gildi / Byggingarlist:	Miðlungs	Seinni tíma breytingar rýra listrænt gildi hússins. Væri verðugt verkefni að færa húsið nær uppruna.
Menningarsögulegt gildi:	Hátt	Íbúðarhús hannað og byggt af smiði á staðnum.
Umhverfisgildi:	Hátt	Eitt þriggja samsvarandi húsa. Mikilvægt fyrir ásýnd Vatneyrar. Hluti af Krókshverfinu.
Upprunalegt gildi:	Lágt	Efsti hluti útveggja sem náði upp yfir þak á þrjá vegu hefur verið brotinn af og þak fært út yfir þá. Húsið hefur verið einagrað að utan og klætt steniplötum. Gluggar breyttir.
Tæknilegt ástand:	Miðlungs	Vel viðhaldið með tilliti til seinni tíma breytinga.

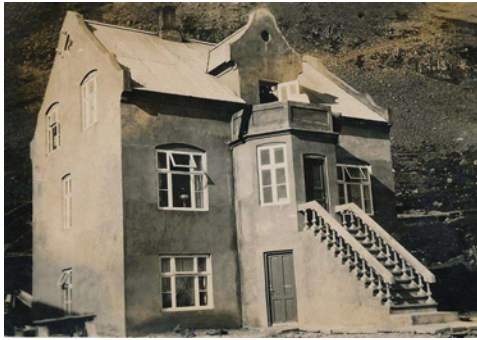
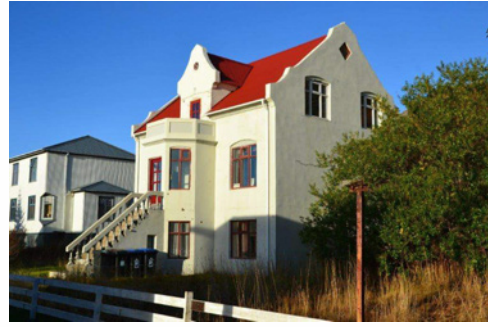
Sigga meistarahús, 2018.

Húsið nýbyggt.

Gerð húss:	Upphafleg:	Núverandi:	Helstu breytingar:	Hönnuðir breytinga:
Byggingarefni:	Steinsteypt	Steinsteypt		
Útveggir:	Múrsléttað	Múrsléttað		
Þakgerð:	Mænisþak	Mænisþak		
Þakklæðning:	Bárujárn	Bárujárn		
Undirstaða:	Steinsteypt	Steinsteypt		
Útlit:	Tvílyft Portbyggt Ris Svalir	Tvílyft Kvistir Portbyggt Ris		
Saga	Reykháfur	Reykháfur

Byggt sem þriggja íbúða hús, steinsteypt með timburgólfum. Eina nýbarrok húsið á Patreksfirði. Sameiginlegt salerni fyrir allar íbúðirnar var undir útitróppunni.

Húsið hefur verið gert upp og er í mjög góðu ástandi.

Listrænt gildi / Byggingarlist:	Hátt	Húsið það eina síns líka á Vatneyri.
Menningarsögulegt gildi:	Miðlung	Íbúðarhús hannað af járnsmið á staðnum.
Umhverfisgildi:	Hátt	Húsið er bakhús með virðulegri aðkomu, áberandi í þorpssmynd.
Upprunalegt gildi:	Hátt	Húsið nánast óbreytt frá upphafi. Skorsteinn fjarlægður.
Tæknilegt ástand:	Hátt	Gott viðhald.

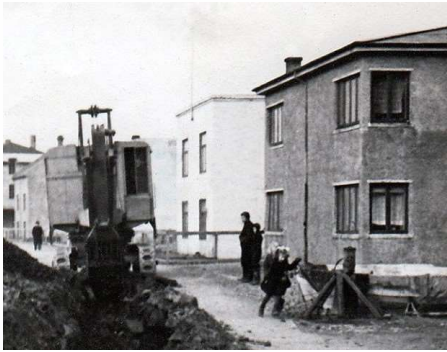
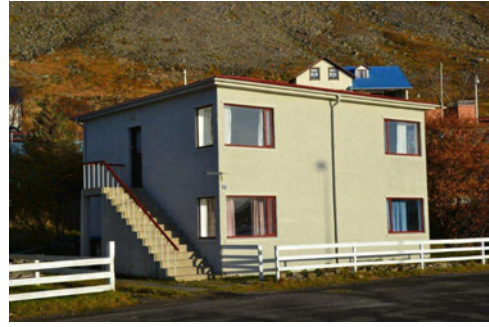
Strandgata 17, árið 2018.

Strandgata 17, 1964.

Gerð húss:	Upphafleg:	Núverandi:	Helstu breytingar:	Hönnuðir breytinga:
Byggingarefni:	Steinsteypt	Steinsteypt	1989 Gluggapóstum breytt..	
Útveggir:	Skeljasandur	Skeljasandur - málað		
Þakgerð:	Valmaþak	Valmaþak		
Þakklæðning:	Bárujárn	Læst klæðning (t.d. kopar,		
Undirstaða:		Steinsteypt		
Útlit:	Tvílyft Reykháfur Útitróppur	Tvílyft Útitróppur

Tveggja íbúða steinsteypt hús með timburloftum. Fyrsta funkishús Vatneyrar, hannað og byggt af Jóni Jónssyni "smiði á öllum fjörðum". Upphaflega skeljað. Gott dæmi um einfalt funkishús. Gluggapóstum hefur verið breytt - fækkað.

Listrænt gildi / Byggingarlist:	Miðlungs	Einfaldur og heiðarlegur byggingameistarafunkis.
Menningarsögulegt gildi:	Miðlungs	Íbúðarhús, byggingameistarafunkis.
Umhverfisgildi:	Hátt	Húsið stendur í samfeldri röð steinsteyptra húsa. Hluti af Krókshverfinu.
Upprunalegt gildi:	Miðlungs	Málað yfir skeljaðan múr og gluggum breytt. Að öðru leiti vel varveitt.
Tæknilegt ástand:	Miðlungs	Gott viðhald.
Varðveislugildi:	Hátt	Elsta funkishús Vatneyrar - upphaf nýs tíma.
Verndarflokkar:		Verndarsvæði í byggð - grænn litur á korti / Götumynd - rauður litur á korti / Varðveisluverð heild - gulur litur á korti

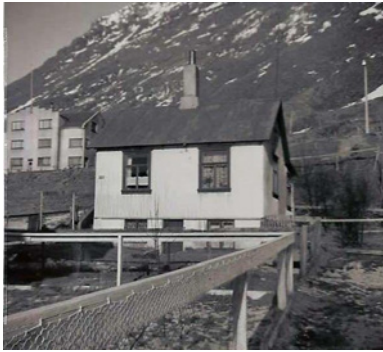
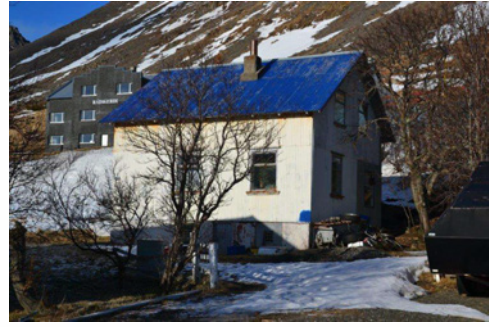
Strandgata 17a, 2018.

Strandgata 17a, fyrir breytingu.

Gerð húss:	Upphafleg:	Núverandi:	Helstu breytingar:	Hönnuðir breytinga:
Byggingarefni:	Timbur, bindingar	Timbur, bindingar	1963 Húsið hækkað og breikkað	Guðjón Jóhannesson, Smiður
Útveggir:	Bárujárn	Bárujárn		
Þakgerð:	Mænisþak	Mænisþak		
Þakklæðning:	Bárujárn	Bárujárn		
Undirstaða:	Hlaðin í múr	Hlaðin í múr		
Útlit:	Einlyft Ris Reykháfur Útitróppur	Einlyft Portbyggt Ris Reykháfur		
Saga	Kjallari	Kjallari

Húsið upphaflega byggt um aldamótin 1900 og var þá einn hæð með lágu risi á hlöðnum kjallara. Húsið var endurbyggt árið 1963, kjallari hækkaður og byggð þakhæð með háu porti ofná gamla húsið. Húsið er óbreytt frá endurbyggingu.

Varðveislugildi: Lágt Lítið eftir af upprunlegu húsi en hefur sess sem hluti Krókshverfis.

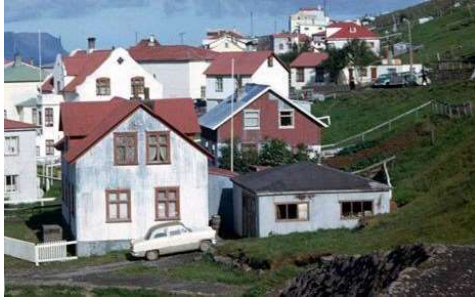
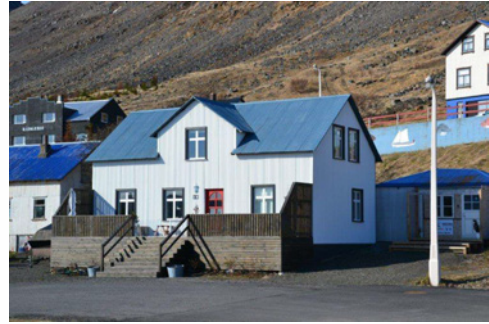
Strandgata 19, 2018.

Gíslahús, 1964.

Gerð húss:	Upphafleg:	Núverandi:	Helstu breytingar:	Hönnuðir breytinga:
Byggingarefni:	Timbur, bindingar	Timbur, bindingar	2014 Tréfallur	
Útveggir:	Bárujárn	Bárujárn		
Þakgerð:	Mænisþak	Mænisþak		
Þakklæðning:	Bárujárn	Bárujárn		
Undirstaða:	Hlaðin úr tilhöggnu grjóti	Hlaðin í múr		
Útlit:	Einlyft Portbyggt Ris Reykháfur	Einlyft Kvistir Portbyggt Ris Reykháfur		
Saga	Útitróppur	Reykháfur

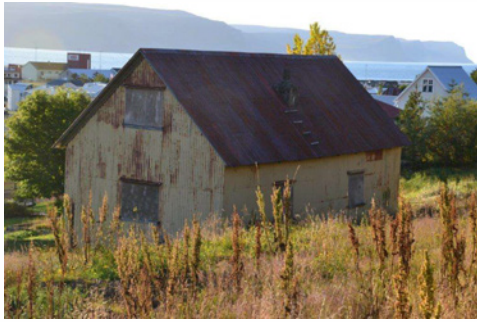
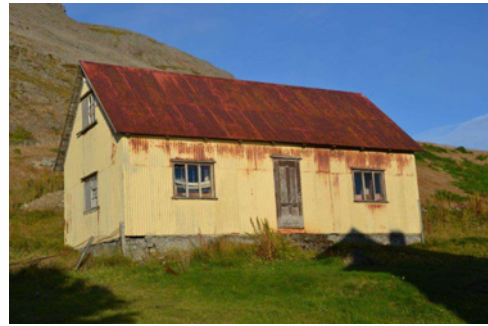
Aðalstræti 47a, séð ofan úr hlíð. 2018.

Aðalstræti 47a, framhlíð. 2018.

Gerð húss:	Upphafleg:	Núverandi:	Helstu breytingar:	Hönnuðir breytinga:
Byggingarefni: Timbur, bindingar		Timbur, bindingar		
Útveggir: Bárújárn		Bárújárn		
Þakgerð: Mænisþak		Mænisþak		
Þakklæðning: Bárújárn		Bárújárn		
Undirstaða: Steinsteypt				
Útlit: Einlyft		Einlyft		
	Ris	Ris		
	Útitróppur	Reykháfur		
	Reykháfur	Útitróppur

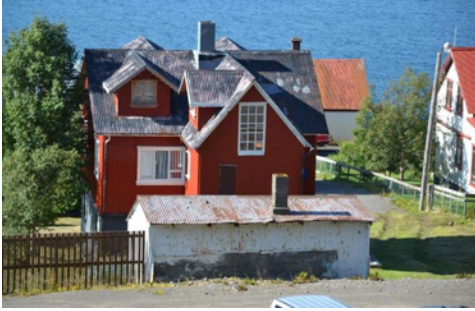
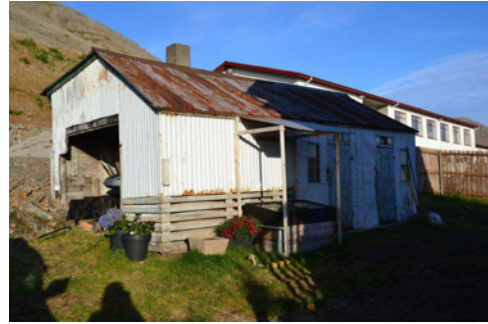
Bakhúsið séð ofan úr hlíðinni.

Bakhúsið við Aðalstræti 51a, 2018.

Gerð húss:	Upphafleg:	Núverandi:	Helstu breytingar:	Hönnuðir breytinga:
Byggingarefni: Timbur, bindingar		Timbur, bindingar		
Útveggir: Bárújárn		Bárújárn		
Þakgerð: Mishalla mænisþak.		Mishalla mænisþak.		
Þakklæðning: Bárújárn		Bárújárn		
Undirstaða:		Hlaðin úr tilhöggnu grjóti		
Útlit:	Einlyft Reykháfur	Einlyft Reykháfur

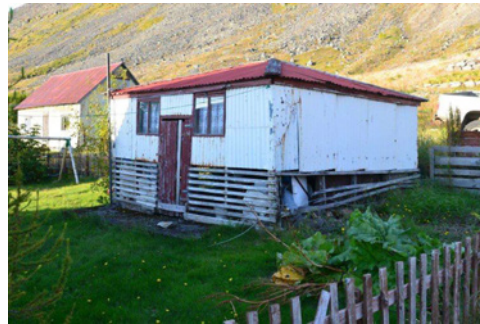
Hjallur við Aðalstræti 49, Benediktshús.

Gerð húss:	Upphafleg:	Núverandi:	Helstu breytingar:	Hönnuðir breytinga:
Byggingarefni:	Timbur, bindingar	Timbur, bindingar		
Útveggir:	Bárujárn og listar	Bárujárn og listar		
Þakgerð:	Valmaþak	Geiraris		
Þakklæðning:		Bárujárn		
Undirstaða:	Tréstaumar	Tréstaumar		
Útlit:	Einlyft	Einlyft

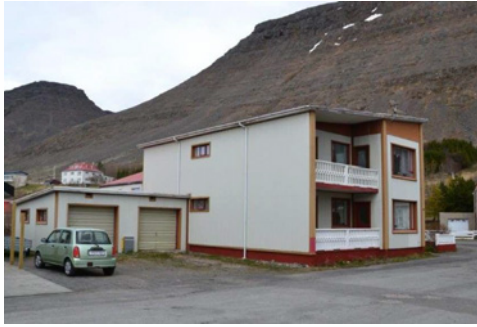
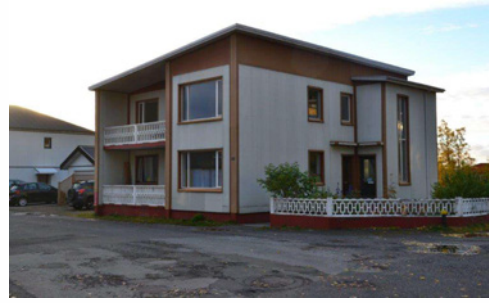
Túngata 19, 2018.

Túngata 19, 2012.

Gerð húss:	Upphafleg:	Núverandi:	Helstu breytingar:	Hönnuðir breytinga:
Byggingarefni: Steinsteyp		Steinsteyp	Bílskúrar	Húsnæðismálastofnun ríkisins,
Útveggir: Múrléttað		Stálplötur - trapisubára		
Þakgerð: Einhalla (skúrþak)		Einhalla (skúrþak)	Klæðning	Ókunnur,
Þakklæðning: Bárújárn		Bárújárn		
Undirstaða: Steinsteyp		Steinsteyp		
Útlit: Tvílyft		Tvílyft		
	Svalir

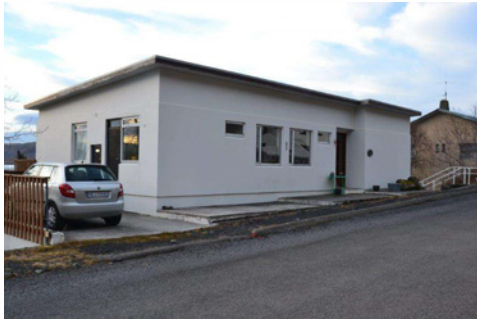
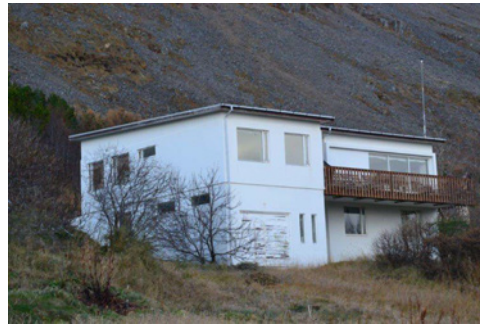
Urðargata 15, götumynd.

Urðargata 15, suðvestur.

Gerð húss:	Upphafleg:	Núverandi:	Helstu breytingar:	Hönnuðir breytinga:
Byggingarefni:	Steinsteypt	Steinsteypt		
Útveggir:	Múrsléttað	Múrsléttað		
Þakgerð:	Einhalla (skúrþak)	Einhalla (skúrþak)		
Þakklæðning:	Bárujárn	Bárujárn		
Undirstaða:	Steinsteypt	Steinsteypt		
Útlit:	Reykháfur Svalir Kjallari Einlyft	Einlyft Reykháfur Svalir

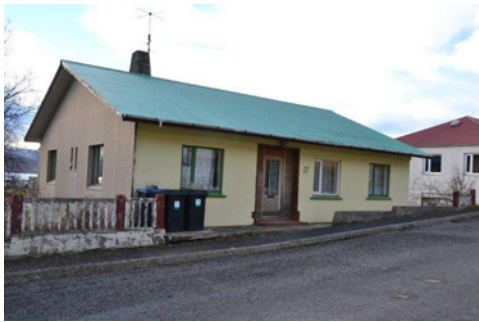
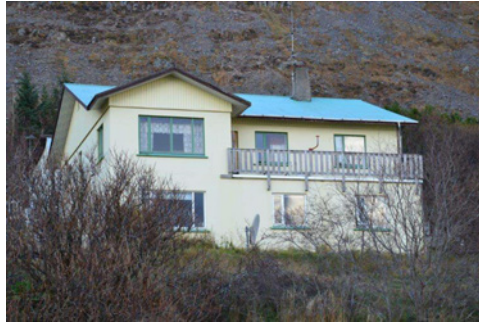
Urðargata 17, götummynd.

Urðargata 17, suðurhlið.

Gerð húss:	Upphafleg:	Núverandi:	Helstu breytingar:	Hönnuðir breytinga:
Byggingarefni: Steinsteyp		Steinsteyp		Ókunnur,
Útveggir: Múrsléttað		Múrsléttað og steni	Steniklæðning á austurhlið.	
Þakgerð: Mænisþak		Mænisþak		
Þakklæðning: Bárújárn		Bárújárn		
Undirstaða: Steinsteyp		Steinsteyp		
Útlit: Reykháfur		Einlyft		
	Svalir	Svalir		
	Einlyft	Reykháfur		
	Kjallari	Kjallari

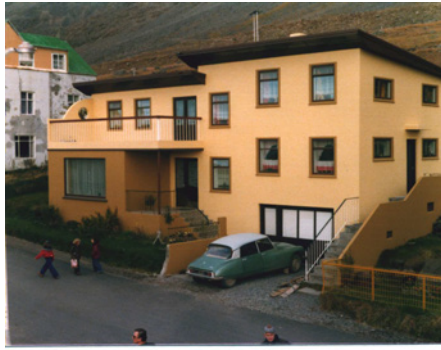
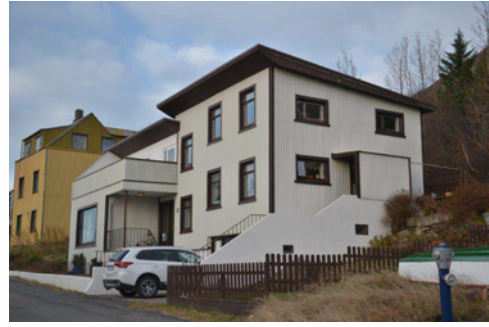
Urðargata 18, 2018.

Urðargata 18, 1980.

Gerð húss:	Upphafleg:	Núverandi:	Helstu breytingar:	Hönnuðir breytinga:
Byggingarefni: Hlaðið, holsteinn		Hlaðið, holsteinn	Klæðning	Ókunnur,
Útveggir: Múrsléttað				
Þakgerð: Einhalla (skúrþak)				
Þakklæðning: Bárújárn				
Undirstaða:				
Útlit:	Tvílyft Reykháfur Svalir Útitróppur Kjallari			
Saga

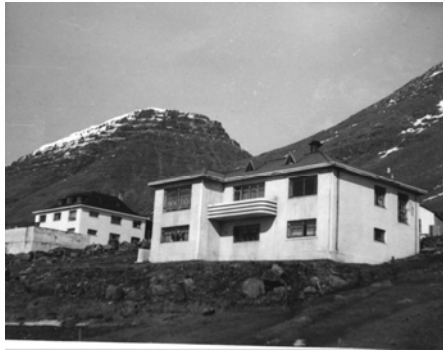
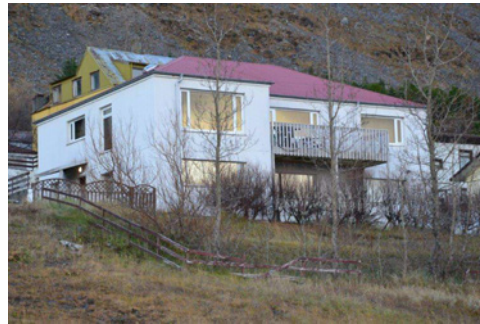
Urðargata 19, 2018.

Urðargata 19, fyrir 1957.

Gerð húss:	Upphafleg:	Núverandi:	Helstu breytingar:	Hönnuðir breytinga:
Byggingarefni: Steinsteyp		Steinsteyp	1957 Húsið klætt að utan og timbursvalir í stað steyptra.	
Útveggir: Múrléttað		Steniklæðning	1957 Steyptur rennukantur brotin af.	Ókunnur,
Þakgerð: Valmaþak		Valmaþak		
Þakklæðning: Bárújárn		Bárújárn		
Undirstaða:		Steinsteyp		
Útlit: Einlyft Kjallari		Einlyft Kjallari Svalir

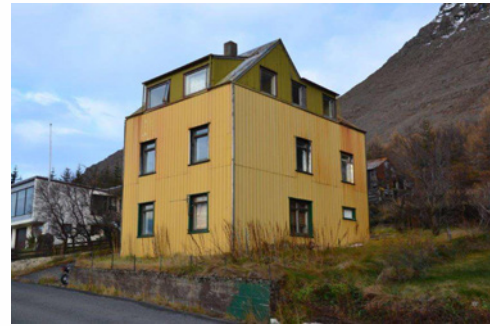
Húsið 2019

Gerð húss:	Upphafleg:	Núverandi:	Helstu breytingar:	Hönnuðir breytinga:
Byggingarefni: Steinsteyp		Steinsteyp	1934 Hæð byggð ofan á húsið	Ó. F. Ólafsson, Járnsmiður
Útveggir: Múrsléttað		Mótuð stálklæðning	1941 Þakhæð og viðbygging.	Ingi Kristjánsson, Byggingameistari
Þakgerð: Einhalla (skúrþak)		Mænisþak		
Þakklæðning: Bárújárn		Bárújárn		
Undirstaða: Steinsteyp		Steinsteyp		
Útlit:		Tvílyft Útitróppur Kvistir Viðbygging Reykháfur

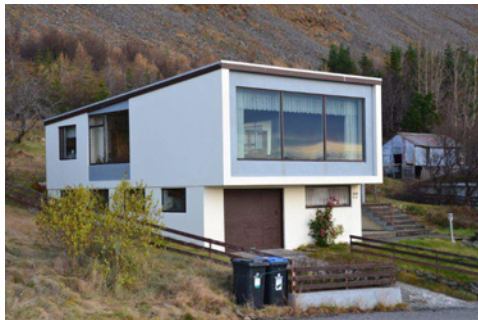
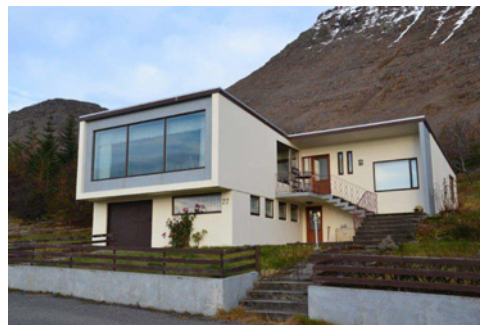
Urðargata 22, 2018.

Gerð húss:	Upphafleg:	Núverandi:	Helstu breytingar:	Hönnuðir breytinga:
Byggingarefni:	Steinsteypt	Steinsteypt		
Útveggir:	Múrsléttað	Múrsléttað		
Þakgerð:	Einhalla (skúrþak)	Einhalla (skúrþak)		
Þakklæðning:	Bárujárn	Bárujárn		
Undirstaða:	Steinsteypt	Steinsteypt		
Útlit:	Einlyft Kjallari Reykháfur Útitróppur	Einlyft Útitróppur Kjallari

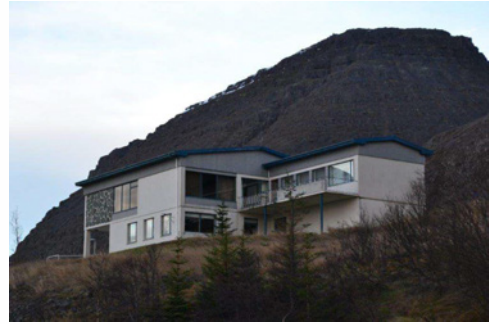
Urðargata 23, 2018.

Gerð húss:	Upphafleg:	Núverandi:	Helstu breytingar:	Hönnuðir breytinga:
Byggingarefni: Steinsteipt		Steinsteipt	1990 Mænisþak sett á húsið og það klætt steni.	Teiknistofan hf Ármúla 6, Arkitekt
Útveggir: Múrsléttað				
Þakgerð: Einhalla (skúrþak)				
Þakklæðning: Bárújárn				
Undirstaða: Steinsteipt		Steinsteipt		
Útlit: Einlyft		Einlyft		
	Kjallari	Kjallari		
		Svalir		
		Útitróppur

Annað tveggja húsa í Urðargötu sem hannað er af Kjartani Sveinssyni en þegar kemur fram á sjöunda áratug síðustu aldar er í farið að leita til hönnuða fyrir sunnan. Finnbogi Magnússon, útgerðarmaður og skipstjóri, lét byggja húsið. Upphaflega var húsið byggt í mórernískum stíl með einhalla þökum, sem hölluðu á móti hvoru öðru, en mænisþak var sett á húsið árið 1989 og húsið klætt steni.

Listrænt gildi / Byggingarlist:	Miðlungs	Upphaflega mórernískt hús en seinni tíma breytingar hafa rýrt listrænt gildi.
Menningarsögulegt gildi:	Miðlungs	Íbúðarhús
Umhverfisgildi:	Miðlungs	Húsið er ysta hús Urðargötu við jaðar snjóflóðasvæðis.
Upprunalegt gildi:	Miðlungs	Talsvert breytt - mænisþak og klæðning.
Tæknilegt ástand:	Hátt	Húsinu vel viðhaldið með tilliti til seinni tíma breytinga.

Varðveislugildi: Miðlungs Síðari tíma breytingar draga úr varðveislugildi.

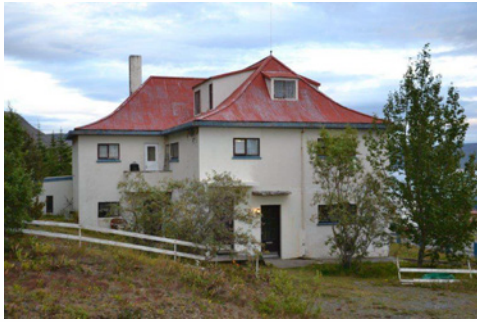
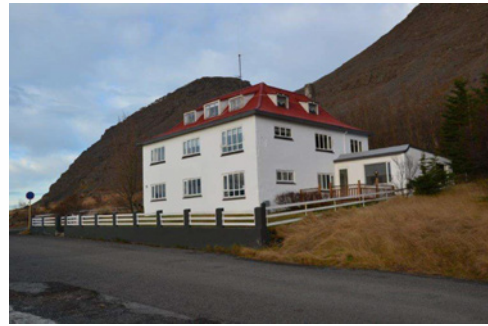
Urðargata 26, vesturhlíð 2011.

Gerð húss:	Upphafleg:	Núverandi:	Helstu breytingar:	Hönnuðir breytinga:
Byggingarefni: Steinsteipt		Steinsteipt	Viðbygging	
Útveggir: Múrsléttað		Múrsléttað		
Þakgerð: Þagóðupak		Þagóðupak		
Þakklæðning: Bárújárn		Bárújárn		
Undirstaða: Steinsteipt		Steinsteipt		
Útlit:	Tvílyft	Tvílyft		
	Kvistir	Ris		
	Ris	Reykháfur		
	Reykháfur	Svalir		
Saga	Svalir	Útitróppur

Steinsteipt tveggja íbúða hús, hannað og byggt af Guðjóni Jóhannessyni byggingameistara á Patreksfirði. Guðjón átti rætur sínar í funksjónalisma stríðsáranna en hér gætir áhrifa byggingalistar eftirstríðsára má þar m.a. nefna Einar Sveinsson. Einnig má geta sér til að Guðjón hafi litið til Friðþjófs húss, (Urðargötu 2), við hönnun hússins. Guðjón og kona hans, Erla Guðjónsdóttir, bjuggu á neðri hæð hússins. Á efri hæðinni Kristinn Jóhannes Jónsson útgerðarmaður og kona hans Magnús Magnúsdóttir.

Listrænt gildi / Byggingarlist:	Miðlungs	Sérstakt hús, eitt tveggja húsa á Patró með þagóðupaki.
Menningarsögulegt gildi:	Miðlungs	Íbúðarhús Guðjóns Jóhannessonar byggingameistara.
Umhverfisgildi:	Hátt	Endi Urðargötu.
Upprunalegt gildi:	Miðlungs	Lítið breytt fyrir utan plastglugga.
Tæknilegt ástand:	Hátt	Gott viðhald

Varðveislugildi: Miðlungs Áberandi hús í ásýnd þorpsins.

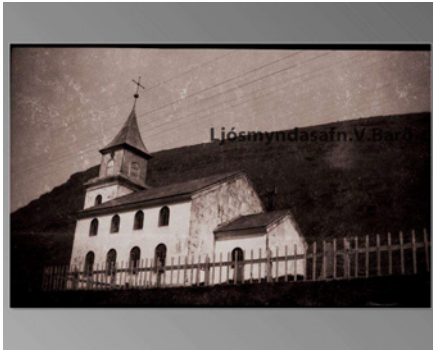
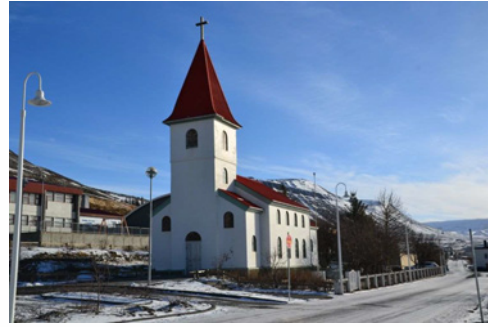
Kirkjan fyrir 1932

Gerð húss:	Upphafleg:	Núverandi:	Helstu breytingar:	Hönnuðir breytinga:
Byggingarefni: Steinsteyp		Steinsteyp	1932 Byggt ofan á turn.	Húsameistari ríkisins, Arkitekt
Útveggir: Múrsléttað		Múrsléttað	1967 Byggt beggja vegna kórs og turns.	
Þakgerð: Mænisþak		Mænisþak		
Þakklæðning: Bárújárn		Bárújárn		
Undirstaða: Steinsteyp		Steinsteyp		
Útlit: Tvílyft		Tvílyft		
	Turn	Turn		
	Kór	Viðbygging
