NORÐURBREKKAN - NEÐRI HLUTI AKUREYRI

HÚSAKÖNNUN - 2015

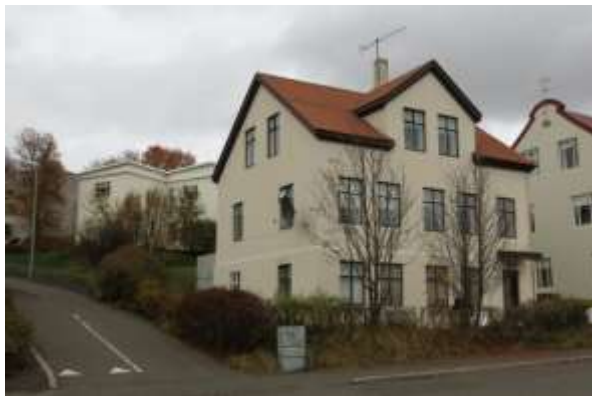
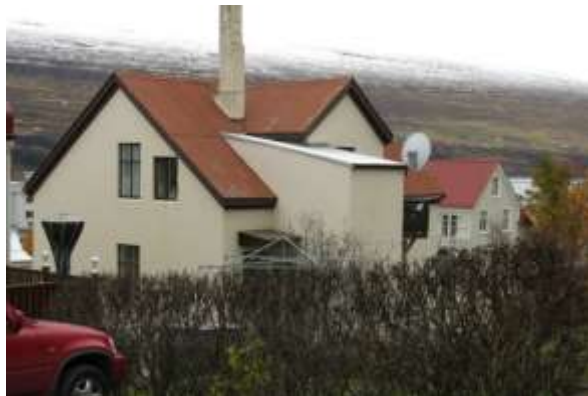
Byggingarstíll	Steinsteypaklassík	Helstu breytingar	Hönnuðir breytinga
Hönnuður	Einar Jóhannsson	Skúrbyggingar á bakhlið.	?
Upphafleg notkun	Íbúðarhús		
Byggingarefni	Steinsteypa		
Klæðning	Múrhúðað		
Pakgerð	Mænisþak og kvistur		
Þakklæðning	Bárujárn
