AKUREYRARBÆR - MIÐBÆR HÚSAKÖNNUN

11.04.2014

UNNIÐ FYRIR AKUREYRARBÆ

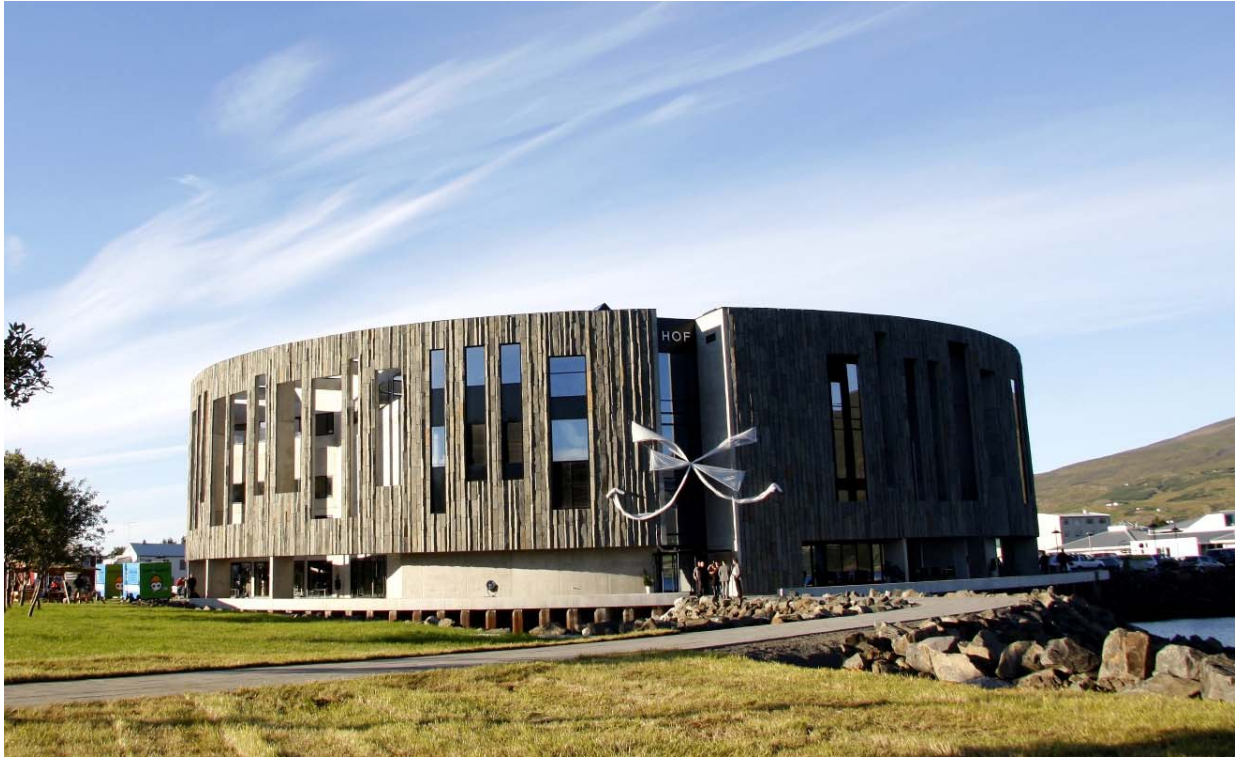
Strandgata 12 (Menningarhúsið Hof)

Varðveislugildi: Húsið hefur mikið varðveislugildi sem fyrsta og eina menningarhús Akureyrar.

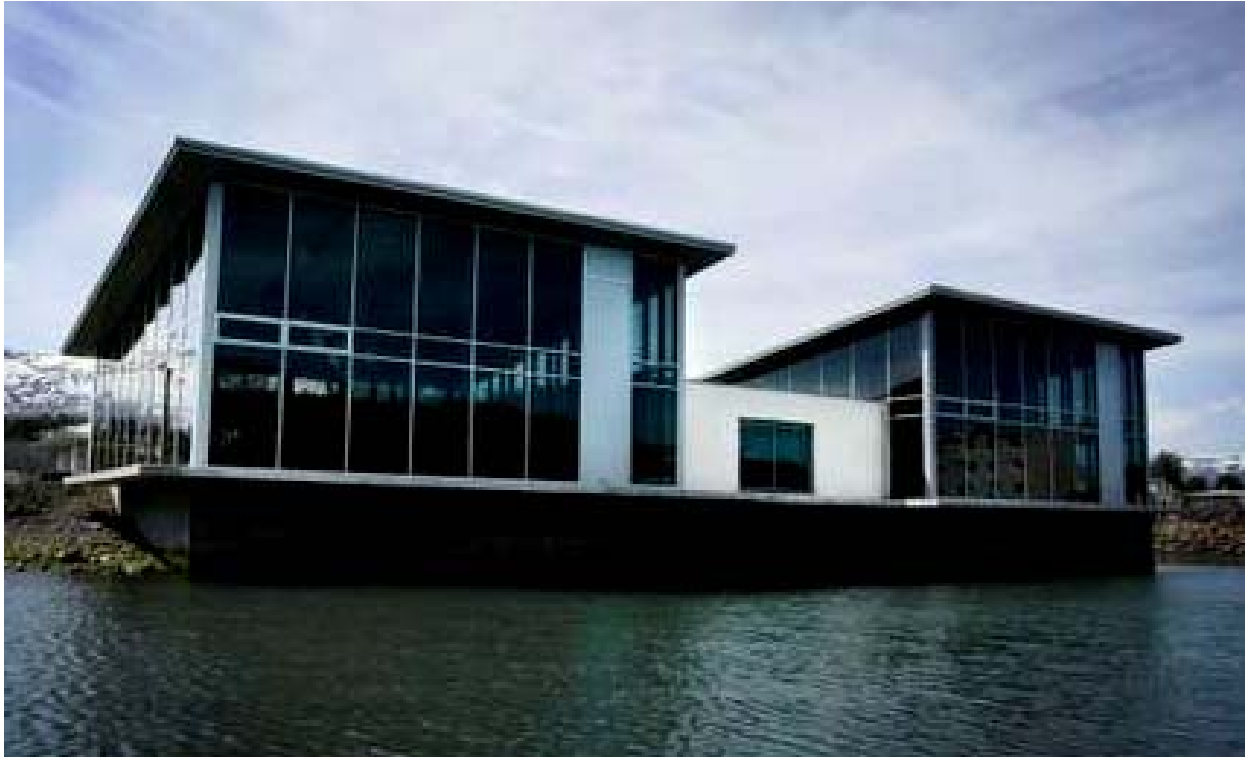
Strandgata 14 (Átak heilsurækt)

<i>Umhverfisgildi:</i>	Húsið er áberandi á svæðinu og sérstaklega falleg ásýnd frá hafi.
<i>Upprunaleg gerð:</i>	Húsið er töluvert breytt frá upprunalegri gerð vegna viðbyggingar við húsið.
<i>Varðveislugildi:</i>	Ekki er talið að varðveislugildi hússins sé verulegt.

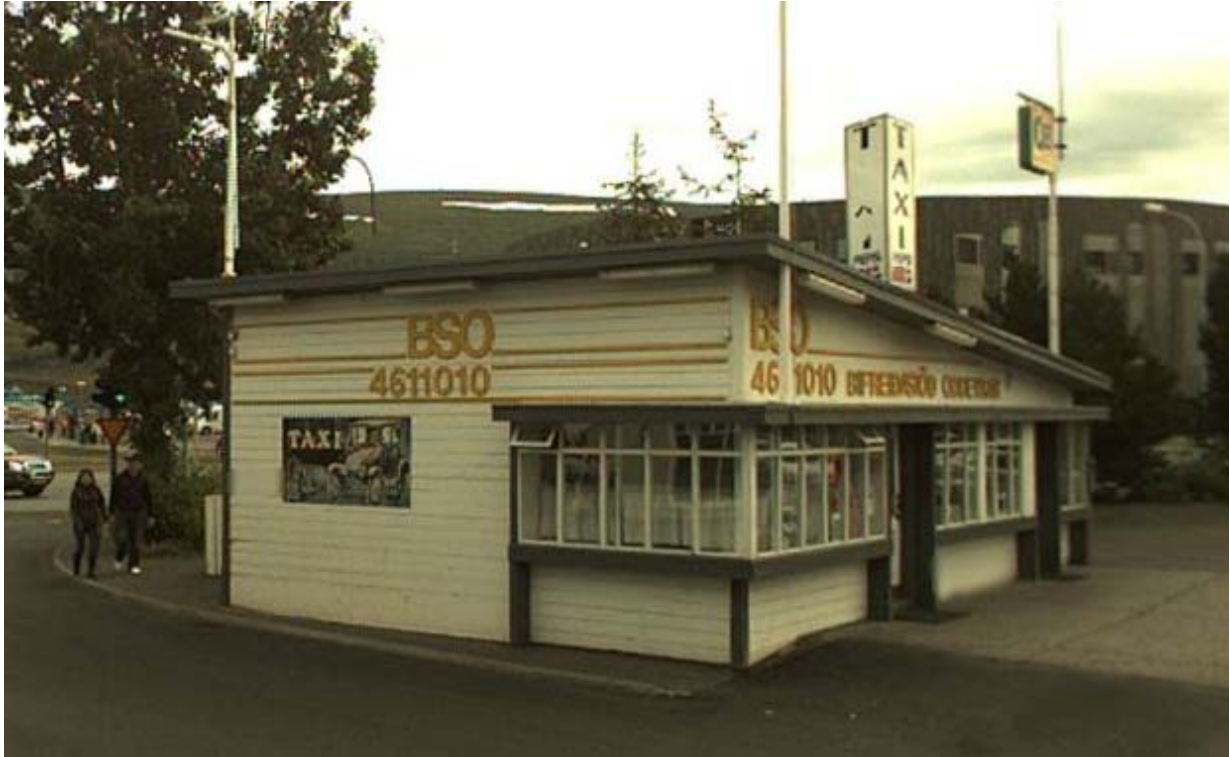
BSO (Bifreiðastöð Oddeyrar - leigubílastöð)

Umhverfisgildi: Húsið er ekki talið hafa sérstakt gildi fyrir umhverfi sitt.
Upprunaleg gerð: Húsið er nánast óbreytt frá upprunalegri gerð.
Varðveislugildi: Ekki er talið að varðveislugildi hússins sé verulegt.

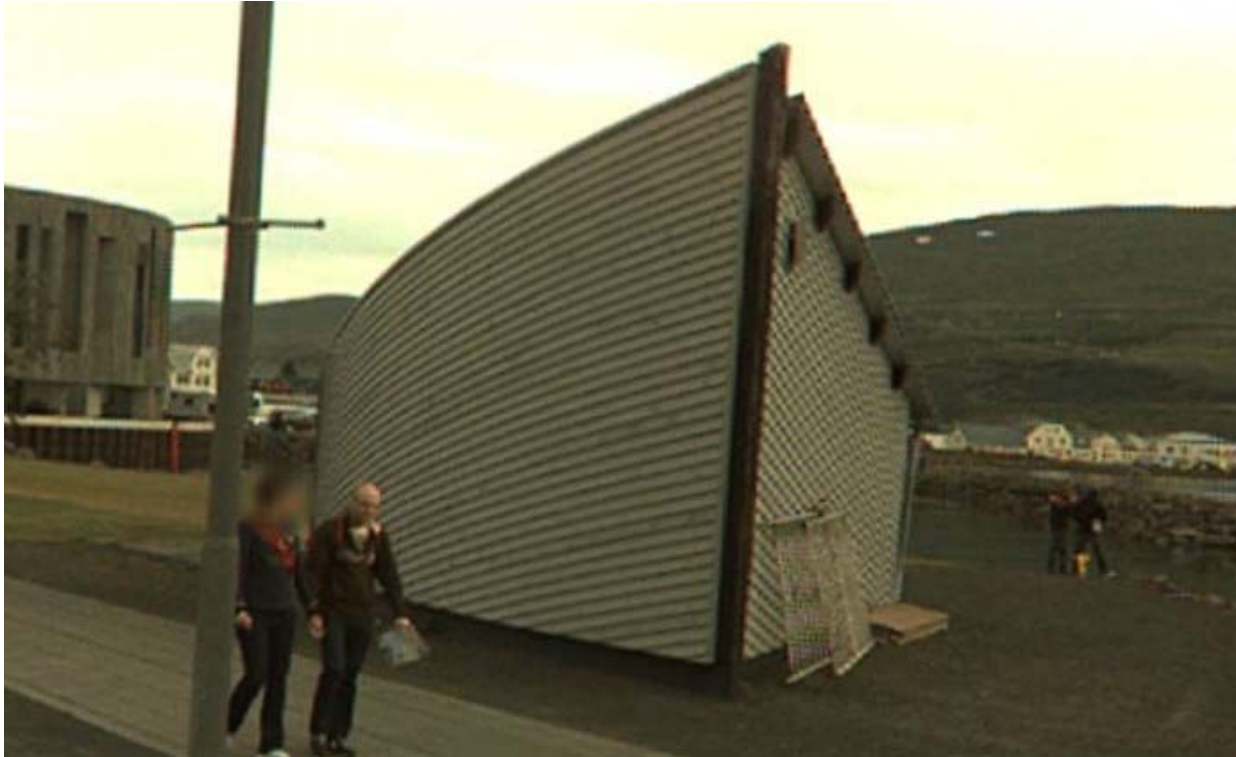
Dælustöð fráveitu við Glerárgötu

<i>Byggingarár:</i>	1995	<i>Hönnuður:</i>	Arkitektastofan í Grófargili
<i>Aðal byggingarefni:</i>	Timbur	<i>Klæðning:</i>	Timbur
<i>Þakgerð:</i>	Einhalla þak	<i>Þakklæðning:</i>	Dúkur
<i>Undirstöður:</i>	Steinsteyptar	<i>Útlit:</i>	Einlyft
<i>Notkun:</i>	Dælustöð

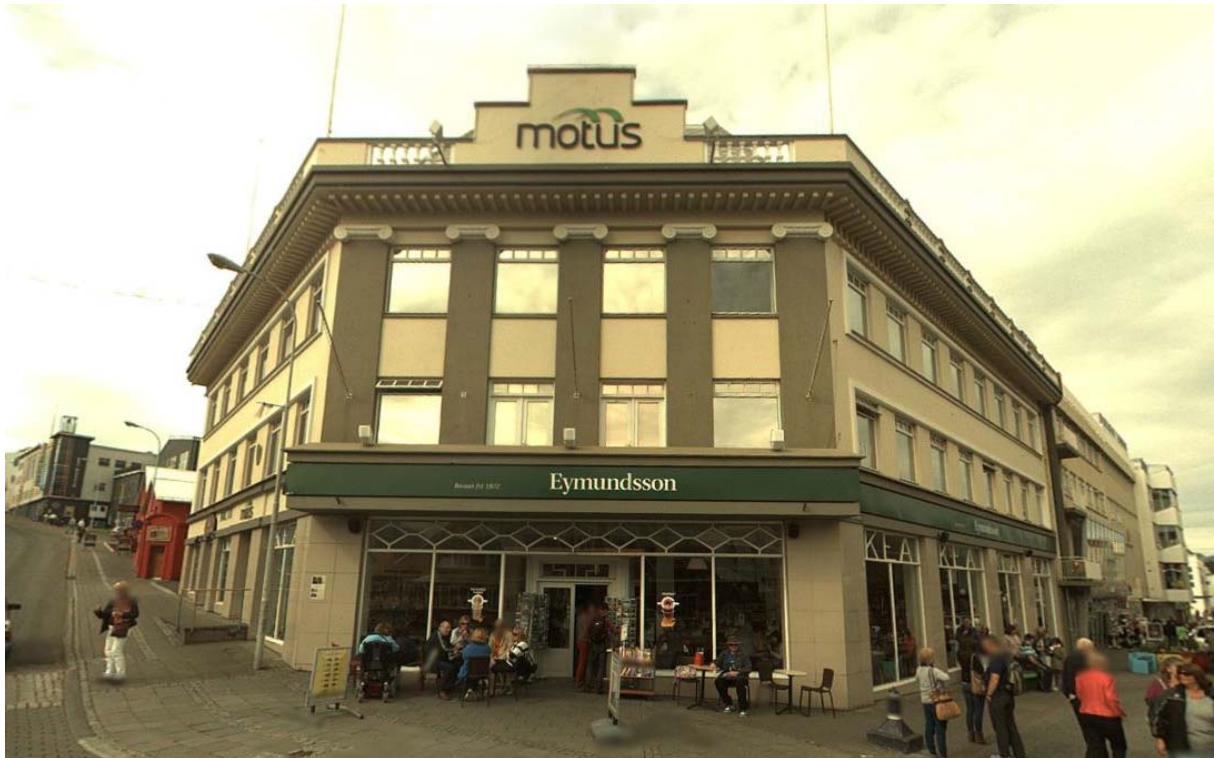
Hafnarstræti 91

Varðveislugildi: Húsið hefur mikið menningarsögulegt gildi þar sem það var flaggskip og höfuðstöðvar KEA um áratuga skeið frá því það var byggt árið 1930. Talið er að húsið hafi mikið varðveislugildi staðsett á þessum áberandi stað í miðbæ Akureyrar.

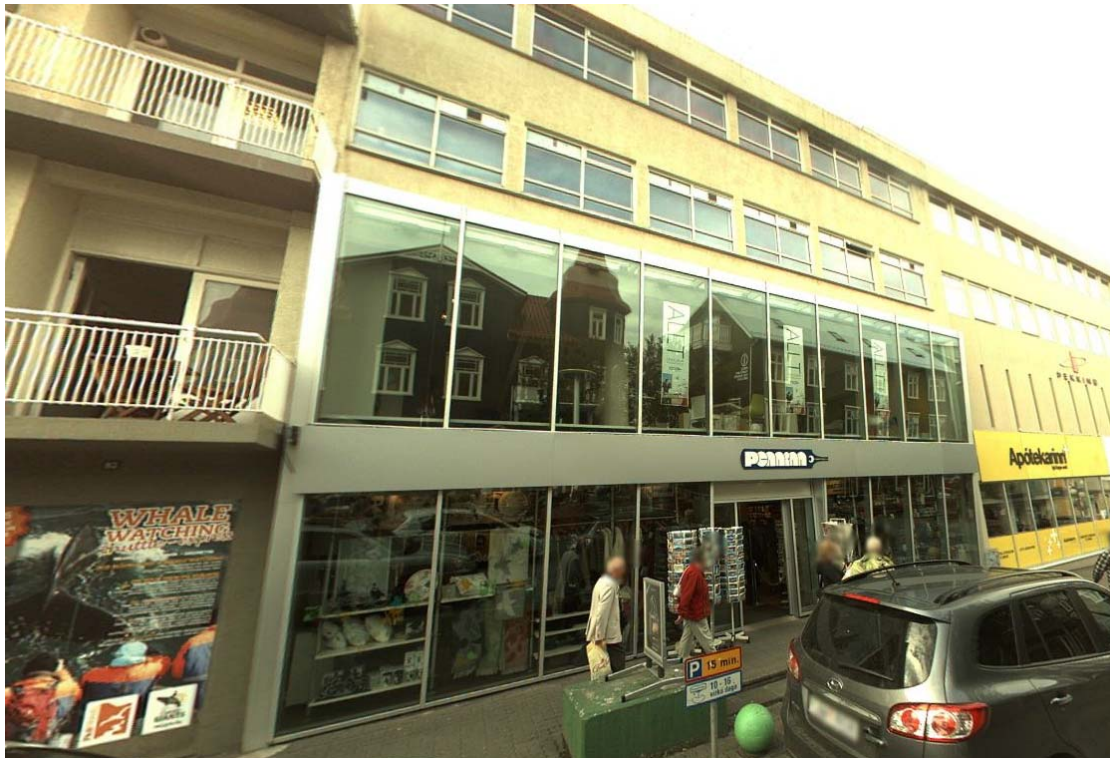
Hafnarstræti 93

Varðveislugildi: Húsið hefur nokkuð menningarsögulegt gildi þar sem það er hluti af gamla verslunar- og skrifstofuhúsnæði KEA. Ekki er talið að varðveislugildi hússins sé verulegt umfram önnur hús í húsaröðinni vestan Hafnarstrætis, en húsaröðin í heild sinni hefur nokkuð gildi.

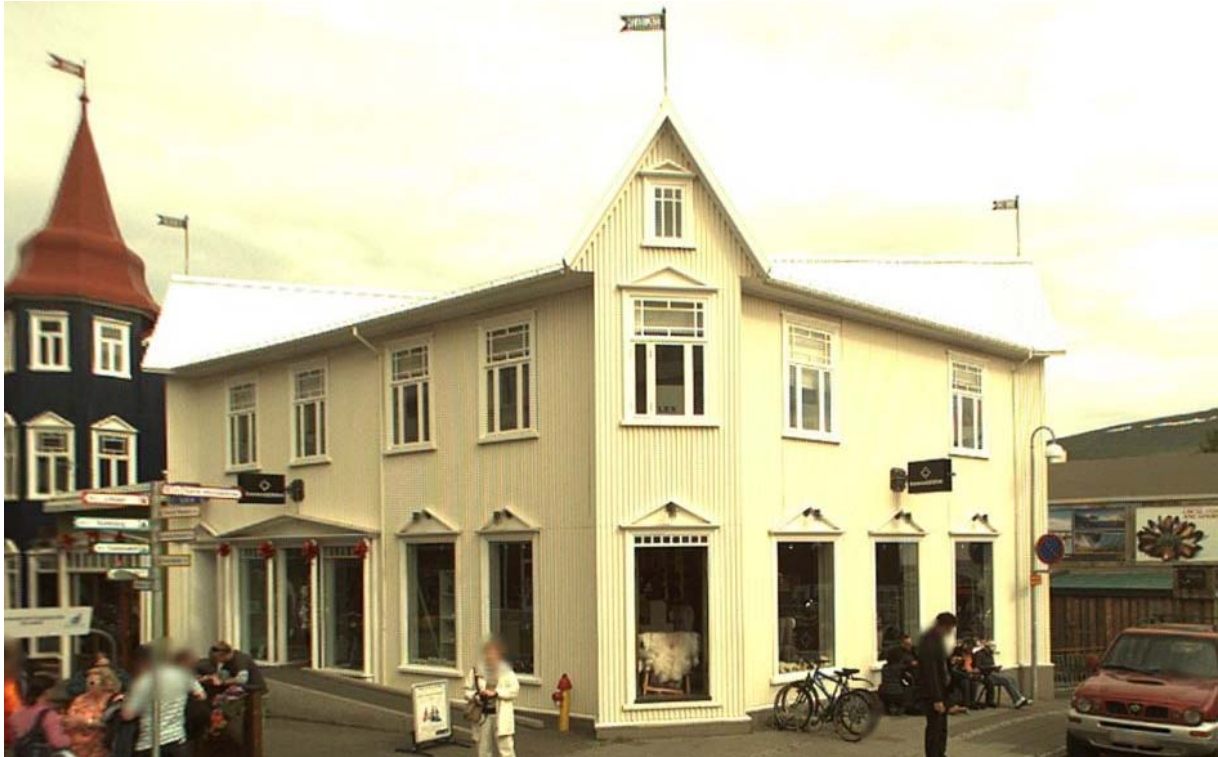
Hafnarstræti 94 (Hamborg)

Varðveislugildi: Friðað af menntamálaráðherra 12. nóvember 2007. Friðunin nær til ytra borðs hússins.

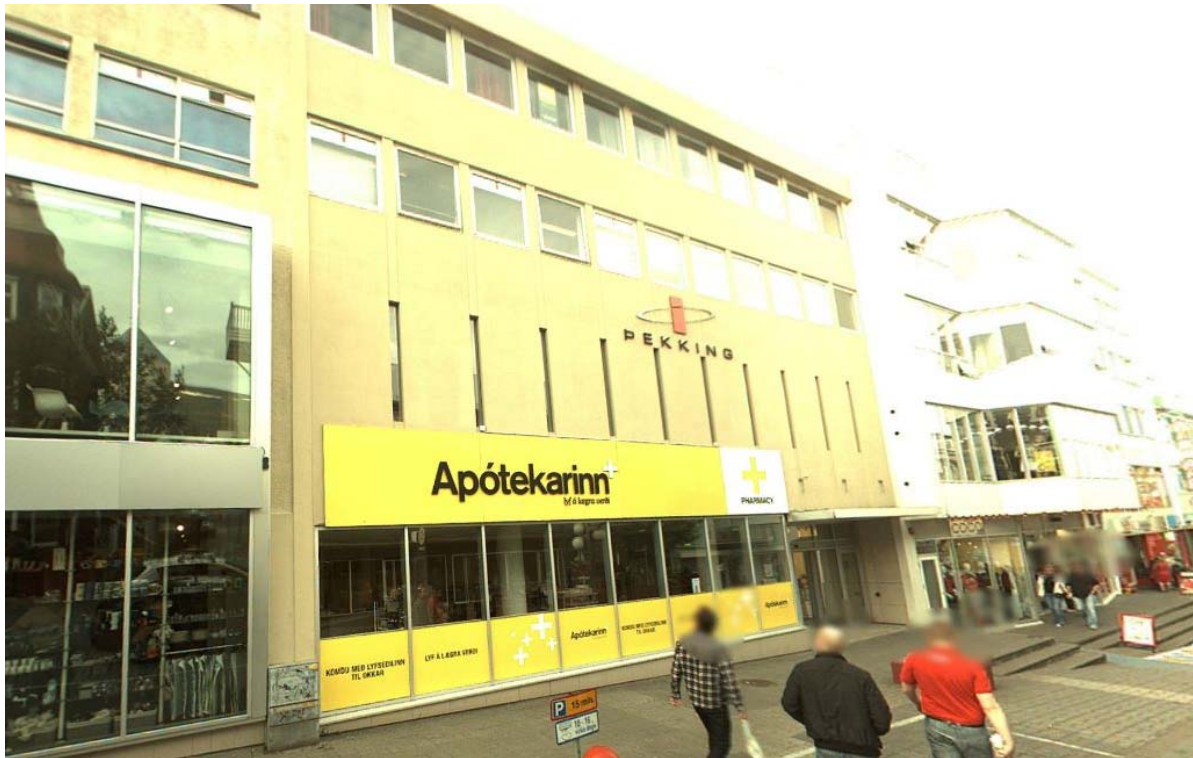
Hafnarstræti 95

Varðveislugildi: Húsið hefur nokkuð menningarsögulegt gildi þar sem það er hluti af gamla verslunar- og skrifstofuhúsnæði KEA. Ekki er talið að varðveislugildi hússins sé verulegt umfram önnur hús í húsaröðinni vestan Hafnarstrætis, en húsaröðin í heild sinni hefur nokkuð gildi.

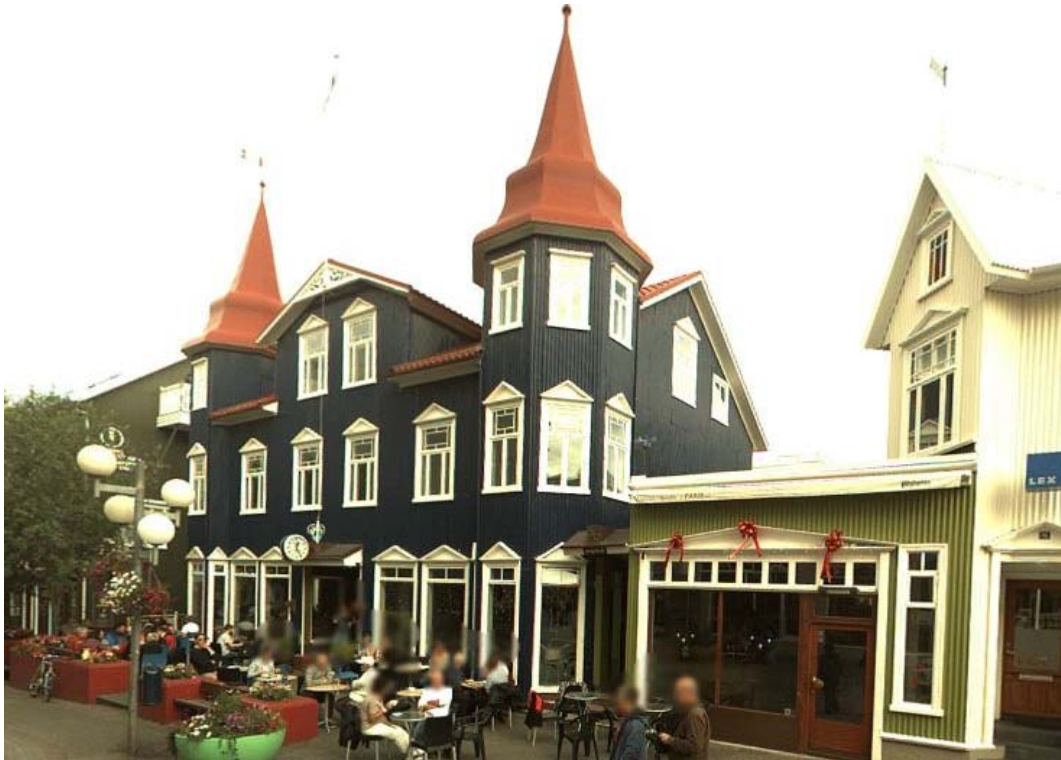
Hafnarstræti 96 (París)

Varðveislugildi: Friðað af menntamálaráðherra 12. nóvember 2007. Friðunin nær til ytra borðs hússins.

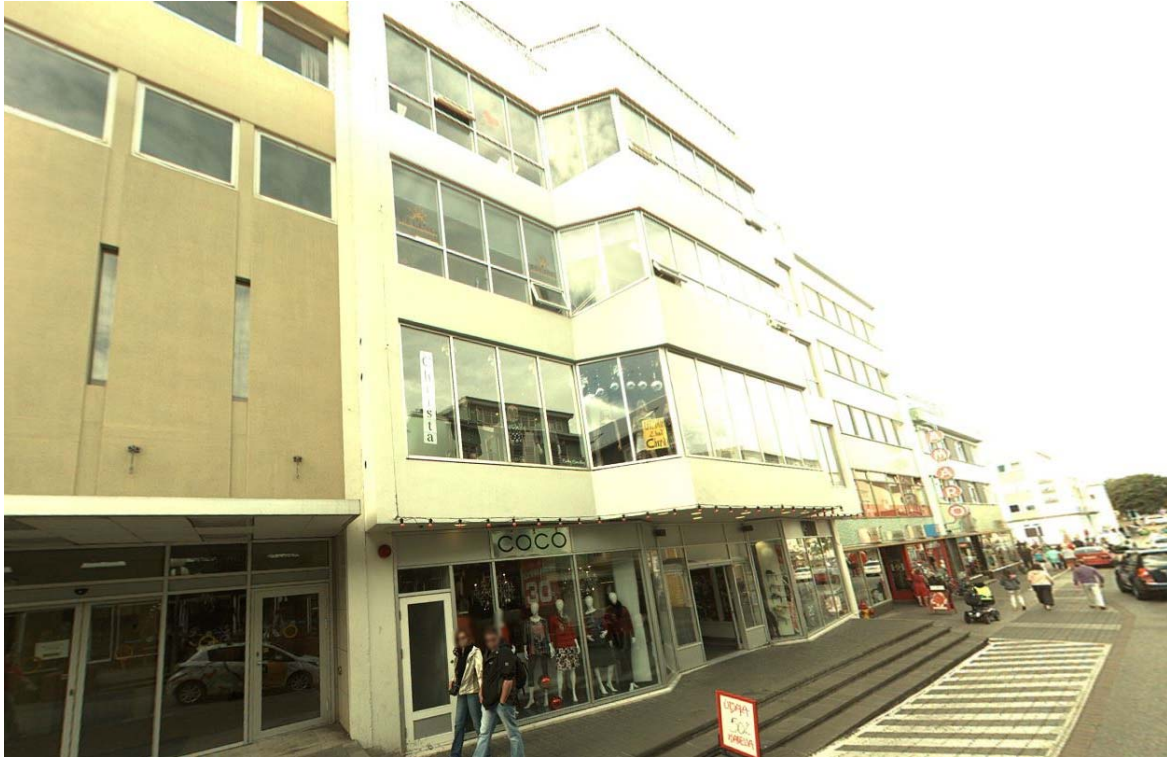
Hafnarstræti 97 (Krónan)

Varðveislugildi: Ekki er talið að varðveislugildi hússins sé verulegt umfram önnur hús í húsaröðinni vestan Hafnarstrætis, en húsaröðin í heild sinni hefur nokkuð gildi.

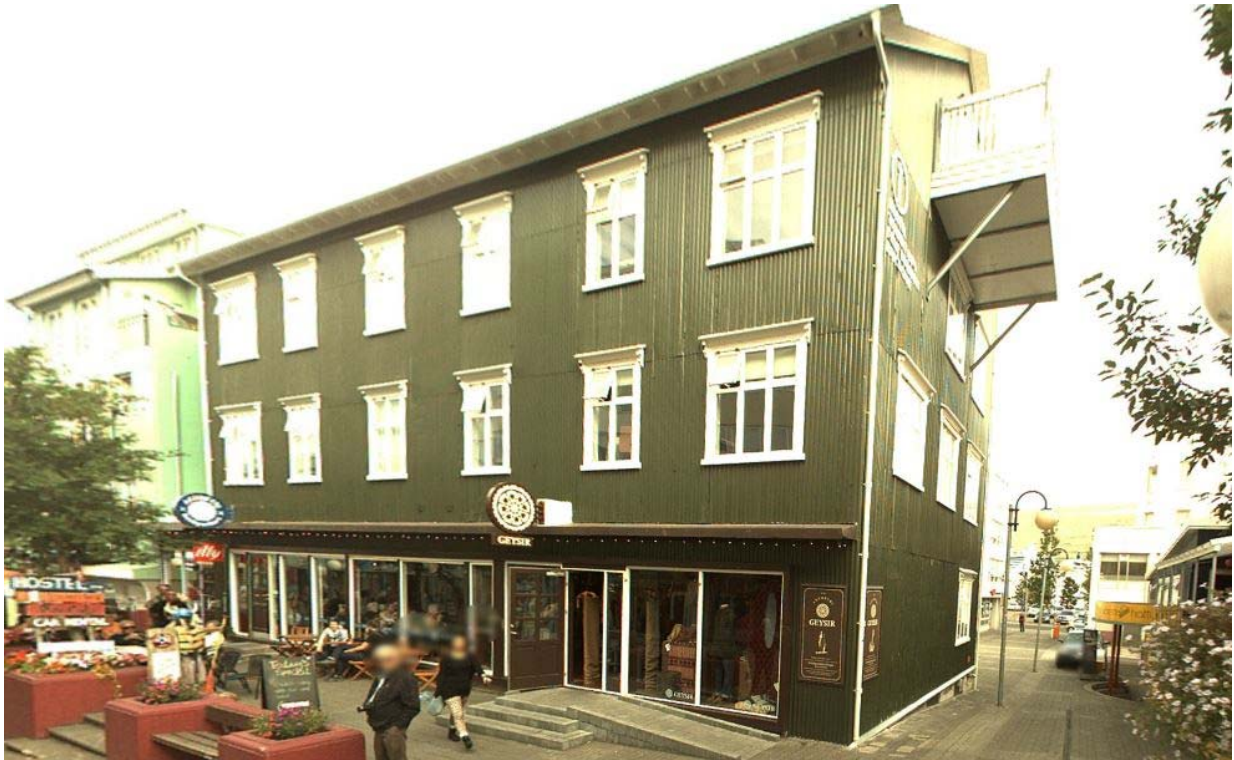
Hafnarstræti 98 (Hótel Akureyri)

Varðveislugildi: Friðað af menntamálaráðherra 12. nóvember 2007. Friðunin nær til ytra borðs hússins.

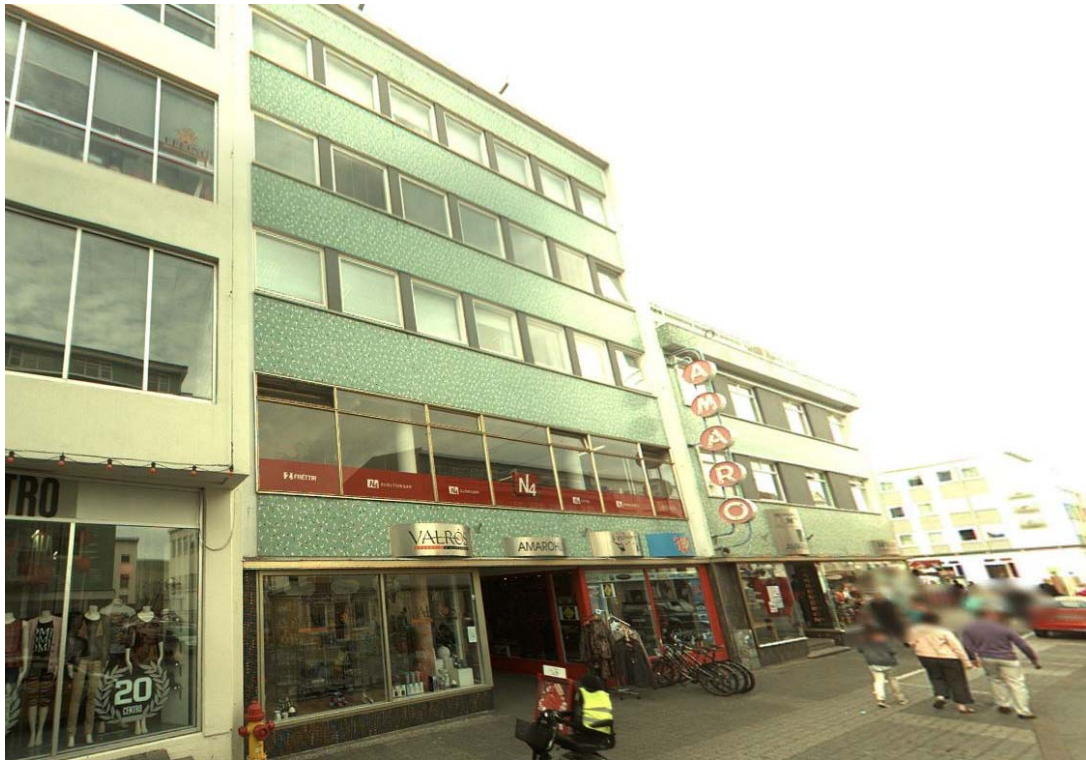
Hafnarstræti 99

Varðveislugildi: Ekki er talið að varðveislugildi hússins sé verulegt umfram önnur hús í húsaröðinni vestan Hafnarstrætis, en húsaröðin í heild sinni hefur nokkuð gildi.

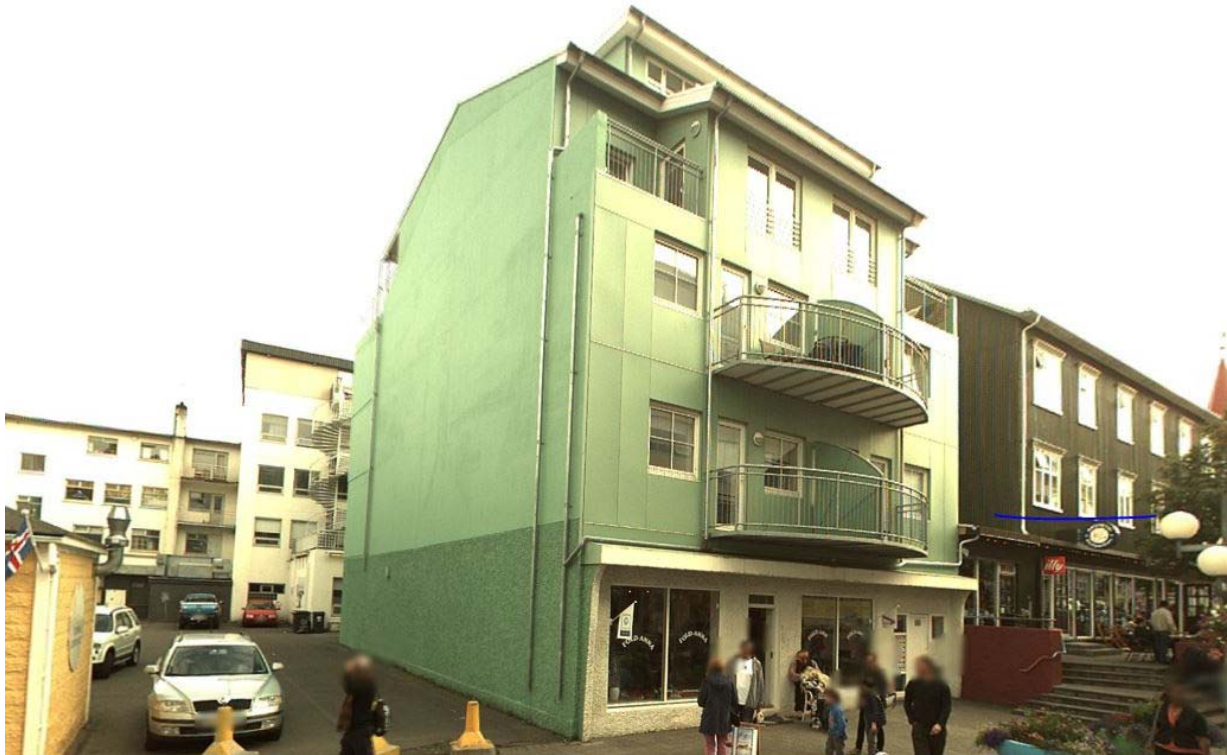
Hafnarstræti 100

<i>Umhverfisgildi:</i>	Hefur gildi fyrir götummynd Hafnarstrætis.
<i>Upprunaleg gerð:</i>	Húsið er töluvert breytt frá upprunalegri mynd.
<i>Varðveislugildi:</i>	Ekki er talið að varðveislugildi hússins sé verulegt.

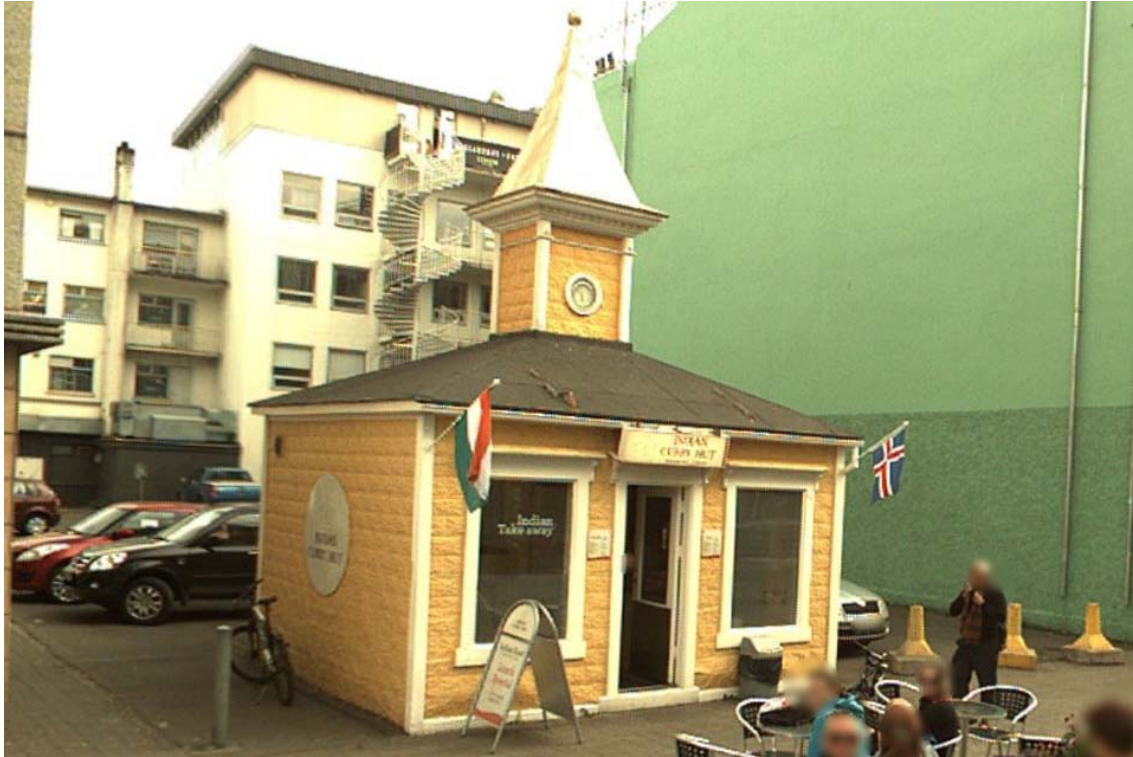
Hafnarstræti 100b

Varðveislugildi: Talið er að húsið hafi nokkuð gildi sökum sérstaks byggingarstíls og talið er að það gæti notið sín betur sem stakstætt hús á öðrum stað í miðbænum.

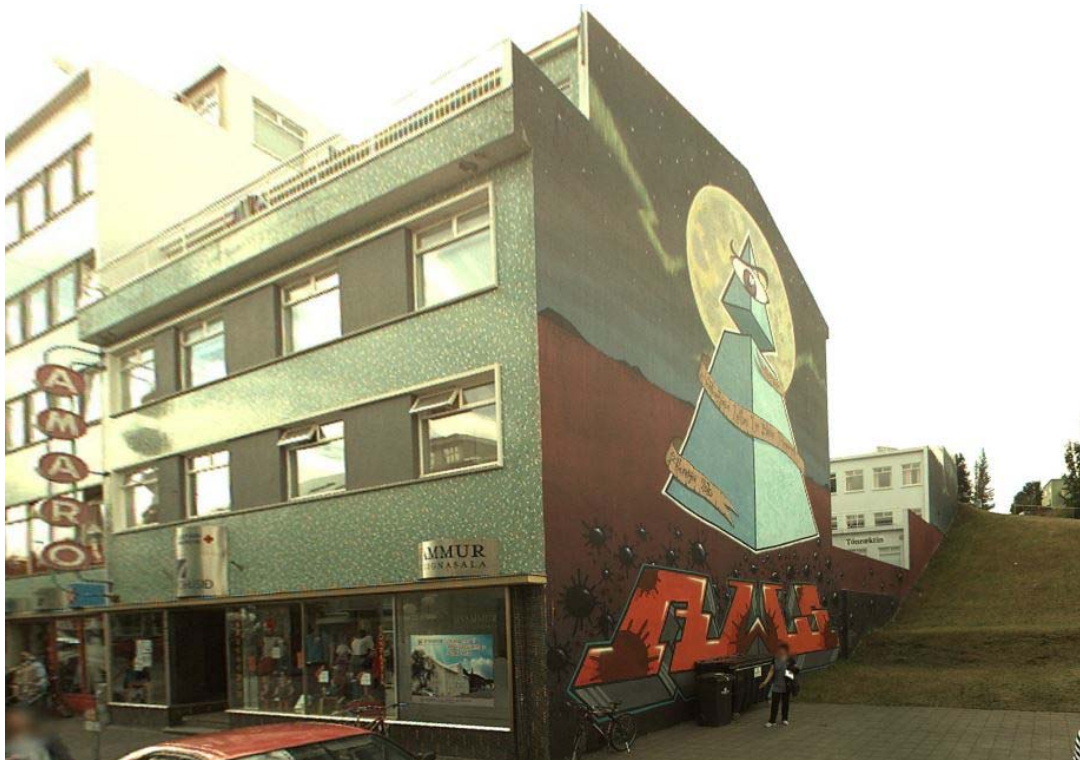
Hafnarstræti 101

Varðveislugildi: Ekki er talið að varðveislugildi hússins sé verulegt umfram önnur hús í húsaröðinni vestan Hafnarstrætis, en húsaröðin í heild sinni hefur nokkuð gildi.

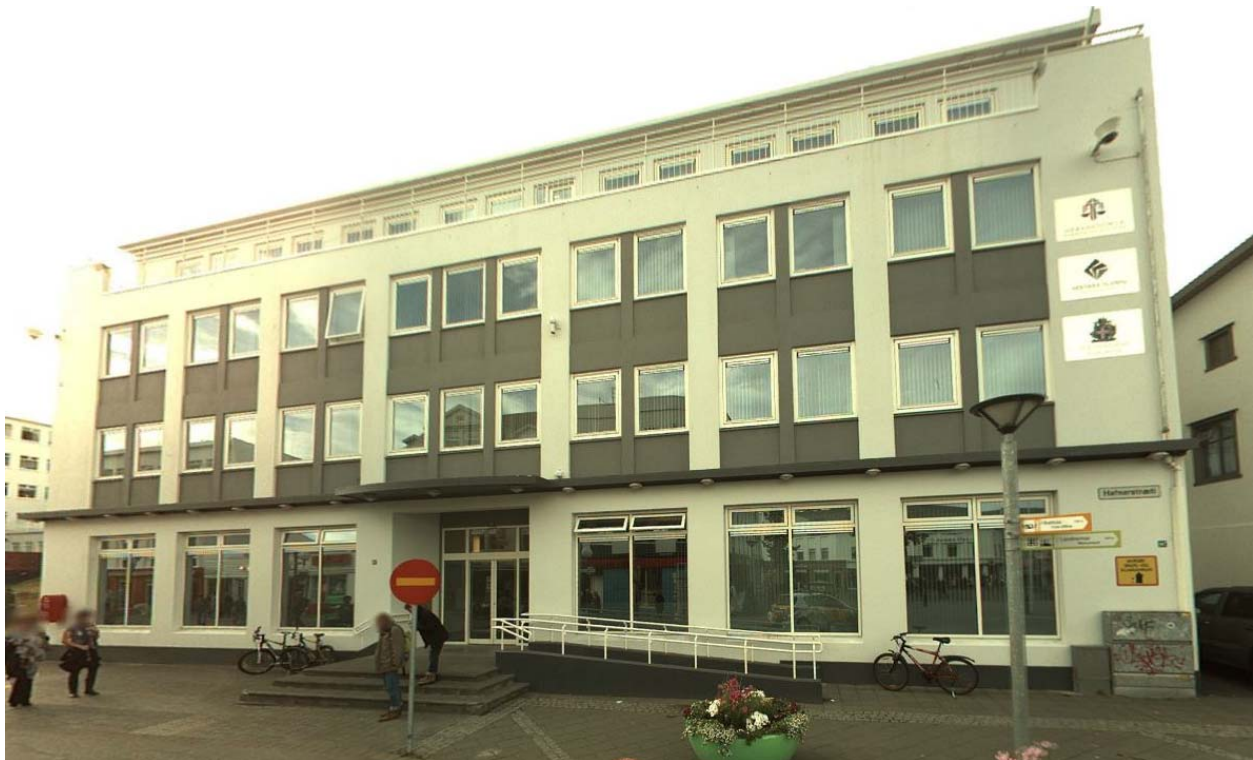
Hafnarstræti 107

Varðveislugildi: Ekki er talið að varðveislugildi hússins sé verulegt umfram önnur hús í húsaröðinni vestan Hafnarstrætis, en húsaröðin í heild sinni hefur nokkuð gildi.

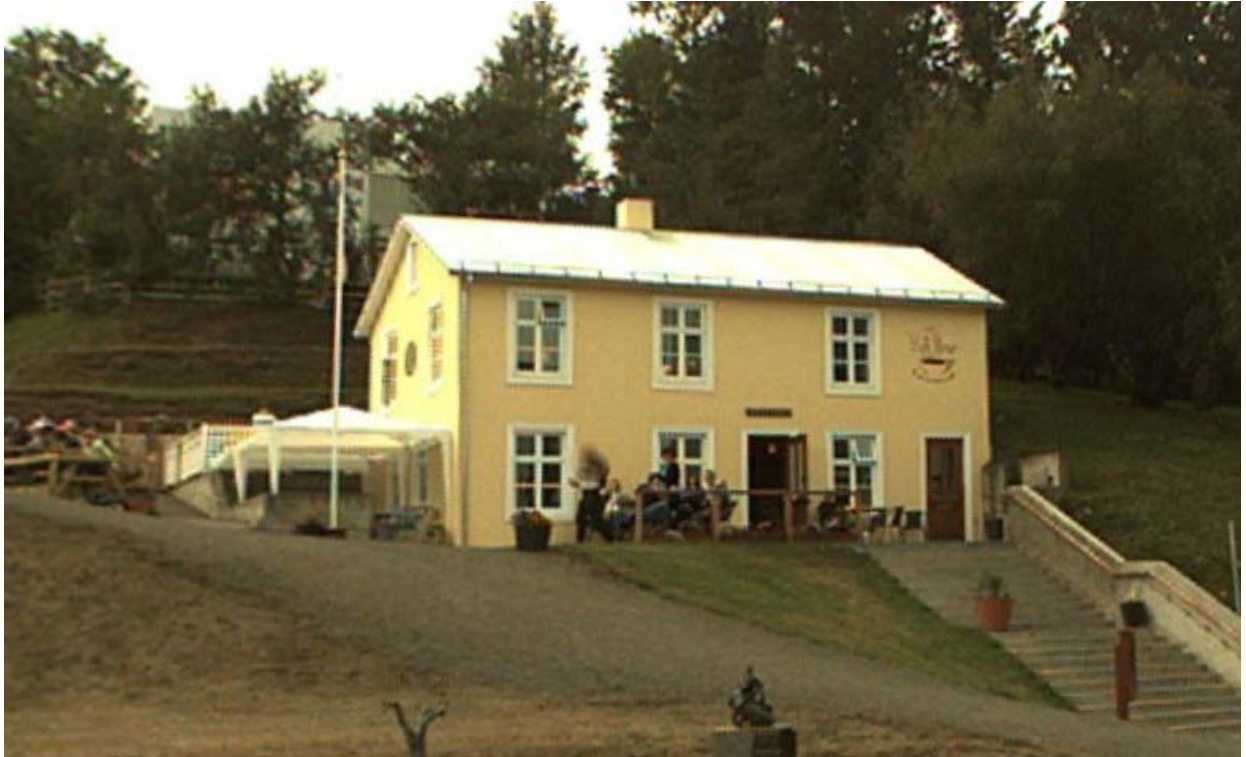
Hafnarstræti 107b

Varðveislugildi: Húsið er friðað þar sem það er orðið 100 ára gamalt.

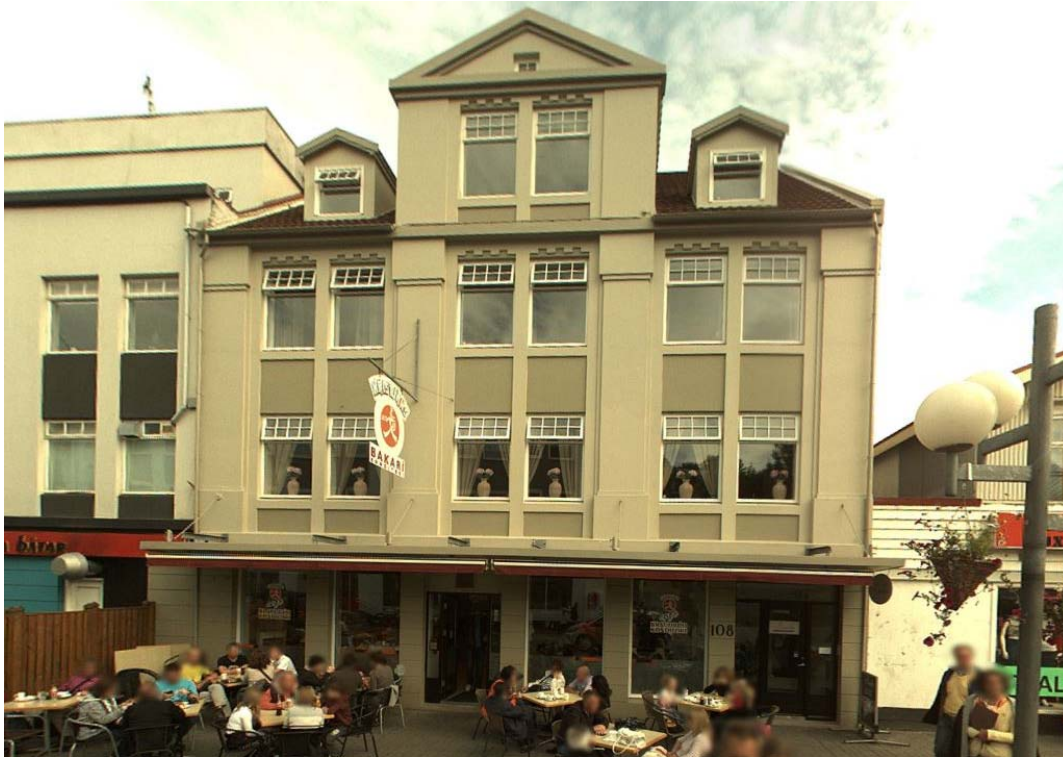
Hafnarstræti 108 (hús Björns Björnssonar og Friðjóns Jenssonar)

Húsið er hluti af þeirri húsaröð sem varð til eftir skipulaginu frá 1927 og ætlað var að mynda randbyggð. Svipmót Hafnarstrætis 108 sker sig þó frá öðrum húsum þessarar heildar með öðru yfirbragði. Húsaröðin í heild sinni er einn mikilvægasti þátturinn í svipmóti miðbæjarins og varðveislugildi Hafnarstrætis 108 er ótvírætt.

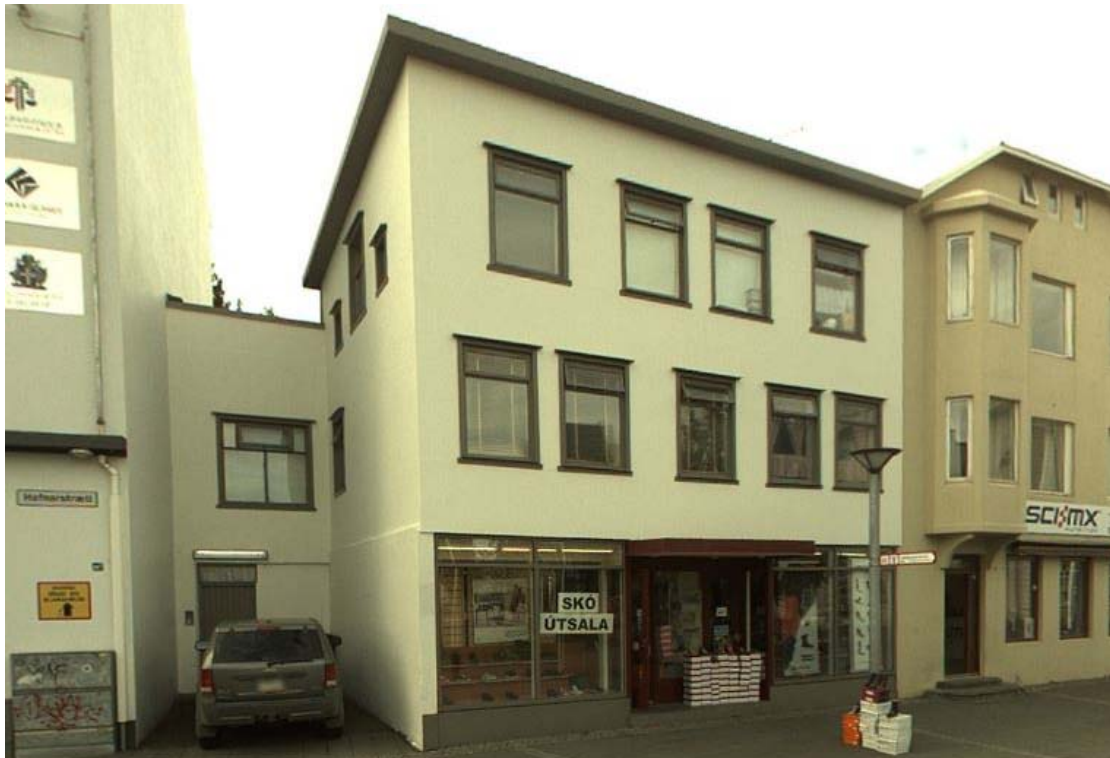
Brekugata 1(a)

Varðveislugildi: Ekki er talið að varðveislugildi hússins sé verulegt umfram önnur hús í húsaröðinni vestan Hafnarstrætis, en húsaröðin í heild sinni hefur nokkuð gildi.

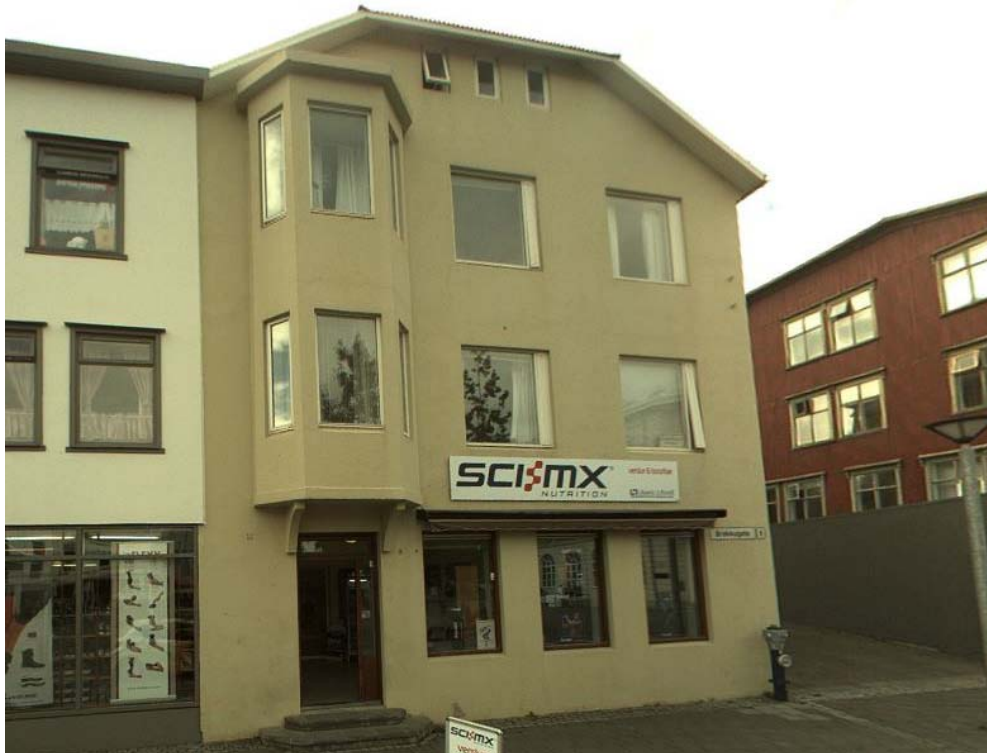
Brekkugata 1b

<i>Byggingarár:</i>	1923	<i>Hönnuður:</i>	Ókunnur
<i>Aðal byggingarefni:</i>	Steinsteypa	<i>Klæðning:</i>	Múrsléttað
<i>Þakgerð:</i>	Valmaþak, kvistir	<i>Þakklæðning:</i>	Bárujárn
<i>Undirstöður:</i>	Steinsteyptar	<i>Útlit:</i>	3 hæðir, ris
<i>Notkun:</i>	Verslun/íbúðir

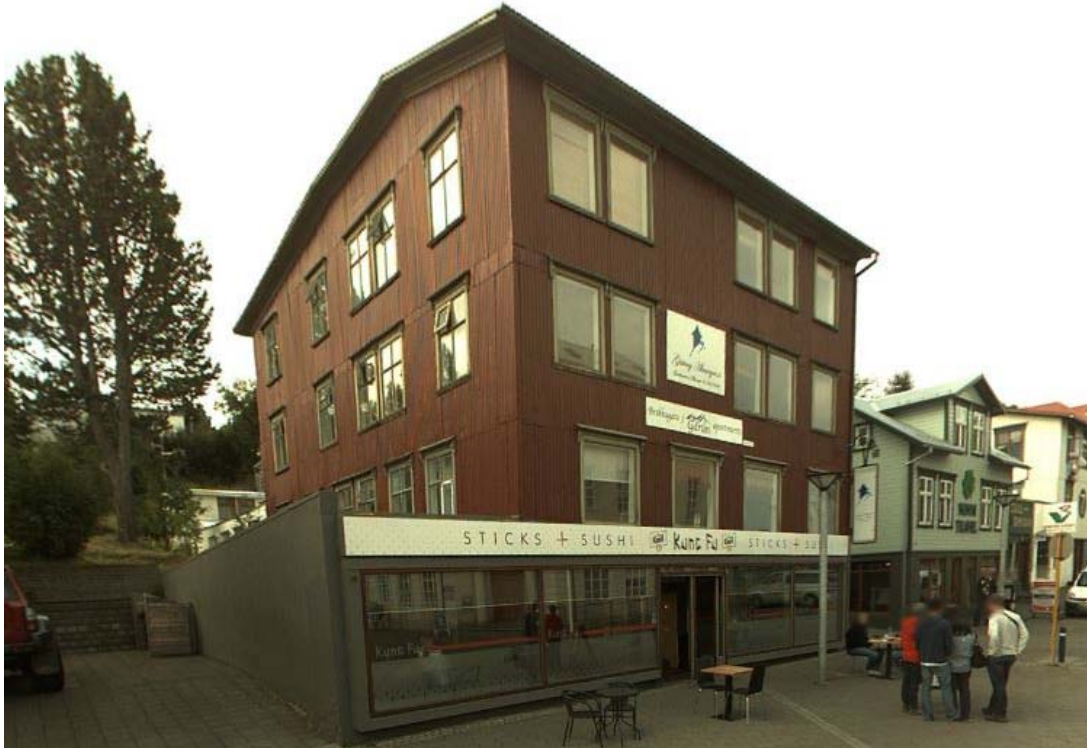
Brekkugata 3

<i>Byggingarár:</i>	1907	<i>Hönnuður:</i>	Ókunnur
<i>Aðal byggingarefni:</i>	Steinsteypa/Timbur	<i>Klæðning:</i>	Bárujárn
<i>Þakgerð:</i>	Mænisþak	<i>Þakklæðning:</i>	Bárujárn
<i>Undirstöður:</i>	Steinsteypur	<i>Útlit:</i>	4 hæðir
<i>Notkun:</i>	Veitingahús/íbúðir

<i>Umhverfisgildi:</i>	Hefur gildi fyrir götmynd Brekkugötu og Ráðhústorgs. Húsið er reisulegt og stendur á áberandi stað.
<i>Upprunaleg gerð:</i>	Húsið er nánast óbreytt frá upprunalegri gerð.
<i>Varðveislugildi:</i>	Húsið er friðað þar sem það er orðið 100 ára gamalt.

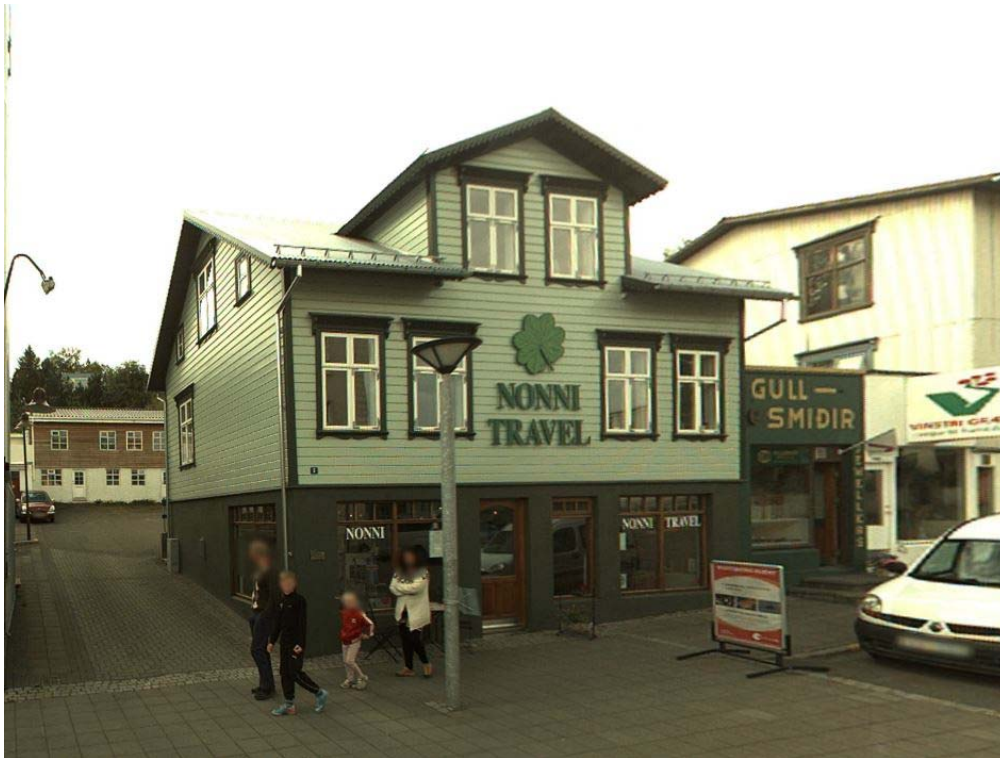
Brekkugata 5

<i>Byggingarár:</i>	1902	<i>Hönnuður:</i>	Ókunnur
<i>Aðal byggingarefni:</i>	Steinsteypa/Timbur	<i>Klæðning:</i>	Timbur
<i>Þakgerð:</i>	Mænisþak, kvistir	<i>Þakklæðning:</i>	Bárujárn
<i>Undirstöður:</i>	Steinsteyptar	<i>Útlit:</i>	2 hæðir, ris
<i>Notkun:</i>	Skrifstofur/íbúðir

Upprunaleg gerð: Húsið er nánast óbreytt frá upprunalegri gerð.

Varðveislugildi: Húsið er friðað þar sem það er orðið 100 ára gamalt.

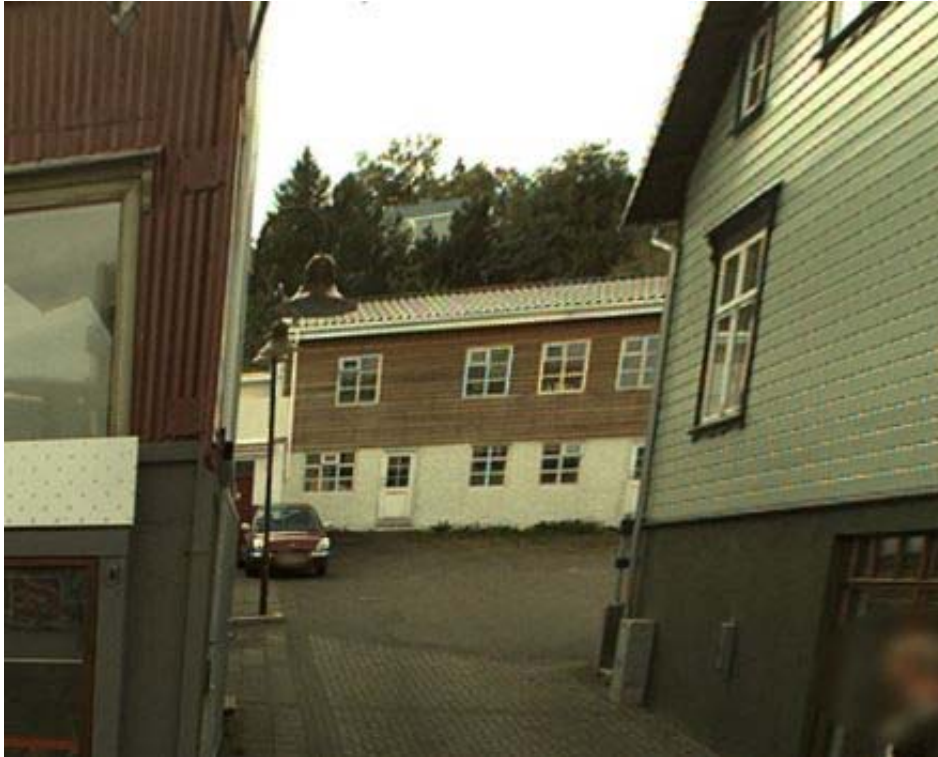
Brekkugata 5b

<i>Byggingarár:</i>	1905	<i>Hönnuður:</i>	Ókunnur
<i>Aðal byggingarefni:</i>	Steinsteypa/Timbur	<i>Klæðning:</i>	Timbur/Munstruð múrhúð
<i>Þakgerð:</i>	Mænisþak	<i>Þakklæðning:</i>	Bárujárn
<i>Undirstöður:</i>	Steinsteyptar	<i>Útlit:</i>	2 hæðir
<i>Notkun:</i>	Íbúð

Upprunaleg gerð: Húsið er mikið breytt frá upprunalegri gerð.

Varðveislugildi: Húsið er friðað þar sem það er orðið 100 ára gamalt.

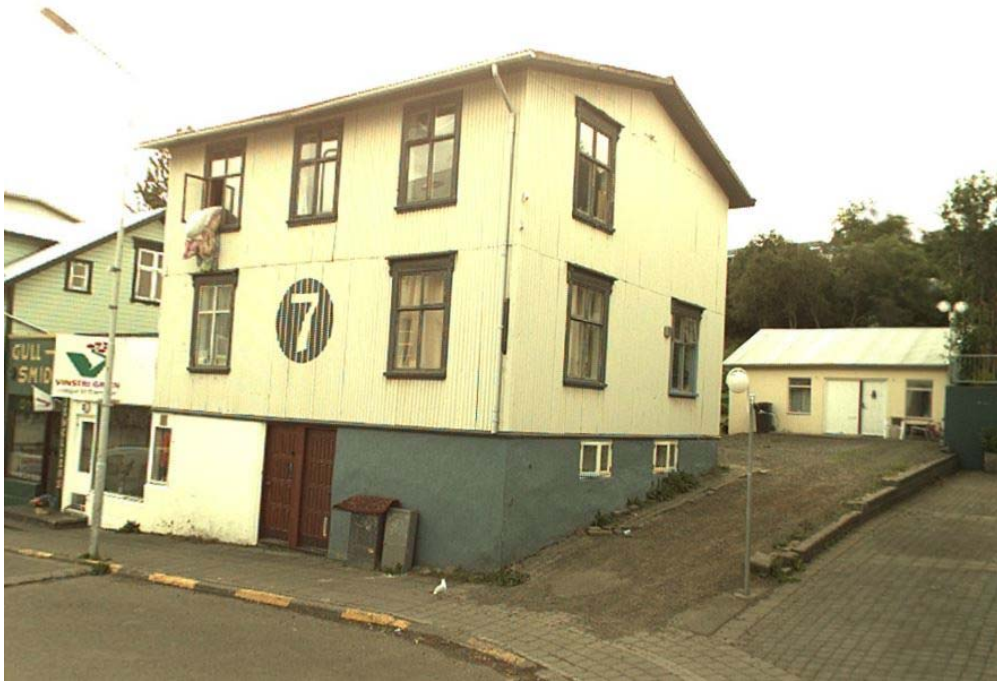
Brekkugata 7

<i>Byggingarár:</i>	1903	<i>Hönnuður:</i>	Ókunnur
<i>Aðal byggingarefni:</i>	Steinsteypa/Timbur	<i>Klæðning:</i>	Bárujárn/Múrhúðað
<i>Þakgerð:</i>	Mænisþak	<i>Þakklæðning:</i>	Bárujárn
<i>Undirstöður:</i>	Steinsteypur	<i>Útlit:</i>	2 hæðir, kjallari
<i>Notkun:</i>	Íbúðir

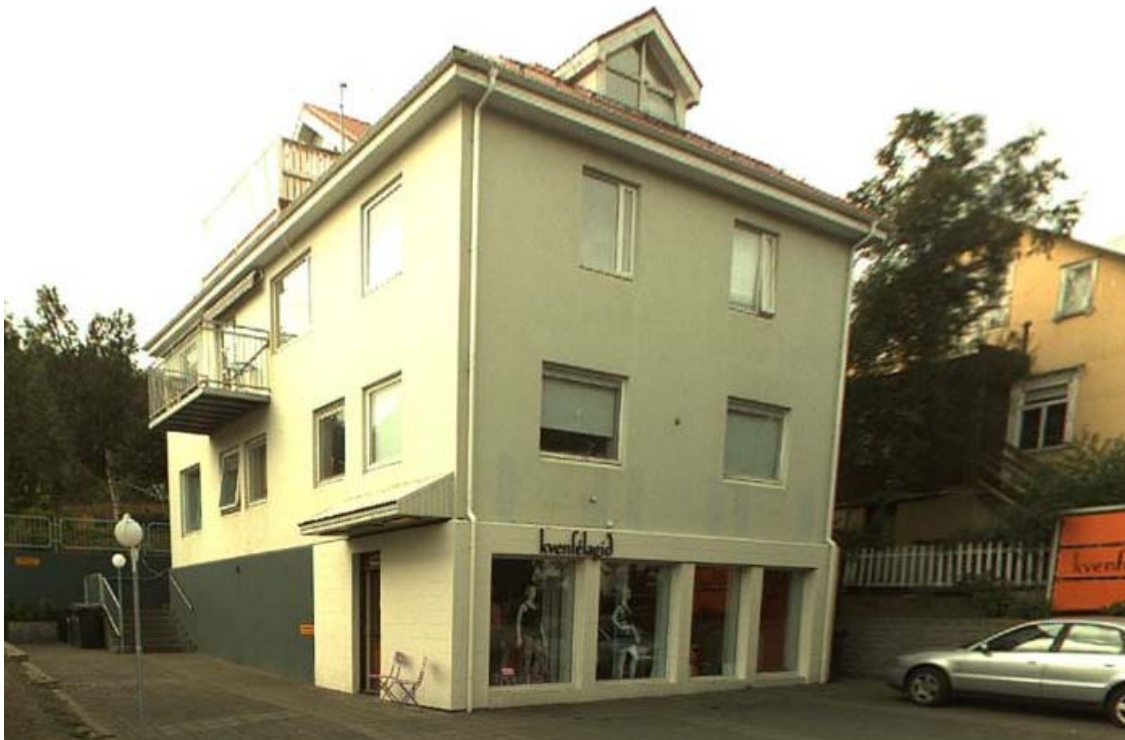
Brekkugata 9

Varðveislugildi: Ekki er talið að varðveislugildi hússins sé verulegt umfram önnur hús í húsaröðinni við Brekkugötu, en húsaröðin í heild sinni hefur nokkuð gildi.
