AKUREYRARBÆR - MIÐBÆR HÚSAKÖNNUN

11.04.2014

UNNIÐ FYRIR AKUREYRARBÆ

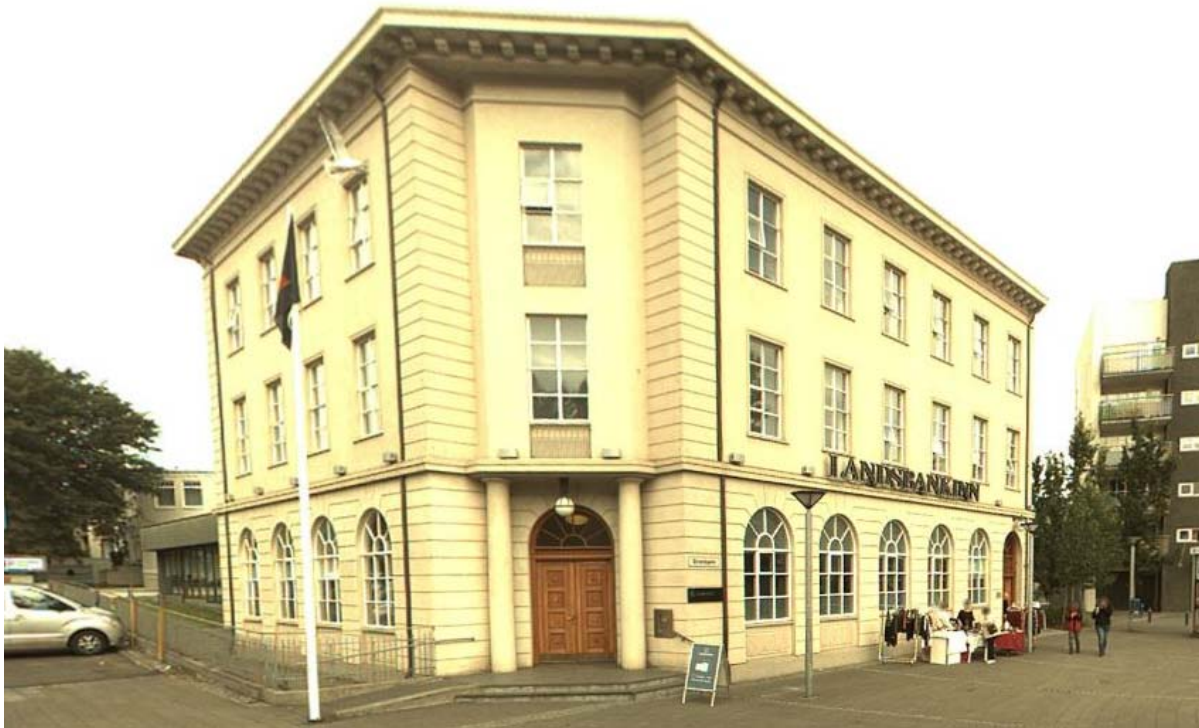
Strandgata 1 (Landsbankinn)

<i>Umhverfisgildi:</i>	Hefur mikið gildi fyrir Ráðhústorg og nágrenni. Húsið er mjög reisulegt og fallett og stendur á áberandi stað í miðbænum.
<i>Upprunaleg gerð:</i>	Húsið (ytra byrði) er óbreytt frá upprunalegri gerð.
<i>Varðveislugildi:</i>	Talið er að húsið hafi mikið varðveislugildi staðsett á þessum áberandi stað í miðbæ Akureyrar.

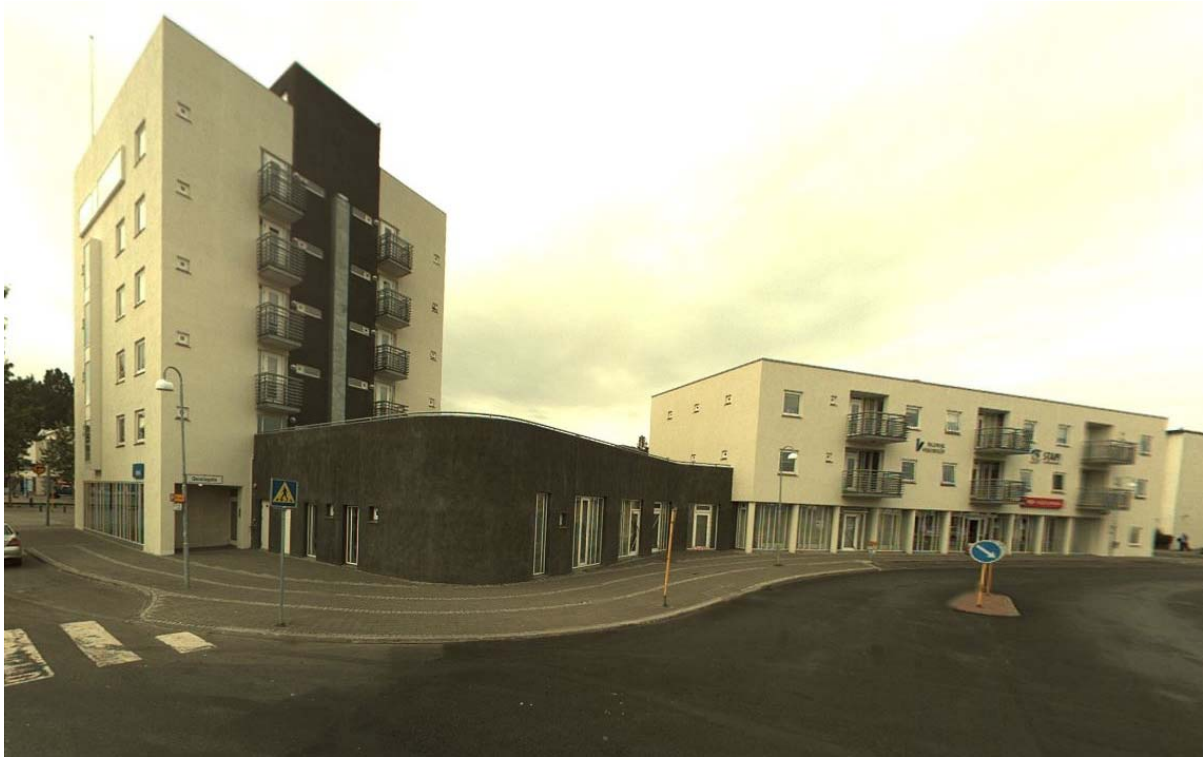
Strandgata 3

<i>Umhverfisgildi:</i>	Hefur mikið gildi fyrir götummynd Ráðhústorgs og nágrennis. Húsið er mjög reisulegt og stendur á áberandi stað í miðbænum.
<i>Upprunaleg gerð:</i>	Húsið er óbreytt frá upprunalegri gerð.
<i>Varðveislugildi:</i>	Ekki er talið að varðveislugildi hússins sé verulegt.

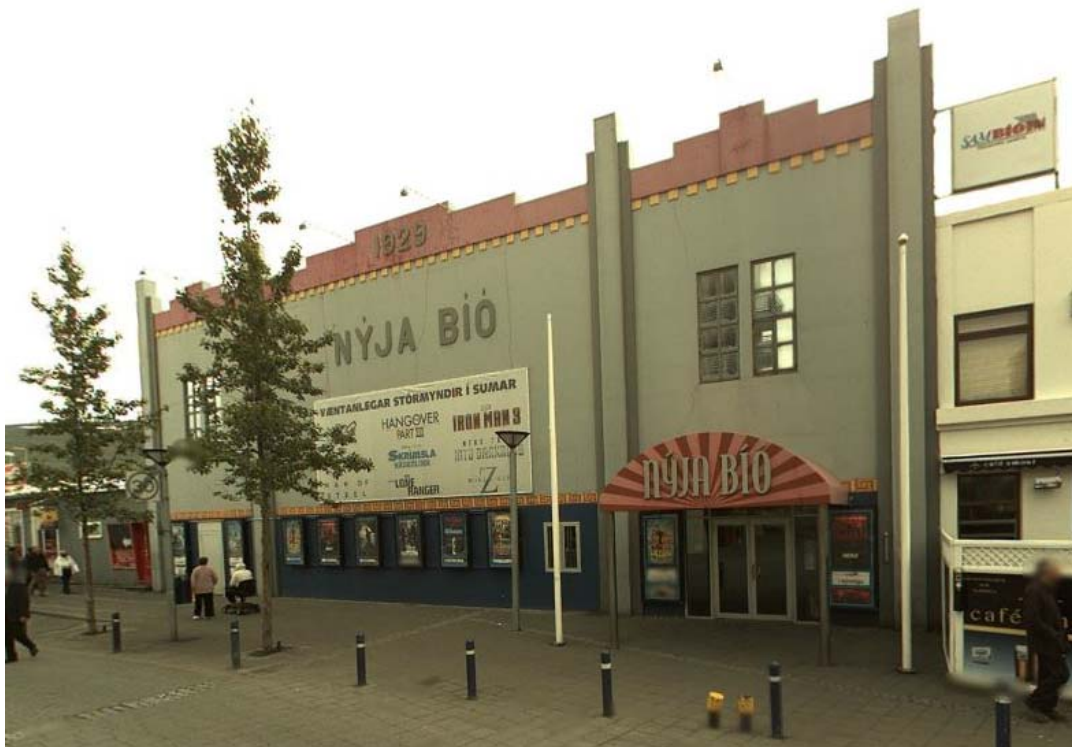
Strandgata 4 (Nýja bíó)

Húsið er hluti af þeirri húsaröð sem varð til eftir skipulaginu frá 1927 og ætlað var að mynda randbyggð. Húsaröðin í heild sinni er einn mikilvægasti þátturinn í sviptomíti miðbæjarins og varðveislugildi Strandgötu 4 er ótvírætt. Framhlið hússins nýtur hverfisverndar skv. gildandi aðalskipulagi. Hverfisverndin felst í því að almennt séu ekki gerðar breytingar á ytra byrði hússins nema í því skyni að færa það í átt að upprunalegri mynd. Allar breytingar á húsinu er varðar byggingarstíl og hlutföll þess skulu unnar í samráði við Minjastofnun Íslands.

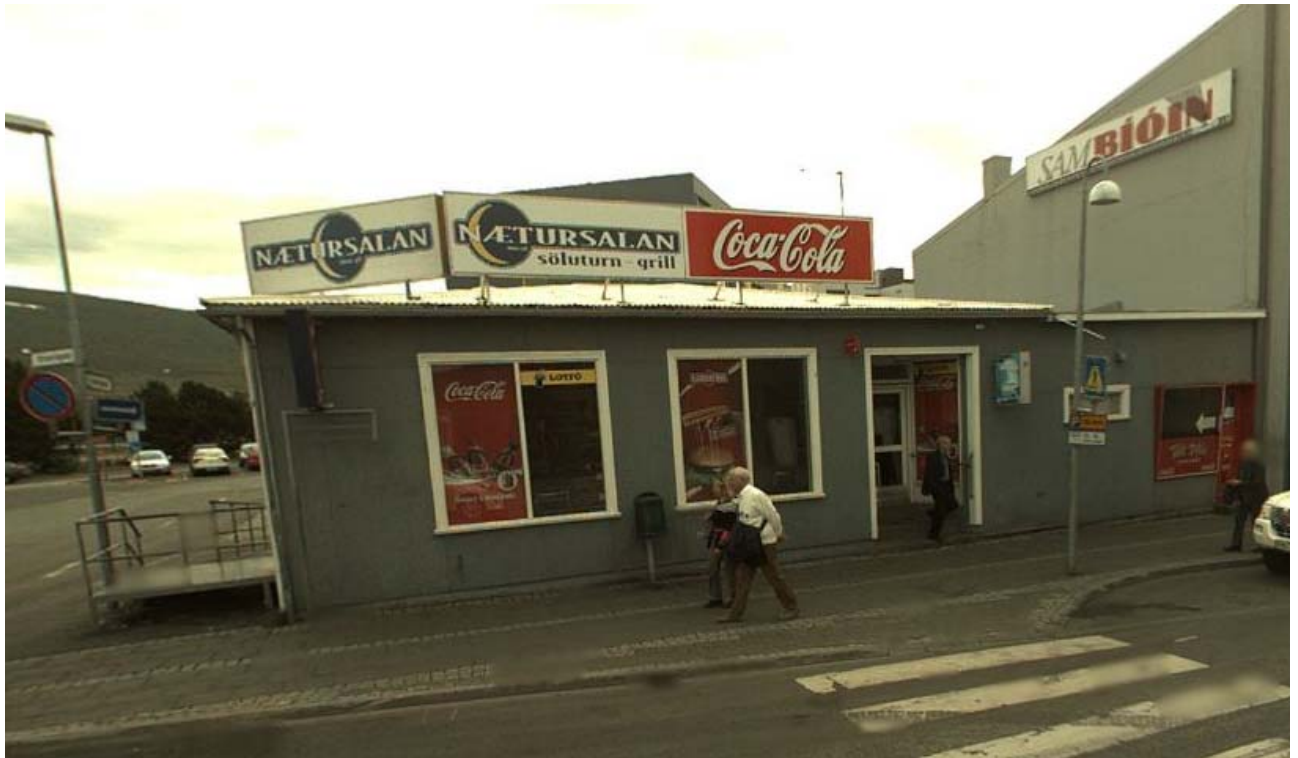
Strandgata 6

<i>Byggingarár:</i>	1929	<i>Hönnuður:</i>	Ókunnur
<i>Aðal byggingarefni:</i>	Timbur	<i>Klæðning:</i>	Steni plötur
<i>Þakgerð:</i>	Valmaþak	<i>Þakklæðning:</i>	Bárujárn
<i>Undirstöður:</i>	Steinsteyptar	<i>Útlit:</i>	1 hæð
<i>Notkun:</i>	Verslun

<i>Umhverfisgildi:</i>	Hefur ekkert umhverfisgildi.
<i>Upprunaleg gerð:</i>	Húsið er mikið breytt frá upprunalegri gerð.
<i>Varðveislugildi:</i>	Ekki er talið að varðveislugildi hússins sé verulegt.

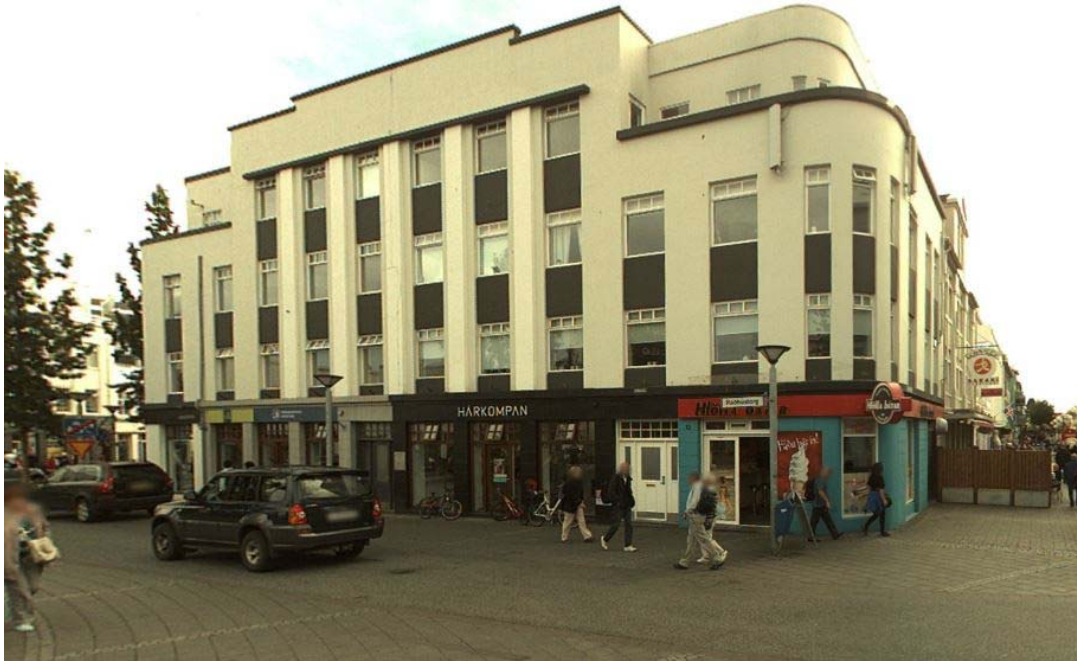
Ráðhústorg 1, 3, 5 (hús Konráðs Kristjánssonar og Vigfúsar Jónssonar)

<i>Byggingarár:</i>	1939	<i>Hönnuður:</i>	Halldór Halldórsson
<i>Aðal byggingarefni:</i>	Steinsteypa	<i>Klæðning:</i>	Múrsléttað
<i>Þakgerð:</i>	Einhalla	<i>Þakklæðning:</i>	Þakpappi
<i>Undirstöður:</i>	Steinsteyptar	<i>Útlit:</i>	4 hæðir, svalir
<i>Notkun:</i>	Verslanir/þjónusta/skrifstofur/íbúðir

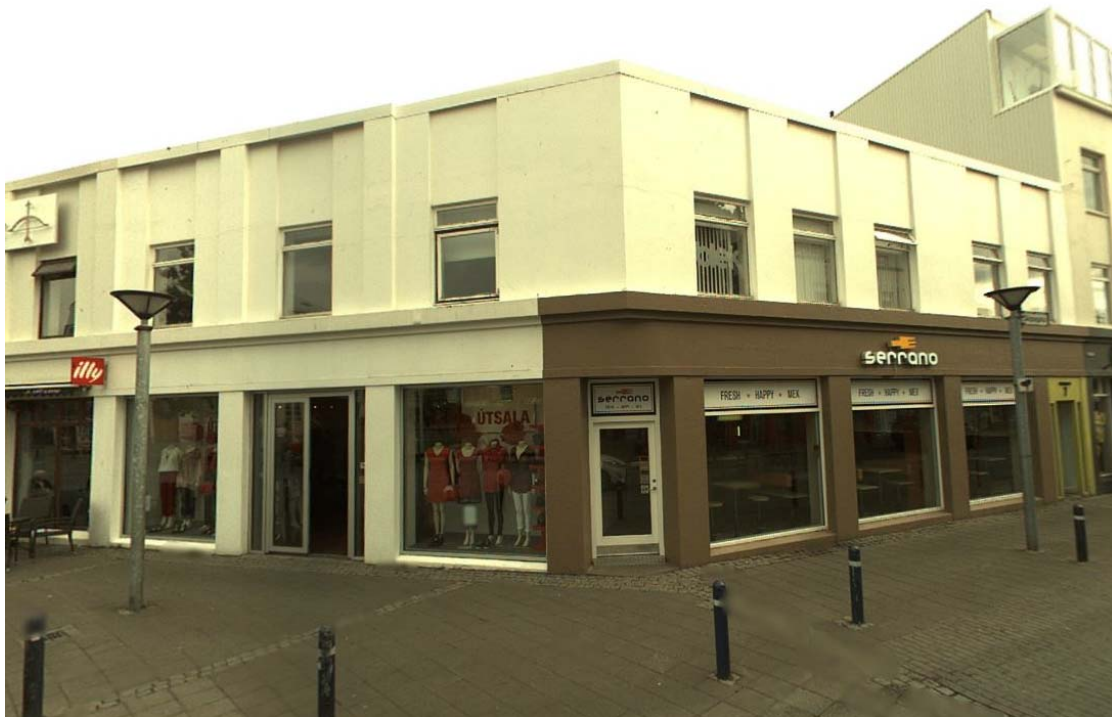
Ráðhústorg 7

Húsið er hluti af þeirri húsaröð sem varð til eftir skipulaginu frá 1927 og ætlað var að mynda randbyggð. Húsaröðin í heild sinni er einn mikilvægasti þátturinn í svipmóti miðbæjarins og varðveislugildi Ráðhústorgs 7 er ótvírætt.

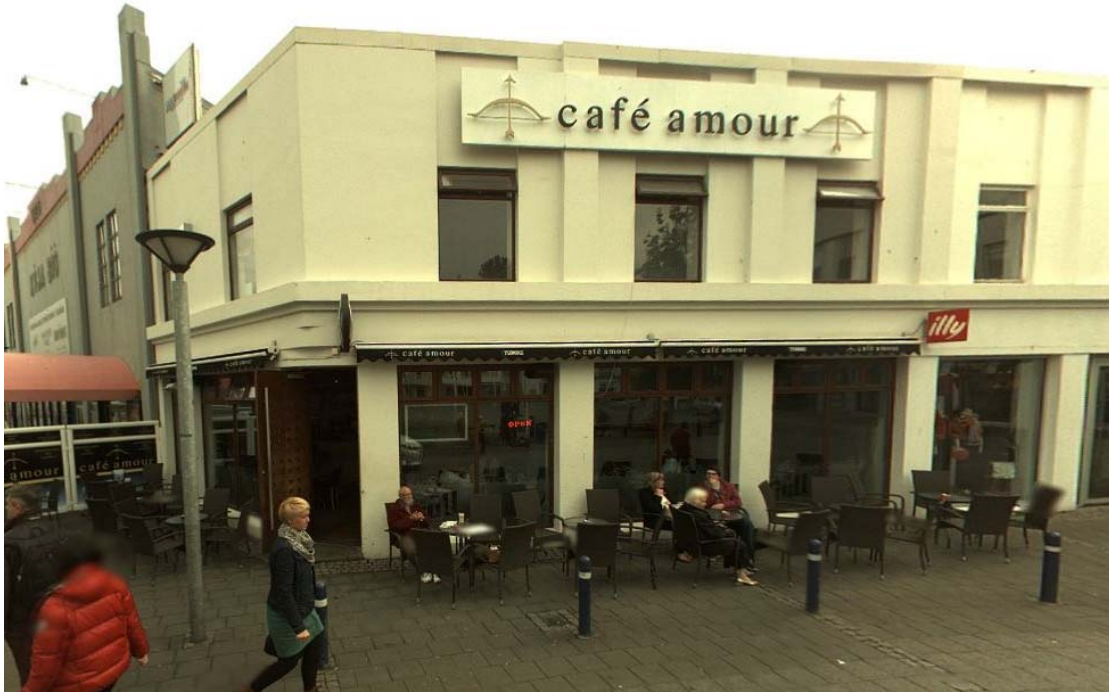
Ráðhústorg 9

Húsið er hluti af þeirri húsaröð sem varð til eftir skipulaginu frá 1927 og ætlað var að mynda randbyggð. Húsaröðin í heild sinni er einn mikilvægasti þátturinn í svipmóti miðbæjarins og varðveislugildi Ráðhústorgs 9 er ótvírætt.

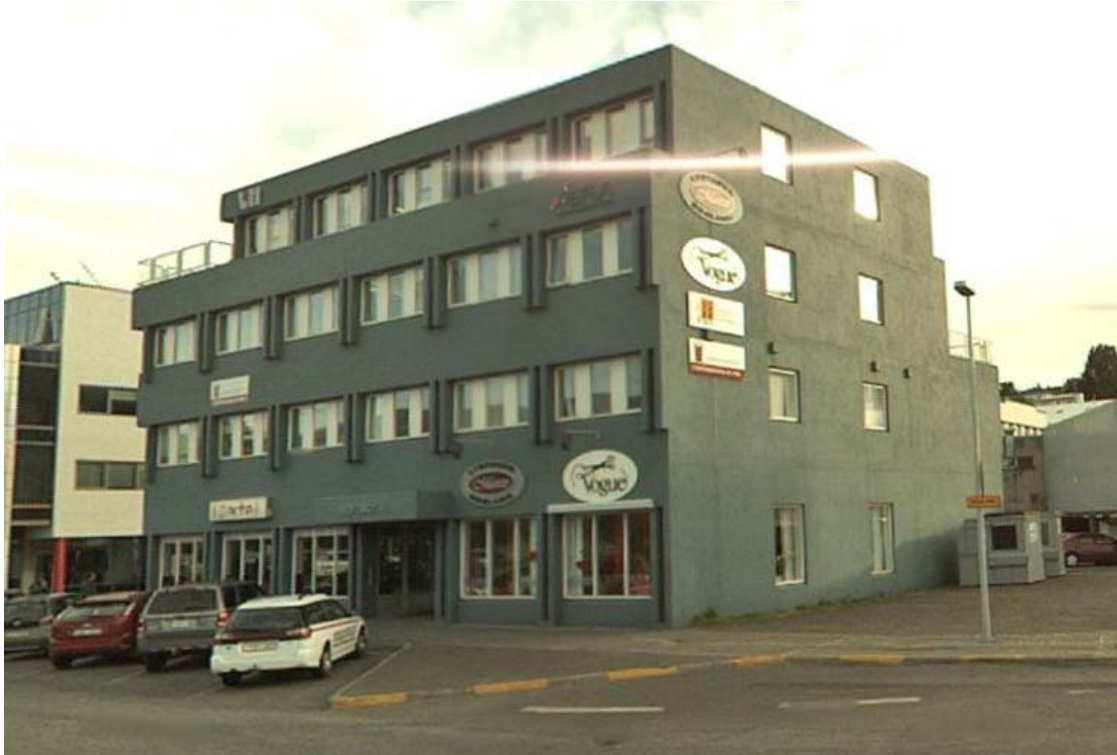
Hofsbót 4

<i>Byggingarár:</i>	1988	<i>Hönnuður:</i>	Form
<i>Aðal byggingarefni:</i>	Steinsteypa	<i>Klæðning:</i>	Múrhúðað
<i>Þakgerð:</i>	Flatt þak	<i>Þakklæðning:</i>	Dúkur
<i>Undirstöður:</i>	Steinsteyptar	<i>Útlit:</i>	4. hæðir
<i>Notkun:</i>	Verslun/þjónusta/skrifstofur

<i>Umhverfisgildi:</i>	Hefur gildi fyrir götumynd Hofsbótar og nágrennis.
<i>Upprunaleg gerð:</i>	Húsið er óbreytt frá upprunalegri gerð.
<i>Varðveislugildi:</i>	Ekki er talið að varðveislugildi hússins sé verulegt.

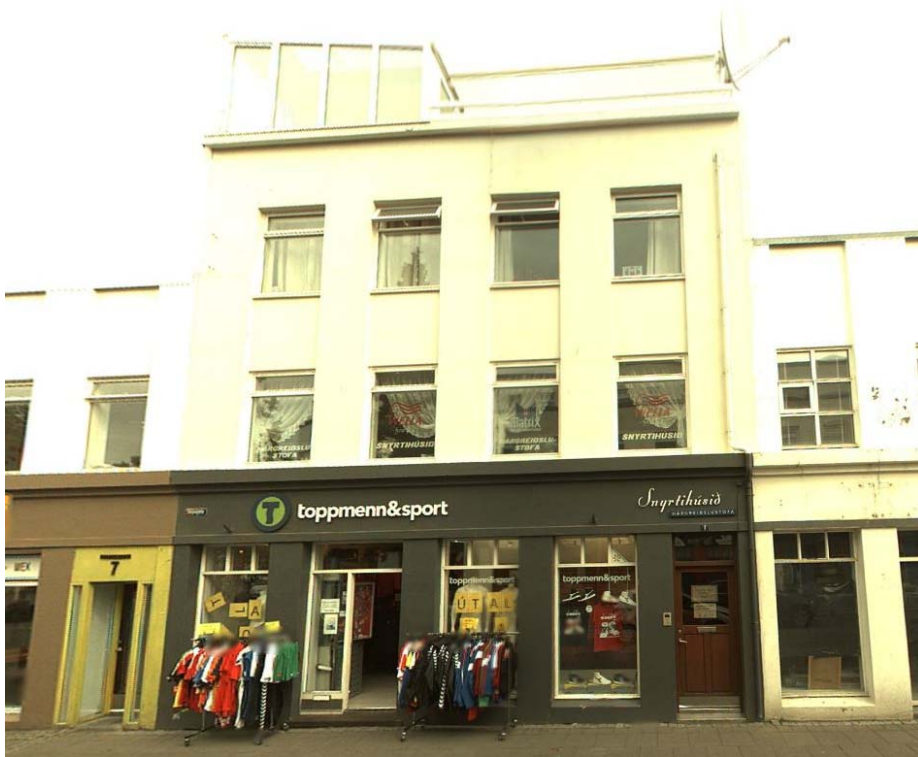
Skipagata 1

<i>Byggingarár:</i>	1939	<i>Hönnuður:</i>	Sigtryggur Jónsson
<i>Aðal byggingarefni:</i>	Steinsteypa	<i>Klæðning:</i>	Múrsléttað
<i>Þakgerð:</i>	Einhalla	<i>Þakklæðning:</i>	Þakpappi
<i>Undirstöður:</i>	Steinsteyptar	<i>Útlit:</i>	4 hæðir
<i>Notkun:</i>	Verslanir/íbúðir

Upprunaleg gerð: Húsið er nánast óbreytt frá upprunalegri mynd.

Varðveislugildi: Húsið er hluti af þeirri húsaröð sem varð til eftir skipulaginu frá 1927 og ætlað var að mynda randbyggð. Húsaröðin í heild sinni er einn mikilvægasti þátturinn í svipmóti miðbæjarins og varðveislugildi Skipagötu 1 er ótvírætt.

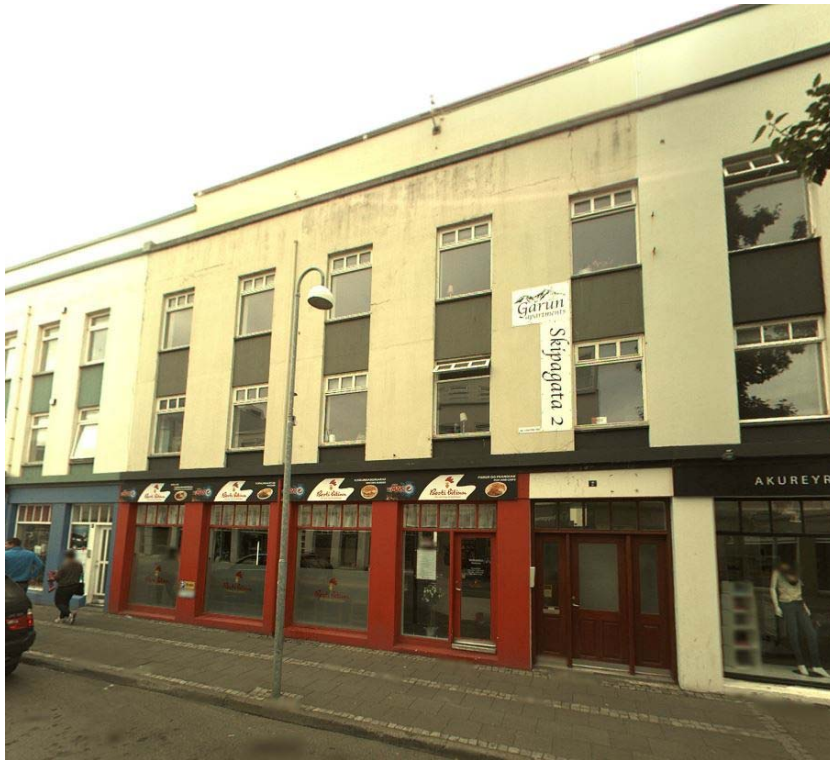
Skipagata 2

<i>Byggingarár:</i>	1938	<i>Hönnuður:</i>	Ókunnur
<i>Aðal byggingarefni:</i>	Steinsteypa	<i>Klæðning:</i>	Múrsléttað
<i>Þakgerð:</i>	Einhalla	<i>Þakklæðning:</i>	Þakpappi
<i>Undirstöður:</i>	Steinsteyptar	<i>Útlit:</i>	4 hæðir
<i>Notkun:</i>	Verslanir/íbúðir

Upprunaleg gerð: Húsið er nánast óbreytt frá upprunalegri mynd.

Varðveislugildi: Húsið er hluti af þeirri húsaröð sem varð til eftir skipulaginu frá 1927 og ætlað var að mynda randbyggð. Húsaröðin í heild sinni er einn mikilvægasti þátturinn í svipmóti miðbæjarins og varðveislugildi Skipagötu 2 er ótvírætt.

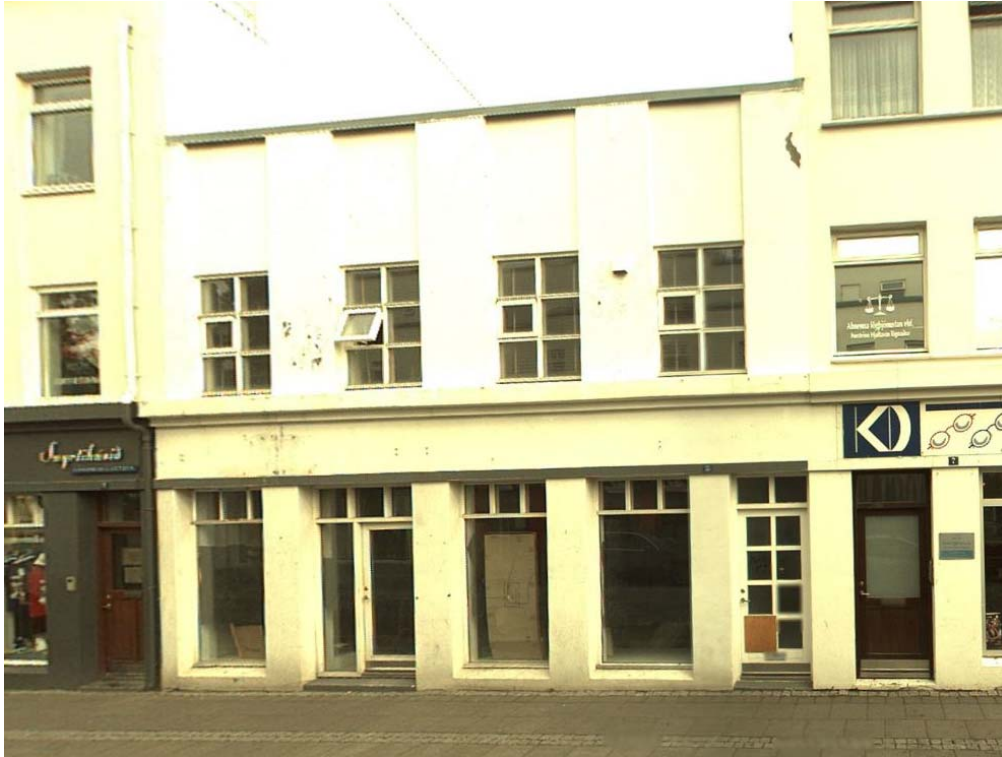
Skipagata 5

<i>Byggingarár:</i>	1931	<i>Hönnuður:</i>	Halldór Halldórsson
<i>Aðal byggingarefni:</i>	Steinsteypa	<i>Klæðning:</i>	Múrsléttað
<i>Þakgerð:</i>	Einhalla	<i>Þakklæðning:</i>	Þakpappi
<i>Undirstöður:</i>	Steinsteyptar	<i>Útlit:</i>	4 hæðir
<i>Notkun:</i>	Verslanir/íbúðir

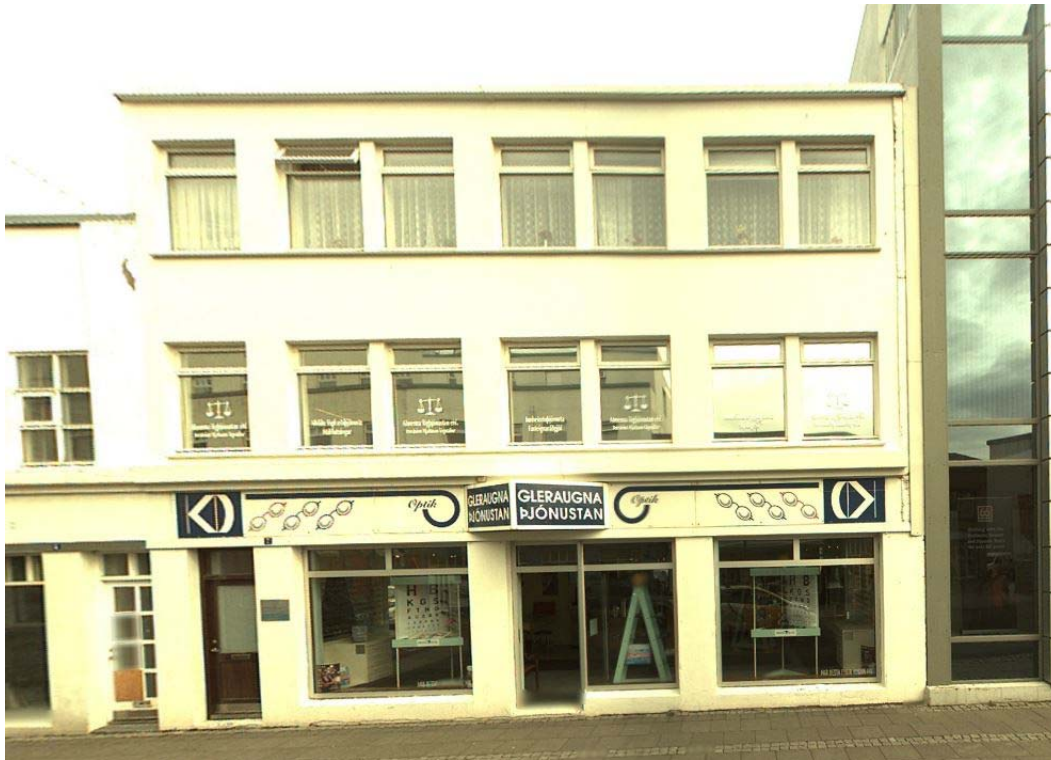
Skipagata 7

Varðveislugildi: Ekki er talið að varðveislugildi hússins sé verulegt umfram önnur hús í húsaröðinni vestan Skipagötu, en húsaröðin í heild sinni hefur nokkuð gildi.

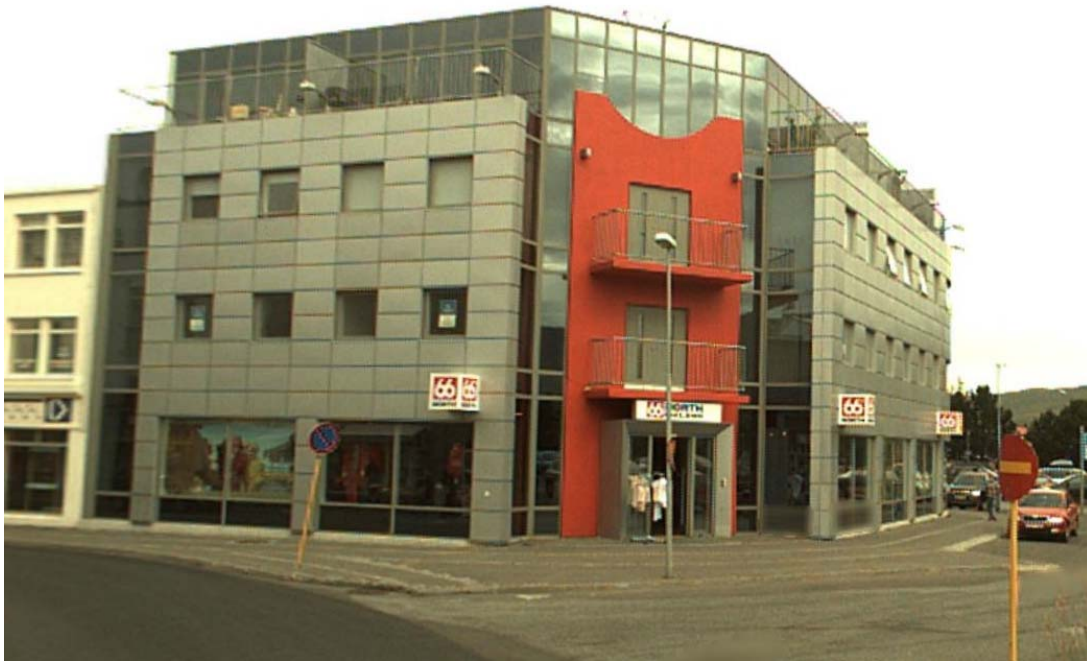
Skipagata 9

<i>Byggingarár:</i>	1996	<i>Hönnuður:</i>	Form
<i>Aðal byggingarefni:</i>	Steinsteypa	<i>Klæðning:</i>	Múrhúðað, áklæðning
<i>Þakgerð:</i>	Flatt þak	<i>Þakklæðning:</i>	Þakdúkur
<i>Undirstöður:</i>	Steinsteyptar	<i>Útlit:</i>	4. hæðir
<i>Notkun:</i>	Verslun/þjónusta/skrifstofur

Upprunaleg gerð: Húsið er óbreytt frá upprunalegri gerð.

Varðveislugildi: Ekki er talið að varðveislugildi hússins sé verulegt.

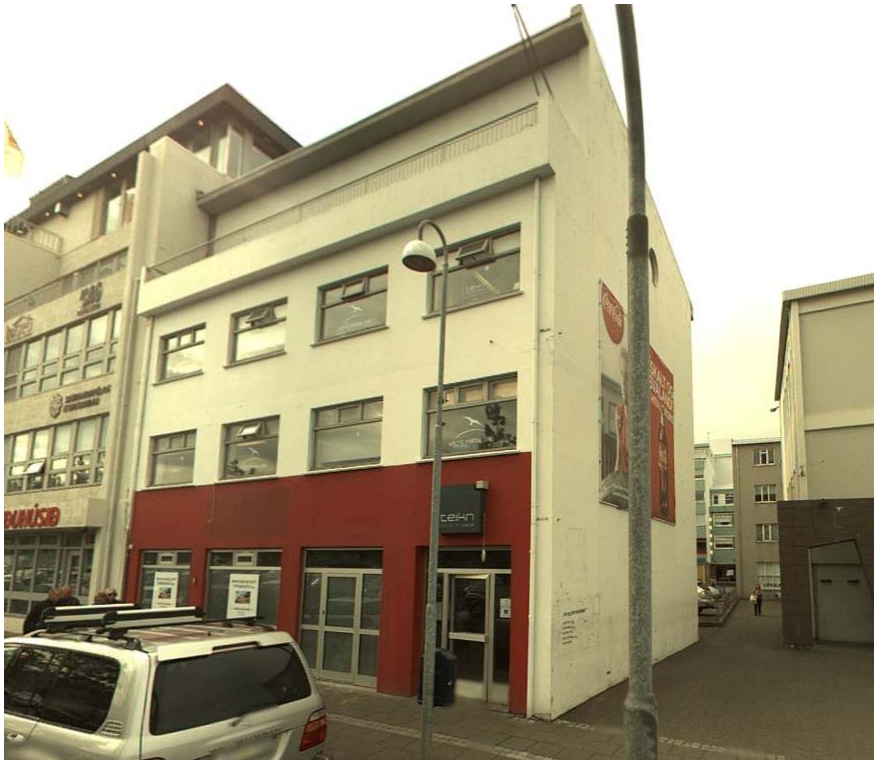
Skipagata 12

<i>Byggingarár:</i>	1949	<i>Hönnuður:</i>	Ókunnur
<i>Aðal byggingarefni:</i>	Steinsteypa	<i>Klæðning:</i>	Múrsléttað
<i>Þakgerð:</i>	Einhalla	<i>Þakklæðning:</i>	Þakpappi
<i>Undirstöður:</i>	Steinsteyptar	<i>Útlit:</i>	4 hæðir
<i>Notkun:</i>	Veitingahús/skrifstofur/íbúð

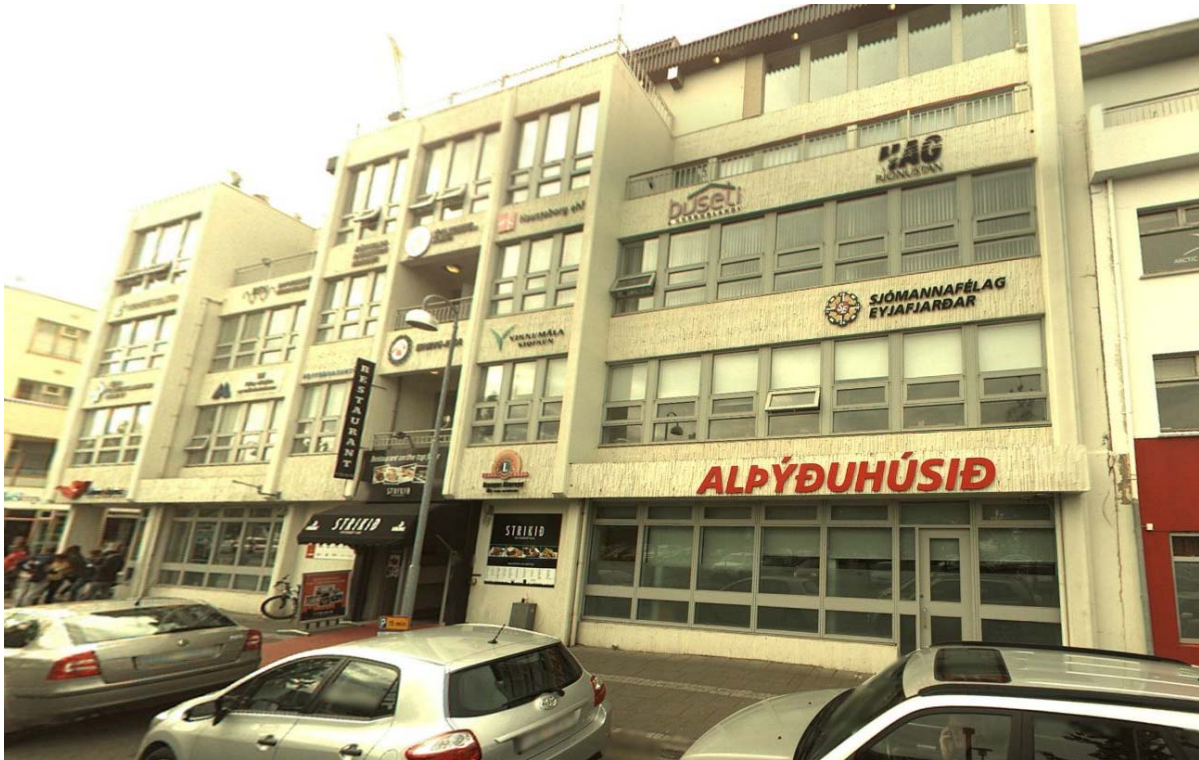
Skipagata 14

<i>Umhverfisgildi:</i>	Hefur gildi fyrir götmynd Skipagötu.
<i>Upprunaleg gerð:</i>	Húsið er óbreytt frá upprunalegri gerð.
<i>Varðveislugildi:</i>	Ekki er talið að varðveislugildi hússins sé verulegt.

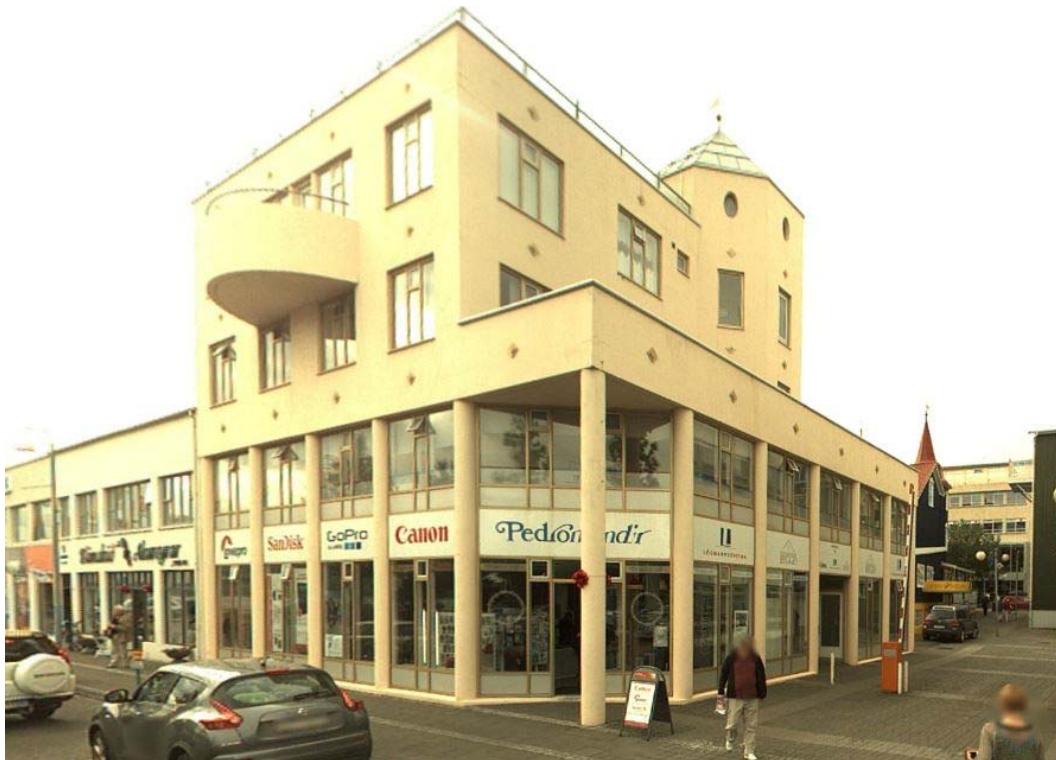
Skipagata 16

<i>Umhverfisgildi:</i>	Hefur gildi fyrir götumynd Skipagötu.
<i>Upprunaleg gerð:</i>	Húsið er óbreytt frá upprunalegri gerð.
<i>Varðveislugildi:</i>	Ekki er talið að varðveislugildi hússins sé verulegt.

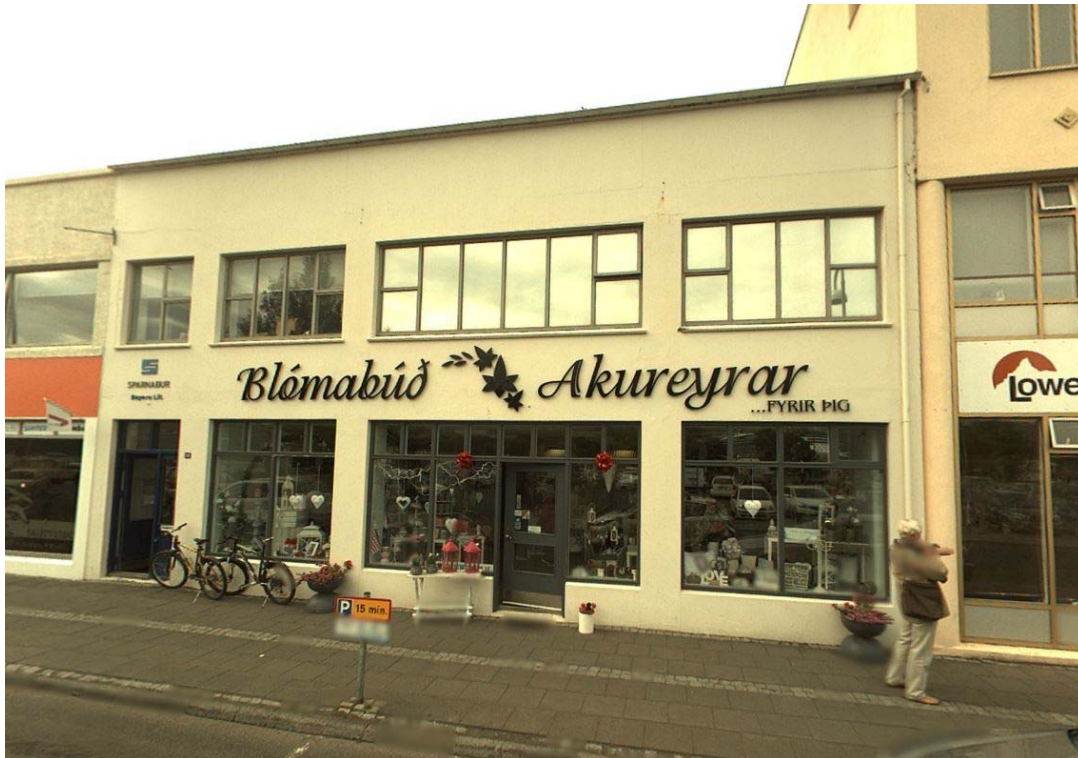
Skipagata 18

Varðveislugildi: Húsið er hluti af þeirri húsaröð sem varð til eftir skipulaginu frá 1927 og ætlað var að mynda randbyggð. Húsaröðin í heild sinni er einn mikilvægasti þátturinn í svipmóti miðbæjarins og varðveislugildi Skipagötu 18 er ótvírætt.

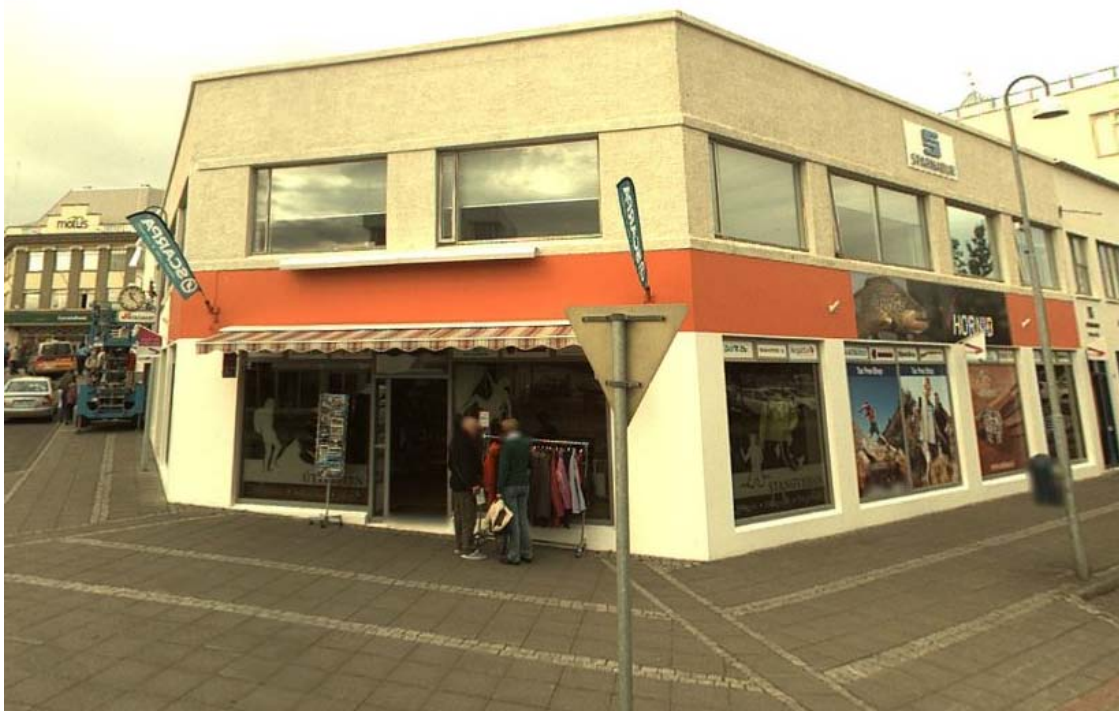
Kaupvangsstræti 4

<i>Byggingarár:</i>	1939	<i>Hönnuður:</i>	Tryggvi Jónatansson
<i>Aðal byggingarefni:</i>	Steinsteypa	<i>Klæðning:</i>	Múrhúðað
<i>Þakgerð:</i>	Einhalla	<i>Þakklæðning:</i>	Þakpappi
<i>Undirstöður:</i>	Steinsteyptar	<i>Útlit:</i>	2 hæðir
<i>Notkun:</i>	Verslun/skrifstofur

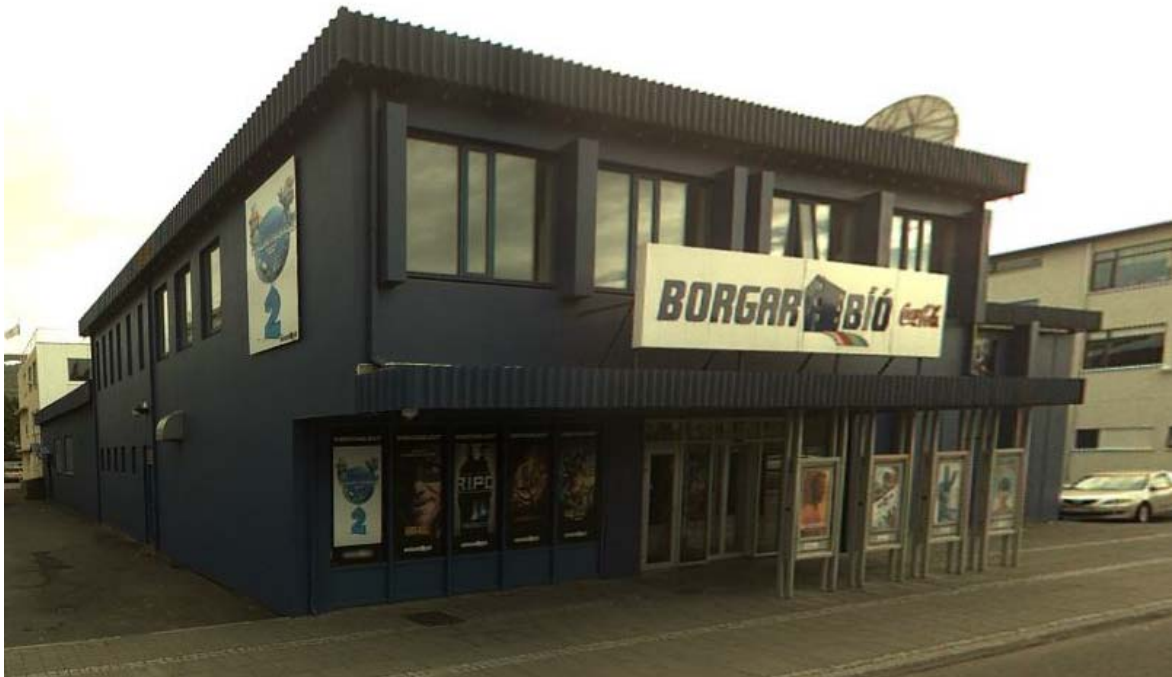
Hólabraut 12

Varðveislugildi: Ekki er talið að varðveislugildi hússins sé verulegt

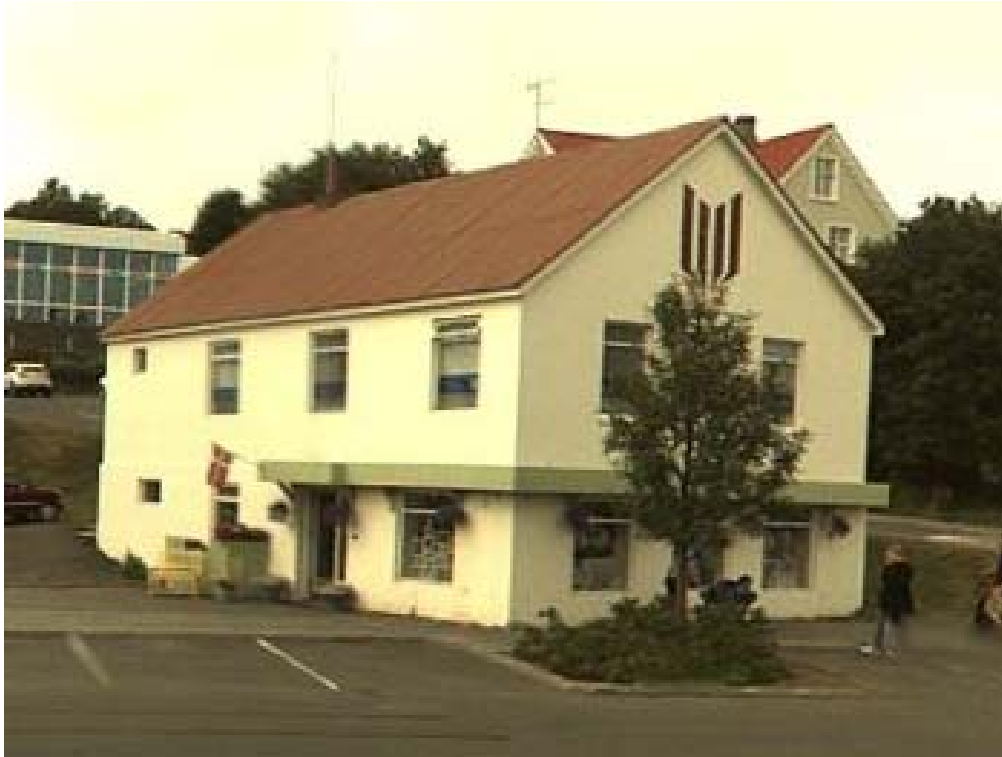
Hólabraut 13

<i>Byggingarár:</i>	1933	<i>Hönnuður:</i>	Ókunnur
<i>Aðal byggingarefni:</i>	Steinsteypa	<i>Klæðning:</i>	Múrsléttað
<i>Þakgerð:</i>	Mænisþak	<i>Þakklæðning:</i>	Bárujárn
<i>Undirstöður:</i>	Steinsteyptar	<i>Útlit:</i>	Tvílyft
<i>Notkun:</i>	Þjónusta/skrifstofur

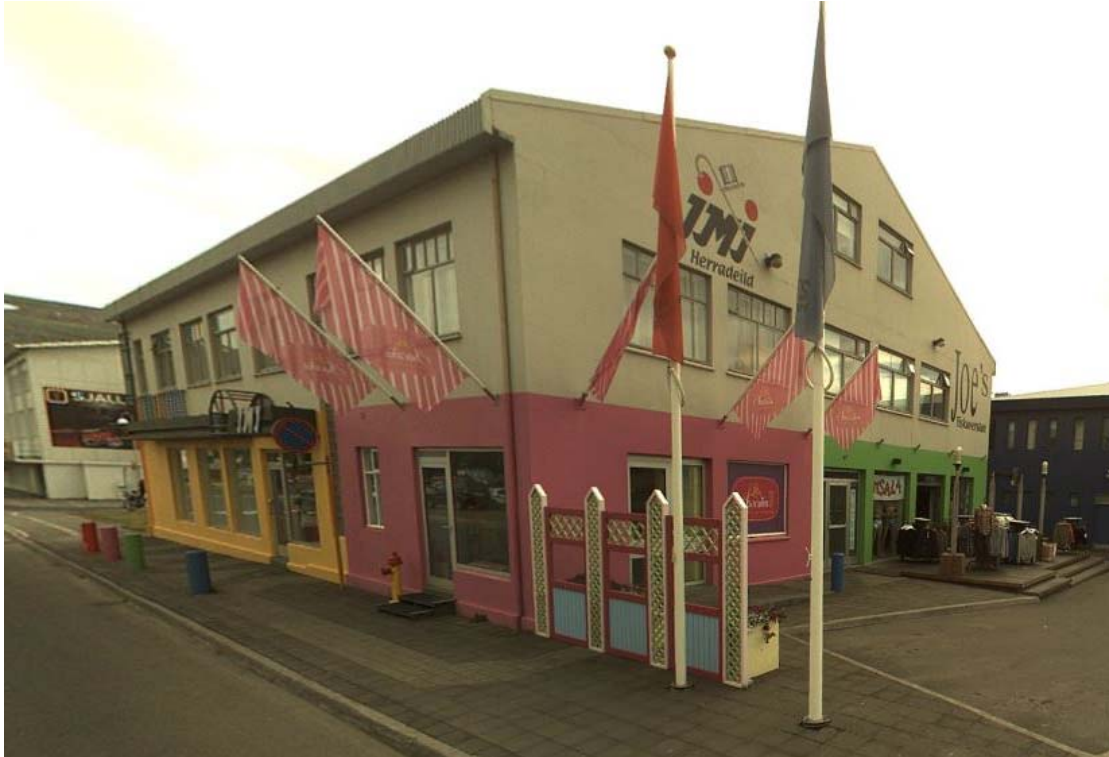
Gránufélagsgata 4

Umhverfisgildi: Hefur gildi fyrir götummynd Geislagötu og Hólabrautar.
Upprunaleg gerð: Húsið er lítið breytt frá upprunalegri gerð.
Varðveislugildi: Ekki er talið að varðveislugildi hússins sé verulegt.

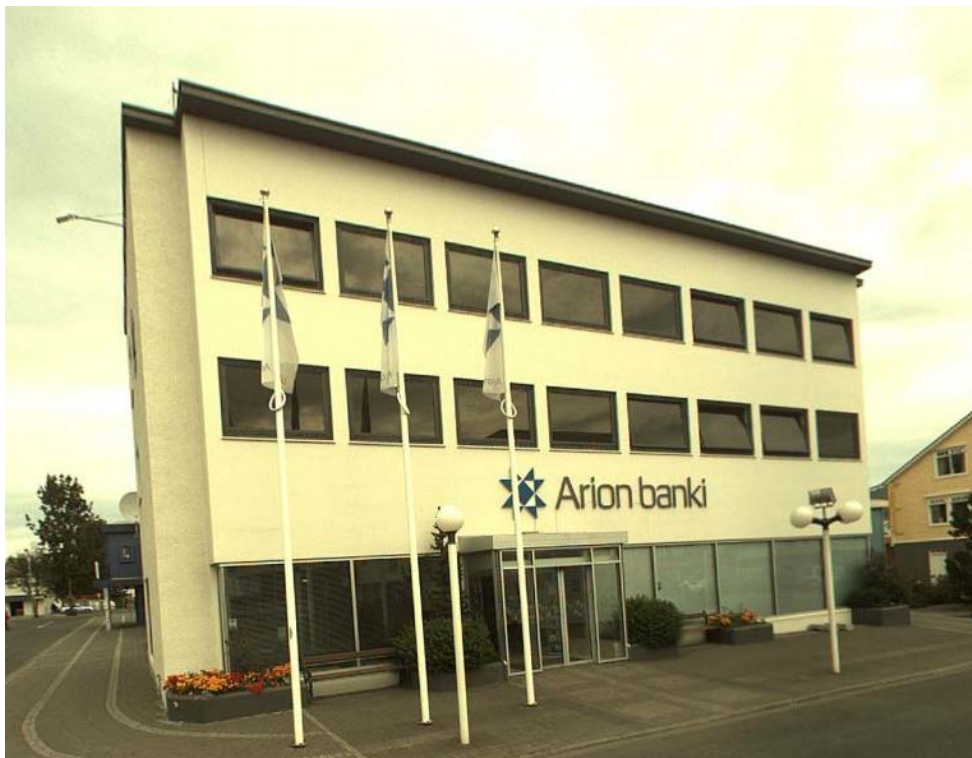
Geislagata 5

<i>Byggingarár:</i>	1952	<i>Hönnuður:</i>	Gunnlaugur Halldórsson
<i>Aðal byggingarefni:</i>	Steinsteypa	<i>Klæðning:</i>	Múrhúðað
<i>Þakgerð:</i>	Mænisþak	<i>Þakklæðning:</i>	Dúkur
<i>Undirstöður:</i>	Steinsteyptar	<i>Útlit:</i>	3 hæðir
<i>Notkun:</i>	Banki

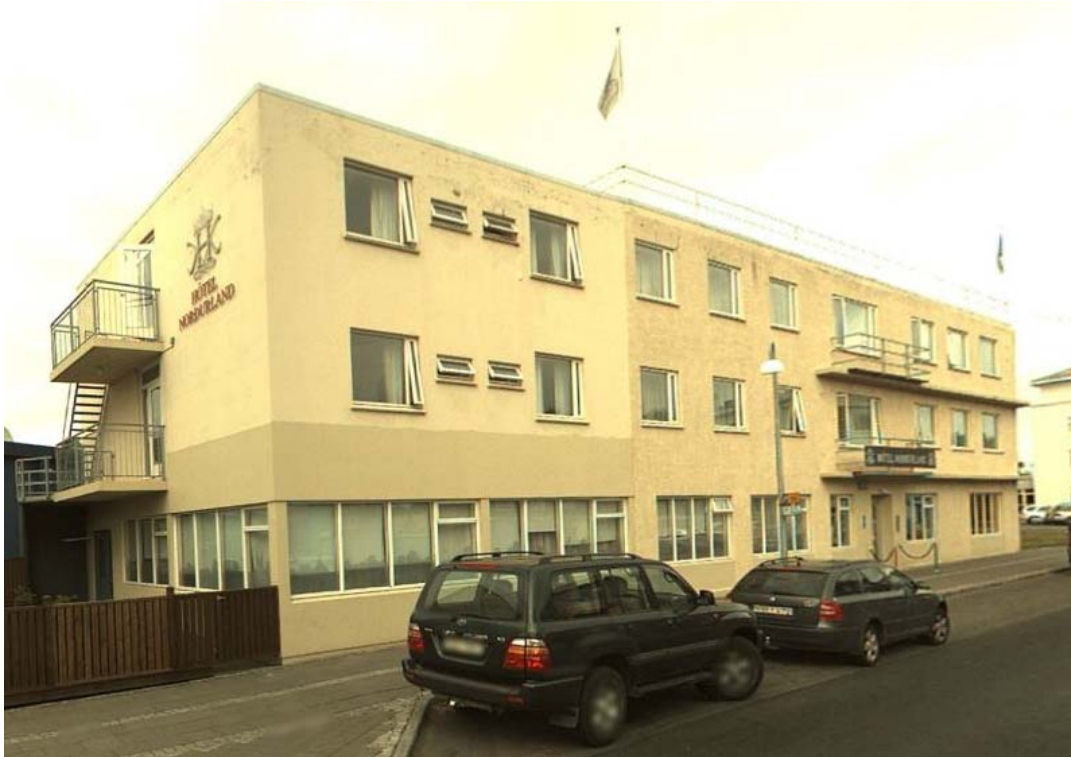
Geislagata 7

<i>Umhverfisgildi:</i>	Hefur gildi fyrir götmynd Geislagötu.
<i>Upprunaleg gerð:</i>	Húsið er töluvert breytt frá upprunalegri gerð.
<i>Varðveislugildi:</i>	Ekki er talið að varðveislugildi hússins sé verulegt.

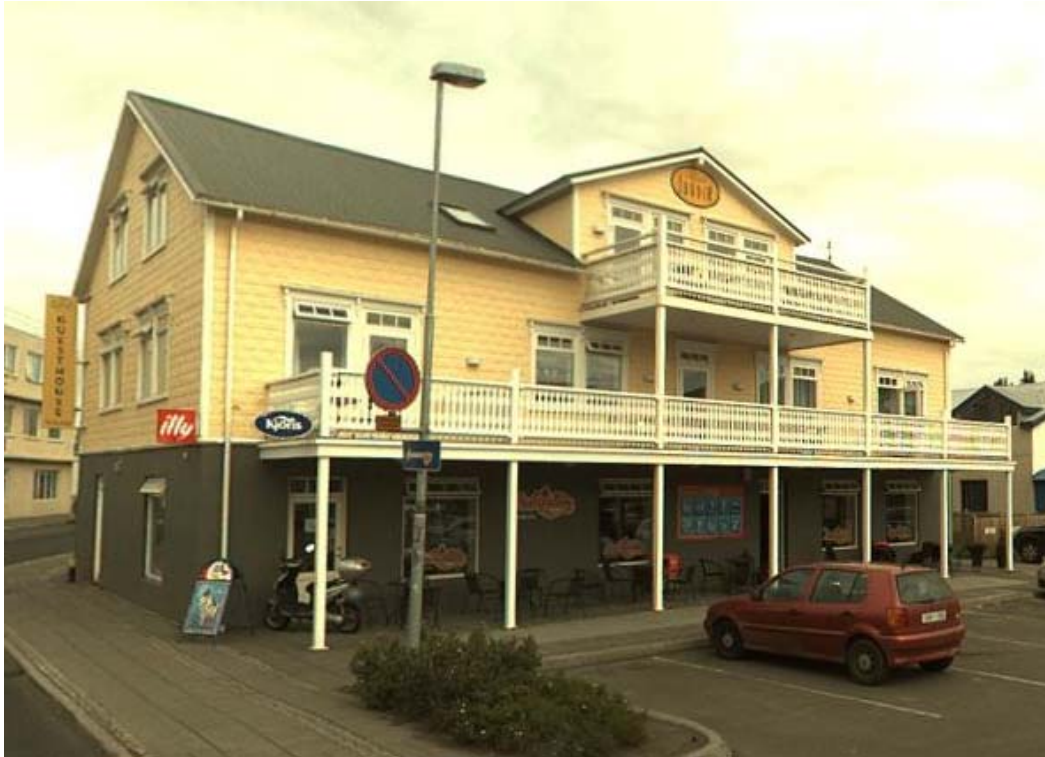
Geislagata 10

<i>Umhverfisgildi:</i>	Hefur gildi fyrir götummynd Geislagötu.
<i>Upprunaleg gerð:</i>	Húsið er töluvert breytt frá upprunalegri gerð.
<i>Varðveislugildi:</i>	Ekki er talið að varðveislugildi hússins sé verulegt.

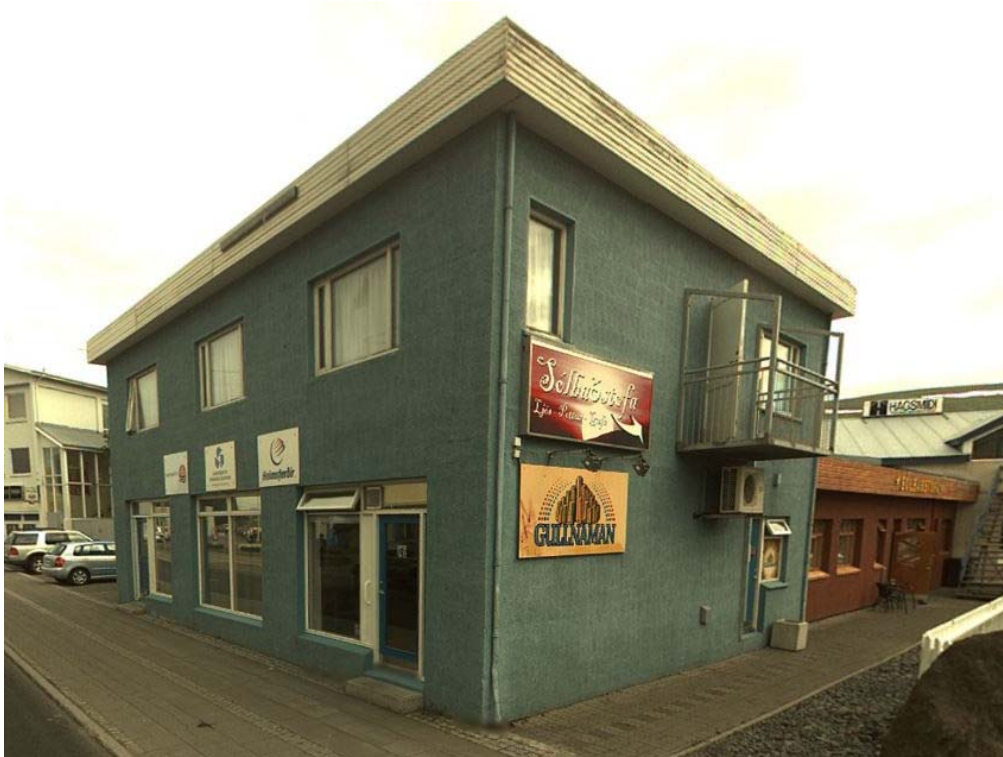
Geislagata 12

<i>Byggingarár:</i>	1943	<i>Hönnuður:</i>	Guðmundur Gunnarsson
<i>Aðal byggingarefni:</i>	Steinsteypa	<i>Klæðning:</i>	Múrhúðað
<i>Þakgerð:</i>	Valmaþak, Mænisþak	<i>Þakklæðning:</i>	Bárujárn
<i>Undirstöður:</i>	Steinsteyptar	<i>Útlit:</i>	2 hæðir, 1 hæð
<i>Notkun:</i>	Verslanir/skrifstofur

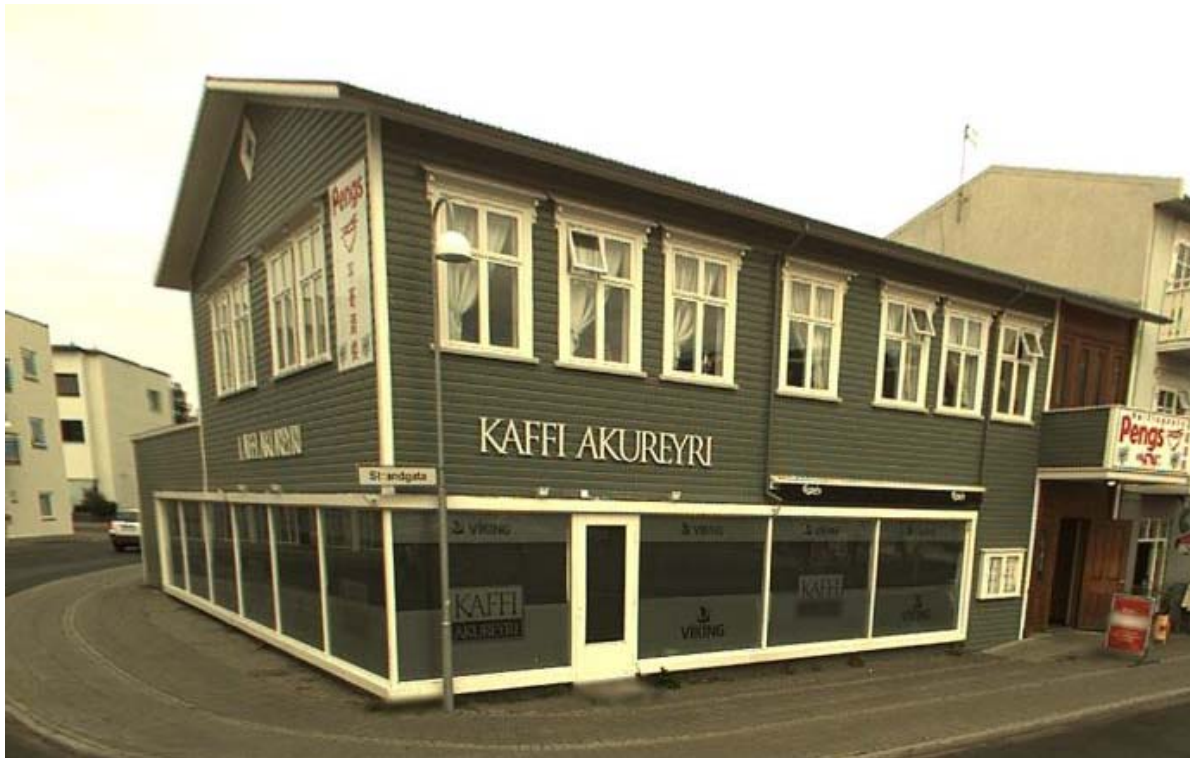
Strandgata 7

Varðveislugildi: Húsið er friðað þar sem það er orðið 100 ára gamalt. Þá nýtur húsið hverfisverndar skv. gildandi aðalskipulagi. Hverfisverndin felst í því að almennt séu ekki gerðar breytingar á ytra byrði hússins nema í því skyni að færa það í átt að upprunalegri mynd. Allar breytingar á húsinu er varðar byggingarstíl og hlutföll þess skulu unnar í samráði við Minjastofnun Íslands.
