AKUREYRARBÆR - MIÐBÆR HÚSAKÖNNUN

11.04.2014

UNNIÐ FYRIR AKUREYRARBÆ

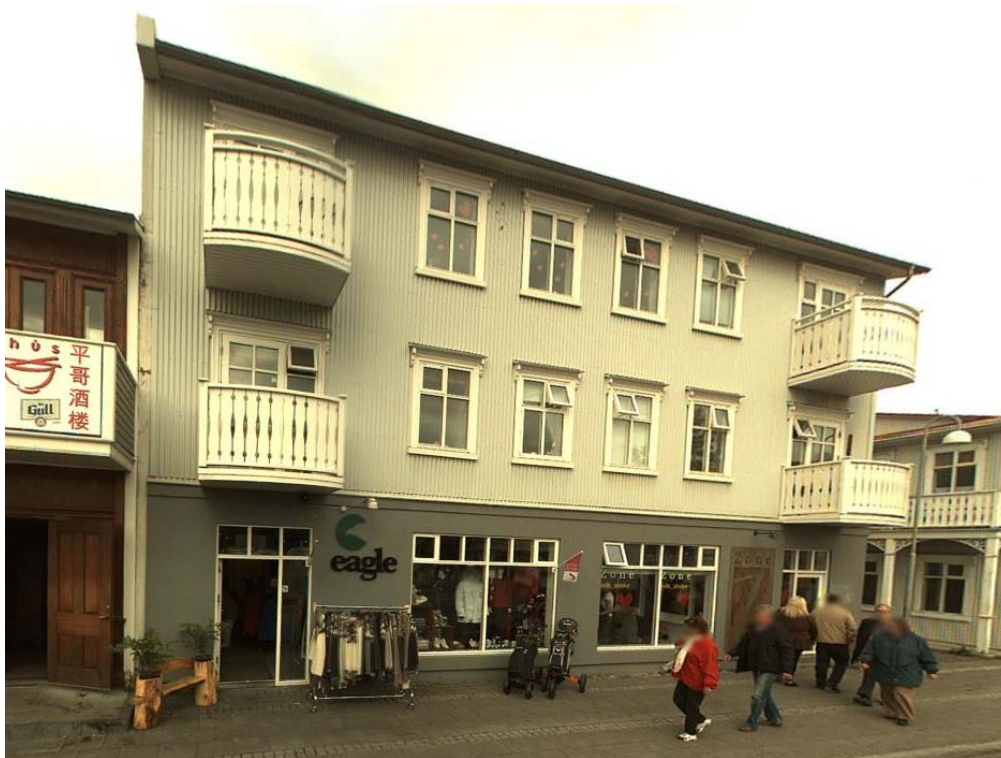
Strandgata 9

<i>Byggingarár:</i>	1907	<i>Hönnuður:</i>	Ókunnur
<i>Aðal byggingarefni:</i>	Timbur	<i>Klæðning:</i>	Bárujárn, múrsléttað
<i>Þakgerð:</i>	Mænisþak	<i>Þakklæðning:</i>	Bárujárn
<i>Undirstöður:</i>	Steinsteyptar	<i>Útlit:</i>	3 hæðir
<i>Notkun:</i>	Verslun/skrifstofur

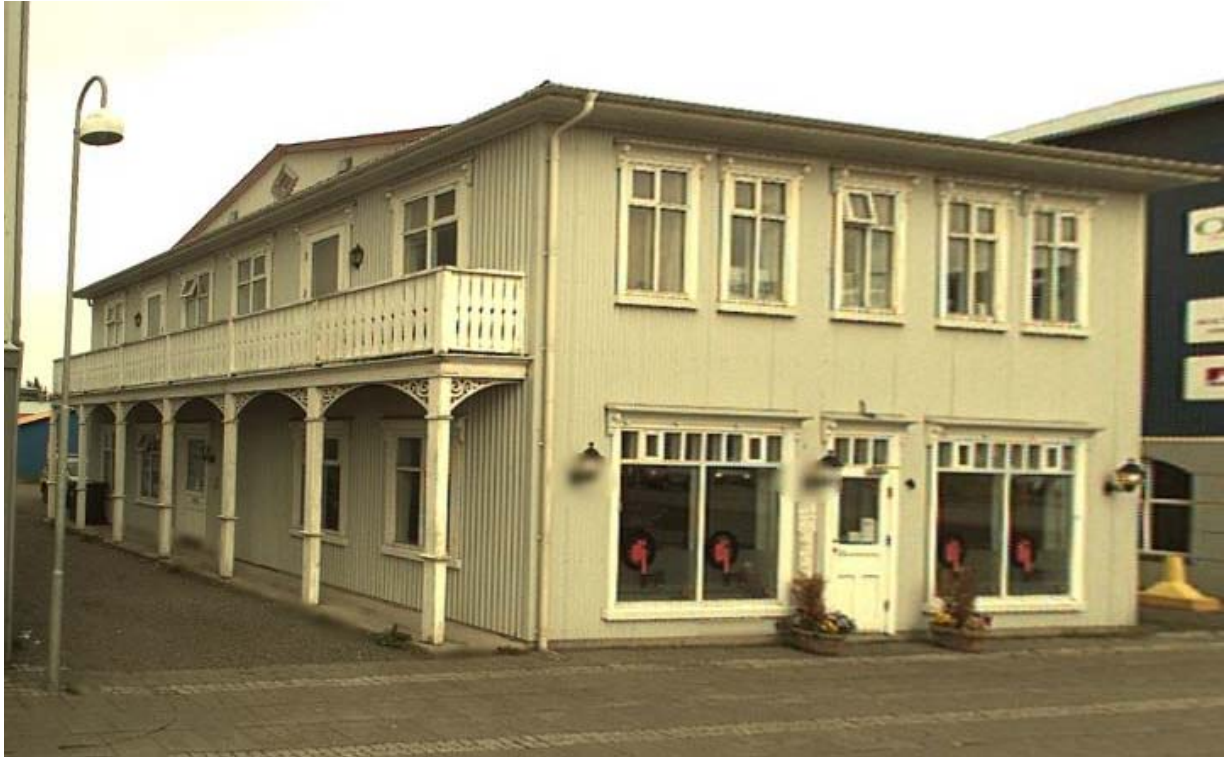
Strandgata 11

Húsið er friðað þar sem það er orðið 100 ára gamalt. Þá nýtur húsið hverfisverndar skv. gildandi aðalskipulagi. Hverfisverndin felst í því að almennt séu ekki gerðar breytingar á ytra byrði hússins nema í því skyni að færa það í átt að upprunalegri mynd. Allar breytingar á húsinu er varðar byggingarstíl og hlutföll þess skulu unnar í samráði við Minjastofnun Íslands.

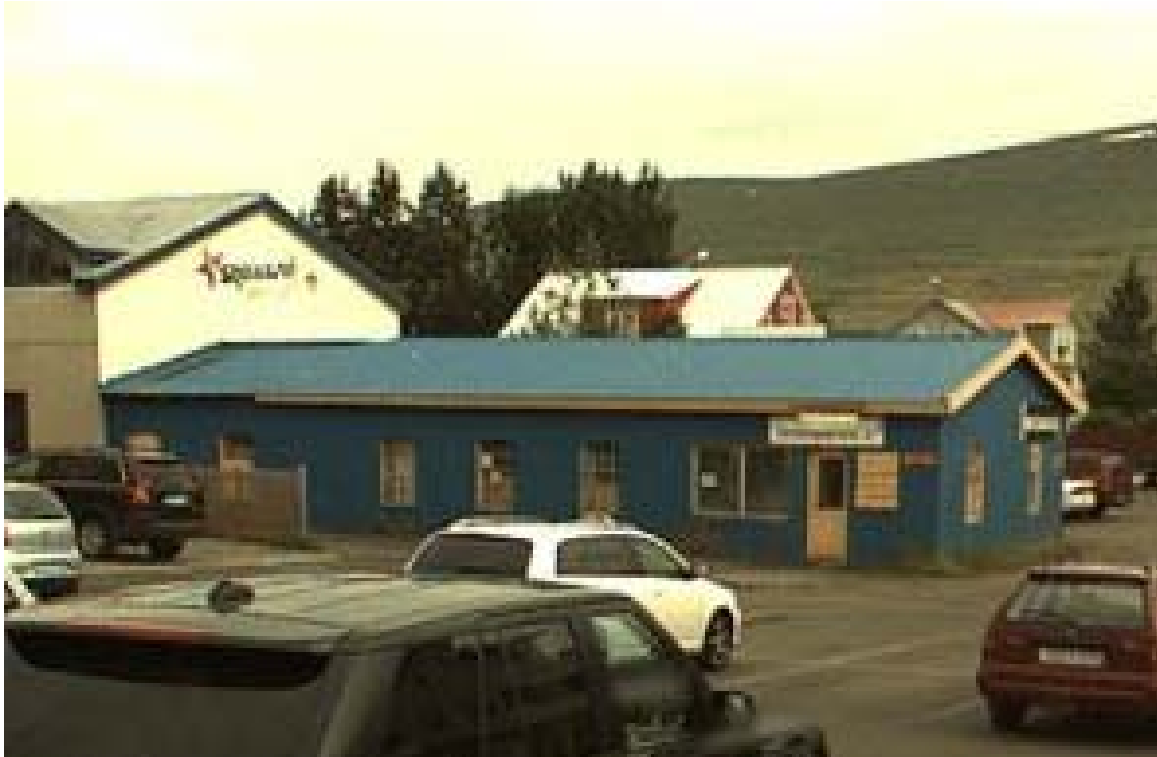
Strandgata 11b

Umhverfisgildi: Hefur lítið umhverfisgildi þar sem húsið stendur falið á lítt áberandi stað.
Upprunaleg gerð: Húsið er töluvert breytt frá upprunalegri gerð.
Varðveislugildi: Ekki er talið að varðveislugildi hússins sé verulegt.

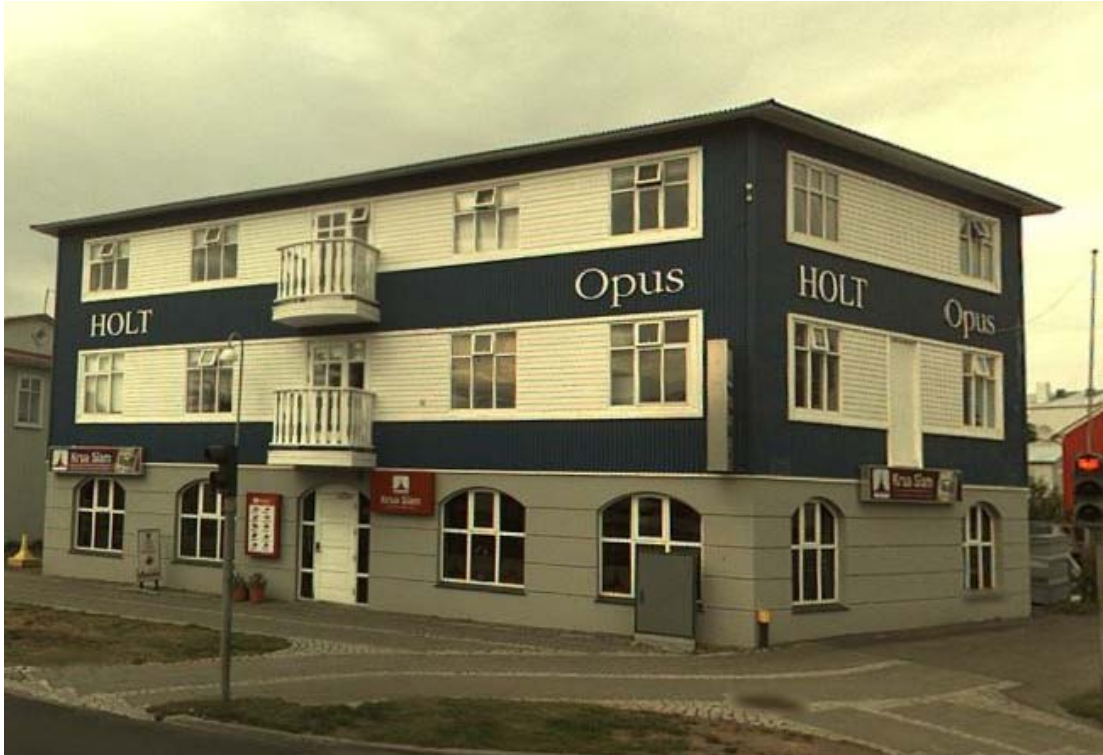
Strandgata 13

Varðveislugildi: Húsið er friðað þar sem það er orðið 100 ára gamalt. Þá nýtur húsið hverfisverndar skv. gildandi aðalskipulagi. Hverfisverndin felst í því að almennt séu ekki gerðar breytingar á ytra byrði hússins nema í því skyni að færa það í átt að upprunalegri mynd. Allar breytingar á húsinu er varðar byggingarstíl og hlutföll þess skulu unnar í samráði við Minjastofnun Íslands.

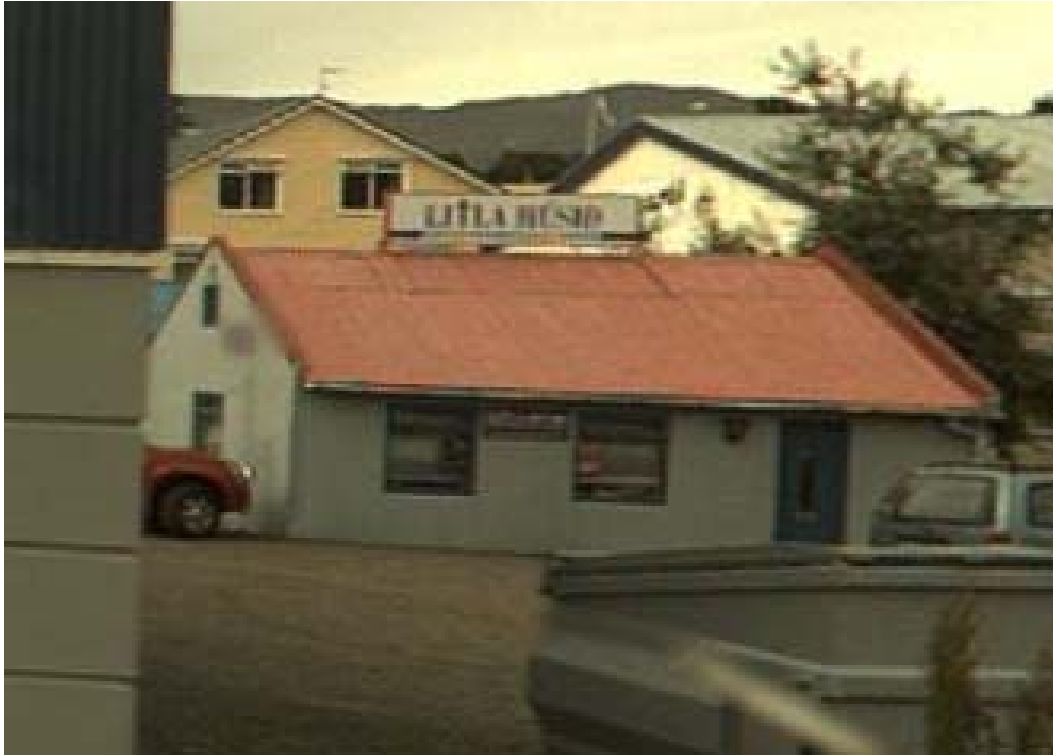
Strandgata 13a

Umhverfisgildi: Hefur lítið umhverfisgildi þar sem húsið stendur falið á lítt áberandi stað.
Upprunaleg gerð: Húsið er lítið breytt frá upprunalegri gerð.
Varðveislugildi: Ekki er talið að varðveislugildi hússins sé verulegt.

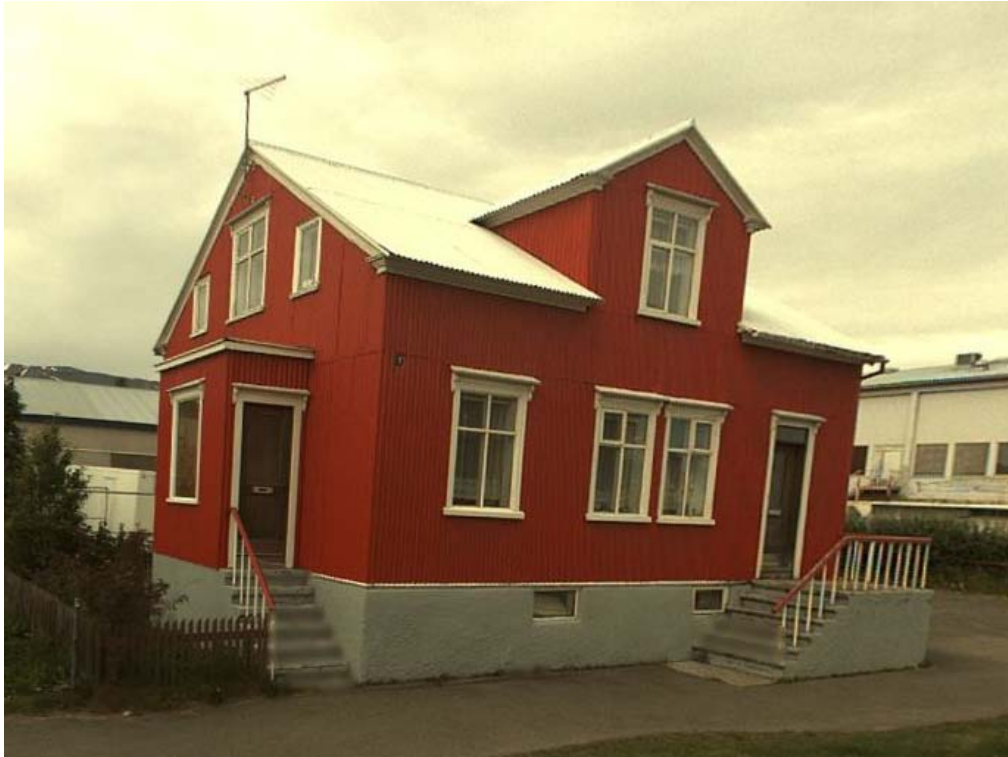
Glerárgata 1

Varðveislugildi: Húsið er friðað þar sem það er orðið 100 ára gamalt.

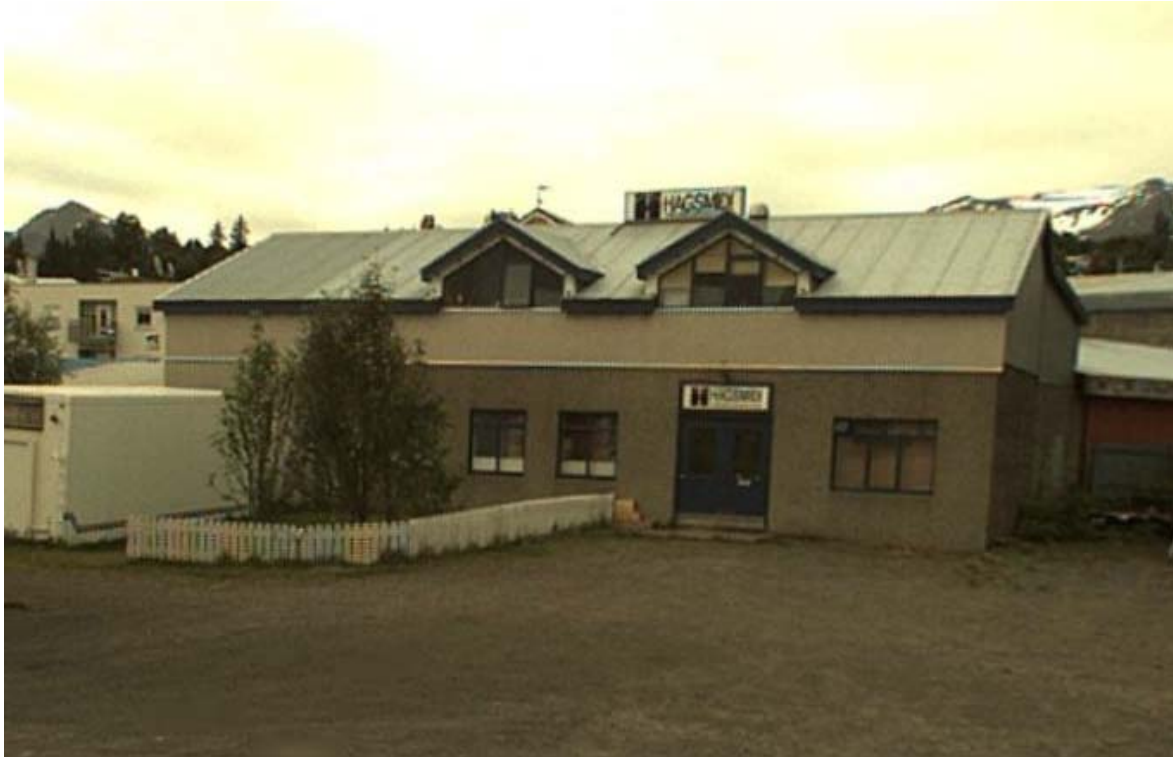
Glerárgata 3b

<i>Byggingarár:</i>	1946	<i>Hönnuður:</i>	Ókunnur
<i>Aðal byggingarefni:</i>	Steinsteypa	<i>Klæðning:</i>	Steni plötur
<i>Þakgerð:</i>	Mænisþak, kvistir	<i>Þakklæðning:</i>	Bárujárn
<i>Undirstöður:</i>	Steinsteypur	<i>Útlit:</i>	1 hæð, ris
<i>Notkun:</i>	Verkstæði

Lýsing: Húsið er 1 hæðar bygging með risi, byggt árið 1946. Húsið er mikið breytt frá upprunalegri gerð og er ástand hússins gott.

Umhverfisgildi: Hefur lítið umhverfisgildi þar sem húsið stendur falið á lítt áberandi stað.
Upprunaleg gerð: Húsið er mikið breytt frá upprunalegri gerð.
Varðveislugildi: Ekki er talið að varðveislugildi hússins sé verulegt.

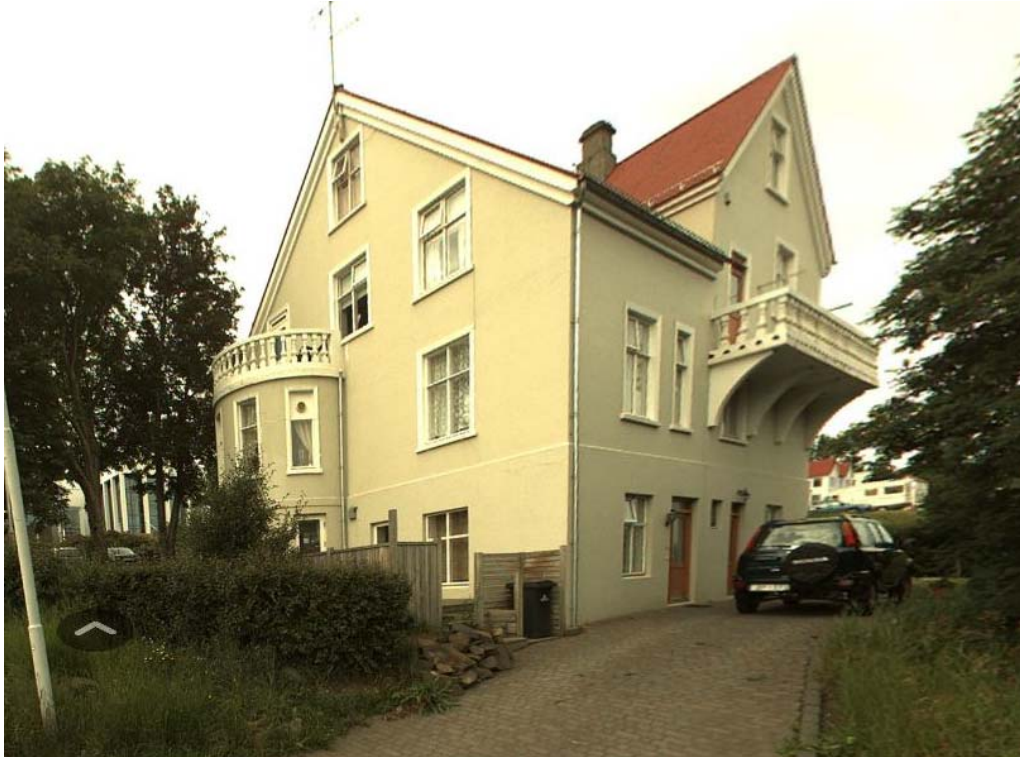
Brekkugata 14

Talið er að húsið hafi mikið varðveislugildi sökum fallegs byggingarstíls og staðsetningar. Þá er talið á byggingin hafi töluvert menningarsögulegt gildi sem aðalbókasafn og héraðsskjalasafn Akureyrar.

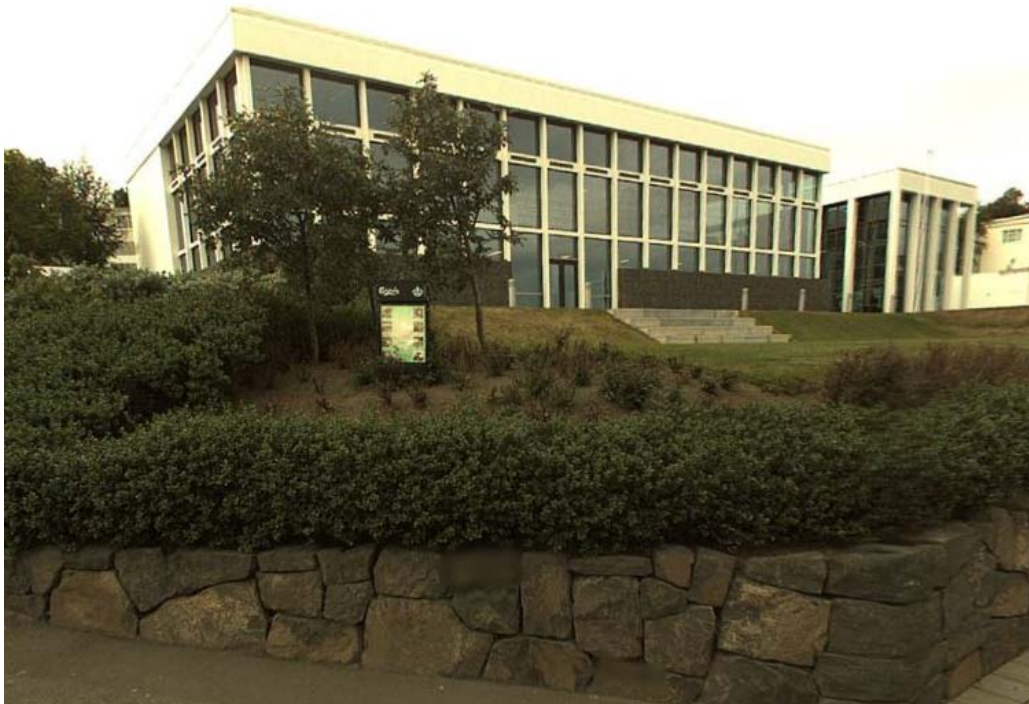
Brekkugata 17 (Amtsbókasafnið)

<i>Byggingarár:</i>	1968 2004	<i>Hönnuður:</i>	Gunnlaugur Halldórs./Bárður Ísleifs. Guðmundur Jónsson
<i>Aðal byggingarefni:</i>	Steinsteypa	<i>Klæðning:</i>	Múrsléttað, grjót
<i>Þakgerð:</i>	Flatt þak	<i>Þakklæðning:</i>	Þakdúkur
<i>Undirstöður:</i>	Steinsteyptar	<i>Útlit:</i>	3 hæðir, kjallari
<i>Notkun:</i>	Íbúðir

Lýsing: Húsið er 3 hæða bókasafn, byggt árið 1968 en hönnuðir eru Gunnlaugur Halldórsson og Bárður Ísleifsson. Árið 2001-2004 var byggð 3 hæða viðbygging með kjallara við húsið til norðurs eftir Guðmund Jónsson arkitekt. Húsið er óbreytt frá upprunalegri gerð og er ástand hússins mjög gott.

Hefur gildi fyrir götummynd Brekkugötu og Oddeyrargötu. Húsið er fallett og reisulegt og stendur á áberandi stað.

Húsið er óbreytt frá upprunalegri mynd.

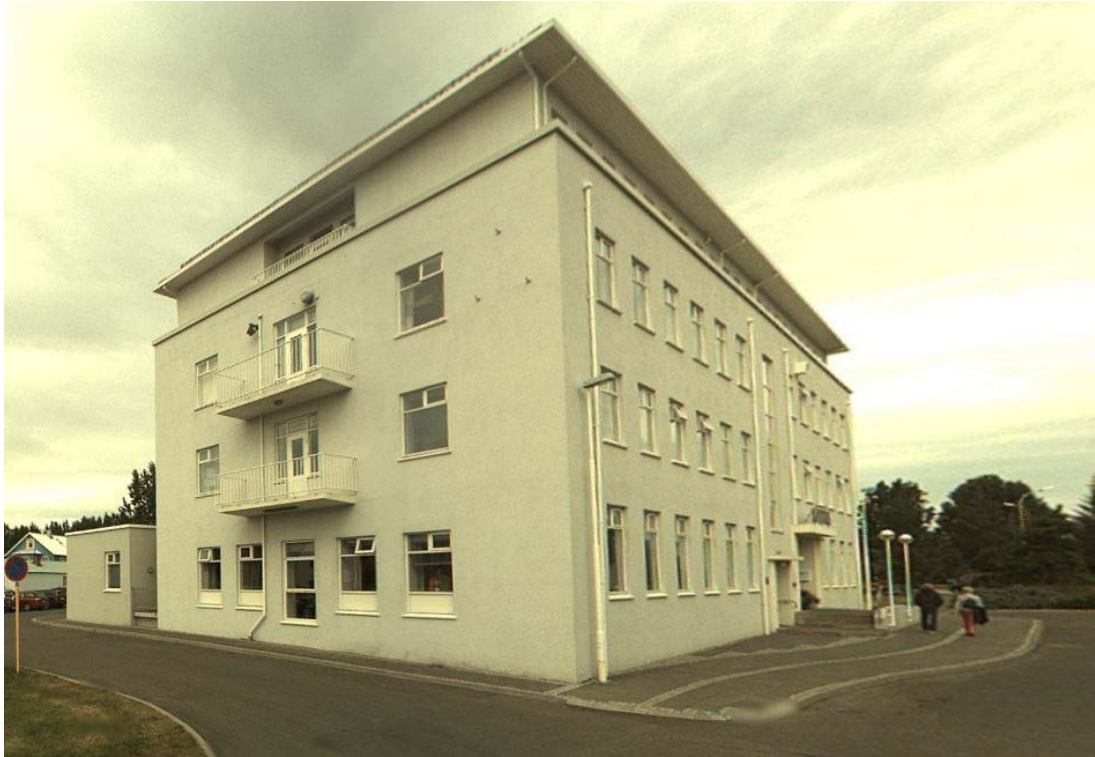
Geislagata 9

<i>Umhverfisgildi:</i>	Hefur gildi fyrir umhverfi sitt þar sem húsið er reisulegt og stendur á áberandi stað.
<i>Upprunaleg gerð:</i>	Húsið er lítið breytt frá upprunalegri mynd.
<i>Varðveislugildi:</i>	Talið er að húsið hafi töluvert menningarsögulegt gildi sem Ráðhús bæjarins

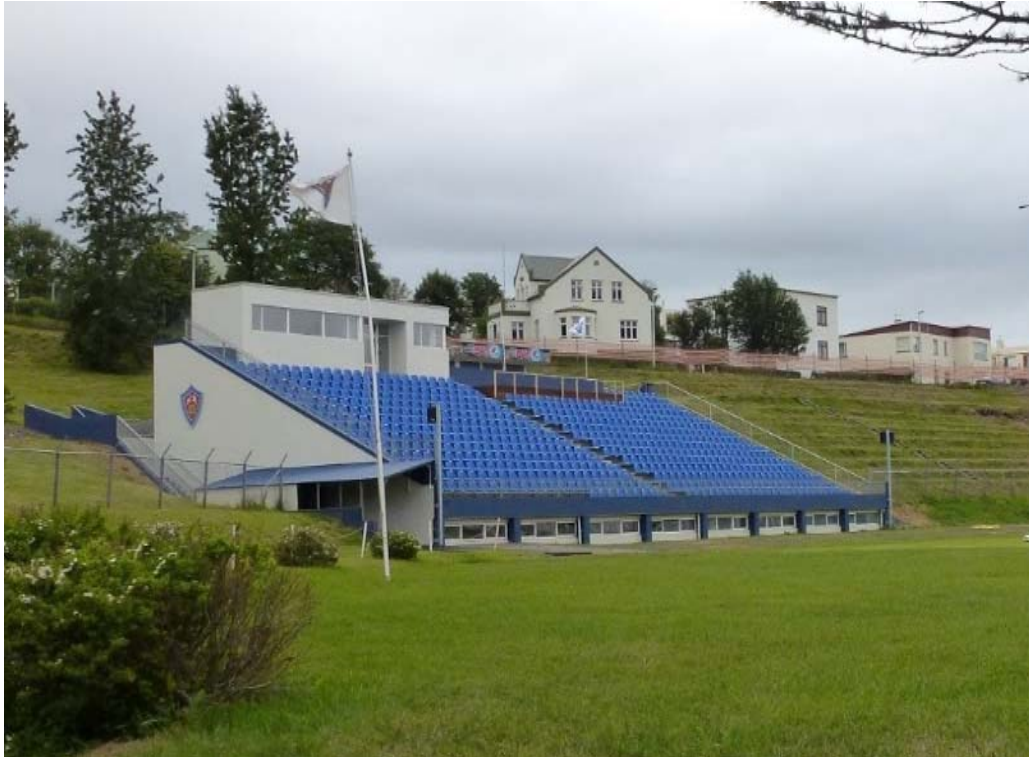
Áhorfendastúka íþróttavallar Akureyrar

<i>Byggingarár:</i>	1962	<i>Hönnuður:</i>	Gísli Halldórsson
<i>Aðal byggingarefni:</i>	Steinsteypa	<i>Klæðning:</i>	Múrhúðað
<i>Þakgerð:</i>		<i>Þakklæðning:</i>	
<i>Undirstöður:</i>	Steinsteyptar	<i>Útlit:</i>	Áhorfendastúka
<i>Notkun:</i>	Áhorfendastúka

Lýsing: Byggingin er áhorfendastúka íþróttavallar Akureyrar með búningsklefum, skrifstofum og annarri aðstöðu í stúkubyggingunni, hönnuður er Gísli Halldórsson arkitekt. Árið 2011 voru gerðar miklar endurbætur á byggingunni og byggðar við hana lyftuhús og blaðamannabygging eftir Loga Má Einarsson arkitekt. Byggingin er lítið breytt frá upprunalegri gerð og er ástand hennar mjög gott.

<i>Umhverfisgildi:</i>	Byggingin er ekki talin hafa sérstakt gildi fyrir umhverfi sitt.
<i>Upprunaleg gerð:</i>	Byggingin er lítið breytt frá upprunalegri gerð.
<i>Varðveislugildi:</i>	Ekki er talið að varðveislugildi byggingarinnar sé verulegt.

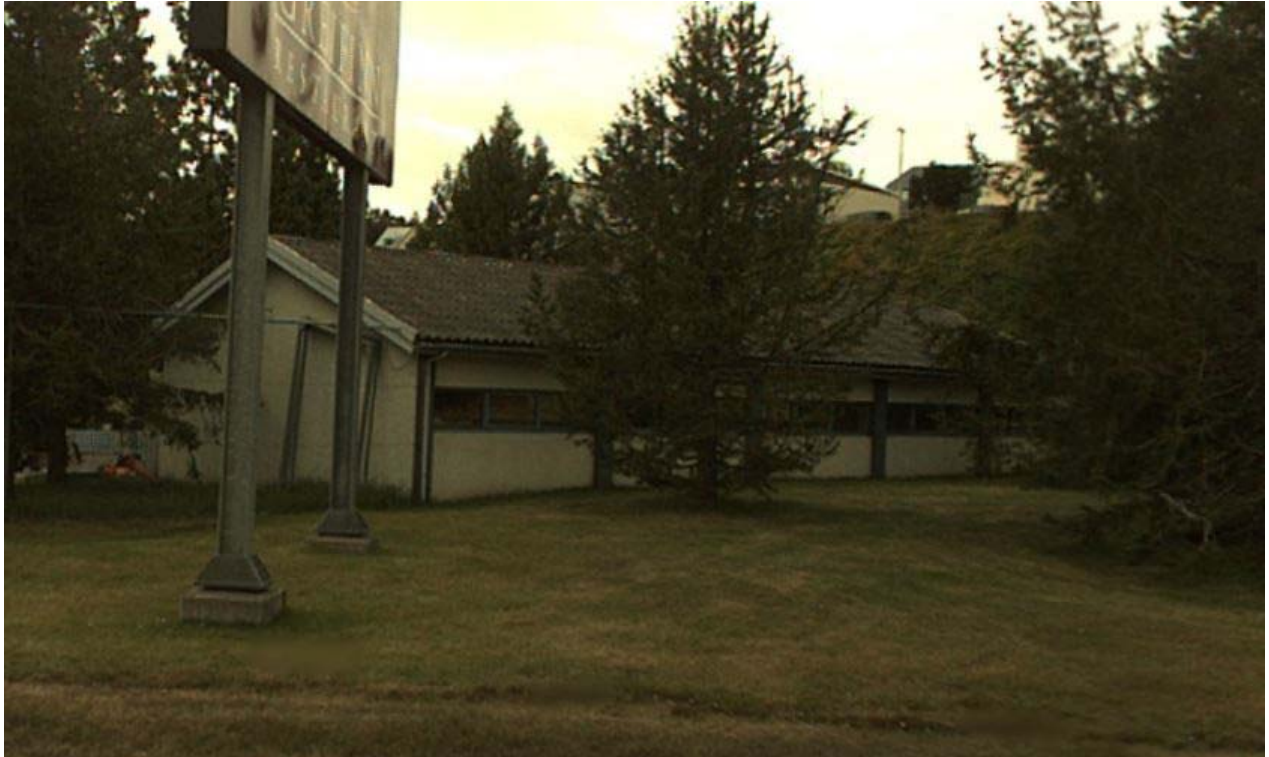
Áhaldahús íþróttavallar

<i>Byggingarár:</i>	1981	<i>Hönnuður:</i>	Teiknistofa Húsameistara
<i>Aðal byggingarefni:</i>	Steinsteypa	<i>Klæðning:</i>	Múrhúðað
<i>Þakgerð:</i>	Mænisþak	<i>Þakklæðning:</i>	Bárað eternit
<i>Undirstöður:</i>	Steinsteypur	<i>Útlit:</i>	1 hæð
<i>Notkun:</i>	Áhaldageymsla

Lýsing: Byggingin er áhaldageymsla íþróttavallar, byggð árið 1981. Byggingin er óbreytt frá upprunalegri gerð og er ástand hennar mjög gott.

Umhverfisgildi: Byggingin er ekki talin hafa sérstakt gildi fyrir umhverfi sitt.

Upprunaleg gerð: Byggingin er óbreytt frá upprunalegri gerð.

Varðveislugildi: Ekki er talið að varðveislugildi byggingarinnar sé verulegt.

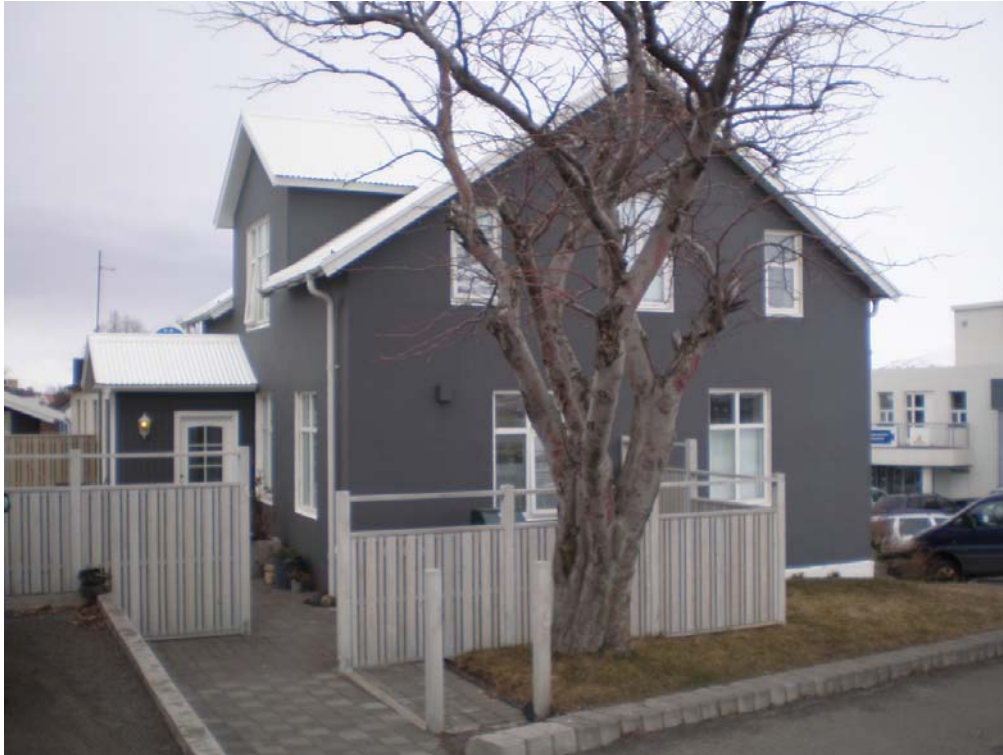
Gilsbakkavegur 1

<i>Byggingarár:</i>	1923	<i>Hönnuður:</i>	Ókunnur
<i>Aðal byggingarefni:</i>	Steinsteypa	<i>Klæðning:</i>	Múrsléttað
<i>Þakgerð:</i>	Mænisþak, kvistur	<i>Þakklæðning:</i>	Bárujárn
<i>Undirstöður:</i>	Steinsteyptar	<i>Útlit:</i>	Einlyft, ris
<i>Notkun:</i>	Íbúð (1)

Lýsing: Húsið er einlyft steinsteypt hús með risi, byggt árið 1923, hönnuður er ókunnur. Húsið var endurnýjað umtalsvert árið 1991, þak m.a. endurnýjað ásamt fleiru. Form hússins er svo til óbreytt frá upprunalegri gerð. Ástand hússins er mjög gott.

Umhverfisgildi: Hefur gildi fyrir götummynd Gilsbakkavegar.

Upprunaleg gerð: Húsið er nánast óbreytt frá upprunalegri gerð.

Varðveislugildi: Ekki er talið að varðveislugildi hússins sé verulegt umfram önnur hús í húsaröðinni norðan Gilsbakkavegar.

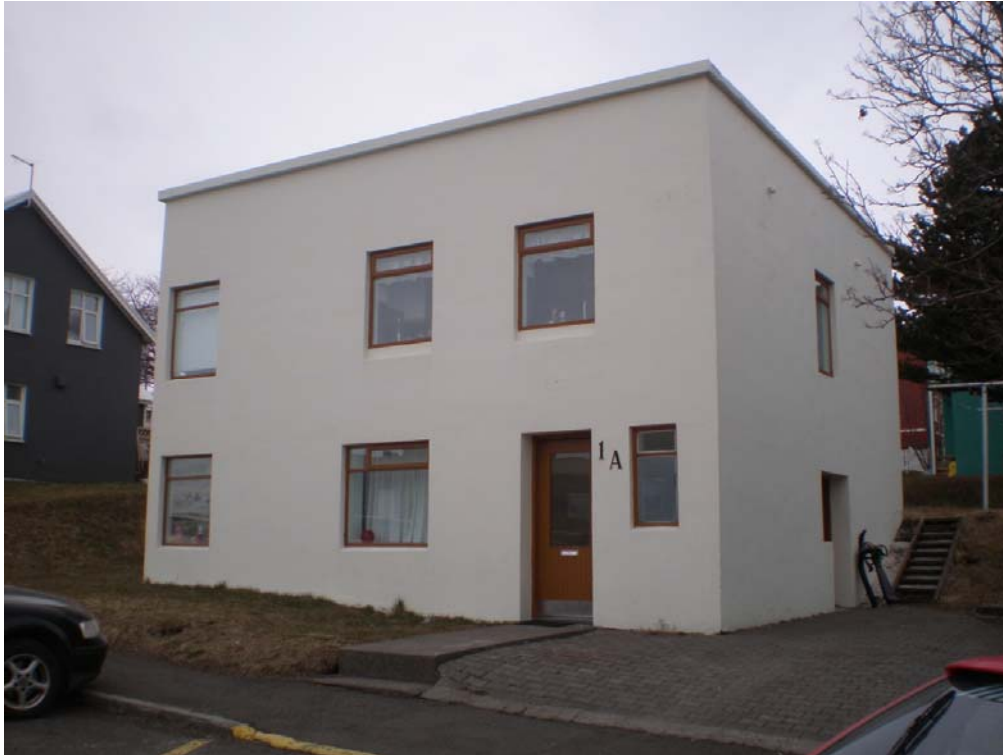
Gilsbakkavegur 1a

<i>Byggingarár:</i>	1935	<i>Hönnuður:</i>	Ókunnur
<i>Aðal byggingarefni:</i>	Steinsteypa	<i>Klæðning:</i>	Múrsléttað
<i>Þakgerð:</i>	Flatt þak	<i>Þakklæðning:</i>	Timbur/pappi
<i>Undirstöður:</i>	Steinsteyptar	<i>Útlit:</i>	Tvílyft
<i>Notkun:</i>	Íbúð (1)

Lýsing: Húsið er tvílyft steinsteypt hús, byggt árið 1923, hönnuður er ókunnur. Húsið er svo til óbreytt frá upprunalegri gerð og er ástand hússins gott.

Umhverfisgildi: Hefur gildi fyrir götummynd Gilsbakkavegar.

Upprunaleg gerð: Húsið er nánast óbreytt frá upprunalegri gerð.

Varðveislugildi: Ekki er talið að varðveislugildi hússins sé verulegt umfram önnur hús í húsaröðinni norðan Gilsbakkavegar.

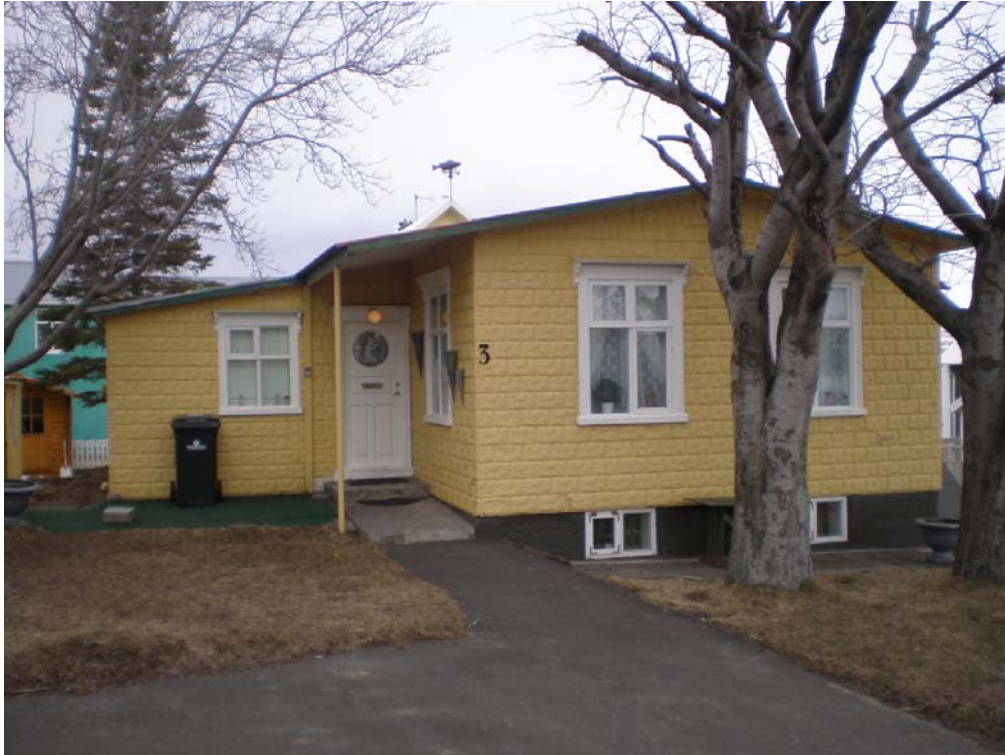
Gilsbakkavegur 3 (Syðra Melshús)

<i>Byggingarár:</i>	1930	<i>Hönnuður:</i>	Ókunnur
<i>Aðal byggingarefni:</i>	Timbur	<i>Klæðning:</i>	Járnlæðning
<i>Þakgerð:</i>	Mænisþak	<i>Þakklæðning:</i>	Bárujárn
<i>Undirstöður:</i>	Steinsteyptar	<i>Útlit:</i>	Einlyft, kjallari
<i>Notkun:</i>	Íbúð (1)

Lýsing: Húsið er einlyft timburhús með kjallara, byggt árið 1930, hönnuður er ókunnur. Húsið er svo til óbreytt frá upprunalegri gerð og er ástand hússins nokkuð gott.

Umhverfisgildi: Hefur gildi fyrir götummynd Gilsbakkavegar.

Upprunaleg gerð: Húsið er nánast óbreytt frá upprunalegri gerð.

Varðveislugildi: Ekki er talið að varðveislugildi hússins sé verulegt umfram önnur hús í húsaröðinni norðan Gilsbakkavegar.

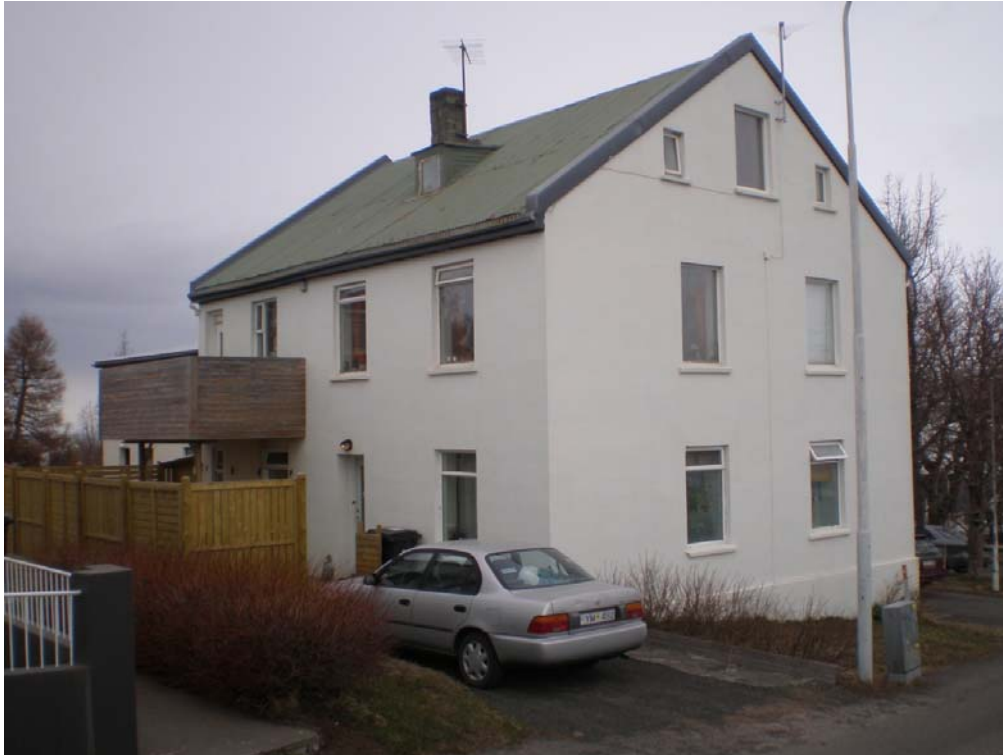
Gilsbakkavegur 5

<i>Byggingarár:</i>	1926	<i>Hönnuður:</i>	Ókunnur
<i>Aðal byggingarefni:</i>	Steinsteypa	<i>Klæðning:</i>	Múrsléttað
<i>Þakgerð:</i>	Mænisþak	<i>Þakklæðning:</i>	Bárújárn
<i>Undirstöður:</i>	Steinsteyptar	<i>Útlit:</i>	Tvílyft, ris, kjallari
<i>Notkun:</i>	Íbúð (2)

Lýsing: Húsið er tvílyft steinsteypt hús með kjallara og risi, byggt árið 1926, hönnuður er ókunnur. Timbursvalir hafa síðar verið byggðar við vesturhlið annarrar hæðar. Húsið er svo til óbreytt frá upprunalegri gerð og er ástand hússins gott.

Umhverfisgildi: Hefur gildi fyrir götummynd Gilsbakkavegar.

Upprunaleg gerð: Húsið er nánast óbreytt frá upprunalegri gerð.

Varðveislugildi: Ekki er talið að varðveislugildi hússins sé verulegt umfram önnur hús í húsaröðinni norðan Gilsbakkavegar.

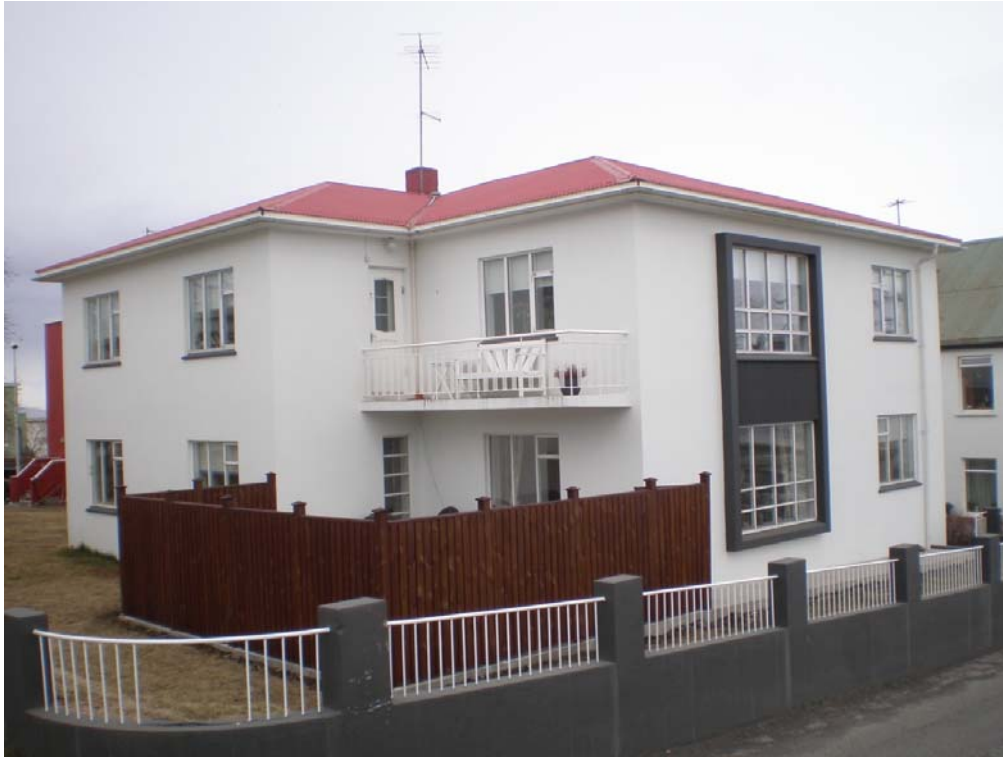
Gilsbakkavegur 7

<i>Byggingarár:</i>	1956	<i>Hönnuður:</i>	Á. Valdemarsson
<i>Aðal byggingarefni:</i>	Steinsteypa	<i>Klæðning:</i>	Múrsléttað
<i>Þakgerð:</i>	Valmaþak	<i>Þakklæðning:</i>	Bárujárn
<i>Undirstöður:</i>	Steinsteyptar	<i>Útlit:</i>	Tvílyft, kjallari, svalir
<i>Notkun:</i>	Íbúð (2)

Lýsing: Húsið er tvílyft steinsteypt hús með kjallara að hluta, byggt árið 1956 eftir teikningum Á. Valdemarssonar. Húsið er svo til óbreytt frá upprunalegri gerð og er ástand hússins gott.

Hefur gildi fyrir götummynd Gilsbakkavegar.

Húsið er nánast óbreytt frá upprunalegri gerð.

Ekki er talið að varðveislugildi hússins sé verulegt umfram önnur hús í húsaröðinni norðan Gilsbakkavegar.

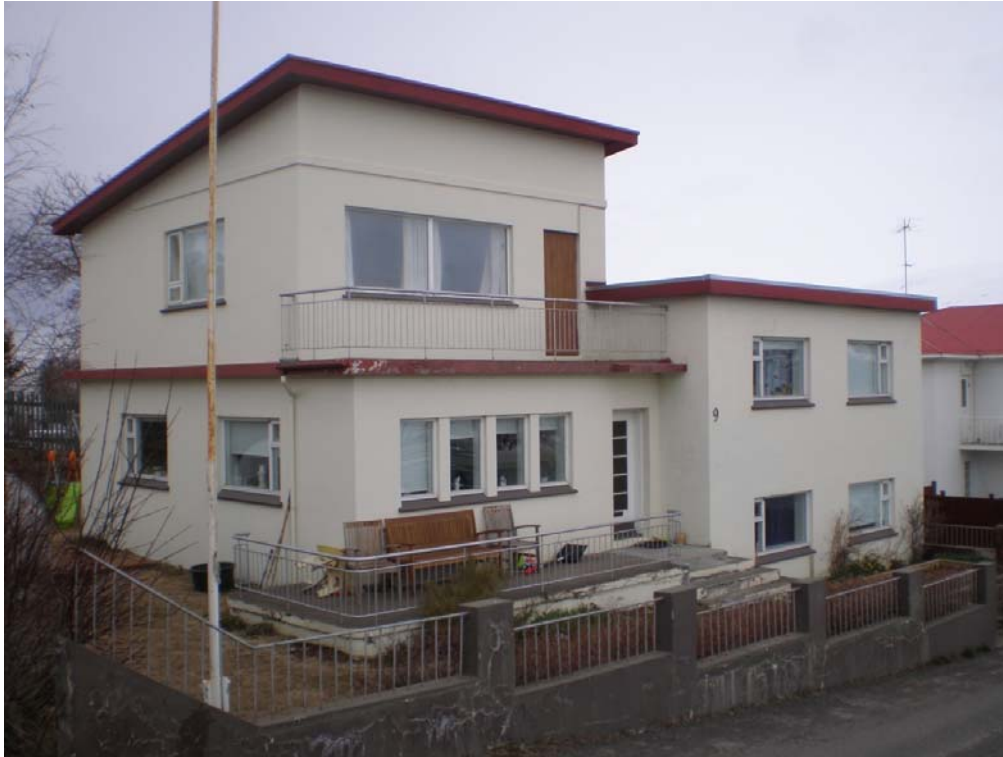
Gilsbakkavegur 9

<i>Byggingarár:</i>	1945	<i>Hönnuður:</i>	Tryggvi Jónatansson
<i>Aðal byggingarefni:</i>	Steinsteypa	<i>Klæðning:</i>	Múrsléttað
<i>Þakgerð:</i>	Einhalla þak/flatt þak	<i>Þakklæðning:</i>	Steypt plata, timbur/pappi
<i>Undirstöður:</i>	Steinsteyptar	<i>Útlit:</i>	Tvílyft, svalir
<i>Notkun:</i>	Íbúð (1)

Lýsing: Húsið er tvílyft steinsteypt hús með risi, byggt árið 1945 eftir teikningum Tryggva Jónatanssonar. Árið 1955 var byggður steinsteyptur bílskúr í norðurhorni baklóðar eftir teikningum Tryggva. Húsið er svo til óbreytt frá upprunalegri gerð og er ástand hússins gott.

Umhverfisgildi: Hefur gildi fyrir götummynd Gilsbakkavegar.

Upprunaleg gerð: Húsið er nánast óbreytt frá upprunalegri gerð.

Varðveislugildi: Ekki er talið að varðveislugildi hússins sé verulegt umfram önnur hús í húsaröðinni norðan Gilsbakkavegar.

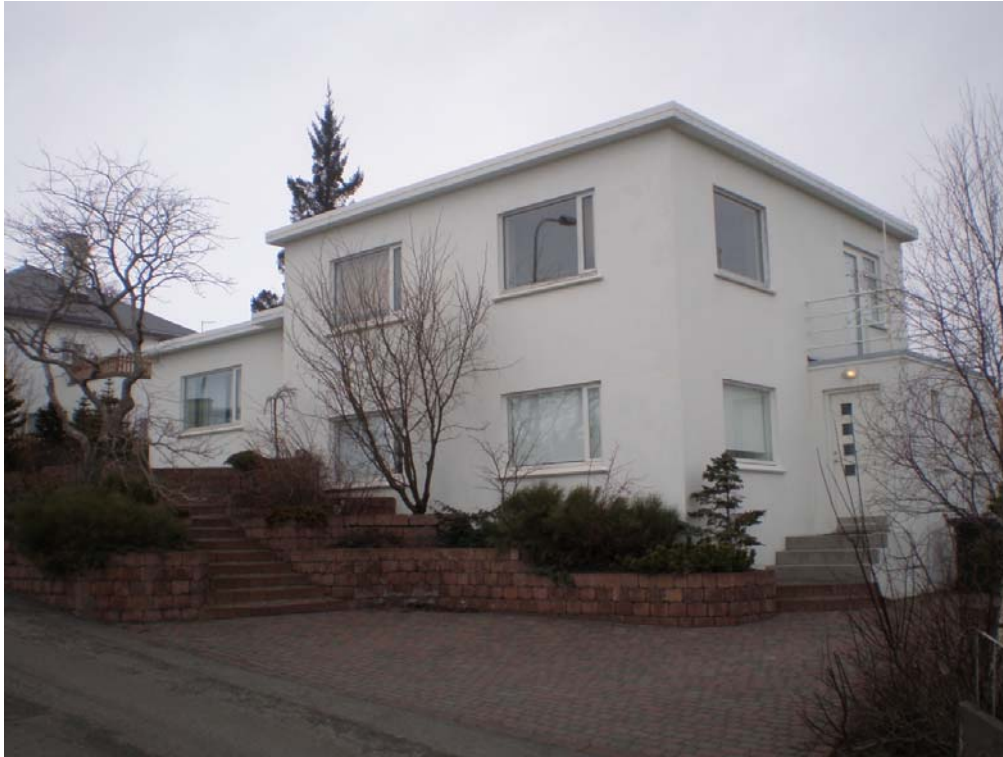
Gilsbakkavegur 11 (hús Jóns Guðlaugssonar og Árna Jónssonar)

<i>Byggingarár:</i>	1946	<i>Hönnuður:</i>	Tryggvi Jónatansson
<i>Aðal byggingarefni:</i>	Steinsteypa	<i>Klæðning:</i>	Múrsléttað
<i>Þakgerð:</i>	Flatt þak	<i>Þakklæðning:</i>	Steypt plata, pappi
<i>Undirstöður:</i>	Steinsteyptar	<i>Útlit:</i>	Tvílyft/einlyft, svalir
<i>Notkun:</i>	Íbúð (2)

Lýsing: Húsið er steinsteypt, austurhluti er tvílyftur og vesturhluti einlyftur, byggt árið 1946 eftir teikningum Tryggva Jónatanssonar. Húsið er svo til óbreytt frá upprunalegri gerð og er ástand hússins mjög gott.

Umhverfisgildi: Hefur gildi fyrir götummynd Gilsbakkavegar.

Upprunaleg gerð: Húsið er nánast óbreytt frá upprunalegri gerð.

Varðveislugildi: Ekki er talið að varðveislugildi hússins sé verulegt umfram önnur hús í húsaröðinni norðan Gilsbakkavegar.

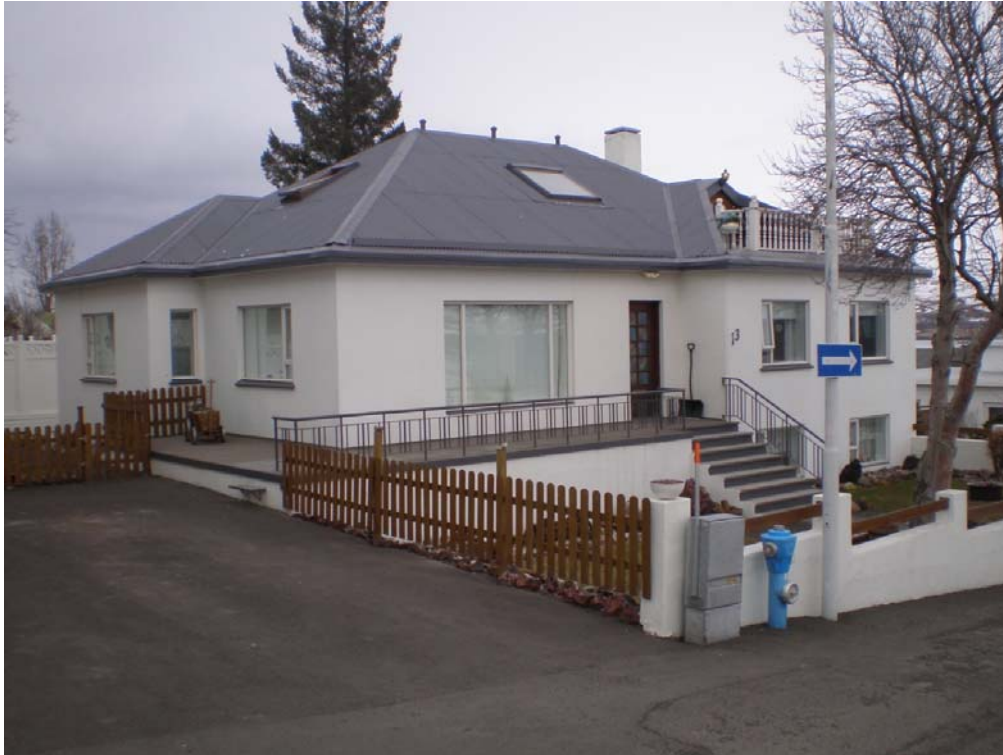
Gilsbakkavegur 13 (hús Tómasar Björnssonar)

<i>Byggingarár:</i>	1946	<i>Hönnuður:</i>	Guðmundur Gunnarsson
<i>Aðal byggingarefni:</i>	Steinsteypa	<i>Klæðning:</i>	Múrsléttað
<i>Þakgerð:</i>	Valmaþak	<i>Þakklæðning:</i>	Bárujárn
<i>Undirstöður:</i>	Steinsteyptar	<i>Útlit:</i>	Einlyft, kjallari, ris, svalir
<i>Notkun:</i>	Íbúð (1)

Lýsing: Húsið er einlyft steinsteypt hús með kjallara og risi, byggt árið 1946 eftir teikningum Guðmundar Gunnarssonar. Húsið er svo til óbreytt frá upprunalegri gerð og er ástand hússins gott.

Hefur gildi fyrir götummynd Gilsbakkavegar.

Húsið er nánast óbreytt frá upprunalegri gerð.

Ekki er talið að varðveislugildi hússins sé verulegt umfram önnur hús í húsaröðinni norðan Gilsbakkavegar.

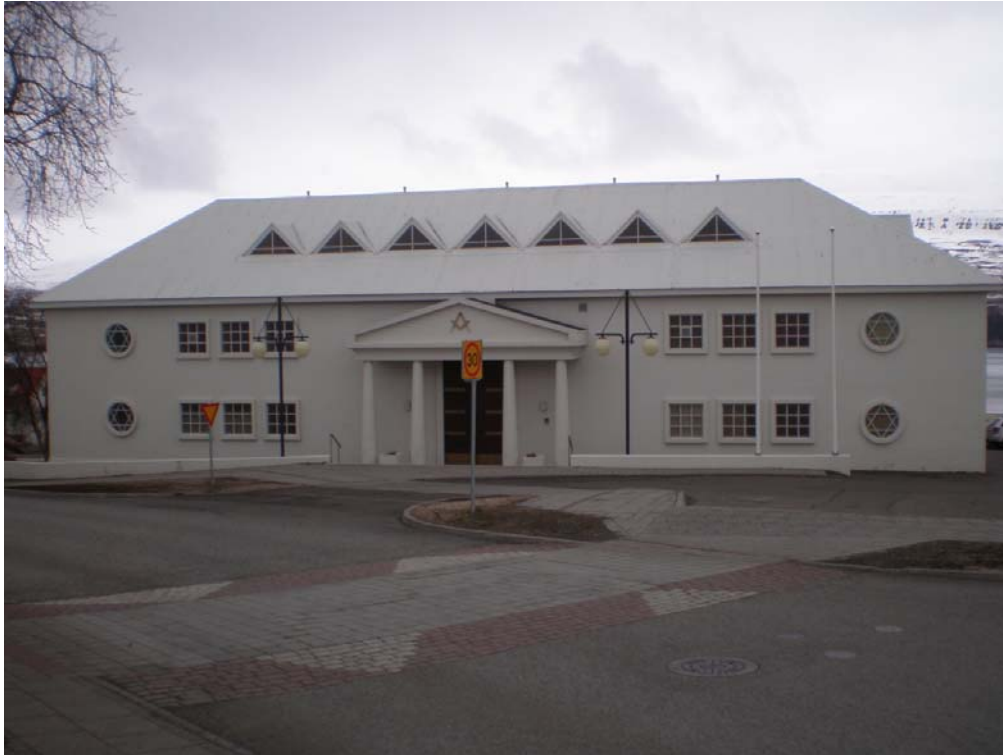
Gilsbakkavegur 15 (hús Frímúrarareglunnar)

<i>Byggingarár:</i>	1946 1981	<i>Hönnuður:</i>	Hörður Bjarnason Haraldur V. Haraldsson
<i>Aðal byggingarefni:</i>	Steinsteypa	<i>Klæðning:</i>	Múrsléttað
<i>Þakgerð:</i>	Valmaþak	<i>Þakklæðning:</i>	Bárujárn
<i>Undirstöður:</i>	Steinsteypur	<i>Útlit:</i>	Þrílyft
<i>Notkun:</i>	Félagsstörf

Lýsing: Húsið er byggt árið 1946 fyrir Frímúrararegluna en hönnuður er Hörður Bjarnason. Árið 1981 var byggt við húsið en hönnuður viðbyggingar er Haraldur V. Haraldsson. Húsið er mikið breytt frá upprunalegri gerð og er ástand hússins mjög gott.

Hefur gildi fyrir þennan hluta brekkunnar, það er svæðið umhverfis andapollinn þar sem húsið er reislulegt og stendur á áberandi stað og kallast á við sundlaugarbygginguna og íþróttahús Laugagötu ofar í brekkunni.

Húsið er mikið breytt frá upprunalegri gerð.

Talið er að húsið hafi mikið varðveislugildi sökum fallegs byggingarstíls og staðsetningar.

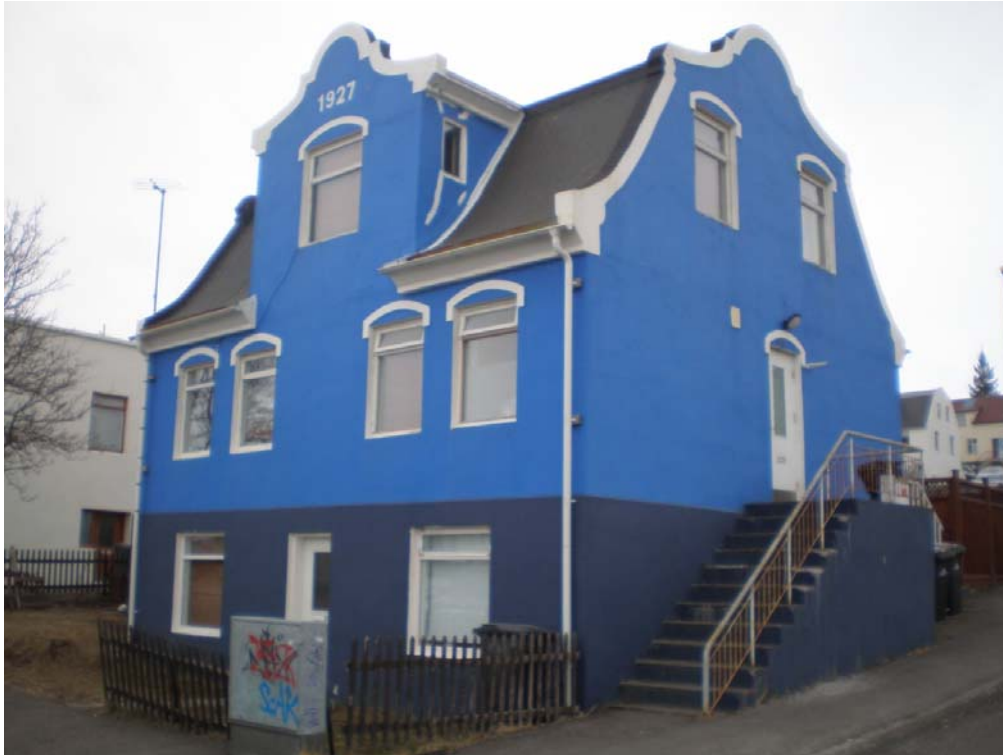
Oddagata 1

<i>Byggingarár:</i>	1927	<i>Hönnuður:</i>	Óþekktur
<i>Aðal byggingarefni:</i>	Steinsteypa	<i>Klæðning:</i>	Múrsléttað
<i>Þakgerð:</i>	Mænisþak, kvistur	<i>Þakklæðning:</i>	Þakpappi
<i>Undirstöður:</i>	Steinsteyptar	<i>Útlit:</i>	Tvílyft, ris
<i>Notkun:</i>	Íbúð (2)

Lýsing: Húsið er tvílyft steinsteypt hús með risi, byggt árið 1927, hönnuður er ókunnur. Húsið er svo til óbreytt frá upprunalegri gerð og er ástand hússins nokkuð gott.

Umhverfisgildi: Hefur gildi fyrir götumynd Oddagötu.

Upprunaleg gerð: Húsið er að mestu óbreytt frá upprunalegri gerð.

Varðveislugildi: Ekki er talið að varðveislugildi hússins sé verulegt umfram önnur hús í húsaröðinni sunnan Oddagötu.

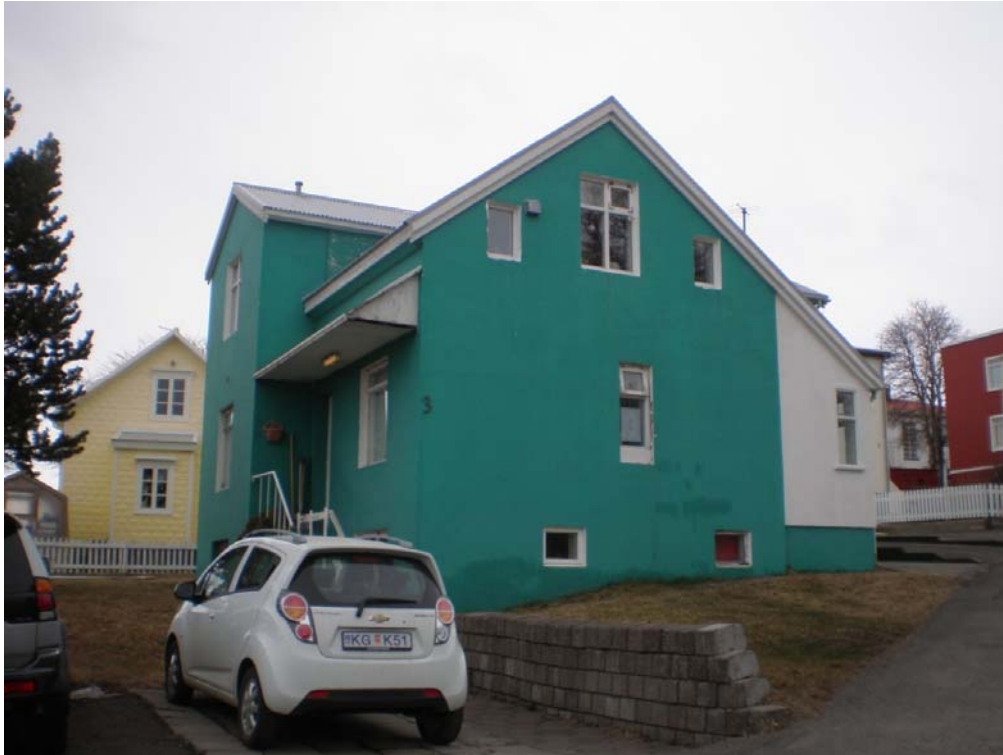
Oddagata 3

<i>Byggingarár:</i>	1927	<i>Hönnuður:</i>	Óþekktur
<i>Aðal byggingarefni:</i>	Steinsteypa	<i>Klæðning:</i>	Múrsléttað
<i>Þakgerð:</i>	Mænisþak, kvistur	<i>Þakklæðning:</i>	Bárujárn
<i>Undirstöður:</i>	Steinsteyptar	<i>Útlit:</i>	Einlyft, kjallari, ris
<i>Notkun:</i>	Íbúð (2)

Lýsing: Húsið er einlyft steinsteypt hús með kjallara og risi, byggt árið 1927, hönnuður er ókunnur. Húsið var endurnýjað umtalsvert árið 1995, þak m.a. endurnýjað ásamt fleiru. Húsið er að mestu óbreytt frá upprunalegri gerð og er ástand hússins nokkuð gott.

Umhverfisgildi: Hefur gildi fyrir götummynd Oddagötu.

Upprunaleg gerð: Húsið er að mestu óbreytt frá upprunalegri gerð.

Varðveislugildi: Ekki er talið að varðveislugildi hússins sé verulegt umfram önnur hús í húsaröðinni sunnan Oddagötu.

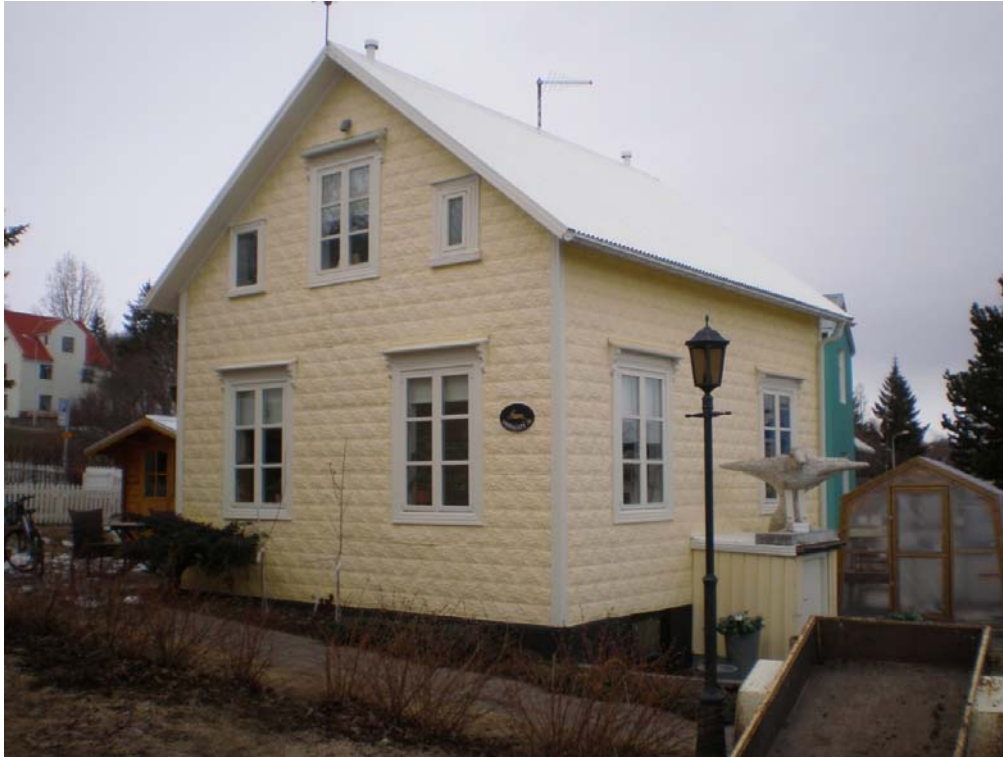
Oddagata 3b

<i>Byggingarár:</i>	1915	<i>Hönnuður:</i>	Óþekktur
<i>Aðal byggingarefni:</i>	Timbur	<i>Klæðning:</i>	Járnlæðning
<i>Þakgerð:</i>	Mænisþak	<i>Þakklæðning:</i>	Bárujárn
<i>Undirstöður:</i>	Steinsteyptar	<i>Útlit:</i>	Einlyft, kjallari, ris
<i>Notkun:</i>	Íbúð (1)

Lýsing: Húsið er einlyft timburhús með steinsteyptum kjallara, byggt árið 1915. Húsið er svo til óbreytt frá upprunalegri gerð og er ástand hússins gott.

Umhverfisgildi: Hefur gildi fyrir götumynd Oddagötu.

Upprunaleg gerð: Húsið er að mestu óbreytt frá upprunalegri gerð.

Varðveislugildi: Ekki er talið að varðveislugildi hússins sé verulegt umfram önnur hús í húsaröðinni sunnan Oddagötu.
