AKUREYRARBÆR - MIÐBÆR HÚSAKÖNNUN

11.04.2014

UNNIÐ FYRIR AKUREYRARBÆ

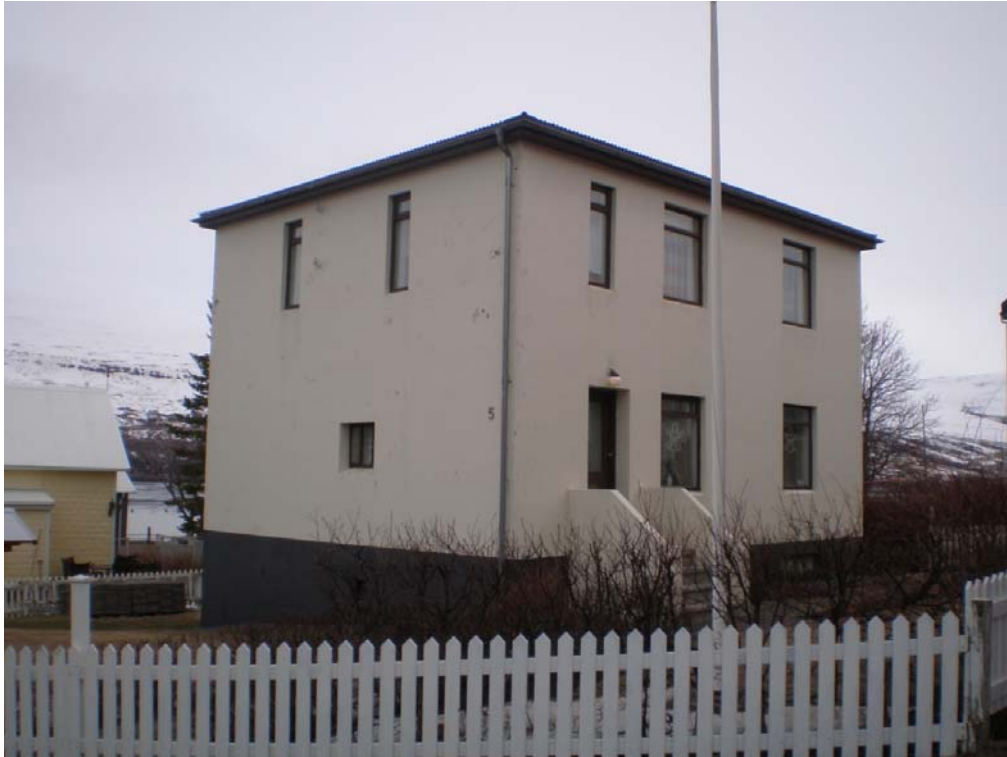
Oddagata 5

<i>Byggingarár:</i>	1927	<i>Hönnuður:</i>	Óþekktur
<i>Aðal byggingarefni:</i>	Steinsteypa	<i>Klæðning:</i>	Múrsléttað
<i>Þakgerð:</i>	Valmaþak	<i>Þakklæðning:</i>	Bárujárn
<i>Undirstöður:</i>	Steinsteyptar	<i>Útlit:</i>	Tvílyft, kjallari
<i>Notkun:</i>	Íbúð (2)

Lýsing: Húsið er tvílyft steinsteypt hús með kjallara, byggt árið 1927. Húsið er svo til óbreytt frá upprunalegri gerð og er ástand hússins gott.

Umhverfisgildi: Hefur gildi fyrir götumynd Oddagötu.

Upprunaleg gerð: Húsið er nánast óbreytt frá upprunalegri gerð.

Varðveislugildi: Ekki er talið að varðveislugildi hússins sé verulegt umfram önnur hús í húsaröðinni sunnan Oddagötu.

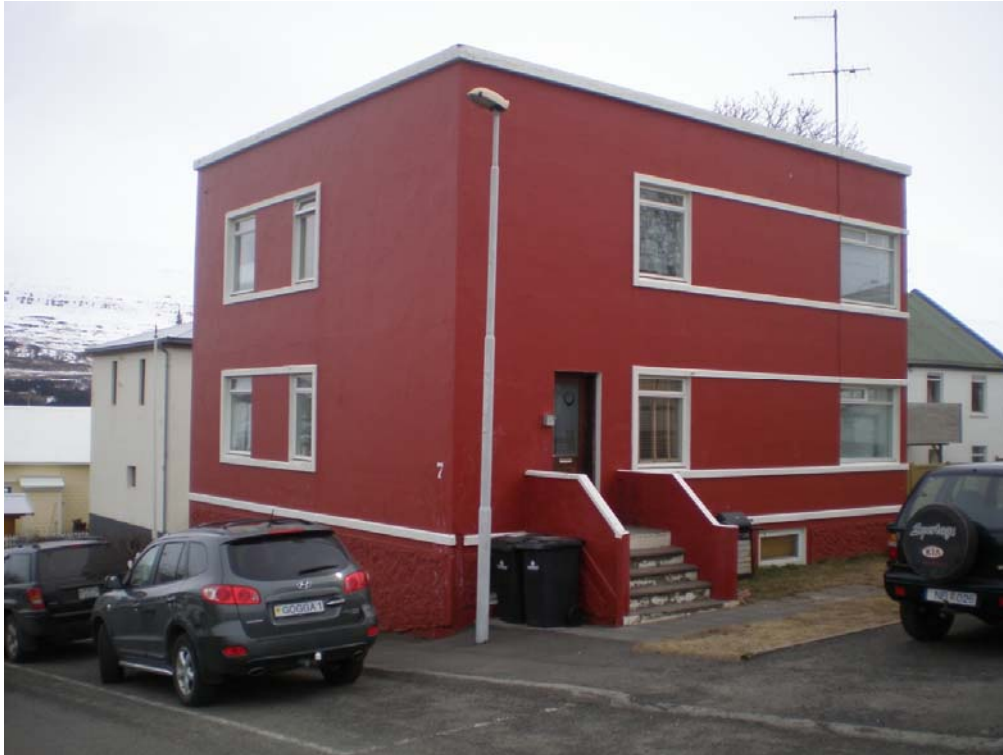
Oddagata 7 (hús Halldórs Jónssonar og Skarphéðins Ásgeirssonar)

<i>Byggingarár:</i>	1933	<i>Hönnuður:</i>	Halldór Halldórsson
<i>Aðal byggingarefni:</i>	Steinsteypa	<i>Klæðning:</i>	Múrsléttað
<i>Þakgerð:</i>	Einhalla þak	<i>Þakklæðning:</i>	Timbur/pappi
<i>Undirstöður:</i>	Steinsteyptar	<i>Útlit:</i>	Tvílyft, kjallari
<i>Notkun:</i>	Íbúð (2)

Lýsing: Húsið er tvílyft steinsteypt hús með kjallara, byggt árið 1933 eftir teikningum Halldórs Halldórssonar. Húsið er svo til óbreytt frá upprunalegri gerð og er ástand hússins gott.

Umhverfisgildi: Hefur gildi fyrir götumynd Oddagötu.

Upprunaleg gerð: Húsið er nánast óbreytt frá upprunalegri gerð.

Varðveislugildi: Ekki er talið að varðveislugildi hússins sé verulegt umfram önnur hús í húsaröðinni sunnan Oddagötu.

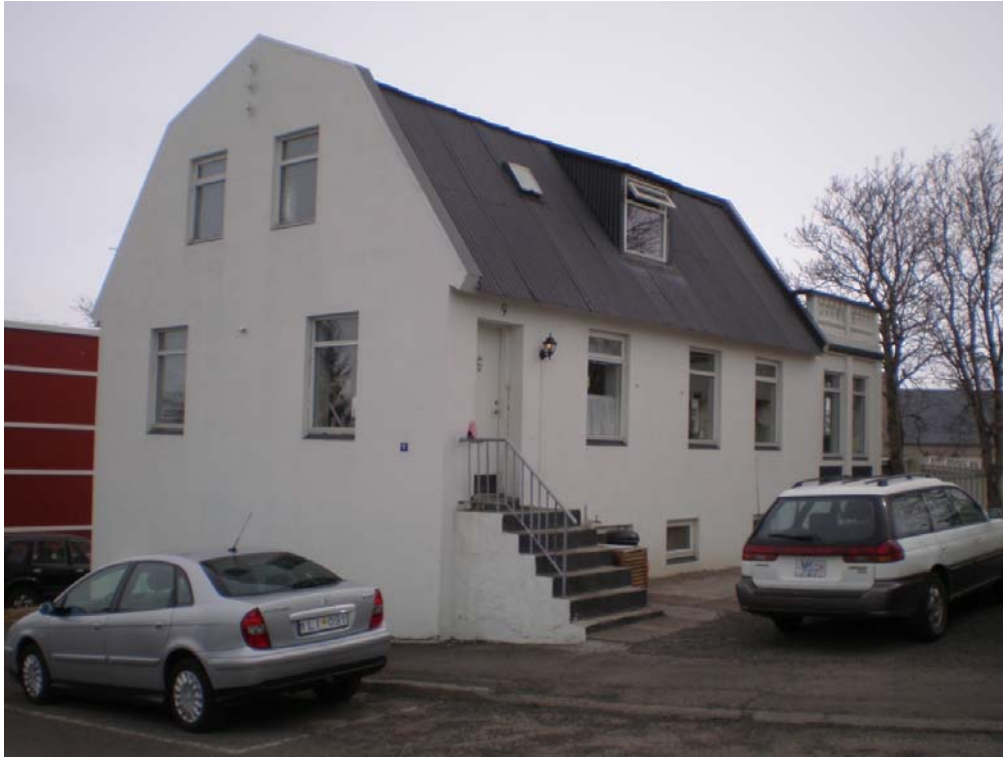
Oddagata 9

<i>Byggingarár:</i>	1928	<i>Hönnuður:</i>	E. Melstað
<i>Aðal byggingarefni:</i>	Steinsteypa	<i>Klæðning:</i>	Múrsléttað
<i>Þakgerð:</i>	Mænisþak, kvistur	<i>Þakklæðning:</i>	Bárujárn
<i>Undirstöður:</i>	Steinsteyptar	<i>Útlit:</i>	Einlyft, kjallari, ris
<i>Notkun:</i>	Íbúð (1)

Lýsing: Húsið er einlyft steinsteypt hús með kjallara og risi, byggt árið 1928 eftir teikningum E. Melstað. Húsið er svo til óbreytt frá upprunalegri gerð og er ástand hússins nokkuð gott.

Umhverfisgildi: Hefur gildi fyrir götummynd Oddagötu.

Upprunaleg gerð: Húsið er nánast óbreytt frá upprunalegri gerð.

Varðveislugildi: Ekki er talið að varðveislugildi hússins sé verulegt umfram önnur hús í húsaröðinni sunnan Oddagötu.

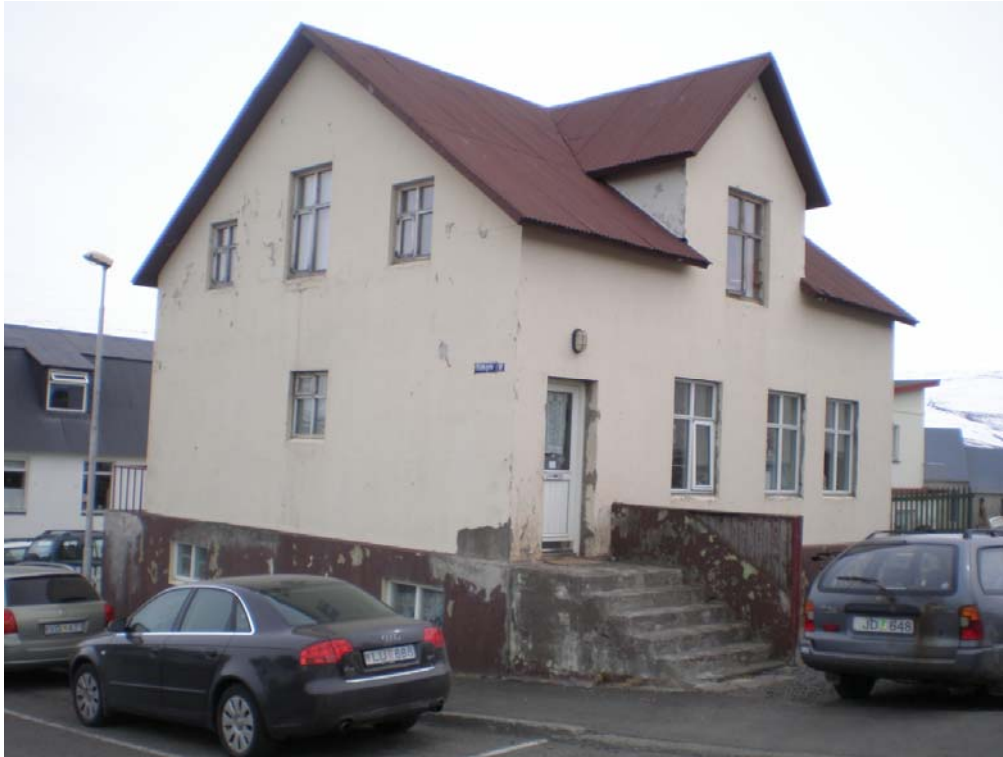
Oddagata 11 (hús J. G. Guðmans)

<i>Byggingarár:</i>	1927	<i>Hönnuður:</i>	Tryggvi Jónatansson
<i>Aðal byggingarefni:</i>	Steinsteypa	<i>Klæðning:</i>	Múrsléttað
<i>Þakgerð:</i>	Mænisþak, kvistur	<i>Þakklæðning:</i>	Bárujárn
<i>Undirstöður:</i>	Steinsteyptar	<i>Útlit:</i>	Einlyft, kjallari, ris
<i>Notkun:</i>	Íbúð (1)

Lýsing: Húsið er einlyft steinsteypt hús með kjallara og risi, byggt árið 1927 eftir teikningum Tryggva Jónatanssonar. Húsið er svo til óbreytt frá upprunalegri gerð og er ástand hússins nokkuð gott.

Umhverfisgildi: Hefur gildi fyrir götummynd Oddagötu.

Upprunaleg gerð: Húsið er nánast óbreytt frá upprunalegri gerð.

Varðveislugildi: Ekki er talið að varðveislugildi hússins sé verulegt umfram önnur hús í húsaröðinni sunnan Oddagötu.

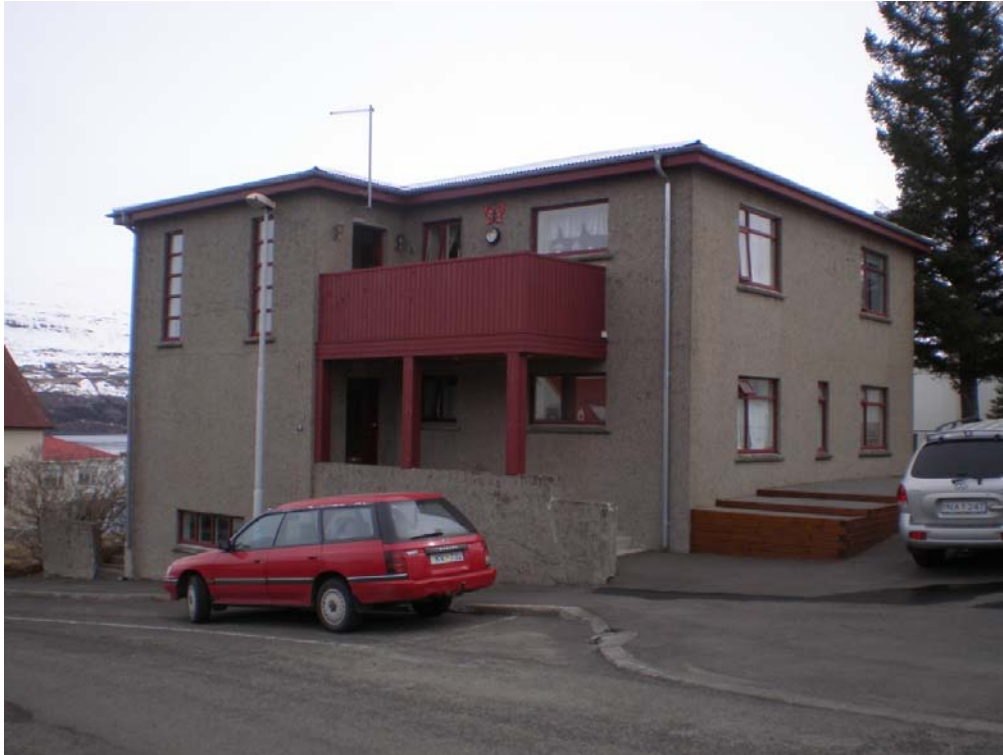
Oddagata 13 (hús Jónínu Sigurðardóttur)

<i>Byggingarár:</i>	1946	<i>Hönnuður:</i>	Guðmundur Gunnarsson
<i>Aðal byggingarefni:</i>	Steinsteypa	<i>Klæðning:</i>	Steining
<i>Þakgerð:</i>	Valmaþak	<i>Þakklæðning:</i>	Bárujárn
<i>Undirstöður:</i>	Steinsteypur	<i>Útlit:</i>	Tvílyft, kjallari
<i>Notkun:</i>	Íbúð (2)

Upprunaleg gerð: Húsið er nánast óbreytt frá upprunalegri gerð.

Varðveislugildi: Ekki er talið að varðveislugildi hússins sé verulegt umfram önnur hús í húsaröðinni sunnan Oddagötu.

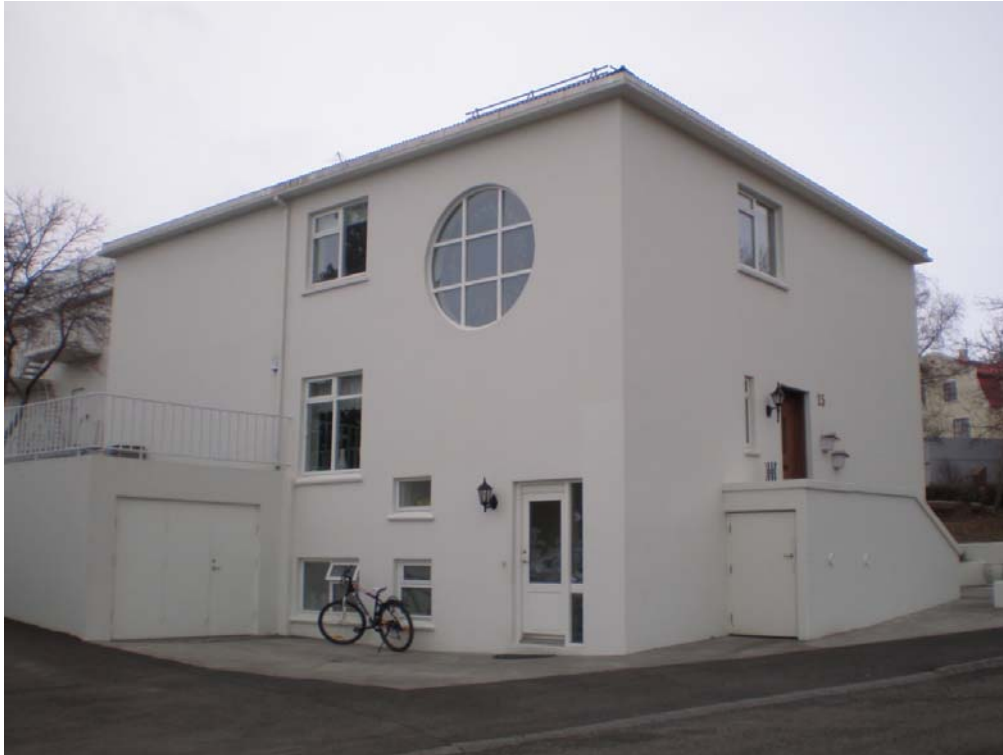
Oddagata 15 (hús Stefáns Guðnasonar)

<i>Byggingarár:</i>	1946	<i>Hönnuður:</i>	Ágúst Pálsson
<i>Aðal byggingarefni:</i>	Steinsteypa	<i>Klæðning:</i>	Múrsléttað
<i>Þakgerð:</i>	Valmaþak	<i>Þakklæðning:</i>	Bárújárn
<i>Undirstöður:</i>	Steinsteyptar	<i>Útlit:</i>	Tvílyft, kjallari, svalir
<i>Notkun:</i>	Íbúð (1)

Upprunaleg gerð: Húsið er nánast óbreytt frá upprunalegri gerð.

Varðveislugildi: Ekki er talið að varðveislugildi hússins sé verulegt umfram önnur hús í húsaröðinni sunnan Oddagötu.

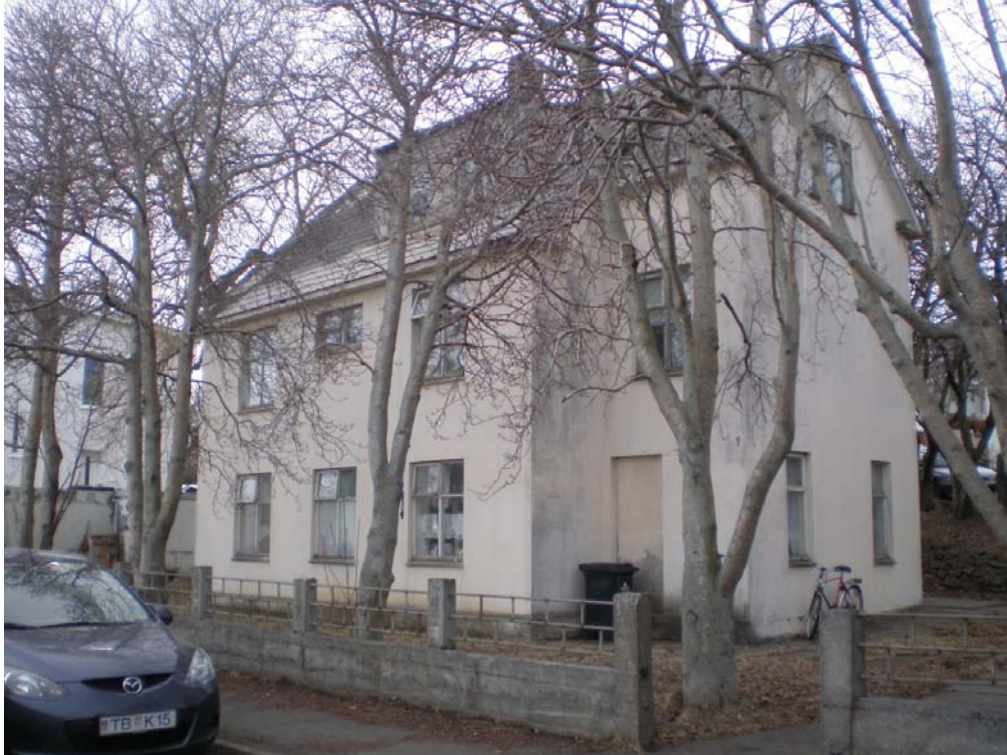
Bjarmastígur 1 (hús Péturs Ólafssonar)

<i>Byggingarár:</i>	1931	<i>Hönnuður:</i>	Halldór Halldórsson
<i>Aðal byggingarefni:</i>	Steinsteypa	<i>Klæðning:</i>	Múrsléttað
<i>Þakgerð:</i>	Mænisþak, kvistur	<i>Þakklæðning:</i>	Bárujárn
<i>Undirstöður:</i>	Steinsteypur	<i>Útlit:</i>	Tvílyft, ris, svalir
<i>Notkun:</i>	Íbúð (2)

Upprunaleg gerð: Húsið er nánast óbreytt frá upprunalegri gerð.

Varðveislugildi: Ekki er talið að varðveislugildi hússins sé verulegt umfram önnur hús í húsaröðinni við Bjarmastíg.

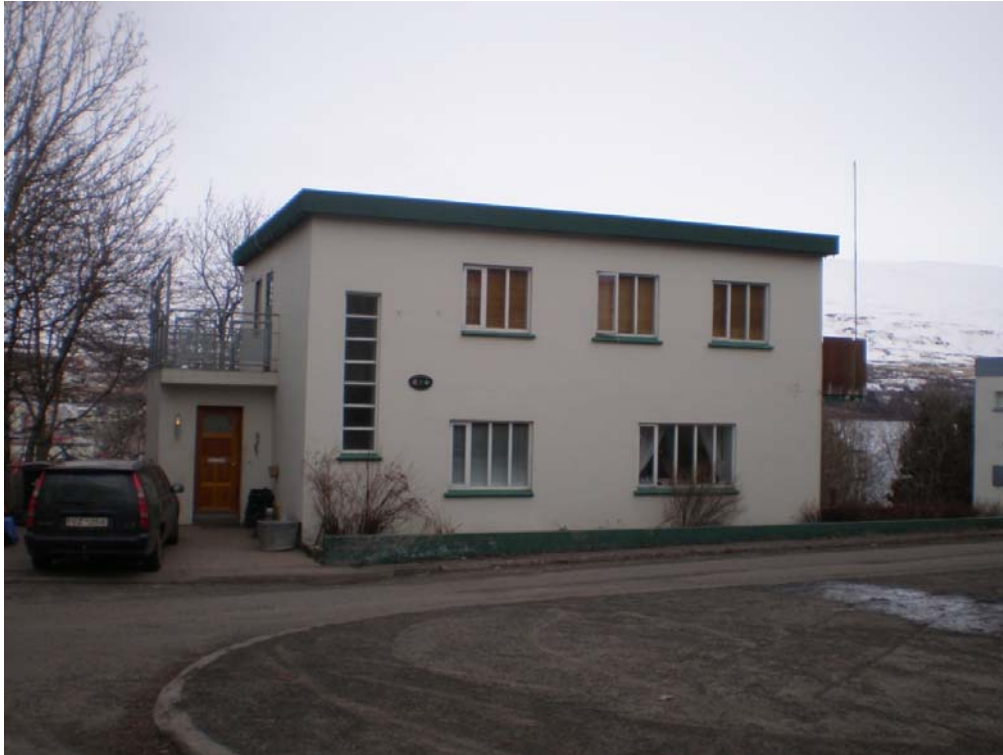
Bjarmastígur 2 (hús Eggerts St. Melstað)

<i>Byggingarár:</i>	1946	<i>Hönnuður:</i>	Eggert St. Melstað
<i>Aðal byggingarefni:</i>	Steinsteypa	<i>Klæðning:</i>	Múrsléttað
<i>Þakgerð:</i>	Flatt þak	<i>Þakklæðning:</i>	Steypt plata, pappi
<i>Undirstöður:</i>	Steinsteyptar	<i>Útlit:</i>	Tvílyft, kjallari, svalir
<i>Notkun:</i>	Íbúð (1)

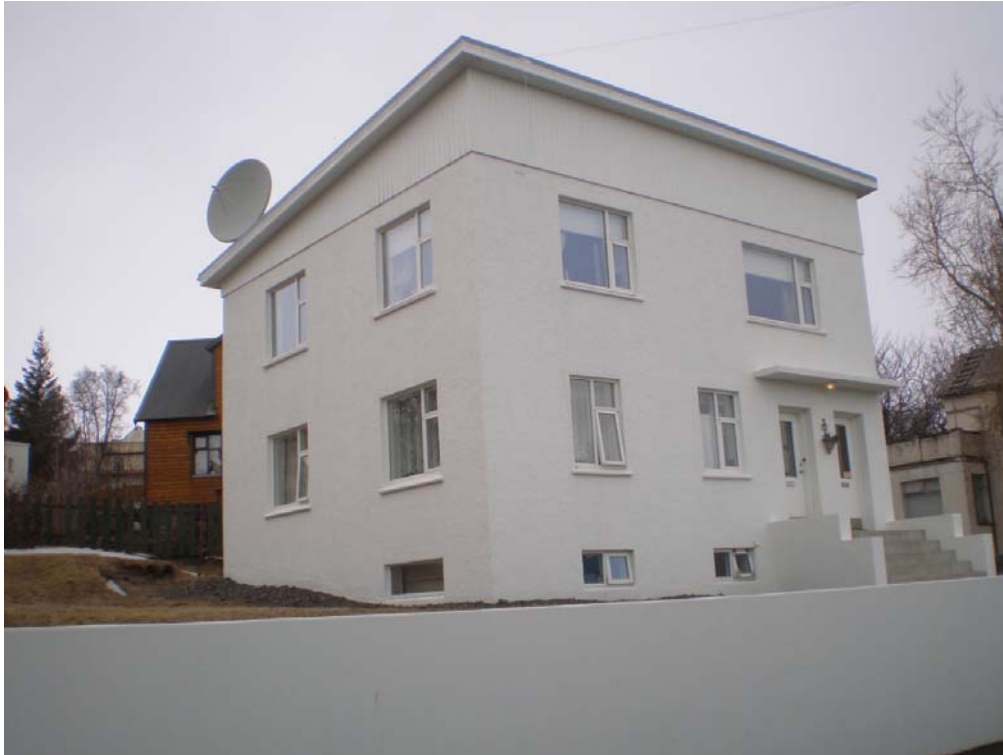
Bjarmastígur 3 (hús Baldurs Svanlaugssonar)

<i>Byggingarár:</i>	1939	<i>Hönnuður:</i>	Óþekktur
<i>Aðal byggingarefni:</i>	Steinsteypa	<i>Klæðning:</i>	Múrsléttað
<i>Þakgerð:</i>	Einhalla þak	<i>Þakklæðning:</i>	Timbur, pappi
<i>Undirstöður:</i>	Steinsteyptar	<i>Útlit:</i>	Tvílyft, kjallari
<i>Notkun:</i>	Íbúð (2)

Lýsing: Húsið er tvílyft steinsteypt hús með kjallara, byggt árið 1939, höfundur er óþekktur. Húsið hefur verið endurnýjað umtalsvert á síðustu áratugum. Form hússins er svo til óbreytt frá upprunalegri gerð. Ástand hússins er mjög gott.

Umhverfisgildi: Hefur gildi fyrir götummynd Bjarmastígs.

Upprunaleg gerð: Húsið er nánast óbreytt frá upprunalegri gerð.

Varðveislugildi: Ekki er talið að varðveislugildi hússins sé verulegt umfram önnur hús í húsaröðinni við Bjarmastíg.

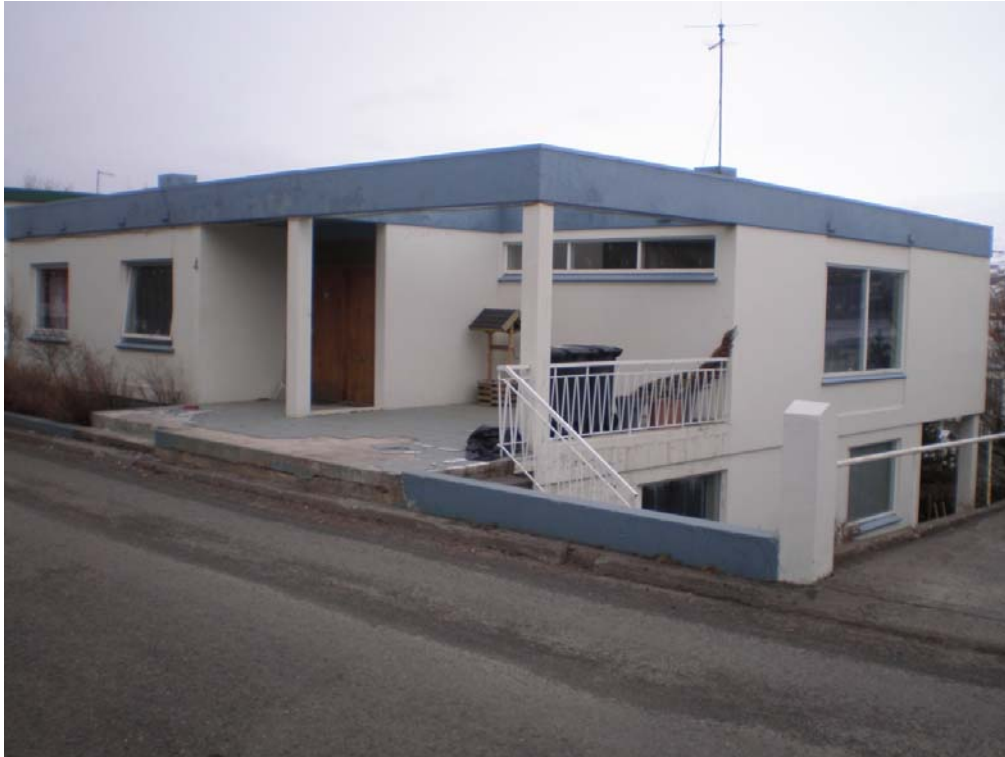
Bjarmastígur 4

<i>Byggingarár:</i>	1968	<i>Hönnuður:</i>	Konráð Árnason
<i>Aðal byggingarefni:</i>	Steinsteypa	<i>Klæðning:</i>	Múrsléttað
<i>Þakgerð:</i>	Flatt þak	<i>Þakklæðning:</i>	Þakpappi
<i>Undirstöður:</i>	Steinsteyptar	<i>Útlit:</i>	Einlyft, kjallari
<i>Notkun:</i>	Íbúð (1)

Lýsing: Húsið er einlyft steinsteypt hús með kjallara, byggt árið 1968 eftir teikningum Konráðs Árnasonar. Húsið er svo til óbreytt frá upprunalegri gerð og er ástand hússins gott.

Umhverfisgildi: Hefur gildi fyrir götummynd Bjarmastígs.

Upprunaleg gerð: Húsið er nánast óbreytt frá upprunalegri gerð.

Varðveislugildi: Ekki er talið að varðveislugildi hússins sé verulegt umfram önnur hús í húsaröðinni við Bjarmastíg.

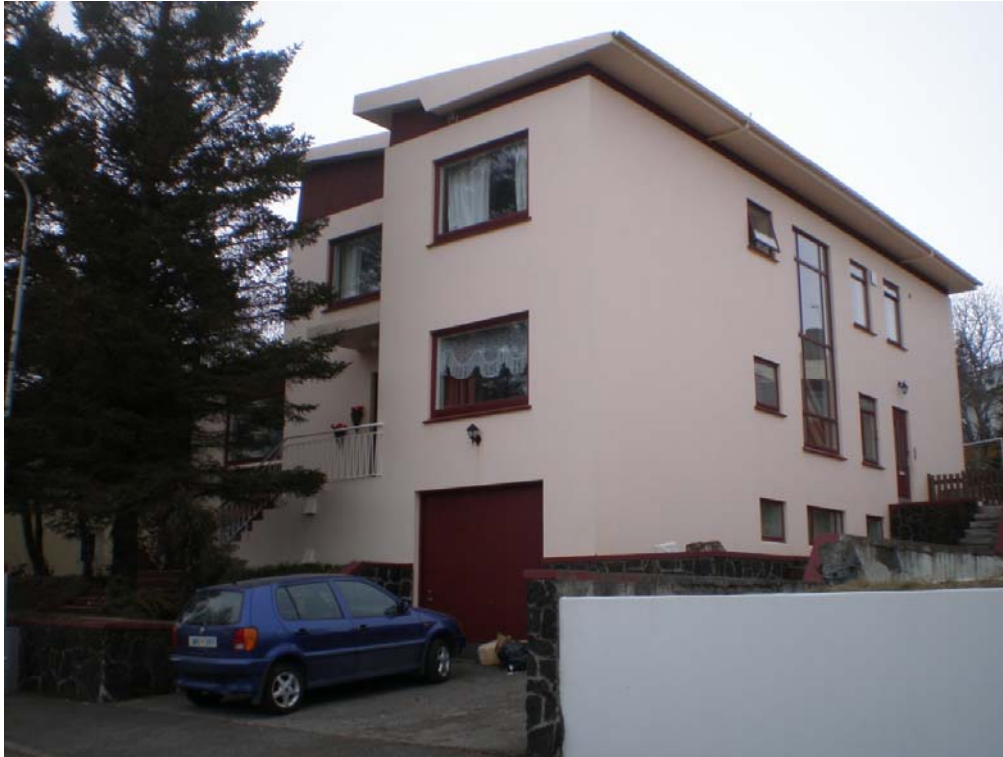
Bjarmastígur 5

<i>Byggingarár:</i>	1956	<i>Hönnuður:</i>	Gísli Halldórsson
<i>Aðal byggingarefni:</i>	Steinsteypa	<i>Klæðning:</i>	Múrsléttað
<i>Þakgerð:</i>	Einhalla þak	<i>Þakklæðning:</i>	Þakpappi
<i>Undirstöður:</i>	Steinsteyptar	<i>Útlit:</i>	Tvílyft, kjallari, svalir
<i>Notkun:</i>	Íbúð (2)

Lýsing: Húsið er tvílyft steinsteypt hús með kjallara, byggt árið 1956 eftir teikningum Gísla Halldórssonar. Húsið er svo til óbreytt frá upprunalegri gerð og er ástand hússins gott.

Umhverfisgildi: Hefur gildi fyrir götumynd Bjarmastígs.

Upprunaleg gerð: Húsið er nánast óbreytt frá upprunalegri gerð.

Varðveislugildi: Ekki er talið að varðveislugildi hússins sé verulegt umfram önnur hús í húsaröðinni við Bjarmastíg.

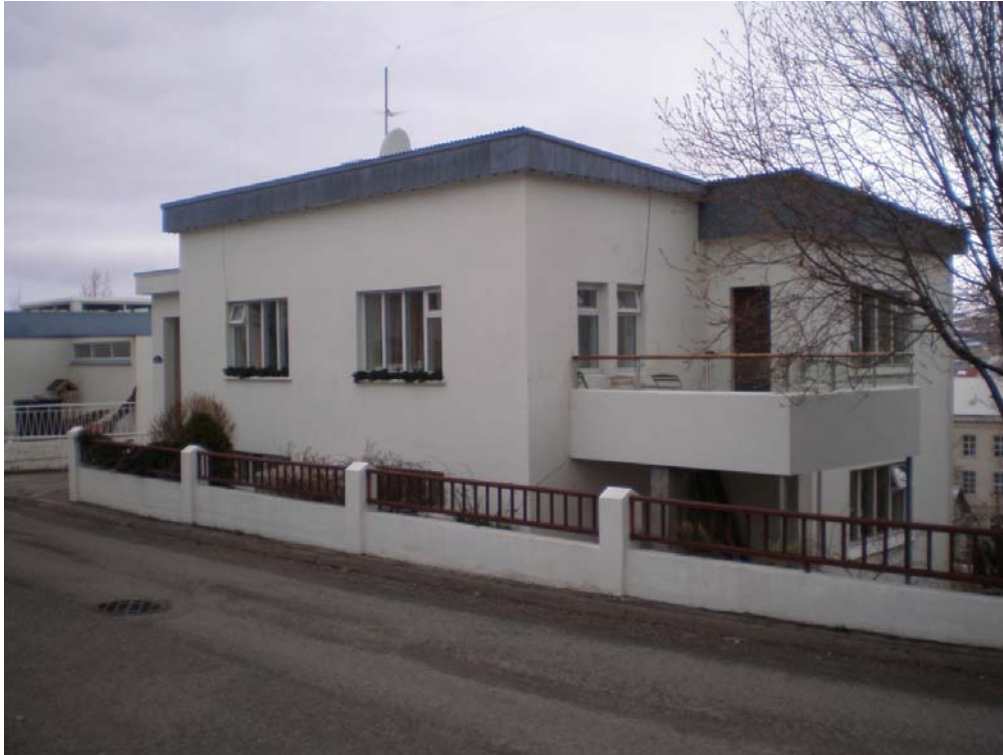
Bjarmastígur 6

<i>Byggingarár:</i>	1943	<i>Hönnuður:</i>	Tryggvi Jónatansson
<i>Aðal byggingarefni:</i>	Steinsteypa	<i>Klæðning:</i>	Múrsléttað
<i>Þakgerð:</i>	Einhalla þak	<i>Þakklæðning:</i>	Þakpappi
<i>Undirstöður:</i>	Steinsteyptar	<i>Útlit:</i>	Tvílyft, kjallari
<i>Notkun:</i>	Íbúð (1)

Lýsing: Húsið er tvílyft steinsteypt hús með kjallara, byggt árið 1943 eftir teikningum Tryggva Jónatanssonar. Húsið er svo til óbreytt frá upprunalegri gerð og er ástand hússins gott.

Hefur gildi fyrir götummynd Bjarmastígs.

Húsið er nánast óbreytt frá upprunalegri gerð.

Ekki er talið að varðveislugildi hússins sé verulegt umfram önnur hús í húsaröðinni við Bjarmastíg.

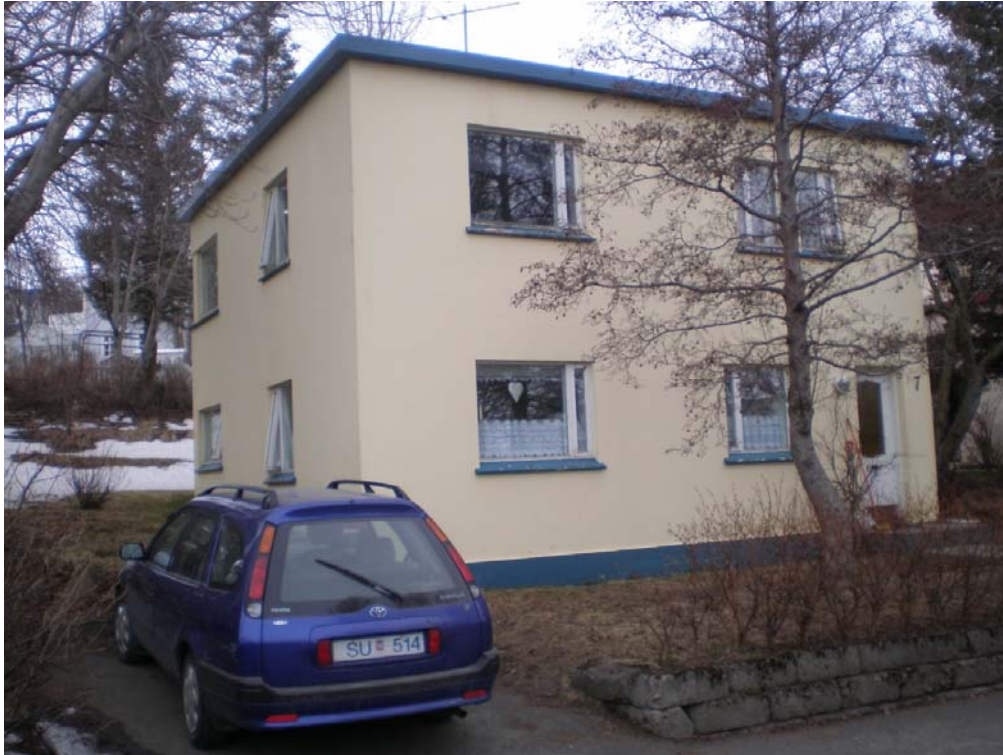
Bjarmastígur 7 (hús Ragnheiðar Benediktsdóttur)

<i>Byggingarár:</i>	1938	<i>Hönnuður:</i>	Tryggvi Jónatansson
<i>Aðal byggingarefni:</i>	Steinsteypa	<i>Klæðning:</i>	Múrsléttað
<i>Þakgerð:</i>	Flatt þak	<i>Þakklæðning:</i>	Þakpappi
<i>Undirstöður:</i>	Steinsteyptar	<i>Útlit:</i>	Tvílyft
<i>Notkun:</i>	Íbúð (1)

Lýsing: Húsið er tvílyft steinsteypt hús með kjallara, byggt árið 1943 eftir teikningum Tryggva Jónatanssonar. Húsið er svo til óbreytt frá upprunalegri gerð og er ástand hússins gott.

Umhverfisgildi: Hefur gildi fyrir götummynd Bjarmastígs.

Upprunaleg gerð: Húsið er nánast óbreytt frá upprunalegri gerð.

Varðveislugildi: Ekki er talið að varðveislugildi hússins sé verulegt umfram önnur hús í húsaröðinni við Bjarmastíg.

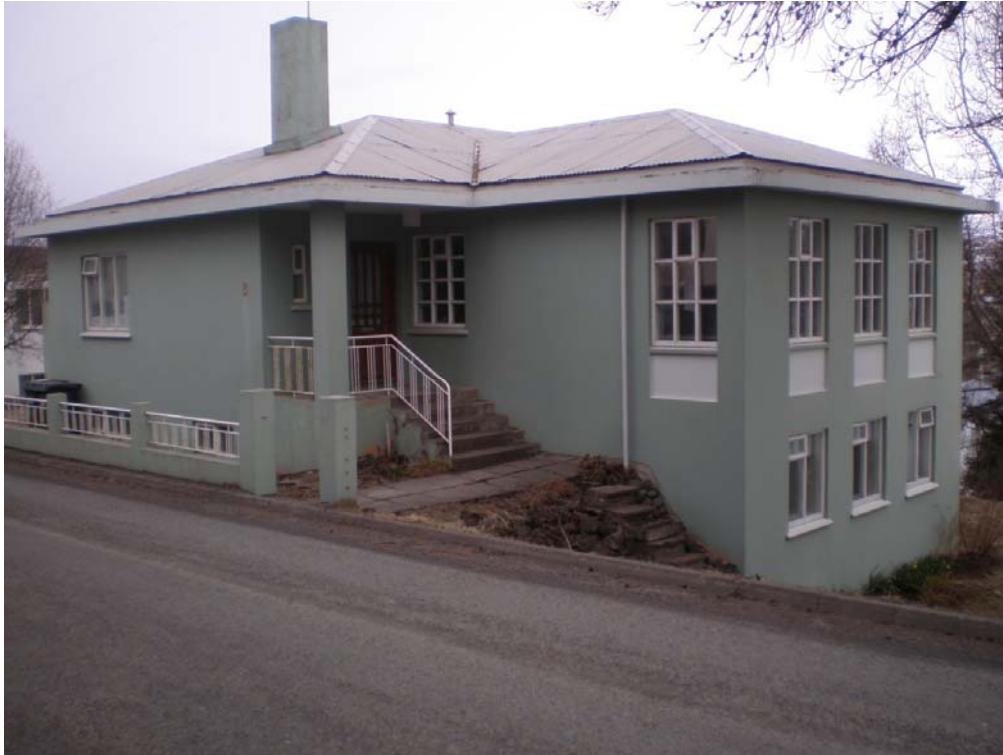
Bjarmastígur 8

<i>Byggingarár:</i>	1952	<i>Hönnuður:</i>	Bárður Ísleifsson
<i>Aðal byggingarefni:</i>	Steinsteypa	<i>Klæðning:</i>	Múrsléttað
<i>Þakgerð:</i>	Valmaþak	<i>Þakklæðning:</i>	Bárujárn
<i>Undirstöður:</i>	Steinsteyptar	<i>Útlit:</i>	Tvílyft
<i>Notkun:</i>	Íbúð (1)

Lýsing: Húsið er tvílyft steinsteypt hús með kjallara, byggt árið 1952 eftir teikningum Bárðar Ísleifssonar. Árið 1955 var byggður steinsteyptur bílskúr við lóðarmörk til norðurs eftir teikningum Bárðar. Húsið er svo til óbreytt frá upprunalegri gerð og er ástand hússins gott.

Umhverfisgildi: Hefur gildi fyrir götummynd Bjarmastígs.
Upprunaleg gerð: Húsið er nánast óbreytt frá upprunalegri gerð.
Varðveislugildi: Ekki er talið að varðveislugildi hússins sé verulegt umfram önnur hús í húsaröðinni við Bjarmastíg.

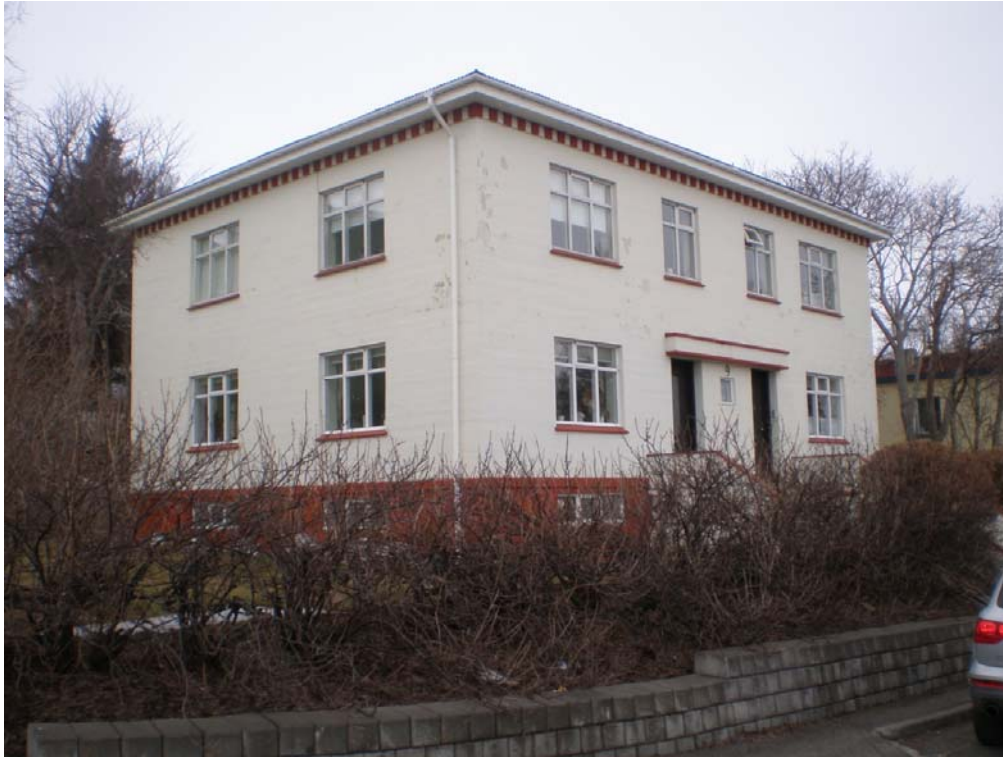
Bjarmastígur 9 (hús Kristjáns Aðalsteinssonar og Gunnlaugs S. Jónssonar)

<i>Byggingarár:</i>	1933	<i>Hönnuður:</i>	Sveinbjörn Jónsson
<i>Aðal byggingarefni:</i>	Steinsteypa	<i>Klæðning:</i>	Múrsléttað
<i>Þakgerð:</i>	Valmaþak	<i>Þakklæðning:</i>	Þakpappi
<i>Undirstöður:</i>	Steinsteyptar	<i>Útlit:</i>	Tvílyft, kjallari
<i>Notkun:</i>	Íbúð (2)

Lýsing: Húsið er tvílyft steinsteypt hús með kjallara, byggt árið 1933 eftir teikningum Sveinbjörns Jónssonar. Árið 1982 var þaki hússins þegar valmaþak var sett ofan á flatt þak hússins. Húsið er að öðru leyti svo til óbreytt frá upprunalegri gerð og er ástand hússins gott.

Umhverfisgildi: Hefur gildi fyrir götmynd Bjarmastígs.
Upprunaleg gerð: Húsið er nánast óbreytt frá upprunalegri gerð, þaki hefur þó verið breytt.
Varðveislugildi: Ekki er talið að varðveislugildi hússins sé verulegt umfram önnur hús í húsaröðinni við Bjarmastíg.

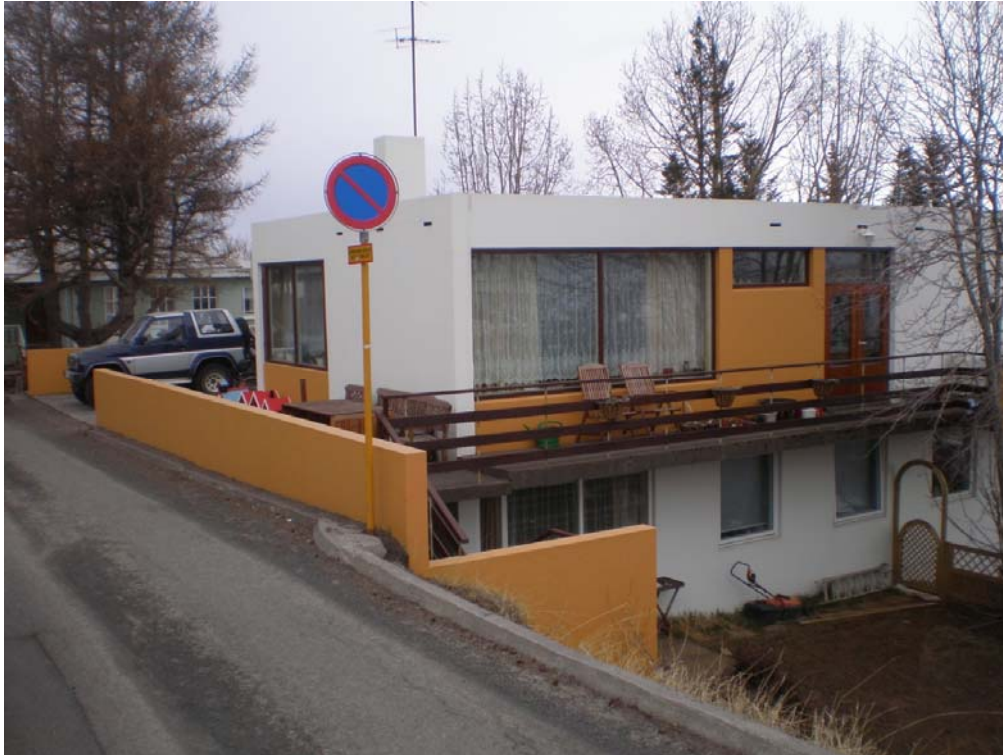
Bjarmastígur 10 (hús Baldurs Ingimarssonar)

<i>Byggingarár:</i>	1964	<i>Hönnuður:</i>	Sigvaldi Thordarson
<i>Aðal byggingarefni:</i>	Steinsteypa	<i>Klæðning:</i>	Múrsléttað
<i>Þakgerð:</i>	Flatt þak	<i>Þakklæðning:</i>	Þakpappi
<i>Undirstöður:</i>	Steinsteyptar	<i>Útlit:</i>	Einlyft, kjallari
<i>Notkun:</i>	Íbúð (1)

Lýsing: Húsið er einlyft steinsteypt hús með kjallara, byggt árið 1964 eftir teikningum Sigvalda Thordarson. Húsið er svo til óbreytt frá upprunalegri gerð og er ástand hússins gott.

Umhverfisgildi: Hefur gildi fyrir götmynd Bjarmastígs.
Upprunaleg gerð: Húsið er nánast óbreytt frá upprunalegri gerð, þaki hefur þó verið breytt.
Varðveislugildi: Ekki er talið að varðveislugildi hússins sé verulegt umfram önnur hús í húsaröðinni við Bjarmastíg.

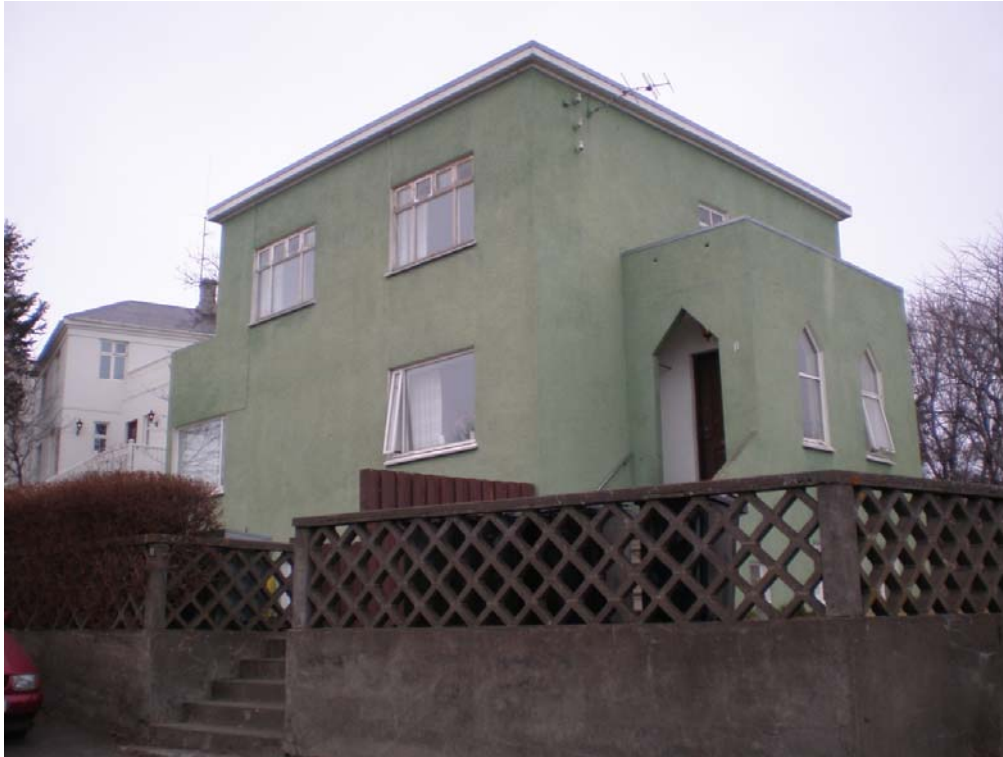
Bjarmastígur 11

<i>Byggingarár:</i>	1933	<i>Hönnuður:</i>	Gunnar Pálsson
<i>Aðal byggingarefni:</i>	Steinsteypa	<i>Klæðning:</i>	Steining
<i>Þakgerð:</i>	Einhalla þak	<i>Þakklæðning:</i>	Þakpappi
<i>Undirstöður:</i>	Steinsteyptar	<i>Útlit:</i>	Tvílyft, kjallari
<i>Notkun:</i>	Íbúð (3)

Lýsing: Húsið er tvílyft steinsteypt hús með kjallara, byggt árið 1933 eftir teikningum Gunnars Pálssonar. Húsið er svo til óbreytt frá upprunalegri gerð og er ástand hússins nokkuð gott.

Hefur gildi fyrir götummynd Bjarmastígs.

Húsið er nánast óbreytt frá upprunalegri gerð, þaki hefur þó verið breytt.

Ekki er talið að varðveislugildi hússins sé verulegt umfram önnur hús í húsaröðinni við Bjarmastíg.

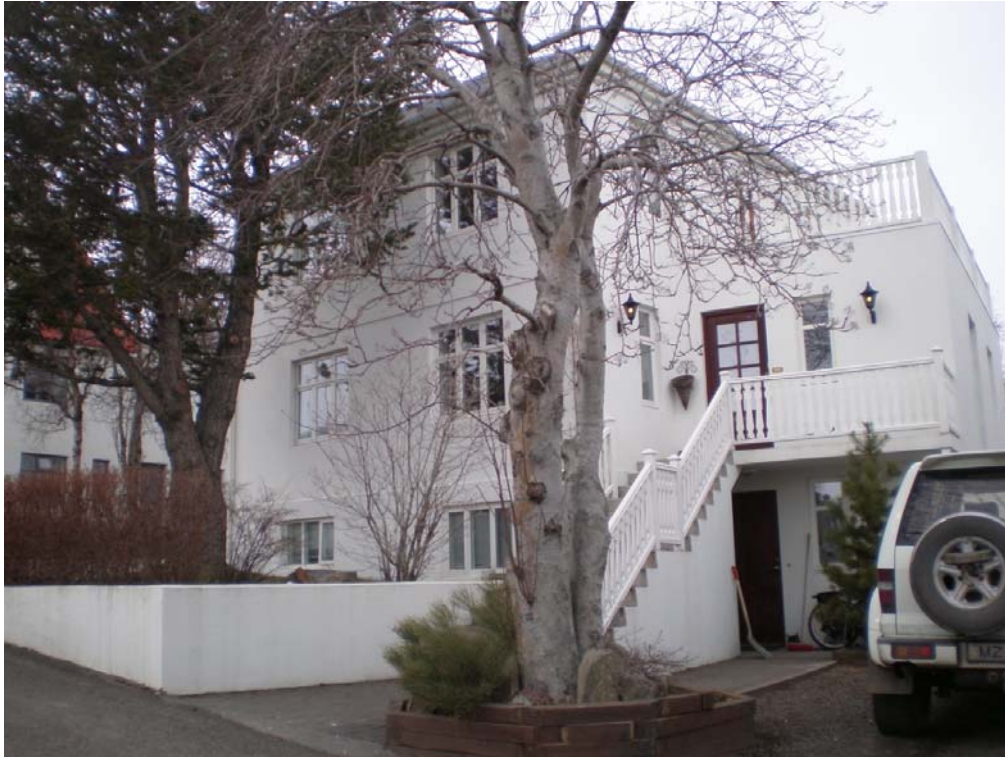
Bjarmastígur 13

<i>Byggingarár:</i>	1929	<i>Hönnuður:</i>	Múrsléttað
<i>Aðal byggingarefni:</i>	Steinsteypa	<i>Klæðning:</i>	Bárujárn
<i>Þakgerð:</i>	Valmaþak	<i>Þakklæðning:</i>	Tvílyft, kjallari
<i>Undirstöður:</i>	Steinsteyptar	<i>Útlit:</i>	
<i>Notkun:</i>	Íbúð (1)

Lýsing: Húsið er tvílyft steinsteypt hús með kjallara, byggt árið 1929, hönnuður er ókunnur. Húsið hefur verið endurnýjað umtalsvert á síðustu áratugum, m.a. breytt úr tveimur íbúðum í eina. Form hússins er svo til óbreytt frá upprunalegri gerð. Ástand hússins er mjög gott.

Umhverfisgildi: Hefur gildi fyrir götummynd Bjarmastígs.
Upprunaleg gerð: Húsið er nánast óbreytt frá upprunalegri gerð, þaki hefur þó verið breytt.
Varðveislugildi: Ekki er talið að varðveislugildi hússins sé verulegt umfram önnur hús í húsaröðinni við Bjarmastíg.

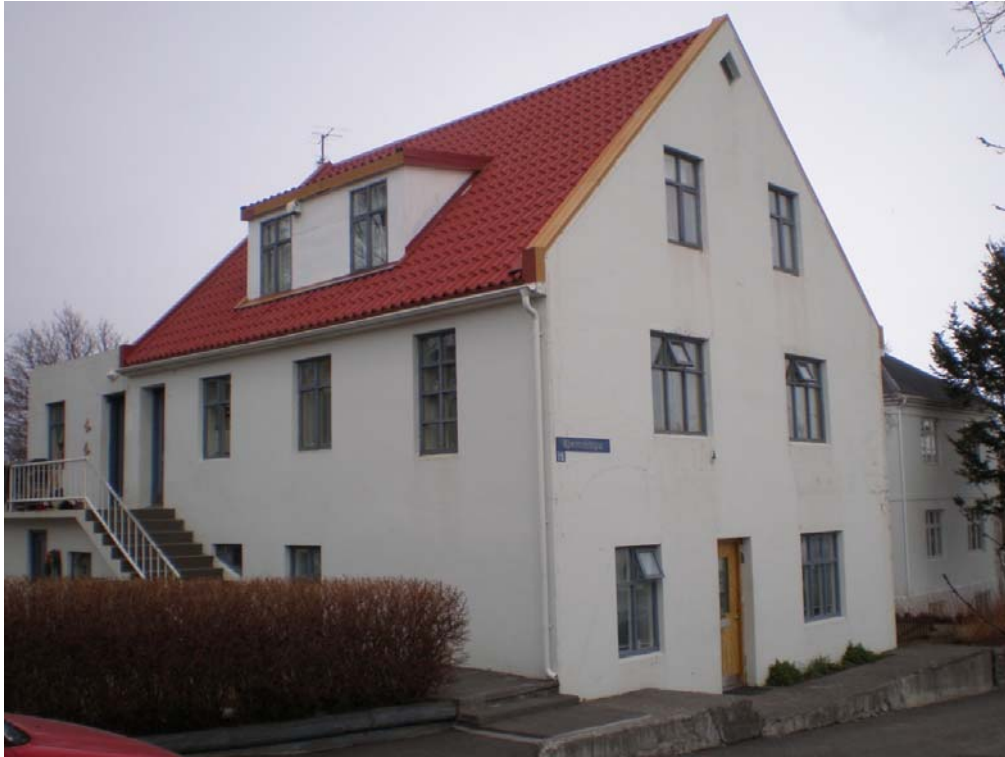
Bjarmastígur 15 (hús Gunnars Jónssonar)

<i>Byggingarár:</i>	1930	<i>Hönnuður:</i>	Óþekktur
<i>Aðal byggingarefni:</i>	Steinsteypa	<i>Klæðning:</i>	Múrsléttað
<i>Þakgerð:</i>	Mænisþak, kvistur	<i>Þakklæðning:</i>	Leirskífur
<i>Undirstöður:</i>	Steinsteyptar	<i>Útlit:</i>	Tvílyft, ris, kjallari
<i>Notkun:</i>	Íbúð (3)

Lýsing: Húsið er tvílyft steinsteypt hús með kjallara og risi, byggt árið 1930, höfundur er óþekktur. Húsið er svo til óbreytt frá upprunalegri gerð og er ástand hússins nokkuð gott.

Umhverfisgildi: Hefur gildi fyrir götummynd Bjarmastígs.

Upprunaleg gerð: Húsið er nánast óbreytt frá upprunalegri gerð, þaki hefur þó verið breytt.

Varðveislugildi: Ekki er talið að varðveislugildi hússins sé verulegt umfram önnur hús í húsaröðinni við Bjarmastíg.

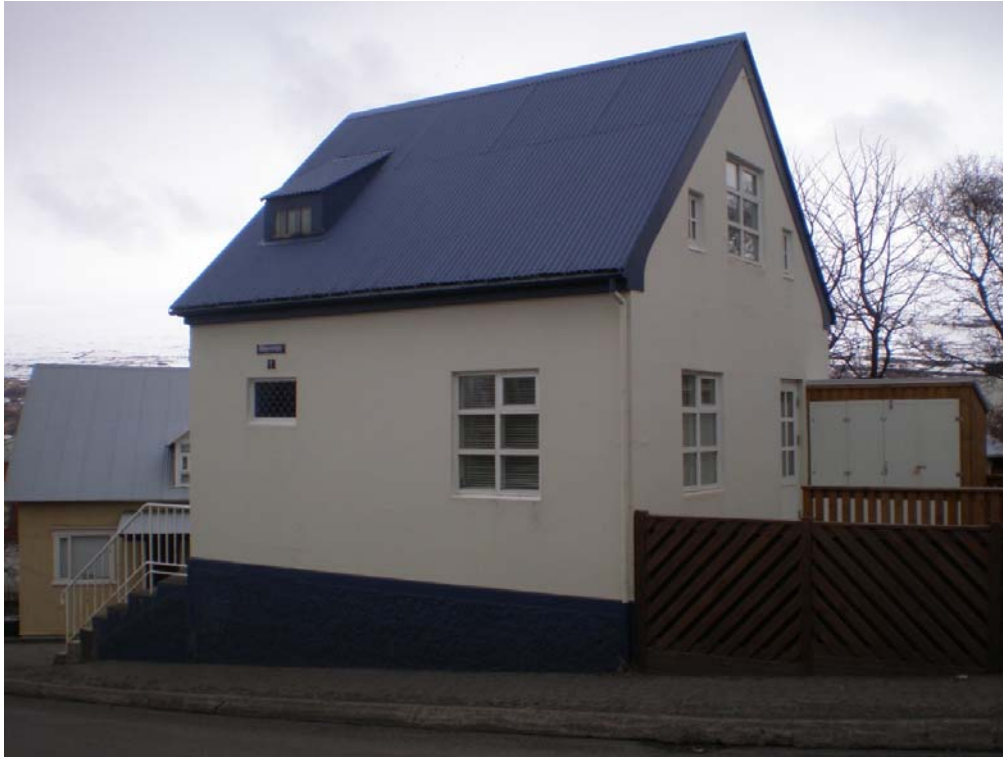
Oddeyrargata 1

<i>Byggingarár:</i>	1923	<i>Hönnuður:</i>	Sveinbjörn Jónsson
<i>Aðal byggingarefni:</i>	R-steinar	<i>Klæðning:</i>	Múrsléttað
<i>Þakgerð:</i>	Mænisþak, kvistur	<i>Þakklæðning:</i>	Bárujárn
<i>Undirstöður:</i>	Steinsteyptar	<i>Útlit:</i>	Einlyft, kjallari, ris
<i>Notkun:</i>	Íbúð (1)

Lýsing: Húsið er einlyft steinsteypt hús með kjallara og risi, byggt árið 1923 eftir teikningum Sveinbjörns Jónssonar. Húsið er svo til óbreytt frá upprunalegri gerð og er ástand hússins nokkuð gott.

Umhverfisgildi: Hefur gildi fyrir götummynd Oddeyrargötu.

Upprunaleg gerð: Húsið er nánast óbreytt frá upprunalegri gerð.

Varðveislugildi: Ekki er talið að varðveislugildi hússins sé verulegt umfram önnur hús í húsaröðinni austan Oddeyrargötu.

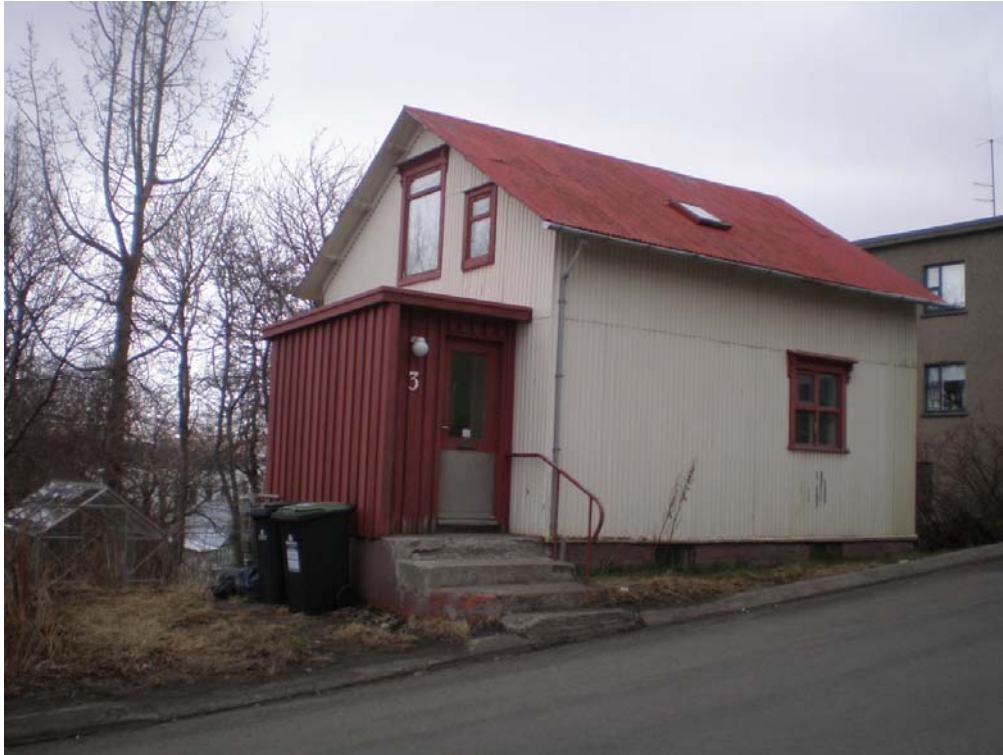
Oddeyrargata 3

<i>Byggingarár:</i>	1908	<i>Hönnuður:</i>	Óþekktur
<i>Aðal byggingarefni:</i>	Timbur	<i>Klæðning:</i>	Bárujárn
<i>Þakgerð:</i>	Mænisþak	<i>Þakklæðning:</i>	Bárujárn
<i>Undirstöður:</i>	Steinsteyptar	<i>Útlit:</i>	Einlyft, kjallari, ris
<i>Notkun:</i>	Íbúð (1)

Lýsing: Húsið er einlyft timburhús með kjallara og risi, byggt árið 1908, hönnuður er ókunnur. Forstofa var byggð við húsið til norðurs árið 1949. Húsið er svo til óbreytt frá upprunalegri gerð og er ástand hússins sæmilegt.

Umhverfisgildi: Hefur gildi fyrir götummynd Oddeyrargötu.
Upprunaleg gerð: Húsið er nánast óbreytt frá upprunalegri gerð.
Varðveislugildi: Húsið er friðað þar sem það er orðið 100 ára gamalt.

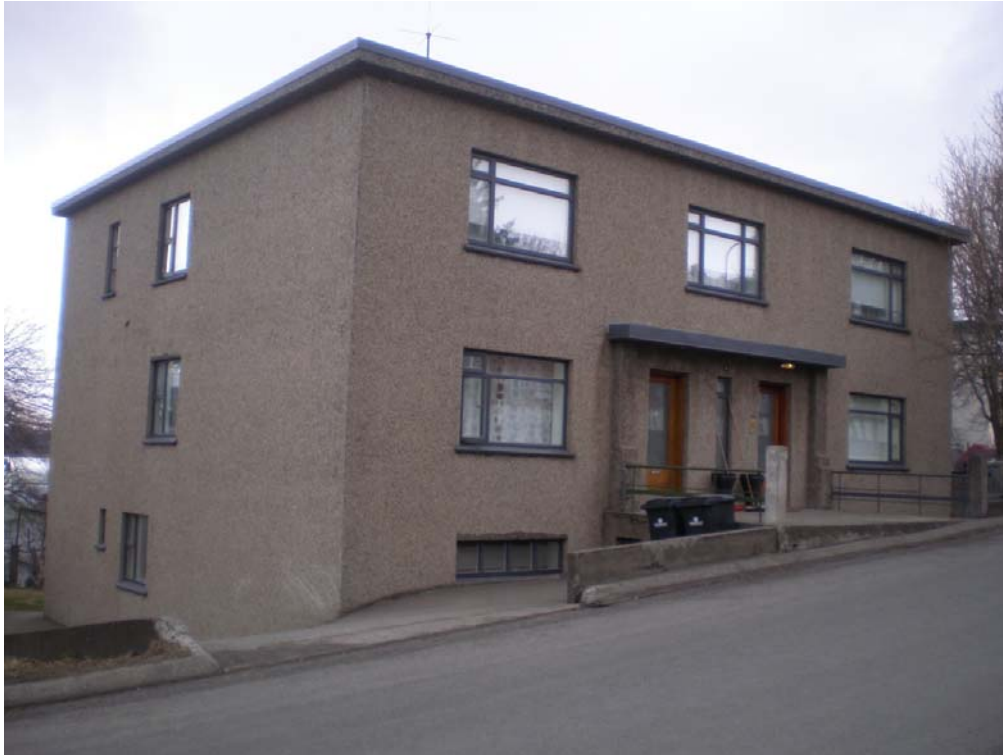
Oddeyrargata 5 (hús Leó Sigurðssonar)

<i>Byggingarár:</i>	1945	<i>Hönnuður:</i>	Tryggvi Jónatansson
<i>Aðal byggingarefni:</i>	Steinsteypa	<i>Klæðning:</i>	Steining (steinmulningur)
<i>Þakgerð:</i>	Flatt þak	<i>Þakklæðning:</i>	Þakpappi
<i>Undirstöður:</i>	Steinsteyptar	<i>Útlit:</i>	Tvílyft, kjallari
<i>Notkun:</i>	Íbúð (1)

Lýsing: Húsið er tvílyft steinsteypt hús með kjallara, byggt árið 1945 eftir teikningum Tryggva Jónatanssonar. Húsið er svo til óbreytt frá upprunalegri gerð og er ástand hússins gott.

Hefur gildi fyrir götummynd Oddeyrargötu.

Húsið er nánast óbreytt að formi frá upprunalegri gerð.

Ekki er talið að varðveislugildi hússins sé verulegt umfram önnur hús í húsaröðinni austan Oddeyrargötu.

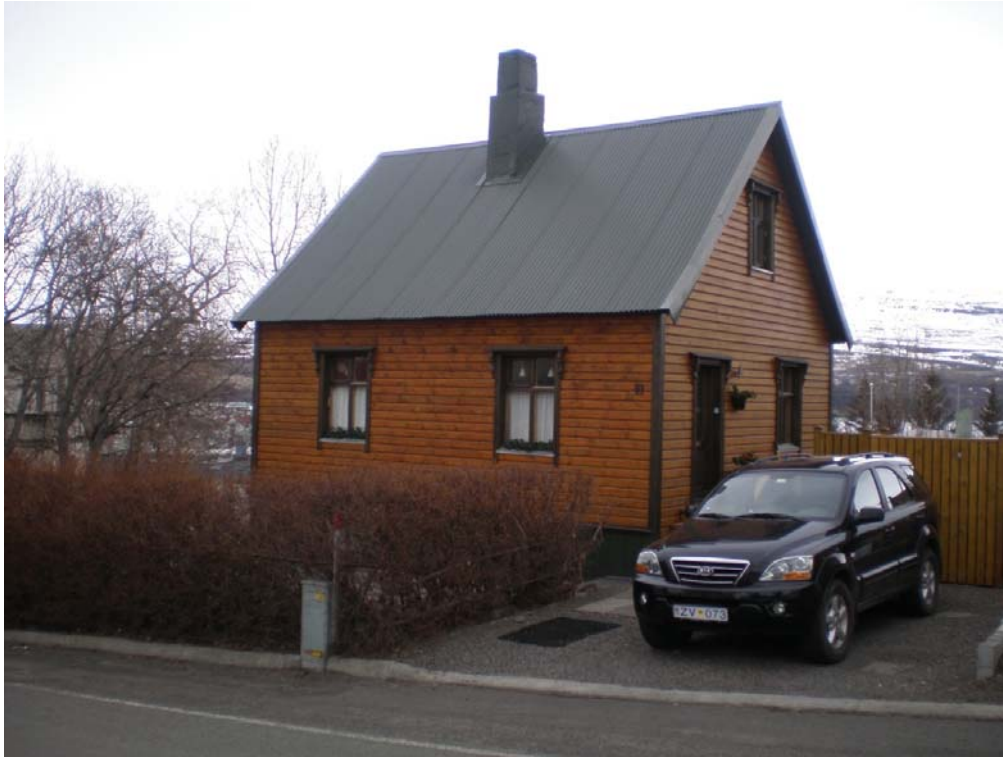
Oddeyrargata 11 (hús Rósu Randversdóttur)

<i>Byggingarár:</i>	1927	<i>Hönnuður:</i>	Óþekktur
<i>Aðal byggingarefni:</i>	Timbur	<i>Klæðning:</i>	Timbur
<i>Þakgerð:</i>	Mænisþak, kvistur	<i>Þakklæðning:</i>	Bárújárn
<i>Undirstöður:</i>	Steinsteyptar	<i>Útlit:</i>	Einlyft, kjallari, ris
<i>Notkun:</i>	Íbúð (1)

Lýsing: Húsið er einlyft timburhús með kjallara og risi, byggt árið 1927, hönnuður er ókunnur. Húsið var endurnýjað að hluta árið 2004, m.a. ytra byrði hússins, klæðning og fl. Form hússins er svo til óbreytt frá upprunalegri gerð en klæðning hefur verið endurnýjuð eins og fyrr segir. Ástand hússins er mjög gott.

Umhverfisgildi: Hefur gildi fyrir götummynd Oddeyrargötu.

Upprunaleg gerð: Húsið er nánast óbreytt að formi frá upprunalegri gerð.

Varðveislugildi: Ekki er talið að varðveislugildi hússins sé verulegt umfram önnur hús í húsaröðinni austan Oddeyrargötu.

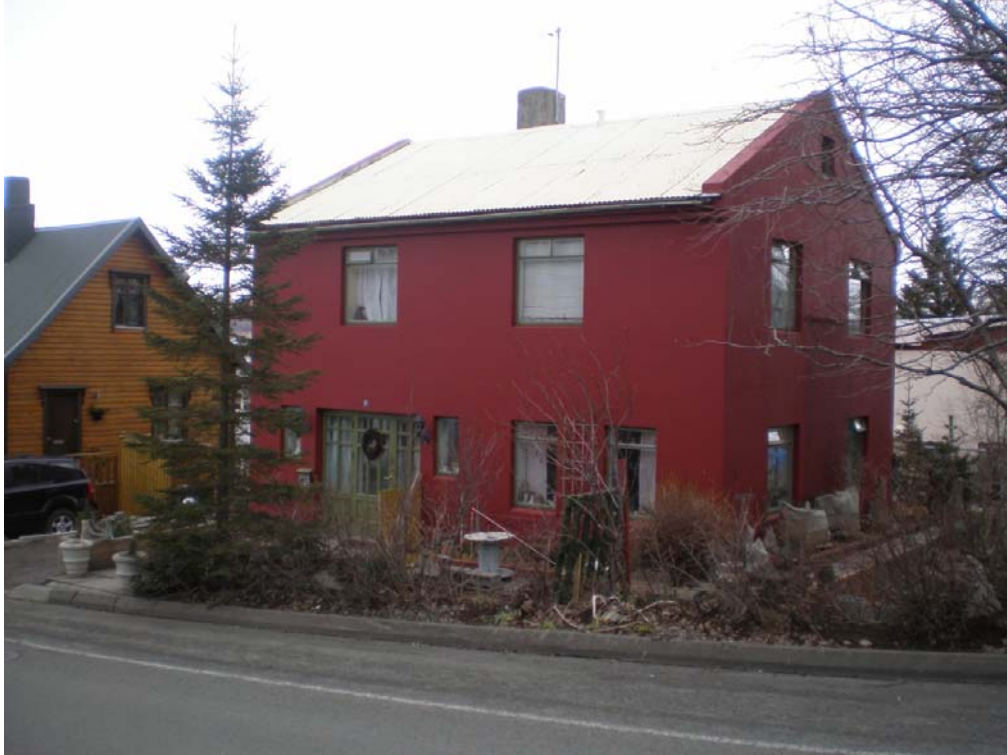
Oddeyrargata 13 (hús Elínar Einarsdóttur)

<i>Byggingarár:</i>	1929	<i>Hönnuður:</i>	Sveinbjörn Jónsson
<i>Aðal byggingarefni:</i>	Steinsteypa	<i>Klæðning:</i>	Múrsléttað
<i>Þakgerð:</i>	Mænisþak	<i>Þakklæðning:</i>	Bárujárn
<i>Undirstöður:</i>	Steinsteyptar	<i>Útlit:</i>	Tvílyft, ris
<i>Notkun:</i>	Íbúð (1)

Lýsing: Húsið er tvílyft steinsteypt hús, byggt árið 1929 eftir teikningum Sveinbjörns Jónssonar. Húsið er svo til óbreytt frá upprunalegri gerð og er ástand hússins gott.

Umhverfisgildi: Hefur gildi fyrir götumynd Oddeyrargötu.

Upprunaleg gerð: Húsið er nánast óbreytt að formi frá upprunalegri gerð.

Varðveislugildi: Ekki er talið að varðveislugildi hússins sé verulegt umfram önnur hús í húsaröðinni austan Oddeyrargötu.
