AKUREYRARBÆR - MIÐBÆR HÚSAKÖNNUN

11.04.2014

UNNIÐ FYRIR AKUREYRARBÆ

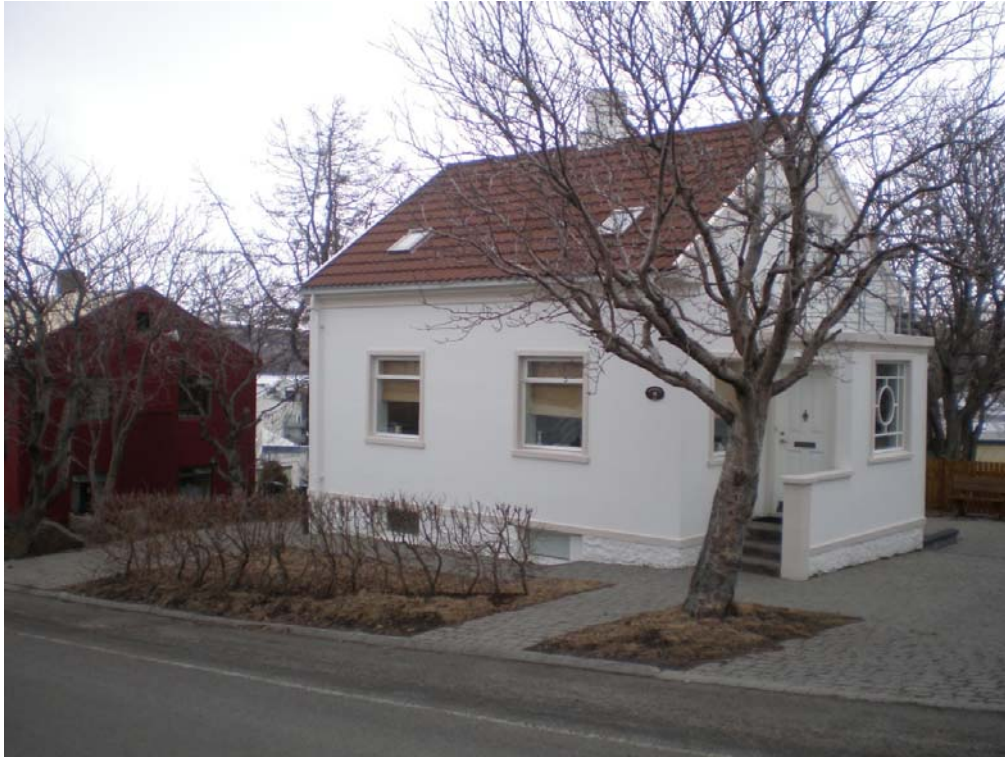
Oddeyrargata 15 (hús Þórhalls Bjarnasonar)

<i>Byggingarár:</i>	1920	<i>Hönnuður:</i>	Sveinbjörn Jónsson
<i>Aðal byggingarefni:</i>	Steinsteypa	<i>Klæðning:</i>	Múrsléttað
<i>Þakgerð:</i>	Mænisþak, kvistur	<i>Þakklæðning:</i>	Leirskífur
<i>Undirstöður:</i>	Steinsteyptar	<i>Útlit:</i>	Einlyft, kjallari, ris
<i>Notkun:</i>	Íbúð (1)

Lýsing: Húsið er tvílyft steinsteypt hús með kjallara og risi, byggt árið 1920 eftir teikningum Sveinbjörns Jónssonar. Húsið er svo til óbreytt frá upprunalegri gerð og er ástand hússins mjög gott.

Hefur gildi fyrir götmynd Oddeyrargötu.

Húsið er nánast óbreytt að formi frá upprunalegri gerð.

Ekki er talið að varðveislugildi hússins sé verulegt umfram önnur hús í húsaröðinni austan Oddeyrargötu.

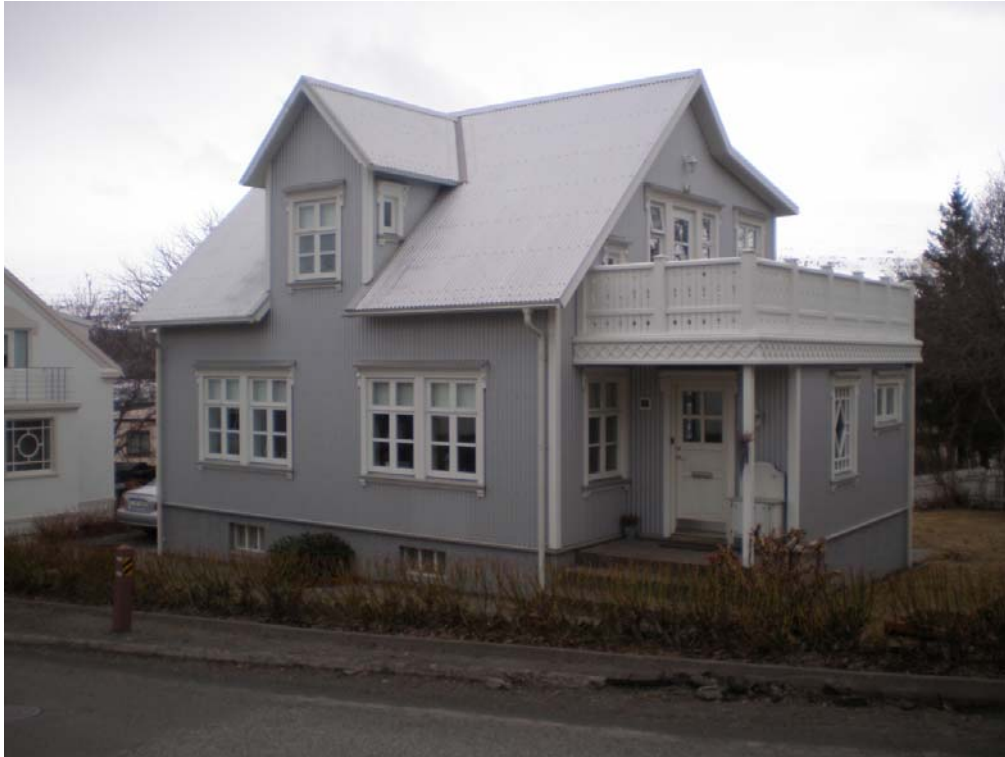
Oddeyrargata 17

<i>Byggingarár:</i>	1920	<i>Hönnuður:</i>	Óþekktur
<i>Aðal byggingarefni:</i>	Timbur	<i>Klæðning:</i>	Bárujárn
<i>Þakgerð:</i>	Mænisþak, kvistur	<i>Þakklæðning:</i>	Bárujárn
<i>Undirstöður:</i>	Steinsteyptar	<i>Útlit:</i>	Einlyft, kjallari, ris, svalir
<i>Notkun:</i>	Íbúð (1)

Lýsing: Húsið er einlyft timburhús með kjallara og risi, byggt árið 1920, hönnuður er óþekktur. Húsið var endurnýjað umtalsvert 1996-2001, m.a. endurklætt bárujárn, þak endurnýjað, svalir stækkaðar og gluggum breytt til upphaflegs útlits. Form hússins er svo til óbreytt frá upprunalegri gerð. Ástand hússins er mjög gott.

Umhverfisgildi: Hefur gildi fyrir götmynd Oddeyrargötu.
Upprunaleg gerð: Húsið er nánast óbreytt að formi frá upprunalegri gerð.
Varðveislugildi: Ekki er talið að varðveislugildi hússins sé verulegt umfram önnur hús í húsaröðinni austan Oddeyrargötu.

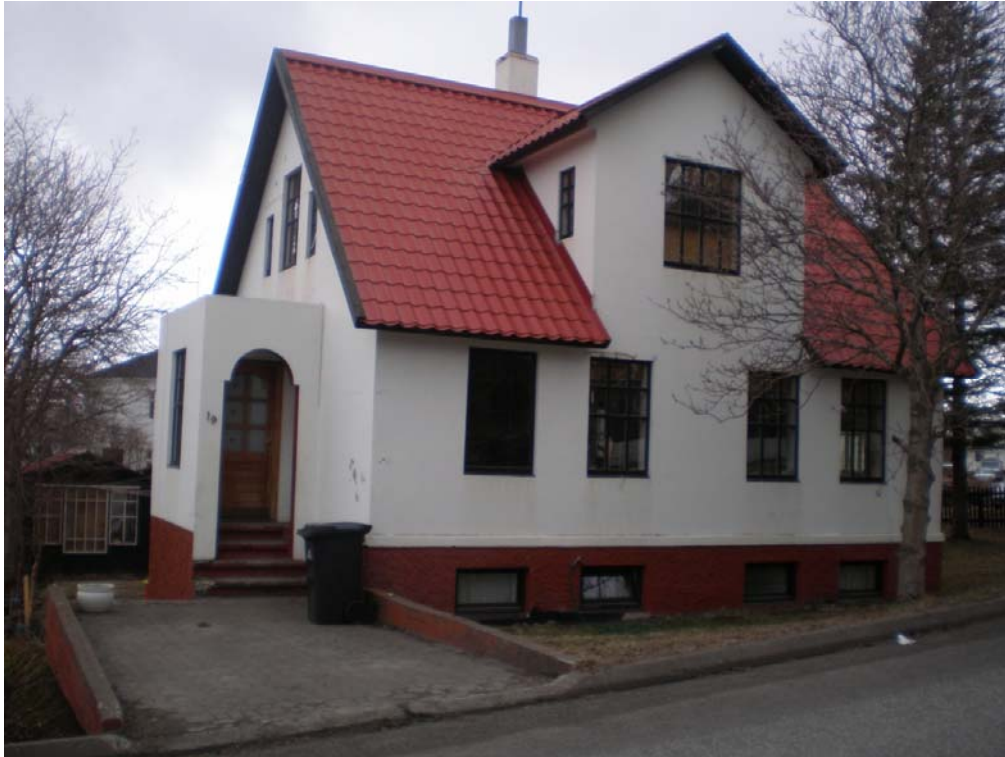
Oddeyrargata 19

<i>Byggingarár:</i>	1930	<i>Hönnuður:</i>	H. Jónsson
<i>Aðal byggingarefni:</i>	Steinsteypa	<i>Klæðning:</i>	Múrsléttað
<i>Þakgerð:</i>	Mænisþak, kvistur	<i>Þakklæðning:</i>	Stallastál
<i>Undirstöður:</i>	Steinsteyptar	<i>Útlit:</i>	Einlyft, kjallari, ris
<i>Notkun:</i>	Íbúð (1)

Lýsing: Húsið er einlyft steinsteypt hús með kjallara og risi, byggt árið 1930 eftir teikningum H. Jónssonar. Þak hússins var endurnýjað umtalsvert árið 1982. Húsið er svo til óbreytt frá upprunalegri gerð og er ástand hússins mjög gott.

Umhverfisgildi: Hefur gildi fyrir götmynd Oddeyrargötu.

Upprunaleg gerð: Húsið er nánast óbreytt frá upprunalegri gerð.

Varðveislugildi: Ekki er talið að varðveislugildi hússins sé verulegt umfram önnur hús í húsaröðinni austan Oddeyrargötu.

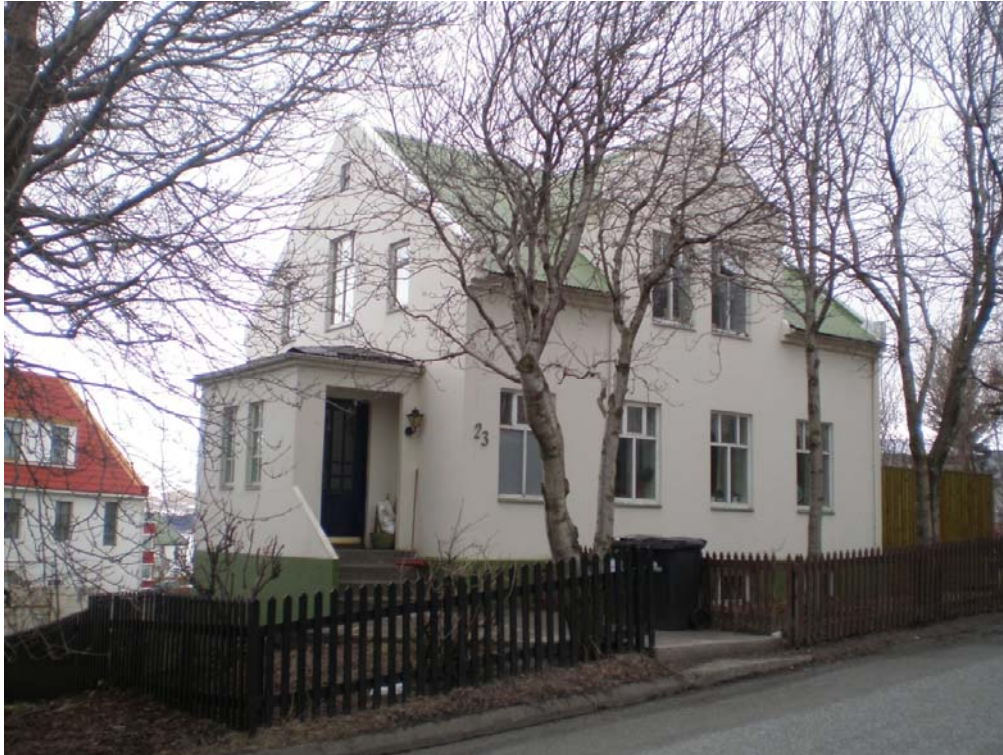
Oddeyrargata 23

<i>Byggingarár:</i>	1927	<i>Hönnuður:</i>	Óþekktur
<i>Aðal byggingarefni:</i>	Steinsteypa	<i>Klæðning:</i>	Múrsléttað
<i>Þakgerð:</i>	Mænisþak, kvistur	<i>Þakklæðning:</i>	Bárujárn
<i>Undirstöður:</i>	Steinsteypur	<i>Útlit:</i>	Einlyft, kjallari, ris
<i>Notkun:</i>	Íbúð (1)

Lýsing: Húsið er einlyft steinsteypur hús með kjallara og risi, byggt árið 1927. Húsið er svo til óbreytt frá upprunalegri gerð og er ástand hússins gott.

Umhverfisgildi: Hefur gildi fyrir götumynd Oddeyrargötu.

Upprunaleg gerð: Húsið er nánast óbreytt frá upprunalegri gerð.

Varðveislugildi: Ekki er talið að varðveislugildi hússins sé verulegt umfram önnur hús í húsaröðinni austan Oddeyrargötu.

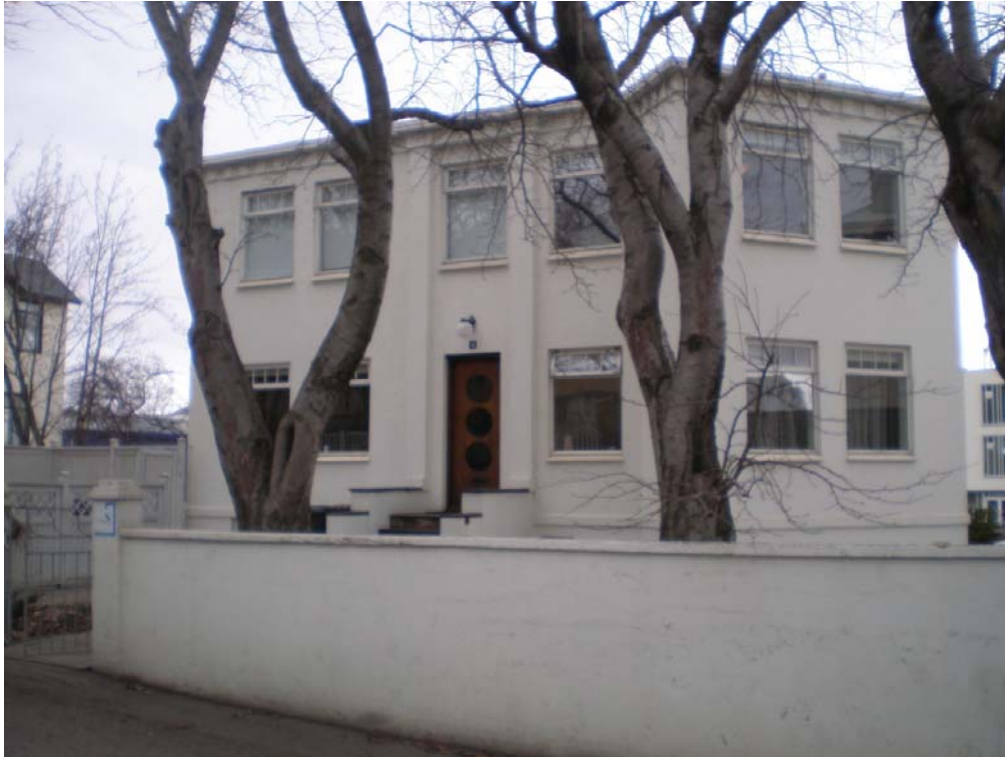
Brekkugata 4 (hús Kristjáns Kristjánssonar)

<i>Byggingarár:</i>	1932	<i>Hönnuður:</i>	Sveinbjörn Jónsson
<i>Aðal byggingarefni:</i>	Steinsteypa	<i>Klæðning:</i>	Múrsléttað
<i>Þakgerð:</i>	Flatt þak	<i>Þakklæðning:</i>	Þakpappi
<i>Undirstöður:</i>	Steinsteyptar	<i>Útlit:</i>	Tvílyft, kjallari
<i>Notkun:</i>	Gistiheimili

Lýsing: Húsið er tvílyft steinsteypt hús með kjallara, byggt árið 1932 eftir teikningum Sveinbjörns Jónssonar. Húsið er svo til óbreytt frá upprunalegri gerð og er ástand hússins gott.

Umhverfisgildi: Hefur gildi fyrir götummynd Brekkugötu.

Upprunaleg gerð: Húsið er nánast óbreytt frá upprunalegri gerð.

Varðveislugildi: Ekki er talið að varðveislugildi hússins sé verulegt umfram önnur hús í húsaröðinni við Brekkugötu.

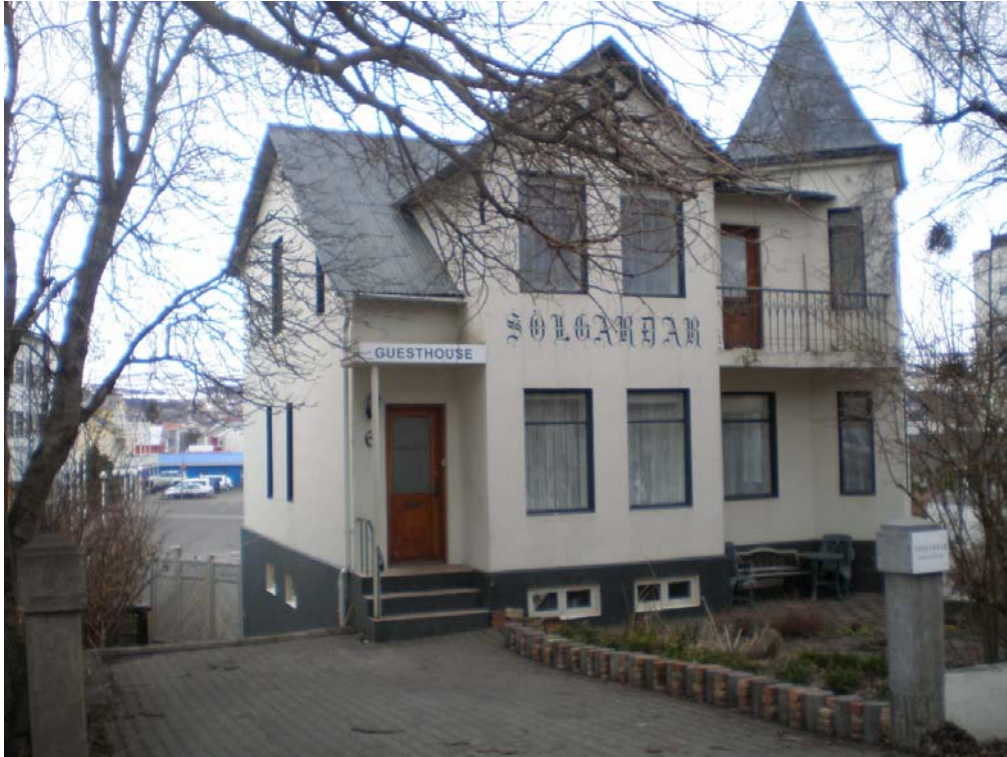
Brekkugata 6, Sólgarðar (hús Böðvars Bjarkans)

<i>Byggingarár:</i>	1923	<i>Hönnuður:</i>	Óþekktur
<i>Aðal byggingarefni:</i>	Steinsteypa	<i>Klæðning:</i>	Múrsléttað
<i>Þakgerð:</i>	Mænisþ., kvist., turn	<i>Þakklæðning:</i>	Bárujárn
<i>Undirstöður:</i>	Steinsteypur	<i>Útlit:</i>	Einlyft, kjallari, ris, svalir
<i>Notkun:</i>	Gistiheimili

Lýsing: Húsið er einlyft steinsteypur hús með kjallara og risi, byggt árið 1927, höfundur er óþekktur. Húsið er svo til óbreytt frá upprunalegri gerð og er ástand hússins gott.

Umhverfisgildi: Hefur gildi fyrir götumynd Brekkugötu.

Upprunaleg gerð: Húsið er nánast óbreytt frá upprunalegri gerð.

Varðveislugildi: Ekki er talið að varðveislugildi hússins sé verulegt umfram önnur hús í húsaröðinni við Brekkugötu.

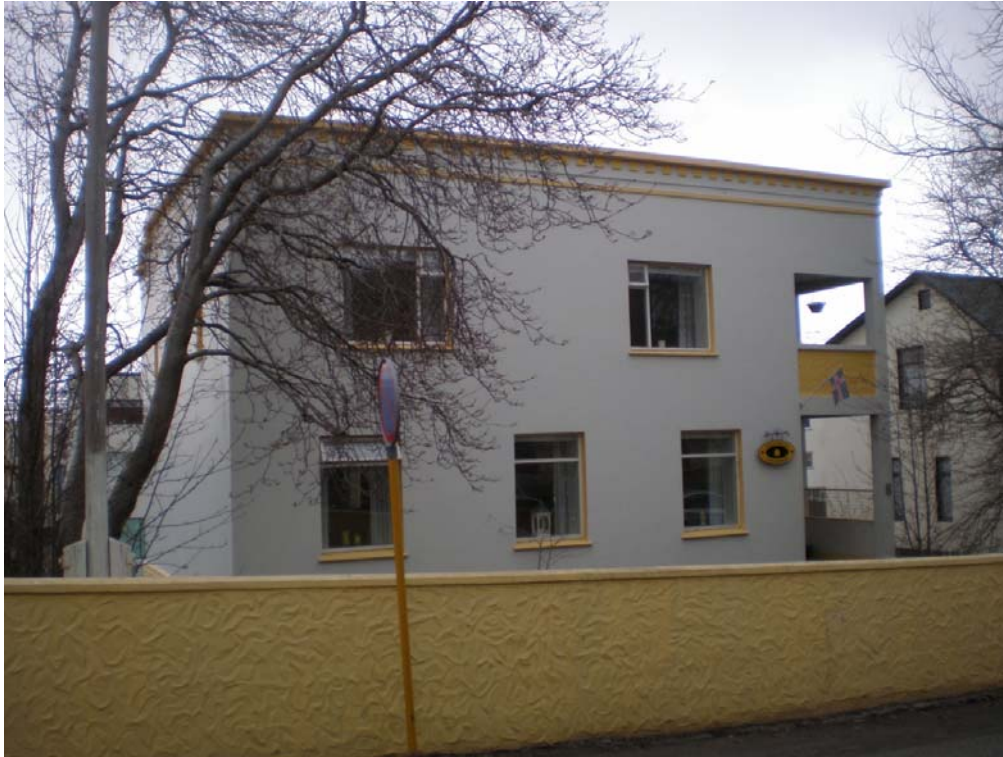
Brekkugata 8

<i>Byggingarár:</i>	1925	<i>Hönnuður:</i>	G. R. Pálsson
<i>Aðal byggingarefni:</i>	Steinsteypa	<i>Klæðning:</i>	Múrsléttað
<i>Þakgerð:</i>	Flatt þak/einhalla þak	<i>Þakklæðning:</i>	Bárujárn
<i>Undirstöður:</i>	Steinsteyptar	<i>Útlit:</i>	Tvílyft, kjallari
<i>Notkun:</i>	Gistiheimili

Lýsing: Húsið er tvílyft steinsteypt hús með kjallara, byggt árið 1925 eftir teikningum G.R. Pálssonar. Húsið er svo til óbreytt frá upprunalegri gerð og er ástand hússins gott.

Umhverfisgildi: Hefur gildi fyrir götumynd Brekkugötu.

Upprunaleg gerð: Húsið er nánast óbreytt frá upprunalegri gerð.

Varðveislugildi: Ekki er talið að varðveislugildi hússins sé verulegt umfram önnur hús í húsaröðinni við Brekkugötu.

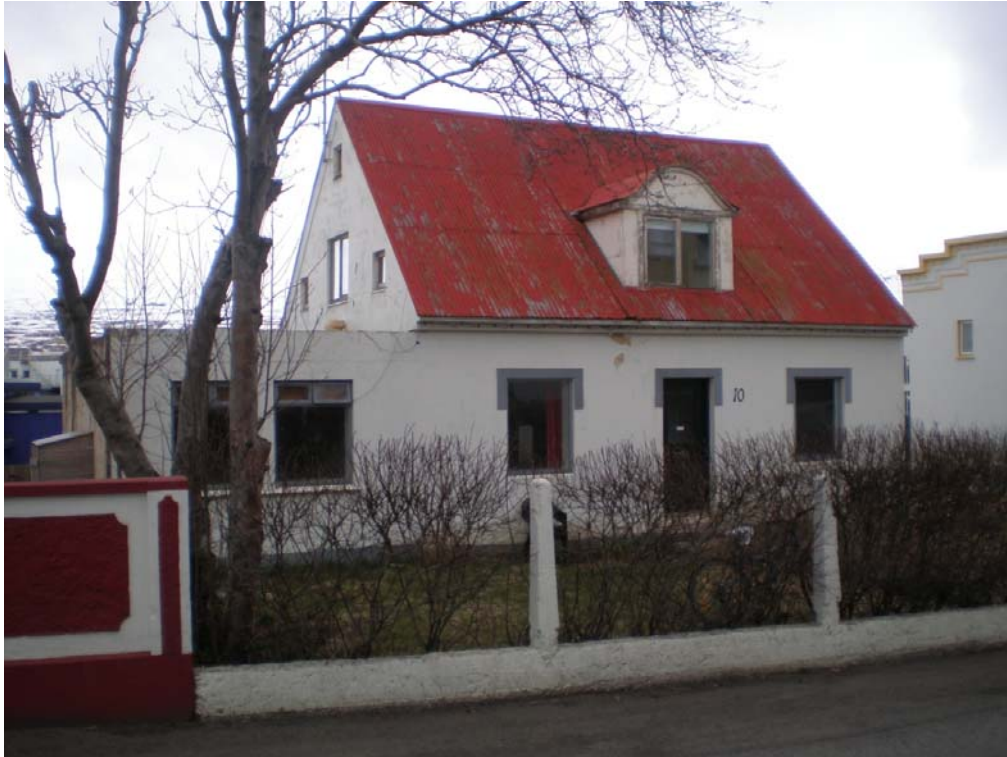
Brekkugata 10 (hús Frímanna Jakobssonar)

<i>Byggingarár:</i>	1923	<i>Hönnuður:</i>	Sveinbjörn Jónsson
<i>Aðal byggingarefni:</i>	Steinsteypa	<i>Klæðning:</i>	Múrsléttað
<i>Þakgerð:</i>	Mænisþak, kvistur	<i>Þakklæðning:</i>	Bárujárn
<i>Undirstöður:</i>	Steinsteyptar	<i>Útlit:</i>	Einlyft, kjallari, ris
<i>Notkun:</i>	Íbúð (1)

Lýsing: Húsið er einlyft steinsteypt hús með kjallara og risi, byggt árið 1923 eftir teikningum Sveinbjörns Jónssonar. Húsið er svo til óbreytt frá upprunalegri gerð og er ástand hússins ágætt.

Umhverfisgildi: Hefur gildi fyrir götummynd Brekkugötu.

Upprunaleg gerð: Húsið er nánast óbreytt frá upprunalegri gerð.

Varðveislugildi: Ekki er talið að varðveislugildi hússins sé verulegt umfram önnur hús í húsaröðinni við Brekkugötu.

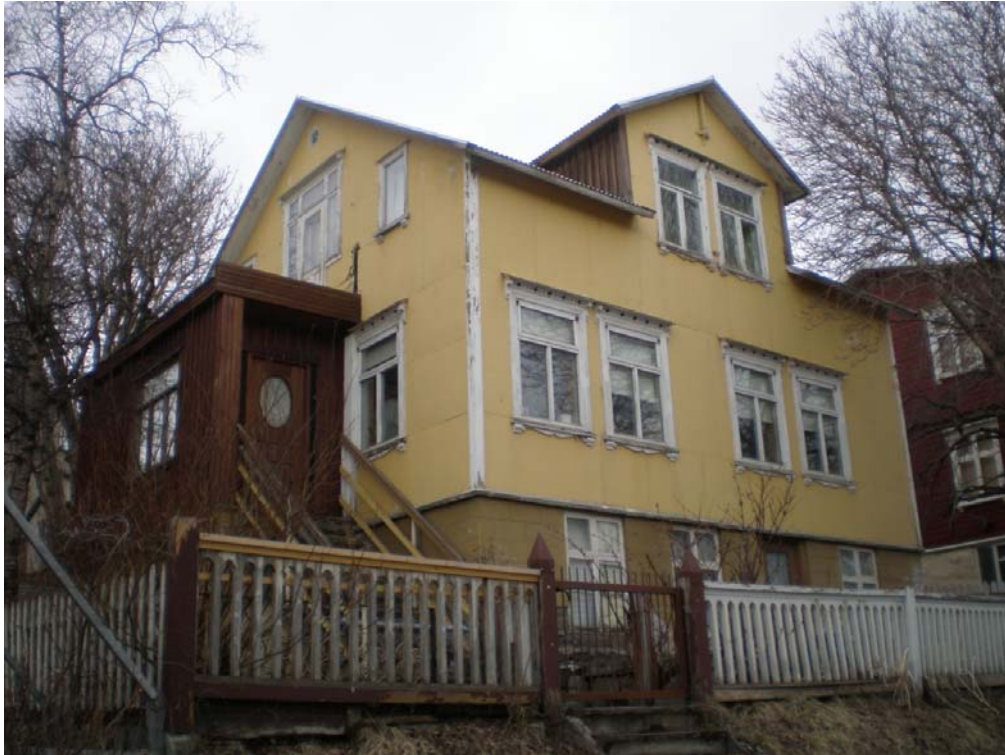
Brekkugata 11

<i>Byggingarár:</i>	1904	<i>Hönnuður:</i>	Óþekktur
<i>Aðal byggingarefni:</i>	Timbur	<i>Klæðning:</i>	Viðarklæðning
<i>Þakgerð:</i>	Mænisþak, kvistur	<i>Þakklæðning:</i>	Bárujárn
<i>Undirstöður:</i>	Steinsteyptar	<i>Útlit:</i>	Einlyft, kjallari, ris
<i>Notkun:</i>	Íbúð (1)

Lýsing: Húsið er einlyft timburhús með kjallara og risi, byggt árið 1904, hönnuður er óþekktur. Húsið er svo til óbreytt frá upprunalegri gerð og er ástand hússins sæmilegt.

Umhverfisgildi: Hefur gildi fyrir götummynd Brekkugötu.

Upprunaleg gerð: Húsið er nánast óbreytt frá upprunalegri gerð.

Varðveislugildi: Húsið er friðað þar sem það er orðið 100 ára gamalt.

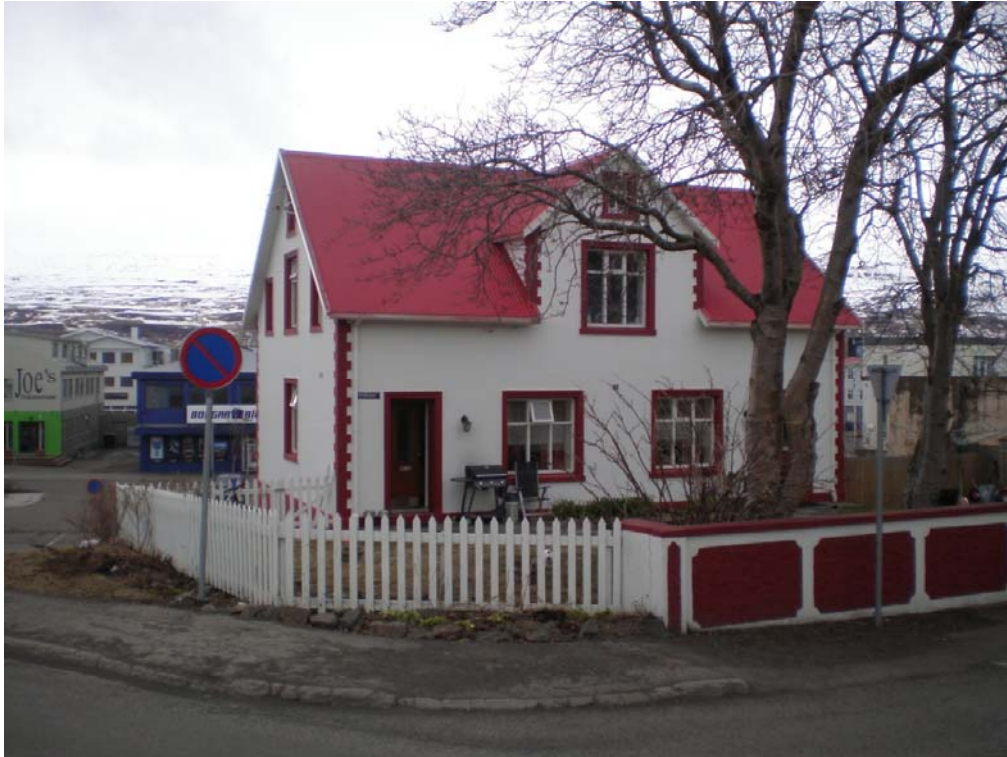
Brekkugata 12 (gamla slökkvistöðin)

<i>Byggingarár:</i>	1917	<i>Hönnuður:</i>	Óþekktur
<i>Aðal byggingarefni:</i>	Steinsteypa	<i>Klæðning:</i>	Múrsléttað
<i>Þakgerð:</i>	Mænisþak, kvistur	<i>Þakklæðning:</i>	Bárujárn
<i>Undirstöður:</i>	Steinsteyptar	<i>Útlit:</i>	Einlyft, kjallari, ris
<i>Notkun:</i>	Íbúðir (2)

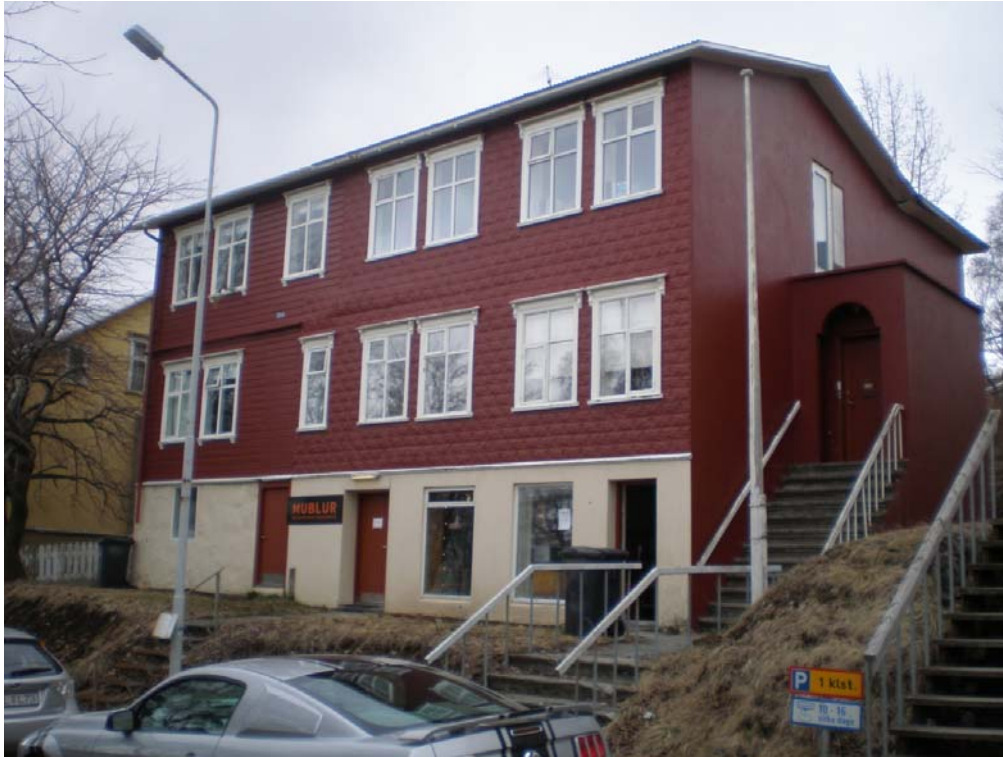
Brekkugata 13

<i>Byggingarár:</i>	1904	<i>Hönnuður:</i>	Stefán Reykjalín
<i>Aðal byggingarefni:</i>	Steinsteypa/timbur	<i>Klæðning:</i>	Járnklæðning/múrhúðað
<i>Þakgerð:</i>	Mænisþak	<i>Þakklæðning:</i>	Bárujárn
<i>Undirstöður:</i>	Steinsteypur	<i>Útlit:</i>	Tvílyft, kjallari, svalir
<i>Notkun:</i>	Íbúð/verslun

Lýsing: Húsið er Tvílyft timburhús með kjallara, byggt árið 1904, hönnuður er ókunnur. Árið 1936 var byggð viðbygging við húsið til norðurs úr steinsteypu og timbri eftir teikningum Stefáns Reykjalín. Viðbyggingin er í sama byggingarstíl. Forstofa var síðar byggð á norðurhlið viðbyggingar. Stíll hússins er svo óbreyttur frá upprunalegri gerð og er ástand hússins gott,

<i>Umhverfisgildi:</i>	Hefur gildi fyrir götummynd Brekkugötu.
<i>Upprunaleg gerð:</i>	Húsið er lítið breytt frá upprunalegri gerð, viðbygging er í sama stíl.
<i>Varðveislugildi:</i>	Húsið er friðað þar sem það er orðið 100 ára gamalt.

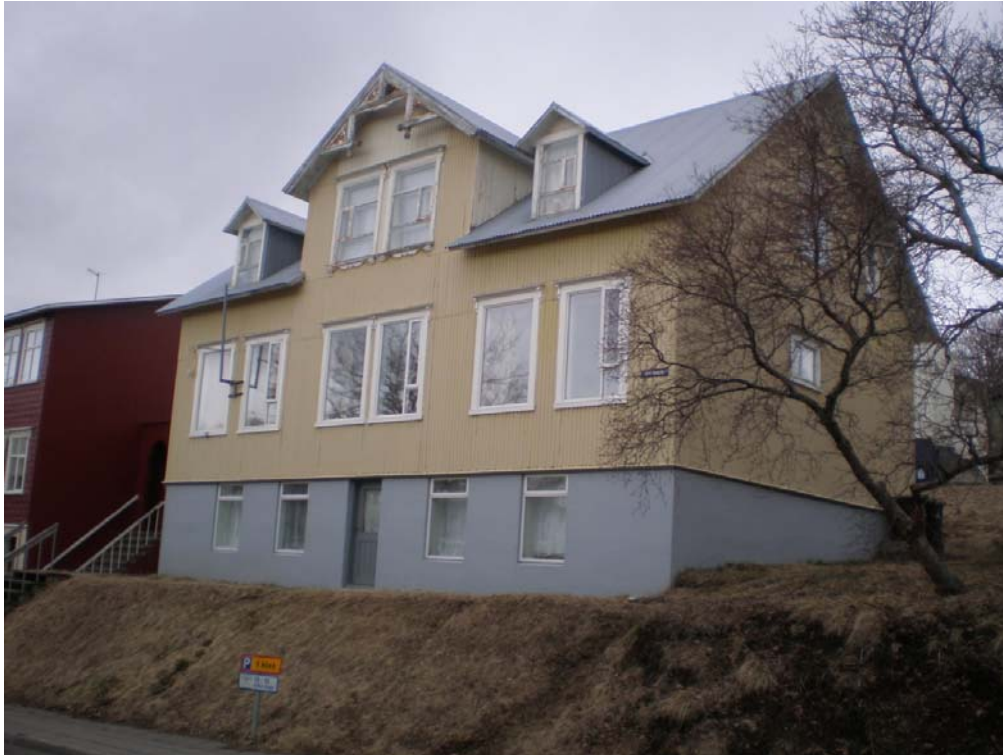
Brekkugata 15

<i>Byggingarár:</i>	1915	<i>Hönnuður:</i>	Óþekktur
<i>Aðal byggingarefni:</i>	Steinsteypa/timbur	<i>Klæðning:</i>	Bárujárn/múrhúðað
<i>Þakgerð:</i>	Mænisþak, kvistir	<i>Þakklæðning:</i>	Bárujárn
<i>Undirstöður:</i>	Steinsteyptar	<i>Útlit:</i>	Einlyft, kjallari, ris
<i>Notkun:</i>	Íbúðir (2)

Lýsing: Húsið er einlyft timburhús með kjallara og risi, byggt árið 1915, hönnuður er óþekktur. Húsið er svo til óbreytt frá upprunalegri gerð og er ástand hússins sæmilegt.

Umhverfisgildi: Hefur gildi fyrir götummynd Brekkugötu og Oddeyrargötu.

Upprunaleg gerð: Húsið er nánast óbreytt frá upprunalegri gerð.

Varðveislugildi: Ekki er talið að varðveislugildi hússins sé verulegt umfram önnur hús í húsaröðinni við Brekkugötu.

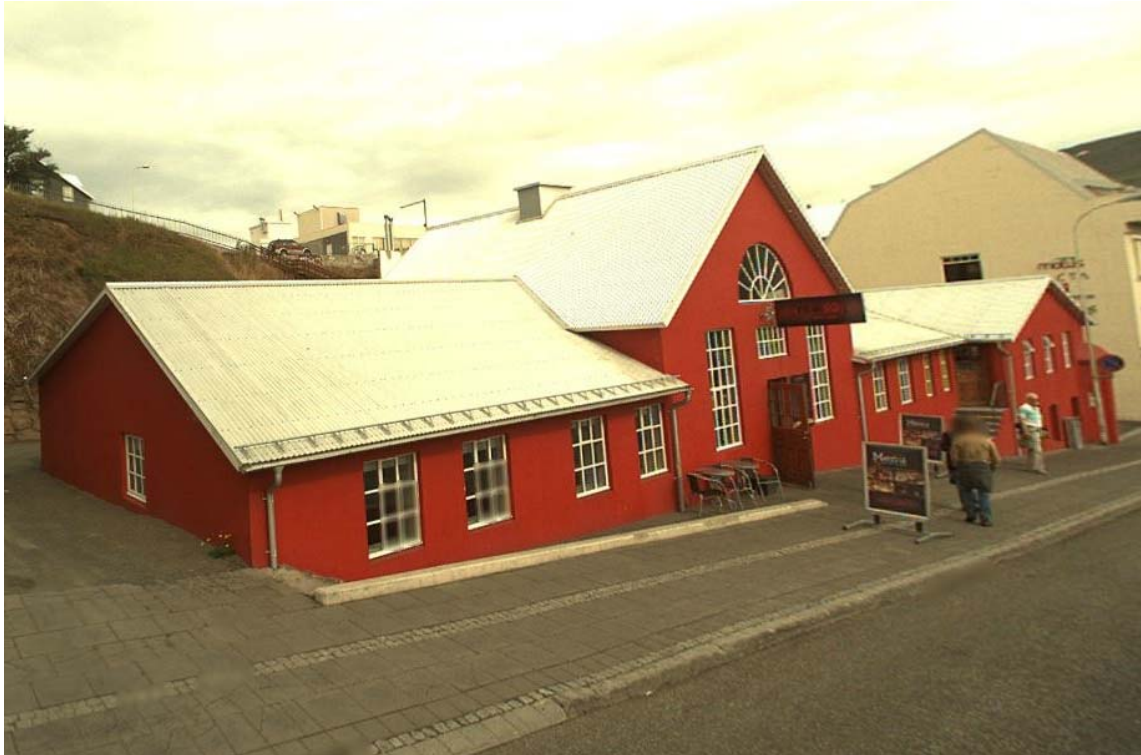
Kaupvangsstræti 6

<i>Byggingarár:</i>	(1907) 1928	<i>Hönnuður:</i>	Ókunnur
<i>Aðal byggingarefni:</i>	Steinsteypa	<i>Klæðning:</i>	Múrsléttað
<i>Þakgerð:</i>	Mænisþak	<i>Þakklæðning:</i>	Bárujárn
<i>Undirstöður:</i>	Steinsteyptar	<i>Útlit:</i>	1 hæðir, milligólf, kjallari
<i>Notkun:</i>	Veitingastaður

Lýsing: Húsið er byggt árið 1928 sem fjölnota vinnsluhús KEA. Fyrsta byggingin á lóðinni var byggð árið 1907 sem Sláturhús KEA en árið 1928 var húsið endurbyggt og breytt í mjólkurstöð KEA fyrir nýstofnað Mjólkursamlag KEA. Húsið er steinsteypt á einni hæð með niðurgrofnum kjallara að hluta undir austasta hluta hússins. Milligólf er í miðhluta hússins. Húsið var gert upp að miklu leyti árið 2010 og innréttað sem veitingahús. Útlit hússins er nánast óbreytt frá upprunalegri gerð og er ástand hússins mjög gott.

Hefur mikið gildi fyrir götummynd Kaupvangsstrætis.

Húsið er nánast óbreytt frá upprunalegri mynd.

Talið er að húsið hafi mikið varðveislugildi sökum fallegs byggingarstíls og staðsetningar. Þá hefur húsið mikið menningarsögulegt gildi sem hluti af sögu KEA og iðnaðar bænum. Húsaröðin í heild sinni er einn mikilvægasti þátturinn í svipmóti bæjarins og varðveislugildi Kaupvangsstrætis 6 er ótvírætt.

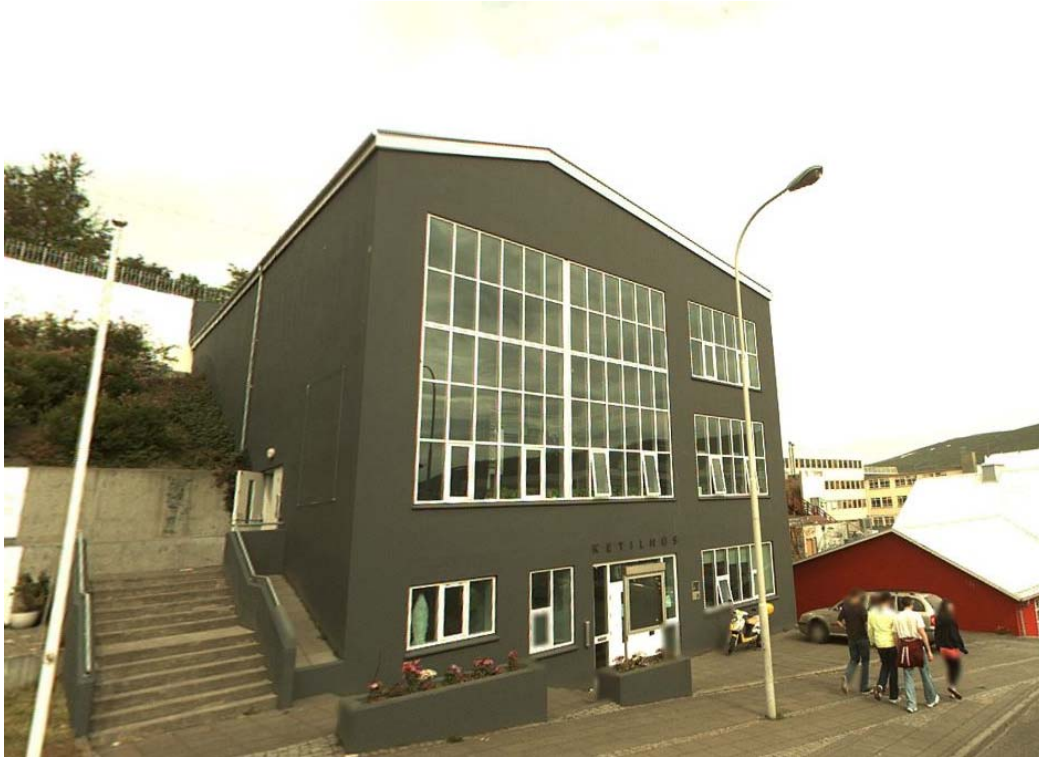
Kaupvangsstræti 8

<i>Byggingarár:</i>	1949	<i>Hönnuður:</i>	S. Thordarson, Teiknistofa S.Í.S
<i>Aðal byggingarefni:</i>	Steinsteypa	<i>Klæðning:</i>	Múrsléttað
<i>Þakgerð:</i>	Tvíhalla þak	<i>Þakklæðning:</i>	Bárujárn
<i>Undirstöður:</i>	Steinsteyptar	<i>Útlit:</i>	3hæðir
<i>Notkun:</i>	Veislusalur

Lýsing: Húsið er byggt árið 1949 sem ketilstöð KEA en þar var framleidd gufa til þeirra verksmiðja sem KEA rak í þá daga í grófargili. Húsið gegndi hlutverki sem ketilhús fram til 1980 er KEA flutti starfsemi sína úr gili. Miklar endurbætur voru gerðar á húsnæðinu uppúr 1990 í tengslum við uppbyggingu Listagilsins og í dag þjónar húsið sem viðburða- og veislusalur. Útlit hússins er nánast óbreytt frá upprunalegri gerð og er ástand hússins mjög gott.

Umhverfisgildi: Hefur mikið gildi fyrir götummynd Kaupvangsstrætis.

Upprunaleg gerð: Húsið er nánast óbreytt frá upprunalegri mynd.

Varðveislugildi: Talið er að húsið hafi mikið varðveislugildi sökum fallegs byggingarstíls og staðsetningar. Þá hefur húsið mikið menningarsögulegt gildi sem hluti af sögu KEA og iðnaðar bænum. Húsaröðin í heild sinni er einn mikilvægasti þátturinn í svipmóti bæjarins og varðveislugildi Kaupvangsstrætis 8 er ótvírætt.

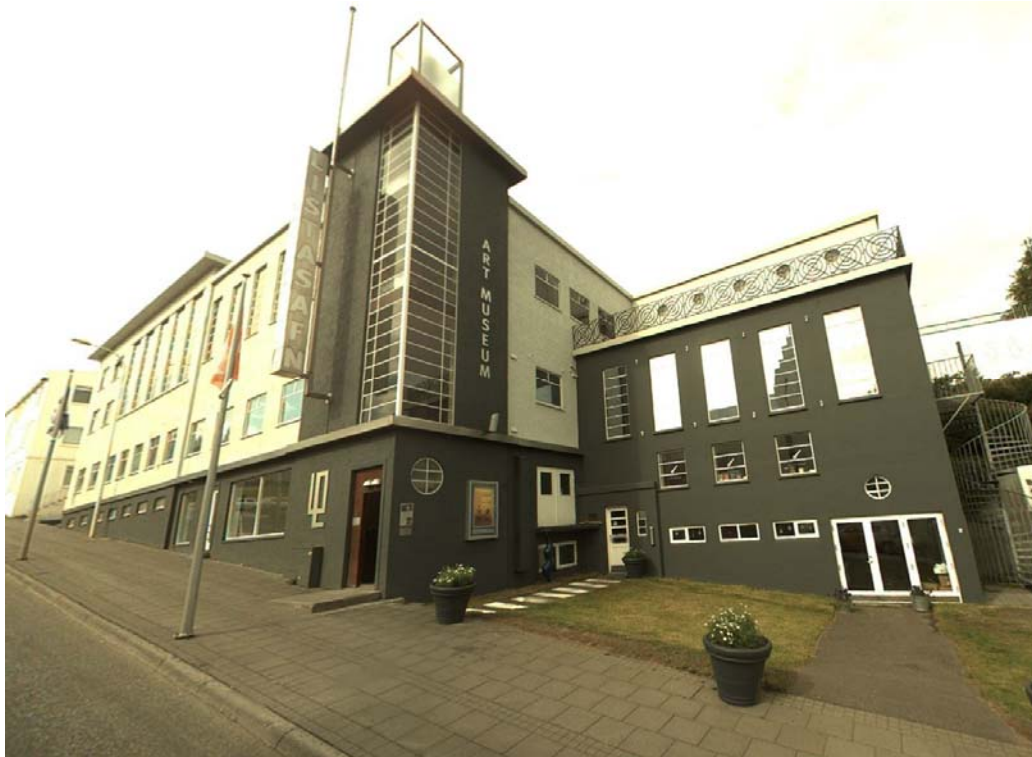
Kaupvangsstræti 10-12

<i>Byggingarár:</i>	1937-1939	<i>Hönnuður:</i>	Þórir Baldvinsson
<i>Aðal byggingarefni:</i>	Steinsteypa	<i>Klæðning:</i>	Múrsléttað
<i>Þakgerð:</i>	Einhalla þak	<i>Þakklæðning:</i>	Þakdúkur
<i>Undirstöður:</i>	Steinsteyptar	<i>Útlit:</i>	4 hæðir
<i>Notkun:</i>	Listasafn

Lýsing: Húsið er byggt árið 1937-1939 sem mjólkursamlag KEA en hönnuður er Þórir Baldvinsson arkitekt. Byggingin er undir sterkum áhrifum frá Bauhaus- skólanum og hinni alþjóðlegu funkis hreyfingu. Húsið gegndi hlutverki mjólkursamlags og síðar einnig brauðgerðar KEA fram til 1980 er KEA flutti starfsemi sína úr gílinu. Árið 1993 opnaði Listasafn Akureyrar í húsnæðinu eftir gagngerar endurbætur. Útlit hússins er nánast óbreytt frá upprunalegri gerð og er ástand hússins mjög gott.

Umhverfisgildi: Hefur mikið gildi fyrir götummynd Kaupvangsstrætis.

Upprunaleg gerð: Húsið er nánast óbreytt frá upprunalegri mynd.

Varðveislugildi: Talið er að húsið hafi mikið varðveislugildi sökum fallegs byggingarstíls og staðsetningar. Þá hefur húsið mikið menningarsögulegt gildi sem hluti af sögu KEA og iðnaðar bænum. Húsaröðin í heild sinni er einn mikilvægasti þátturinn í svipmóti bæjarins og varðveislugildi Kaupvangsstrætis 10-12 er ótvírætt.

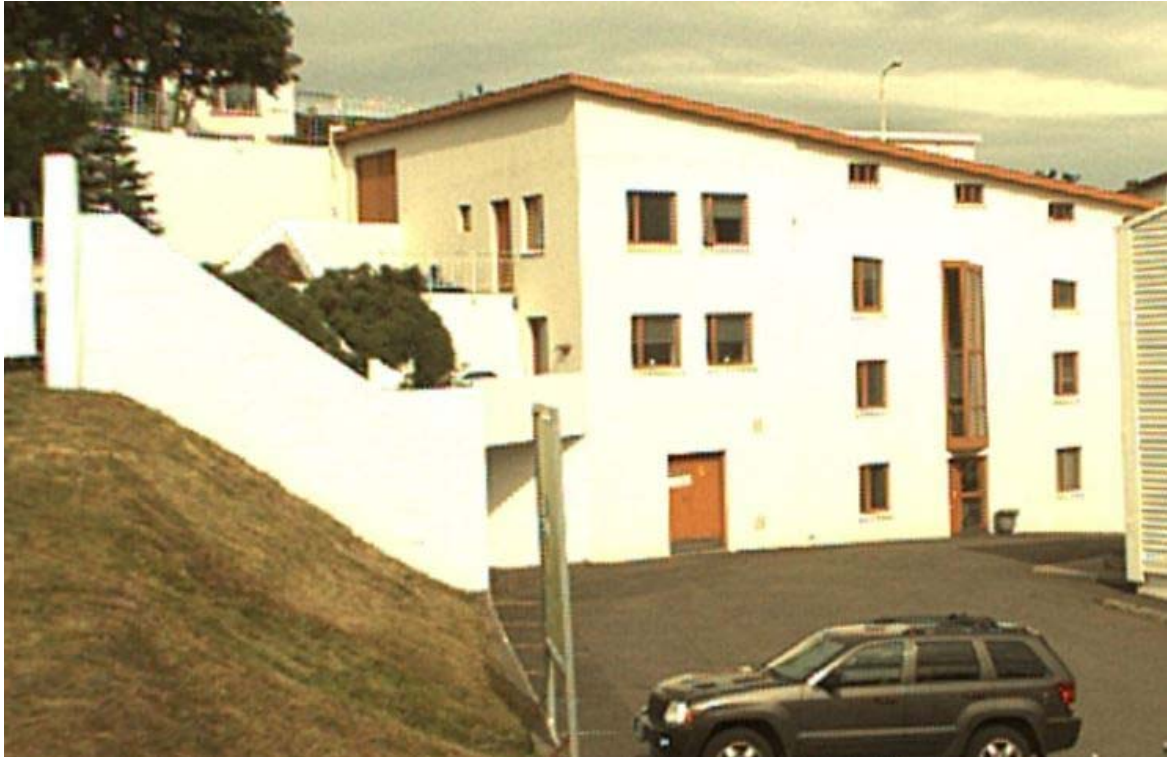
Kaupvangsstræti 14

<i>Byggingarár:</i>	1942	<i>Hönnuður:</i>	Tryggvi Jónatansson
<i>Aðal byggingarefni:</i>	Steinsteypa	<i>Klæðning:</i>	Múrsléttað
<i>Þakgerð:</i>	Einhalla þak	<i>Þakklæðning:</i>	Bárújárn
<i>Undirstöður:</i>	Steinsteyptar	<i>Útlit:</i>	3 hæðir
<i>Notkun:</i>	Íbúðir

Lýsing: Húsið er byggt árið 1942 sem geymsluhús fyrir sápigirðina Sjöfn en síðar var í húsinu þvottahúsið Mjöll. Húsið var hannað af Tryggva Jónatanssyni. Íbúðir hafa veri í húsinu frá árinu 1989. Útlit hússins er nánast óbreytt frá upprunalegri gerð og er ástand hússins mjög gott.

Umhverfisgildi: Hefur gildi fyrir götummynd Kaupvangsstrætis.
Upprunaleg gerð: Húsið er nánast óbreytt frá upprunalegri mynd.
Varðveislugildi: Talið er að húsið hafi mikið varðveislugildi sökum staðsetningar. Þá hefur húsið mikið menningarsögulegt gildi sem hluti af sögu iðnaðar bænum.

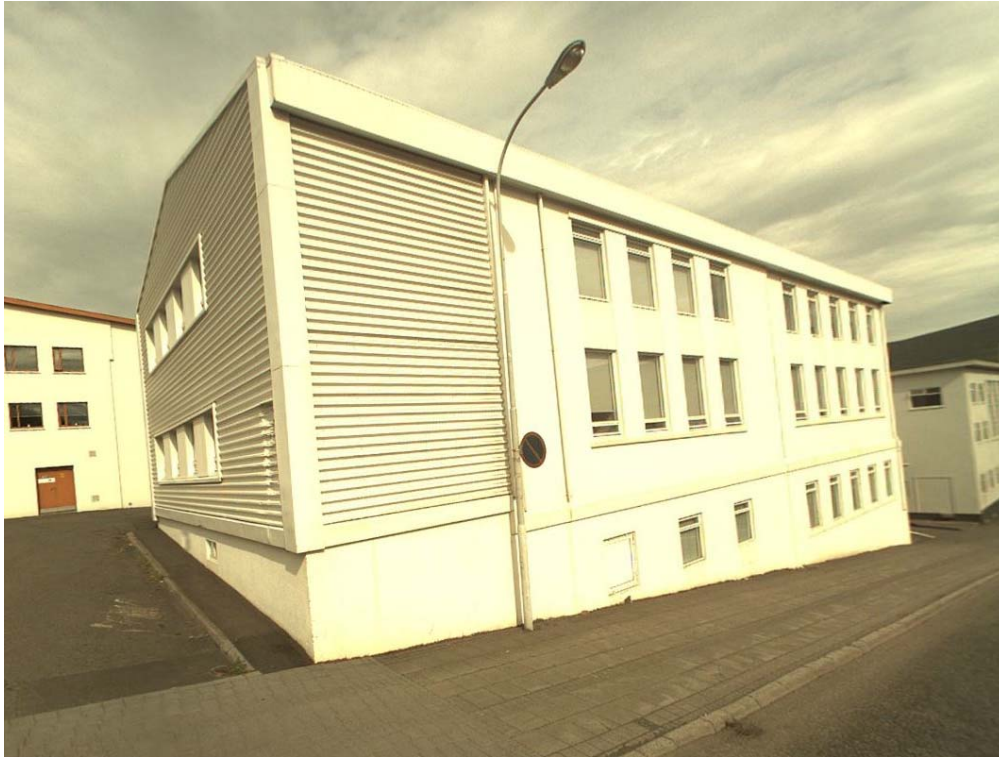
Kaupvangsstræti 14-16

<i>Byggingarár:</i>	1939	<i>Hönnuður:</i>	Tryggvi Jónatansson
<i>Aðal byggingarefni:</i>	Steinsteypa	<i>Klæðning:</i>	Múrsléttað, bárujárn
<i>Þakgerð:</i>	Mænisþak	<i>Þakklæðning:</i>	Bárujárn
<i>Undirstöður:</i>	Steinsteyptar	<i>Útlit:</i>	3 hæðir
<i>Notkun:</i>	Myndlistaskóli

Lýsing: Húsið er byggt árið 1939 en hönnuður er Tryggvi Jónatansson. Sápuverksmiðjan Sjöfn var staðsett í húsinu fram til 1980 er KEA flutti starfsemi sína úr gílinu. Árið 1989 opnaði Myndlistaskólinn á Akureyri starfsemi í húsnæðinu eftir gagngerar endurbætur. Útlit hússins er töluvert breytt frá upprunalegri gerð og er ástand hússins mjög gott.

Hefur mikið gildi fyrir götummynd Kaupvangsstrætis.

Húsið er töluvert breytt frá upprunalegri mynd.

Talið er að húsið hafi mikið menningarsögulegt gildi sem hluti af sögu KEA og iðnaðar bænum. Húsaröðin í heild sinni er einn mikilvægasti þátturinn í svipmóti bæjarins og varðveislugildi Kaupvangsstrætis 14-16 er ótvírætt.

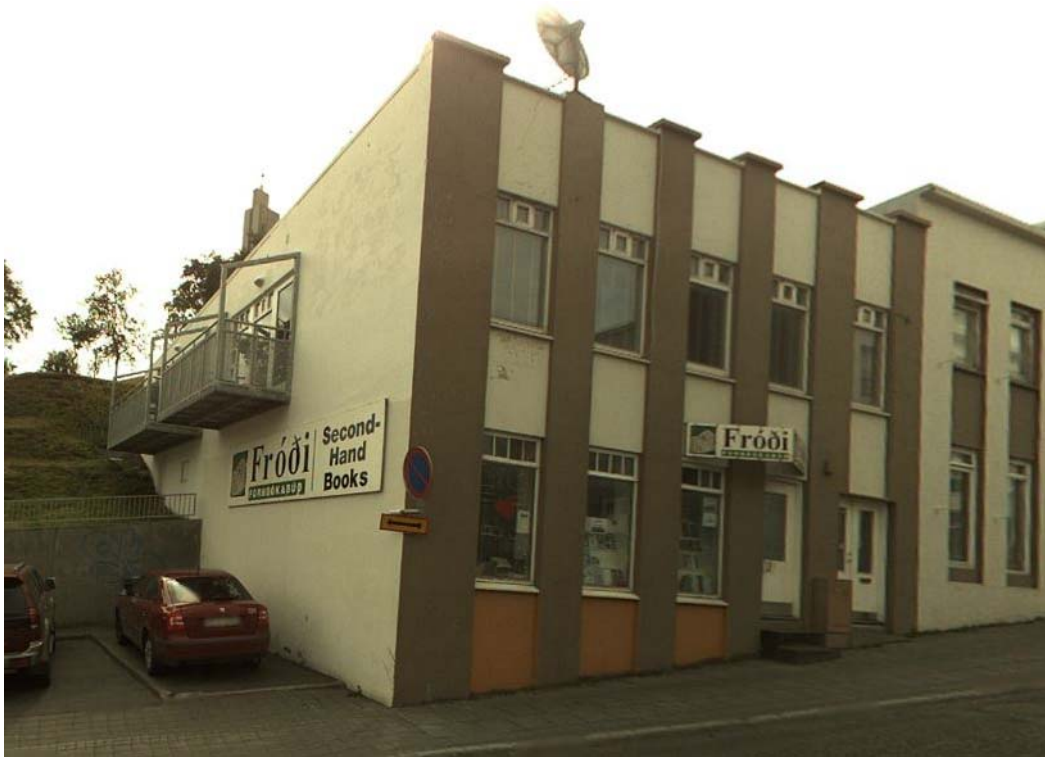
Kaupvangsstræti 19 (Hús Jóns Þorvaldssonar og Haraldar Jónssonar)

<i>Byggingarár:</i>	1933	<i>Hönnuður:</i>	Halldór Halldórsson
<i>Aðal byggingarefni:</i>	Steinsteypa	<i>Klæðning:</i>	Múrsléttað
<i>Þakgerð:</i>	Einhalla	<i>Þakklæðning:</i>	Þakpappi
<i>Undirstöður:</i>	Steinsteyptar	<i>Útlit:</i>	2 hæðir
<i>Notkun:</i>	Verslun/íbúðir

Lýsing: Húsið er byggt árið 1933 en hönnuður er Halldór Halldórsson. Húsið er hluti af húsaröð þar sem risu verksmiðju- og iðnaðarhús KEA. Í húsaröðinni voru m.a. Efnaverksmiðjan Sjöfn og Smjörlikisgerðin Flóra. Akureyrarbæri keypti flestar þessar húseignir árið 1991 en margar þeirra voru síðar seldar til einkaaðila. Í dag eru verslun og íbúðir í Kaupvangsstræti 19. Útlit hússins er lítið breytt frá upprunalegri gerð og er ástand hússins gott.

Hefur mikið gildi fyrir götumynd Kaupvangsstrætis.

Húsið er lítið breytt frá upprunalegri mynd.

Talið er að húsið hafi mikið menningarsögulegt gildi sem hluti af sögu KEA og iðnaðar bænum. Húsaröðin í heild sinni er einn mikilvægasti þátturinn í svipmóti bæjarins og varðveislugildi Kaupvangsstrætis 19 er ótvírætt.

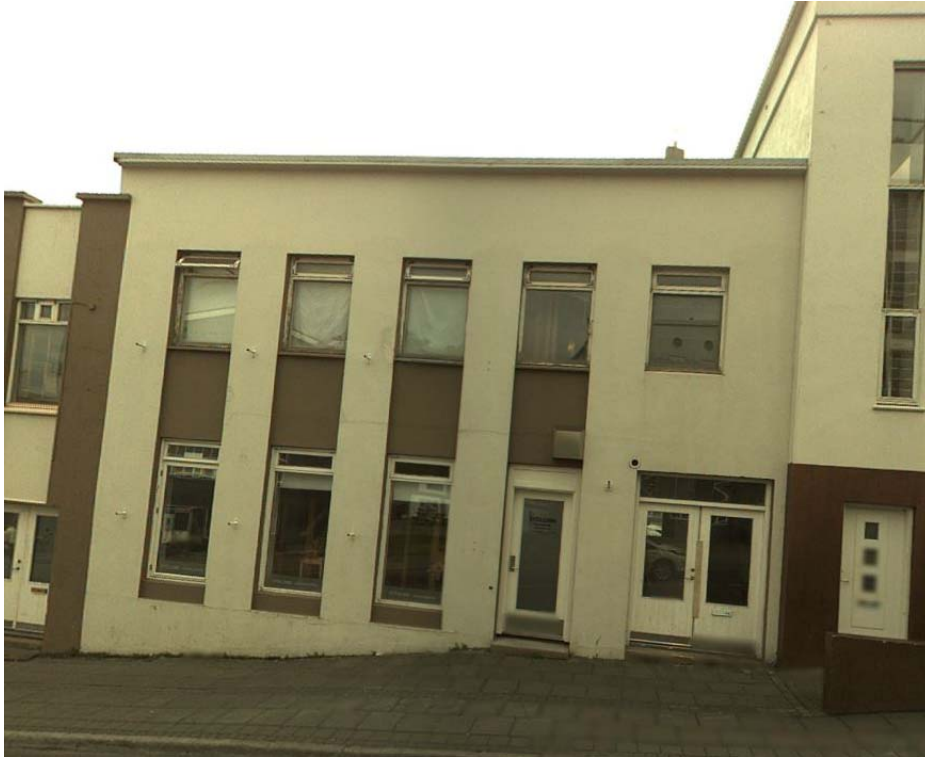
Kaupvangsstræti 21

<i>Byggingarár:</i>	1937	<i>Hönnuður:</i>	Halldór Halldórsson
<i>Aðal byggingarefni:</i>	Steinsteypa	<i>Klæðning:</i>	Múrsléttað
<i>Þakgerð:</i>	Einhalla	<i>Þakklæðning:</i>	Þakpappi
<i>Undirstöður:</i>	Steinsteyptar	<i>Útlit:</i>	2 hæðir
<i>Notkun:</i>	Þjónusta/íbúðir

Lýsing: Húsið er byggt árið 1937 en hönnuður er Halldór Halldórsson. Húsið er hluti af húsaröð þar sem risu verksmiðju- og iðnaðarhús KEA. Í húsaröðinni voru m.a. Efnaverksmiðjan Sjöfn og Smjörlikisgerðin Flóra. Akureyrarbæri keypti flestar þessar húseignir árið 1991 en margar þeirra voru síðar seldar til einkaaðila. Í dag eru þjónusta og íbúð í Kaupvangsstræti 21. Útlit hússins er lítið breytt frá upprunalegri gerð og er ástand hússins gott.

Umhverfisgildi: Hefur mikið gildi fyrir götummynd Kaupvangsstrætis.
Upprunaleg gerð: Húsið er lítið breytt frá upprunalegri mynd.
Varðveislugildi: Talið er að húsið hafi mikið menningarsögulegt gildi sem hluti af sögu KEA og iðnaðar bænum. Húsaröðin í heild sinni er einn mikilvægasti þátturinn í svipmóti bæjarins og varðveislugildi Kaupvangsstrætis 21 er ótvírætt.

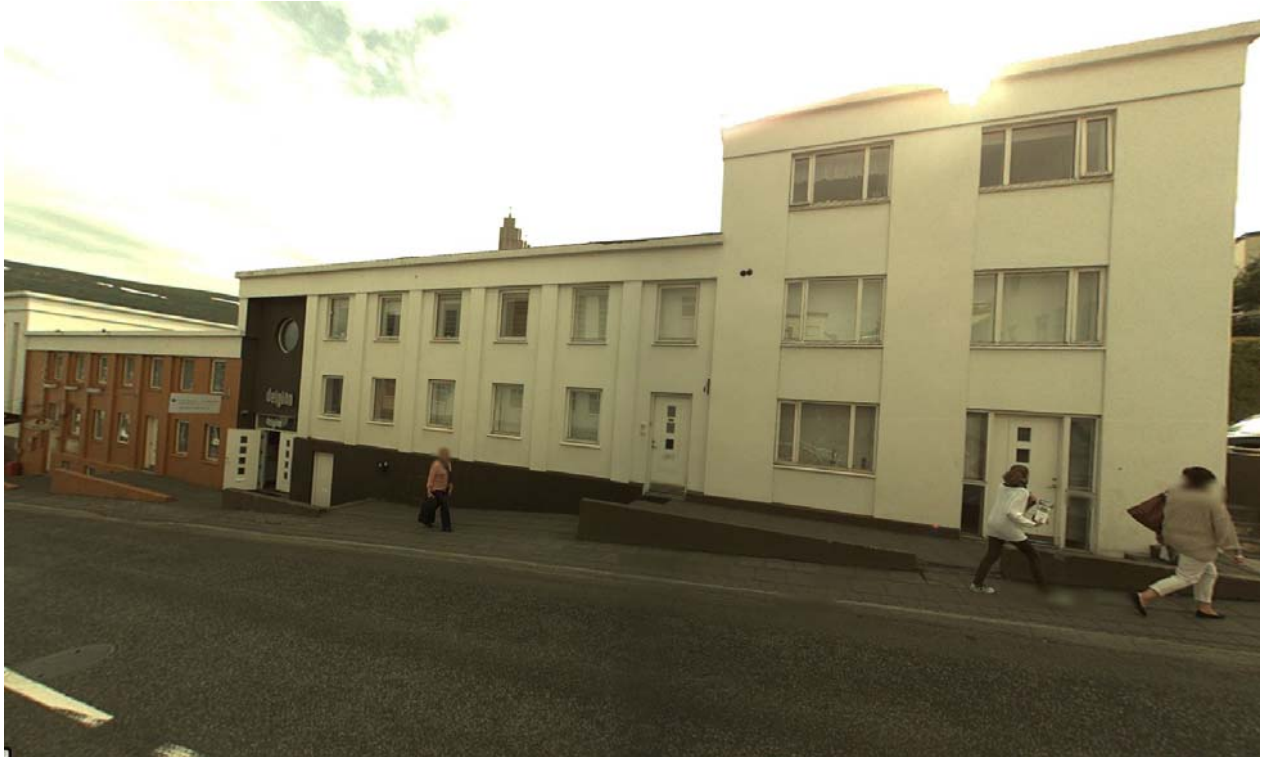
Kaupvangsstræti 23

<i>Byggingarár:</i>	1930	<i>Hönnuður:</i>	Tryggvi Jónatansson
<i>Aðal byggingarefni:</i>	Steinsteypa	<i>Klæðning:</i>	Múrsléttað
<i>Þakgerð:</i>	Flatt þak	<i>Þakklæðning:</i>	Þakpappi
<i>Undirstöður:</i>	Steinsteyptar	<i>Útlit:</i>	2 hæðir, 3 hæðir
<i>Notkun:</i>	Veitingastaður/bar/þjónusta/íbúðir

Lýsing: Húsið er byggt árið 1930 en hönnuður er Tryggvi Jónatansson. Húsið er hluti af húsaröð þar sem risu verksmiðju- og iðnaðarhús KEA. Í húsaröðinni voru m.a. Efnaverksmiðjan Sjöfn og Smjörlikisgerðin Flóra. Akureyrarbæri keypti flestar þessar húseignir árið 1991 en margar þeirra voru síðar seldar til einkaaðila. Í dag eru þjónusta, bar, veitingastaður og íbúðir í Kaupvangsstræti 23. Útlit hússins er nokkuð breytt frá upprunalegri gerð og er ástand hússins mjög gott.

Umhverfisgildi: Hefur mikið gildi fyrir götumynd Kaupvangsstrætis.

Upprunaleg gerð: Húsið er lítið breytt frá upprunalegri mynd.

Varðveislugildi: Talið er að húsið hafi mikið menningarsögulegt gildi sem hluti af sögu KEA og iðnaðar bænum. Húsaröðin í heild sinni er einn mikilvægasti þátturinn í svipmóti bæjarins og varðveislugildi Kaupvangsstrætis 23 er ótvírætt.

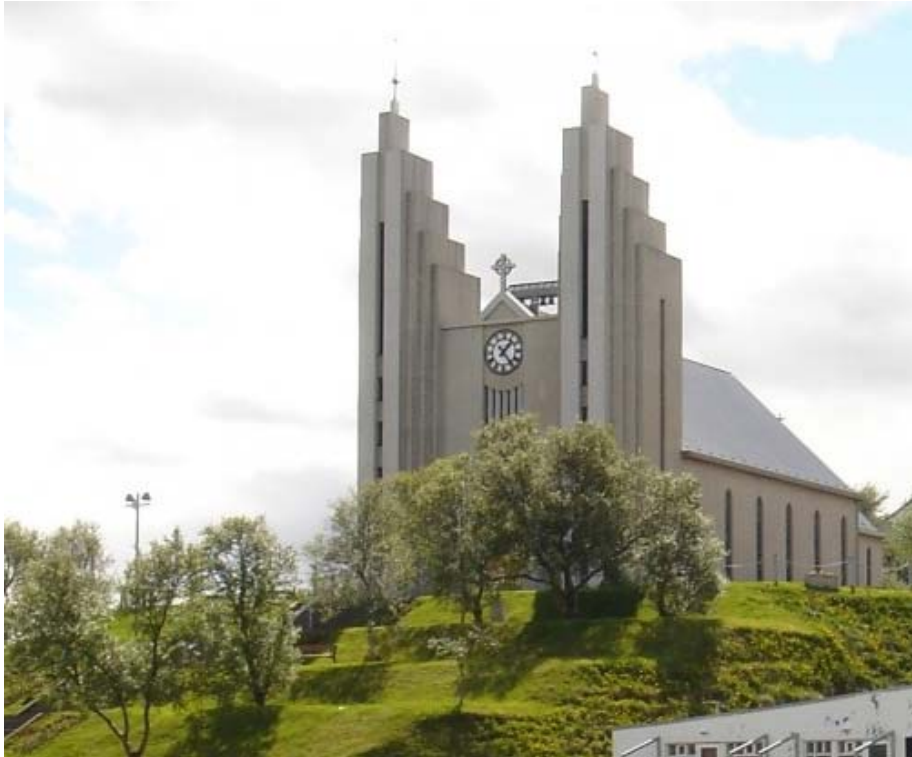
Akureyrarkirkja

<i>Byggingarár:</i>	1938-1940	<i>Hönnuður:</i>	Guðjón Samúelsson
<i>Aðal byggingarefni:</i>	Steinsteypa	<i>Klæðning:</i>	Steining
<i>Þakgerð:</i>	Tveir turnar, mænisþak	<i>Þakklæðning:</i>	Stálplötur
<i>Undirstöður:</i>	Steinsteyptar	<i>Útlit:</i>	1-2 hæðir
<i>Notkun:</i>	Kirkja
