# Húsakönnun Sauðárkróks

SUÐURGATA

Eyrún Sævarsdóttir  
Sólborg Una Pálsdóttir

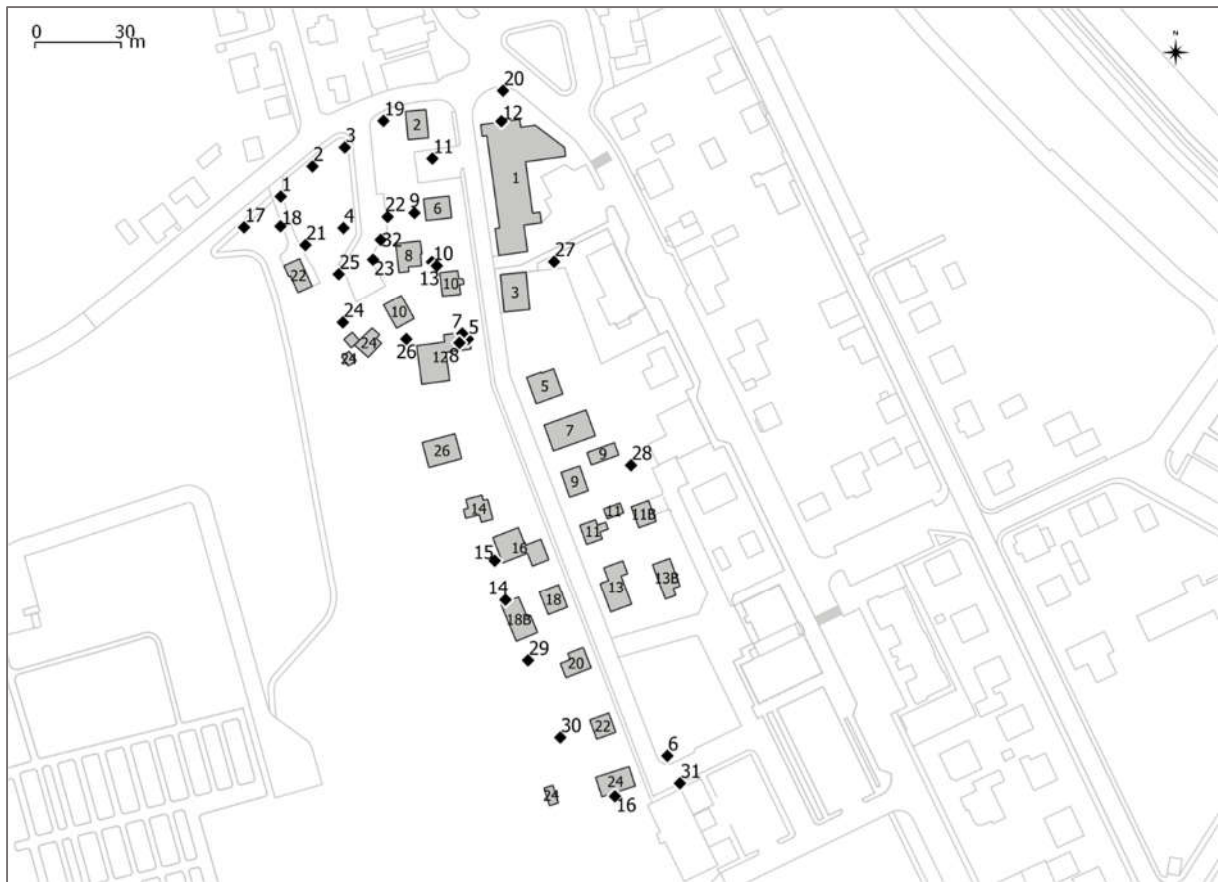
Um 32 byggingar voru skráðar horfnar á skráningarsvæðinu. Töluverður hluti þeirra eru skúrar og útihús sem byggð voru á tímabilinu 1921 til 1934 en einnig nokkuð um torfbæi sem byggðir voru um og fyrir aldamótin 1900.

Mynd 18. Horfnar byggingar á skráningarsvæðinu. Staðsett eftir lýsingum, korti frá 1920 og korti Jón Víðis frá 1934. Kort SUP, 2019.

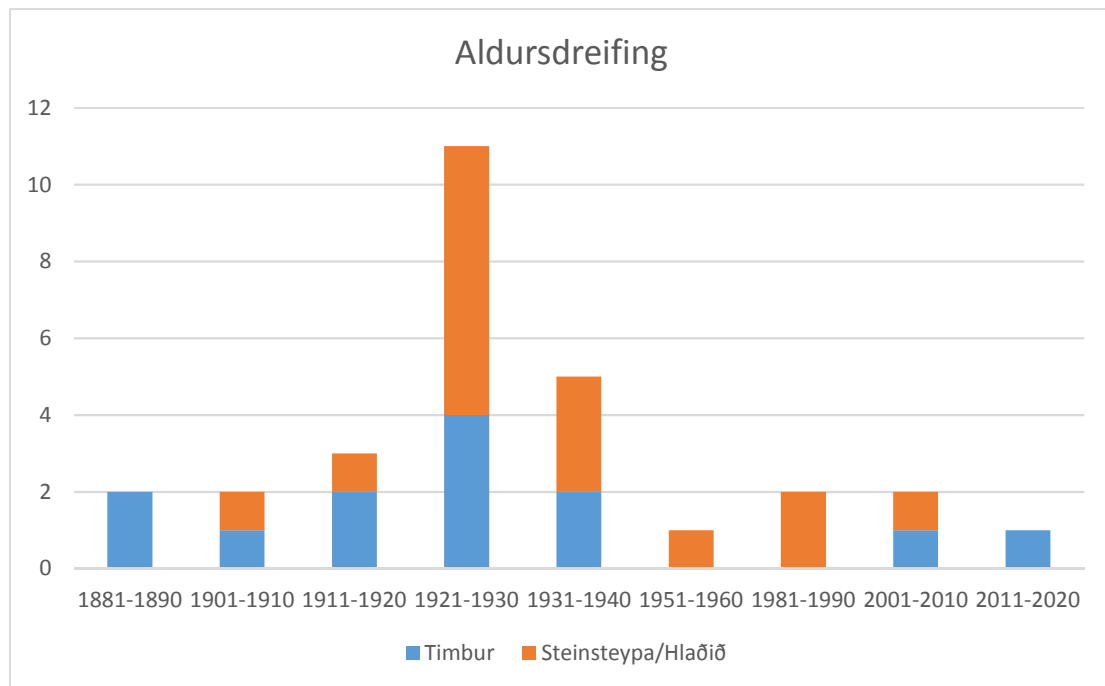
Ef litið er á aldersdreifingu húsanna sem nú eru uppistandandi má sjá að helsta byggingartímabil götunnar er frá 1911 til 1940. Tvö hús sem standa við götuna voru byggð fyrir aldamótin 1900 en þau voru ekki upphaflega byggð við götuna heldur flutt þangað eftir aldamót. Þetta eru húsin Ártún (Suðurgata 14) sem var flutt frá Aðalgötu í Suðurgötu árið 1919 og Árbær (Suðurgata 24) sem einnig stóð við Aðalgötuna en var flutt á núverandi stað árið 1934.

Mynd 21. Aldursdreifing húsa í samhengi við byggingarefni.

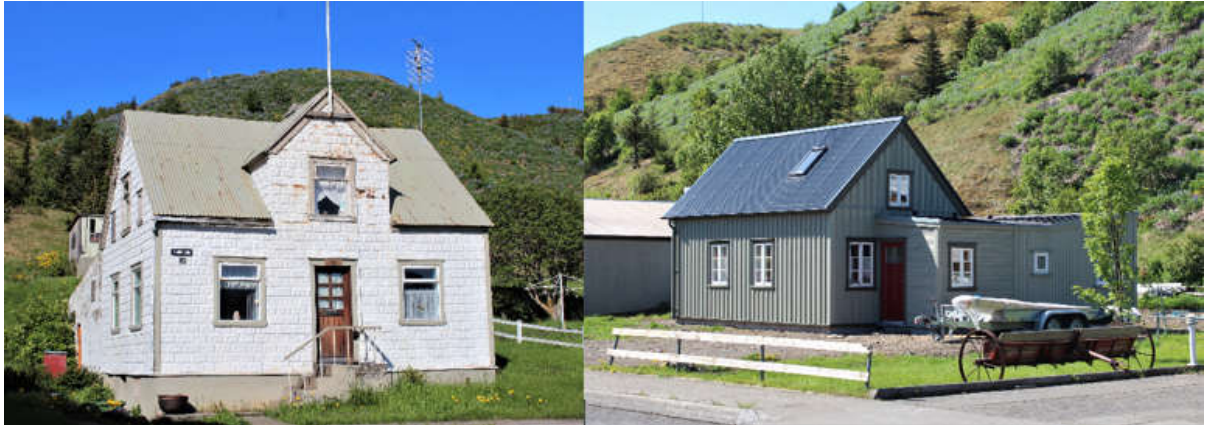
Húsagerðin á skráningarsvæðinu er í samhengi við aldur húsanna en þau eru flest byggð á fyrri hluta 20. aldar. Tvö elstu húsín eru af dansk-íslenskri gerð. Þetta eru Suðurgata 14 (Árból) og Suðurgata 24 (Árbær). Bæði húsín eru portbyggð en Suðurgata 24 er með einfaldan kvist og kjallara (hærri sökkul).

Mynd 23. Suðurgata 24 og Suðurgata 14. Ljós. Sigrún Fossberg, 2018.

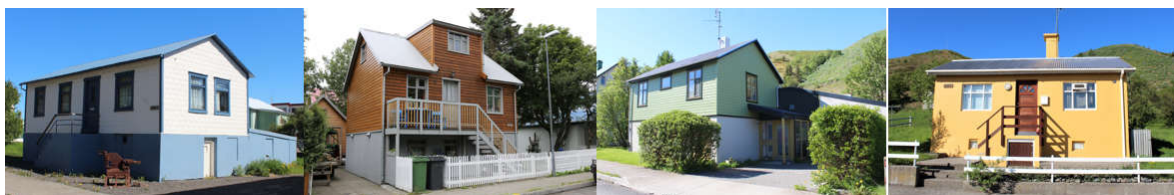
Á skráningarsvæðinu er ágætt dæmi um slík hús Suðurgata 5 (1923), Suðurgata 11 (1927) og Suðurgata 16 (1928). Öll þessi hús eru á háum sökkli, steinsteyptum og virðist yfirleitt hafa verið gengið inn að framan (langhlið). Suðurgata 11 hefur reyndar breytt nokkuð um svip vegna kvists sem búið er að bæta við húsið. Undir þennan flokk mætti einnig setja Suðurgötu 22 (1920) en það hús hefur þó ekki þennan háa sökku og er nokkuð risminna hús.

Mynd 27. Suðurgata 5, Suðurgata 11, Suðurgata 16, Suðurgata 22. Ljósm. SFA, 2018.

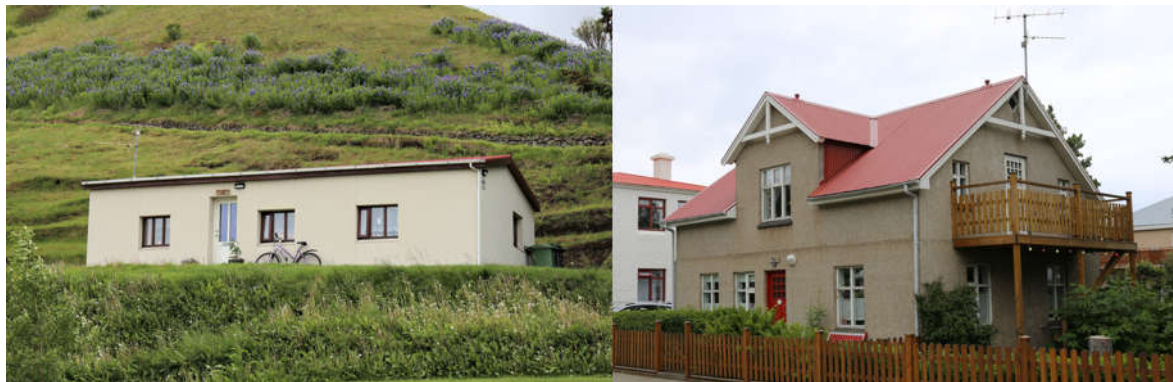
Menn virðast hafa tileinkað sér hina nýju steinsteypuþækni nokkuð snemma á Sauðárkróki. Elsta uppstandandi steinsteypa húsið er Aðalgata 22b en það var byggt 1911. Í upphafi steinsteypuþímabilsins má sjá tilhneigingu til að byggja steinsteypthús sem eins konar steypar eftirlíkingar af timburhúsunum. Við sjáum dæmi um þetta á skráningarsvæðinu, t.d. Skógargata 22 (1928) sem byggt var í stíl lágris-timburhúsa en það hefur nokkuð haldið formi sínu. Suðurgata 9 (1929) er svo ágætt dæmi um steinsteypthús byggt í timburhússtíl en minnir meira á dönsk-íslensku gerðina.

Mynd 28. Skógargata 22 og Suðurgata 9. Ljós. SFA, 2018.

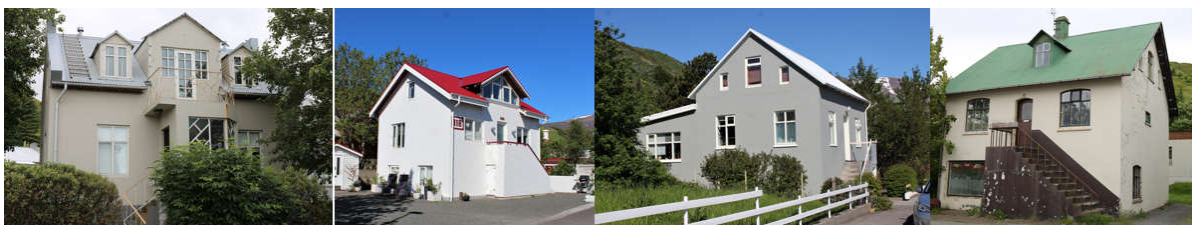
Á millistríðsárunum má einnig sjá byggingu einfaldra íbúðarhúsa úr steinsteypu í alþýðustíl eða jafnvel í stíl steinsteypuklassík. Þeim svipar mjög til timburhúsanna sem byggð eru á þessu tímabili en eru oft á tíðum stærri og rismeiri. Dæmi um slík hús á skráningarsvæðinu eru t.d. Suðurgata 10 (1925), Suðurgata 11B (1929), Suðurgata 18 (1931) og Suðurgata 20 (1926).

Mynd 29. Suðurgata 10, Suðurgata 11B, Suðurgata 18 og Suðurgata 20. SFA, 2018.

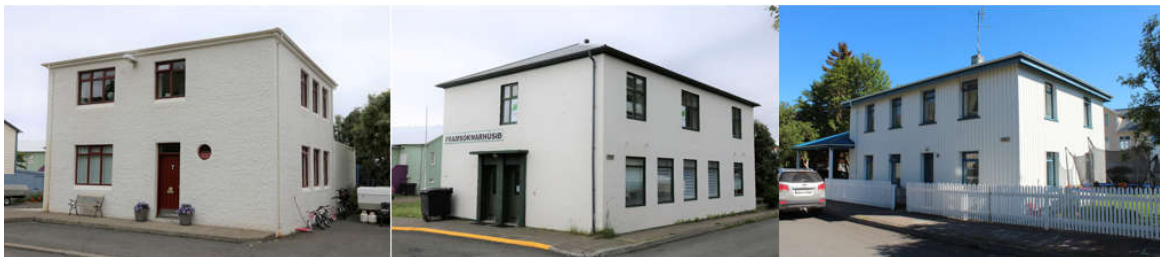
Stór hluti húsanna á skráningarsvæðinu eru byggð fyrir 1931. Fyrir vikið er fúnkis-stíllinn ekki ráðandi á skráningarsvæðinu ef litið er til upprunalegrar gerðar. Besta dæmið um fúnkisstíl á skráningarsvæðinu myndi vera Suðurgata 7 byggt 1937. Tvö hús byggð á þriðja og fjórða áratugnum bera nokkur einkenni þessa stíls með einfaldleika sínum og yfirbragði en það eru Suðurgata 3 (1923) og Suðurgata 13 (1933).

Mynd 30. Suðurgata 7, Suðurgata 3 og Suðurgata 13. Ljósmynd SFA/ES 2018.

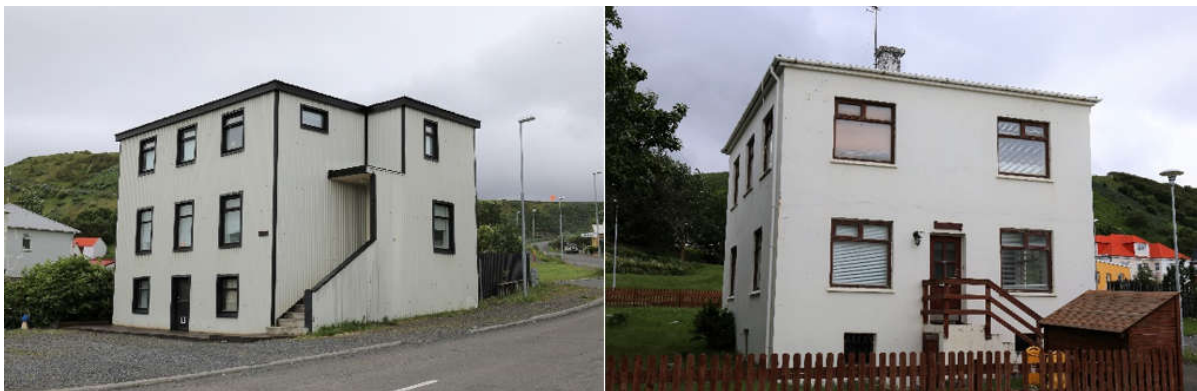
Seinni tíma breytingar á húsum hafa þó gert mörg húsini meira í ætt við fúnkis en upprunaleg gerð. Dæmi um slík hús myndi vera Suðurgata 2 (1908) og Suðurgata 6 (1914).

Mynd 31. Suðurgata 2 og Suðurgata 6. Ljósmynd ES, 2018.

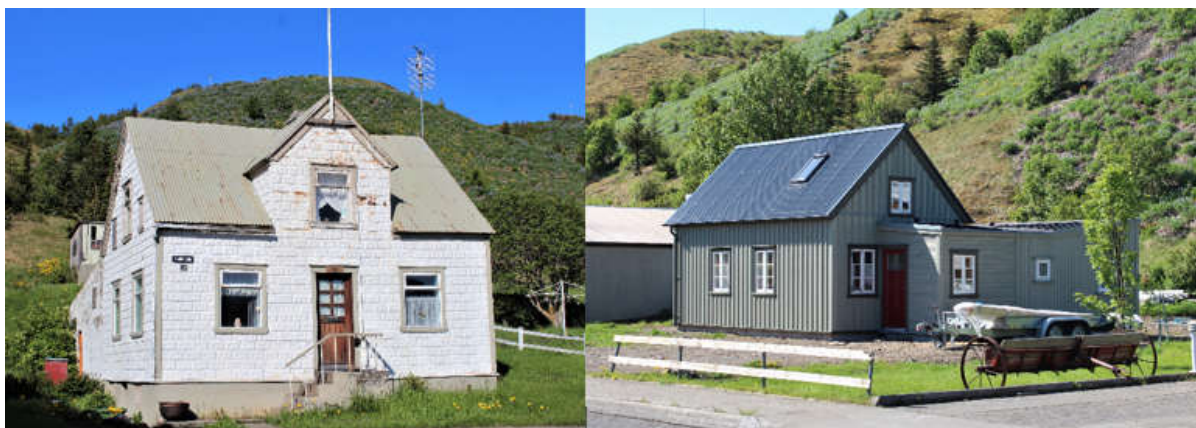
Suðurgata 14 og Suðurgata 24 eru fulltrúar 19. aldarinnar í götunni og með elstu húsum á Sauðárkróki. Suðurgata 24 er talið vera eitt fyrsta húsið á Sauðárkróki sem var byggt hér að öllu leyti, þ.e. ekki notast við innflutta tilsiðna viði. Það er ágætur fulltrúi dansk-íslenkra gerðar yngri, klætt með hömruðu járn. Gluggagerð þess hefur verið breytt á seinni tímum sem rýrir heildarmyndina og húsið þarfnast viðhalds. Suðurgata 14 var í bágu ástandi en undanfarið hefur það verið gert upp svo sómi er af.

Mynd 36. Tvö elstu húsin á skráningarsvæðinu; Suðurgata 24 og Suðurgata 14.

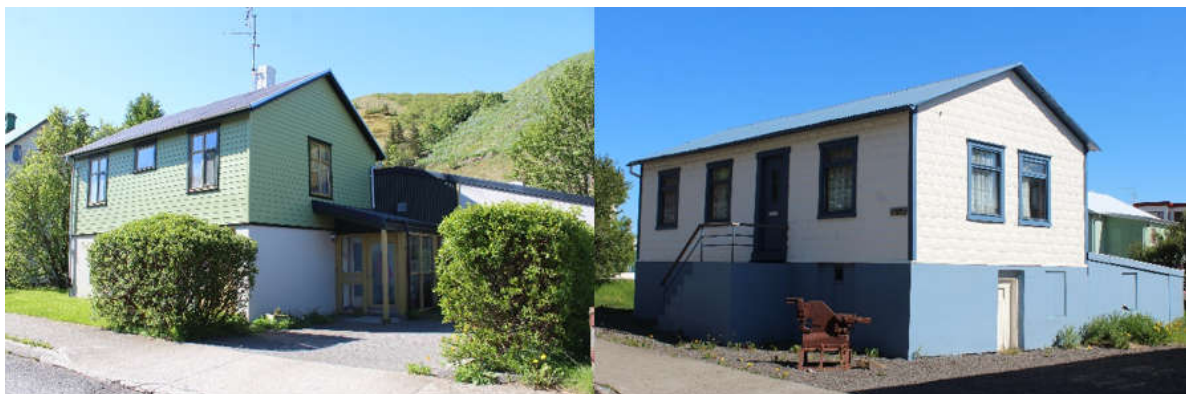
Suðurgata 5 og Suðurgata 16 eru aftur á móti fulltrúar millistríðsáranna. Ólíkar ástæður liggja að baki þess að þau hús fá hátt varðveislugildi. Segja má að Suðurgata 5 hafi staðnað í tíma á meðan Suðurgata 16 hefur þróast í góðri sátt við uppruna hússins.

Mynd 37. Suðurgata 16 (t.v.) og Suðurgata 5 (t.h.). Ljósmynd SFA, 2018.

Suðurgata 16, Árból, er byggt árið 1928 af Jóni Guðmundssyni „keyrara“. Húsið er ein hæð á háum steiptum grunni, hæðin er byggð úr timbri en viðbygging sem var byggð 1988 er steinsteypt. Um tíma var húsið allt forskalað en nú er efri hluti hússins með láréttri viðarklæðningu. Byggt hefur verið við húsið en viðbyggingin kemur bak við húsið og skerðir ekki sjónrænt gildi hússins.

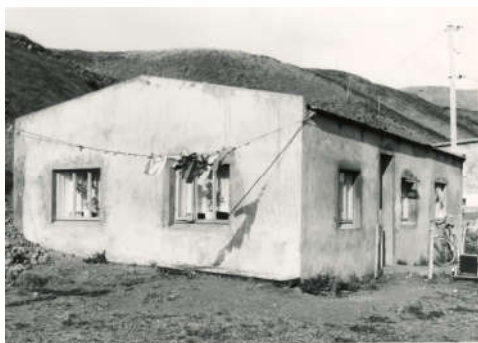
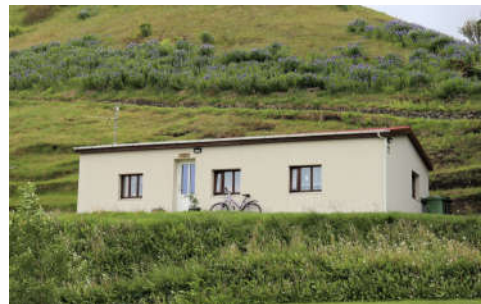
Sigurhæðir um 1950 - Mynd úr safni HSk

Gerð húss:	Upphafleg:	Núverandi:	Helstu breytingar:	Hönnuðir breytinga:
Byggingarefni: Steinsteipt		Steinsteipt	1953 Húsið hefur verið lengt til suðurs	
Útveggir: Múrsléttað		Steniklæðning		
Þakgerð: Mænisþak		Mænisþak	Skorsteinn fjarlægður	
Þakklæðning: Timbur og asfaltþappi		Bárujárn		
Undirstaða: Steinsteipt		Steinsteipt		
Útlit: Einlyft		Einlyft		
	Reykháfur

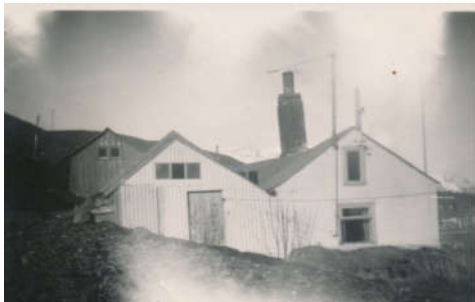
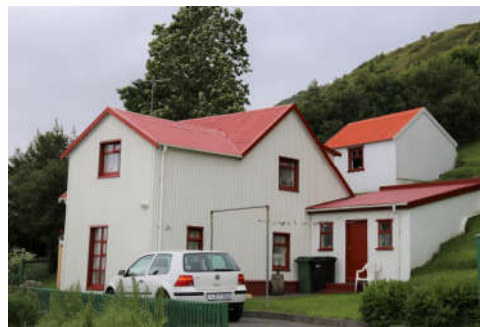
Skúrin sést í vinstra horni. Mynd frá 1950 úr

Skúr í hægra horni. Mynd: ES ágúst 2018

Gerð húss:	Upphafleg:	Núverandi:	Helstu breytingar:	Hönnuðir breytinga:
Byggingarefni: Timbur		Timbur		
Útveggir: Timbur		Múrsléttað		
Þakgerð: Mænisþak		Mænisþak		
Þakklæðning:		Bárujárn		
Undirstaða:				
Útlit: Einlyft		Einlyft

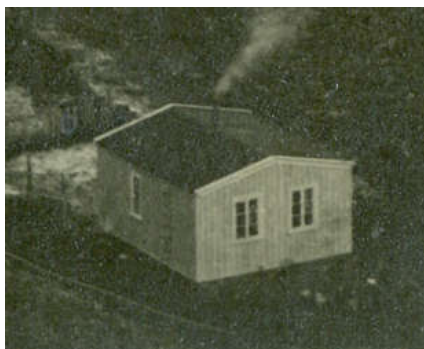
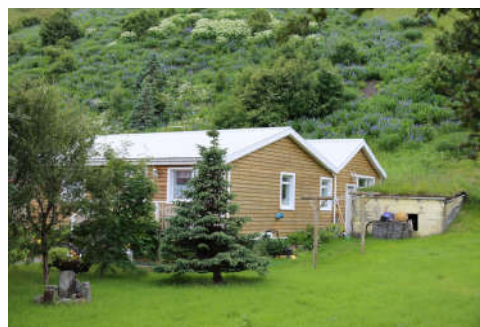
Húsið á broti úr yfirlitsmynd frá 1911-1912 úr safni

Gerð húss:	Upphafleg:	Núverandi:	Helstu breytingar:	Hönnuðir breytinga:
Byggingarefni: Timbur		Timbur		
Útveggir: Timbur		Timbur		
Þakgerð: Mænisþak		Mænisþak		
Þakklæðning: Timbur og pappi		Bárújárn		
Undirstaða:				
Útlit:	Einlyft Kjallari Reykháfur	Einlyft Viðbygging Útitróppur Kjallari	2003 Húsið einangrað og klætt með láréttum panil.

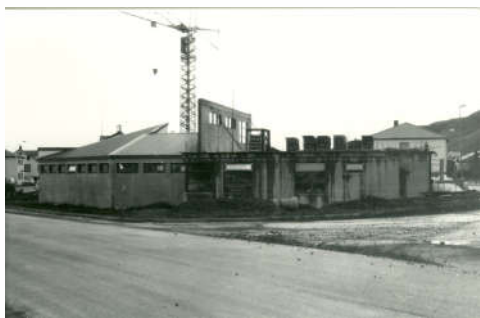
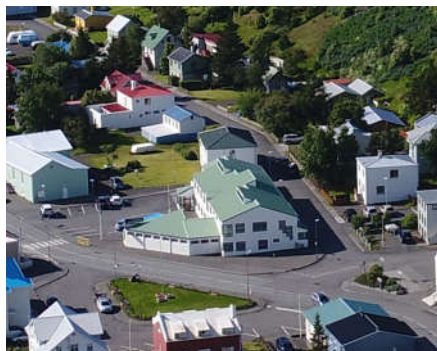
Suðurgata 1 í byggingu. Mynd úr safni HSK.

Suðurgata 1. Ljósmynd.: Sigfús Ingi Sigfússon, 2017.

Gerð húss:	Upphafleg:	Núverandi:	Helstu breytingar:	Hönnuðir breytinga:
Byggingarefni: Steinsteipt		Steinsteipt		
Útveggir: Múrsléttað		Múrsléttað		
Þakgerð: Mænisþak		Mænisþak		
Þakklæðning: Bárújárn		Bárújárn		
Undirstaða: Steinsteipt		Steinsteipt		
Útlit:	Tvílyft	Tvílyft		
	Ris	Kvistir		
	Kvistir	Ris

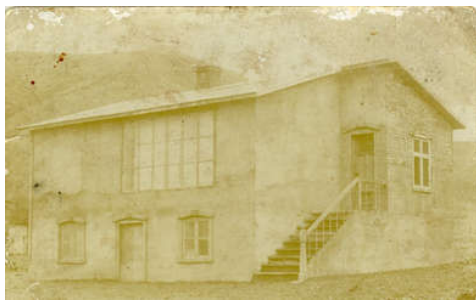
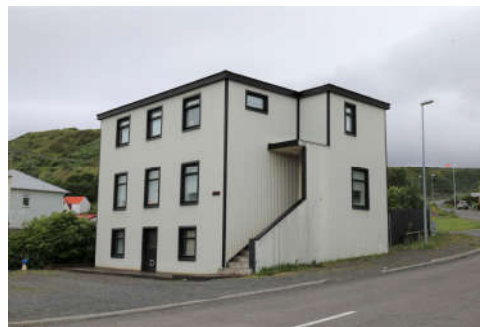
Húsið nýlega byggt. Mynd úr safni HSK

Gerð húss:	Upphafleg:	Núverandi:	Helstu breytingar:	Hönnuðir breytinga:
Byggingarefni:	Hlaðið, steinsteypur	Hlaðið, steinsteypur	1942 byggð hæð úr timbri ofan á húsið og það allt forskalað. Sett valmaþak.	
Útveggir:	Múrsléttað	Trapisu-aluzink		
Þakgerð:	Mænisþak	Valmaþak		
Þakklæðning:	Timbur, þakpappi og járn.	Bárujárn		
Undirstaða:	Steinsteypur	Steinsteypur		
Útlit:	Einlyft Kjallari Reykháfur	Tvílyft Útitróppur Kjallari

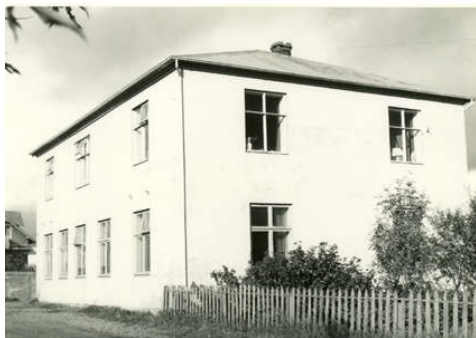
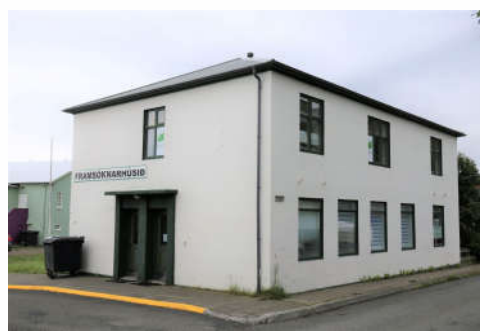
Mynd tekin um 1960 úr safni KCM

Gerð húss:	Upphafleg:	Núverandi:	Helstu breytingar:	Hönnuðir breytinga:
Byggingarefni: Steinsteyp		Steinsteyp		
Útveggir: Múrsléttað		Múrsléttað	Glugga og hurðagerð breytt ásamt afstöðu hurða.	
Þakgerð: Valmaþak		Valmaþak	Skorsteinn og þakgluggi fjarlægður.	
Þakklæðning: Timbur, pappi og járn		Bárujárn		
Undirstaða:		Steinsteyp		
Útlit: Tvílyft		Tvílyft

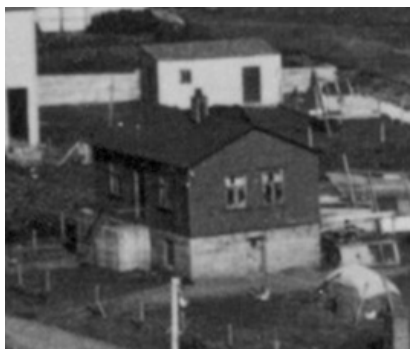
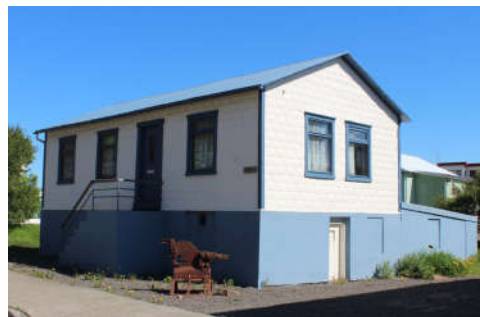
Mynd: SFA júní 2018

Húsið á árunum 1931-34. Mynd úr safni HSK

Gerð húss:	Upphafleg:	Núverandi:	Helstu breytingar:	Hönnuðir breytinga:
Byggingarefni: Timbur		Timbur	1925 Byggt við húsið úr steini til austurs, gripahús.	
Útveggir: Timbur		Steinblikk	1936 Húsið lengt til norðurs og settur auka gluggi á vesturhlíð.	
Þakgerð: Mænisþak		Mænisþak		
Þakklæðning: Timbur og pappi		Bárujárn		
Undirstaða: Steinsteypt		Steinsteypt		
Útlit: Einlyft Reykháfur Kjallari		Einlyft Kjallari Viðbygging Reykháfur Útitróppur

Húsið Árbakki við Suðurgötu 5 er byggt árið 1923 úr timbri. Það var Páll S. Jónsson sem reisti húsið. Til stóð að steinsteypa alla bygginguna en vegna frosthörku þann veturinn var kjallarin aðeins steypdur og húsið sjálft byggt úr timbri. Sauðá rann á þessum tíma austan við húsið og er þaðan dregið nafnið Árbakki. Árið 1925 keypti Ingimundur Bjarnason húsið og bjó þar með eiginkonu sinni Sveinsínu Bergsdóttur. Ingimundur starfrækti járnsmiðju í kjallaranum og byggði litla byggingu áfasta austan við húsið sem hýsti búfénað. Árbakki er því eitt af þeim húsum sem lýsir vel íbúðar- og atvinnuháttum handverksmanna á fyrri hluta aldarinnar. Eftir að Ingimundur og Sveinsína létust var Iðnaðarmannafélagi Sauðárkróks afhent húsið til eignar ásamt smiðjunni og áhöldum. Húsið átti að nýtast sem aðstöðuhús fyrir félagið og koma átti þar á iðnaðarsafni. Árbakki er nú í eigu Sveitarfélagsins Skagafjarðar

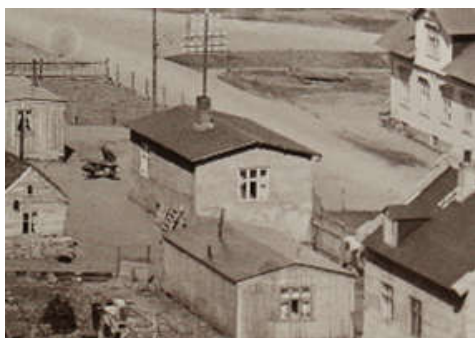
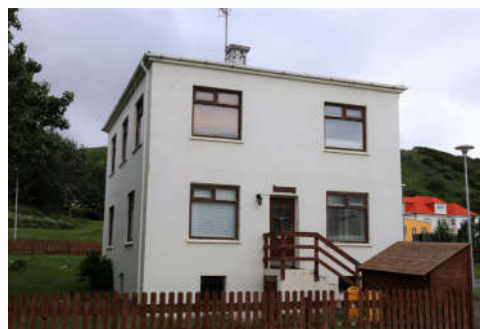
Mynd: ES júní 2018

Húsið árið 1928. Mynd úr safni HSk.

Gerð húss:	Upphafleg:	Núverandi:	Helstu breytingar:	Hönnuðir breytinga:
Byggingarefni: Steinsteyp		Steinsteyp	1929 Byggt við húsið til vesturs, ein hæð með skúrþaki.	
Útveggir: Múrsléttað		Múrsléttað	1937 Byggð hæð ofan á viðbyggingu og valmaþak sett yfir allt húsið.	
Þakgerð: Mænisþak		Valmaþak		
Þakklæðning: Timbur, pappi og járn		Bárujárn		
Undirstaða: Steinsteyp		Steinsteyp		
Útlit: Einlyft		Tvílyft		
	Ris	Kjallari		
	Reykháfur			
	Kjallari

Nes er steinsteypuhús byggt árið 1914 af Árna Magnússyni klæðskera frá Utanverðunesi. Húsið var steyp í föstum mótum og er talið annað elsta íbúðarhús þeirrar gerðar á Sauðárkróki. Húsinu hefur verið mikið breytt frá upphaflegri gerð, það hefur bæði verið lengti til vesturs og byggð ofan á það hæð með valmaþaki í stað mænisþaks. Glugga og hurðagerð hefur jafnframt tekið breytingum.

Listrænt gildi / Byggingarlist:	Miðlungs	Dæmigert tvílyft steinsteypuhús í anda funksjónalísma.
Menningarsögulegt gildi:	Hátt	Annað íbúðarhúsið á Sauðárkróki sem var steyp í föstum mótum.
Umhverfisgildi:	Miðlungs	Hluti götumyndar við Suðurgötu. Samsvarar sér ágætlega við nærliggjandi hús.
Upprunalegt gildi:	Lágt	Húsið hefur gjörbreytt frá upprunalegri gerð.
Tæknilegt ástand:	Miðlungs	Ytra byrði hússins er í þokkalegu ástandi en þarfnast viðhalds.

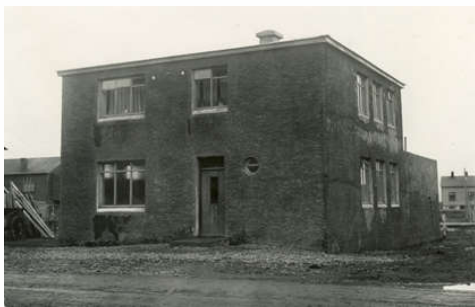
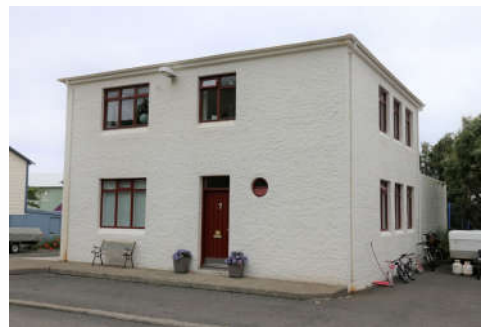
Mynd: ES júní 2018

Mynd tekin um 1940. Úr safni HSk.

Gerð húss:	Upphafleg:	Núverandi:	Helstu breytingar:	Hönnuðir breytinga:
Byggingarefni: Steinsteipt		Steinsteipt		
Útveggir: Múrsléttað		Múrsléttað		
Þakgerð: Einhalla (skúrþak)		Geiraris		
Þakklæðning: Járn		Bárujárn		
Undirstaða: Steinsteipt		Steinsteipt		
Útlit: Reykháfur		Tvílyft		
	Einlyft	Viðbygging

Húsið við Suðurgötu 7 er byggt árið 1936. Húsið er steinsteipt af Hróbjarti Jónassyni múrarmeistara. Fyrst um sinn gegndi húsið hlutverki bókhlaðu og fangageymslu en hefur á síðari árum verið notað til íbúðar. Ytra byrði hússins hefur lítið breyst frá upphaflegri gerð.

Listrænt gildi / Byggingarlist:	Hátt	Gott dæmi um funksjónalisma.
Menningarsögulegt gildi:	Miðlungs	Húsið var fyrsta lögreglustöðin á Sauðárkróki ásamt því að hýsa bókhlaðu á efri hæð. Er í dag íbúðarhús.
Umhverfisgildi:	Miðlungs	Hluti götumyndar við Suðurgötu.
Upprunalegt gildi:	Hátt	Húsið hefur tekið mjög litlum breytingum frá upphaflegri gerð.
Tæknilegt ástand:	Hátt	Húsinu er verið vel viðhaldið.

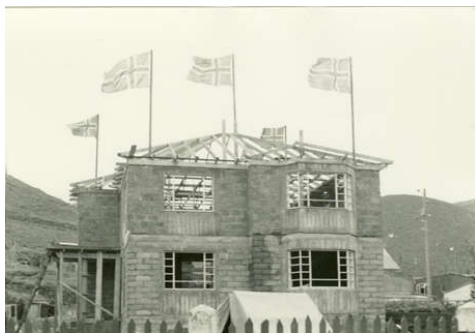
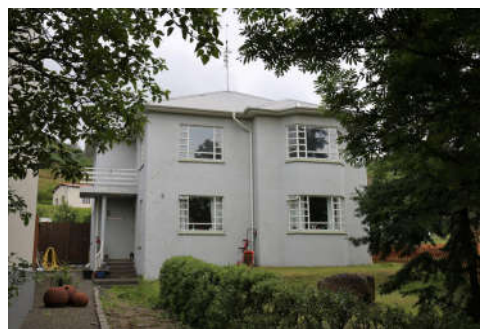
Mynd: ES júní 2018

Mynd frá 1956. Úr safni HSK.

Gerð húss:	Upphafleg:	Núverandi:	Helstu breytingar:	Hönnuðir breytinga:
Byggingarefni: Hlaðið, steinsteyptur		Hlaðið, steinsteyptur		
Útveggir:		Hraunað		
Þakgerð:	Geiraris	Geiraris		
Þakklæðning:	Timbur, pappi og járn	Bárujárn		
Undirstaða:	Steinsteypt	Steinsteypt		
Útlit:	Tvílyft Inngönguskúr (bísлаг) Útskot (karnap) Svalir	Tvílyft Svalir Útitróppur

Húsið við Suðurgötu 8 er byggt árið 1956 af Stefáni Guðmundssyni smið. Húsið er á steypum grunni og hlaðið úr steinsteyptum steinum. Húsið hefur tekið óverulegum breytingum frá upphaflegri gerð sinni.

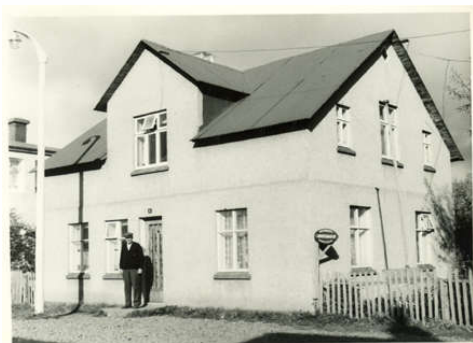
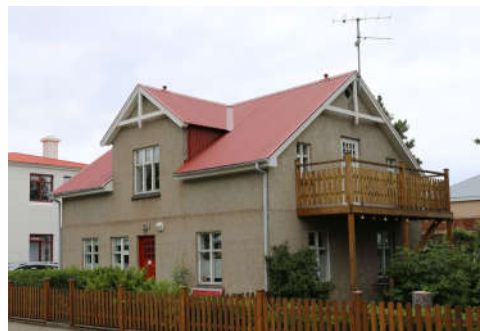
Mynd: ES júní 2018

Húsið um 1950. Mynd úr safni HSK.

Gerð húss:	Upphafleg:	Núverandi:	Helstu breytingar:	Hönnuðir breytinga:
Byggingarefni: Steinsteipt	Steining	Steinsteipt	1980 Breyttir þakkantar og byggður bílskúr.	Bragi Þór Haraldsson , Tækniþræðingur
Útveggir: Steining	Mænisþak	Steining	Svalir byggðar við suðurhlíð hússins og sett svalahurð í stað glugga.	
Þakgerð: Mænisþak	Timbur, pappi og járn	Mænisþak		
Þakklæðning: Timbur, pappi og járn	Steinsteipt	Bárujárn		
Undirstaða: Steinsteipt	Einlyft	Steinsteipt		
Útlit: Einlyft	Portbyggt	Einlyft		
	Kvistir	Portbyggt		
	Ris	Ris		
	Reykháfur	Kvistir		
<b>Saga</b>		Svalir

Húsið Brekkur er byggt 1929 af feðgunum Pétri Jónassyni og Jónasi Jónassyni smíð frá Syðri-Brekkum. Talið er líklegt að Jónas Jónasson hafi teiknað húsið ásamt Suðurgötu 16 og Suðurgötu 13b. Húsið er steinsteipt og í seinni tíð hefur múrinn verið steinaður. Byggðar hafa verið svalir við suðurhlíðina og sett svalahurð þar út. Húsið hefur að öðru leyti lítið breyst frá upphaflegri gerð. En byggður hefur verið bílskúr á lóðinni.

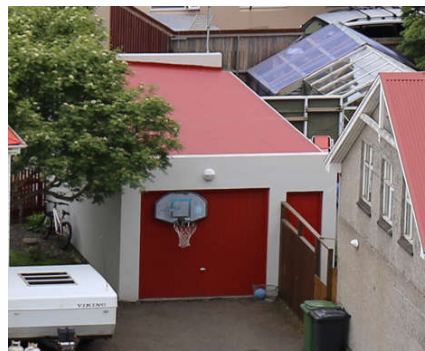
Mynd: ES ágúst 2018

Gerð húss:	Upphafleg:	Núverandi:	Helstu breytingar:	Hönnuðir breytinga:
Byggingarefni: Steinsteipt		Steinsteipt		
Útveggir: Múrsléttað		Múrsléttað		
Þakgerð: Einhalla (skúrþak)		Einhalla (skúrþak)		
Þakklæðning: Bárújárn		Bárújárn		
Undirstaða: Steinsteipt		Steinsteipt		
Útlit: Einlyft		Einlyft

Steinsteiptur bílskúr sem er byggður árið 1983. Skúrin er 45 m<sup>2</sup> með flötu þaki. Skúrin er í góðu ástandi og vel við haldið.

Listrænt gildi / Byggingarlist:	Lágt	Einfaldur bílskúr.
Menningarsögulegt gildi:	Lágt	Bílskúr.
Umhverfisgildi:	Miðlungs	Stendur aftan en íbúðarhús og fellur ágætlega að umhverfinu.
Upprunalegt gildi:	Hátt	Hefur ekki tekið breytingum frá upphaflegri gerð.
Tæknilegt ástand:	Miðlungs	Skúrin er í þokkalegu ástandi.

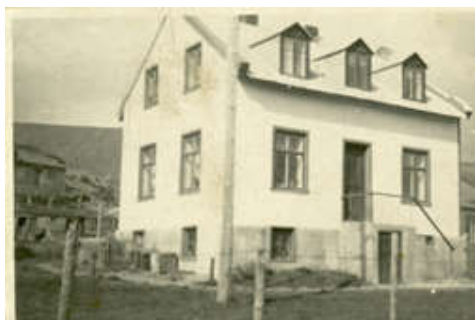
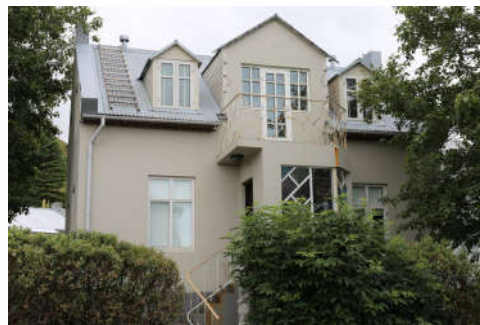
Mynd: ES júní 2018

Húsið um 1930. Mynd úr safni HSK.

Gerð húss:	Upphafleg:	Núverandi:	Helstu breytingar:	Hönnuðir breytinga:
Byggingarefni: Steinsteipt		Steinsteipt	2004 Steiptur bílskúr 64,4 m <sup>2</sup>	Árni Ragnarsson, Arkitekt
Útveggir: Múrsléttað		Múrsléttað		
Þakgerð: Mænisþak		Mænisþak	Byggð forstofa, miðjukvistur stækkaður og sett svalahurð og	
Þakklæðning: Timbur og pappi		Bárujárn		
Undirstaða: Steinsteipt		Steinsteipt		
Útlit: Einlyft		Einlyft		
	Ris	Inngönguskúr (bíslag)		
	Kjallari	Kvistir		
	Reykháfur	Portbyggt		
<b>Saga</b>	Portbyggt	Ris		
	...	...

Húsið Snæfell við Suðurgötu 10 er byggt árið 1925 af Jóni Þorsteinssyni. Húsið er steinsteipt, ein hæð með kjallara og risi. Upphaflega voru þrjú jafnstórir kvistir á austurhlíð þaksins en síðar var miðjukvisturinn stækkaður og sett á hann svalahurð. Forstofubygging var byggð úr frá miðri austurhlíð og voru hafðar svalir þar á ofan. Bílskúr var reistur á lóðinni árið 2004.

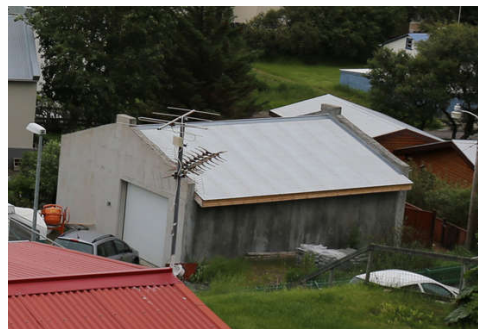
Mynd: ES ágúst 2018

Gerð húss:	Upphafleg:	Núverandi:	Helstu breytingar:	Hönnuðir breytingar:
Byggingarefni: Steinsteipt		Steinsteipt		
Útveggir: Múrsléttað		Múrsléttað		
Þakgerð: Mænisþak		Mænisþak		
Þakklæðning: Bárújárn		Bárújárn		
Undirstaða: Steinsteipt		Steinsteipt		
Útlit: Einlyft		Einlyft

Stór bílskúr við Suðurgötu 10 byggður árið 2005. Steinsteiptur, 64,4 m<sup>2</sup> að stærð með mænisþaki.

Listrænt gildi / Byggingarlist:	Miðlungs	Steinsteiptur bílskúr, leitast hefur verið við að hafa stíl bílskúrsins í samræmi við íbúðarhúsið.
Menningarsögulegt gildi:	Lágt	Bílskúr.
Umhverfisgildi:	Miðlungs	Stendur sem bakhús við Suðurgötu.
Upprunalegt gildi:	Hátt	Hefur ekki verið breytt frá upphaflegri gerð
Tæknilegt ástand:	Miðlungs	Nýlegur og í þokkalegu ástandi. Ómálaður.

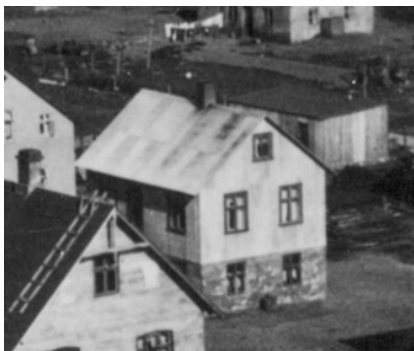
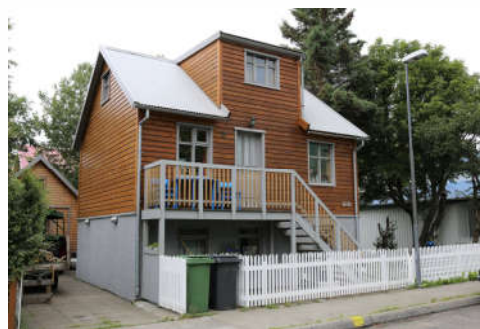
Mynd: ES júní 2018

Húsið um 1931-34. Mynd úr safni HSK.

Gerð húss:	Upphafleg:	Núverandi:	Helstu breytingar:	Hönnuðir breytinga:
Byggingarefni: Timbur		Timbur	1999 Viðbygging til austurs. Notað sem stigahús.	Guðmundur Þór Guðmundsson, Byggingafræðingur
Útveggir:		Timbur		
Þakgerð:	Mænisþak	Mænisþak	1999 Húsið klætt með láréttum panil og settir gluggar í upprunalegum stíl.	
Þakklæðning:	Timbur, asfaltþappi og járn	Bárujárn		
Undirstaða:	Steinsteypt	Steinsteypt		
Útlit:	Einlyft Ris Reykháfur Kjallari	Einlyft Kvistir Portbyggt Ris Útitröppur

Húsið Glæsivellir er byggt 1927 af Halldóri Vídalín. Steindór Jónsson teiknaði húsið. Glæsivellir er ein hæð og ris byggt úr timbri og stendur á háum steinsteyptum kjallara. Kvistur hefur verið byggður upp af útvegg á vestur hlið hússins og steinsteyptar tröppur framan á húsi hafa verið fjarlægðar og settar tröppur úr timbri þess í stað. Einnig hefur kjallari hússins verið klæddur með steniplötum og sett borðaklæðning á aðalhúsið, áður hafði það verið klætt með bárujárn. Byggt var stigahús austan við húsið árið 1999.

Listrænt gildi / Byggingarlist:	Miðlungs	Dæmigert timburhús á háum steinsteyptum kjallara.
Menningarsögulegt gildi:	Lágt	Íbúðarhús
Umhverfisgildi:	Miðlungs	Hluti götummyndar við Suðurgötu
Upprunalegt gildi:	Lágt	Húsið hefur tekið miklum breytingum frá upphaflegri gerð. Byggður kvistur að framan, stigagangur að aftan og húsið allt klætt.
Tæknilegt ástand:	Hátt	Húsinu hefur verið vel viðhaldið.

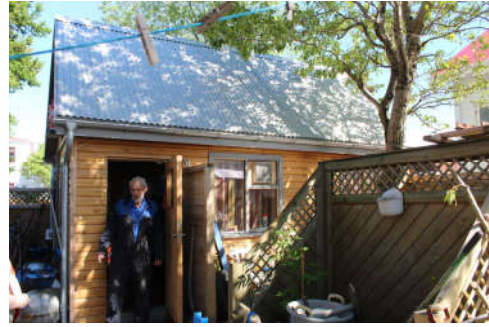
Mynd: SFA júní 2018

Gerð húss:	Upphafleg:	Núverandi:	Helstu breytingar:	Hönnuðir breytingar:
Byggingarefni: Timbur		Timbur		
Útveggir: Timbur		Timbur		
Þakgerð: Mænisþak		Mænisþak		
Þakklæðning: Bárújárn		Bárújárn		
Undirstaða: Steinsteipt		Steinsteipt		
Útlit: Einlyft		Einlyft

Geymsluskúr úr timbri, byggður árið 2014. 21,6 m<sup>2</sup> að stærð með mænisþaki.

Listrænt gildi / Byggingarlist:	Lágt	Lítill geymsluskúr úr timbri.
Menningarsögulegt gildi:	Lágt	Geymsluskúr.
Umhverfisgildi:	Miðlungs	Fellur ágætlega að umhverfinu, er ekki áberandi séð frá götu.
Upprunalegt gildi:	Hátt	Nýlega byggður og hefur ekki tekið breytingum frá upphaflegri gerð.
Tæknilegt ástand:	Miðlungs	Í þokkalegu ástandi.

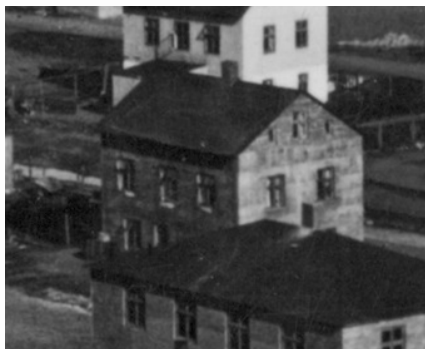
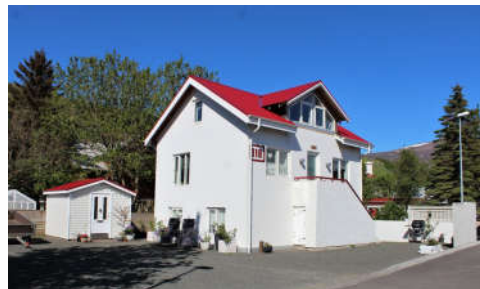
Mynd: SFA júní 2018

Húsið um 1931-34. Mynd úr safni HSK.

Gerð húss:	Upphafleg:	Núverandi:	Helstu breytingar:	Hönnuðir breytinga:
Byggingarefni: Steinsteyp		Steinsteyp	2012 Alsherjar endurbætur og kvistur upp af austurhlið hússins.	Magnús Ingvarsson, Byggingafræðingur
Útveggir: Ómúrað		Múrsléttað	Húsið múrhúðað.	
Þakgerð: Mænisþak		Mænisþak		
Þakklæðning: Timbur og asfaltþappi		Bárujárn		
Undirstaða: Steinsteyp		Steinsteyp		
Útlit: Einlyft		Kjallari		
	Ris	Einlyft		
	Kjallari	Kvistir		
	Reykháfur	Útitróppur		
		Ris

Húsið Eiríksstaðir er byggt 1929 af Gísla Ólafssyni hagræðing en smiður hússins var líklega Kristján Eiríksson. Húsið er steinsteyp á háum kjallara, ein íbúðarhæð og ris. Árið 2012 var settur kvistur upp af útvegg á austurhlið og húsið allt endurbætt. Settir nýjir gluggar, hurðar og þakjárn.

Listrænt gildi / Byggingarlist:	Miðlungs	Látlaust og einfalt steinsteypuhús frá millistríðsárunum.
Menningarsögulegt gildi:	Lágt	Íbúðarhús
Umhverfisgildi:	Miðlungs	Stendur stakt sem bakhús við Suðurgötu.
Upprunalegt gildi:	Miðlungs	Settur hefur verið kvistur á austurhlið og gluggagerð og afstaða þeirra breyst.
Tæknilegt ástand:	Hátt	Nýlega uppgert.

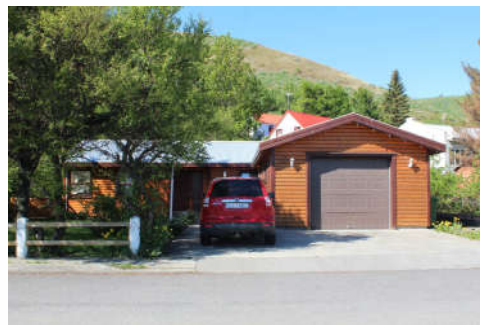
Mynd: SFA júní 2018

Gerð húss:	Upphafleg:	Núverandi:	Helstu breytingar:	Hönnuðir breytinga:
Byggingarefni: Timbur		Timbur		
Útveggir: Timbur		Timbur		
Þakgerð: Mænisþak		Mænisþak		
Þakklæðning: Bárújárn		Bárújárn		
Undirstaða: Steinsteipt		Steinsteipt		
Útlit: Einlyft		Einlyft

Húsið við Suðurgötu 12 er byggt árið 2004 eftir að húsið sem stóð áður á lóðinni brann. Einingahús úr timbri, íbúðarhús og bílskúr. Hefur ekki tekið breytingum frá upphaflegri gerð.

Listrænt gildi / Byggingarlist:	Miðlungs	Nýlegt látlaust timburhús.
Menningarsögulegt gildi:	Lágt	Íbúðarhús.
Umhverfisgildi:	Lágt	Nýlegt hús sem samsvarar sér ekki nógu vel við yfirbragð götunnar.
Upprunalegt gildi:	Hátt	Húsið er nýlega byggt og hefur ekki tekið breytingum frá upphaflegri gerð.
Tæknilegt ástand:	Hátt	Húsið er í góðu ástandi.

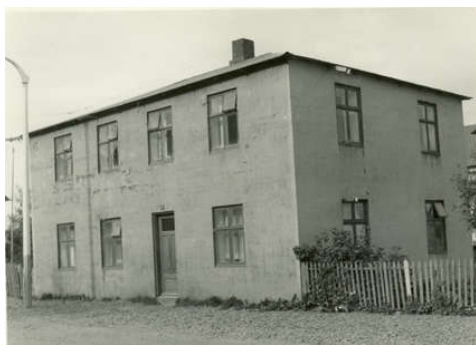
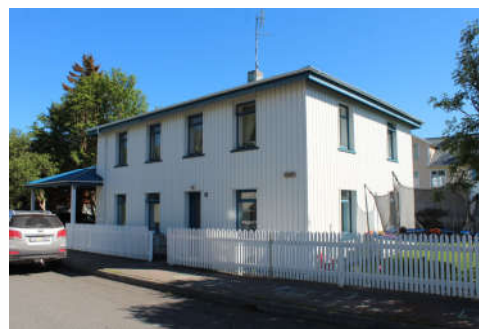
Mynd: SFA júní 2018

Húsið um 1960. Mynd úr safni HSK.

Byggingarefni:	Steinsteypt	Steinsteypt
Útveggir:	Múrsléttað	Ál
Þakgerð:	Valmaþak	Valmaþak
Þakklæðning:	Timbur og asfalt pappi	Bárujárn
Undirstaða:	Steinsteypt	Steinsteypt
Útlit:	Tvílyft Reykháfur	Tvílyft Viðbygging Reykháfur

2004 Byggð bílageymsla og húsið allt klætt með álklaðningu

Húsið Geitaberg er byggt árið 1933 af Guðjóni frá Vatnskoti í Hegranesi. Húsið er tvær hæðir, steinsteypt með valmaþaki. Árið 2004 var byggður við húsið áfastur bílskúr og skýli. Húsið hefur verið klætt með álklaðningu og gluggagerð verið breytt.

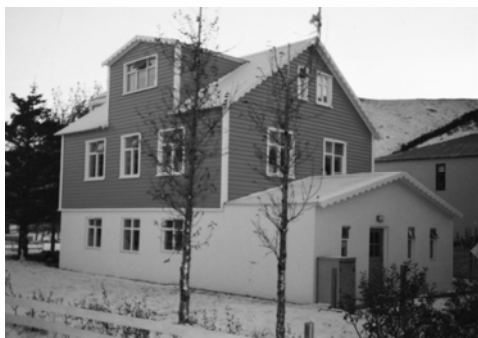
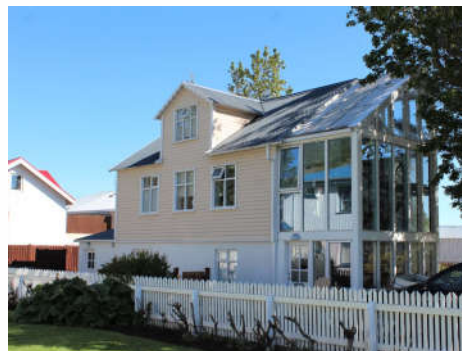
Mynd: SFA júní 2018

Húsið um 1990. Mynd úr safni HSK.

Gerð húss:	Upphafleg:	Núverandi:	Helstu breytingar:	Hönnuðir breytinga:
Byggingarefni: Timbur		Timbur		
Útveggir: Timbur		Timbur		
Þakgerð: Mænisþak		Mænisþak		
Þakklæðning: Timbur og asfaltþappi		Bárujárn		
Undirstaða: Steinsteyp		Steinsteyp		
Útlit: Einlyft		Einlyft		
	Ris	Ris		
	Kjallari	Viðbygging		
	Reykháfur	Kjallari

Húsið Ásgarður er byggt 1929 og talið er að Jónas Jónsson frá Syðri-Brekkum hafi teiknað og smíðað húsið. Húsinu hefur nokkuð verið breytt frá upphaflegri gerð. Steypur stigi á vesturhlíð verið fjarlægður og glerhýsi á tveimur hæðum byggt við suðurhlíð hússins.

Listrænt gildi / Byggingarlist:	Miðlungs	Timburhús á háum steinsteypum grunni. Óvenjuleg viðbygging úr gleri við suðurhlíð sem hæfir húsinu ekki vel.
Menningarsögulegt gildi:	Lágt	Íbúðarhús.
Umhverfisgildi:	Miðlungs	Eitt af bak/hlíðarhúsum við Suðurgötu, er þó áberandi þegar horft er inn götuna frá suðri.
Upprunalegt gildi:	Miðlungs	Hefur verið haldið vel í upprunaleikann að glerbyggingunni undanskildri.
Tæknilegt ástand:	Hátt	Húsinu hefur verið vel viðhaldið.
Varðveislugildi:	Miðlungs	Hefur varðveislugildi vegna umhverfisgildis og tæknilegs ástands.

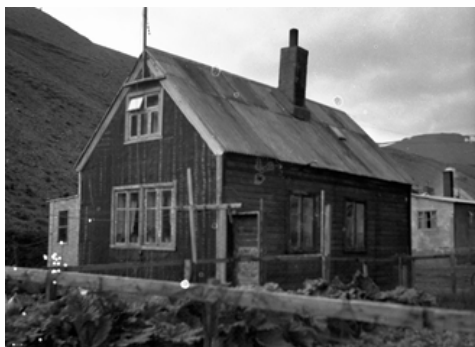
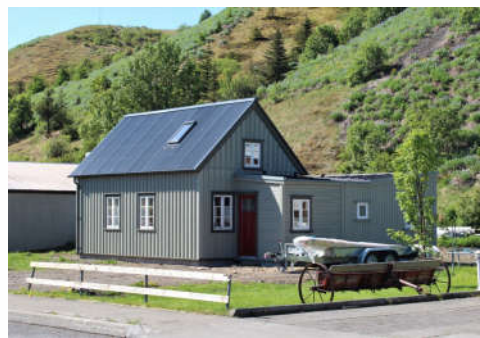
Mynd: SFA júní 2018

Húsið um 1920-30. Mynd úr safni HSK.

Gerð húss:	Upphafleg:	Núverandi:	Helstu breytingar:	Hönnuðir breytinga:
Byggingarefni: Timbur		Timbur	1919 Byggður skúr áfastur við íbúðarhús.	Kristján Sveinsson,
Útveggir:		Timbur	Anddyri, hesthús, hlaða og geymsla.	
Þakgerð:	Mænisþak	Mænisþak	2017 Endurbýgging. Húsið fært framur í	Stefán Örn Stefánsson og Grétar
Þakklæðning:	Timbur og pappi	Bárujárn	götulínu og byggt við til vesturs	Markússon, Arkitekt
Undirstaða:		Steinsteypt		
Útlit:	Einlyft	Einlyft		
	Ris	Viðbygging		
	Reykháfur	Inngönguskúr (bíslag)		
		Portbyggt		
		Ris

Húsið Ártún er byggt um 1890 við Aðalgötu en var flutt í Suðurgötu árið 1919 af Kristjáni Sveinssyni. Magnús Guðmundsson verslunarmaður lét byggja húsið og var það nefnt Búðin eða Magnúsúð. Ártún er timburhús á einni hæð með risi. Undanfarið hefur staðið vinna við endurbætur á húsinu en það hefur verið fært í upprunalega mynd en einnig verið byggt við það til vesturs og inngönguskúr á norðurhlíð.

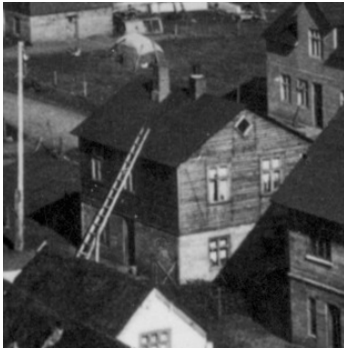
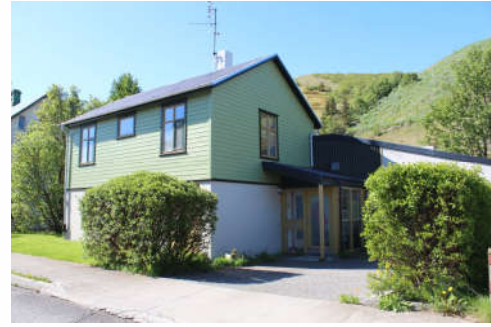
Mynd: SFA júní 2018

Húsið um 1931-34. Mynd úr safni HSK.

Gerð húss:	Upphafleg:	Núverandi:	Helstu breytingar:	Hönnuðir breytinga:
Byggingarefni: Timbur		Timbur	1987 Viðbygging til norður og vesturs. Stækkun á íbúð og bílskúr/geymsla.	Árni Ragnarsson, Arkitekt
Útveggir: Timbur		Timbur	2008 Múrhúð fjarlægð, klætt með timbri. Gluggar í upprunalega gerð. Sett	Árni Ragnarsson, Arkitekt
Þakgerð: Mænisþak		Mænisþak	1963 Timbur forskalað og útidyráhrúð sett á austurhlíð.	Jóhann Guðjónsson,
Þakklæðning: Timbur og asfaltþappi		Bárujárn		
Undirstaða: Steinsteipt		Steinsteipt		
Útlit: Einlyft		Einlyft		
	Kjallari	Kjallari		
	Ris	Viðbygging		
	Reykháfur	Inngönguskúr (bíslag)

Húsið Árból er byggt árið 1928 af Jóni Guðmundssyni keyrara. Húsið er ein hæð á háum steiptum grunni, hæðin er byggð úr timbri en viðbygging sem var byggð 1988 er steinsteipt. Um tíma var húsið allt forskalað en nú er efri hluti hússins með láréttri viðarklæðningu.

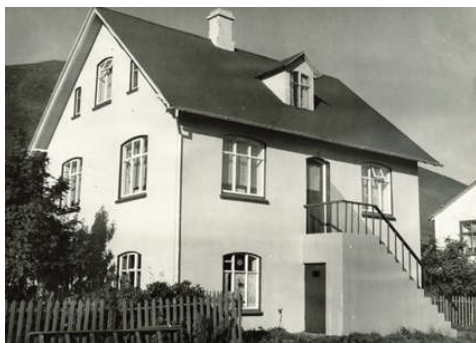
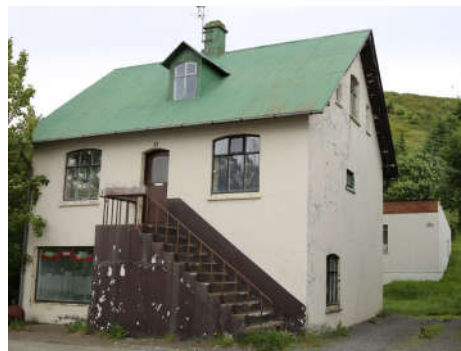
Mynd: ES júní 2018

Húsið um 1950. Mynd úr safni HSK.

Gerð húss:	Upphafleg:	Núverandi:	Helstu breytingar:	Hönnuðir breytinga:
Byggingarefni: Steinsteipt		Steinsteipt	Settur kvistur í þakflöt.	
Útveggir:		Múrsléttað		
Þakgerð:		Mænisþak	Afstaða glugga hefur breyst á norðurhlíð.	
Þakklæðning:	Timbur og asphalt pappi	Bárujárn	Nýr gluggi á neðri hæð austurhlíðar.	
Undirstaða:	Steinsteipt	Steinsteipt		
Útlit:	Tvílyft	Tvílyft		
	Ris	Kvistir		
	Reykháfur	Ris		
		Reykháfur		
		Úttröppur

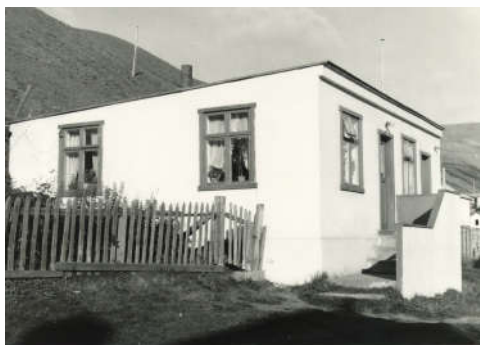
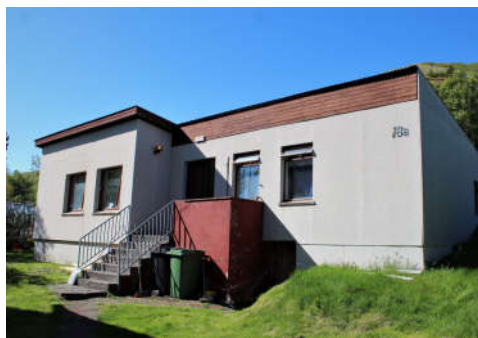
Mynd: SFA júní 2018

Húsið um 1950-60. Mynd úr safni HSK.

Gerð húss:	Upphafleg:	Núverandi:	Helstu breytingar:	Hönnuðir breytinga:
Byggingarefni: Timbur		Timbur	1973 Viðbygging og breyting á gluggum og klæðningu.	Hjalti Guðmundsson, Smiður
Útveggir: Timbur		Steniklæðning		
Þakgerð: Einhalla (skúrþak)		Einhalla (skúrþak)		
Þakklæðning:		Bárújárn		
Undirstaða:				
Útlit: Einlyft		Einlyft Útitróppur Kjallari

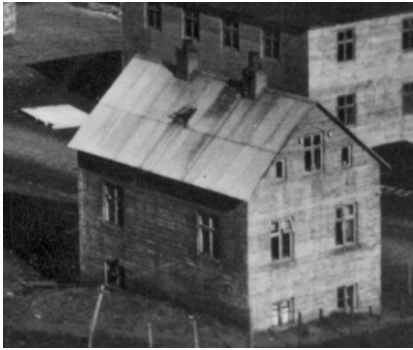
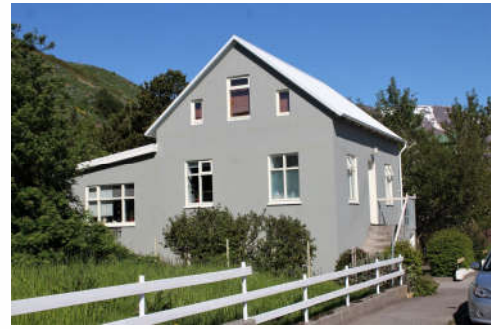
Mynd: SFA júní 2018

Húsið um 1931-34. Mynd úr safni HSK.

Gerð húss:	Upphafleg:	Núverandi:	Helstu breytingar:	Hönnuðir breytinga:
Byggingarefni: Steinsteyp		Steinsteyp		
Útveggir: Ómúrað		Múrsléttað	Viðbygging á einni hæð vestan við húsið.	
Þakgerð: Mænisþak		Mænisþak		
Þakklæðning: Timbur, pappi og járn		Bárujárn		
Undirstaða: Steinsteyp		Steinsteyp		
Útlit: Einlyft		Einlyft		
	Ris	Ris		
	Portbyggt	Útitróppur		
	Kjallari	Kjallari		
<b>Saga</b>	Reykháfur

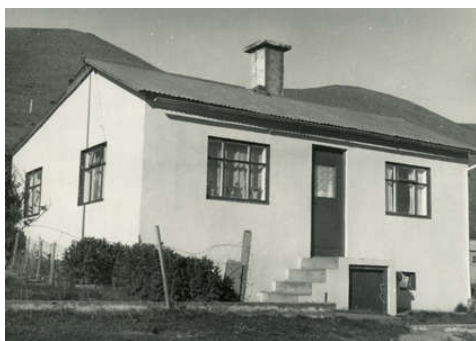
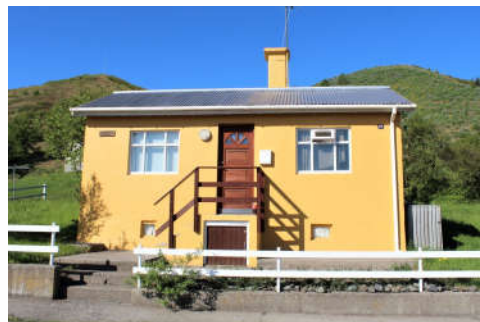
Mynd: SFA júní 2018

Húsið um 1950-60. Mynd úr safni HSK.

Gerð húss:	Upphafleg:	Núverandi:	Helstu breytingar:	Hönnuðir breytingar:
Byggingarefni: Timbur		Timbur	Húsið stækkað til vesturs.	
Útveggir:		Múrsléttað		
Þakgerð:	Mænisþak	Mænisþak		
Þakklæðning:	Timbur og pappi	Bárujárn		
Undirstaða:		Steinsteypt		
Útlit:	Einlyft	Einlyft		
	Ris	Reykháfur		
	Kjallari	Útitróppur		
	Reykháfur	Kjallari

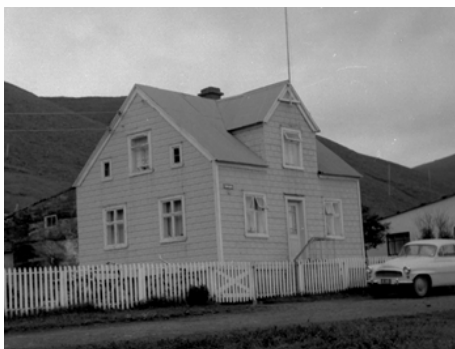
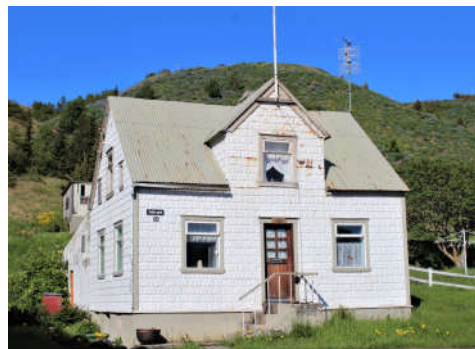
Mynd: SFA júní 2018

Húsið um 1950-60. Mynd úr safni HSK.

Gerð húss:	Upphafleg:	Núverandi:	Helstu breytingar:	Hönnuðir breytinga:
Byggingarefni: Timbur		Timbur		
Útveggir: Timbur		Steinblikk		
Þakgerð: Mænisþak		Mænisþak		
Þakklæðning: Timbur, pappi og járn		Bárujárn		
Undirstaða: Hlaðin úr hraungrýti/grjóti		Steinsteypt		
Útlit: Einlyft		Einlyft		
	Ris	Portbyggt		
	Kvistir	Ris		
	Reykháfur	Reykháfur		
<b>Saga</b>	Portbyggt	Útitróppur

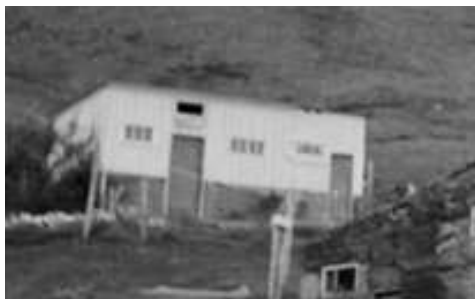
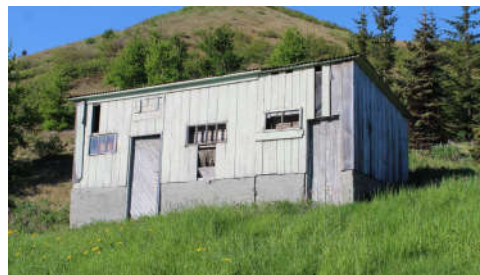
Mynd: SFA júní 2018

Skúrin nýlega byggður - Mynd: HSK KCM2117

Gerð húss:	Upphafleg:	Núverandi:	Helstu breytingar:	Hönnuðir breytinga:
Byggingarefni: Timbur		Timbur		
Útveggir: Timbur		Timbur		
Þakgerð: Einhalla (skúrþak)		Einhalla (skúrþak)		
Þakklæðning: Bárújárn		Bárújárn		
Undirstaða:				
Útlit: Einlyft		Einlyft
