Húsaskráning Siglufjarðar
1 áfangi 2012/13
Uppfært desember 2017

Þessi byggða- og húsaskönnun fjallar um elsta hluta Siglufjarðar og veitir yfirsýn yfir þann bæjarhluta er þar reis fyrst. Könnunin er gerð að frumkvæði Fjallabyggðar og var unnin af Kanon arkitektum 2011-13 með fjárstyrk og ráðgjöf frá Minjastofnun Íslands.

Á vordögum 2017 ákvað Fjallabyggð að láta vinna tillögu að verndarsvæði í byggð fyrir Þormóðseyri. Með vísan í lög um verndarsvæði í byggð nr.87/2015 og reglugerð nr. 575/2016 og að viðhöfðu samráði við Minjastofnun Íslands, var ákveðið að uppfæra húsaskönnun þessa.

1. ÁFANGI - SIGLUFJÖRDUR

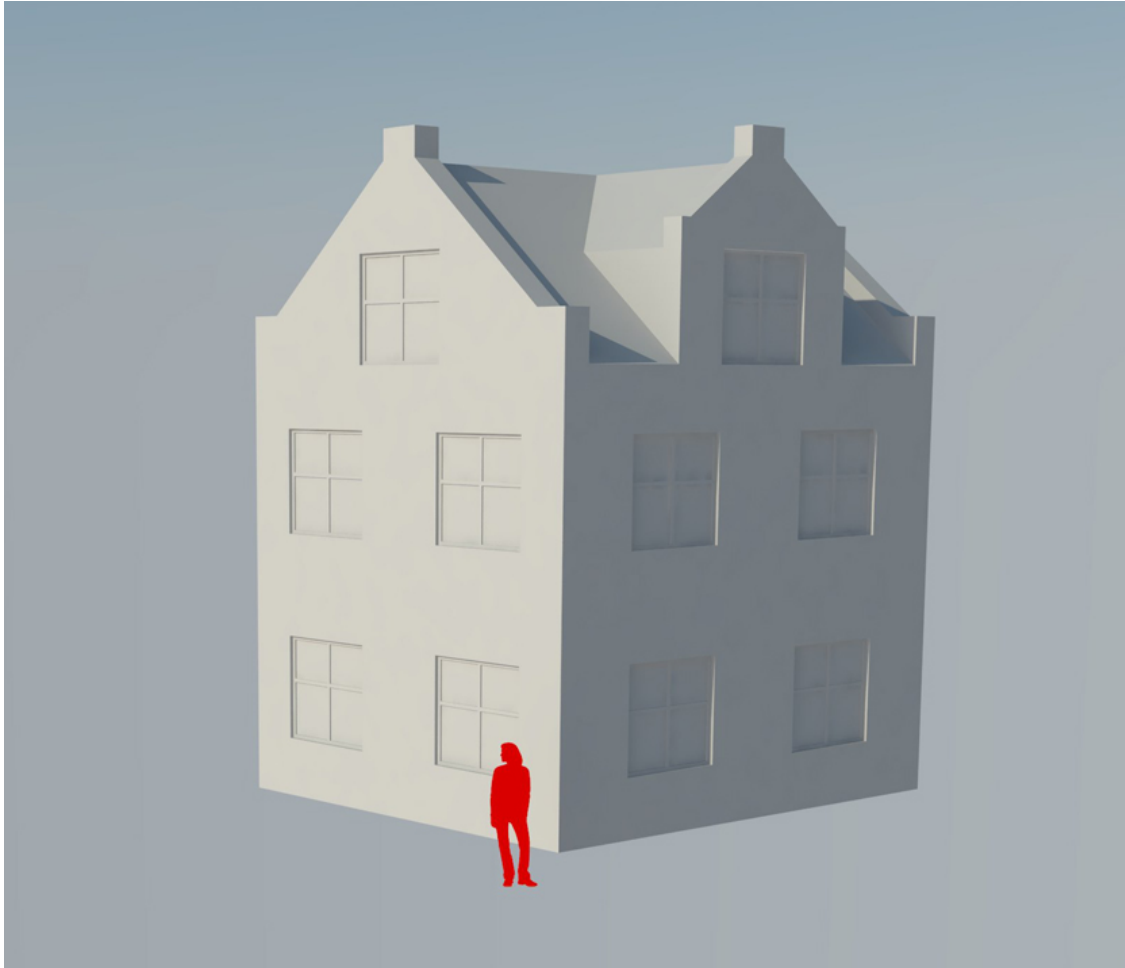
"siglfirski gaflinn"

Eitt af því sem einkennir mörg steinsteypthús á Siglufirði frá þriðja áratug 20 aldar er hvernig gaflveggir þeirra eru teknir upp fyrir þakið. Ekki er ólíklegt að hér sé um að ræða áhrif frá Reykjavík en mörg hús með gaflsveigðum brúnum voru reist fyrir efnameiri fjölskyldur frá 1912 í vesturhluta miðborgarinnar. Eins og skýringarmyndin sýnir eru gaflbrúnirnar yfirleitt kantaðar í siglfirsku húsunum en ekki sveigðar eins og algengara var í Reykjavík. Þessi still er talinn eiga uppruna sinn í dönsku nýbarokki.

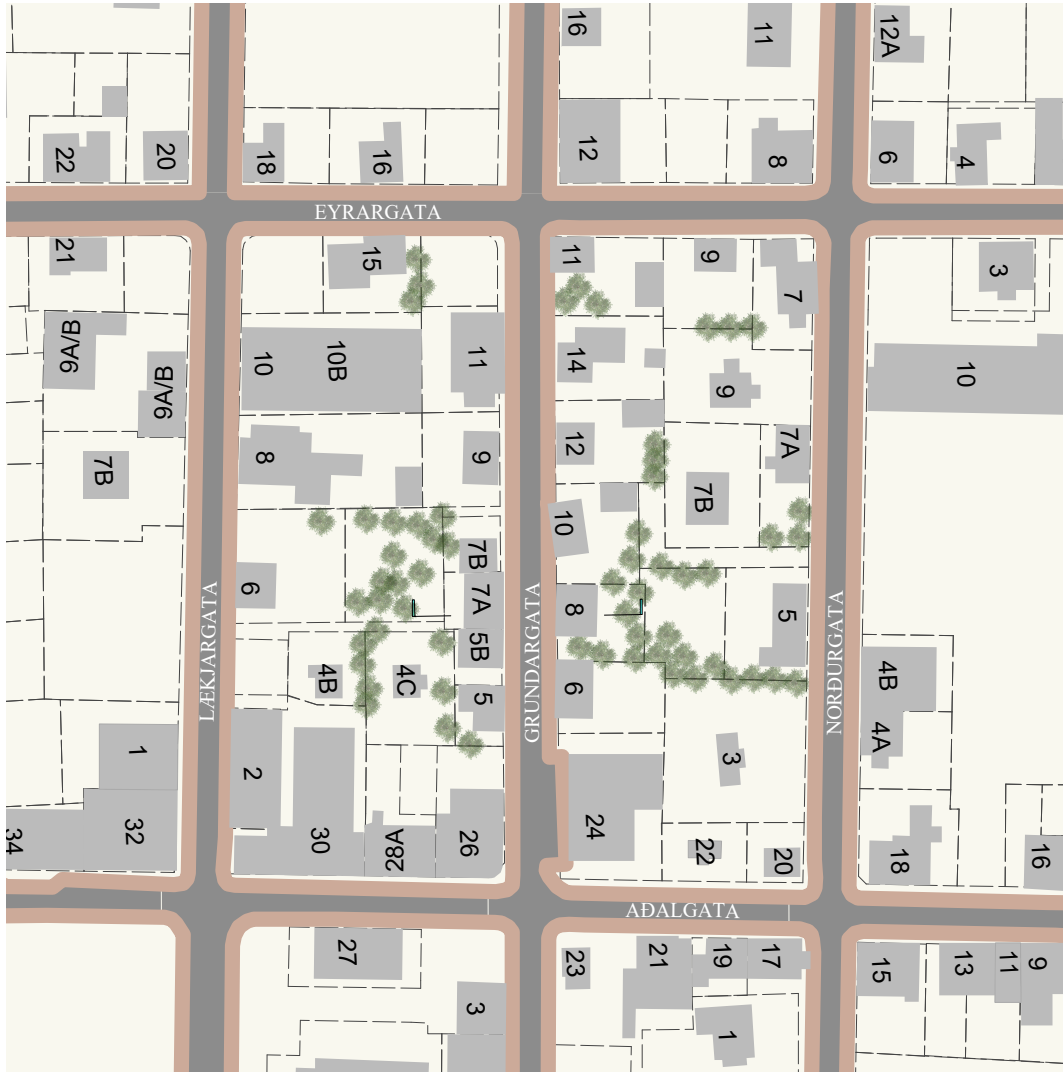
EYRIN
 RÍKJANDI GÖTUMYND

Byggðin hefur vaxið út frá tiltölulega láglendri eyri upp í hlíðina þar fyrir ofan, bæði til suðurs og norðurs. Eyrin er því elsti bæjarhlutinn en yngri svæðin standa utar og innar í hlíðinni. Það sem einkennir svæðið í dag er net samsíða gatnakerfis þar sem hús standa þétt við gangstéttar beggja megin götu. Garðrými eru því á baklóðum og milli bygginga. Algengasta form íbúðabygginga er einnar hæðar hús með hálfniðurgröfnum kjallara og risi.

Þéttbýlismyndun á eyrinni hefst í upphafi 20 aldar og er endanlega fest í sessi 1918 þegar sr. Bjarni Þorsteinsson setur fram heildstætt skipulag fyrir Siglufjörð. Hverfisreitirnir eru misstórir en flestir eru á bilinu 50x130 metrar. Lóðir innan þessara reita eru misstórar en algeng dýpt þeirra er 25 metrar. Húsin standa þétt við gangstéttar og framkalla með því tiltölulega skýrt afmarkað göturými sem einkennir jafnan gott bæjarrými. Gangstéttar eru misbreiðar og yfirleitt ekki meira en 2 metra breiðar. Lóðir eru almennt fátækar af trjágróðri og virðist því vera talsvert af vannýttu rými á milli húsanna.

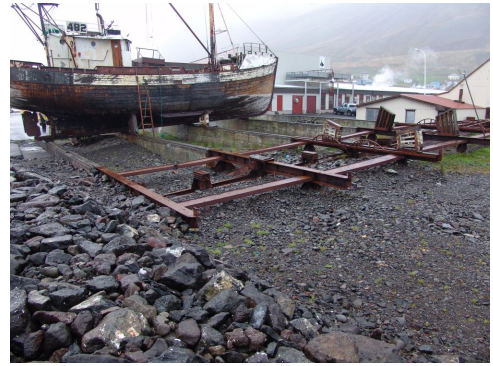
Tröð milli Snorragötu og Suðurgötu

- Steyptur lóðaveggur við Lindargötu (mót Lindargötu 12). Húsið stendur ekki lengur en veggurinn gefur góða hugmynd um metnað og velmegun á fyrri hluta 20 aldar.
- Göngustígur / tröð milli Suðurgötu og safnasvæðis Síldarminjasafnsins. Haganlega gerð gönguleið í miklum bratta – styrkt með grjótkápu.
- Steyptur lóðaveggur gamla kirkjugarðsins. Steyptur U laga veggur í bröttu landi. Óvenjulega hár og öflugur. Dæmi um stórhug og velmegun á fyrri hluta 20 aldar.
- Slippurinn við Tjarnargötu. Vel varðveitt mannvirki með mikla sögu.

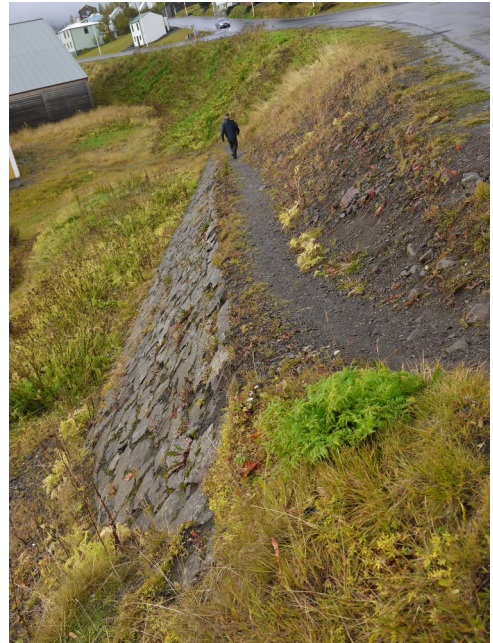
Lóðaveggur gamla kirkjugarðsins

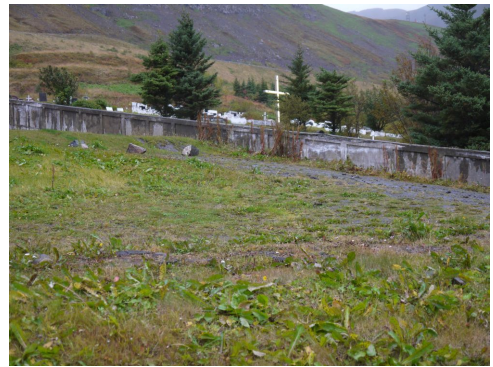
Lóðaveggur austan Lindargötu

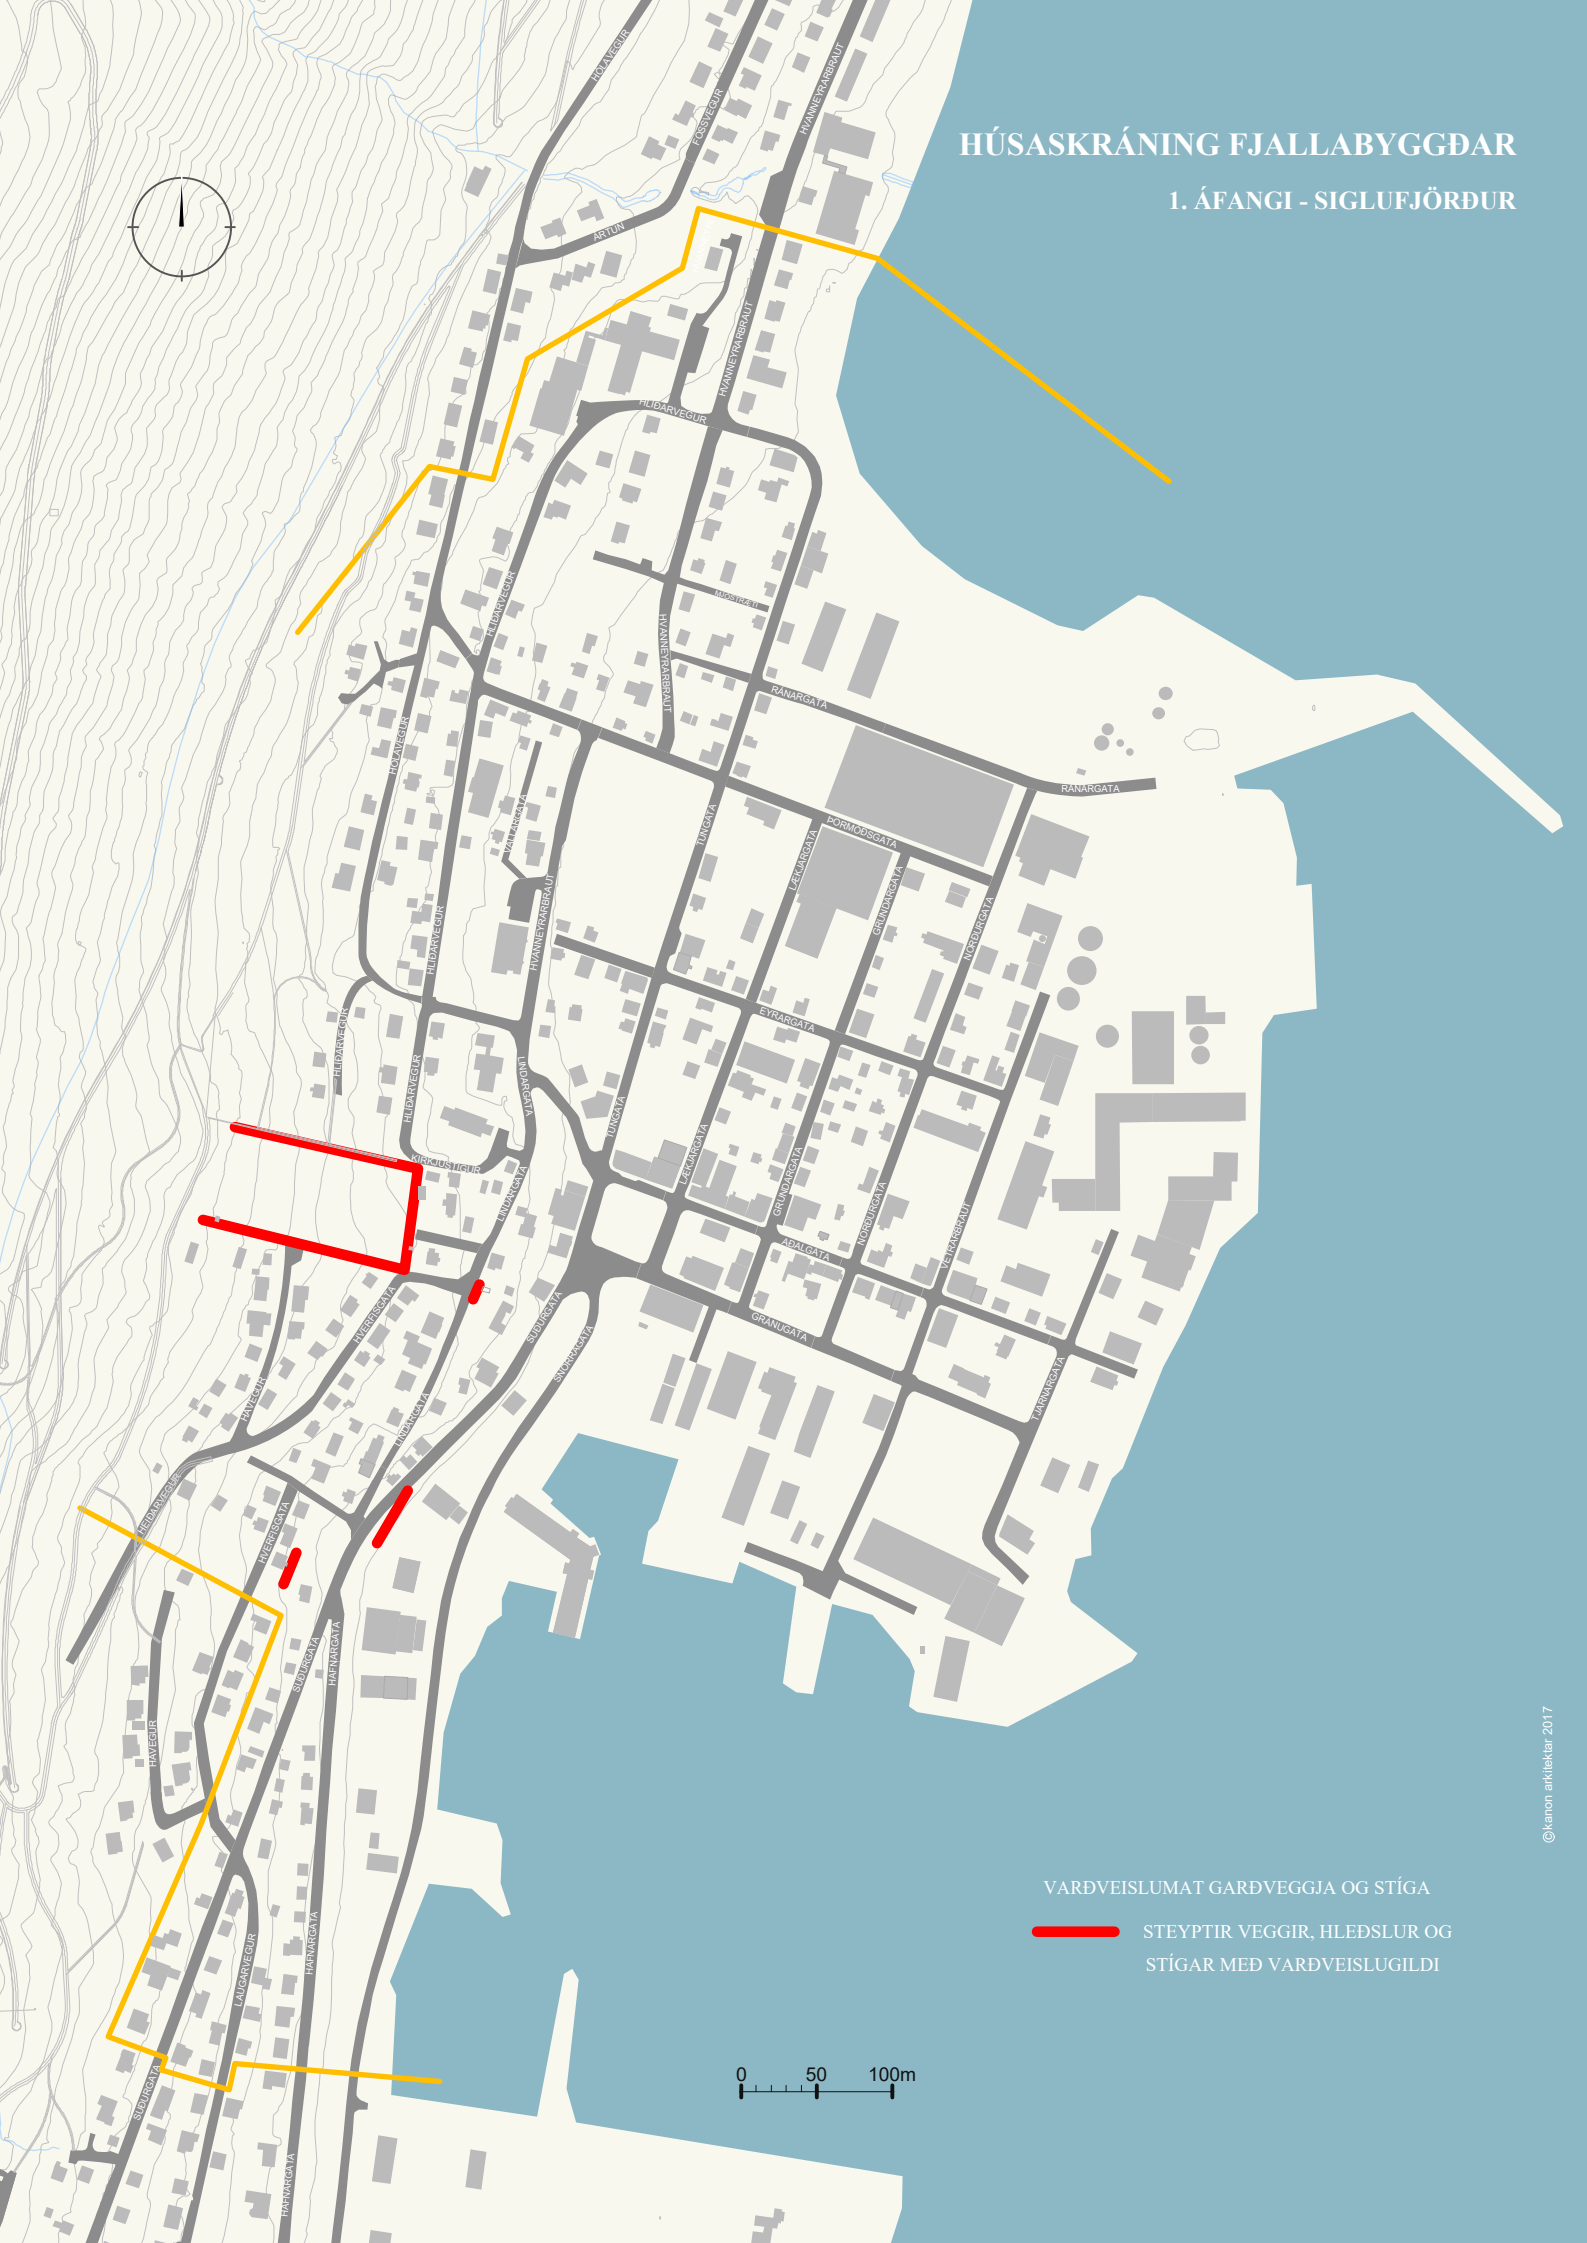
VARÐVEISLUMAT GARDVEGGJA OG STÍGA

STEYPTIR VEGGIR, HLEDSLUR OG STÍGAR MED VARÐVEISLUGILDI

Þetta á við um samgöngumannvirki, hleðslur, garðveggi og slippi o.fl. Lagt er til að eftirfarandi mannvirki falli undir hverfisvernd í deiliskipulagi (rautt).

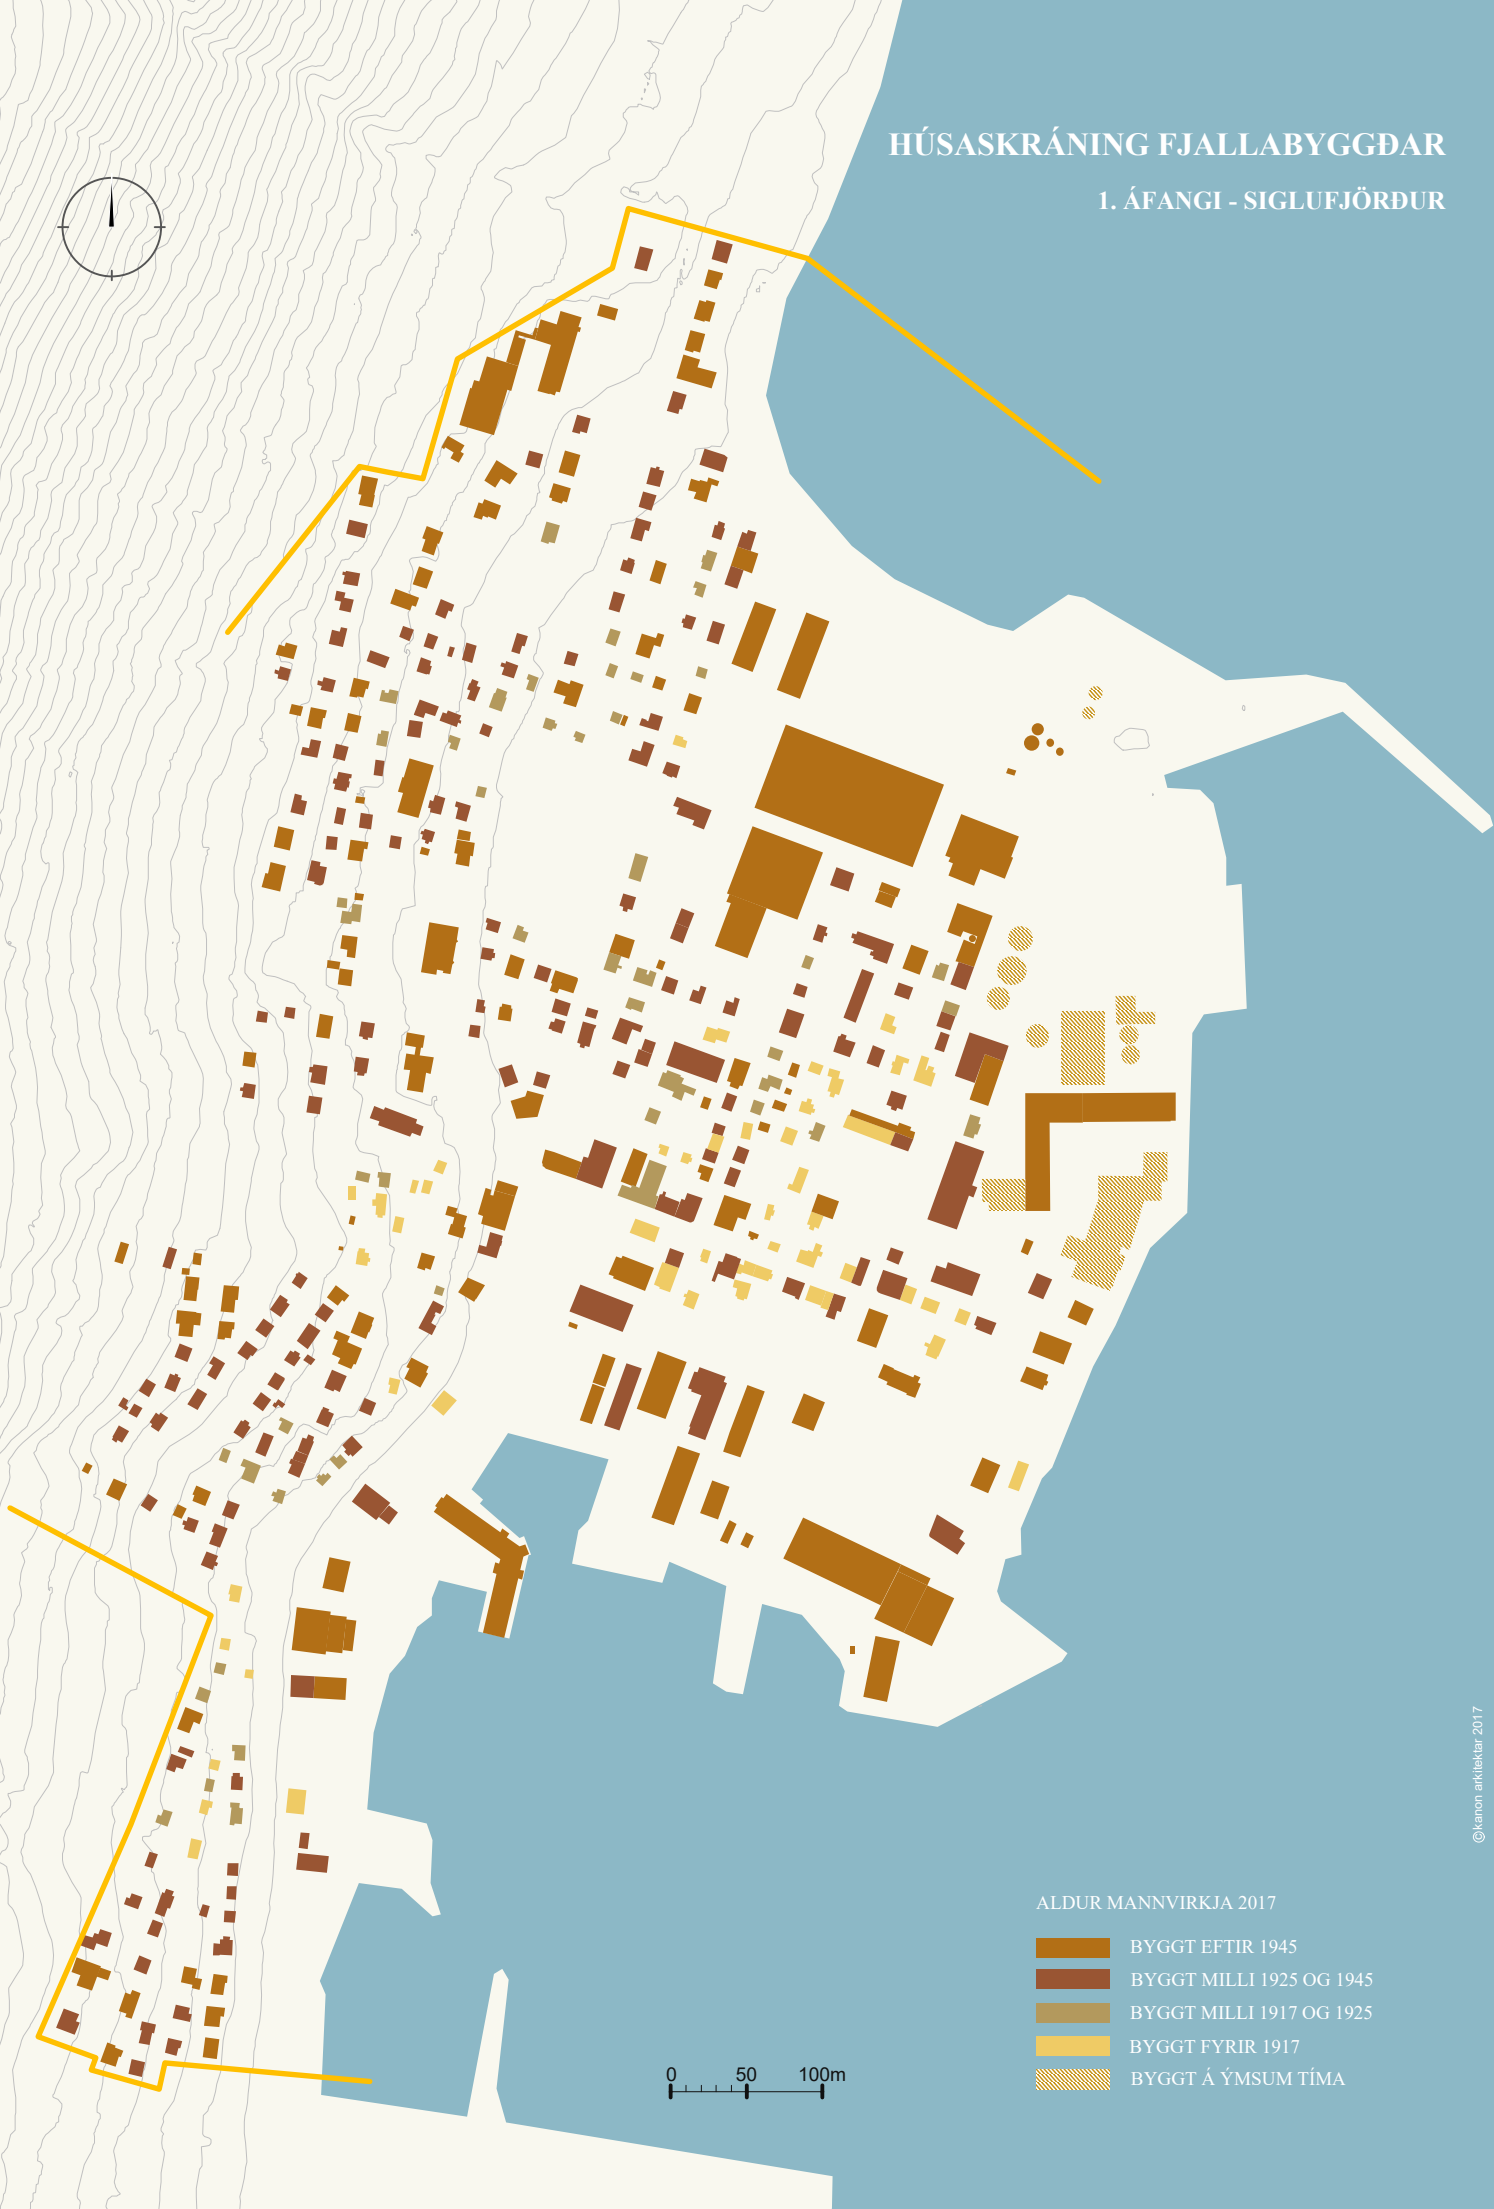
ALDUR MANNVIRKJA 2017

- BYGGT EFTIR 1945
- BYGGT MILLI 1925 OG 1945
- BYGGT MILLI 1917 OG 1925
- BYGGT FYRIR 1917
- BYGGT Á ÝMSUM TÍMA

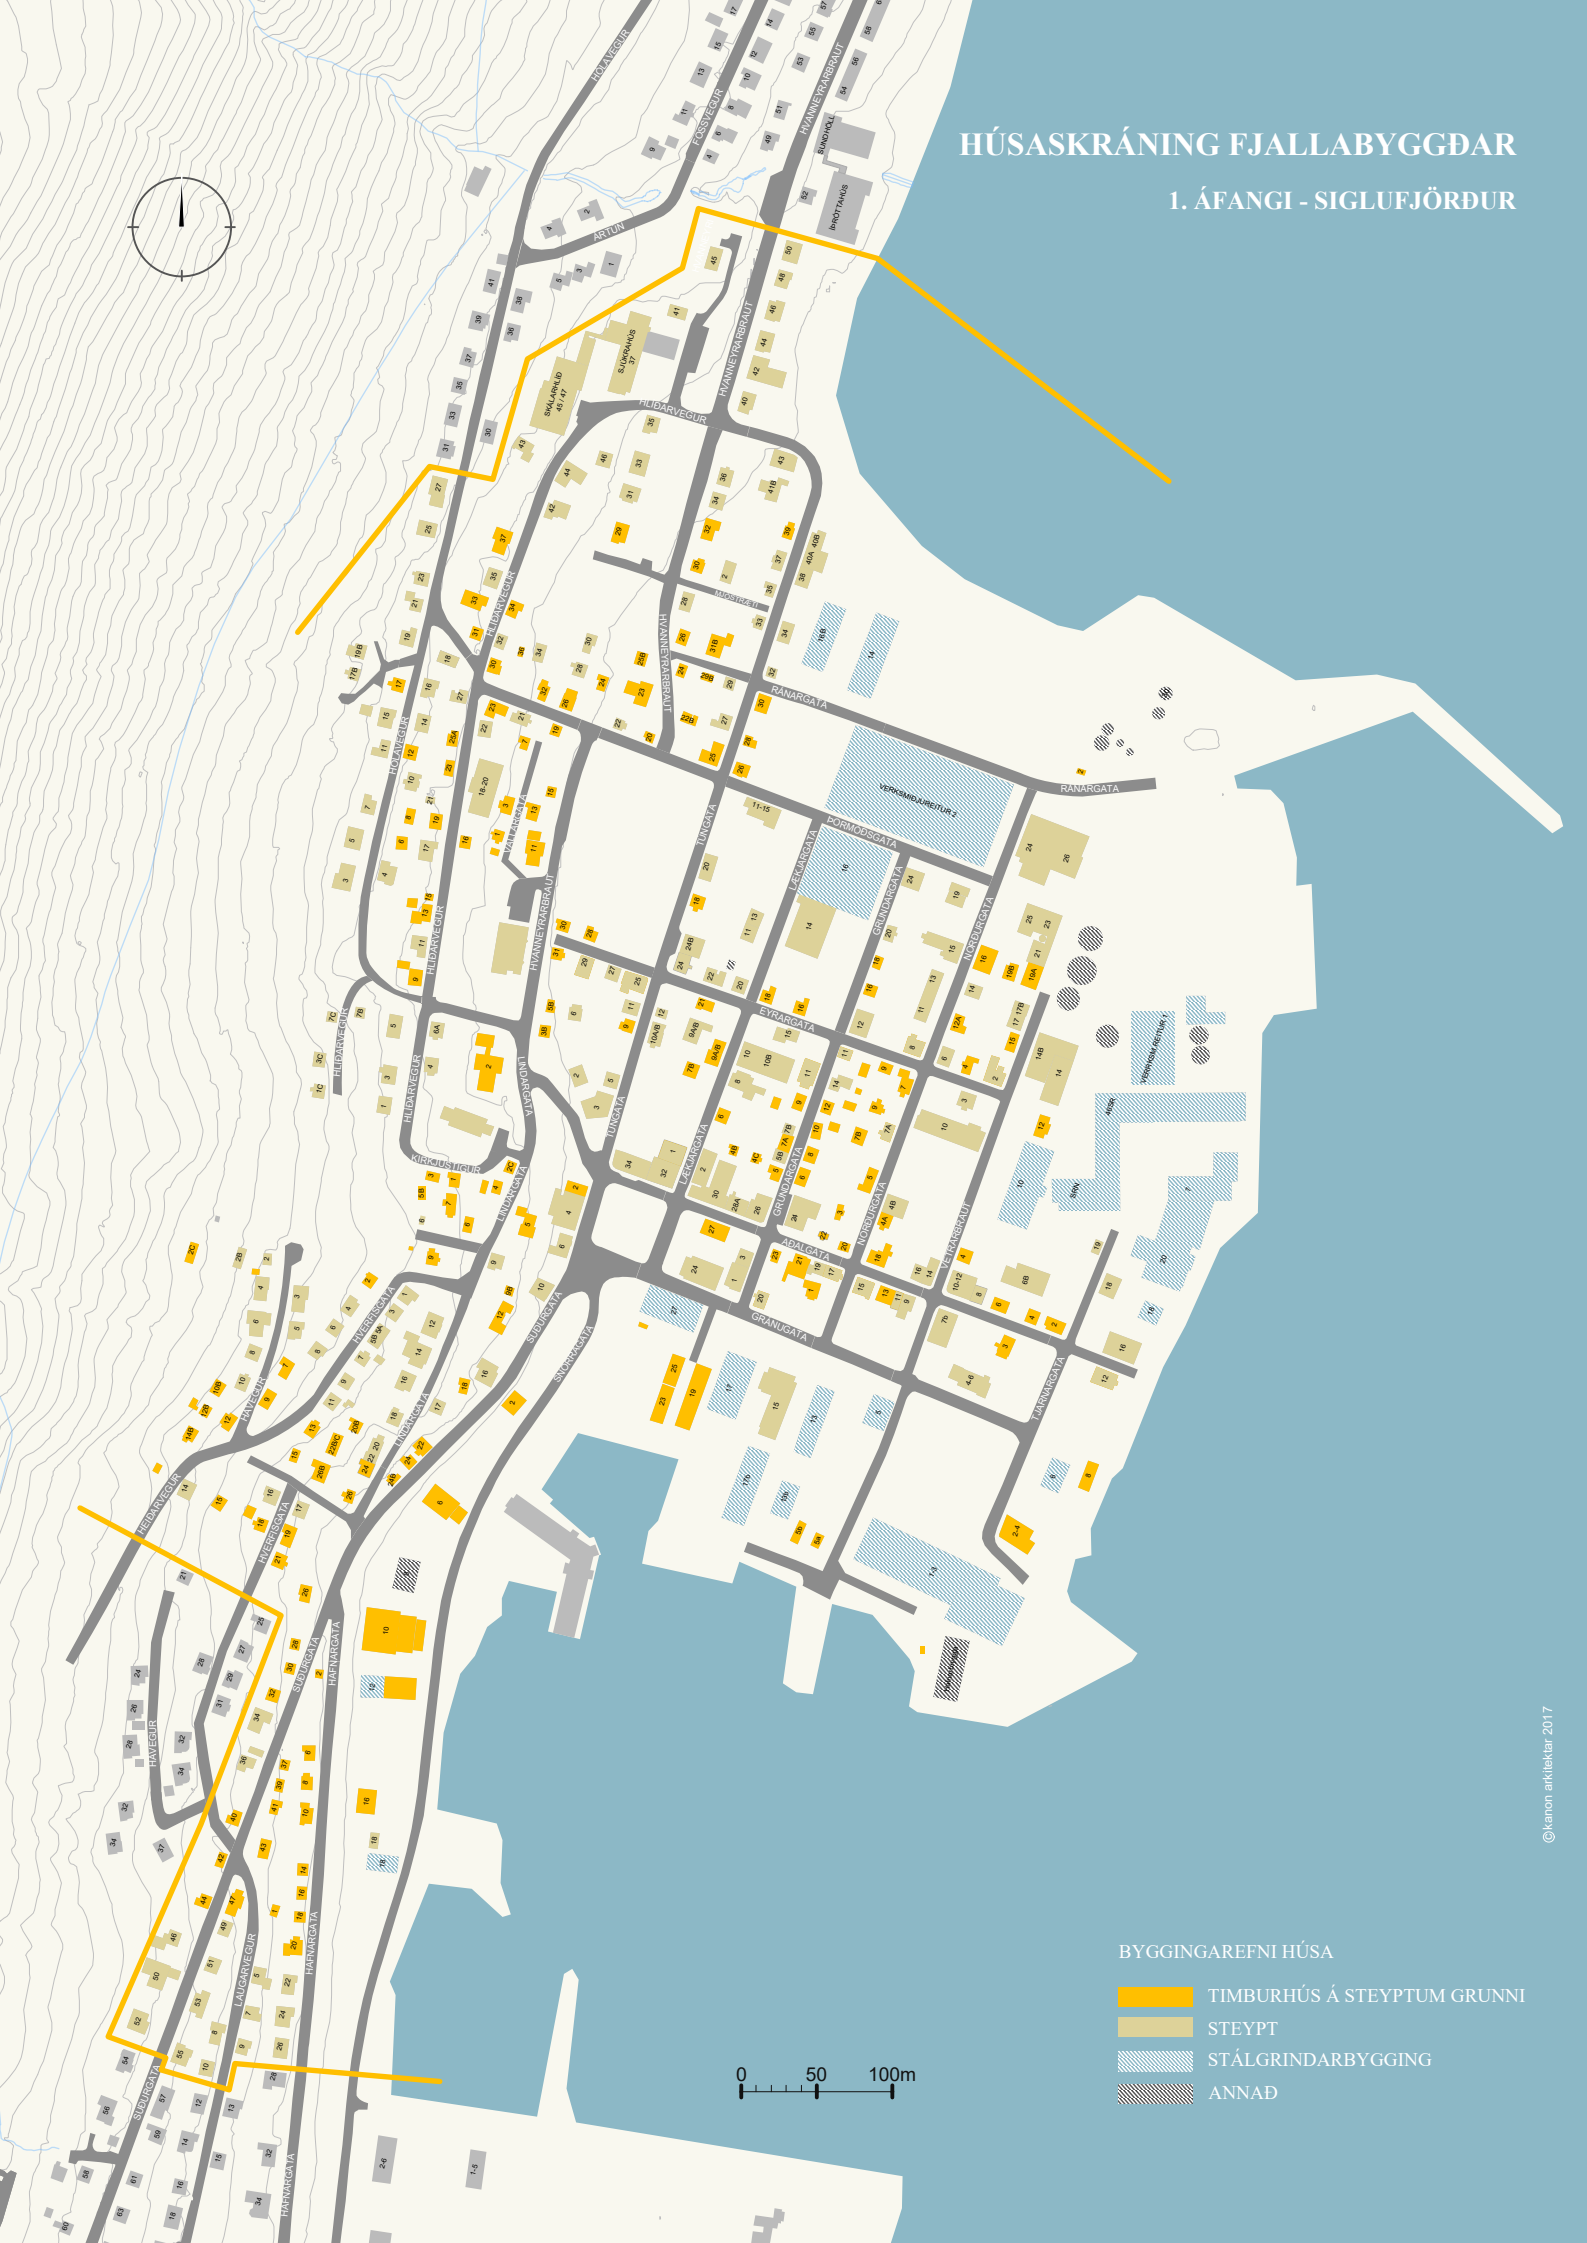
BYGGINGAREFNI HÚSA

- TIMBURHÚS Á STEYPTUM GRUNNI
- STEYPT
- STÁLGRINDARBYGGING
- ANNAD

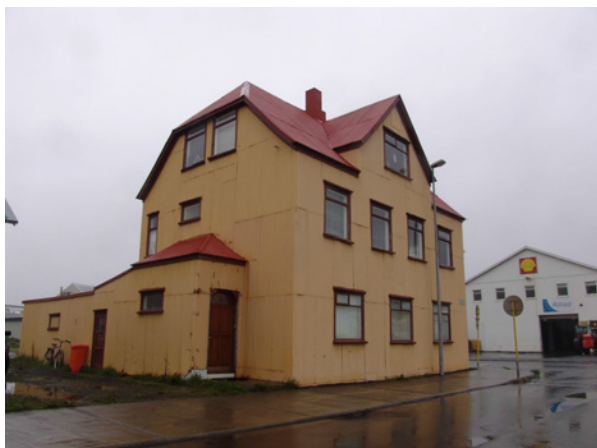
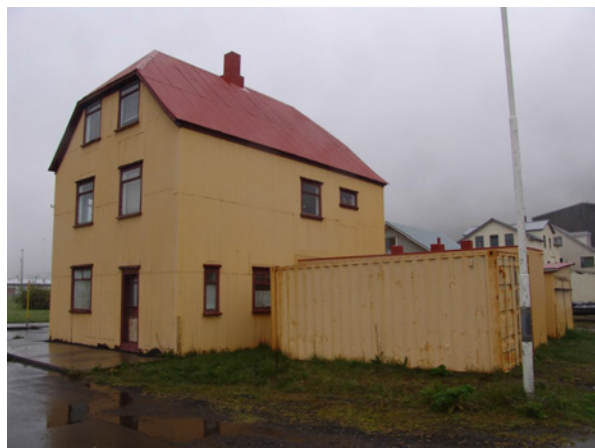
2011. Ásýnd frá Aðalgötu

2011. Ásýnd frá Tjarnargötu

Tegund	Timbur, bindingur
Klæðning	Bárujárn
Þakgerð	Gaflsneitt þak
Þakklæðning	Bárujárn
Undirstaða	Steinsteypt
Útlit	Tvilyft Ris Kvistir Útskot Geymsla

1989	Útlitsbreyting
1995	Viðbygging/tillaga

Byggingarlist	Reisulegt hús með dönskum áhrifum
Menningarsögulegt gildi	Íbúðarhúsnæði, veitingahús og skóvinnustofa
Umhverfisgildi	Hluti götummyndar og hverfisheildar
Upprunaleiki	Upprunaleiki er mikill
Ástand	Þokkalegt
Varðveislugildi	Hefur varðveislugildi vegna byggingarlistar, menningarsögu og umhverfis

Varðveisluverðar samstæður húsa og heildir. Lagt er til að vernda með hverfisvernd í deiliskipulagi (rautt)

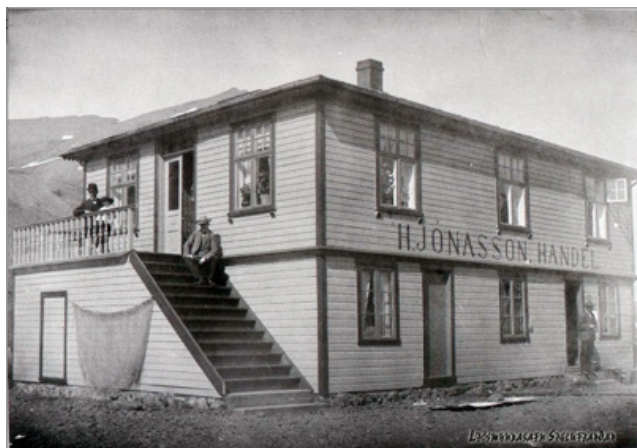
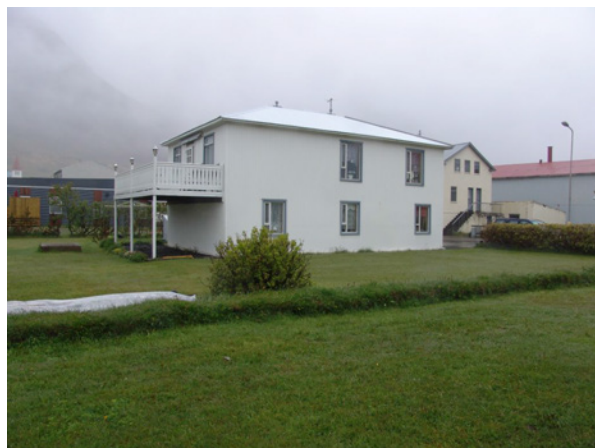
Suðvesturhliðar á fyrri hluta 20 aldar

2011 Suðvesturhliðar

Tegund	Timbur, bindingur
Klæðning	Timbur
Þakgerð	Valmaþak
Þakklæðning	Bárujárn
Undirstaða	Steinsteypt
Útlit	Tvílyft Útitróppur Svalir

1988	Bílskúr
?	Útlitsbreyting

Byggingarlist	Upprunalega vel útfærð bygging síns tíma
Menningarsögulegt gildi	Íbúðarhús og verslun
Umhverfisgildi	Hluti götummyndar og hverfisheildar
Upprunaleiki	Mikið breytt frá upprunalegu útliti - s.b.r. mynd
Ástand	Gott ástand
Varðveislugildi	Hefur varðveislugildi vegna byggingarlistar, menningarsögu og umhverfis

Húsið er friðað sbr lög um menningarminjar nr 80/2012. Lagt er til hverfisvernd í deiliskipulagi (bleikur)

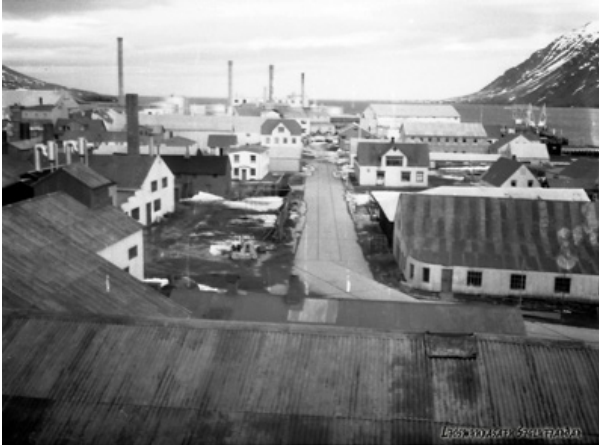
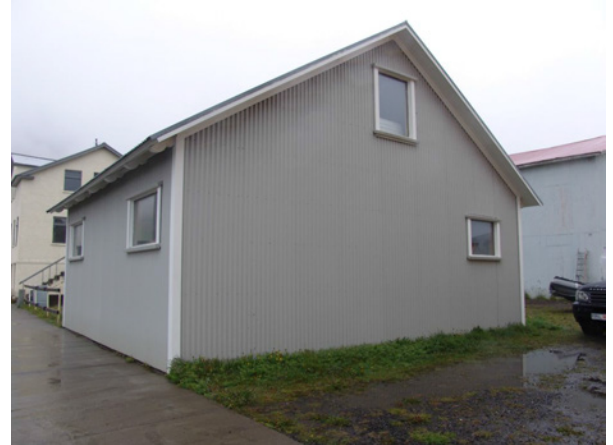
Glittir í Aðalgötu 4 fyrir vinstra megin við Aðalgötu 2

2011 Ásýnd frá Aðalgötu

Tegund Timbur, bindingur

Klæðning Timbur

Þakgerð Risþak

Þakklæðning Bárújárn

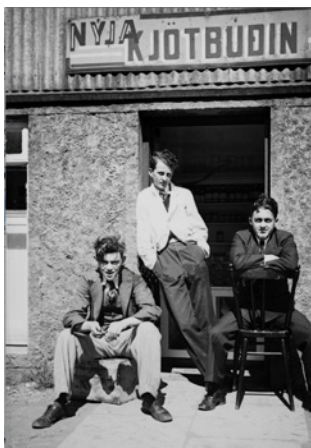
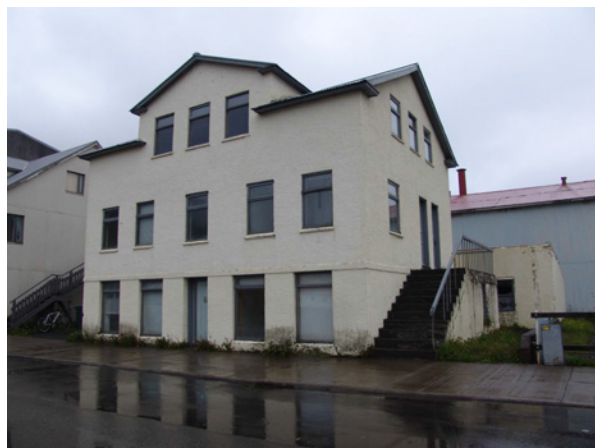
Aðalgata 6 frá miðhluta 20 aldar

2011. Ásýnd frá Aðalgötu

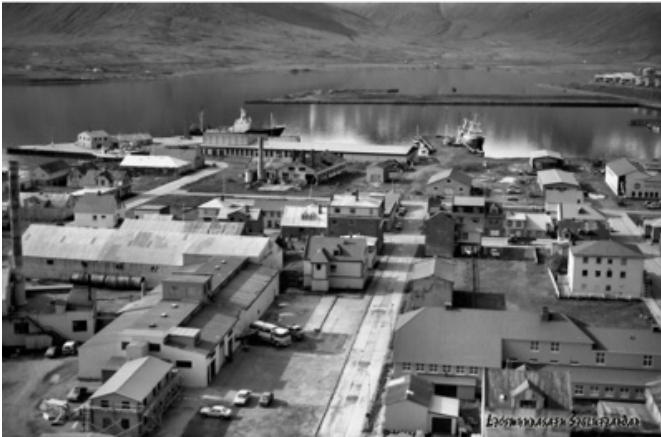
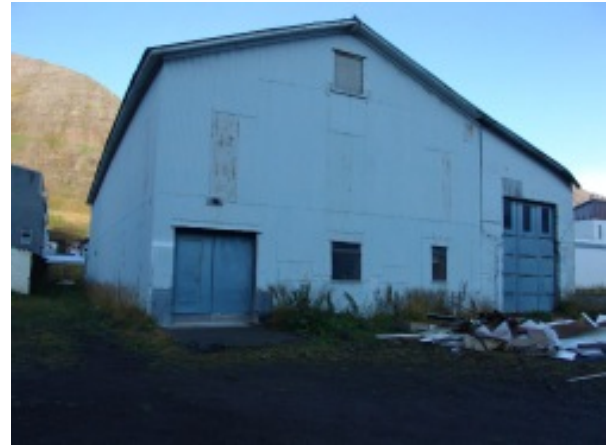
Frá fyrri tíð - horft suður eftir Vetrarbraut

2011 Suðausturhliðar

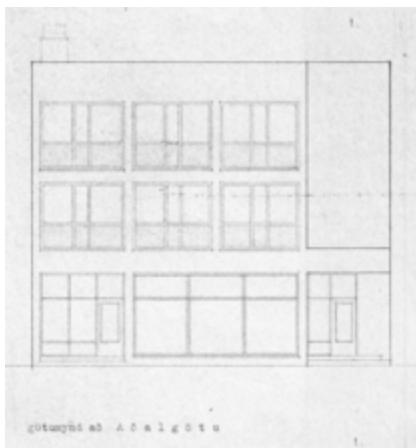
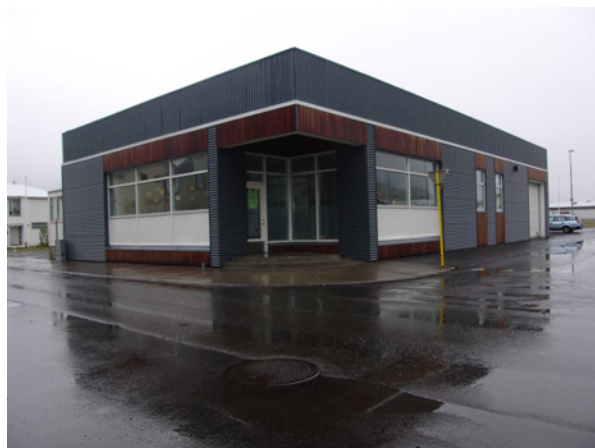
1963 Fyrirhuguð nýbygging KEA

2011. Ásýnd frá Aðalgötu

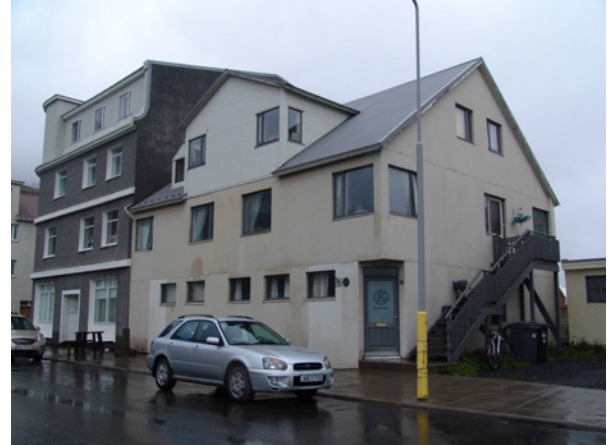
2011. Ásýnd frá Aðalgötu

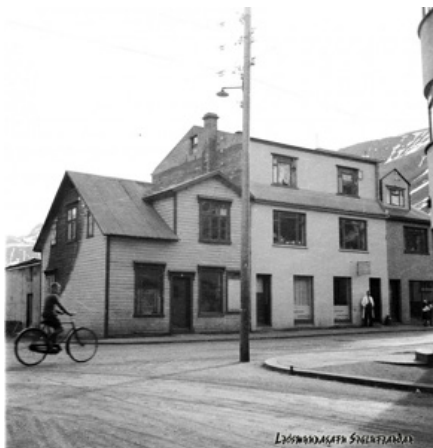
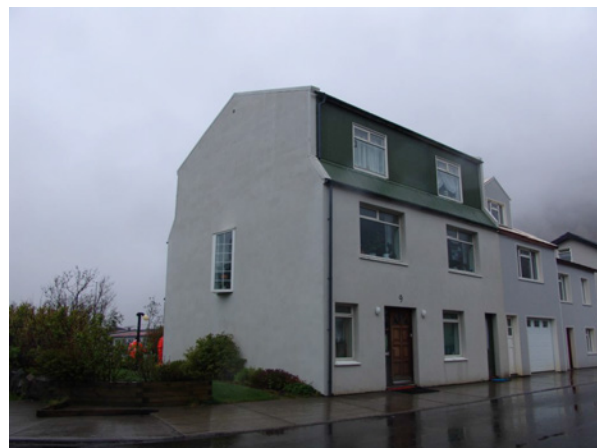
1946/7. Ásýnd frá Vetrarbraut

2011. Ásýnd frá Aðalgötu

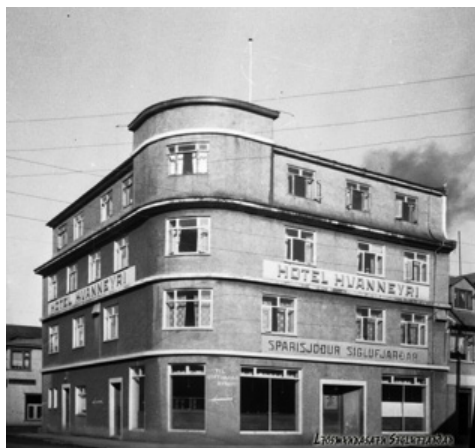
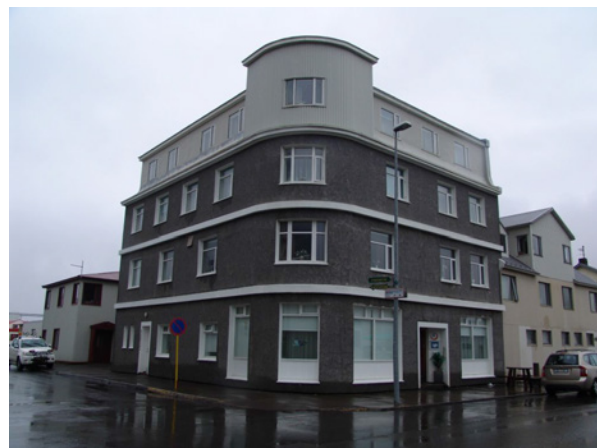
Frá miðbiki 20 aldar

2011. Ásýnd frá Aðalgötu

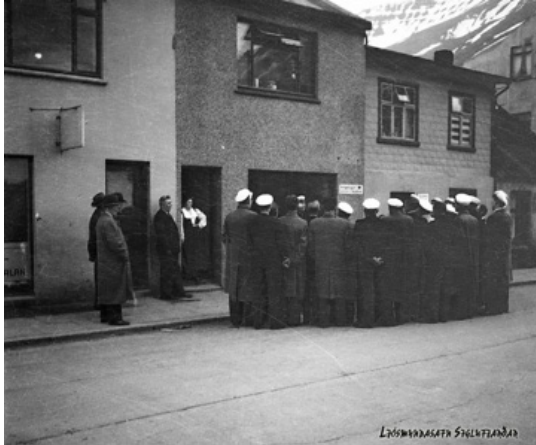
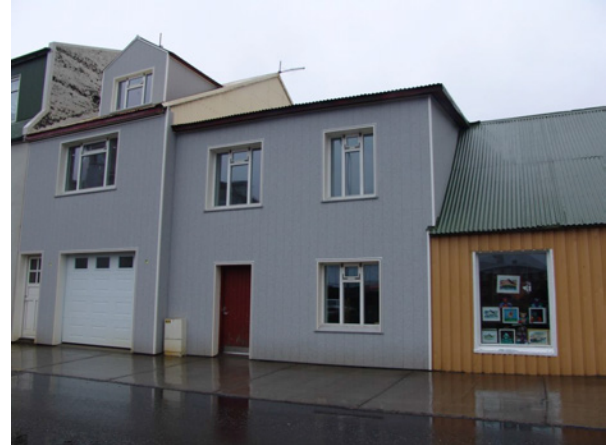
Aðalgata 11 t.h. frá fyrri hluta 20 aldar

2011. Ásýnd frá Aðalgötu

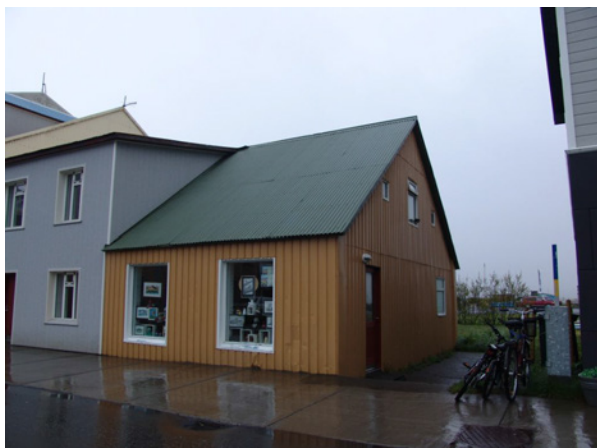
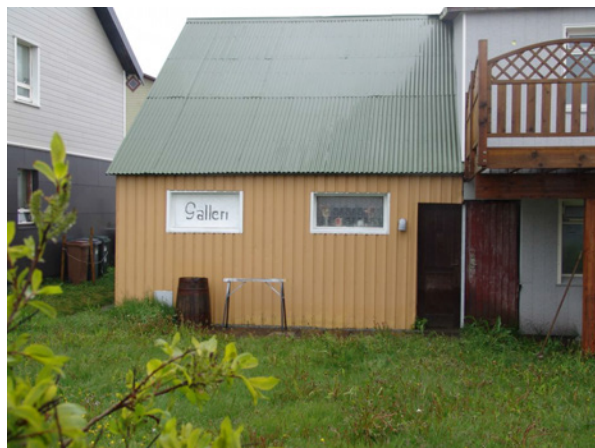
2011. Ásýnd frá Aðalgötu

2011. Baklóð

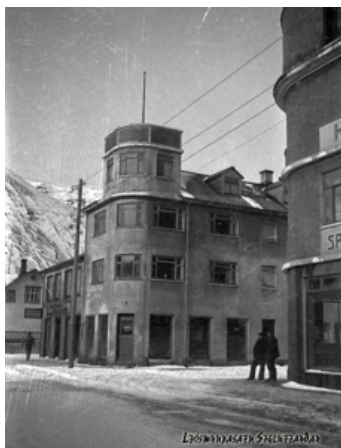
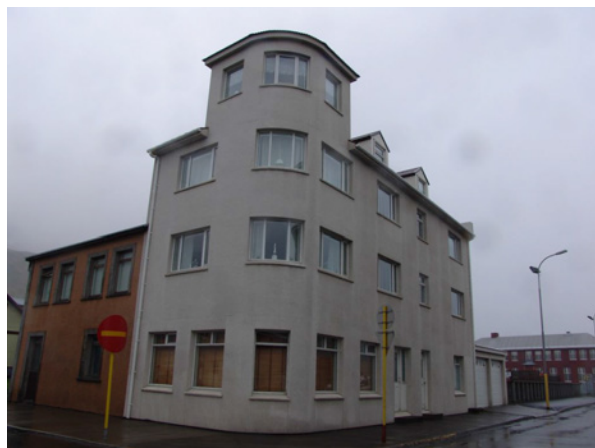
Frá miðbiki 20 aldar

2011. Ásýnd frá Aðalgötu

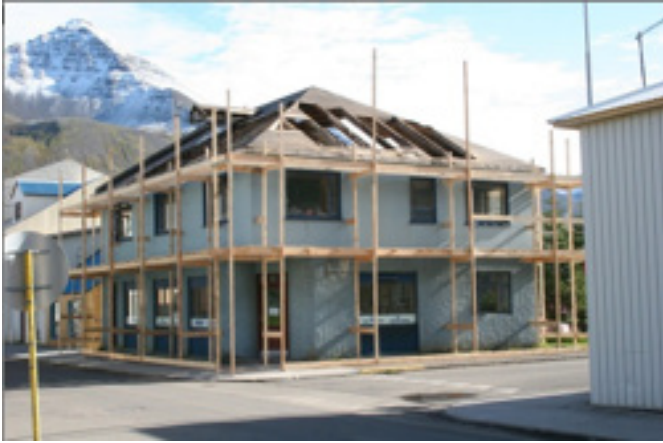
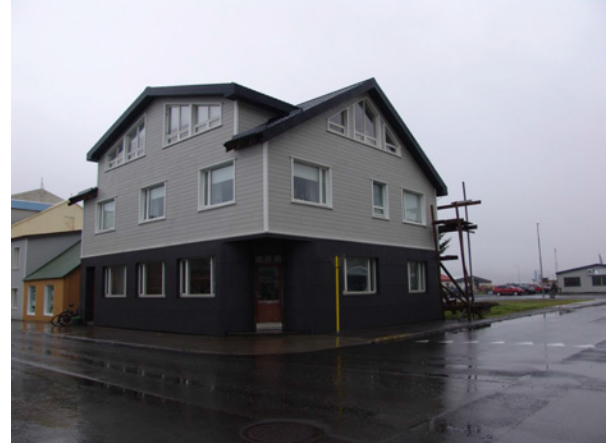
Við upphaf núv. breytinga.

2011. Ásýnd frá Aðalgötu

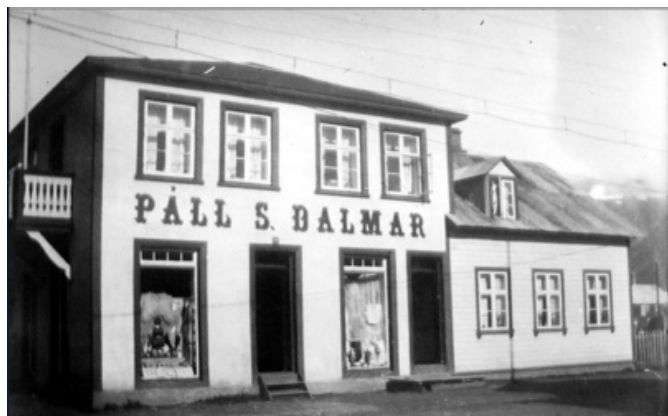
Aðalgata 16 árið 1919

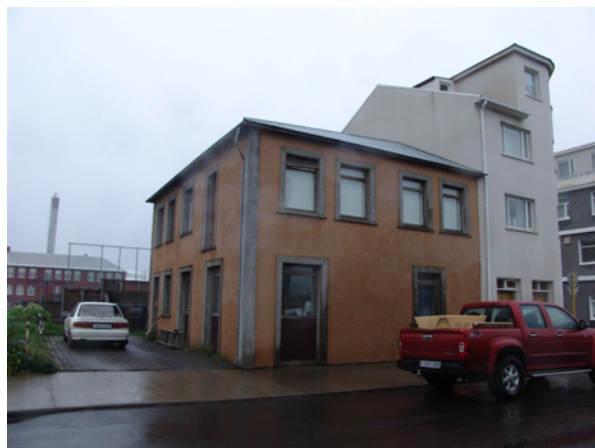
2011. Ásýnd frá Aðalgötu

Tegund	Steinsteypt
Klæðning	Múrsléttað
Þakgerð	Mænisþak
Þakklæðning	Bárujárn
Undirstaða	Steinsteypt
Útlit	Tvilyft Svalir

Byggingarlist	Reisulegt hús frá öðrum áratug 20 aldar. Húsið líður fyrir að vera áfast Aðalgötu 14 sem er byggt 1935
Menningarsögulegt gildi	Lengstum íbúðarhúsnæði og verslunarrekstur á jarðhæð
Umhverfisgildi	Hluti götummyndar og hverfisheildar
Upprunaleiki	Hefur misst fyrri glæsileik
Ástand	Þokkalegt
Varðveislugildi	Hefur varðveislugildi vegna byggingarlistar, menningarsögu og umhverfis

Breytingar skal bera undir Minjastofnun, sbr lög nr 80/2012 um menningarminjar. Lagt er til hverfisvernd í deiliskipulagi (gult)

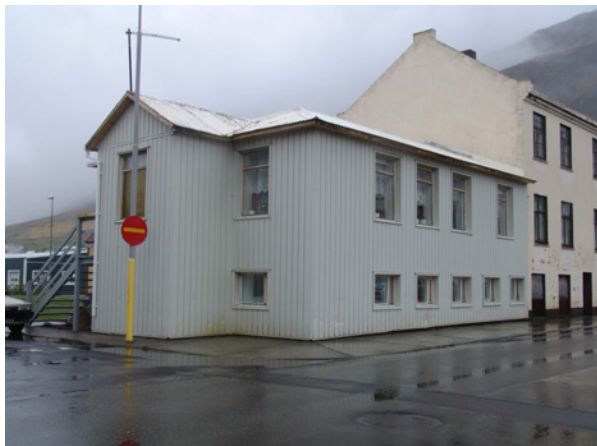
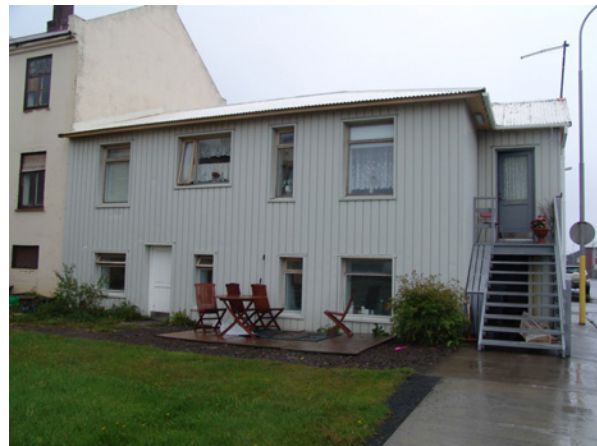
2011. Ásýnd frá Aðalgötu

2011. Ásýnd frá baklóð

Tegund	Steinsteypt
Klæðning	Múrsléttað
Þakgerð	Valmaþak
Þakklæðning	Bárujárn
Undirstaða	Steinsteypt
Útlit	Einlyft Kjallari Útitröppur Útskot

Byggingarlist	Þokkalegt dæmi um íbúðarhús frá öðrum áratug 20 aldar.
Menningarsögulegt gildi	Íbúðarhús eingöngu.
Umhverfisgildi	Hornhús - hluti götummyndar Norðurgötu og Aðalgötu. Nærri Þjóðlagasetri Bjarna Þorsteinssonar
Upprunaleiki	Líklega talsvert breytt
Ástand	Þokkaleg ytri ásýnd en það þyrfi að skoða undir klæðningu til að meta ástand betur.
Varðveislugildi	Hefur varðveislugildi vegna umhverfis

Breytingar skal bera undir Minjastofnun, sbr lög nr 80/2012 um menningarminjar. Lagt er til hverfisvernd í deiliskipulagi (gult)
