Húsaskráning Siglufjarðar
1 áfangi 2012/13
Uppfært desember 2017

Þessi byggða- og húsaskönnun fjallar um elsta hluta Siglufjarðar og veitir yfirsýn yfir þann bæjarhluta er þar reis fyrst. Könnunin er gerð að frumkvæði Fjallabyggðar og var unnin af Kanon arkitektum 2011-13 með fjárstyrk og ráðgjöf frá Minjastofnun Íslands.

Á vordögum 2017 ákvað Fjallabyggð að láta vinna tillögu að verndarsvæði í byggð fyrir Þormóðseyri. Með vísan í lög um verndarsvæði í byggð nr.87/2015 og reglugerð nr. 575/2016 og að viðhöfðu samráði við Minjastofnun Íslands, var ákveðið að uppfæra húsaskönnun þessa.

1. ÁFANGI - SIGLUFJÖRDUR

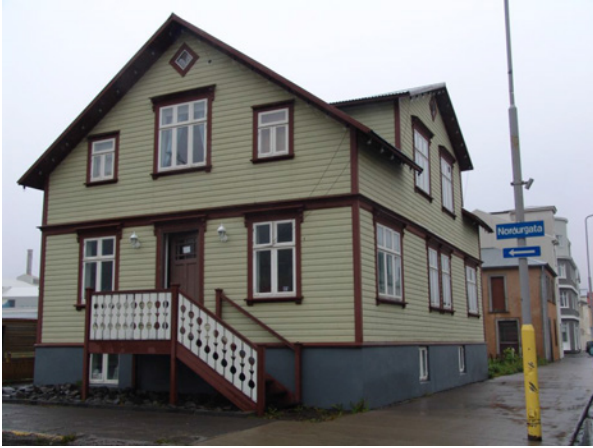
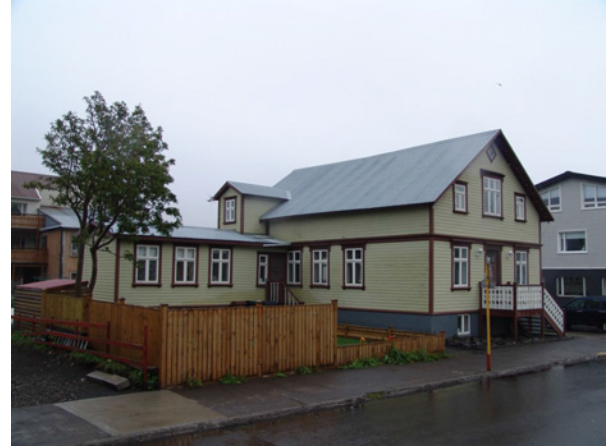
2011 Ásýnd frá Aðalgötu

2011 Ásýnd frá Norðurgötu

Tegund	Timbur, bindingur
Klæðning	Timbur
Þakgerð	Risþak
Þakklæðning	Bárujárn
Undirstaða	Hlaðin úr hraungrýti eða grjóti
Útlit	Ris Kvistir Útskot Útitróppur Einlyft Kjallari Port

1998 Endurgerð uppr.l. útlits

Byggingarlist	Ágæt heimild um reisulegt timburhús í norskum stíl frá upphafi 20 aldar.
Menningarsögulegt gildi	Margvísleg menningarstarfsemi hefur verið í húsinu.
Umhverfisgildi	Hluti götummyndar og hverfisheildar.
Upprunaleiki	Húsið hefur nýlega verið fært í upprunalegt horf.
Ástand	Mjög gott.
Varðveislugildi	Hefur varðveislugildi vegna byggingarlistar, menningarsögu og umhverfis.

Húsið er friðað sbr lög um menningarminjar nr 80/2012. Lagt er til hverfisvernd í deiliskipulagi (bleikur)

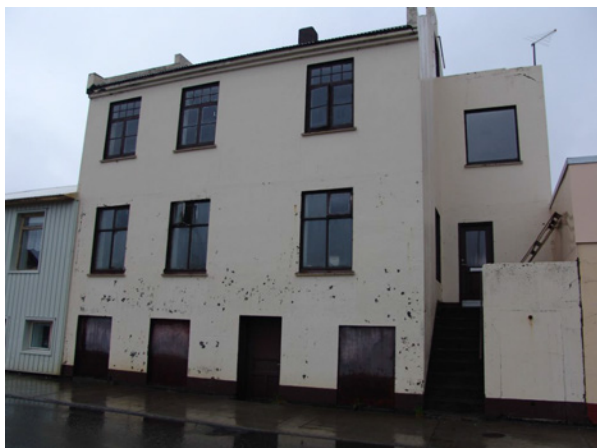
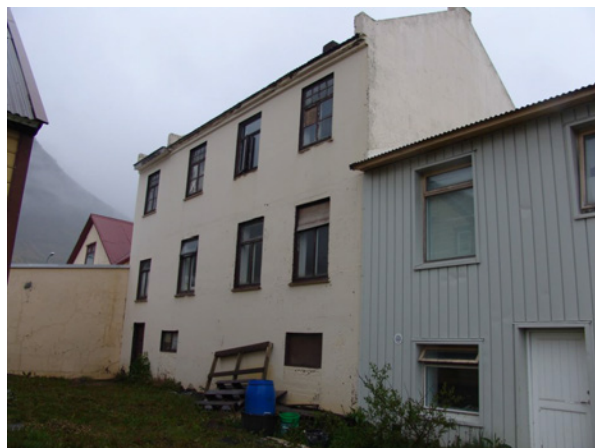
2011. Ásýnd frá Aðalgötu

2011. Ásýnd frá baklöd

Tegund	Steinsteypt
Klæðning	Múrsléttað
Þakgerð	Risþak
Þakklæðning	Bárujárn
Undirstaða	Steinsteypt
Útlit	Tvilyft Kjallari Útitróppur Útskot

Byggingarlist	Hefur gildi sem steinsteypt verslunar-, þjónustu og íbúðarhús frá byrjun 20 aldar.
Menningarsögulegt gildi	Verslun og þjónusta
Umhverfisgildi	Hluti götummyndar og hverfisheildar
Upprunaleiki	Lítið breytt
Ástand	Gott
Varðveislugildi	Hefur varðveislugildi vegna byggingarlistar, menningarsögu og umhverfis

Breytingar skal bera undir Minjastofnun, sbr lög nr 80/2012 um menningarminjar. Lagt er til hverfisvernd í deiliskipulagi (gult)

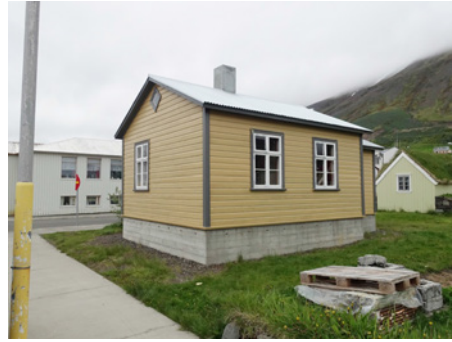
2017 Aðalgata 20 - norðausturhlíðar

Gerð húss:	Upphafleg:	Núverandi:	Helstu breytingar:	Hönnuðir breytinga:
Byggingarefni: Timbur, bindingar		Timbur, bindingar	2010 Bygginganevndarteikningar sem sýna endurbætur á húsinu	Sigurður Hlökkversson, Byggingatæknifræðingur
Útveggir: Bárújárn		Timbur		
Þakgerð: Mænisþak		Mænisþak		
Þakklæðning: Bárújárn		Bárújárn		
Undirstaða: Steinsteyp		Steinsteyp		
Útlit: Einlyft		Reykháfur		
	Reykháfur	Inngönguskúr (bíslag)		
	Inngönguskúr (bíslag)	Einlyft		
		Skriðkjallari		
		Útitróppur

Húsið sem nú stendur var upphaflega byggt 1912 / 14 fyrir Jóakim Mayvantsson og fjölskyldu hans. Það stóð lengst af við Lindargötu 3c eða nálægt þeim stað þar sem kirkjutröppurnar eru núna. Til stóð að rífa húsið en áhugafólki um björgun þess tókst að afstýra þeim gjörningi. Var þess í stað flutt af grunni sínum undir lok 20 aldar, fyrst til geymslu á lóðina Norðurgötu 3 og sumarið 2011 á lóðina við Aðalgötu 20. Þar var húsið sett á nýjan steiptan grunn og lagfært á sem upprunalegastan hátt.

Listrænt gildi / Byggingarlist:	Hátt	Dæmi um smáhýsi frá byrjun 20 aldar byggð af alþýðufólki.
Menningarsögulegt gildi:	Hátt	Vel varðveitt bygging sem gefur ágæta mynd af íbúðarhúsnæði fyrri hluta síðustu aldar.
Umhverfisgildi:	Miðlungs	Staðsetning og yfirbragð er ekki endilega í samræmi við núverandi götumynd Aðalgötu. Húsið fellur þó betur að götumynd Norðurgötu.
Upprunalegt gildi:	Hátt	Húsið er aðflutt og hefur verið lagfært sem næst upprunalegu útliti.
Tæknilegt ástand:	Hátt	Mjög gott.
Varðveislugildi:	Hátt	Hefur varðveislugildi vegna byggingarlistar og menningarsögu.

Verndarflokkar: Friðuð hús - fjóluþláb litur á korti / Varðveisluverð heild - gulur litur á korti

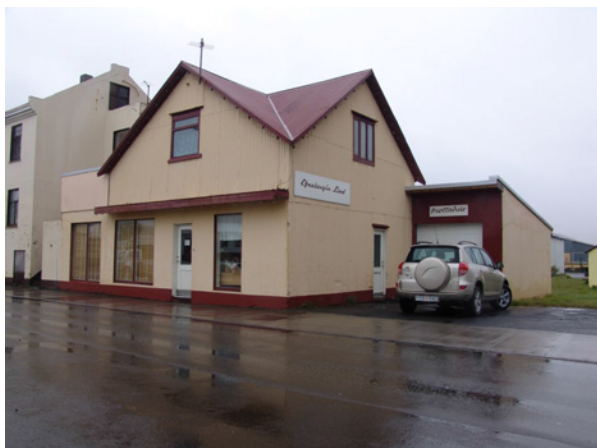
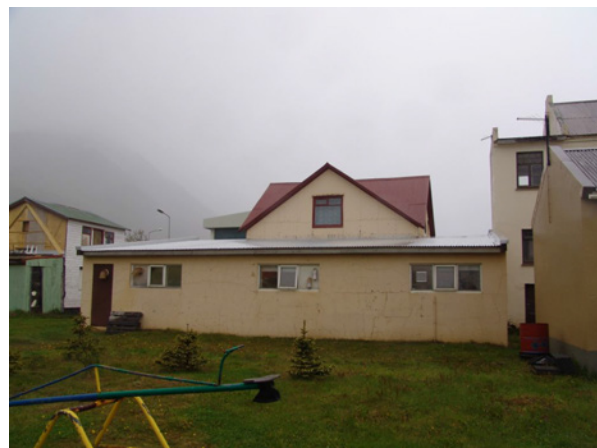
2011. Ásýnd frá Aðalgötu

2011. Ásýnd frá baklóð

Tegund	Timbur, bindingur
Klæðning	Bárujárn
Þakgerð	Risþak
Þakklæðning	Bárujárn
Undirstaða	Hlaðin úr hraungrýti eða grjóti
Útlit	Einlyft Ris

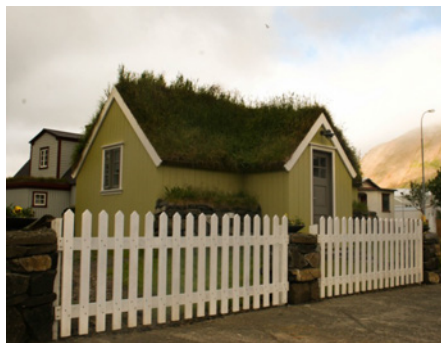
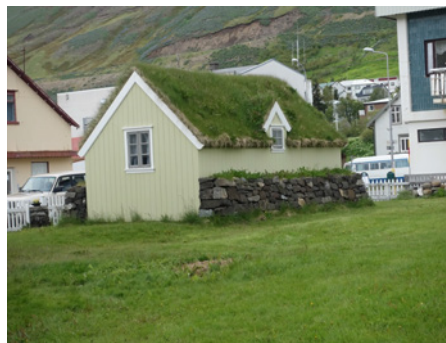
2017 Ásýnd frá Aðalgötu

2017 Ásýnd frá lóð Sæby hússins

Gerð húss:	Upphafleg:	Núverandi:	Helstu breytingar:	Hönnuðir breytinga:
Byggingarefni:	Timbur, bindingar	Timbur, bindingar		
Útveggir:	Timbur	Timbur		
Þakgerð:	Mænisþak	Mænisþak		
Þakklæðning:	Timbur klætt með torfi	Torf		
Undirstaða:	Steinsteyppt klætt með	Steinsteyppt		
Útlit:	Einlyft Inngönguskúr (bíslag)	Einlyft Inngönguskúr (bíslag)

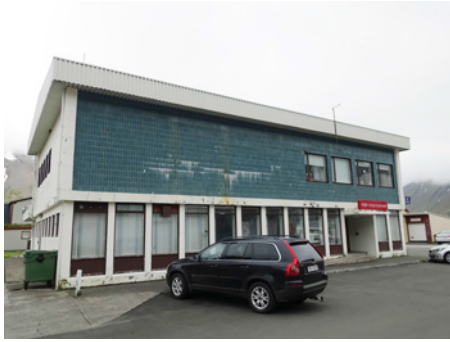
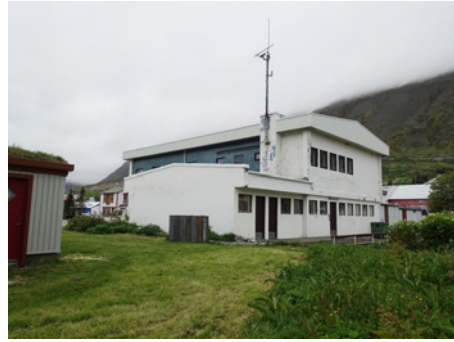
2017 Ásýnd frá Aðalgötu

2017 Baklóð

Gerð húss:	Upphafleg:	Núverandi:	Helstu breytingar:	Hönnuðir breytinga:
Byggingarefni: Steinsteyp		Steinsteyp		Jósef Reynis, Arkitekt
Útveggir: Múrsléttað		Múrsléttað	Breytingar á þakkönturm	
Þakgerð: Mænisþak		Mænisþak		
Þakklæðning: Bárújárn		Bárújárn		
Undirstaða: Steinsteyp		Steinsteyp		
Útlit: Tvílyft		Tvílyft		
	Útitróppur	Viðbygging		
	Útskot (karnap)	Reykháfur		
	Svalir	Útitróppur		
	Reykháfur	Svalir

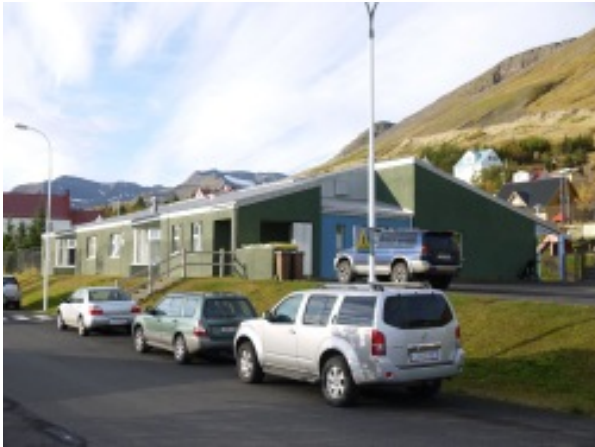
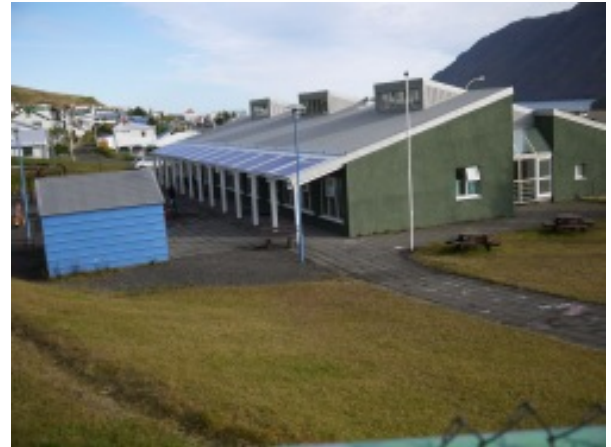
2011 Norðausturhliðar

2011 Suðvesturhliðar

Ekki gerð sérstök tillaga um verndun húss (grænn)

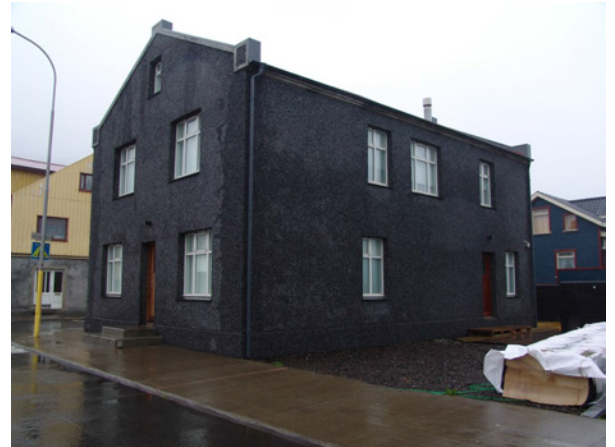
2011 Ásýnd frá Eyrargötu

Tegund	Steinsteypt
Klæðning	Múrsléttað
Þakgerð	Risþak
Þakklæðning	Bárujárn
Undirstaða	Steinsteypt
Útlit	Tvilyft Ris

2010 Endurgerð uppr.l. útlits

Byggingarlist	Vel útfærð bygging í nýklassískum stíl. Hér er gott dæmi um Siglfirska gaflinn.
Menningarsögulegt gildi	Íbúðarhús
Umhverfisgildi	Hluti götummyndar og hverfisheildar
Upprunaleiki	Er upprunalegt að formi og yfirbragði
Ástand	Mjög gott - nýlega endurnýjað ytra byrði
Varðveislugildi	Hefur varðveislugildi vegna byggingarlistar og umhverfis

Varðveisluverðar samstæður húsa og heildir. Lagt er til að vernda með hverfisvernd í deiliskipulagi (gult)

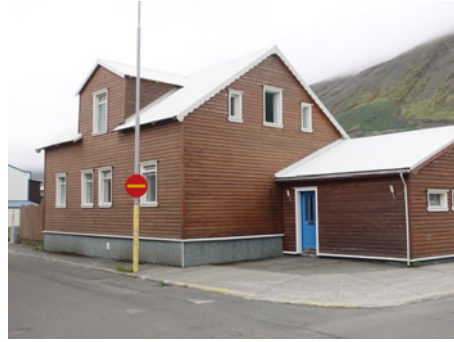
Eyrargata 7

2017 Ásýnd frá Eyrargötu

Gerð húss:	Upphafleg:	Núverandi:	Helstu breytingar:	Hönnuðir breytinga:
Byggingarefni: Steinsteipt		Steinsteipt	1968 Gluggum og gluggahlutum lokað á austur og norður hlið.	Hjörtur Ármannsson,
Útveggir: Múrsléttað		Timbur	Forstofa stækkuð um 30 cm og svölum bætt við að ofan.	Kristján Óli Jónsson,
Þakgerð: Mænisþak		Mænisþak	Bilgeymslu/skúr bætt við á norður hlið.	Þormóður Birgisson,
Þakklæðning: Bárújárn		Bárújárn	Timburklæddir úrveggir og gluggabreytingar	Óljóst,
Undirstaða: Steinsteipt		Annað		
Útlit: Einlyft		Svalir		
	Kvistir	Inngönguskúr (bíslag)		
	Ris	Einlyft		
	Kjallari	Kjallari		
	Inngönguskúr (bíslag)	Kvistir		
	Portbyggt	Portbyggt		
	Úttröppur	Ris		
		Úttröppur

Listrænt gildi / Byggingarlist:	Miðlungs	Ágætlega útfærð bygging í klassískum stíl og góðum hlutföllum. Síðari tíma endurbætur, einkum á ytra byrði, gluggum og tæknilegum útfærslum rýra varðveislugildi.
Menningarsögulegt gildi:	Miðlungs	Lengst af íbúðarhúsnæði en gistiheimili hin síðari ár.
Umhverfisgildi:	Hátt	Hluti götumyndar og hverfisheildar. Er í grunninn með elstu húsum á Þormóðseyri
Upprunalegt gildi:	Miðlungs	Hefur verið breytt umtalsvert í gegn um tíðina.
Tæknilegt ástand:	Miðlungs	Ytra byrði virðist vera í góðu ásigkomulagi. Ekki liggja fyrir upplýsingar um annað ástand hússins.

Hátt Hefur varðveislugildi vegna menningarsögu, byggingarlistar og umhverfis. Hluti gamla byggðarkjarnans á Þormóðseyri. Æskilegt að færa til upprunalegs horfs.

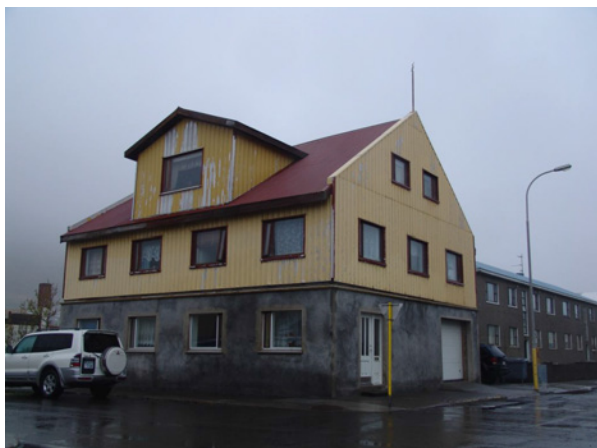
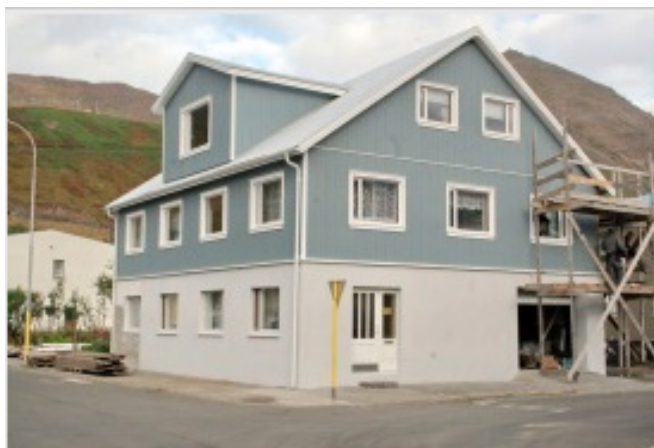
Suðausturhlíðar fyrir breytingar 2011

2011 Suðausturhlíðar eftir breytingar

Tegund	Steinsteypt
Klæðning	Múrsléttað
Þakgerð	Risþak
Þakklæðning	Bárujárn
Undirstaða	Steinsteypt
Útlit	Tvílyft Ris Útskot

Byggingarlist	Reisulegt íbúðarhús.
Menningarsögulegt gildi	Íbúðarhús
Umhverfisgildi	Hluti götummyndar / hverfismyndar
Upprunaleiki	Hefur líklega verið breytt talsvert frá upprunalegu útliti.
Ástand	Nýlega endurnýjað ytra byrði.
Varðveislugildi	Hefur varðveislugildi vegna götummyndar og hverfisheildar

Varðveisluverðar samstæður húsa og heildir. Lagt er til að vernda með hverfisvernd í deiliskipulagi (gult)

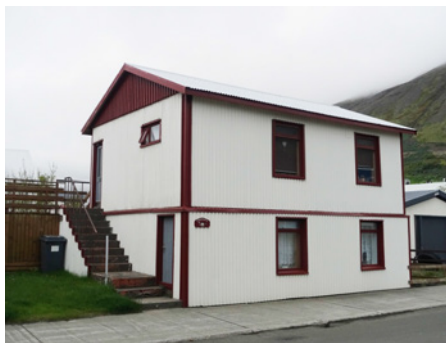
Eyrargata 9

2017 Ásýnd frá Eyrargötu

Byggingarefni:	Timbur, bindingar	Timbur, bindingar
Útveggir:	Bárujárn	Bárujárn
Þakgerð:	Mænisþak	Mænisþak
Þakklæðning:	Bárujárn	Bárujárn
Undirstaða:	Steinsteypt	Steinsteypt
Útlit:	Útitróppur Tvílyft	Útitróppur Tvílyft

Listrænt gildi / Byggingarlist:	Hátt	Bygging í anda Siglfirsku smáhýsanna. Timburhús á háum steiptum grunn.
Menningarsögulegt gildi:	Hátt	Íbúðarhúsnæði frá fyrri hluta 20 aldar.
Umhverfsgildi:	Hátt	Hluti götumyndar og hverfisheildar. Hluti gamla byggðakjarnans á Þormóðseyri
Upprunalegt gildi:	Miðlungs	Gluggar og útveggjklæðning eru ekki í samræmi við upprunalegt útlit. Líklegt er að byggt hafi verið við húsið til austurs.
Tæknilegt ástand:	Miðlungs	Húsinu er vel við haldið.

Hátt Hefur varðveislugildi vegna byggingarlistar og umhverfis. Æskilegt að færa til upprunalegs horfs.

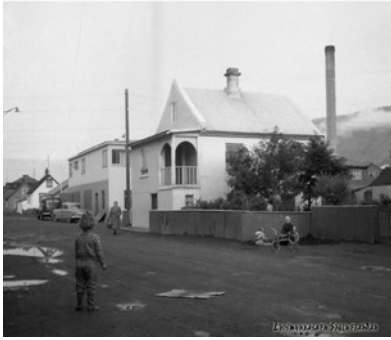
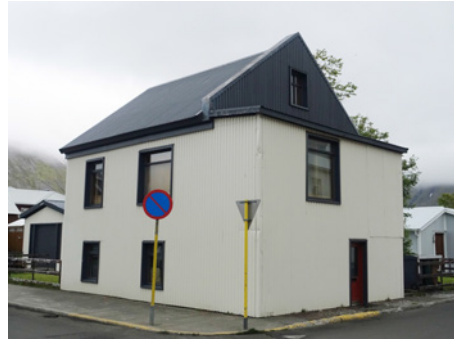
Frá fyrri tíð

2017 Ásýnd frá Eyrargötu

Gerð húss:	Upphafleg:	Núverandi:	Helstu breytingar:	Hönnuðir breytinga:
Byggingarefni:	Steinsteypt	Steinsteypt		
Útveggir:	Múrsléttað	Bárujárn		
Þakgerð:	Mænisþak	Mænisþak		
Þakklæðning:	Bárujárn	Bárujárn		
Undirstaða:	Steinsteypt	Steinsteypt		
Útlit:	Einlyft	Einlyft		
	Kjallari	Kjallari		
	Ris	Ris		
	Reykháfur	Viðbygging		
	Tvílyft	Tvílyft

Saga Hefur verið breytt í gegn um tíðina. Engar teikningar finnast af breytingum en sjá má á myndum að byggt hefur verið við húsið til vesturs. Gæti hafa verið inngönguskúr eða bíslag sem sett hefur talsverðan svip á húsið. Í dag er húsið klætt bárujárn en húsið er í grunninn steinsteypt og var áður múrhúðað.

Listrænt gildi / Byggingarlist:	Hátt	Bygging í nýklassískum anda - ekki síst vegna viðbyggingar til vesturs. Sérstakt er að vesturgafinn gengur upp fyrir þakið líkt og algengt er með sambærileg hús. Ekki er að sjá að slíkur gafli hafi verið
Menningarsögulegt gildi:	Hátt	Íbúðahús frá fyrri hluta 20 aldar.
Umhverfisgildi:	Hátt	Hluti götumyndar og hverfisheildar
Upprunalegt gildi:	Miðlungs	Þrátt fyrir síðari tíma viðbyggingu þá heldur húsið gildi sínu. Æskilegt væri að færa það sem næst upprunalegu útliti.
Tæknilegt ástand:	Miðlungs	Virðist vera þokkalega vel við haldið.
Varðveislugildi:	Hátt	Hefur varðveislugildi vegna byggingarlistar, umhverfis og menningarsögu. Æskilegt að færa til upprunalegs horfs.

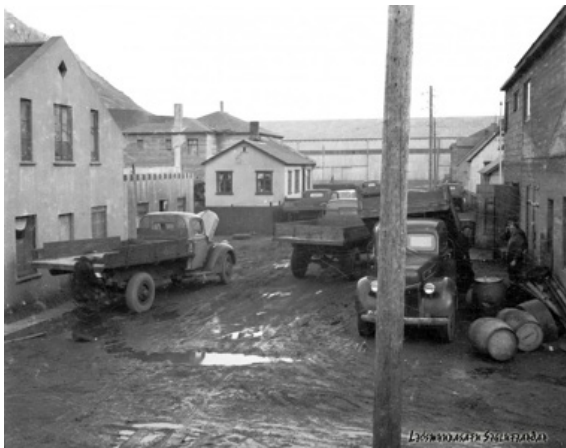
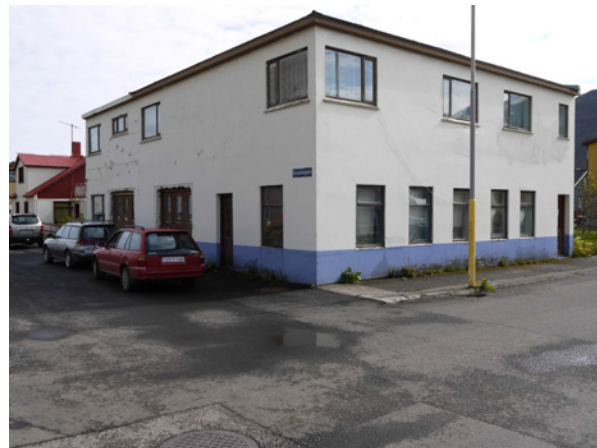
Eyrargata 12 - t.h.

2011 Ásýnd frá Eyrargötu

Tegund	Steinsteypt
Klæðning	Múrsléttað
Þakgerð	Valmaþak
Þakklæðning	Bárujárn
Undirstaða	Steinsteypt
Útlit	Tvilyft Bílskúr Smíðaverkstæði Geymsla

Byggingarlist	Óvenjuleg bygging með 2 stórum skorsteinum norðan megin. Byggt hefur verið við húsið.
Menningarsögulegt gildi	Íbúðarhúsnæði og smíðnaður
Umhverfisgildi	Hluti götummyndar og hverfisheildar
Upprunaleiki	Húsið er að mestu í upprunalegu ástandi
Ástand	Allgott
Varðveislugildi	Hefur varðveislugildi vegna umhverfis

Varðveisluverðar samstæður húsa og heildir. Lagt er til að vernda með hverfisvernd í deiliskipulagi (gult)

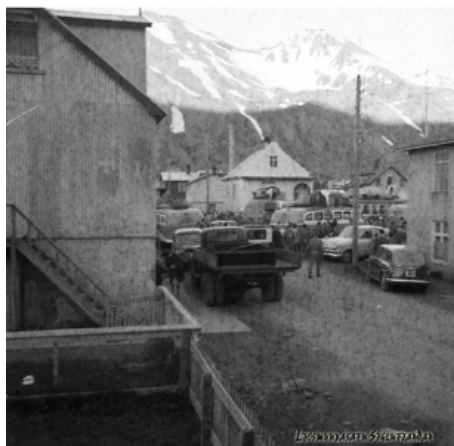
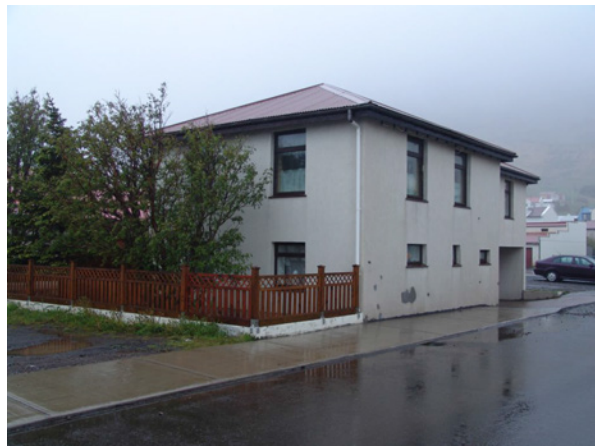
Elsti hluti hússins t.h.

Ásýnd frá Eyrargötu 2011

Tegund	Timbur, bindingur
Klæðning	Bárujárn
Þakgerð	Mænisþak
Þakklæðning	Bárujárn
Undirstaða	Steinsteypt
Útlit	Einlyft

1977	Gluggabreyting
1988	Viðbygging

Byggingarlist	Lítið er eftir að upprunalegri byggingu. Núverandi bygging er ekki í anda hennar.
Menningarsögulegt gildi	Íbúðarhúsnæði
Umhverfisgildi	Hluti götummyndar og hverfisheildar
Upprunaleiki	Upprunaleiki að mestu glataður eftir stækkun 1988
Ástand	Gott
Varðveislugildi	Hefur takmarkað varðveislugildi vegna mikila breytinga.

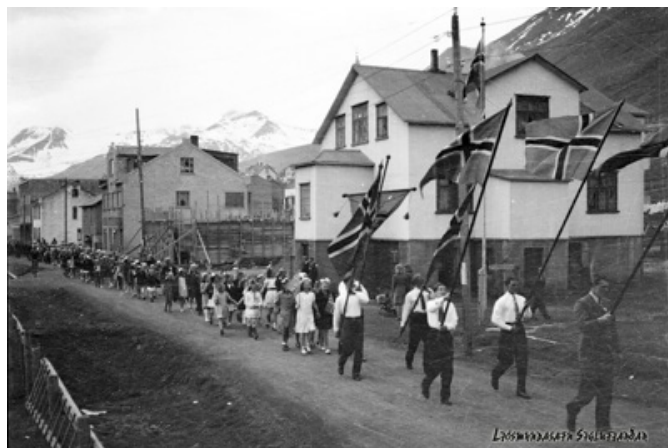
Eyrargata 25 í byggingu f. miðri mynd

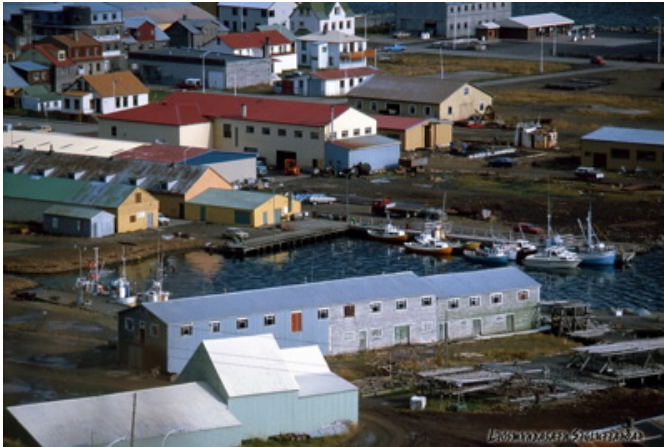
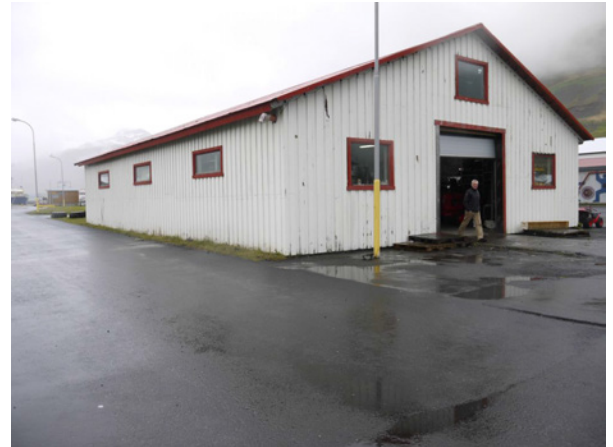
Tegund	Annað
Klæðning	Bárujárn
Þakgerð	Risþak
Þakklæðning	Bárujárn
Undirstaða	Steinsteypt
Útlit	Einlyft

Byggingarlist	Málmklætt stálgrindarhús - skemmuform með mænispaki
Menningarsögulegt gildi	Lager, söltunarstöð og bilaverkstæði
Umhverfisgildi	Hluti götumyndar. Malbikað nærumhverfi
Upprunaleiki	Glugga og hurðabreytingar. Breytt útveggjakklaðning
Ástand	Þokkalegt
Varðveislugildi	Hefur takmarkað varðveislugildi í nútíð

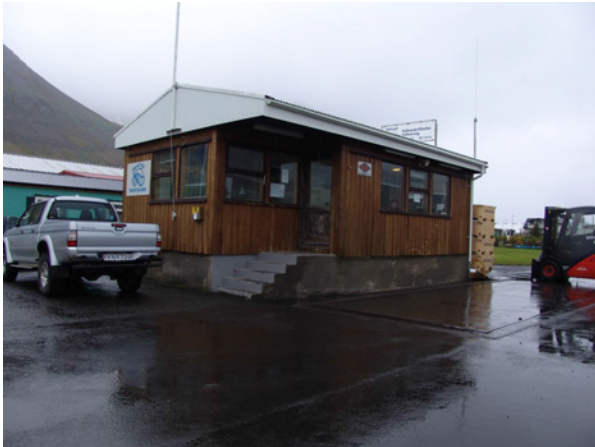
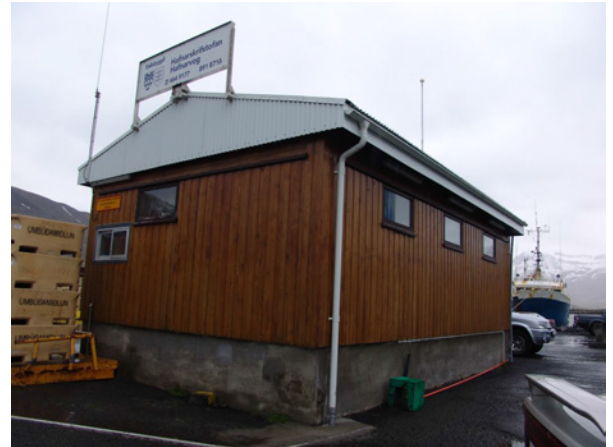
Tegund	Timbur, bindingur
Klæðning	Timbur
Þakgerð	Mænisþak
Þakklæðning	Bárujárn
Undirstaða	Steinsteypt
Útlit	Einlyft

Byggingarlist	Einnar hæðar timburhús á tiltölulega háum steinsteyptum sökkli með lágu mænisþaki
Menningarsögulegt gildi	Hafnarvog
Umhverfisgildi	Stendur syðst við Vetrarbraut og hafnarsvæðið
Upprunaleiki	Lítið sem ekkert breytt
Ástand	Mjög gott
Varðveislugildi	Hefur takmarkað varðveislugildi í nútíð

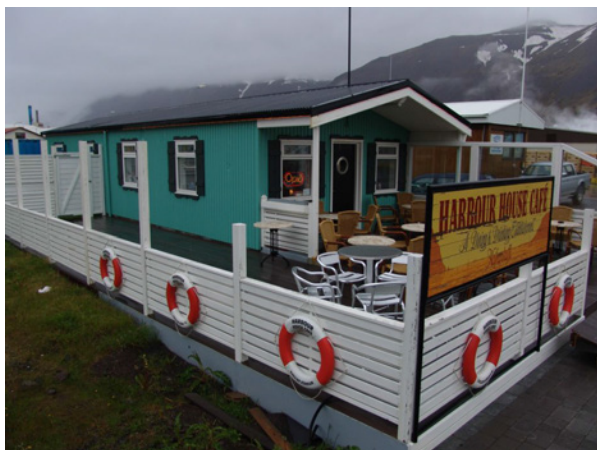
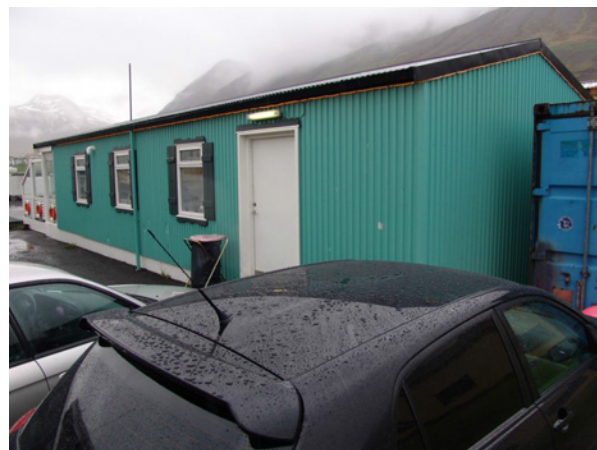
Tegund	Timbur, bindingur
Klæðning	Bárujárn
Þakgerð	Mænisþak
Þakklæðning	Bárujárn
Undirstaða	Steinsteypt
Útlit	Einlyft

Byggingarlist	Einlyft týpuhús úr timbri með lágu mænisþaki
Menningarsögulegt gildi	Veitingasala
Umhverfisgildi	Við hafnarsvæðið
Upprunaleiki	Líklega nokkuð breytt
Ástand	Ágætt
Varðveislugildi	Hefur takmarkað varðveislugildi í nútíð.

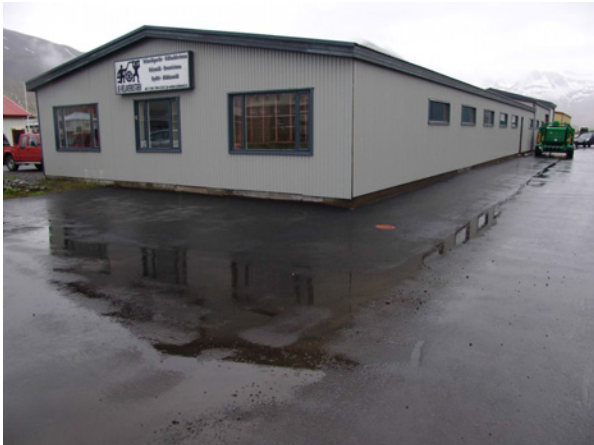
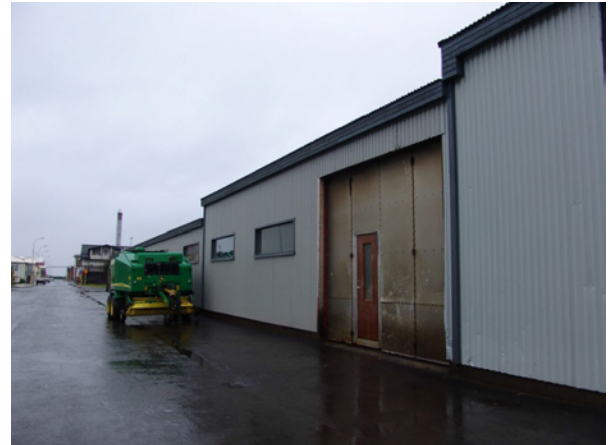
Tegund	Annað
Klæðning	Stálplötur
Þakgerð	Mænisþak
Þakklæðning	Bárujárn
Undirstaða	Steinsteypt
Útlit	Einlyft

Byggingarlist	Stálgrindarhús klætt með Trapiza málmklæðningu.
Menningarsögulegt gildi	Vélaverkstæði
Umhverfisgildi	Hluti götummyndar - líklega byggt á gömlum grunni
Upprunaleiki	Hefur verið stækkað í tímans rás - sennilega í þrígang
Ástand	Gott
Varðveislugildi	Hefur varðveislugildi vegna atvinnusögu og umhverfis

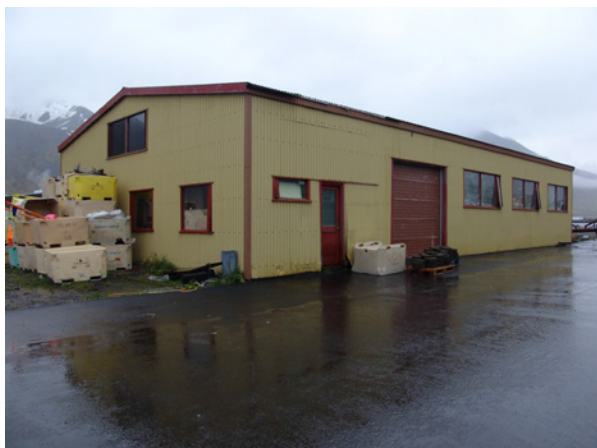
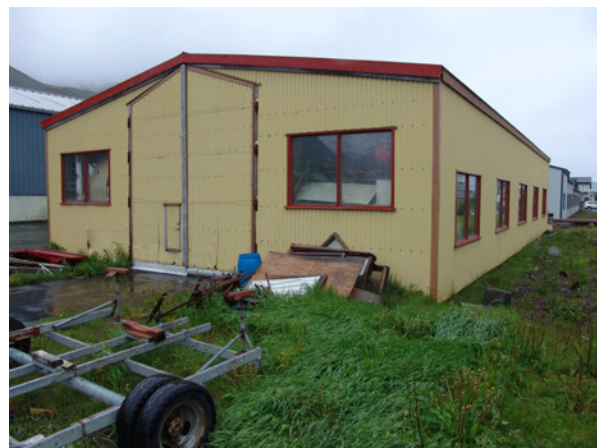
Tegund	Annað
Klæðning	Annað
Þakgerð	Mænisþak
Þakklæðning	Bárujárn
Undirstaða	Steinsteypt
Útlit	Einlyft Annað

? Niðurrif hluta byggingar

Byggingarlist	Stálgrindarhús með stórrri iðnaðarhurð á suðurgafli. Lág t mænisþak
Menningarsögulegt gildi	Bátaviðgerðir
Umhverfisgildi	Dráttarbraut liggur til suðurs frá húsinu.
Upprunaleiki	Lítið breytt
Ástand	Gott
Varðveislugildi	Hefur takmarkað varðveislugildi í nútíð

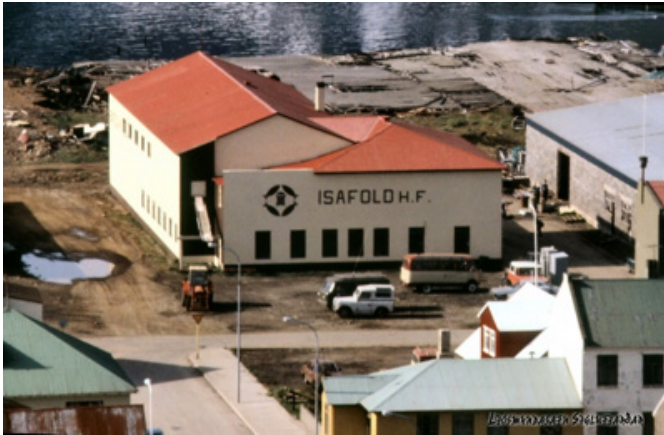
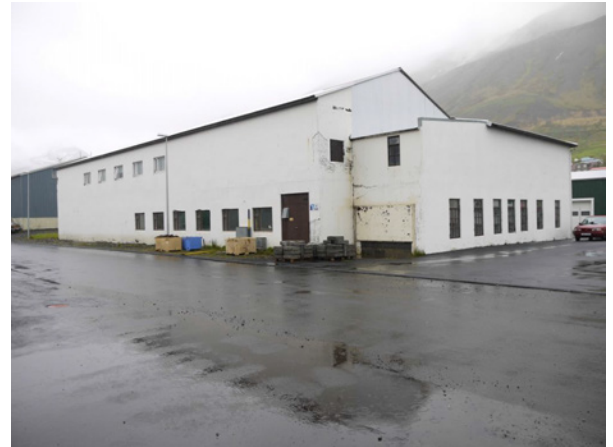
Tegund	Steinsteypt
Klæðning	Múrsléttað
Þakgerð	Mænisþak
Þakklæðning	Bárujárn
Undirstaða	Steinsteypt
Útlit	Tvílyft

Byggingarlist	Reisulegt steinsteypt verksmiðjuhús í nútímalegum anda.
Menningarsögulegt gildi	Fiskvinnsla og menningarstarfsemi
Umhverfisgildi	Hluti götummyndar og hverfisheildar
Upprunaleiki	Frekar mikill upprunaleiki
Ástand	Mjög gott
Varðveislugildi	Hefur varðveislugildi vegna byggingarlistar, menningarsögu og umhverfis

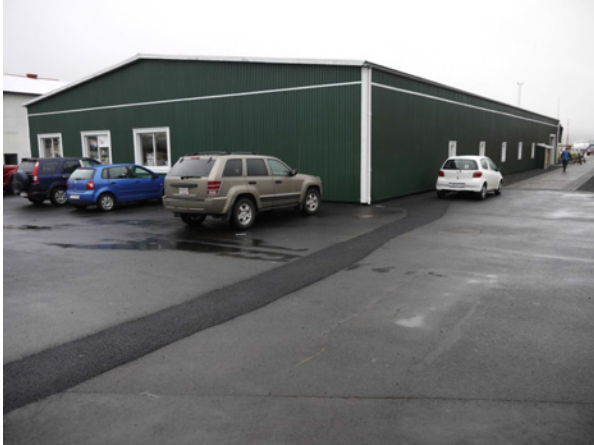
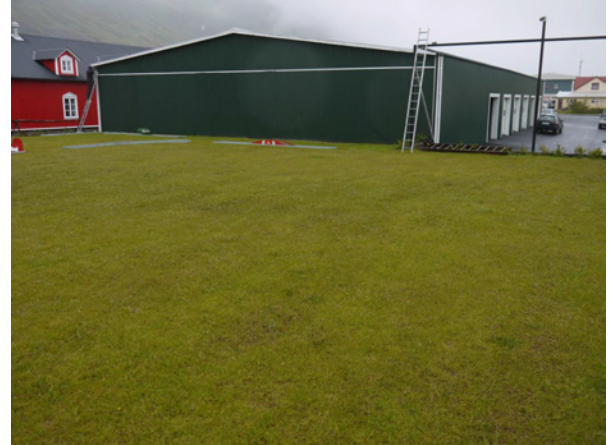
Tegund	Annað
Klæðning	Annað
Þakgerð	Mænisþak
Þakklæðning	Bárujárn
Undirstaða	Steinsteypt
Útlit	Einlyft

Lengst af saltfiskverkun en er nú vinnuástaða smábátasjómana.

Byggingarlist	Málmklætt stálgrindarhús með lágu mænisþaki.
Menningarsögulegt gildi	Fiskvinnsla, geymslur
Umhverfisgildi	Hluti stórra iðnaðarbygginga sem reistar voru á síðari hluta 20 aldar.
Upprunaleiki	Lítið breytt
Ástand	Mjög gott - nýlega endurnýjað ytra byrði
Varðveislugildi	Hefur takmarkað varðveislugildi í nútíð

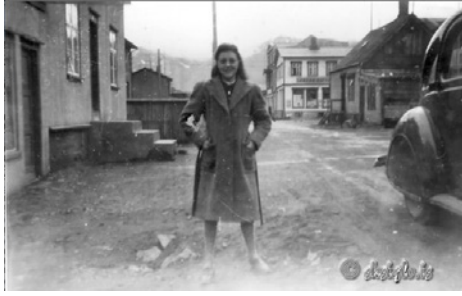
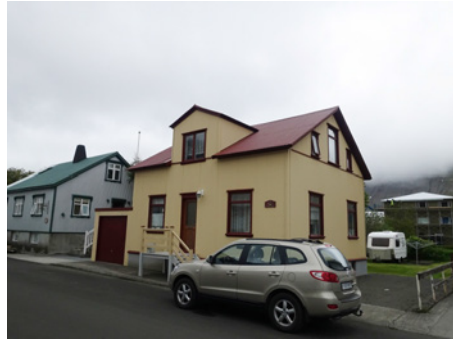
Grundargata 6 t.v. um miðbik 20.aldar

2017 Ásýnd frá Grundargötu

Gerð húss:	Upphafleg:	Núverandi:
Byggingarefni:	Timbur, bindingar	Timbur, bindingar
Útveggir:	Bárujárn	Bárujárn
Þakgerð:	Mænisþak	Mænisþak
Þakklæðning:	Bárujárn	Bárujárn
Undirstaða:	Steinsteypt	Steinsteypt
Útlit:	Einlyft Kjallari Kvistir Útskot (karnap) Útitróppur Inngönguskúr (bíslag) Ris Reykháfur	Einlyft Kjallari Ris Kvistir Útitróppur Inngönguskúr (bíslag)

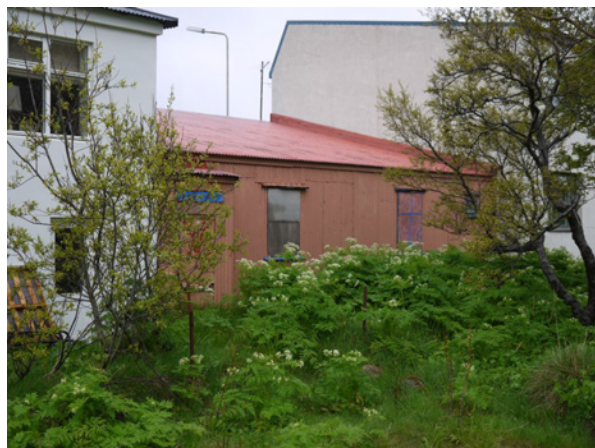
2011 Baklóð

Tegund	Timbur, bindingur
Klæðning	Bárujárn
Þakgerð	Risþak
Þakklæðning	Bárujárn
Undirstaða	Steinsteypt
Útlit	Kjallari Einlyft

Byggingarlist	Síðari tíma breytingar á formi og stærð rýra varðveislugildi
Menningarsögulegt gildi	Íbúðarhúsnæði og kirkja
Umhverfisgildi	Hluti götummyndar og hverfisheildar
Upprunaleiki	Mikið breytt
Ástand	Frekar lélegt
Varðveislugildi	Hefur varðveislugildi vegna umhverfis

Breytingar skal bera undir Minjastofnun, sbr lög nr 80/2012 um menningarminjar. Lagt er til hverfisvernd í deiliskipulagi (rautt)

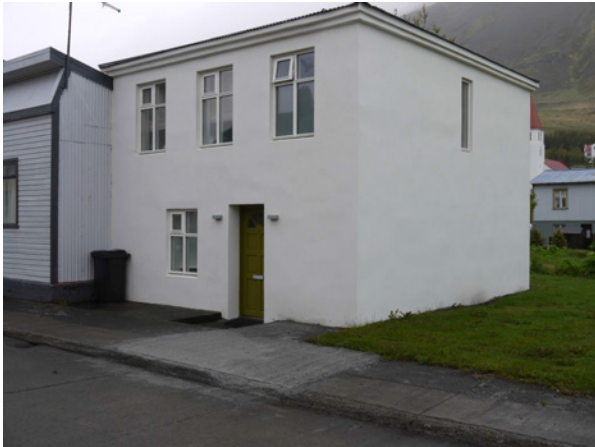
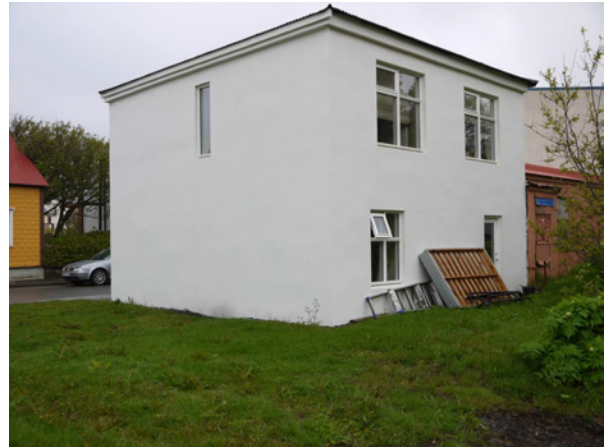
2011. Ásýnd frá Grundargötu

Tegund	Steinsteypt
Klæðning	Múrsléttað
Þakgerð	Valmaþak
Þakklæðning	Bárujárn
Undirstaða	Steinsteypt
Útlit	Tvílyft

Byggingarlist	Látlaust steinsteypt íbúðarhús sem situr eilítið aftar í götulínu vestan megin Grundargötu.
Menningarsögulegt gildi	Íbúðarhúsnæði
Umhverfisgildi	Hluti götummyndar og hverfisheildar
Upprunaleiki	Líklega lítið breytt
Ástand	Mjög gott
Varðveislugildi	Hefur varðveislugildi vegna umhverfis og e.t.v. upprunaleika

Varðveisluverðar samstæður húsa og heildir. Lagt er til að vernda með hverfisvernd í deiliskipulagi (gult)

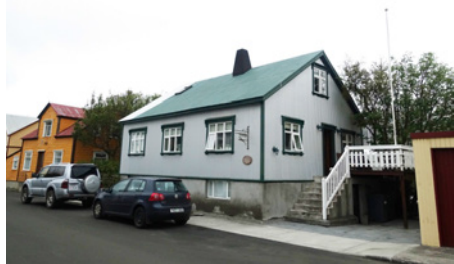
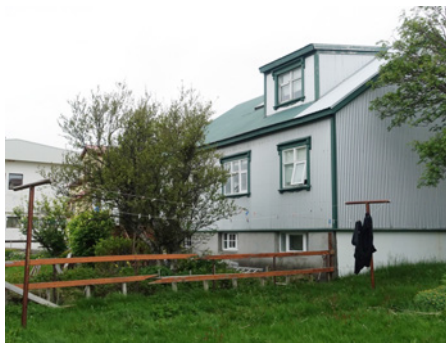
2017 Ásýnd frá Grundargötu

Vel útfærð bygging síns tíma sem er í góðum hlutföllum við aðliggjandi byggð. Yfirbragð og formgerð er í anda Siglfirsku smáhýsanna. Húsið er þó eilítið lengra og stærra en hefðbundið var. Inngangur er

Lengst af íbúðarhúsnæði. Hluti elsta byggðakjarnans á Þormóðseyri.

Líklega eitthvað breytt á síðari tímum. Breytingarnar eru hóflegar og í anda hússins og aðliggjandi byggðar.

Er vel við haldið.

Hefur varðveislugildi vegna umhverfis, uppruna og menningarsögu.

Verndarsvæði í byggð - grænn litur á korti / Götumynd - rauður litur á korti / Varðveisluverð heild - gulur litur á korti

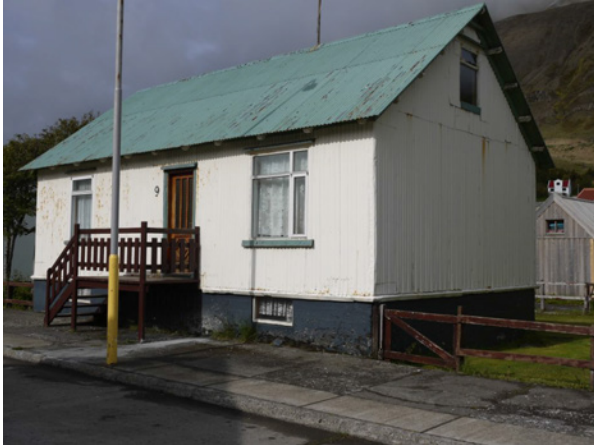
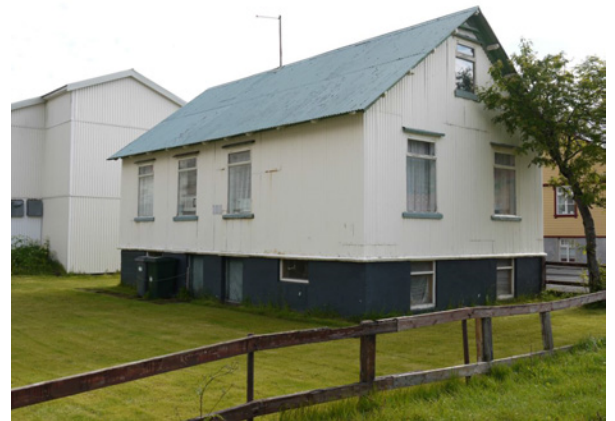
2011. Ásýnd frá Grundargötu

Tegund	Timbur, bindingur
Klæðning	Bárujárn
Þakgerð	Risþak
Þakklæðning	Bárujárn
Undirstaða	Steinsteypt
Útlit	Einlyft Kjallari Útitröppur

Byggingarlist	Látlaust en hefðbundið timburhús klætt bárujárn
Menningarsögulegt gildi	Íbúðarhús
Umhverfisgildi	Hluti götummyndar og hverfisheildar
Upprunaleiki	Hefur upprunalega ásýnd
Ástand	Ástand er gott
Varðveislugildi	Hefur varðveislugildi vegna umhverfis og upprunaleika

Varðveisluverðar samstæður húsa og heildir. Lagt er til að vernda með hverfisvernd í deiliskipulagi (gult)

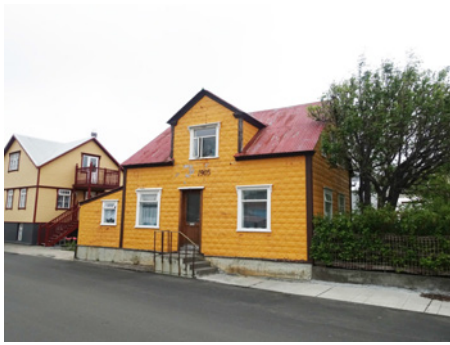
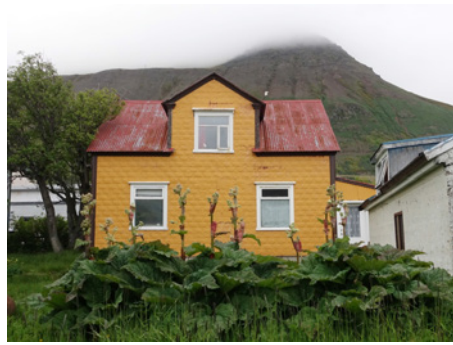
2017 Ásýnd frá Grundargötu

Gerð húss:	Upphafleg:	Núverandi:	Helstu breytingar:	Hönnuðir breytinga:
Byggingarefni: Timbur, bindingar		Timbur, bindingar	1978 breyting á kvistum	Ásgrímur Stefánsson,
Útveggir: Timbur		Steinblikk		
Þakgerð: Mænisþak		Mænisþak		
Þakklæðning: Bárújárn		Bárújárn		
Undirstaða: Steinsteyp		Steinsteyp		
Útlit:	Einlyft	Einlyft		
	Kjallari	Kvistir		
	Úttröppur	Ris		
	Inngönguskúr (bíslag)	Úttröppur		
	Reykháfur	Kjallari		
		Viðbygging

Saga Húsið er byggt fyrir núverandi skipulag sr. Bjarna Þorsteinssonar. Það stendur t.a.m. ekki hornrétt á götuna - en hefur vissulega haft mikið að segja um endanlega legu Grundargötu á sínum tíma. Á ljósmynd frá því um 1910 sést að inngangur er í húsið um bíslag u.þ.b. þar sem nyrðri gluggi vesturhliðar er nú. Núverandi viðbygging til norðurs og kvistir eru síðari tíma viðbætur. Núverandi staðsetning aðalinngangs og úttrappa eru jafnframt seinni tíma breytingar. Heimild er um að bróðir Gunnlaugs, Ármann Sigurðsson hafi einnig staðið að byggingu hússins.

Listrænt gildi / Byggingarlist:	Hátt	Reisulegt timburhús á steypum grunni og með elstu húsum bæjarins. Klassískt timburhús í anda Siglfrísku smáhýsanna.
Menningarsögulegt gildi:	Hátt	Hluti elsta íbúðabyggðakjarnans á Þormóðseyri.
Umhverfisgildi:	Hátt	Hluti götumyndar og hverfisheildar.
Upprunalegt gildi:	Hátt	Hefur upprunalegt yfirbragð að mestu. Seinni tíma breytingar rýra ekki upprunalegt gildi nema að óverulegu leyti. Gluggabreytingar hafa ekki verið til góðs.
Tæknilegt ástand:	Miðlungs	Burðarvirkið virðist í nokkuð góðu ásigkomulagi. Húsinu virðist ekki verið haldið við í töluverðan tíma. Klæðning er t.a.m. víða ryðguð.
Varðveislugildi:	Hátt	Hefur varðveislugildi vegna byggingalistar, menningarsögu og umhverfis. Eitt af mikilvægustu húsum íbúðahluta Þormóðseyrar.

Verndarflokkar: Friðuð hús - fjóluþlútr litur á korti / Götumynd - rauður litur á korti / Varðveisluverð heild - gulur litur á korti

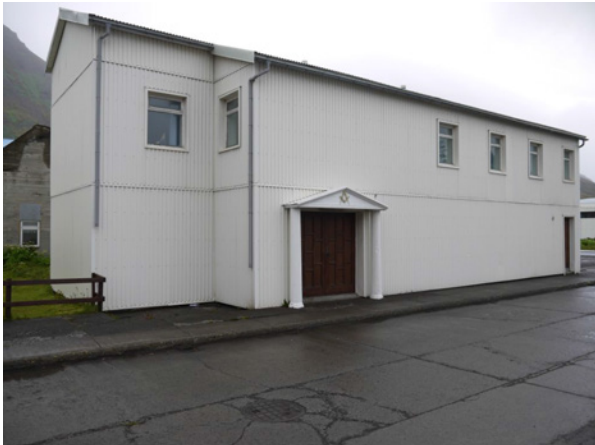
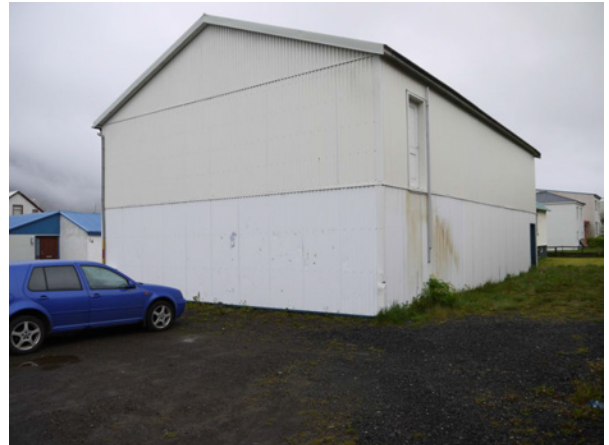
2011 Ásýnd frá Grundargötu

Tegund Steinsteyp
Klæðning Múrsléttað
Þakgerð Mænisþak
Þakklæðning Bárújárn
Undirstaða Steinsteyp
Útlit

Byggingarlist Mikið breytt hús sem rýrir mjög varðveislugildi þess.
Menningarsögulegt gildi Íbúðrhús (?) félagsheimili
Umhverfisgildi Hluti götumyndar og hverfisheildar
Upprunaleiki Upprunaleiki er líftill
Ástand Sæmilegt
Varðveislugildi Hefur varðveislugildi vegna umhverfis

Varðveisluverðar samstæður húsa og heildir. Lagt er til að vernda með hverfisvernd í deiliskipulagi (gult)

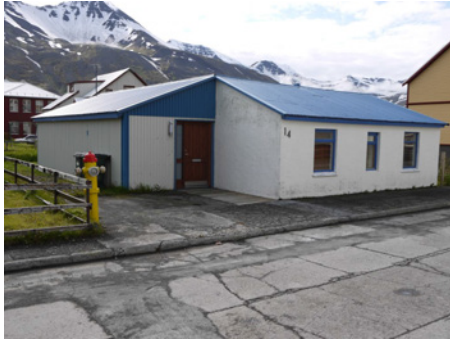
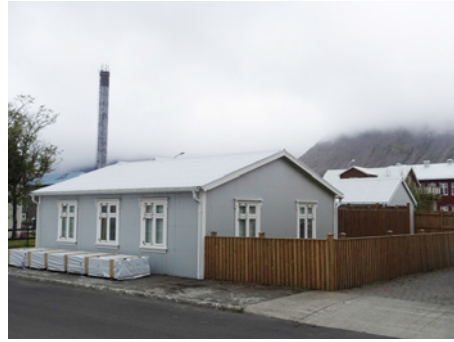
2011 Ásýnd frá Grundargötu

Gerð húss:	Upphafleg:	Núverandi:	Helstu breytingar:	Hönnuðir breytinga:
Byggingarefni: Steinsteyp		Steinsteyp	1978 Viðbygging úr timbri með stálklæðningu.	Sigurður Hlökkversson, Byggingatæknifræðingur
Útveggir: Múrsléttað		Bárujárn	2012 Hús endurklætt í heild sinni með bárujárni. Endurnýjun glugga.	Verkfrst. Siglufjarðar, Verkfræðingur
Þakgerð: Mænisþak		Mænisþak		
Þakklæðning: Bárujárn		Bárujárn		
Undirstaða: Steinsteyp		Steinsteyp		
Útlit: Einlyft		Einlyft Viðbygging

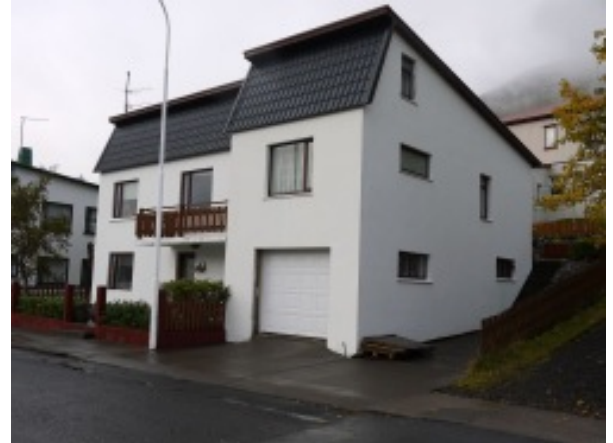
2011 Norðausturhlíðar

Tegund	Steinsteypt
Klæðning	Múrsléttað
Þakgerð	Einhalla
Þakklæðning	Bárujárn
Undirstaða	Steinsteypt
Útlit	Tvilyft Ris Svalir

Byggingarlist	Modernismi
Menningarsögulegt gildi	Íbúðarhúsnæði
Umhverfisgildi	Hluti götummyndar
Upprunaleiki	Lítið breytt
Ástand	Gott
Varðveislugildi	Hefur ekki varðveislugildi í nútíð

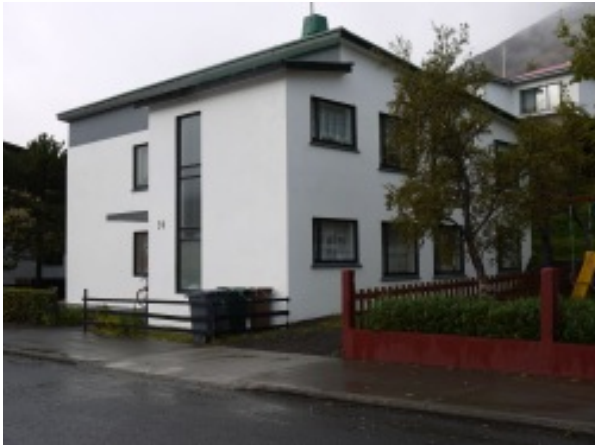
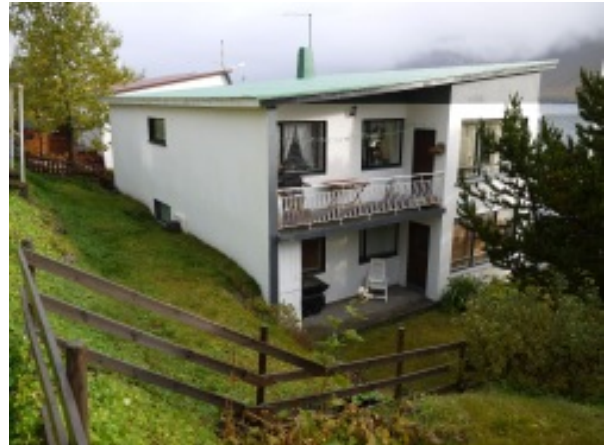
2011 Norðausturhlíðar

Tegund	Steinsteypt
Klæðning	Múrsléttað
Þakgerð	Einhalla
Þakklæðning	Bárujárn
Undirstaða	Steinsteypt
Útlit	Tvílyft Útskot Svalir

Byggingarlist	Modernismi
Menningarsögulegt gildi	Íbúðarhúsnæði / tvíbýli
Umhverfisgildi	Hluti götummyndar
Upprunaleiki	Lítið breytt
Ástand	Gott
Varðveislugildi	Hefur ekki varðveislugildi í nútíð

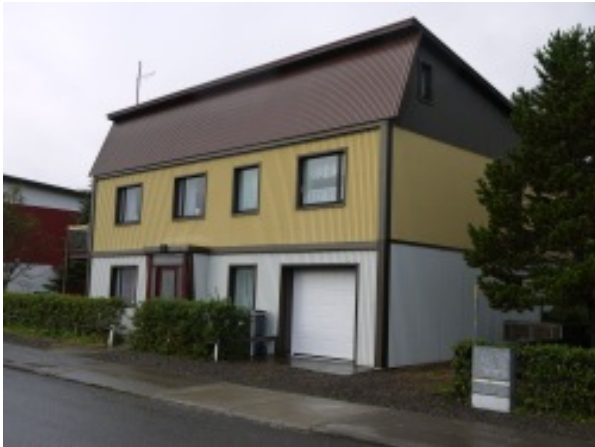
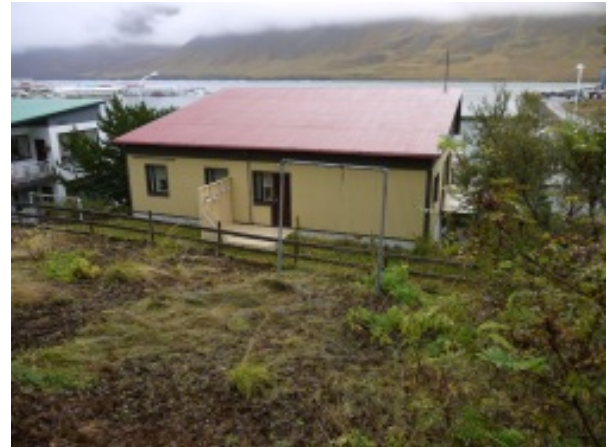
2011 Norðausturhliðar

Tegund	Steinsteypt
Klæðning	Múrsléttað
Þakgerð	Einhalla
Þakklæðning	Bárujárn
Undirstaða	Steinsteypt
Útlit	Tvilyft Svalir Bílskúr

Byggingarlist	Modernismi
Menningarsögulegt gildi	Íbúðarhúsnaði
Umhverfisgildi	Hluti götummyndar
Upprunaleiki	Lítið breytt
Ástand	Gott
Varðveislugildi	Hefur ekki varðveislugildi í nútíð

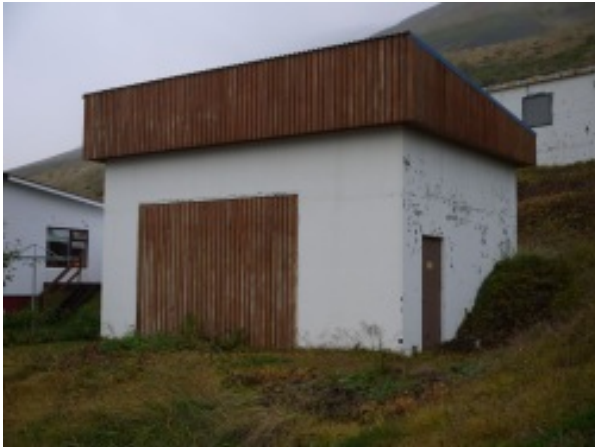
2011 Norðausturhliðar

Tegund	Steinsteypt
Klæðning	Múrsléttað
Þakgerð	Einhalla
Þakklæðning	Bárujárn
Undirstaða	Steinsteypt
Útlit	Einlyft

Byggingarlist	Fábrotinn byggingarstíll
Menningarsögulegt gildi	Spennistöð
Umhverfisgildi	Hluti götummyndar
Upprunaleiki	Mikill
Ástand	Gott
Varðveislugildi	Hefur ekki varðveislugildi

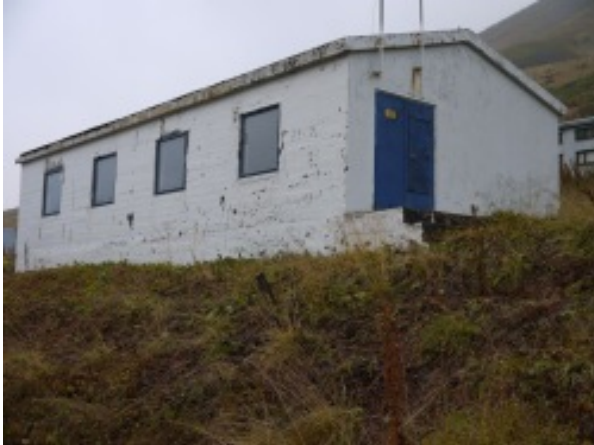
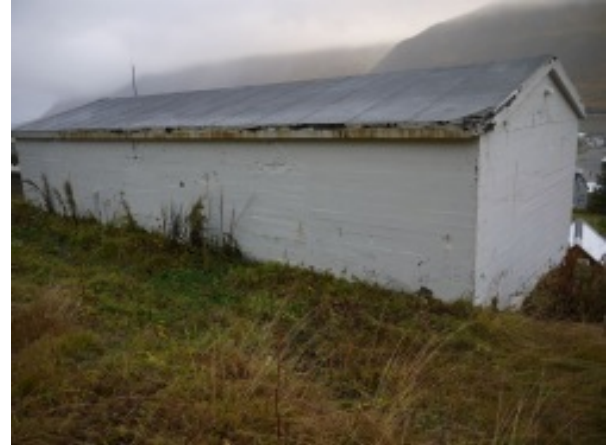
2011 Norðausturhliðar

Tegund	Steinsteypt
Klæðning	Ómúrað
Þakgerð	Mænisþak
Þakklæðning	Pappi
Undirstaða	Steinsteypt
Útlit	Einlyft Útitröppur

Byggingarlist	Fábrotinn alþýðustíll
Menningarsögulegt gildi	Spennistöð
Umhverfisgildi	Án mikilla tengsla við nærumhverfið
Upprunaleiki	Mikill - þó hefur verið byggt hefur verið við húsið
Ástand	Þarfnast viðhalds
Varðveislugildi	Hefur ekki varðveislugildi í nútíð

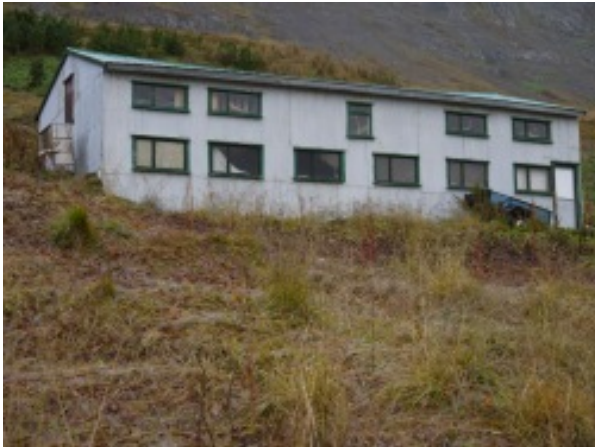
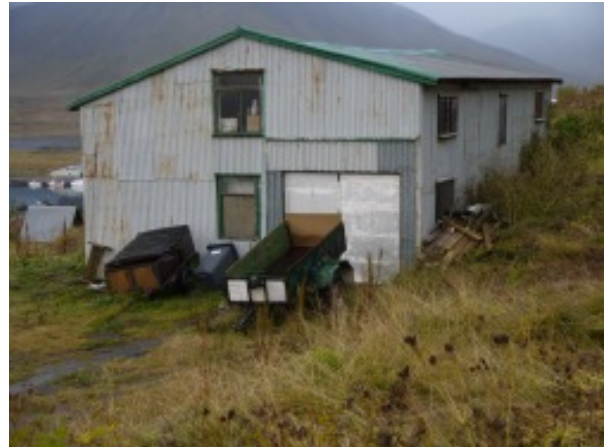
2011 Suðausturhlíðar

Tegund	Timbur, bindingur
Klæðning	Bárujárn
Þakgerð	Risþak
Þakklæðning	Bárujárn
Undirstaða	Steinsteypt
Útlit	Einlyft Ris

Byggingarlist	Fábrotinn byggingastíll
Menningarsögulegt gildi	Gripahús / geymsla
Umhverfisgildi	Hefur litla samsvörun við aðliggjandi byggð
Upprunaleiki	Mikill
Ástand	Sæmilegt
Varðveislugildi	Hefur ekki varðveislugildi

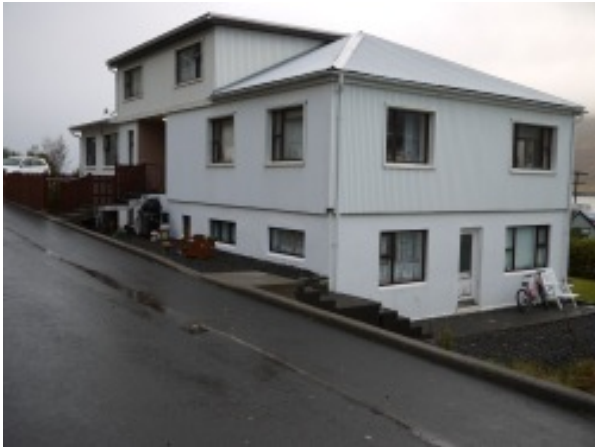
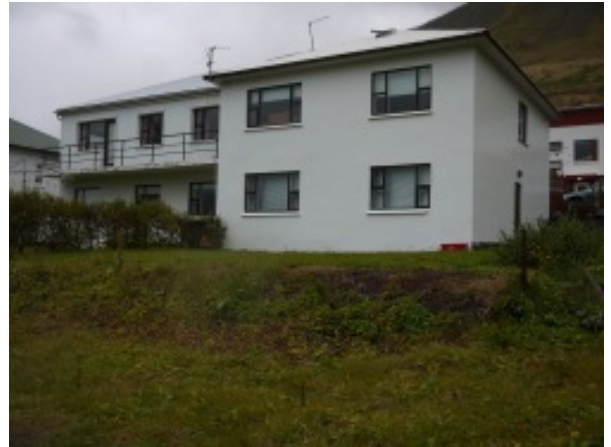
2011 Suðvesturhlíðar

Tegund	Steinsteypt
Klæðning	Múrsléttað
Þakgerð	Valmaþak
Þakklæðning	Bárujárn
Undirstaða	Steinsteypt
Útlit	Einlyft Kjallari Svalir Útitróppur

? Kvistur

Byggingarlist	Modernismi
Menningarsögulegt gildi	Íbúðarhúsnæði / fjórbylishús
Umhverfisgildi	Hluti götummyndar
Upprunaleiki	Lítið breytt
Ástand	Þokkalegt
Varðveislugildi	Hefur ekki varðveislugildi í nútíð

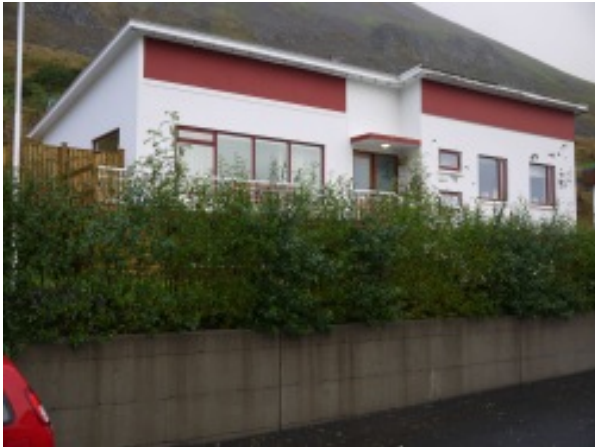
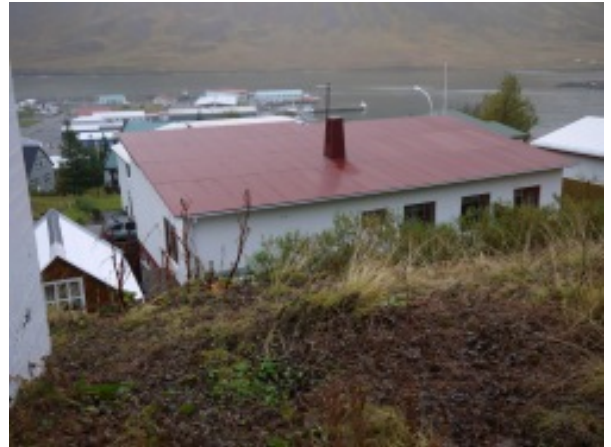
2011 Suðausturhlíðar

Tegund Steinsteyp
Klæðning Múrsléttað
Þakgerð Einhalla
Þakklæðning Bárújárn
Undirstaða Steinsteyp
Útlit Einlyft
Kjallari
Útitröppur
Svalir

Byggingarlist Modernismi - týpuhús ríkisstofnunar
Menningarsögulegt gildi Íbúðarhúsnæði
Umhverfisgildi Hluti götummyndar
Upprunaleiki Lítið breytt
Ástand Þokkalegt
Varðveislugildi Hefur ekki varðveislugildi í nútíð
