Húsaskráning Siglufjarðar
1 áfangi 2012/13
Uppfært desember 2017

Þessi byggða- og húsaskönnun fjallar um elsta hluta Siglufjarðar og veitir yfirsýn yfir þann bæjarhluta er þar reis fyrst. Könnunin er gerð að frumkvæði Fjallabyggðar og var unnin af Kanon arkitektum 2011-13 með fjárstyrk og ráðgjöf frá Minjastofnun Íslands.

Á vordögum 2017 ákvað Fjallabyggð að láta vinna tillögu að verndarsvæði í byggð fyrir Þormóðseyri. Með vísan í lög um verndarsvæði í byggð nr.87/2015 og reglugerð nr. 575/2016 og að viðhöfðu samráði við Minjastofnun Íslands, var ákveðið að uppfæra húsaskönnun þessa.

1. ÁFANGI - SIGLUFJÖRDUR

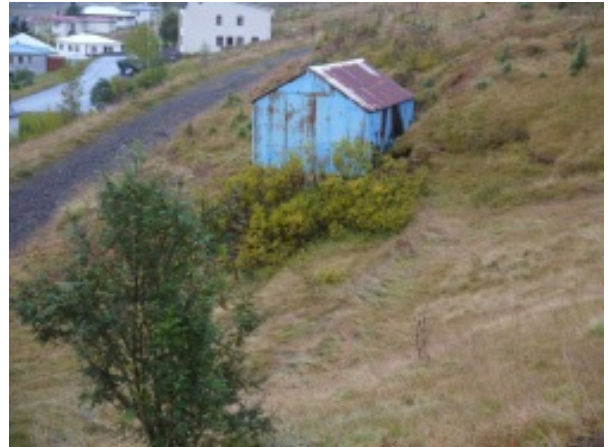
2011 Norðvesturhlíðar

Tegund	Timbur, bindingur
Klæðning	Bárujárn
Þakgerð	Mænisþak
Þakklæðning	Bárujárn
Undirstaða	Steinsteypt
Útlit	Einlyft

Byggingarlist	Fábrotinn alþýðustíll
Menningarsögulegt gildi	Geymsluhúsnæði / verkstæði
Umhverfisgildi	Stakstætt án tengsla við annað byggt umhverfi
Upprunaleiki	Lítið breytt
Ástand	Þarfnast viðhalds
Varðveislugildi	Hefur takmarkað varðveislugildi í nútíð

Ekki gerð sérstök tillaga um verndun húss (grænn)

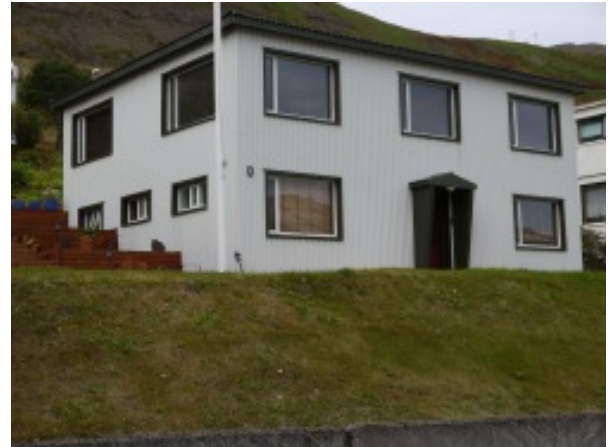
2011 Suðausturhlíðar

Tegund	Steinsteypt
Klæðning	Múrsléttað
Þakgerð	Valmaþak
Þakklæðning	Bárujárn
Undirstaða	Steinsteypt
Útlit	Tvílyft

Byggingarlist	Fábrotinn alþýðustíll
Menningarsögulegt gildi	Íbúðarhúsnaði
Umhverfisgildi	Hluti götummyndar og hverfisheildar
Upprunaleiki	Líklega lítið breytt. Húsið hefur verið klætt með málmklæðningu
Ástand	Þokkalegt
Varðveislugildi	Hefur takmarkað varðveislugildi í nútíð

Ekki gerð sérstök tillaga um verndun húss (grænn)

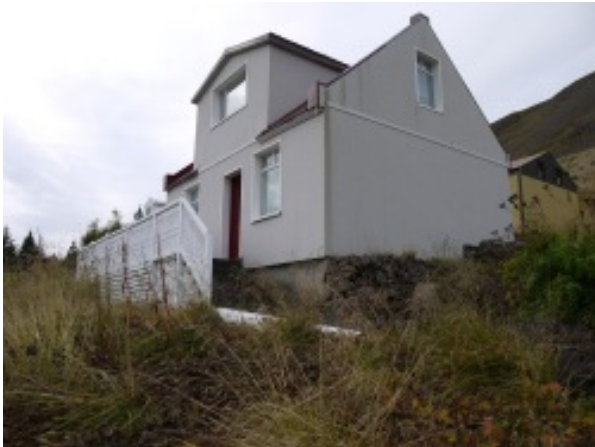
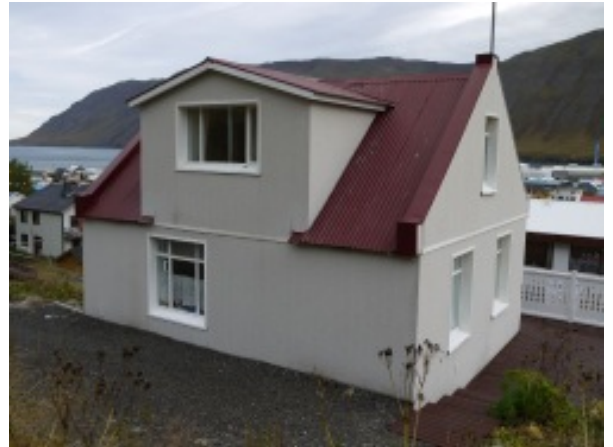
2011 Suðvesturhlíðar

Tegund	Steinsteypt
Klæðning	Múrsléttað
Þakgerð	Risþak
Þakklæðning	Bárujárn
Undirstaða	Steinsteypt
Útlit	Einlyft Ris Kvistir Kjallari Útitröppur

Byggingarlist	Fábrotinn alþýðustíll. Góð hlutföll - hefur Siglfirska gaflinn
Menningarsögulegt gildi	Íbúðarhúsnæði
Umhverfisgildi	Hluti hverfisheildar. Er ekki aðlagað aðstæðum
Upprunaleiki	Lítið breytt. Málmklæðning dregur gæði hússins niður
Ástand	Þokkalegt
Varðveislugildi	Hefur takmarkað varðveislugildi í nútíð.

Varðveisluverðar samstæður húsa og heildir. Lagt er til að vernda með hverfisvernd í deiliskipulagi (gult)

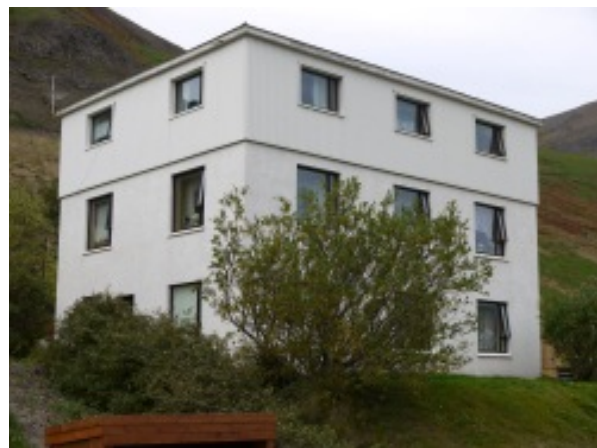
2011 Suðausturhlíðar

Tegund Steinsteyp
Klæðning Múrsléttað
Þakgerð Valmaþak
Þakklæðning Bárújárn
Undirstaða Steinsteyp
Útlit Þrílyft
Útskot
Tvílyft

1981 Gluggabreyting
1982 Annað
1951 Útihús - viðbygging

Byggingarlist Fábrotinn alþýðustíll. Síðari tíma breytingar rýra varðveislugildi
Menningarsögulegt gildi Íbúðarhúsnæði
Umhverfisgildi Hluti götummyndar og hverfisheildar
Upprunaleiki Líklega nokkuð breytt
Ástand Gott
Varðveislugildi Hefur takmarkað varðveislugildi í nútíð

Ekki gerð sérstök tillaga um verndun húss (grænn)

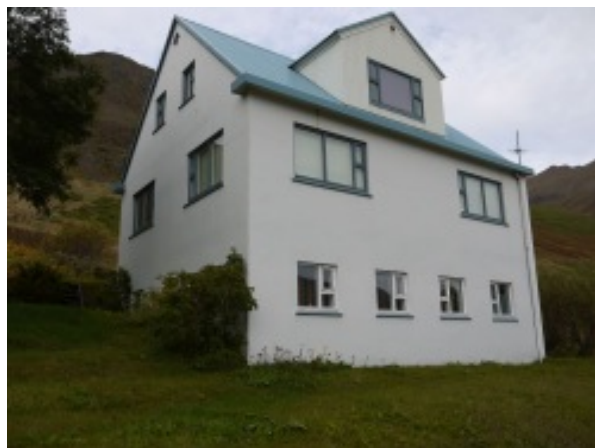
2011. Suðausturhlíðar

Tegund	Steinsteypt
Klæðning	Múrsléttað
Þakgerð	Risþak
Þakklæðning	Bárujárn
Undirstaða	Steinsteypt
Útlit	Einlyft Kjallari Ris Útitröppur Kvistir

Byggingarlist	Fábrotinn alþýðustíll.
Menningarsögulegt gildi	Íbúðarhúsnæði
Umhverfisgildi	Hluti hverfisheildar. Stendur í miklum bratta.
Upprunaleiki	Líklega lítið breytt
Ástand	Gott
Varðveislugildi	Hefur takmarkað varðveislugildi í nútíð

Ekki gerð sérstök tillaga um verndun húss (grænn)

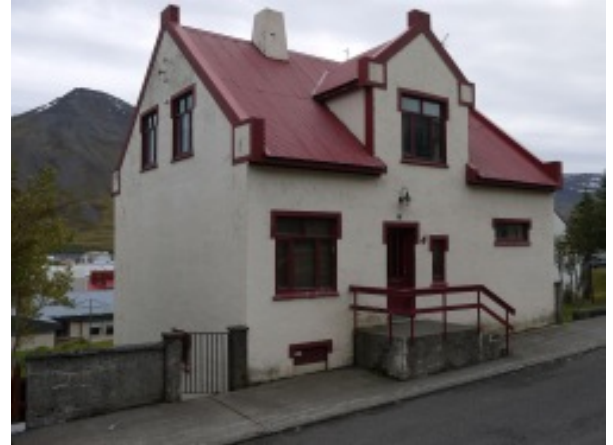
2011 Norðvesturhlíðar

Tegund	Steinsteypt
Klæðning	Múrsléttað
Þakgerð	Risþak
Þakklæðning	Bárujárn
Undirstaða	Steinsteypt
Útlit	Kvistir Svalir Útitröppur Einlyft Ris Kjallari

Byggingarlist	Gott Íslenskt steinhús. Hefur Sigfirska gaflinn
Menningarsögulegt gildi	Íbúðarhúsnæði
Umhverfisgildi	Hluti götummyndar og hverfisheildar
Upprunaleiki	Lítið breytt
Ástand	Þokkalegt
Varðveislugildi	Hefur varðveislugildi vegna umhverfis

Varðveisluverðar samstæður húsa og heildir. Lagt er til að vernda með hverfisvernd í deiliskipulagi (gult)

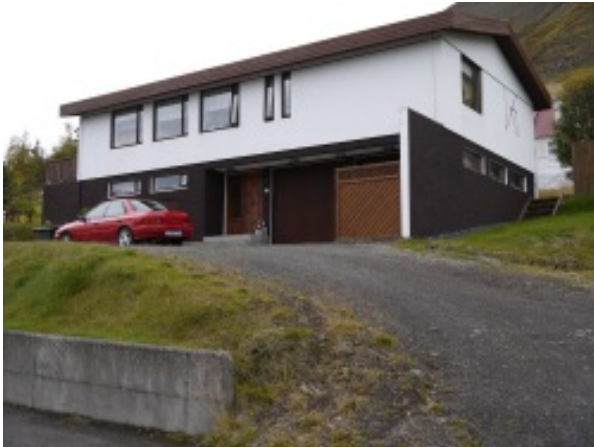
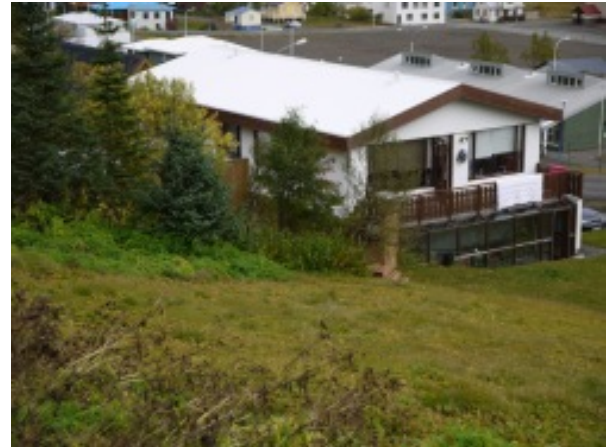
2011 Suðvesturhlíðar

Tegund	Steinsteypt
Klæðning	Múrsléttað
Þakgerð	Mænisþak
Þakklæðning	Bárujárn
Undirstaða	Steinsteypt
Útlit	Tvílyft

Byggingarlist	Móðernismi
Menningarsögulegt gildi	Íbúðarhúsnæði
Umhverfisgildi	Hluti hverfisheildar
Upprunaleiki	Lítið breytt
Ástand	Gott
Varðveislugildi	Hefur ekki varðveislugildi í nútíð

Ekki gerð sérstök tillaga um verndun húss (grænn)

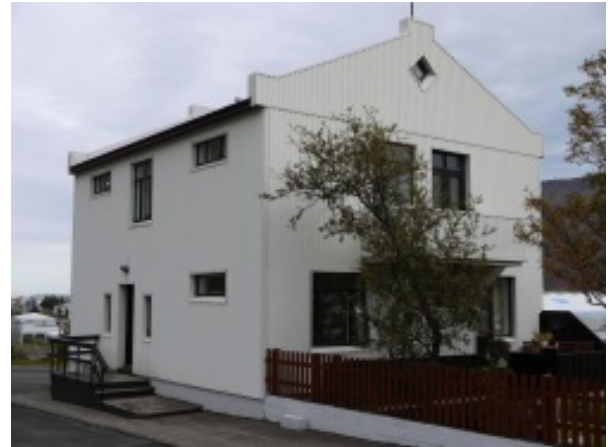
2011 Suðvesturhlíðar

Tegund Steinsteyp
Klæðning Múrsléttað
Þakgerð Mænisþak
Þakklæðning Bárújárn
Undirstaða Steinsteyp
Útlit Tvilyft
Kjallari
Útitróppur
Kvistir

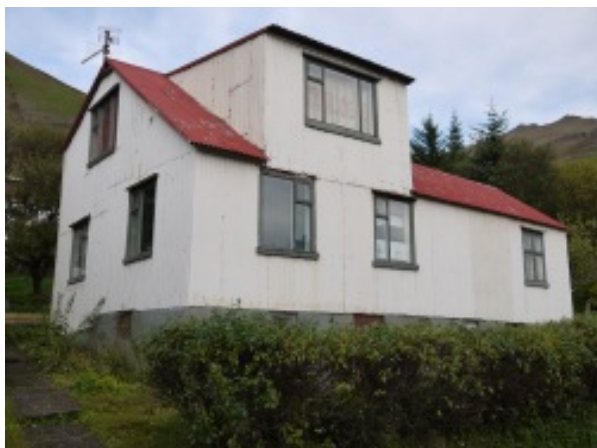
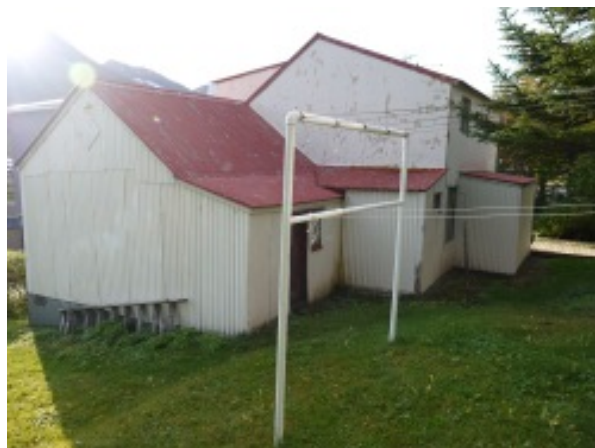
2011 Suðausturhlíðar

Tegund	Timbur, bindingur
Klæðning	Bárujárn
Þakgerð	Risþak
Þakklæðning	Bárujárn
Undirstaða	Steinsteypt
Útlit	Einlyft Kjallari

Byggingarlist	Hús í fábrotnum alþýðustíl. Ósannfærandi breytingar hafa verið gerðar á húsinu.
Menningarsögulegt gildi	Íbúðarhúsnæði
Umhverfisgildi	Hluti götummyndar og hverfisheildar
Upprunaleiki	Talsvert breytt
Ástand	Sæmilegt
Varðveislugildi	Hefur varðveislugildi vegna umhverfis

Breytingar skal bera undir Minjastofnun, sbr lög nr 80/2012 um menningarminjar. Lagt er til hverfisvernd í deiliskipulagi (gult)

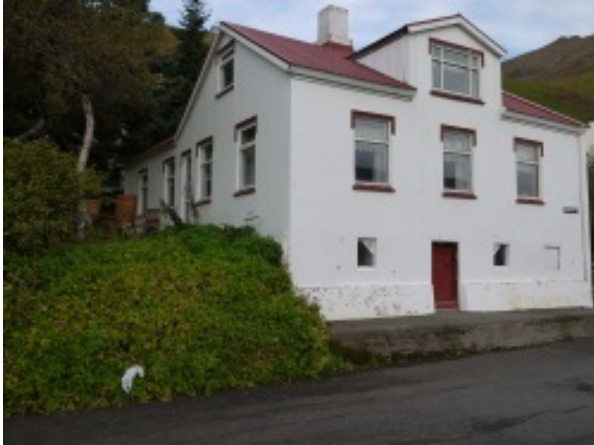
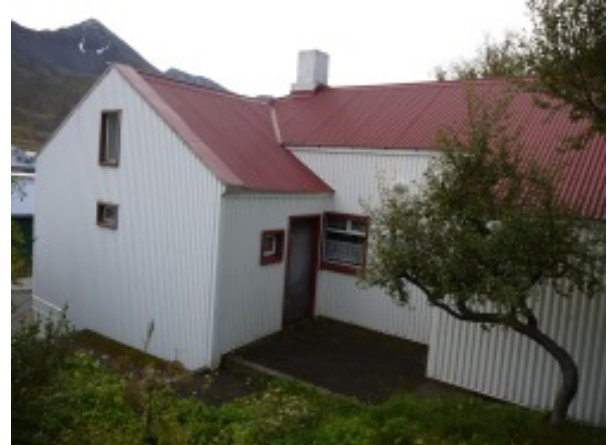
2011 Suðausturhlíðar

Tegund	Steinsteypt
Klæðning	Múrsléttað
Þakgerð	Risþak
Þakklæðning	Bárujárn
Undirstaða	Steinsteypt
Útlit	Einlyft Ris Kjallari Kvistir

Byggingarlist	Reisulegt steinhús síns tíma. Seinni tíma viðbyggingar rýra varðveislugildi.
Menningarsögulegt gildi	Íbúðarhúsnæði
Umhverfisgildi	Hluti götummyndar og hverfisheildar
Upprunaleiki	Lítið breytt
Ástand	Gott
Varðveislugildi	Hefur varðveislugildi vegna umhverfis

Breytingar skal bera undir Minjastofnun, sbr lög nr 80/2012 um menningarminjar. Lagt er til hverfisvernd í deiliskipulagi (gult)

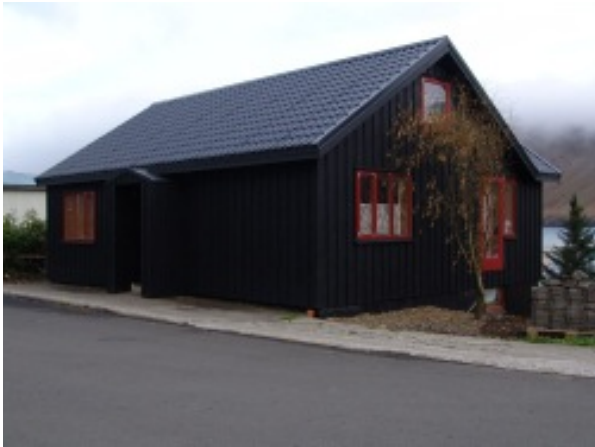
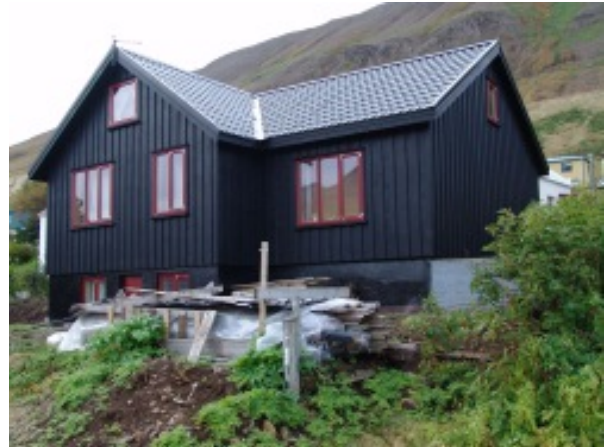
2011 Suðvesturhlíðar

Tegund	Timbur, bindingur
Klæðning	Timbur
Þakgerð	Risþak
Þakklæðning	Bárujárn
Undirstaða	Steinsteypt
Útlit	Einlyft Kjallari Ris

Byggingarlist	Timburhús á steinsteyptum sökkli - góð hlutföll en gluggar ekki samræmi við byggingastíl
Menningarsögulegt gildi	Íbúðarhúsnæði
Umhverfisgildi	Hluti götummyndar og hverfisheildar
Upprunaleiki	Talsvert breytt. Mætti færa glugga í upprunalegt horf
Ástand	Gott
Varðveislugildi	Hefur takmarkað varðveislugildi í nútíð

Ekki gerð sérstök tillaga um verndun húss (grænn)

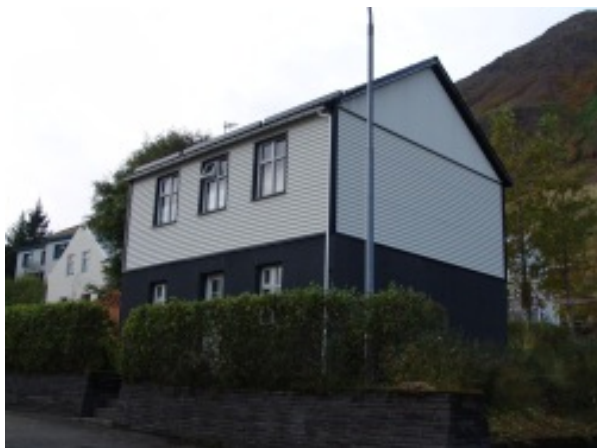
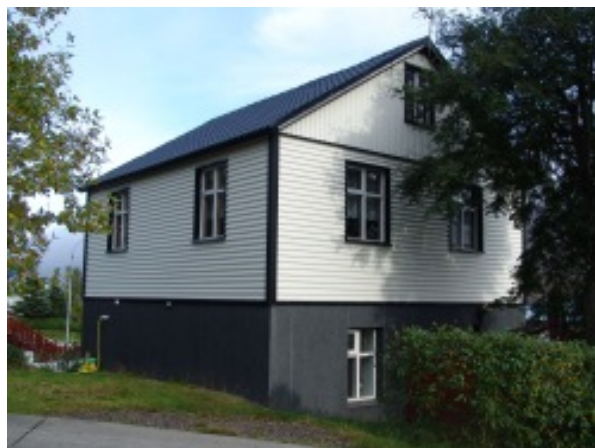
2011. Ásýnd frá Hlíðarvegi

Tegund Timbur, bindingur
Klæðning Bárújárn
Þakgerð Risþak
Þakklæðning Bárújárn
Undirstaða Steinsteyppt
Útlit Einlyft
Kjallari
Ris

Byggingarlist Lítið timburhús á fremur háum steinsteypum sökklí. Vond hlutföll.
Menningarsögulegt gildi Íbúðarhúsnaði
Umhverfisgildi Hluti götummyndar og hverfisheildar
Upprunaleiki Síðari tíma klæðning dregur úr varðveislugildi
Ástand Gott
Varðveislugildi Hefur ekki varðveislugildi í nútíð.

Varðveisluverðar samstæður húsa og heildir. Lagt er til að vernda með hverfisvernd í deiliskipulagi (gult)

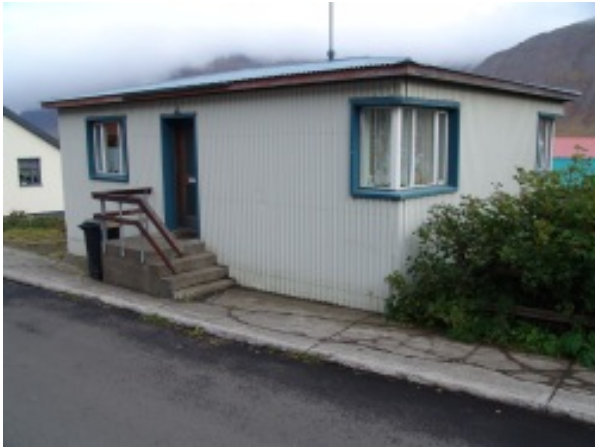
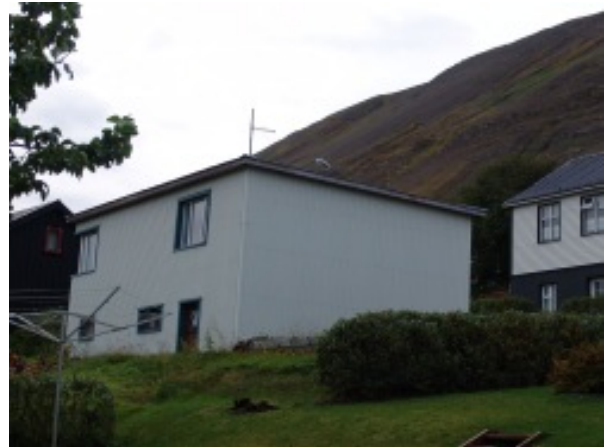
2011. Suðvesturhlíðar

Tegund	Steinsteypt
Klæðning	Múrsléttað
Þakgerð	Valmaþak
Þakklæðning	Bárujárn
Undirstaða	Steinsteypt
Útlit	Einlyft Kjallari Útitröppur Bílskúr

Byggingarlist	Látlaus bygging síns tíma. Skrýtin gluggasetning
Menningarsögulegt gildi	Íbúðarhúsnæði
Umhverfisgildi	Hluti götummyndar og hverfisheildar
Upprunaleiki	Lítið breytt
Ástand	Gott
Varðveislugildi	Hefur takmarkað varðveislugildi í nútíð

Ekki gerð sérstök tillaga um verndun húss (grænn)

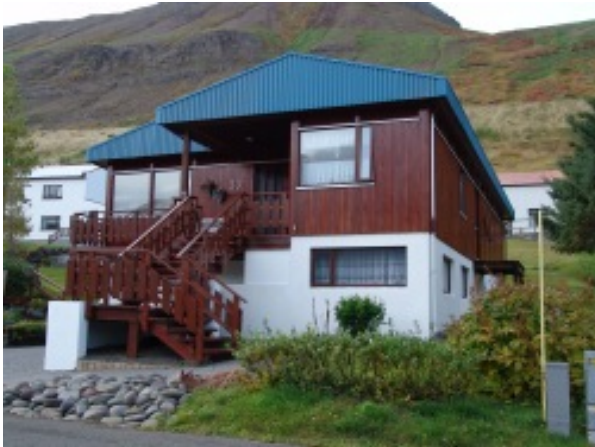
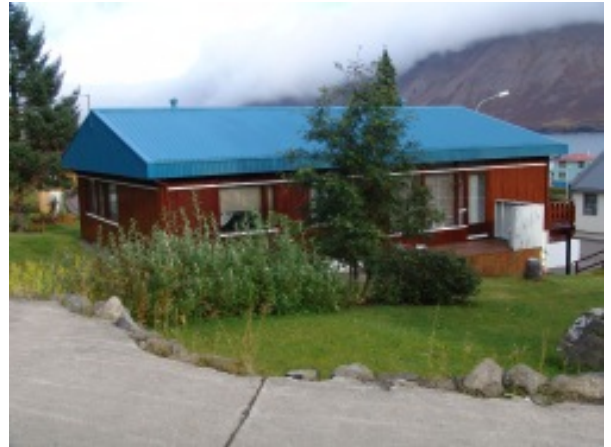
2011. Ásýnd frá Hlíðarvegi

Tegund	Timbur, einingahús
Klæðning	Timbur
Þakgerð	Mænisþak
Þakklæðning	Annað
Undirstaða	Steinsteypt
Útlit	Einlyft Kjallari

Byggingarlist	Einingahús / týpuhús úr timbri á háum steyptum sökkli
Menningarsögulegt gildi	Íbúðarhús
Umhverfisgildi	Hluti götummyndar og hverfisheildar
Upprunaleiki	Lítið breytt
Ástand	Gott
Varðveislugildi	Hefur takmarkað varðveislugildi í nútíð

Ekki gerð sérstök tillaga um verndun húss (grænn)

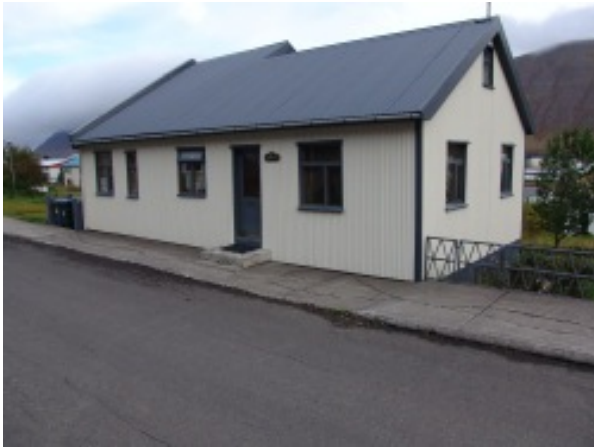
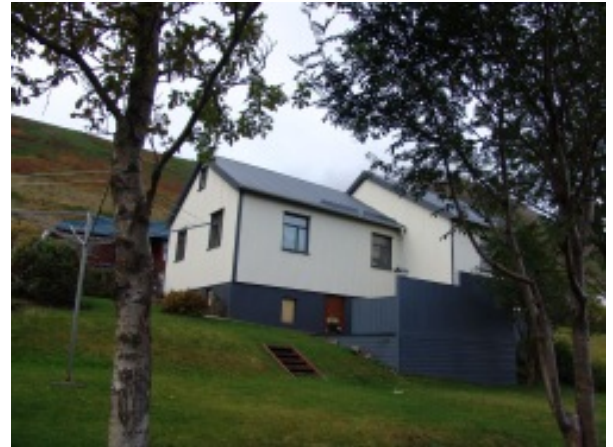
2011. Ásýnd frá Hlíðarvegi

Tegund Timbur, bindingur

Klæðning Bárújárn

Þakgerð Risþak

Þakklæðning Bárújárn

Útlit Einlyft
Kjallari
Ris

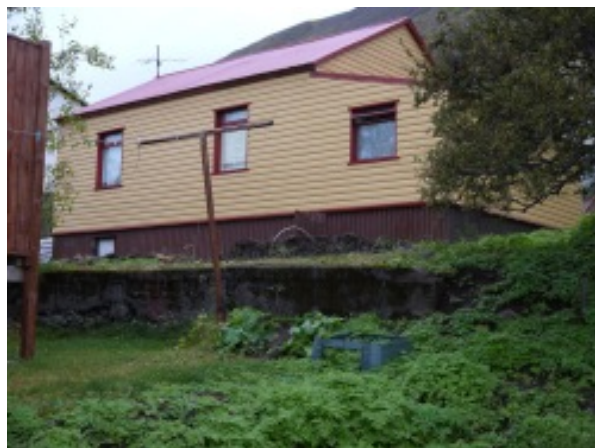
2011 Norðausturhlíðar

Tegund	Timbur, bindingur
Klæðning	Bárujárn
Þakgerð	Mænisþak
Þakklæðning	Bárujárn
Undirstaða	Steinsteypt
Útlit	Einlyft Kjallari

Byggingarlist	Fábrotinn alþýðustíll. Gluggasetning ekki í anda húsa frá þessum tíma.
Menningarsögulegt gildi	Íbúðarhúsnaði
Umhverfisgildi	Hluti hverfisheildar
Upprunaleiki	Óljóst en líklega nokkuð breytt. Æskilegt að færa í upprunalegt horf
Ástand	Gott
Varðveislugildi	Hefur varðveislugildi vegna umhverfis og menningarsögu

Varðveisluverðar samstæður húsa og heildir. Lagt er til að vernda með hverfisvernd í deiliskipulagi (gult)

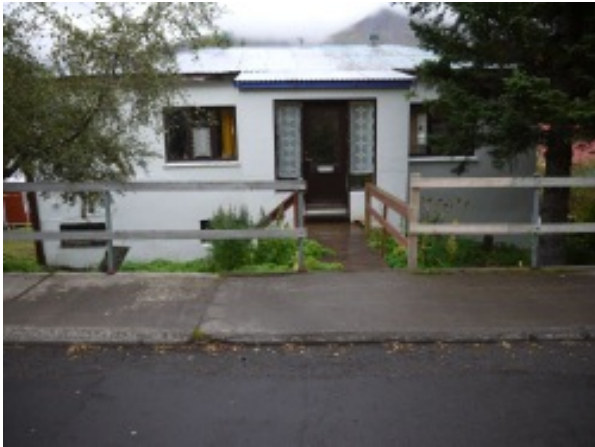
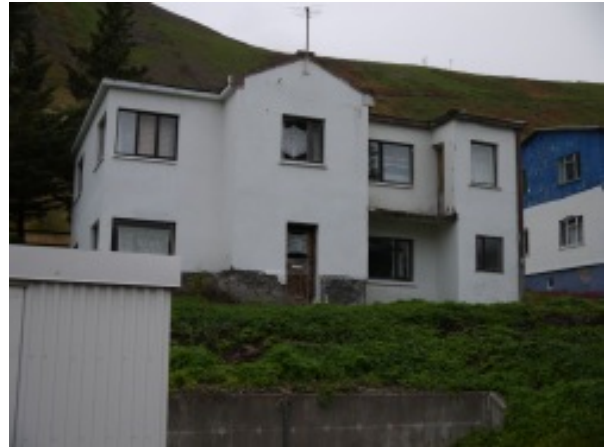
2011 Ásýnd frá Hólavegi

2011 Austurhlíð

Tegund	Steinsteypt
Klæðning	Múrsléttað
Þakgerð	Valmaþak
Þakklæðning	Bárujárn
Undirstaða	Steinsteypt
Útlit	Einlyft Kjallari

Byggingarlist	Fábrotinn alþýðustíll. Síðari tíma viðbyggingar rýra útlit.
Menningarsögulegt gildi	Íbúðarhúsnaði
Umhverfisgildi	Hluti götummyndar og hverfisheildar
Upprunaleiki	Mikið breytt
Ástand	Gott
Varðveislugildi	Hefur ekki varðveislugildi

Ekki gerð sérstök tillaga um verndun húss (grænn)

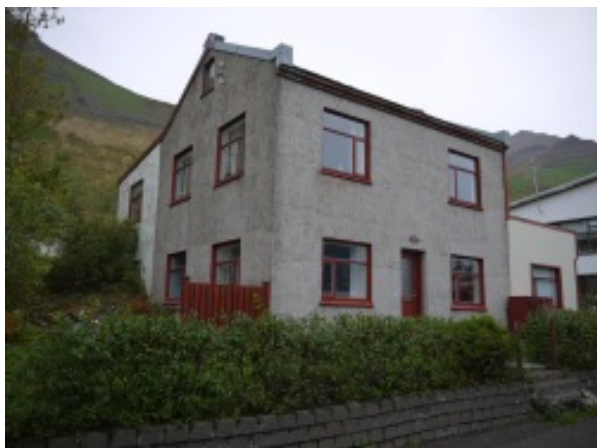
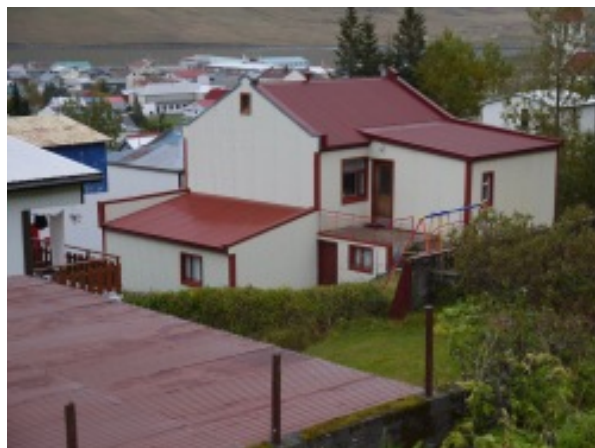
2011 Suðausturhliðar

2011 Norðvesturhliðar

Tegund Steinsteyp
Klæðning Hraunað
Þakgerð Risþak
Þakklæðning Bárújárn
Undirstaða Steinsteyp
Útlit

Byggingarlist Fábrotinn alþýðustíll. Síðari tíma viðbyggingar og útlit þeirra rýra varðveislugildi
Menningarsögulegt gildi Íbúðarhúsnaði
Umhverfisgildi Hluti götumyndar og hverfisheildar
Upprunaleiki Upprunalegt hús er lítið breytt. Viðbyggingar eru ekki vel heppnaðar
Ástand Þokkalegt
Varðveislugildi Hefur varðveislugildi vegna menningarsögu og umhverfis

Varðveisluverðar samstæður húsa og heildir. Lagt er til að vernda með hverfisvernd í deiliskipulagi (gult)

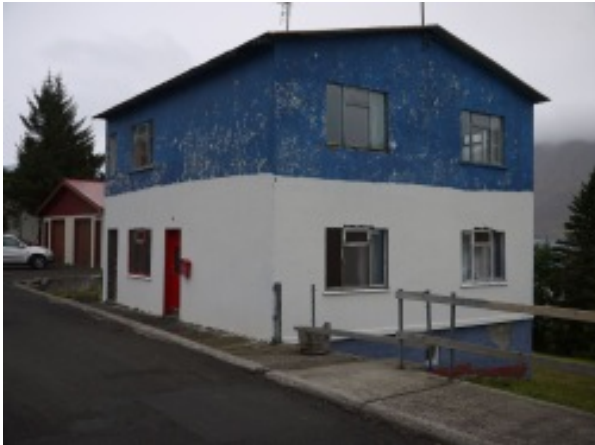
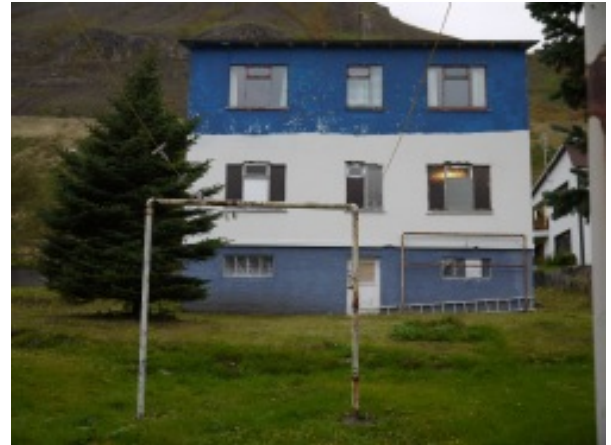
2011 Suðvesturhliðar

2011 Austurhlið

Tegund	Timbur, bindingur
Klæðning	Múrsléttað
Þakgerð	Mænisþak
Þakklæðning	Bárujárn
Undirstaða	Steinsteypt
Útlit	Tvilyft Kjallari

Byggingarlist	Fábrotinn alþýðustíll án sérkenna.
Menningarsögulegt gildi	Íbúðarhúsnæði
Umhverfisgildi	Hluti götummyndar og hverfisheildar
Upprunaleiki	Lítið breytt
Ástand	Þokkalegt
Varðveislugildi	Hefur varðveislugildi vegna umhverfis

Ekki gerð sérstök tillaga um verndun húss (grænn)

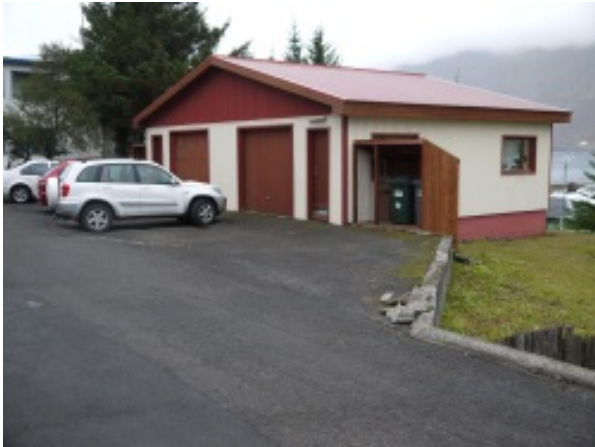
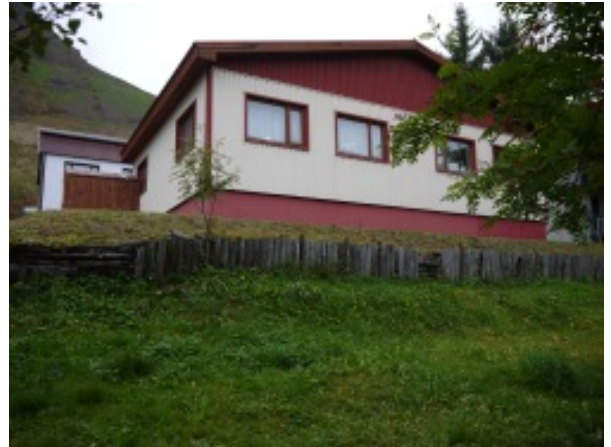
2011 Ásýnd frá Hólavegi

2011 Suðausturhliðar

Tegund	Annað
Klæðning	Álplötur
Þakgerð	Mænisþak
Þakklæðning	Bárujárn
Undirstaða	Steinsteypt
Útlit	Einlyft

Byggingarlist	Sérkennileg bygging sem tekur ekki mið af götummynd eða hverfisheild
Menningarsögulegt gildi	Bílskúrar
Umhverfisgildi	Hluti götummyndar
Upprunaleiki	Lítið breytt
Ástand	Gott
Varðveislugildi	Hefur ekki varðveislugildi

Ekki gerð sérstök tillaga um verndun húss (grænn)

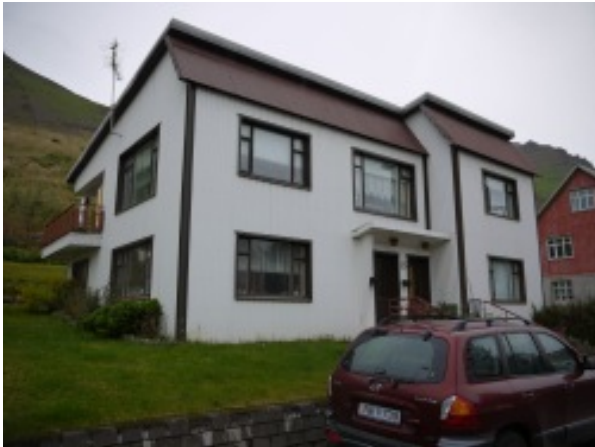
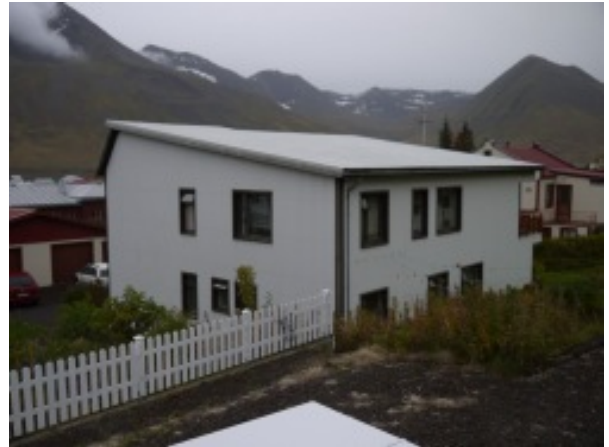
2011 Suðausturhlíðar

2011 Norðvesturhlíðar

Tegund Steinsteyp
Klæðning Múrsléttað
Þakgerð Einhalla
Þakklæðning Bárújárn
Undirstaða Steinsteyp
Útlit Tvílyft
Úttröppur
Svalir

Byggingarlist Tvíbýlishús í fremur fábrotnum alþýðustíl. Situr ekki vel í miklum landhalla.
Menningarsögulegt gildi Íbúðarhúsnæði
Umhverfisgildi Hluti götummyndar og hverfisheildar
Upprunaleiki Lítið breytt
Ástand Þokkalegt
Varðveislugildi Hefur takmarkað varðveislugildi í nútíð

Ekki gerð sérstök tillaga um verndun húss (grænn)

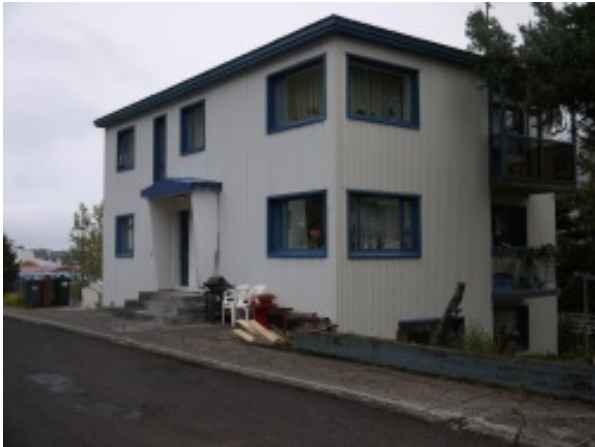
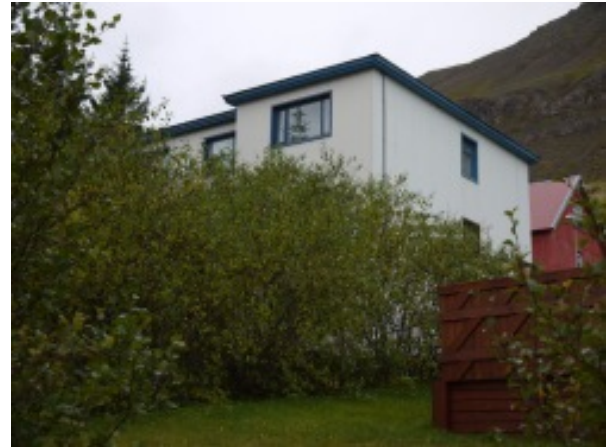
2011 Suðvesturhlíðar

2011 Norðausturhlíðar

Tegund	Steinsteypt
Klæðning	Múrsléttað
Þakgerð	Valmaþak
Þakklæðning	Bárujárn
Undirstaða	Steinsteypt
Útlit	Tvilyft Svalir Útitröppur Útskot

Byggingarlist	Reisuleg bygging síns tíma.
Menningarsögulegt gildi	Íbúðarhúsnæði
Umhverfisgildi	Hluti götummyndar og hverfisheildar
Upprunaleiki	Lítið breytt
Ástand	Gott
Varðveislugildi	Hefur varðveislugildi vegna menningarsögu og umhverfis

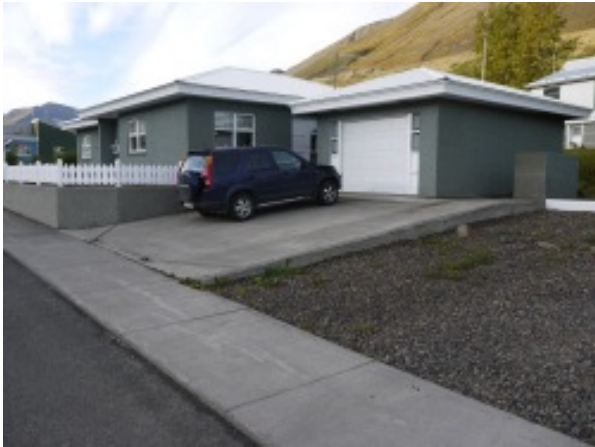
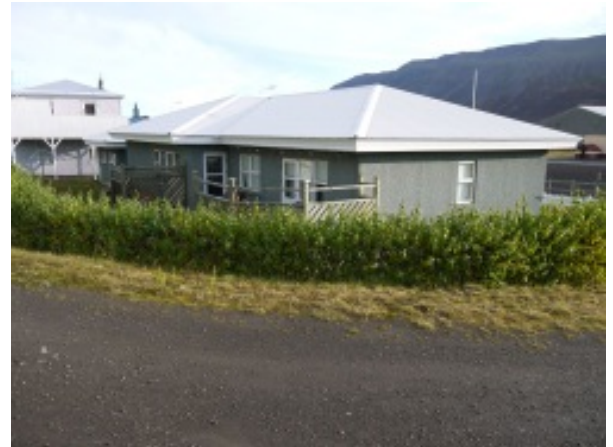
2011 Norðausturhliðar

2011 Suðvesturhliðar

Tegund	Timbur, bindingur
Klæðning	Steni klæðning
Þakgerð	Valmaþak
Þakklæðning	Bárujárn
Undirstaða	Steinsteypt
Útlit	Einlyft Bílskúr

Byggingarlist	Sviplítið einbýlishús með fremur miklum þakkanti
Menningarsögulegt gildi	Íbúðarhúsnaði
Umhverfisgildi	Hluti götummyndar og hverfisheildar
Upprunaleiki	Mikill
Ástand	Gott
Varðveislugildi	Hefur ekki varðveislugildi í nútíð

Ekki gerð sérstök tillaga um verndun húss (grænn)

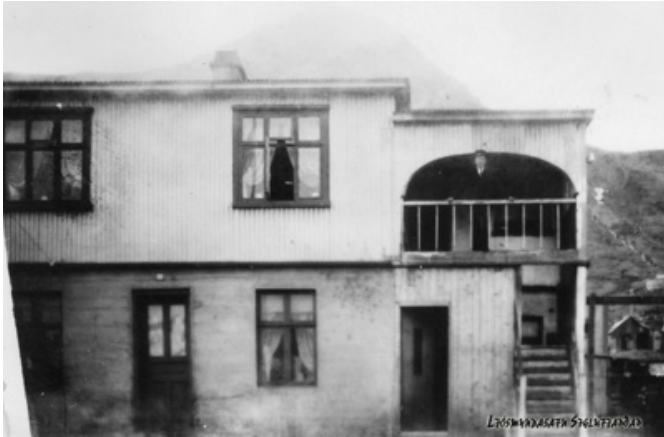
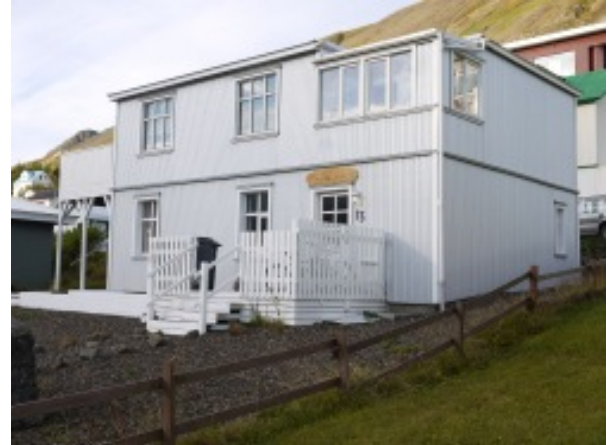
Frá fyrri tíð

2011. Norðausturhliðar

Tegund	Timbur, bindingur
Klæðning	Bárujárn
Þakgerð	Valmaþak
Þakklæðning	Bárujárn
Undirstaða	Steinsteypt
Útlit	Tvilyft Svalir

1987 Gluggabreyting

Byggingarlist	Fábrotinn alþýðustíll. Timburhús á háum sökklí. Sérkennilegt útlit
Menningarsögulegt gildi	Íbúðarhúsnæði
Umhverfisgildi	Hluti hverfisheildar
Upprunaleiki	Óljóst en líklega ekki mikið breytt
Ástand	Gott
Varðveislugildi	Hefur varðveislugildi vegna umhverfis

Varðveisluverðar samstæður húsa og heildir. Lagt er til að vernda með hverfisvernd í deiliskipulagi (gult)

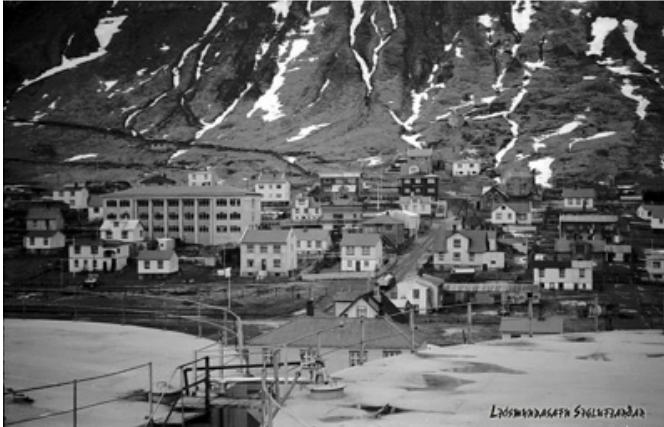
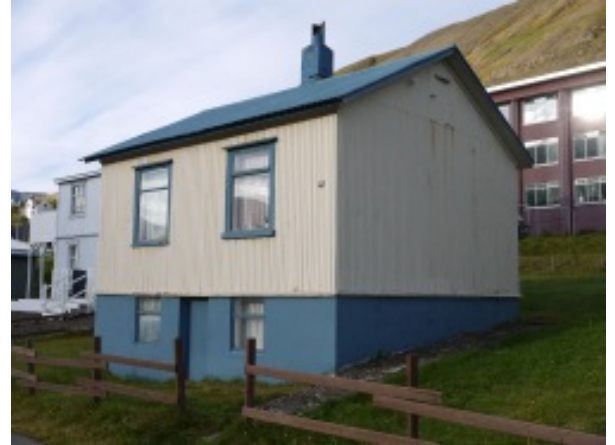
Frá fyrri tíð

2011 Norðausturhlíðar

Tegund	Timbur, bindingur
Klæðning	Bárujárn
Þakgerð	Mænisþak
Þakklæðning	Bárujárn
Undirstaða	Steinsteypt
Útlit	Kjallari

Byggingarlist	Fábrotinn alþýðustíll í anda Siglufirsku smáhýsanna. Góð hlutföll.
Menningarsögulegt gildi	Íbúðarhúsnaði
Umhverfisgildi	Hluti götummyndar og hverfisheildar
Upprunaleiki	Lítið breytt
Ástand	Gott
Varðveislugildi	Hefur varðveislugildi vegna byggingalistar og umhverfis

Breytingar skal bera undir Minjastofnun, sbr lög nr 80/2012 um menningarminjar. Lagt er til hverfisvernd í deiliskipulagi (gult)

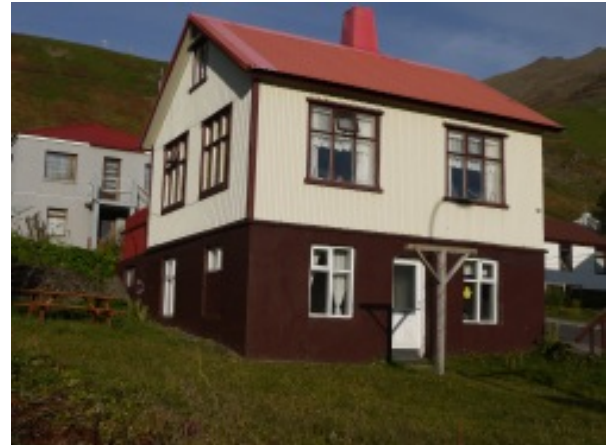
2011 Suðausturhliðar

Tegund	Timbur, bindingur
Klæðning	Bárujárn
Þakgerð	Risþak
Þakklæðning	Bárujárn
Undirstaða	Steinsteypt
Útlit	Einlyft Kjallari

Byggingarlist	Fábrotinn alþýðustíll í anda Sigfirsku smáhýsanna. Hár sökkull.
Menningarsögulegt gildi	Íbúðarhúsnæði
Umhverfisgildi	Hluti götummyndar og hverfisheildar
Upprunaleiki	Lítið breytt
Ástand	Gott
Varðveislugildi	Hefur varðveislugildi vegna umhverfis

Varðveisluverðar samstæður húsa og heildir. Lagt er til að vernda með hverfisvernd í deiliskipulagi (gult)

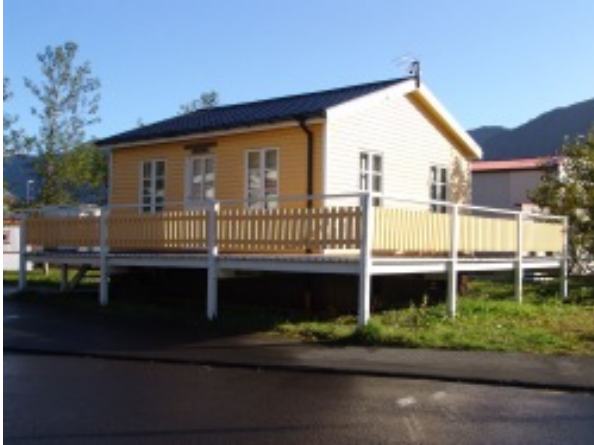
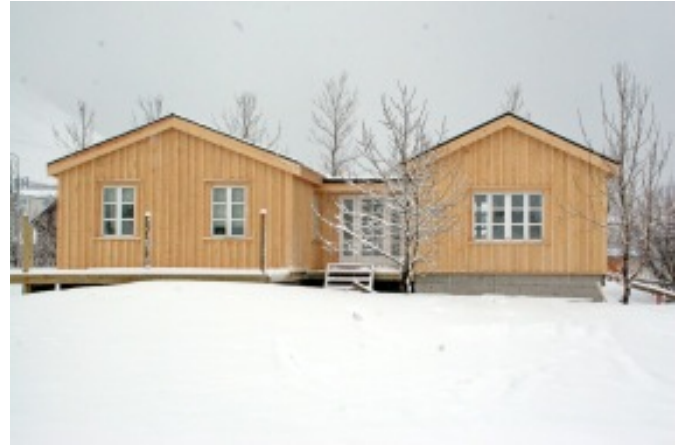
2011 Suðvesturhliðar

2012 Suðurhlið

Tegund	Timbur, bindingur
Klæðning	Timbur
Þakgerð	Mænisþak
Þakklæðning	Bárujárn
Undirstaða	Steinsteypt
Útlit	Einlyft

Byggingarlist	Vel útfærð bygging alþýðufólks. Nýbygging á lóð er í sama stíl
Menningarsögulegt gildi	Íbúðarhúsnaði
Umhverfisgildi	Hluti götummyndar og hverfisheildar
Upprunaleiki	Talsvert breytt
Ástand	Gott
Varðveislugildi	Hefur varðveislugildi vegna umhverfis

Varðveisluverðar samstæður húsa og heildir. Lagt er til að vernda með hverfisvernd í deiliskipulagi (gult)

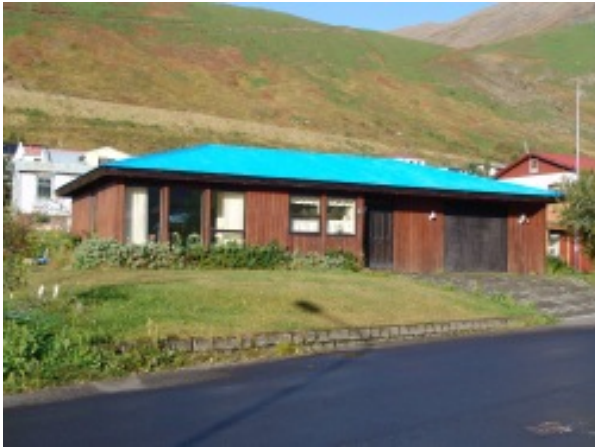
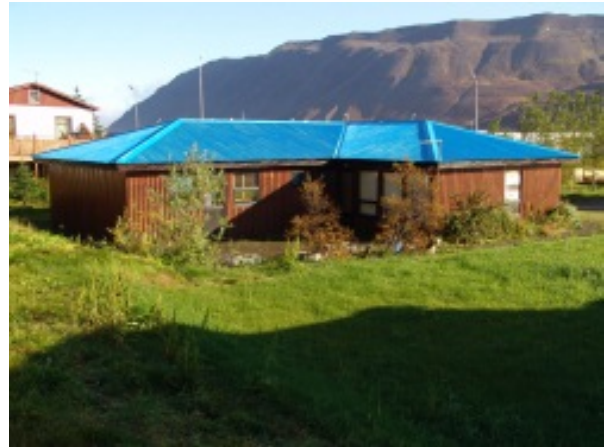
2011. ásvýnd frá Hvanneyrarbraut

2011. Baklóð

Tegund	Timbur, bindingur
Klæðning	Timbur
Þakgerð	Valmaþak
Þakklæðning	Bárujárn
Undirstaða	Steinsteypt
Útlit	Einlyft

Byggingarlist	Einingahús / týpuhús á steiptum sökkli
Menningarsögulegt gildi	Íbúðarhúsnæði
Umhverfisgildi	Hluti götummyndar
Upprunaleiki	Lítið breytt
Ástand	Gott
Varðveislugildi	Hefur ekki varðveislugildi í nútíð

Ekki gerð sérstök tillaga um verndun húss (grænn)

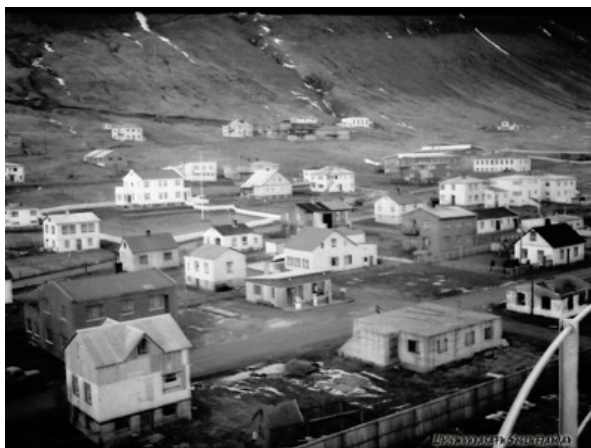
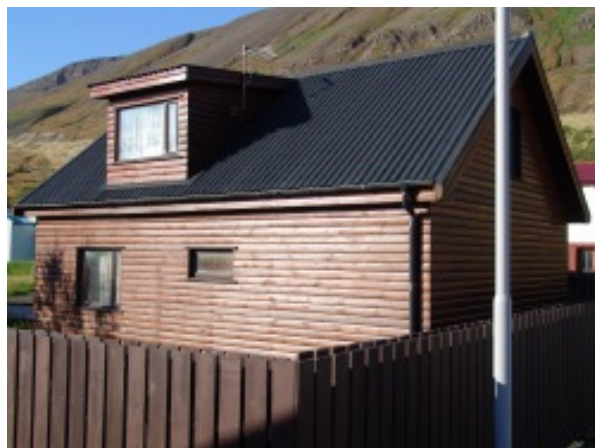
Frá fyrri tíð. Hv.braut 24 t.v. f. miðju.

2011. Ásýnd frá Hvanneyrarbraut

Tegund Timbur, bindingur
Klæðning Timbur
Þakgerð Risþak
Þakklæðning Bárújárn
Undirstaða Steinsteyp
Útlit Einlyft

1970 Kvistur

Byggingarlist Þokkalega útfærð bygging síns tíma. Góð hlutföll. Gluggasetning og útlit rýra varðveislugildi.
Menningarsögulegt gildi Íbúðarhúsnæði
Umhverfisgildi Hluti götumyndar og hverfisheildar
Upprunaleiki Líklega talsvert breytt
Ástand Gott
Varðveislugildi Hefur varðveislugildi vegna umhverfis

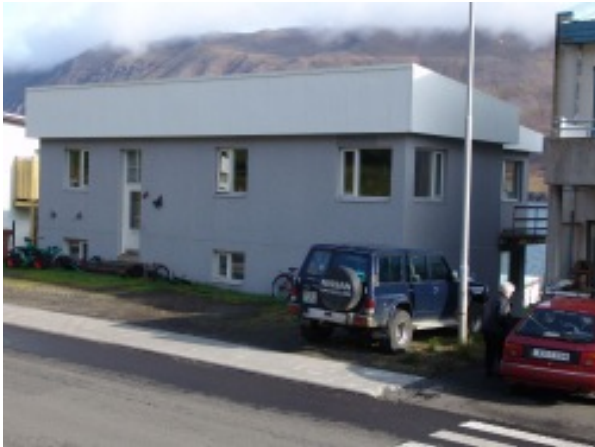
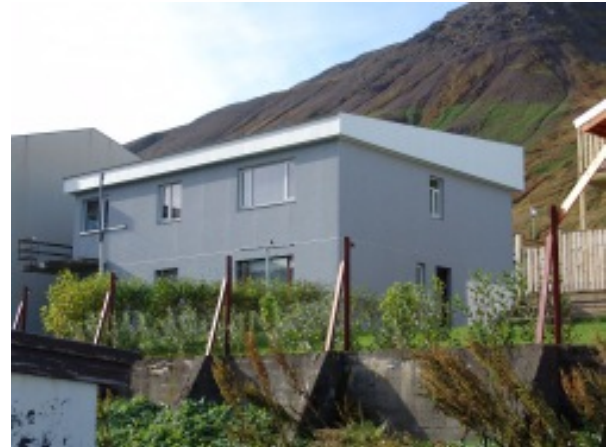
Tegund	Steinsteypt
Klæðning	Múrsléttað
Þakgerð	Einhalla
Þakklæðning	Bárujárn
Undirstaða	Steinsteypt
Útlit	Einlyft Kjallari

Byggingarlist	Bygging með áberandi þakkanti sem rýrir útlit hennar
Menningarsögulegt gildi	Íbúðarhúsnæði
Umhverfisgildi	Hluti götummyndar og hverfisheildar
Upprunaleiki	Lítið breytt
Ástand	Gott
Varðveislugildi	hefur varðveislugildi vegna umhverfis

Varðveisluverðar samstæður húsa og heildir. Lagt er til að vernda með hverfisvernd í deiliskipulagi (gult)

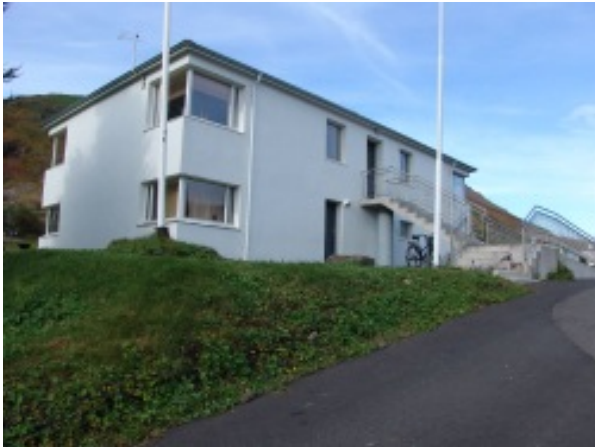
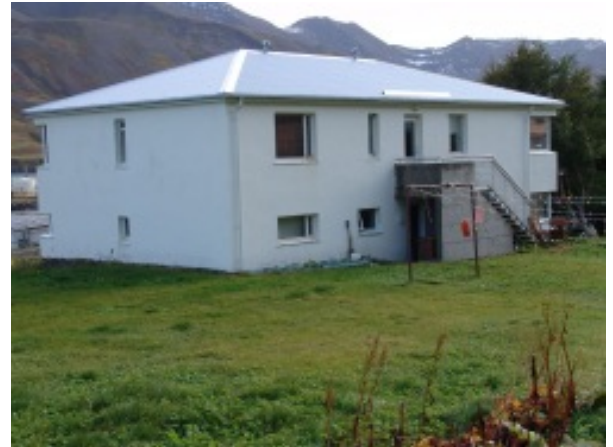
Tegund	Steinsteypt
Klæðning	Múrsléttað
Þakgerð	Valmaþak
Þakklæðning	Bárujárn
Undirstaða	Steinsteypt
Útlit	Einlyft Kjallari

Núverandi hús er byggt aðeins vestar á Hvanneyrarhólnum en gamla prestsetrið sem séra Bjarni Þorsteinsson lét reisa í upphafi 20 aldar.

Byggingarlist	Höfundaverk Guðjóns Samúelssonar
Menningarsögulegt gildi	Íbúðarhús og prestsetur
Umhverfisgildi	Húsið stendur eitt og sér og er í litlum tengslum við Hvanneyrarbraut
Upprunaleiki	Lítið breytt
Ástand	Gott
Varðveislugildi	Hefur varðveislugildi vegna menningarsögu.

Ekki gerð sérstök tillaga um verndun húss (grænn)

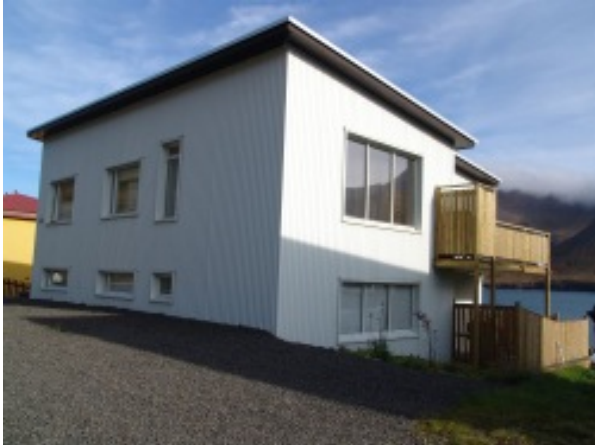
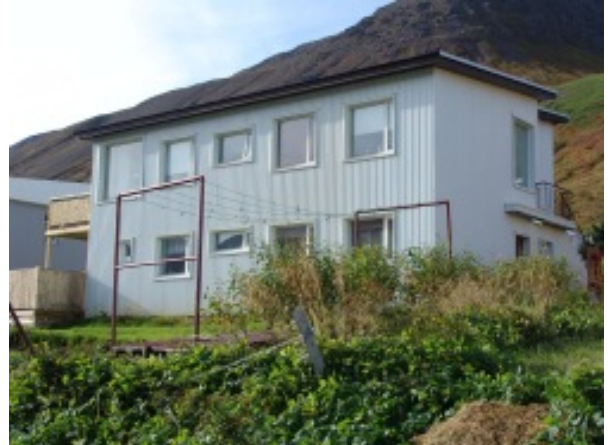
Tegund Steinsteyp
Klæðning Múrsléttað
Þakgerð Einhalla
Þakklæðning Bárújárn
Undirstaða Steinsteyp
Útlit Einlyft
Kjallari

Byggingarlist okkaleg bygging síns tíma
Menningarsögulegt gildi Íbúðarhúsnaði
Umhverfisgildi Hluti götummyndar og hverfisheildar
Upprunaleiki Lítið breytt
Ástand Gott
Varðveislugildi Hefur varðveislugildi vegna umhverfis

Varðveisluverðar samstæður húsa og heildir. Lagt er til að vernda með hverfisvernd í deiliskipulagi (gult)

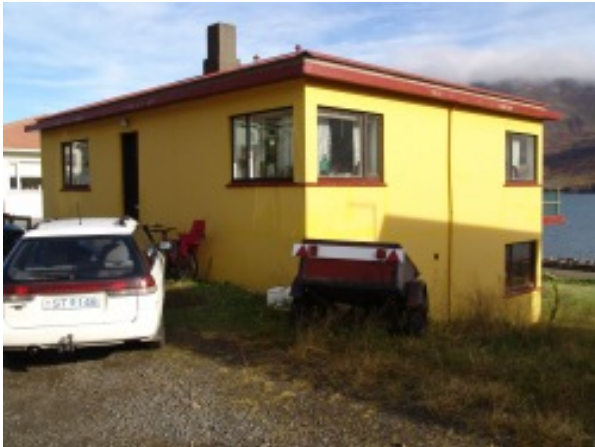
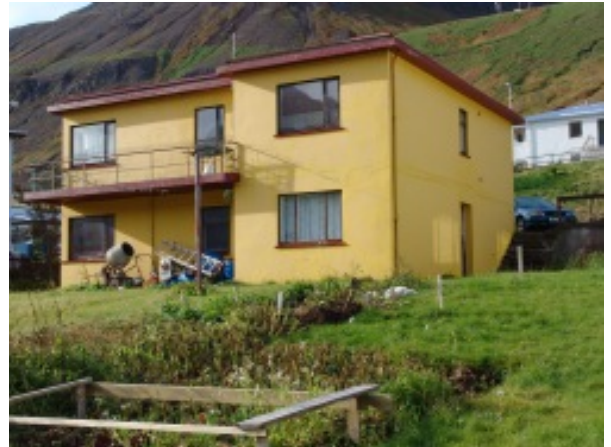
Tegund	Steinsteypt
Klæðning	Múrsléttað
Þakgerð	Valmaþak
Þakklæðning	Bárujárn
Undirstaða	Steinsteypt
Útlit	Einlyft Kjallari

Byggingarlist	Reisulegt hús síns tíma
Menningarsögulegt gildi	Íbúðarhúsnaði
Umhverfisgildi	Hluti götummyndar og hverfisheildar
Upprunaleiki	Líið breytt
Ástand	Gott
Varðveislugildi	Hefur varðveislugildi vegna umhverfis

Varðveisluverðar samstæður húsa og heildir. Lagt er til að vernda með hverfisvernd í deiliskipulagi (gult)

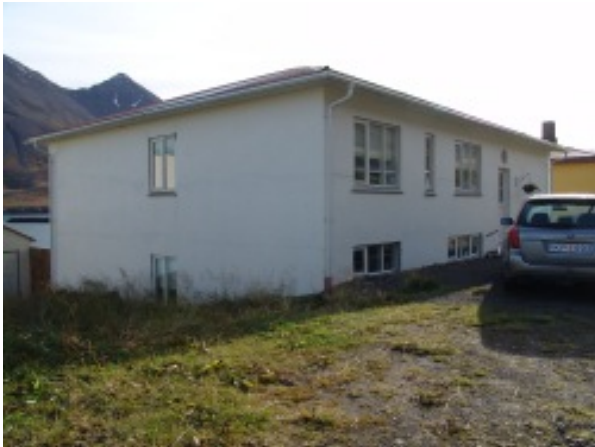
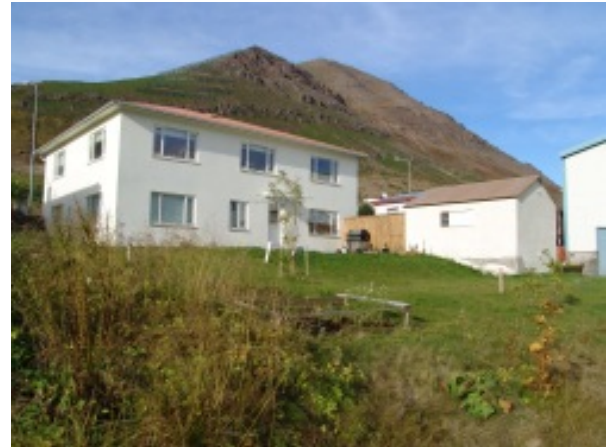
Tegund	Steinsteypt
Klæðning	Múrsléttað
Þakgerð	Valmaþak
Þakklæðning	Bárujárn
Undirstaða	Steinsteypt
Útlit	Einlyft Kjallari

Byggingarlist	Þokkalega útfærð bygging síns tíma
Menningarsögulegt gildi	Íbúðarhúsnæði
Umhverfisgildi	Hluti götummyndar og hverfisheildar
Upprunaleiki	Lítið breytt
Ástand	Gott
Varðveislugildi	Hefur varðveislugildi vegna umhverfis

Varðveisluverðar samstæður húsa og heildir. Lagt er til að vernda með hverfisvernd í deiliskipulagi (gult)

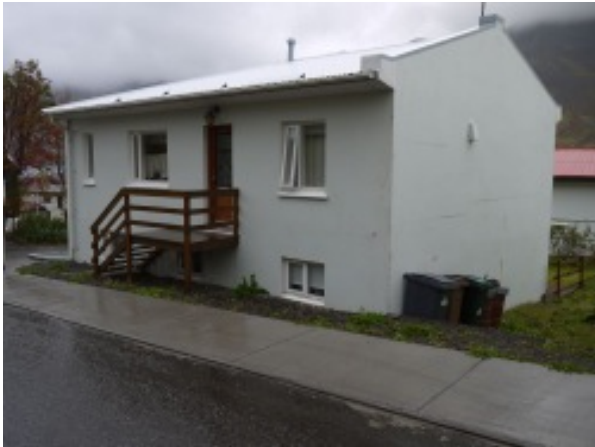
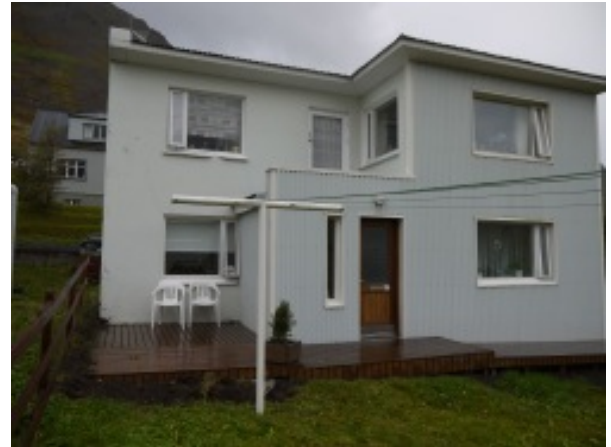
Tegund	Steinsteypt
Klæðning	Múrsléttað
Þakgerð	Valmaþak
Þakklæðning	Bárujárn
Undirstaða	Steinsteypt
Útlit	Einlyft Kjallari

1972 Gluggabreyting

Byggingarlist	Steinsteypt hús í nútímalegum stíl síns tíma.
Menningarsögulegt gildi	Íbúðarhúsnæði
Umhverfisgildi	Hluti götummyndar og hverfisheildar
Upprunaleiki	Lítið breytt
Ástand	Gott
Varðveislugildi	Hefur varðveislugildi vegna umhverfis

Ekki gerð sérstök tillaga um verndun húss (grænn)

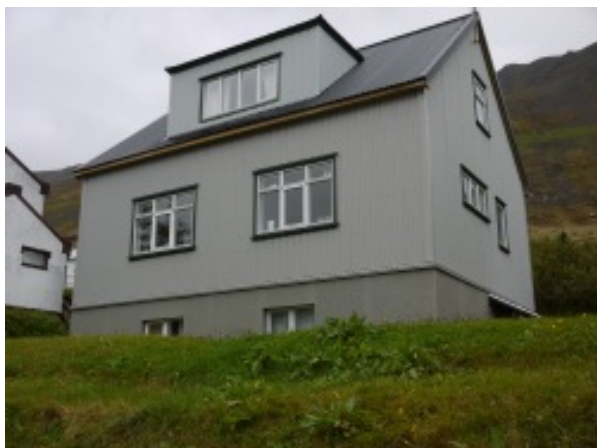
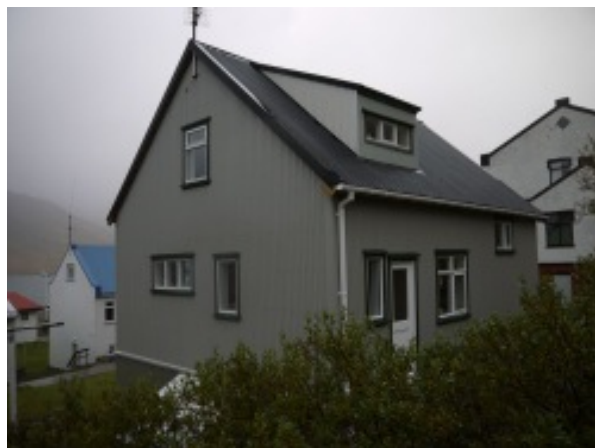
Tegund	Timbur, bindingur
Klæðning	Bárujárn
Þakgerð	Risþak
Þakklæðning	Bárujárn
Undirstaða	Steinsteypt
Útlit	Einlyft Kjallari Kvistir
