Húsaskráning Siglufjarðar
1 áfangi 2012/13
Uppfært desember 2017

Þessi byggða- og húsaskönnun fjallar um elsta hluta Siglufjarðar og veitir yfirsýn yfir þann bæjarhluta er þar reis fyrst. Könnunin er gerð að frumkvæði Fjallabyggðar og var unnin af Kanon arkitektum 2011-13 með fjárstyrk og ráðgjöf frá Minjastofnun Íslands.

Á vordögum 2017 ákvað Fjallabyggð að láta vinna tillögu að verndarsvæði í byggð fyrir Þormóðseyri. Með vísan í lög um verndarsvæði í byggð nr.87/2015 og reglugerð nr. 575/2016 og að viðhöfðu samráði við Minjastofnun Íslands, var ákveðið að uppfæra húsaskönnun þessa.

1. ÁFANGI - SIGLUFJÖRDUR

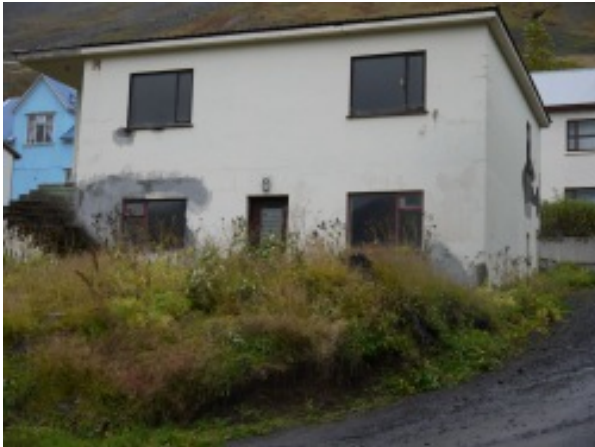
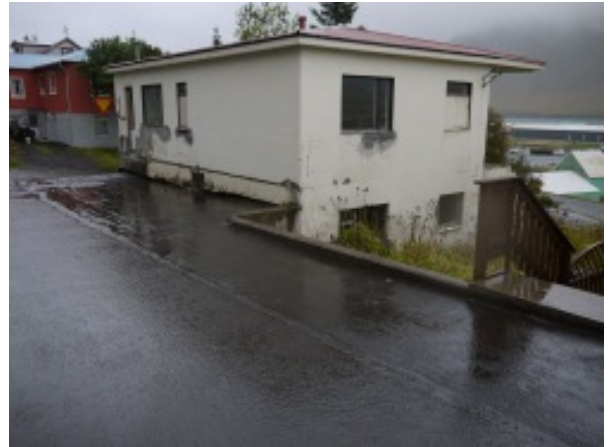
2011 Austurhlíð

2011 Suðvesturhlíðar

Tegund	Steinsteypt
Klæðning	Múrsléttað
Þakgerð	Valmaþak
Þakklæðning	Bárujárn
Undirstaða	Steinsteypt
Útlit	Einlyft Kjallari Svalir

Byggingarlist	Hús í nútímalegum stíl síns tíma - modernisma. Hús án mikilla sérkenna.
Menningarsögulegt gildi	Íbúðarhúsnæði / tvíbýli
Umhverfisgildi	Hluti götummyndar og hverfisheildar
Upprunaleiki	Lítið breytt
Ástand	Þarfnast viðhalds
Varðveislugildi	Hefur varðveislugildi vegna umhverfis

Ekki gerð sérstök tillaga um verndun húss (grænn)

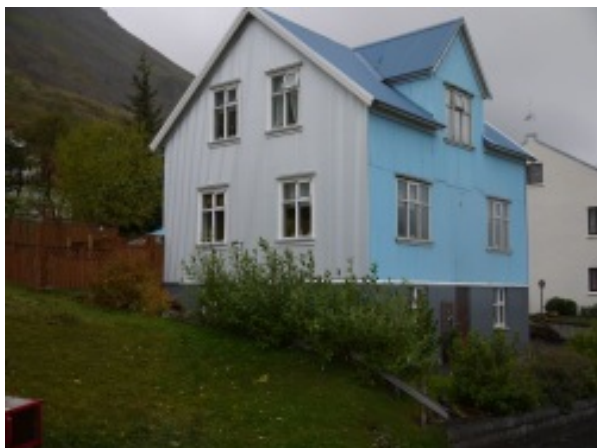
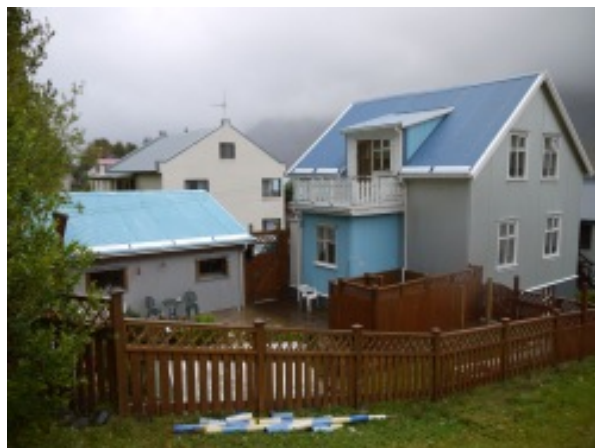
2011 Suðausturhliðar

2011 Suðvesturhliðar

Tegund Timbur, bindingur
Klæðning Bárújárn
Þakgerð Risþak
Þakklæðning Bárújárn
Undirstaða Steinsteypt
Útlit Ris
Einlyft
Kjallari
Svalir
Kvistir
Útskot

Byggingarlist Reisulegt timburhús í norrænum stíl
Menningarsögulegt gildi Íbúðarhúsnæði
Umhverfisgildi Hluti götummyndar og hverfisheildar
Upprunaleiki Líklega talsverður.
Ástand Þokkalegt. Verið er að endurnýja ytra byrði.
Varðveislugildi Hefur varðveislugildi vegna umhverfis

Ekki gerð sérstök tillaga um verndun húss (grænn)

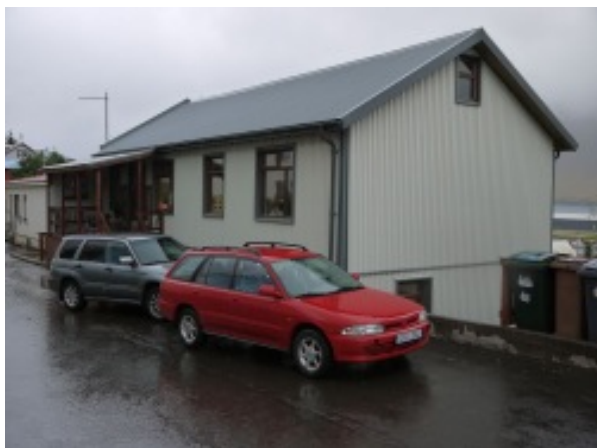
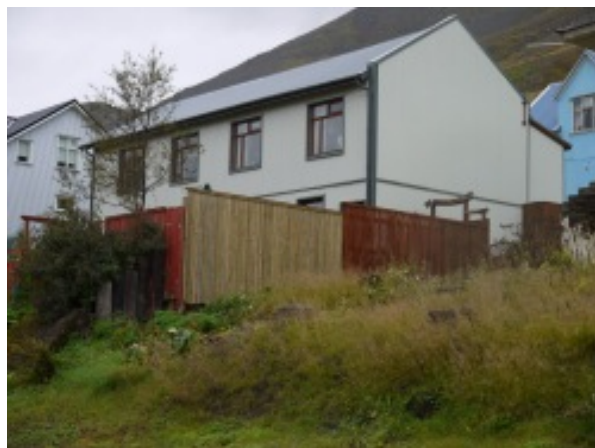
2011 Suðvesturhlíðar

2011 Norðausturhlíðar

Tegund Timbur, bindingur
Klæðning Bárújár
Þakgerð Risþak
Þakklæðning Bárújár
Undirstaða Steinsteyp
Útlit Einlyft
Kjallari
Útitröppur

Byggingarlist Fábrotinn alþýðustíll
Menningarsögulegt gildi Íbúðarhúsnæði
Umhverfisgildi Hluti götummyndar og hverfisheildar
Upprunaleiki Líklega talsvert breytt
Ástand Þokkalegt
Varðveislugildi Hefur varðveislugildi vegna umhverfis

Ekki gerð sérstök tillaga um verndun húss (grænn)

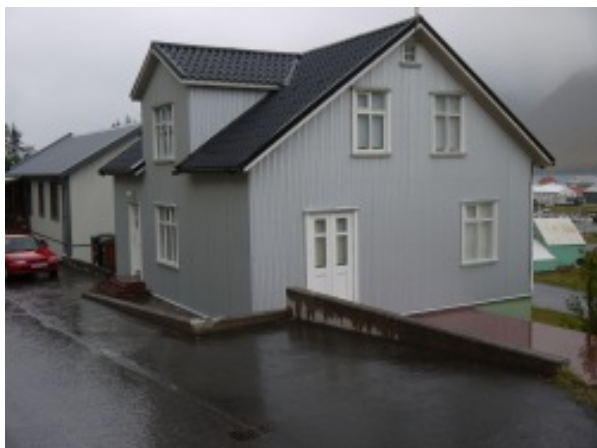
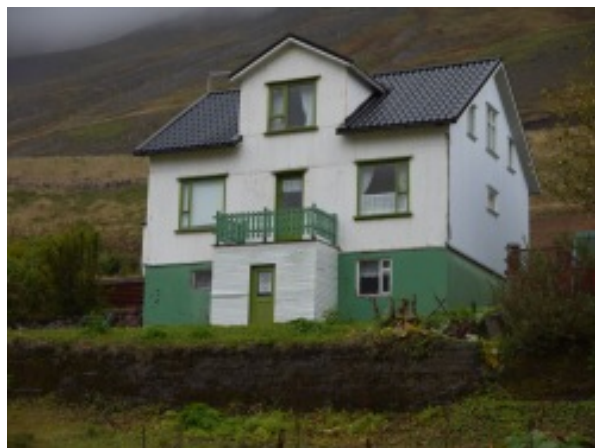
2011 Suðvesturhlíðar

2011 Norðausturhlíðar

Tegund Timbur, bindingur
Klæðning Bárújárn
Þakgerð Risþak
Þakklæðning Bárújárn
Undirstaða Steinsteyp
Útlit Einlyft
Kjallari
Útskot
Kvistir
Inng.skúr

Byggingarlist Timburhús á steiptum sökklí í norrænum stíl.
Menningarsögulegt gildi Íbúðarhúsnæði
Umhverfisgildi Hluti götummyndar og hverfisheildar
Upprunaleiki Líklega ekki mikið breytt
Ástand Þokkalegt. Verið er að endurnýja ytra byrði (2011). Æskilegt að samráð væri haft við Húsafr.nefnd.
Varðveislugildi Hefur varðveislugildi vegna byggingalistar og umhverfis

Ekki gerð sérstök tillaga um verndun húss (grænn)

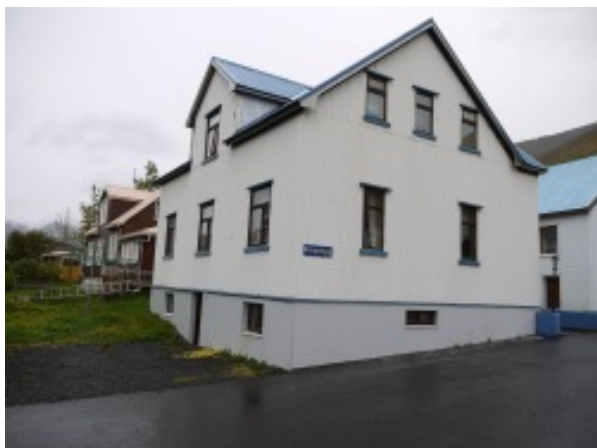
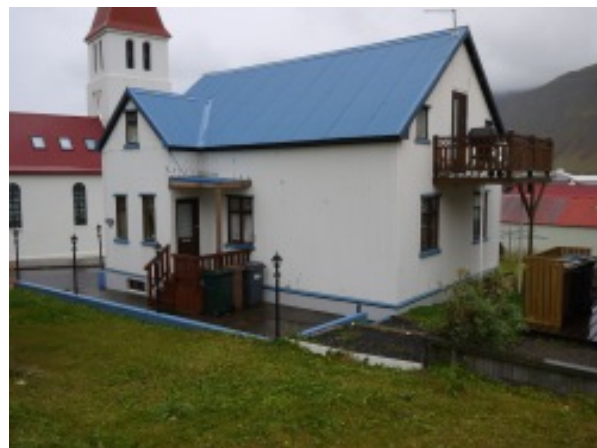
2011 Norðausturhliðar

2011 Suðvesturhliðar

Tegund Timbur, stafverk
Klæðning Bárújárn
Þakgerð Risþak
Þakklæðning Bárújárn
Undirstaða Steinsteyp
Útlit Einlyft
Kjallari

Byggingarlist Fábrotinn alþýðustíll. Síðari tíma breytingar rýra varðveislugildi
Menningarsögulegt gildi Íbúðarhúsnæði
Umhverfisgildi Hluti götummyndar og hverfisheildar
Upprunaleiki Talsvert breytt
Ástand Sæmilegt
Varðveislugildi Hefur varðveislugildi vegnameningarsögu og umhverfis

Breytingar skal bera undir Minjastofnun, sbr lög nr 80/2012 um menningarminjar. Lagt er til hverfisvernd í deiliskipulagi (gult)

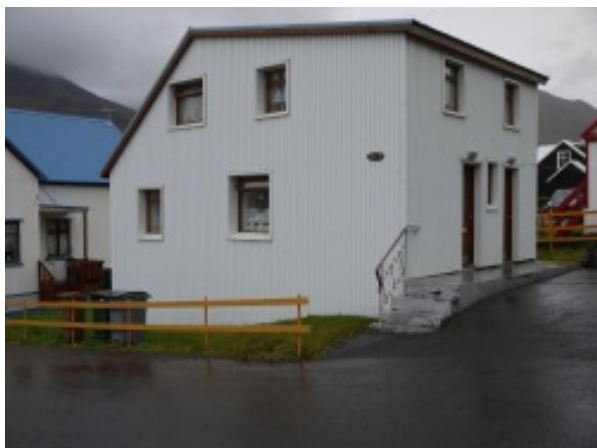
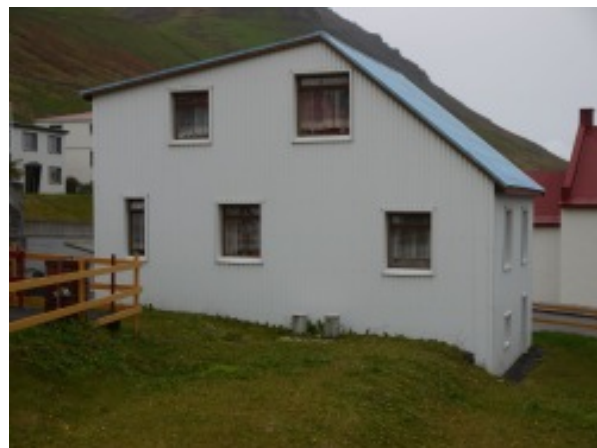
2011 Norðvesturhliðar

2011 Suðurhlið

Tegund Timbur, bindingur
Klæðning Bárújárn
Þakgerð Risþak
Þakklæðning Bárújárn
Undirstaða Steinsteyp
Útlit Einlyft

Byggingarlist Fábrotinn alþýðustíll í anda Siglfirsku smáhýsanna. Seinni tíma breytingar rýra varðveislugildi
Menningarsögulegt gildi Íbúðarhúsnæði
Umhverfisgildi Hluti götumyndar og hverfisheildar
Upprunaleiki Líklega talsvert breytt. Æskilegt væri að færa húsið í upprunalegt horf
Ástand Þokkalegt
Varðveislugildi Hefur varðveislugildi vegna menningarsögu og umhverfis

Breytingar skal bera undir Minjastofnun, sbr lög nr 80/2012 um menningarminjar. Lagt er til hverfisvernd í deiliskipulagi (gult)

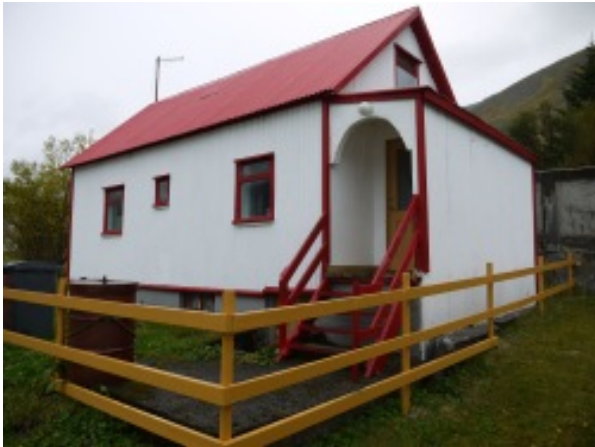
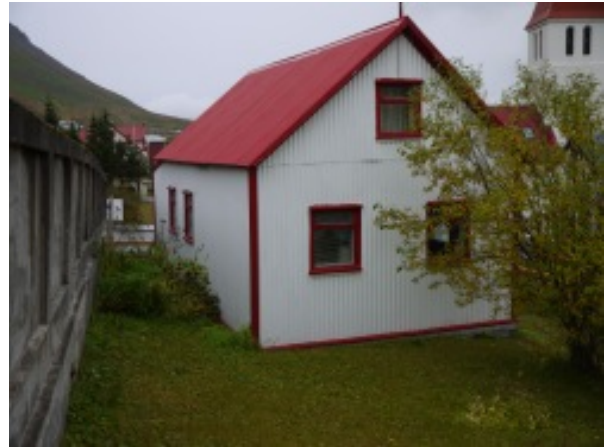
2011 Norðausturhliðar

2011 Suðvesturhliðar

Tegund	Timbur, bindingur
Klæðning	Bárujárn
Þakgerð	Risþak
Þakklæðning	Bárujárn
Undirstaða	Steinsteypt
Útlit	Einlyft Kjallari Inng.skúr

Byggingarlist	Fábrotinn alþýðustíll í anda Sigfirsku amáhýsanna.
Menningarsögulegt gildi	Íbúðarhúsnæði
Umhverfisgildi	Hluti hverfisheildar
Upprunaleiki	Talsverður. Líklega hefur verið byggt við húsið
Ástand	Gott
Varðveislugildi	Hefur varðveislugildi vegna byggingalistar, menningarsögu og umhverfis

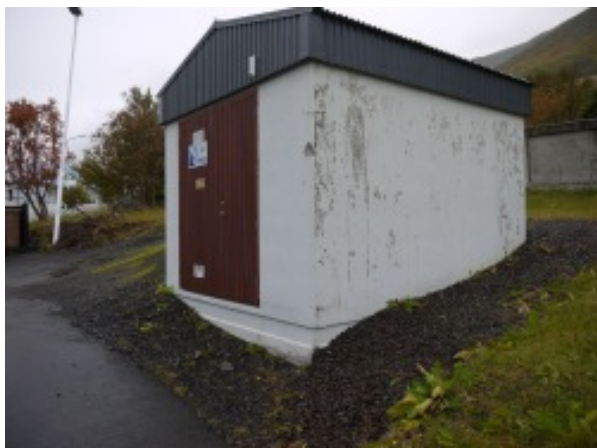
Upphafleg notkun Spennistöð

Tegund Steinsteyp
Klæðning Múrsléttað
Þakgerð Mænisþak
Þakklæðning Bárújárn
Undirstaða Steinsteyp
Útlit Einlyft

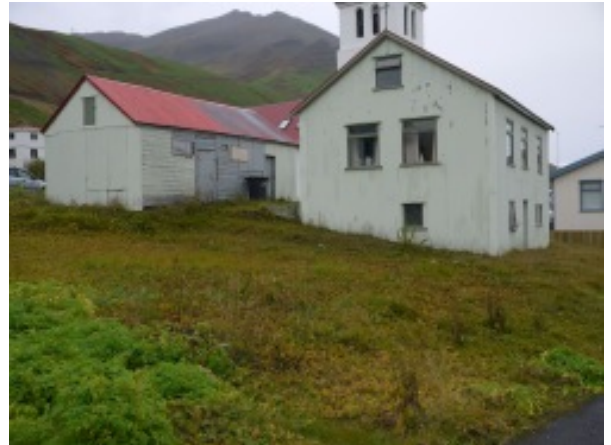
2011 Suðausturhliðar

Tegund	Timbur, bindingur
Klæðning	Bárujárn
Þakgerð	Risþak
Þakklæðning	Bárujárn
Undirstaða	Steinsteypt
Útlit	Gripahús Geymsla Einlyft Kjallari

Byggingarlist	Fábrotinn alþýðustíll í anda Siglfirsku smáhýsanna.
Menningarsögulegt gildi	Íbúðarhúsnæði
Umhverfisgildi	Hluti götummyndar og hverfisheildar
Upprunaleiki	Lítið breytt og æskilegt að færa í upprunalegt horf
Ástand	Þokkalegt
Varðveislugildi	Hefur varðveislugildi vegna byggingalistar, menningarsögu og umhverfis

Húsið er friðað sbr lög um menningarminjar nr 80/2012. Lagt er til hverfisvernd í deiliskipulagi (bleikur)

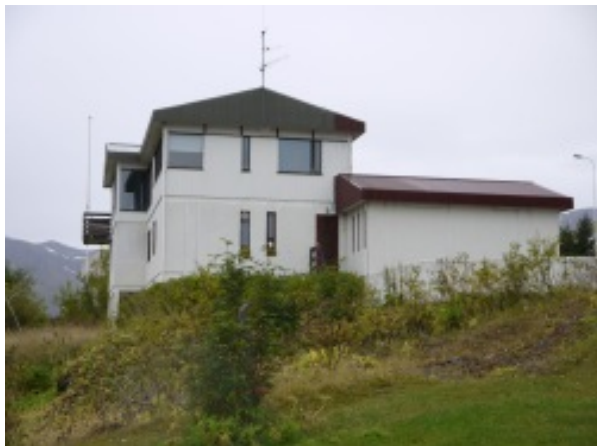
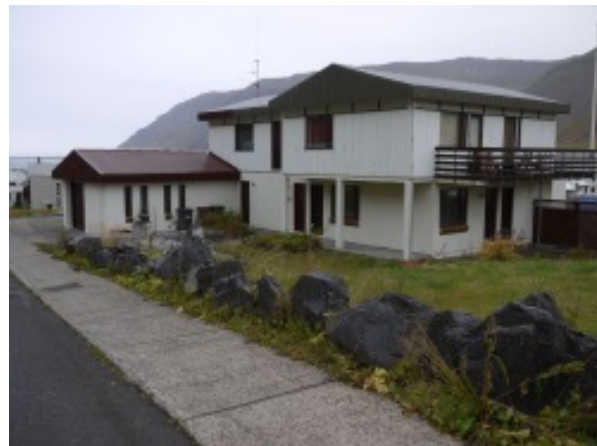
2011 Norðurhlíð

Tegund	Annað
Klæðning	Annað
Þakgerð	Mænisþak
Þakklæðning	Bárujárn
Undirstaða	Steinsteypt
Útlit	Tvilyft Kjallari Svalir Bílskúr

Byggingarlist	Modernismi. Timburhús á háum steiptum sökklí. Ósannfærandi hlutföll.
Menningarsögulegt gildi	Íbúðarhús
Umhverfisgildi	Samsvarar sér ekki vel gagnvart nærliggjandi íbúðabyggð
Upprunaleiki	Mikill
Ástand	Gott
Varðveislugildi	Hefur ekki varðveislugildi í nútíð

Ekki gerð sérstök tillaga um verndun húss (grænn)

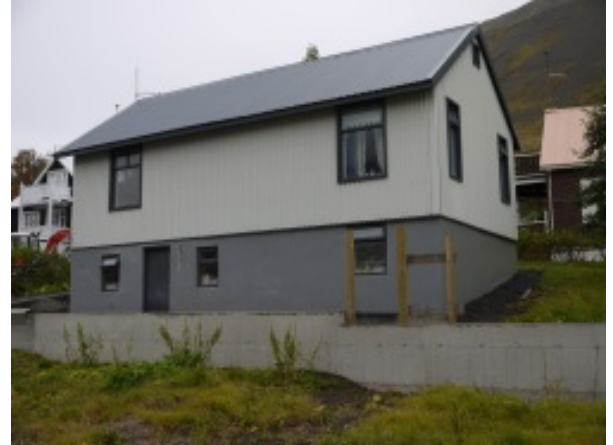
2011 Norðausturhlíðar

Tegund	Timbur, bindingur
Klæðning	Bárujárn
Þakgerð	Risþak
Þakklæðning	Bárujárn
Undirstaða	Steinsteypt
Útlit	Einlyft Kjallari

Byggingarlist	Fábrotinn alþýðustíll í anda Siglfirsku smáhýsanna. Seinni tíma viðbygging rýrir varðveislugildi
Menningarsögulegt gildi	Íbúðarhúsnæði
Umhverfisgildi	Hluti götummyndar og hverfisheildar
Upprunaleiki	Nokkuð breytt
Ástand	Gott
Varðveislugildi	Hefur varðveislugildi vegna umhverfis

Breytingar skal bera undir Minjastofnun, sbr lög nr 80/2012 um menningarminjar. Lagt er til hverfisvernd í deiliskipulagi (gult)

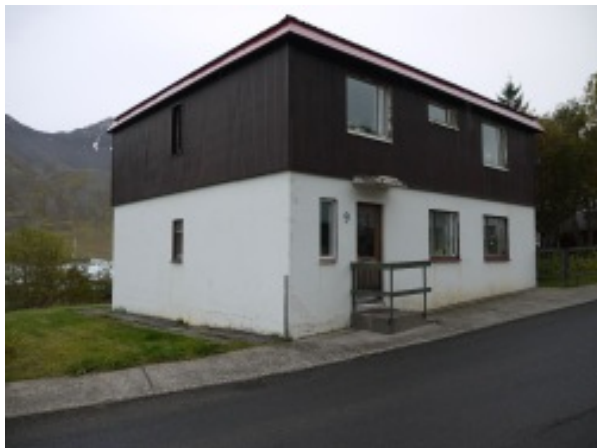
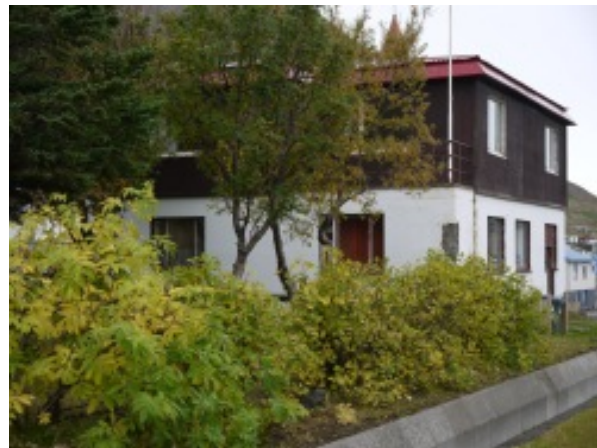
2011 Norðvesturhliðar

Tegund	Steinsteypt
Klæðning	Múrsléttað
Þakgerð	Valmaþak
Þakklæðning	Bárujárn
Undirstaða	Steinsteypt
Útlit	Tvilyft Bílskúr

Byggingarlist	Fábrotinn alþýðustíll í anda modernisma
Menningarsögulegt gildi	Íbúðarhúsnaði
Umhverfisgildi	Hluti götummyndar og hverfisheildar
Upprunaleiki	Lítið breytt
Ástand	Gott
Varðveislugildi	Hefur ekki varðveislugildi í nútíð

Ekki gerð sérstök tillaga um verndun húss (gult)

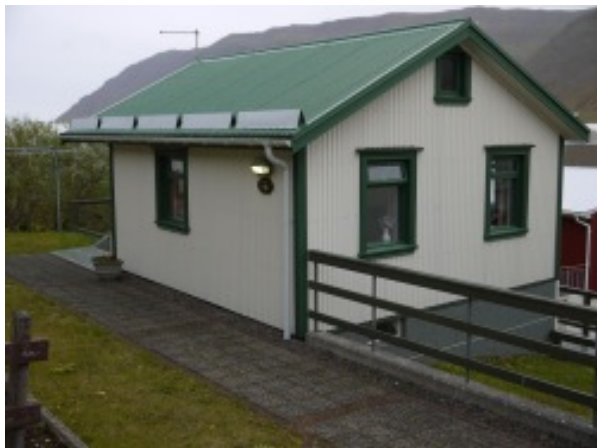
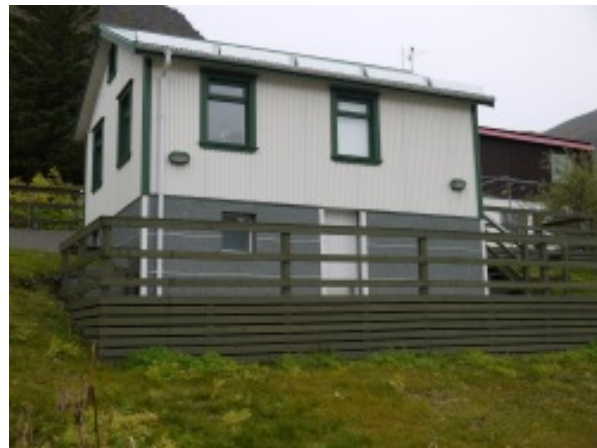
2011 Suðvesturhliðar

Tegund	Timbur, bindingur
Klæðning	Bárujárn
Þakgerð	Risþak
Þakklæðning	Bárujárn
Undirstaða	Steinsteypt
Útlit	Einlyft Kjallari

Byggingarlist	Fábrotinn alþýðustíll í anda Siglfirsku smáhýsanna. Góð hlutföll
Menningarsögulegt gildi	Íbúðarhúsnaði
Umhverfisgildi	Hluti hverfisheildar
Upprunaleiki	Líklega lítið breytt
Ástand	Gott
Varðveislugildi	Hefur varðveislugildi vegna umhverfis

Breytingar skal bera undir Minjastofnun, sbr lög nr 80/2012 um menningarminjar. Lagt er til hverfisvernd í deiliskipulagi (gult)

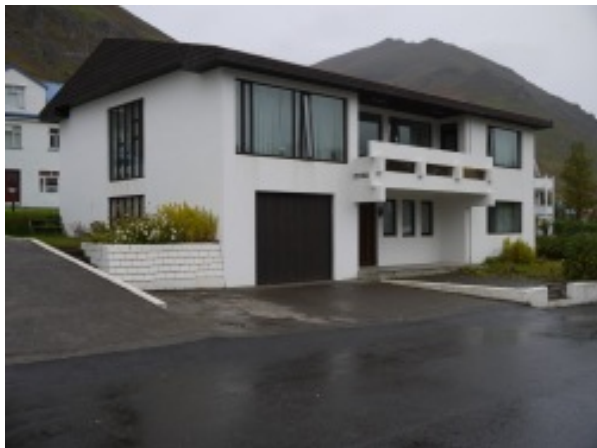
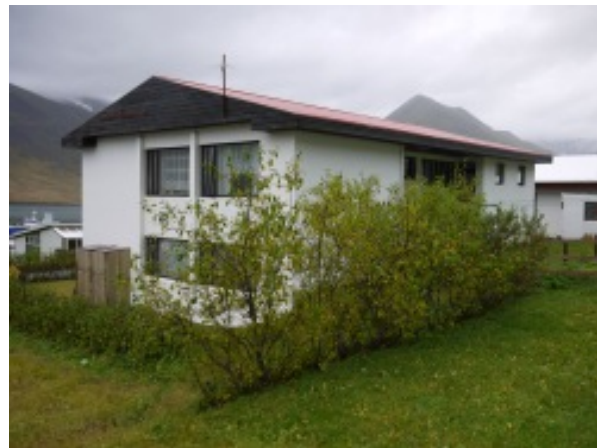
2011 Suðausturhlíðar

Tegund Steinsteyp
Klæðning Múrsléttað
Þakgerð Mænisþak
Þakklæðning Bárújárn
Undirstaða Steinsteyp
Útlit Tvilyft
Svalir

Byggingarlist Modernismi
Menningarsögulegt gildi Íbúðarhúsnaði
Umhverfisgildi Hluti götummyndar
Upprunaleiki Lítið breytt
Ástand Gott
Varðveislugildi Hefur ekki varðveislugildi í nútíð

Ekki gerð sérstök tillaga um verndun húss (grænn)

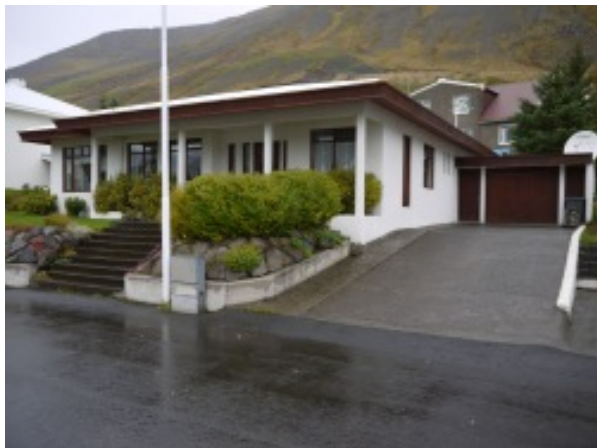
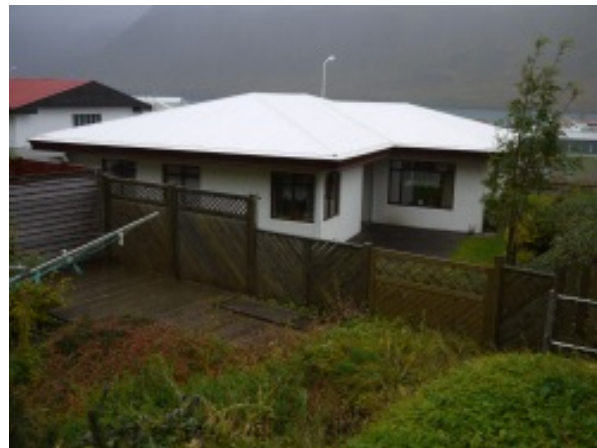
2011 Norðausturhliðar

Tegund	Steinsteypt
Klæðning	Múrsléttað
Þakgerð	Valmaþak
Þakklæðning	Bárujárn
Undirstaða	Steinsteypt
Útlit	Einlyft Bílskúr Útskot Útitróppur

Byggingarlist	Steinsteypt hús í nýklassískum anda. Á sér ekki mikla samsvörun við nærumhverfið
Menningarsögulegt gildi	Íbúðarhúsnaði
Umhverfisgildi	Hluti götummyndar. Stendur fremur hátt í landinu miðað við götuhæð
Upprunaleiki	Lítið breytt
Ástand	Gott
Varðveislugildi	hefur ekki varðveislugildi í nútíð

Ekki gerð sérstök tillaga um verndun húss (grænn)

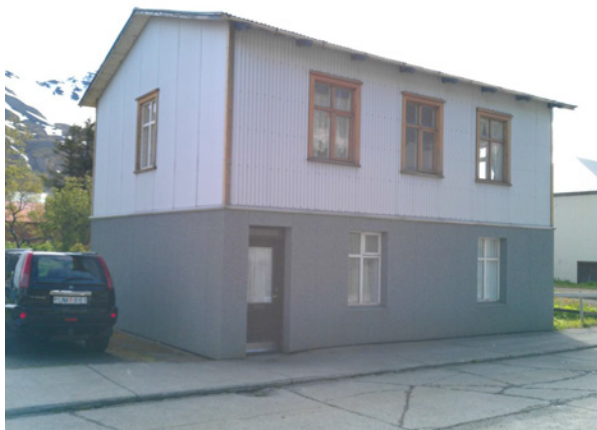
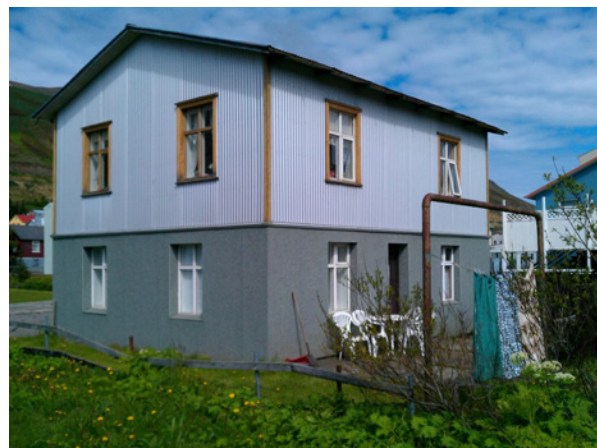
2011 Ásýnd frá Lækjargötu

2011 Baklóð

Tegund Timbur, bindingur

Byggingarlist Timburhús í alþýðustíl sem er einkennandi fyrir Siglufjörð

Upprunaleiki Líklega eitthvað breytt

Ástand Gott

Breytingar skal bera undir Minjastofnun, sbr lög nr 80/2012 um menningarminjar. Lagt er til hverfisvernd í deiliskipulagi (gult)

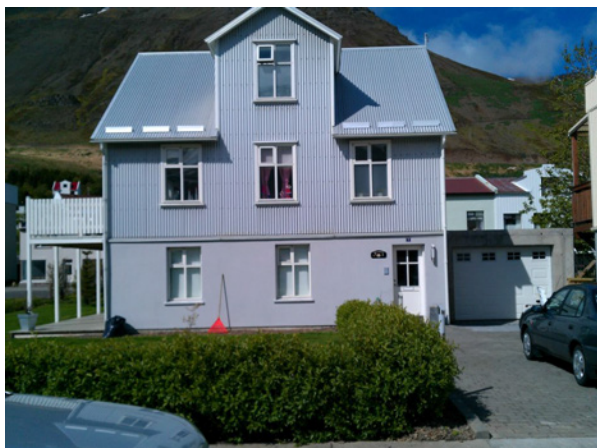
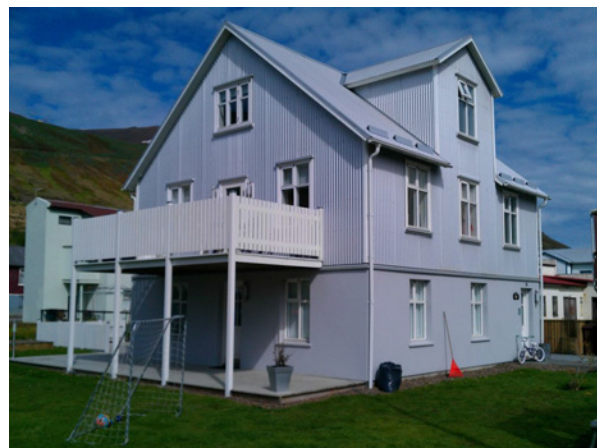
2011 Ásýnd frá Lækjargötu

2011 Suðausturhliðar

Tegund	Timbur, bindingur
Klæðning	Bárujárn
Þakgerð	Risþak
Þakklæðning	Bárujárn
Undirstaða	Steinsteypt
Útlit	Tvílyft

Byggingarlist	Reisuleg bygging sinnar tíðar
Menningarsögulegt gildi	Íbúðarhús
Umhverfisgildi	Hluti hverfismyndar
Upprunaleiki	Talsvert breytt
Ástand	Mjög gott
Varðveislugildi	Hefur menningarsögulegt og umhverfislegt gildi

Varðveisluverðar samstæður húsa og heildir. Lagt er til að vernda með hverfisvernd í deiliskipulagi (gult)

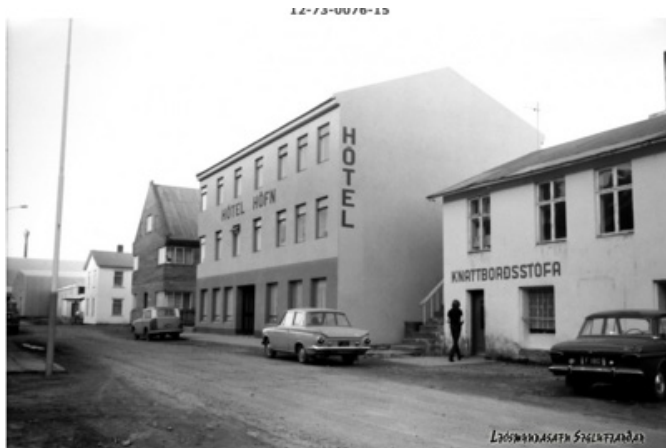
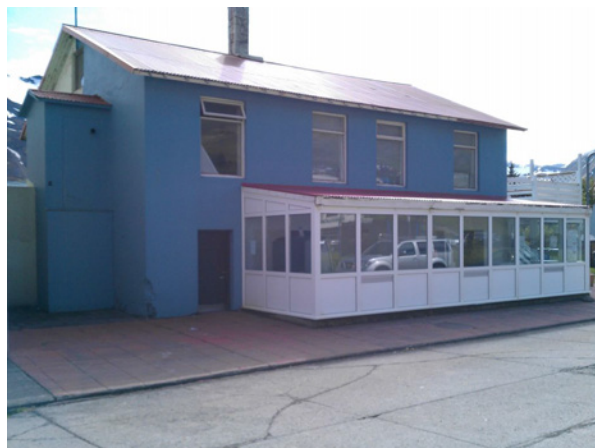
Frá fyrri tíð

2011 Ásýnd frá Lækjargötu

Tegund	Steinsteypt
Klæðning	Múrsléttað
Þakgerð	Risþak
Þakklæðning	Bárujárn
Undirstaða	Steinsteypt
Útlit	Tvílyft

Byggingarlist	Fremur látlaus steinsteypt bygging með síðari tíma breytingum sem rýra útlit þess
Menningarsögulegt gildi	Íbúðarhúsnæði, veitinga- og knattborðsstofa
Umhverfisgildi	Hluti götummyndar og hverfisheildar
Upprunaleiki	Talsvert breytt
Ástand	Þokkalegt
Varðveislugildi	Hefur talsvert menningarsögulegt gildi

Breytingar skal bera undir Minjastofnun, sbr lög nr 80/2012 um menningarminjar. Lagt er til hverfisvernd í deiliskipulagi (gult)

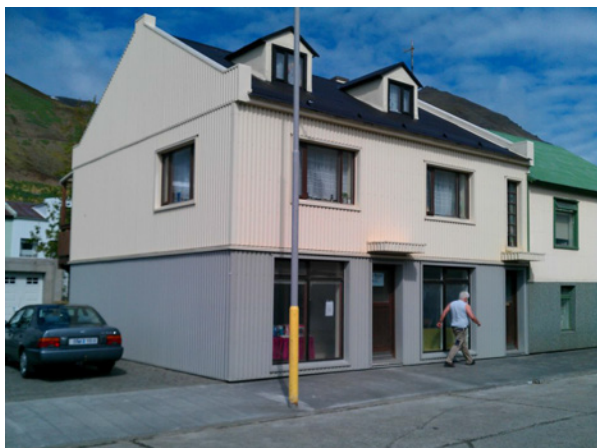
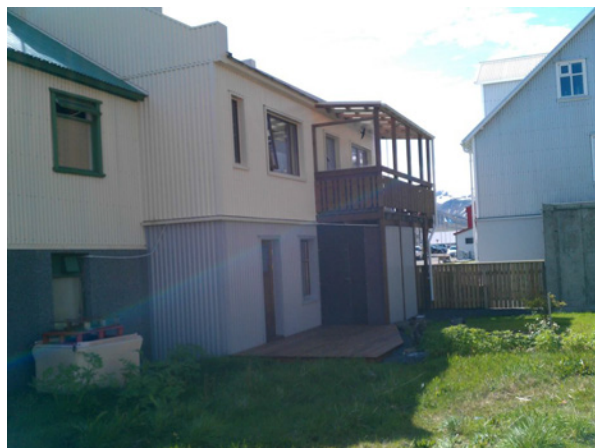
2011 Ásýnd frá Lækjargötu

2011 Baklóð

Tegund	Steinsteypt
Klæðning	Múrsléttað
Þakgerð	Einhalla
Þakklæðning	Bárujárn
Undirstaða	Steinsteypt
Útlit	Tvílyft Smíðaverkstæði

Byggingarlist	Fremur látlaus steinsteypt bygging sem byggt hefur verið ofan á.
Menningarsögulegt gildi	Íbúðarhúsnæði, verslun og þjónusta - smáiðnaður
Umhverfisgildi	Hluti götummyndar og hverfisheildar
Upprunaleiki	Talsvert breytt
Ástand	Gott
Varðveislugildi	Hefur varðveislugildi vegna menningarsögu

Varðveisluverðar samstæður húsa og heildir. Lagt er til að vernda með hverfisvernd í deiliskipulagi (gult)

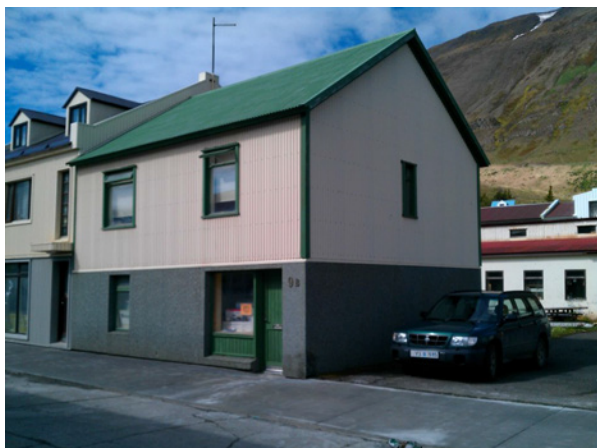
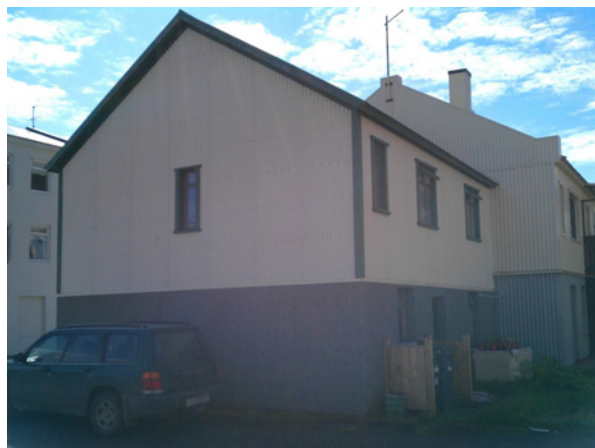
2011 Ásýnd frá Lækjargötu

2011 Norðvesturhlíðar

Tegund	Timbur, bindingur
Klæðning	Bárujárn
Þakgerð	Mænisþak
Þakklæðning	Bárujárn
Undirstaða	Steinsteypt
Útlit	Tvílyft

Byggingarlist	Látlaust timburhús á steyptum sökkli.
Menningarsögulegt gildi	Íbúðarhús, verslun og þjónusta.
Umhverfisgildi	Hluti götummyndar og hverfisheildar
Upprunaleiki	Lítið breytt
Ástand	Gott
Varðveislugildi	Hefur varðveislugildi vegna menningarsögu.

Varðveisluverðar samstæður húsa og heildir. Lagt er til að vernda með hverfisvernd í deiliskipulagi (gult)

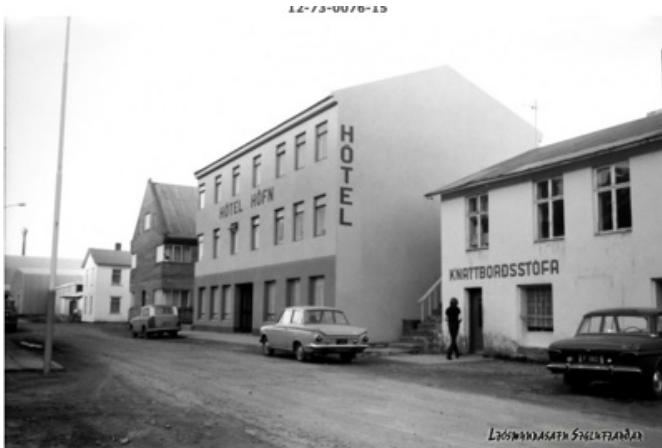
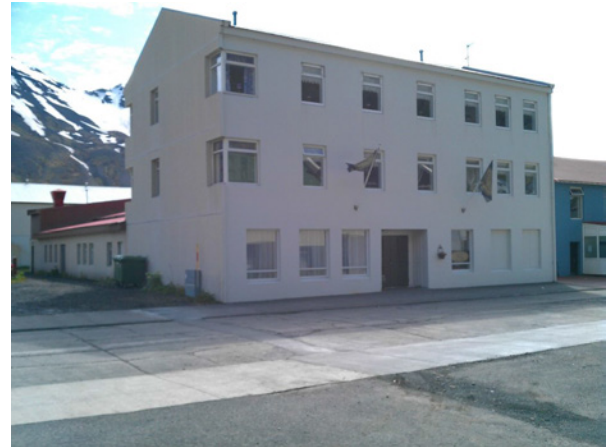
Frá fyrri tíð

2011 Ásýnd frá Lækjargötu

Tegund	Steinsteypt
Klæðning	Múrsléttað
Þakgerð	Mænisþak
Þakklæðning	Bárujárn
Undirstaða	Steinsteypt
Útlit	Þrílyft

Byggingarlist	Látlaus bygging með síðari tíma viðbyggingum
Menningarsögulegt gildi	Hótel, veitingasala og skemmtistaður
Umhverfisgildi	Hluti götummyndar og hverfisheildar
Upprunaleiki	Lítið breytt
Ástand	Gott
Varðveislugildi	Hefur varðveislugildi vegna menningarsögu

Varðveisluverðar samstæður húsa og heildir. Lagt er til að vernda með hverfisvernd í deiliskipulagi (gult)

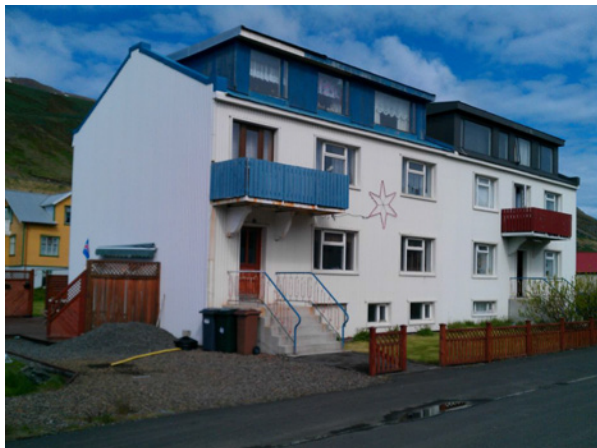
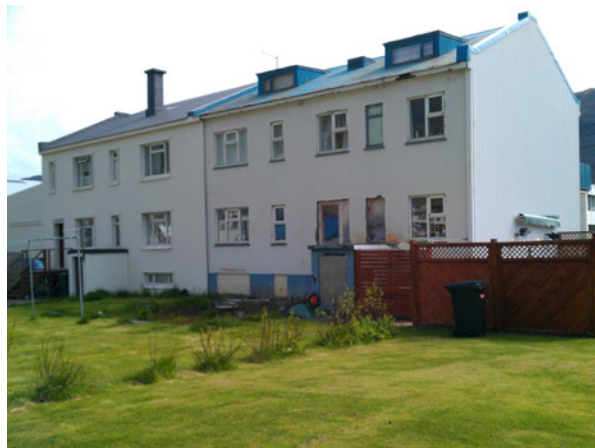
2011 Ásýnd frá Lækjargötu

2011 Bakhlið

Tegund	Steinsteypt
Klæðning	Múrsléttað
Þakgerð	Risþak
Þakklæðning	Bárujárn
Undirstaða	Steinsteypt
Útlit	Tvílyft

Byggingarlist	Fremur látlaust steinsteypt íbúðshús
Menningarsögulegt gildi	Fjölbýlishús
Umhverfisgildi	Hluti götumyndar og hverfisheildar
Upprunaleiki	Lítið breytt
Ástand	Gott
Varðveislugildi	Hefur varðveislugildi vegna menningarsögu og umhverfis

Varðveisluverðar samstæður húsa og heildir. Lagt er til að vernda með hverfisvernd í deiliskipulagi (gult)

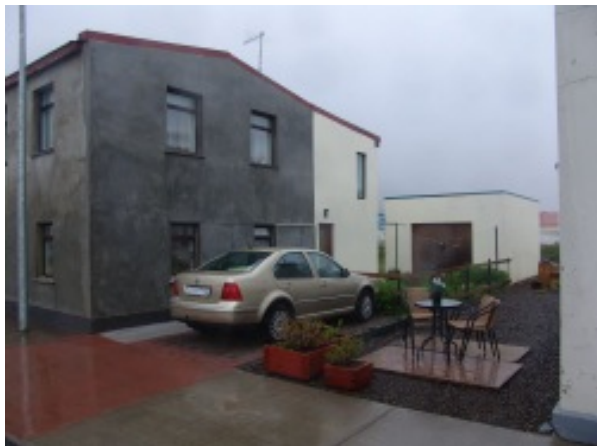
2011 Bílskúr

Tegund	Hlaðið úr holsteini
Klæðning	Múrsléttað
Þakgerð	Einhalla
Þakklæðning	Bárujárn
Undirstaða	Steinsteypt
Útlit	Einlyft

Byggingarlist	Fábrotinn alþýðustíll
Menningarsögulegt gildi	Bílskúr
Umhverfisgildi	Hluti lóðar Eyrargötu 22
Upprunaleiki	Mikill
Ástand	Gott
Varðveislugildi	Hefur ekki varðveislugildi

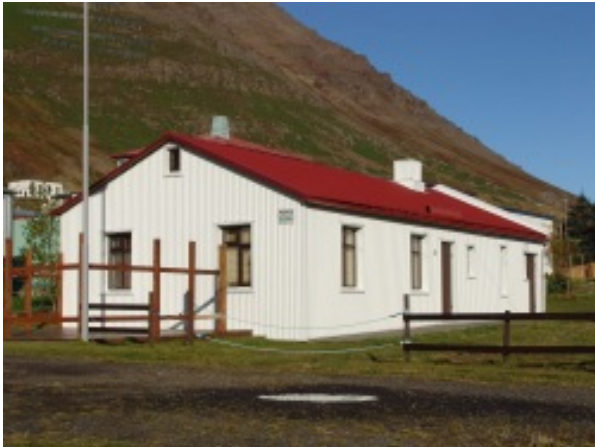
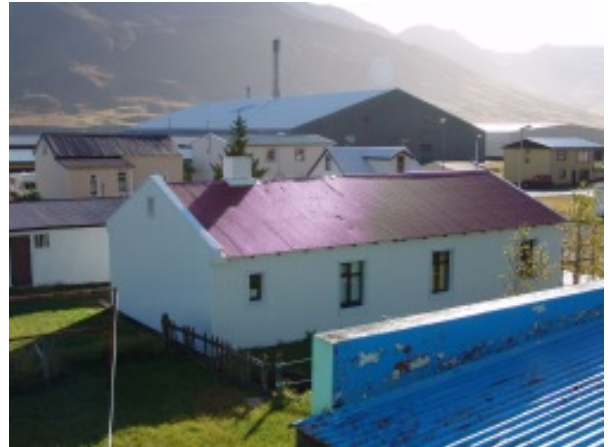
2011. Ásýnd frá Mjóstræti

2011 Norðvesturhlíðar

Varðveisluverðar samstæður húsa og heildir. Lagt er til að vernda með hverfisvernd í deiliskipulagi (gult)

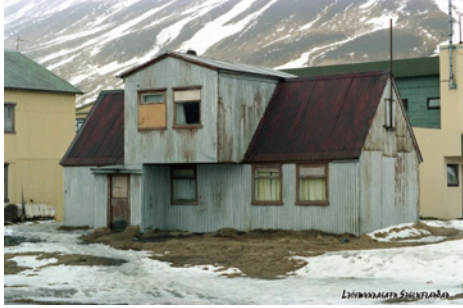
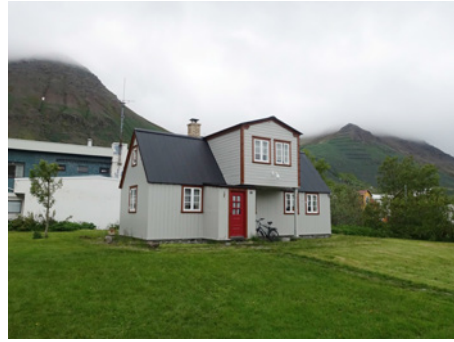
Ástand fyrir endurbyggingu

2017 Ásýnd frá Norðurgötu

Gerð húss:	Upphafleg:	Núverandi:	Helstu breytingar:	Hönnuðir breytinga:
Byggingarefni: Timbur, bindingar		Timbur, bindingar	1997 Viðgerð húss 1997.	Grétar Markússon / Stefán Örn Stefánsson, Arkitektar
Útveggir: Bárújárn		Timbur		
Þakgerð: Mænisþak		Mænisþak		
Þakklæðning: Bárújárn		Bárújárn		
Undirstaða: Hlaðin úr tilhöggnu grjóti		Hlaðin úr tilhöggnu grjóti		
Útlit:	Einlyft	Einlyft		
	Inngönguskúr (bíslag)	Ris		
	Reykháfur	Inngönguskúr (bíslag)		
	Ris	Reykháfur		
	Viðbygging	Viðbygging

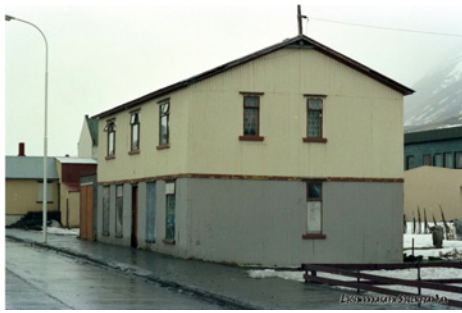
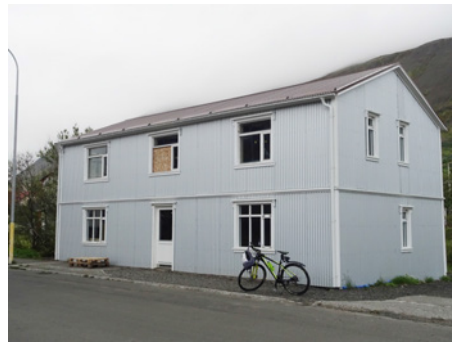
Eftir breytingu er gerð var 1943

2017 Ásýnd frá Norðurgötu

Gerð húss:	Upphafleg:	Núverandi:	Helstu breytingar:	Hönnuðir breytinga:
Byggingarefni: Timbur, bindingar		Timbur, bindingar	2012 Tveir gluggar færðir í upprunalega mynd og þeim fækkað úr fjórum í tvo.	Elín Þorsteinsdóttir, Arkitekt
Útveggir: Bárújárn		Bárújárn	1943 Gluggum fjölgað. Hurðum fækkað í eina á austurhlíð.	Sveinn Ásmundsson,
Þakgerð: Mænisþak		Mænisþak	2016 Gluggabreytingar, hurð bætt við á suðurhlíð, geymsluskúr fjarl, skjólg.	Þorsteinn Haraldsson, Byggingatæknifræðingur
Þakklæðning: Bárújárn		Bárújárn		
Undirstaða: Steinsteipt		Steinsteipt		
Útlit: Tvílyft		Tvílyft		
	Viðbygging	Svalir		
		Viðbygging

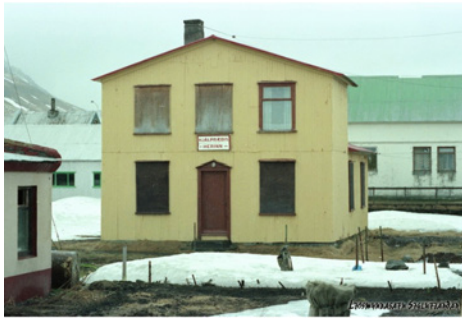
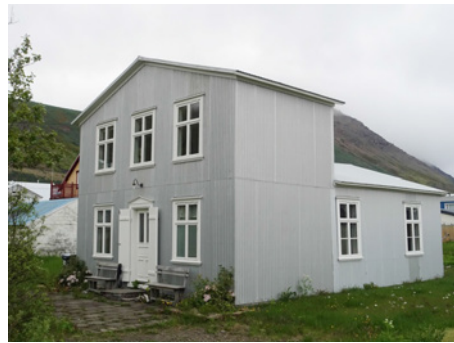
Herhúsið á sjöunda áratug 20 aldar

2017 Herhúsið

Gerð húss:	Upphafleg:	Núverandi:	Helstu breytingar:	Hönnuðir breytinga:
Byggingarefni: Timbur, bindingar		Timbur, bindingar	Lagfært í anda upprunalegs útlits.	Teiknistofan Skólavörðustíg 28, Arkitekt
Útveggir: Bárújárn		Bárújárn		
Þakgerð: Mænisþak		Mænisþak		
Þakklæðning: Bárújárn		Bárújárn		
Undirstaða: Steinsteyp		Steinsteyp		
Útlit: Tvílyft		Tvílyft		
	Einlyft	Einlyft		
	Reykháfur

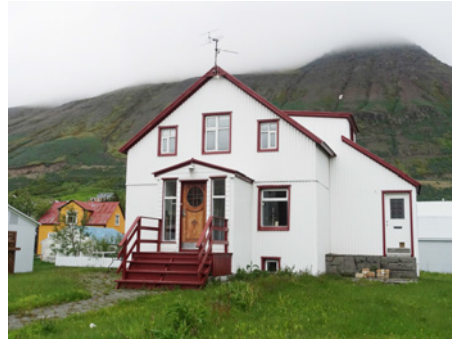
2017 Ásýnd frá Norðurgötu

Listrænt gildi / Byggingarlist:	Hátt	Vel útfærð bygging sinnar gerðar. Reisuleg bygging með nokkur sveitser einkenni. Í grunninn er þetta portbyggt timburhús að einfaldri gerð
Menningarsögulegt gildi:	Hátt	Hluti gamla íbúðakjarnans á Þormóðseyri
Umhverfisgildi:	Hátt	Hluti hverfismyndar. Líkt og Sæbyhús og Herhús stendur Norðurgata 9 nokkuð frá götulínu Norðurgötu. Þessi hús eru byggð fyrir skipulagið 1918.
Upprunalegt gildi:	Hátt	Að öllum líkindum lítið breytt í grunninn. Síðari tíma breytingar m.a. á gluggum og ytra byrði hússins rýra upprunalegt gildi þess.
Tæknilegt ástand:	Hátt	Er þokkalega vel við haldið.

Varðveislugildi:	Hátt	Hefur varðveislugildi vegna menningarsögu, byggingarlistar og umhverfis. Hluti heildar sem er varðveisluverð.
------------------	------	---

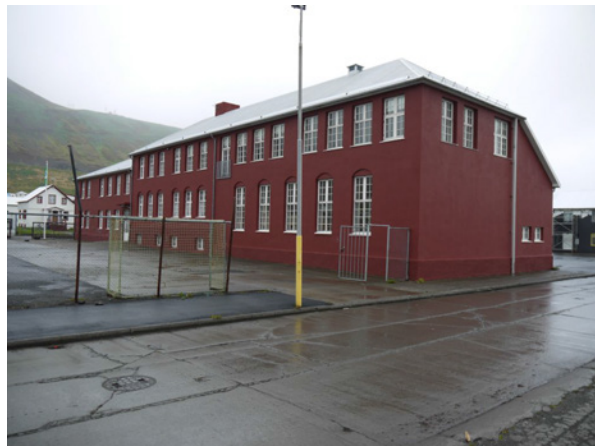
2011 Suðausturhliðar

Skólinn byggist upp í nokkrum áföngum. Miðhluti hússins er elstur. Austur og norður hlutar voru byggðir 1917 og viðbygging til vesturs var tekin í notkun 1932. Íkjölfar bruna 1954 var hafist handa við frekari stækkun skólans samhliða endurbótum á þeim hluta sem brann. Þessum framkvæmdum lauk 1963. Ráðist var í verulegar endurbætur á húsinu 1993.

Byggingarlist Heildstæð og vel útfærð bygging sinnar tíðar. Viðbyggingar eru í anda upphaflegrar gerðar.
Menningarsögulegt gildi Grunnskóli
Umhverfisgildi Hluti götumyndar og hverfisheildar
Upprunaleiki Talsvert breytt. Áýnd er þó í samræmi við upprunalegt útlit.
Ástand Mjög gott
Varðveislugildi Hefur varðveislugildi vegna byggingalistar, menningarsögu og umhverfis

Húsið er friðað sbr lög um menningarminjar nr 80/2012. Lagt er til hverfisvernd í deiliskipulagi (bleikur)

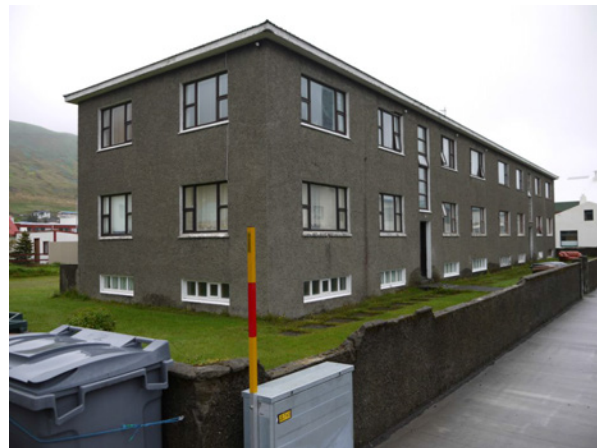
2011. Ásýnd frá Norðurgötu

Byggingarlist	Fjölbýlishús í anda fúnksjónalismans.
Menningarsögulegt gildi	Íbúðarhúsnæði / fjölbýli
Umhverfisgildi	Hluti götumyndar / hverfisheildar
Upprunaleiki	Lítið sem ekkert breytt
Ástand	Þokkalegt
Varðveislugildi	Hefur varðveislugildi vegna byggingalistar, menningarsögu, umhverfis og upprunaleika

Varðveisluverðar samstæður húsa og heildir. Lagt er til að vernda með hverfisvernd í deiliskipulagi (gult)

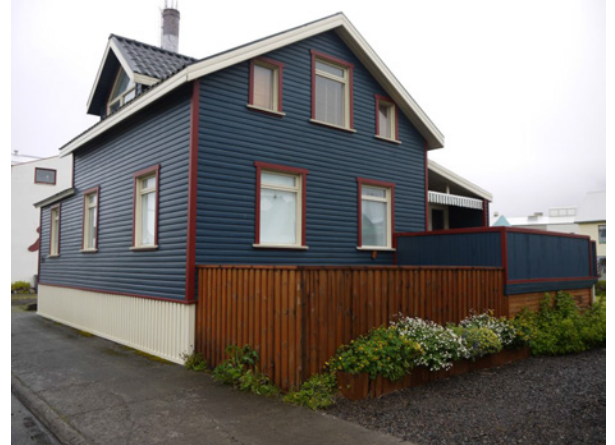
2011. Ásýnd frá Norðurgötu

Byggingarlist	Ágæt bygging sinnar gerðar en síðari tíma breytingar rýra talsvert útlit hennar.
Menningarsögulegt gildi	Íbúðarhús
Umhverfisgildi	Hluti götumyndar og hverfisheildar
Upprunaleiki	Hefur upprunalegt yfirbragð að mestu en þó hafa verið gerðar breytingar á kvistum, klæðningu o.fl.
Ástand	Ástand er þokkalegt
Varðveislugildi	Hefur varðveislugildi vegna byggingalistar og umhverfis.

Breytingar skal bera undir Minjastofnun, sbr lög nr 80/2012 um menningarminjar. Lagt er til hverfisvernd í deiliskipulagi (gult)

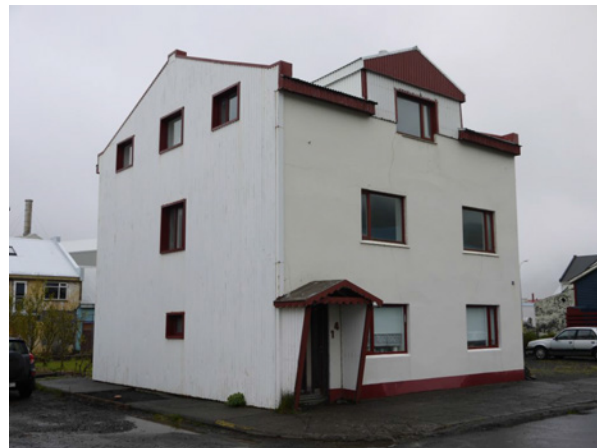
2011. Ásýnd frá Norðurgötu

Byggingarlist	Látlaust steinsteypt íbúðarhús frá fyrri hluta 20 aldar
Menningarsögulegt gildi	Íbúðarhús
Umhverfisgildi	Hluti götummyndar og hverfisheildar
Upprunaleiki	Lítið breytt
Ástand	Sæmilegt
Varðveislugildi	Hefur varðveislugildi vegna byggingalistar og umhverfis

Varðveisluverðar samstæður húsa og heildir. Lagt er til að vernda með hverfisvernd í deiliskipulagi (gult)

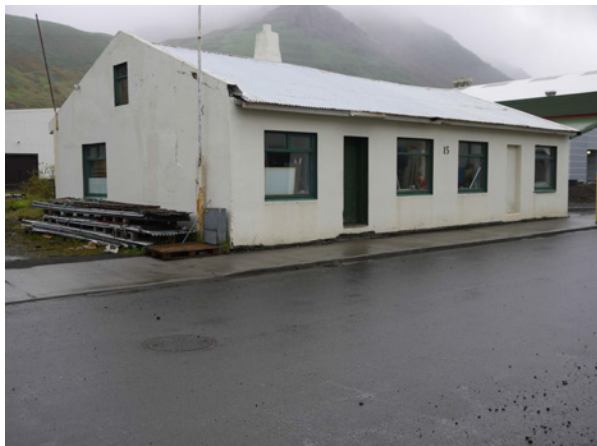
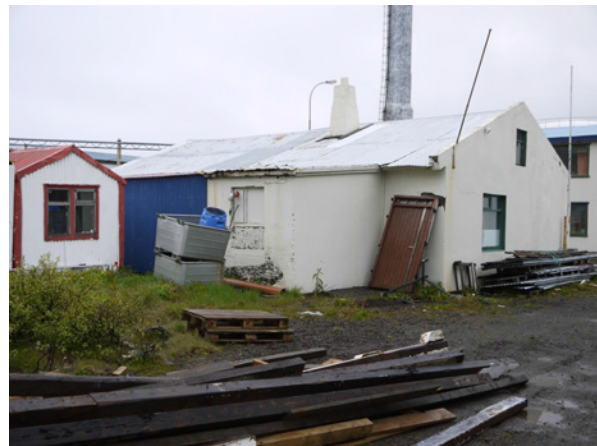
2011. Ásýnd frá Norðurgötu

2011 Baklóð

Byggingarlist	Látlaus steinsteypt bygging sem bætt hefur verið við í gegn um tíðina
Menningarsögulegt gildi	Verkstæði, áhaldageymsla
Umhverfisgildi	Hluti götummyndar og hverfisheildar
Upprunaleiki	Elsti hlutinn væntanlega lítið breyttur.
Ástand	Fremur bágborið
Varðveislugildi	Hefur takmarkað varðveislugildi

Ekki gerð sérstök tillaga um verndun húss (grænn)

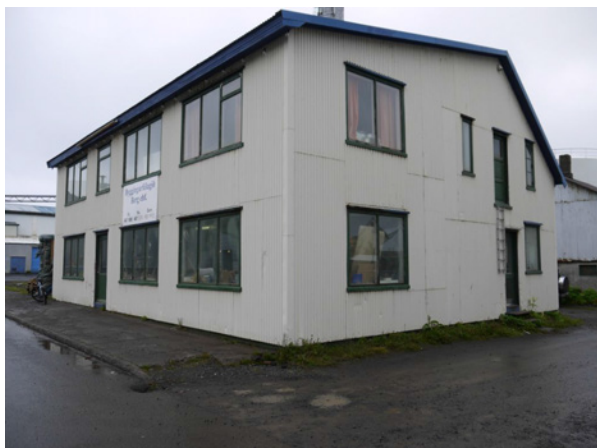
2011. Ásýnd frá Norðurgötu

Ekki gerð sérstök tillaga um verndun húss (grænn)

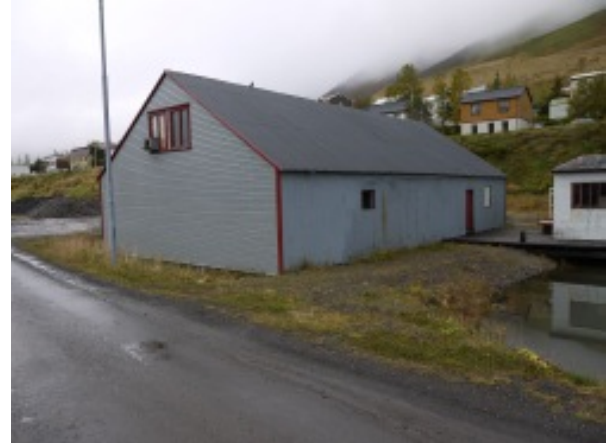
2011 Norðausturhlíðar

Tegund	Annað
Klæðning	Bárujárn
Þakgerð	Risþak
Þakklæðning	Bárujárn
Undirstaða	Steinsteypt
Útlit	Einlyft

Byggingarlist	Skemmubygging með risþaki klædd bárujárn
Menningarsögulegt gildi	Iðnaðarhúsnæði
Umhverfisgildi	Hluti safnasvæðis Síldarminjasafnsins.
Upprunaleiki	Talsverður. Var hluti stærri heildar.
Ástand	Sæmilegt
Varðveislugildi	Hefur varðveislugildi vegna menningarsögu og umhverfis

Varðveisluverðar samstæður húsa og heildir. Lagt er til að vernda með hverfisvernd í deiliskipulagi (gult)

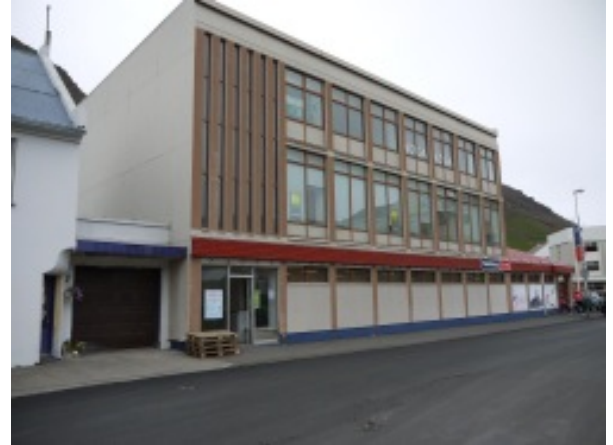
2011 Suðurgata 2 t.h. er áföst Suðurgötu 4

Tegund	Timbur, bindingur
Klæðning	Steni klæðning
Þakgerð	Mænisþak
Þakklæðning	Bárujárn
Undirstaða	Steinsteypt
Útlit	Einlyft

Reist sem viðbygging við Suðurgötu 4. Myndar þannig sameiginlegt verslunarrými (Samkaup Úrval) á jarðhæðum Suðurgötu 2 og 4.

Byggingarlist	Fábrotinn alþýðustíll. Viðbygging sem fellur ekki vel að umhverfi sínu.
Menningarsögulegt gildi	Verslunarhúsnæði
Umhverfisgildi	Hluti götummyndar en hefur ekki varðveislugildi í stærra samhengi
Upprunaleiki	Mikill
Ástand	Gott
Varðveislugildi	Hefur ekki varðveislugildi

Ekki gerð sérstök tillaga um verndun húss (grænn)

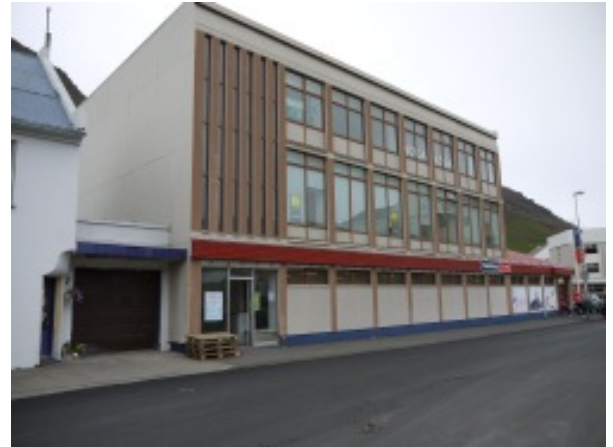
2011 Suðausturhlíðar

Tegund Steinsteyp
 Klæðning Múrsléttað
 Þakgerð Einhalla
 Þakklæðning Bárújárn
 Undirstaða Steinsteyp
 Útlit Þrílyft

Byggingarlist	Modernismi
Menningarsögulegt gildi	Verslun og skrifstofur
Umhverfisgildi	Hluti götummyndar og hverfisheildar
Upprunaleiki	Lítið breytt
Ástand	Gott
Varðveislugildi	Hefur ekki varðveislugildi í nútíð

Ekki gerð sérstök tillaga um verndun húss (grænn)

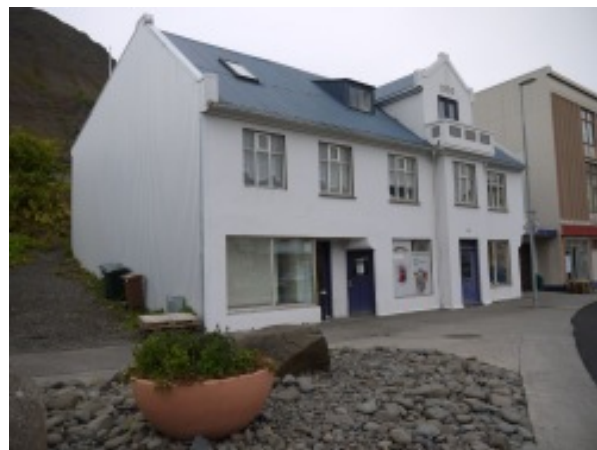
2011 Suðausturhlíðar

Tegund	Steinsteypt
Klæðning	Múrsléttað
Þakgerð	Risþak
Þakklæðning	Bárujárn
Undirstaða	Steinsteypt
Útlit	Tvílyft Svalir Kvistir Bílskúr

1964 Viðbygging

Byggingarlist	Nýklassískur stíll. Hannað og byggt sem verslunarhúsnæði
Menningarsögulegt gildi	Íbúðarhús og verslun
Umhverfisgildi	Hluti götummyndar og hverfisheildar
Upprunaleiki	Lítið breytt
Ástand	Sæmilegt
Varðveislugildi	Hefur varðveislugildi vegna byggingalistar, menningarsögu og umhverfis

Varðveisluverðar samstæður húsa og heildir. Lagt er til að vernda með hverfisvernd í deiliskipulagi (gult)

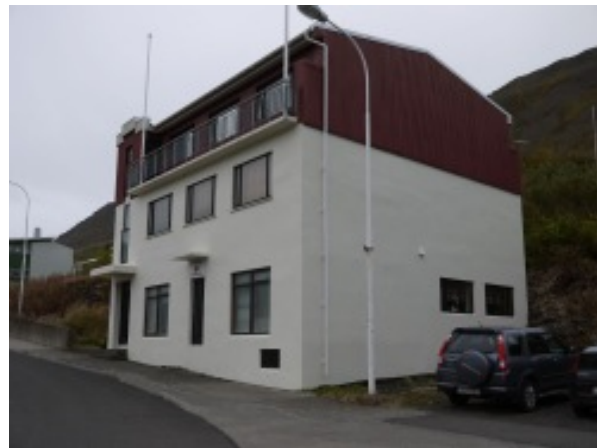
Norðausturhlíðar

Tegund	Steinsteypt
Klæðning	Múrsléttað
Þakgerð	Einhalla
Þakklæðning	Bárujárn
Undirstaða	Steinsteypt
Útlit	Einlyft

Aðsetur Verkalýðsfélagsins Vöku

Byggingarlist	Fábrotinn alþýðustíll. Byggt hefur verið við húsið á áföngum
Menningarsögulegt gildi	Skrifstofur, félagsaðstaða og íbúðir (?)
Umhverfisgildi	Hluti götummyndar og hverfisheildar
Upprunaleiki	Mikið breytt
Ástand	Gott
Varðveislugildi	Hefur takmarkað varðveislugildi í nútíð

Ekki gerð sérstök tillaga um verndun húss (grænn)

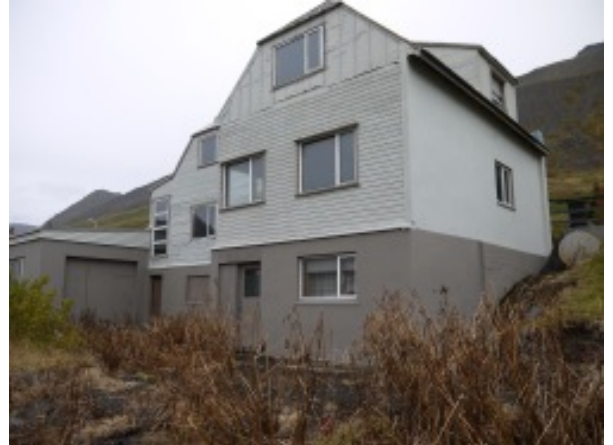
2011 Norðausturhlíðar

Tegund Timbur, bindingur
Klæðning Timbur
Þakgerð Gaflsneitt þak
Þakklæðning Pappi
Undirstaða Steinsteyp
Útlit Einlyft
Kjallari

Var áfast Suðurgötu 14 / Sjómannaheimilnu sem nú er horfið.

Byggingarlist Fábrotinn alþýðustíll. Í endurbyggingu - óklárað - sérkennilegt útlit.
Menningarsögulegt gildi Íbúðarhúsnæði
Umhverfisgildi Hluti hverfisheildar
Upprunaleiki Óljóst
Ástand Sæmilegt
Varðveislugildi Hefur ekki varðveislugildi í nútíð

Ekki gerð sérstök tillaga um verndun húss (grænn)
