Húsaskráning Siglufjarðar
1 áfangi 2012/13
Uppfært desember 2017

Þessi byggða- og húsaskönnun fjallar um elsta hluta Siglufjarðar og veitir yfirsýn yfir þann bæjarhluta er þar reis fyrst. Könnunin er gerð að frumkvæði Fjallabyggðar og var unnin af Kanon arkitektum 2011-13 með fjárstyrk og ráðgjöf frá Minjastofnun Íslands.

Á vordögum 2017 ákvað Fjallabyggð að láta vinna tillögu að verndarsvæði í byggð fyrir Þormóðseyri. Með vísan í lög um verndarsvæði í byggð nr.87/2015 og reglugerð nr. 575/2016 og að viðhöfðu samráði við Minjastofnun Íslands, var ákveðið að uppfæra húsaskönnun þessa.

1. ÁFANGI - SIGLUFJÖRDUR

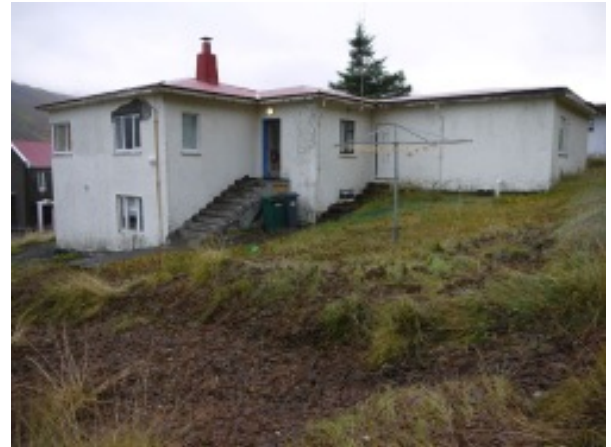
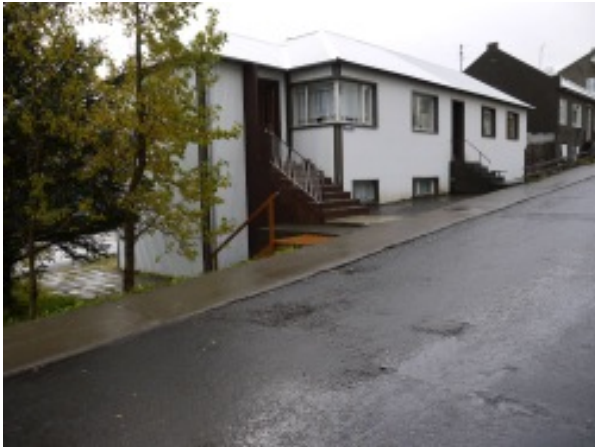
Tegund	Steinsteypt
Klæðning	Múrsléttað
Þakgerð	Valmaþak
Þakklæðning	Bárujárn
Undirstaða	Steinsteypt
Útlit	Einlyft Kjallari Útskot Útitróppur Inng.skúr

Byggingarlist	Fábrotinn alþýðustíll með Modernískum áhrifum
Menningarsögulegt gildi	Íbúðarhúsnaði
Umhverfisgildi	Hluti götummyndar
Upprunaleiki	Húsið er ekki mikið breytt
Ástand	Þarfnast viðhalds
Varðveislugildi	Hefur ekki varðveislugildi í nútíð

Ekki gerð sérstök tillaga um verndun húss (grænn)

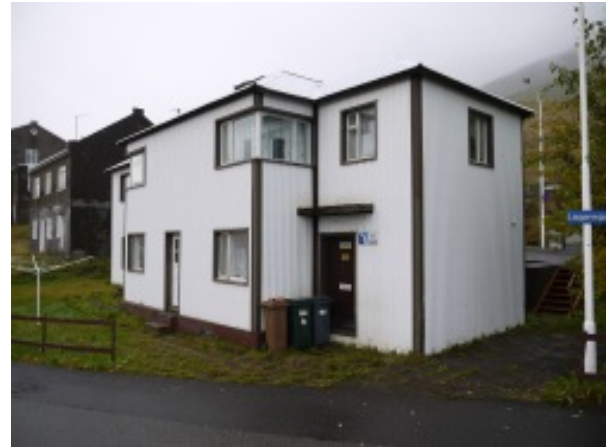
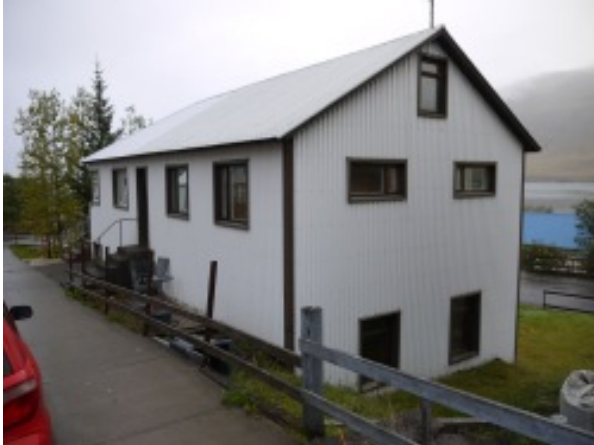
Tegund Timbur, bindingur
Klæðning Bárújárn
Þakgerð Valmaþak
Þakklæðning Bárújárn
Undirstaða Steinsteyp
Útlit Einlyft
 Kjallari
 Útitröppur

? Ný klæðning

Húsið og spennistöðin eru viðbyggingar við Suðurgötu 47B sem reist var 1927

Byggingarlist Fábrotinn alþýðustíll.
Menningarsögulegt gildi Íbúðarhúsnæði / parhús. Spennistöð er í norðurenda hússins
Umhverfisgildi Hluti götummyndar og hverfisheildar
Upprunaleiki Ekki mikið breytt
Ástand Þokkalegt
Varðveislugildi Hefur takmarkað varðveislugildi í nútíð

Ekki gerð sérstök tillaga um verndun húss (grænn)

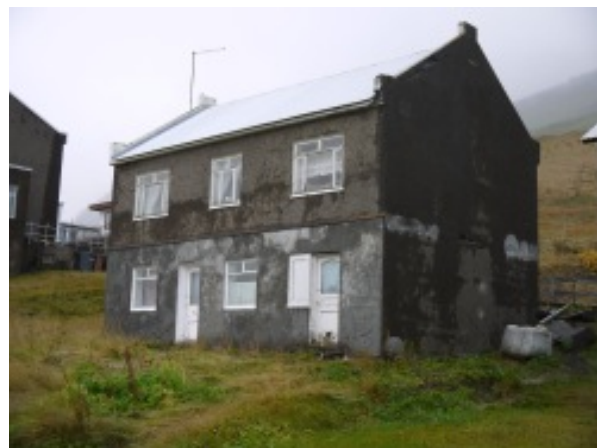
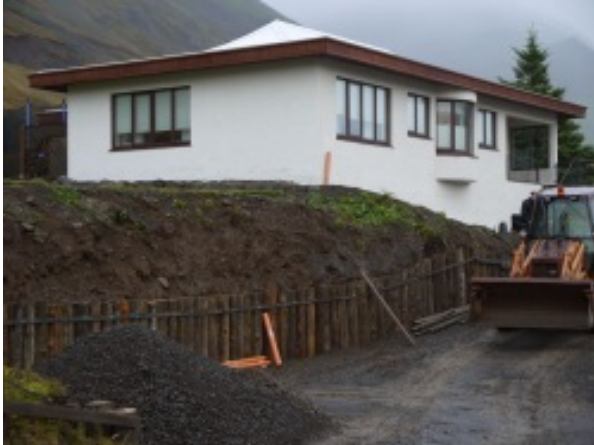
Tegund	Steinsteypt
Klæðning	Hraunað
Þakgerð	Risþak
Þakklæðning	Bárujárn
Undirstaða	Steinsteypt
Útlit	Einlyft Kjallari Ris Útitröppur

Byggingarlist	Fábrotinn alþýðustíll. Siglfirski gaflinn
Menningarsögulegt gildi	Íbúðarhúsnæði / tvíbýli
Umhverfisgildi	Hluti götummyndar og hverfisheildar
Upprunaleiki	Mikill
Ástand	Þarnast viðhalds
Varðveislugildi	Hefur takmarkað varðveislugildi í nútíð

Ekki gerð sérstök tillaga um verndun húss (grænn)

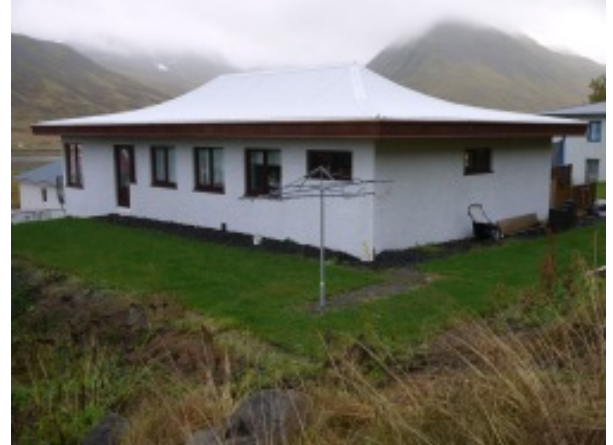
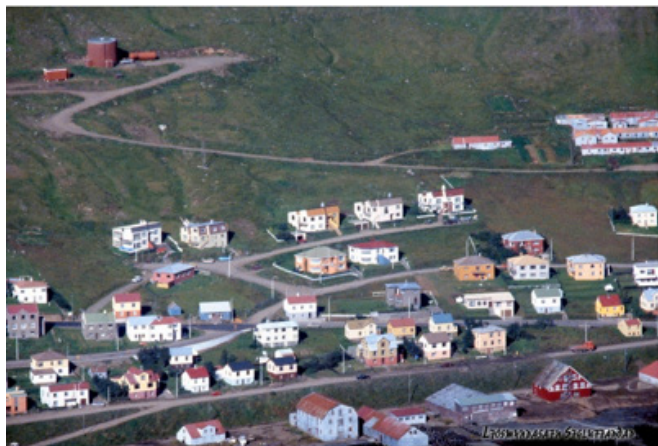
Tegund Steinsteyp
Klæðning Hraunað
Þakgerð Valmaþak
Þakklæðning Bárújárn
Undirstaða Steinsteyp
Útlit Bílskúr
Einlyft

1997 Stoðveggir

Byggingarlist Skrautstíll með austurlenskum áhrifum
Menningarsögulegt gildi Íbúðarhúsnæði
Umhverfisgildi Hluti götummyndar
Upprunaleiki Lítið breytt
Ástand Gott
Varðveislugildi Hefur ekki varðveislugildi

Ekki gerð sérstök tillaga um verndun húss (grænn)

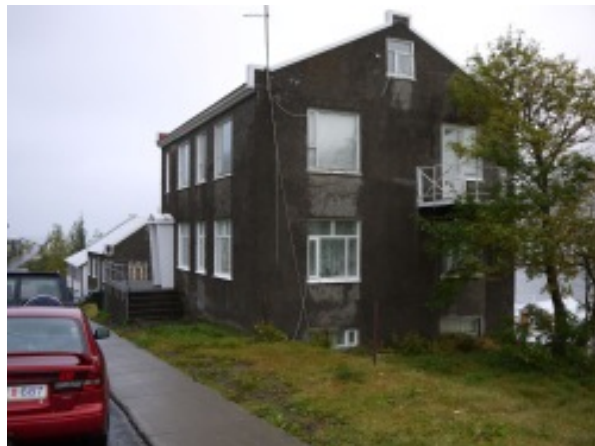
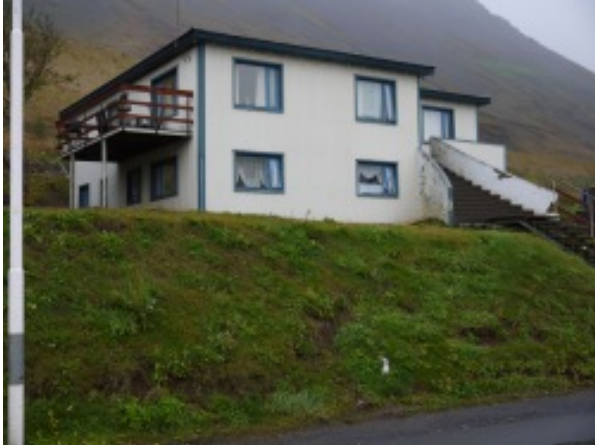
Tegund	Steinsteypt
Klæðning	Múrsléttað
Þakgerð	Risþak
Þakklæðning	Bárujárn
Undirstaða	Steinsteypt
Útlit	Inng.skúr Tvílyft Kjallari Ris Kvistir

1979	Gluggabreyting
1979	Svalir
1987	Tröppur

Byggingarlist	Steinsteypt hús í nýklassískum stíl. Siglfirski gaflinn
Menningarsögulegt gildi	Íbúðarhús / þrívíli
Umhverfisgildi	Hluti götummyndar og hverfisheildar
Upprunaleiki	Lítið breytt
Ástand	Þarfnast viðhalds
Varðveislugildi	Hefur takmarkað varðveislugildi í nútíð

Ekki gerð sérstök tillaga um verndun húss (grænn)

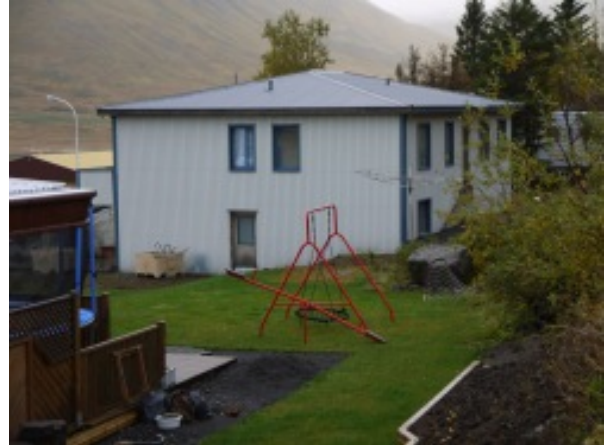
Tegund	Steinsteypt
Klæðning	Múrsléttað
Þakgerð	Valmaþak
Þakklæðning	Bárujárn
Undirstaða	Steinsteypt
Útlit	Einlyft Kjallari Útitröppur

?	Útlitsbreyting
?	Svalir

Byggingarlist	Fábrotinn alþýðustíll með Modernískum áhrifum
Menningarsögulegt gildi	Íbúðarhús
Umhverfisgildi	Hluti götummyndar
Upprunaleiki	Lítið breytt
Ástand	Þarfnast viðhalds
Varðveislugildi	Hefur ekki varðveislugildi í nútíð

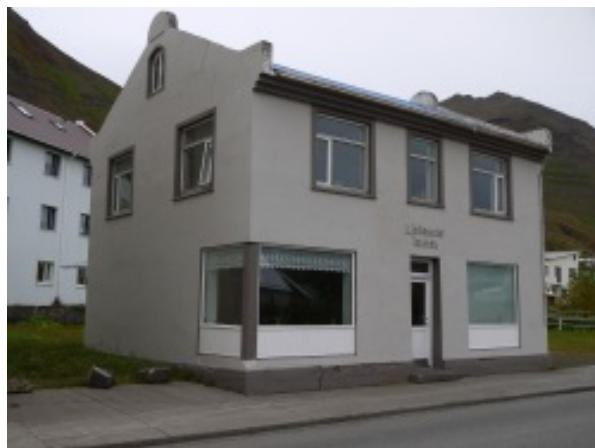
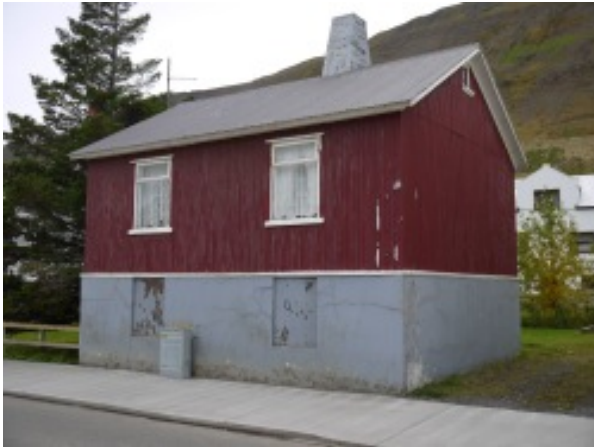
2011 Suðausturhlíðar

Tegund	Steinsteypt
Klæðning	Múrsléttað
Þakgerð	Risþak
Þakklæðning	Bárujárn
Undirstaða	Steinsteypt
Útlit	Tvílyft

Byggingarlist	Fábrotinn alþýðustíll. Sigfirski gaflinn. Síðari tíma gluggabreytingar rýra varðveislugildi
Menningarsögulegt gildi	Íbúðarhúsnæði, verslun og þjónusta
Umhverfisgildi	Hluti götummyndar og hverfisheildar
Upprunaleiki	Nokkuð breytt.
Ástand	Sæmilegt. Húsið hallar talsvert til vesturs.
Varðveislugildi	Hefur takmarkað varðveislugildi í nútíð.

Ekki gerð sérstök tillaga um verndun húss (grænn)

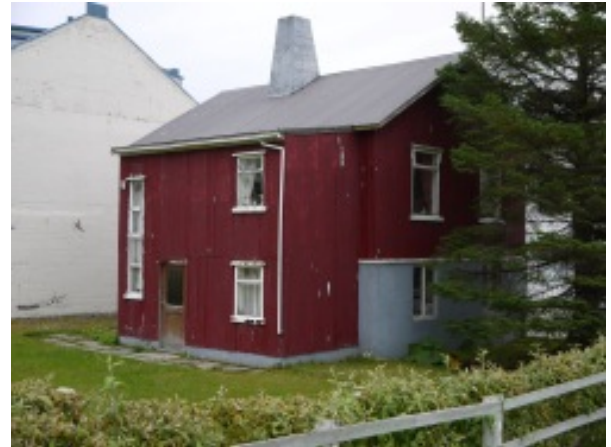
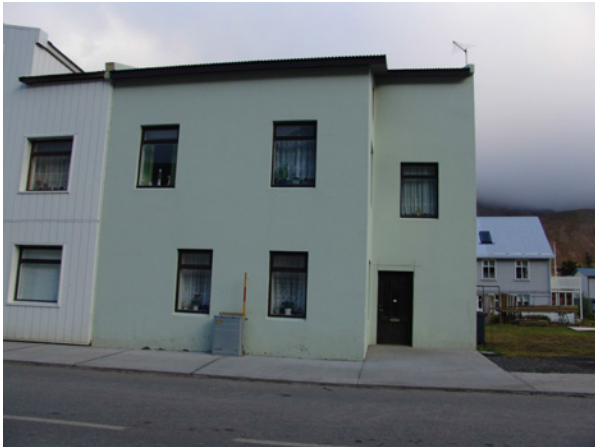
2011 Suðvesturhliðar

Tegund Timbur, bindingur
Klæðning Bárújárn
Þakgerð Mænisþak
Þakklæðning Bárújárn
Undirstaða Steinsteyp
Útlit Einlyft
 Kjallari
 Útskot

1955 Viðbygging

Byggingarlist Fábrotinn alþýðustíll. Góð hlutföll.
Menningarsögulegt gildi Íbúðarhúsnæði
Umhverfisgildi Hluti götummyndar og hverfisheildar
Upprunaleiki Lítið breytt
Ástand Sæmilegt. Æskilegt væri að færa í upprunalegt horf
Varðveislugildi Hefur varðveislugildi vegna byggingalistar og umhverfis

Varðveisluverðar samstæður húsa og heildir. Lagt er til að vernda með hverfisvernd í deiliskipulagi (gult)

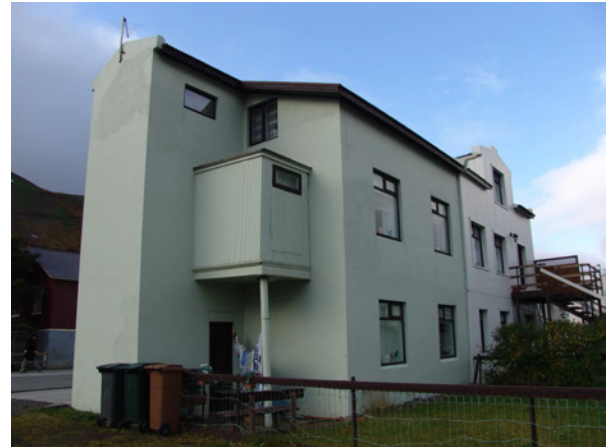
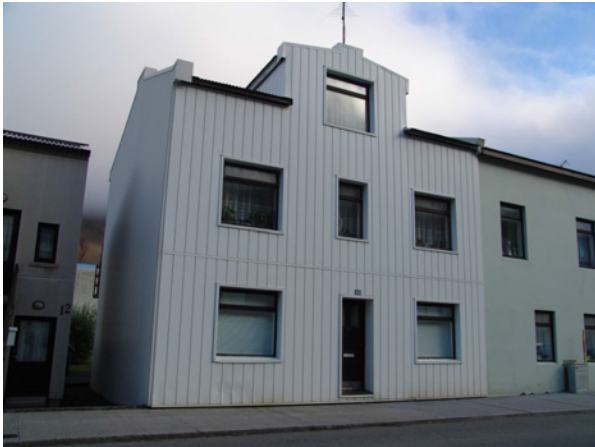
2011 Suðausturhliðar

Tegund	Steinsteypt
Klæðning	Múrsléttað
Þakgerð	Mænisþak
Þakklæðning	Bárujárn
Undirstaða	Steinsteypt
Útlit	Tvílyft

Byggingarlist	Fremur látlaus steinsteypt bygging
Menningarsögulegt gildi	Íbúðarhús
Umhverfisgildi	Hluti götumyndar og hverfisheildar
Upprunaleiki	Lítið breytt
Ástand	Gott
Varðveislugildi	Hefur varðveislugildi vegna umhverfis

Varðveisluverðar samstæður húsa og heildir. Lagt er til að vernda með hverfisvernd í deiliskipulagi (gult)

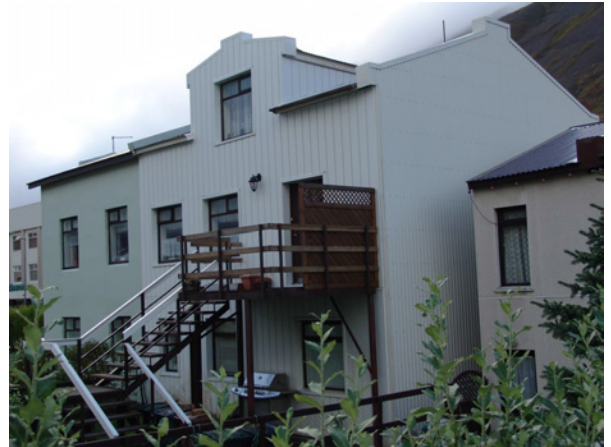
2011 Baklóð

Tegund	Steinsteypt
Klæðning	Múrsléttað
Þakgerð	Risþak
Þakklæðning	Bárujárn
Undirstaða	Steinsteypt
Útlit	Tvílyft

Byggingarlist	Fremur látlaust steinsteypt hús
Menningarsögulegt gildi	Íbúðarhúsnæði og verkstæði
Umhverfisgildi	Hluti götumyndar og hverfisheildar
Upprunaleiki	Hefur verið klætt að hluta til. Stigapallur úr timbri er á austurhlið.
Ástand	Þokkalegt
Varðveislugildi	Hefur varðveislugildi vegna umhverfis

Varðveisluverðar samstæður húsa og heildir. Lagt er til að vernda með hverfisvernd í deiliskipulagi (gult)

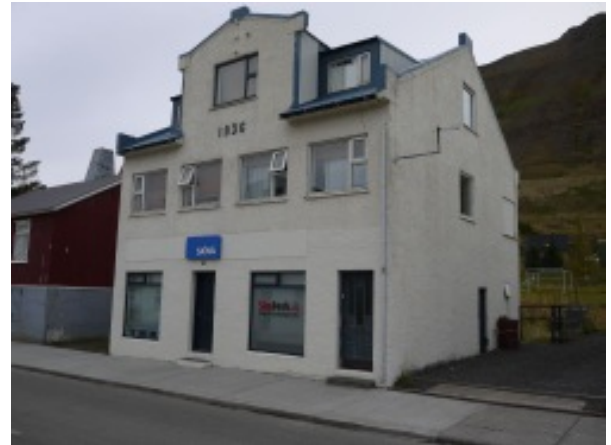
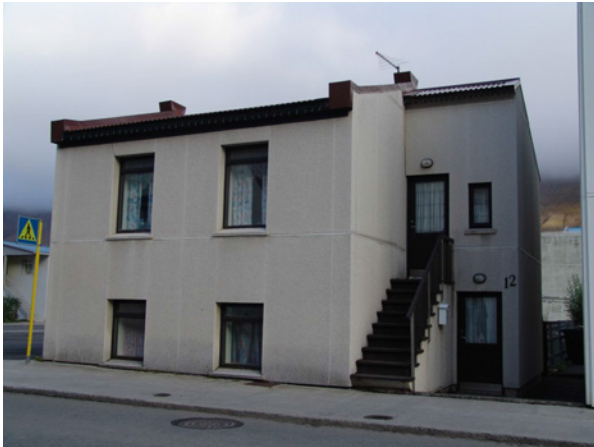
2011 Norðausturhlíðar

Tegund	Steinsteypt
Klæðning	Múrsléttað
Þakgerð	Risþak
Þakklæðning	Bárujárn
Undirstaða	Steinsteypt
Útlit	Tvilyft Kvistir

Byggingarlist	Fábrotinn alþýðustíll. Seinni tíma breytingar rýra varðveislugildi hússins. Sigfírski gaflinn.
Menningarsögulegt gildi	Íbúðarhúsnæði, verslun og þjónusta á jarðhæð
Umhverfisgildi	Hluti götummyndar og hverfisheildar
Upprunaleiki	Nokkuð breytt
Ástand	Sæmilegt
Varðveislugildi	Hefur takmarkað varðveislugildi í nútíð

Ekki gerð sérstök tillaga um verndun húss (grænn)

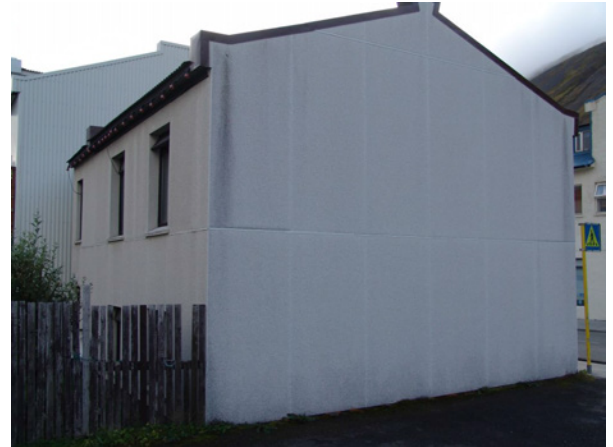
2011 Norðausturhlíðar

Tegund	Steinsteypt
Klæðning	Múrsléttað
Þakgerð	Mænisþak
Þakklæðning	Bárujárn
Undirstaða	Steinsteypt
Útlit	Einlyft

Byggingarlist	Sviplítið hús
Menningarsögulegt gildi	Íbúðarhús
Umhverfisgildi	Hluti götummyndar og hverfisheildar
Upprunaleiki	Húsið hefur verið klætt og byggt hefur verið við það.
Ástand	Sæmilegt
Varðveislugildi	Hefur varðveislugildi vegna umhverfis

Varðveisluverðar samstæður húsa og heildir. Lagt er til að vernda með hverfisvernd í deiliskipulagi (gult)

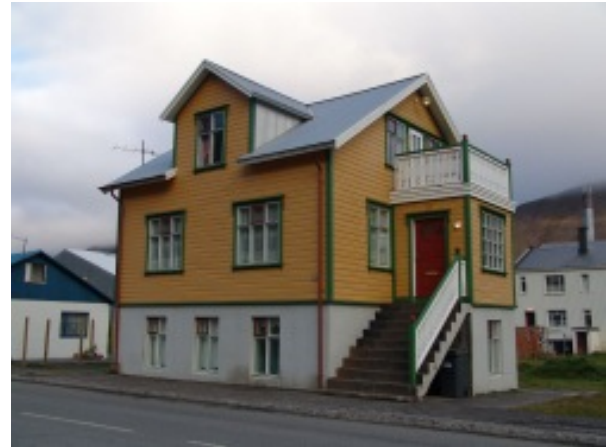
2011 Túngata 18 framhlið

Tegund	Timbur, bindingur
Klæðning	Timbur
Þakgerð	Risþak
Þakklæðning	Bárujárn
Undirstaða	Steinsteypt
Útlit	Útskot Kvistir Útitröppur Svalir Ris Einlyft

Varðveisluverðar samstæður húsa og heildir. Lagt er til að vernda með hverfisvernd í deiliskipulagi (gult)

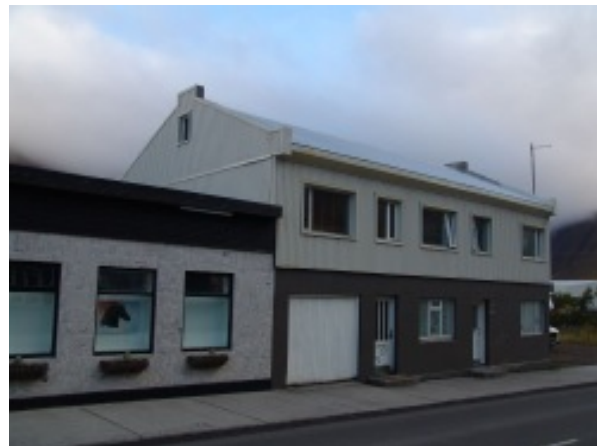
2011 Norðvesturhlíðar

Tegund	Steinsteypt
Klæðning	Ómúrað
Þakgerð	Risþak
Þakklæðning	Bárujárn
Undirstaða	Steinsteypt
Útlit	Tvílyft

Byggingarlist	Fremur látlaus bygging sinnar tíðar
Menningarsögulegt gildi	Íbúðarhúsnæði
Umhverfisgildi	Hluti götummyndar
Upprunaleiki	Ekki mikill
Ástand	Þokkalegt
Varðveislugildi	Hefur varðveislugildi vegna umhverfis

Varðveisluverðar samstæður húsa og heildir. Lagt er til að vernda með hverfisvernd í deiliskipulagi (gult)

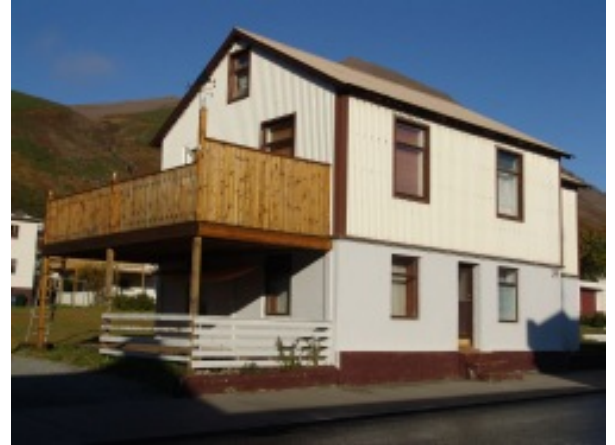
2011. Ásýnd frá Túngötu.

Tegund Timbur, bindingur
Klæðning Bárújárn
Þakgerð Risþak
Þakklæðning Bárújárn
Undirstaða Steinsteyp
Útlit Tvilyft
Ris
Inng.skúr

Byggingarlist Vel útfærð bygging alþýðufólks. Góð hlutföll.
Menningarsögulegt gildi Íbúðarhúsnæði
Umhverfisgildi Hluti götummyndar og hverfisheildar
Upprunaleiki Lítið breytt
Ástand Gott
Varðveislugildi Hefur varðveislugildi vegna umhverfis

Varðveisluverðar samstæður húsa og heildir. Lagt er til að vernda með hverfisvernd í deiliskipulagi (gult)

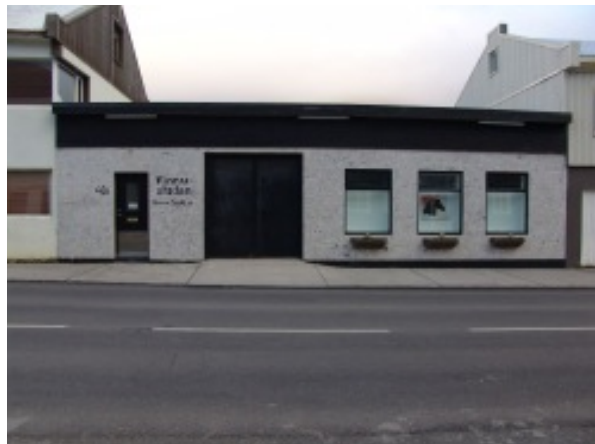
2011 Vesturhlíð

Tegund	Steinsteypt
Klæðning	Múrsléttað
Þakgerð	Einhalla
Þakklæðning	Bárujárn
Undirstaða	Steinsteypt
Útlit	Einlyft

Byggingarlist	Risllítil bygging
Menningarsögulegt gildi	Iðnaðarhúsnæði
Umhverfisgildi	Hluti götummyndar
Upprunaleiki	Lítið breytt
Ástand	Gott
Varðveislugildi	Hefur varðveislugildi vegna menningarsögu og umhverfis

Varðveisluverðar samstæður húsa og heildir. Lagt er til að vernda með hverfisvernd í deiliskipulagi (gult)

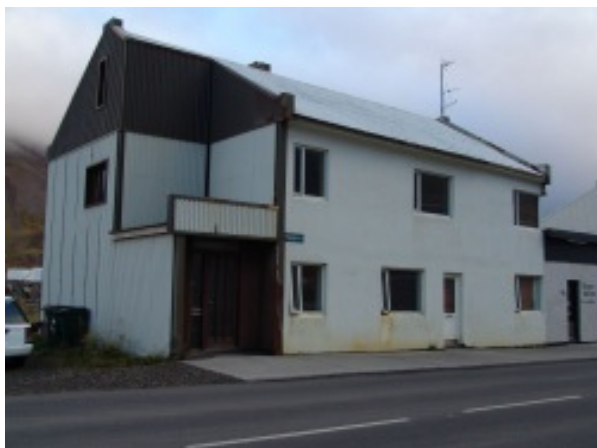
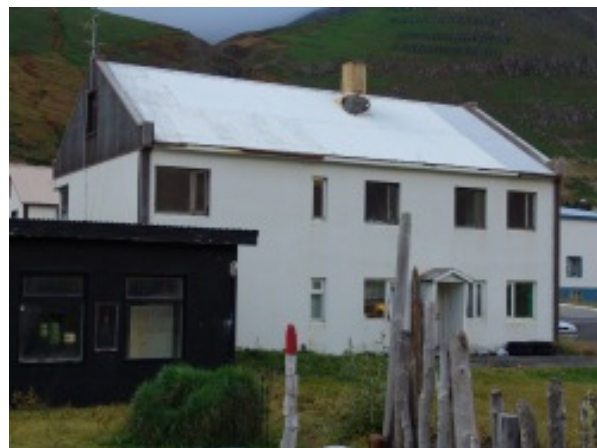
2011 Norðvesturhliðar

2011 Suðausturhliðar

Tegund Steinsteyp
Klæðning Múrsléttað
Þakgerð Risþak
Þakklæðning Bárújárn
Undirstaða Steinsteyp
Útlit Tvílyft

Byggingarlist Látlaus bygging síns tíma
Menningarsögulegt gildi Smáíðnaður og íbúðarhúsnæði
Umhverfisgildi Hluti götummyndar
Upprunaleiki Talsvert breytt
Ástand Þokkalegt
Varðveislugildi Hefur varðveislugildi vegna umhverfis

Varðveisluverðar samstæður húsa og heildir. Lagt er til að vernda með hverfisvernd í deiliskipulagi (gult)

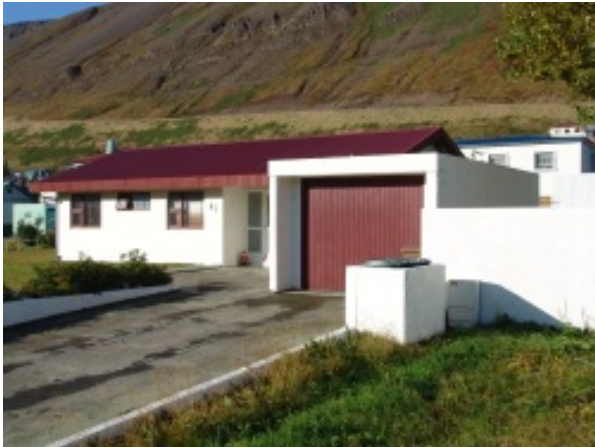
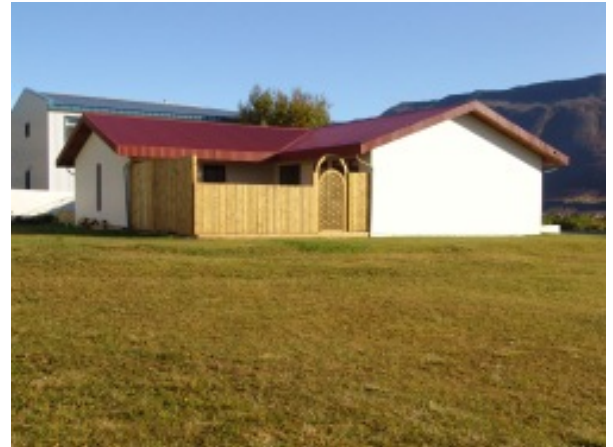
2011. Ásýnd frá Túngötu

2011. Baklóð

Tegund	Steinsteypt
Klæðning	Múrsléttað
Þakgerð	Mænisþak
Þakklæðning	Annað
Undirstaða	Steinsteypt
Útlit	Einlyft Bílskúr

Byggingarlist	Bygging sem virkar framandi í því umhverfi sem hún stendur í.
Menningarsögulegt gildi	Íbúðarhúsnæði
Umhverfisgildi	Situr aftarlega á lóð - er ekki í samhengi við aðliggjandi hús
Upprunaleiki	Lítið breytt
Ástand	Gott
Varðveislugildi	Hefur ekki varðveislugildi í nútíð

Ekki gerð sérstök tillaga um verndun húss (grænn)

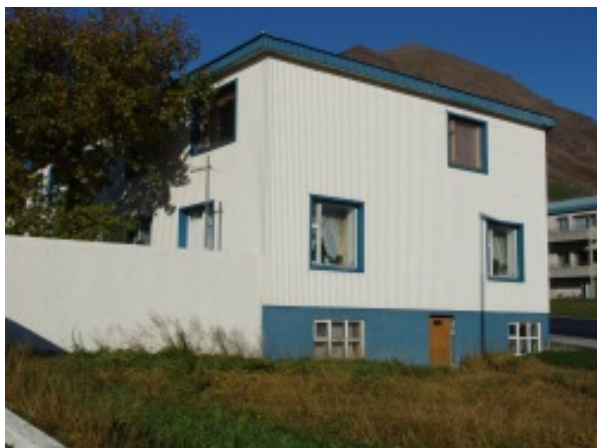
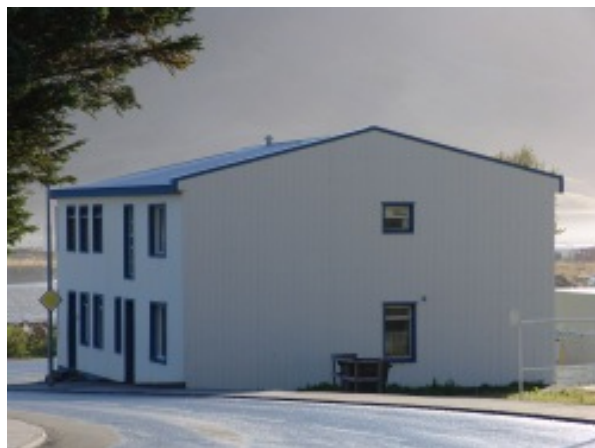
Austurhlið 2011

Norðvesturhliðar 2011

Tegund	Steinsteypt
Klæðning	Múrsléttað
Þakgerð	Valmaþak
Þakklæðning	Bárujárn
Undirstaða	Steinsteypt
Útlit	Tvilyft Kjallari Útitróppur

Byggingarlist	Reisulegt fjölbýlishús síns tíma
Menningarsögulegt gildi	Íbúðarhúsnaði
Umhverfisgildi	Hluti götummyndar og hverfisheildar
Upprunaleiki	Lítið breytt
Ástand	Þokkalegt
Varðveislugildi	Hefur varðveislugildi vegna umhverfis

Varðveisluverðar samstæður húsa og heildir. Lagt er til að vernda með hverfisvernd í deiliskipulagi (gult)

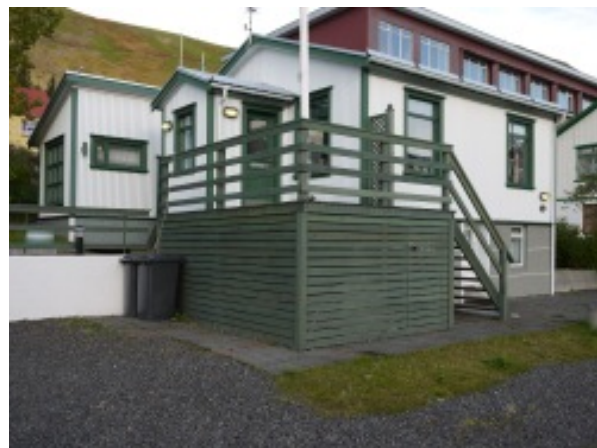
2011 Suðausturhliðar

Tegund	Timbur, bindingur
Klæðning	Bárujárn
Þakgerð	Mænisþak
Þakklæðning	Bárujárn
Undirstaða	Steinsteypt
Útlit	Einlyft Kjallari Útitróppur Inng.skúr

2007	Viðbygging
2003	Bílkúr á lóð

Byggingarlist	Fábrotinn alþýðustíll. Seinni tíma viðbygging auk bílskúrs rýra varðveislugildi verulega
Menningarsögulegt gildi	Íbúðarhúsnæði
Umhverfisgildi	Hluti götummyndar og hverfisheildar
Upprunaleiki	Mikið breytt
Ástand	Gott
Varðveislugildi	Hefur varðveislugildi vegna umhverfis

Varðveisluverðar samstæður húsa og heildir. Lagt er til að vernda með hverfisvernd í deiliskipulagi (gult)

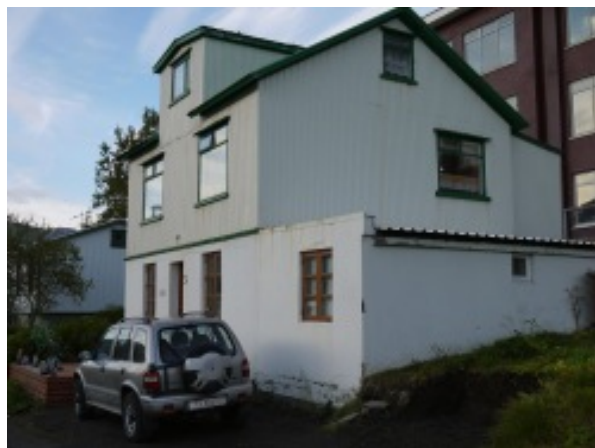
2011 Norðausturhlíðar

Tegund Timbur, bindingur
Klæðning Bárújárn
Þakgerð Risþak
Þakklæðning Bárújárn
Undirstaða Steinsteyp
Útlit Kjallari
Tvílyft
Ris
Kvistir

1943 Viðbygging
1978 Inngönguskúr

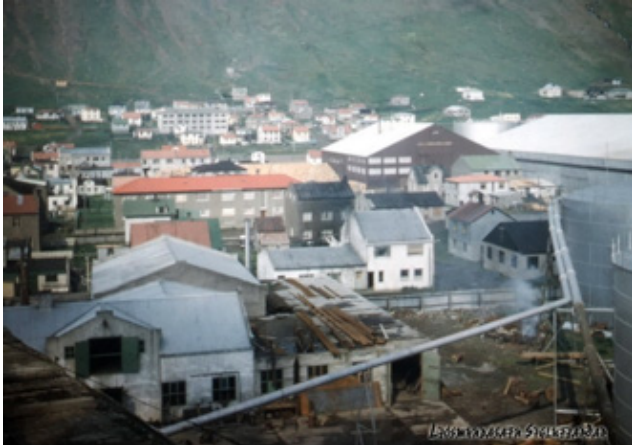
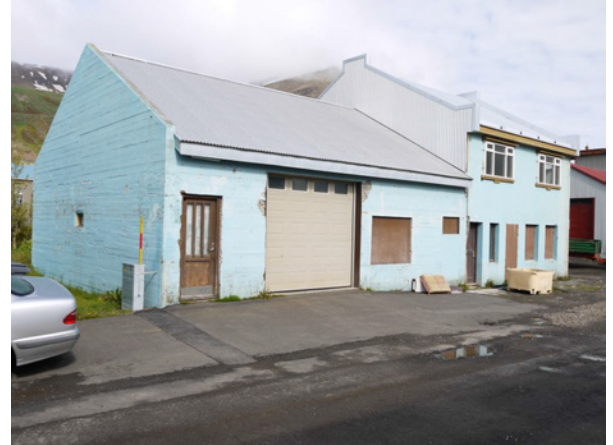
Frá fyrri tíð. Vetrarbraut 17 fyrir miðri mynd.

2011. Ásýnd frá Vetrarbraut

Tegund	Steinsteypt
Klæðning	Múrsléttað
Þakgerð	Risþak
Þakklæðning	Bárujárn
Undirstaða	Steinsteypt
Útlit	Einlyft

Byggingarlist	Steinsteypt iðnaðarhúsnæði frá fyrri hluta 20 aldar
Menningarsögulegt gildi	Iðnaðarhúsnæði
Umhverfisgildi	Hluti götummyndar og hverfisheildar
Upprunaleiki	Lítið breytt
Ástand	Nokkuð gott
Varðveislugildi	Hefur varðveislugildi vegna menningarsögu og umhverfis.

Varðveisluverðar samstæður húsa og heildir. Lagt er til að vernda með hverfisvernd í deiliskipulagi (gult)

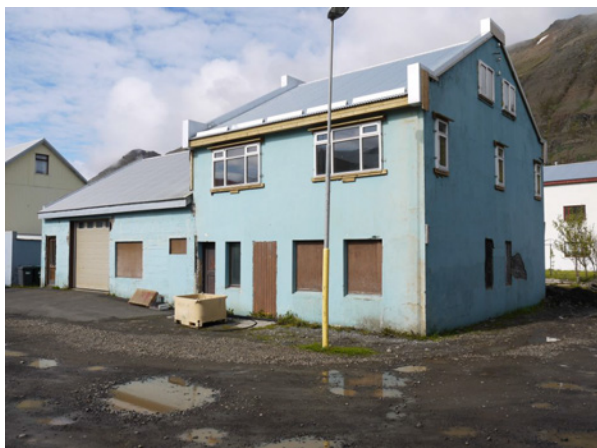
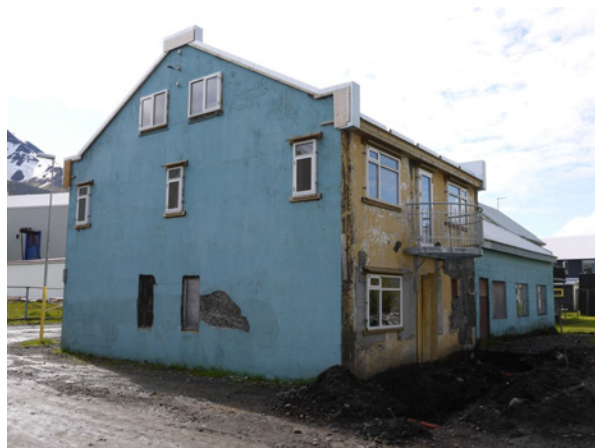
2011 Ásýnd frá Vetrarbraut

2011 Norðvesturhlíðar

Tegund	Steinsteypt
Klæðning	Múrsléttað
Þakgerð	Risþak
Þakklæðning	Bárujárn
Undirstaða	Steinsteypt
Útlit	Tvílyft

Til stóð að byggja trésmiðaverkstæði við húsið til norðurs árið 1942. Ekkert varð af þeirri framkvæmd.

Byggingarlist	Steinsteypt iðnaðarhúsnæði frá fyrri hluta 20 aldar
Menningarsögulegt gildi	Iðnaðarhúsnæði á jarðhæð - íbúðarhúsnæði á efri hæð.
Umhverfisgildi	Hluti görumyndar og hverfisheildar
Upprunaleiki	Lítið breytt
Ástand	Nokkuð gott
Varðveislugildi	Hefur varðveislugildi vegna menningarsögu og umhverfis

Breytingar skal bera undir Minjastofnun, sbr lög nr 80/2012 um menningarminjar. Lagt er til hverfisvernd í deiliskipulagi (gult)

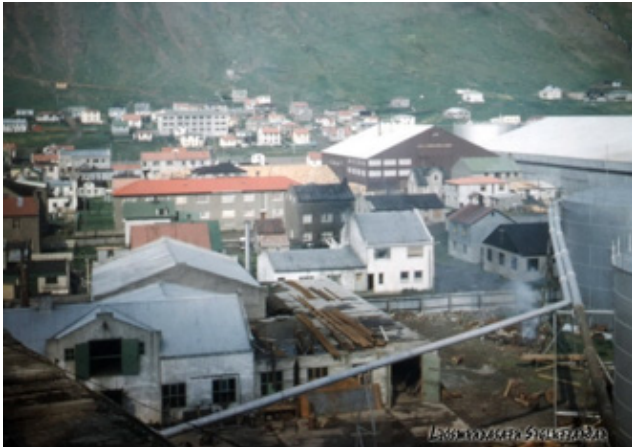
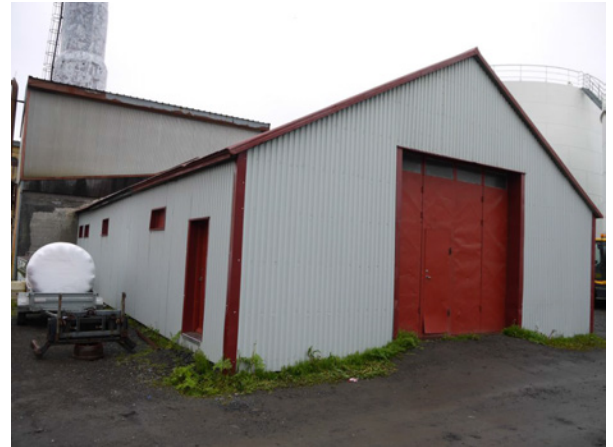
Frá fyrri tíð. Vetrarbraut 19 t.v. frá miðri mynd.

2011 Suðvesturhliðar

Tegund	Timbur
Klæðning	Bárujárn
Þakgerð	Risþak
Þakklæðning	Bárujárn
Undirstaða	Steinsteypt
Útlit	Einlyft

Byggingarlist	Látlaus skemmubygging. Síðari tíma útlitsbreytingar rýra ásýnd
Menningarsögulegt gildi	Iðnaðarhúsnæði / geymsluhúsnæði
Umhverfisgildi	Hluti götumyndar og hverfisheildar
Upprunaleiki	Lítill upprunaleiki
Ástand	Gott
Varðveislugildi	Hefur takmarkað varðveislugildi

Ekki gerð sérstök tillaga um verndun húss (grænn)

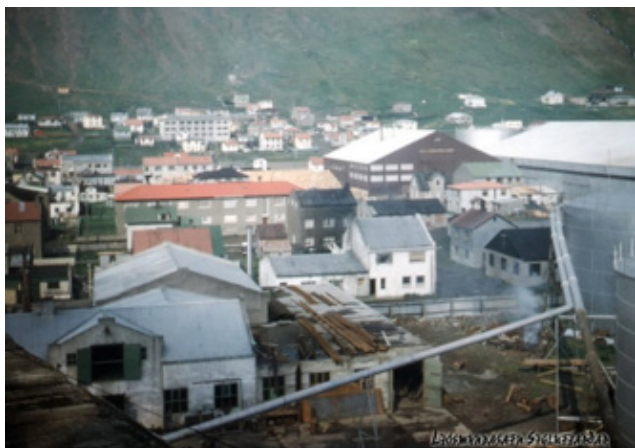
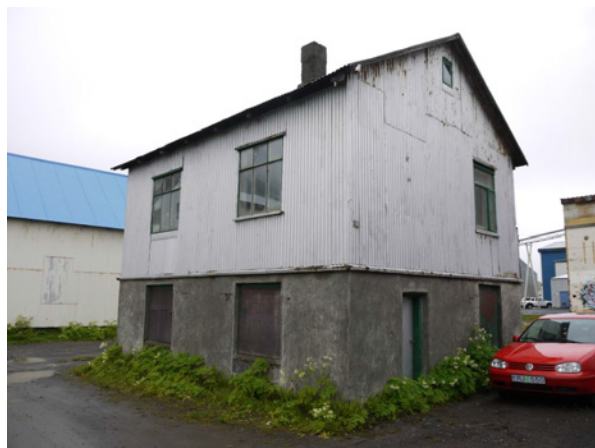
Frá fyrri tíð. Vetrarbraut 19b t.v. frá miðri mynd.

2011 Suðausturhliðar

Tegund	Timbur, bindingur
Klæðning	Bárujárn
Þakgerð	Risþak
Þakklæðning	Bárujárn
Undirstaða	Steinsteypt
Útlit	Einlyft Kjallari Ris Útskot Útitröppur

Byggingarlist	Reisulegt timburhús á steinsteyptum sökkli
Menningarsögulegt gildi	Íbúðarhús
Umhverfisgildi	Hluti götummyndar og hverfisheildar
Upprunaleiki	Lítið breytt
Ástand	Þarfnast viðhalds
Varðveislugildi	Hefur varðveislugildi vegna menningarsögu og umhverfis

Breytingar skal bera undir Minjastofnun, sbr lög nr 80/2012 um menningarminjar. Lagt er til hverfisvernd í deiliskipulagi (rautt)

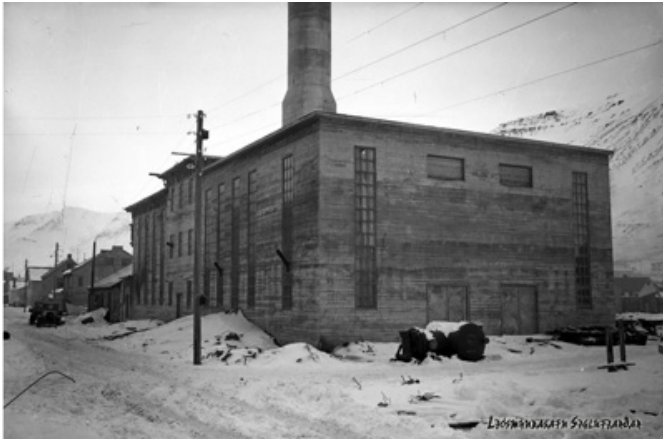
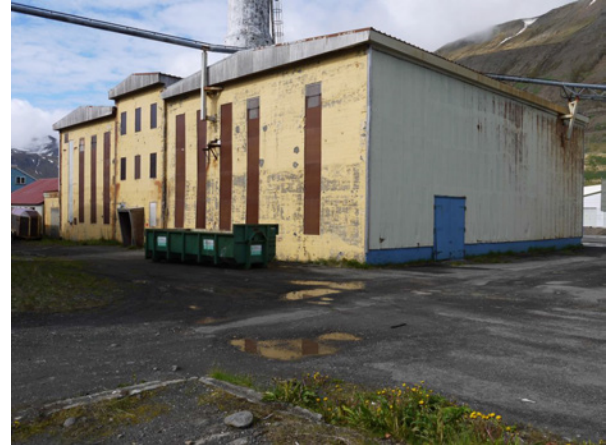
Frá fyrri tíð - Norðausturhlíðar

2011 Norðausturhlíðar

Tegund	Steinsteypt
Klæðning	Ómúrað
Þakgerð	Risþak
Þakklæðning	Bárujárn
Undirstaða	Steinsteypt
Útlit	Þrílyft Annað

Byggingarlist	Áhugaverð bygging síns tíma
Menningarsögulegt gildi	Iðnaðarhúsnæði
Umhverfisgildi	Hluti hafnarsvæðis / iðnaðarsvæðis / í jaðri íbúðabyggðar
Upprunaleiki	Lítið breytt
Ástand	Nokkuð gott
Varðveislugildi	Hefur gildi vegna menningarsögu og umhverfis

Varðveisluverðar samstæður húsa og heildir. Lagt er til að vernda með hverfisvernd í deiliskipulagi (gult)

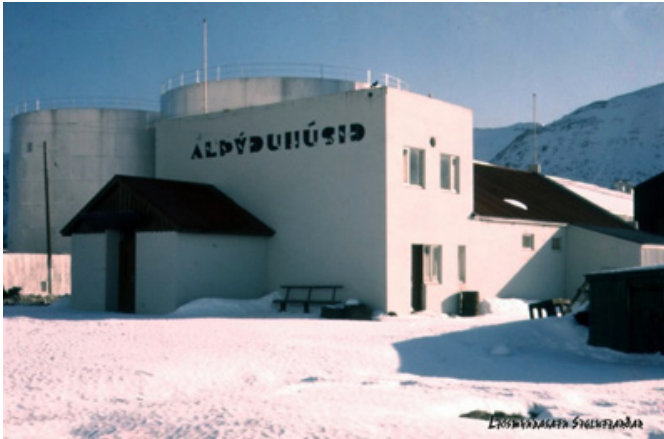
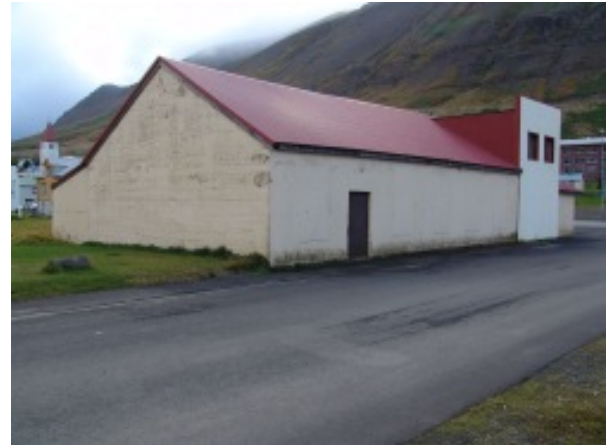
Frá Túngötu - líklega á sjöunda áratug 20 aldar

2011 Séð frá Þormóðsgötu

Tegund	Steinsteypt
Klæðning	Múrsléttað
Þakgerð	Risþak
Þakklæðning	Bárujárn
Undirstaða	Steinsteypt
Útlit	Tvílyft

Helsta samkomuhús Siglfirðinga seinni hluta 20 aldar.

Byggingarlist	Látlaus bygging sem fellur vel að umhverfi sínu.
Menningarsögulegt gildi	Samkomuhús
Umhverfisgildi	Hluti hverfisheildar
Upprunaleiki	Lítið breytt
Ástand	Nokkuð gott
Varðveislugildi	Hefur varðveislugildi vegna menningarsögu

Varðveisluverðar samstæður húsa og heildir. Lagt er til að vernda með hverfisvernd í deiliskipulagi (gult)

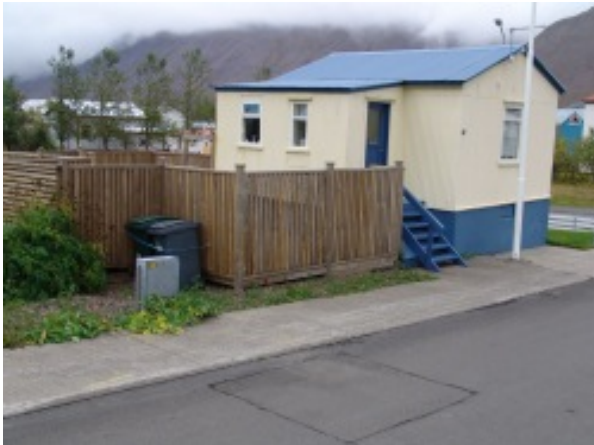
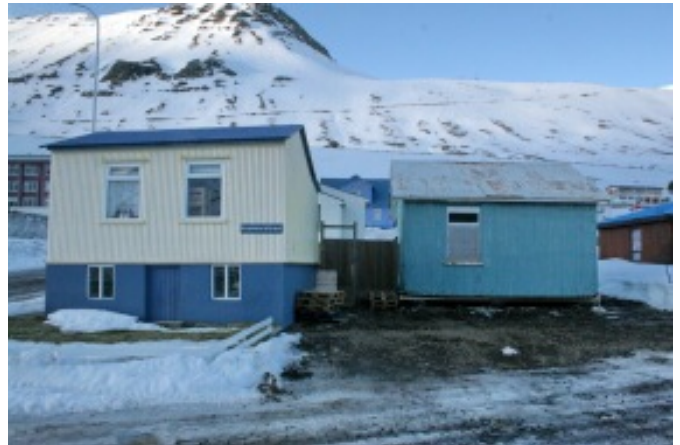
2011. Ásýnd frá Þormóðsgötu

2012. Ásýnd frá Hvanneyrarbraut

Tegund	Timbur, bindingur
Klæðning	Bárujárn
Þakgerð	Mænisþak
Þakklæðning	Bárujárn
Undirstaða	Steinsteypt
Útlit	Einlyft Inng.skúr Kjallari

Árið 2012 var hús sem upphaflega stóð við Hlíðarveg 9 og síðar á skíðasvæðinu í Skarðsdal flutt á lóðina til endurbyggingar.

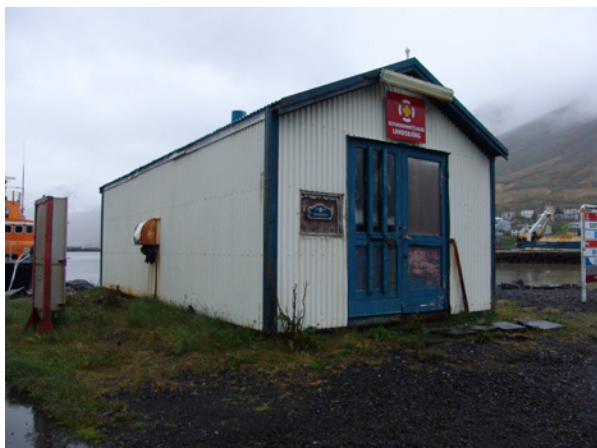
2011 Norðurhlíð

Byggingarlist	Einföld skúrbygging með lágu mænisþaki
Menningarsögulegt gildi	Aðsetur björgunarsveitar
Umhverfisgildi	Húsið/skúrin hefur ekki landnúmer - er líklega með bráðabirgða stöðuleyfi.
Upprunaleiki	Óljós
Ástand	Þokkalegt
Varðveislugildi	Hefur takmarkað varðveislugildi í nútíð

Ekki gerð sérstök tillaga um verndun húss (grænn)
