Húsakönnun Sauðárkróks

NORÐURHLUTI GAMLA BÆJAR

2. útgáfa 29.12.2018

Unnið að beiðni Skipulagssviðs Sveitarfélagsins Skagafjarðar

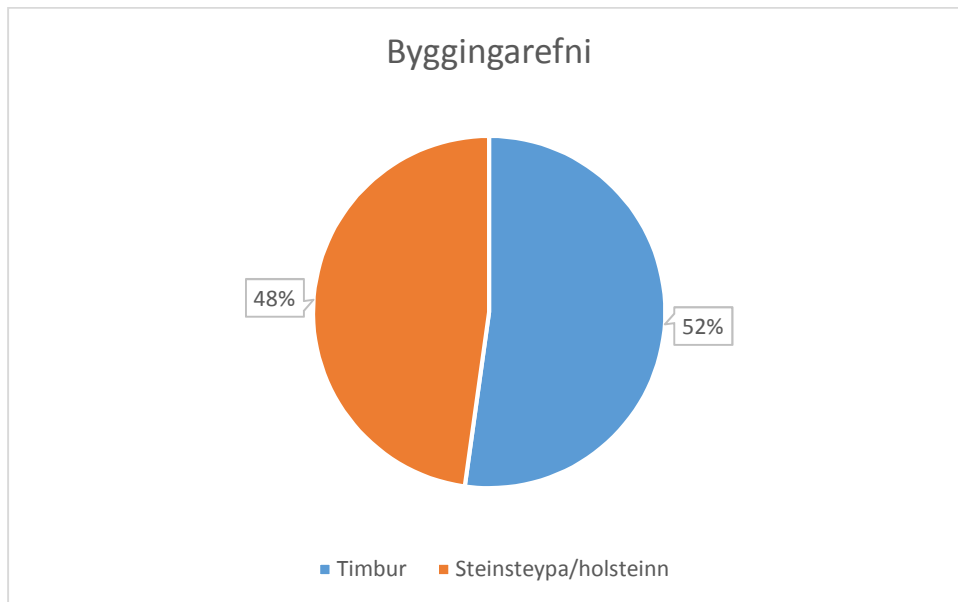
Sauðárkrókur er tillögulega ungur bær. Fyrstu íbúarnir setjast hér að 1871 og markast húsagerð bæjarins því nokkuð af því. Á skráningarsvæðinu voru skráð 90 hús. Af þeim eru 42 úr steinsteypu, 1 hlaðið úr holsteini og 47 úr timbri.

Mynd 12. Hlutfall byggingarefnis í skráðum húsum.

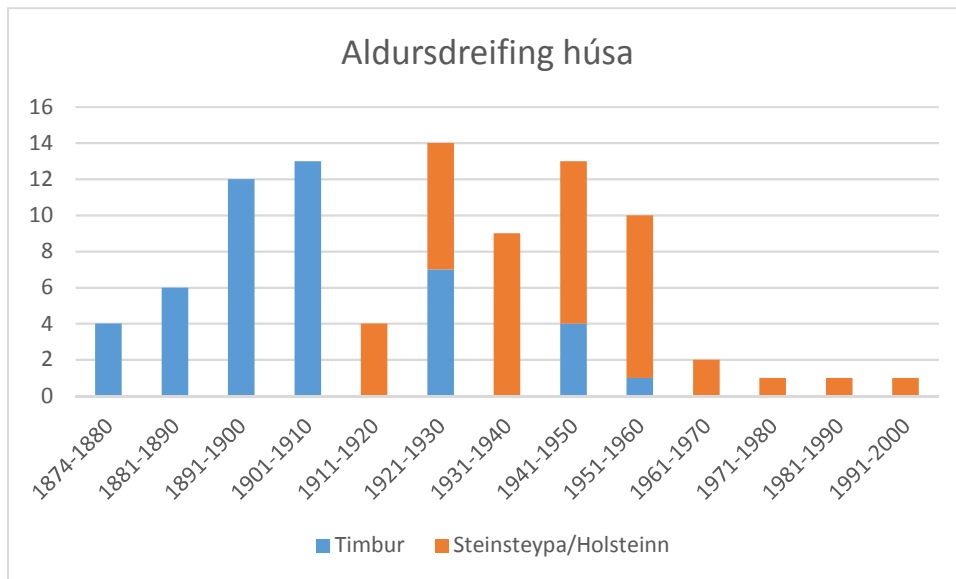
Mynd 13. Aldursdreifing húsa í samhengi við byggingarefni.

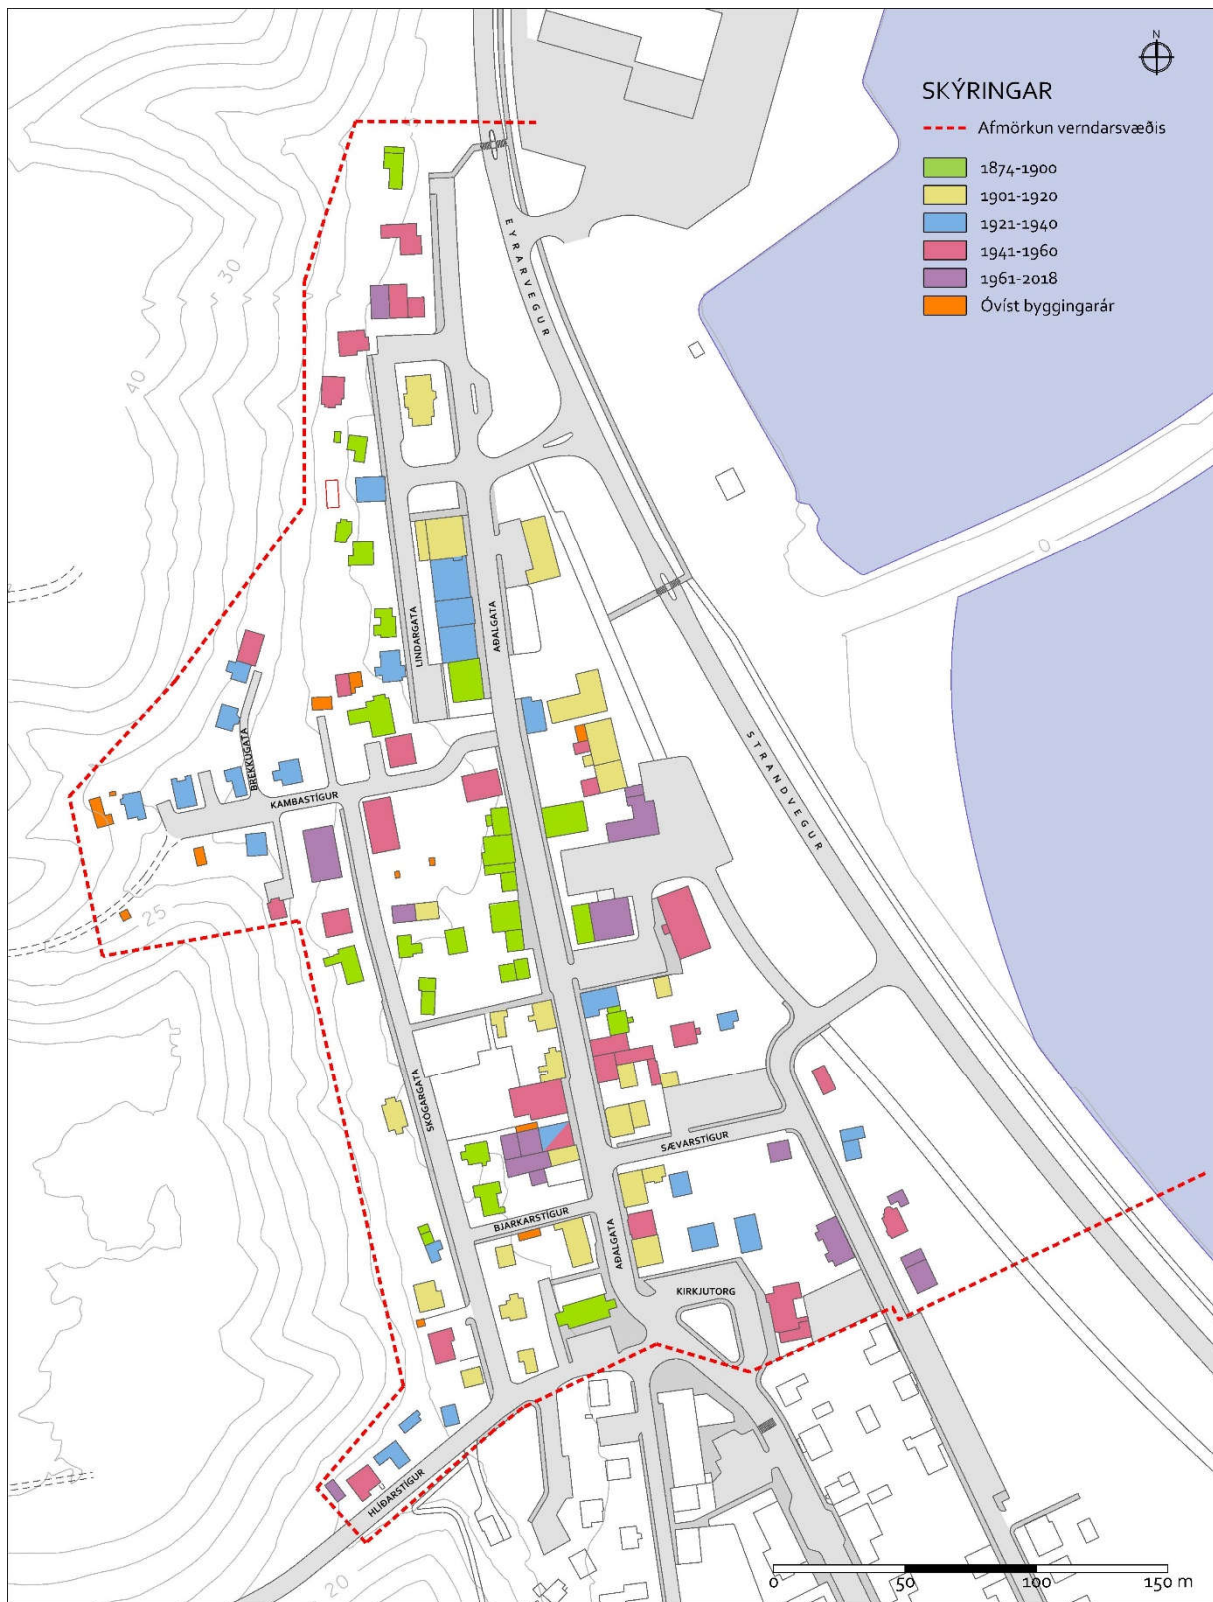
Ef litið er á aldursdreifingu húsa á korti má sjá hvernig bærinn hefur þróast í gegnum tíðina. Elstu húsin (1871-1900) er að finna við Aðalgötu, Skógargötu og Lindargötu. Á næsta tímabili (1900-1920) eru húsin staðsett aðallega við Skógargötu og Aðalgötu. Nú má marka áhrif steinsteyppunnar og byggð eru eins konar bakhús við Aðalgötu sem eru í stærri kantinum og gegndu hlutverki iðnaðarhúsa (sláturhús, síldarsöltun). Á tímabilinu 1920 til 1940 má sjá að byggð lítilla íbúðarhúsa eru að teygja sig upp klaufarnar (Hlíðarstíg og Kambastíg) en þessi hús eru ýmist úr timbri eða steinsteypu. Á árunum 1940 til 1960 má sjá ákveðna viðleitni til að byggja Aðalgötu upp sem megin verslunar- og þjónustusvæði á Sauðárkróki. Byggð eru nokkur hús sem voru með verslun/þjónustu á neðri hæð en íbúðir á efri hæðum. Stór steinsteypt hús eru byggð á neðri hluta Kambastígs en einnig heldur áfram uppbygging stórra steinsteyptra húsa í línu við „bakhús“ Aðalgötu. Fá hús eru frá tímabilinu 1960 til dagsins í dag eða fimm hús. Augljóslega færðist uppbygging Sauðárkróks sunnar þegar á leið.

Mynd 14. Aldursdreifing húsa á skráningarsvæði. Kort, SOS, 2018.

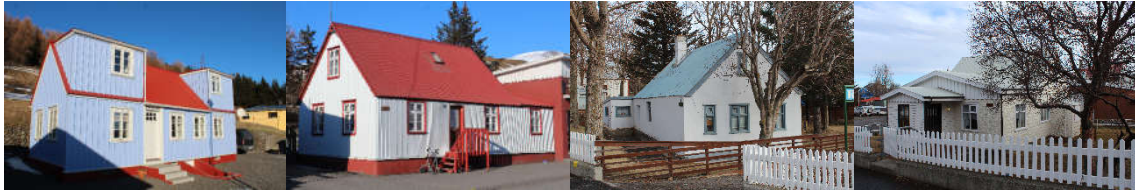
Mynd 15. Lindargata 13, Aðalgata 17, Skógargata 7 og Skógargata 9. SFA, 2018.

Fjögur dæmi um hús sem enn bera einkenni þessarar gerðar eru Lindargata 13 (1874), Aðalgata 17 (1888), Skógargata 7 (1878) og Skógargata 9 (1880). Þau eru byggð á tímabilinu 1874 til 1888. Öll eru þau fremur bröttu/háu risi og lágum sökkli.²² Upphaflega hafa þau öll verið með timburklæðningu. Lindargata 13 er elsta uppstandandi hús á Sauðárkróki, byggt 1874. Búið er að bæta við húsið stórum kvistum. Þrátt fyrir það er upprunalegt form hússins vel greinanlegt. Leitast hefur verið við að koma húsinu í upprunalegt horf eins og kostur er. Hin húsin eru með múrhúð eða járnklæðningu eða jafnvel bæði. Ekki er vitað hvernig ástandið er á veggjum undir klæðningu.

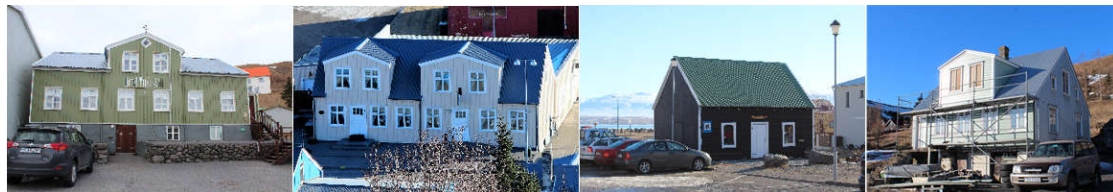
Mynd 16. Lindargata 3, Aðalgata 16, Aðalgata 16c, Lindargata 9. SFA, 2018.

Nokkur afbrigði má finna við þessa gerð húsa. Lindargata 9 (1891) ber sterk einkenni dansk-íslenskrar gerðar með sínu bratta og háa risi en óvenju hár sökkull hefur alltaf verið undir því húsi sem gefur því sérstaka ásýnd. Aðalgata 16c (1917) er á lágum sökkli og hátt ris en er aftur á móti portbyggt og hækka þannig veggir í hlutfalli við ris. Aðalgata 16 var endurbyggt í svipuðum stíl en stórir, tvöfaldir kvistir setja mikinn svip á húsið (1887-1890/2009). Samskonar kvistur er á Lindargötu 3 (1835/1884) en það er bæði portbyggt og á háum sökkli. Risið er einnig ekki eins bratt og á fyrrnefndum húsum sem er áhugavert í ljósi þess að talið er að upphaflega hafi húsið verið reist í Grafarósi árið 1835.

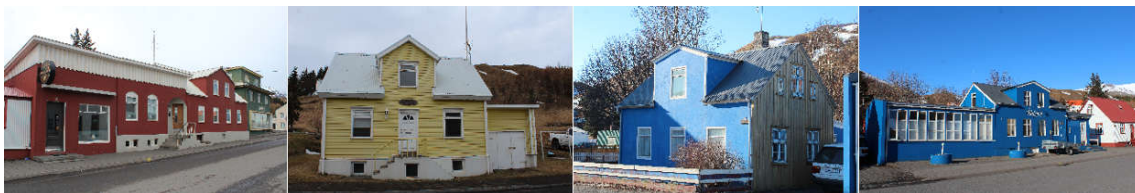
Mynd 17. Aðalgata 19, Lindargata 7, Aðalgata 13, Aðalgata 15. SFA, 2018.

Fjögur hús, öll byggð árið 1897, svipar nokkuð til Lindargötu 3, þ.e.a.s. portbyggt með kvisti. Af þessum fjórum húsum er Aðalgata 13 með brattasta risið og hefur lágan sökkul. Aðalgata 15 og 19 eru bæði portbyggt með sökkli og tvöföldum kvisti. Risið er ekki eins hátt/bratt og hin húsin. Lindargata 7 er með litlum kvisti og inngangur á framhlið en svipar að öðru leyti mjög til Aðalgötu 15 og 19.

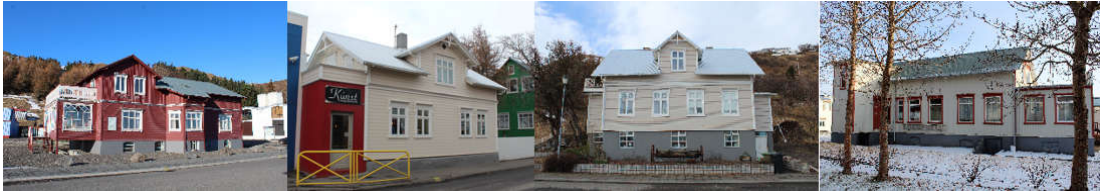
Mynd 18. Aðalgata 23, Aðalgata 9, Skógargata 10b, Aðalgata 1. SFA, 2018.

Einkenni sveitserhúsa er hár og vel gerður sökkull, mikið þakskegg með skrautlega útskornum sperruendum, portbyggt og oftast með rismiklu þaki, skrautlegur umbúnaður glugga og hurða, þakbrúnir og gaflar mikið skreytt, bönd umhverfis húsin við glugga, veggklæðning lárétt, strikuð súð og skífur á þökum í byrjun. Á húsunum eru gjarnan innbyggðar svalir eða vetrarstofur. Inngangur er að jafnaði á gafli og komið inn í gang með

Hörður Ágústsson telur Aðalgötu 23 (1903) vera „alnorskt innflutt hús í dæmigerðum svæsir-stíl, eitt sérkennilegasta dæmi sinnar tegundar á Íslandi.“²⁴ Aðalgata 9 (1900) og Skógargata 10b (1901) teljast fremur til norsk-íslensks sveitser. Hörður flokkar Aðalgötu 1 (1906) einnig til þeirrar gerðar.

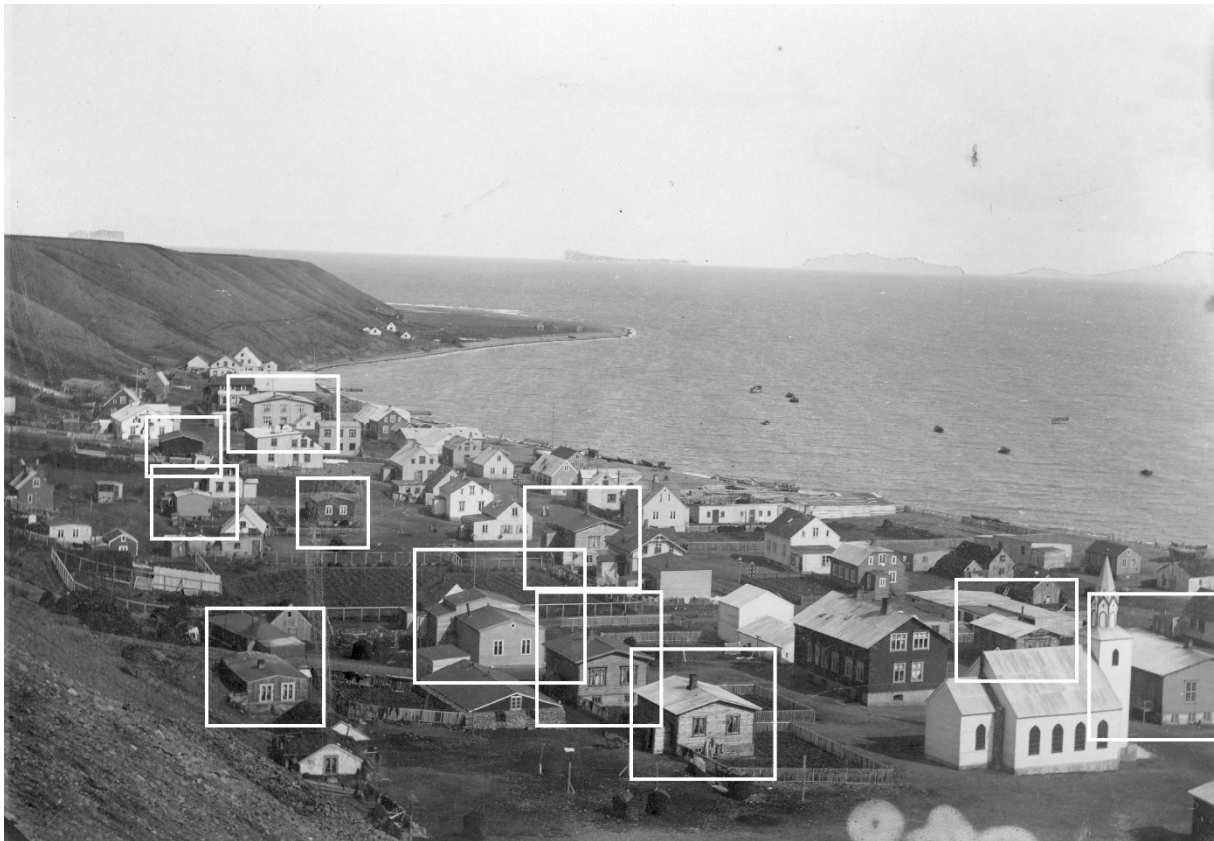
Hörður Ágústsson benti á í húsakönnun sinni að á Sauðárkróki megi finna „tilbrigði“ við norsk-íslenskan stíl. Stakk hann upp á því að kalla hann „lágri-gerð“. Húsagerð þessi hafi um tíma sett mikinn svip á staðinn. „Hús þessi sverja sig í ætt við norsk-íslensku gerð að því leyti að þau eru á háum sökklí og bera vitni sama snikkaraverks í útfærslu en eru hvorki með porti, háu risi eða kvistum, þau eru óvenjulega rislág í orðsins réttu merkingu“.²⁵

Mynd 19. Sauðárkrókur frá tímabilinu 1908-1913. Hús lágris-gerðar merkt hvítum kassa. Úr safni HSk.

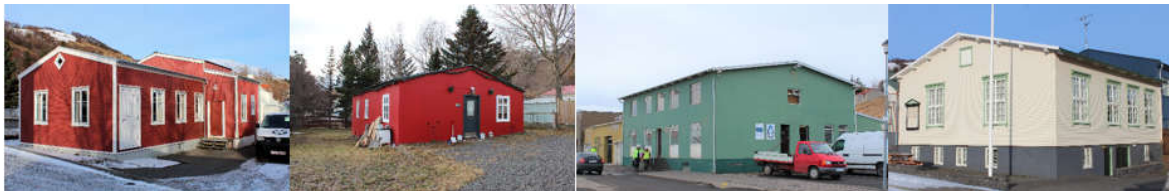
Mynd 20. Skógargata 11, Skógargata 5b, Aðalgata 21b, Aðalgata 2. SFA, 2018.

Enn má finna hús á Sauðárkróki þessarar gerðar. Ágæt dæmi eru Skógargata 11 (1898), Skógargata 5b (1898), Aðalgata 21b (1904) og Aðalgata 2 (1908).

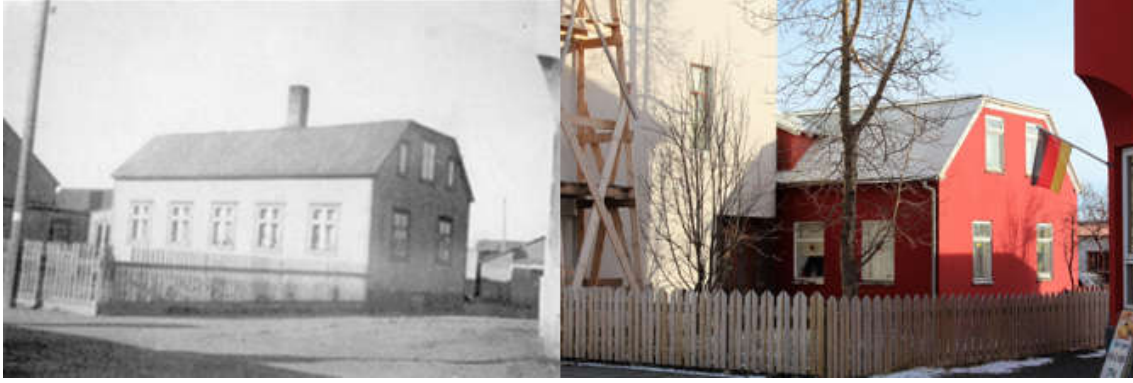
Mynd 21. Aðalgata 10 (Deild) upp úr 1913 og sama hús árið 2018 (SFA).

Töluvert af litlum, einföldum timburhúsum var erfitt að flokka undir einhvern einn eiginlegan byggingarstíl. Fyrst ber að nefna Aðalgötu 10 sem alla jafna gengur undir nafninu Deild. Það hús hefur algjörlega sérstöðu á skráningarsvæðinu vegna þess að það er eina húsið með mansard þaki.

Fyrir framan var stór garður en nú er búið að byggja hús fyrir framan Deild og er augljóst að á einhverjum tímamarki hafi ætlunin verið að rífa húsið. Á yfirlitsmyndum er ekki að merkja að annað samskonar hús hafi staðið á skráningarsvæðinu.

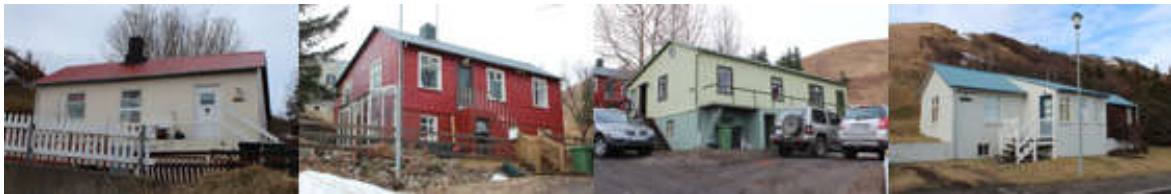
Mynd 22. Kambastígur 1, Kambastígur 8, Kambastígur 6 og Skógargata 14. SFA, 2018.

Á millistríðsárunum verða áberandi lítil einföld timburhús. Virðist sem þeir sem byggðu stór hús hafi fremur sótt í steinsteypuna á þessum tíma. Gott dæmi um þessa gerð húsa eru húsin við Kambastíg. Kambastígur 1, 6 og 8 eru byggð 1925 til 1927, og Skógargata 14 byggð 1930. Kambastígur 1 og Skógargata 14 eru nú múrhúðuð en Kambastígur 6 og 8 eru klædd með hömruðu járn, hinu svokölluðu steinblikki sem er orðin sjaldgæf sjón.²⁶ Þetta eru lítil hús sem mætti segja að tilheyrðu „alþýðustíl“.

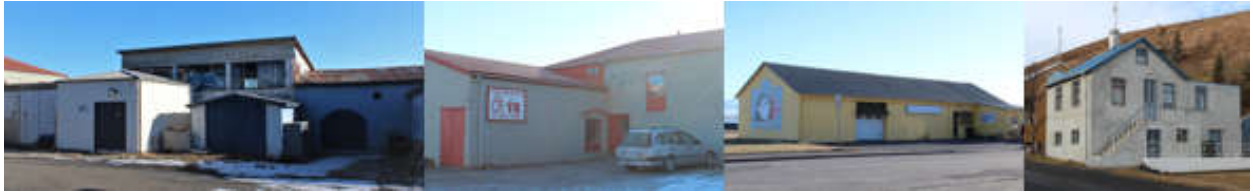
Mynd 23. Aðalgata 22b, Aðalgata 24A, Aðalgata 24 og Hlíðarstígur 2. SFA, 2018.

Menn virðast hafa tileinkað sér hina nýju steinsteyputækni nokkuð snemma á Sauðárkróki. Elsta uppistandandi steinsteypta húsið er Aðalgata 22b en það var byggt 1911. Ári síðar reis steinsteypt hús að Aðalgötu 24a, einfalt og án íburðar. Í svipuðum anda má nefna Aðalgötu 24, byggt 1925. Á millistríðsárunum má einnig sjá byggingu einfaldra íbúðarhúsa úr steinsteypu í alþýðustíl. Gott dæmi um slíkt hús er Hlíðarstígur 2, byggt árið 1931.

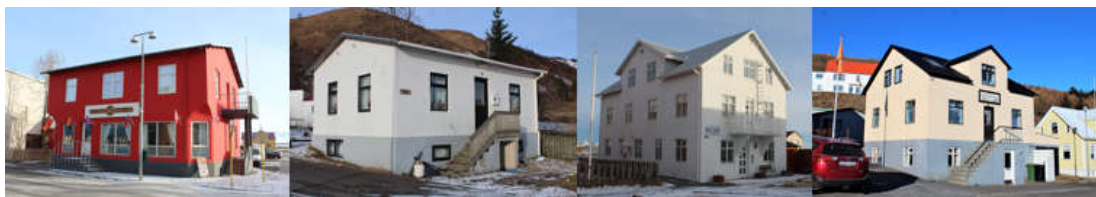
Mynd 24. Aðalgata 8, Skógargata 20, Kirkjutorg 3, Lindargata 5. SFA, 2018.

Í upphafi steinsteyputímabilsins má sjá tilhneigingu til að byggja steinsteypt hús sem eins konar steypar eftirlíkingar af timburhúsunum. Sæborg / Aðalgata 8 er byggt árið 1913 sver sig í ætt við lágrisgerð hvað útlit varðar en það gerir Skógargata 20 einnig sem er byggt nokkru síðar, eða árið 1924. Aðalgerð þessa tímabils er nokkurs konar „steypt eftirlíking af timburhúsi norsk-íslensku gerðar“. Sem dæmi um slíka gerð má til dæmis nefna Kirkjutorg 3, byggt árið 1931, og Lindargata 5, byggt árið 1930.²⁸

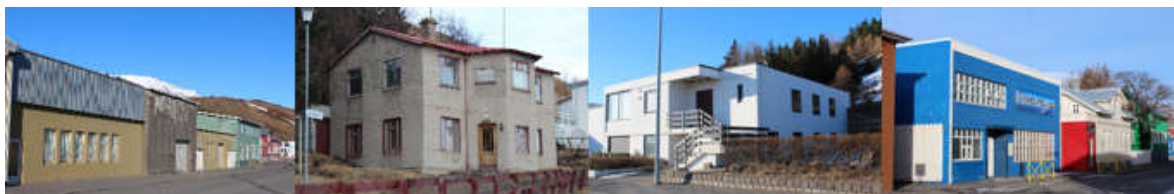
Mynd 25. Aðalgata 21 A, Brekkugata 1, Aðalgata 25, Aðalgata 7. SFA, 2018

Á fjórða áratug 20. aldar fer að bera á nýjum stílbrigðum í steinsteyptu húsunum, þ.e. funksjónalisma. Húsið við Aðalgötu 21a er byggð árið 1935, hannað af Sveinbirni Jónssyni. Hér ber á áhrifum fúnkis á hönnun Sveinbjarnar. Einföld, stílhrein hönnun með notagildið að leiðarljósi en um leið reynt að hleypa inn birtu eins og kostur var. Seinni tíma breytingar hafa farið ómjúkum höndum um hönnunarverk Sveinbjarnar en nú er unnið að því að koma húsinu í upprunalegt horf, a.m.k. að hluta. Annað hús, Brekkugata 1, var byggt árið 1935 sem ber nokkur áhrif nýrra strauma í byggingarlist og gerð. Sérstaklega ber að benda á steiningu veggja. Upp úr miðri 20. öld fer að bera á áhrifum móðernisma. Dæmi um slíkt er Aðalgata 7 en húsið var byggt árið 1960. Upphaflega hafði það skýr merki móðernisma en seinni tíma breytingar hafa nokkuð dregið úr þeim, til að mynda gluggasetning og gluggagerð. Gott dæmi um móðernisma er Aðalgata 25. Það hús var einnig byggt árið 1960, hannað af Sigvalda Thordarson.

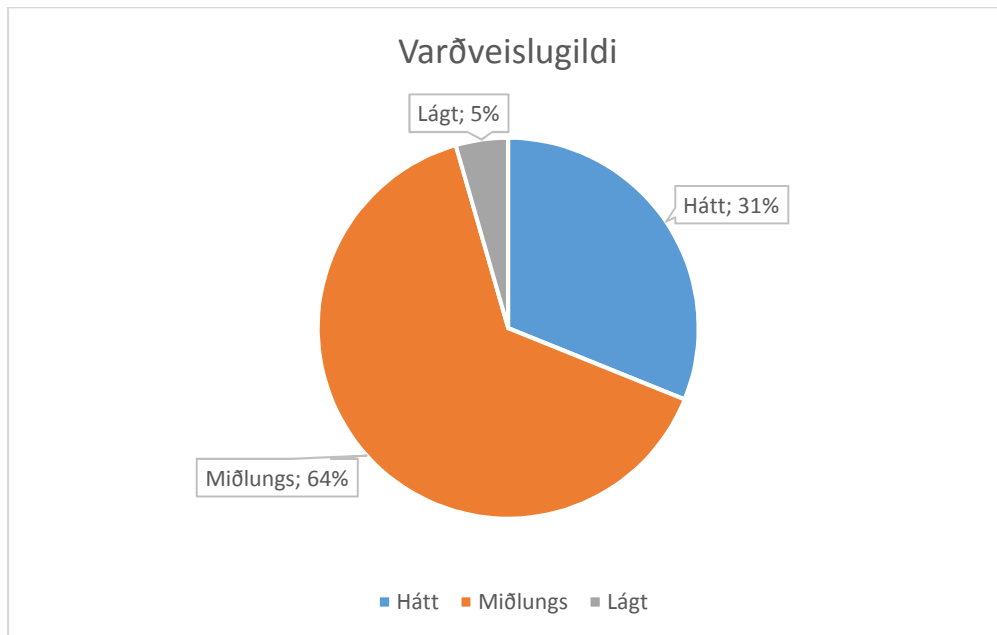
Mynd 27. Hlutfall skráðra húsa á Sauðárkróki út frá varðveislugildi.

Af 90 húsum fengu 28 hús hátt varðveislugildi. Flest þessara húsa fá hátt fyrir menningarsögulegt gildi, listrænt gildi og umhverfisgildi en meiri breytileiki er á einkunnum fyrir upprunaleika og tæknilegt ástand. Þau fjögur hús sem fá hátt fyrir alla fimm þættina eru: Aðalgata 2 (Gamli barnaskólinn), Aðalgata 23 (Villa Nova), Kirkjutorg (Sauðárkróskirkja) og Lindargata 13 (Hallshús). Sauðárkróskirkja og Villa Nova hafa þegar verið friðlýst. Það mætti athuga hvort vert væri að friðlýsa Aðalgötu 2 og Lindargötu 13.

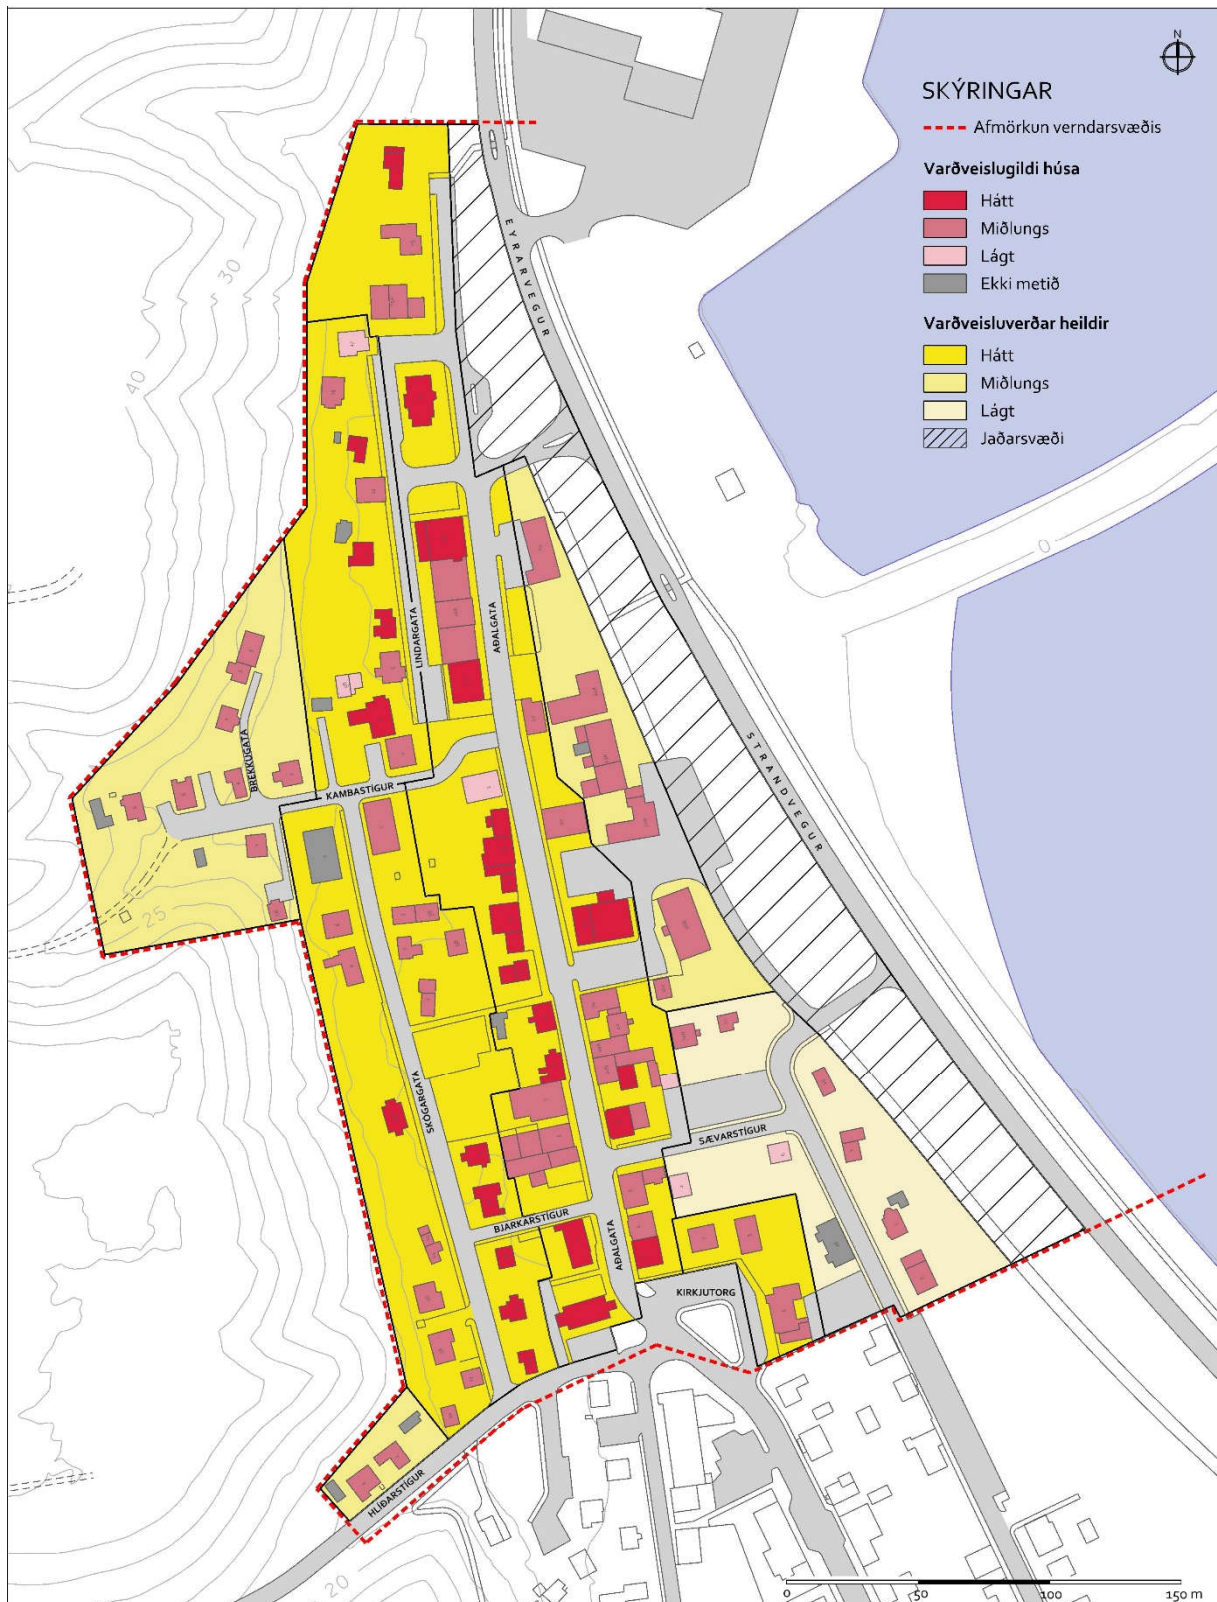
Samkvæmt leiðbeiningum Minjastofnunar Íslands skal meta varðveislugildi húsa út frá fimm þáttum; listrænu gildi, menningarsögulegu gildi, umhverfisgildi, upprunalegu gildi og tæknilegu ástandi. Eðlilegt sé að ganga út frá því hús hafi alla jafna miðlungs varðveislugildi en rökstyðja sérstaklega ef húsið er talið hafa hátt eða lágt varðveislugildi. Hafi hús lágt varðveislugildi er ekki óeðlilegt að gera megi ráð fyrir að það megi víkja án þess að rýra gildi byggðarinnar, það myndi jafnvel styrkja heildarsvipmótið. Af 90 húsum sem metin voru fengu fjögur þeirra lága einkunn fyrir varðveislugildi. Það má þó ekki skilja skýrsluhöfunda svo að þeir mæli með niðurrifi allra þessara húsa en eitthvað þurfi til bragðs að taka til að húsin spili betur með umhverfi sínu og nærliggjandi byggingum.

Mynd 29. Varðveislugildi húsa. Gamli bærinn - norðurhluti Sauðárkróks. Kort, SOS, 2018.

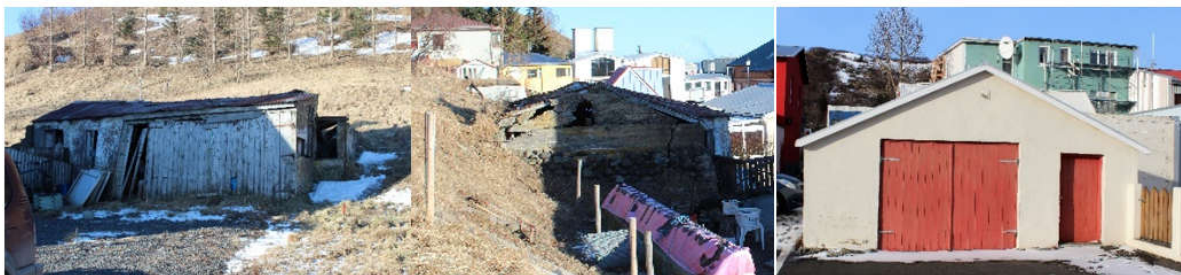
Mynd 31. Skúr við Lindargötu 9 (t.v. og mið) og skúr við Freyjugötu 10b. Ljós. SFA og ES, 2018.

Elsti skúrin stendur við Lindargötu 9 (Goðdali). Hann er talinn hafa verið byggður 1897. Skúrin er með mænispak en mjög lágt ris. Líklega eru nokkur byggingarstig eins og fjölbreytt byggingarefni gefur til kynna (torf, timbur, járn og grjót). Skúrin er byggður utan í brekkuna. Byggingin er mjög illa farin og þarf töluvert viðhald en gæti vissulega styrkt svipmót götunnar ef hún væri færð í betra horf. Næstelsti skúrin er bygging sem skráð er við Freyjugötu 10b en tilheyrði áður Aðalgötu 10 (Deild). Skúrin var byggður árið 1913 og gegndi þá hlutverki peningshús en er nú notað sem geymsla. Skúrin er steinsteyptur og er því með elstu steinsteyptu byggingum á Sauðárkróki.

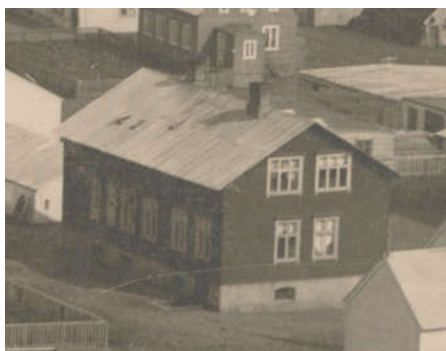
Gamla sjúkrahúsið um 1910 - Brot úr mynd Hsk:

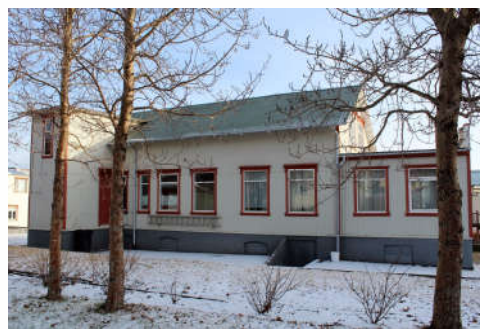
Mynd: SFA mars 2018

Gerð húss:	Upphafleg:	Núverandi:	Helstu breytingar:	Hönnuðir breytinga:
Byggingarefni: Timbur		Timbur	1922 Viðbygging við suðurstafn, hæð með kjallara og loftsvölum yfir.	Steindór Jónsson,
Útveggir: Timbur		Bárujárn	1926 Viðbygging aftan við hús á norðvestur horni. Stigahús.	
Þakgerð: Mænisþak		Mænisþak	1946 Húsið bárujárnsklætt	
Þakklæðning: Bárujárn		Bárujárn	1980 Svalahandrið fjalægt, stiga vísað til suðurs og gluggagerð breytt.	
Undirstaða: Steinsteyp		Steinsteyp		
Útlit: Einlyft		Einlyft		
	Ris	Kvistir		
	Kjallari	Portbyggt		
	Reykháfur	Ris		
Saga	Kvistir	Reykháfur

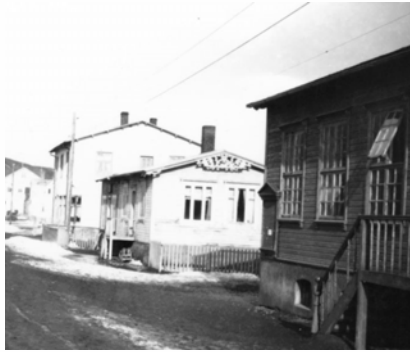
Mynd tekin 1919-1944. Úr safni HSK

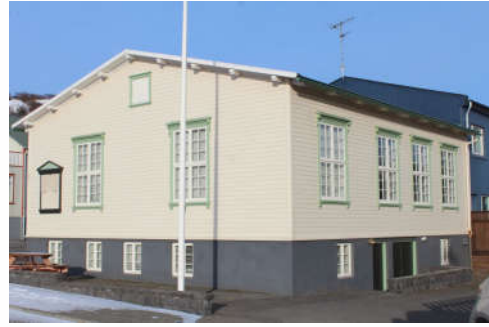
Mynd: SFA mars 2018

Gerð húss:	Upphafleg:	Núverandi:	Helstu breytingar:	Hönnuðir breytinga:
Byggingarefni: Timbur		Timbur	2000 Húsið allt endurbyggt í upprunalegri mynd, hurðargat fært á miðju og	Leifur Blumenstein, Bragi Blumenstein, Arkitekt,
Útveggir: Timbur		Timbur	1972 Lagðar fram teikningar um gluggabreytingar.	Halldór Sigmundsson,
Þakgerð: Mænisþak		Mænisþak		
Þakklæðning: Bárújárn		Bárújárn		
Undirstaða: Steinsteypt		Steinsteypt		
Útlit: Einlyft		Einlyft		
	Ris	Útitróppur		
	Reykháfur	Kjallari		
	Kjallari

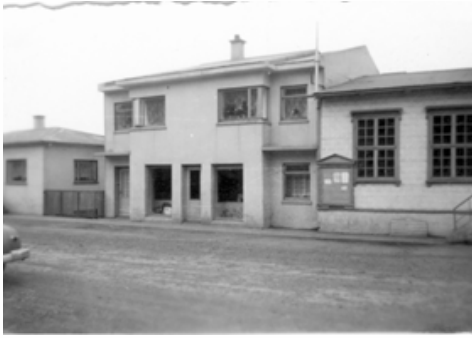
Húsið um 1950 - Mynd úr safni HSk

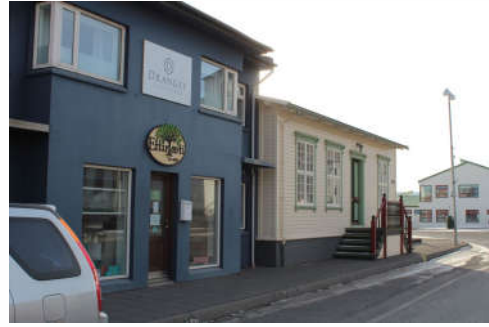
Mynd: SFA mars 2018

Gerð húss:	Upphafleg:	Núverandi:	Helstu breytingar:	Hönnuðir breytinga:
Byggingarefni:	Steinsteypt	Steinsteypt		
Útveggir:	Múrsléttað	Múrsléttað		
Þakgerð:	Mænisþak	Mænisþak		
Þakklæðning:	Timbur, pappi og járn	Bárújárn		
Undirstaða:	Steinsteypt	Steinsteypt		
Útlit:	Tvílyft Kjallari Reykháfur Útitróppur	Tvílyft Kjallari Útitróppur

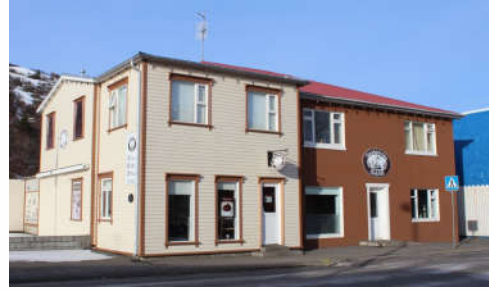
Mynd: SFA mars 2018

Gerð húss:	Upphafleg:	Núverandi:	Helstu breytingar:	Hönnuðir breytinga:
Byggingarefni: Timbur		Timbur	1948 Byggt við húsið tveggja hæða steinsteypt hús til norðurs. Þá fékk allt	
Útveggir:		Timbur og steinn	2009 Aðalgata 3 sem var sambyggt húsinu var rífið og gerð stétt á gamla	
Þakgerð:		Ýmsar gerðir	1979 65 fm viðbygging að aftan (vestan við), notuð sem vinnslurými bakarís.	Björn Guðnason, Byggingarmeistari
Þakklæðning:	Timbur, pappi og járn	Bárújárn	1980 58 fm viðbygging að vestan við fyrri viðbyggingu, notuð sem geymsla.	
Undirstaða:			1992 120 fm viðbygging að aftan, notuð sem vinnslurými bakarís.	Árni Ragnarsson, Arkitekt
Útlit:	Tvílyft Kjallari	Tvílyft

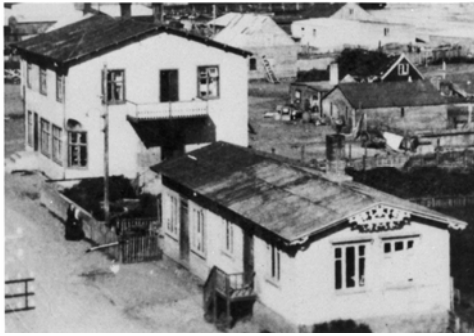
Ísleifshús um 1920 - Mynd úr safni HSK

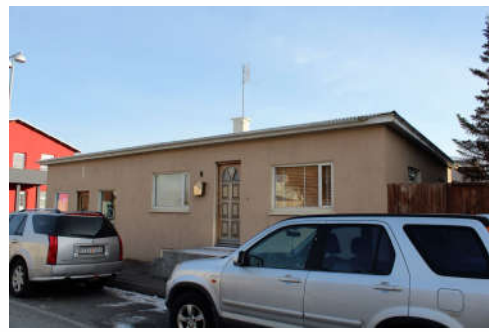
Mynd: SFA mars 2018

Gerð húss:	Upphafleg:	Núverandi:	Helstu breytingar:	Hönnuðir breytinga:
Byggingarefni: Timbur		Timbur	1919 Húsið lengt til norðurs	
Útveggir: Timbur		Múrsléttað		
Þakgerð: Mænisþak		Valmaþak	1945 Húsið stækkað til austurs og forskalað. Ný gluggagerð.	Ingólfur Nikódemusarson, Smiður
Þakklæðning: Timbur, pappi og járn		Bárujárn		
Undirstaða: Steinsteyp		Steinsteyp	1962 Bílskúr og geymsla byggt austan við húsið.	
Útlit: Einlyft		Einlyft	1987 Handriði á útitróppum breytt	Ingólfur Nikódemusarson, Smiður
	Inngönguskúr (bísлаг)	Útitróppur		
	Kjallari	Reykháfur		
	Reykháfur	Viðbygging		
	Útitróppur	Kjallari

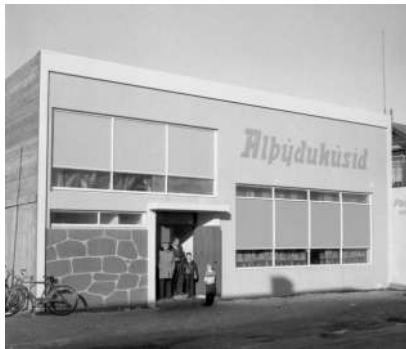
Hótel Mælifell - Mynd úr safni KCM

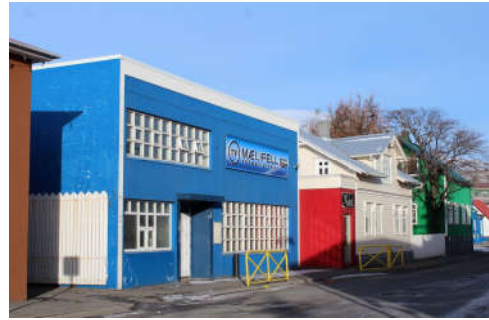
Mynd: SFA mars 2018

Gerð húss:	Upphafleg:	Núverandi:	Helstu breytingar:	Hönnuðir breytinga:
Byggingarefni: Steinsteyp		Steinsteyp	1963 Viðbygging / stækkun til vesturs.	Ragnar Emilsson, Arkitekt
Útveggir: Múrsléttað		Múrsléttað	2006 Settir gluggar og afgreiðslulúga að framan, sunnan við útidyrarhurð.	Bjarni Reykjalin, Arkitekt
Þakgerð: Einhalla (skúrþak)		Einhalla (skúrþak)	1985 Gluggum og útidyrum breytt.	Kjartan Sveinsson, Byggingatæknifræðingur
Þakklæðning:		Bárujárn	1985 Austurhlið klædd með norskum plötum úr poliester og steini.	
Undirstaða:		Steinsteyp		
Útlit:	Tvílyft Svalir	Tvílyft Svalir

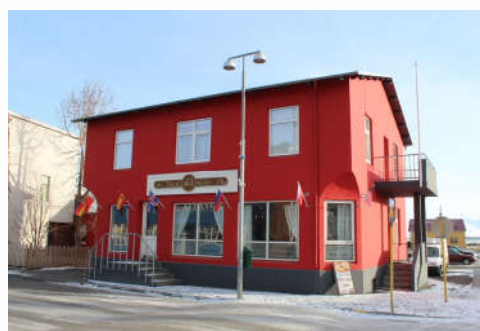
Mynd: SFA mars 2018

Gerð húss:	Upphafleg:	Núverandi:	Helstu breytingar:	Hönnuðir breytinga:
Byggingarefni: Steinsteipt		Steinsteipt	1938 Bætt við glugga á austurhlið og byggt við húsið að austanverðu.	
Útveggir:		Múrsléttað	1947 Gluggagerð hefur breyst og svalir verið steiptar í stað timbers.	
Þakgerð:	Mænisþak	Mænisþak	1967 Húsið stækkað til austurs með viðbyggingu úr timbri við jarðhæð.	
Þakklæðning:	Timbur, pappi og járn	Bárujárn	2011 Gluggar á jarðhæð endurnýjaðir og póstum í þeim breytt.	Eyjólfur Þórarinsson, Byggingatækniþráðingur
Undirstaða:				
Útlit:	Tvílyft Ris Reykháfur Kjallari Útitróppur	Tvílyft Hornsneitt Svalir Útitróppur Ris		
Saga

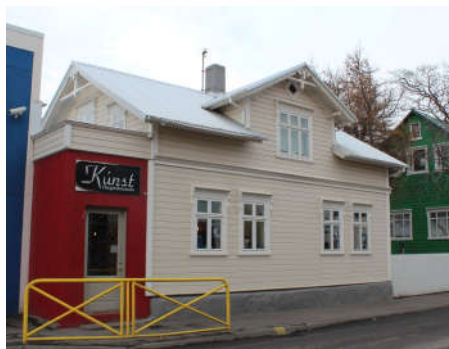
Mynd: SFA mars 2018

Gerð húss:	Upphafleg:	Núverandi:	Helstu breytingar:	Hönnuðir breytinga:
Byggingarefni: Timbur		Timbur	Inngönguskúr að sunnan breytt og stækkaður, flatt þak í stað mænis.	
Útveggir:		Timbur	Húsið klætt með bárujárn. Gatan hækkuð svo húsið stendur ekki á jafn	
Þakgerð:	Mænisþak	Mænisþak	2011 Húsið fært í upprunalegt útlit, klætt að utan og nýjir gluggar settir.	Magnús Ingvarsson, Byggingarfræðingur
Þakklæðning:	Timbur og pappi	Bárujárn	1994 Glugga á framhlið hússins breytt. Stækkaður og póstum breytt.	Guðmundur Þór Guðmundsson, Byggingarfræðingur
Undirstaða:	Steinsteypt	Steinsteypt		
Útlit:	Einlyft	Einlyft		
	Kvistir	Ris		
	Ris	Kjallari		
	Reykháfur	Inngönguskúr (bísлаг)		
	Kjallari	Kvistir

Listrænt gildi / Byggingarlist:	Hátt	Húsið er gott dæmi um sveitserhús.
Menningarsögulegt gildi:	Miðlung	Eitt af eldri húsum bæjarins og hluti af verslunarsögu staðarins.
Umhverfisgildi:	Hátt	Mikilvægur hluti götumyndar.
Upprunalegt gildi:	Hátt	Húsið hefur verið endurgert í upprunalegri mynd.
Tæknilegt ástand:	Hátt	Húsið er í góðu ásigkomulagi.

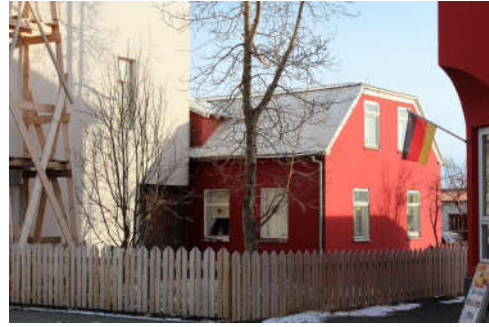
Mynd: SFA mars 2018

Gerð húss:	Upphafleg:	Núverandi:	Helstu breytingar:	Hönnuðir breytinga:
Byggingarefni: Timbur		Timbur	1913 Fyrir árið 1913 hefur húsið verið lengt og bíslag á suðurhlið fjarlæggt.	
Útveggir:		Múrsléttað	1953 Kvistur settur í þak á vesturhlið og dyr á sömu hlið.	
Þakgerð:	Brotþak (mansard)	Brotþak (mansard)	Húsið hefur verið forskalað	
Þakklæðning:	Timbur, pappi og járn	Bárujárn		
Undirstaða:				
Útlit:	Einlyft Ris Reykháfur Kjallari Portbyggt	Einlyft Portbyggt Ris Kjallari		
Saga

Listrænt gildi / Byggingarlist:	Hátt	Eina húsið á Sauðárkróki með mansardþaki.
Menningarsögulegt gildi:	Hátt	Húsið byggt sem söðlasmiðaverkstæði og íbúð. Hefur lengst af verið nýtt sem íbúðarhús. Einstakt á staðbundna vísu. Eina húsið sinnar tegundar á Sauðárkróki og eitt af eldri húsum bæjarins
Umhverfisgildi:	Lágt	Til stóð að rífa húsið og var hátt steinsteypt hús byggt fyrir framan og yfir það. Fyrir vikið standa þessi tvö hús ofan í hvort öðru og hvorugt þeirra nýtur sín í umhverfinu.
Upprunalegt gildi:	Miðlungs	Form hússins hefur haldið sér en vegna nálægðar við Aðalgötu 10B er erfitt að halda því við. Bætt hefur verið við kvisti og inngangi breytt. Forskalað.
Tæknilegt ástand:	Lágt	Forskalað, óvíst um ástand timburveggja. Gluggar og þak þarfnast viðgerðar.
Varðveislugildi:	Hátt	Húsið hefur hátt varðveislugildi vegna byggingarlistar og aldurs.
Verndarflokkar:		Friðuð hús - fjólublár litur á korti / Verndarsvæði í byggð - grænn litur á korti

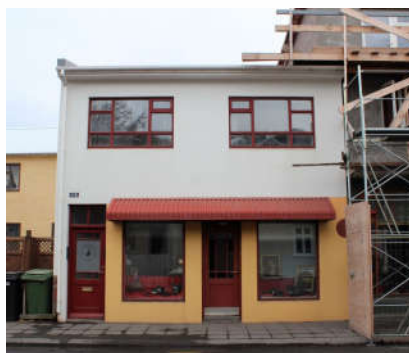
Mynd: SFA mars 2018

Gerð húss:	Upphafleg:	Núverandi:	Helstu breytingar:	Hönnuðir breytinga:
Byggingarefni: Steinsteipt		Steinsteipt	1993 Suður- og austurhlíð klætt bárujárn.	Kári Þorsteinsson, Smiður
Útveggir: Múrsléttað		Múrsléttað		
Þakgerð: Mænisþak		Mænisþak	1995 Útidyrhurð sett á austurvegg efri hæðar.	Kári Þorsteinsson, Smiður
Þakklæðning: Þaksteinn		Bárujárn		
Undirstaða: Steinsteipt		Steinsteipt		
Útlit: Tvílyft		Tvílyft Svalir

Listrænt gildi / Byggingarlist:	Lágt	Ber merki þess að húsið hafi verið byggt með það að leiðarljósi að nýta það takmarkaða rými sem Aðalgatan bauð upp á, á þessum tíma.
Menningarsögulegt gildi:	Miðlungs	Eitt dæmið um hús í Aðalgötunni sem var byggt sem verslun (neðri hæð) og íbúð (efri hæð).
Umhverfisgildi:	Lágt	Dæmi um tilraun til þéttingu og þrengingu Aðalgötunnar sem meginverslunargötu bæjarins.
Upprunalegt gildi:	Hátt	Lítið verið breytt.
Tæknilegt ástand:	Miðlungs	Þokkalega viðhaldið.

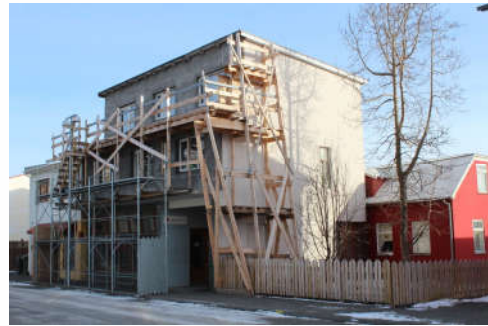
Mynd: SFA mars 2018

Gerð húss:	Upphafleg:	Núverandi:	Helstu breytingar:	Hönnuðir breytinga:
Byggingarefni: Steinsteipt		Steinsteipt		
Útveggir: Múrsléttað		Múrsléttað		
Þakgerð: Einhalla (skúrþak)		Einhalla (skúrþak)		
Þakklæðning: Bárújárn		Bárújárn		
Undirstaða: Steinsteipt		Steinsteipt		
Útlit: Þrílyft		Þrílyft Svalir

Listrænt gildi / Byggingarlist:	Lágt	Steinsteypuhús frá miðri 20. öld með einkenni sem svipar til módernisma, t.d. einhalla þak
Menningarsögulegt gildi:	Lágt	Byggt sem verslunar- og íbúðarhús.
Umhverfisgildi:	Lágt	Húsið brýtur hlutföll við Aðalgötuna vegna hæðar sinnar. Var byggt ofan í Deild og var aldrei klárað til austurs, þar sem Deild (Aðalgata 10) hefur ekki verið rifin eins og upphaflega var ætlað.
Upprunalegt gildi:	Hátt	Húsinu hefur lítið sem ekkert verið breytt.
Tæknilegt ástand:	Miðlungs	Viðhald stendur yfir.
Varðveislugildi:	Miðlungs	Húsið er í þokkalegu ástandi en hefur frekar neikvæð áhrif á götumynd vegna stærðar og staðsetningar þar sem það er hætt ofan í eldra hús.
Verndarflokkar:		Verndarsvæði í byggð - grænn litur á korti

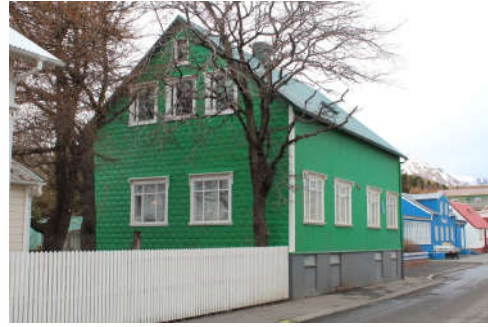
Mynd: SFA mars 2018

Gerð húss:	Upphafleg:	Núverandi:	Helstu breytingar:	Hönnuðir breytinga:
Byggingarefni: Timbur		Timbur	1923 Timburtröppur sem áður vísuðu út á götu steypar við suðurhlíð forstofu.	
Útveggir: Timbur		Bárujárn og hamrað járn	1936 Porthæð byggð ofan á húsið og sett járnklæðning á húsið.	
Þakgerð: Mænisþak		Mænisþak	1991 Forstofubygging að austan rifin og gluggagerð á kjallara breytt.	Árni Ragnarsson, Arkitekt
Þakklæðning: Timbur, pappi og járn		Bárujárn	1971 Gluggum breytt á kjallara	
Undirstaða: Steinsteypt				
Útlit: Kjallari		Einlyft		
		Portbyggt		
		Ris		
		Útitröppur		
Saga		Kjallari

Listrænt gildi / Byggingarlist:	Miðlungs	Húsið var á einni hæð, af lágris gerð en er portbyggt í dag. Heldur samt ásýnd eldra húss.
Menningarsögulegt gildi:	Hátt	Með eldri húsum bæjarins. Fyrsta símsstöðin hýst í þessu húsi, ýmis önnur verslunar- og þjónustustarfsemi var einnig í húsinu.
Umhverfisgildi:	Hátt	Mikilvægur hluti götumyndar Aðalgötu. Hefur yfirbragð eldra húss sem fellur vel að umhverfi elsta hluta bæjarins.
Upprunalegt gildi:	Miðlungs	Óafturkræfar breytingar gerðar 1936 en húsið heldur enn karekter eldra húss.
Tæknilegt ástand:	Hátt	Húsið er í ágætu ástandi.
Varðveislugildi:	Hátt	Friðað vegna aldurs og hefur varðveislugildi vegna byggingarlistar, menningarsögu og umhverfis.
Verndarflokkar:		Friðuð hús - fjólublár litur á korti / Götumynd - rauður litur á korti / Verndarsvæði í byggð - grænn litur á korti

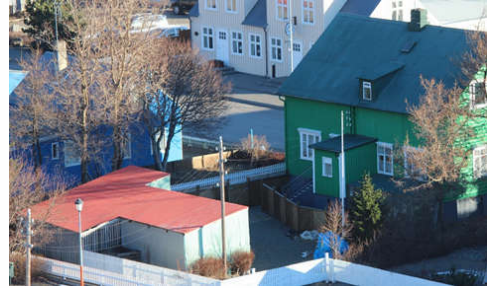
Mynd: SFA - apríl 2018

Gerð húss:	Upphafleg:	Núverandi:	Helstu breytingar:	Hönnuðir breytinga:
Byggingarefni: Timbur og járn		Timbur og járn		
Útveggir:		Timbur og járn		
Þakgerð:	Einhalla (skúrþak)	Einhalla (skúrþak)		
Þakklæðning:	Járn	Bárujárn		
Undirstaða:				
Útlit:	Einlyft	Einlyft

Listrænt gildi / Byggingarlist:	Lágt	Einföld skúrabygging.
Menningarsögulegt gildi:	Miðlungs	Gott dæmi um sjálfsþurftarbúskap í kjölfar kreppu.
Umhverfisgildi:	Miðlungs	Lítið áberandi bakhús.
Upprunalegt gildi:	Miðlungs	Hefur tekið breytingum í gegnum tíðina vegna viðbygginga.
Tæknilegt ástand:	Miðlungs	Ágætlega viðhaldið.

Varðveislugildi: Miðlungs Skúr í þokkalegu ástandi sem fellur ágætlega að unhverfinu.

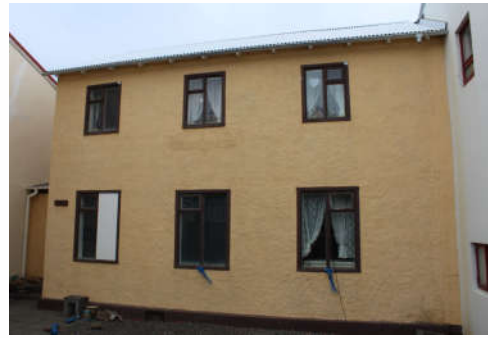
Mynd: SFA mars 2018

Gerð húss:	Upphafleg:	Núverandi:	Helstu breytingar:	Hönnuðir breytinga:
Byggingarefni: Timbur		Timbur	1910 Eftir 1910 hefur verið byggður skúr áfastur við húsið. Nú horfinn.	
Útveggir:		Múrsléttað	1946 Hæð verið byggð ofan á húsið. Nú tveggja hæða með risi. Forskalað.	
Þakgerð:		Mænisþak	1949 Sótt um að hækka rishæð.	
Þakklæðning:	Timbur og pappi	Bárujárn		
Undirstaða:				
Útlit:	Einlyft Ris Kjallari Reykháfur	Tvílyft Ris Inngönguskúr (bíslag) Reykháfur Kjallari		
Saga	Viðbygging

Listrænt gildi / Byggingarlist:	Lágt	Húsið gjörbreytt frá upprunalegri gerð og erfitt að setja húsið í ákveðinn flokk byggingarstíla vegna þessa.
Menningarsögulegt gildi:	Miðlungs	Carl Knudsen byggði og bjó í þessu húsi en hann var frumkvöðull á sviði ræktunar matjurta og blóma. Húsið hýsti hvítasunnusöfnuð á Sauðárkróki um árabil. Eitt af elstu húsum bæjarins.
Umhverfisgildi:	Lágt	Þrengt hefur verið að húsinu með seinna tíma byggingum sem hefur rýrt umhverfisgildi þess. Stendur aftur í götumyndinni.
Upprunalegt gildi:	Lágt	Gjörbreytt frá upprunalegri mynd.
Tæknilegt ástand:	Lágt	Illa farið en endurbætur hafnar.

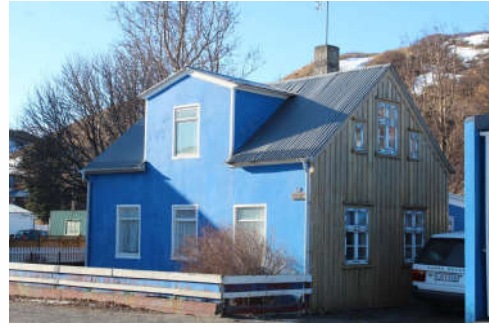
Mynd: SFA mars 2018

Gerð húss:	Upphafleg:	Núverandi:	Helstu breytingar:	Hönnuðir breytinga:
Byggingarefni: Timbur		Timbur	1907 Hlerar settir við glugga	
Útveggir: Timbur		Timbur á norðurhlið en		
Þakgerð: Mænisþak		Mænisþak	1930 Hurð sett á suðurhlið viðbyggingar	
Þakklæðning: Timbur og pappi		Bárujárn		Húsið bárujárnsklætt og gluggagerð breytt í einpósta glugga.
Undirstaða:				
Útlit:	Einlyft Kvistir Ris Reykháfur	Einlyft Kvistir Ris Portbyggt Reykháfur	1970 Húsið forskalað	
Saga				Norðurhlið hússins timburklædd og settir nýjir gluggar í gamla stílnum

Listrænt gildi / Byggingarlist:	Miðlungs	Ósamræmi í ytri klæðningu og gluggagerð. Húsið heldur formi byggingarstílsins (einfalt 19. aldar timburhús) þrátt fyrir breytingar.
Menningarsögulegt gildi:	Miðlungs	Eitt af eldri húsum bæjarins, íbúðarhús.
Umhverfisgildi:	Hátt	Húsið er mikilvægur hluti götumyndar, vestan megin í Aðalgötu.
Upprunalegt gildi:	Miðlungs	Húsið hefur breyst nokkuð frá upprunalegu útliti, ólík gluggagerð hefur þar mikið að segja. Einnig múrhúðun í stað timburklæðningar.
Tæknilegt ástand:	Miðlungs	Húsið er múrhúðað.

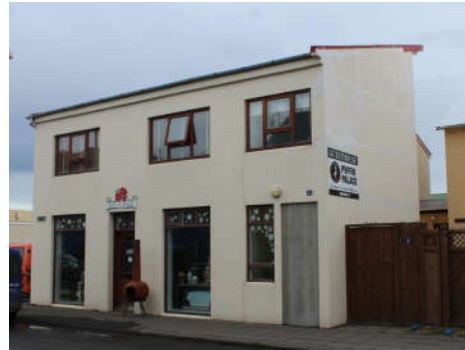
Mynd: SFA mars 2018

Gerð húss:	Upphafleg:	Núverandi:	Helstu breytingar:	Hönnuðir breytinga:
Byggingarefni: Steinsteyp		Steinsteyp	1948 Byggð önnur hæð ofan á húsið og það lengt til austurs.	
Útveggir: Múrsléttað		Múrsléttað	1993 Breyting á gluggum á austurhlið.	Árni Ragnarsson, Arkitekt
Þakgerð: Einhalla (skúrþak)		Valmaþak		
Þakklæðning: Timbur, pappi og járn		Bárujárn		
Undirstaða:				
Útlit: Einlyft Reykháfur		Tvílyft Svalir Reykháfur

Listrænt gildi / Byggingarlist:	Lágt	Vegna þess hve lengi húsið var í byggingu má ætla að það hafi tekið mið af ýmsum byggingarstílum og tískustraumum.
Menningarsögulegt gildi:	Miðlungs	Hús byggt sem verslun (neðri hæð) og íbúð (efri hæð).
Umhverfisgildi:	Lágt	Stendur á horni. Stendur mun framar en húsið við hliðina.
Upprunalegt gildi:	Miðlungs	Húsið byggt í áföngum en hefur ekki breyst mikið eftir að byggingu lauk.
Tæknilegt ástand:	Miðlungs	Húsinu hefur verið þökkalega viðhaldið í gegnum tíðina.

Varðveislugildi: Miðlungs Hús í þökkalegu ástandi.

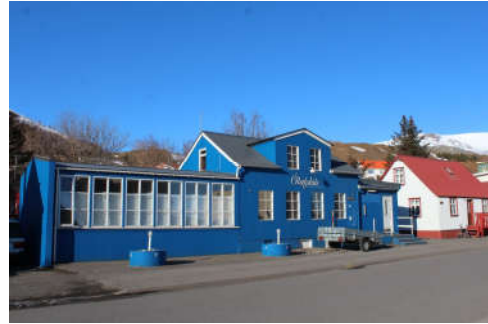
Mynd: SFA mars 2018

Gerð húss:	Upphafleg:	Núverandi:	Helstu breytingar:	Hönnuðir breytinga:
Byggingarefni: Timbur		Timbur	1941 Byggt við húsið til norðurs notað til inngöngu. Húsið klætt að utan með	
Útveggir: Timbur		Múrsléttað	1982 Glerhús byggt áfast sunnan við húsið. Þá hafði húsið verið forskalað.	Bragi Þór Haraldsson, Byggingatæknifræðingur
Þakgerð: Mænisþak		Mænisþak	1998 Glerhús rífið og byggð viðbygging til suðurs úr timbri og steypu.	Mikael Jóhannesson,
Þakklæðning: Timbur og pappi		Bárujárn		
Undirstaða: Hlaðin úr hraungrýti/grjóti		Hlaðin úr hraungrýti/grjóti		
Útlit: Inngönguskúr (bísлаг)		Einlyft		
		Portbyggt		
		Kvistir		
		Ris		
Saga	Reykháfur	Útitróppur

Listrænt gildi / Byggingarlist:	Miðlungs	Aðalhúsið heldur yfirbragði síns byggingarstíls þrátt fyrir nokkrar breytingar á húsinu.
Menningarsögulegt gildi:	Miðlungs	Eitt af elstu húsum bæjarins og í því hefur verið ýmiss konar verslunar- og þjónustustarfsemi.
Umhverfisgildi:	Hátt	Mikilvægur hluti götumyndar vestan Aðalgötu.
Upprunalegt gildi:	Miðlungs	Húsinu hefur verið breytt nokkuð. Áhrifamestu breytingarnar eru viðbyggingarnar en þær eru að öllum líkindum afturkræfar. Forskalað.
Tæknilegt ástand:	Miðlungs	Húsinu hefur verið ágætlega haldið við.

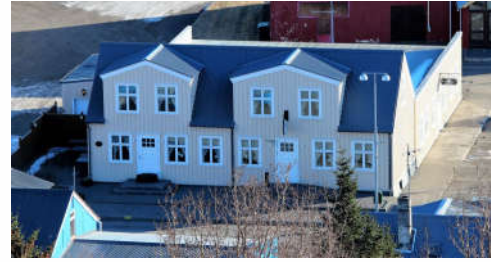
Mynd: SFA mars 2018

Gerð húss:	Upphafleg:	Núverandi:	Helstu breytingar:	Hönnuðir breytinga:
Byggingarefni: Timbur		Timbur	1912 Inngangur færður á miðju og tveir gluggar stækkaðir. Klætt að utan með	
Útveggir:		Timbur	1945 Byggt við húsið til norðurs.	
Þakgerð:	Mænisþak	Mænisþak	1964 Viðbygging austan við húsið (vörugeymsla, verslun, verkstæði).	Steingrímur Þorleifsson, Byggingatæknifræðingur
Þakklæðning:	Timbur, pappi og járn	Bárujárn	2009 Húsið endurbyggt í upprunalegum stíl eftir bruna en viðbygging hélt sér.	Bjarni Reykjalin, Arkitekt
Undirstaða:				
Útlit:	Einlyft Kvistir Ris Kjallari Reykháfur	Einlyft Kvistir Kjallari

Listrænt gildi / Byggingarlist:	Hátt	Endurbyggt 2008 og eldri stíll hafður að leiðarljósi (eitt afbrigði dansk-íslenskrar gerðar).
Menningarsögulegt gildi:	Hátt	Sýslumannshús um árabíl og hýsti síðar ýmsa verslun og þjónustu. Þarna bjuggu margir þekktir einstaklingar svo sem Gunnþórunn Sveinsdóttir, Frank Michelsen og Valgard Claessen.
Umhverfisgildi:	Hátt	Fellur vel að götumyndinni.
Upprunalegt gildi:	Lágt	Var endurbyggt eftir bruna (2008) og þá leitast við að byggja í upprunalegum stíl en lítið nýtt af upprunalegu efni hússins.
Tæknilegt ástand:	Hátt	Endurbyggt 2008.

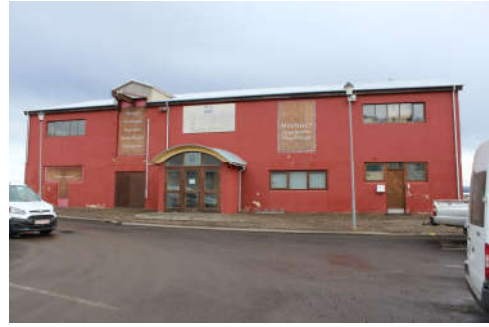
Mynd: SFA mars 2018

Gerð húss:	Upphafleg:	Núverandi:	Helstu breytingar:	Hönnuðir breytinga:
Byggingarefni: Steinsteipt		Steinsteipt	1985 Hurð sett á húsið, nyrst á vesturhlið.	BFS,
Útveggir: Múrsléttað		Múrsléttað		
Þakgerð: Mænisþak		Mænisþak	1997 Bogadregið anddyri sett á vesturhlið.	Hjörleifur Stefánsson, Arkitekt
Þakklæðning: Timbur, pappi og járn		Bárujárn		
Undirstaða: Steinsteipt		Steinsteipt		
Útlit: Tvílyft		Tvílyft		
	Ris	Kvistir		
		Inngönguskúr (bíslag)

Listrænt gildi / Byggingarlist:	Lágt	Húsið er byggt sem vörugeymsla og hefur lítið varðveislugildi út frá sjónarmiði byggingarlistar.
Menningarsögulegt gildi:	Lágt	Húsið var lengst af vörugeymsla en seinna gegndi það hlutverki Minjahúss.
Umhverfisgildi:	Miðlungs	Húsið lokar sjónlínu frá Aðalgötu niður að sjó og er stór hluti af rýmismyndun milli Aðalgötu 14 og 16.
Upprunalegt gildi:	Miðlungs	Húsið hefur haldið formi sínu og ekki tekið stórvægilegum breytingum en þær breytingar hafa þó heldur rýrt varðveislugildi hússins.
Tæknilegt ástand:	Miðlungs	Húsið er sterkbyggt en þarfnast viðhalds.
Varðveislugildi:	Miðlungs	Hús í þokkalegu ástandi.
Verndarflokkar:		Verndarsvæði í byggð - grænn litur á korti

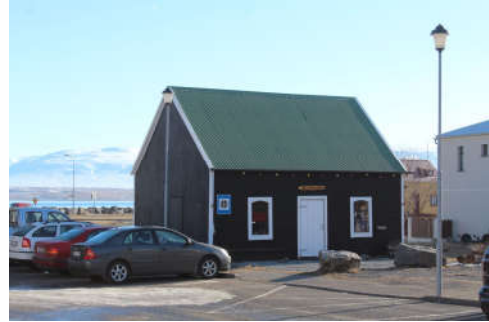
Mynd: SFA mars 2018

Gerð húss:	Upphafleg:	Núverandi:	Helstu breytingar:	Hönnuðir breytinga:
Byggingarefni: Timbur		Timbur		
Útveggir:		Múrhúð og timbur		
Þakgerð:	Mænisþak	Mænisþak		
Þakklæðning:	Járn á langböndum	Bárujárn		
Undirstaða:				
Útlit:	Einlyft Portbyggt Ris	Einlyft Ris Portbyggt

Listrænt gildi / Byggingarlist:	Miðlungs	Ágætur fulltrúi dansk-íslenskar gerðar timburhúsa frá 19. öld.
Menningarsögulegt gildi:	Miðlungs	Eitt af eldri húsum bæjarins. Hefur gegnt ýmsum hlutverkum, svo sem brennivínssala, geymsla, gærusóltun og handverkssala.
Umhverfisgildi:	Miðlungs	Bakhús sem er umvafið yngri steinsteyptum húsum en myndast ákveðið samspil á milli Kaffi Króks og Maddömmukots.
Upprunalegt gildi:	Miðlungs	Norðurhlið hússins er forsköluð. Finna má mismunandi gerðir timburklæðninga á hinum hliðum hússins. Mætti hlúa betur að upprunaleikanum.
Tæknilegt ástand:	Miðlungs	Nýtt þak er á húsinu en forskölnun ónýt. Húsið þarfnast viðhalds.

Varðveislugildi: Miðlungs Eitt af elstu húsum bæjarins en þarfnast viðhalds.

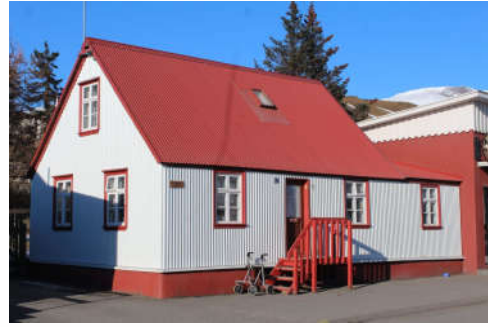
Mynd: SFA mars 2018

Gerð húss:	Upphafleg:	Núverandi:	Helstu breytingar:	Hönnuðir breytinga:
Byggingarefni: Timbur		Timbur	1995 Leyfi gefið fyrir byggingu garðskála sem skyldi áfastur húsinu til vesturs.	Guðmundur Þór Guðmundsson, Byggingafræðingur
Útveggir: Timbur		Bárujárn		
Þakgerð: Mænisþak		Mænisþak		
Þakklæðning: Timbur og pappi		Bárujárn		
Undirstaða: Hlaðin úr hraungrýti/grjóti		Hlaðin úr hraungrýti/grjóti		
Útlit: Einlyft		Einlyft		
	Ris	Ris		
	Reykháfur	Útitröppur		
	Kjallari	Viðbygging		
		Kjallari

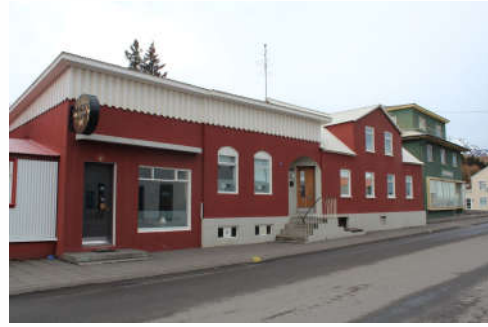
Mynd: SFA mars 2018

Gerð húss:	Upphafleg:	Núverandi:	Helstu breytingar:	Hönnuðir breytinga:
Byggingarefni: Timbur		Timbur	1923 Kjallarinn stækkaður til suðurs með steiptum veggjum og á hann byggt	
Útveggir: Timbur		Múrsléttað	1956 Önnur steinsteipt viðbygging til suðurs. Húsið allt forskalað að utan,	
Þakgerð: Mænisþak		Mænisþak á elsta hluta en	2014 Innanhúsbreytingar en að auki var settur þakgluggi á vesturhlið hússins	Ingunn Helga Hafstað, Arkitekt
Þakklæðning: Timbur, pappi og járn		Bárujárn	1950 Viðbyggingvestan við suðurhlið hússins 4.5 m til vesturs og 6, 35 til	
Undirstaða:				
Útlit:	Einlyft Kvistir Ris Reykháfur	Einlyft Kvistir Ris Útitróppur		
Saga	Viðbygging
