Húsakönnun Sauðárkróks

NORÐURHLUTI GAMLA BÆJAR

2. útgáfa 29.12.2018

Unnið að beiðni Skipulagssviðs Sveitarfélagsins Skagafjarðar

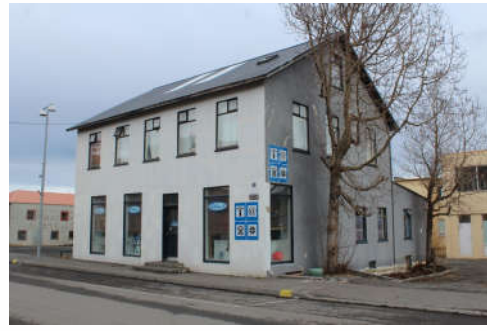
Mynd: SFA mars 2018

Gerð húss:	Upphafleg:	Núverandi:	Helstu breytingar:	Hönnuðir breytinga:
Byggingarefni: Timbur, pappi og járn		Timbur, pappi og járn	1985 Bætt við kvisti í þakfleti á austurhlið.	Árni Ragnarsson, Arkitekt
Útveggir:		Múrsléttað		
Þakgerð:	Mænisþak	Mænisþak	1897 Húsið lengt til norðurs og þakgluggar settir. Hurð komin að framanverðu	
Þakklæðning:	Timbur, pappi og járn	Bárujárn		
Undirstaða:	Hlaðin úr hraungrýti/grjóti		1917 Hæð byggð ofan á húsið, viðbygging til austurs og gluggaskipan breytt	
Útlit:	Ris Kjallari Viðbygging Einlyft	Tvílyft Ris Kjallari Viðbygging Inngönguskúr (bíslag)	1927 Sólstofa byggð ofan á viðbyggingu til austurs

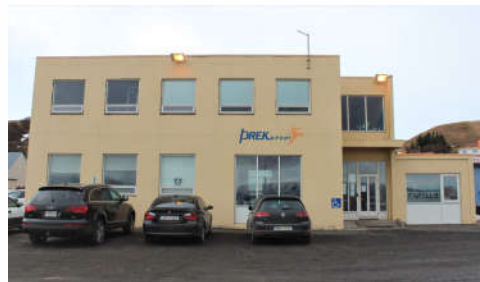
Mynd: SFA mars 2018

Gerð húss:	Upphafleg:	Núverandi:	Helstu breytingar:	Hönnuðir breytinga:
Byggingarefni: Steinsteipt		Steinsteipt	1976 Byggð önnur hæð og stigahús að norðanverðu.	Steingrímur Th. Þorleifsson, Byggingatæknifræðingur
Útveggir: Múrsléttað		Múrsléttað	1980 Byggður áfastur bílskúr, innangengt úr húsi í skúr	Bragi Þór Haraldsson, Byggingatæknifræðingur
Þakgerð: Flatt þak		Flatt þak	1969 Ósk um að byggja iðnaðarhúsnæði á baklóð við Aðalgötu 20.	Steingrímur Th. Þorleifsson,
Þakklæðning: Þaksteinn		Tjargaður þakpappi	1971 Óskað er eftir að setja dyr sem voru á vesturvegg norðurálmú á austurvegg.	
Undirstaða:		Steinsteipt		
Útlit: Tvílyft		Tvílyft		
		Útitróppur

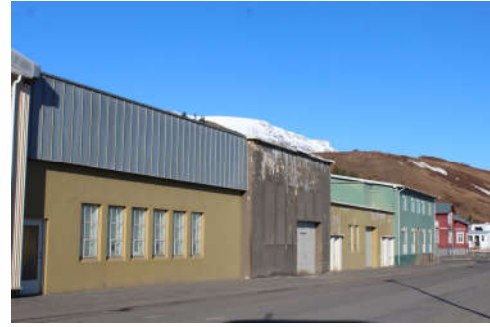
Mynd: SFA mars 2018

Gerð húss:	Upphafleg:	Núverandi:	Helstu breytingar:	Hönnuðir breytinga:
Byggingarefni:	Steinsteypt	Steinsteypt		
Útveggir:	Múrsléttað	Múrsléttað		
Þakgerð:	Flatt þak	Flatt þak		
Þakklæðning:	Timbur, asfalt pappi og	Þaksteinn		
Undirstaða:	Steinsteypt	Steinsteypt		
Útlit:	Einlyft	Einlyft		
	Kjallari	Viðbygging		
	Reykháfur	Kjallari		
	Viðbygging

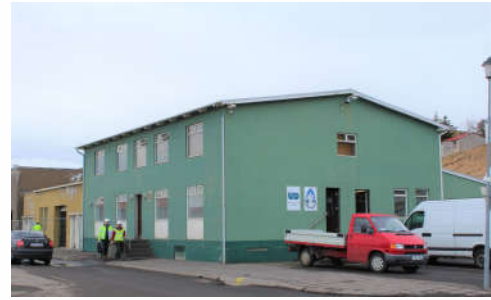
Mynd: SFA mars 2018

Gerð húss:	Upphafleg:	Núverandi:	Helstu breytingar:	Hönnuðir breytinga:
Byggingarefni: Timbur og járn		Timbur og járn	1933 Byggður skúr vestan við húsið, á norðvesturhorni.	
Útveggir: Timbur		Múrsléttað	1987 Settar hafa verið tvær hurðir á norðurstaftn og gluggar. Skúrbygging er	
Þakgerð: Mænisþak		Mænisþak		
Þakklæðning: Timbur, pappi og járn		Bárujárn		
Undirstaða: Hlaðinn og steinlímdur		Hlaðinn og steinlímdur		
Útlit: Tvílyft		Tvílyft		
	Reykháfur	Útitróppur		
	Kjallari	Kjallari		
	Útitróppur	Viðbygging

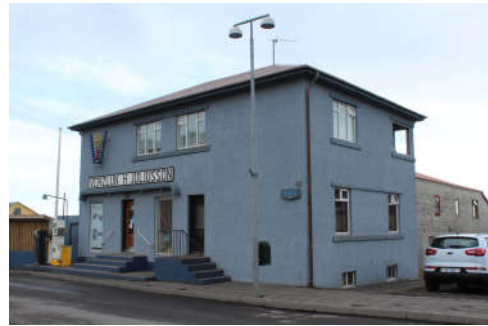
Mynd: SFA mars 2018

Gerð húss:	Upphafleg:	Núverandi:	Helstu breytingar:	Hönnuðir breytinga:
Byggingarefni: Steinsteipt		Steinsteipt		
Útveggir: Ómúrað		Múrsléttað		
Þakgerð: Mænisþak		Valmaþak	1935 Steinsteiptar tröppur í stað timburs og húsið múrsléttað og skreytingar	
Þakklæðning: Timbur, asfalt pappi og		Bárújárn	1944 Hæð byggð ofan á húsið og sett valmaþak. Gluggaskipan breytt á neðri	Sigurður Pjetursson, Smiður
Undirstaða: Steinsteipt		Steinsteipt		
Útlit: Einlyft		Tvílyft		
	Portbyggt	Svalir		
	Ris	Útitröppur		
	Kjallari	Kjallari		
Saga	Reykháfur

Baldur er steinsteipt tveggja hæða hús, byggt árið 1930 af Harald Júlíussyni verslunarmanni og stendur við Aðalgötu 22. Á sama stað stóð áður hús sem bar einnig nafnið Baldur en það var að mestum hluta rífið árið 1929 þegar húsið sem nú stendur var byggt. Í húsinu hefur alla tíð verið starfrækt verslun á neðri hæð og íbúð á efri hæð. Fyrst var húsið portbyggt með risi en síðar var byggð efri hæð sem var og er nýtt sem íbúð.

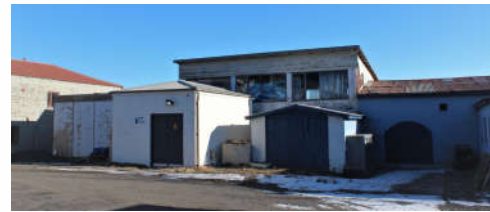
Mynd: SFA mars 2018

Gerð húss:	Upphafleg:	Núverandi:	Helstu breytingar:	Hönnuðir breytingar:
Byggingarefni: Steinsteyp		Steinsteyp		
Útveggir: Múrsléttað		Múrsléttað	Bogadregin dyraop settar á austur og vesturhlið hússins.	
Þakgerð: Mænisþak		Mænisþak	Langur kvistur settur á húsið í austur og vestur.	
Þakklæðning: járnþak á langböndum		Bárujárn		
Undirstaða: Steinsteyp		Steinsteyp		
Útlit: Einlyft		Einlyft		
	Ris	Kvistir		
	Portbyggt	Ris		
		Portbyggt		
		Viðbygging

Kristján Gíslason verslunarmaður lét byggja sláturhús úr steinsteypu árið 1911. Síðar var þar m.a. trésmiðja og æfingasalur leikfélagsins. Húsið er nú í eigu Sveitarfélagsins Skagafjarðar og stendur ónotað fyrir utan þann hluta sem nýttur er sem vörugeymsla verslunar Haraldar Júlíussonar. Áfast við suðvesturhlið hússins er bílskúr/geymsla sem tilheyrir jafnframt verslun Haraldar Júl. en hún var byggð 1949. Tvö bogadregin dyraop eru á austur og vesturhlið hússins en þegar síldarsöltun stóð sem hæst lágu járnbrautarteinar þar í gegn til að ferja síldina. Um miðju hússins er áföst lítil bygging með risþaki en sú bygging gegndi hlutverki saltgeymslu. Upp við norðurhlið þeirrar byggingar er önnur áföst bygging sem gegnir hlutverki spennustöðvar RARIK en hún var byggð við húsið árið 1949.

Listrænt gildi / Byggingarlist:	Miðlungs	Í upphafi einfalt steinsteypuhús frá upphafi 20. aldar en viðbyggingar hafa rýrt ásýnd hússins. Líklega elsta uppistandandi steinsteypa húsið á Sauðárkróki.
Menningarsögulegt gildi:	Miðlungs	Bogadregnu dyraopin eru eitt af síðustu merkjum járnbrautarteinanna og síldarsöltunar á Sauðárkróki. Húsið var byggt sem sláturhús en hýsti síðast starfsemi Leikfélags Sauðárkróks.
Umhverfisgildi:	Lágt	Húsið tilheyrir þeim iðnaðar- og geymsluhúsum sem standa næst Strandveginum og sker sig ekki úr þeim klasa.
Upprunalegt gildi:	Lágt	Húsið hefur breyst talsvert frá upprunalegri gerð og yfirþyrmandi viðbyggingum skeytt við það.
Tæknilegt ástand:	Lágt	Húsið er mjög illa farið.

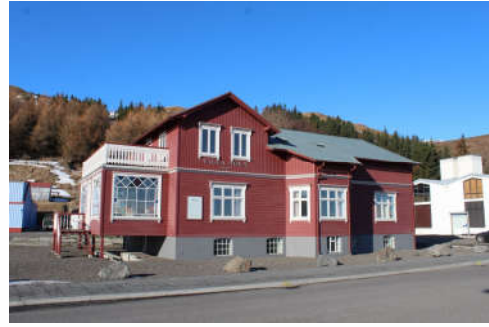
Mynd: SFA mars 2018

Gerð húss:	Upphafleg:	Núverandi:	Helstu breytingar:	Hönnuðir breytinga:
Byggingarefni: Timbur	Timbur	Timbur	1994 Inngönguskúr sem áður var vetrarstofa, rifinn.	
Útveggir: Timbur	Timbur	Timbur	2002 Vetrarstofa á suðurgafli endurbyggð í upprunalegu útliti.	
Þakgerð: Mænisþak	Mænisþak	Mænisþak	1930 Vetrarstofu breytt, hún minnkuð og hurð látin snúa til austurs í stað	
Þakklæðning: Timbur, pappi og járn	Timbur, pappi og járn	Bárujárn		
Undirstaða: Hlaðin úr hraungrýti/grjóti	Hlaðin úr hraungrýti/grjóti	Hlaðin úr hraungrýti/grjóti		
Útlit: Einlyft	Einlyft	Einlyft		
	Ris	Glerskáli/Sólstofa		
	Viðbygging	Kvistir		
	Útskot (karnap)	Portbyggt		
Saga	Reykháfur	Ris		
	- ..	- ..

Árið 1903 flutti Christian Popp inn frá Noregi, tilhöggvið hús sem nefnt var Villa Nova. Húsið var reist við rústir Poppshúss sem brann árið 1902. Árið 1912 seldi Christian Popp eign sínar og fór húsið þá í eigu Höpfnersverslunar. Árið 1972 keyptu Ragnar Arnalds og Haukur Hafstað húsið. Skömmu síðar var stofnað hlutafélagið Villa Nova hf. sem hafði það markmið að vinna að varðveislu hússins. Villa Nova hefur verið notað í margsvíslegum tilgangi, t.d. sem hótél, pósthúsi, söngskóli, gallerí, flokkstarf stjórnvaldaflokks og nú síðast sem skrifstofa minjavarðar á Norðurlandi vestra en jafnframt til íbúðar í norðurhluta hússins. Húsinu hefur lítið verið breytt að utan. Villa Nova er eina dæmið um norskt sveitserhús á Sauðárkróki. Stíll þess sker sig úr öðrum innfluttum norskum húsum. Rísið er lægra og húsið er ósamhverft, tvær hæðir í annan endann sem snýr þvert á aðalstefnu þess, en er að öðru leyti portbyggt með útskoti en skáli með svölum ofan á við enda tveggja hæða hlutans.

Listrænt gildi / Byggingarlist:	Hátt	Eina dæmið um norskt sveitserhús á Sauðárkróki. Stíll þess sker sig úr öðrum innfluttum norskum húsum á Íslandi.
Menningarsögulegt gildi:	Hátt	Saga Popp-fjölskyldunnar er samofin sögu Sauðárkróks á tímum uppbyggingar bæjarins.
Umhverfisgildi:	Hátt	Húsið stendur stakt við aðkomu inn í gamla bæinn að norðan og nýtur sín ágætlega. Villa Nova og kirkjan kallast á í sitthvorum enda gamla bæjarins.
Upprunalegt gildi:	Hátt	Upprunalegt útlit hússins hefur varðveist vel.
Tæknilegt ástand:	Hátt	Húsinu hefur verið ágætlega við haldið en þarf að mála.
Varðveislugildi:	Hátt	Friðlýst hús. Einstakt vegna byggingarlistar, uppruna, menningarsögu og umhverfis.
Verndarflokkar:		Friðlýst hús - blár litur á korti / Verndarsvæði í byggð - grænn litur á korti

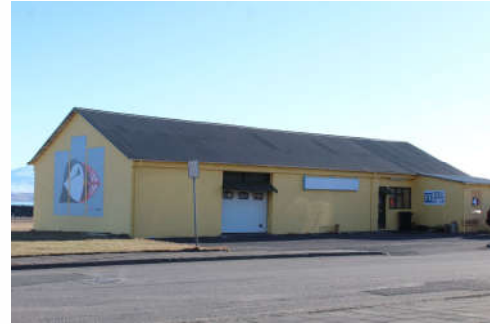
Mynd: SFA mars 2018

Gerð húss:	Upphafleg:	Núverandi:	Helstu breytingar:	Hönnuðir breytinga:
Byggingarefni: Steinsteyp		Steinsteyp	1990 Iðnaðarhurðir á norðurstafni	
Útveggir: Múrsléttað		Múrsléttað	fjarlægðar og settar á vesturvegg.	
Þakgerð: Mænisþak		Mænisþak		
Þakklæðning: Timbur, pappi og járn		Bárujárn		
Undirstaða: Steinsteyp				
Útlit: Einlyft		Einlyft		
	Ris	Ris

Hús þetta fær byggingarár 1900 í fasteignaskrá en það stenst þó ekki miðað við myndir og kort frá þeim tíma. Húsið er byggt á árabílinu 1928-1935 líklegast í tengslum við síldarsöltunarplan sem stendur þá neðan við húsið. Það hefur stundum verið kallað "salthúsið" sem styður við þá kenningu. Fyrirtækið Tengill (rafmagnsverktaki) eignaðist húsið og starfrækti þar verkstæði um tíma en í dag hýsir það Lundasafn ásamt því að vera vinnustöð Skottu ehf.

Listrænt gildi / Byggingarlist:	Lágt	Einfalt steinsteypuhús frá fyrri hluta 20. aldar.
Menningarsögulegt gildi:	Miðlungs	Húsið var reist í tengslum við síldarsöltun á staðnum. Húsið hefur verið notað sem iðnaðar- og geymsluhúsnæði en hýsir í dag Lundasafn.
Umhverfisgildi:	Lágt	Húsið stendur við Strandveginn, eitt þeirra húsa sem byggð voru sem iðnaðar- og geymsluhúsnæði. Styrkir ekki umhverfisgildi svæðisins.
Upprunalegt gildi:	Miðlungs	Form hússins hefur haldið sér en gluggar og hurðir hafa breyst.
Tæknilegt ástand:	Miðlungs	Húsið er í ágætu ástandi en þarfnast viðhalds.
Varðveislugildi:	Miðlungs	Hús í þokkalegu ástandi og hefur nokkurt menningarsögulegt gildi.
Verndarflokkar:		Verndarsvæði í byggð - grænn litur á korti / Umsagnarskyld hús - appelsínugulur litur á korti

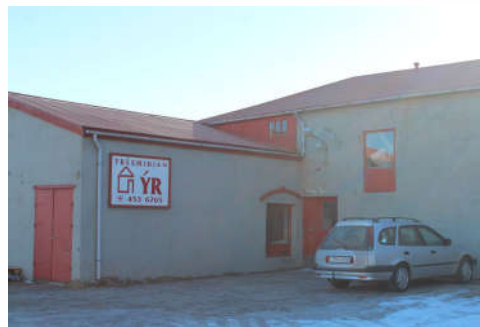
Mynd: SFA mars 2018

Gerð húss:	Upphafleg:	Núverandi:	Helstu breytingar:	Hönnuðir breytinga:
Byggingarefni: Steinsteipt		Steinsteipt	1927 Viðbyggt í vinkel, steinsteipt tveggja hæða hús með lágu risþaki.	
Útveggir:		Múrsléttað		
Þakgerð:		Mænisþak		
Þakklæðning:	járn á langböndum	Bárujárn		
Undirstaða:				
Útlit:	Einlyft Ris	Tvílyft

Sigurgeir Daníelsson verslunarmaður lét byggja steinsteipt sláturhús árið 1912. Fyrst var húsið ein hæð, portbyggt með háu risi og vísaði norður-suður, en árið 1927 var byggð önnur áföst bygging í vinkel sem vísaði í austur-vestur og var á tveimur hæðum með lágu risi. Síðan þá hefur húsinu lítið verið breytt. Í dag er þar starfrækt Trésmiðjan Ýr.

Listrænt gildi / Byggingarlist:	Miðlungs	Einfalt steinsteypuhús frá upphafi 20. aldar. Með elstu steinsteypu húsum á Sauðárkróki.
Menningarsögulegt gildi:	Miðlungs	Húsið var byggt sem sláturhús en síðar nýtt sem trésmiðaverkstæði. Með elstu steinsteypu húsum á Sauðárkróki.
Umhverfisgildi:	Lágt	Húsið tilheyrir þeim iðnaðar- og geymsluhúsum sem standa næst Strandveginum og sker sig ekki úr þeim klasa. Þrátt fyrir stærð þá er húsið lítt áberandi frá Aðalgötu en þeim mun meira áberandi frá lágu risi.
Upprunalegt gildi:	Miðlungs	Húsið hefur haldið formi sínu frá því vesturálman var byggð.
Tæknilegt ástand:	Miðlungs	Húsið er í þokkalegu ástandi.
Varðveislugildi:	Miðlungs	Friðað vegna aldurs og menningarsögulegs gildis.
Verndarflokkar:		Friðuð hús - fjólublár litur á korti / Verndarsvæði í byggð - grænn litur á korti

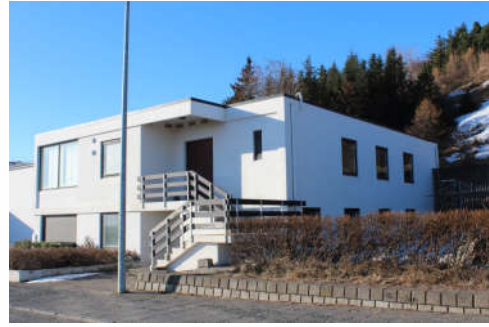
Mynd: SFA mars 2018

Gerð húss:	Upphafleg:	Núverandi:	Helstu breytingar:	Hönnuðir breytinga:
Byggingarefni: Steinsteipt		Steinsteipt		
Útveggir: Múrsléttað		Múrsléttað		
Þakgerð: Flatt þak		Flatt þak		
Þakklæðning: Þaksteinn		Tjargaður þakpappi og		
Undirstaða: Steinsteipt		Steinsteipt		
Útlit: Tvílyft		Tvílyft		
	Útitróppur	Útitróppur		
	Svalir	Svalir

Steinsteipt íbúðarhús á tveimur hæðum við Aðalgötu 25. Húsið var byggt af Rafmagnsveitum ríkisins árið 1960 en fór síðar í eigu einkaaðila. Húsið hefur ekki tekið miklum breytingum frá upphaflegri gerð. Handriði við stiga hefur verið breytt og húsið málað alhvítt.

Listrænt gildi / Byggingarlist:	Hátt	Móðernískur byggingarstíll. Gott dæmi um höfundarverk Sigvalda Thordarsonar.
Menningarsögulegt gildi:	Lágt	Íbúðarhús.
Umhverfisgildi:	Miðlung	Húsið er hluti af götumynd nyrsta hluta bæjarins. Þetta hús, ásamt Rafstöðvarbyggingu sunnan við, mynda ákveðna heild en þau standa samt sem áður á milli tveggja eldri timburhúsa frá aldamótum
Upprunalegt gildi:	Hátt	Húsið hefur lítið sem ekkert breyst.
Tæknilegt ástand:	Hátt	Húsið er í góðu ástandi.
Varðveislugildi:	Hátt	Varðveislugildi vegna áberandi stíleinkenna. Mætti færa í upprunalegu litina til að halda enn frekar í höfundaverk Sigvalda Thordarsonar.
Verndarflokkar:		Verndarsvæði í byggð - grænn litur á korti

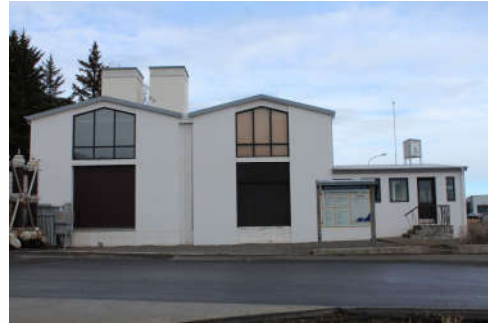
Mynd: SFA mars 2018

Gerð húss:	Upphafleg:	Núverandi:	Helstu breytingar:	Hönnuðir breytinga:
Byggingarefni: Steinsteyp		Steinsteyp	1961 Bætt við álmu af sömu stærð og gerð og sú sem fyrir stóð.	
Útveggir:		Múrsléttað		
Þakgerð:	Steinþak	Mænisþak		
Þakklæðning:		Bárujárn		
Undirstaða:		Steinsteyp	1988 Breyting á þaki á stöðvarhúsi	Bragi Þór Haraldsson, Byggingatækniþráðingur
Útlit:	Viðbygging Portbyggt Ris Kjallari Einlyft	Útitróppur Viðbygging Tvílyft		
Saga

Húsið sem stendur við Aðalgötu 25a var byggt árið 1948 sem rafstöðvarhús vegna Gönguskarðárvirkjunar. Fyrst um sinn var einungis ein álma en síðar var byggð önnur álma af svipaðri stærð byggð árið 1961. Í dag er engin starfsemi í húsinu.

Listrænt gildi / Byggingarlist:	Miðlungs	Stílhreint steinsteyp iðnaðarhúsnæði. Að öllum líkindum er höfundur hér Sigurður S. Thoroddsen.
Menningarsögulegt gildi:	Miðlungs	Frá upphafi hönnuð sem rafstöðvarbygging. Er nú nýtt sem geymsla en hugmyndir hafa verið uppi um að nýta húsið sem safn. Skipti sköpun fyrir þróun byggðar að hafa tryggan aðgang að rafmagni.
Umhverfisgildi:	Miðlungs	Húsið er hluti af götumynd nyrsta hluta bæjarins. Þetta hús, ásamt íbúðarhúsi norðan við, mynda ákveðna heild en þau standa samt sem áður á milli tveggja eldri timburhúsa frá aldamótum 1900.
Upprunalegt gildi:	Hátt	Hefur lítið breyst. Viðbygging í góðu samræmi við upprunalegu bygginguna.
Tæknilegt ástand:	Miðlungs	Húsið er í þokkalegu ástandi.
Varðveislugildi:	Miðlungs	Varðveislugildi í meðallagi, er hluti af ásýnd götumyndar.
Verndarflokkar:		Verndarsvæði í byggð - grænn litur á korti

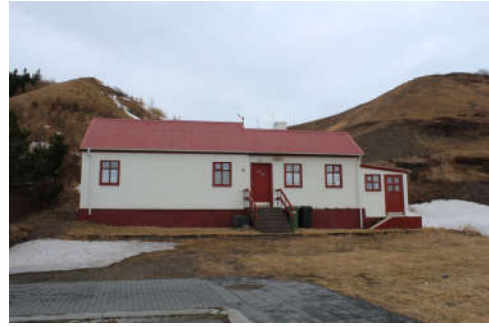
Mynd: SFA mars 2018

Byggingarefni:	Timbur	Timbur
Útveggir:		Timbur
Þakgerð:	Mænisþak	Mænisþak
Þakklæðning:	Timbur og asfalt pappi	Bárujárn
Undirstaða:	Steinsteypt	
Útlit:	Einlyft Ris	Einlyft Ris Viðbygging Útitróppur Reykháfur

Húsið Helgafell er byggt árið 1889 og var það upprunalega hluti af skúrum Gránuverslunar og því ekki notað til íbúðar fyrr en í kringum 1920. Árið 1932 sem byggt var við húsið og lengt til norðurs. Árið 1945 var byggður við það skúr samkvæmt fasteignaskrá og er það líklega skúrin norðan við húsið.

- 1932 Byggt við húsið til norðurs
- 1945 Byggður skúr áfastur norðan við húsið
- 1984 Sótt um að klæða húsið með áli og skipta um glugga.

Listrænt gildi / Byggingarlist:	Hátt	Húsið er einfalt 19. aldar timburhús og ágætur fulltrúi þess. Þó var það ekki byggt upphaflega sem íbúðarhús.
Menningarsögulegt gildi:	Hátt	Húsið var upphaflega þakhús og beykishús en síðar íbúðarhús. Eitt af elstu húsum bæjarins.
Umhverfisgildi:	Hátt	Húsið markar upphaf íbúðabyggingar Sauðárkróks að norðan og stendur eitt og sér uppi í hlíðinni við Gránuklauf.
Upprunalegt gildi:	Miðlungs	Enn má greina upphaflegt form hússins þrátt fyrir viðbyggingar. Breytingarnar hafa ekki breytt stíl hússins.
Tæknilegt ástand:	Hátt	Húsið er í góðu ásigkomulagi.

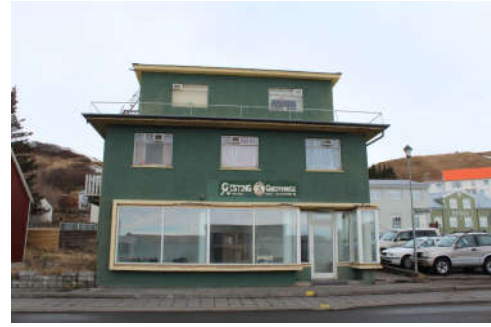
Mynd: SFA mars 2018

Gerð húss:	Upphafleg:	Núverandi:	Helstu breytingar:	Hönnuðir breytinga:
Byggingarefni: Steinsteyp		Steinsteyp	1954 Breyting á þakhæð/þaki. Mænisþak breytt í valmaþak ásamt hækkun á	Jóhann Guðjónsson,
Útveggir: Steining		Múrsléttað	2006 Gistiheimili breytt í íbúð. Svalahurð á suðurhlíð opnuð.	Bragi Þór Haraldsson, Tæknifræðingur
Þakgerð: Valmaþak		Valmaþak	1984 Hugmyndir um breytingar innanhúss vegna nýtingu húss sem gistiheimili.	Rúnar Gunnarsson, Arkitekt
Þakklæðning: Timbur, pappi og járn		Bárujárn		
Undirstaða: Steinsteyp				
Útlit: Þrílyft		Þrílyft		
	Svalir	Svalir

Kaupvangstorg 1 var byggt 1953. Halldór H. Jónsson hannaði húsið en Sigurður Sigfússon byggði það. Stuttu eftir það var byggt var þriðju hæðinni bætt við en hún er úr timbri. Gistiheimili hefur verið starfrækt á efri hæðum hússins og ýmis konar verslunarstarfsemi á jarðhæð. Í dag eru efri hæðir notaðar til íbúðar og jarðhæð sem skrifstofa Sjálfstæðisflokksins.

Listrænt gildi / Byggingarlist:	Miðlungs	Steinsteypuhús sem byggt var um miðja síðustu öld. Höfundarverk Halldórs H. Jónssonar en efsta hæðin setur sérstakan svip á húsið.
Menningarsögulegt gildi:	Lágt	Byggt til verslunar og íbúðar.
Umhverfisgildi:	Lágt	Húsið er mun stærra en nærliggjandi hús og hefur slæm áhrif á götummyndina. Nánasta umhverfi (Kaupvangstorg) illa hirt.
Upprunalegt gildi:	Miðlungs	Húsið hefur lítið breyst eftir að efsta hæðin var byggð. Búið að mála yfir steininguna.
Tæknilegt ástand:	Lágt	Húsið þarfnast viðhalds.
Varðveislugildi:	Lágt	Húsið hefur ekkert sérstakt varðveislugildi.
Verndarflokkar:		Verndarsvæði í byggð - grænn litur á korti

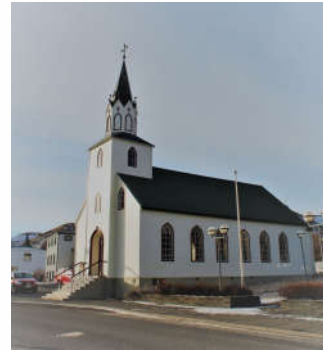
Mynd: SFA mars 2018

Gerð húss:	Upphafleg:	Núverandi:	Helstu breytingar:	Hönnuðir breytinga:
Byggingarefni: Timbur		Timbur	1909 Steyptar tröppur framan við bygginguna og trétröppur fjarlægðar	
Útveggir: Timbur		Timbur	1928 Steyptur kjallari undir kirkjuna	
Þakgerð: Mænisþak á kirkjuskipi en		Mænisþak	1957 Steyptur kjallari undir forkirkju og hliðarbyggingum, turn endurbýgður,	Stefán Jónsson, Arkitekt
Þakklæðning: Pappi á öllu þaki nema			1974 Settir steindir gluggar í kór kirkjunnar.	
Undirstaða: Hlaðin úr hraungrýti/grjóti			1990 Turn endurbættur, kirkjan lengd, kór breikkaður, steyptur kjallari undir	Þorsteinn Gunnarsson, Arkitekt
Útlit: Einlyft Ris Portbyggt Útitröppur Turn		Einlyft Portbyggt Turn Útitröppur Kjallari

Árið 1890 var formlega lagt til að Sjávarborgar- og Fagranes Kirkjur yrðu lagðar niður og kirkja reist á Sauðárkróki. Tillagan var samþykkt og um leið var samþykkt að sjóður Fagranes Kirkju og gripir gengju til væntanlegrar kirkju á Sauðárkróki. Þorsteinn Sigurðsson smiður var ráðinn til verksins og teiknaði hann og hannaði kirkjuna. Í júnímánuði 1892 var grunnur kirkjunnar fullgrágenginn og húsgrindin reist. Efni til smíðarinnar var fengið hjá Carli Knudsen kaupmanni, en hann var helsti timbursali bæjarins á þessum tíma. Ákveðið var vegna staðhátta að kirkjudyr sneru í austur en slíkt þótti óvenjulegt. Kirkjan var vígð 18. desember 1892 þrátt fyrir að vera ekki alveg fullfrágengin. Hún var fullfrágengin árið 1895, máluð að innan og kirkjuþak sementssmurt, grunnmúr sementeraður. Um leið voru teknar af dyr, sem í öndverðu voru á norðurhlið kirkjuhúss. Kirkjan var friðuð 1. janúar 1990 samkvæmt aldursákvæði 1. mgr. 36. gr. Þjóðminjalaga nr. 88/1989. Kirkjan hefur verið mikið endurbætt í gegnum tíðina og árið 1998 var síðast farið í miklar framkvæmdir á bæði turni og kirkjuskipi og sjálf kirkjan lengd og kórinn breikkaður og undir hann steyptur kjallari fyrir tæknibúnað. Þá hafði kirkjan verið í töluverðri niðurníðslu og stóð jafnvel til að byggja nýja.

Listrænt gildi / Byggingarlist:	Hátt	Kirkjan ber með sér nýgotneskan svip eins og margar íslenskar timburkirkjur sem byggðar voru á þessum tíma. Hún er hóflega prýdd ytra og í góðum hlutföllum.
Menningarsögulegt gildi:	Hátt	Eitt af elstu húsum bæjarins, kirkja.
Umhverfisgildi:	Hátt	Húsið er mikilvægur hluti af Kirkjutorgi ásamt því að vera útvörður Aðalgötunnar í suðri og kallast á við Villa Nova í norðri.
Upprunalegt gildi:	Hátt	Húsinu hefur verið breytt talsvert og hafa þær breytingar fallið vel að upprunalegu útliti hússins.
Tæknilegt ástand:	Hátt	Húsinu er vel við haldið.

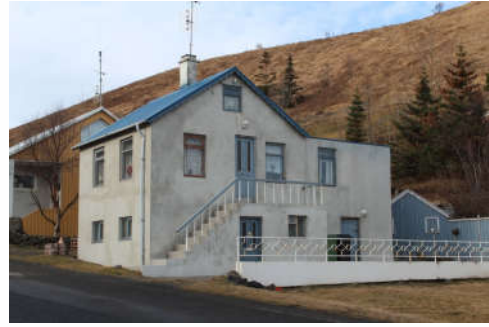
Mynd: SFA mars 2018

Gerð húss:	Upphafleg:	Núverandi:	Helstu breytingar:	Hönnuðir breytinga:
Byggingarefni: Steinsteipt		Steinsteipt		
Útveggir: Múrsléttað		Múrsléttað		
Þakgerð: Mænisþak		Mænisþak		
Þakklæðning: Timbur og asfaltþappi		Bárujárn		
Undirstaða: Steinsteipt		Steinsteipt		
Útlit: Einlyft		Einlyft		
	Ris	Kjallari		
	Kjallari	Útitróppur		
		Reykháfur		
		Ris		
			Gluggagerð breyst úr krosspósta í einpósta glugga.

Jón Jóhannesson byggði húsið árið 1932 og nefndi það Litlidal. Húsið er steinsteipt og nær óbreytt frá upphaflegri gerð. Þó hefur gluggagerð verið breytt eftir 1980. Hún var krosspósta en var breytt í einpósta gluggagerð.

Listrænt gildi / Byggingarlist:	Miðlungs	Gott dæmi um lítið og látlaust steinsteypuhús sem voru algeng á tímabilinu 1915 til 1930.
Menningarsögulegt gildi:	Miðlungs	Gott dæmi um hús alþýðu á krepputímum.
Umhverfisgildi:	Miðlungs	Húsið er hluti götulínunnar upp Kirkjuklaufina.
Upprunalegt gildi:	Hátt	Húsið hefur tekið litlum breytingum.
Tæknilegt ástand:	Miðlungs	Húsið er í þokkalegu ásigkomulagi og verið er að gera það upp (2018).

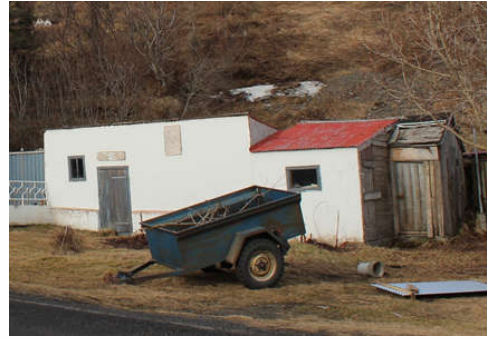
Mynd: SFA - mars 2018

Gerð húss:	Upphafleg:	Núverandi:	Helstu breytingar:	Hönnuðir breytinga:
Byggingarefni:				
Útveggir:		Steinsteypa og timbur		
Þakgerð:		Mænis og einhalla		
Þakklæðning:		Bárujárn		
Undirstaða:				
Útlit:		Einlyft

Skúrinn við Hlíðarstíg 2 er samkvæmt fasteignaskrá byggður árið 1926. Brunavirðing fyrir skúrinn finnst ekki en líklegt þykir að hann sé byggður í nokkrum áföngum þar sem byggingin virðist samsett úr þremur ólíkum einingum. Skúr með einhalla þaki, annar með mænisþaki og síðan kamar. Í dag er húsið nýtt sem geymsluskúr en um tíma var þar starfrækt handverks-gallerí.

Listrænt gildi / Byggingarlist:	Lágt	Einföld skúrbygging.
Menningarsögulegt gildi:	Miðlungs	Gott dæmi um skúrabyggingar á 3. áratugnum.
Umhverfisgildi:	Miðlungs	Fellur ágætlega að nærliggjandi húsum
Upprunalegt gildi:	Miðlungs	Erfitt að greina upprunagildi vegna skorts á heimildum en samsvarar sér vel við hús frá þessum tíma.
Tæknilegt ástand:	Miðlungs	Húsin virðast í þokkalegu ástandi.

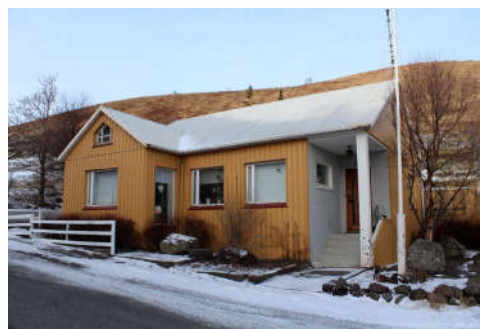
Mynd: SFA mars 2018

Gerð húss:	Upphafleg:	Núverandi:	Helstu breytingar:	Hönnuðir breytinga:
Byggingarefni: Hlaðið, holsteinn		Hlaðið, holsteinn	1974 Byggður 32 fm byggskúr og geymsla vestan við húsið.	Björn Guðnason, Smiður
Útveggir: Múrsléttað		Trapisustál		
Þakgerð: Mænisþak		Mænisþak		
Þakklæðning: Timbur, pappi og járn		Bárujárn		
Undirstaða: Steinsteypt				
Útlit: Einlyft		Einlyft		
	Ris	Ris		
	Kjallari	Útitróppur		
	Útitróppur

Sölvi Sölvason vélstjóri byggði húsið við Hlíðarstíg 4 árið 1955, en það er hlaðið úr holsteini, ein hæð með risi. Húsið hefur ekki breyst mikið frá upphaflegri gerð sinni. Klætt með trapisu bárujárn í seinni tíð og gluggagerð breytt (óvíst um ártal).

Listrænt gildi / Byggingarlist:	Lágt	Látlaust og hefðbundið steinhús frá miðri síðustu öld. Breytingar hafa rýrt listrænt gildi hússins.
Menningarsögulegt gildi:	Lágt	Hefur ekkert sérstakt menningarsögulegt gildi.
Umhverfisgildi:	Miðlungs	Hluti götulinu í Kirkjuklauf, húsið fellur vel að umhverfinu.
Upprunalegt gildi:	Miðlungs	Upphaflega mátti sjá áhrif norræns funksjónalisma en breytingar hafa afmáð þau einkenni (gluggagerð, klæðning). Húsið hefur annars lítið breyst að forminu til.
Tæknilegt ástand:	Miðlungs	Húsið er í þokkalegu ástandi.

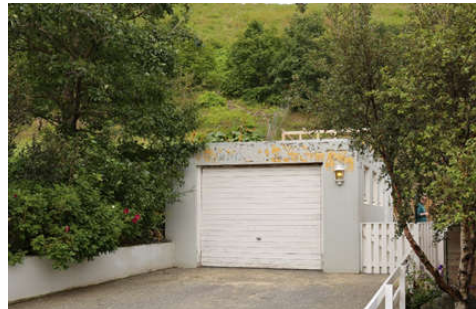
Mynd: ES - ágúst 2018

Gerð húss:	Upphafleg:	Núverandi:	Helstu breytingar:	Hönnuðir breytinga:
Byggingarefni:	Steinsteypt	Steinsteypt		
Útveggir:	Múrsléttað	Múrsléttað		
Þakgerð:	Flatt þak	Flatt þak		
Þakklæðning:				
Undirstaða:	Steinsteypt			
Útlit:	Einlyft	Einlyft

Dæmigerður bílskúr úr steinsteypu byggður árið 1974 við íbúðarhúsið í Hlíðarstíg 4. Er í þokkalegu ástandi.

Listrænt gildi / Byggingarlist:	Lágt	Dæmigerður bílskúr.
Menningarsögulegt gildi:	Lágt	Bílskúr.
Umhverfisgildi:	Miðlungs	Fellur ágætlega að umhverfinu.
Upprunalegt gildi:	Hátt	Hefur tekið litlum breytingum.
Tæknilegt ástand:	Miðlungs	Ágætlega viðhaldið.

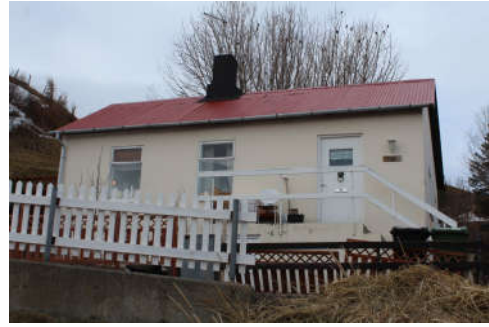
Mynd: SFA mars 2018

Gerð húss:	Upphafleg:	Núverandi:	Helstu breytingar:	Hönnuðir breytinga:
Byggingarefni: Timbur		Timbur		
Útveggir: Timbur		Múrsléttað		
Þakgerð: Mænisþak		Mænisþak		
Þakklæðning: Timbur og pappi		Bárújárn		
Undirstaða:		Steinsteypt		
Útlit:	Einlyft	Einlyft		
	Ris	Útitróppur		
	Kjallari	Kjallari		
	Reykháfur	Reykháfur		
Saga	Inngönguskúr (bísлаг)

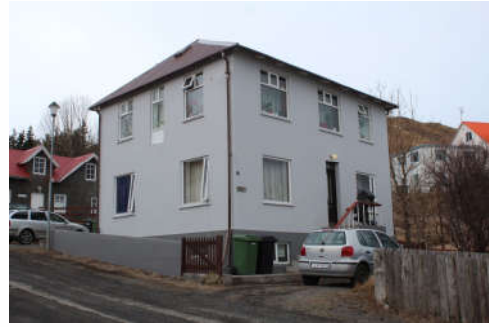
Mynd: SFA mars 2018

Gerð húss:	Upphafleg:	Núverandi:	Helstu breytingar:	Hönnuðir breytinga:
Byggingarefni: Steinsteyp		Steinsteyp	1960 Viðbygging á tveimur hæðum að vestan notað til inngöngu á efri hæð	
Útveggir: Múrsléttað		Múrsléttað	Svalir á suðurhlíð hússins fjarlægðar	
Þakgerð: Valmaþak		Valmaþak		
Þakklæðning: Timbur, pappi og járn		Bárujárn		
Undirstaða:				
Útlit:	Tvílyft Ris Kjallari Reykháfur	Tvílyft Úttröppur Viðbygging Kjallari

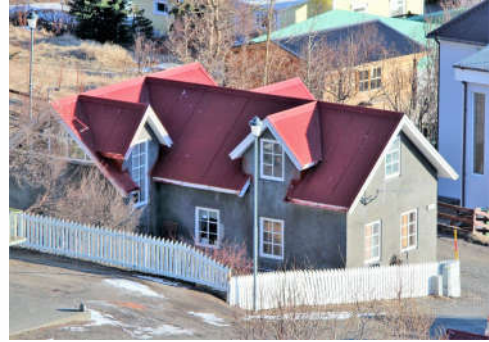
Mynd: SFA mars 2018

Gerð húss:	Upphafleg:	Núverandi:	Helstu breytingar:	Hönnuðir breytinga:
Byggingarefni: Steinsteyp		Steinsteyp	1981 Bygging núverandi húss, veruleg stækkun og breyting.	Guðleifur Sigurjónsson,
Útveggir:		Hraunað		
Þakgerð:	Ein halla (skúrþak)	Mænisþak		
Þakklæðning:	Bárujárn	Bárujárn		
Undirstaða:				
Útlit:	Einlyft Reykháfur	Einlyft Kvistir Portbyggt Ris

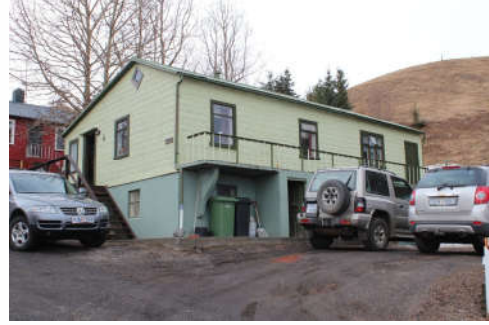
Mynd: SFA mars 2018

Gerð húss:	Upphafleg:	Núverandi:	Helstu breytingar:	Hönnuðir breytinga:
Byggingarefni: Timbur		Timbur		
Útveggir: Timbur		Hamrað járn		
Þakgerð: Mænisþak		Ósamhverft þak	1935 Húsið lengt til norðurs og þaki breytt þannig það sé aflíðandi til vesturs.	
Þakklæðning: Timbur og pappi		Bárujárn		
Undirstaða: Steinsteypt		Steinsteypt		
Útlit: Einlyft		Einlyft		
	Ris	Kjallari		
	Kjallari	Útitróppur		
	Reykháfur	Svalir		
	Útitróppur			
Saga

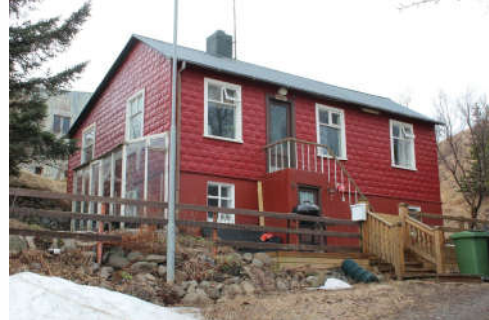
Mynd: SFA mars 2018

Gerð húss:	Upphafleg:	Núverandi:	Helstu breytingar:	Hönnuðir breytinga:
Byggingarefni: Timbur		Timbur		
Útveggir: Timbur		Hamrað járn	Framhluti hússins lengdur til norðurs og hluti af bakhlíð þess til vesturs.	
Þakgerð: Mænisþak		Ósamhverft mænisþak		Húsið klætt að utan með hömruðu járn
Þakklæðning: Timbur, pappi og járn		Bárujárn		
Undirstaða: Steinsteyp		Steinsteyp	1953 Húsið stækkað að fullu til vesturs.	
Útlit: Einlyft		Einlyft		Gripahús byggð vestan við húsið.
	Ris	Ris		
	Reykháfur	Reykháfur		
	Kjallari	Útitróppur		
Saga	Útitróppur	Viðbygging

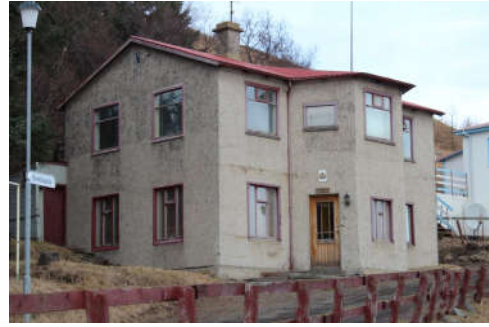
Mynd: SFA mars 2018

Gerð húss:	Upphafleg:	Núverandi:	Helstu breytingar:	Hönnuðir breytinga:
Byggingarefni:	Steinsteypa og timbur	Steinsteypa og timbur		
Útveggir:	Steining, skeljasandur	Steining, skeljasandur		
Þakgerð:	Mænisþak	Mænisþak		
Þakklæðning:	timbur og pappi	Bárujárni		
Undirstaða:	Steinsteypa			
Útlit:	Tvílyft Ris Viðbygging Reykháfur	Tvílyft Reykháfur Ris Viðbygging

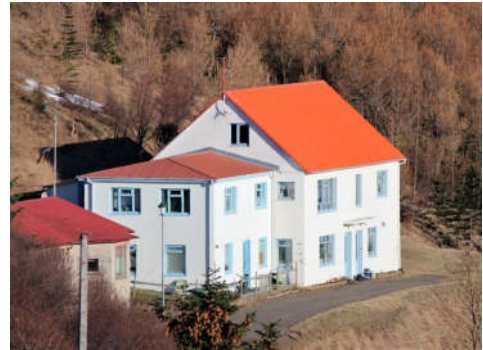
Mynd: SFA mars 2018 - Brekkugata 3 er fremra húsið

Gerð húss:	Upphafleg:	Núverandi:	Helstu breytingar:	Hönnuðir breytinga:
Byggingarefni: Steinsteyp		Steinsteyp		
Útveggir: Ómúrað		Múrsléttað	Tveggja hæða viðbygging að aftan við húsið, til vesturs.	
Þakgerð: Valmaþak		Valmaþak		
Þakklæðning: Timbur og pappi		Bárujárn		
Undirstaða:		Steinsteyp		
Útlit: Tvílyft Reykháfur		Tvílyft Viðbygging Reykháfur

Húsið Grænabrekka er tveggja hæða steinsteyp hús byggt af Árna Rögnvaldssyni og Sveini Nikódemussyni. Hefur lítið verið breytt utan við gluggagerð og viðbyggingu að vestan (aftan).

Listrænt gildi / Byggingarlist:	Lágt	Einfalt og látaust steinsteypuhús. Stendur áfast við Brekkugötu 5 en þau eiga lítið sameigilegt hvað byggingarstíl varðar.
Menningarsögulegt gildi:	Lágt	Íbúðarhús. Hefur lítið menningarsögulegt gildi.
Umhverfisgildi:	Miðlungs	Húsið stendur við Brekkugötu og mjög áberandi í landslaginu þar sem það stendur ofan annarrar byggðar og ber við Nafirnar. Samsvarar sér ágætlega við Brekkugötu 1 en illa við Brekkugötu 5.
Upprunalegt gildi:	Hátt	Húsið hefur lítið breyst.
Tæknilegt ástand:	Miðlungs	Húsið er í þokkalegu ástandi.

Varðveislugildi: Miðlungs Húsið hefur sterk áhrif á ámynd bæjarins vegna staðsetningar sinnar.

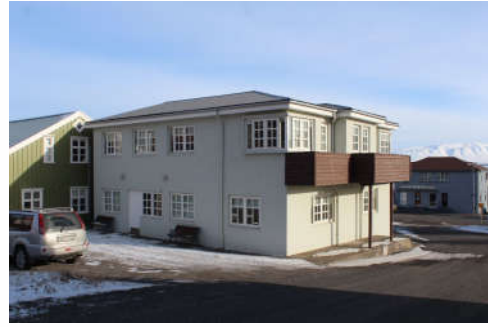
Mynd: SFA mars 2018

Gerð húss:	Upphafleg:	Núverandi:	Helstu breytingar:	Hönnuðir breytinga:
Byggingarefni: Steinsteyp		Steinsteyp	2012 Skipt um glugga og hurðar og opnanleg fög á efri hæð. Lindagata 1	Eyjólfur Þór Þórarinsson, Byggingatæknifræðingur
Útveggir: Múrsléttað		Múrsléttað	2014 Útbúin eldhúsaðstaða í kjallara. Frekari tengin við Lindargötu 3.	Eyjólfur Þór Þórarinsson, Byggingatæknifræðingur
Þakgerð: Hálf valmaþak		Hálf valmaþak		
Þakklæðning: Timbur, pappi og járn		Bárujárn		
Undirstaða:				
Útlit:	Tvílyft Ris Kjallari	Tvílyft Svalir Úttröppur

Húsið Sólarborg við Lindargötu 1 er steinsteyp hús á tveimur hæðum. Fyrsta varðveitta teikningin af húsinu gerir ráð fyrir þremur hæðum. Fyrsti eigandi var Hjörtur Laxdal. Húsið hefur verið gert upp að utan og skipt um glugga og hurðir ásamt því að tengja húsið við Lindargötu 3. Það er nú notað til gistingar á vegum Hótel Tindastóls (Lindargötu 3).

Listrænt gildi / Byggingarlist:	Miðlungs	Tvílyft, reisulegt, steinsteypuhús frá miðri 20. öld. Húsið ber með sér einkenni funksjónalisma (valmaþak, horngluggar). Húsið stendur fast upp við Lindargötu 3 en þessi tvö hús eiga lítið
Menningarsögulegt gildi:	Lágt	Íbúðarhús og verslun, nú hótél. Hefur lítið menningarsögulegt gildi.
Umhverfisgildi:	Lágt	Húsið stendur í Kristjánsklauf og mjög áberandi í götumyndinni frá Aðalgötu séð. Húsið er eitt af stóru steinsteypuhúsum í gamla bænum sem sprengja stærðarskala og hafa neikvæð áhrif á umhverfið,
Upprunalegt gildi:	Miðlungs	Húsið hefur lítið breyst, fyrir utan gluggagerð sem var breytt árið 2012.
Tæknilegt ástand:	Hátt	Húsið er í góðu ástandi.
Varðveislugildi:	Miðlungs	Hús í góðu ástandi en hefur neikvæð áhrif á Hótel Tindastól, elsta hús á Sauðárkróki.
Verndarflokkar:		Verndarsvæði í byggð - grænn litur á korti

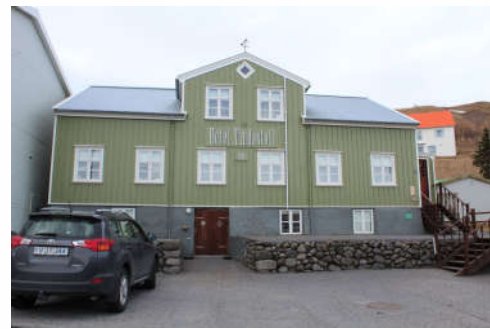
Mynd: SFA mars 2018

Gerð húss:	Upphafleg:	Núverandi:	Helstu breytingar:	Hönnuðir breytinga:
Byggingarefni: Timbur		Timbur	2008 28 fermetra viðbygging til vesturs.	Páll Björgvinsson, Arkitekt
Útveggir: Timbur		Timbur		
Þakgerð: Mænisþak		Mænisþak	1999 Húsið fært í upprunalega mynd. Klætt að utan, skipt um glugga og hurðar.	Páll Björgvinsson, Arkitekt
Þakklæðning: Timbur og pappi		Bárujárn	1942 Breyting á þaki, líklega hækkun.	Pétur Laxdal, Smiður
Undirstaða:		Hlaðin úr hraungrýti/grjóti		
Útlit:	Einlyft Kvistir Ris Kjallari	Einlyft Kvistir Portbyggt Ris		
Saga	Reykháfur	Útitróppur

Húsið við Lindargötu 3 sem nefnist Tindastóll var endurreist á Sauðárkróki árið 1884 en það stóð upphaflega í Grafarósi og reis þar árið 1835. Húsið var flutt sjóveginn á flekum yfir á Sauðárkrók en það var Halldór Stefánsson sem keypti það til flutnings og Ólafur Briem reisti það. Tindastóll er eitt af elstu húsum bæjarins sem enn stendur en það hefur verið gert upp í upprunalegum stíl og gegnir nú hlutverki hótels.

Fyrir 1940 var gluggagerð breytt og húsið klætt með hömruðu járn. Endurbygging hússins hófst árið 1999. Árið 2008 var byggð viðbygging til vesturs.

Listrænt gildi / Byggingarlist:	Hátt	19. aldar timburhús. Húsið er gott dæmi um dansk-íslenska húsgerð.
Menningarsögulegt gildi:	Hátt	Húsið hefur mikið gildi sem eitt af elstu og myndarlegustu húsum bæjarins ásamt því að tilurð þess er nokkuð óvenjuleg.
Umhverfisgildi:	Miðlung	Húsið er mikilvægur hluti elstu byggðar Lindargötu. Það stendur mun aftar í lóðinni en húsin sitthvorum megin sem fyrir vikið skyggja á það. Húsið geldur fyrir nálægð sína við Lindargötu 1.
Upprunalegt gildi:	Hátt	Húsið hefur verið endurgert í upprunalegri mynd.
Tæknilegt ástand:	Hátt	Húsið er í góðu ásigkomulagi.
Varðveislugildi:	Hátt	Húsið er friðað vegna aldurs og hefur varðveislugildi vegna byggingarlistar, upprunaleika, og menningarsöðu.
Verndarflokkar:		Friðuð hús - fjólublár litur á korti / Verndarsvæði í byggð - grænn litur á korti

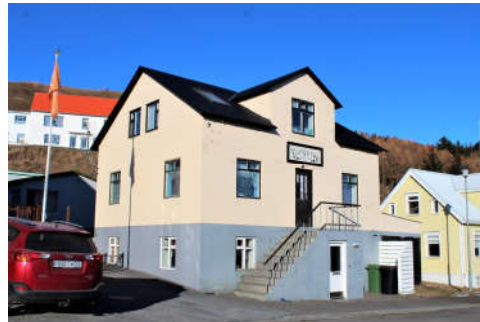
Mynd: SFA mars 2018

Gerð húss:	Upphafleg:	Núverandi:	Helstu breytingar:	Hönnuðir breytinga:
Byggingarefni: Steinsteyp		Steinsteyp	2009 Þakgluggar settir.	Bragi Þór Haraldsson,
Útveggir: Múrsléttað		Múrsléttað		
Þakgerð: Mænisþak		Mænisþak	1959 Bílskúr úr timbri byggður áfastur við norðurhlíð hússins	
Þakklæðning: Timbur, pappi og járn		Bárujárn	1992 Tvær útihurðir í stað einnar áður á suðurhlíð vesturkvists.	Mikael Jóhannesson,
Undirstaða: Steinsteyp				
Útlit:	Einlyft Ris Kjallari Reykháfur	Einlyft Kvistir Ris		
Saga	Útitróppur	Útitróppur Kjallari

Húsið Borgarey við Lindargötu 5 er steinsteyp hús byggt árið 1930 af Gunnþórunni Sveinsdóttur en hún starfrækti verslun í kjallara hússins um árabíl. Húsinu hefur lítið verið breytt frá upphaflegu útliti nema það var lengt að aftanverðu út frá kvisti og notað sem forstofa fyrir rishæð. Gluggum var breytt frá upprunalegri gerð fyrir 1985. Lítil bílskúr úr timbri var byggður 1959 áfastur við norðurhlíð hússins og síðar settir þakgluggar á húsið.

Listrænt gildi / Byggingarlist:	Miðlungs	Húsið er steinsteypuhús byggt í timburhúsastíl. Ágætur fulltrúi þess byggingarstíls.
Menningarsögulegt gildi:	Miðlungs	Íbúð og verslun Gunnþórunnar Sveinsdóttur verslunar- og listakonu.
Umhverfisgildi:	Hátt	Húsið er mikilvægur hluti götumyndarinnar við Lindargötu og fellur ágætlega inn í umhverfið þótt það standi, ásamt öðrum húsum við Lindargötu, nokkuð óreglulega við götuna.
Upprunalegt gildi:	Miðlungs	Húsið hefur lítið breyst fyrir utan viðbyggingu að aftan.
Tæknilegt ástand:	Miðlungs	Húsið er í þokkalegu ástandi.
Varðveislugildi:	Miðlungs	Húsið hefur varðveislugildi vegna menningarsögu og umhverfis.
Verndarflokkar:		Verndarsvæði í byggð - grænn litur á korti

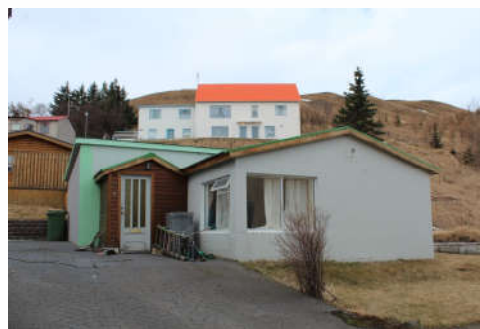
Mynd: SFA mars 2018

Gerð húss:	Upphafleg:	Núverandi:	Helstu breytingar:	Hönnuðir breytinga:
Byggingarefni: Timbur		Timbur		
Útveggir: Múrsléttað		Múrsléttað		
Þakgerð:		Flatt þak á hluta en annars		
Þakklæðning: Timbur, pappi og járn		Bárújárn		
Undirstaða:		Steinsteypt		
Útlit: Einlyft		Einlyft Inngönguskúr (bísлаг) Viðbygging

Lindargata 5b er bakhús sem stendur að hluta til aftan við Lindargötu 5. Húsið var byggt árið 1954 úr timbri sem var múrhúðað en þá var húsið notað sem verslun og reiðhjólaverkstæði. Síðar var byggt austan við húsið úr holsteini og hefur því lítið verið breytt síðan nema byggð hefur verið við það lítil forstofubygging úr timbri.

Listrænt gildi / Byggingarlist:	Lágt	Húsið er byggt upp úr skúr sem síðar var breytt í íbúðarhús og hefur lítið varðveislugildi út frá sjónarmiði byggingarlistar.
Menningarsögulegt gildi:	Lágt	Íbúðarhús. Hefur lítið menningarsögulegt gildi.
Umhverfisgildi:	Lágt	Húsið er ekki hluti götumyndar heldur stendur á bak við önnur hús og fellur illa að umhverfinu.
Upprunalegt gildi:	Lágt	Byggt hefur verið við húsið til austurs en lítið er vitað um upprunalega gerð þess.
Tæknilegt ástand:	Miðlungs	Húsið er í þokkalegu ástandi.
Varðveislugildi:	Lágt	Húsið er í þokkalegu ástandi en fellur illa að umhverfinu.
Verndarflokkar:		Verndarsvæði í byggð - grænn litur á korti

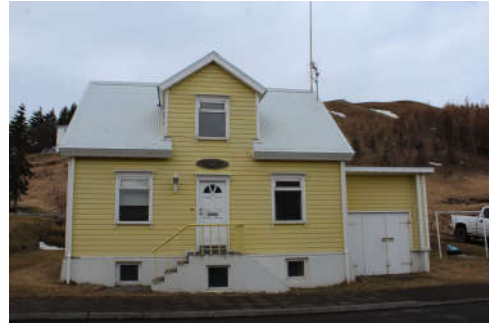
Mynd: SFA mars 2018

Gerð húss:	Upphafleg:	Núverandi:	Helstu breytingar:	Hönnuðir breytinga:
Byggingarefni: Timbur		Timbur	1993 Breyting á kvisti á vesturhlið. Skorsteinn fjarlægður.	Kári Þorsteinsson, Húsasmíðameistari
Útveggir:		Timbur	1995 Húsið klætt með liggjandi timburklæðningu	
Þakgerð:	Mænisþak	Mænisþak		
Þakklæðning:	Timbur, pappi og járn	Bárujárn		
Undirstaða:	Hlaðin úr hraungrýti/grjóti	Hlaðin úr hraungrýti/grjóti		
Útlit:	Einlyft Kvistir Ris Reykháfur	Einlyft Ris Útitróppur Kjallari		
Saga	Kjallari	Kvistir

Timburhúsið Fyrstaból sem stendur í dag við Lindargötu 7, var byggt árið 1897 af Árna Arnasyni vert en húsið reisti Árni fyrir Theóbaldr son sinn. Á sömu lóð, en aðeins ofar, stóð fyrsta húsið á Sauðárkróki, en Árni vert byggði það hús árið 1871. Fyrstaból hefur varðveist ágætlega og er í dag uppgert með láréttri timburklæðningu þó um tíma hafi það verið forskalað. Lítil bílskúr er áfastur norðan við húsið og lítill skúr vestan megin.

Listrænt gildi / Byggingarlist:	Hátt	19. aldar timburhús. Ber einkenni dansk-íslenskan byggingarstílsins.
Menningarsögulegt gildi:	Hátt	Eitt af elstu húsum bæjarins. Árni vert, fyrsti íbúi Sauðárkróks, reisti húsið.
Umhverfisgildi:	Hátt	Húsið hefur mikið gildi fyrir götumynd Lindargötunnar og mikilvægur þáttur elstu byggðar þéttbýlis á Sauðárkróki.
Upprunalegt gildi:	Miðlungs	Húsið hefur verið endurgert. Klæðning í upprunalegum stíl en gluggar og skreytingar styrkja ekki upprunalegt gildi hússins.
Tæknilegt ástand:	Hátt	Húsið er í góðu ástandi.

Varðveislugildi: Hátt Húsið er friðað vegna aldurs og hefur varðveislugildi vegna byggingarlistar, menningarsögu og umhverfis

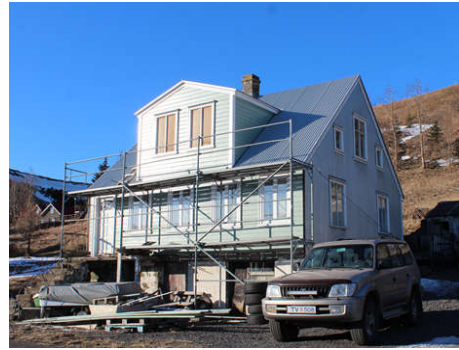
Mynd: SFA mars 2018

Gerð húss:	Upphafleg:	Núverandi:	Helstu breytingar:	Hönnuðir breytinga:
Byggingarefni: Timbur		Timbur	1996 Endurbýgging: breyting á gluggagerð, klæðningu, svölum og kvistum.	Sveinn Númi Vilhjálmsson, Verkfræðingur
Útveggir: Timbur		Bárujárn		
Þakgerð: Mænisþak		Mænisþak		
Þakklæðning: Timbur, pappi og járn		Bárujárn		
Undirstaða: Hlaðin úr hraungrýti/grjóti		Hlaðin úr hraungrýti/grjóti		
Útlit: Einlyft		Einlyft		
	Ris	Portbyggt		
	Reykháfur	Kjallari		
	Kjallari	Kvistir		
Saga	Útitróppur	Útitróppur

Timburhúsið við Lindargötu 9 reis árið 1891 og var upphaflega kennt við þann sem lét reisa það, Björn Símonarson gullsmið en um tíma skaut Björn skjólshúsi yfir sjúklinga á meðan ekkert sjúkrahús var í bænum. Séra Árni Björnsson keypti húsið um aldamót og fékk það þá viðurnefnið Prestshús. Húsið stendur skammt sunnan Ytri-lindar og hefur tekið nokkrum breytingum í gegnum tíðina. Á ljósmynd frá því kringum 1960 má sjá ýmsar breytingar. Húsið er með kvist með flötu þaki í þakfleti að austan, klætt með hömruðu járn, útihurð að norðan fjarlægð og settur gluggi, tröppur steinsteyptar og vísa beint að hurð, helmingur svala fjarlægðar, kjallari múrhúðaður og settur þar gluggi og hurð, lítill viðbygging að aftanverðu. Í kringum 1996 var farið að huga að endurbótum að húsinu. Samkvæmt teikningum skyldi skyldi færa húsið til upprunalegs horfs. Klæða skyldi húsið með lágréttri timburklæðningu. Gluggar skyldu vera með krosspóstum og lausum fögum. Endurbýggja skyldi svalir og samræma kvista. Í dag eru ýmsar tegundir klæðninga á húsinu, bæði gamlar og nýjar. Settir hafa verið nýjir gluggar og hurðir á framhlið. Nýtt þak hefur verið sett á og kvisturinn tekið breytingum en á honum var flatt þak en er nú mænisþak.

Listrænt gildi / Byggingarlist:	Miðlungs	19. aldar timburhús að dansk-íslenski gerð. Ósamræmi í ytri klæðningu og gluggagerð.
Menningarsögulegt gildi:	Miðlungs	Eitt af elstu húsum bæjarins. Í húsinu var fyrsta eiginlega sjúkraskýlið á Sauðárkróki og leysti úr brýnni þörf. Sjúklingar lágu á lofti hússins þar sem þeir fengu umönnun og hjúkrun.
Umhverfisgildi:	Hátt	Húsið stendur við elstu byggð bæjarins og fellur vel að þeirri ásýnd.
Upprunalegt gildi:	Miðlungs	Húsið hefur breyst nokkuð frá upprunalegri gerð, en upprunalegt form húss vel merkjanlegt..
Tæknilegt ástand:	Lágt	Húsið þarfnast viðhalds.
Varðveislugildi:	Hátt	Húsið er friðað vegna aldurs og hefur varðveislugildi vegna byggingarlistar, menningarsögu og umhverfis
Verndarflokkar:		Verndarsvæði í byggð - grænn litur á korti / Friðuð hús - fjólublár litur á korti

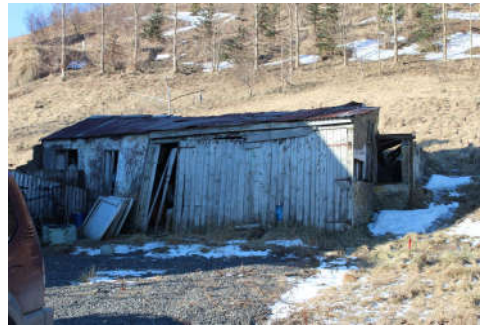
Gerð húss:	Upphafleg:	Núverandi:	Helstu breytingar:	Hönnuðir breytinga:
Byggingarefni:	Torf, timbur, járn og grjót	Torf, timbur, járn og grjót		
Útveggir:		Timbur og múr		
Þakgerð:	Einhalla (skúrþak)	Einhalla (skúrþak)		
Þakklæðning:		Bárujárn		
Undirstaða:				
Útlit:	Einlyft	Einlyft

Skúrin við Goðdali er byggður árið 1897 og var upphaflega notaður sem hesthús og fjós en hefur vafalaust gegnt ýmsum hlutverkum í gegnum tíðina og nú síðast sem geymsluskúr. Núverandi ástand skúrsins er mjög slæmt. Upphaflegt byggingarefni var torf, timbur, járn og grjót og gera má ráð fyrir að skúrin hafi verið byggður í nokkrum áföngum þar sem byggingarefni er margskonar.

Listrænt gildi / Byggingarlist:	Lágt	Skúrin er að hruni kominn.
Menningarsögulegt gildi:	Hátt	Vegna aldurs og er gott dæmi um búskaparhætti í þéttbýli.
Umhverfisgildi:	Lágt	Vegna ástand skúrsins rýrir það svipmót byggðarinnar en gæti styrkt það ef skúrin væri byggður upp í upprunalegri mynd.
Upprunalegt gildi:	Miðlungs	Byggt hefur verið við skúrin og hann endurbættur með margskonar efnisnotkun.
Tæknilegt ástand:	Lágt	Er í mjög slæmu ástandi og hefur ekki verið viðhaldið.

Varðveislugildi: Lágt Er í mjög slæmu ástandi og að hruni komin.

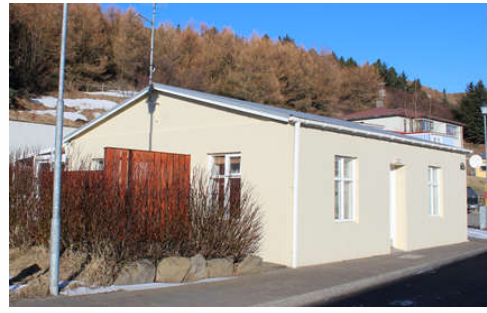
Mynd: SFA mars 2018

Byggingarefni:	Steinsteypt	Steinsteypt
Útveggir:	Múrsléttað	Múrsléttað
Þakgerð:	Mænisþak	Mænisþak
Þakklæðning:	Bárujárn	Bárujárn
Undirstaða:	Steinsteypt	Steinsteypt
Útlit:	Einlyft	Einlyft
	Ris	Glerskáli/Sólstofa

2005 Viðbyggð 17,8 fermetra sólstofa vestan við húsið.

Húsið Lindarbrekka við Lindargötu 11 er steinsteypt og byggt árið 1936 af Bjarna Magnússyni. Ekki er vitað hver var fyrsti eigandi hússins en í fasteignamati frá árinu 1940 er Haraldur Júlíusson skráður eigandi þess. Húsið hefur tekið litlum breytingum frá upphaflegri gerð nema byggð var sólstofa áföst á vesturhlið hússins.

Listrænt gildi / Byggingarlist:	Lágt	Látlaust og einfalt steinsteypuhús.
Menningarsögulegt gildi:	Miðlungs	Íbúðarhús. Ágætt dæmi um hús alþýðufólks á millistríðsárunum.
Umhverfisgildi:	Miðlungs	Áberandi hluti götumyndar við innkomu í gamla bæinn að norðan.
Upprunalegt gildi:	Hátt	Húsið hefur lítið breyst.
Tæknilegt ástand:	Hátt	Húsið er í góðu ástandi.

Varðveislugildi: Miðlungs Húsið er mikilvægur hluti götumyndar.

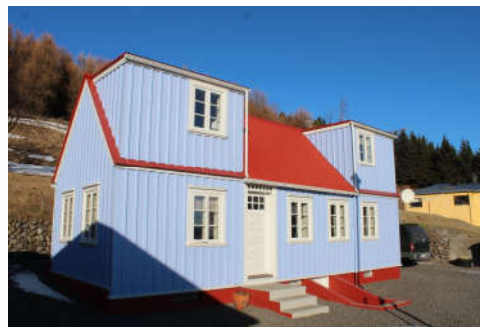
Mynd: SFA mars 2018

Gerð húss:	Upphafleg:	Núverandi:	Helstu breytingar:	Hönnuðir breytinga:
Byggingarefni: Timbur		Timbur		
Útveggir: Timbur			Tveir kvistir settir upp af útvegg á norður og suðurhluta hússins.	
Þakgerð: Mænisþak		Mænisþak		Húsið klætt með timburplötum
Þakklæðning: Timburspónn		Bárujárn		
Undirstaða:		Hlaðin úr hraungrýti/grjóti	2007	Húsið uppgert og fært í eldra horf, klætt að utan og settir nýjir gluggar og
Útlit:	Einlyft Kvistir Ris Reykháfur	Einlyft Ris Útitróppur Kjallari		
Saga	Kjallari	Kvistir

Erlendarhús við Lindargötu 13 reis árið 1874 og stendur við brekkuna utan Ytrilindar. Efniviður í húsið kom tilsníðinn erlendis frá. Fyrir aldamótin 1900 er búið að bæta við tveimur kvistum. Af ljósmyndum frá miðri 20. öld má sjá að húsið hafi verið klætt timburplötum um tíma. Húsið var gert upp að miklu leytið árið 2007 en þá var timburgrind hússins lagfærð og gluggar, hurðar og timburklæðning færð í upprunalegt form.

Listrænt gildi / Byggingarlist:	Hátt	Einstaklega góður fulltrúi húss af dansk-íslenskri timburhúsagerð. Húsið hefur sérstakt útlit vegna kvistanna.
Menningarsögulegt gildi:	Hátt	Elsta hús á Sauðárkróki sem enn stendur. Hallur Ásgrímsson, fyrsti verslunarmaðurinn á Króknum, reisti húsið.
Umhverfisgildi:	Hátt	Húsið er mjög áberandi í götmyndinni í Lindargötu og blasir við innkomu í gamla bæinn frá norðri.
Upprunalegt gildi:	Hátt	Húsið hefur lítið breyst og nýlega gert upp í upprunalegum stíl.
Tæknilegt ástand:	Hátt	Húsið er í góðu ásigkomulagi.
Varðveislugildi:	Hátt	Húsið er friðað vegna aldurs og hefur varðveislugildi vegna byggingarlistar, menningarsögu og umhverfis
Verndarflokkar:		Friðuð hús - fjóublár litur á korti / Verndarsvæði í byggð - grænn litur á korti

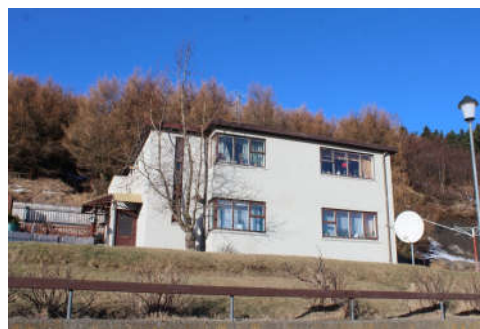
Mynd: SFA mars 2018

Gerð húss:	Upphafleg:	Núverandi:
Byggingarefni: Steinsteipt		Steinsteipt
Útveggir: Múrsléttað		Múrsléttað
Þakgerð: Valmaþak		Valmaþak
Þakklæðning: Timbur, pappi og járn		Bárujárn
Undirstaða:		Steinsteipt
Útlit:	Tvílyft Reykháfur Útitróppur	Tvílyft Útitróppur

Helstu breytingar:	Hönnuðir breytinga:
1989 Gluggagerð á efri hæð breytt í samræmi við glugga á neðri hæð.

Lindargata 15 er tveggja hæða steinsteipt hús byggt árið 1947. Húsið hefur lítið breyst frá upphaflegu útliti.

Listrænt gildi / Byggingarlist:	Miðlungs	Steinsteypuhús frá miðri 20. öld. Ber einkenni fúnksjonalisma (hornluggar, valmaþak).
Menningarsögulegt gildi:	Lágt	Íbúðarhús. Hefur lítið sérstakt menningarsögulegt gildi.
Umhverfisgildi:	Miðlungs	Húsið er hluti götummyndar við Lindargötu og frekar lítið áberandi miðað við stærð.
Upprunalegt gildi:	Hátt	Húsið hefur lítið breyst.
Tæknilegt ástand:	Miðlungs	Húsið er í þokkalegu ástandi.

Verndarflokkar: Miðlungs Húsið hefur helst varðveislugildi vegna upprunaleika og sem dæmi um steinsteipt hús frá miðri 20. öld.

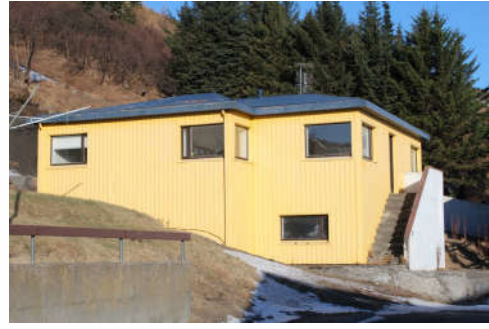
Mynd: SFA mars 2018

Gerð húss:	Upphafleg:	Núverandi:	Helstu breytingar:	Hönnuðir breytinga:
Byggingarefni: Steinsteyp		Steinsteyp		
Útveggir: Múrsléttáð		Bárujárn		
Þakgerð: Valmaþak		Valmaþak		
Þakklæðning: Bárujárn		Bárujárn		
Undirstaða:				
Útlit:	Kjallari Útitróppur Tvílyft	Kjallari Útitróppur Tvílyft

Lindargata 17 er steinsteyp hús byggt árið 1945. Húsið hefur lítið breyst nema það hefur verið klætt að utan með bárujárn. Varð fyrir miklum skemmdum í aurskriðu sem féll úr hlíðinni árið 2007. Húsið stendur autt.

Listrænt gildi / Byggingarlist:	Lágt	Dæmigert steinsteypuhús frá miðri 20. öld. Staðsetning og stærð glugga rýrir ásýnd hússins.
Menningarsögulegt gildi:	Lágt	Íbúðarhús. Hefur ekkert sérstakt menningarsögulegt gildi.
Umhverfisgildi:	Miðlungs	Hluti götumyndar við Lindargötu. Lokar götunni í norðri.
Upprunalegt gildi:	Miðlungs	Húsinu hefur lítið verið breytt en hefur verið klætt með bárujárn.
Tæknilegt ástand:	Lágt	Húsið er illa farið eftir aurskriðu sem féll á húsið árið 2007.
Varðveislugildi:	Lágt	Húsið er illa farið og til stendur að rífa það.
Verndarflokkar:		Verndarsvæði í byggð - grænn litur á korti

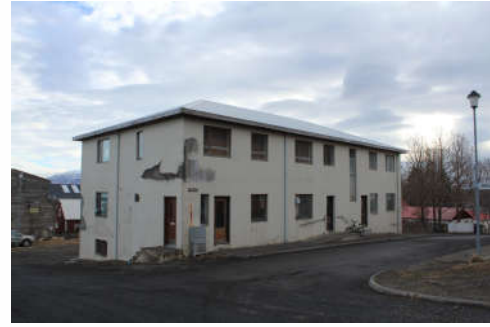
Mynd: SFA mars 2018

Gerð húss:	Upphafleg:	Núverandi:	Helstu breytingar:	Hönnuðir breytinga:
Byggingarefni: Steinsteyp		Steinsteyp	Tveir gluggar á norðurhlíð teknir. Lítil mjór gluggi settur í staðin á efri hæð.	
Útveggir: Múrsléttað		Múrsléttað		
Þakgerð: Valmaþak		Valmaþak	1961 Dyr settar á norðurhlíð, líklega nýr inngangur í íbúð í húsinu.	Jóhannes Guðjónsson,
Þakklæðning: Timbur, pappi og járn		Bárujárn		
Undirstaða: Steinsteyp		Steinsteyp	1989 Nýr inngangur settur syðst á austurhlíð.	Aðalsteinn Viðar Júlíusson, Byggingatæknifræðingur
Útlit: Tvílyft Kjallari Kvistir		Tvílyft Ris Svalir Kjallari Kvistir	1961 Á teikningu frá 1961 eru komnir kvistir og litlar svalir á austurhlíð.

Árið 1947 byggðu Sigurður Sigfússon og Árni Jóhannsson stórt tvílyft hús úr steinsteypu við Skógargötu 1. Húsið er með stórum kjallara undir öllu húsinu og var upphaflega notað sem smíðaverkstæði og íbúðarhús. Seinna hafði Frímúrarareglan á Sauðárkróki aðstöðu í húsinu. Helstu breytingar á húsinu eru breytingar á inngangi, dyrum, gluggum og bætt við svölum og kvistum á austurhlíð.

Listrænt gildi / Byggingarlist:	Lágt	Stórt steinsteypuhús sem fellur illa að ákveðnum byggingarstíl.
Menningarsögulegt gildi:	Lágt	Íbúðarhús. Hefur lítið menningarsögulegt gildi.
Umhverfisgildi:	Lágt	Eitt fjögurra húsa við Kristjánsklauf sem eiga það sameiginlegt að skera sig úr nærliggjandi byggingum vegna stærðar sinna og gerðar en samsvara sér ágætlega við hvert annað.
Upprunalegt gildi:	Miðlungs	Húsinu hefur nokkuð verið breytt frá upprunalegri gerð en form hússins fengið að halda sér.
Tæknilegt ástand:	Lágt	Húsið þarfnast viðhalds.
Varðveislugildi:	Miðlungs	Húsið þarfnast viðhalds en samsvarar sér ágætlega við nærliggjandi byggingar.
Verndarflokkar:		Verndarsvæði í byggð - grænn litur á korti / Götumynd - rauður litur á korti

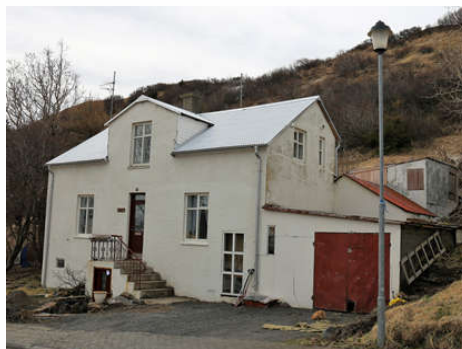
Mynd: ES apríl 2018

Gerð húss:	Upphafleg:	Núverandi:	Helstu breytingar:	Hönnuðir breytinga:
Byggingarefni: Steinsteyp		Steinsteyp	1935 Áfastur bílskúr/geymsla byggð norðan við húsið.	
Útveggir: Múrsléttað		Múrsléttað		
Þakgerð: Mænisþak		Mænisþak		
Þakklæðning: Timbur og asfaltþappi		Bárujárn		
Undirstaða: Steinsteyp		Steinsteyp		
Útlit:	Einlyft	Einlyft		
	Ris	Kvistir		
	Kvistir	Portbyggt		
	Reykháfur	Ris		
Saga	Kjallari	Reykháfur

Húsið Brekka er byggt árið 1927 af Sólva Jónssyni en hann byggði húsið utan um Guðfinnhús sem var reist árið 1896 og hvarf því inn í Brekku. Fyrsta rafstöðin á Sauðárkróki var sett upp við hlið hússins árið 1922. Árið 1935 var byggður áfastur bílskúr við húsið. Húsinu hefur lítið verið breytt að öðru leyti frá upprunalegu útliti

Listrænt gildi / Byggingarlist:	Miðlungs	Húsið er portbyggt steinsteypuhús sem er byggt í timburhúsastil.
Menningarsögulegt gildi:	Miðlungs	Fyrsta rafstöðin á Sauðárkróki var sett upp hér árið 1922.
Umhverfisgildi:	Miðlungs	Hluti götummyndar.
Upprunalegt gildi:	Miðlungs	Aðalhúsið hefur haldið sér að forminu til en byggt hefur verið við húsið og þær byggingar hafa ekki styrkt gildi þess.
Tæknilegt ástand:	Lágt	Húsið þarfnast viðhalds.

Varðveislugildi: Miðlungs Húsið hefur gildi vegna byggingarlistar og umhverfis.

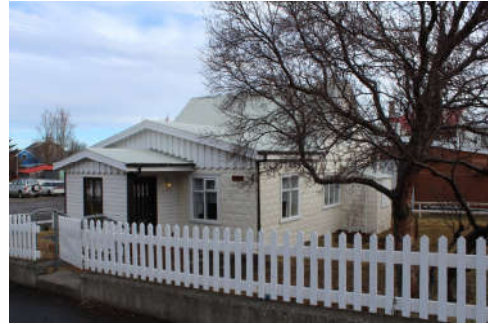
Mynd: SFA mars 2018

Gerð húss:	Upphafleg:	Núverandi:	Helstu breytingar:	Hönnuðir breytinga:
Byggingarefni: Timbur		Timbur	1920 Húsið hækkað og forstofa færð á suðurstafn, hurð sett á kjallara.	
Útveggir:		Hamrað járn nema á	1926 Viðbygging vestan við hús með tveimur gluggum í suður og vestur	
Þakgerð:	Timbur og pappi	Mænisþak	1971 Forstofa á vesturhlið byggð við.	Hallgrímur Ingólfsson, Byggingatæknifræðingur
Þakklæðning:		Bárujárn	1996 Breyting á glugga á suðurhlið.	Valur Ingólfsson, Smiður
Undirstaða:		Hlaðin úr hraungrýti/grjóti		
Útlit:	Einlyft Ris Reykháfur Kjallari	Einlyft Ris Reykháfur Kjallari Viðbygging

Húsið er byggt árið 1880 af Carl Holm verslunarþjóni við Poppverslun. Vigfús Guðmundsson Melsteð söðlasmiður og síðar hreppstjóri eignaðist húsið og kom nafnið Melsteðshús til vegna þess. Melsteðshús er fyrsta hreppstjórasetur á Sauðárkróki og var þar einnig fyrsta póstafréiðsla bæjarins. Byggt hefur verið við húsið til vesturs og síðan kemur forstofubygging út frá þeirri viðbyggingu. Fyrri forstofubygging var flutt á suðurstafn hússins. Húsið hefur verið klætt með hömruðu járn nema forstofa á vesturhlið er klædd með liggjandi timburklæðningu. Einnig var, á einhverjum tímamarki, settur kvistur í þakflöt að austanverðu en það skortir ljósmyndir og aðrar heimildir um tímasetningu.

Listrænt gildi / Byggingarlist:	Hátt	Húsið er 19. aldar timburhús af dansk-íslenskri gerð. Húsið er ágætur fulltrúi þess byggingarstíls.
Menningarsögulegt gildi:	Hátt	Eitt af elstu húsum bæjarins. Íbúðarhús, fyrsta hreppstjórasetur á Sauðárkróki og jafnframt var fyrsta póstafréiðslan til húsa hér.
Umhverfisgildi:	Hátt	Hluti þyrpingu 19. aldar timburhúsa sem eru lítil og látlaus. Merkar leifar 19. aldar þorpsins og eldra skipulags.
Upprunalegt gildi:	Miðlungs	Aðalhúsið hefur haldið sér að forminu til en byggt hefur verið við það. Húsið klætt hömruðu járn.
Tæknilegt ástand:	Miðlungs	Húsið er í þokkalegu ástandi.

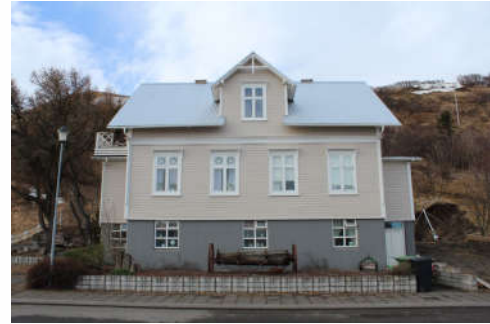
Mynd: SFA mars 2018

Gerð húss:	Upphafleg:	Núverandi:	Helstu breytingar:	Hönnuðir breytinga:
Byggingarefni: Timbur	Timbur	Timbur	1985 Húsið flutt á Skógargötu. Steyptur hár grunnur undir húsið.	Bergljót S. Einarsdóttir, Arkitekt
Útveggir: Timbur	Timbur	Timbur	1985 Húsið gert upp með útlit hússins árið 1925 að fyrirmynd.	Árni Friðriksson, Finnur Birgisson, Arkitekt
Þakgerð: Mænisþak	Mænisþak	Mænisþak		
Þakklæðning: Bárújárn	Bárújárn	Bárújárn		
Undirstaða: Hlaðinn úr grjóti og	Steinsteypt	Steinsteypt		
Útlit: Einlyft	Einlyft	Einlyft		
	Portbyggt	Portbyggt		
	Ris	Ris		
	Reykháfur	Svalir		
Saga	Útitróppur	Útitróppur

Læknishúsið var byggt við Suðurgötu 1 árið 1901 að frumkvæði Sigurðar Pálssonar héraðslæknis en húsið var síðar flutt árið 1985 á Skógargötu 10B. Þegar Læknishúsið stóð við Suðurgötu rann Sauða austan við það og út í sjó. Sunnan við húsið var stór garður þar sem fólk kom saman á hátíðsdögum. Húsið hósti héraðslækna og fjölskyldur þeirra til ársins 1956 ásamt því að gegna hlutverki lyfjabúðar og skrifstofu sem var í norðvesturenda hússins. Húsið hefur gengið í gegnum ýmsar breytingar frá upphafi en eftir að húsið var flutt á Skógargötu var unnið að því að færa húsið sem næst upprunalegri mynd.

Það má sjá á ljósmyndum að á tímabilinu 1920 til 1925 voru settir kvistir upp af útvegg á austur- og vesturhlíð, og svalir yfir forstofu sem sneri til suðurs. Á tímabilinu 1925 til 1957 er húsið klætt með járnklæðningu, hamrað járn á neðri hæð en bárújárn í ris og kvistum. Stór gluggi og hurð sett á vesturhlíð. Árið 1978-1979 var húsið mælt upp og teiknað eins og talið er að það hafi litið út í kringum 1925. Árni Friðriksson arkitekt og Finnur Birgisson arkitekt, Teiknistofunni Höfða, unnu það verkefni. Þessar teikningar voru hafðar að leiðarljósi þegar húsið er gert upp eftir að það er flutt á núverandi stað, Skógargötu 10B en það var gert 01.09.1985. Húsið var sett á steypant kjallara, nokkru hærri en fyrirmyndin. Tillaga að staðsetningu í Skógargötu og aðlögun með tilliti til staðsetningu var gerð af Bergljótu S. Einarsdóttur arkitekt, Teiknistofu Guðrúnar Jónsdóttur árið 1985.

Listrænt gildi / Byggingarlist:	Hátt	Húsið er sveitserhús og gott dæmi um slíkan byggingarstíl.
Menningarsögulegt gildi:	Hátt	Eitt af eldri húsum bæjarins. Húsið á sér merka sögu sem læknisbústaður.
Umhverfisgildi:	Hátt	Er ekki á upprunalegum stað en fellur vel að götumynd Skógargötu.
Upprunalegt gildi:	Hátt	Húsið hefur breyst töluvert gegnum tíðina en það hefur verið fært í það horf sem það var árið 1925.
Tæknilegt ástand:	Miðlungs	Húsið er í ágætu ástandi en þarfnast viðhalds.

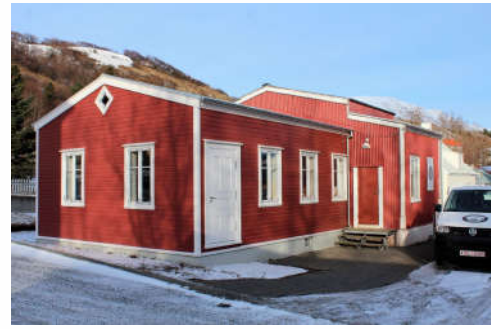
Mynd: SFA mars 2018

Gerð húss:	Upphafleg:	Núverandi:	Helstu breytingar:	Hönnuðir breytinga:
Byggingarefni:	Timbur og járn	Timbur og járn	1903 Viðbygging norðan við hús. Steyptur kjallari undir þessum hluta húss.	Hjálmar Gíslason,
Útveggir:	Timbur	Timbur á elsta hluta,	1922 Viðbygging úr steinsteypu norðan við hús, hýsti sýningabúnað.	
Þakgerð:	Mænisþak	Mænisþak	1915 Salarhluti hússins klæddur, nýjir gluggar, skúr á suðaustur horni rifinn	
Þakklæðning:	Bárujárn	Bárujárn	1990 Nýjir gluggar settir á kjallara	
Undirstaða:	Hlaðin úr hraungrýti/grjóti	Hlaðin úr hraungrýti/grjóti		
Útlit:	Einlyft Ris Reykháfur Kjallari	Einlyft Útitróppur Viðbygging Kjallari

Húsið Gúttó er timburhús byggt árið 1898. Byggingin hófst 1897 en lauk ekki fyrr en eftir áramót. Það var Góðtemplarastúkan Gleym mér ei sem stóð fyrir smíði hússins en Steindór Jónsson var yfirmiður þess. Húsið reis á lóð Vigfúsar Melsteð söðlasmiðs. Húsið var stækkað með viðbótarbyggingu um áramótin 1903-1904 sem gegndi hlutverki senu í leik- og kvikmyndasýningum. Viðbyggingin gjörbreytti notkunarmöguleikum hússins og varð það miðstöð leiklistar í héraðinu uns Félagsheimilið Bifröst reis áratugum síðar. Á ljósmyndum frá 1950-1960 má sjá að lítil viðbygging hafi verið byggð á suðausturhorni hússins. Viðbygging þessi mun hafa verið notuð sem geymsla. Á þessum myndum má einnig sjá að búið var að klæða húsið með bárujárn og breyta gluggagerð. Árið 2015 var salarhluti hússins gerður upp, hann klæddur með timburklæðningu og settir gluggar og hurðir í upprunalegri mynd. Skátahreyfingin Eilífsbúar höfðu húsið til umráða um langt skeið en nú síðast hefur húsið verið miðstöð áhugamanna um listmálun.

Listrænt gildi / Byggingarlist:	Hátt	19. aldar timburhús af lágrisgerð (tilbrigði við norsk-íslenska gerð).
Menningarsögulegt gildi:	Hátt	Eitt af elstu húsum bæjarins. Húsið hefur gegnt mikilvægu hlutverki frá upphafi og hýst ýmsa félags- og menningarstarfsemi.
Umhverfisgildi:	Hátt	Hluti 19. aldar húsa timburhúsa sem eru lítil og látlaus. Merkar leifar 19. aldar þorsins og eldra skipulags. Húsið er hluti götummyndar Skógargötu og stendur á horni hennar og Bjarkarstígs og blasir við
Upprunalegt gildi:	Miðlungs	Húsið hefur breyst nokkuð frá upphafi en aðalhúsið stendur óbreytt að formi til.
Tæknilegt ástand:	Miðlungs	Húsið er í þokkalegu ástandi, aðalhúsið er nýlega uppgert.
Varðveislugildi:	Hátt	Húsið er friðað vegna aldurs og hefur varðveislugildi vegna byggingarlistar, menningarsögu og umhverfis
Verndarflokkar:		Friðuð hús - fjólublár litur á korti / Verndarsvæði í byggð - grænn litur á korti / Götummynd - rauður litur á korti
