Húsakönnun Sauðárkróks

NORÐURHLUTI GAMLA BÆJAR

2. útgáfa 29.12.2018

Unnið að beiðni Skipulagssviðs Sveitarfélagsins Skagafjarðar

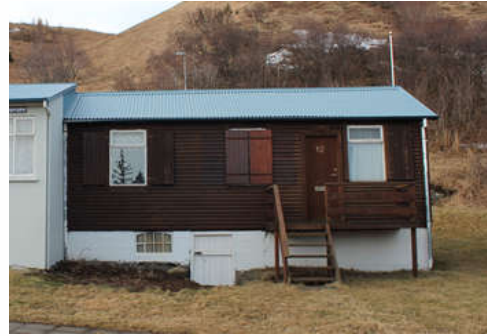
Mynd: SFA mars 2018

Gerð húss:	Upphafleg:	Núverandi:	Helstu breytingar:	Hönnuðir breytinga:
Byggingarefni: Timbur		Timbur	1922 Húsið hækkað og sett lágrest ris ofan á húsið.	
Útveggir:		Timbur	1990 Klætt með skarsúð og stigi að endurbyggður, kjallari múrsléttaður.	
Þakgerð:		Mænisþak	2004 Skúrþak sem var yfir andyri og norðurhluta breytt í mænisþak.	Birgir Ágústsson, Verkfræðingur
Þakklæðning:	Timbur og pappi	Bárujárn		
Undirstaða:	Hlaðin úr hraungrýti/grjóti	Hlaðin úr hraungrýti/grjóti		
Útlit:	Einlyft Reykháfur Kjallari	Einlyft Kjallari Útitróppur

Halldórshús er skúrbyggt timburhús undir brekkunni byggt árið 1896 af Halldóri Þorleifssyni járnsmiði. Árið 1930 byggði Þorvaldur Þorvaldsson við húsið annað hús til suður, sambyggt, úr timbri. Þorvaldur kallaði þann hluta Hvamm (Skógargata 14). Halldórshús virðist hafa tekið nokkrum breytingum frá upphaflegri gerð sinni en erfitt er að dæma um það þegar ekki er vitað fyrir víst hvernig það leit út í upphafi. Helst ber þó að nefna að það hefur verið klætt að utan með skarsúð og skúrþak sem var yfir anddyri breytt í mænisþak. Líklega hefur gluggagerð breyst. Af ljósmyndum má sjá að um miðja 20. öld var húsið klætt járnplötum.

Listrænt gildi / Byggingarlist:	Lágt	Skúrbyggt lítið timburhús sem fellur illa að ákveðnum byggingarstíl.
Menningarsögulegt gildi:	Miðlungs	Íbúðarhús sem hefur varðveislugildi vegna aldurs síns og ágætt dæmi um híbýli almúgans.
Umhverfisgildi:	Miðlungs	Hluti götummyndar. Hið áfasta hús (Skógargata 14) hefur nokkuð ólíka ásýnd og draga þau því hvort annað niður.
Upprunalegt gildi:	Miðlungs	Erfitt að dæma um breytingarsögu þegar lítið er vitað um upprunalegt útlit en líkur á að húsinu hafi verið breytt nokkuð.
Tæknilegt ástand:	Miðlungs	Húsið er í þokkalegu ástandi.

Varðveislugildi: Miðlungs Húsið er friðað vegna aldurs og hefur auk þess varðveislugildi sem hluti götummyndar.

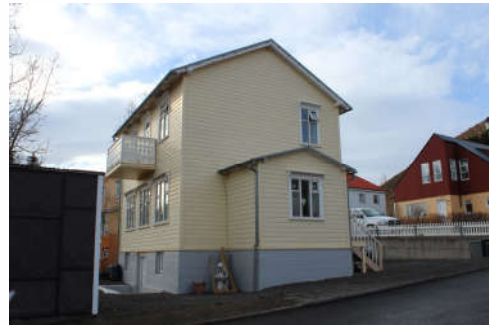
Mynd: SFA mars 2018

Gerð húss:	Upphafleg:	Núverandi:	Helstu breytingar:	Hönnuðir breytinga:
Byggingarefni: Timbur		Timbur	1926 Hæð byggð ofaná húsið. Hurð á vesturhlið. Líklega bárujárnsklætt þá	
Útveggir: Timbur		Timbur	1993 Sett timburklæðning, gluggum breytt og tröppur færðar í fyrra útlit.	Teiknistofan Skólavörustíg 28 sf,
Þakgerð: Mænisþak		Mænisþak		
Þakklæðning: Timbur, pappi og járn		Bárujárn		
Undirstaða: Steinsteyp		Steinsteyp		
Útlit: Einlyft		Tvílyft		
	Ris	Inngönguskúr (bíslag)		
	Inngönguskúr (bíslag)	Kjallari		
	Kjallari	Útitröppur		
Saga	Reykháfur	Svalir

Húsið Sólvangur er timburhús, byggt árið 1904 af Jónasi Sveinssyni oddvita á Sauðárkróki. Húsið er byggt sem lágrisgerð á einni hæð. Jónas flutti úr bænum 1911 og seldi þá Jóni Þ. Björnssyni skólástjóra húsið. Jón fékk leyfi til að hækka húsið um eina hæð árið 1926 og er sú hæð komin á ljósmynd frá 1930. Á þeirri sömu ljósmynd virðist húsið vera komið með bárujárnsklæðningu, alla vegana á suðurhlið. Á ljósmynd frá 1987 er húsið greinilega enn klætt með bárujárni en á austurhlið er hömruð járnklæðning, og gluggum lítillega breytt. Á þeirri mynd má sjá að búíð er að bæta við svölum og svaladyrum á austurhlið. Á annari ljósmynd frá svipuðum tíma má sjá að tröppur hafa verið um tíma steypar og þær yfirbyggðar. Í upphafi tíunda áratugar 20. aldar er farið að vinna að því að gera húsið upp. Í dag hafa gluggað verið færðir til fyrra útlits, húsið er komið með timburklæðningu og útitröppur eru úr tré.

Listrænt gildi / Byggingarlist:	Hátt	Ágætt dæmi um tvílyft timburhús frá fyrri hluta 20. aldar.
Menningarsögulegt gildi:	Miðlung	Húsið er skemmtilegt dæmi um hvernig timburhús getur þróast með stækkunum.
Umhverfisgildi:	Hátt	Húsið er hluti götumyndar Skógargötu og stendur á horni hennar og Bjarkarstígs.
Upprunalegt gildi:	Lágt	Við breytingar 1926 missti húsið einkenni lágris timburhúsa. Þrátt fyrir það var í breytingum og nýlegri endurgerð borin virðing fyrir stíl og ásýnd timburhúsa frá fyrri hluta 20. aldar.
Tæknilegt ástand:	Hátt	Húsið er í góðu ástandi.

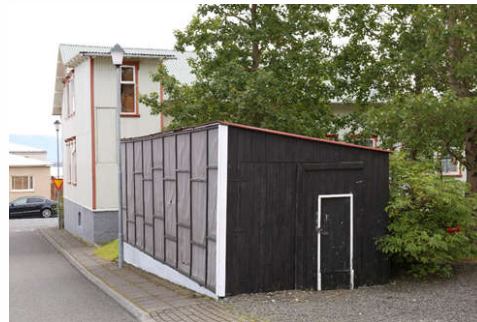
Mynd: ES ágúst 2018

Gerð húss:	Upphafleg:	Núverandi:	Helstu breytingar:	Hönnuðir breytinga:
Byggingarefni: Timbur		Timbur		
Útveggir: Timbur		Timbur		
Þakgerð: Einhalla (skúrþak)		Einhalla (skúrþak)		
Þakklæðning: Járn		Bárujárn		
Undirstaða: Steinsteyp		Steinsteyp		
Útlit: Einlyft		Einlyft

Skúrin við Skógargötu 13 er fyrst virtur í brunavirðingum árið 1933 og má gera ráð fyrir að þá hafi skúrin verið nýrisinn enda sést hann fyrst á yfirlitsmyndum um það leyti. Jón Þ. Björnsson, skólastjóri, lét reisa skúrin sem heygeymslu og var hann áfastur öðrum skúr sem tilheyrði gamla sjúkrahúsinu, sá skúr er nú horfinn. Líklega hefur skúrin ekki tekið miklum breytingum að forminu til en klæðningin hefur þó tekið einhverjum breytingum í gegnum tíðina. Skúrin er ekki skráður í fasteignaskrá og því ekki með fastanúmer né staðfest byggingarár.

Listrænt gildi / Byggingarlist:	Lágt	Einföld skúrabygging.
Menningarsögulegt gildi:	Miðlungs	Gott dæmi um búskaparhætti í þéttbýli á kreppuárum.
Umhverfisgildi:	Miðlungs	Hluti götummyndar við Bjarkarstíg.
Upprunalegt gildi:	Hátt	Hefur tekið óverulegum breytingum frá upphaflegri gerð.
Tæknilegt ástand:	Miðlungs	Skúrin er í ágætu ástandi.

Varðveislugildi: Miðlungs Látlaus timburskúr í ágætu ástandi.

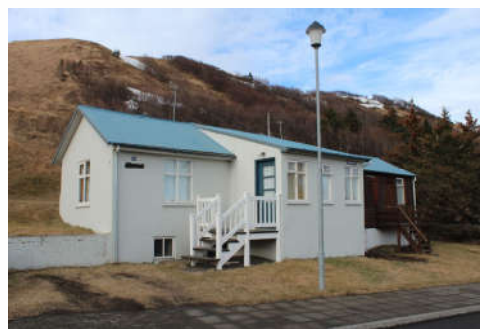
Mynd: SFA mars 2018

Gerð húss:	Upphafleg:	Núverandi:	Helstu breytingar:	Hönnuðir breytinga:
Byggingarefni: Timbur		Timbur	2006 Steyptar tröppur fjarlægðar, timburtröppur settar í staðinn.	ARGOS ehf, Arkitekt
Útveggir:		Múrsléttað		
Þakgerð:	Mænisþak	Mænisþak		
Þakklæðning:	Timbur og pappi	Bárujárn		
Undirstaða:		Steinsteypt		
Útlit:	Einlyft Kjallari Reykháfur Útitröppur	Einlyft Útitröppur Kjallari

Þorvaldur Þorvaldsson byggði lítið timburhús áfast við Halldórshús (Skógargötu 12) og kallaði Hvamm. Húsið hefur litlum breytingum tekið frá upphaflegri gerð, nema það hefur verið forskalað (ártal óvíst) og steyptar tröppur fjarlægðar og aðrar úr timbri settar í staðinn.

Listrænt gildi / Byggingarlist:	Miðlungs	Húsið er lítið, látlaust, múrhúðað timburhús frá fyrri hluta 20. aldar.
Menningarsögulegt gildi:	Miðlungs	Dæmi um lítið og látlaust hús alþýðu á krepputímum. Íbúðarhús.
Umhverfisgildi:	Miðlungs	Hluti götummyndar en hið áfasta hús (Skógargata 12) hefur nokkuð ólíka ásynd og draga þau því hvort annað niður.
Upprunalegt gildi:	Miðlungs	Húsinu hefur lítið breyst að forminu til en hefur verið forskalað.
Tæknilegt ástand:	Miðlungs	Húsið er í þokkalegu ástandi.
Varðveislugildi:	Miðlungs	Húsið hefur fyrst og fremst varðveislugildi sem hluti götummyndar en einnig fyrir sitt menningarsögulegt gildi.
Verndarflokkar:		Verndarsvæði í byggð - grænn litur á korti / Götummynd - rauður litur á korti

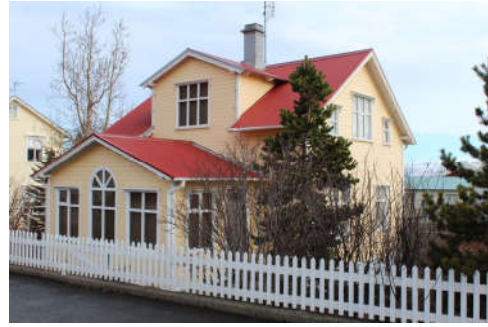
Mynd: SFA mars 2018

Gerð húss:	Upphafleg:	Núverandi:	Helstu breytingar:	Hönnuðir breytinga:
Byggingarefni: Timbur	Timbur	Timbur	1934 Byggð hæð ofan á húsið með háu porti, hærra risi og kvist á austurhlið.	
Útveggir: Timbur	Timbur	Timbur	1994 Viðbygging á vesturhlið á einni hæð. Kvistur settur á vesturhlið, gluggagerð	Guðmundur Þór Guðmundsson, Byggingafræðingur
Þakgerð: Mænisþak	Mænisþak	Mænisþak		
Þakklæðning: Timbur, pappi og járn	Timbur, pappi og járn	Bárujárn		
Undirstaða: Steinsteypt	Steinsteypt	Steinsteypt		
Útlit: Einlyft	Einlyft	Einlyft		
	Ris	Portbyggt		
	Reykháfur	Ris		
	Kjallari	Útitröppur		
Saga	Inngönguskúr (bíslag)	Kjallari

Húsið Kirkjuhvoll er timburhús byggt árið 1906 af Steindóri Jóhannessyni verslunarmanni. Síðar eignaðist Friðrik Hansen kennari það. Húsinu hefur verið mikið breytt. Hæð með háu porti og risi bætt ofan á það ásamt kvistum og viðbyggingu til vesturs. Gluggagerð hefur breyst í gegnum tíðina, um tíma voru rammar og fög en síðar krosspóstar og enn síðar ósamhverf skipan með einpósta gluggum. Á tímabili var húsið klætt með hömruðu járn eins og sjá má á ljósmynd frá 1942. Á tíunda áratug 20. aldar var húsið klætt með liggjandi borðaklæðningu og settir krosspósta gluggar og hurða og gluggafaldar. Fært í gamla stílinn.

Listrænt gildi / Byggingarlist:	Miðlungs	Erfitt er að flokka húsið í einhvern byggingarstíl eftir nýjustu breytingar. Hefur að miklu leyti haldið ásýnd eldra húss þó viðbyggingin dragi nokkuð úr þeirri upplifun.
Menningarsögulegt gildi:	Lágt	Húsið hefur lítið menningarsögulegt gildi.
Umhverfisgildi:	Hátt	Hluti götumyndar við Skógargötu og stendur sem mikilvægur bakgrunnur fyrir kirkjuna.
Upprunalegt gildi:	Lágt	Húsinu hefur verið mikið breytt. Byggt ofan á það porthæð, bætt við kvisti og viðbygging til vesturs. Þó hefur verið reynt að sumu leyti að setja húsið í fyrra horf með vali á klæðningu og gluggagerð.
Tæknilegt ástand:	Hátt	Húsið er í góðu ástandi.
Varðveislugildi:	Hátt	Húsið er friðað vegna aldurs. Hefur fyrst og fremst varðveislugildi vegna aldurs og umhverfis.
Verndarflokkar:		Friðuð hús - fjólublár litur á korti / Verndarsvæði í byggð - grænn litur á korti / Götumynd - rauður litur á korti

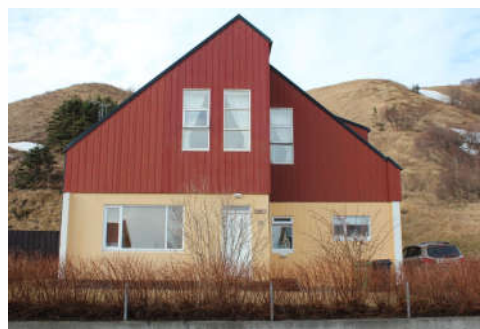
Mynd: SFA mars 2018

Gerð húss:	Upphafleg:	Núverandi:	Helstu breytingar:	Hönnuðir breytinga:
Byggingarefni: Timbur og steinn		Timbur og steinn	1958 Hús úr steinsteypu byggt utan um gamla skúrbyggða húsið	Jón H. Friðriksson,
Útveggir: Timbur og steinn		Múrsléttað að hluta en	1986 Byggt var ofan á húsið hæð með háu risi og kvistum í þakfleti í norður og	Árni Ragnarsson,
Þakgerð: Mænisþak		Mænisþak		
Þakklæðning: Pappi		Bárujárn		
Undirstaða:		Steinsteyp		
Útlit: Einlyft		Tvílyft		
	Ris	Ris		
	Viðbygging	Kvistir

Hús hlaðið úr vikursteini og múrhúðað, kjallari undir suðurhlíð, byggt á árabílinu 1956-1966 og nefnist Hóll. Áður stóð á sama stað lítið timburhús sem byggt var utan um og var stundum kallað Eyjólfshús eftir eiganda þess en það var byggt árið 1910. Erfitt er að sjá hvar elsti hlutinn, eða hvort eitthvað sé eftir af elsta hlutanum, en mögulega er það nyrsti hluti hússins. Á árunum 1987-1999 var byggð rishæð með kvistum ofan á húsið.

Listrænt gildi / Byggingarlist:	Miðlungs	Nýjustu breytingar á húsinu færa húsið til fortíðar með að setja rishæðina ofan á húsið en um leið gefur arkitektinn húsinu svip nútíma-arkitekturs.
Menningarsögulegt gildi:	Miðlungs	Íbúðarhús. Nýjustu breytingar á húsinu höfundaverk Árna Ragnarssonar arkitekts.
Umhverfisgildi:	Lágt	Þetta hús, ásamt Skógargötu 18, sker sig nokkuð úr í götummyndinni bæði hvað varðar stærð og stíl.
Upprunalegt gildi:	Lágt	Húsið hefur gjörbreytst. Lítil hluti hússins er upprunalegur.
Tæknilegt ástand:	Hátt	Húsið er í góðu ástandi.

Varðveislugildi:	Miðlungs	Húsið sker sig nokkuð úr hvað götummynd varðar en hefur helst gildi vegna byggingarlistar og menningarsöðulegs þildis.
Verndarflokkar:		Götummynd - rauður litur á korti / Verndarsvæði í byggð - grænn litur á korti / Friðuð hús - fjólublár litur á korti

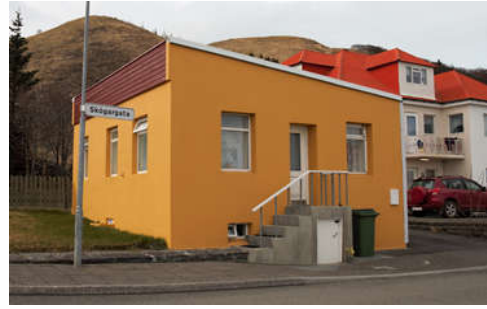
Mynd: ES apríl 2018

Gerð húss:	Upphafleg:	Núverandi:	Helstu breytingar:	Hönnuðir breytinga:
Byggingarefni: Steinsteyp		Steinsteyp	1969 Hús lengt til vesturs og þakgerð breytt í einhalla þak.	Ísak Árnason, Húsasmiðameistari
Útveggir: Múrsléttað		Múrsléttað en norðurhlíð		
Þakgerð: Mænisþak		Einhalla (skúrþak)		
Þakklæðning: Timbur og pappi		Bárujárn		
Undirstaða: Steinsteyp		Steinsteyp		
Útlit: Einlyft		Einlyft		
	Kjallari	Kjallari		
	Reykháfur	Útitróppur

Þorsteinn Erlendsson byggði þetta steinsteypuhús árið 1916. Húsið var ein hæð með lágu risi og kjallari undir öllu húsinu. Árið 1969 var húsið lengt til vesturs og þakgerð þess breytt í einhalla þak. Árið 1969 virðist vera búið að breyta gluggagerð.

Listrænt gildi / Byggingarlist:	Lágt	Lítið og látlaust steinsteypuhús frá fyrri hluta 20. aldar. Vegna breytinga minnir stíll þess þó fremur á seinni hluta 20. aldar.
Menningarsögulegt gildi:	Miðlungs	Íbúðarhús. Dæmi um hús alþjóðfólks á 20. öld. Eitt af elstu steinsteypu húsum á Sauðárkróki.
Umhverfisgildi:	Miðlungs	Hluti götumyndar. Stendur á horni Skógargötu og Hlíðarstígs. Er í ágætu samræmi við húsin við Hlíðarstíginn.
Upprunalegt gildi:	Lágt	Húsinu hefur verið breytt töluvert frá upprunalegri gerð.
Tæknilegt ástand:	Miðlungs	Húsið er í ágætu ástandi.
Varðveislugildi:	Miðlungs	Húsið er friðað vegna aldurs og hefur varðveislugildi vegna menningarsögulegs gildis og umhverfis.
Verndarflokkar:		Friðuð hús - fjólublár litur á korti / Verndarsvæði í byggð - grænn litur á korti / Götumynd - rauður litur á korti

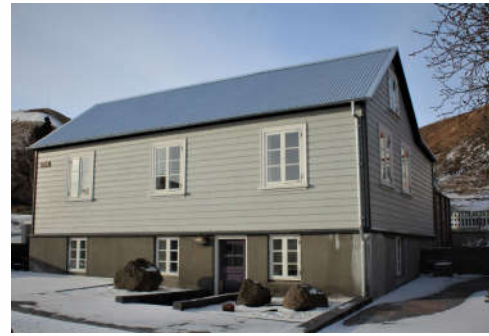
Mynd: SFA mars 2018

Gerð húss:	Upphafleg:	Núverandi:	Helstu breytingar:	Hönnuðir breytinga:
Byggingarefni: Timbur		Timbur	Klætt með hömruðu járn	
Útveggir: Timbur		Timbur		
Þakgerð: Mænisþak		Mænisþak	2010 Viðbygging til vesturs og kjallari undir húsinu hækkaður um 35 cm og	Pétur Örn Björnsson, Arkitekt
Þakklæðning:		Bárujárn	2010 Húsið klætt að utan með liggjandi timburklæðningu og nýjir gluggar	
Undirstaða: Hlaðin úr hraungrýti/grjóti		Steinsteypt		
Útlit:	Einlyft	Einlyft		
	Kjallari	Ris		
	Reykháfur	Útitróppur		
		Viðbygging		
		Kjallari

Húsið, sem upphaflega bar heitið Brimgarður, var lítið timburhús sem stóð fyrir neðan Bræðrabúð við Aðalgötu 22 b. Það var reist af Guðmundi Jónssyni frá Miklagarði árið 1901. Húsið var flutt af Kristjáni Hansen frá Sauðá árið 1915 og kallaðist húsið upp frá því Sauðá. Þar stendur húsið enn við Skógargötu 17 b. Undanfarin ár hefur verið unnið að því að gera húsið upp í upprunalegri mynd.

Listrænt gildi / Byggingarlist:	Hátt	Húsið hefur áður verið flokkað sem dansk-íslenskt timburhús en hefur nokkuð lægra ris en venja er með slík hús. Sérstætt.
Menningarsögulegt gildi:	Miðlung	Eitt af eldri húsum bæjarins. Húsið er eitt af þeim gömlu húsum á Sauðárkróki sem hefur verið flutt af grunni sínum og fenginn nýr staður.
Umhverfisgildi:	Hátt	Húsið er mikilvægur hluti rýmismyndunar við kirkju og Hlíðarstíg.
Upprunalegt gildi:	Hátt	Húsið hefur verið gert upp í upprunalegri mynd á vel heppnaðan máta.
Tæknilegt ástand:	Hátt	Húsið er nýlega uppgert.

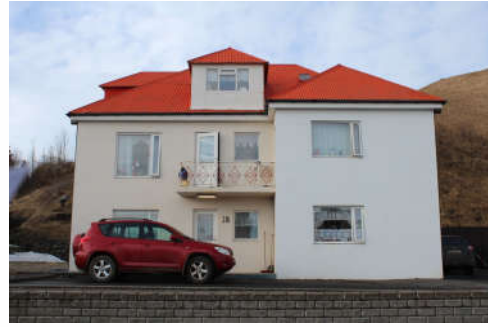
Mynd: SFA mars 2018

Gerð húss:	Upphafleg:	Núverandi:	Helstu breytingar:	Hönnuðir breytinga:
Byggingarefni:	Steinsteypt	Steinsteypt		
Útveggir:	Múrsléttað	Múrsléttað		
Þakgerð:	Valmaþak	Valmaþak		
Þakklæðning:	Timbur, pappi og járn	Bárujárn		
Undirstaða:	Steinsteypt	Steinsteypt		
Útlit:	Tvílyft Ris Kvistir	Tvílyft Kvistir Svalir

Skógargata 18 er steinsteypt hús á tveimur hæðum og er byggt árið 1954 af Guðvarði Sigurðssyni. Húsið hefur tekið litlum breytingum frá upphaflegri gerð, helsta er að gluggagerð hefur breyst eftir 1987 og reykháfur fjarlægður.

Listrænt gildi / Byggingarlist:	Miðlungs	Reisulegt en dæmigert steinsteypuhús frá miðri 20. öld. Húsið er undir vissum funkisstílláhrifum.
Menningarsögulegt gildi:	Lágt	Íbúðarhús. Hefur lítið menningarsögulegt gildi.
Umhverfisgildi:	Lágt	Þetta hús, ásamt Skógargötu 16, sker sig nokkuð úr í götumyndinni bæði hvað varðar stærð og stíl.
Upprunalegt gildi:	Miðlungs	Húsinu hefur verið lítið breytt frá upphaflegri gerð en búið að breyta gluggagerð.
Tæknilegt ástand:	Miðlungs	Húsið er í þokkalegu ástandi.
Varðveislugildi:	Miðlungs	Húsið sker sig nokkuð úr hvað götummynd varðar en hefur helst gildi vegna uppruna og byggingarlistar.
Verndarflokkar:		Verndarsvæði í byggð - grænn litur á korti / Götummynd - rauður litur á korti

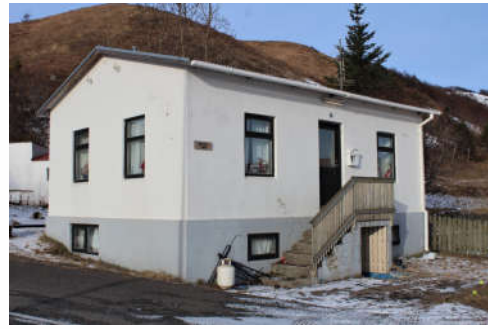
Mynd: SFA mars 2018

Gerð húss:	Upphafleg:	Núverandi:	Helstu breytingar:	Hönnuðir breytinga:
Byggingarefni:	Steinsteypt	Steinsteypt		
Útveggir:	Múrsléttað	Múrsléttað		
Þakgerð:	Mænisþak	Mænisþak		
Þakklæðning:	Timbur, pappi og járn	Bárujárn		
Undirstaða:	Steinsteypt			
Útlit:	Einlyft Reykháfur Kjallari Útitróppur	Einlyft Útitróppur Kjallari

Skógargata 20 er steinsteypt hús, byggt árið 1924 og er kallað Reykir. Húsið er ein hæð með lágu risi og kjallara undir öllu húsinu. Húsið hefur tekið litlum sem engum breytingum frá upprunalegri gerð sinni. Gluggum hefur verið breytt úr krosspósta í einpósta og strompur fjarlægður. Timburhandrið sett á tröppur í stað járnhandriðs.

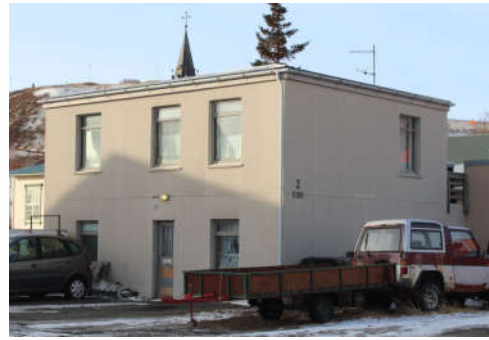
Mynd: SFA mars 2018

Gerð húss:	Upphafleg:	Núverandi:	Helstu breytingar:	Hönnuðir breytinga:
Byggingarefni: Steinsteipt		Steinsteipt		
Útveggir: Múrsléttað		Steniklæðning	Klætt með steniklæðningu, gluggagerð breytt og reykháfur fjarlægður	
Þakgerð: Flatt þak með		Valmaþak		Valmaþak sett í stað flats þaks með tenntum þakbrúnum.
Þakklæðning: Timbur, asfaltþappi og járn		Bárujárn		
Undirstaða: Steinsteipt		Steinsteipt	1985	Reykháfur fjarlægður og þakskegg lagað.
Útlit: Tvílyft		Tvílyft		
	Reykháfur	Útitróppur		
	Útitróppur

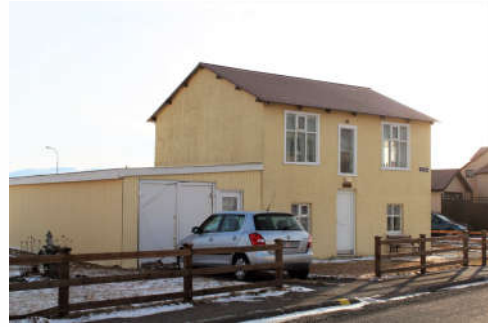
Mynd: SFA mars 2018

Gerð húss:	Upphafleg:	Núverandi:	Helstu breytingar:	Hönnuðir breytinga:
Byggingarefni: Timbur		Timbur	Stigi fjarlægður og gluggi settur í stað hurðar. Skorsteinn fjarlægður.	
Útveggir: Timbur		Steniklæðning	1930 Áfastur geymsluskúr byggður við húsið	
Þakgerð: Mænisþak		Mænisþak		
Þakklæðning: Timbur og asfalt pappi		Bárujárn		
Undirstaða: Steinsteypt		Steinsteypt		
Útlit: Kjallari		Kjallari	Húsið klætt með steniklæðningu og bílskúrshurð sett á skúrinn.	
	Reykháfur	Einlyft		
	Einlyft

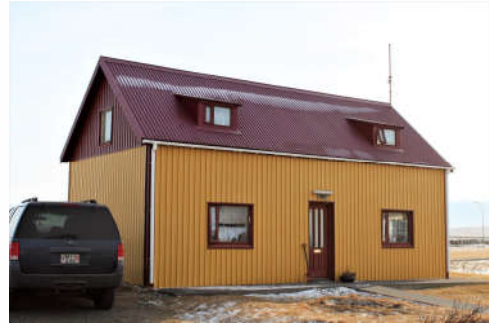
Mynd: SFA mars 2018

Gerð húss:	Upphafleg:	Núverandi:	Helstu breytingar:	Hönnuðir breytinga:
Byggingarefni: Timbur		Timbur		
Útveggir:		Timbur		
Þakgerð:	Mænisþak	Mænisþak		
Þakklæðning:	Bárujárn	Rennisúð	Húsið klætt með bárujárni og gluggagerð breytt.	
Undirstaða:				
Útlit:	Einlyft Portbyggt Ris	Einlyft Kvistir Portbyggt Ris

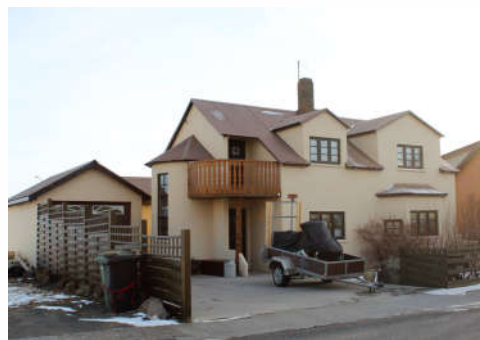
Mynd: SFA mars 2018

Gerð húss:	Upphafleg:	Núverandi:	Helstu breytingar:	Hönnuðir breytinga:
Byggingarefni: Timbur		Timbur	1995 Byggður bílskúr úr steinsteypu og útidyrarhurð sett á austurvegg.	Guðmundur Þór Guðmundsson, Byggingatæknifræðingur
Útveggir:		Múrsléttað	Settar svalir á norðvesturhorn hússins	
Þakgerð:	Mænisþak	Mænisþak		
Þakklæðning:	Bárujárn	Bárujárn		
Undirstaða:	Steinsteyp	Steinsteyp	1998 Gluggagerð breytt.	Guðmundur Þór Guðmundsson, Byggingatæknifræðingur
Útlit:	Einlyft Portbyggt Ris Hornsneitt	Einlyft Portbyggt Ris Reykháfur		
Saga	Reykháfur	—

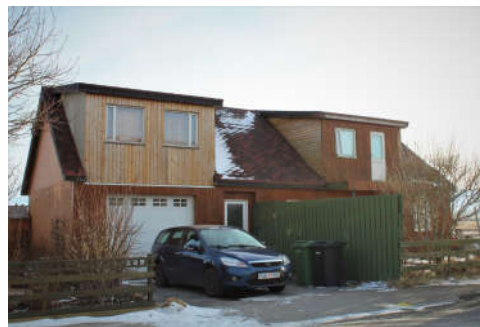
Mynd: SFA mars 2018

Gerð húss:	Upphafleg:	Núverandi:	Helstu breytingar:	Hönnuðir breytinga:
Byggingarefni: Timbur og asbest		Timbur og asbest	2007 Bílskúr sambyggður húsi og byggt ofan á hann ris með kvisti.	Bragi Þór Haraldsson, Byggingatæknifræðingur
Útveggir: Timbur		Timbur	2007 Húsið áður klætt með bárujárni en nú með timburklæðningu.	
Þakgerð: Mænisþak		Mænisþak	1984 Byggð rishæð ofan á íbúðarhús. Kvistur í austur og vestur.	
Þakklæðning: Bárujárn		Mótaðar málmplötur	1958 Húsið stækkað til austurs um 3.2 m og til norðurs um 2m.	Ísak Árnason,
Undirstaða: Steinsteyp		Steinsteyp	1981 Steyptur bílskúr.	Bragi Þór Haraldsson, Byggingatæknifræðingur
Útlit: Einlyft		Einlyft Ris Kvistir Svalir

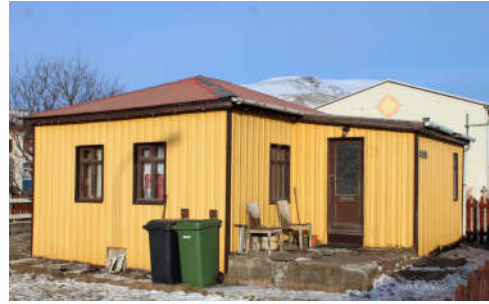
Mynd: SFA mars 2018

Gerð húss:	Upphafleg:	Núverandi:	Helstu breytingar:	Hönnuðir breytinga:
Byggingarefni: Timbur		Timbur		
Útveggir:		Bárujárn	Byggður inngönguskúr við austurhlið hússins	
Þakgerð:	Valmaþak	Valmaþak en einhalla á	Reykháfur fjarlægður.	
Þakklæðning:	Timbur og pappi	Bárujárn		
Undirstaða:	Hlaðinn og steinlímdur	Hlaðinn og steinlímdur		
Útlit:	Einlyft Kjallari Inngönguskúr (bíslag) Reykháfur	Einlyft Inngönguskúr (bíslag) Kjallari	Klætt með bárujárn.

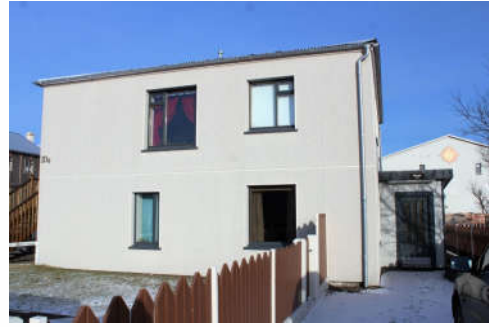
Mynd: SFA mars 2018

Gerð húss:	Upphafleg:	Núverandi:	Helstu breytingar:	Hönnuðir breytinga:
Byggingarefni:	Steinsteypa og timbur	Steinsteypa og timbur	1998 Húsið klætt með steniklæðningu og settur stigi og pallur á vesturhlið.	Guðmundur Þór Guðmundsson, Byggingatæknifræðingur
Útveggir:		Steniklæðning		
Þakgerð:		Valmaþak	1951 Húsið stækkað og byggt ofan á það hæð með lágu risi.	
Þakklæðning:	Timbur, pappi og járn	Bárujárn	1977 Byggð forstofa við húsið austan við.	
Undirstaða:				
Útlit:	Einlyft Ris Reykháfur	Tvílyft Inngönguskúr (bísлаг) Útitróppur

Húsið Sæland við Freyjugötu 10b var byggt af Ágústi Hreggviðssyni árið 1943. Húsið var til að byrja með ein hæð með hallandi þaki. Á tímabilinu 1943 til 1948 er byggt vestan við húsið, einnig með hallandi þaki, nokkurs konar spegilmynd byggingarinnar sem fyrir var. Húsið var þá orðið ein hæð með lágu risi og var austur helmingur þess úr steinsteypu en vestari mögulega úr timbri og járn. Um miðja síðustu öld var húsið stækkað og byggt ofan á það hæð með lágu risi. Húsið hefur því tekið miklum breytingum frá upphaflegu útliti sínu. Er í dag steniklætt nema inngönguskúr að austan er með timburklæðningu.

Listrænt gildi / Byggingarlist:	Lágt	Húsið hefur ekki varðveislugildi vegna byggingarlistar.
Menningarsögulegt gildi:	Lágt	Íbúðarhús. Hefur lítið menningarsögulegt gildi.
Umhverfisgildi:	Miðlungs	Húsið er hluti af óskipulagðri þyrpingu húsa milli Aðalgötu og Strandvegar.
Upprunalegt gildi:	Lágt	Húsið hefur gjörbreyst.
Tæknilegt ástand:	Miðlungs	Húsið er í ágætu ástandi.
Varðveislugildi:	Miðlungs	Hús í ágætu ástandi.
Verndarflokkar:		Verndarsvæði í byggð - grænn litur á korti

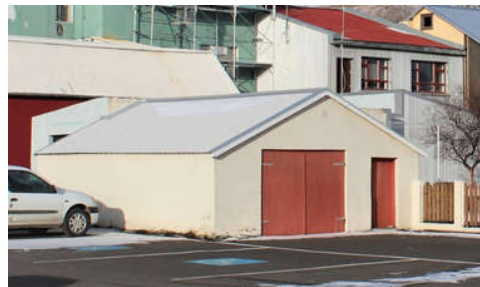
Mynd: SFA - mars 2018

Gerð húss:	Upphafleg:	Núverandi:	Helstu breytingar:	Hönnuðir breytinga:
Byggingarefni: Steinsteyp		Steinsteyp		
Útveggir:		Múrsléttað		
Þakgerð:	Mænisþak	Mænisþak		
Þakklæðning:	Járn	Bárujárn		
Undirstaða:				
Útlit:	Einlyft	Einlyft

Skúrinn við Freyjugötu 10b tilheyrði áður Deild – Aðalgötu 10. Skúrinn var byggður árið 1913 og gegndi þá hlutverki peningshús. Í virðingu frá 1916 er húsið sagt vera í sömu hlutföllum og það er í dag, byggt úr steinsteyp og þakið úr torfi og járn á timbri á árefti. Skúrinn hefur lítið breyst að forminu til þó afstaða hurða og glugga hafi breyst og þakið ekki lengur einangrað með torfi heldur er á því nýlegt bárujárn. Í dag er húsið notað sem geymsla og hefur fengið þokkalegt viðhald á síðustu árum.

Listrænt gildi / Byggingarlist:	Miðlungs	Skúrinn er á meðal elstu steinsteypu húsum bæjarins.
Menningarsögulegt gildi:	Hátt	Vegna aldurs og er gott dæmi um búskaparhætti í þéttbýli.
Umhverfisgildi:	Miðlungs	Rýrir ekki svipmót byggðarinnar en er hluti af illa skipulagðri húsabyrpingu við Aðalgötu / Freyjugötu. (Sjá umfjöllun um Deild).
Upprunalegt gildi:	Miðlungs	Hefur lítið breyst að forminu til en bæði glugga og hurðaskipan er breytt.
Tæknilegt ástand:	Miðlungs	Húsinu hefur verið ágætlega viðhaldið.

Varðveislugildi: Miðlungs Hefur gildi vegna menningarsögu þess.

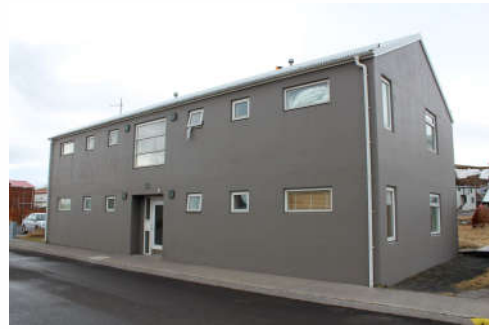
Mynd: SFA mars 2018

Steinsteypt hús á tveimur hæðum. Hefur ekki verið breytt frá byggingu. Gegnir hlutverki þjónustuíbúða.

Listrænt gildi / Byggingarlist:	Miðlungs	Lítið og stílhreint fjölbýlishús, byggt með notagildi að leiðarljósi.
Menningarsögulegt gildi:	Lágt	Íbúðarhús. Hefur ekkert sérstakt menningarsögulegt gildi.
Umhverfisgildi:	Miðlungs	Hluti götummyndar sem þó er ekki heilstæð.
Upprunalegt gildi:	Hátt	Húsið hefur ekki breyst.
Tæknilegt ástand:	Hátt	Húsið er í góðu ástandi.

Varðveislugildi: Miðlungs Húsið nýlegt og fellur ágætlega að götummyndinni.

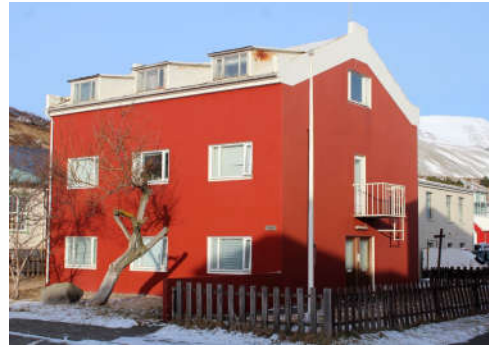
Mynd: SFA mars 2018

Byggingarefni:	Steinsteypt	Steinsteypt
Útveggir:	Múrsléttað	Múrsléttað
Þakgerð:	Mænisþak	Mænisþak
Þakklæðning:	Bárujárn	Bárujárn
Undirstaða:	Steinsteypt	Steinsteypt
Útlit:	Tvílyft	Tvílyft
	Ris	Ris
	Svalir	Kvistir
	Kvistir	Svalir
Saga	Reykháfur	Reykháfur

1983 Brunastigi á vesturhlið, svalir og dyr á austurhlið. Húsinu breytt í heimavist.

Reykjarhóll (Þýskaland) er steinsteypt hús byggt árið 1936 af Guðmundi Guðmundssyni frá Reykjarhóli í Seyluhreppi. Prestbústaður var á efri hæð hússins um árabíl. Húsið er tvær hæðir með rishæð og þremur kvistum í suður og þremur í norður. Húsið hefur staðið nær óbreytt frá upphafi.

Listrænt gildi / Byggingarlist:	Miðlungs	Einfalt steinsteypt hús með einkennum steinsteyptuklassík. Sérstæðar skreytingar á húsgöflum sem minna um margt á "Siglfirsku húsgaflanna".
Menningarsögulegt gildi:	Lágt	Íbúðarhús. Prestbústaður. Hefur lítið menningarsögulegt gildi.
Umhverfisgildi:	Hátt	Húsið er mikilvægur hluti rýmismyndunar við Kirkjutorg. Samsvarar sér ágætlega við önnur hús við Kirkjutorg.
Upprunalegt gildi:	Hátt	Húsið er nánast óbreytt.
Tæknilegt ástand:	Miðlungs	Húsið er í ágætu ástandi en þarfnast viðhalds.

Varðveislugildi: Miðlungs Húsið hefur varðveislugildi fyrir byggingarstíl og umhverfi.

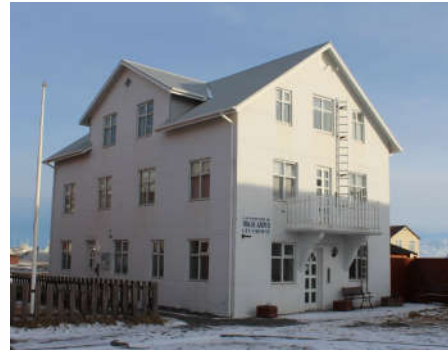
Mynd: SFA mars 2018

Gerð húss:	Upphafleg:	Núverandi:	Helstu breytingar:	Hönnuðir breytinga:
Byggingarefni: Steinsteyp		Steinsteyp	1996 Ný þakklæðning og nýir gluggar og hurðir.	Guðmundur Þór Guðmundsson, Byggingafræðingur
Útveggir: Múrsléttað		Múrsléttað		
Þakgerð: Mænisþak		Mænisþak		
Þakklæðning: Bárújárn		Bárújárn		
Undirstaða: Steinsteyp		Steinsteyp		
Útlit: Tvílyft		Tvílyft		
	Ris	Ris		
	Reykháfur	Svalir		
	Svalir	Kvistir

Mikligarður (Rússland) stendur við Kirkjutorg og er steinsteyp húsið byggt af Sigurgeiri Daníelssyni árið 1931 sem rak sölubúð á neðri hæð hússins um árabíl. Það var Steindór Jónsson smiður sem teiknaði húsið en Kristján Sigtryggsson og Jósep Stefánsson voru smiðir þess. Húsið er tvær hæðir og port með kvistum upp af útvegg til vesturs og austurs. Húsinu hefur ekki mikið verið breytt frá upprunalegu útliti, nema útihurðum á vesturvegg verið fækkað um eina en þess í stað sett hurð á suðurstafn (óvíst með ártal). Húsið var í mikilli niðurníðslu um tíma en nú hefur verið skipt um þakjárn og settir nýir gluggar og hurðir. Fyrst var húsinu breytt í gístaðstöðu á jarðhæð árið 1996 en næstu tveimur hæðum var breytt árin 2003 til 2010. Húsið er nú notað sem gistiheimili.

Listrænt gildi / Byggingarlist:	Miðlungs	Reisulegt og áberandi steinsteypuhús. Hefðbundinn byggingarstíll síns tíma.
Menningarsögulegt gildi:	Miðlungs	Húsið á sér stað í verslunarsögu bæjarins.
Umhverfisgildi:	Hátt	Húsið fellur vel að götumynd og umhverfi Kirkjutorgs.
Upprunalegt gildi:	Hátt	Húsið hefur lítið breyst frá upphafi.
Tæknilegt ástand:	Hátt	Húsið er í góðu ástandi.

Varðveislugildi: Miðlungs Húsið hefur varðveislugildi fyrir byggingarstíl og umhverfi.

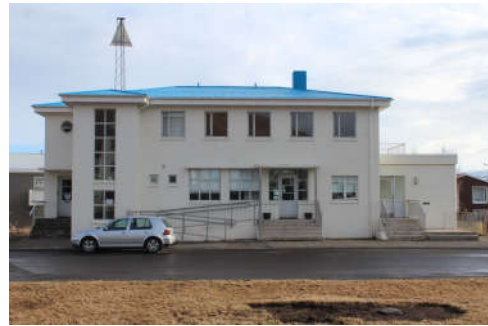
Mynd: SFA mars 2018

Gerð húss:	Upphafleg:	Núverandi:	Helstu breytingar:	Hönnuðir breytinga:
Byggingarefni: Steinsteipt		Steinsteipt	1968 Einnar hæðar viðbygging með kjallara til suðurs.	Teiknistofan S.F. Ármúla 6, Arkitekt
Útveggir: Múrsléttað		Múrsléttað	1989 Rampur og handrið við ramp sett við aðalinngang á vesturhlið.	Jósep Reynis, Arkitekt
Þakgerð: Valmaþak		Valmaþak	2012 Húsinu breytt í gistirými að hluta til.	Atli Gunnar Arnórsson, Byggingarverkfræðingur
Þakklæðning: Bárújárn		Bárújárn	1969 Gluggum breytt	L. Gíslason,
Undirstaða: Steinsteipt		Steinsteipt		
Útlit: Tvílyft		Tvílyft		
	Kjallari	Viðbygging Kjallari		
	Útitröppur	Útitröppur		
	Reykháfur	Svalir

Gamla pósthúsið við Kirkjutorg er steinsteipt tveggja hæða hús byggt árið 1952. Að öllum líkindum hannaði húsasmíðameistari ríkisins húsið. Póstur og sími hafði starfsstöð sína í húsinu til fjölda ára og var á því tímabili byggð einnar hæðar viðbygging til suðurs. Húsið hefur ekki tekið miklum breytingum að öðru leiti.

Listrænt gildi / Byggingarlist:	Miðlungs	Stórt og reisulegt steinsteypuhús í anda síns tíma.
Menningarsögulegt gildi:	Miðlungs	Húsið var reist sem pósthús og þjónaði þeim tilgangi til fjölda ára en á efri hæð þess var íbúð.
Umhverfisgildi:	Hátt	Húsið fellur vel að götmynd og umhverfi Kirkjutorgs.
Upprunalegt gildi:	Hátt	Húsinu hefur lítillaga verið breytt en haldið formi sínu. Gluggagerð breytt að hluta og viðbygging í suður.
Tæknilegt ástand:	Hátt	Húsið er í góðu ástandi.

Varðveislugildi: Miðlungs Húsið er mikilvægur hluti rýmismyndunar við Kirkjutorg.
