MIÐBÆR HVOLSVALLAR

Deiliskipulag miðbæjar Hvolsvallar

HÚSAKÖNNUN

Nóvember 2019

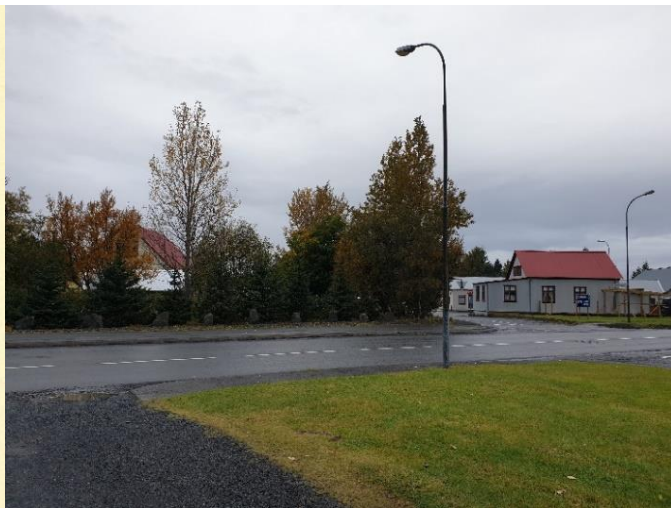
Mynd 3: Vinstra megin eru fyrstu húsin á Hvolsvelli um 1933 (mynd: Goðasteinn, 1963). Hægra megin eru sömu hús árið 2019 (mynd: Guðmundur Úlfar Gíslason).

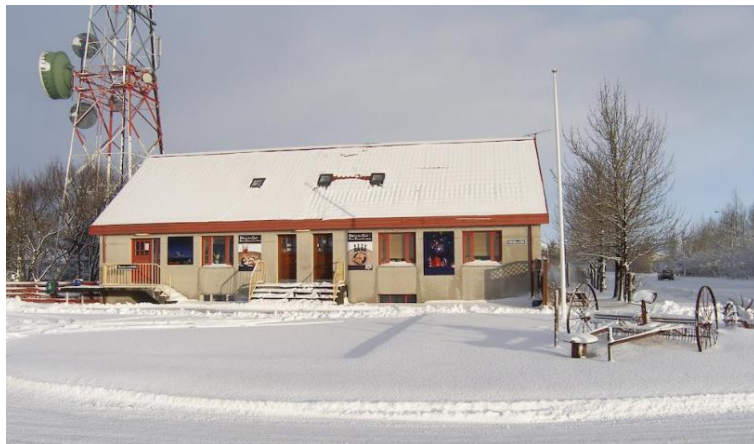
Mynd 4: Austurvegur 2 þar sem var hús póst- og símstöðvarinnar. Er í dag gisti- og veitingahús (mynd: Guðmundur Úlfar Gíslason).

Árið 1942 er byggð ný póst- og símstöð. Árið eftir er hún tekin í notkun og fyrst þá er talið að Hvolsvallarnafnið hafi endanlega verið fest í sessi við kaupstaðinn. Á fyrstu árum símstöðvarinnar er bílæign ekki orðin almenn og átti fólk þá oft griðastað í símstöðinni. Hús póst- og símstöðvarinnar við Austurveg 2 er elsta hús miðbæjarins sem er innan þess deiliskipulags sem verið er að fjalla um.

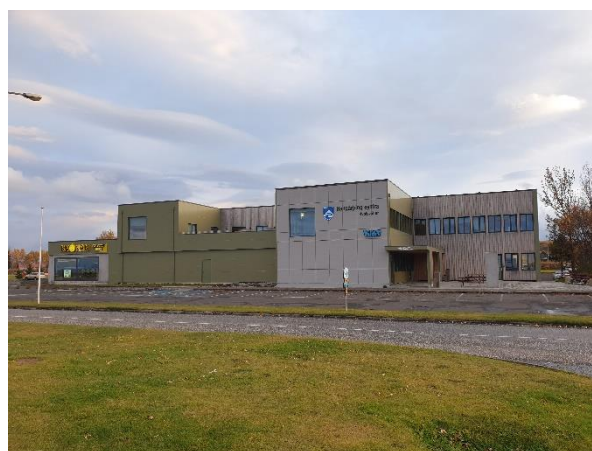
Mynd 5: Hús Kaupfélags Rangæinga í kringum árið 1960 vinstra megin (Mynd: Goðasteinn, 1963). Hægra megin er kaupfélagshúsið árið 2019, eftir að byggt var við það (mynd: Guðmundur Úlfar Gíslason)

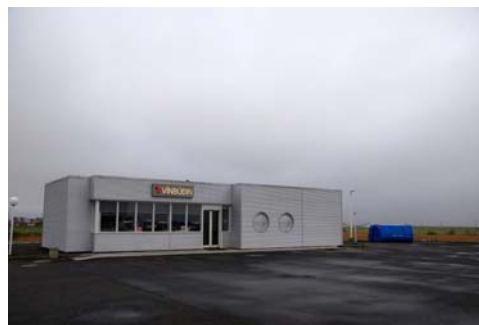
Teikning af nýrri klæðningu frá árinu 2010, teiknuð af

2010 Klætt með liggjandi bárújárn. Settir gluggakarmar og póstar úr áli.

Upprunalega er húsið hannað sem bensínstöð af Teiknistofu sambandsins en hönnuður er Sigurður Einarsson. Gluggar á framhlið eru ekki eins og á teikningu. Húsið var klætt með loftræstri liggjandi báru árið 2010 og voru breytingar einnig teiknaðar af Sigurði Einarssyni á Nýju teiknistofunni ehf.

Móðernískt hús sem ber sterkan svip af hringgluggum og þjónar hlutverki sínu vel.

Húsið hefur fengið nýja, afgerandi klæðningu sem breytir svip þess nokkuð frá upprunalegri gerð, en fer þó ágætlega á því.

Ástand hússins er gott.

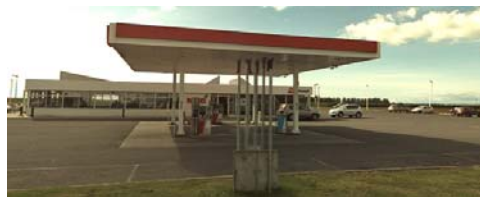
Mynd af ja.is

Húsið er byggt 1987 og er að mestu óbreytt frá upprunalegri teikningu. Árið 2009 kom teiknistofa Ingimundar Sveinssonar að breytingum á útliti hússins, svo sem gluggum, og var það Jóhann Einarsson sem teiknaði þær.

Listrænt gildi / Bygg. list:	Hátt	Byggingin hefur nokkurt listrænt gildi. Uppbrotið þakform ljær henni sérstöðu.
Menningarsögulegt gildi:	Miðlungs	Breytingar á húsinu eru teiknaðar á stofu Ingimundar Sveinssonar arkitekts.
Umhverfisgildi:	Miðlungs	Húsið stendur eitt og sér á stórrí lóð sem einkennist af stóru bílplani og eldsneytisafgreiðslu
Upprunalegt gildi:	Miðlungs	Breytingar á gluggum hafa nokkur áhrif á upprunalegan svip hússins.
Tæknilegt ástand:	Hátt	Ástand ytra byrðis hússins er gott.

Varðveislugildi:	Hátt	Húsið hefur nokkra sérstöðu og er varðveislugildi þess hátt. Lagt er til að húsið njóti verndar í rauðum flokki: einstök hús, götummynd vegna sögu og byggingarlistarlegrar sérstöðu.
Verndarflokkar:	Einstök hús, götummynd	rauður litur á korti

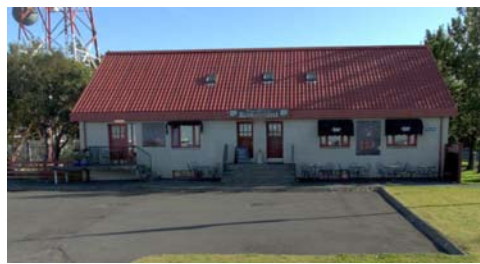
Mynd af ja.is.

Húsið er einlyft timburhús með nýtanlegu risi, steniklætt. Þjónaði áður sem símsstöð. Upprunaleg teikning hefur ekki varðveist en fyrstu teikningar eru frá 1984 en þá hefur húsinu verið breytt og viðbyggingu að aftan verið bætt við.

Upprunalegt gildi: Hátt Húsið er lítið breytt frá teikningum. Upphaflegar teikningar hafa ekki varðveist.

Tæknilegt ástand: Hátt Húsið er vel við haldið og ástand þess gott.

Miðlung Hluti af götummynd Austurvegar og er elsta hús innan skráningarsvæðisins.

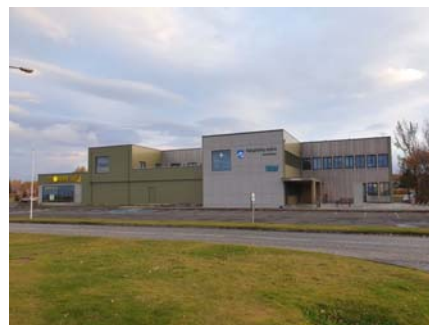
Mynd. Rangárbírg eystra

Fyrri áfangi hússins var reistur árið 1957, teiknaður af Teiknistofu Sambandsins og sá síðari árið 1999, teiknaður af Kjartani Sigmarssyni. Búið er að teikna og samþykkja frekari viðbyggingar þar sem annarri hæð er bætt ofan á hluta hússins sem er ein hæð í dag.

Listrænt gildi / Bygg. list:	Miðlungs	Skrifstofuhluti byggingarinnar ber sterk stílkenni módernisma en verslunarhluti hefur tapað upprunalegu byggingarlistarlegu gildi sínu með breytingum á framhlið hússins.
Menningarsögulegt gildi:	Hátt	Byggt fyrir Kaupfélag Rangæinga sem er þó mun eldra en húsið.
Umhverfisgildi:	Hátt	Stendur á mikilvægum stað við aðalgötu Hvolsvallar en er umkringt bílastæðaflámi og mætti bæta nánasta umhverfi hússins.
Upprunalegt gildi:	Miðlungs	Hefur tekið nokkrum breytingum en hluti hússins heldur upprunalegum stíl sínum.
Tæknilegt ástand:	Miðlungs	Virðist í nokkuð góðu ástandi.

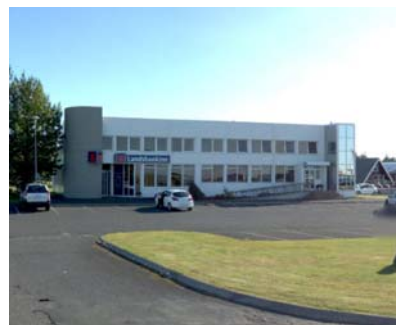
Mynd af ja.is

Módernískt hús að einfaldri gerð. Breytingar eru ágætlega heppnaðar og húsið hefur haldið svip sínum.

Gerðar hafa verið tvær stórar breytingar og húsið verið stækkað nokkuð en breytingar falla vel að upprunalega húsinu.

Ytra byrði er í góðu ástandi.

Vel heppnuð módernísk steinsteypubygging.

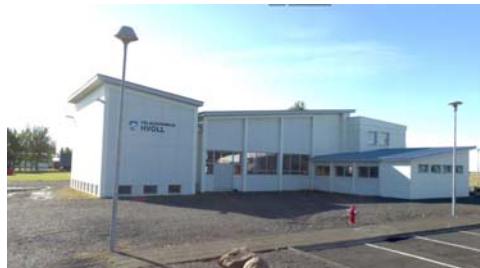
Mynd af ja.is

1986 Byggt við.

Félagsheimilið Hvoll var vígt 20. ágúst 1960 en það var teiknað af teiknistofu Gísla Halldórssonar arkitekts. Húsið var reist á áruhnum 1958-1960. Lengi vel rak hreppurinn þar veitingasölu og hefur verið einn helsti samkomustaður sveitarfélagsins frá upphafi þess. Áður fyrr voru stórir mannfagnaðir haldnir að Hvoli í barnaskólahúsinu. Þegar húsið var byggt var það 620 fermetrar að grunnfleti, með kjalara bæði undir leiksviði og kaffisal. Í austurálmum var aðstaða fyrir veitingasölu og íbúð fyrir húsvörð. Árið 1986 voru gerðar smávægilegar útlitsbreytingar á húsinu, þó aðallega innanhúss.

Listrænt gildi / Bygg. list:	Hátt	Gott dæmi um vel heppnað mórernískt hús sem prýði er af.
Menningarsögulegt gildi:	Hátt	Gegnir mikilvægu hlutverki sem Félagsheimili Hvolsvallar.
Umhverfisgildi:	Hátt	Stendur á áberandi stað í bænum og skipar stóran sess í götu- og bæjarmynd Hvolsvallar.
Upprunalegt gildi:	Miðlungs	Byggt hefur verið við en viðbygging er vel heppnuð og gamalt og nýtt spila vel saman.
Tæknilegt ástand:	Hátt	Virðist í góðu ástandi.

Hátt Bygging sem gegnir mikilvægu hlutverk og sómir sér vel í umhverfi sínu. Lagt er til að húsið njóti verndar í rauðum flokki: einstök hús, götumynd vegna sögulegs og byggingarlistarlegs

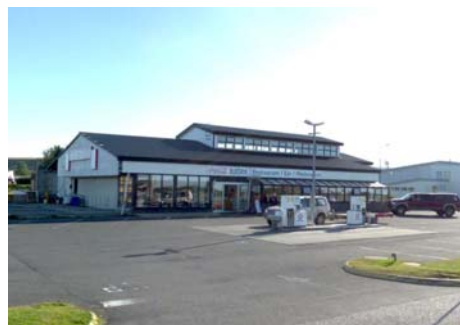
Mynd af ja.is

- 1987 Sólskáli byggður við suð-vestur hlið hússins.
- 2007 Byggt við norð-austurhlið hússins og ofaná það.

Húsið var byggt í mótternískum stíl með tvíhalla þaki og sterkum svip mótternisma. Byggður var sólskáli suð-vestan við söluskálann árið 1987 og skálinn stækkaður til norð-austurs árið 2007 og hæð bætt ofan á hluta hússins. Þessar breytingar hafa gjörbreytt húsinu og merki mótternismans eru alveg horfin.

- Listrænt gildi / Bygg. list: Lágtr Hefur ekki sérstakt byggingarlistarlegt gildi eftir breytingar sem gerðar hafa verið.
- Menningarsögulegt gildi: Lágtr Söluskáli sem hefur ekki sérstakt menningarsögulegt gildi sem slíkur.
- Umhverfisgildi: Lágtr Stendur á áberandi stað við Austurveg en ekki er þrýði af því eða næsta umhverfi þess.
- Upprunalegt gildi: Lágtr Húsinu hefur verið gjörbreytt og hefur tapað upprunalegum svip sínum.
- Tæknilegt ástand: Hátttr Virðist í góðu tæknilegu ástandi eftir breytingar en þær eru þó ekki fullfrágengnar.

Breytingar sem gerðar hafa verið rýra gildi hússins.

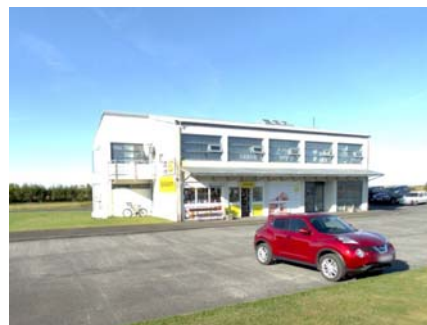
Mynd af ja.is

Húsinu hefur ekki verið breytt.

Listrænt gildi / Bygg. list:	Miðlungs	Fremur láttlaust steinsteypuhús með reglulegri gluggasetningu og uppbroti í formi.
Menningarsögulegt gildi:	Lágt	Einfalt íbúðar- og verslunarhús sem skipar ekki sess í menningarsögu staðarins svo vitað sé.
Umhverfisgildi:	Miðlungs	Stendur á áberandi stað við Austurveg en ekki er sérstök prýði af því eða næsta umhverfi þess.
Upprunalegt gildi:	Hátt	Er óbreytt frá upprunalegri gerð.
Tæknilegt ástand:	Hátt	Virðist í góðu ástandi.

Miðlungs Húsið er ágætt að allri gerð en hefur ekki sérstakt varðveislugildi.

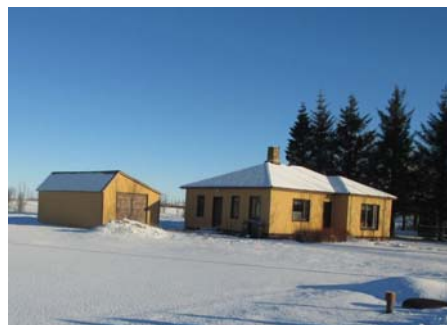
Hvolsvegur 7 árið 2016. Mynd : Landmótun.

Listrænt gildi / Bygg. list: Lágt Ágætt dæmi um valma-fúnkishús.

Upprunalegt gildi: Hátt Virðist upprunalegt að gerð.

Tæknilegt ástand: Miðlungs Virðist nokkuð gott

Varðveislugildi: Miðlungs Ágætt dæmi um valma-fúnkishús en hefur ekki sérstakt varðveislugildi að öðru leyti.

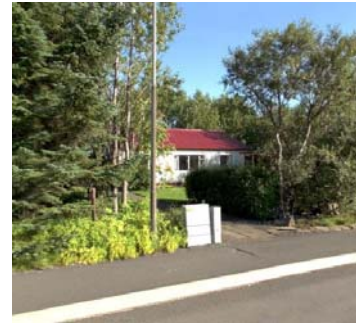
Mynd af ja.is

Listrænt gildi / Bygg. list:	Lágt	Hefðbundið íbúðarhús sem hefur ekki sérstakt byggingarlistarlegt gildi sem slíkt.
Menningarsögulegt gildi:	Lágt	Einfalt íbúðarhús sem skipar ekki sess í menningarsögu staðarins né byggingarsögunni.
Umhverfisgildi:	Miðlungs	Hefur ekki sérstakt umhverfisgildi, er að miklu leyti falið í miklum trjágróðri en er hluti götummyndar
Upprunalegt gildi:	Hátt	Er óbreytt frá upprunalegri gerð.
Tæknilegt ástand:	Miðlungs	Virðist nokkuð gott.

Miðlungs Dæmigert íbúðarhús frá þessum tíma sem hefur ekki sérstakt verndargildi sem slíkt.

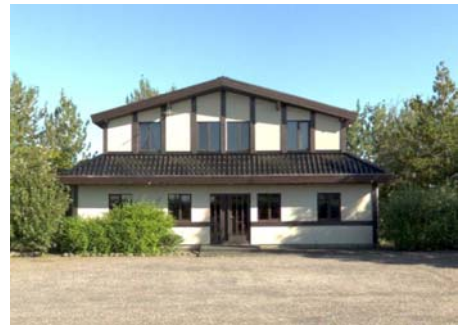
Mynd af ja.is.

Ekki hafa verið gerðar breytingar á húsinu.

Listrænt gildi / Bygg. list:	Miðlungs	Byggingarstíll og þakgerð hefur nokkra sérstöðu á svæðinu en þó ekki sérstakt listrænt gildi.
Menningarsögulegt gildi:	Lágt	Íbúðarhús sem skipar ekki sess í menningarsögu staðarins né byggingarsögunni.
Umhverfisgildi:	Lágt	Hefur ekki mikið umhverfisgildi en stendur á hornlóð á gatnamótum Hvolsvegar og Vallarbrautar í alfaraleið.
Upprunalegt gildi:	Hátt	Óbreytt frá upprunalegri gerð.
Tæknilegt ástand:	Hátt	Virðist í góðu tæknilegu ástandi.

Miðlungs Reisulegt hús en hefur ekki sérstakt verndargildi.

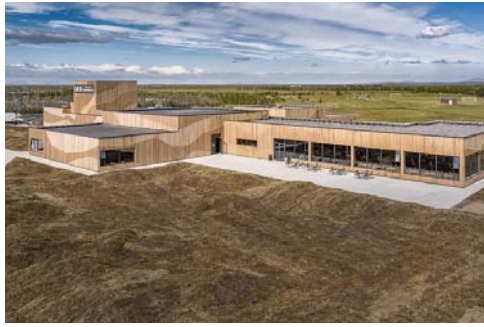
Útlitsteikningar Basalt arkitekta, af teikningarvef

Um er að ræða byggingu á einni hæð með sýningum, verslun og veitingasölu fyrir allt að 250 manns. Sýningarsalir eru fjórir talsins, u.þ.b. 100 m² hver. Auk þess er 150 m² bíósalur í húsinu. Í forsal er móttaka með ýmsum upplýsingum fyrir ferðamenn. Útsýnispallur er á efsta þaki, aðgengilegur um utanálggjandi stiga. Byggingin er hönnuð með tilliti til algildrar hönnunar.

Listrænt gildi / Bygg. list:	Hátt	Vönduð og látaus bygging sem grípur athygli vegfarenda fyrir stærðar og útlits sakir. Áhugavert mynstur í timburklæðningu.
Menningarsögulegt gildi:	Miðlung	Hefur mikið gildi sem aðdráttarafli fyrir ferðamenn sem er vaxandi atvinnugrein í sveitarfélaginu.
Umhverfisgildi:	Hátt	Húsið er stórt og staðsett við aðkomuveg úr vestri í bæinn og tekur þar á móti gestum. Mikið bílastæðiaflæmi umlykur bygginguna en hún situr ágætlega í mótuðu umhverfi sínu.
Upprunalegt gildi:	Hátt	Húsið er nýtt, byggt árið 2018.
Tæknilegt ástand:	Hátt	Húsið er nýtt, byggt árið 2018.

Varðveislugildi:	Hátt	Um nýja og vandaða byggingu er að ræða sem situr vel í umhverfi sínu. Lagt er til að húsið njóti verndar í rauðum flokki: einstök hús, götummynd vegna samfélagslegs gildis
Verndarflokkar:		Einstök hús, götummynd - rauður litur á korti

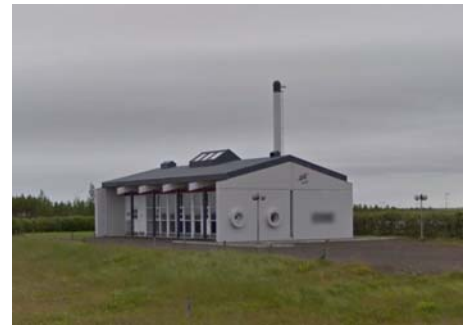
Húsið er upprunalegt að gerð.

Listrænt gildi / Bygg. list:	Hátt	Áhugaverð bygging með sterkum stíleinkennum, s.s. hringlaga gluggum.
Menningarsögulegt gildi:	Miðlung	Upphaflega hús hitaveitu Rangæinga en í eigu Orkuveitu Reykjavíkur síðan 2005.
Umhverfisgildi:	Miðlung	Stendur á bakvið Austurveg 15 en sést þó aðeins frá Austurvegnum.
Upprunalegt gildi:	Hátt	Húsið hefur haldið upprunalegri gerð sinni.
Tæknilegt ástand:	Hátt	Húsið virðist í góðu tæknilegu ástandi.

Varðveislugildi: Miðlung Staðilegt hús með sterkum stíleinkennum sem samsvarar sér vel og er vel við haldið
