Stokkseyri

Byggða- og húsakönnun 2010

Sveitarfélagið Árborg

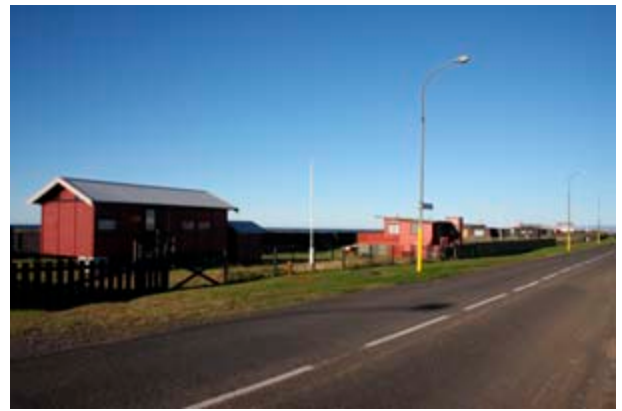
Austast í bænum eru sumarhús meðfram sjóvarnargarðinum. Flest öll þeirra eru vel hönnuð og vönduð hús og einkennandi fyrir byggingarlist á tímabilinu 1960-1980. Huga þarf að því að þessi húsasamstæða haldi sérkennum sínum.

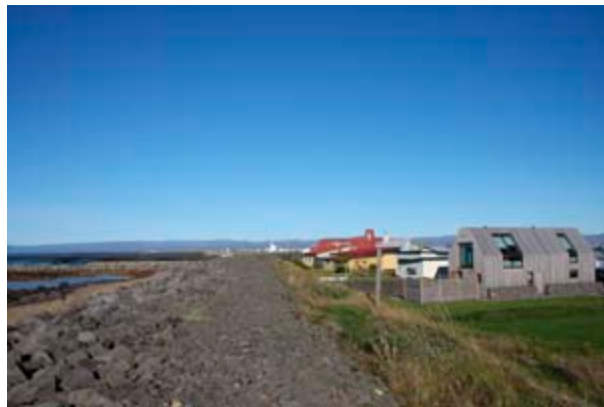
Sjóvarnargarðurinn er mjög áberandi sérkenni byggðarinnar.

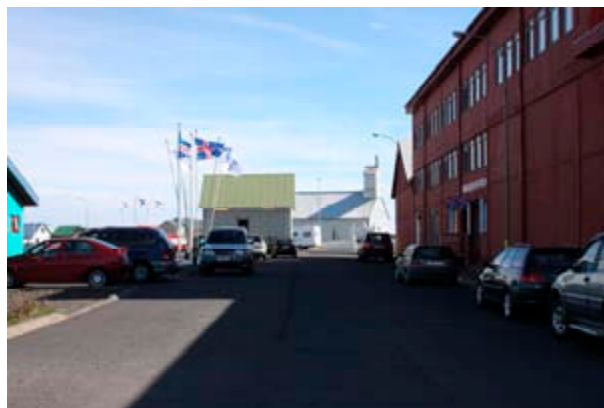
Frustihúsið og Stokkseyrarkirkja standa í miðri byggðinni en hér skortir mjög á að tekið sé á stefnumótun um útlit gamla Stokkseyrarhlaðsins.

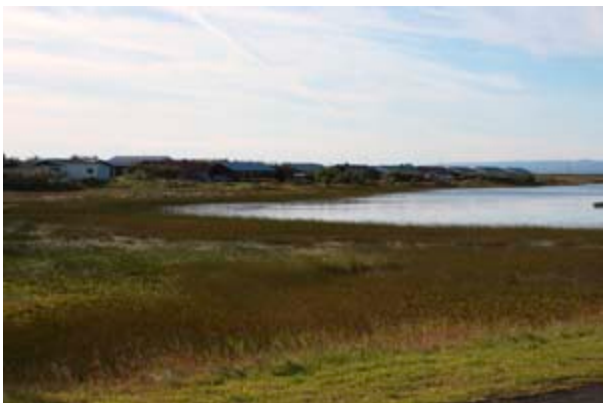
Viðlagasjóðshúsin á milli Eyrarbrautar og Löngudælar séð vestur yfir dælina. Húsin eru öll mjög svipuð hvað varðar form og efnisval og mikilvægt er að þessi húsafyrping haldi sérkennum sínum í þorpsmyndinni.

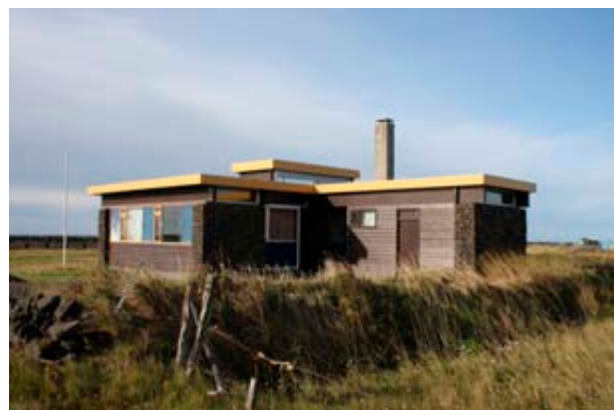
Ísólfsskáli byggður 1962 eftir teikningum Gunnars Hanssonar arkitekts er tvímælalaust eitt áhuga-verðasta hús á Stokkseyri frá síðari hluta 20. aldar í byggingarlistarlegu tilliti. Lagt er til að Húsafríðunarnefnd meti varðveislugildi hússins m.t.t. hugsanlegrar fríðunar þess.

Ísólfsskáli austast á Stokkseyri var teiknaður af Gunnari Hanssyni arkitekt fyrir Pál Ísólfsson tónskáld árið 1962. Húsið er sérstaklega áhuga-vert því hér mætast í sterka byggingarlistarlega heild hrein form modernismans og íslensk byggingarhefð í steinhlöðnum veggjum hússins og gördum umhverfis það. Steinhlaðnir garðar einkenndu byggðina á Stokkseyri langt fram eftir 20. öld. Lagt er til að húsið verði friðað ásamt steingörðum.

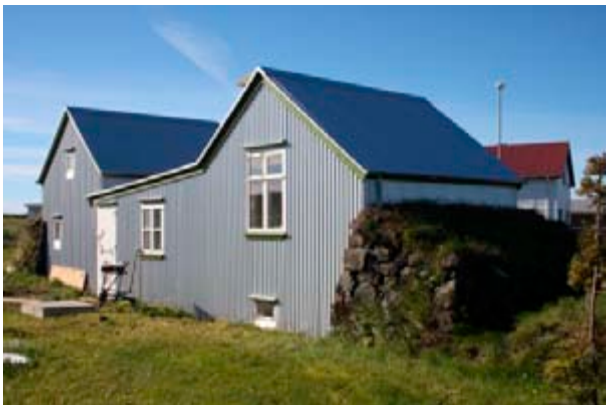
Garðhús við Eyrarbraut 19 var upphaflega byggt 1890 en endurbyggt 1916.

Torfhús frá gamalli tíð hafa ekki varðveist á Stokkseyri en þó eru þar dæmi um síðasta stig í þróun íslenska torfbæjarins. Er hér átt við Garðhús við Eyrarbraut 19 sem var byggt 1890 og endurbyggt í núverandi mynd 1916.²⁰

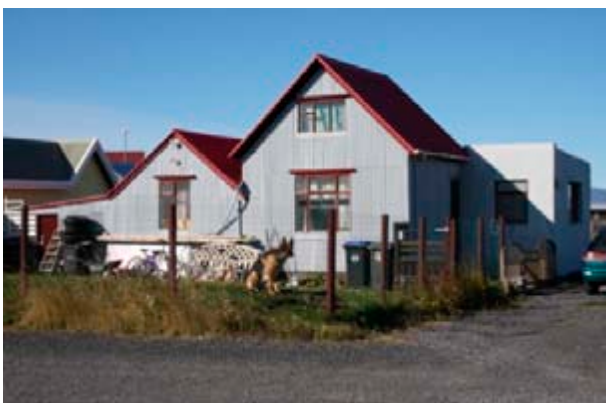
Hausthús við Eyrarbraut 17, elsti hluti hússins t.v. er frá 1896 en burstin t.h. byggð 1936.

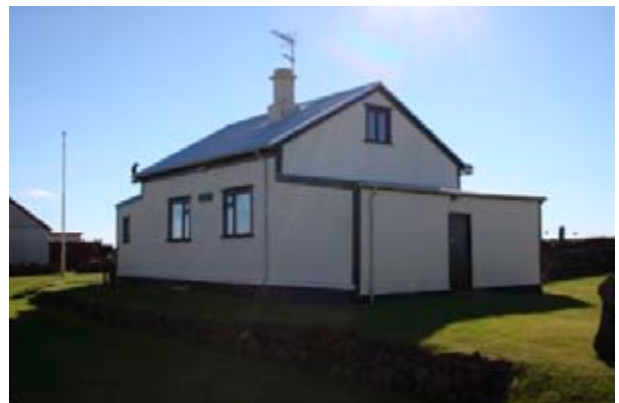
Sjónarhóll frá 1896, Hásteinsvegi 40, er dæmi um íbúðarhús þar sem húsbreiddin er meiri, annað innra fyrirkomulag og viðbyggingar við gafla.

Önnur hús voru stærra að grunnfleti, oft með viðbyggingu við gafl eins og Sjónarhóll við Hásteinsveg 40 sem byggt var 1896, Merkigerði byggt 1902 og Móakot byggt árið 1906 bæði við Ólafsvelli.²³

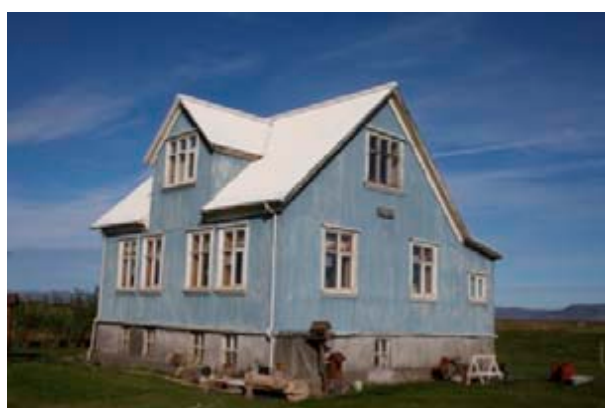
Bræðratunga byggð 1910, reisulegt hús á háum kjallara og með miðjukvistum.

Á fyrstu áratugum 20. aldar urðu húsin enn reisulegri eins og Bræðratunga frá 1910 er dæmi um.²⁴

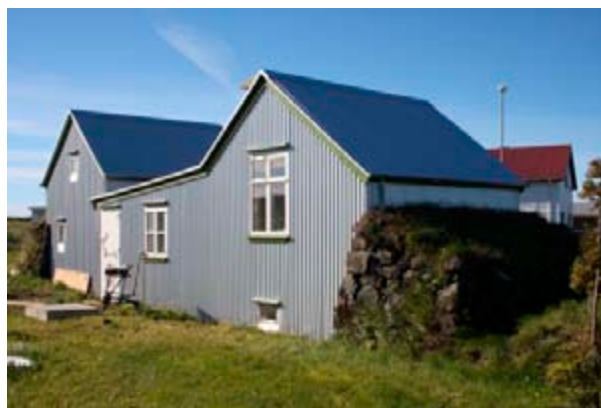
Garðhús við Eyrarbraut 19 var upphaflega byggt árið 1890 en gert upp 1916. Húsið er dæmigert fyrir þurrabúðir frá því um aldamótin 1900.

Varðveislugildi: 1. Vegna menningarsögu, byggingarlistar, upprunaleika og umhverfis.

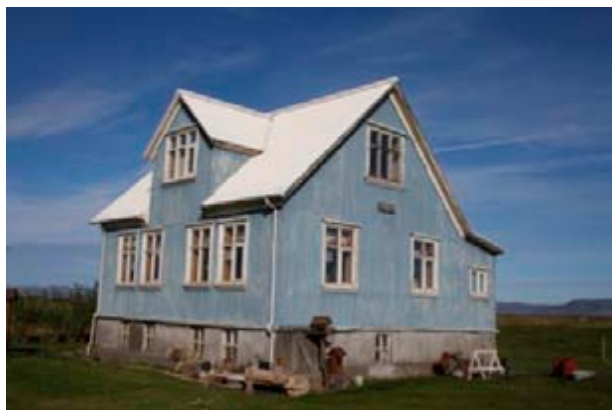
Bræðratunga, byggt árið 1910.

Varðveislugildi: 2. Vegna byggingarlistar og staðsetningar í umhverfi.

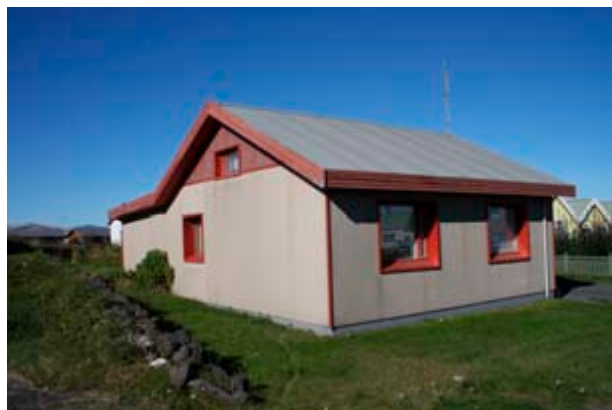
Garðbær byggt árið 1939 úr holsteini, síðar var steipt utan á vegg og þeir loks klæddir steniþlötum.
