HÚSAKÖNNUN MÝRDALSHREPPS

FYLGIRIT B

KÖNNUN OG MAT Á HÚSUM

NÚSTANDANDI HÚS BYGGÐ FYRIR 1950

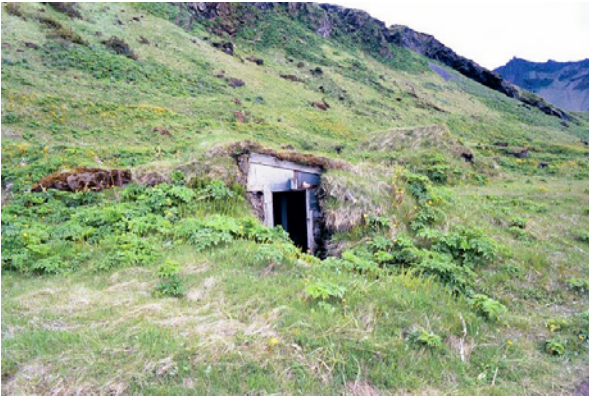
42 Afstöðumynd

Kartöflugeymslur þessar standa undir hliðum Reynisfjalls og sjást varla fyrir en komið er að þeim. Þær eru hinsvegar eina dæmið um torfhús af elstu gerð í Víkurkauptúni. Þær þyrftu frekari skoðunar við.

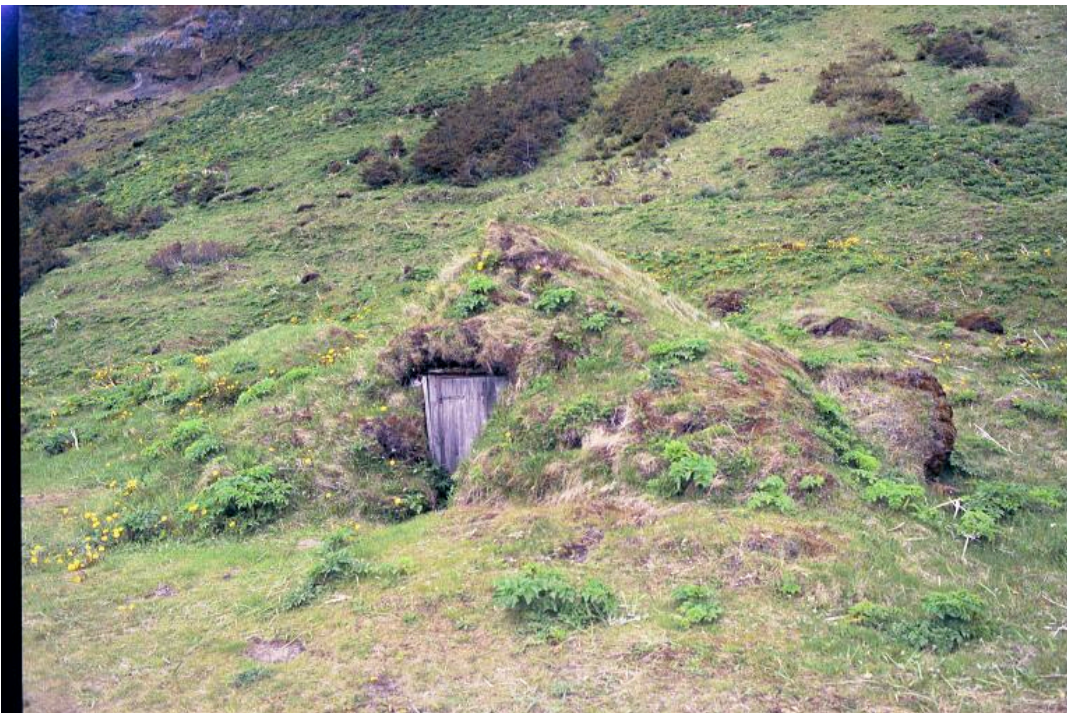
43 Ljósmynd

| 4 | Eru dæmi um ævaforma byggingarhefð í landinu. Hreinræktaður torfkofi. Aldur er þó óljós | | | | |
| 2 | Dæmigerður torfkofi með ævafornu sniði. Þyrfti frekari skoðunar við, sérstakl. að innan.. | | | | |
| 2 | Kofinn, grasi gróin brekkan og fjallshlíðin falla saman í eina heild., | | | | |
| 2 | Virðist algerlega upprunalegur | | | | |
| 4 | Erfitt að setja mælistikur nútímans á ástandi þessa húss. | | | | |
| 3 | Þetta er síðasti fulltrúi ævafornar hefðar. | | | | |

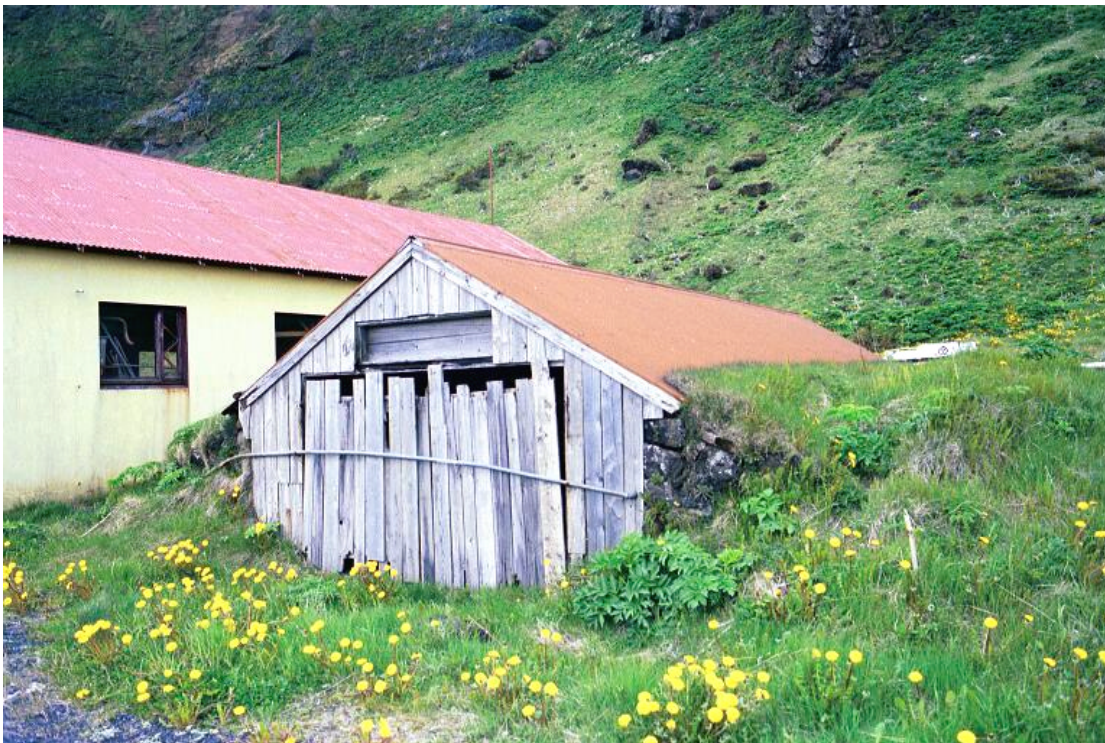
43 Ljósmynd

| 4 | Endurspeglar vel tilgang sinn | | | | | | | | |
| 2 | Dæmi um naust með gömlu lagi. Það síðasta sinnar tegundar í Vík. Þyrfti að ath.aldur. | | | | | | | | |
| 4 | Greypst niður og rennur saman við landslagið. Hluti af húsaþyrpingunni innst í Vík. | | | | | | | | |
| 3 | Virðist svo að segja algerlega urrunalegt | | | | | | | | |
| 6 | Þyrfti viðgerðar við ef áhugi er fyrir því að halda því við og nota það áfram. | | | | | | | | |
| 3 | Síðasta dæmi um naust eða einhverskonar sjóbúð. | | | | | | | | |

Bátaskýli þetta er gömul gerð af nausti og það síðasta sinnar tegundar í sveitarfélaginu. Endurspeglar sögu sjósóknar frá Víkursandi.

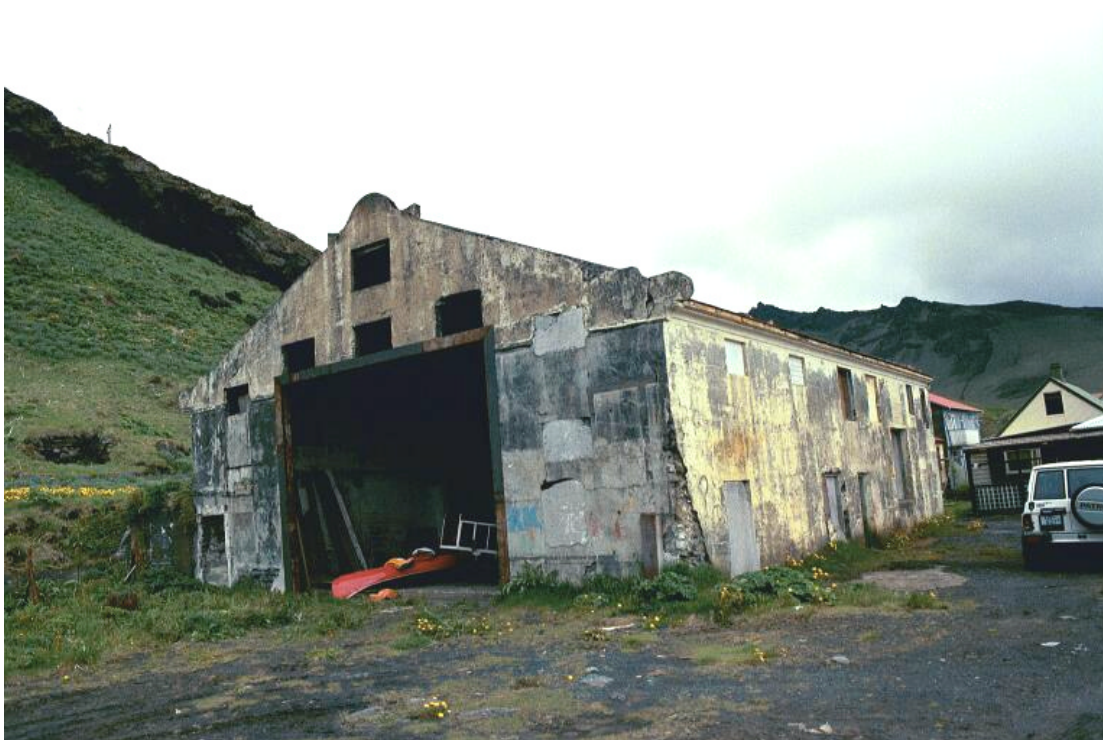
43 Ljósmynd

| 3 | | Dæmi um steinsteypuhús frá fyrstu áratugum steinsteypualdar. Eina húsið með gaflsneið-Ingum. | | | |
| 3 | | Dæmi um sláturhús frá fyrri hluta 20.aldar. | | | |
| 4 | | Er innan um önnur hús í húsakraðagi innst í Vik. Hluti af gamalli þorpsmynd. | | | |
| 6 | | Búið var að "hola" það að innan. Líkt og Halldórsbúð sem hefur skert stöðugleika. | | | |
| 8 | | Afar bágborið enda fór sem fór | | | |
| 3 | | Vegna arkitektúrs og atvinnusögu. | | | |

Kaupfélagssláturhúsið gamla var um margt merkileg bygging en þá sérstaklega vegna atvinnusögu sinnar og sem dæmi um íslenskan steinsteypuarkitektúr í upphafi steinsteypualdar. Það var eina húsið í sveitarfélaginu sem hefur dæmigerð einkenni steinsteypu-klassíkur fyrir utan Læknisbústaðinn og Dyrhólaeyjarvíta.

Þetta er eina húsið með úrsneyddum steiptum göflum sem voru algengir á þessum tíma í íbúðarmeiri húsum.

Upphaflega var austurhluti hússins íbúðarhús sem Guðlaugur Br. Jónsson reisti 1915 en síðar keypti SS húsið og breytti í sláturhús. KS tók síðar við rekstrinum.

Eftirsjá er af þessu glæsilega húsi en miðað við hvernig tæknilegt ástand þess var orðið var ekki forsvaranlegt að láta það standa.

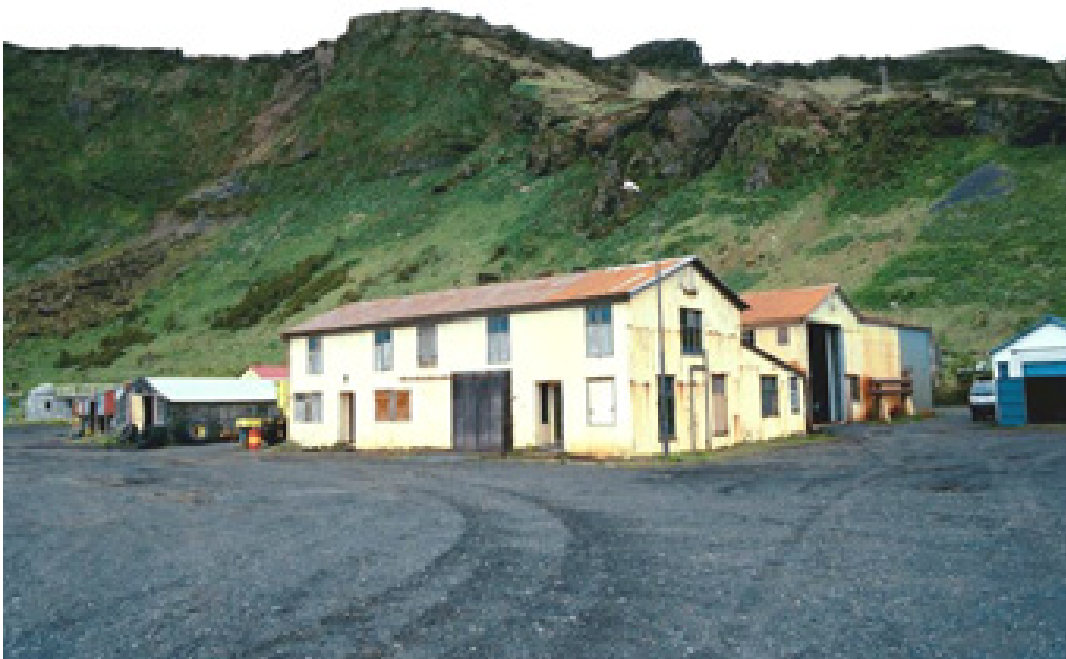
43 Ljósmynd

| 3 | | Hlutföll eru góð, ytri frágangur einfaldur, innréttingar sem eftir eru merkilegar. Það myndar sterka heild eða húsasamstæðu með öðrum byggingum Halldórsbúðar. | | | |
| 2 | | Dæmi um einkerekena verslun í íslensku kauptúni. Reist af Halldóri óðalsbónda og kaupmanni í Vík. Var í eigu sömu fjölskyldu í hálfra öld. | | | |
| 2 | | Stendur á áberandi stað vestast í kauptúni og myndar framhlið Víkur frá sjó. | | | |
| 4 | | Breytingar innanhúss eru afleitar en má þó laga. | | | |
| 5 | | Slæmt vegna breytinga innanhúss. | | | |
| 1 | | Fyrst og fremst vegna menningarsögu | | | |

Er hluti af húsasamstæðu Halldórsverslunar. Framhlið að sjó en ekki Víkurbraut.

Í húsinu var Halldórsbúð starfrækt til ársins 1950 en þá eignaðist Verslunarfélag Vestur-Skaftfellinga húsin og rak þar verslun til 1973. Árið áður en húsið var reist hafði Halldór Jónsson látið reisa nýtt íbúðarhús í Suður-Vík þannig að umsvif hans hafa verið mjög mikil þessi árin. Smíðir að báðum húsunum voru þeir Sveinn Ólafsson (faðir Einars Ólafs Sveinssonar prófessors) og Erasmus Elíasson. Ennþá eru leifar af upprunalegum verslunarinnréttingum en mikið hefur þó skemmst vegna bagalegrar meðferðar. Breytingar þær sem gerðar voru inni í húsinu eftir að það var nýtt sem bátaverkstæði og geymsla eru mjög miklar og bagalegar þar sem að varðveislugildi hússins er mjög mikið. En breytingarnar eru ekki þess eðlis að ekki verður hægt að færa húsið til upprunalegri gerðar við endurbætur.

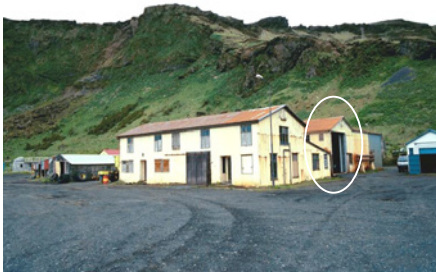
42 Afstöðumynd

Var reist ári síðar en Halldórsbúð sjálf og ekki ósennilegt að smiðir séu þeir sömu. Lága byggingin milli verlsunarhúss og stærra pakkhússins kemur síðar. Sú bygging er ekki á mynd frá því um 1913 í Dynskógum 1 bls 38 en hinsvegar á mynd í grein EES bls 49 frá því um 1920.

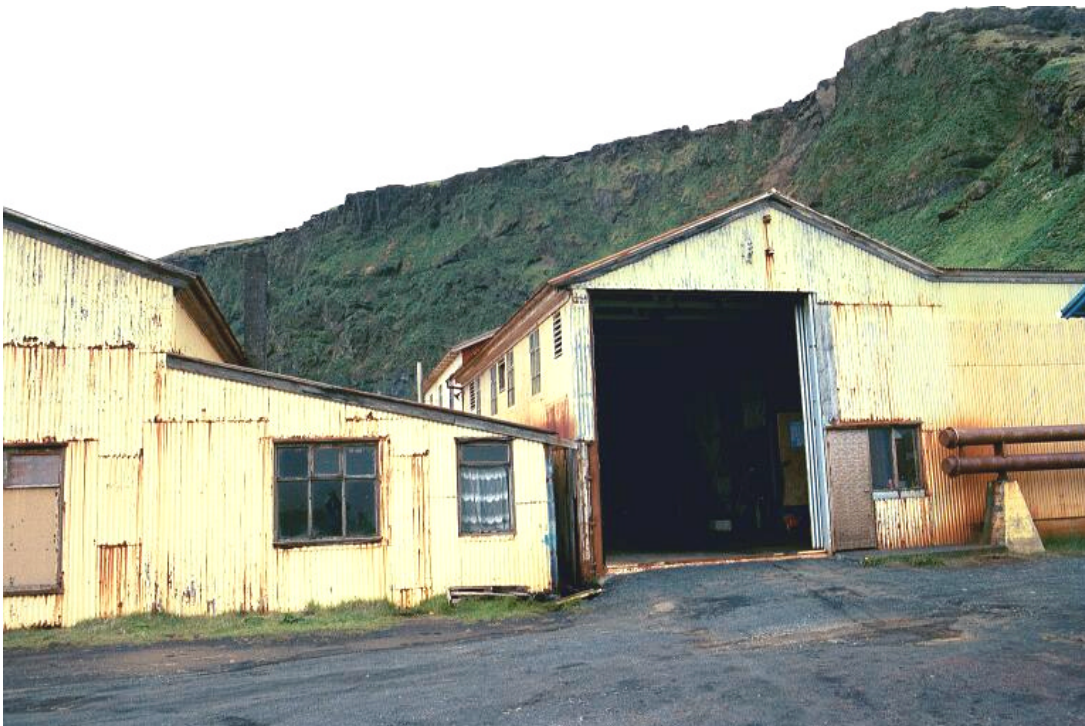
43 Ljósmynd

| 3 | | Hluti af húsasamstæðu Halldórsbúðar. Síðasta "pakkhúsið" í Vík. | | | |

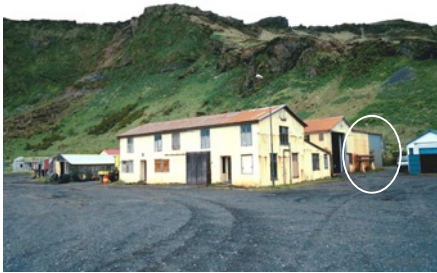
42 Afstöðumynd

Erfitt að segja til um hvort hér sé um hið eiginlega minna pakkhús Halldórsverslunar að ræða. Þarnast frekari athugunar.

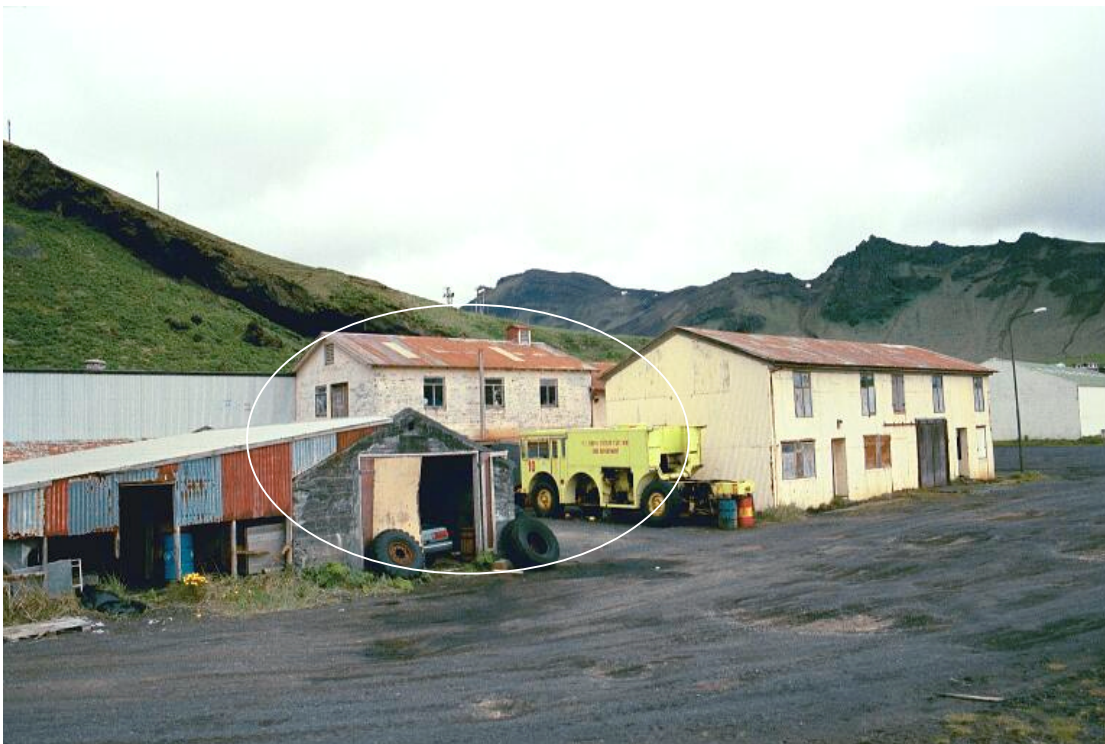
43 Ljósmynd

| 4 | | Hluti af húsamstæðu Halldórsverslunar | | | |
| 3 | | Er áberandi hluti hússins frá Víkurbraut | | | |
| 7 | | Erfitt að gera sér grein fyrir því hvort hér sé yfirhöfuð um upprunal.hús að ræða. | | | |

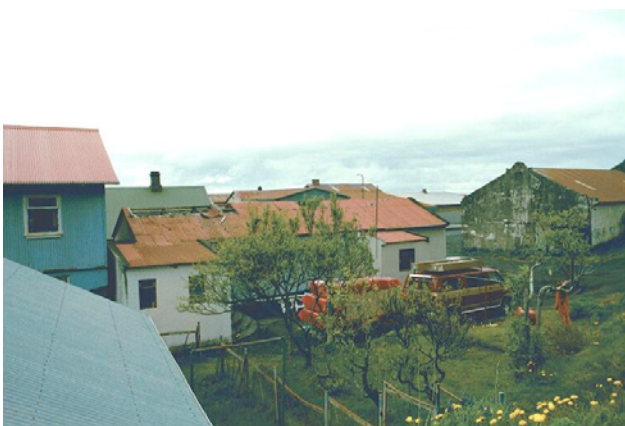
43 Ljósmynd

6.júní 1999 úr norðri

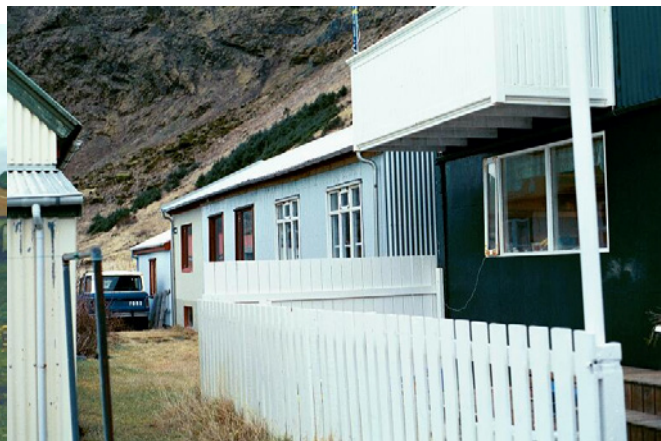
8.nóvember 2002 úr suðaustri, húsið næst elsti Lundur

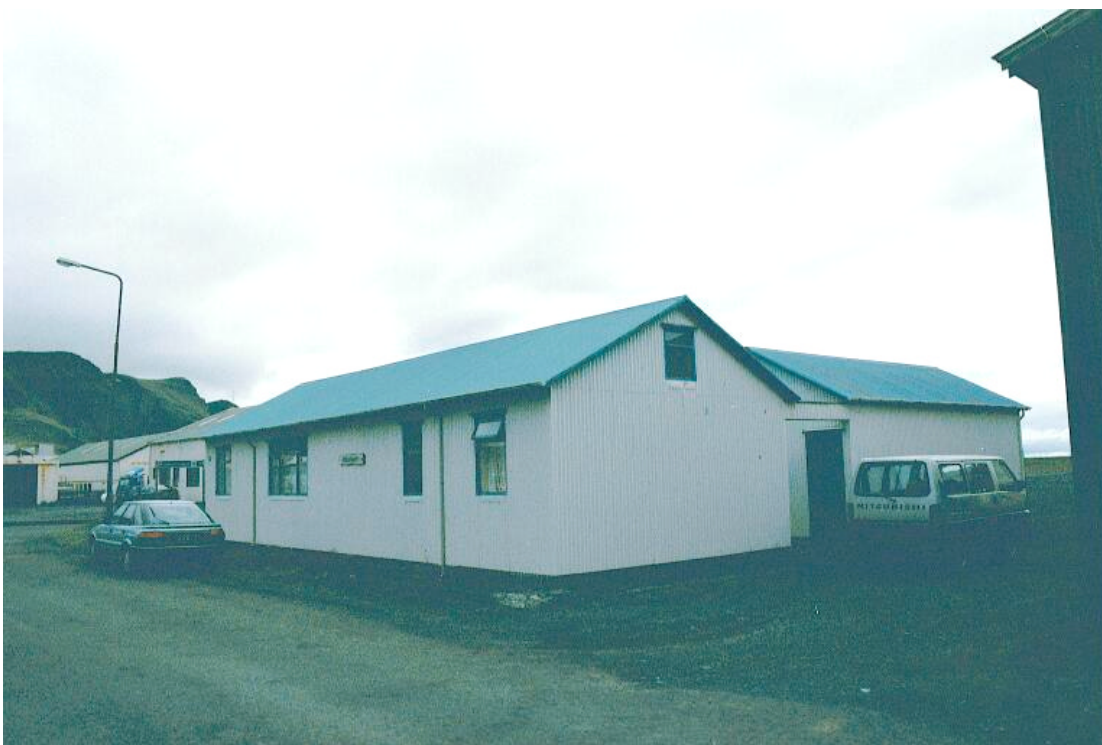
43 Ljósmynd

Um skeið var rekin smáverslun í húsinu, hér verslði Þorlákur Sverrisson og síðar Árna Einarsson.

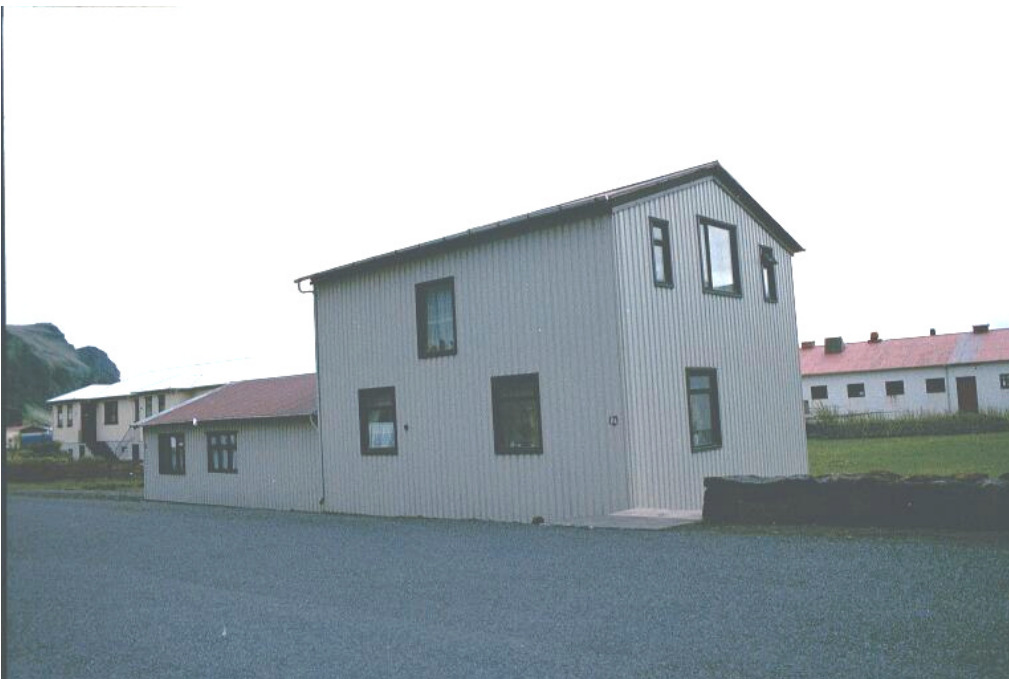
43 Ljósmynd

Íbúðarhúsið frá Mið-Hvoli nr.11 A t.v. Sölubúð KS nr.11 til hægri.

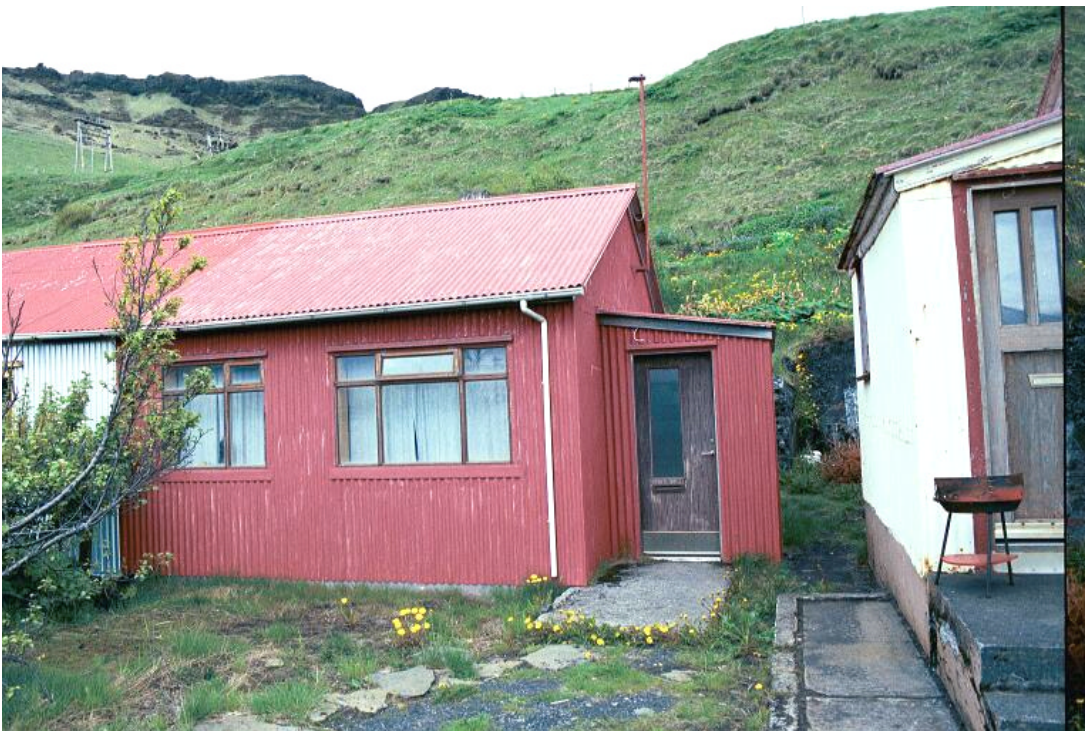
43 Ljósmynd

Eiríkur E. Sverrisson getur þess í upphafi ritgerðar sinnar að á þessum stað hafi verið reist sjóbúð um 1890 sem kölluð var Þorgerisbúð, “.....stóð undir kletti þeim sem verður næst fyrir ofan íbúðarhús Kjartans Finnbogasonar..” Mynd sem fylgir textanum er hinsvegar af Hamri og virðist gæta misskilnings. Nafnið Nausthamar bendir einnig til þess að hér hafi sjóbúð verið undir hamri. Nausthamar var óbreytt íbúðarhús en hér í austurenda var verslun Guðjóns Jónssonar í a.m.k. 6 ár frá 1916.

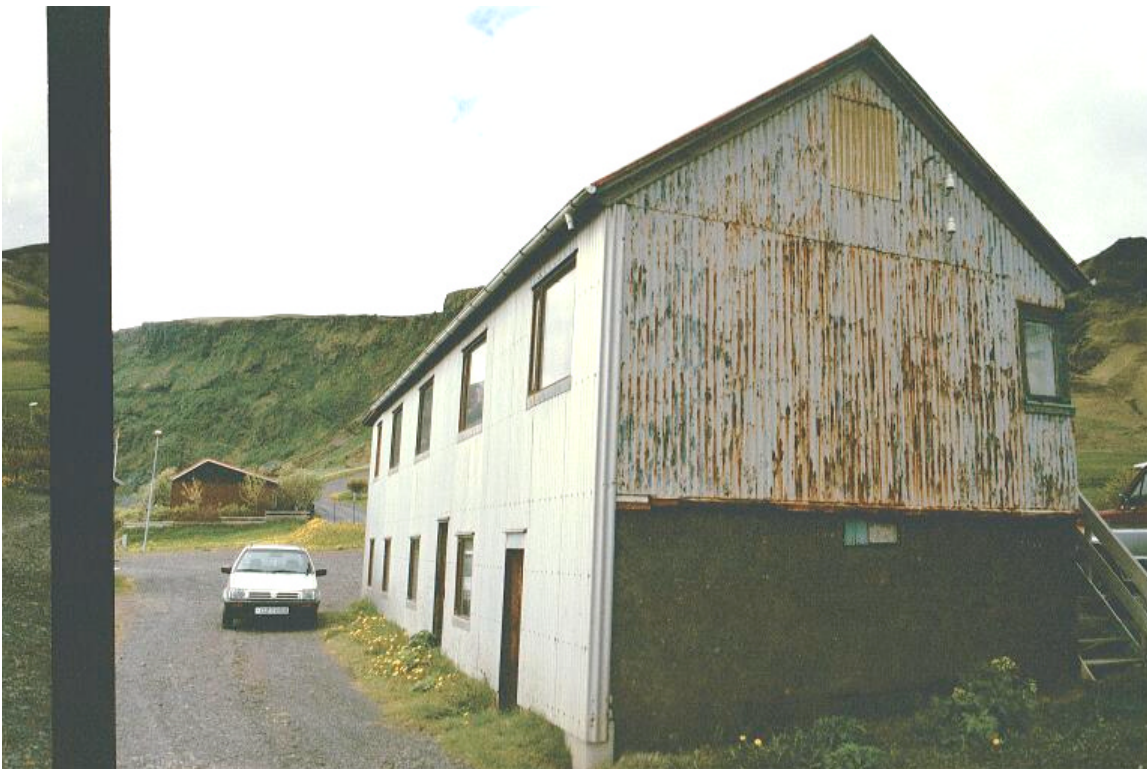
43 Ljósmynd MYND GÖLLUÐ, TAKA AÐRA

| 4 | Klæðning og gluggasetning er ólík því sem var í upphafi. | | | | | | | | |
| 4 | Verið var að vinna að endurbótum að því er virðist. | | | | | | | | |

Laufás er upphaflega parhús eins og svo mörg önnur hús í Vík og ennþá eru skráðar tvær íbúðir í húsinu þó önnur þeirra sé ekki nema rétt rúmleg 30 fermetrar.

Það er timburhús á steiptum kjallara eða öllu heldur jarðhæð og getur því næstum því kallast tvílyft hús.

Húsinu hefur talsvert verið breytt. Það virðist hafa verið byggt við austurendann, gluggum hefur verið breytt og klæðningin nær yfir steipta neðri hæð hússins.

Það væri vel gerlegt að færa húsið til upprunalegs horfs.

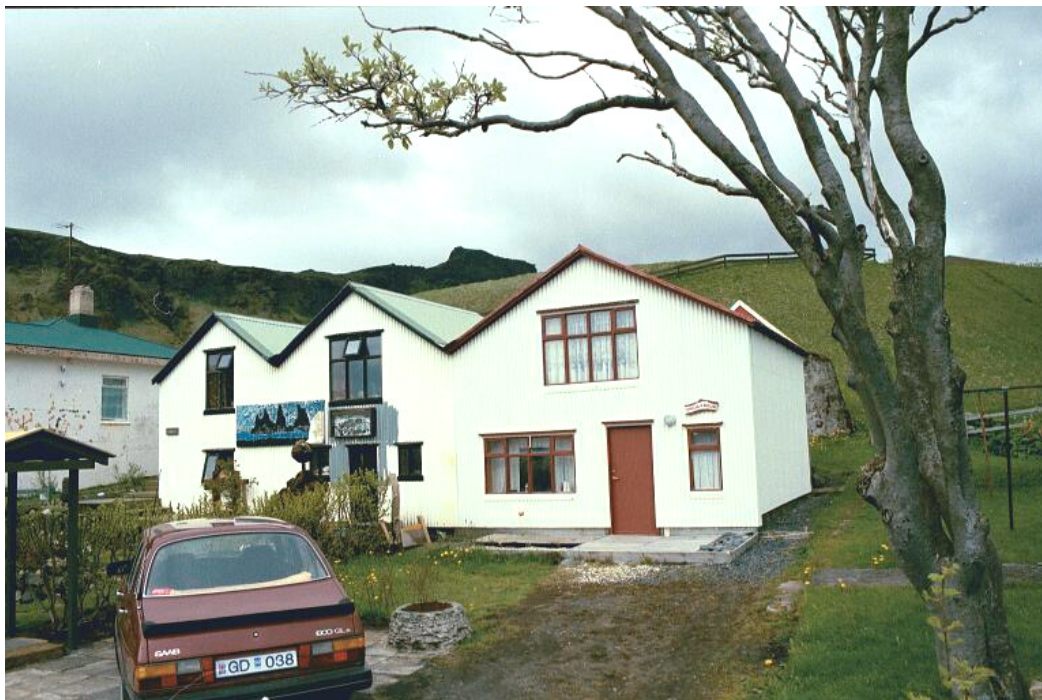
43 Ljósmynd

Hjalli (tvær burstir) til vinstri Engigarður til hægri. Séð úr suðri.

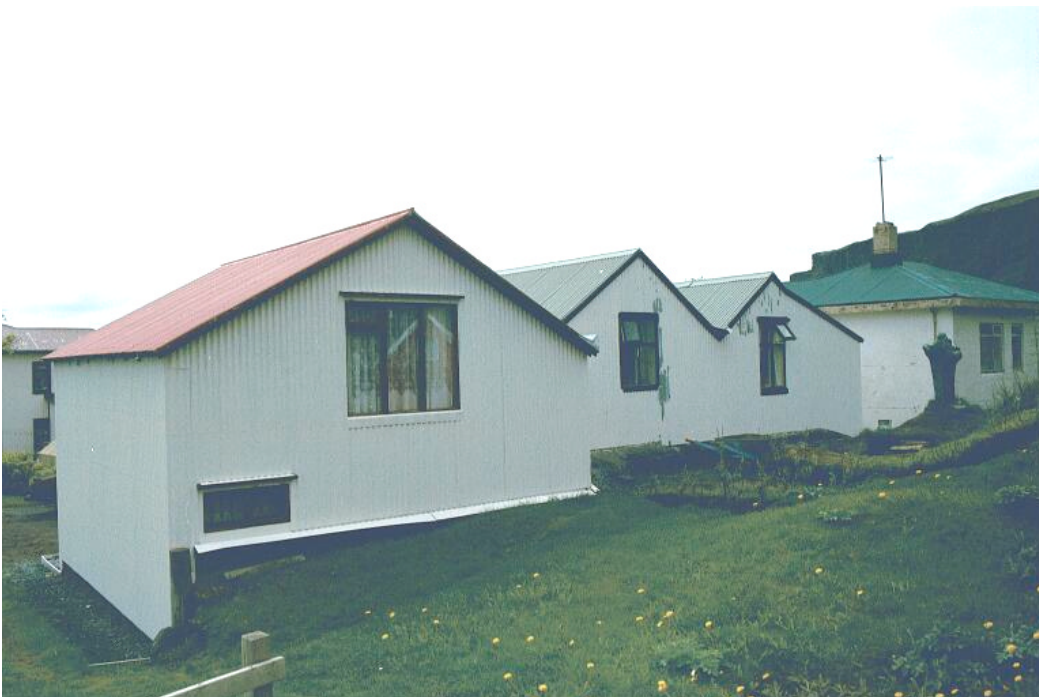
43 Ljósmynd

Engigarður t.v. Hjalli t.hægri. Séð ofan úr brekkunni.
