Húsakönnun

Hamarsgerði – Langagerði – Sogavegur – Tunguvegur

Minjasafn Reykjavíkur
Skýrsla nr. 111

Páll V. Bjarnason, arkitekt
Helga Maureen Gylfadóttir, sagnfræðingur

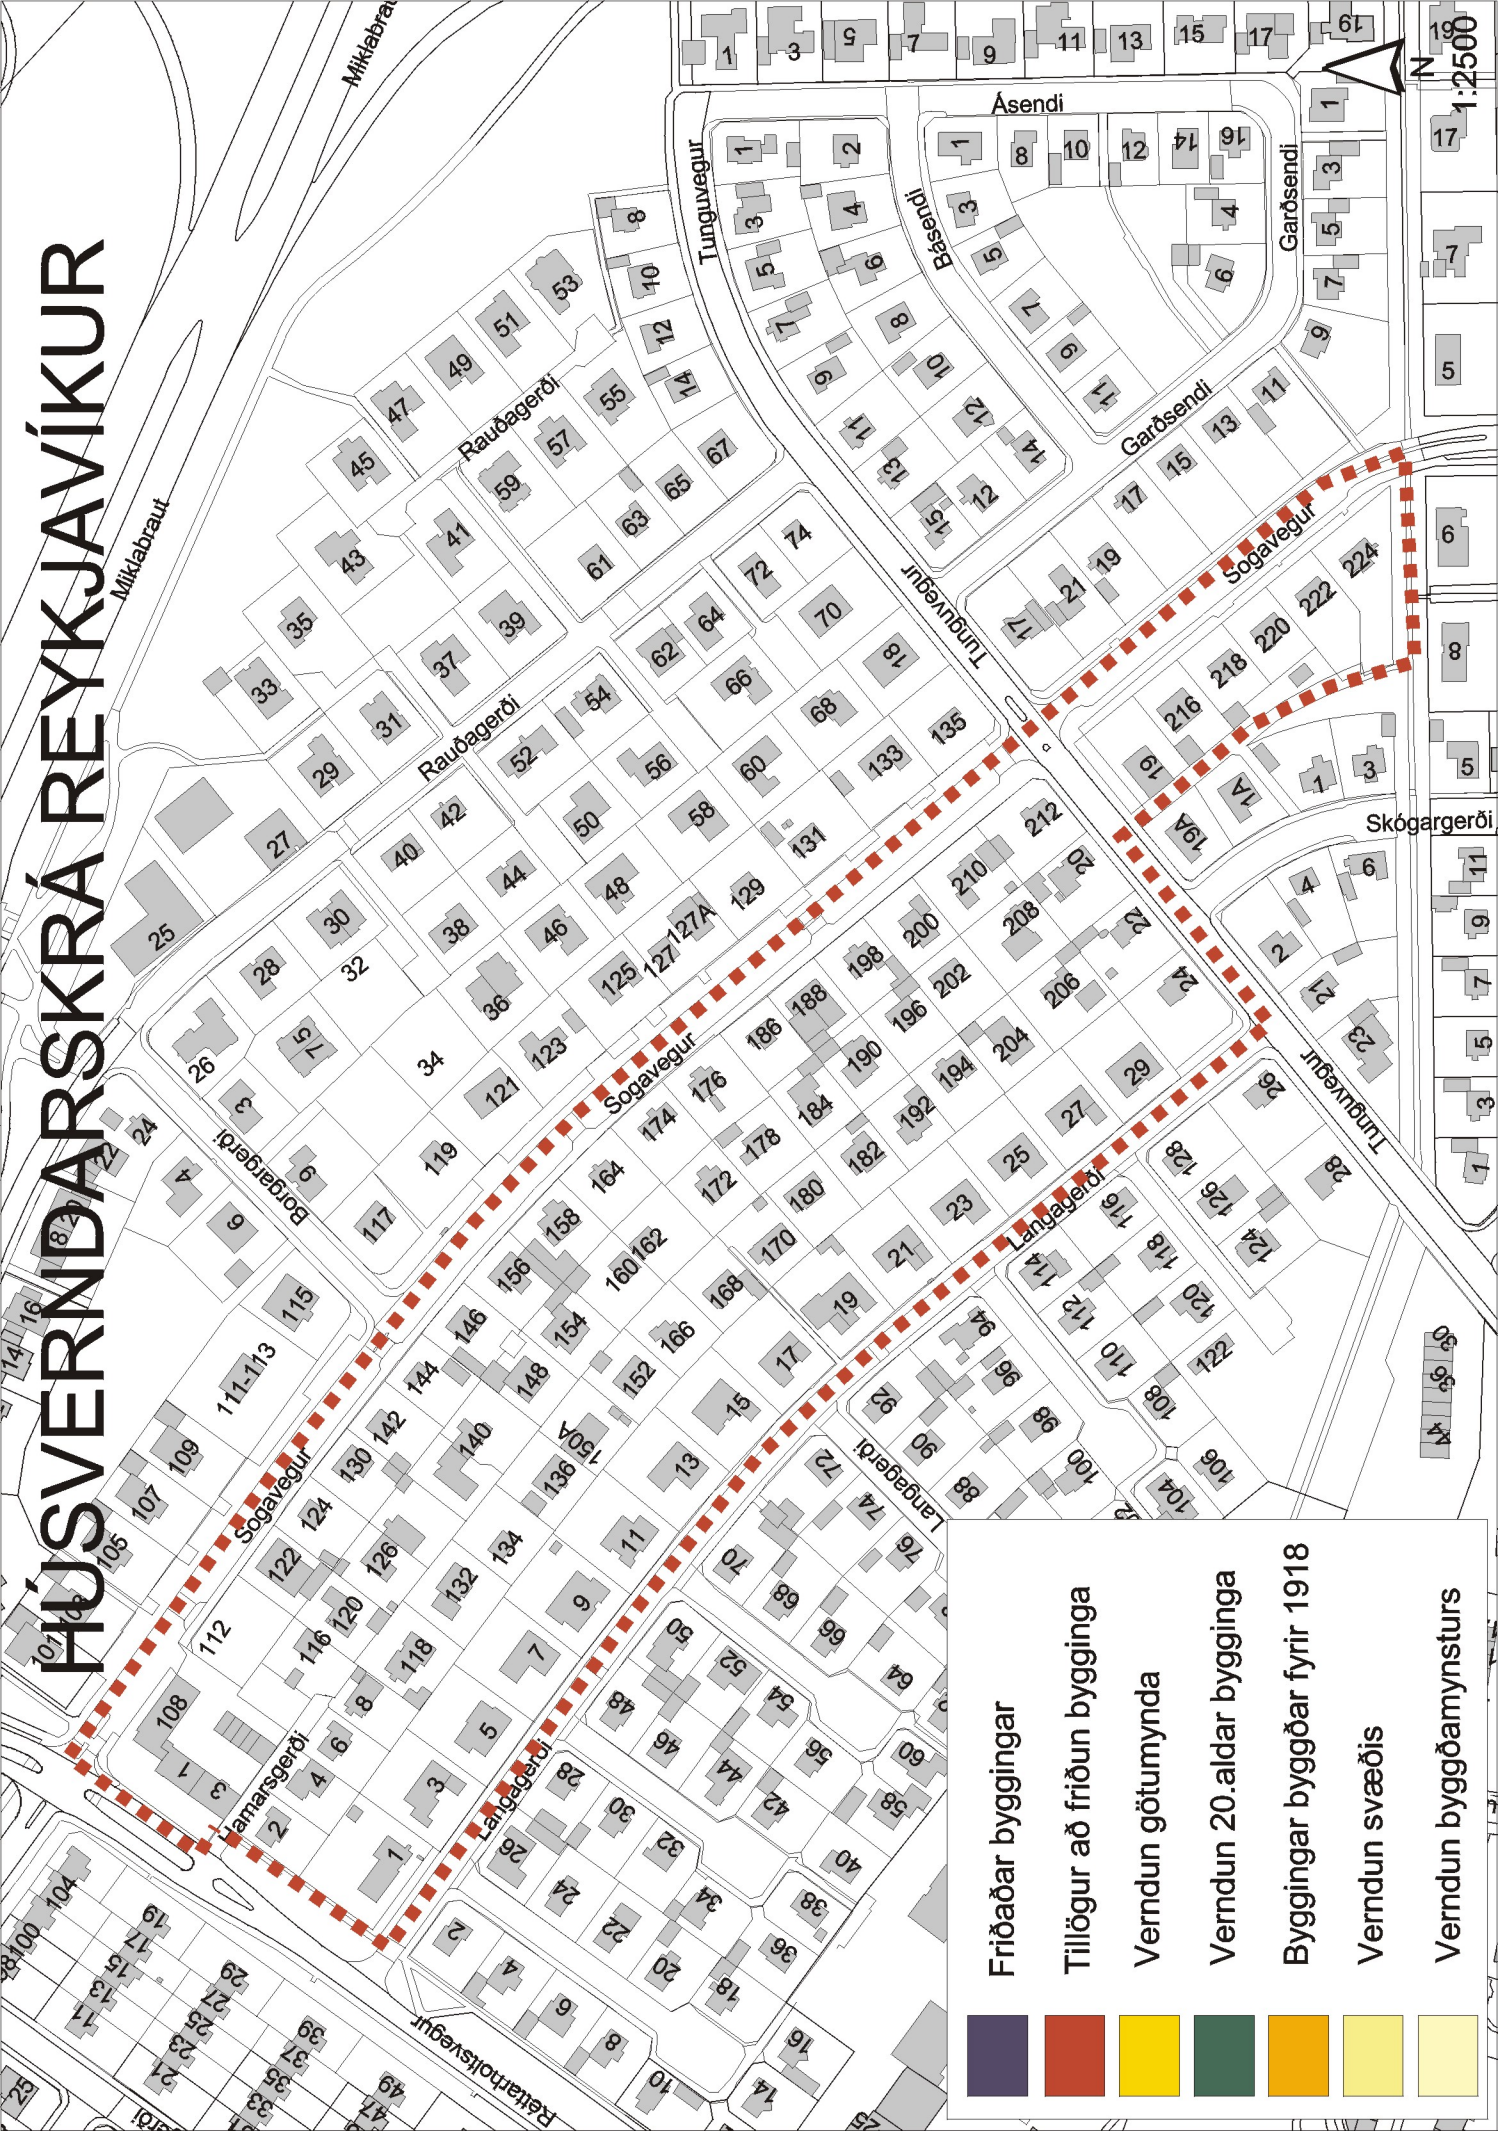
HÚSVERNDARSKRÁ REYKJAVÍKUR

Ekki eru gerðar tillögur að varðveislu húsa á þessum reit.

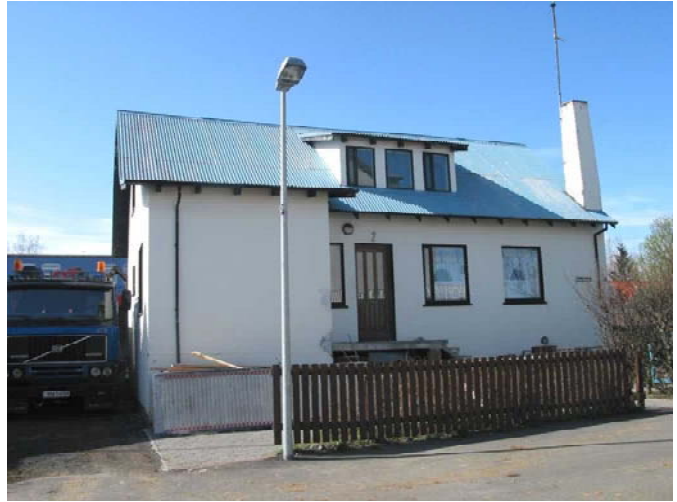
Tegund Steinsteyp
Klæðning Múrsléttað
Þakgerð Mænisþak
Þakklæðning Bárujárn
Undirstöður

Einlyft
 Ris
 Kjallari
 Kvistir

1985 Bílskúr

Árið 1953 var veitt leyfi fyrir einlyftu íbúðarhúsi úr steinsteypu og árið 1954 var veitt leyfil til að hækka risið á því. Húsið var fókheld árið 1954 en ekki virt fyrr en árið 1959. Samkvæmt fyrstu virðingu er kjallari undir hluta af húsinu og á því eru tveir kvistir.

Árið 1985 var reistur bílskúr úr steinsteypu á lóðinni.

Upprunaleg gerð: Húsið er óbreytt.

Varðveislugildi: Ekki er gerð tillaga að varðveislu þessa húss.

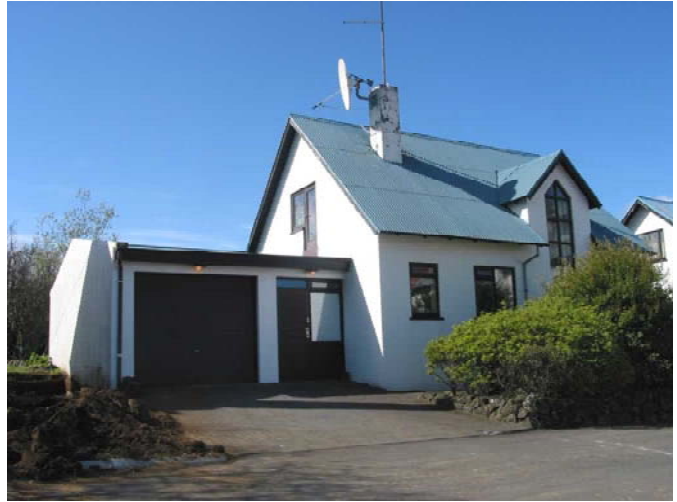
Tegund Steinsteyp
Klæðning Múrsléttað
Þakgerð Mænisþak
Þakklæðning Bárújárn
Undirstöður

Einlyft
 Ris
 Kvistir

1979 Bílskúr
 1984 Sólstofa

Árið 1952 var samþykkt einlyft íbúðarhús úr steinsteypu á lóðinni. Árið 1954 var samþykkt að setja port á húsið. Húsið var tekið í notkun árið 1954 en ekki virt fyrr en árið 1961. Árið 1979 var heimilað að byggja bílageymslu, stofu og anddyri úr steinsteypu. Árið 1984 var heimilað að byggja sólstofu við húsið.

Upprunaleg gerð: Húsið er að mestu óbreytt.

Varðveislugildi: Ekki er gerð tillaga að varðveislu þessa húss.

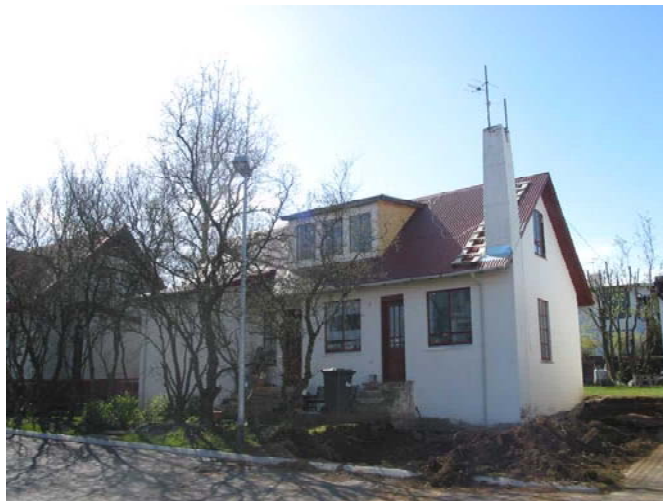
Tegund Hlaðið úr steini
Klæðning Múrsléttað
Þakgerð Mænisþak
Þakklæðning Bárújárn
Undirstöður

Einlyft
 Ris
 Kvistir

Árið 1952 var samþykkt einlyft íbúðarhús úr steinsteypu á lóðinni. Sama ár var samþykkt að hækka risið. Húsið var tekið í notkun í desember 1953 en fyrst virt árið 1956. Samkvæmt fyrstu virðingu er húsið hlaðið úr sandsteini og auk þess er niðurgrafið þvottahús og kyndiklefi með olúkyndingartæki. Árið 1979 var heimiluð bílgeymsla úr steinsteypu eftir Sigurður R. Halldórsson en það var ekki gert.

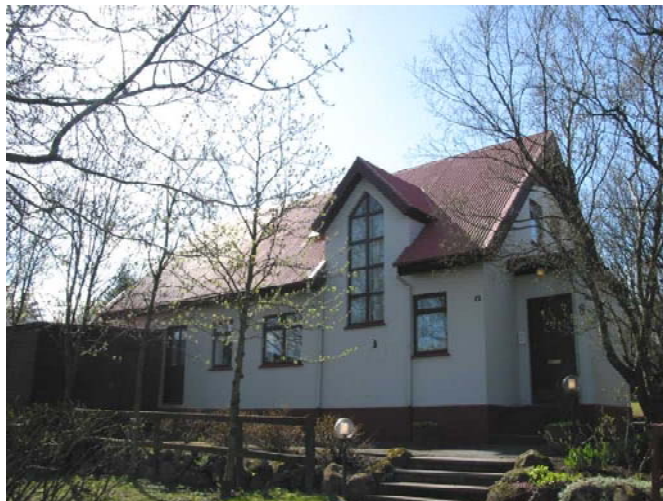
Tegund Hlaðið úr steini
Klæðning Múrsléttað
Þakgerð Mænisþak
Þakklæðning Bárújárn
Undirstöður

Einlyft
Ris

1984 Viðbygging

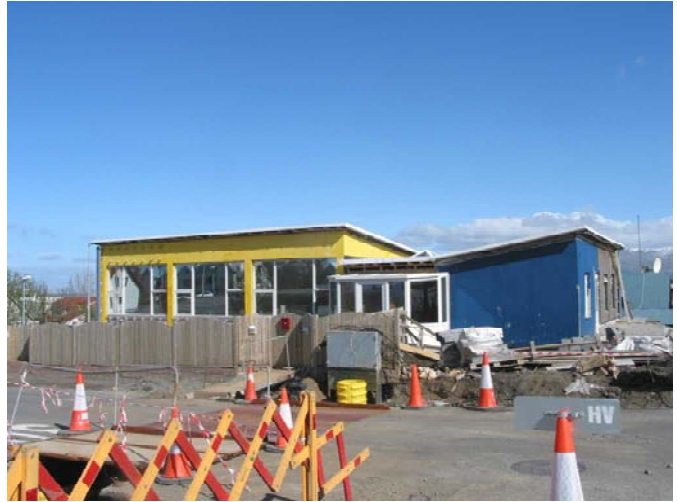
Tegund Steinsteyp
Klæðning Múrsléttað
Pakgerð
Pakklæðning Bárujárn
Undirstöður

Einlyft
Kjallari

1984 Viðbygging
1994 Gluggabreyting
2002 Útlitsbreyting

Árið 1964 var veitt byggingarleyfi fyrir félagsheimili K.F.U.M á lóðinni. Húsið var seinna gert að leikskóla. Árið 1984 var heimiluð stækkun á 2. hæð yfir anddyri á neðri hæð. Árið 1994 var samþykkt að breyta gluggapóstum og innréttingum á jarðhæð og götuhæð. Árið 2002 var heimiluð breyting á viðbyggingu við norðurhlíð, anddyrisviðbyggingu við 2. hæð suðurhlíðar og breyta innra skipulagi leikskólans samkvæmt upprætti Teiknistofu A.V.J.

Upprunaleg gerð: Húsið er talsvert breytt.

Varðveislugildi: Ekki er gerð tillaga að varðveislu þessa húss.

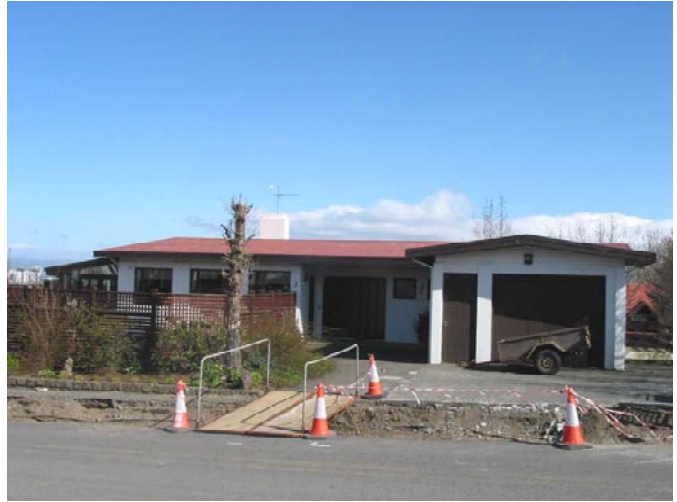
Tegund Steinsteyp
Klæðning Múrsléttað
Þakgerð
Þakklæðning Bárujárn
Undirstöður

Einlyft
 Kjallari

1986 Sólskáli

Byggingarleyfið var veitt árið 1972. Húsið var tekið í notkun árið 1973 en fyrst virt árið 1976. Samkvæmt fyrstu virðingu er bílskúrin innbyggður. Árið 1984 var veitt leyfi fyrir sólskála við húsið. Hann var byggður árið 1986.

Upprunaleg gerð: Húsið hefur gildi í götmyndinni.

Varðveislugildi: Ekki er gerð tillaga að varðveislunni þessa húss.

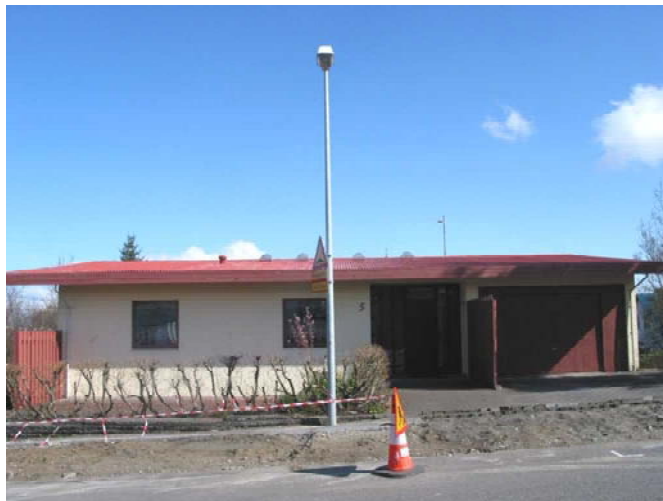
Tegund	Steinsteypt
Klæðning	Múrsléttað
Þakgerð	
Þakklæðning	Bárujárn
Undirstöður

Einlyft
Svalir
Kjallari

Byggingarleyfi var veitt árið 1972. Samkvæmt fyrstu virðingu er bílskúrin innbyggður í húsið. Árið 2001 var veitt leyfi fyrir sólskála við vesturgafli 1. hæðar eftir teikningum Halldórs Gíslasonar arkitekts.

Varðveislumat:**Listrænt gildi:** Síðfúnkísstíll.**Menningarsögulegt gildi:****Umhverfisgildi:** Húsið hefur gildi í götmyndinni.**Upprunaleg gerð:** Húsið er óbreytt.**Varðveislugildi:** Ekki er gerð tillaga að varðveislunni þessa húss.

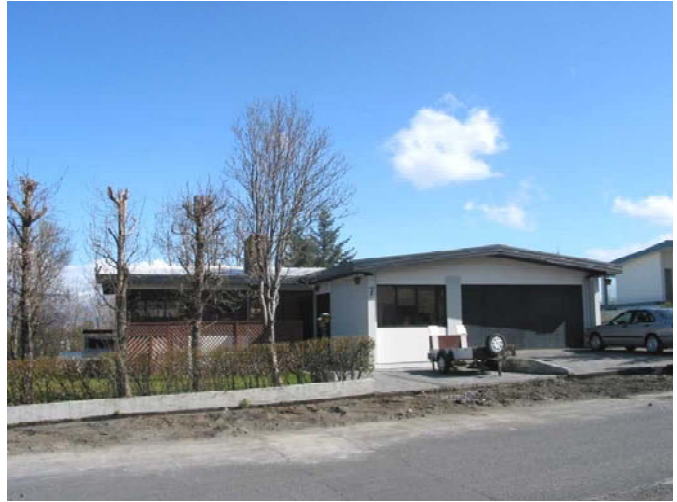
Tegund Steinsteyp
Klæðning Múrsléttað
Þakgerð
Þakklæðning Bárujárn
Undirstöður

Einlyft
 Kjallari
 Svalir

1991 gervihnattadiskur

Byggingarleyfi var veitt árið 1972. Samkvæmt fyrstu virðingu er bílskúrin innbyggður í húsið.

Varðveislumat:**Listrænt gildi:** Síðfúnkísstíll.**Menningarsögulegt gildi:****Umhverfisgildi:** Húsið hefur gildi í götmyndinni.**Upprunaleg gerð:** Húsið er óbreytt.**Varðveislugildi:** Ekki er gerð tillaga að varðveislu þessa húss.

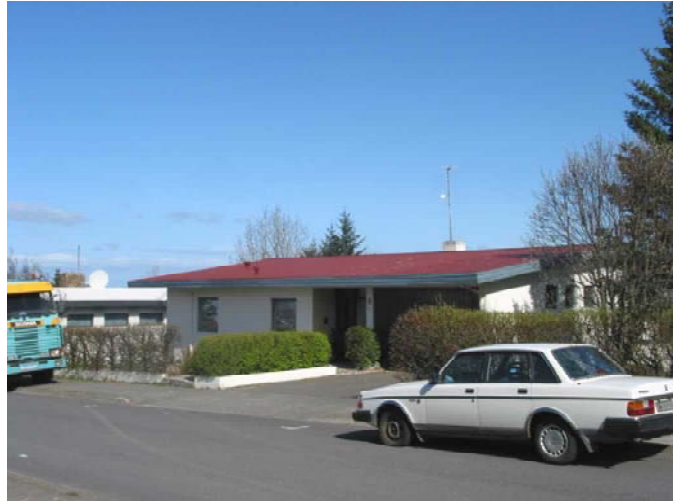
Tegund	Steinsteypt
Klæðning	Múrsléttað
Þakgerð	
Þakklæðning	Bárujárn
Undirstöður

Svalir
Tvílyft
Einlyft

Byggingarleyfi fyrir húsinu var veitt árið 1972. Húsið var tekið í notkun sama ár en ekki virt fyrr en árið 1975. Samkvæmt fyrstu virðingu er húsið sagt vera 1-2 hæðir. Bílskúrin er uppsteyptur og er innbyggður í húsið.

Varðveislumat:**Listrænt gildi:** Síðfúnkísstíll.**Menningarsögulegt gildi:****Umhverfisgildi:** Húsið hefur gildi í götmyndinni.**Upprunaleg gerð:** Húsið er óbreytt.**Varðveislugildi:** Ekki er gerð tillaga að varðveislunni þessa húss.

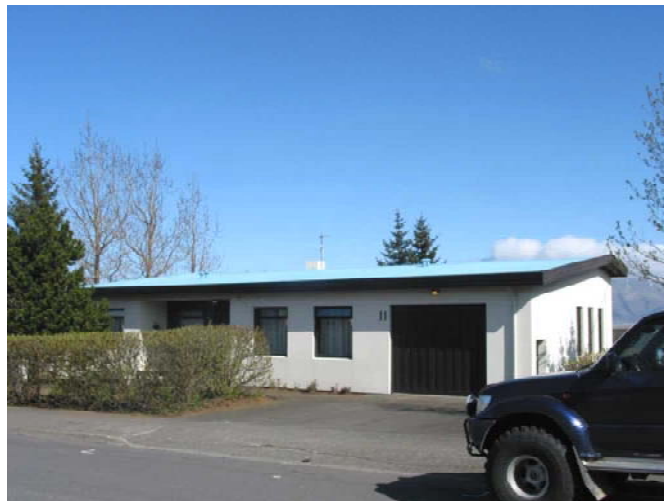
Tegund	Steinsteypt
Klæðning	Múrsléttað
Þakgerð	
Þakklæðning	Bárujárn
Undirstöður

Kjallari
Einlyft

Byggingarleyfið var veitt árið 1972. Samkvæmt fyrstu virðingu er bílskúr innbyggður í húsið. Kjallari er undir hluta hússins.

Upprunaleg gerð: Húsið er óbreytt.

Varðveislugildi: Ekki er gerð tillaga að varðveislu þessa húss.

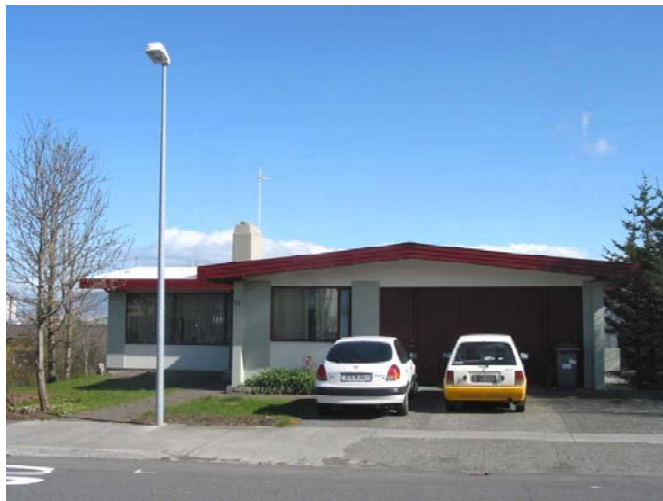
Tegund Steinsteyp
Klæðning Múrsléttað
Þakgerð
Þakklæðning Bárújárn
Undirstöður

Einlyft
 Kjallari
 Svalir

Byggingarleyfi var veitt fyrir íbúðarhúsi á lóðinni árið 1972 og var það virt árið 1973. Bílskúr er sambyggður húsinu.

Upprunaleg gerð: Húsið er óbreytt.

Varðveislugildi: Ekki er gerð tillaga að varðveislunni þessa húss.

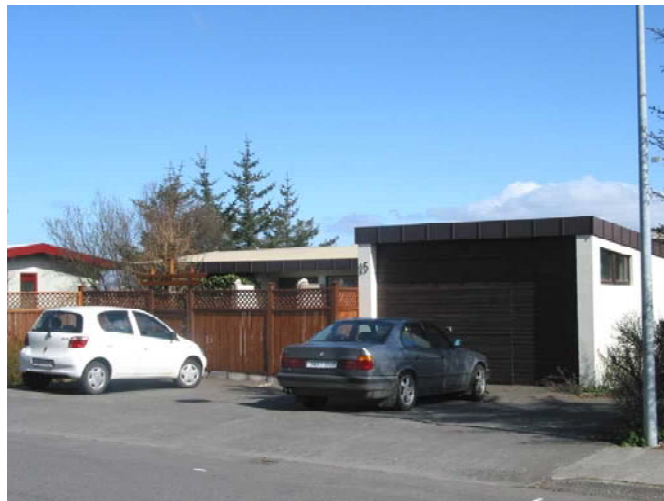
Tegund Steinsteyp
Klæðning Múrsléttað
Þakgerð
Þakklæðning Bárújárn
Undirstöður

Kjallari
 Einlyft

Byggingarleyfi var veitt árið 1972 en húsið fyrst virt árið 1974. Bílskúr er sambyggður húsinu.

Upprunaleg gerð: Húsið er óbreytt.

Varðveislugildi: Ekki er gerð tillaga að varðveislu þessa húss.

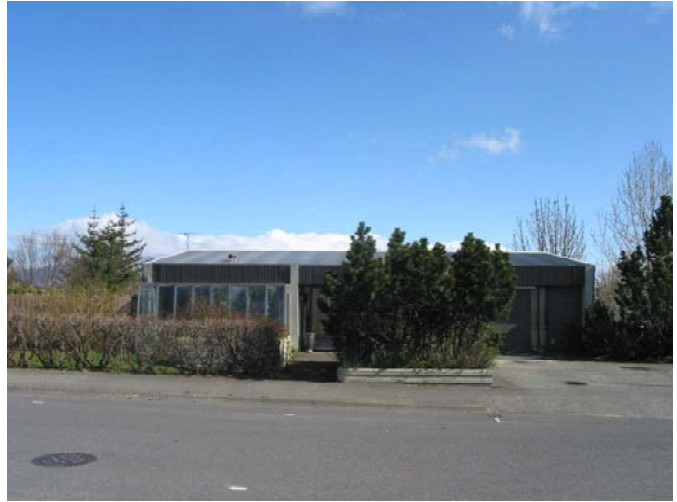
Tegund Steinsteyp
Klæðning Múrsléttað
Pakgerð
Pakkklæðning Ál
Undirstöður

Einlyft
Kjallari
Svalir

1978 Sólskáli

Byggingarleyfi var veitt árið 1972. Árið 1973 var heimiluð breyting á áður samþykktu einbýlishúsi. Aftur samþykkt að breyta húsinu árið 1974. Árið 1978 var byggður sólskáli við húsið. Bílskúrin er sambyggður húsinu.

Upprunaleg gerð: Húsið er að mestu óbreytt.

Varðveislugildi: Ekki er gerð tillaga að varðveislunni þessa húss.

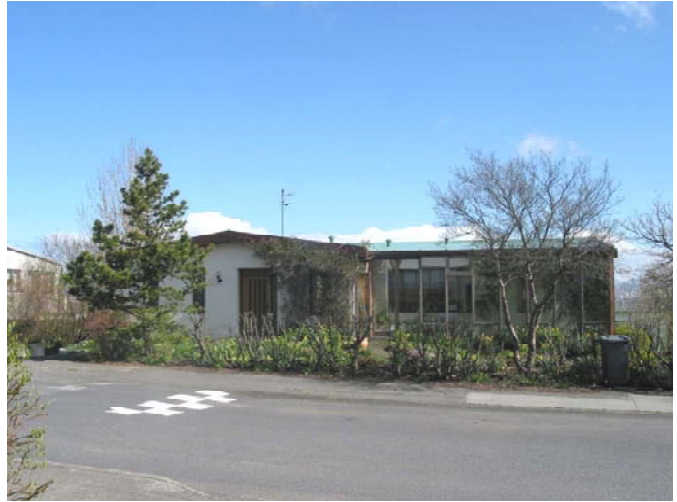
Tegund Steinsteyp
Klæðning Múrsléttað
Þakgerð
Þakklæðning Bárujárn
Undirstöður

Einlyft
 Kjallari
 Svalir

1983 Sólskáli
 1986 Bílskúr
 1986 Endurbætur

Byggingarleyfi var veitt árið 1972. Bílskúrin er sambyggður húsinu. Árið 1983 var veitt leyfi fyrir sólskála og hann byggður sama ár. Árið 1986 var samþykktur nýr bílskúr og að breyta þeim gamla í fjölskylduherbergi.

Varðveislumat:**Listrænt gildi:** Síðfúnkísstíll.**Menningarsögulegt gildi:****Umhverfisgildi:** Húsið hefur gildi í götumyndinni.**Upprunaleg gerð:** Húsið er talsvert breytt.**Varðveislugildi:** Ekki er gerð tillaga að varðveislu þessa húss.

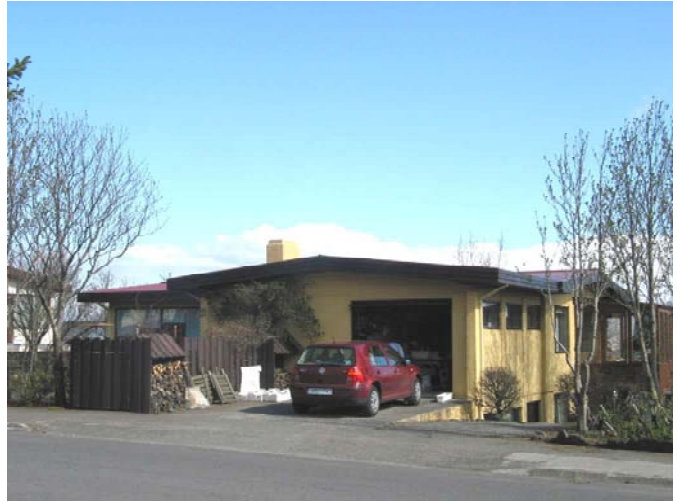
Tegund Steinsteyp
Klæðning Kústað
Þakgerð
Þakklæðning Bárujárn
Undirstöður

Einlyft
 Kjallari
 Svalir

1990 Sólskáli
 1995 Endurbætur

Byggingarleyfi var veitt árið 1972. Bílskúr er á sama plani og 1. hæð. Árið 1990 var samþykkt að byggja svalaskála úr timbri og gleri eftir teikningum Kjartans Sveinssonar. Hann var byggður sama ár. Árið 1995 var heimilað að breyta innréttingum vegna heimgistingar og taka í notkun kjallara undir suðvestur álmu hússins samkvæmt teikningum Lilju Grétarsdóttur.

Varðveislumat:**Listrænt gildi:** Síðfúnkísstíll.**Menningarsögulegt gildi:****Umhverfisgildi:** Húsið hefur gildi í götumyndinni.**Upprunaleg gerð:** Húsið er að mestu óbreytt.**Varðveislugildi:** Ekki er gerð tillaga að varðveislu þessa húss.

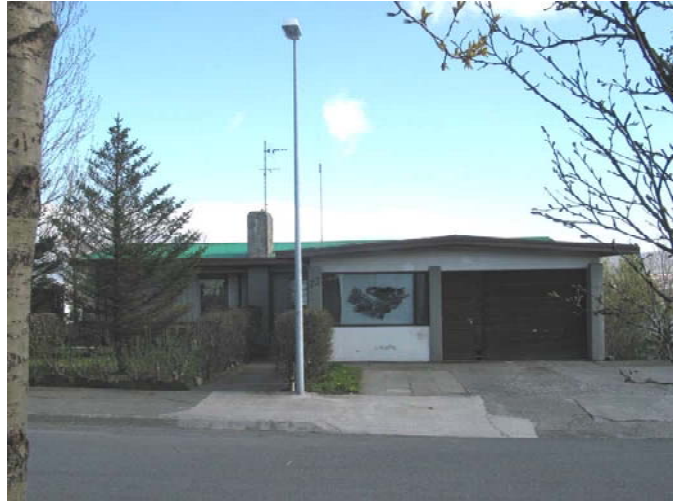
Tegund Steinsteyp
Klæðning Múrsléttað
Þakgerð
Þakklæðning Bárújárn
Undirstöður

Einlyft
 Kjallari
 Svalir

1997 Endurbætur

Byggingarleyfi var veitt árið 1972. Bílskúrin er sambyggður íbúðarhúsinu. Árið 1997 var samþykkt að breyta innra skipulagi, stækka kjallara og þar með íbúð á 1. hæð.

Varðveislumat:**Listrænt gildi:** Síðfúnkísstíll.**Menningarsögulegt gildi:****Umhverfisgildi:** Húsið hefur gildi í götmyndinni.**Upprunaleg gerð:** Húsið er að mestu óbreytt.**Varðveislugildi:** Ekki er gerð tillaga að varðveislunni þessa húss.

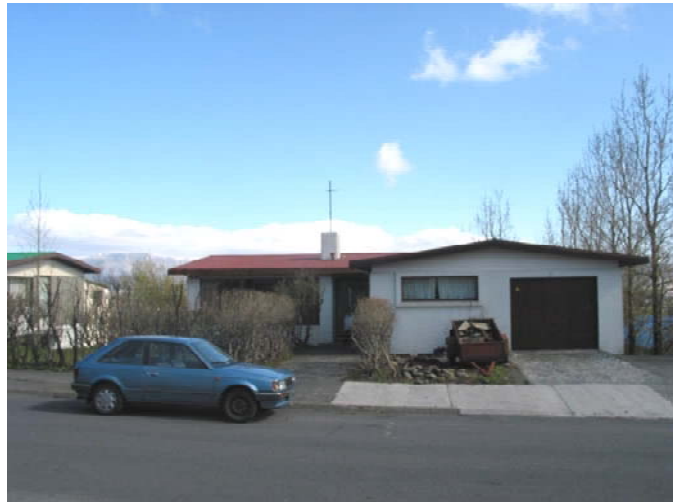
Tegund	Steinsteypt
Klæðning	Múrsléttað
Þakgerð	
Þakklæðning	Bárujárn
Undirstöður

Einlyft
Kjallari

Byggingarleyfi var veitt árið 1972. Bílskúr er innbyggður á 1. hæð hússins.

Upprunaleg gerð: Húsið er óbreytt.

Varðveislugildi: Ekki er gerð tillaga að varðveislu þessa húss.

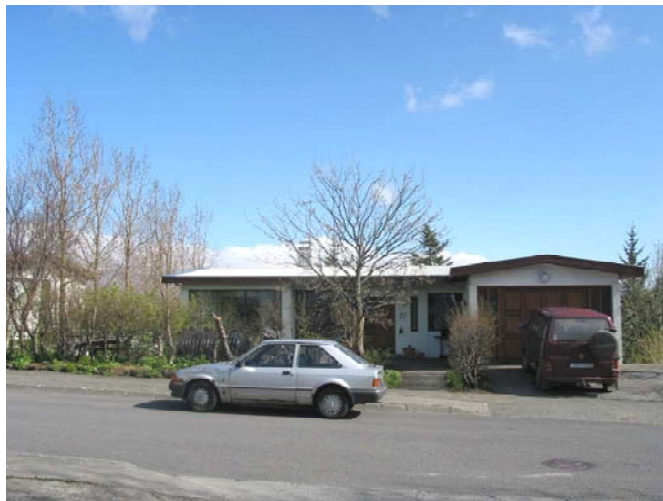
Tegund Steinsteyp
Klæðning Múrsléttað
Þakgerð
Þakklæðning Bárujárn
Undirstöður

Einlyft
 Kjallari

Byggingarleyfi var veitt árið 1972. Bílskúr er sambyggður húsinu.

Upprunaleg gerð: Húsið er óbreytt.

Varðveislugildi: Ekki er gerð tillaga að varðveislunni þessa húss.

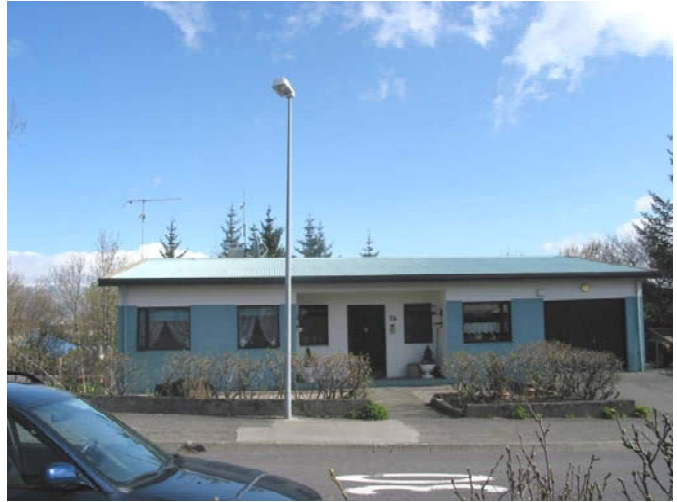
Tegund Steinsteyp
Klæðning Múrsléttað
Þakgerð
Þakklæðning Bárújárn
Undirstöður

Einlyft
 Kjallari
 Svalir

1992 Sólskáli

Byggingarleyfi veitt árið 1972. Bílskúr er innbyggður. Árið 1992 var samþykkt sólstofa við húsið.

Varðveislumat:**Listrænt gildi:** Síðfúnkísstíll.**Menningarsögulegt gildi:****Umhverfisgildi:** Húsið hefur gildi í götmyndinni.**Upprunaleg gerð:** Húsið er að mestu óbreytt.**Varðveislugildi:** Ekki er gerð tillaga að varðveislum þessa húss.

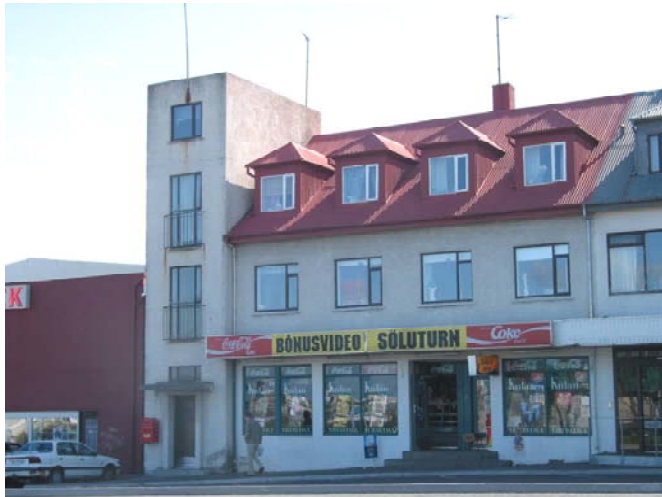
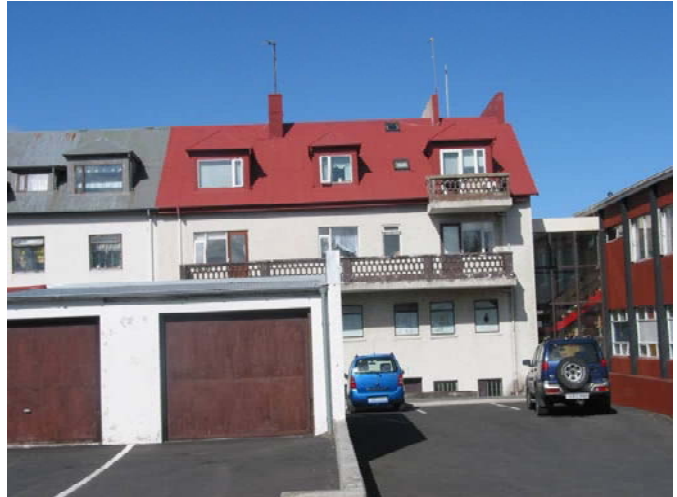
Tegund Steinsteyp
Klæðning Marmarahúð
Pakgerð Mænisþak
Pakklæðning Bárújárn
Undirstöður

Tvílyft
 Ris
 Kvistir
 Kjallari
 Turn

Húsin við Réttarholtsveg 1-3 fylgja Sogavegi 108 samkvæmt b-blöðum. Árið 1954 var samþykkt tvílyft versunar- og íbúðarhús á Réttarholtsvegi 1. Samkvæmt dagbókum byggingafulltrúa hófst bygging hússins árið 1954 og var lokið árið 1955. Árið 1955 var veitt leyfi fyrir söluturni í húsinu en engin slík verslun var þá í nágrenninu og bauðst eigandinn að leyfa bæjarsímanum að setja upp almenningsíma, þar sem fáir í hverfinu höfðu síma. Árið 1957 var samþykkt að byggja tvo bílskúra úr steinsteypu á lóðinni. Árið 1961 var húsið við Réttarholtsveg 1 virt í fyrsta sinn. Bílskúr á baklóð er eftir Ásmund Ólason og var byggður árið 1965.

Menningsögulegt gildi: Tengist upphafi byggðar á svæðinu og verslunarsögu Reykjavíkur.

Umhverfisgildi: Kennileiti í hverfinu.

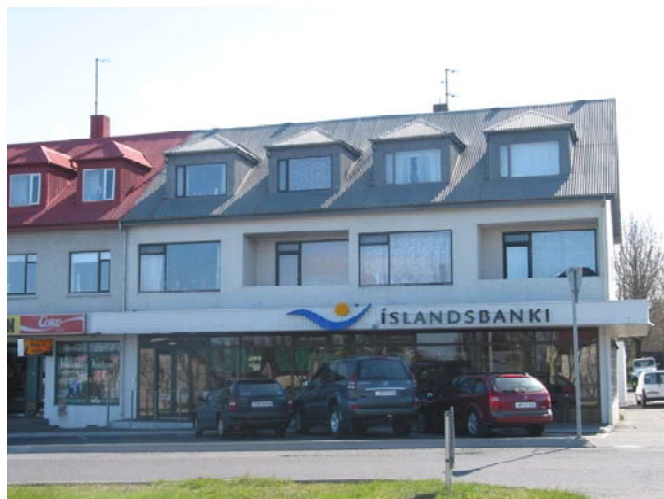
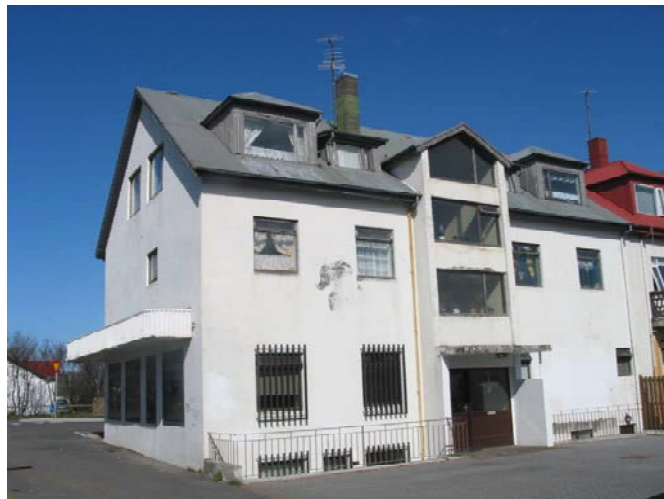
Tegund Steinsteypt
Klæðning Múrsléttað
Þakgerð Mænisþak
Þakklæðning Bárújárn
Undirstöður

Varðveislumat:**Listrænt gildi:** Síðfúnkísstíll.**Menningsögulegt gildi:** Tengist upphafi byggðar á svæðinu og verslunarsögu Reykjavíkur.**Umhverfisgildi:** Kennileiti í hverfinu.**Upprunaleg gerð:** Húsið er að mestu óbreytt.**Varðveislugildi:** Ekki er gerð tillaga að varðveislunni þessa húss.

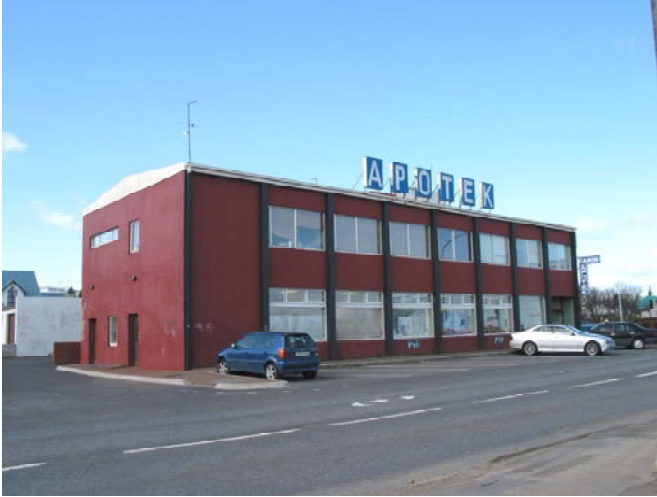
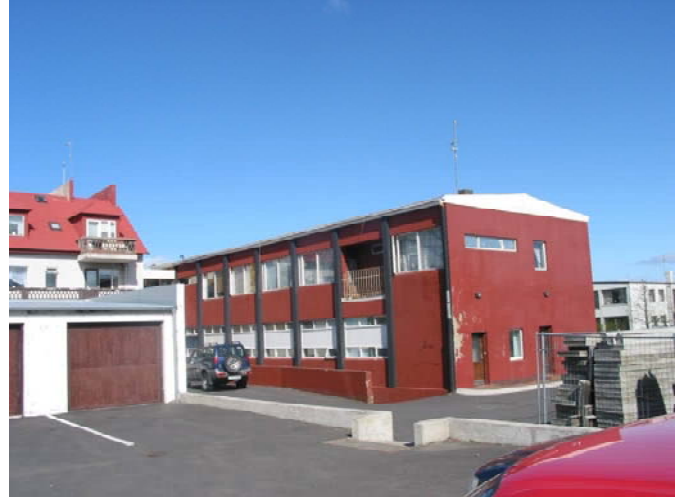
Tegund Steinsteypu
Klæðning Múrsléttað
Þakgerð Mænisþak
Þakklæðning Bárújárn
Undirstöður

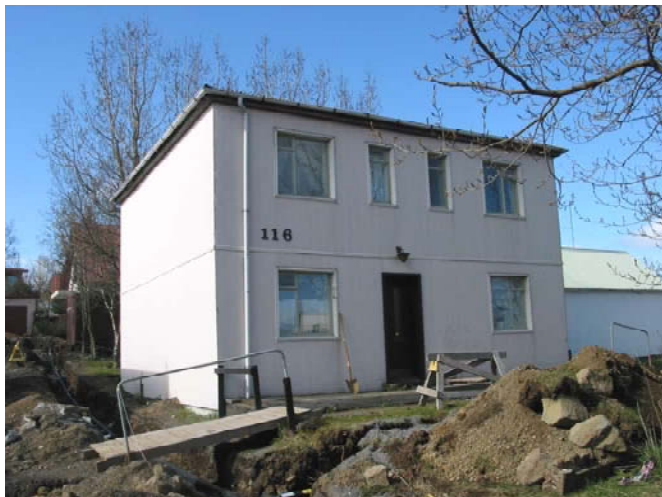
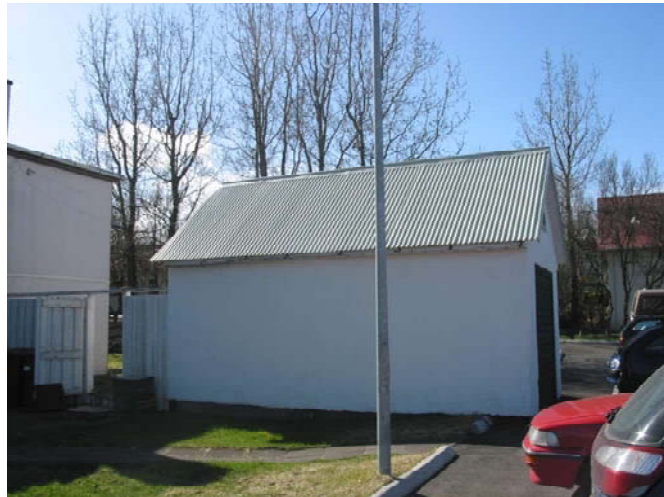
Tegund Hlaðið úr steini
Klæðning Kvarts og tinna
Þakgerð Skáþak(skúrþak)
Þakklæðning Bárújárn
Undirstöður Steinsteypur

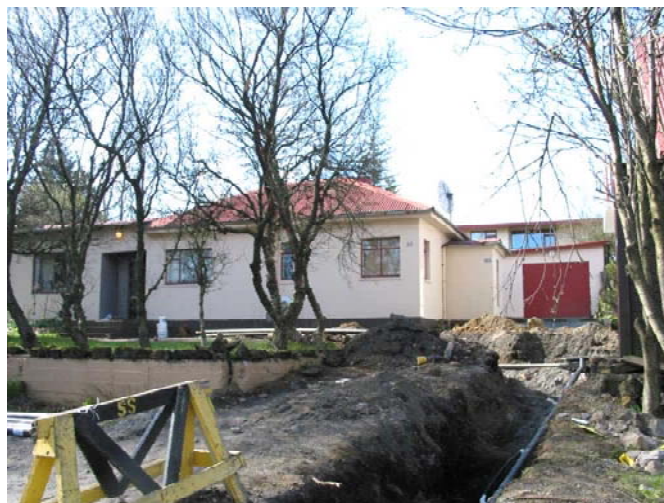
Tegund	Timbur, bindingur
Klæðning	Timbur
Þakgerð	
Þakklæðning	Asbest
Undirstöður	Steinsteypur

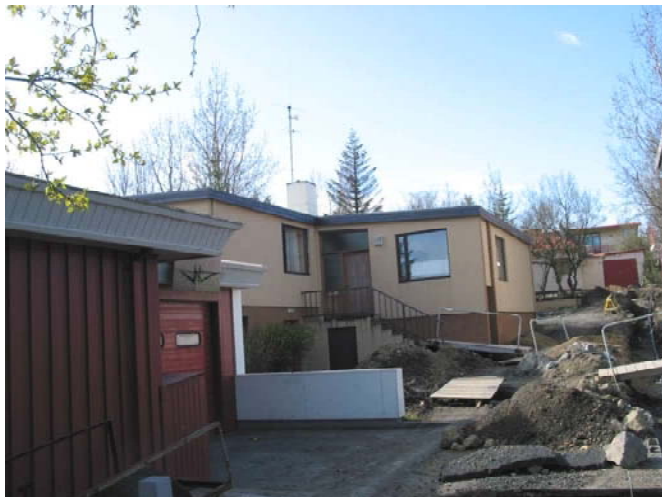
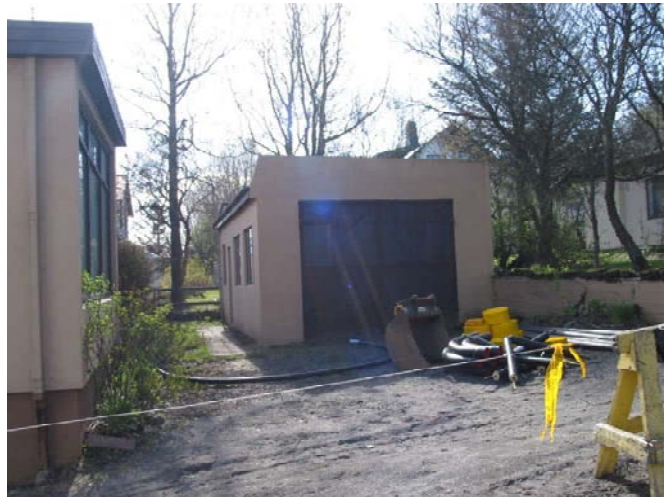
Tegund Steinsteypu
Klæðning Múrsléttað
Pakgerð
Pakkklæðning
Undirstöður

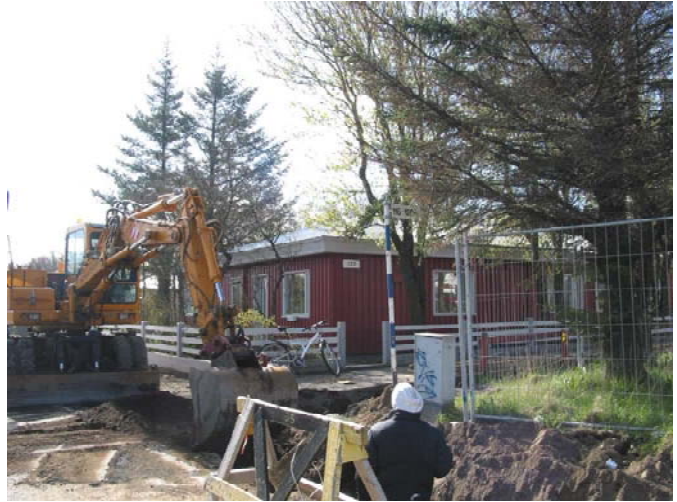
Tegund	Timbur, bindingur
Klæðning	Múrsléttað
Þakgerð	Geiraris
Þakklæðning	Bárujárn
Undirstöður	Steinsteypur

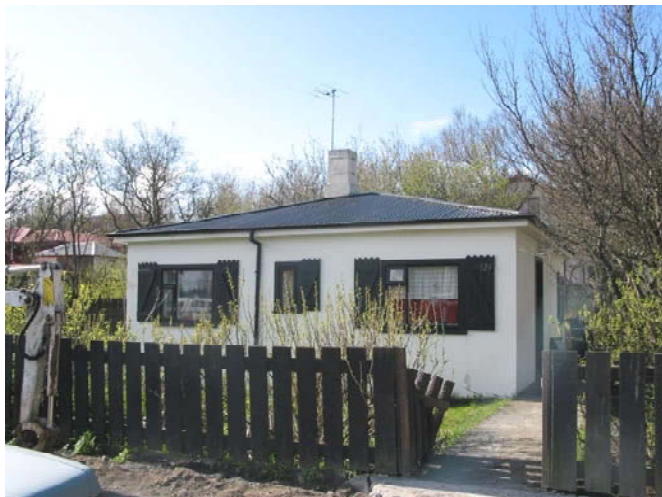
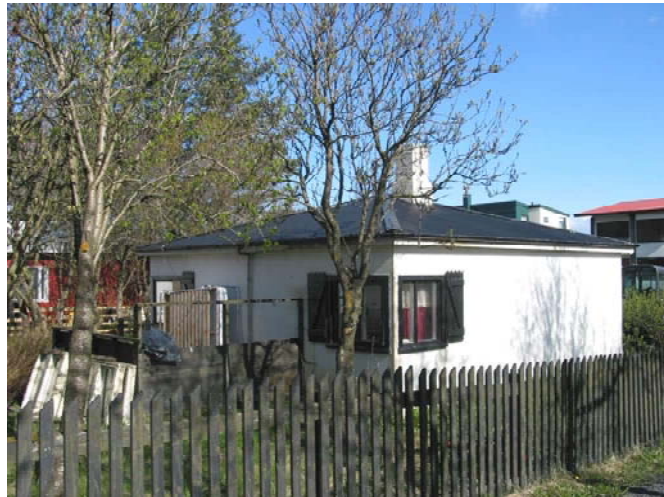
Tegund Timbur, bindingur
Klæðning Múrsléttað
Þakgerð Valmaþak
Þakklæðning Bárújárn
Undirstöður

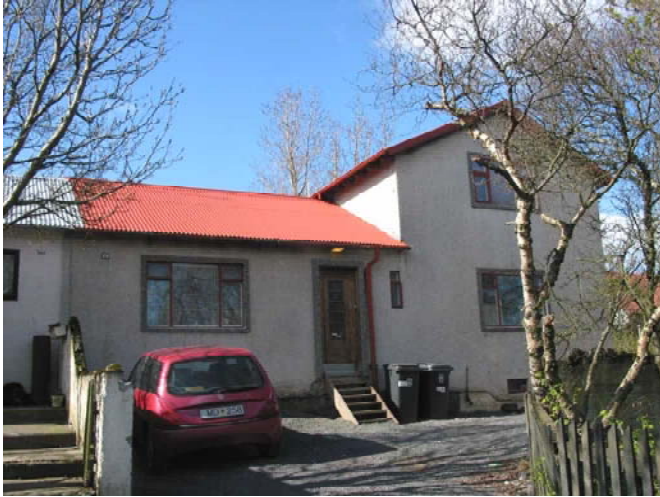
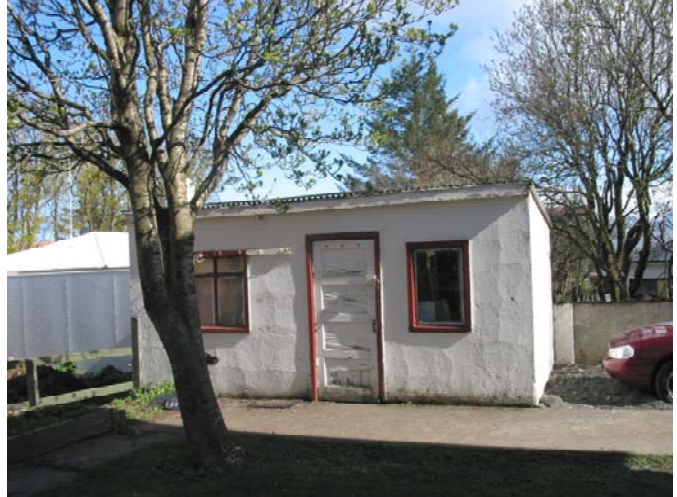
Tegund	Timbur, bindingur
Klæðning	Skeljasandur
Þakgerð	
Þakklæðning	Asbest
Undirstöður	Steinsteypur

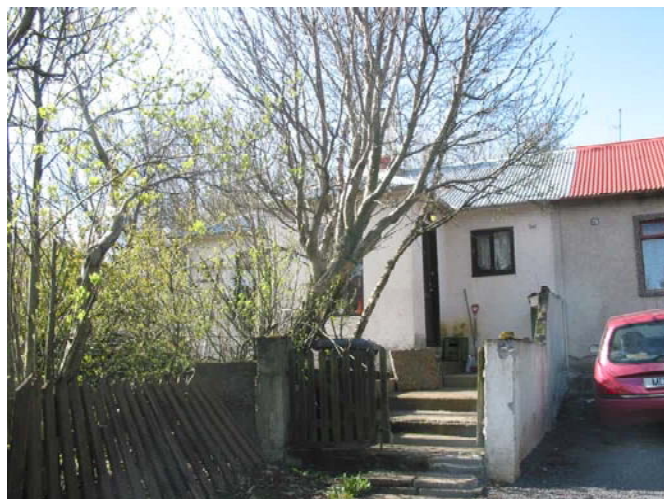
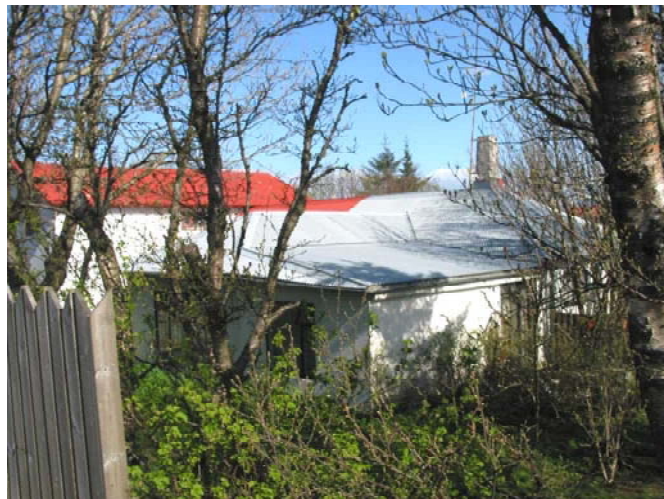
Tegund	Timbur, bindingur
Klæðning	Skeljasandur
Þakgerð	
Þakklæðning	Asbest
Undirstöður	Steinsteypur

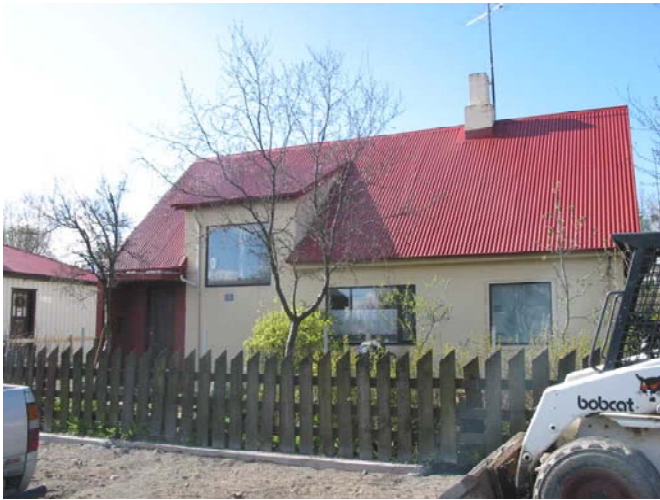
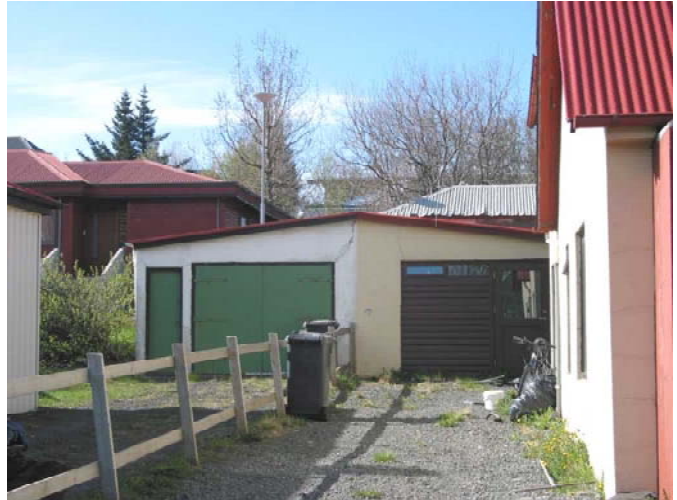
Tegund Timbur, bindingur
Klæðning Múrsléttað
Þakgerð
Þakklæðning Bárujárn
Undirstöður

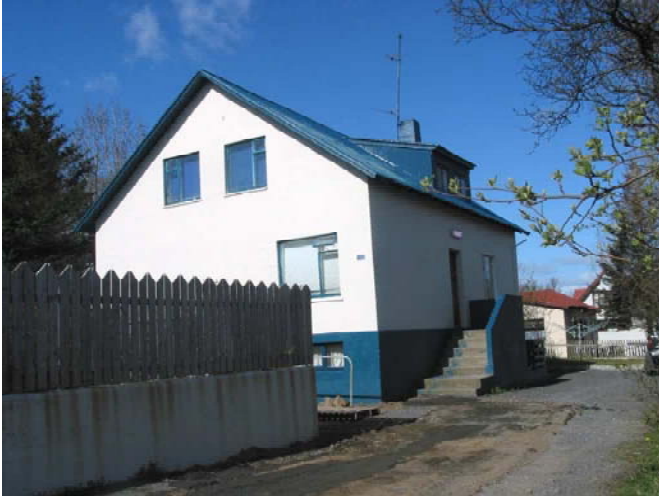
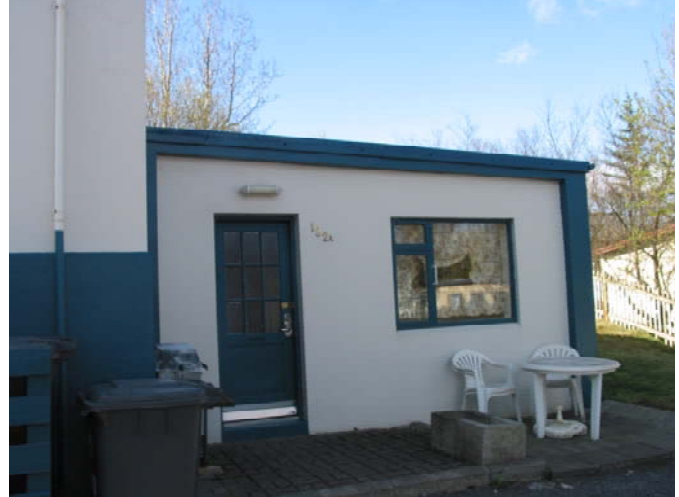
Tegund	Hlaðið úr steini
Klæðning	Múrsléttað
Pakgerð	Mænisþak
Pakklæðning	Bárujárn
Undirstöður	Steinsteyptar

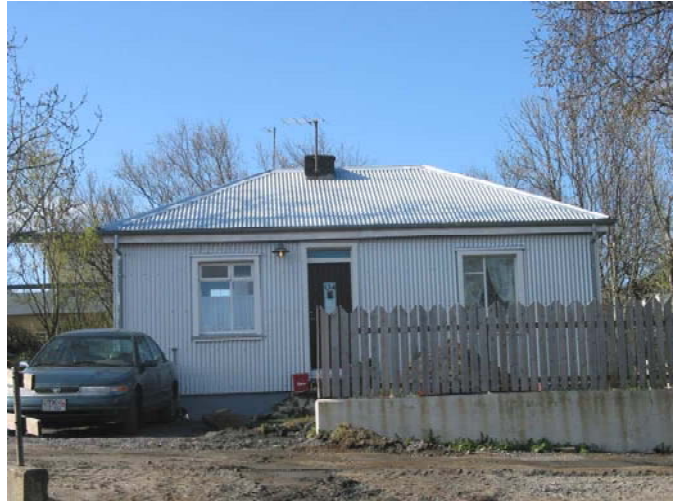
Tegund Hlaðið úr holsteini
Klæðning Múrsléttað
Þakgerð
Þakklæðning Bárújárn
Undirstöður

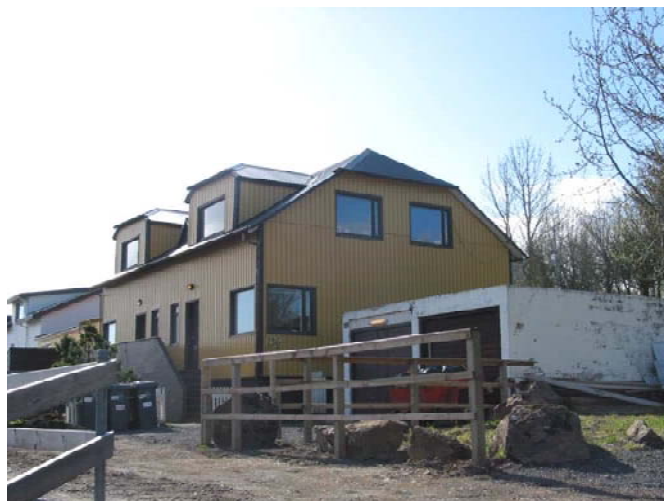
Tegund	Timbur, bindingur
Klæðning	Múrsléttað
Þakgerð	
Þakklæðning	Bárujárn
Undirstöður

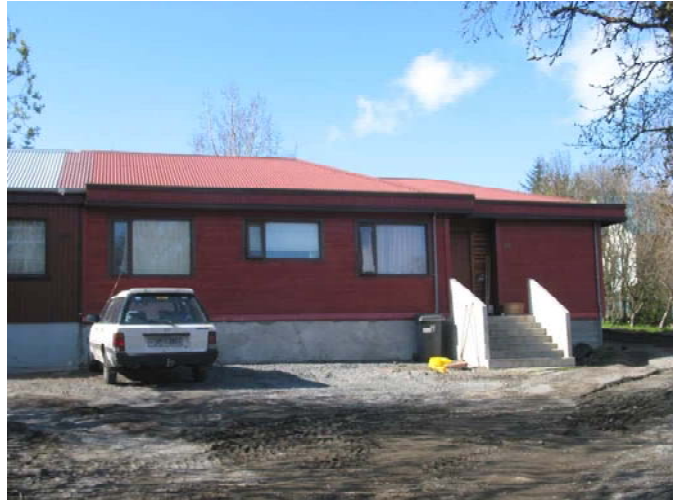
Tegund	Timbur, bindingur
Klæðning	Múrsléttað
Þakgerð	Geiraris
Þakklæðning	Bárujárn
Undirstöður	Steinsteypur

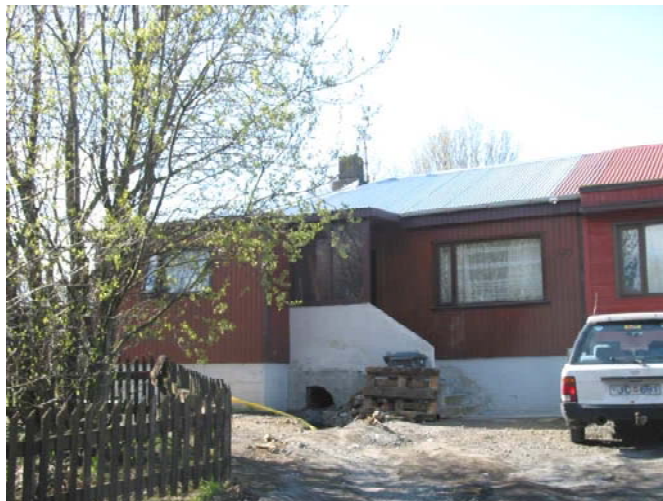
Tegund	Timbur, bindingur
Klæðning	Múrsléttað
Pakgerð	
Pakklæðning	Bárujárn
Undirstöður	Steinsteypur

ÚtlitEinlyft
Ris**Helstu breytingar****Hönnuðir breytinga****Saga**

Árið 1982 var samþykkt leyfi fyrir áður gerðu íbúðarhúsi á lóðinni.

Listrænt gildi: Einfalt timburhús.

Upprunaleg gerð: Húsið er óbreytt.

Varðveislugildi: Ekki er gerð tillaga að varðveislunni þessa húss.

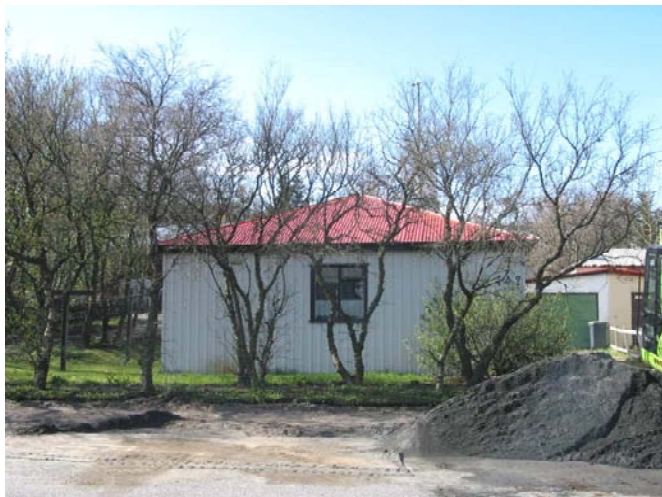
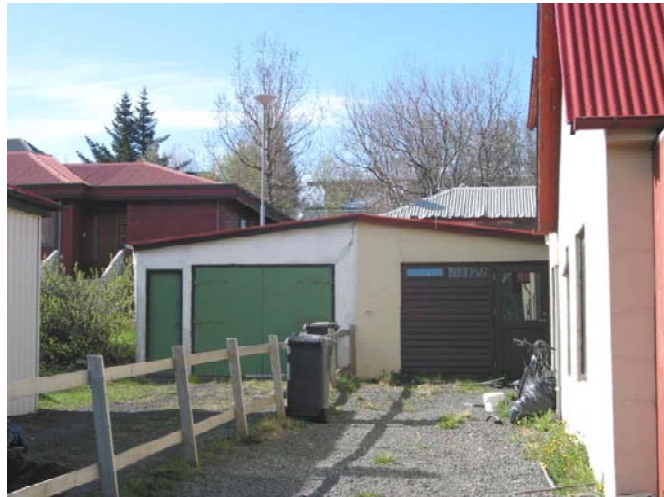
Tegund	Timbur, bindingur
Klæðning	Múrsléttað
Pakgerð	
Pakklæðning	Bárujárn
Undirstöður	Steinsteypur

Einlyft
Ris

Árið 1949 var komin íbúðarskúr á lóðina. Árið 1955 var samþykktur bílskúr á lóðinni samkvæmt teikningu Þorleifs Eyjólfssonar og samkvæmt fasteignamati var hann byggður árið 1957. Árið 1960 var veitt byggingarleyfi fyrir húsinu.

Listrænt gildi:	Einfalt timburhús.
Menningarsögulegt gildi:	Tengist upphafi byggðar á svæðinu.
Umhverfisgildi:	Hluti af fjölbreyttri byggð á svæðinu.
Upprunaleg gerð:	Húsið er óbreytt.
Varðveislugildi:	Ekki er gerð tillaga að varðveislu þessa húss.
