Húsakönnun

Hamarsgerði – Langagerði – Sogavegur – Tunguvegur

Minjasafn Reykjavíkur
Skýrsla nr. 111

Páll V. Bjarnason, arkitekt
Helga Maureen Gylfadóttir, sagnfræðingur

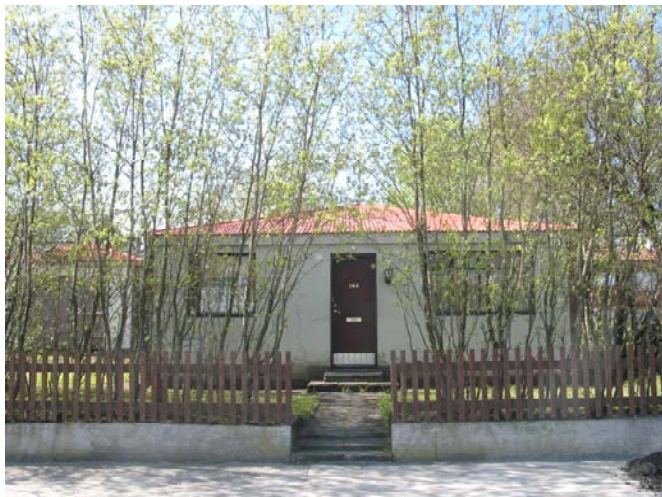
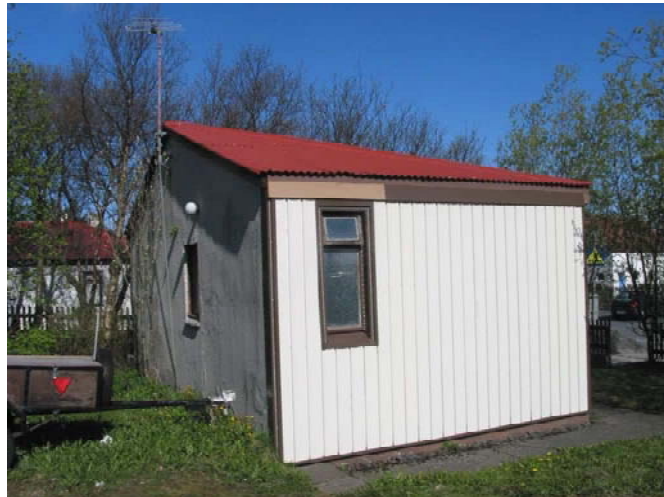
Tegund	Hlaðið úr holsteini
Klæðning	Múrsléttað
Pakgerð	
Pakklæðning	Pappi
Undirstöður

Einlyft
Ris

Samkvæmt fyrstu virðingu frá 1949 segir að húsið sé hlaðið úr vikurholsteini. Þá var einnig virtur bílskúr úr timbri á lóðinni. Árið 1963 var samþykkt stækkun á húsinu úr steinsteypu en hún var ekki framkvæmd. Árið 1982 var veitt leyfi fyrir áður gerðum bílskúr úr timbri á lóðinni, en hann var byggður 1948 og virtur árið 1949.

Listrænt gildi:	Einfalt steinhlaðið hús.
Menningsögulegt gildi:	Tengist upphafi byggðar á svæðinu.
Umhverfisgildi:	Hluti af fjölbreyttri byggð á svæðinu.
Upprunaleg gerð:	Húsið er óbreytt.
Varðveislugildi:	Ekki er gerð tillaga að varðveislu þessa húss.

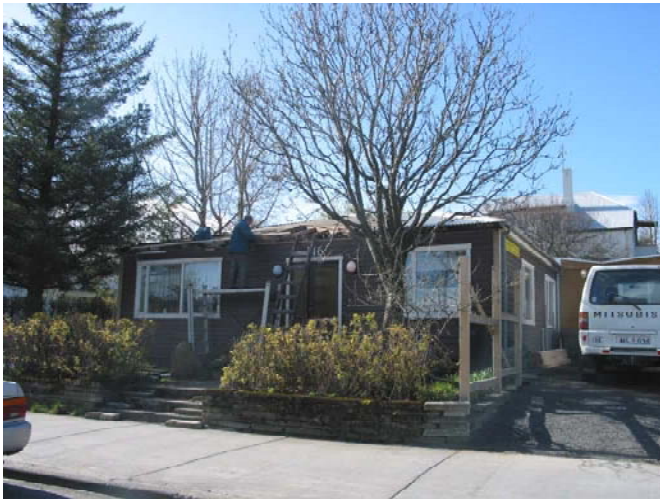
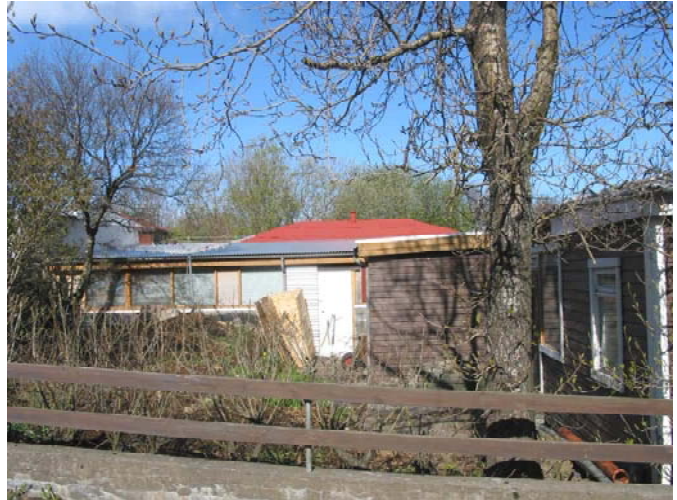
Tegund	Timbur, bindingur
Klæðning	Múrsléttað
Þakgerð	Geiraris
Þakklæðning	Bárujárn
Undirstöður	Steinsteypur

1972	Viðbygging
1977	Viðbygging

Samkvæmt fyrstu virðingu frá 1945 var íbúð og trésmíðavinnustofa í húsinu. Einnig kemur fram að neðri hluti veggja baðherbergsins og kring um eldavél og vask sé klætt með slípuðu asbesti.

Árið 1965 var veitt byggingarleyfi fyrir húsinu. Árið 1966 var veitt byggingarleyfi fyrir bílskúr og vermireit. Bílskúrin var virtur árið 1967 og kemur þar fram að hann er notaður sem gróðurhús. Bílskúrin/gróðurhúsið var byggður úr steinsteypu.

Árið 1971 var veitt leyfi til að stækka húsið og samkvæmt virðingu frá 1972 var virt ný viðbygging úr timbri. Einnig hefur eldri hluti hússins verið endurnýjaður. Árið 1977 var svo aftur veitt leyfi fyrir stækkun á húsinu samkvæmt teikningu Guðlaugs Friðþjófssonar.

Upprunaleg gerð: Byggt hefur verið við húsið.

Varðveislugildi: Ekki er gerð tillaga að varðveislunni þessa húss.

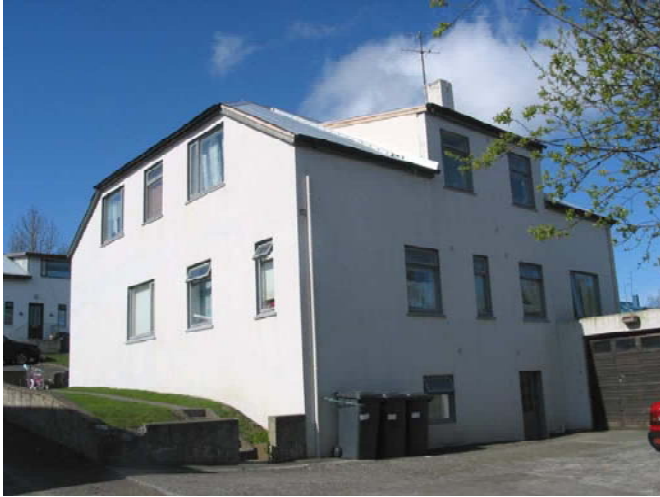
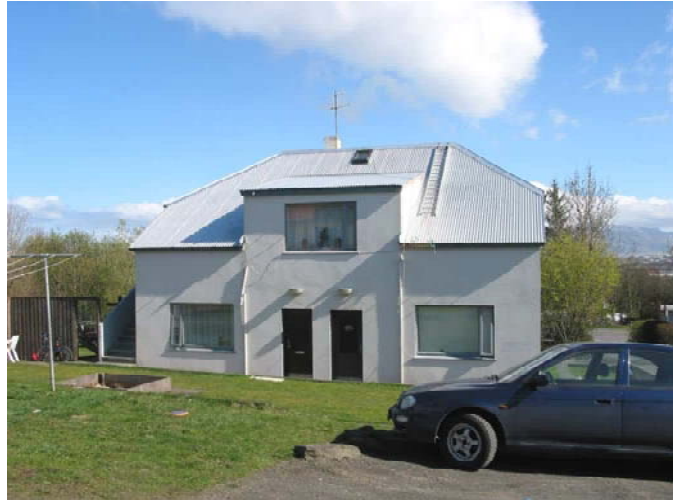
Tegund	Steinsteypt
Klæðning	Múrsléttað
Þakgerð	
Þakklæðning	Bárujárn
Undirstöður

Einlyft
Ris
Kvistir
Kjallari

Árið 1949 var veitt leyfi fyrir bráðabirgðahúsi á lóðinni og var það virt árið 1950. Samkvæmt fyrstu virðingu var kjallari undir hluta hússins. Það var sléttað utan með snjókremlu (snowcem).

Árið 1961 var áðurgert íbúðarhús á lóðinni samþykkt. Árið 1975 var samþykkt að byggja bílgeymslur úr steinsteypu á lóðinni eftir teikningum Sig. R. Hannessonar. Bílskúrinn var byggður árið 1976.

Upprunaleg gerð: Húsið er óbreytt.

Varðveislugildi: Ekki er gerð tillaga að varðveislu þessa húss.

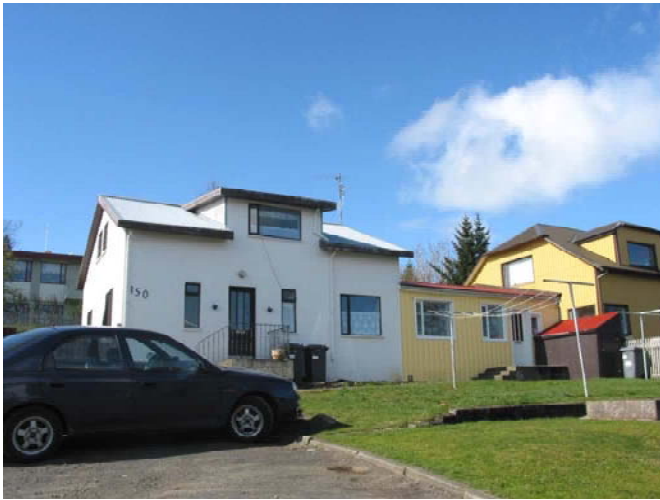
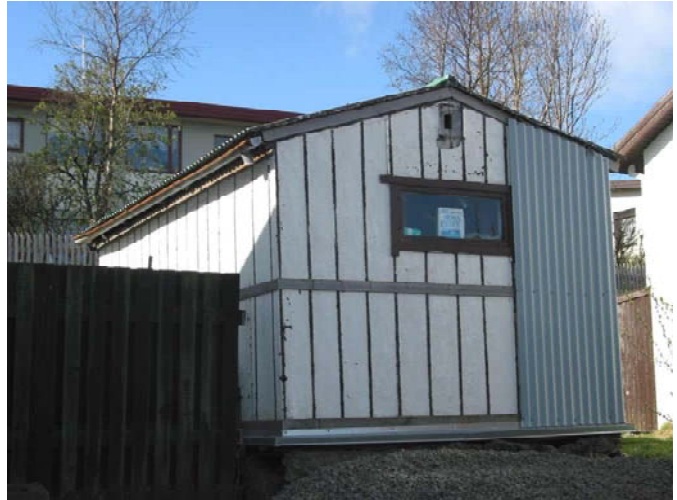
Tegund	Timbur, bindingur
Klæðning	Múrsléttað
Þakgerð	Mænispak
Þakklæðning	Bárujárn
Undirstöður	Steinsteypur

Einlyft
Ris

1951	Viðbygging
?	Kvistur
1980	Íbúð sp.

Samkvæmt fyrstu virðingu frá 1951 var talað um nýja viðbyggingu við húsið sem Vilhjálmur Lárusson á. Viðbyggingin, ein hæð og ris, er byggð úr timbri, járnklædd og múrhúðuð utan, með járnþaki og grunnur steinsteypur. Í virðingur frá árinu 1955 segir að b.liður (viðbyggingin frá 1951) hafi verið stækkaður úr sama efni og húsið.

Ekki var að finna leyfi fyrir kvisti á húsinu né geymslu á lóð. Fasteignamat telur að geymslan sé byggð árið 1961. Árið 1980 var veitt leyfi fyrir áður gerðri íbúð.

Varðveislumat:**Listrænt gildi:** Einfalt timburhús.**Menningarsögulegt gildi:** Tengist upphafi byggðar á svæðinu.**Umhverfisgildi:** Hluti af fjölbreyttri byggð á svæðinu.**Upprunaleg gerð:** Húsið er að mestu óbreytt.**Varðveislugildi:** Ekki er gerð tillaga að varðveislunni þessa húss.

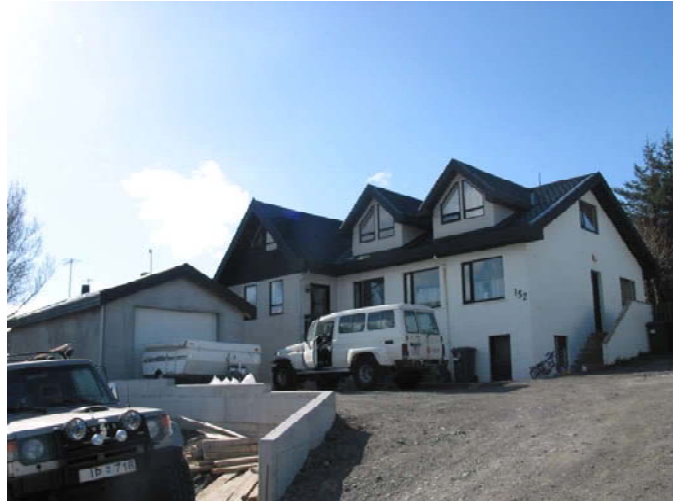
Tegund	Hlaðið úr steini
Klæðning	Múrsléttað
Þakgerð	
Þakklæðning	Bárujárn
Undirstöður	Steinsteypur

Einlyft
Ris
Kjallari

1958	Kvistur
1988	Viðbygging
1989	Sólskáli
1990	Kvistur

Samkvæmt fyrstu virðingu frá 1950 var kjallari undir nokkrum hluta hússins. Húsið er byggt úr steiptum sandholtssteini. Þær breytingar hafa verið gerðar á húsinu árið 1958 að byggður hefur verið kvistur úr timbri og bárujárn og þakhæðin innréttuð. Árið 1988 og 1989 var veitt leyfi að byggja forstofu/sólskála úr timbri við húsið. Árið 1990 var heimilað að byggja kvist á húsið. Árið 2001 var samþykkt að rífa gamlan bílskúr og byggja nýjan úr steinsteypu í norðvesturshorni lóðarinnar samkvæmt uppdrætti O.K. arkitekta. Eldri bílskúrin var byggður eftir 1988 en leyfi fyrir honum var veitt 1965, 1976 og í þriðja sinn 1988. Nýi bílskúrin byggður 2003.

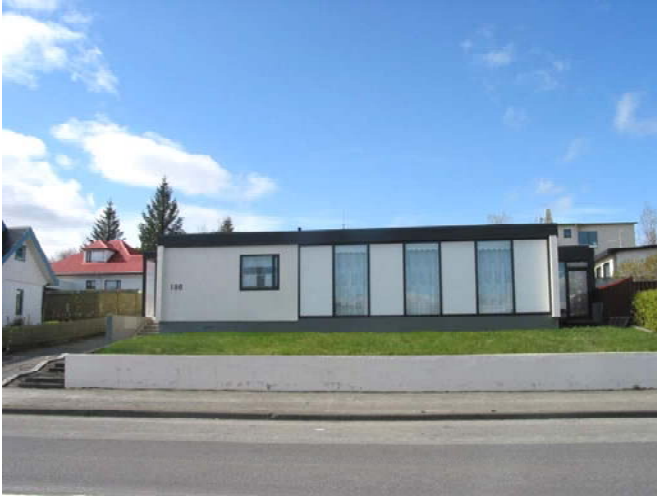
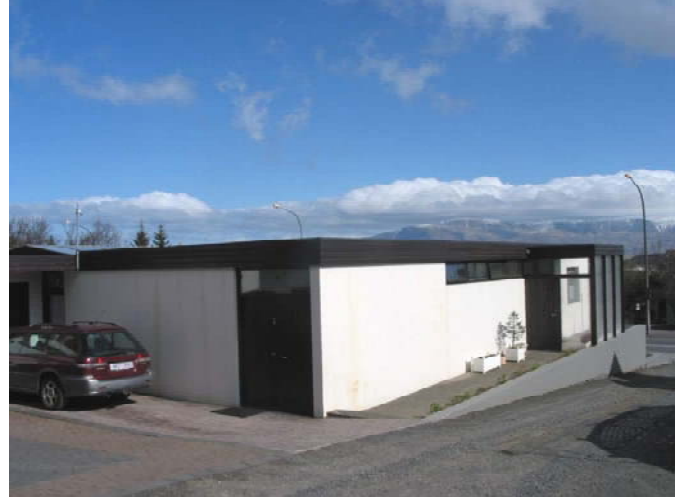
Tegund Steinsteyp
Klæðning Múrsléttað
Þakgerð Flatt þak
Þakklæðning Pappi
Undirstöður

Einlyft
 Kjallari

Árið 1968 var samþykkt íbúðarhús úr steinsteypu og var það reist á árunum 1969 - 1973. Samkvæmt fyrstu virðingu frá 1974 var um að ræða nýtt geymsluhúsnæði og sýningarsal. Kjallari var undir hluta af húsinu. Þakið var lagt asfaltbornum pappa. Einnig var bílskúr á lóðinni. Samkvæmt fasteignarmati var reistur sólskáli við húsið árið 1982.

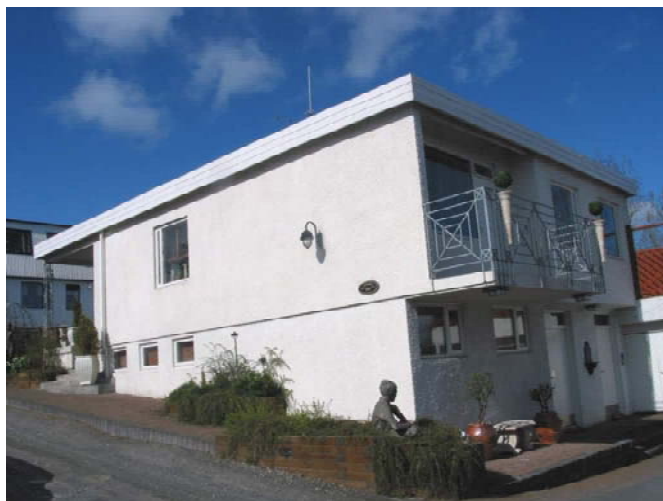
Tegund Steinsteyp
Klæðning Múrsléttað
Þakgerð
Þakklæðning Pappi
Undirstöður

Einlyft
Kjallari
Svalir

Samkvæmt b-skjölum var samþykktur íbúðarskúr á lóðinni árið 1944. Árið 1962 var samþykkt að byggja íbúðarhús og bílskúr úr steinsteypu á lóðinni. Sama ár var samþykkt að stækka kjallara hússins. Húsið var byggt á árunum 1962-1963 og virt árið 1974. Á þakinu var asfaltborinn pappi. Svalir úr stofu var þakið á bílskúrnum. Bílskúrin er sambyggður húsinu. Hann er uppsteypur.

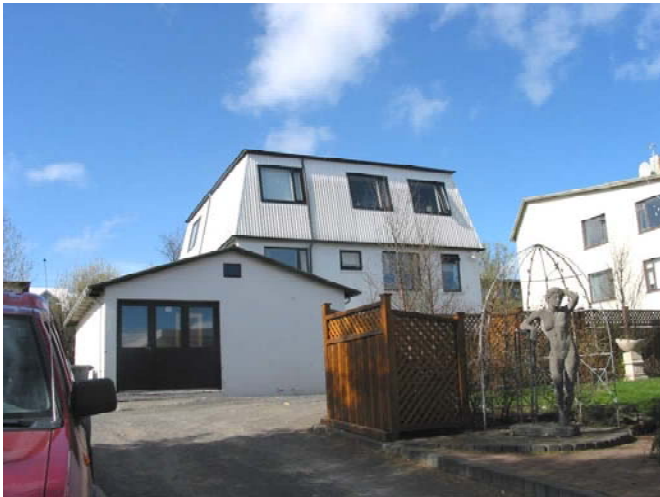
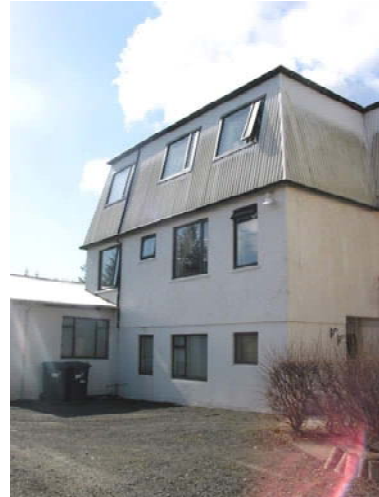
Tegund	Timbur, bindingur
Klæðning	Múrsléttað
Þakgerð	
Þakklæðning	Bárujárn
Undirstöður

Einlyft
Ris
Kjallari

Samkvæmt b-skjölum var komið hús á lóðina árið 1950. Árið 1978 var samþykkt byggingarleyfi fyrir áðurgerðu íbúðarhúsi úr timbri og bílskúr úr steini á lóðinni. Árið 1984 var byggingarleyfi frá 1979 endunýjað en það var fyrir stækkun og breytingu á rishæð samkvæmt uppdráttum Þorvalds Kristmundssonar og Magnúsar Guðmundssonar arkitekta. Það var framkvæmt árið 1985.

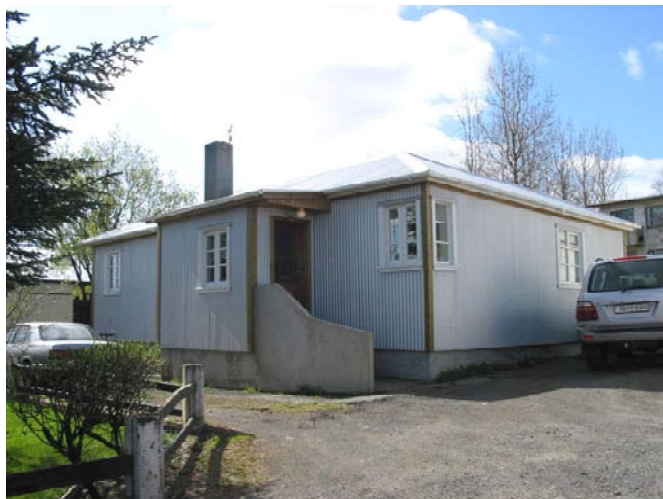
Tegund	Timbur, bindingur
Klæðning	Bárujárn
Þakgerð	
Þakklæðning	Bárujárn
Undirstöður

Einlyft
Ris
Kjallari

Í fyrstu virðingu segir að um sé að ræða aðflutt íbúðarhús. Ekki er að finna upplýsingar í b-skjölum hvaðan húsið var flutt né hvaða ár það var upphaflega byggt. Ekki er að finna neinar heimildir hjá byggingafulltrúa hvaðan húsið kom né hvaða það er gamalt. Húsið var endurreist á lóðinni á árunum 1952 - 1954 og er það notað til viðmiðunar sem bygginarár hússins. Arinbjörn Þorkelsson er skráður fyrir teikningum af endurbyggingunni og því skráður sem höfundur hússins. Samkvæmt b-skjölum hefur verið byggt við húsið án leyfis fyrir 1960 en ekki fundust teikningar af þeirri breytingu. Árið 2001 var heimilað að byggja við húsið og er þeim framkvæmdum að mestu lokið (2004).

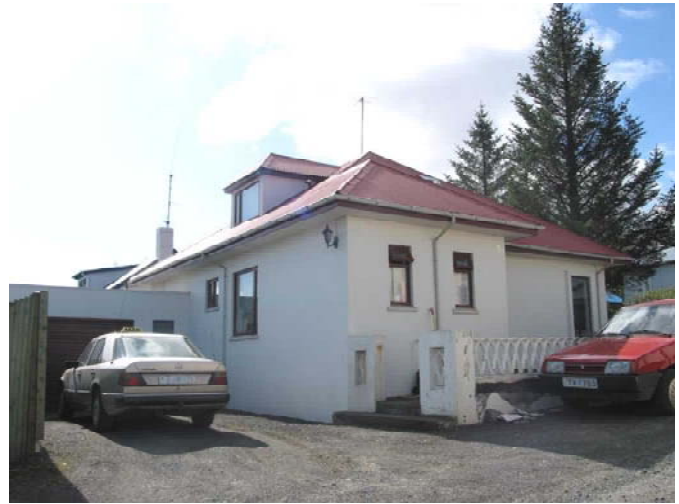
Tegund Hlaðið úr steini
Klæðning Múrsléttað
Þakgerð
Þakklæðning Bárújárn
Undirstöður

Einlyft
 Ris
 Kvistir

Húsið er hlaðið úr sandsteini. Byggingarleyfi fyrir húsinu var veitt árið 1952. Árið 1954 var heimilað að hækka risið. Árið 1958 var samþykktur bílskúr á lóðinni eftir teikningum Hafliða Jóhannssonar. Hann var byggður árið 1965.

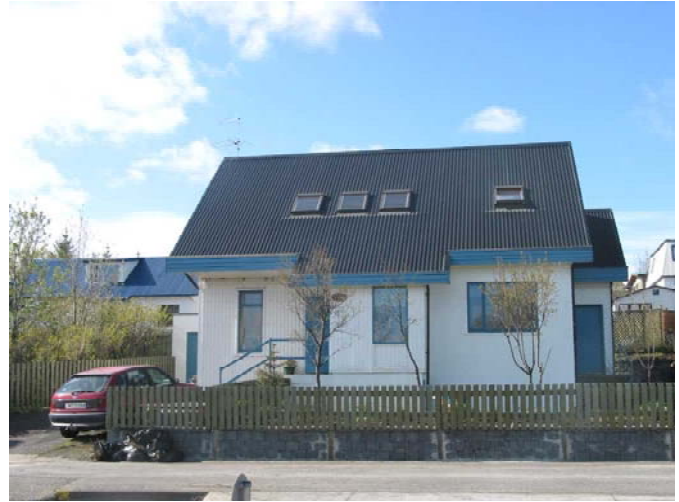
Tegund	Hlaðið úr steini
Klæðning	Múrsléttað
Þakgerð	
Þakklæðning	Ál
Undirstöður

Einlyft
Ris
Kvistir

Byggingarleyfi var veitt árið 1952. Árið 1953 var samþykkt að hækka ris og setja kvisti á húsið. Samkvæmt fyrstu virðingu frá 1962 er húsið hlaðið úr vikusteini. Árið 1963 var bílskúr samþykktur eftir teikningum Magnús Guðmundssonar. Hann var byggður árið 1964. Árið 1974 var samþykkt að stækka húsið skv. teikningum Yngva Gestssonar. Árið 1996 var samþykkt að endurnýja þak og ris úr timbri og byggja 180 sm. girðingu á suð-vestur lóðarmörkum á lóðinni.

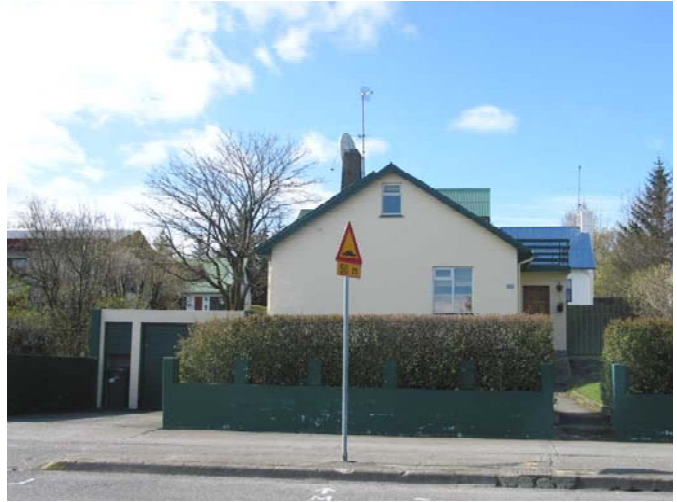
Tegund	Hlaðið úr holsteini
Klæðning	Múrsléttað
Þakgerð	
Þakklæðning	Bárujárn
Undirstöður

Einlyft
Ris
Kvistir
Kjallari

Byggingarleyfi var samþykkt árið 1953. Sama ár var samþykkt að setja kjallara undir húsið. Árið 1955 var samþykkt að hækka ris og setja kvisti á húsið. Samkvæmt fyrstu virðingu frá 1961 er kjallari undir hálfum hluta hússins. Árið 1968 var byggður bílskúr á lóðinni eftir teikningu Magnúsar I. Ingvarssonar og Sig. Guðmundssonar.

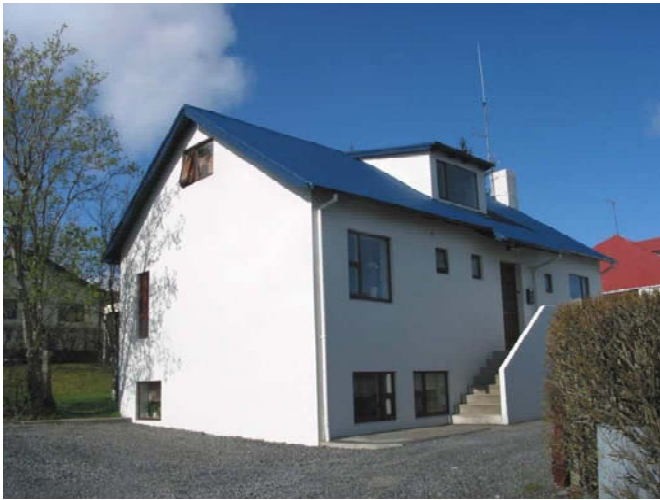
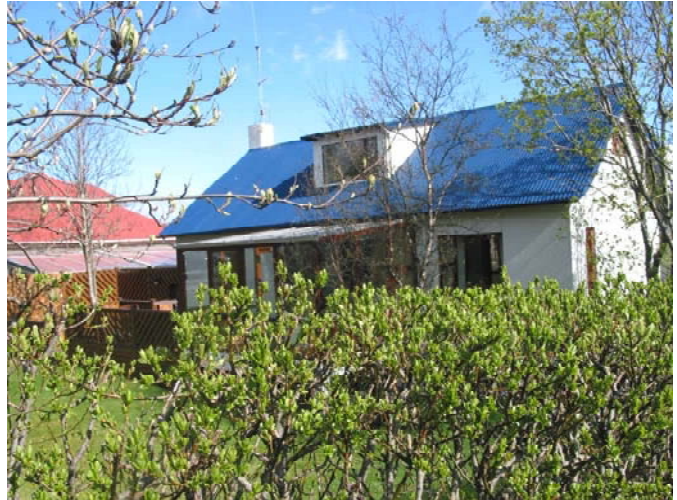
Tegund Steinsteypu og
Klæðning Múrsléttað
Þakgerð Mænisþak
Þakklæðning Bárújárn
Undirstöður

Einlyft
 Ris
 Kjallari
 Kvistir

Samkvæmt b-skjölum frá 1952 var samþykkt að endurbyggja íbúðarhús og stækka á lóðinni. Fyrsta virðing af húsinu er frá árinu 1962 og segir þar um sé að ræða nýtt íbúðarhús. Til eru teikning af húsinu frá 1952 og 1955. Húsið er í þeirri mynd eins og teikning frá 1955 sýnir. Hluti af húsinu er aðfluttur og er úr timbri en nýr hluti hússins er byggður úr steinsteypu á árunum 1952-1962. Ekki er að finna neinar heimildir um aldur þess hluta hússins sem er aðfluttur. Samkvæmt fyrstu virðingu er hluti hússins slétthúðaður að utan en annars óhúðað.

Árið 1994 var samþykkt að byggja garðstofa og sólpall við húsið eftir teikningum Verkstæði 3 Arkitektar og er það gert sama ár.
