Mýrdalshreppur

Húsakönnun, Bakkar og Fit, Vík í Mýrdal.

Urban arkitektar | Maí 2023

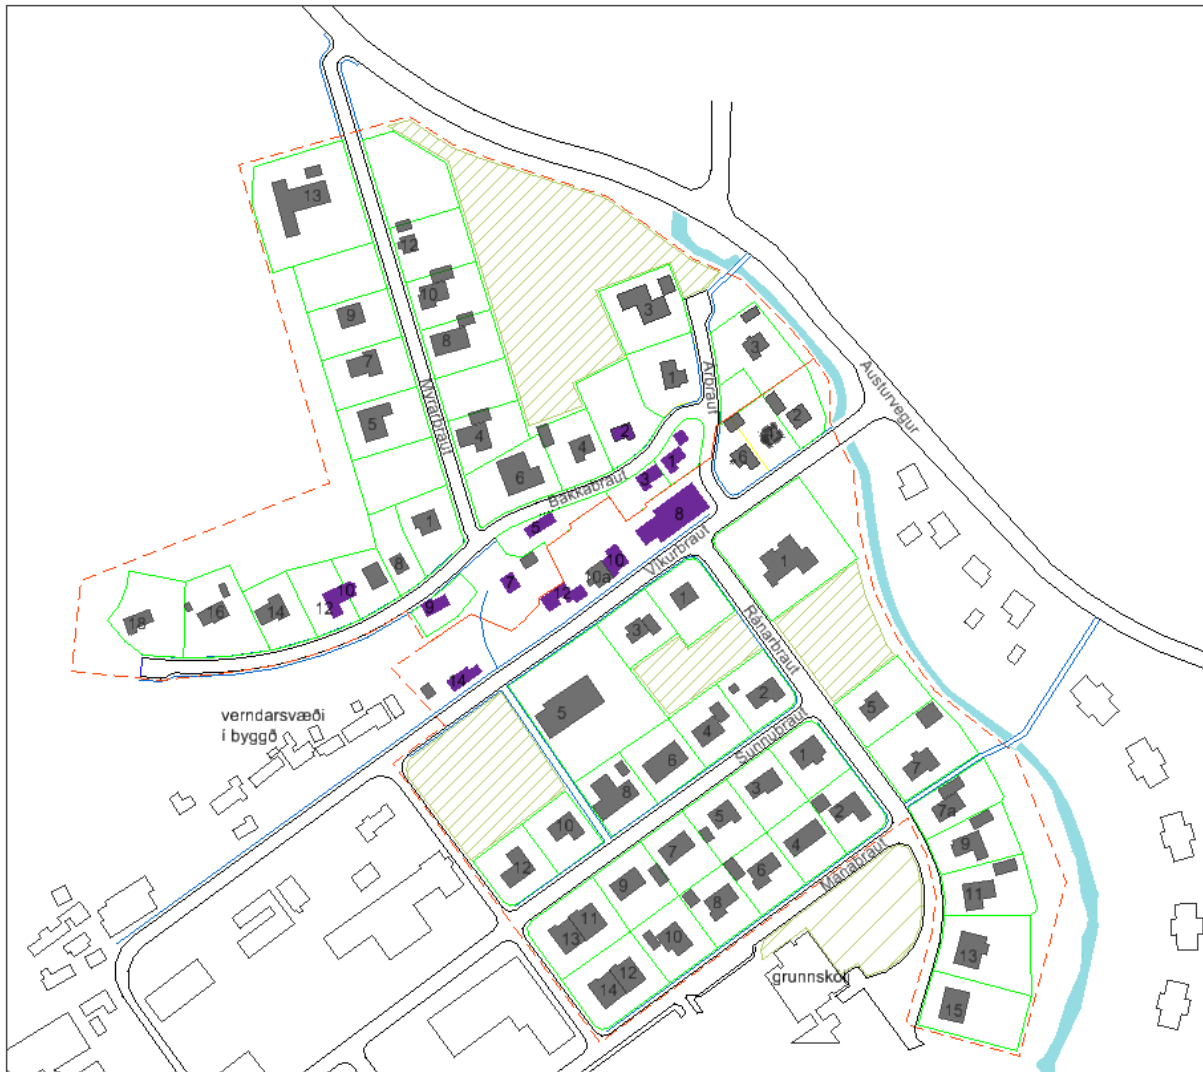
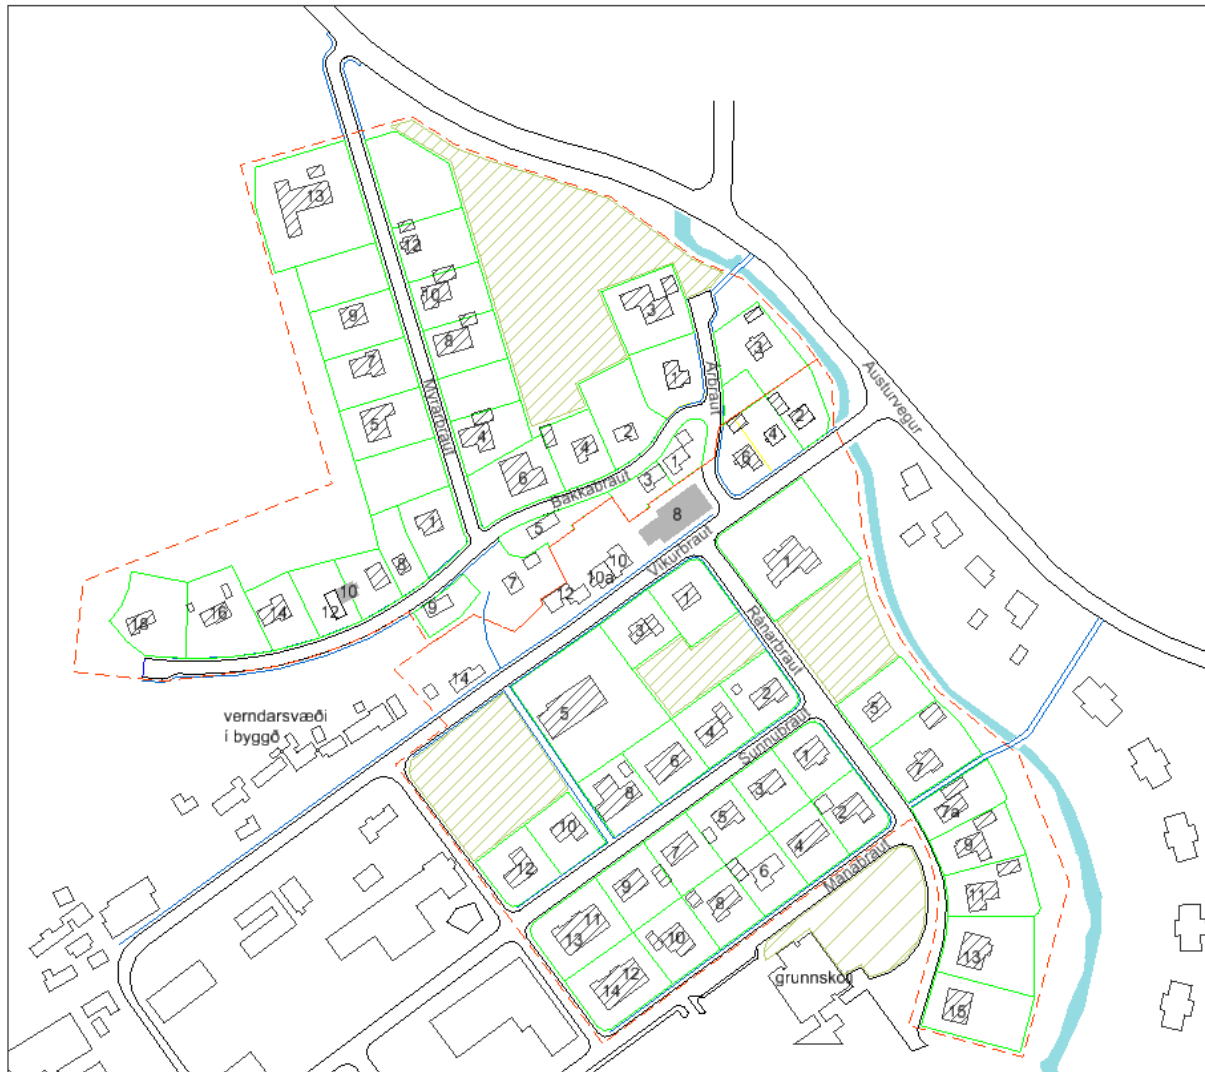
- Skipulagsmörk, mörk húsakönnunar
- Hátt varðveislugildi
- Miðlungs varðveislugildi
- Lágt varðveislugildi
- Hús byggð eftir 1940

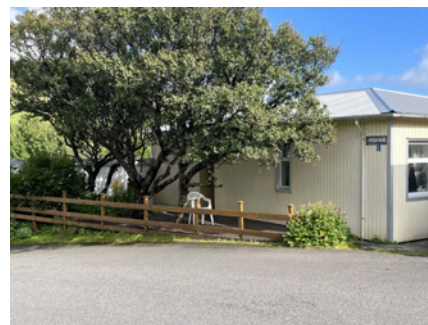
Útlit: Einlyft; Reykháfur

Einlyft; Kjallari

Alger breyting á húsinu

Upprunalegt gildi: Lágt Miklar breytingar hafa verið gerðar og lítið hægt að merkja upprunalegt hús.

Tæknilegt ástand: Miðlungs Húsinu virðist vel við haldið.

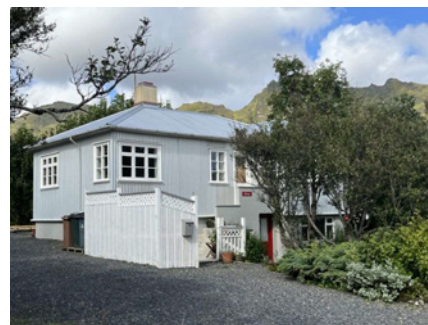
Gerð húss:	Upphafleg	Núverandi	Helstu breytingar:	Hönnuðir breytinga:
Byggingarefni:				
Útveggir:		Bárujárn		
Þakgerð:		Valmaþak		
Þakklæðning:		Bárujárn		
Undirstaða:				
Útlit:		Einlyft; Reykháfur; Útitróppur; Kjallari

Húsinu var mikið breytt á fimmta áratugnum og eru breytingarnar það miklar að ekkert er sýnilegt af eldra húsinu.

Núverandi hús er ágætt dæmi um hús undir áhrifum frá "valmafúnkís-stíll" og er vel við haldið.

Listrænt gildi / Bygg.list:	Lágt	Miklar breytingar hafa verið gerðar á upphaflegu húsi.
Menningarsögulegt gildi:	Lágt	Húsið er fyrsta húsið sem byggt var á Bökkunum.
Umhverfisgildi:	Lágt	Húsið stendur fallega í götummynd.
Upprunalegt gildi:	Lágt	Húsinu hefur verið mikið breytt.
Tæknilegt ástand:	Miðlungs	Húsinu er vel við haldið

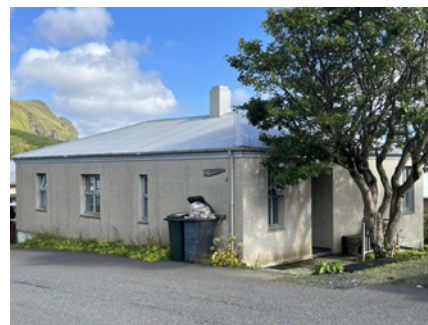
Gerð húss:	Upphafleg	Núverandi	Helstu breytingar:	Hönnuðir breytinga:
Byggingarefni:	Steinsteyp	Steinsteyp	2007 Steniklæðning 1997. Breytingar á efri hæð 2006	ókunnur
Útveggir:		Steniklæðning		
Þakgerð:		Valmaþak		
Þakklæðning:	Bárujárn	Bárujárn		
Undirstaða:	Steinsteyp	Steinsteyp		
Útlit:	Einlyft	Einlyft; Reykháfur

Húsið er steinsteyp og var upphaflega með lágu risi. Síðar var þaki breytt og byggt við vesturendann að því er virðist. Þá var sett á það valmaþak enað öðru leyti ber það merki um "steinsteypuklassík", þ.e.a.s. gluggasetning o.s.f.v. Því er ekki hægt að tala um "valmafúnkis-hús" heldur einhverskonar samruna ólíkar strauma í byggingarlist. Þessar breytingar hafa eflaust verið gerðar á fimmta áratugnum og sést húsið á vel á mynd frá 1956 á bls. 145 í Dynskógum 4.

Varðveislugildi: Lágt Húsið er hluti eldri byggðar og stendur á áberandi stað í götummynd.

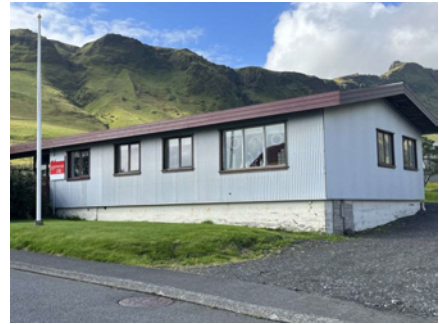
Fyrsti eigandi:
Hönnuður: Ekki þekktur
Upphaflegur byggingarstíll:

Upphafleg notkun:
Núverandi notkun: Þjónusta

Byggingarefni:

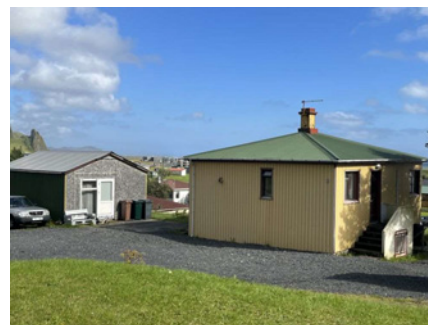
Gerð húss:	Upphafleg	Núverandi	Helstu breytingar:	Hönnuðir breytinga:
Byggingarefni:	Steinsteypt	Steinsteypt	Breytt í valmafúnkís kringum 1947	
Útveggir:		Bárujárn		
Þakgerð:		Valmapak	1983 Bílskýli, byggt við bílskúr	Óþekktur
Þakklæðning:		Bárujárn		
Undirstaða:			1988 Anddyri hússins breytt	Óþekktur, 1988
Útlit:	Einlyft	Einlyft; Reykháfur; Útitróppur; Kjallari

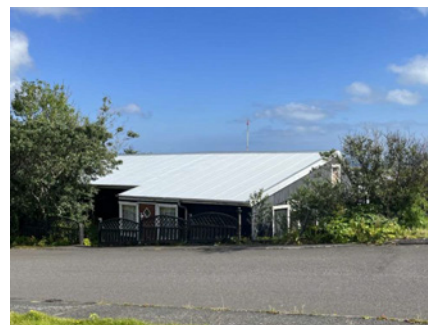
Gerð húss:	Upphafleg	Núverandi	Helstu breytingar:	Hönnuðir breytinga:
Byggingarefni:				
Útveggir:		Bárujárn		
Þakgerð:		Mænisþak		
Þakklæðning:		Bárujárn		
Undirstaða:				
Útlit:	Einlyft	Einlyft; Viðbygging; Kjallari

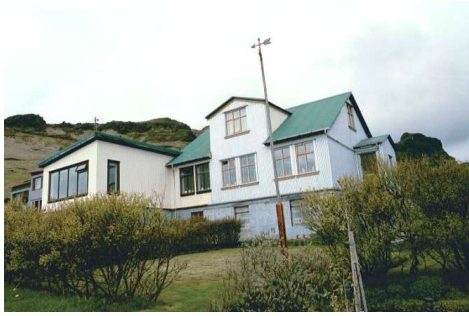
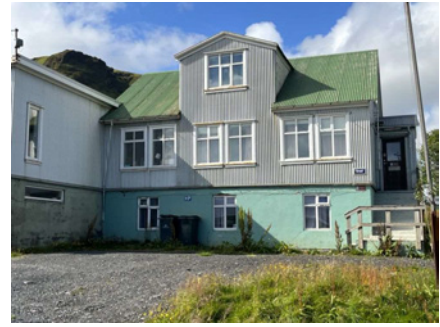
Ljósmynd: húsakönnun, Gata efh. 1999

Ljósmynd tekin í ágúst árið 2022

Gerð húss:	Upphafleg	Núverandi	Helstu breytingar:	Hönnuðir breytinga:
Byggingarefni:	timbur	timbur	Kvistur	
Útveggir:	Bárujárn	Bárujárn		
Þakgerð:	Mænisþak	Mænisþak	Viðbygging við vesturenda	
Þakklæðning:	Bárujárn	Bárujárn		
Undirstaða:				
Útlit:	Einlyft; Útitróppur; Kjallari	Einlyft; Kvistir; Ris; Útitróppur; Viðbygging; Kjallari

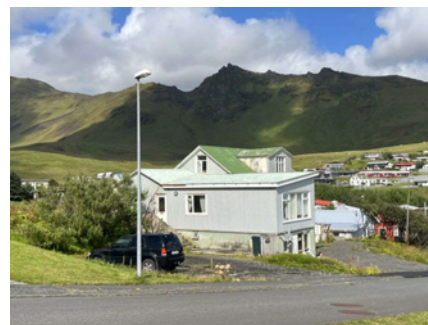
Gerð húss:	Upphafleg	Núverandi	Helstu breytingar:	Hönnuðir breytinga:
Byggingarefni:	timbur	timbur	Stækkun	
Útveggir:	Bárujárn	Bárujárn		
Þakgerð:	Mænisþak	Mænisþak		
Þakklæðning:	Bárujárn	Bárujárn		
Undirstaða:				
Útlit:	Einlyft; Kjallari	Einlyft; Inngönguskúr (bíslag); Kvistir; Ris; Útitróppur; Viðbygging; Kjallari

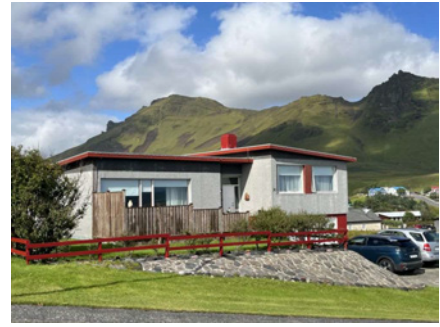
Núverandi notkun: Íbúð

Byggingarefni: Steinsteyp
Útveggir: Múrsléttað
Þakgerð: Einhalla (skúrþak)
Þakklæðning: Bárújárn
Undirstaða:

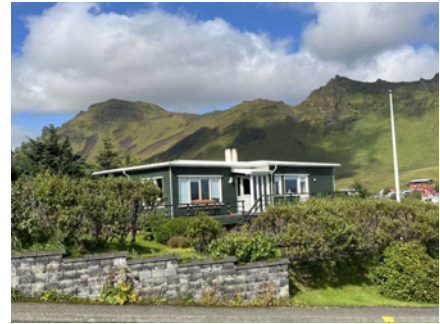
Fyrsti eigandi:
Hönnuður: BG
Upphaflegur byggingarstíll: Móðernismi

Upphafleg notkun:
Núverandi notkun: Íbúð

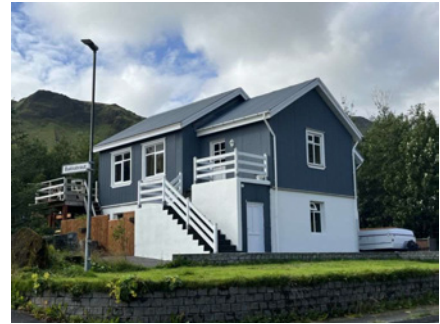
Fyrsti eigandi:
Hönnuður: Sigurður Guðmundsson, arkitekt
Upphaflegur byggingarstíll:

Byggingarefni: timbur
Útveggir:
Þakgerð:
Þakklæðning:
Undirstaða:
Útlit:

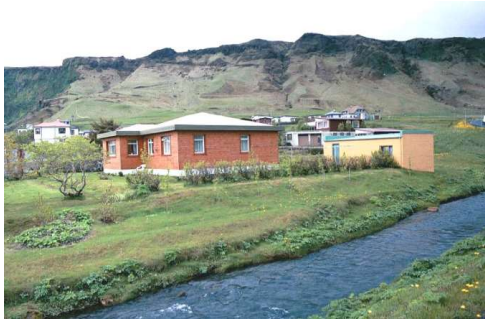
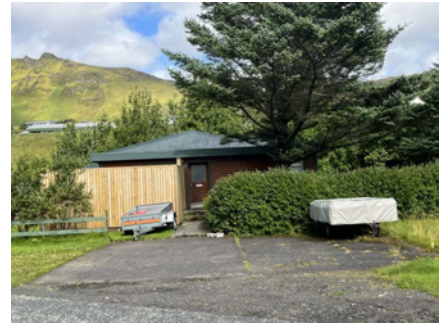
Mynd: húsakönnun Götu efh. árið 1999

Mynd, ágúst árið 2022

Gerð húss:	Upphafleg	Núverandi
Byggingarefni:		
Útveggir:		Timbur
Þakgerð:		Valmaþak
Þakklæðning:		Bárujárn
Undirstaða:		
Útlit:	Einlyft	Einlyft; Útitróppur

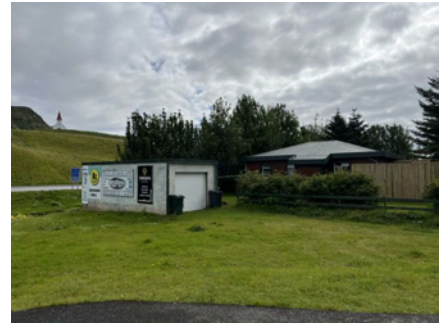
Upphafleg notkun: bílskúr
Núverandi notkun:

Byggingarefni:
Útveggir:
Þakgerð:
Þakklæðning:
Undirstaða:
Útlit: Einlyft

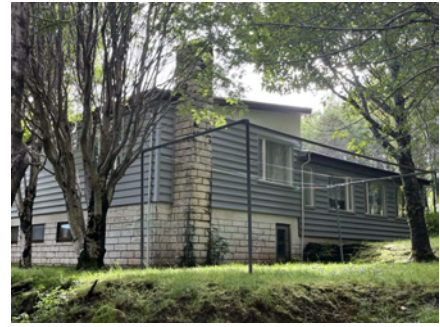
Fyrsti eigandi:
Hönnuður: Ekki þekktur
Upphaflegur byggingarstíll: Móðernismi

Upphafleg notkun:
Núverandi notkun: Íbúð; Iðnaður

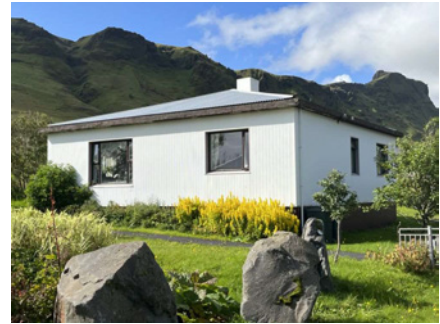
Fyrsti eigandi:
Hönnuður: Ekki þekktur
Upphaflegur byggingarstíll: Funksjónalismi

Byggingarefni: Steinsteipt
Útveggir:
Þakgerð: Valmaþak
Þakklæðning: Bárújárn
Undirstaða:
Útlit: Einlyft; Reykháfur

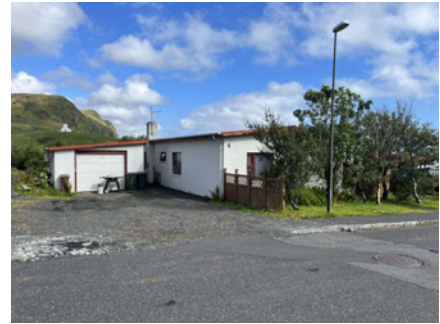
Fyrsti eigandi:
Hönnuður: Hilmar Ólafsson
Upphaflegur byggingarstíll: Móðernismi

Byggingarefni: Steinsteipt
Útveggir: Múrsléttað
Þakgerð: Mænisþak
Þakklæðning: Bárújárn
Undirstaða: Steinsteipt
Útlit: Einlyft; Reykháfur

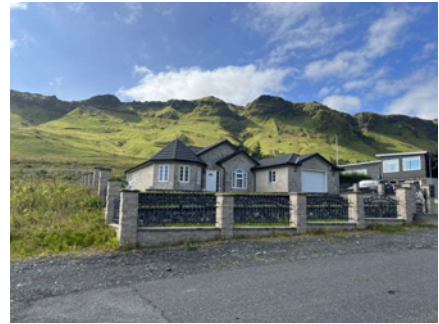
Fyrsti eigandi:
Hönnuður: Stefán Þ. Ingólfsson, arkitekt
Upphaflegur byggingarstíll: óræðinn byggingarstíll

Gerð húss:	Upphafleg	Núverandi	Helstu breytingar:	Hönnuðir breytinga:
Byggingarefni:	timbur einingar	timbur einingar		
Útveggir:	Múrsteinsklæðning	steinflísar		
Þakgerð:	Margvísleg gerð	Mænisþak		
Þakklæðning:	Mótaðar málmplötur	skífur		
Undirstaða:	Steinsteypt	Steinsteypt		
Útlit:	Einlyft; Innbyggður bílskúr	Einlyft; Ris

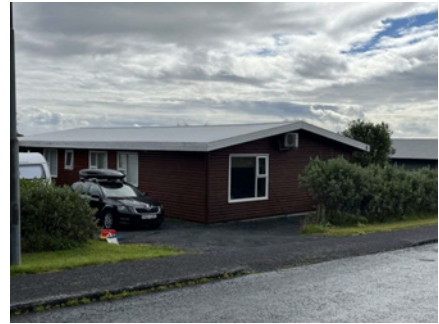
Fyrsti eigandi:
Hönnuður: Stefán Pálsson
Upphaflegur byggingarstíll: Móðernismi

Byggingarefni: Steinsteipt
Útveggir:
Þakgerð: Einhalla (skúrþak)
Þakklæðning: Bárújárn
Undirstaða: Steinsteipt
Útlit: Einlyft

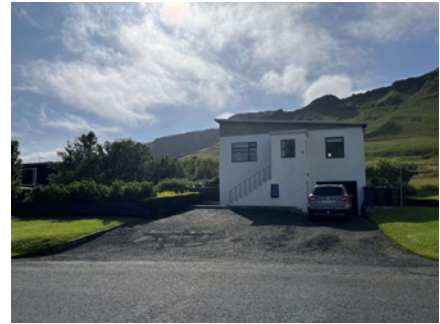
Fyrsti eigandi:
Hönnuður: Ekki þekktur
Upphaflegur byggingarstíll: Móðernismi

Upphafleg notkun:
Núverandi notkun: Íbúð

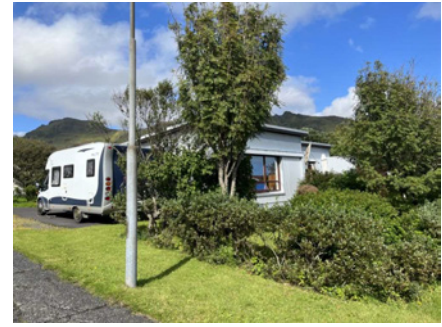
Fyrsti eigandi:
Hönnuður: Ekki þekktur
Upphaflegur byggingarstíll: Móðernismi

Byggingarefni: Steinsteipt
Útveggir: Múrsléttað
Þakgerð: Einhalla (skúrþak)
Þakklæðning:
Undirstaða: Steinsteipt
Útlit: Einlyft

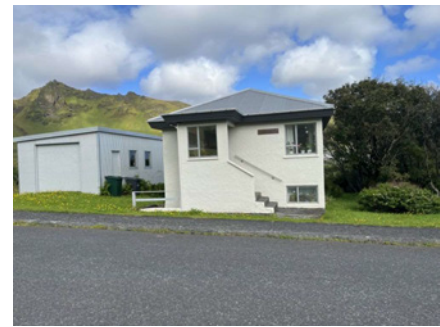
Fyrsti eigandi:
Hönnuður: Ekki þekktur
Upphaflegur byggingarstíll: Funksjónalismi

Byggingarefni: Steinsteipt
Útveggir: Múrsléttað
Þakgerð: Valmaþak
Þakklæðning: Bárújárn
Undirstaða:
Útlit: Einlyft; Reykháfur;
Útitröppur; Kjallari

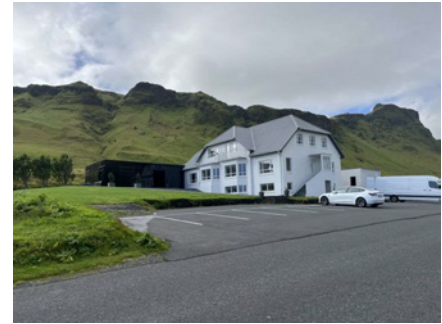
Fyrsti eigandi: Páll Jónsson, Þórður Sveinsson
Hönnuður: Guðmundur Bjarnason
Upphaflegur byggingarstíll: Steinsteypuklassík

Byggingarefni: Steinsteyp
Útveggir: Múrsléttað
Þakgerð: Gaflsneitt þak
Þakklæðning: Bárújárn
Undirstaða: Steinsteyp
Útlit: Tvílyft; Ris; Reykháfur;
Útitröppur; Kjallari

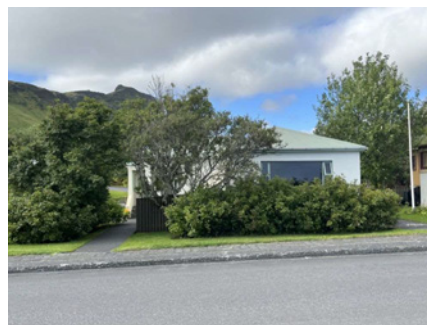
Fyrsti eigandi:
Hönnuður: Ekki þekktur
Upphaflegur byggingarstíll: Funksjónalismi

Byggingarefni:
Útveggir:
Þakgerð:
Þakklæðning:
Undirstaða: Steinsteipt
Útlit: Einlyft

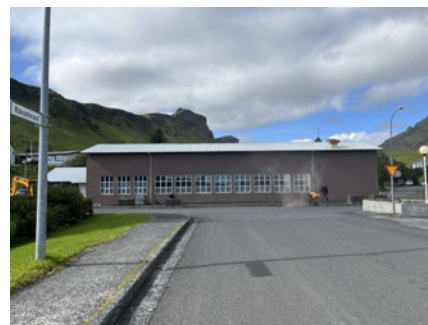
Gerð húss:	Upphafleg	Núverandi	Helstu breytingar:	Hönnuðir breytinga:
Byggingarefni:	Steinsteypt	Steinsteypt	1924 Viðbygging	Guðjón Samúelsson, arkitekt
Útveggir:	Múrsléttað	Múrsléttað		
Þakgerð:	Mænisþak	Mænisþak	1964 Ekki skráð	Ragnar Emilsson, arkitekt
Þakklæðning:	Bárujárn	Bárujárn		
Undirstaða:		Steinsteypt	1965 Breytingar í kjallara, á gluggum, innréttingar gar búningsherbergi	Gísli Halldórsson
Útlit:	Einlyft; Kjallari	Einlyft; Reykháfur; Útitróppur; Viðbygging; Kjallari

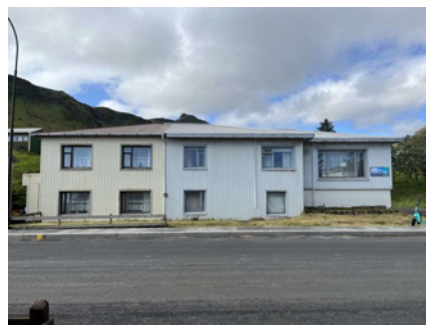
Fyrsti eigandi:
 Hönnuður:
 Upphaflegur byggingarstíll: Steinsteypuklassík

Byggingarefni: Steinsteyp
 Útveggir:
 Þakgerð:
 Þakklæðning:
 Undirstaða:
 Útlit: Einlyft; Reykháfur;
 Kjallari

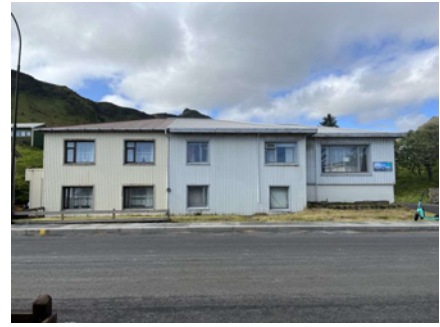
Fyrsti eigandi:
Hönnuður: Ekki þekktur
Upphaflegur byggingarstíll: Funksjónalismi

Upphafleg notkun: Íbúð; sumarbústaður
Núverandi notkun: Íbúð

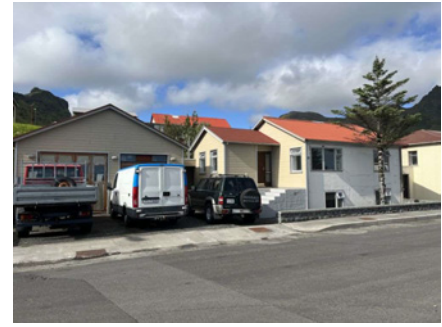
Gerð húss:	Upphafleg	Núverandi	Helstu breytingar:	Hönnuðir breytinga:
Byggingarefni:	Steinsteypt	Steinsteypt	2012 Stækkun íbúðarhúss	Garðar Einarsson, smiður
Útveggir:		Múrsléttað		
Þakgerð:	Mænisþak	Mænisþak		
Þakklæðning:		Mótaðar málmplötur		
Undirstaða:				
Útlit:	Einlyft; Kjallari	Einlyft; Inngönguskúr (bísлаг); Útitróppur; Viðbygging; Kjallari

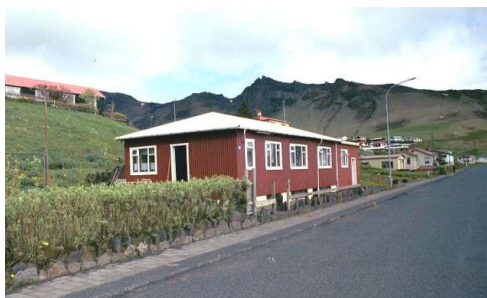
Mynd: Húsakönnun, Gata ehf. árið 1999

Gerð húss:	Upphafleg	Núverandi	Helstu breytingar:	Hönnuðir breytinga:
Byggingarefni:				
Útveggir:		Timbur		
Þakgerð:		Valmaþak		
Þakklæðning:		Bárujárn		
Undirstaða:		Steinsteypt		
Útlit:	Einlyft; Kjallari	Einlyft; Útitróppur; Kjallari

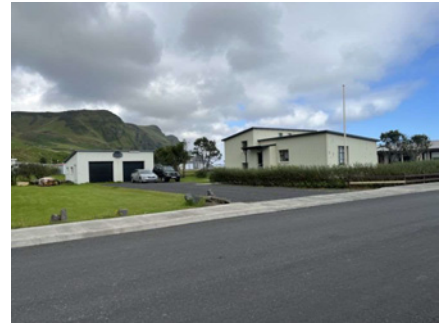
Fyrsti eigandi: Jóhannes Brandsson
Hönnuður: Halldór Halldórsson
Upphaflegur byggingarstíll: Funksjónalismi

Byggingarefni: Steinsteipt
Útveggir: Múrsléttað
Þakgerð: Einhalla (skúrþak)
Þakklæðning: Bárújárn
Undirstaða:
Útlit: Einlyft; Reykháfur

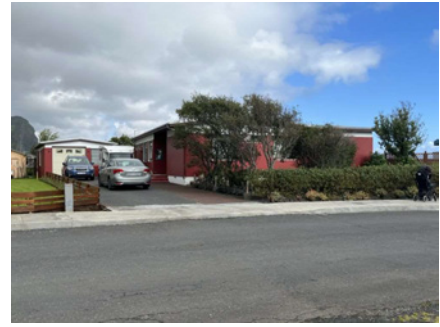
Fyrsti eigandi: Birgir Hinriksson
Hönnuður: Ekki þekktur
Upphaflegur byggingarstíll: Móðernismi

Byggingarefni: Steinsteipt
Útveggir: Múrsléttað
Þakgerð: Mænisþak
Þakklæðning: Bárújárn
Undirstaða:
Útlit: Einlyft; Reykháfur;
Útitróppur

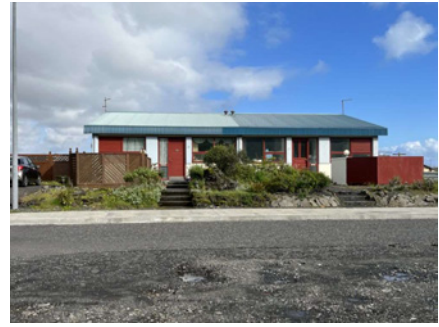
Fyrsti eigandi:
Hönnuður: Ekki þekktur
Upphaflegur byggingarstíll: post-modernismi

Upphafleg notkun: Íbúð
Núverandi notkun: Íbúð

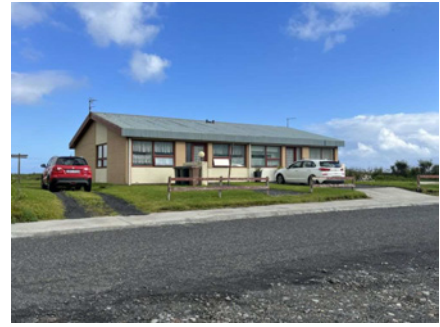
Fyrsti eigandi:
Hönnuður: Ekki þekktur
Upphaflegur byggingarstíll: post-modernismi

Byggingarefni: Steinsteipt
Útveggir: Múrsléttað
Þakgerð: Mænisþak
Þakklæðning: Bárújárn
Undirstaða:
Útlit: Einlyft

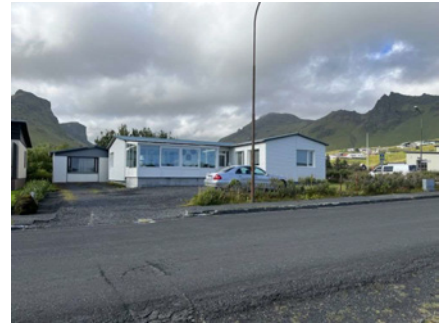
Fyrsti eigandi:
Hönnuður: Ekki þekktur
Upphaflegur byggingarstíll: Móðernismi

Byggingarefni:
Útveggir:
Þakgerð:
Þakklæðning:
Undirstaða:
Útlit: Einlyft

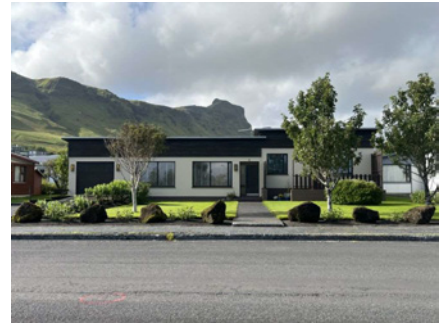
Fyrsti eigandi:
Hönnuður: Ekki þekktur
Upphaflegur byggingarstíll: Móðernismi

Upphafleg notkun: Íbúð
Núverandi notkun: Íbúð

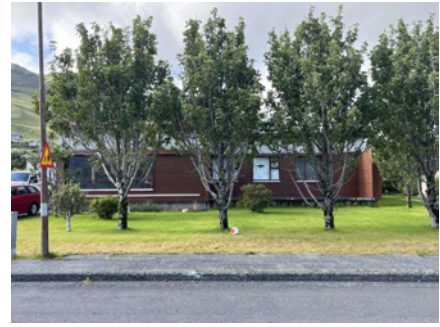
Fyrsti eigandi:
Hönnuður: Ekki þekktur
Upphaflegur byggingarstíll: Móðernismi

Upphafleg notkun:
Núverandi notkun: Íbúð

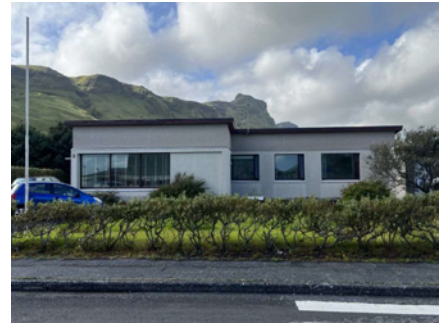
Fyrsti eigandi:
Hönnuður: Sigurður Gumundsson
Upphaflegur byggingarstíll: Móðernismi

Byggingarefni: timbur
Útveggir:
Þakgerð: Einhalla (skúrþak)
Þakklæðning:
Undirstaða:
Útlit: Einlyft

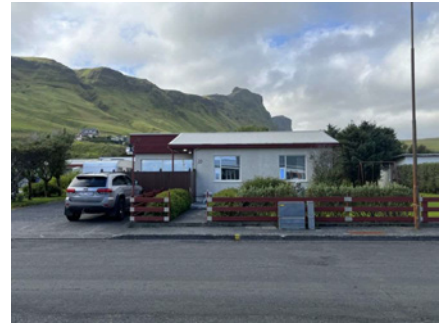
Fyrsti eigandi:
Hönnuður: Ekki þekktur
Upphaflegur byggingarstíll: Móðernismi

Byggingarefni: timbur
Útveggir: Timbur
Þakgerð: Einhalla (skúrþak)
Þakklæðning: Bárújárn
Undirstaða:
Útlit: Einlyft

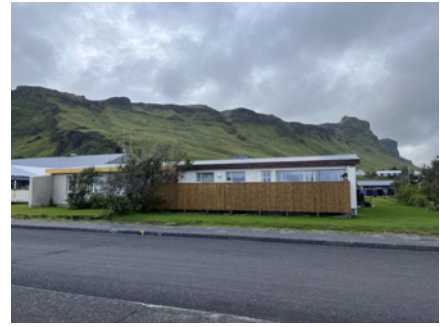
Fyrsti eigandi:
Hönnuður: Sigurður Guðmundsson, Björgvin R
Hjálmarsson

Byggingarefni: Steinsteipt
Útveggir:
Þakgerð: Mænisþak
Þakklæðning:
Undirstaða:
Útlit: Einlyft

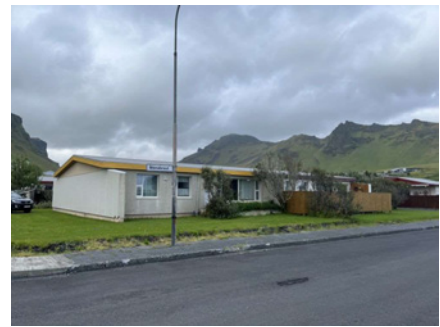
Fyrsti eigandi:
Hönnuður: Ekki þekktur
Upphaflegur byggingarstíll: Móðernismi

Byggingarefni: Steinsteipt
Útveggir:
Þakgerð: Mænisþak
Þakklæðning: Bárújárn
Undirstaða: Steinsteipt
Útlit: Einlyft

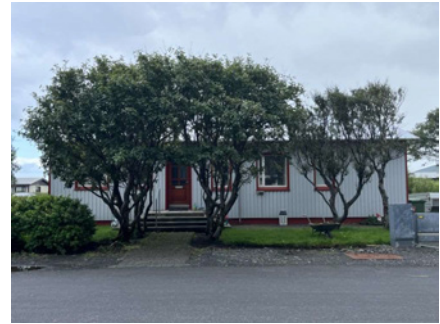
Fyrsti eigandi: Valdimar Jónsson
Hönnuður: Jón Valmundsson
Upphaflegur byggingarstíll: Móðernismi

Byggingarefni: Steinsteipt
Útveggir: Múrsléttað
Þakgerð: Mænisþak
Þakklæðning:
Undirstaða: Steinsteipt
Útlit: Einlyft; Reykháfur;
Útitróppur

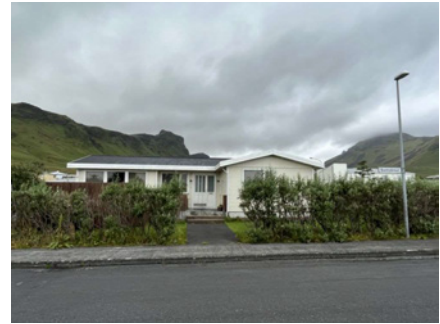
Fyrsti eigandi:
Hönnuður: Björgvin R Hjálmarsson,
byggingatæknifræðingur

Byggingarefni: timbur
Útveggir: Timbur
Þakgerð: Mænisþak
Þakklæðning: Bárújárn
Undirstaða:
Útlit: Einlyft; Útitröppur

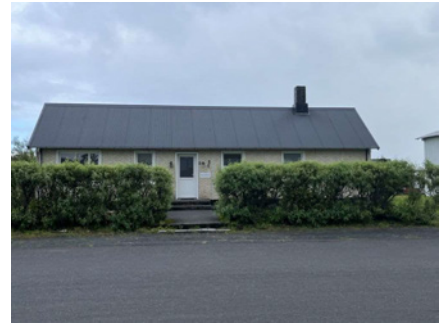
Fyrsti eigandi:
Hönnuður: Ekki þekktur
Upphaflegur byggingarstíll: Móðernismi

Upphafleg notkun:
Núverandi notkun: Íbúð

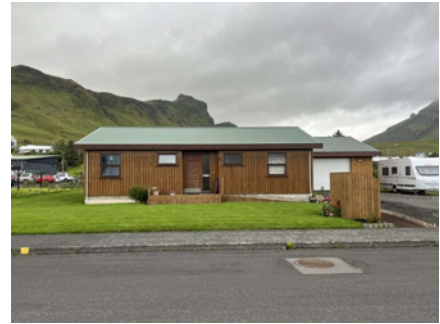
Fyrsti eigandi:
Hönnuður: Kjartan
Upphaflegur byggingarstíll: einingahús

Byggingarefni: timbur
Útveggir: Timbur
Þakgerð: Mænisþak
Þakklæðning:
Undirstaða:
Útlit: Einlyft; Útitröppur

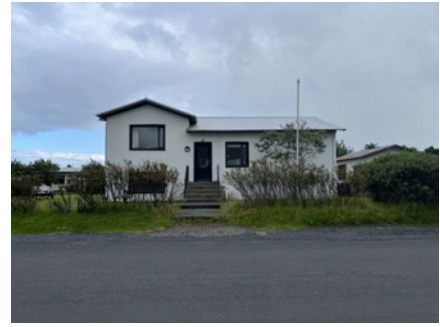
Fyrsti eigandi:
Hönnuður: Ekki þekktur
Upphaflegur byggingarstíll: Móðernismi

Upphafleg notkun:
Núverandi notkun: Íbúð

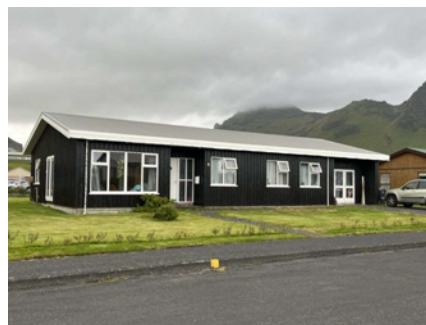
Fyrsti eigandi:
Hönnuður: Pálmar Ólason, arkitekt
Upphaflegur byggingarstíll: einingahús

Byggingarefni: timbur
Útveggir: Timbur
Þakgerð: Mænisþak
Þakklæðning: Bárújárn
Undirstaða: Steinsteipt
Útlit: Einlyft

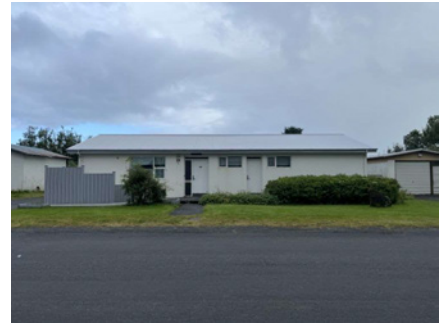
Fyrsti eigandi:
Hönnuður: Haraldur Haraldsson
Upphaflegur byggingarstíll: post-modernismi

Upphafleg notkun: Íbúð
Núverandi notkun: Íbúð

Byggingarefni: timbur
Útveggir:
Þakgerð: Mænisþak
Þakklæðning: Bárújárn
Undirstaða: Steinsteyp
Útlit: Einlyft

timbur
Múrsléttað
Mænisþak
Bárújárn
Einlyft; Útitróppur

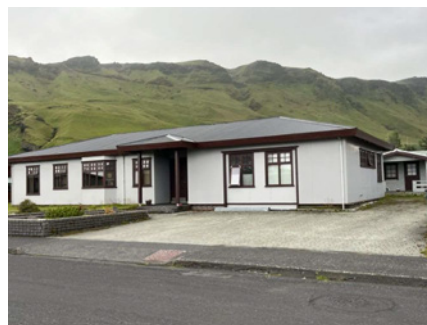
Fyrsti eigandi:
 Hönnuður: Kjartan ES teiknist suðurlbr
 Upphaflegur byggingarstíll: einingarhús/óræðinn stíll

Upphafleg notkun: Íbúð; Innbyggður bílskúr
 Núverandi notkun: Íbúð

Byggingarefni: timbur
 Útveggir:
 Þakgerð: Mænisþak
 Þakklæðning: Bárújárn
 Undirstaða: Steinsteipt
 Útlit: Einlyft; Reykháfur

timbur
 Stálplötur
 Valmaþak
 Bárújárn
 Steinsteipt
 Einlyft; Útskot (karnap)

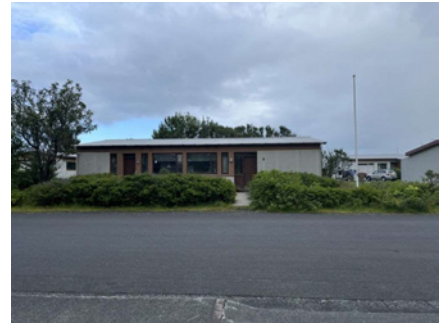
Hönnuður: Magnús Ingi Ingvason, Halldór Halldórsson

Upphaflegur byggingarstíll: Móðernismi

Byggingarefni: Steinsteipt

Útveggir: Múrsléttað

Þakgerð: Mænisþak

Steniklæðning

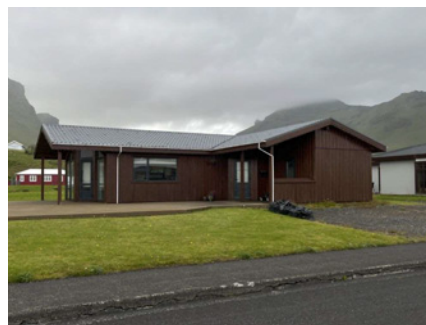
Upphaflegur byggingarstíll: einingarhús/óræðinn stíll

Byggingarefni: timbur
Útveggir: Timbur
Þakgerð: Mænisþak
Þakklæðning: Báru skífur
Undirstaða: Steinsteipt
Útlit: Einlyft

timbur
Timbur
Mænisþak
Bárujárn í skífuforni
Einlyft; Þak fer yfir pall

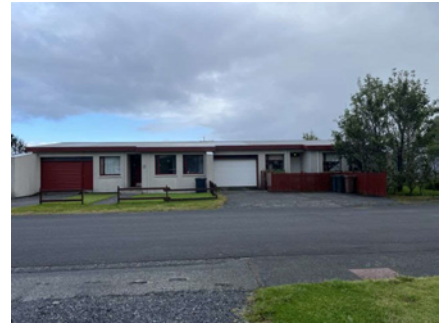
Fyrsti eigandi:
Hönnuður: Björgvín R Hjálmarsson
Upphaflegur byggingarstíll: Móðernismi

Byggingarefni: Steinsteipt
Útveggir: Múrsléttað
Þakgerð: Mænisþak
Þakklæðning: Bárújárn
Undirstaða:
Útlit: Einlyft; Reykháfur;
innbyggður bílskúr

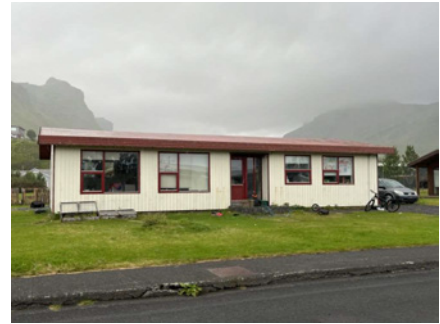
Fyrsti eigandi:
Hönnuður: Bjarni Pálsson
Upphaflegur byggingarstíll: Móðernismi

Byggingarefni: Steinsteipt
Útveggir: Múrsléttað
Þakgerð: Mænisþak
Þakklæðning: Bárújárn
Undirstaða: Steinsteipt
Útlit: Einlyft; Reykháfur
