# HÚSAKÖNNUN

HÆÐIR- 2024

TÆKNI- OG UMHVERFISSVIÐ

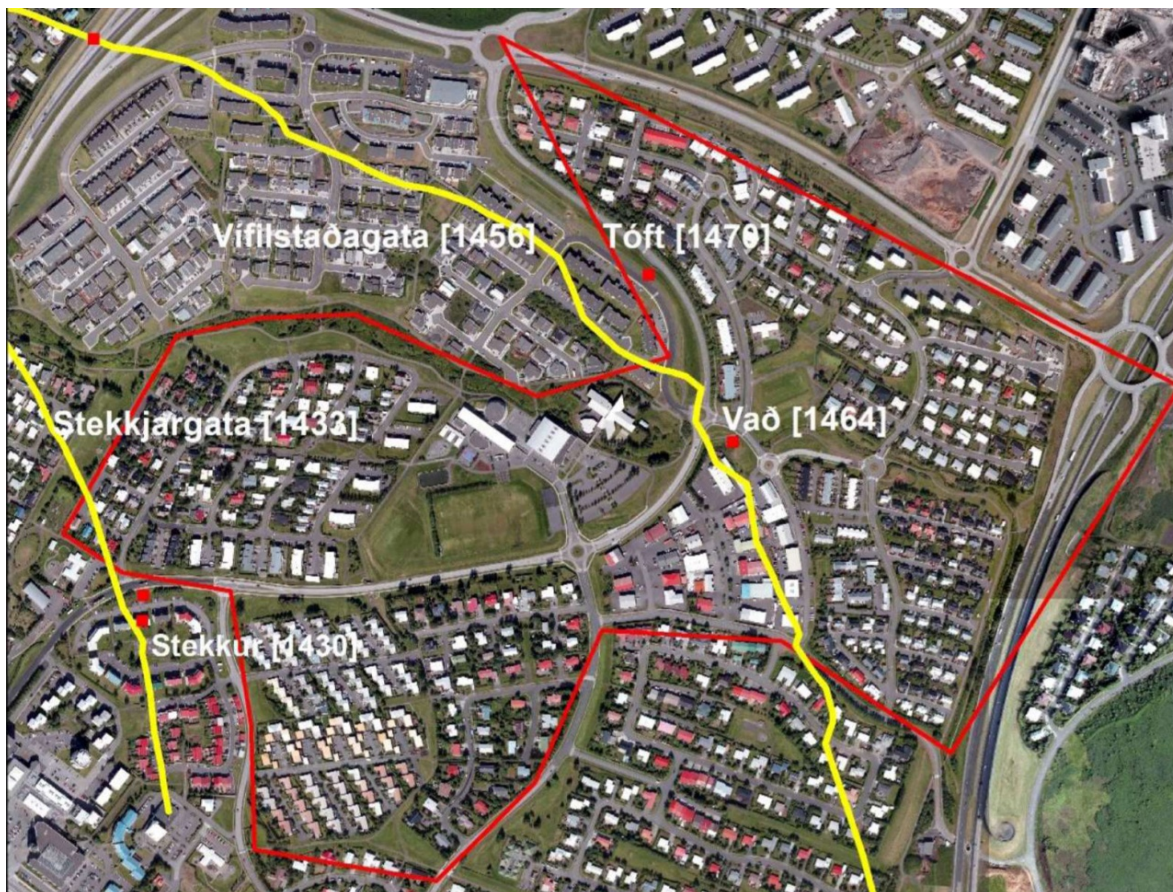
Mynd 2 Yfirlitsmynd af fornleifum á svæðinu. Rauðar línur: mörk skráningarsvæðis. Gular línur: fornar götur

Þétt íbúðabyggð er á öllu þessu svæði og voru einungis skráðar fjórar minjar, sem allar eru horfnar. Þessar minjar hafa verið í landi Arnarness. Þarna er um að ræða tvær leiðir [1433], [1456], vað [1464] og tóft [1470]. Leiðirnar og vaðið eru horfin og tóftin var rannsökuð með uppgreftri árið 2004.

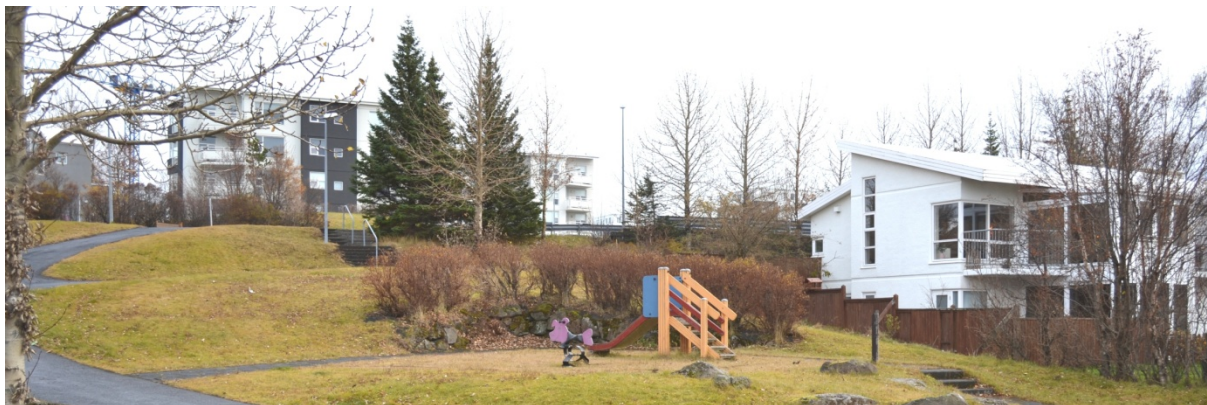
Mynd 5 Leiksvæði milli Birkihæðar og Óttuhæðar. Í baksýn fjölbýlishús við Nónhæð.

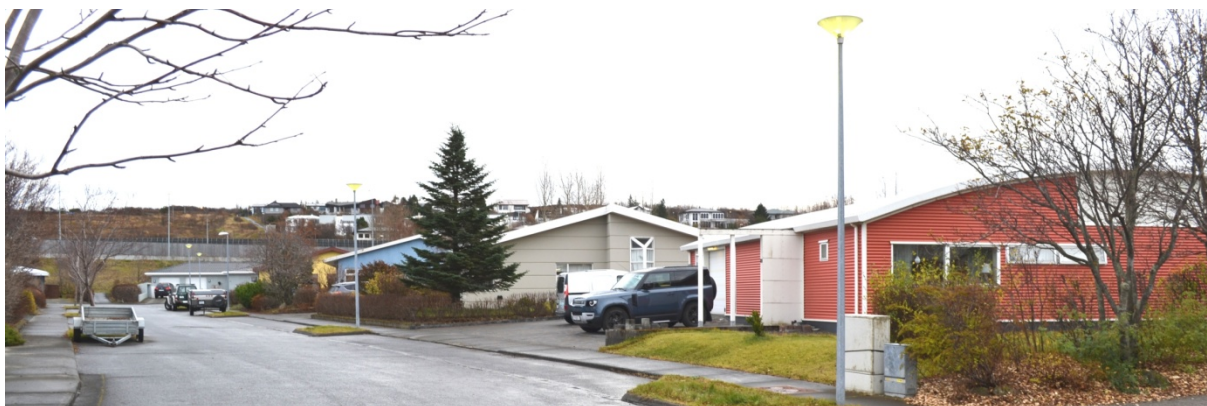
Mynd 6 Hús við Urðarhæð

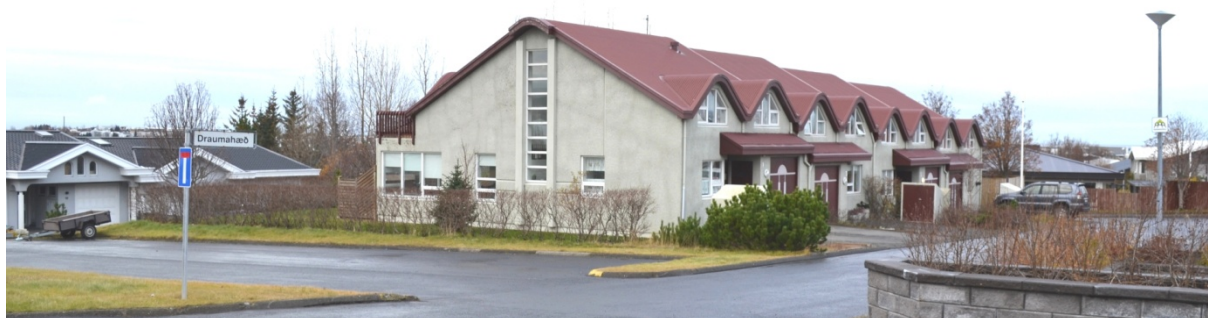
Mynd 7 Raðhús við Draumahæð. Til vinstri raðhús við Blómahæð.

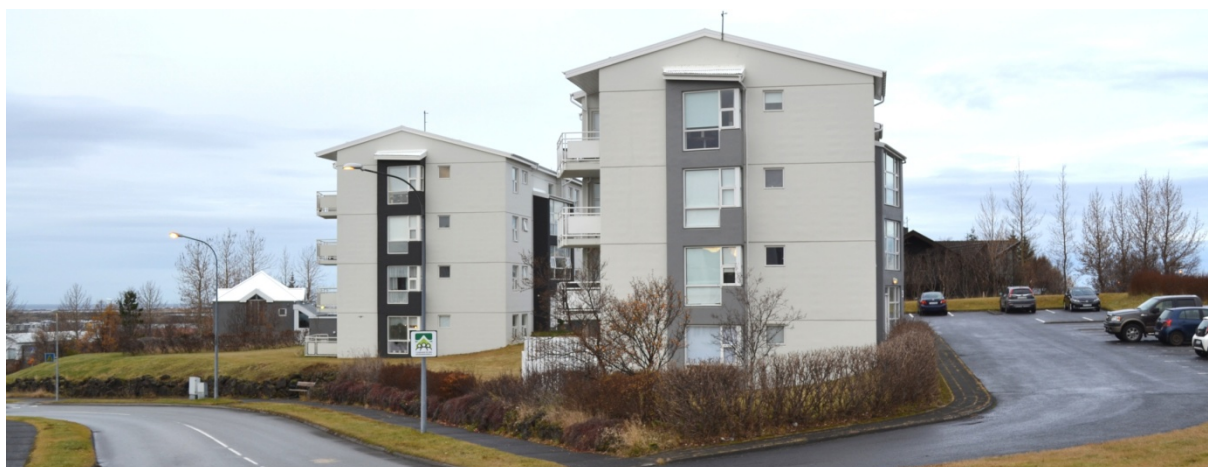
Mynd 8 Fjölbýlishús við Nónhæð.

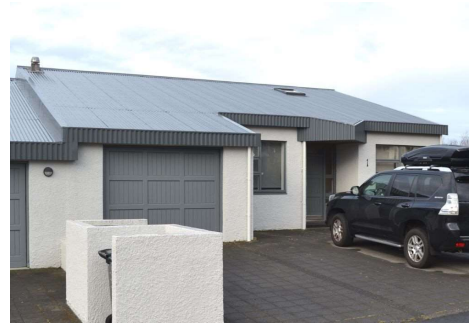
mynd 24. okt. 2022

| Gerð húss: | Upphafleg | Núverandi | Helstu breytingar: | Hönnuðir breytinga: |
|---|---|---|---|---|
| Byggingarefni: | Steinsteypt | Steinsteypt | | |
| Útveggir: | Hraunað | Hraunað | | |
| Þakgerð: | Mænisþak | Mænisþak | | |
| Þakklæðning: | Bárujárn | Bárujárn | | |
| Útlit: | Einlyft;<br>Glerskáli/Sólstofa | Einlyft;<br>Glerskáli/Sólstofa | | |

| Upprunalegt gildi: | Hátt | Húsið er að mestu óbreytt í útliti |
| Tæknilegt ástand: | Hátt | Húsið virðist í góðu ástandi |

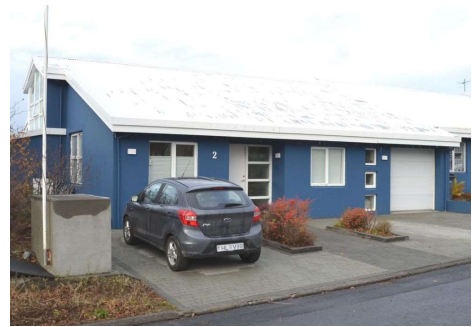
mynd 24. okt. 2022

| Gerð húss: | Upphafleg | Núverandi | Helstu breytingar: | Hönnuðir breytinga: |
|---|---|---|---|---|
| Byggingarefni: | Steinsteypt | Steinsteypt | 1993 Heimilað að gera garðstofu | Eyjólfur Bragason, arkitekt |
| Útveggir: | Múrsléttað | Múrsléttað | | |
| Þakgerð: | Mænisþak | Mænisþak | | |
| Þakklæðning: | Bárujárn | Bárujárn | | |

| Upprunalegt gildi: | Hátt | Húsið er að mestu óbreytt í útliti |
| Tæknilegt ástand: | Miðlungs | Þakklæðning þarfnast viðhalds |

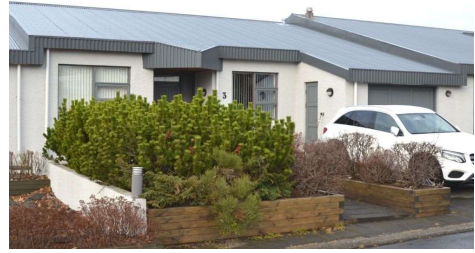
mynd 24. okt. 2022

| Gerð húss: | Upphafleg | Núverandi | Helstu breytingar: | Hönnuðir breytinga: |
|---|---|---|---|---|
| Byggingarefni: | Steinsteypt | Steinsteypt | | |
| Útveggir: | Hraunað | Hraunað | | |
| Þakgerð: | Mænisþak | Mænisþak | | |
| Þakklæðning: | Bárujárn | Bárujárn | | |
| Undirstaða: | Steinsteypt | Steinsteypt | | |
| Útlit: | Einlyft;<br>Glerskáli/Sólstofa | Einlyft;<br>Glerskáli/Sólstofa | | |

| Upprunalegt gildi: | Hátt | Húsið er að mestu óbreytt í útliti |
| Tæknilegt ástand: | Hátt | Húsið virðist í góðu ástandi |

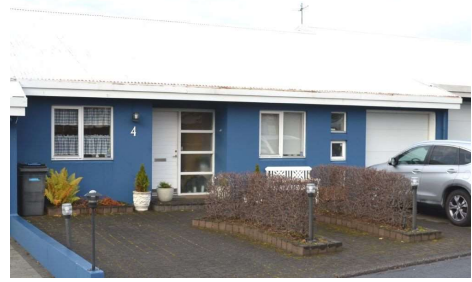
mynd 24. okt. 2022

| Gerð húss: | Upphafleg | Núverandi | Helstu breytingar: | Hönnuðir breytinga: |
|---|---|---|---|---|
| Byggingarefni: | Steinsteypt | Steinsteypt | | |
| Útveggir: | Múrsléttað | Múrsléttað | | |
| Þakgerð: | Mænisþak | Mænisþak | | |

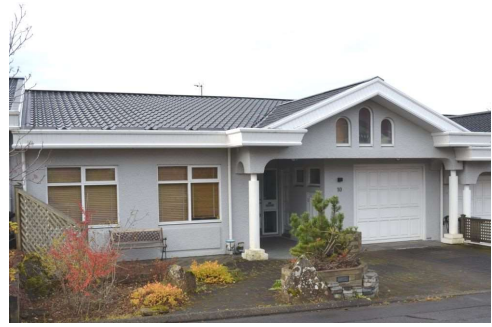
mynd 24. okt. 2022

| Gerð húss: | Upphafleg | Núverandi | Helstu breytingar: | Hönnuðir breytinga: |
|---|---|---|---|---|
| Byggingarefni: | Steinsteypt | Steinsteypt | | |
| Útveggir: | Hraunað | Hraunað | | |
| Þakgerð: | Mænisþak | Mænisþak | | |
| Þakklæðning: | Mótaðar málmplötur | Mótaðar málmplötur | | |
| Undirstaða: | Steinsteypt | Steinsteypt | | |
| Útlit: | Einlyft | Einlyft | | |

| Upprunalegt gildi: | Hátt | Húsið er að mestu óbreytt í útliti |
| Tæknilegt ástand: | Hátt | Húsið virðist í góðu ástandi |

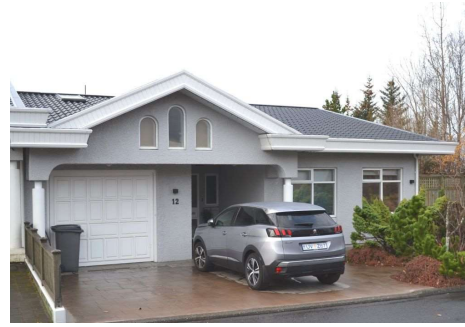
mynd 24. okt. 2022

| Gerð húss: | Upphafleg | Núverandi | Helstu breytingar: | Hönnuðir breytinga: |
|---|---|---|---|---|
| Byggingarefni: | Steinsteypt | Steinsteypt | | |
| Útveggir: | Hraunað | Hraunað | | |
| Þakgerð: | Mænisþak | Mænisþak | | |
| Þakklæðning: | Mótaðar málplötur | Mótaðar málplötur | | |
| Undirstaða: | Steinsteypt | Steinsteypt | | |
| Útlit: | Einlyft | Einlyft | | |

| Upprunalegt gildi: | Hátt | Húsið er að mestu óbreytt í útliti |
| Tæknilegt ástand: | Hátt | Húsið virðist í góðu ástandi |

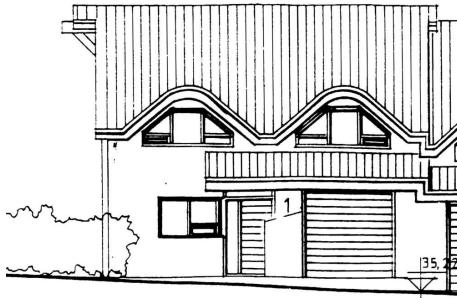
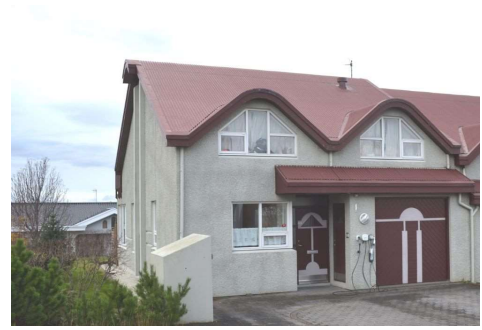
mynd 24. okt. 2022

| Gerð húss: | Upphafleg | Núverandi | Helstu breytingar: | Hönnuðir breytinga: |
|---|---|---|---|---|
| Byggingarefni: | Steinsteypt | Steinsteypt | 1993 Heimiluð breyting á brunavegg á milli húsa | Nikulás Úlfar Mátsson, arkitekt |
| Útveggir: | Hraunað | Hraunað | 1996 Heimiluð skjólveggir og verönd í lóð | Nikulás Úlfar Mátsson, arkitekt |
| Þakklæðning: | Bárujárn | Bárujárn | | |
| Útlit: | Kvistir; Portbyggt; Ris; Svalir | Kvistir; Portbyggt; Ris; Svalir | | |

| Listrænt gildi / Byggj.list: | Miðlungs | Byggingartækni og efnisval eru hefðbundin dæmi sins tíma<br>Kvistir með bogalaga þaki setja áhugaverðan svip á húsið |
| Upprunalegt gildi: | Hátt | Húsið er að mestu óbreytt í útliti |
| Tæknilegt ástand: | Hátt | Húsið virðist í góðu ástandi |

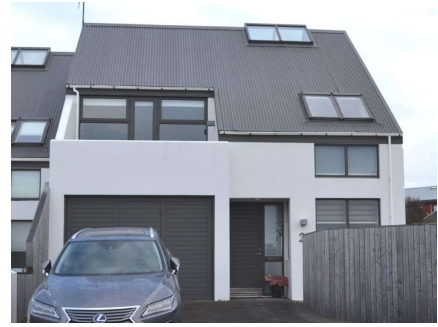
mynd 24. okt. 2022

| Gerð húss: | Upphafleg | Núverandi | Helstu breytingar: | Hönnuðir breytinga: |
|---|---|---|---|---|
| Byggingarefni: | Steinsteypt | Steinsteypt | | |
| Útveggir: | Múrsléttað | Múrsléttað | | |
| Þakgerð: | Mænisþak | Mænisþak | | |
| Þakklæðning: | Bárujárn | Bárujárn | | |
| Útlit: | Glerskáli/Sólstofa;<br>Portbyggt; Ris; Svalir | Glerskáli/Sólstofa;<br>Portbyggt; Ris; Svalir | | |

| Upprunalegt gildi: | Hátt | Húsið er að mestu óbreytt í útliti |
| Tæknilegt ástand: | Hátt | Húsið virðist í góðu ástandi |

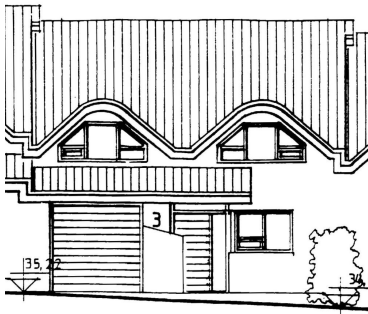
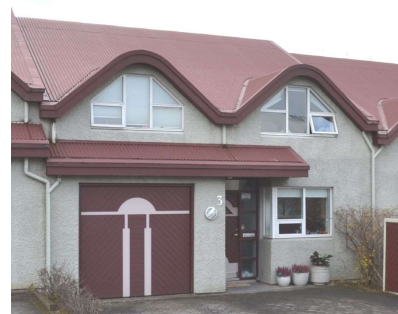
mynd 24. okt. 2022

| Gerð húss: | Upphafleg | Núverandi | Helstu breytingar: | Hönnuðir breytinga: |
|---|---|---|---|---|
| Byggingarefni: | Steinsteypt | Steinsteypt | 1993 Heimiluð breyting á brunavegg á milli húsa | Nikulás Úlfar Másson, arkitekt |
| Útveggir: | Hraunað | Hraunað | | |
| Þakgerð: | Mænisþak | Mænisþak | | |
| Þakklæðning: | Bárujárn | Bárujárn | | |
| Útlit: | Kvistir; Portbyggt; Ris; Svalir | Kvistir; Portbyggt; Ris; Svalir | | |

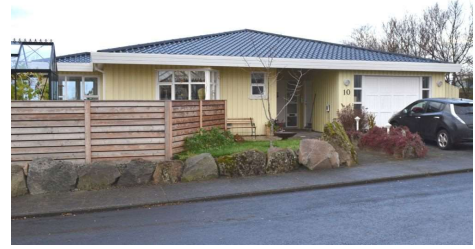
mynd 24. okt. 2022

| Gerð húss: | Upphafleg | Núverandi | Helstu breytingar: | Hönnuðir breytinga: |
|---|---|---|---|---|
| Byggingarefni: | Timbur | Timbur | | |
| Útveggir: | Timbur | Timbur | | |
| Þakgerð: | Valmaþak | Valmaþak | | |
| Þakklæðning: | Mótaðar málplötur | Mótaðar málplötur | | |
| Undirstaða: | Steinsteypt | Steinsteypt | | |
| Útlit: | Einlyft;<br>Glerskáli/Sólstofa | Einlyft;<br>Glerskáli/Sólstofa | | |

| Upprunalegt gildi: | Hátt | Húsið er að mestu óbreytt í útliti |
| Tæknilegt ástand: | Hátt | Húsið virðist í góðu ástandi |

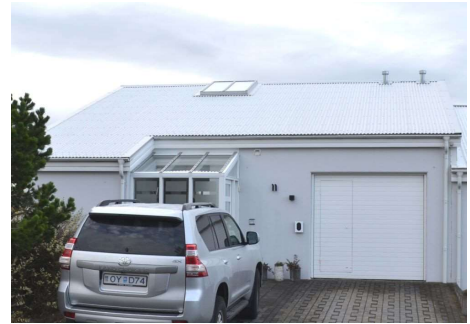
mynd 24. okt. 2022

| Gerð húss: | Upphafleg | Núverandi | Helstu breytingar: | Hönnuðir breytinga: |
|---|---|---|---|---|
| Byggingarefni: | Steinsteyp | Steinsteyp | | |
| Útveggir: | Múrsléttað | Múrsléttað | | |
| Þakgerð: | Mænisþak | Mænisþak | | |
| Þakklæðning: | Bárujárn | Bárujárn | | |
| Undirstaða: | Steinsteyp | Steinsteyp | | |
| Útlit: | Tvílyft; Svalir | Tvílyft; Svalir | | |

| Upprunalegt gildi: | Hátt | Húsið er að mestu óbreytt í útliti |
| Tæknilegt ástand: | Hátt | Húsið virðist í góðu ástandi |

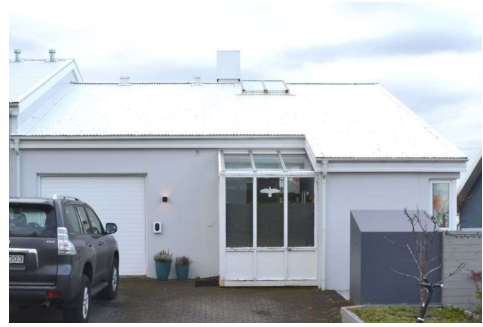
mynd 24. okt. 2022

Byggingarefni: Steinsteyp  
Útveggir: Múrsléttað  
Þakgerð: Mænisþak  
Þakklæðning: Bárújárn  
Undirstaða: Steinsteyp  
Útlit: Tvílyft; Svalir

Steinsteyp  
Múrsléttað  
Mænisþak  
Bárújárn  
Steinsteyp  
Tvílyft; Svalir

| Upprunalegt gildi: | Hátt | Húsið er að mestu óbreytt í útliti |
| Tæknilegt ástand: | Hátt | Húsið virðist í góðu ástandi |

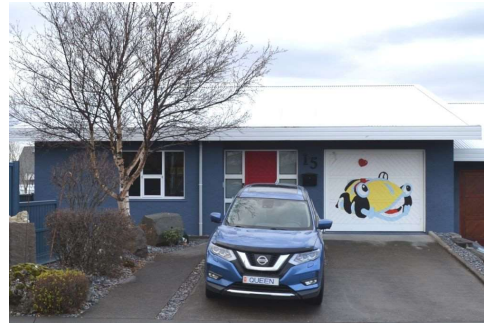
mynd 24. okt. 2022

| Gerð húss: | Upphafleg | Núverandi | Helstu breytingar: | Hönnuðir breytinga: |
|---|---|---|---|---|
| Byggingarefni: | Steinsteypt | Steinsteypt | | |
| Útveggir: | Múrsléttað | Múrsléttað | | |
| Þakgerð: | Mænisþak | Mænisþak | | |
| Þakklæðning: | Bárujárn | Bárujárn | | |
| Undirstaða: | Steinsteypt | Steinsteypt | | |
| Útlit: | Tvílyft | Tvílyft | | |

| Upprunalegt gildi: | Hátt | Húsið er að mestu óbreytt í útliti |
| Tæknilegt ástand: | Hátt | Húsið virðist í góðu ástandi |

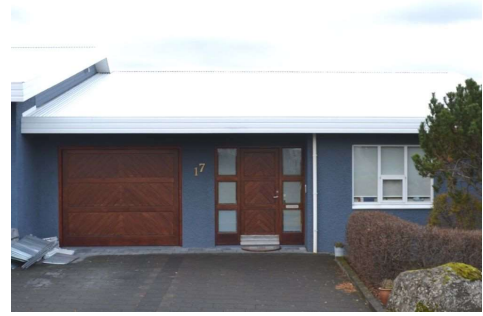
mynd 24. okt. 2022

| Gerð húss: | Upphafleg | Núverandi | Helstu breytingar: | Hönnuðir breytinga: |
|---|---|---|---|---|
| Byggingarefni: | Steinsteyp | Steinsteyp | | |
| Útveggir: | Múrsléttað | Múrsléttað | | |
| Þakgerð: | Mænisþak | Mænisþak | | |
| Þakklæðning: | Bárujárn | Bárujárn | | |
| Undirstaða: | Steinsteyp | Steinsteyp | | |
| Útlit: | Tvílyft | Tvílyft | | |

| Upprunalegt gildi: | Hátt | Húsið er að mestu óbreytt í útliti |
| Tæknilegt ástand: | Hátt | Húsið virðist í góðu ástandi |

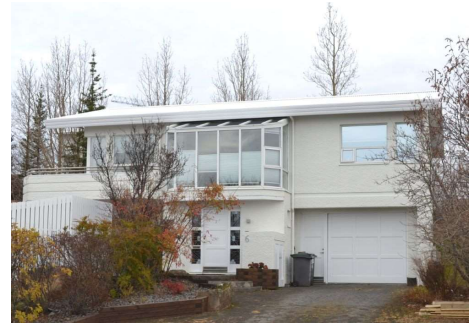
mynd 24. okt. 2022

| Gerð húss: | Upphafleg | Núverandi | Helstu breytingar: | Hönnuðir breytinga: |
| Byggingarefni: | Steinsteypt | Steinsteypt | | |
| Útveggir: | Hraunað | Hraunað | | |
| Þakgerð: | Mænisþak | Mænisþak | | |
| Þakklæðning: | Bárujárn | Bárujárn | | |
| Undirstaða: | Steinsteypt | Steinsteypt | | |
| Útlit: | Tvílyft;<br>Glerskáli/Sólstofa; Svalir | Tvílyft;<br>Glerskáli/Sólstofa; Svalir | | |

| Upprunalegt gildi: | Hátt | Húsið er að mestu óbreytt í útliti |
| Tæknilegt ástand: | Hátt | Húsið virðist í góðu ástandi |

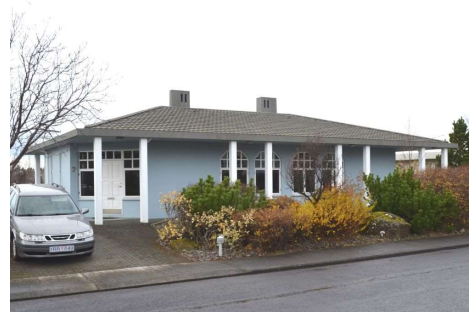
mynd 24. okt. 2022

| Gerð húss: | Upphafleg | Núverandi | Helstu breytingar: | Hönnuðir breytinga: |
| Byggingarefni: | Steinsteypt | Steinsteypt | | |
| Útveggir: | Múrsléttað | Múrsléttað | | |
| Þakgerð: | Valmaþak | Valmaþak | | |
| Þakklæðning: | Mótaðar málplötur | Mótaðar málplötur | | |
| Undirstaða: | Steinsteypt | Steinsteypt | | |
| Útlit: | Tvílyft; Reykháfur; Svalir | Tvílyft; Reykháfur; Svalir | | |

| Upprunalegt gildi: | Hátt | Húsið er að mestu óbreytt í útliti |
| Tæknilegt ástand: | Miðlungs | Húsið virðist í góðu ástandi |

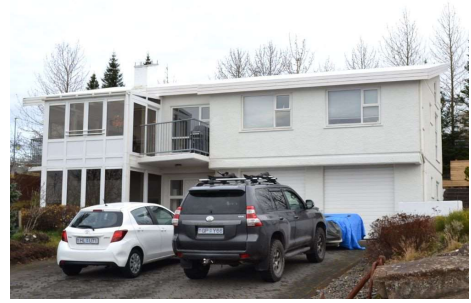
mynd 24. okt. 2022

| Gerð húss: | Upphafleg | Núverandi | Helstu breytingar: | Hönnuðir breytinga: |
| Byggingarefni: | Steinsteyp | Steinsteyp | | |
| Útveggir: | Hraunað | Hraunað | | |
| Þakgerð: | Mænisþak | Mænisþak | | |
| Þakklæðning: | Bárujárn | Bárujárn | | |
| Undirstaða: | Steinsteyp | Steinsteyp | | |
| Útlit: | Tvílyft;<br>Glerskáli/Sólstofa;<br>Reykháfur; Svalir | Tvílyft;<br>Glerskáli/Sólstofa;<br>Reykháfur; Svalir | | |

| Upprunalegt gildi: | Hátt | Húsið er að mestu óbreytt í útliti |
| Tæknilegt ástand: | Hátt | Húsið virðist í góðu ástandi |

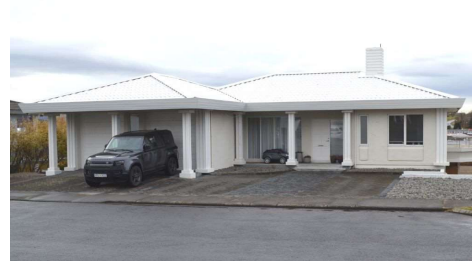
mynd 24. okt. 2022

| Gerð húss: | Upphafleg | Núverandi | Helstu breytingar: | Hönnuðir breytinga: |
| Byggingarefni: | Steinsteypt | Steinsteypt | | |
| Útveggir: | Hraunað | Hraunað | | |
| Þakgerð: | Valmaþak | Valmaþak | | |
| Þakklæðning: | Mótaðar málplötur | Mótaðar málplötur | | |
| Undirstaða: | Steinsteypt | Steinsteypt | | |
| Útlit: | Tvílyft; Reykháfur; Svalir | Tvílyft; Reykháfur; Svalir | | |

| Upprunalegt gildi: | Hátt | Húsið er að mestu óbreytt í útliti |
| Tæknilegt ástand: | Hátt | Húsið virðist í góðu ástandi |

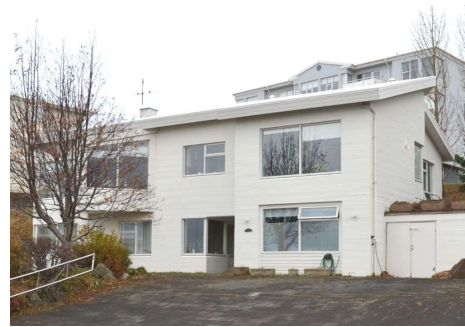
mynd 24. okt. 2022

| Gerð húss: | Upphafleg | Núverandi | Helstu breytingar: | Hönnuðir breytinga: |
| Byggingarefni: | Steinsteyp | Steinsteyp | 1992 Heimiluð 1,1 m há girðing á lóð v/starfssemi leikskóladeildar í húsinu | Róbert Pétursson, arkitekt |
| Útveggir: | Holufyllt og kústað | Holufyllt og kústað | 1996 Heimiluð br. á innra skipulagi neðri hæðar v/fjölgunar barna úr 12 í 20 | Róbert Pétursson, arkitekt |
| Þakgerð: | Mænisþak | Mænisþak | 2012 Heimild til að breyta leikskólarými á neðri hæð í íbúð | Jón E. Guðmundsson, byggingafræðingur |
| Þakklæðning: | Bárujárn | Bárujárn | | |
| Undirstaða: | Steinsteyp | Steinsteyp | | |
| Útlit: | Tvílyft; Reykháfur | Tvílyft; Reykháfur | | |

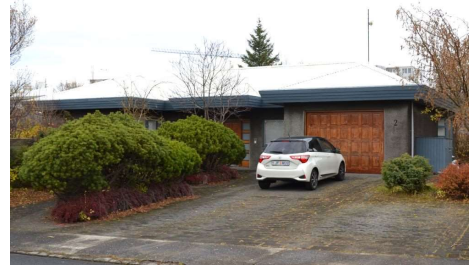
mynd 24. okt. 2022

| Gerð húss: | Upphafleg | Núverandi | Helstu breytingar: | Hönnuðir breytinga: |
|---|---|---|---|---|
| Byggingarefni: | Steinsteypt | Steinsteypt | | |
| Útveggir: | Hraunað | Hraunað | | |
| Þakgerð: | Valmaþak | Valmaþak | | |
| Þakklæðning: | Bárujárn | Bárujárn | | |

| Upprunalegt gildi: | Hátt | Húsið er að mestu óbreytt í útliti |
| Tæknilegt ástand: | Hátt | Húsið virðist í góðu ástandi |

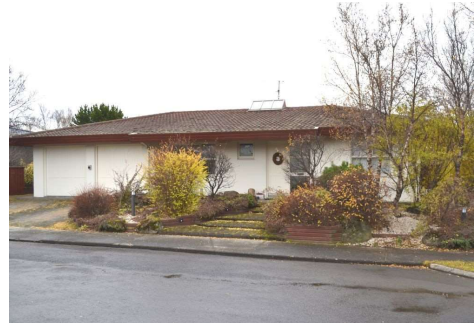
mynd 24. okt. 2022

| Gerð húss: | Upphafleg | Núverandi | Helstu breytingar: | Hönnuðir breytinga: |
|---|---|---|---|---|
| Byggingarefni: | Steinsteypt | Steinsteypt | | |
| Útveggir: | Múrsléttað | Múrsléttað | | |
| Þakgerð: | Valmaþak | Valmaþak | | |
| Þakklæðning: | Mótaðar málmplötur | Mótaðar málmplötur | | |

| Upprunalegt gildi: | Hátt | Húsið er að mestu óbreytt í útliti |
| Tæknilegt ástand: | Hátt | Húsið virðist í góðu ástandi |

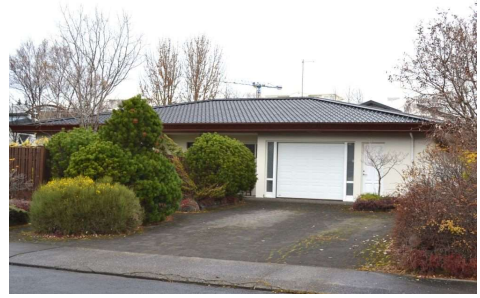
mynd 24. okt. 2022

| Gerð húss: | Upphafleg | Núverandi | Helstu breytingar: | Hönnuðir breytinga: |
|---|---|---|---|---|
| Byggingarefni: | Steinsteypt | Steinsteypt | | |
| Útveggir: | Múrsléttað | Múrsléttað | | |
| Þakgerð: | Valmaþak | Valmaþak | | |
| Þakklæðning: | Mótaðar málplötur | Mótaðar málplötur | | |

| Upprunalegt gildi: | Hátt | Húsið er að mestu óbreytt í útliti |
| Tæknilegt ástand: | Hátt | Húsið virðist í góðu ástandi |

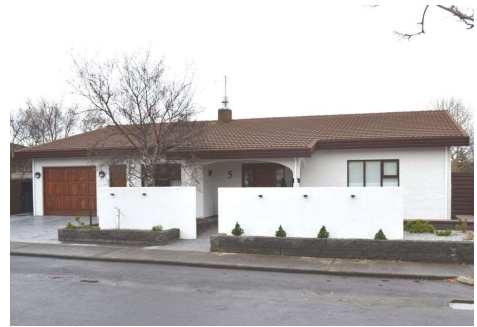
mynd 24. okt. 2022

| Gerð húss: | Upphafleg | Núverandi | Helstu breytingar: | Hönnuðir breytinga: |
|---|---|---|---|---|
| Byggingarefni: | Steinsteypt | Steinsteypt | 1997 Heimilaðar breytingar á innra skipulagi og gluggum | Agnar Magnússon, verkfræðingur |
| Útveggir: | Hraunað | Hraunað | | |
| Þakgerð: | Mænisþak | Mænisþak | | |
| Þakklæðning: | Mótaðar málplötur | Mótaðar málplötur | | |
| Útlit: | Einlyft; Reykháfur | Einlyft; Reykháfur | | |
