# HÚSAKÖNNUN

BÆJARGIL- 2024

TÆKNI- OG UMHVERFISSVIÐ

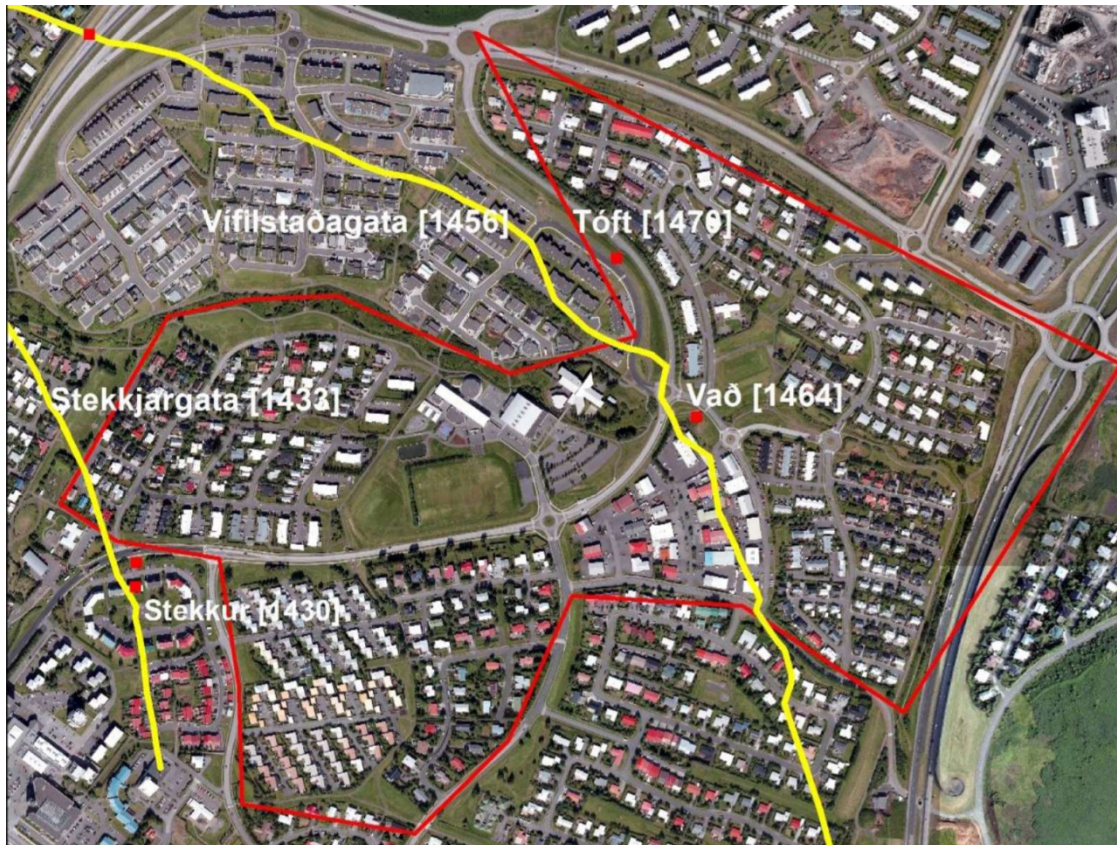
Mynd 2 Yfirlitsmynd af fornleifum á svæðinu. Rauðar línur: mörk skráningarsvæðis. Gular línur: fornar götur

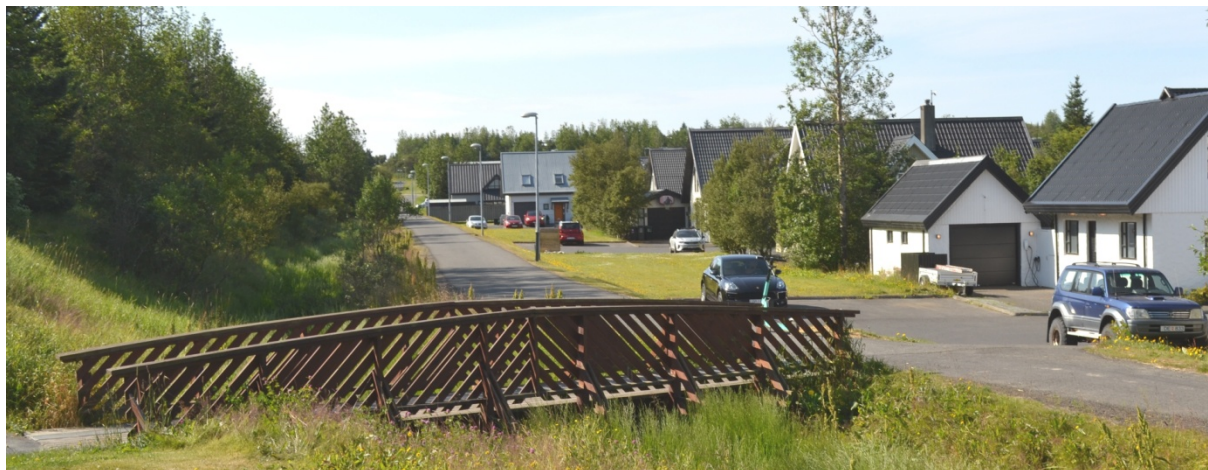
Mynd 6 Austurjaðar hverfisins, stofnstígur vestan Reykjanesbrautar

Í jaðri byggðarinnar, vestan fyrirhugaðrar Reykjanesbrautar, var flatt landssvæði, þar sem áður var sandnám og því greinilega hagkvæmt byggingarland. Ráðnir voru skipulagsarkitektar, sem gerðu tillögu að þétttri, lágreistri byggð; þremur pýrpingum raðhúsa með 60 íbúðum og 66 einbýlishúsum. Stærstu lóðir einbýlishúsa voru 600-700 m<sup>2</sup>; aðeins minni en áður hafði almennt tíðkast.

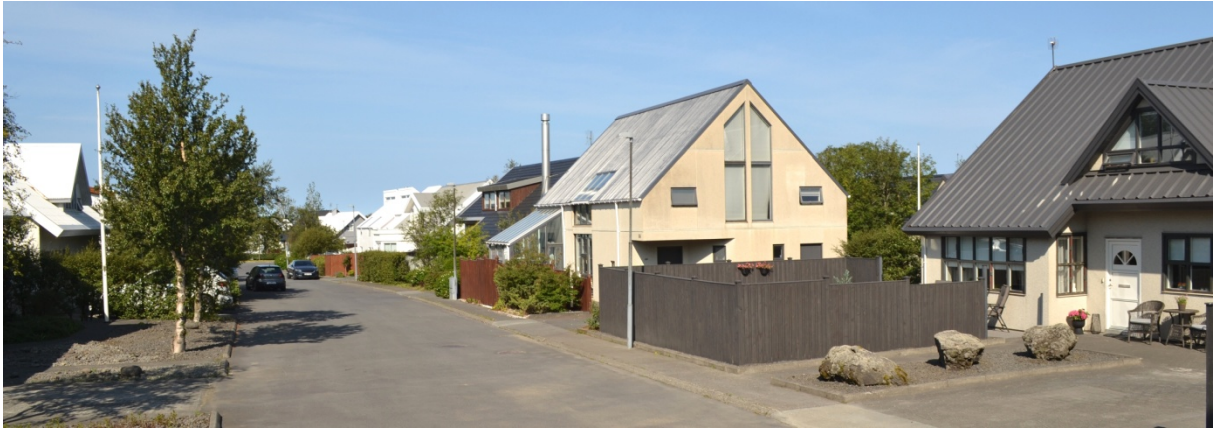
Mynd 6 Götumynd einbýlishúsa

Í hverfinu eru 112 íbúðir, 66 íbúðir í einbýlishúsum, 8 íbúðir í parhúsum og 38 íbúðir í raðhúsum. Öll einbýlishúsin eru tvílyft; hæð og ris, með bröttu þaki, að grunnfleti 80 - 100 m<sup>2</sup>. Flest raðhús og parhús eru einnig 80 - 90 m<sup>2</sup> að grunnfleti, ýmist hæð og ris eða fullar tvær hæðir. Varla má telja að húsagerðir hafi reynst heppilegar fyrir fyrstu kaupendur íbúða en hverfið er alla vega vel heppnað og aðlaðandi.

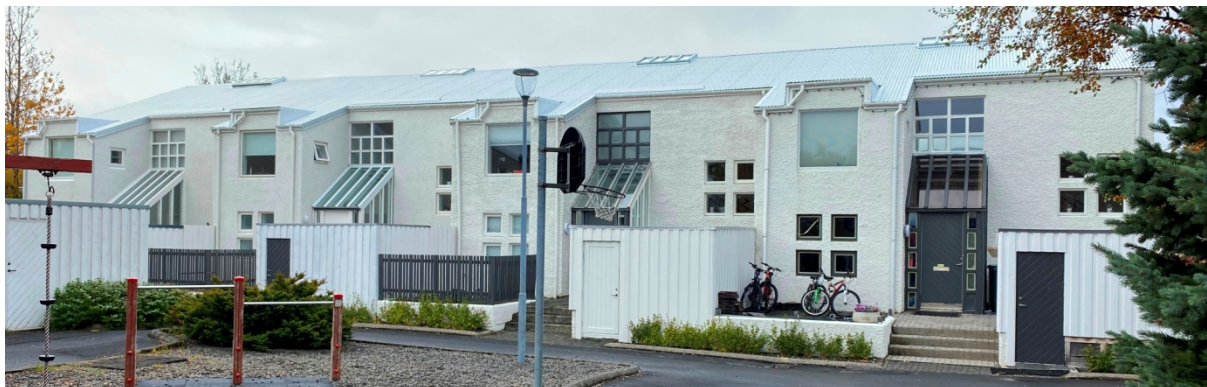
Mynd 8 Raðhús hönnuð af arkitektunum Finni Björgvinssyni og Hilmari Þ. Björnssyni

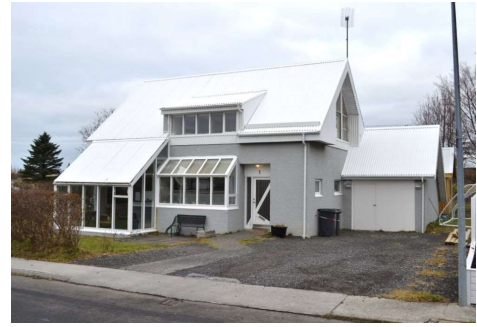
mynd 18. okt. 2022

| Gerð húss: | Upphafleg | Núverandi | Helstu breytingar: | Hönnuðir breytinga: |
|---|---|---|---|---|
| Byggingarefni: | Steinsteypt | Steinsteypt | | |
| Útveggir: | Hraunað | Hraunað | | |
| Þakgerð: | Mænisþak | Mænisþak | | |
| Þakklæðning: | Bárujárn | Bárujárn | | |
| Undirstaða: | Steinsteypt | Steinsteypt | | |
| Útlit: | Glerskáli/Sólstofa;<br>Kvistir; Portbyggt; Ris | Glerskáli/Sólstofa;<br>Kvistir; Portbyggt; Ris | | |

| Upprunalegt gildi: | Hátt | Húsið er að mestu óbreytt í útliti |
| Tæknilegt ástand: | Hátt | Húsið virðist í góðu ástandi |

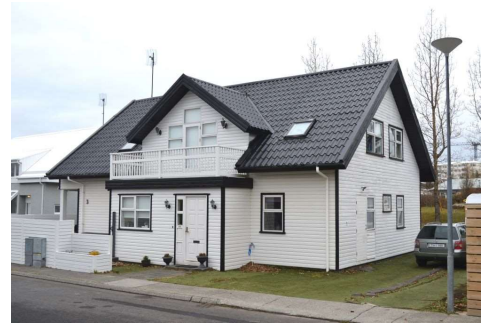
mynd 18. okt. 2022

| Gerð húss: | Upphafleg | Núverandi | Helstu breytingar: | Hönnuðir breytinga: |
|---|---|---|---|---|
| Byggingarefni: | timbur | timbur | Lokun undir svalir á framhlið | Þorgeir Jónsson, arkitekt |
| Útveggir: | Timbur | timbur | | |
| Þakgerð: | Mænisþak | Mænisþak | | |
| Þakklæðning: | Mótaðar málplötur | Mótaðar málplötur | | |
| Undirstaða: | Steinsteypt | Steinsteypt | | |
| Útlit: | Kvistir; Portbyggt; Ris; Svalir | Kvistir; Portbyggt; Ris; Svalir | | |

| Upprunalegt gildi: | Hátt | Húsið er að mestu óbreytt í útliti |
| Tæknilegt ástand: | Hátt | Húsið virðist í góðu ástandi |

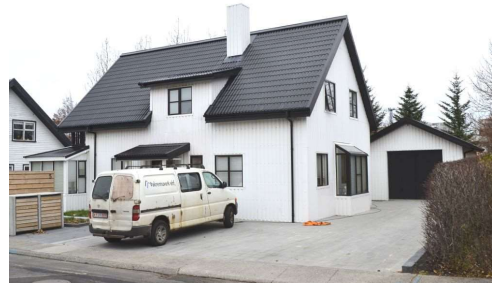
mynd 18. okt. 2022

| Gerð húss: | Upphafleg | Núverandi | Helstu breytingar: | Hönnuðir breytinga: |
| Byggingarefni: | timbur | timbur | 1990 Heimilað að breikka og lengja bílskúr | Samúel S. Hreggviðsson,<br>byggingatækniþræðingur |
| Útveggir: | Steniklæðning | Steniklæðning | | |
| Þakgerð: | Mænisþak | Mænisþak | | |
| Þakklæðning: | Mótaðar málþlötur | Mótaðar málþlötur | | |
| Undirstaða: | Steinsteypt | Steinsteypt | | |
| Útlit: | Glerskáli/Sólstofa;<br>Kvistir; Portbyggt; Ris | Glerskáli/Sólstofa;<br>Kvistir; Portbyggt; Ris | | |

| Upprunalegt gildi: | Hátt | Húsið er að mestu óbreytt í útliti |
| Tæknilegt ástand: | Hátt | Húsið virðist í góðu ástandi |

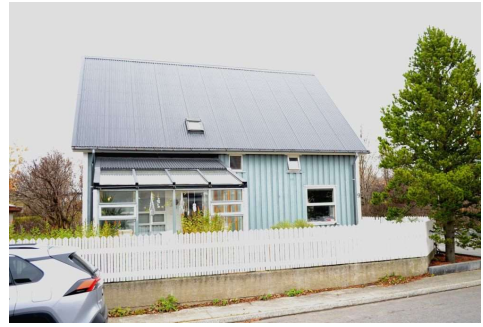
mynd 18. okt. 2022

| Gerð húss: | Upphafleg | Núverandi | Helstu breytingar: | Hönnuðir breytinga: |
|---|---|---|---|---|
| Byggingarefni: | timbur | timbur | 2000 Heimilað að breikka og lengja bílskúr | Sigurður Guðmundsson,<br>byggingatækniþræðingur |

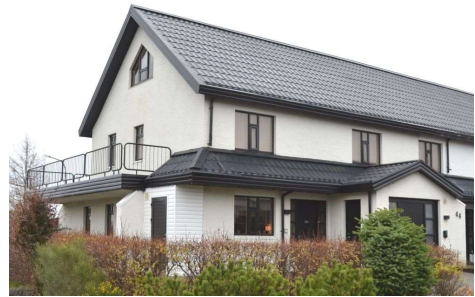
mynd 18. okt. 2022

| Gerð húss: | Upphafleg | Núverandi | Helstu breytingar: | Hönnuðir breytinga: |
| Byggingarefni: | Steinsteypt | Steinsteypt | | |
| Útveggir: | Hraunað | Hraunað | | |
| Þakgerð: | Mænisþak | Mænisþak | | |
| Þakklæðning: | Mótaðar málmplötur | Bárujárn | | |
| Undirstaða: | Steinsteypt | Steinsteypt | | |
| Útlit: | Tvílyft; Reykháfur; Svalir | Tvílyft; Reykháfur; Svalir | | |

| Upprunalegt gildi: | Hátt | Húsið er að mestu óbreytt í útliti |
| Tæknilegt ástand: | Hátt | Húsið virðist í góðu ástandi |

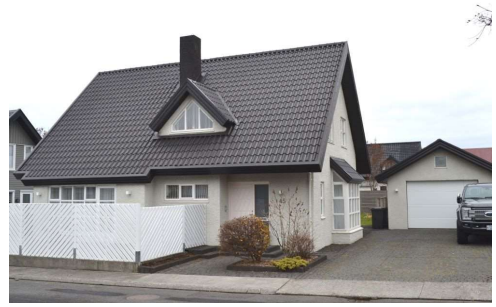
mynd 18. okt. 2022

| Gerð húss: | Upphafleg | Núverandi | Helstu breytingar: | Hönnuðir breytinga: |
| Byggingarefni: | Steinsteypt | Steinsteypt | | |
| Útveggir: | Hraunað | Hraunað | | |
| Þakgerð: | Mænisþak | Mænisþak | | |
| Þakklæðning: | Mótaðar málmplötur | Mótaðar málmplötur | | |
| Undirstaða: | Steinsteypt | Steinsteypt | | |
| Útlit: | Kvistir; Portbyggð; Ris;<br>Reykháfur; Svalir | Kvistir; Portbyggð; Ris;<br>Reykháfur; Svalir | | |

| Upprunalegt gildi: | Hátt | Húsið er að mestu óbreytt í útliti |
| Tæknilegt ástand: | Hátt | Húsið virðist í góðu ástandi |

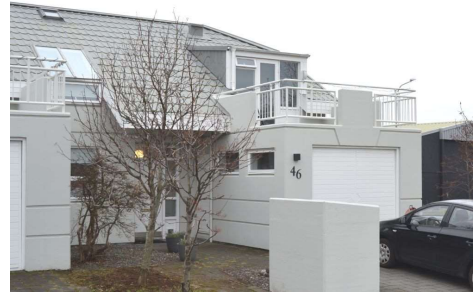
mynd 18. okt. 2022

| Gerð húss: | Upphafleg | Núverandi | Helstu breytingar: | Hönnuðir breytinga: |
| Byggingarefni: | Steinsteypt | Steinsteypt | 1991 Heimiluð breyting á innra skipulagi íbúðar | Nikulás Úlfar Mátsson, arkitekt |
| Útveggir: | Múrsléttað | Múrsléttað | | |
| Þakgerð: | Gaflsneitt þak | Gaflsneitt þak | | |
| Þakklæðning: | Mótaðar málplötur | Mótaðar málplötur | | |
| Undirstaða: | Steinsteypt | Steinsteypt | | |
| Útlit: | Kvistir; Portbyggt; Ris; Svalir | Kvistir; Portbyggt; Ris; Svalir | | |

| Upprunalegt gildi: | Hátt | Húsið er að mestu óbreytt í útliti |
| Tæknilegt ástand: | Hátt | Húsið virðist í góðu ástandi |

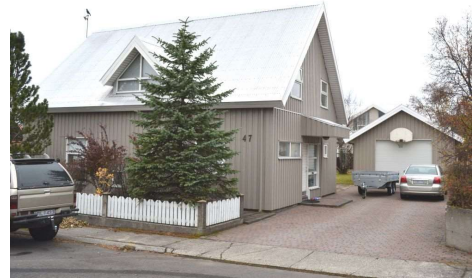
mynd 18. okt. 2022

| Gerð húss: | Upphafleg | Núverandi | Helstu breytingar: | Hönnuðir breytinga: |
| Byggingarefni: | Timbur | Timbur | | |
| Útveggir: | Timbur | Timbur | | |
| Þakgerð: | Mænisþak | Mænisþak | | |
| Þakklæðning: | Bárujárn | Bárujárn | | |
| Undirstaða: | Steinsteypt | Steinsteypt | | |
| Útlit: | Kvistir; Portbyggt; Ris;<br>Svalir | Kvistir; Portbyggt; Ris;<br>Svalir | | |

| Upprunalegt gildi: | Hátt | Húsið er að mestu óbreytt í útliti |
| Tæknilegt ástand: | Hátt | Húsið virðist í góðu ástandi |

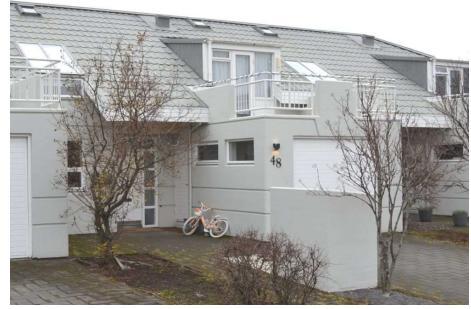
mynd 18. okt. 2022

| Gerð húss: | Upphafleg | Núverandi | Helstu breytingar: | Hönnuðir breytinga: |
| Byggingarefni: | Steinsteypt | Steinsteypt | 1991 Heimiluð breyting á innra skipulagi íbúðar | Nikulás Úlfar Mátsson, arkitekt |
| Útveggir: | Múrsléttað | Múrsléttað | | |
| Þakgerð: | Mænisþak | Mænisþak | | |
| Þakklæðning: | Mótaðar málplötur | Mótaðar málplötur | | |
| Undirstaða: | Steinsteypt | Steinsteypt | | |
| Útlit: | Kvistir; Portbyggt; Ris; Svalir | Kvistir; Portbyggt; Ris; Svalir | | |

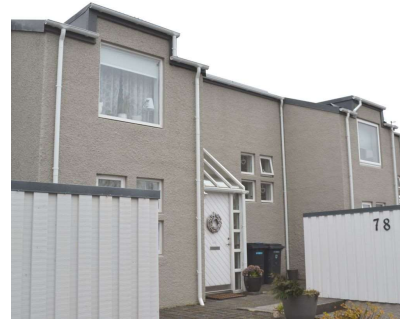
mynd 18. okt. 2022

Byggingarefni: Steinsteyp  
Útveggir: Hraunað  
Þakgerð: Mænisþak  
Þakklæðning: Bárújárn  
Undirstaða: Steinsteyp  
Útlit: Tvílyft

Steinsteyp  
Hraunað  
Mænisþak  
Bárújárn  
Steinsteyp  
Tvílyft

1988 Heimild til að byggja bílskúr

| Listrænt gildi / Byggj.list: | Miðlungs | Byggingartækni og efnisval eru hefðbundin dæmi sins tíma |
| Upprunalegt gildi: | Hátt | Húsið er að mestu óbreytt í útliti |
| Tæknilegt ástand: | Hátt | Húsið virðist í góðu ástandi |

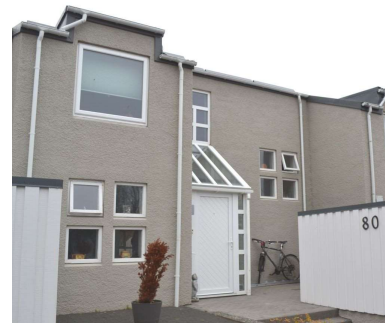
mynd 18. okt. 2022

Byggingarefni: Steinsteyp  
Útveggir: Hraunað  
Þakgerð: Mænisþak  
Þakklæðning: Bárújárn  
Undirstaða: Steinsteyp  
Útlit: Tvílyft

Steinsteyp  
Hraunað  
Mænisþak  
Bárújárn  
Steinsteyp  
Tvílyft

1988 Heimild til að byggja bílskúr

| Listrænt gildi / Byggj.list: | Miðlungs | Byggingartækni og efnisval eru hefðbundin dæmi sins tíma |
| Upprunalegt gildi: | Hátt | Húsið er að mestu óbreytt í útliti |
| Tæknilegt ástand: | Hátt | Húsið virðist í góðu ástandi |

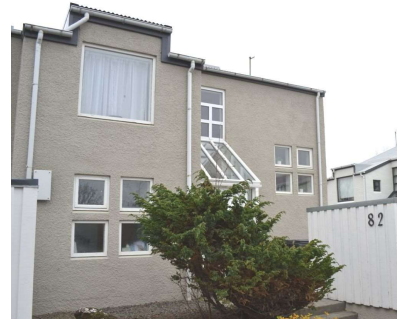
mynd 18. okt. 2022

Byggingarefni: Steinsteyp  
Útveggir: Hraunað  
Þakgerð: Mænisþak  
Þakklæðning: Bárújárn  
Undirstaða: Steinsteyp  
Útlit: Tvílyft

Steinsteyp  
Hraunað  
Mænisþak  
Bárújárn  
Steinsteyp  
Tvílyft;  
Glerskáli/Sólstofa

1988 Heimild til að byggja bílskúr  
2008 Heimild fyrir garðstofu

| Listrænt gildi / Byggj.list: | Miðlungs | Byggingartækni og efnisval eru hefðbundin dæmi sins tíma |
| Upprunalegt gildi: | Hátt | Húsið er að mestu óbreytt í útliti |
| Tæknilegt ástand: | Hátt | Húsið virðist í góðu ástandi |

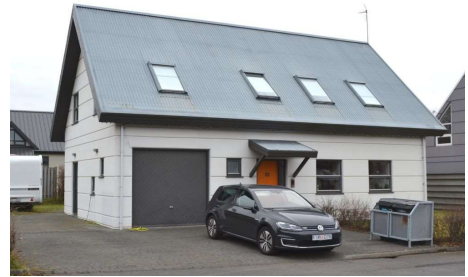
mynd 18. okt. 2022

| Gerð húss: | Upphafleg | Núverandi | Helstu breytingar: | Hönnuðir breytinga: |
|---|---|---|---|---|
| Byggingarefni: | Steinsteypt | Steinsteypt | 1989 Heimiluð br. á þakkanti, kvistir falli niður, settir þakgluggar ofl | Gísli Gíslason, byggingafræðingur |
| Útlit: | Glerskáli/Sólstofa; Portbyggt; Ris | Glerskáli/Sólstofa; Portbyggt; Ris | | |

| Listrænt gildi / Byggj.list: | Miðlungs | Byggingartækni og efnisval eru hefðbundin dæmi sins tíma |
| Upprunalegt gildi: | Hátt | Húsið er að mestu óbreytt í útliti |
| Tæknilegt ástand: | Hátt | Húsið virðist í góðu ástandi |

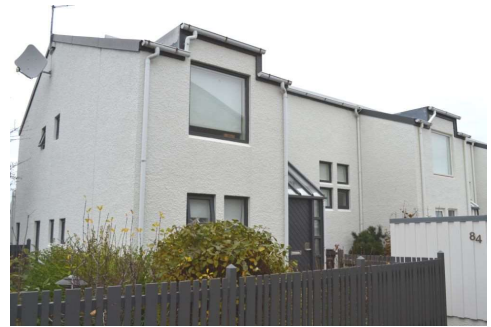
mynd 18. okt. 2022

Byggingarefni: Steinsteyp  
Útveggir: Hraunað  
Þakgerð: Mænisþak  
Þakklæðning: Bárújárn  
Undirstaða: Steinsteyp  
Útlit: Tvílyft

Steinsteyp  
Hraunað  
Mænisþak  
Bárújárn  
Steinsteyp  
Tvílyft

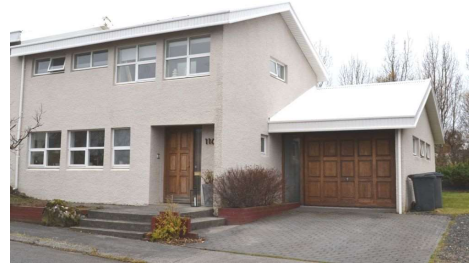
mynd 18. okt. 2022

| Gerð húss: | Upphafleg | Núverandi | Helstu breytingar: | Hönnuðir breytinga: |
|---|---|---|---|---|
| Byggingarefni: | Steinsteyp | Steinsteyp | | |
| Útveggir: | Hraunað | Hraunað | | |
| Þakgerð: | Mænisþak | Mænisþak | | |
| Þakklæðning: | Bárujárn | Bárujárn | | |
| Undirstaða: | Steinsteyp | Steinsteyp | | |
| Útlit: | Tvílyft;<br>Glerskáli/Sólstofa; Svalir | Tvílyft;<br>Glerskáli/Sólstofa; Svalir | | |

| Upprunalegt gildi: | Hátt | Húsið er að mestu óbreytt í útliti |
| Tæknilegt ástand: | Hátt | Húsið virðist í góðu ástandi |

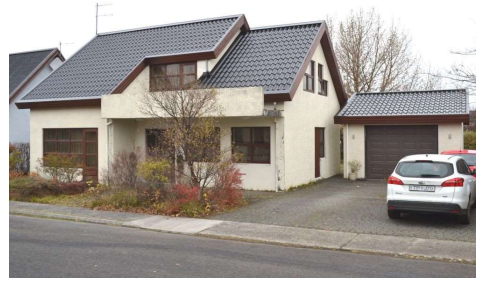
mynd 18. okt. 2022

| Gerð húss: | Upphafleg | Núverandi | Helstu breytingar: | Hönnuðir breytinga: |
|---|---|---|---|---|
| Byggingarefni: | Steinsteypt | Steinsteypt | | |
| Útveggir: | Hraunað | Hraunað | | |
| Þakgerð: | Mænisþak | Mænisþak | | |
| Þakklæðning: | Mótaðar málplötur | Mótaðar málplötur | | |
| Undirstaða: | Steinsteypt | Steinsteypt | | |
| Útlit: | Portbyggt; Ris; Svalir | Portbyggt; Ris; Svalir | | |

| Upprunalegt gildi: | Hátt | Húsið er að mestu óbreytt í útliti |
| Tæknilegt ástand: | Hátt | Húsið virðist í góðu ástandi |

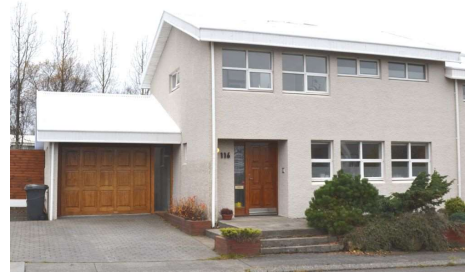
mynd 18. okt. 2022

| Gerð húss: | Upphafleg | Núverandi | Helstu breytingar: | Hönnuðir breytinga: |
|---|---|---|---|---|
| Byggingarefni: | Steinsteypt | Steinsteypt | | |
| Útveggir: | Hraunað | Hraunað | | |
| Þakgerð: | Mænispak | Mænispak | | |
| Þakklæðning: | Mótaðar málplötur | Mótaðar málplötur | | |
| Undirstaða: | Steinsteypt | Steinsteypt | | |
| Útlit: | Tvílyft;<br>Glerskáli/Sólstofa; Svalir | Tvílyft;<br>Glerskáli/Sólstofa; Svalir | | |

| Upprunalegt gildi: | Hátt | Húsið er að mestu óbreytt í útliti |
| Tæknilegt ástand: | Hátt | Húsið virðist í góðu ástandi |

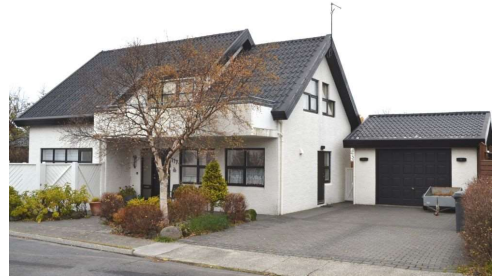
mynd 18. okt. 2022

| Gerð húss: | Upphafleg | Núverandi | Helstu breytingar: | Hönnuðir breytinga: |
|---|---|---|---|---|
| Byggingarefni: | Steinsteypt | Steinsteypt | | |
| Útveggir: | Hraunað | Hraunað | | |
| Þakgerð: | Mænisþak | Mænisþak | | |
| Þakklæðning: | Mótaðar málþlötur | Mótaðar málþlötur | | |
| Undirstaða: | Steinsteypt | Steinsteypt | | |
| Útlit: | Portbyggt; Ris; Svalir | Portbyggt; Ris; Svalir | | |
