# HÚSAKÖNNUN

Álftanes - Norðurnes

GARÐABÆR

GLÁMA·KÍM

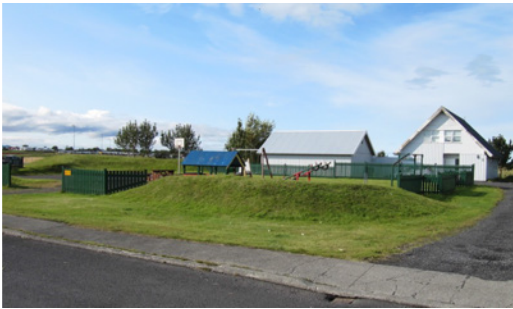
Leikvöllur á Blikastíg 1, ágúst 2019

Óbyggð íbúðarhúsalóð. Á lóðinni er leikvöllur.

| Lístrænt gildi / Byggingarlist: | Miðlungs | Leikvöllur með fjöldafraleiddum leiktækjum og timburgirðingum á stöku stað sem gera lítið gagn. |
| Tæknilegt ástand: | Miðlungs | Leiktæki virka en kominn er tími á metnaðarfulla endurgerð. |

Miðlungs  
Kominn er tími á metnaðarfulla endurgerð.

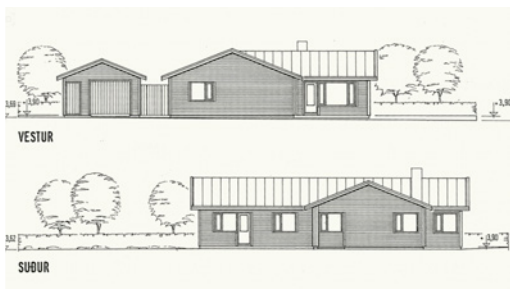
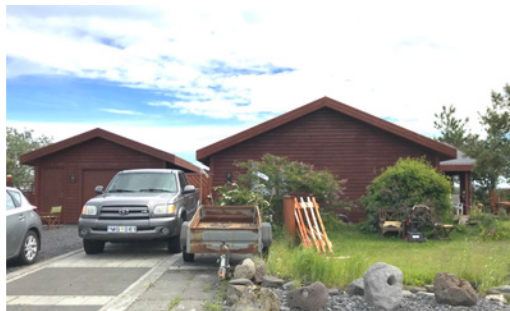
Blikastígur 2, júlí 2019

Byggingarefni: Timbur  
Útveggir: Timbur  
Þakgerð: Mænisþak  
Þakklæðning: Bárújárn  
Undirstaða: Steinsteyp  
Útlit: Einlyft

Lístrænt gildi / Byggingarlist: Miðlungs Einlyft einbýlishús úr timbri með sambyggðum bílskúr.

Upprunalegt gildi: Hátt Húsið virðist lítið breytt frá fyrstu gerð.

Tæknilegt ástand: Miðlungs Húsið hefur fengið gott viðhald.

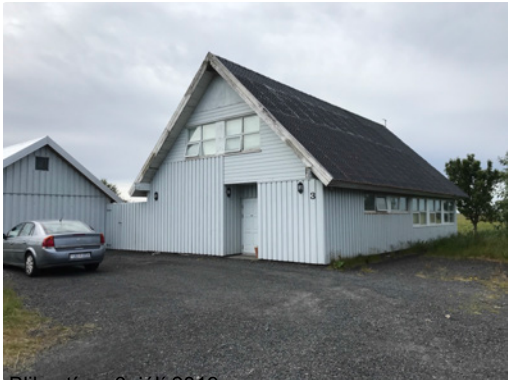
Blikastígur 3, júlí 2019

| Listrænt gildi / Byggingarlist: | Miðlungs | Einlyft einbýlishús með íbúðarrisi og tvöföldum bílskúr, allt úr timbri. Líklega einingahús. |
| Upprunalegt gildi: | Hátt | Húsið virðist óbreytt frá fyrstu gerð. |
| Tæknilegt ástand: | Miðlungs | Húsið þarfnast viðhalds. |

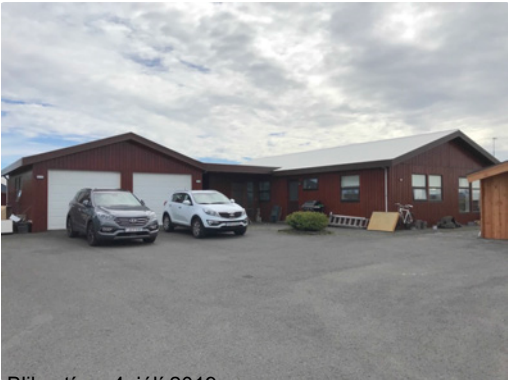
Blikastígur 4, júlí 2019

| Gerð húss: | Upphafleg: | Núverandi: | Helstu breytingar: | Hönnuðir breytinga: |
|---|---|---|---|---|
| Byggingarefni | Timbur | Timbur | 2013 Byggt á milli húss og bílskúrs | Helgi Vignir Bragason, byggingafræðingur |

| Listrænt gildi / Byggingarlist: | Miðlungs | Einlyft timburhús með mænisþaki og tvöföldum bílskúr. |
| Upprunalegt gildi: | Miðlungs | Byggt var á milli húss og bílskúrs og geymsluskúr hefur verið bætt á lóðina. |
| Tæknilegt ástand: | Hátt | Húsinu er vel við haldið. |

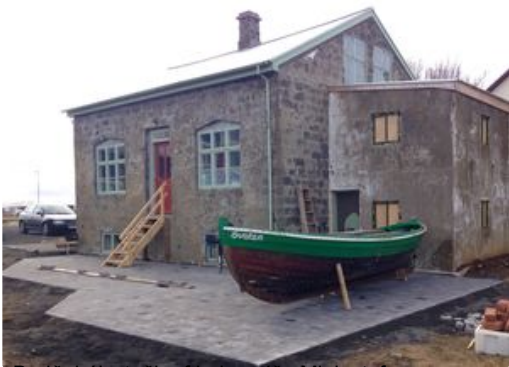
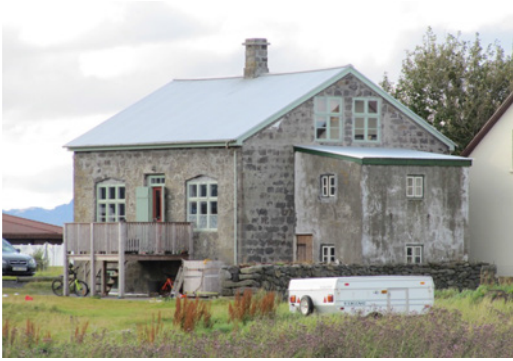
Breiðabólstaðir, 29. ágúst 2019

Eitt friðlýst hús er að finna á athugunarsvæðinu: Gamla steinhúsið að Breiðabólsstöðum. Húsið var byggt árið 1883 úr klotnum tilhöggnum grásteinum sem límdur var saman með

kalksandi. Húsið var friðlýst af forsætisráðherra 14. júní 2016 með vísan til 3. mgr. 18. gr. laga nr. 80/2012 um menningarminjar. Friðlýsingin tekur til ytra borðs hússins. Á heimasíðu Minjastofnunar segir um húsið: „Það er fágætur vitnisburður um stórt útgerðarheimili frá seinni hluta 19. aldar þegar umfangsmikil sjósókn var stunduð frá Álftanesi og öðrum sjávarbyggðum við innanverðan Faxaflóa. Að öllum líkindum er það eina heillega húsið frá 19. öld sem enn stendur í sveitarfélaginu. Byggingarlag hússins er athyglisvert og óvenju vandað.”

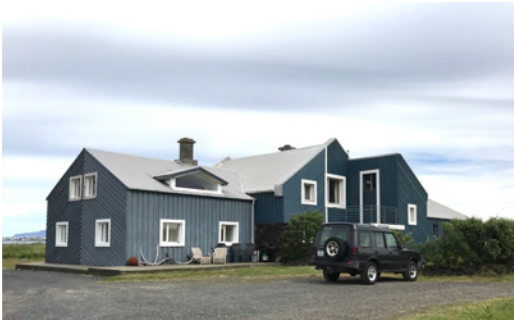
Breiðabólssstaðir, 8. júlí 2019

Á lóðinni sem nú er skráð 1.440m<sup>2</sup> að stærð eru skráðar byggingarlutarnir hesthús, íbúðarhús og véla-verkfæragæmsla. Byggingarár vélageymslu er skráð 1960. Árið 1990 teiknaði Pierre Jón Abéla, arkitekt breytingar á húsunum sem fólust í nýju stigahús, breyttu innra skipulagi, breytingum á gluggasetningu og -gerð, kvisti, og timburklæðningu.

| Tæknilegt ástand: | Miðlungs | Húshlutar eru í mismuandi ásigkomulagi. |

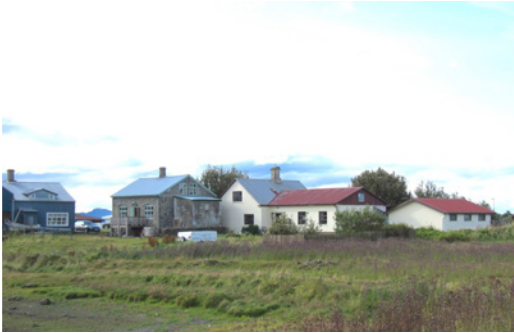
Grund, 29. ágúst 2019

Elsti hluti hússins er líklega frá því um 1950 en það var stækkað árið 1960. Húsið var byggt svo þétt upp við gamla húsið á Breiðabólssstöðum að samnýta mætti ljósavél sem er í bíslagi Breiðabólssstaða.

Árið 1981 er húsinu breytt, ekki kemur fram á uppdráttum hver breytingin er, líklegast bílskúr.

| Tæknilegt ástand: | Miðlungs | Komið er að viðhaldi byggingarhluta og miklvægt er að velja efni vel. |

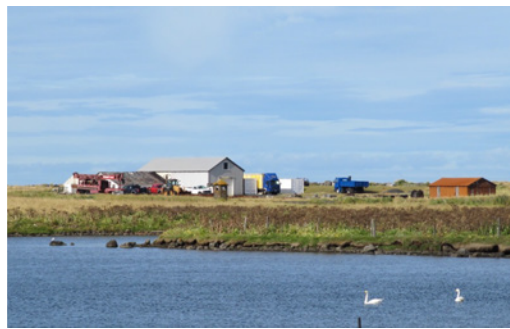
Grund spilda A, 29. ágúst 2019

Skv. Þjóðskrá eru eftirtaldar byggingar á spildunni sem er skráð 5.035m<sup>2</sup> stórt ræktunarland: Fjárhús með áburðark og hlaða frá 1963 og alifuglahús, hesthús og skemma frá 1946.

| Umhverfisgildi: | Lágt | Skemma líta flestar þokkalega út en umgengni á landi er slæm. |
| Tæknilegt ástand: | Miðlungs / lágt | Ástand bygginga er misjafns. |

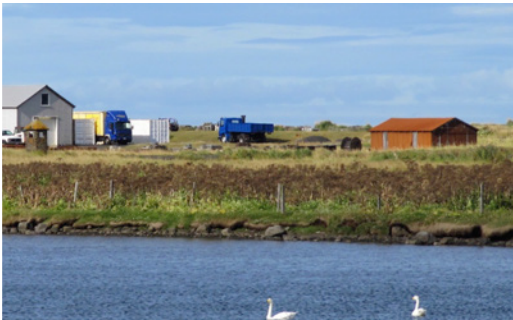
Skemma, 29. ágúst 2019

Breiðabólstaðir SE2 er skráð hjá þjóðskrá sem "annað land" 9 ha að stærð og þar eru skráðar byggingar garðávaxtageymsla og geymsla frá árinu 1942. Óvíst er hvort að sú skráning á við þá ryðguðu skemmu sem skráningunni er ætlað að taka til. Byggingin er úr timbri og bárújárnri og er nálægt spildu A úr landi Grundar.

| Umhverfisgildi: | Lágt | Í núverandi mynd eru skemman til lýtis fyrir umhverfið. |
| Tæknilegt ástand: | | Skemman er í niðurníðslu |

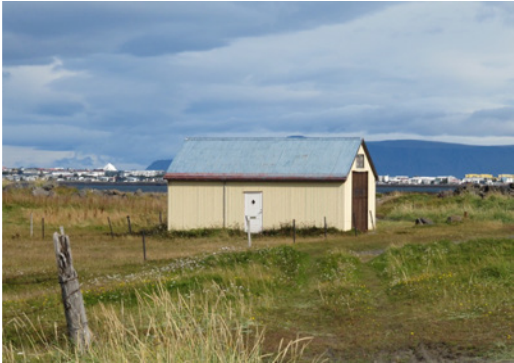
Leirvík II, 29. ágúst 2019

| Gerð húss: | Upphafleg: | Núverandi: | Helstu breytingar: | Hönnuðir breytinga: |
|---|---|---|---|---|
| Byggingarefni | timbur | timbur | | |
| Útveggir: | Bárujárn | Bárujárn | | |
| Þakgerð: | Mænisþak | Mænisþak | | |
| Þakklæðning: | Bárujárn | Bárujárn | | |
