# HÚSAKÖNNUN

MÓAR - 2021

TÆKNI- OG UMHVERFISSVIÐ  
GARÐABÆJAR

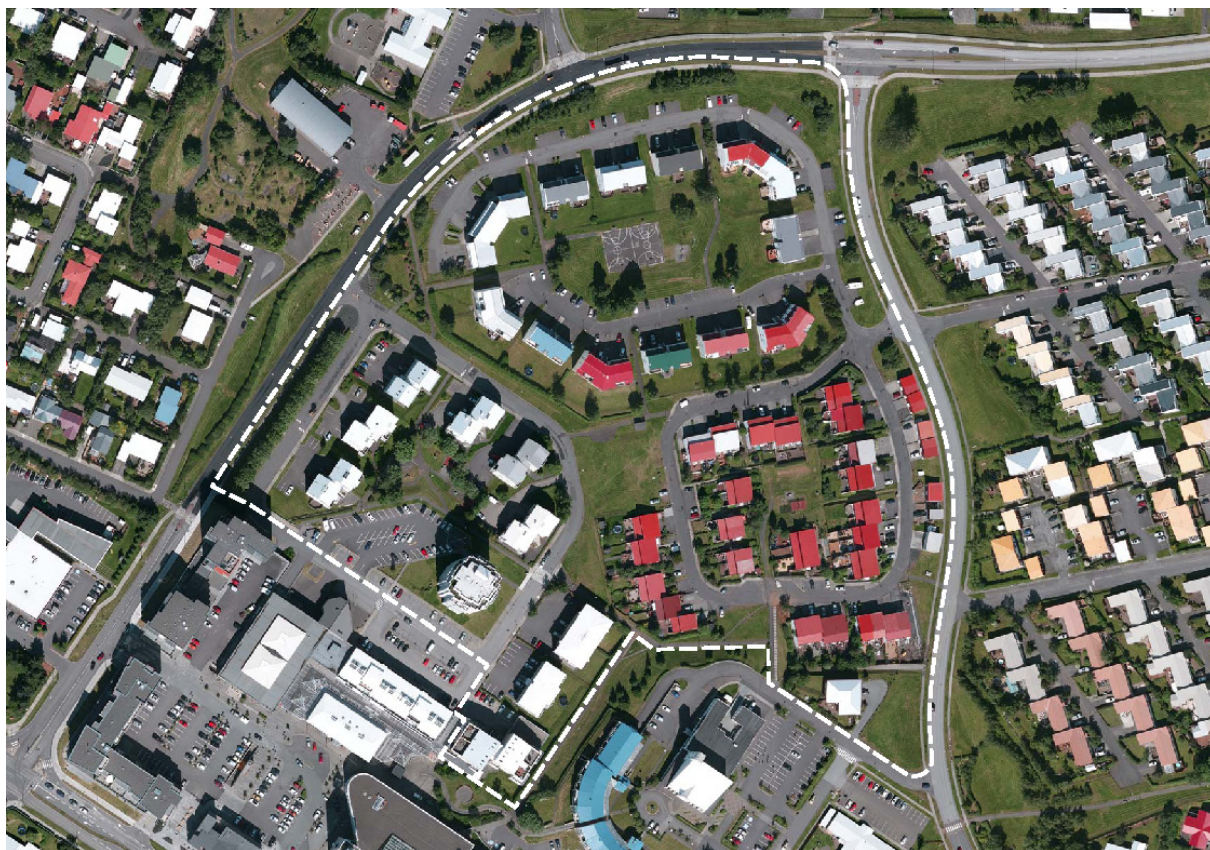
Mynd 1 Loftmynd, skipulagssvæði Móa.

Húsakönnunin nær yfir sama svæði og deiliskipulagið sem hún fylgir. Skipulagssvæðið, sem er um 8,3 ha að stærð, markast að vestan- og norðanverðu af Bæjarbraut, að austan af Hofstaðabraut og að sunnan af Lóðamörkum við Kirkjulund og Garðatorg.

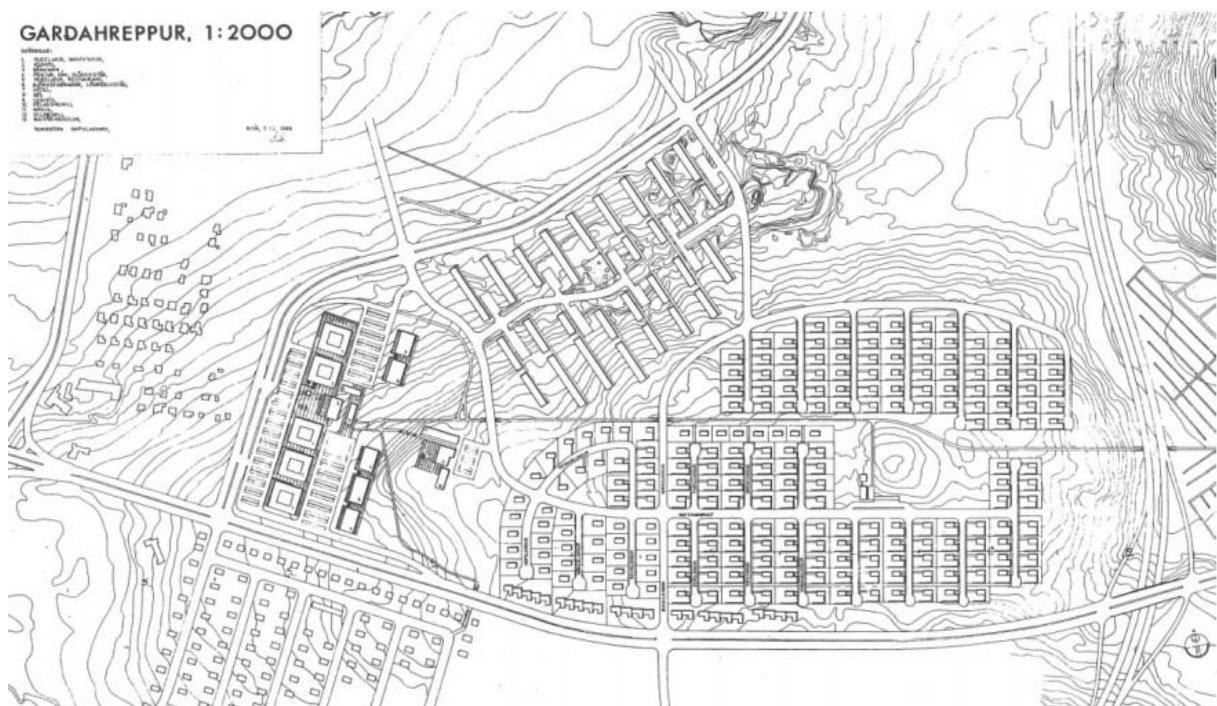
Mynd 2 Skipulagsuppdráttur, sem unninn var af Teiknistofu skipulagsins, dags. 7.11.1969.

Á uppdrætti fyrir Garðahrepp, sem unninn var af Teiknistofu skipulagsins, eru sýnd skipulagsáform fyrir miðbæjarsvæði og íbúðabyggð norðan Víflsstaðavegar og austan við hverfið Silfurtún, sem þá var byggt að hálfu leyti. Á uppdrættinum eru Bæjarbraut og Lundahverfið sýnd í nánast þeirri útfærslu sem raunin varð.

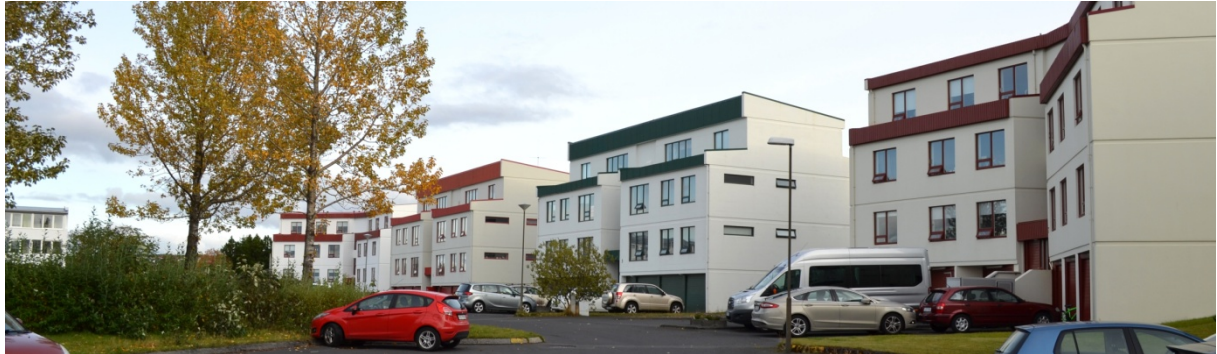
Mynd 7 Fjölbýlishús við Lyngmóa 1-7, hönnuð af arkitektunum Pálmari Ólasyni og Stefáni Benediktssyni.

Sigurvin og fleiri stofnuðu fyrirtækið Sigurmót hf og hófu framkvæmdir. Ný tækni var notuð, flekamót sem færð voru til eftir þörfum með byggingarkrana. Átti þessi aðferð að flýta svo framkvæmdum að ekki tæki nema vikutíma að gera stigahús fokhelt. Stærstu íbúðirnar voru um hundrað fermetrar og fjögurra herbergja. Bílskúr fylgdi öllum íbúðum og voru þær boðnar á mun lægra verði en gerðist og gekk á fasteignamarkaðinum. Gekk sala á íbúðum vel og færri fengu en vildu.

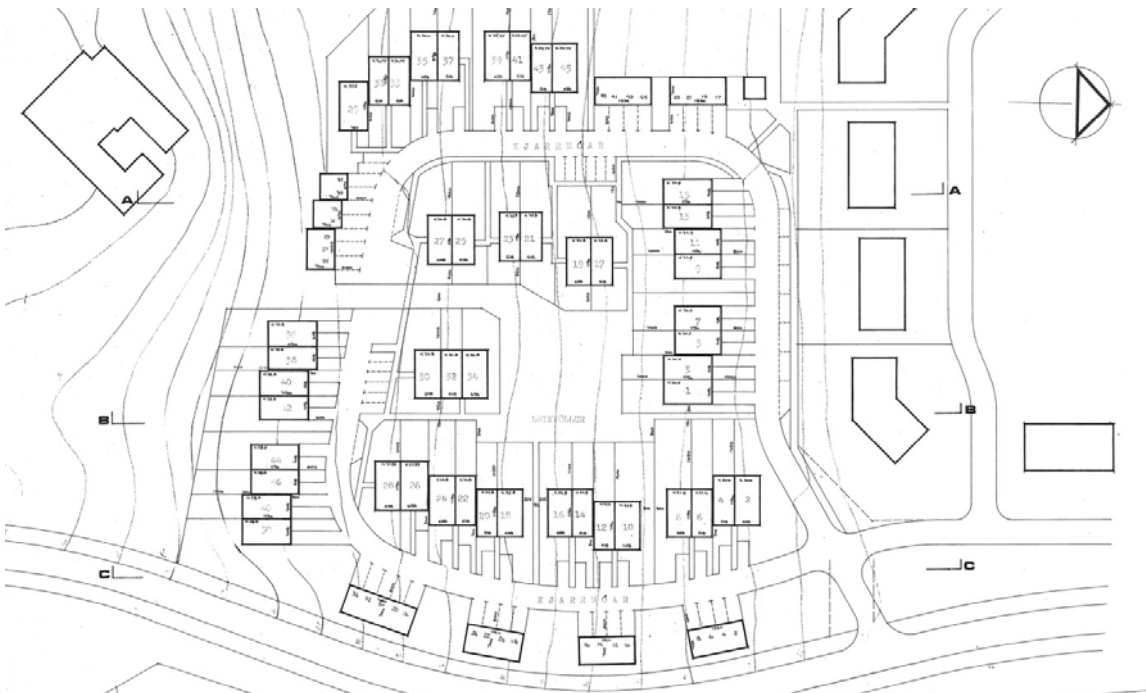
Mynd 8 Skipulag fyrir Kjarrmóa, dags. 31. ágúst 1979, unnið af Róbert Péturssyni, arkitekt.

Þegar kom að nánari útfærslu svæðisins ofan við Lyngmóa var horfið frá hugmyndum um fjölbýlishús og stefnt að byggingu lítilla raðhúsa, sem henta myndu ungu fólki. Svæðinu var úthlutað til félagsins Bygging í Garðabæ, sem stofnað var sérstaklega fyrir þessi áform. Sams konar fyrirkomulag hafði

Bygging réð Róbert Pétursson arkitekt til að gera skipulagshugmyndir að svæðinu og voru teikningar frá honum samþykktar í skipulagsnefnd Garðabæjar 31. júlí 1979. Á svæðinu var gert ráð fyrir 48 raðhúsum, 70 - 140 m<sup>2</sup> að stærð. Í fyrsta áfanga var áætlað að byggja 25 hús og að byggingartími þeirra yrði 24 mánuðir. Við afhendingu voru húsin fullfrágengin að utan sem innan.

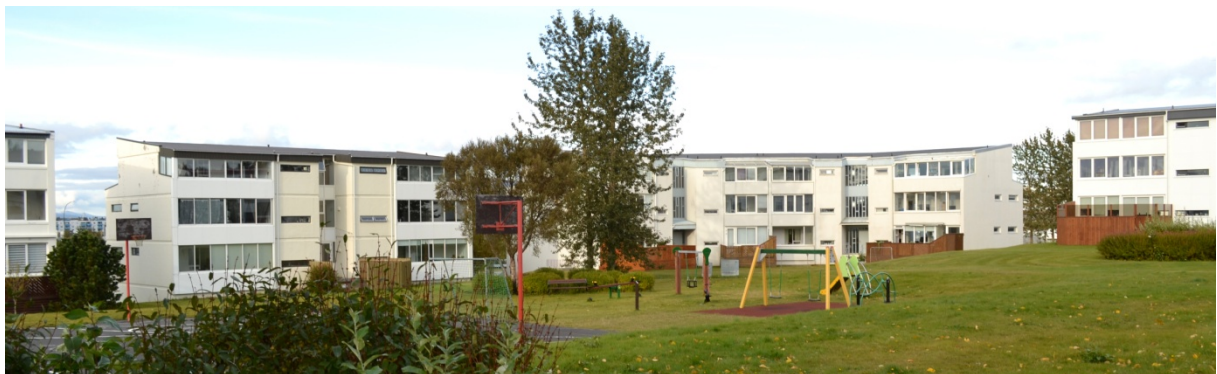
Mynd 14 Miðsvæði lóða við Lyngmóa, séð í norður

Við Lyngmóa eru hús 4 hæðir við götu en 3 við garðhlið. Raðhús við Kjarmmóa eru flest ein hæð og ris en nokkur eru tveggja hæða. Við Hrísmóa eru flest húsin 4 hæðir, eitt er 6 hæðir og eitt 11 hæðir.

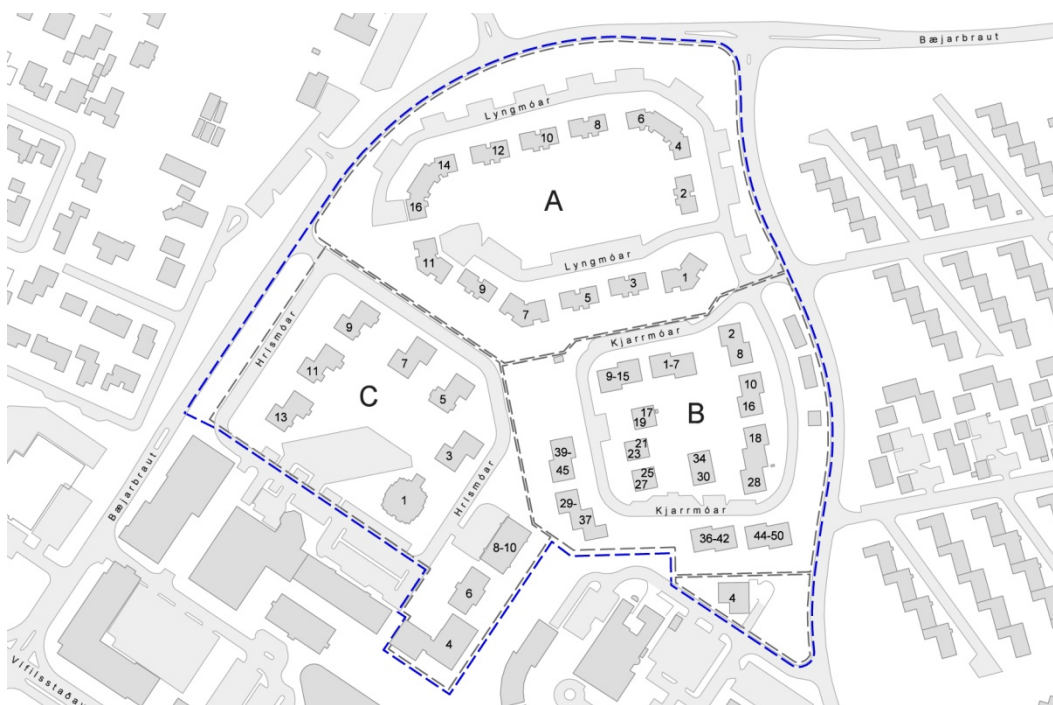
Mynd 17 Móa, hverfishlutar sbr. deiliskipulagsgögn.

Skipulagssvæði Móa skiptist í þrjá hverfishluta; A Lyngmóa, B Kjarrmóa og C Hrísmóa. Engin hús eru byggð fyrir 1925 og því eru engin hús umsagnarskyld, friðuð eða friðlýst, skv. lögum um menningarminjar. Ef ástæða þykir til að leggja hverfisvernd á svæðið, verður það gert með sérstakri deiliskipulagsbreytingu.

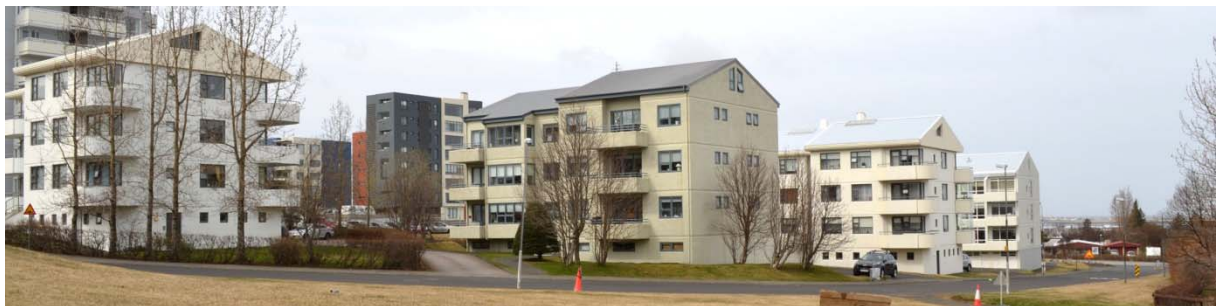
Mynd 18 Hrísmóar 3-9, séð í vestur

Mat einstakra húsa gefur ekki tilefni til verndunarákvæða en vakin er athygli á því góða heildaryfirbragði sem ríkir bæði í Lyngmóum og Kjarmóum og ástæða er til að varðveita. Þó að heildin sé sundurleit við Hrísmóa, þá eru þar nokkur bærilega vel hönnuð hús og má þar t.d. nefna háhýsið Hrísmóa 1.

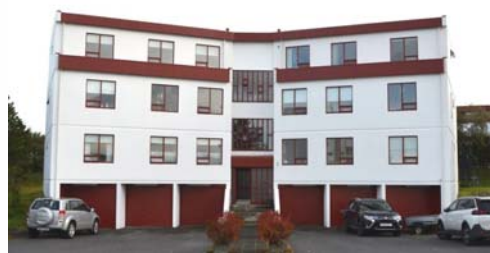
mynd 18. sept. 2019

Listrænt gildi / Byggingarlist: Miðlungs Byggingartækni og efnisval eru hefðbundin dæmi síns tíma

Menningarsögulegt gildi: Miðlungs Hefur gildi sem hluti af skipulagssögu bæjarins

Umhverfisgildi: Miðlungs Fellur vel að skipulagi og umhverfi

Upprunalegt gildi: Miðlungs Húsið er að mestu óbreytt í útliti, þrátt fyrir klæðningu

Tæknilegt ástand: Hátt Húsið virðist í góðu ástandi

**Varðveislugildi:** Miðlungs Er hluti af skipulagi fjölbýlishúsa með samræmdu útliti

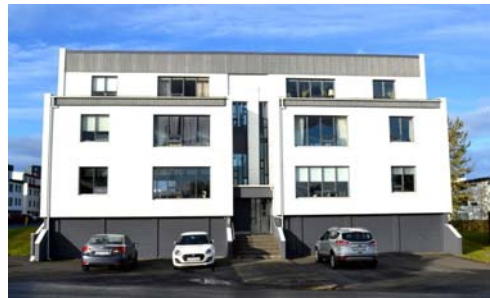
mynd 26.sept. 2019

2000 Málmlæðning á útveggi og glerlokanir á svalir

2016 Pallar við svalir á neðstu hæð, bætt við glugga á gafl ofl.

Upprunalegt gildi: Miðlungs Húsið er að mestu óbreytt í útliti, þrátt fyrir klæðningu

Tæknilegt ástand: Hátt Húsið virðist í góðu ástandi

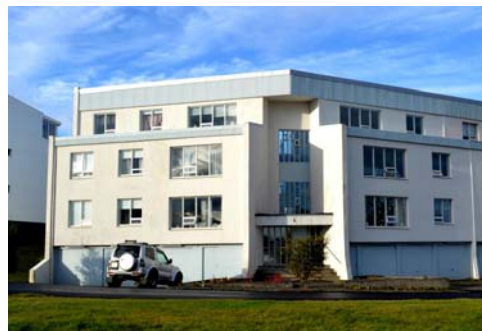
mynd 29.sept.2019

1991 Gerðir laufskálar á hluta af svölum

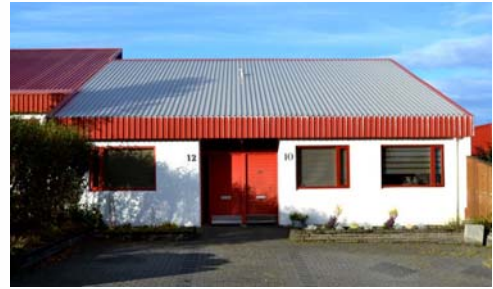
mynd 29. sept.2019

| Gerð húss: | Upphafleg: | Núverandi: | Helstu breytingar: | Hönnuðir breytinga: |
| Byggingarefni: | Steinsteypt | Steinsteypt | | |
| Útveggir: | Múrsléttað | Múrsléttað | | |
| Þakgerð: | Stallað risþak | Stallað risþak | | |
| Þakklæðning: | Bárujárn | Bárujárn | | |
| Útlit: | Tvílyft | Tvílyft | | |

| Upprunalegt gildi: | Hátt | Húsið er að mestu óbreytt í útliti |
| Tæknilegt ástand: | Hátt | Húsið virðist í góðu ástandi |

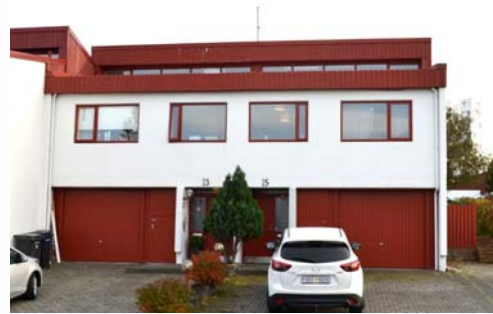
mynd 18. sept.2019

| Gerð húss: | Upphafleg: | Núverandi: | Helstu breytingar: | Hönnuðir breytinga: |
| Byggingarefni: | Steinsteypt | Steinsteypt | | |
| Útveggir: | Múrsléttað | Múrsléttað | | |
| Þakgerð: | Stallað risþak | Stallað risþak | | |
| Þakklæðning: | Bárujárn | Bárujárn | | |
| Útlit: | Tvílyft | Tvílyft | | |

| Upprunalegt gildi: | Hátt | Húsið er að mestu óbreytt í útliti |
| Tæknilegt ástand: | Hátt | Húsið er að mestu óbreytt í útliti |

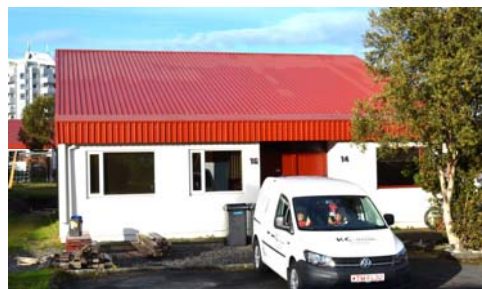
mynd 29. sept. 2019

| Gerð húss: | Upphafleg: | Núverandi: | Helstu breytingar: | Hönnuðir breytinga: |
| Byggingarefni: | Steinsteypt | Steinsteypt | | |
| Útveggir: | Múrsléttað | Múrsléttað | | |
| Þakgerð: | Stallað risþak | Stallað risþak | | |
| Þakklæðning: | Bárujárn | Bárujárn | | |
| Útlit: | Tvílyft | Tvílyft | | |

| Upprunalegt gildi: | Hátt | Húsið er að mestu óbreytt í útliti |
| Tæknilegt ástand: | Hátt | Húsið virðist í góðu ástandi |

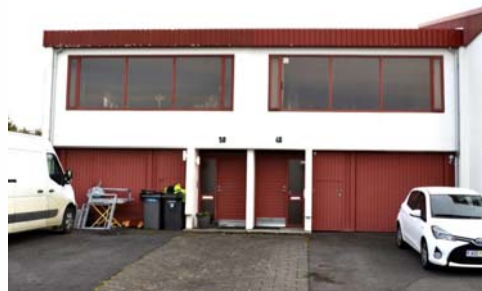
mynd 18. sept. 2019

| Gerð húss: | Upphafleg: | Núverandi: | Helstu breytingar: | Hönnuðir breytinga: |
|---|---|---|---|---|
| Byggingarefni: | Steinsteypt | Steinsteypt | | |
| Útveggir: | Múrsléttað | Múrsléttað | | |
| Þakgerð: | Stallað risþak | Stallað risþak | | |

| Tæknilegt ástand: | Hátt | Húsið virðist í góðu ástandi |

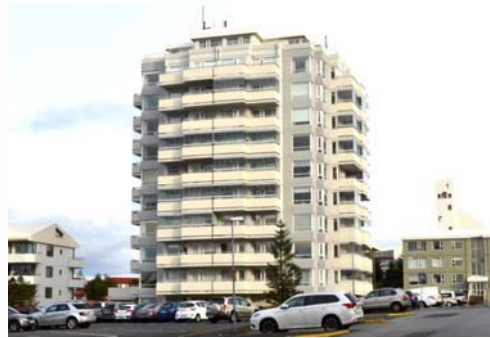
mynd 18. sept. 2019

| Gerð húss: | Upphafleg: | Núverandi: | Helstu breytingar: | Hönnuðir breytinga: |
|---|---|---|---|---|
| Byggingarefni: | Steinsteypt | Steinsteypt | | |
| Útveggir: | Múrsléttað | Múrsléttað | | |
| Þakgerð: | Flatt þak | Flatt þak | | |

Fjölbýlishús með 38 íbúðum

Aðaluppdrættir bílskýlis samþykktir 9. mars 1983. Bílskýli hefur ekki verið byggt (2020)

Aðaluppdrættir um hækkun hússins um eina hæð samþykktir 3. október 1984

| Tæknilegt ástand: | Hátt | Húsið virðist í góðu ástandi |
