# HÚSAKÖNNUN

Álftanes - Suðurnes

Deiliskipulagssvæði: Helguvík, Skógtjörn og Breiðamýri

GARÐABÆR

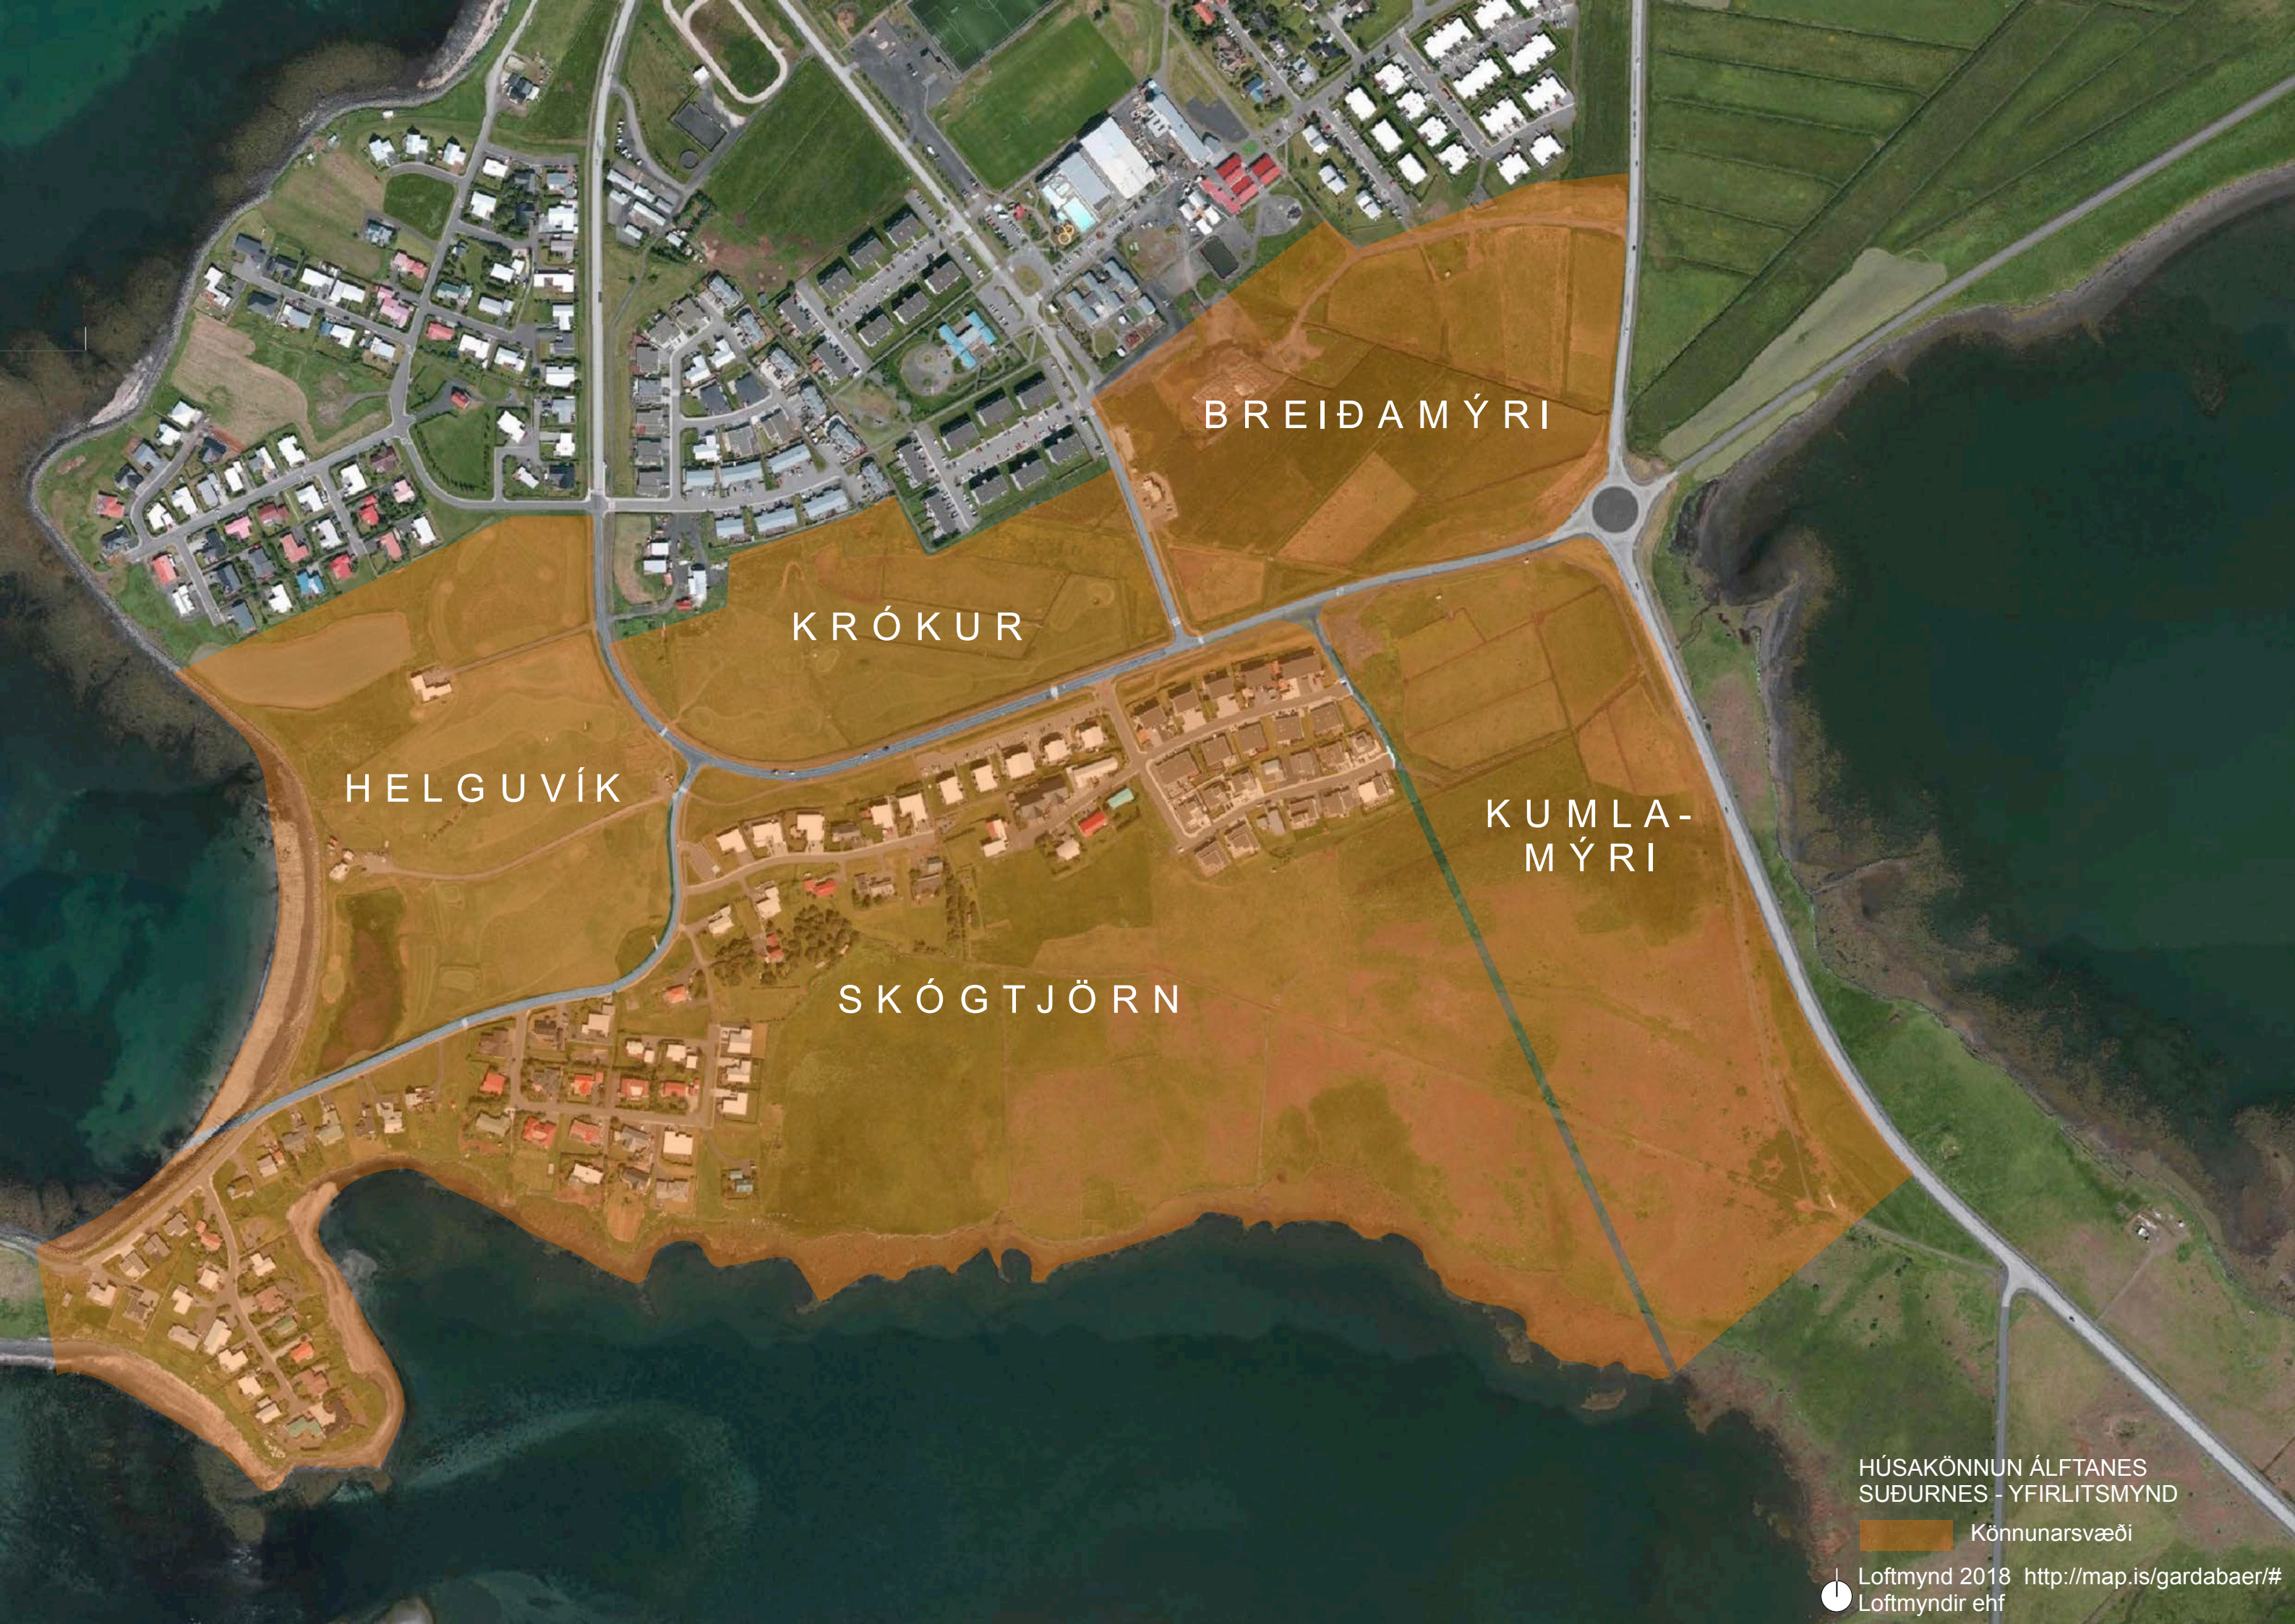
HÚSAKÖNNUN ÁLFTANES  
SUÐURNES - YFIRLITSMYND

Könnunarsvæði

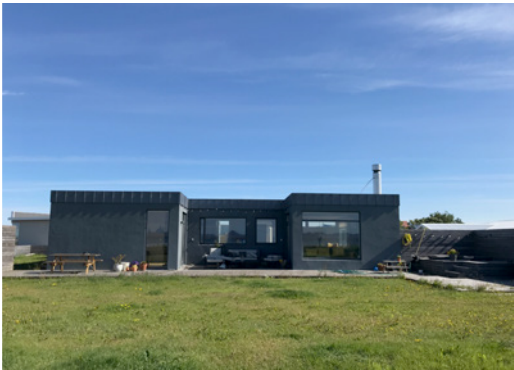
Búðarflöt 1 (02.07.19)

| Listrænt gildi / Byggingarlist: | Miðlungs | Einlyft, steinsteypt, einbýlishús með sambyggðum bílskúr. Þök eru flöt. |

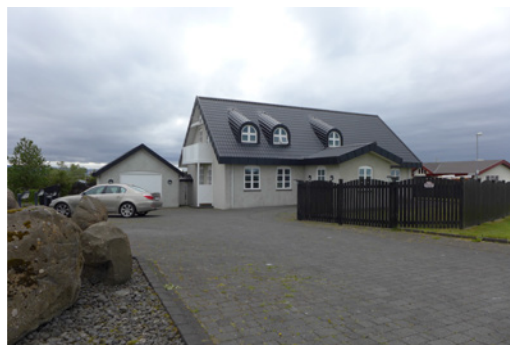
Miðskógar 1 (02.07.19)

| Listrænt gildi / Byggingarlist: | Miðlungs | Einlyft íbúðarhús með íbúðarrisi og stakstæðum bílskúr. Smárúðugluggar og kvistir eru bogadregnir. |
| Umhverfisgildi: | Miðlungs | Sökum hæðar sinnar og stíleinkenna sker húsið sig nokkuð úr heild lágreistra einbýlishúsa á stórum lóðum við Miðskóga. |
| Upprunalegt gildi: | Hátt | Líklega er húsið óbreytt frá fyrstu gerð. |
| Tæknilegt ástand: | Hátt | Húsinu er vel viðhaldið. |

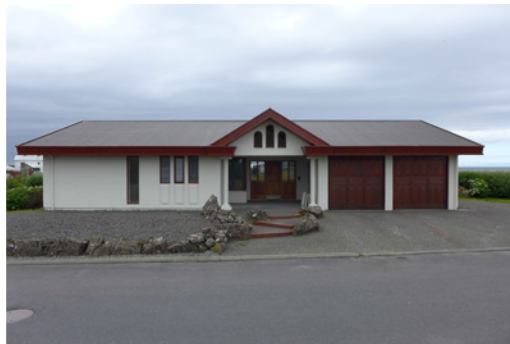
Miðskógar 2 (02.07.19)

| Lístrænt gildi / Byggingarlist: | Miðlungs | Einlyft, steinsteypt einbýlishús með mænisþaki, tvöföldum innbyggðum bílskúr og garðskála. Skreytt með bogagluggum, súlum og áttthyrndri útbyggingu. |
| Upprunalegt gildi: | Hátt | Húsið virðist óbreytt frá fyrstu gerð. |
| Tæknilegt ástand: | Hátt | Húsinu er vel viðhaldið. |

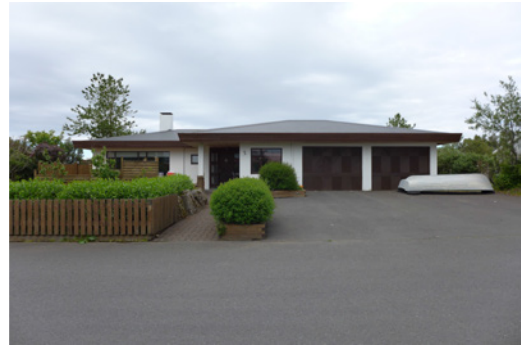
Miðskógar 3 (02.07.19)

| Lístrænt gildi / Byggingarlist: | Miðlungs | Einlyft, steinsteyp einbýlishús með tvöföldum innbyggðum bílskúr. |
| Upprunalegt gildi: | Hátt | Húsið virðist óbreytt frá upphafi. |
| Tæknilegt ástand: | Hátt | Húsinu er vel viðhaldið. |

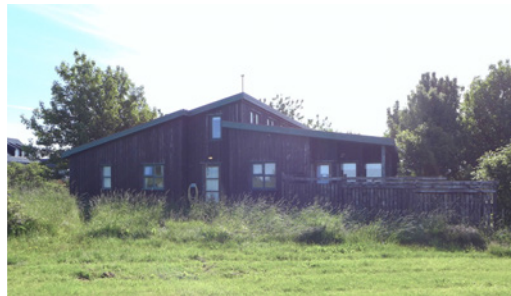
Miðskógar 4 (02.07.19)

| Lístrænt gildi / Byggingarlist: | Miðlungs | Einlyft timburhús með tvöföldum innbyggðum bílskúr. Íbúðarris yfir hluta hússins. |
| Upprunalegt gildi: | Hátt | Húsið virðist lítið breytt frá upphafi. |
| Tæknilegt ástand: | Miðlungs | Komið er að viðhaldi byggingarhluta. |

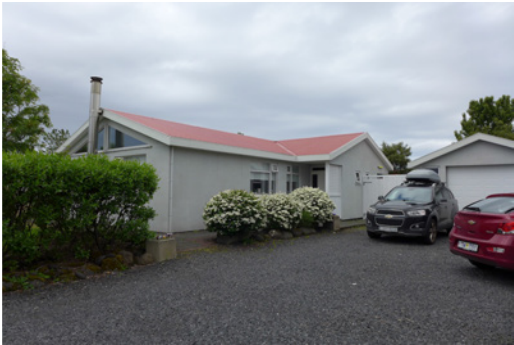
Miðskógar 5 (02.07.19)

| Listrænt gildi / Byggingarlist: | Miðlungs | Einlyft, steinsteypt einbýlishús með mænisþaki og stakstæðum bílskúr. |
| Upprunalegt gildi: | Miðlungs | Ásýnd hússins breyttist við steniklæðningu. |
| Tæknilegt ástand: | Hátt | Húsinu er vel viðhaldið en efnisval er ekki á forsendum timburhúsa. |

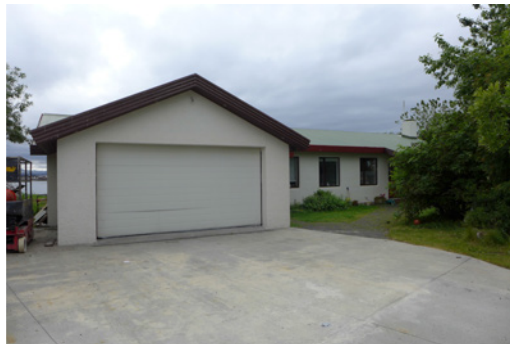
Miðskógar 6 (02.07.19)

| Lístrænt gildi / Byggingarlist: | Miðlungs | Einfalt, steinsteipt einbýlishús með innbyggðum bílskúr. |
| Upprunalegt gildi: | Hátt | Húsið virðist óbreytt frá fyrstu gerð |
| Tæknilegt ástand: | Hátt | Húsinu er vel viðhaldið. |

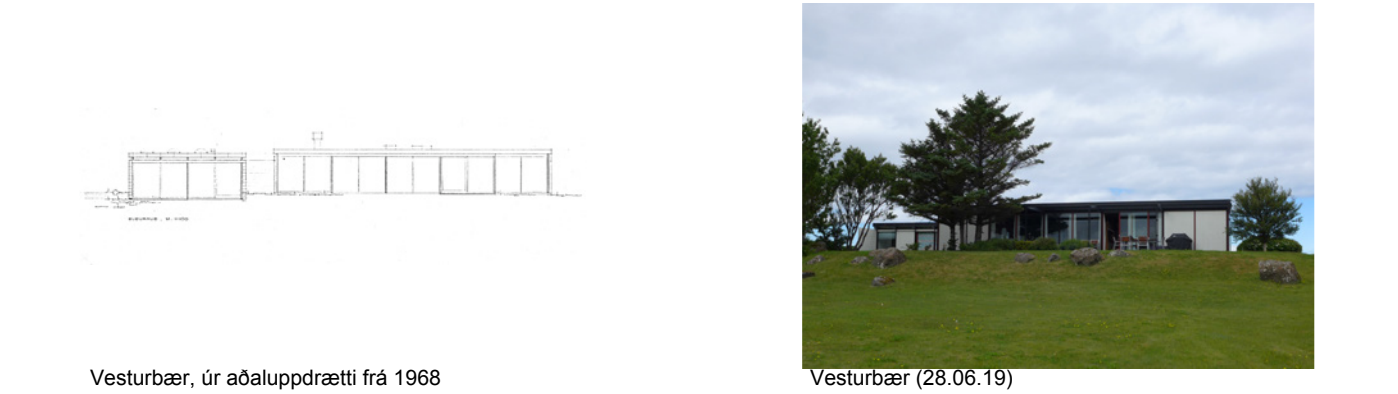
| Vesturbær, úr aðaluppdrætti frá 1968 | | | | |

| Byggingarefni | Steypa / málmur | Steypa / málmur | | |
| Útveggir: | Holsteinn / einingar | Holsteinn / einingar | | |
| Þakgerð: | Flatt þak | Flatt þak | | |

| Upprunalegt gildi: | Hátt | Húsið hefur varðveist með upphaflegum útlitseinkennum og innréttingum. |
| Tæknilegt ástand: | Hátt | Húsinu er vel viðhaldið. |

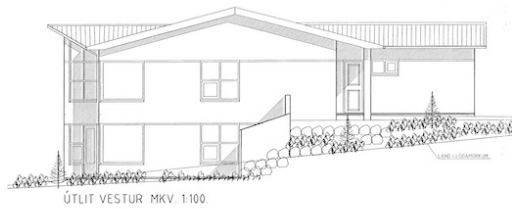
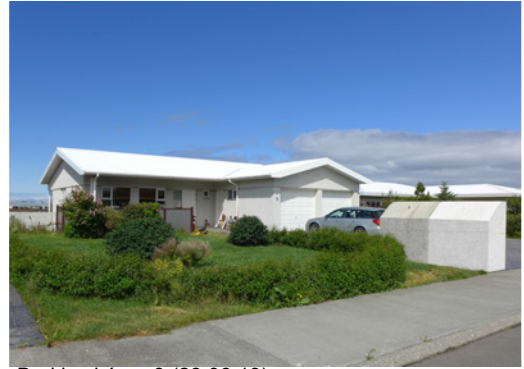
Brekuskógar 9 (28.06.19)

| Lístrænt gildi / Byggingarlist: | Miðlungs | Steinsteyppuhús með með mænisþaki og innbyggðum bílskúr. Tvær íbúðir eru í húsinu, kjallari er útgrafinn. |
| Upprunalegt gildi: | Hátt | Virðist óbreytt frá fyrstu gerð. |
| Tæknilegt ástand: | Hátt | Húsið er í góðu ástandi. |

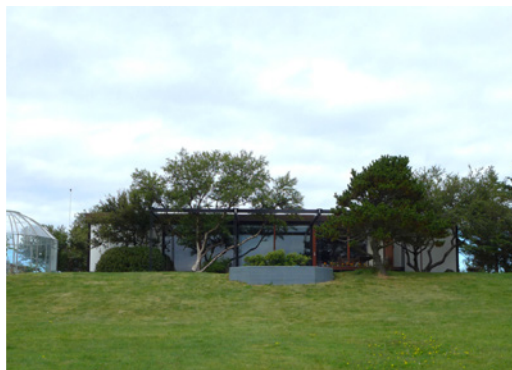
Smiðshús (28.06.19)

| Upprunalegt gildi: | Hátt | Húsið hefur varðveist með upphaflegum útlitseinkennum og innréttingum. |
| Tæknilegt ástand: | Hátt | Húsinu er vel viðhaldið. |

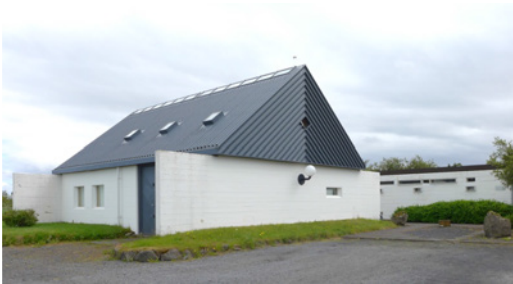
Smiðshús 2, (28.06.19)

| Listrænt gildi / Byggingarlist: | Hátt | Einlyft, steinsteypt hús með risþaki. Hannað til að standa með upprunalegu Smiðshúsi. |
| Upprunalegt gildi: | Hátt | Húsið er óbreytt frá fyrstu gerð. |
| Tæknilegt ástand: | Miðlungs | Komið er að viðhaldi byggingarhluta. |

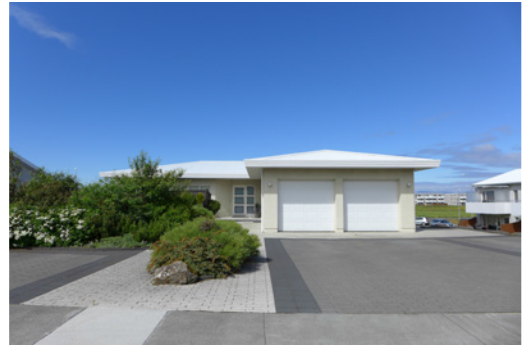
Brekuskógar 11 (28.06.19)

| Byggingarefni | Steinsteypt | Steinsteypt |
| Útveggir: | Ómúrað | Hraunað |
| Þakgerð: | Valmaþak | Valmaþak |

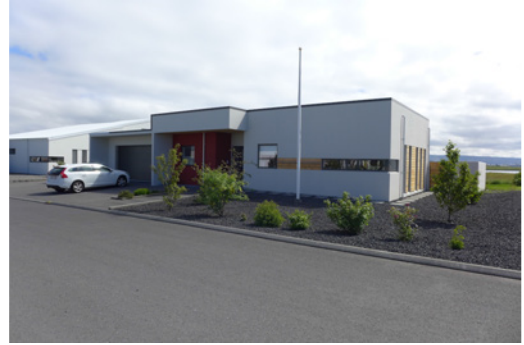
Tjarnarbrekka 10 (28.06.19)

Tjarnarbrekka 10, úr aðaluppdrætti frá 2007

| Lístrænt gildi / Byggingarlist: | Miðlungs | Einlyft steinsteyptuhús með flötu þaki og innbyggðum bílskúr. Grunnmynd húsanna Tjarnarbrekku 8, 10 og 12 er sú sama. |
| Upprunalegt gildi: | Hátt | Húsið virðist óbreytt frá fyrstu gerð. |
| Tæknilegt ástand: | Hátt | Húsið er í góðu ástandi. |

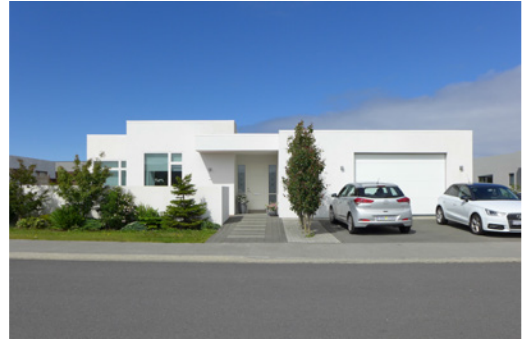
Tjarnarbrekka 11 (28.06.19)

Tjarnarbrekka 11, úr aðaluppdrætti frá 2006

| Lístrænt gildi / Byggingarlist: | Miðlungs | Einlyft steinsteypuhús með flötu þaki og innbyggðum bílskúr. |
| Upprunalegt gildi: | Hátt | Húsið virðist óbreytt frá fyrstu gerð. |
| Tæknilegt ástand: | Hátt | Húsið er í góðu ástandi. |

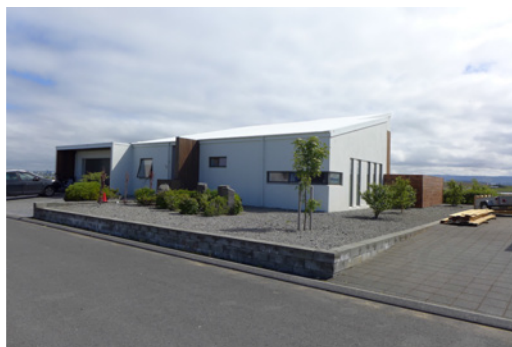
Tjarnarbrekka 12 (28.06.19)

| Listrænt gildi / Byggingarlist: | Miðlungs | Eínlyft, steinsteypt einbýlishús með einhalla þaki og aukahæð yfir hluta hússins. Innbyggður bílskúr. |
| Upprunalegt gildi: | Hátt | Húsið virðist óbreytt frá fyrstu gerð. |
| Tæknilegt ástand: | Hátt | Húsið er í góðu ástandi. |

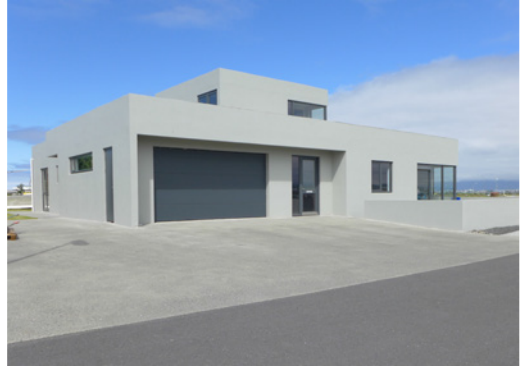
Tjarnarbrekka 13 (28.06.19)

Tjarnarbrekka 13, útlismynd frá 2007, fyrir
