BATTERÍÐ | ARKITEKTAR

Lyngásvæði

Húsakönnun

Ágúst 2019

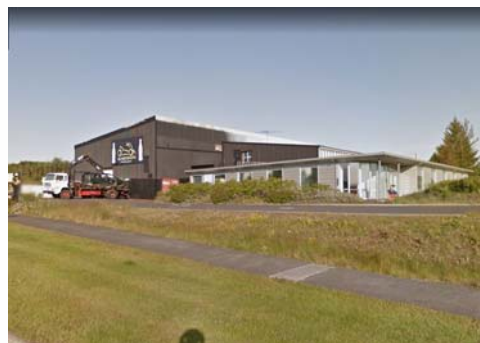
teikning frá 1963

Gerð húss:	Upphafleg:	Núverandi:	Helstu breytingar:	Hönnuðir breytinga:
Byggingarefni: stálgrindarhús		stálgrindarhús	1966 Stór viðbygging fyrir vélsmiðjuna Héðinn.	Skarphéðinn Jóhannsson arkitekt,
Útveggir: Ál		Ál	1975 Viðbygging	Teiknistofan garðatræti 17,
Þakgerð: Einhalla (skúrþak)		Einhalla (skúrþak)	1979 Líklega breyting á útliti.	Teiknun SF,
Þakklæðning:		Bárújárn	1987 Viðbygging	
Undirstaða: Steinsteyp			1996 Skrifstofuhús, viðbygging.	Hróbjartur Hróbjartsson,
Útlit: Einlyft

Á fyrstu teikningu sést að áætlað var að byggja við húsið í áföngum og varð það raunin. Næstu ár eftir byggingu þess urðu margar breytingar og þá sértaklega í formi viðbygginga og stækkaði húsið hratt fyrstu áratuginu.

Listrænt gildi / Byggingarlist:	Lágt	Byggingartækni og efnisval eru hefðbundin. Lítið listrænt/byggingarlistarlegt gildi.
Menningarsögulegt gildi:	Miðlungs	Mikil starfsemi hefur verið í þessu stóra húsi í gegnum tíðina og hefur því líklega margur maðurinn átt tengsl við það t.d. sem nágranni, starfsmaður eða til að sækja þjónustu.
Umhverfisgildi:	Lágt	Byggingin er áberandi partur af nágreni sínu vegna stærðar og umfangs. Hún er hinsvegar ekki partur af sterkri götummynd og er mun stærri og annars eðlis en aðrar byggingar í nágreninu.
Upprunalegt gildi:	Lágt	Húsið er mjög breytt frá fyrstu teikningum og hefur stækkað mjög mikið. Starfsemi hússins hefur einnig breyst.
Tæknilegt ástand:	Lágt	Húsið er ekki í góðu standi.

Varðveislugildi: Lágt Húsið er af algengri gerð, ekki í góðu ásigkomulagi og hefur ekki mikið varðveislugildi.

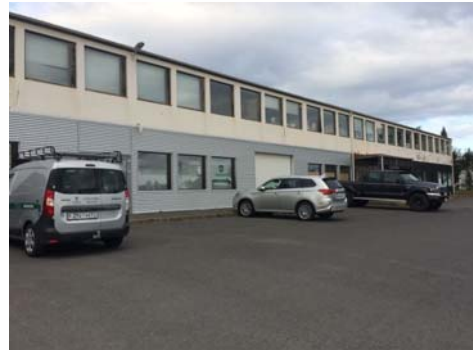
teikning frá 1966

Gerð húss:	Upphafleg:	Núverandi:	Helstu breytingar:	Hönnuðir breytinga:
Byggingarefni: Steinsteyp		Steinsteyp		
Útveggir: Múrsléttað		Bárujárn		
Þakgerð: Mænisþak				
Þakklæðning: Bárujárn				
Undirstaða: Steinsteyp		Steinsteyp		
Útlit: Tvílyft		Viðbygging

Húsið var reist sem verslunar-og skrifstofuhúsnæði og var í eigu Sveins Torfa Sveinssonar verkfræðings. Það var hinsvegar aldrei notað sem slíkt heldur strax innréttað fyrir Fjölbrotarskóla Garðabæjar sem var þar í rúman aldarfjórðung þangað til hann var fluttur í húsnæðið við Skólalbraut.. Árið 1998 var húsið nýtt sem bráðabirgðaaðstaða fyrir hluta innri starfsemi Þjóðminjasafns Íslands. Eftir það hefur ýmis starfsemi verið í húsinu.

Listrænt gildi / Byggingarlist:	Lágt	Byggingartækni og efnisval eru hefðbundin. Lítið listrænt/byggingarlistarlegt gildi.
Menningarsögulegt gildi:	Miðlungs	Partur af sögu Fjölbrotarskóla Garðabæjar, og tengsl byggingar við ýmsa þjónustu.
Umhverfisgildi:	Lágt	Byggingin er í takti við aðrar atvinnu byggingar í sömu götu en tengist ekki vel umhverfi sínu þar fyrir utan.
Upprunalegt gildi:	Miðlungs	Notkun hússins hefur verið breytt ásamt innviðum hússins.
Tæknilegt ástand:	Miðlungs	Húsið þarfnast viðhalds.

Varðveislugildi: Miðlungs Helst vegna menningarsögulegs gildis. Húsið er af algengri gerð og hefur ekki mikið varðveislugildi.

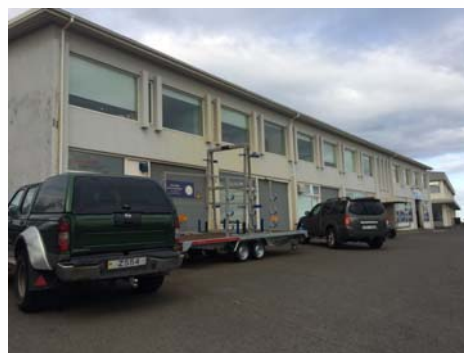
Gerð húss:	Upphafleg:	Núverandi:	Helstu breytingar:	Hönnuðir breytinga:
Byggingarefni: Steinsteipt		Steinsteipt	1992 Breyting á útliti suð-vestur hliðar.	Stefán Snæbjörnsson,
Útveggir: Múrsléttað			1997 Gluggaskipan 1. hæðar í norð-austur.	Sigurður Þorleifsson,
Þakgerð: Mænisþak			2005 Innra fyrirkomulagi á 2. hæð breytt.	Sigurður Hallgrímsson,
Þakklæðning:				
Undirstaða: Steinsteipt				
Útlit: Tvílyft

Listrænt gildi / Byggingarlist:	Lágt	Byggingartækni og efnisval eru hefðbundin. Lítið listrænt/byggingarlistarlegt gildi.
Menningarsögulegt gildi:	Lágt	Ekki er vitað til þess að húsið hafi mikið menningarsögulegt gildi en það hefur verið nýtt undir ýmsa þjónustu og sem skrifstofurými í gegnum árin.
Umhverfisgildi:	Lágt	Byggingin er í takti við aðrar atvinnu byggingar í sömu götu en tengist ekki vel umhverfi sínu þar fyrir utan.
Upprunalegt gildi:	Miðlungs	Notkun hússins hefur verið breytt ásamt innviðum hússins og einhverjum gluggum.
Tæknilegt ástand:	Miðlungs	Húsið er í ágætu standi.
Varðveislugildi:	Miðlungs	Húsið er af algengri gerð og hefur ekki mikið varðveislugildi.

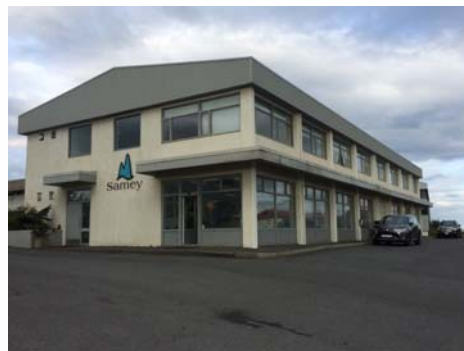
Gerð húss:	Upphafleg:	Núverandi:	Helstu breytingar:	Hönnuðir breytinga:
Byggingarefni:	Steinsteypt	Steinsteypt		
Útveggir:	Múrsléttað			
Þakgerð:	Mænispak			
Þakklæðning:	Bárujárn			
Undirstaða:	Steinsteypt			
Útlit:	Tvílyft

Listrænt gildi / Byggingarlist:	Lágt	Byggingartækni og efnisval eru hefðbundin. Lítið listrænt/byggingarlistarlegt gildi.
Menningarsögulegt gildi:	Lágt	Ekki er vitað til þess að húsið hafi mikið menningarsögulegt gildi en ýmis og fjölbreytt þjónusta hefur verið þar í gegnum árin.
Umhverfisgildi:	Lágt	Byggingin er í takti við aðrar atvinnu byggingar í sömu götu en tengist ekki vel umhverfi sínu þar fyrir utan.
Upprunalegt gildi:	Hátt	Húsinu hefur lítið verið breytt.
Tæknilegt ástand:	Miðlungs	Húsið er í ágætu standi.

Varðveislugildi: Miðlungs Húsið er af algengri gerð og hefur ekki mikið varðveislugildi.

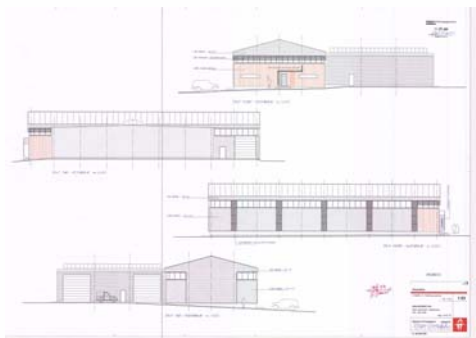
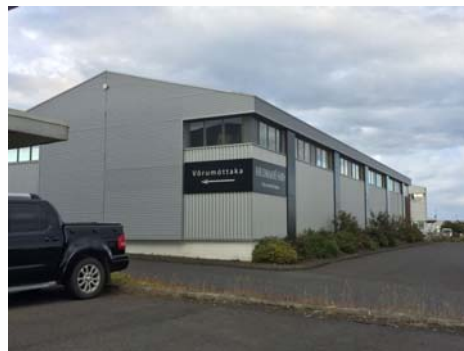
teikning frá 2003

Gerð húss:	Upphafleg:	Núverandi:	Helstu breytingar:	Hönnuðir breytinga:
Byggingarefni: Stálgrindarhús		Stálgrindarhús	1994 Viðbygging, stækkun byggingar í suðurs	Gísli H. Guðlaugsson,
Útveggir: Ál		Bárujárn	2003 útlitsbreyting	Tryggvi Tryggvason,
Þakgerð: Mænisþak				
Þakklæðning:		Bárujárn		
Undirstaða: Steinsteypt				
Útlit: Tvílyft

Húsið var byggt í tveimur áföngum. Fyrsti áfanginn samsíða lyngásnum og seinna þar fyrir sunnan.

Listrænt gildi / Byggingarlist:	Lágt	Byggingartækni og efnisval eru hefðbundin. Lítið listrænt/byggingarlistarlegt gildi.
Menningarsögulegt gildi:	Lágt	Ekki er vitað til þess að húsið hafi mikið menningarsögulegt gildi en ýmis þjónusta hefur verið þar í gegnum árin.
Umhverfisgildi:	Lágt	Byggingin er í takti við aðrar atvinnu byggingar í sömu götu en tengist ekki vel umhverfi sínu þar fyrir utan.
Upprunalegt gildi:	Miðlungs	Húsinu hefur eitthvað verið breytt, aðallega útliti og stækkun að sunnar verðu.
Tæknilegt ástand:	Miðlungs	Húsið er í ágætu standi.
Varðveislugildi:	Miðlungs	Húsið er af algengri gerð og hefur ekki mikið varðveislugildi.

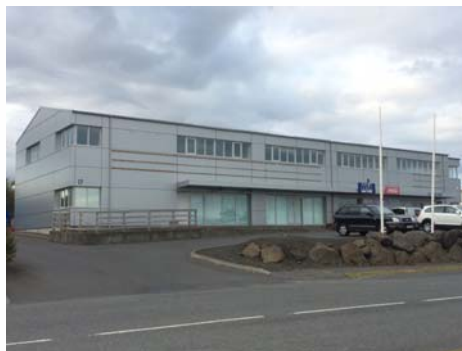
Gerð húss:	Upphafleg:	Núverandi:	Helstu breytingar:	Hönnuðir breytinga:
Byggingarefni: Steinsteipt		Steinsteipt	2004 Breytingar innanhúss.	Arkís,
Útveggir: Ál				
Þakgerð: Mænisþak				
Þakklæðning: Bárújárn				
Undirstaða: Steinsteipt				
Útlit: Tvílyft

Listrænt gildi / Byggingarlist:	Lágt	Byggingartækni og efnisval eru hefðbundin. Lítið listrænt/byggingarlistarlegt gildi.
Menningarsögulegt gildi:	Lágt	Ekki er vitað til þess að húsið hafi mikið menningarsögulegt gildi en var byggt sem skrifstofu- og verslunarhúsnæði.
Umhverfisgildi:	Lágt	Byggingin er í takti við aðrar atvinnu byggingar í sömu götu en tengist ekki vel umhverfi sínu þar fyrir utan.
Upprunalegt gildi:	Hátt	Aðeins lítilsháttar breyting innanhúss.
Tæknilegt ástand:	Miðlungs	Húsið er í ágætu standi.
Varðveislugildi:	Miðlungs	Helst vegna upprunalegs gildis. Húsið er af algengri gerð og hefur ekki mikið varðveislugildi.
