MELSHÚSATÚN
SELTJARNARNESI

HÚSAKÖNNUN

NÓVEMBER 2014

KANON ARKITEKTAR

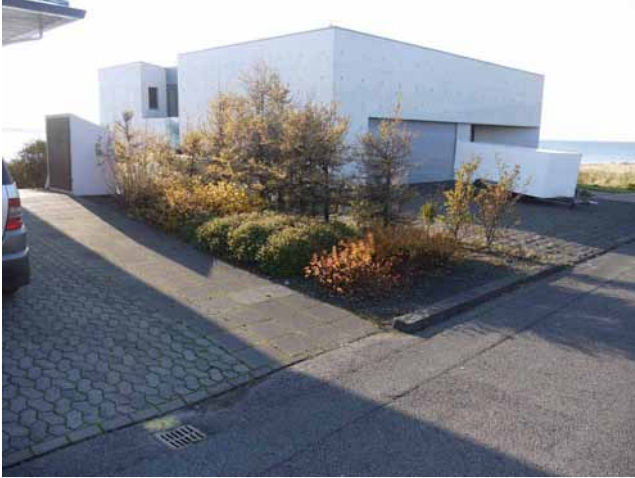
Hrólfsskálavör 2

Ásýnd norðaustur 2014

byggingarstíll:	Höfundarverk Studio Granda. Nútímalegt hús sem fellur ágætlega í landið.
menningarsaga:	Fundist hafa minjar frá fyrri tíð sjávarmegin við lóðina. Sjá nánar: Fornleifaskráning Seltjarnarnesi 2006.
umhverfi:	Endahús á sjávarlóð. Garður fremur fábrotinn. Hluti götummyndar. Skýra þarf landnotkun vestan megin lóðamarka þ.e. á óbyggðu svæði milli Hrólfsskálavara og Steinavara.
ástand:	Ágætt.
varðveislugildi:	Ekki er gerð sérsök tillaga um verndun húss.

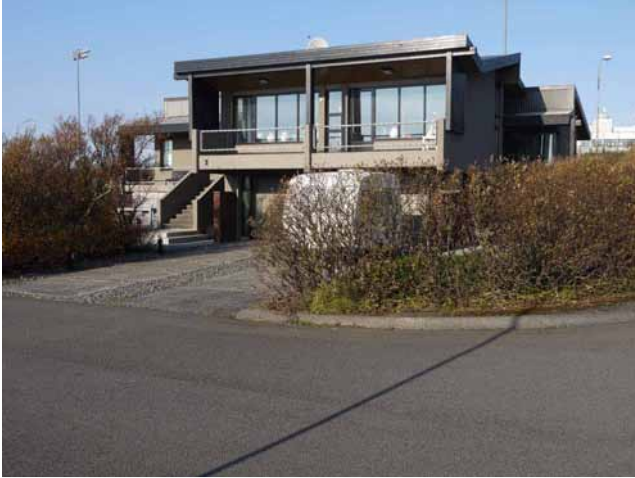
Hrólfsskálavör 3

Ásýnd norðaustur 2014

byggingarstíll:	Höfundarverk Gunnars Friðbjörnssonar arkitekts. Nútímaleg bygging sem fellur vel í landið.
menningarsaga:	Heimild er til um fjós á eða við lóðamörk vestan megin. Stór hluti svæðis norðan og vestan megin þessarar lóðar hefur að geyma minjar frá fyrri tíð þ.m.t. býlið Hrólfsskála. Sjá nánar: Fornleifaskráning Seltjarnarnesi 2006.
umhverfi:	Stendur stakt norðvestan megin aðkomuvegar frá Suðurströnd. Skýra þarf landnotkun vestan megin lóðamarka þ.e. á óbyggðu svæði milli Hrólfsskálavara og Steinavara.
ástand:	Ágætt.
varðveislugildi:	Ekki er gerð sérsök tillaga um verndun húss.

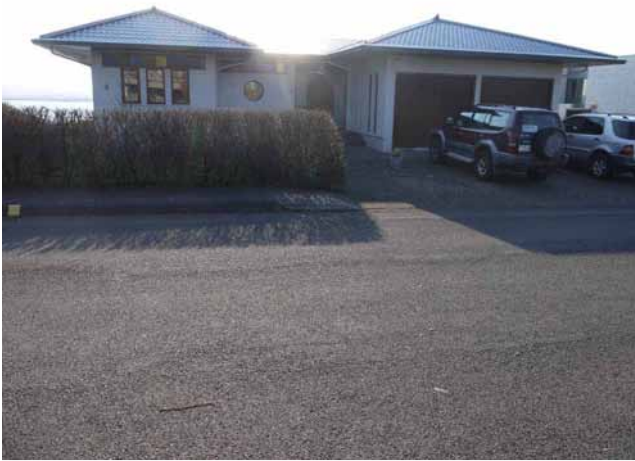
Hrólfsskálavör 4

Ásýnd norður 2014

byggingarstíll:	Höfundarverk Ingu Dagfinnsdóttur arkitekts. Svipmikið þakform er áberandi. Húsið situr fremur hátt í landinu.
menningarsaga:	Fundist hafa minjar frá fyrri tíð sjávarmegin við lóðina. Sjá nánar: Fornleifaskráning Seltjarnarnesi 2006.
umhverfi:	Sjávarlóð. Gróinn garður. Hluti götumyndar. Almenn gönguleið er á milli lóða númer 4 og 6.
ástand:	Ágætt.
varðveislugildi:	Ekki er gerð sérsök tillaga um verndun húss.

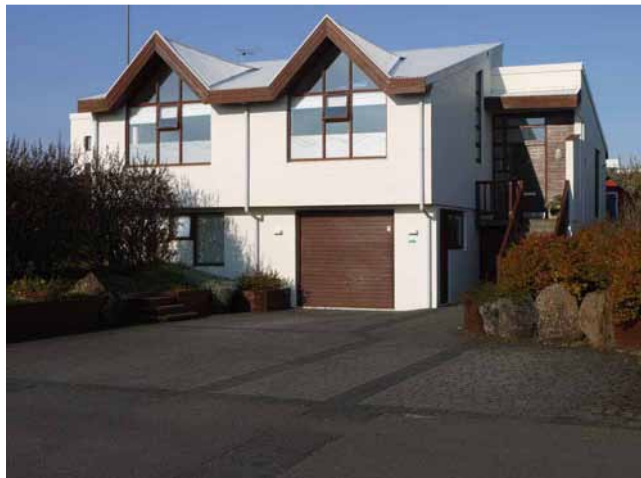
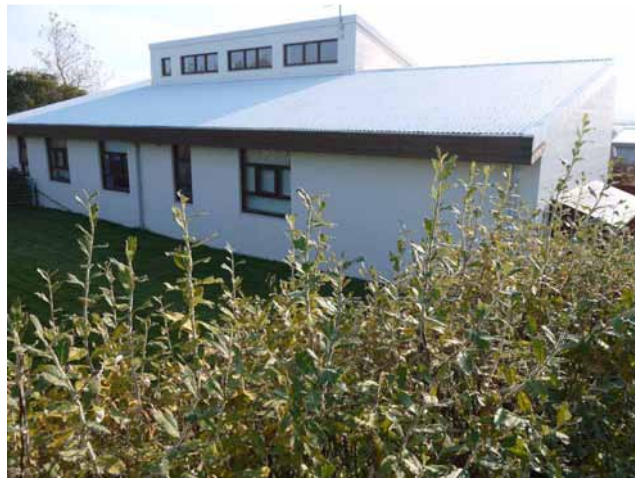
Hrólfsskálavör 5

Ásýnd suðaustur 2014

Ásýnd norðvestur 2014

byggingarstíll: Höfundarverk Hjördísar Sigurgísladóttur arkitekts. Nútímalegt hús með einkennandi kvistum á suðurhlíð.

umhverfi: Hluti götummyndar. Gróinn garður.

ástand: Ágætt.

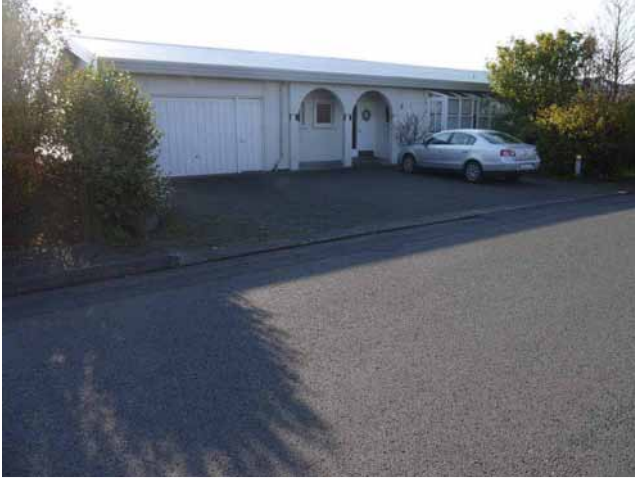
Hrólfsskálavör 6

Ásýnd norðaustur 2014

helstu breytingar:
 Staðalhús s/f. Útlits- og þakbreytingar 1990

byggingarstíll: Dæmi um byggingarlist frá áttunda áratug 20 aldar.

umhverfi: Sjávarlóð. Gróinn garður. Hluti götumyndar. Almenn gönguleið er á milli lóða númer 4 og 6.

ástand: Ágætt.

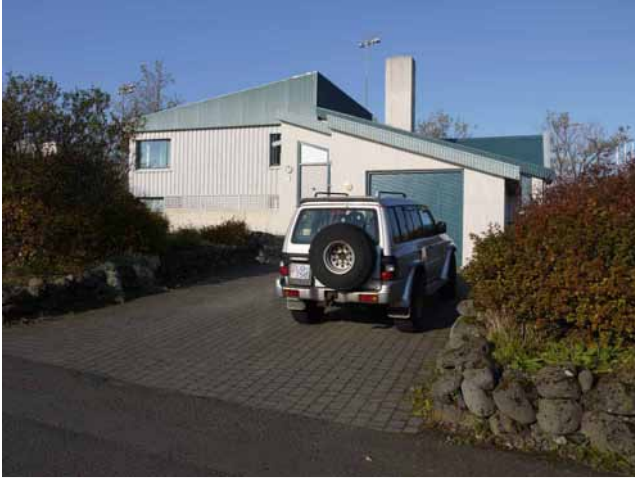
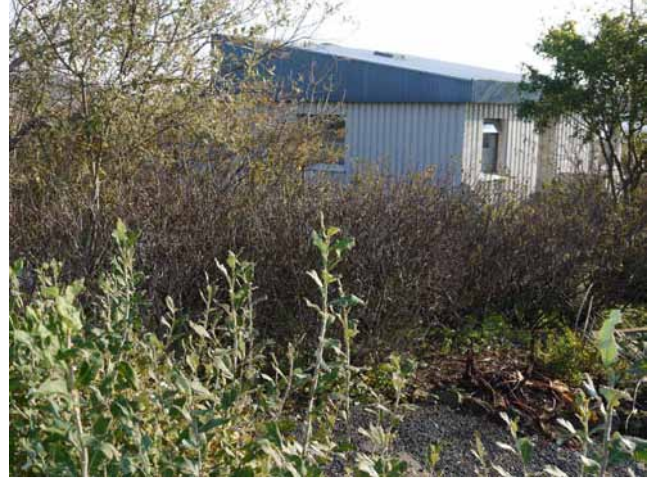
Hrólfsskálavör 7

Ásýnd norðaustur 2014

Ásýnd suðvestur 2014

byggingarstíll: Mikið breytt hús. Samkvæmt Fasteignaskrá Íslands þá er húsið byggt á grunni byggingar sem reist var 1936. Höfundur þeirrar byggingar er ókunnur. Síðari tíma breytingar hafa miðað að því að (stækka) og aðlaga það nútímanum.

umhverfi: Hluti götummyndar. Húsið snýr ekki eins og aðliggjandi byggingar. Gróinn garður.

ástand: Ágætt.

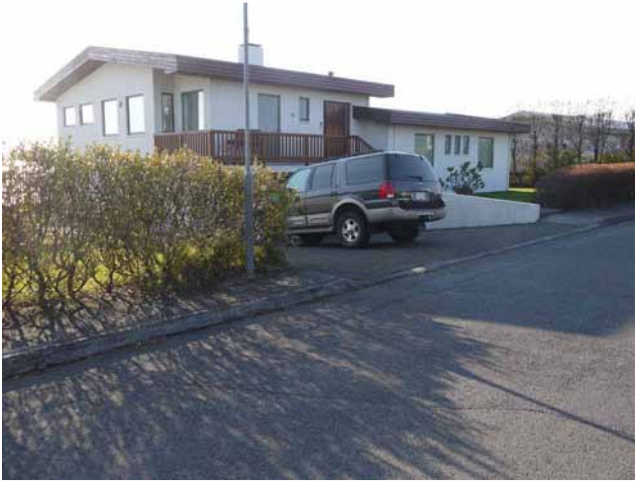
Hrólfsskálavör 8

Ásýnd norðaustur 2014

byggingarstíll: Dæmi um byggingarlist frá áttunda áratug 20 aldar. Aðalhæðin stendur nokkuð hærra en götuhæð. Ekið er niður í bílskúr á jarðhæð / kjallara.

umhverfi: Sjávarlóð. Garður er fábrotinn.

ástand: Ágætt.

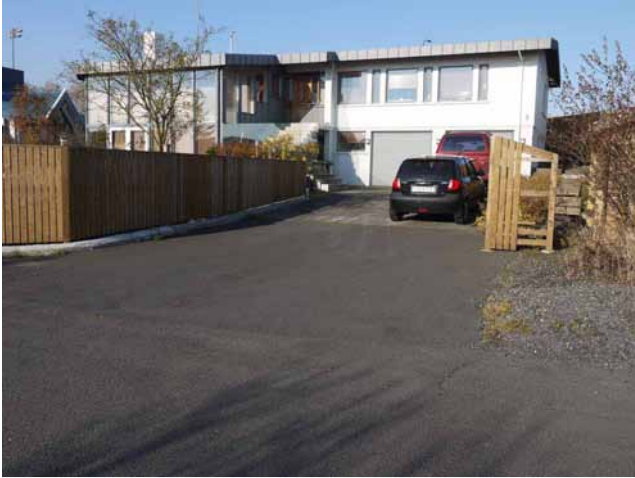
Hrólfsskálavör 9

Ásýnd norðaustur 2014

byggingarstíll: Dæmi um byggingarlist frá áttunda áratug 20 aldar. Stór garðskáli einkennir yfirbragð hússins sunnan megin.

umhverfi: Húsið stendur aftarlega á lóðinni. Gróinn garður.

ástand: Ágætt.

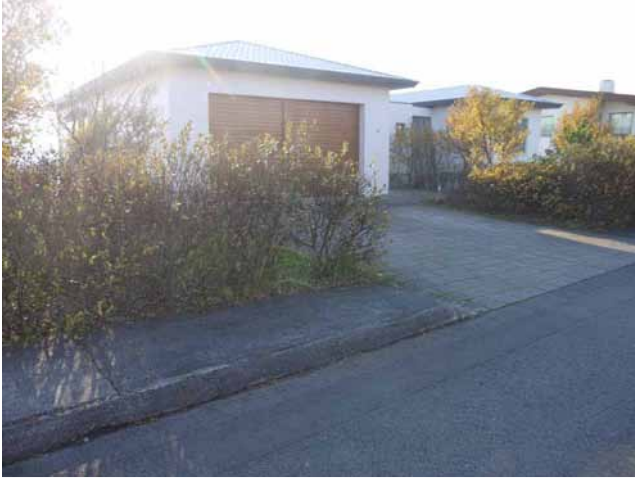
Hrólfsskálavör 10

Ásýnd norðaustur 2014

byggingarstíll: Höfundarverk Hilmars Þórs Björnssonar arkitekts. Dæmi um byggingarlist í lok 20 aldar. Aðalhæð hússins stendur nokkuð hærra en götuhæð.

umhverfi: Sjávarlóð. Hluti götummyndar. Gróinn garður.

ástand: Ágætt.

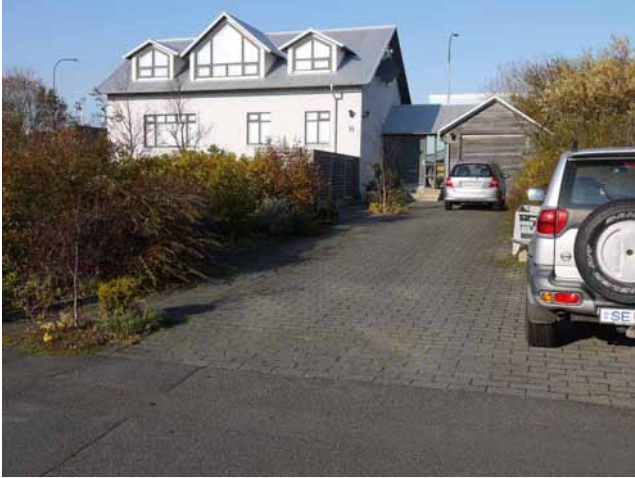
Hrólfsskálavör 11

Ásýnd norðaustur 2014

byggingarstíll:	Dæmi um byggingarlist eftirstríðsáranna. Talsvert breytt í seinni tíð.
menningarsaga:	Eitt þeirra húsa á þessu svæði sem byggt var áður en fyrirliggjandi skipulag var gert. Með elstu húsum bæjarins.
umhverfi:	Situr aftarlega á lóðinni. Gróinn garður.
ástand:	Ágætt.
varðveislugildi:	Ekki er gerð sérsök tillaga um verndun húss.

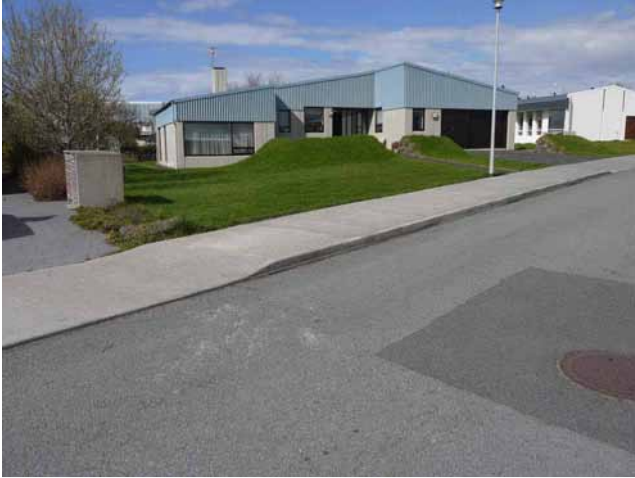
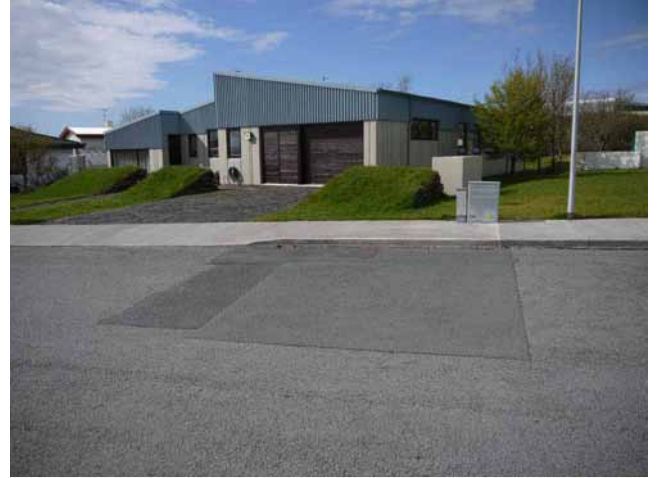
Selbraut 82

ástand: Ágætt.

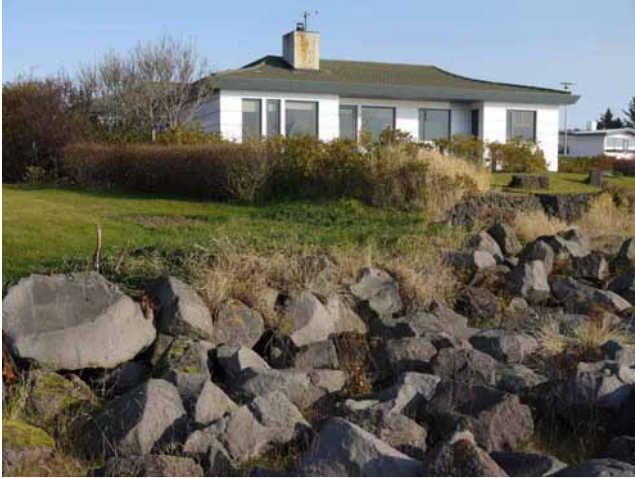
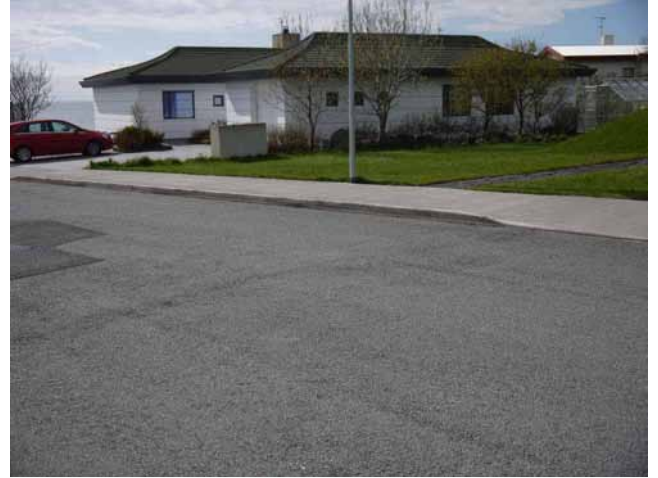
Selbraut 84

ástand: Ágætt.

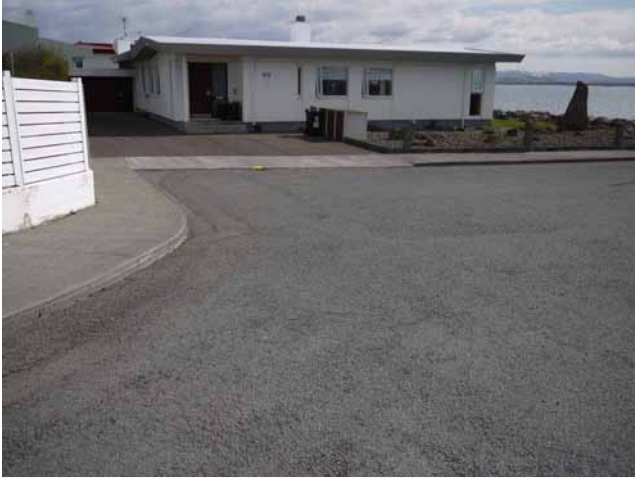
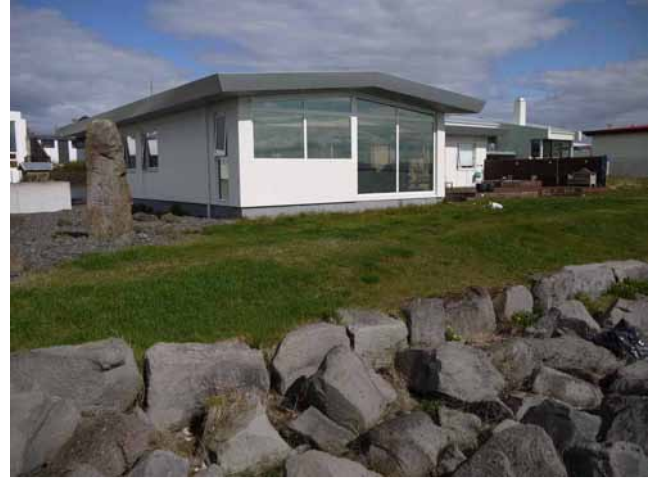
Selbraut 86

ástand: Ágætt.

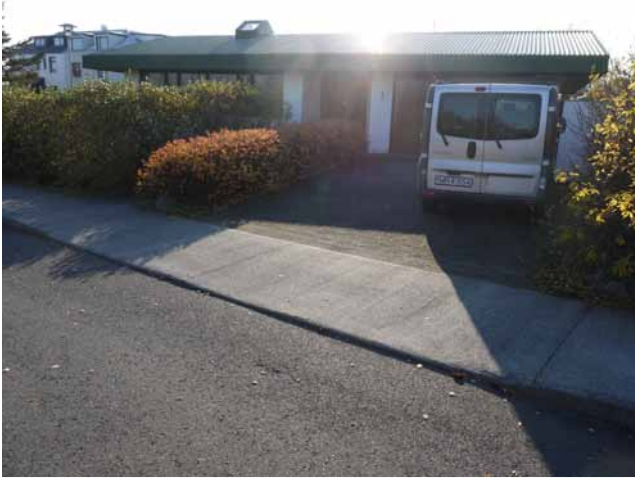
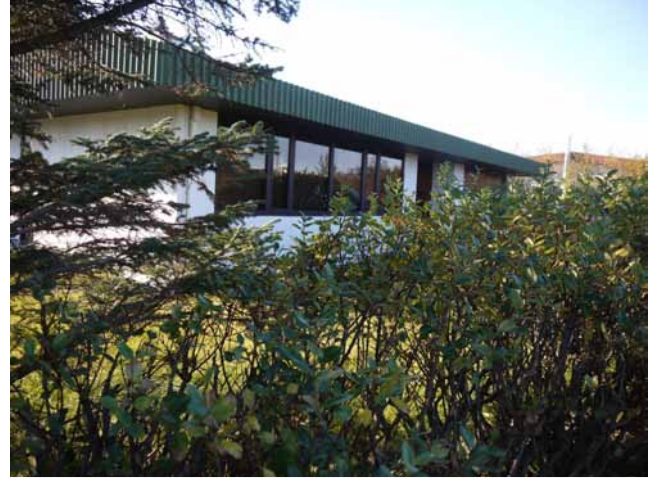
Sólbraut 1

ástand: Gott.

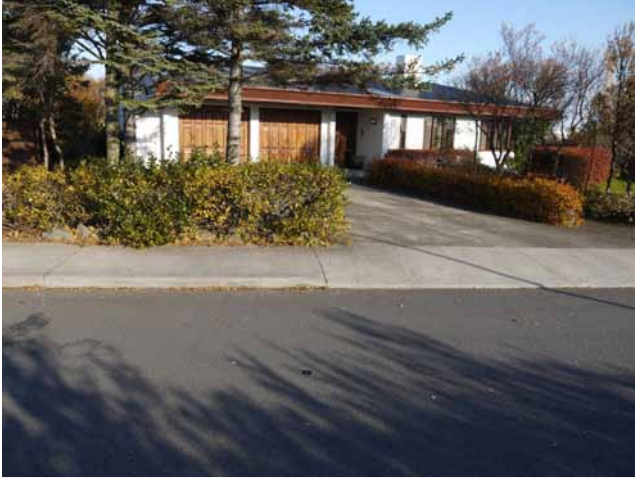
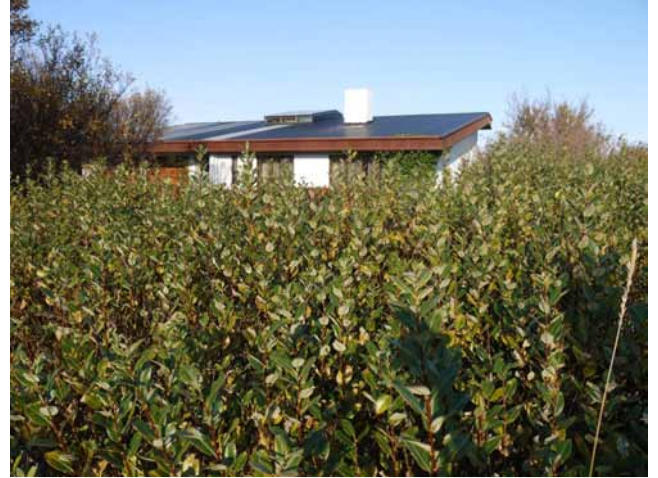
Sólbraut 2

ástand: Ágætt

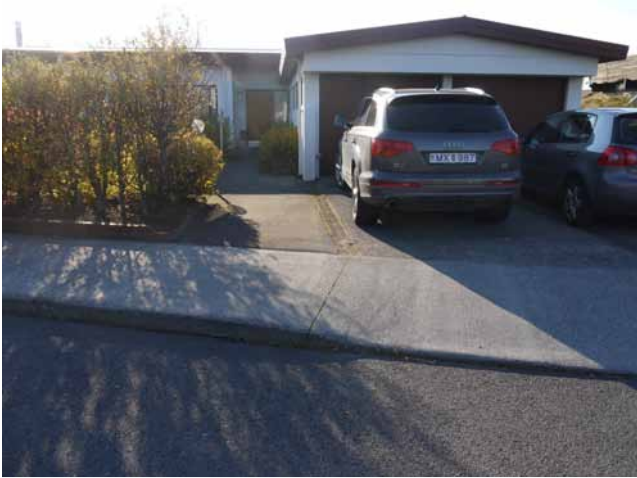
Sólbraut 3

ástand: Ágætt.

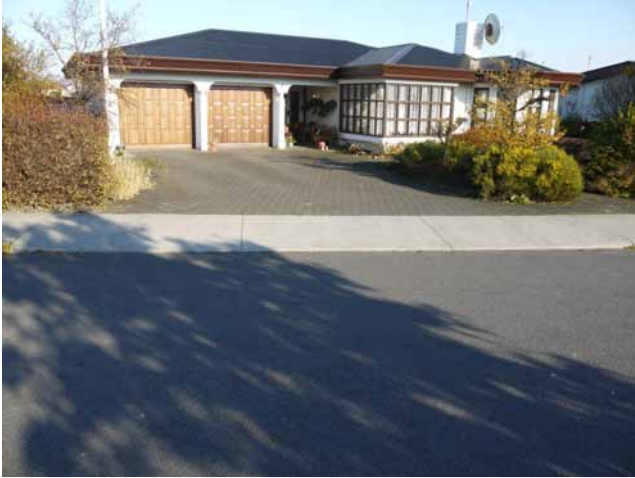
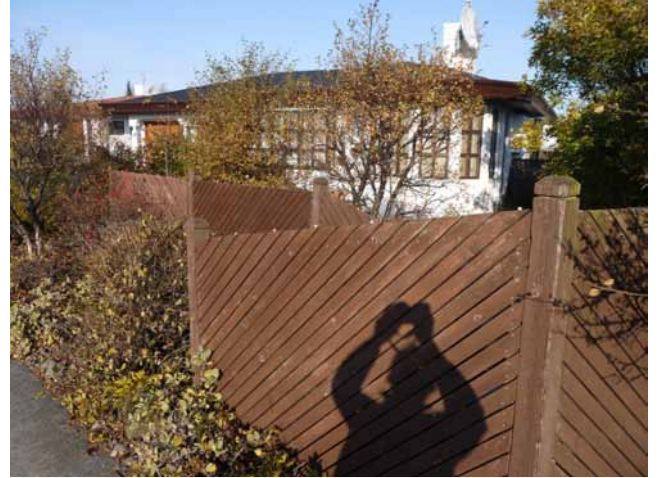
Sólbraut 4

ástand: Ágætt.

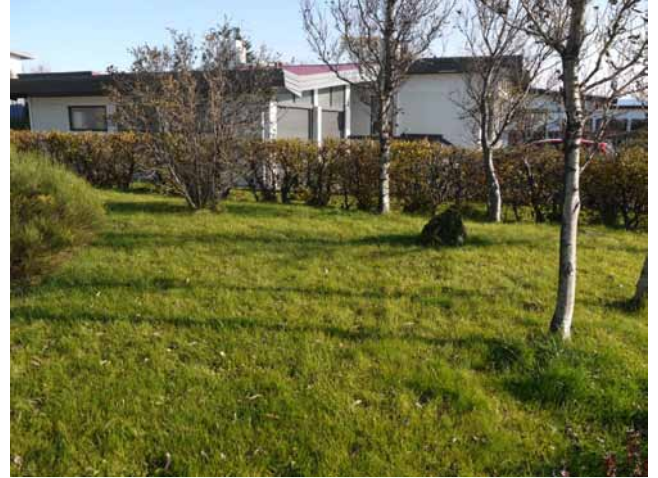
Ásýnd suðvestur 2014

umhverfi: Húsið liggur ekki hornrétt á götuna. Þetta er einkennandi fyrir hverfið og gefur því ákveðið yfirbragð. Hluti götumyndar og hverfisheildar. Gróinn garður.

ástand: Ágætt.

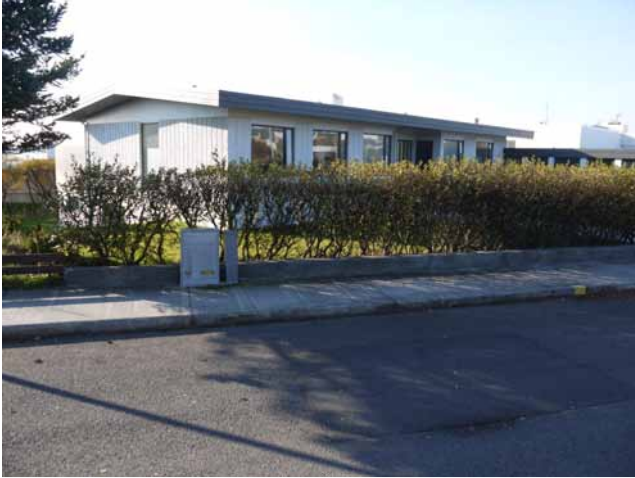
Ásýnd norðaustur 2014

umhverfi: Húsið liggur ekki hornrétt á götuna. Þetta er einkennandi fyrir hverfið og gefur því ákveðið yfirbragð. Hluti götummyndar og hverfisheildar. Sjávarlóð. Gróinn garður.

ástand: Ágætt.

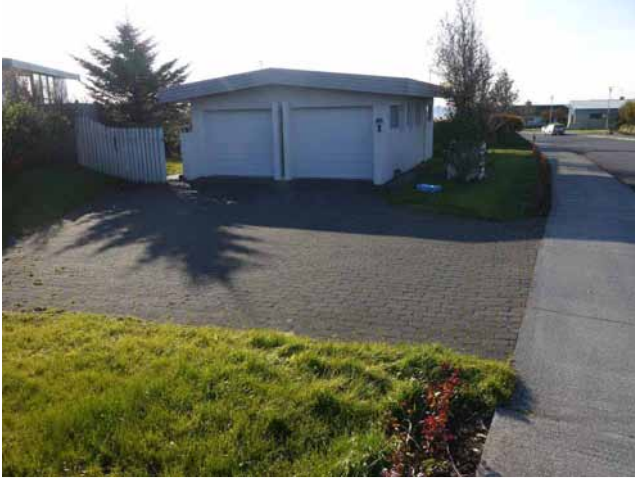
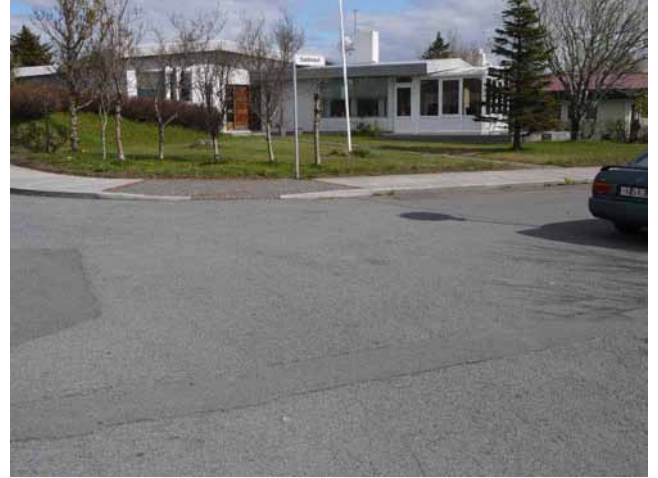
Ásýnd vestur 2014

umhverfi: Hornhús sem endurspeglar legu húsa bæði við Sæbraut og Selbraut. Hluti götummyndar og hverfisheildar. Gróinn garður.

ástand: Ágætt
